**Nota**  
**Burcht (Zwijndrecht) – Heirbaan**

Projectcode: 2018F40

Locatie (provincie, gemeente, deelgemeente, adres, toponiem): Antwerpen, Zwijndrecht, Burcht, Heirbaan, Oeverkant

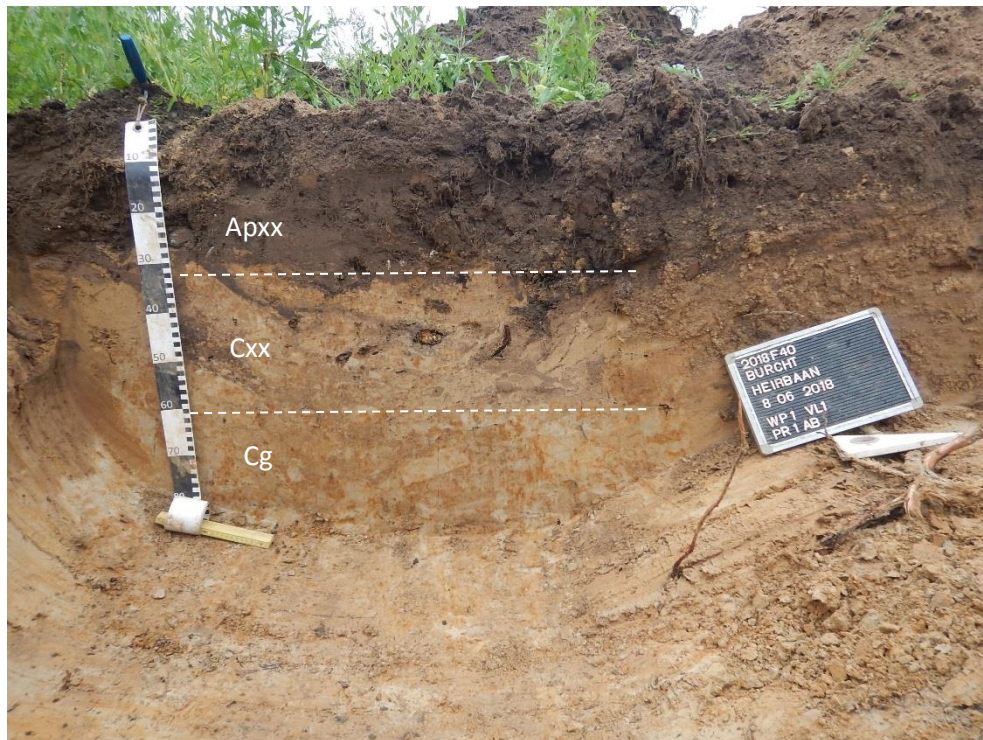
Figuur 10: Werkput 1, profiel 1 AB

We hebben in het zuiden van het onderzoeksgebied te maken met een donkerbruine geroerde ploeglaag (Ap<sub>xx</sub>-horizont) van ca. 30 cm dik. Hieronder volgde onmiddellijk de moederbodem of C-horizont, die plaatselijk ook een 20- tot 30-tal cm diep geroerd was (C<sub>xx</sub>-horizont). Hierna vertoonde de onverstoorde C-horizont oranje roestvlekken (C<sub>g</sub>, Figuur 10). In het noorden van het terrein kwam dan weer plaatselijk een plaggendeek voor (beploegde A<sub>ap</sub>-horizont van ca. 30 cm, gevolgd door een dunne onbeploegde A<sub>a</sub>-horizont van ca. 5-10 cm). Onder dit akkerdek waren nog lichtgrijze restanten van spitsporen zichtbaar. Hierna volgde de moederbodem, die ook hier roestvlekken vertoonde (C<sub>g</sub>-horizont, Figuur 11).

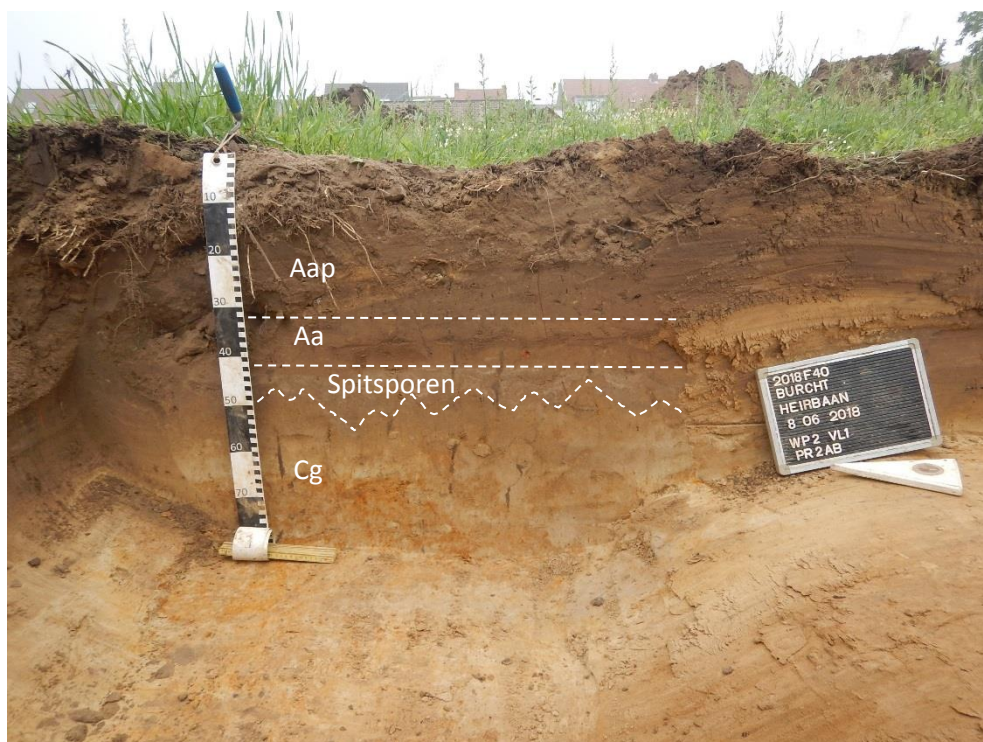
Figuur 11: Werkput 2, profiel 2 AB

De bodemprofielen sluiten min of meer aan bij de bodemkaart uit het bureauonderzoek. Er werd een dikke antropogene humus A horizont verwacht, maar dit was slechts plaatselijk nog aanwezig. De bebouwing en de sloop ervan hebben het terrein grotendeels verstoord.

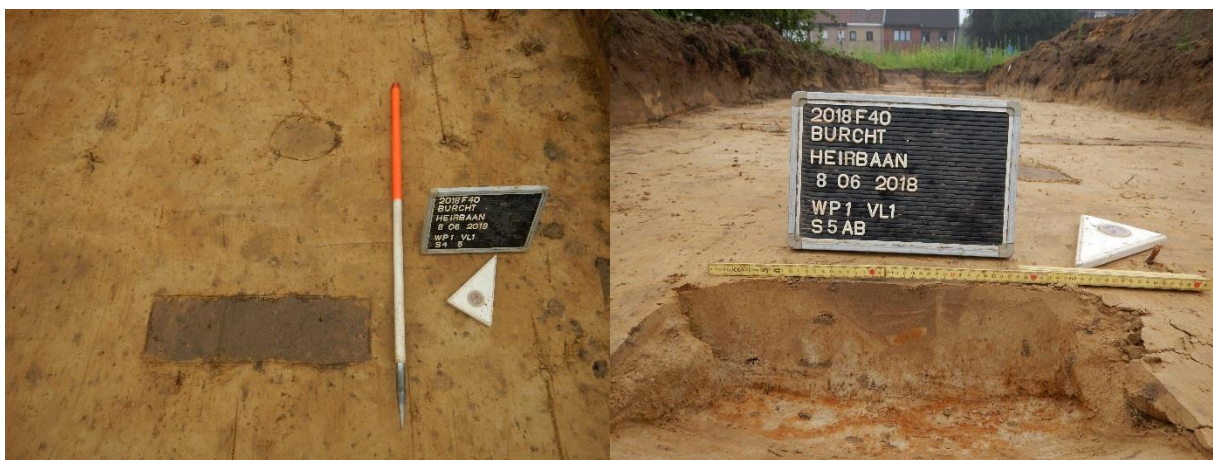
Ongeveer halverwege werkput 1 werd paalspoor S5 geregistreerd (Figuur 14). Het gaat om een klein, rond spoor met een diameter van 22 cm. Aangezien het mogelijk om een natuurlijk spoor ging, werd het gecoupeerd ter controle. In doorsnede bleek het spoor nog 9 cm diep bewaard te zijn (Figuur 14). De vulling was homogeen lichtbeige van kleur. Er werd geen vondstmateriaal in aangetroffen, waardoor het spoor niet gedateerd kan worden. Er werd een kijkvenster gegraven ter hoogte van het paalspoor, maar door de hoge graad van verstoring (zie verder), werden geen gelijkaardige sporen vastgesteld.

Figuur 14: Paalspoor S5 (links bovenaan) en kuil S4 (links onderaan), doorsnede S5 (rechts)

Naast het paalspoor werd een rechthoekig spoor met zeer scherpe aflijning aangetroffen en geregistreerd als kuil S4 (Figuur 14). De vulling is niet uitgeloozd en is homogeen donkergrijs van kleur. Er werd geen vondstmateriaal in aangetroffen, maar op basis van de niet uitgeloozde vulling, de zeer scherpe aflijning en de rechte hoeken, kan het spoor gedateerd worden in de nieuwe of de nieuwste tijd.

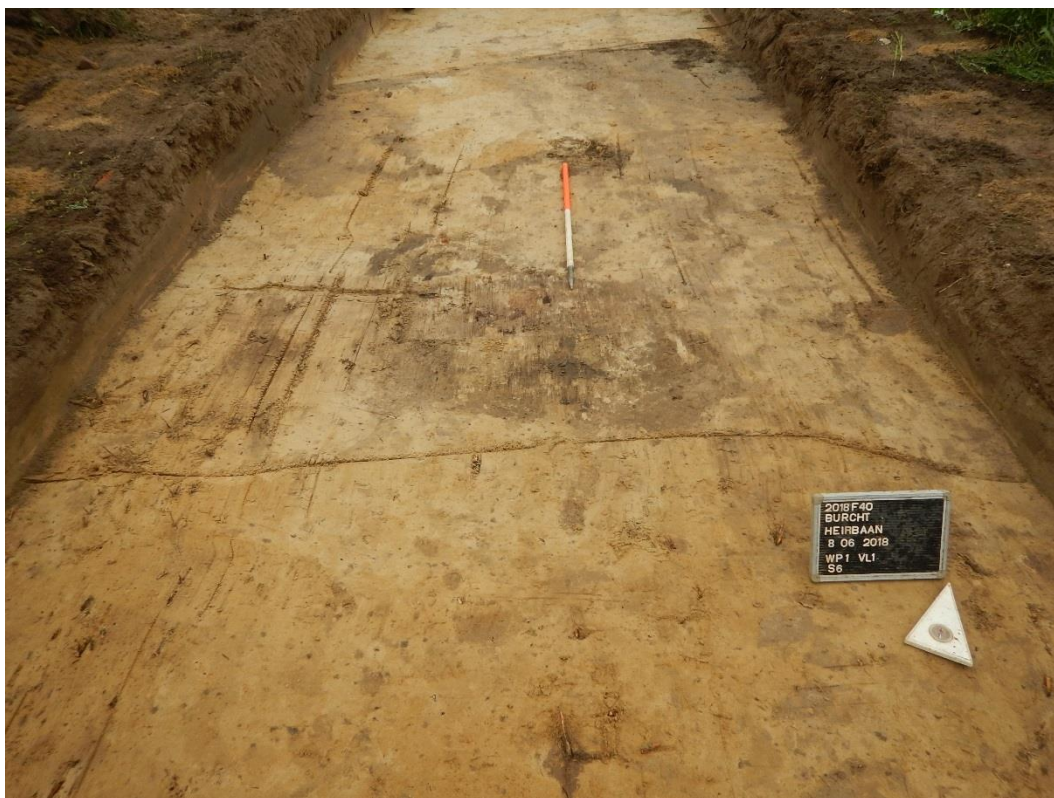
De meerderheid van de sporen kan tenslotte als verstoringen geïnterpreteerd worden. Het gaat om grillige vormen, waardoor meerdere kuilen kort achter elkaar als één verstoorde zone werden aangeduid (Figuur 15 - Figuur 17). Er komen bakstenen, mortel, glas, houten en betonnen paaltjes en plastic voor in de meeste verstoringen. De sporen kunnen gerelateerd worden aan (de afbraak van) het schoolgebouw, dat sinds de jaren 1950 tot enkele jaren geleden aanwezig was op het terrein.

Figuur 15: Verstering S6

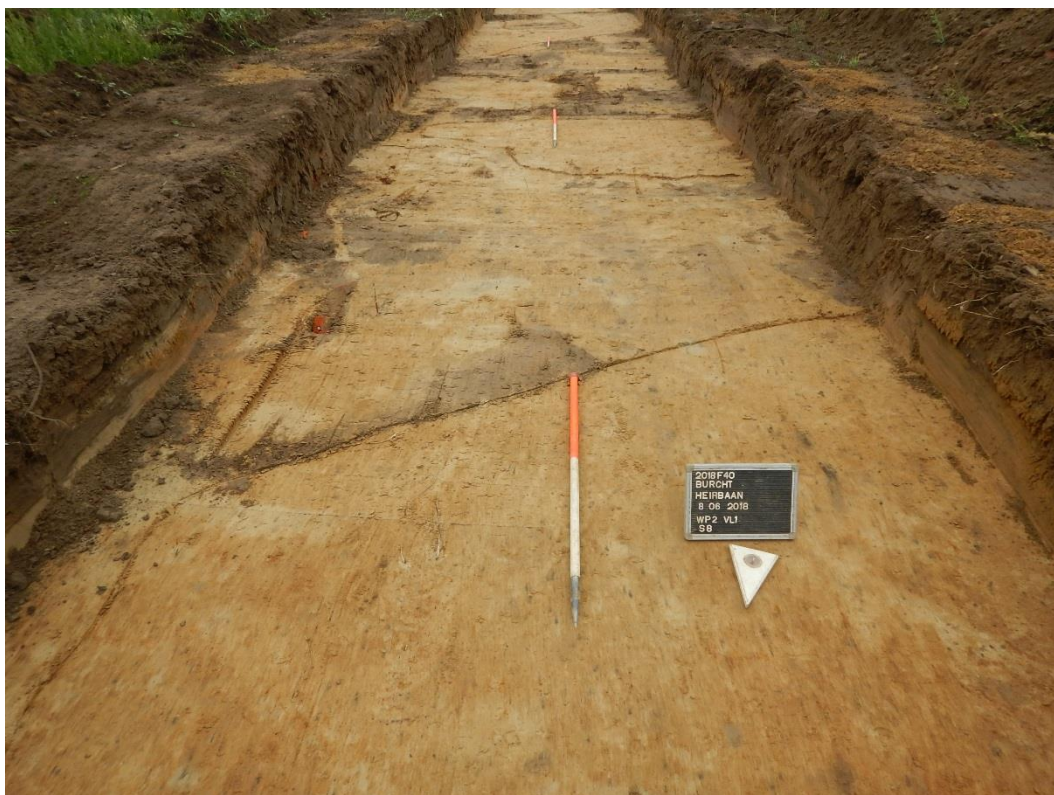
Figuur 16: Verstoorde zone S8

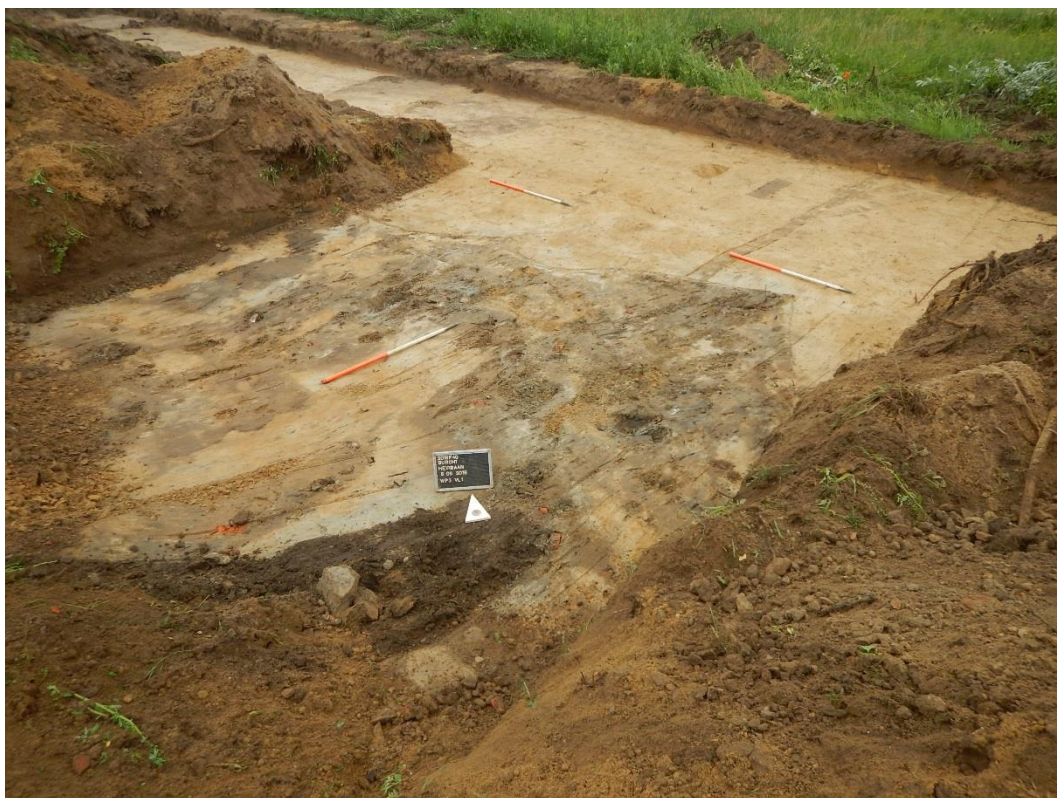
Figuur 17: Verstoring S12 in kijkvenster

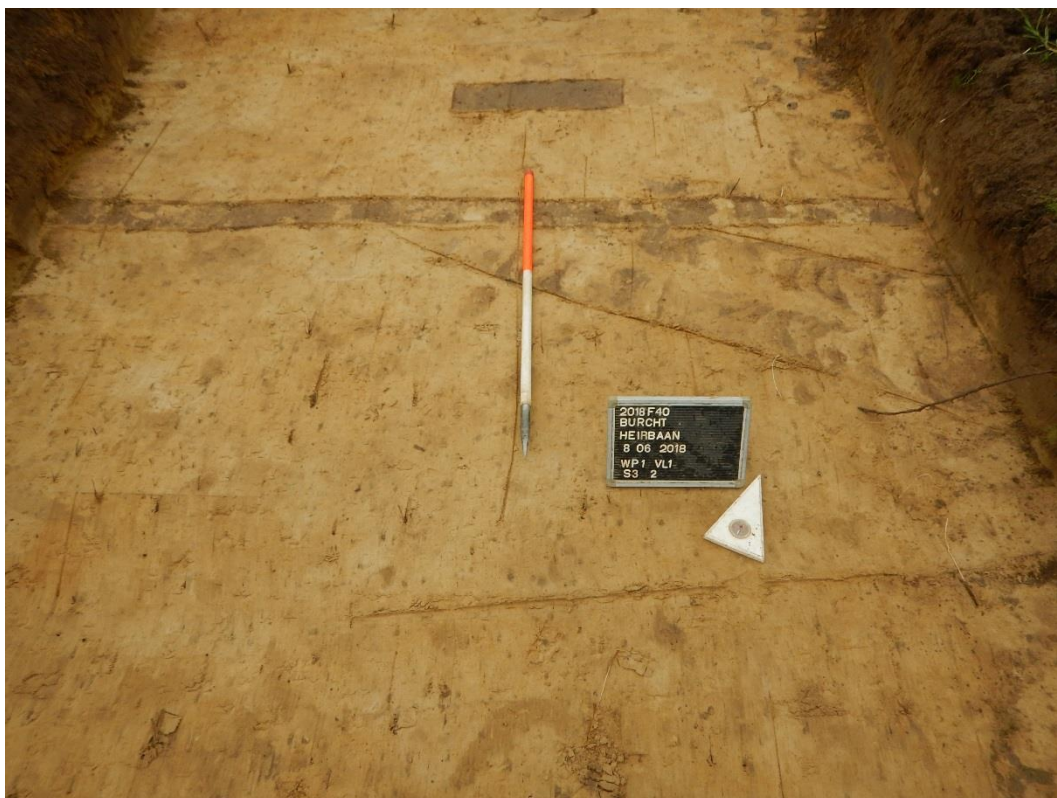
S2 bestond uit twee parallelle ploegsporen, die oversneden werden door een recente verstoring van een kabel of leiding (S3) (Figuur 18). De beploeging dateert dus van voor de tijd dat het schoolgebouw aanwezig was.

Figuur 18: Ploegspoor S2 en verstoring door kabel of leiding S3
