# Genk (Sledderlo) Boshhoekstraat - Wintereikstraat

Programma van maatregelen

Projectcode: 2018B249

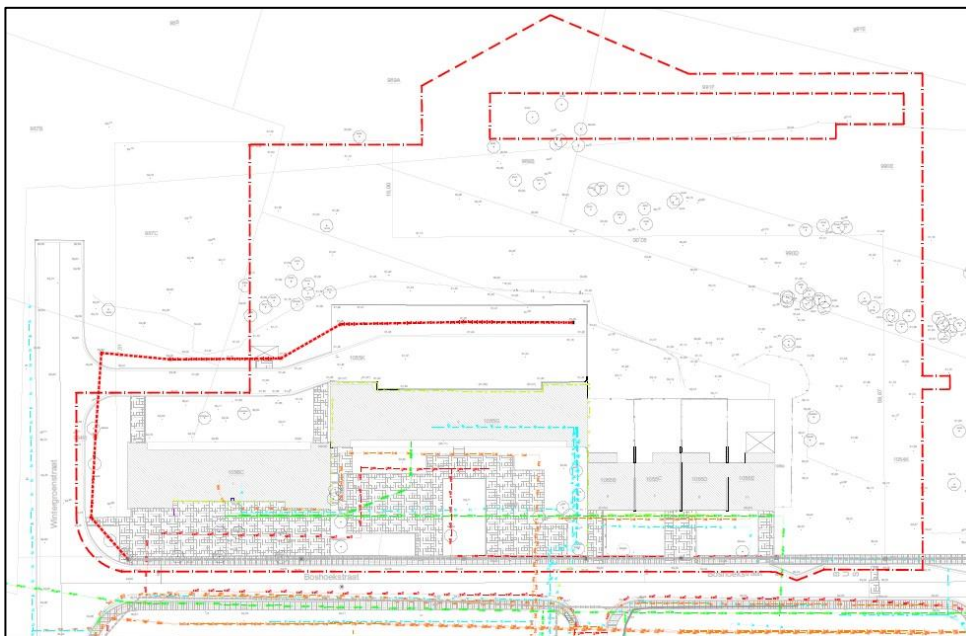
Fig. 3 Grondplan op maaiveldhoogte, de riolering is in rood aangegeven. © ARA

Op het projectgebied stonden tot 2015-2016 drie rechthoekige gebouwen met de lange kant langs de Boshoeckstraat. De drie gebouwen raakten elkaar aan de zijanten. Het noordelijke en het zuidelijke gebouw stonden op dezelfde hoogte terwijl het middelste gebouw insprong naar achteren. Achter het noordelijke en het middelste gebouw zijn een weg en parkeerplaats gelegen. Voor alle gebouwen zijn verhardingen in klinkers aangelegd. Het zuidelijke gebouw bestaat nog steeds en is verdeeld in vier woningen met tuin. Deze woningen zullen behouden blijven. Het noordelijke en middelste gebouw, beiden appartementsblokken, zijn in 2015-2016 volledig gesloopt. De verhardingen voor en achter deze gebouwen bevinden zich echter nog steeds ter plaatse. Deze zullen verwijderd moeten worden voor het realiseren van de nieuwbouw. Bij de aanleg van deze gebouwen werd langs de rand van het terrein riolering aangelegd. Enkel het middelste van de appartementsblokken beschikte over kelders. Deze waren 1,5 - 2m diep en hebben de bodem op deze plaats dus ernstig verstoord. De funderingen van beide gebouwen hebben de bodem minstens tot op 1m verstoord. De verstoring die werd tweegebracht door het aanleggen van de verhardingen bedraagt ca. 50-75cm.

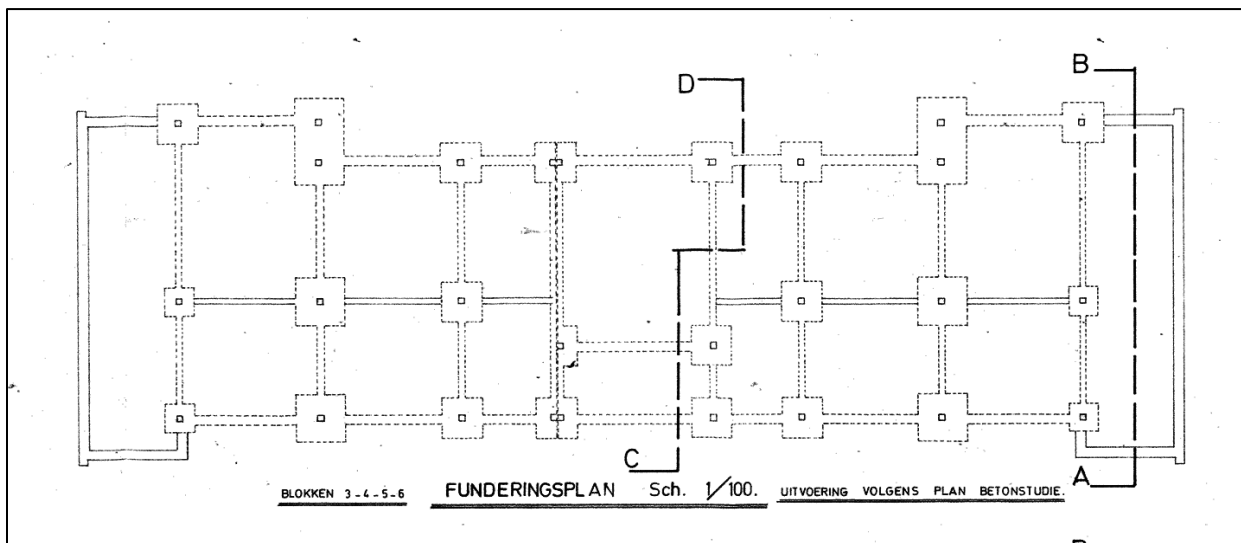
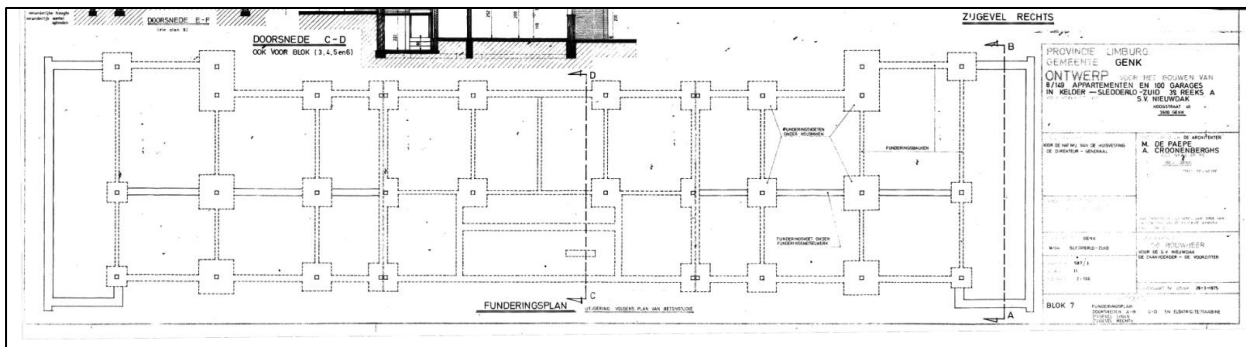
Fig. 8 Funderingsplannen van beide gesloopte gebouwen. © M. De Paep en A. Croonenberghs

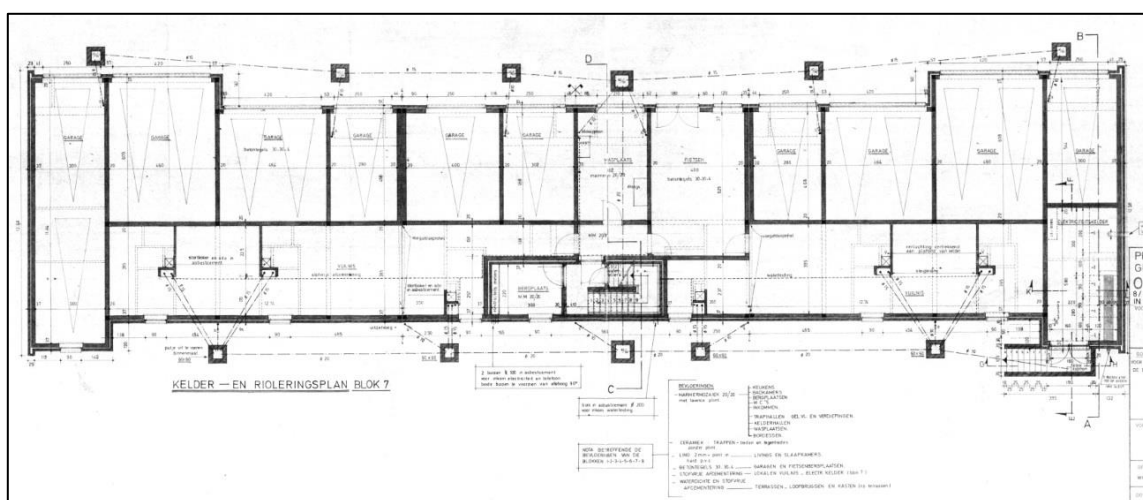
Fig. 9 Kelderplan van het middelste gebouw. © M. De Paep en A. Croonenberghs

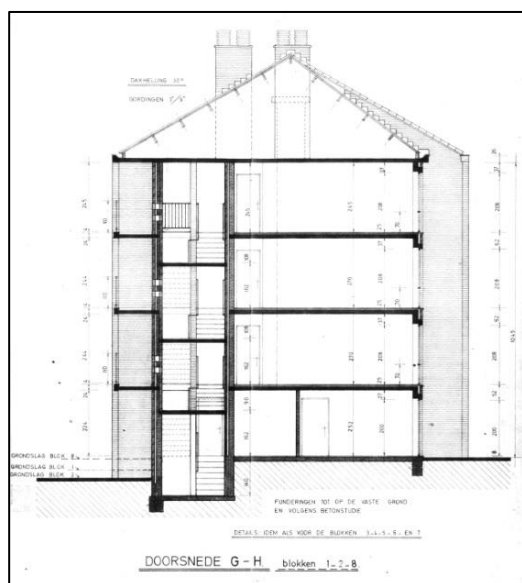
Fig. 10 Doorsnede van het noordelijke gebouw. © M. De Paepe en A. Croonenberghs

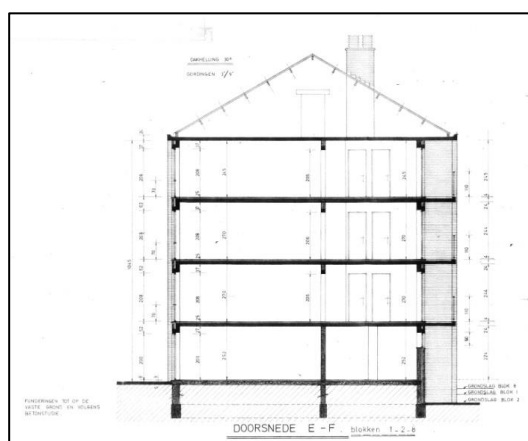
Fig. 11 Doorsnede van het noordelijke gebouw. © M. De Paepe en A. Croonenberghs

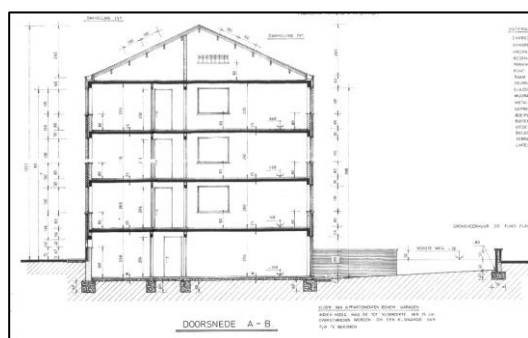
Fig. 12 Doorsnede van het middelste gebouw. © M. De Paepe en A. Croonenberghs

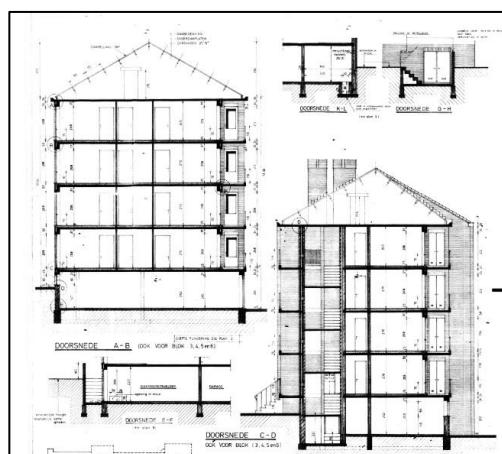
Fig. 13 Doorsnede van het middelste gebouw. © M. De Paepe en A. Croonenberghs

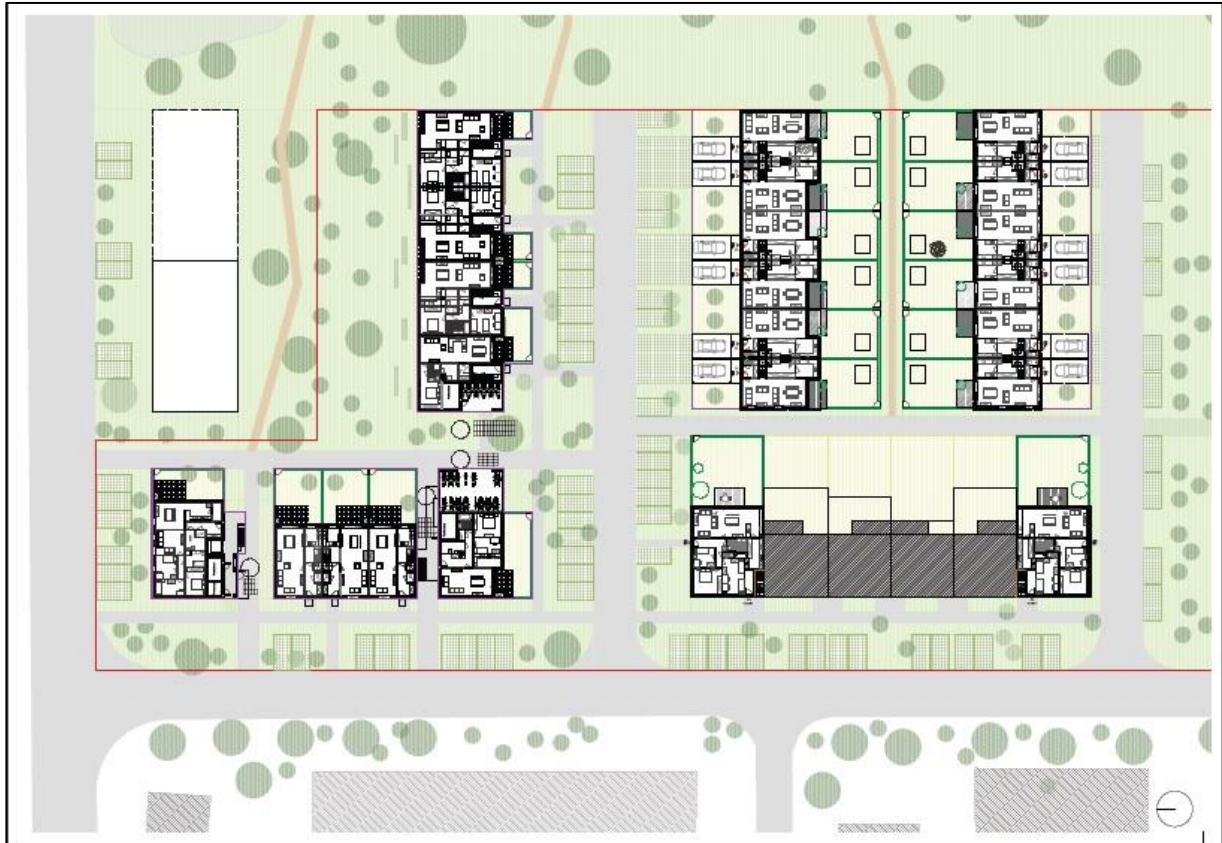
Fig. 14 Inplantingsplan maaiveld. © LAVA

Het bouwplan voorziet in het bouwen van 46 sociale woningen, waarvan 34 appartementen en 12 rijwoningen. De vier bestaande woningen worden in het project geïncorporeerd. Aan weerskanten van de bestaande vier woningen wordt telkens een nieuwe woning gebouwd. In het noorden, langs de Boshoecklaan, worden vijf nieuwe woningen gebouwd: twee vrijstaande woningen en drie woningen als rijtjeshuis. Achter de vier

bestaande woningen worden twee blokken van zes woningen gebouwd. Ten noorden hiervan worden nog acht rijwoningen opgetrokken. Geen van deze nieuwe woningen zal over een kelder beschikken. De funderingen zullen de ondergrond tot op ca. 1m verstoren. De ingesloten binnengebieden die door de nieuwe gebouwen ontstaan worden eveneens vormgegeven. Deze buitenaanleg zal bestaan uit verharde paden, wegen en parkeerplaatsen die een verstoringsdiepte van 50-75cm zullen hebben. Rondom de nieuwe bebouwing blijft de bebossing behouden.

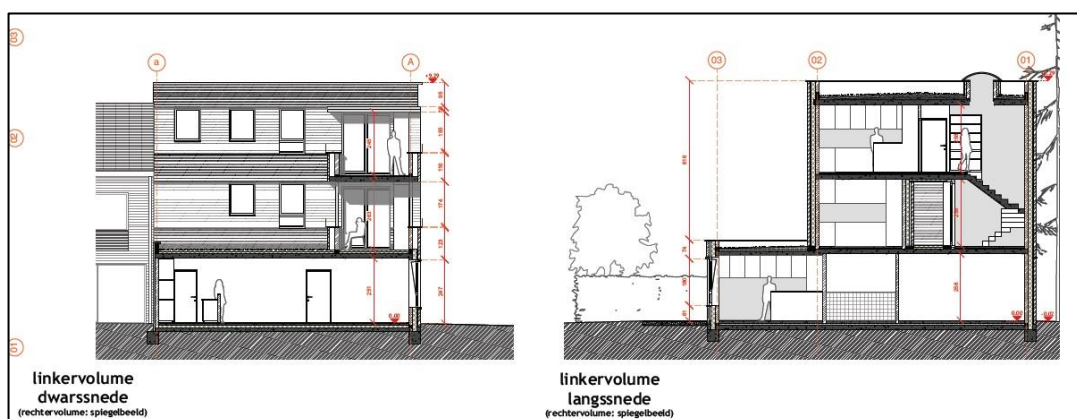
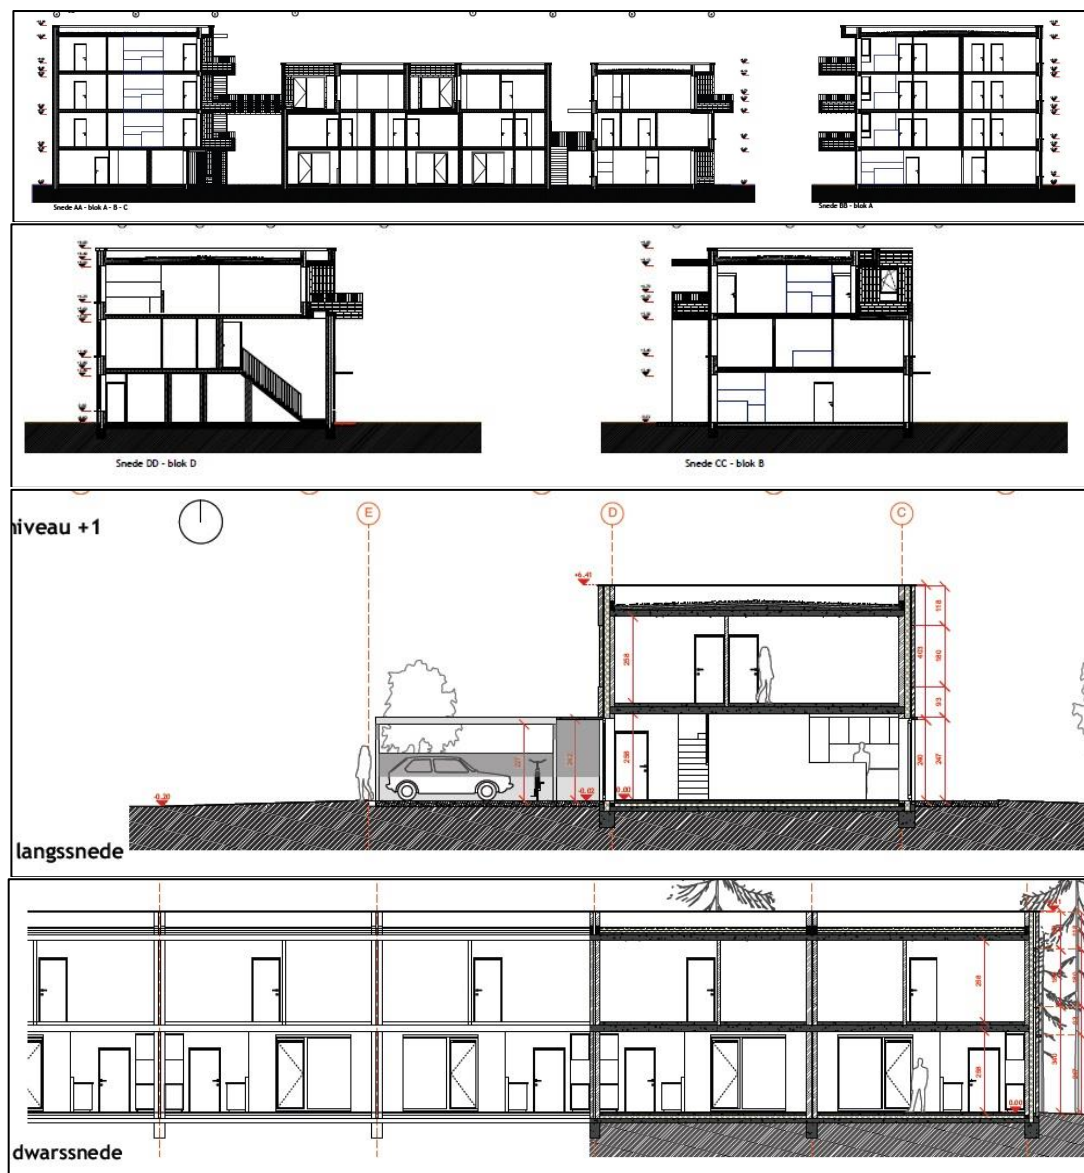
Fig. 15 Doorsneden van de toekomstige nieuwbouw waarop duidelijk de afwezigheid van kelders te zien is. © LAVA

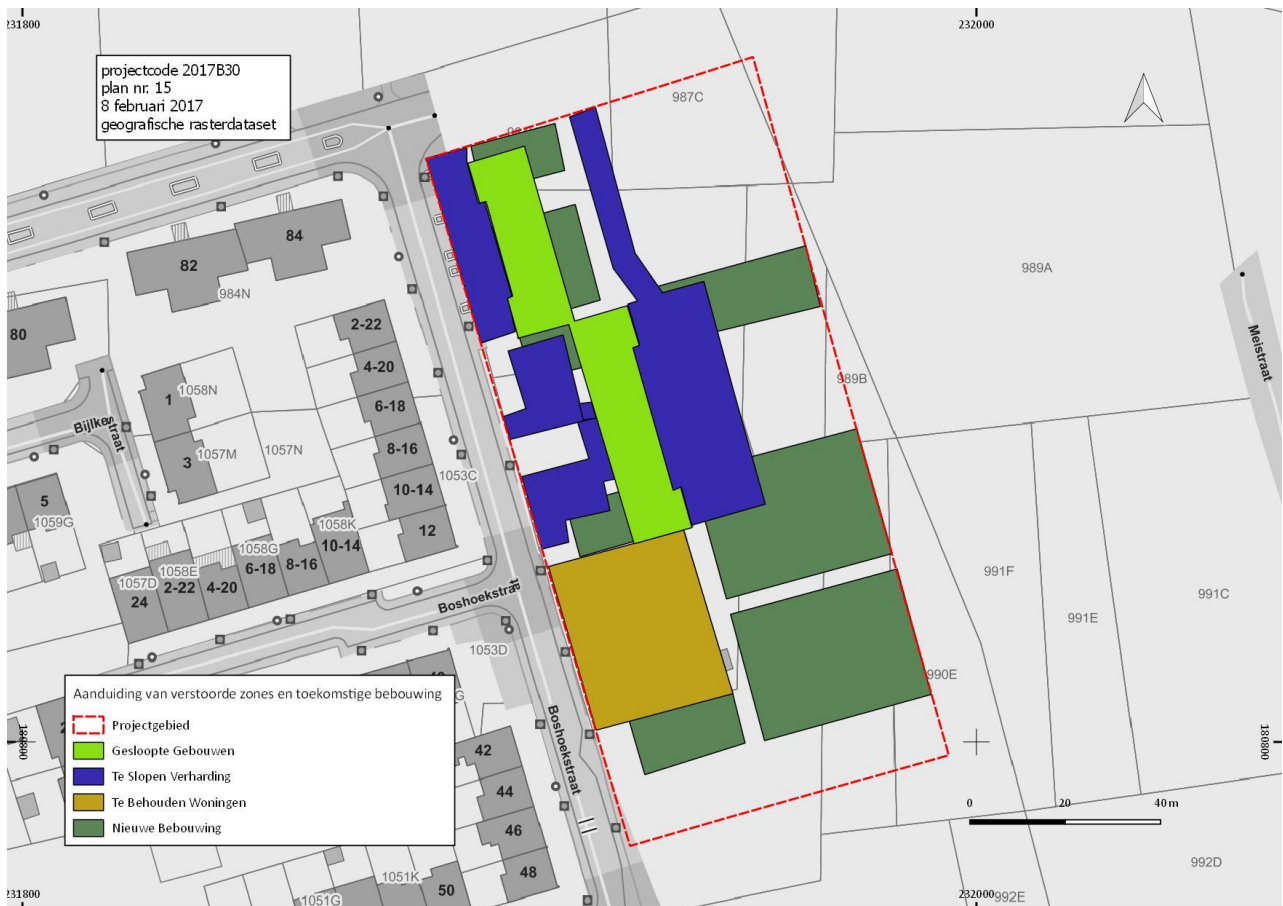
Zoals te zien is op de volgende kaart overlapt de nieuwe bebouwing voor een groot deel met de gesloopte bebouwing. Enkel in het zuiden is er amper overlapping. De open ruimte in de noordelijke hoek zal daarenboven bebost blijven.

Fig. 16 Bestaande en toekomstige verstoringen op het Groot Referentie Bestand. © Geopunt

*De nieuwbouw zal voor het grootste gedeelte overlappen met de reeds verstoorde zones. Enkel de twee appartementsblokken in het zuidoosten van het projectgebied liggen grotendeels in niet verstoord terrein. De open ruimte in het noordoosten zal bebost blijven en is dus niet toegankelijk voor archeologisch onderzoek.*

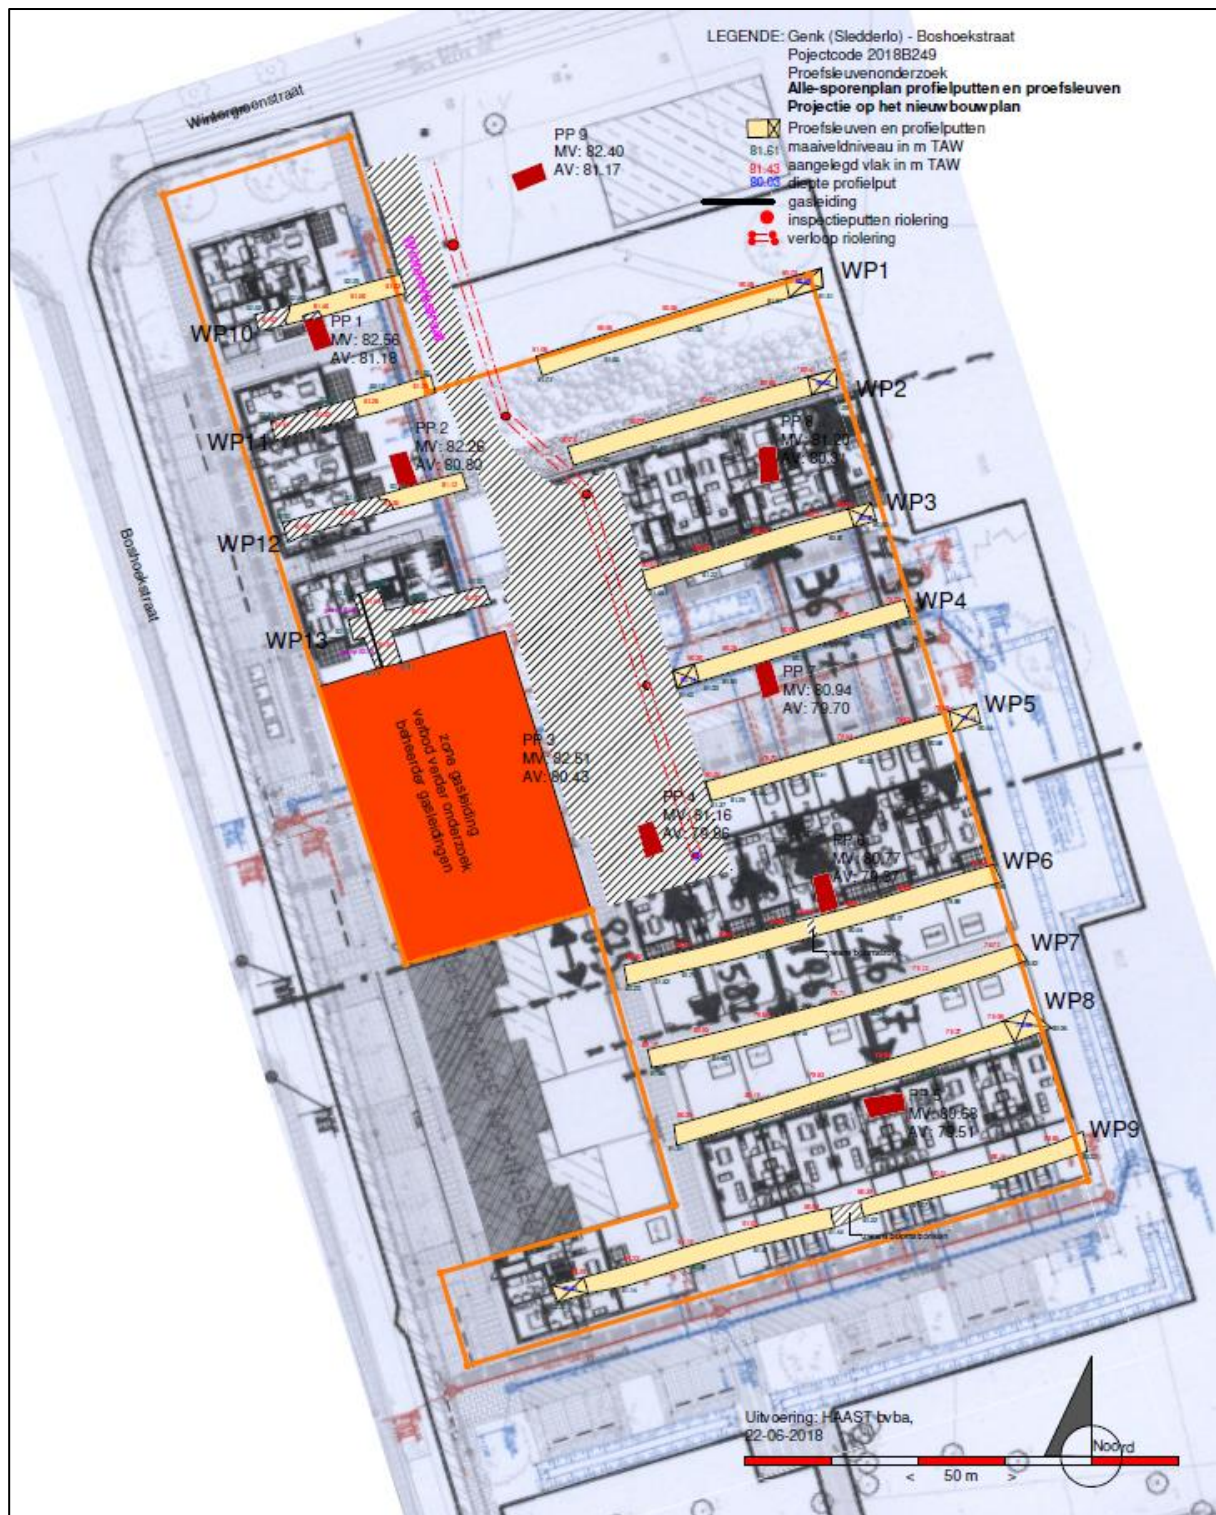
Fig. 17 Opmetingsplan landschappelijke proefputten en proefsleuvenonderzoek (alle-sporenplan) geprojecteerd op het nieuwbouwplan

Ter controle van de resultaten van het landschappelijk bodemonderzoek werden in de proefsleuven 1 tot en met 9 bijkomende profielputten aangelegd. In de proefsleuven 6 en 7 zijn deze niet expliciet aangeduid op het alle-sporenplan omdat in de westelijke helft van die proefsleuven een grote ophoging van het terrein werd vastgesteld. Die ophoging bestond voornamelijk uit bouwpuin en zeer veel (huishoudelijk) afval.

In de proefsleuven 10, 11 en 12 werden in de B/C-horizont, het aangelegde vlak, sterke verstoringen aangetroffen die overeenkomen met de afbakening van de afgebroken gebouwen.
