## RAPPORT 608

Archeologienota  
Zonhoven, Hortstraat 33

### Ontwikkeling van een verkaveling Bijlagen

Hanne De Langhe, Petra Driesen,  
Willem Vanaenrode & Thomas Himpe  
Juni 2018

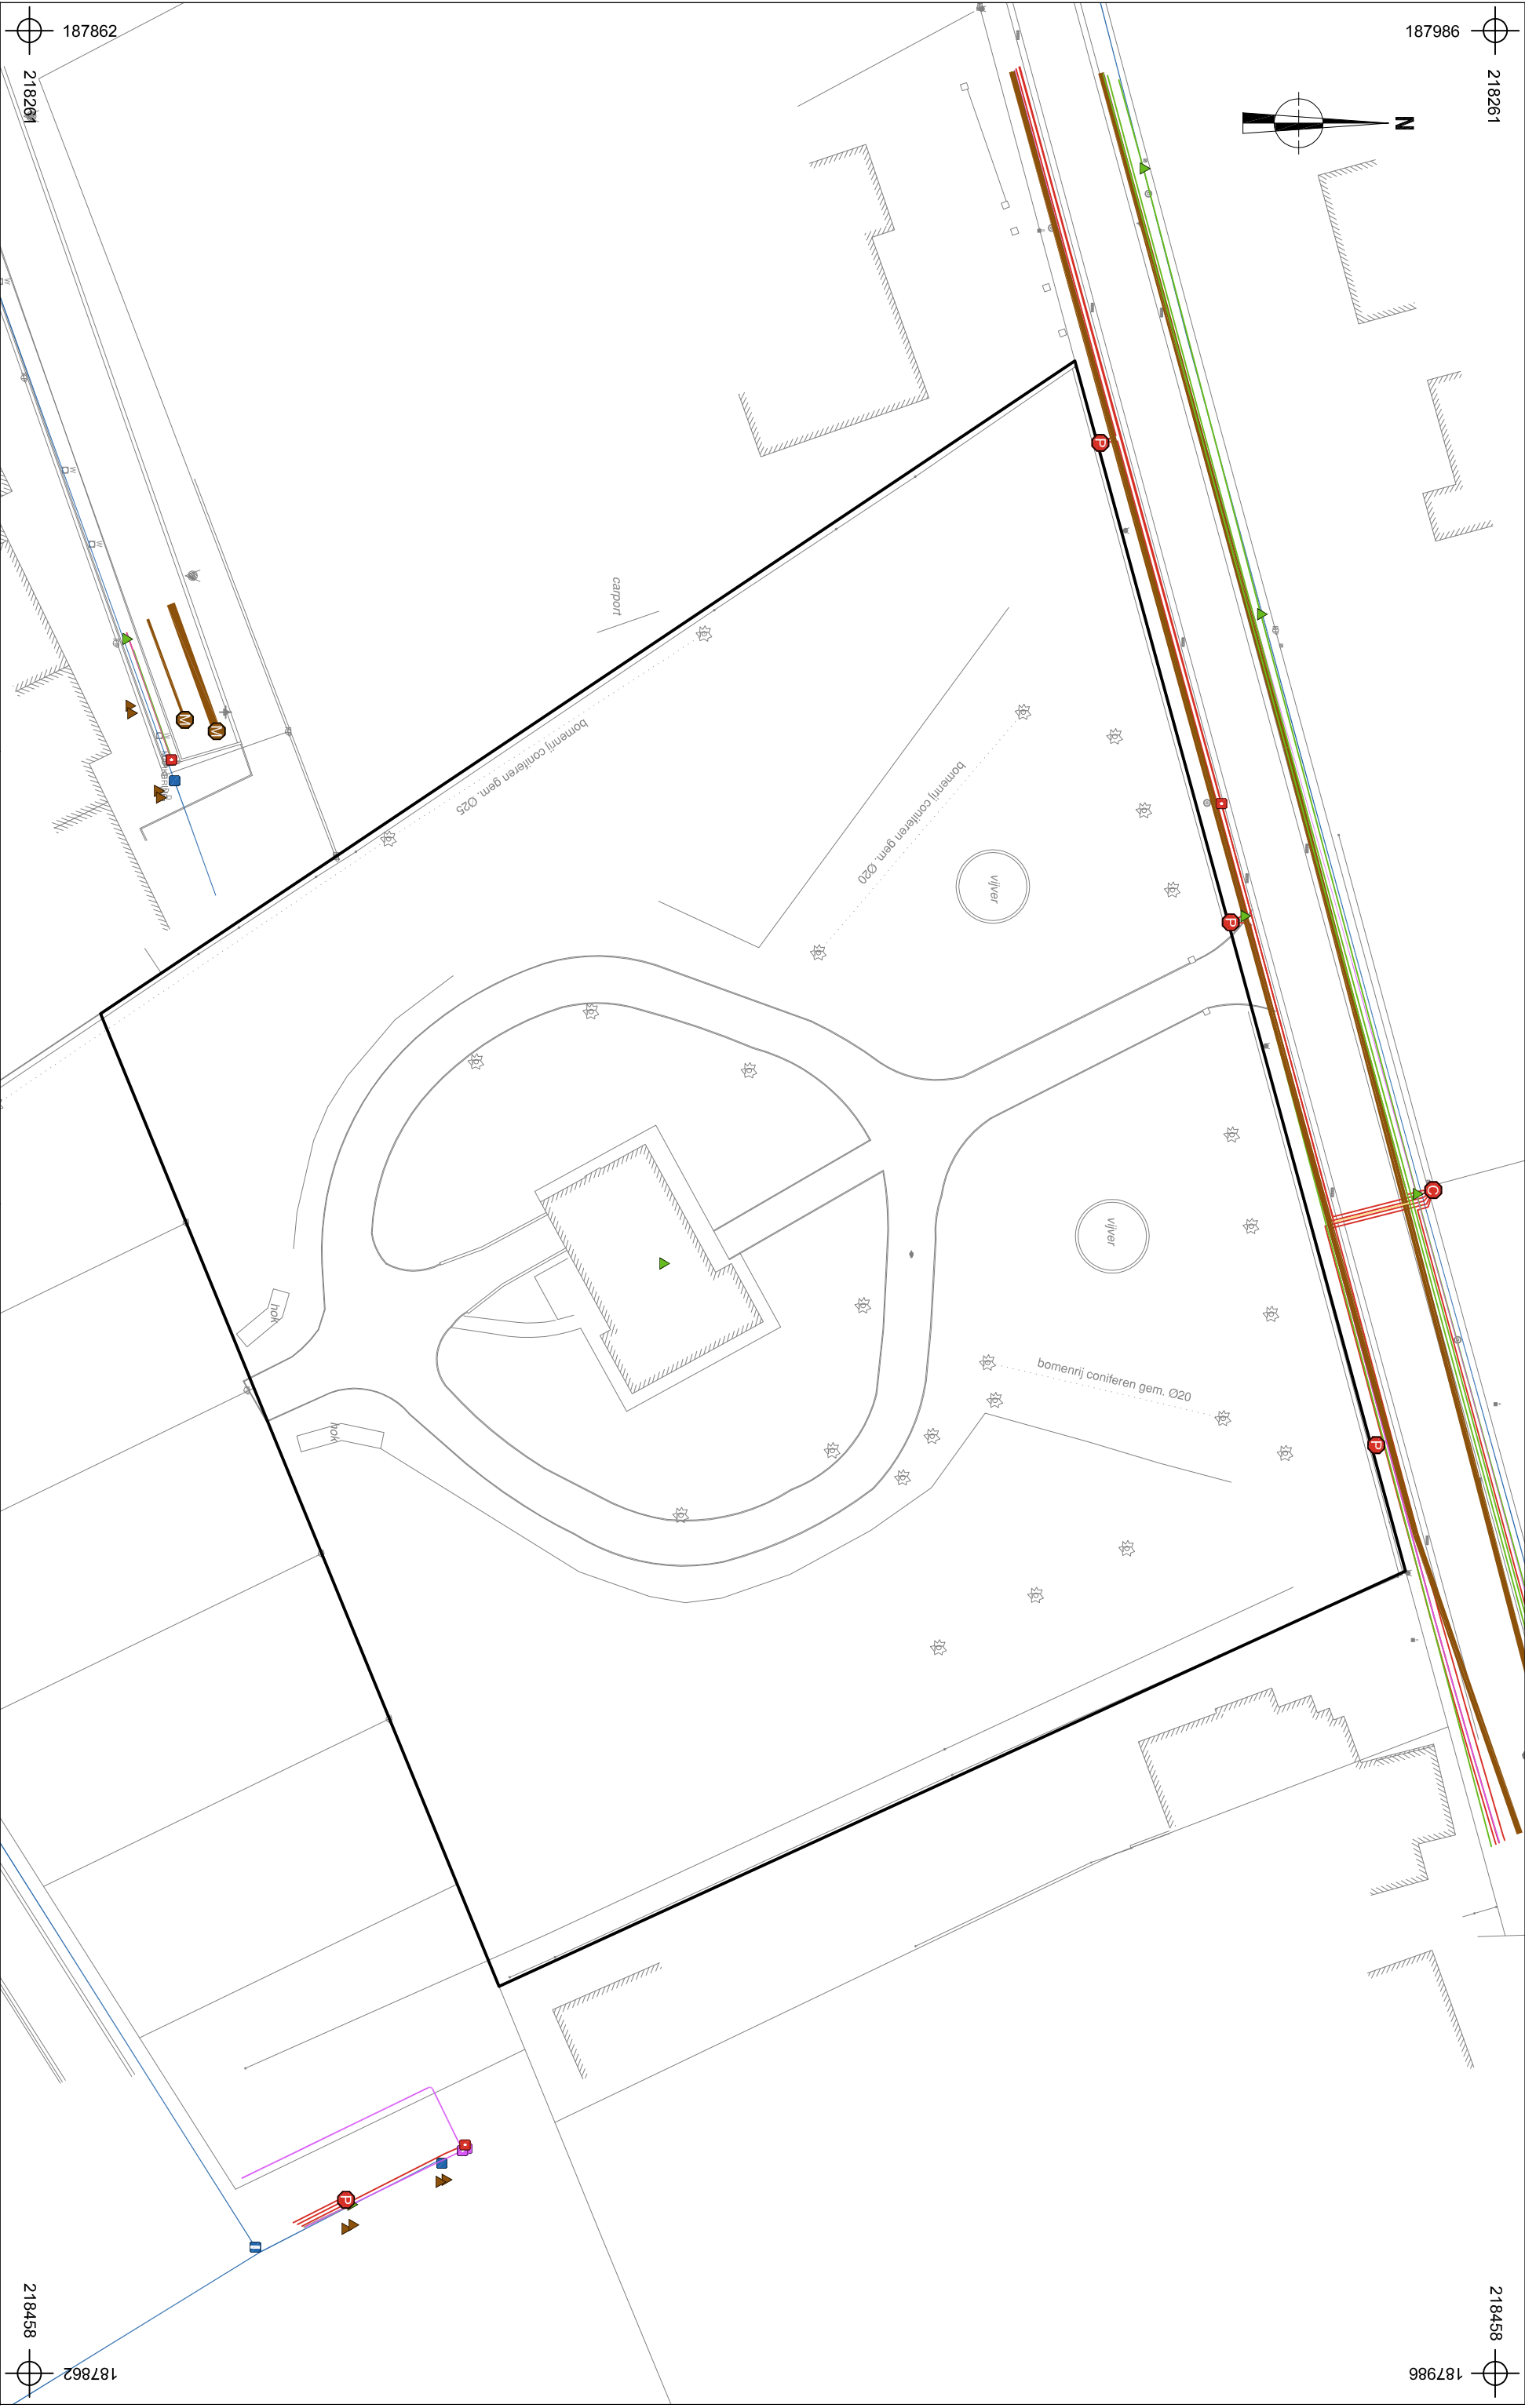
2018E214  
ZO-18-HO  
Zonhoven -  
Hofstraat

| Onderwerp | | Datum | | Legende | | | |
|---|---|---|--|---|---|---|--|
| Overzichtsplaan KLIP-leidingen | | Mei 2018 | | Projectgebied | InfraSite OilGasChemicals | Proximus Telecommunications | |

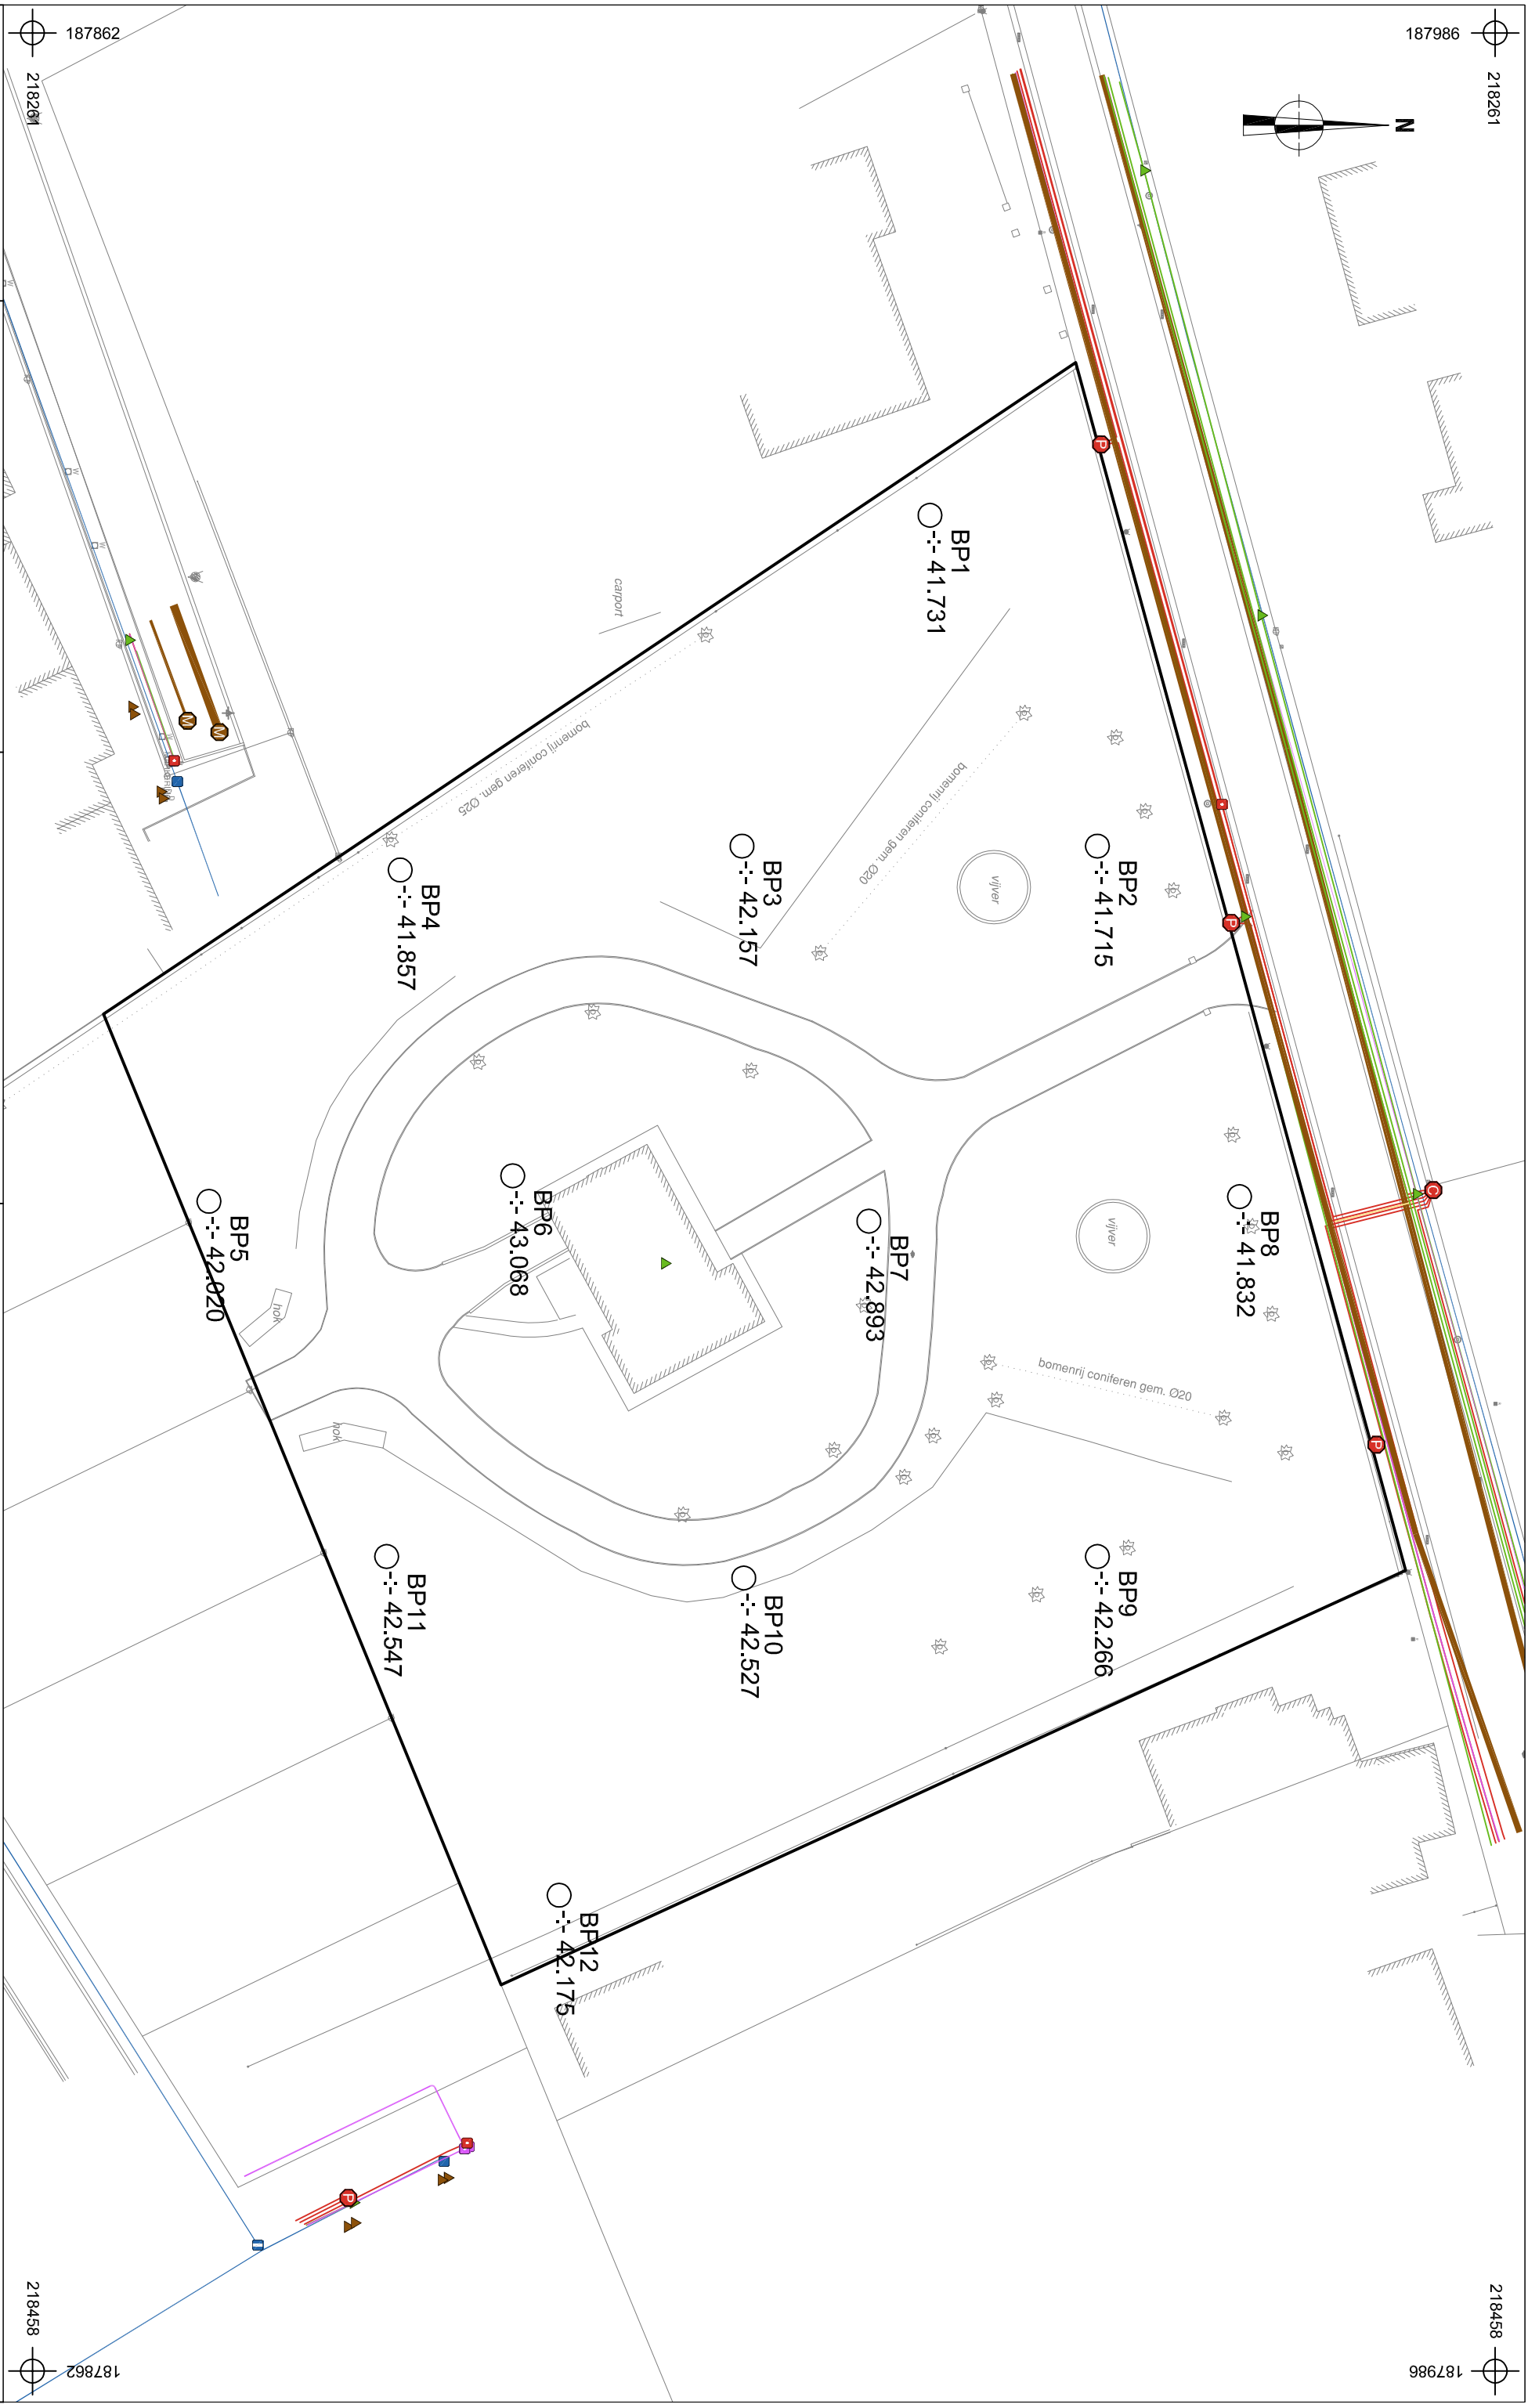
| Onderwerp | Datum | <b>Boorplan op bestaande toestand</b><br><br><b>Juni 2018</b> | |

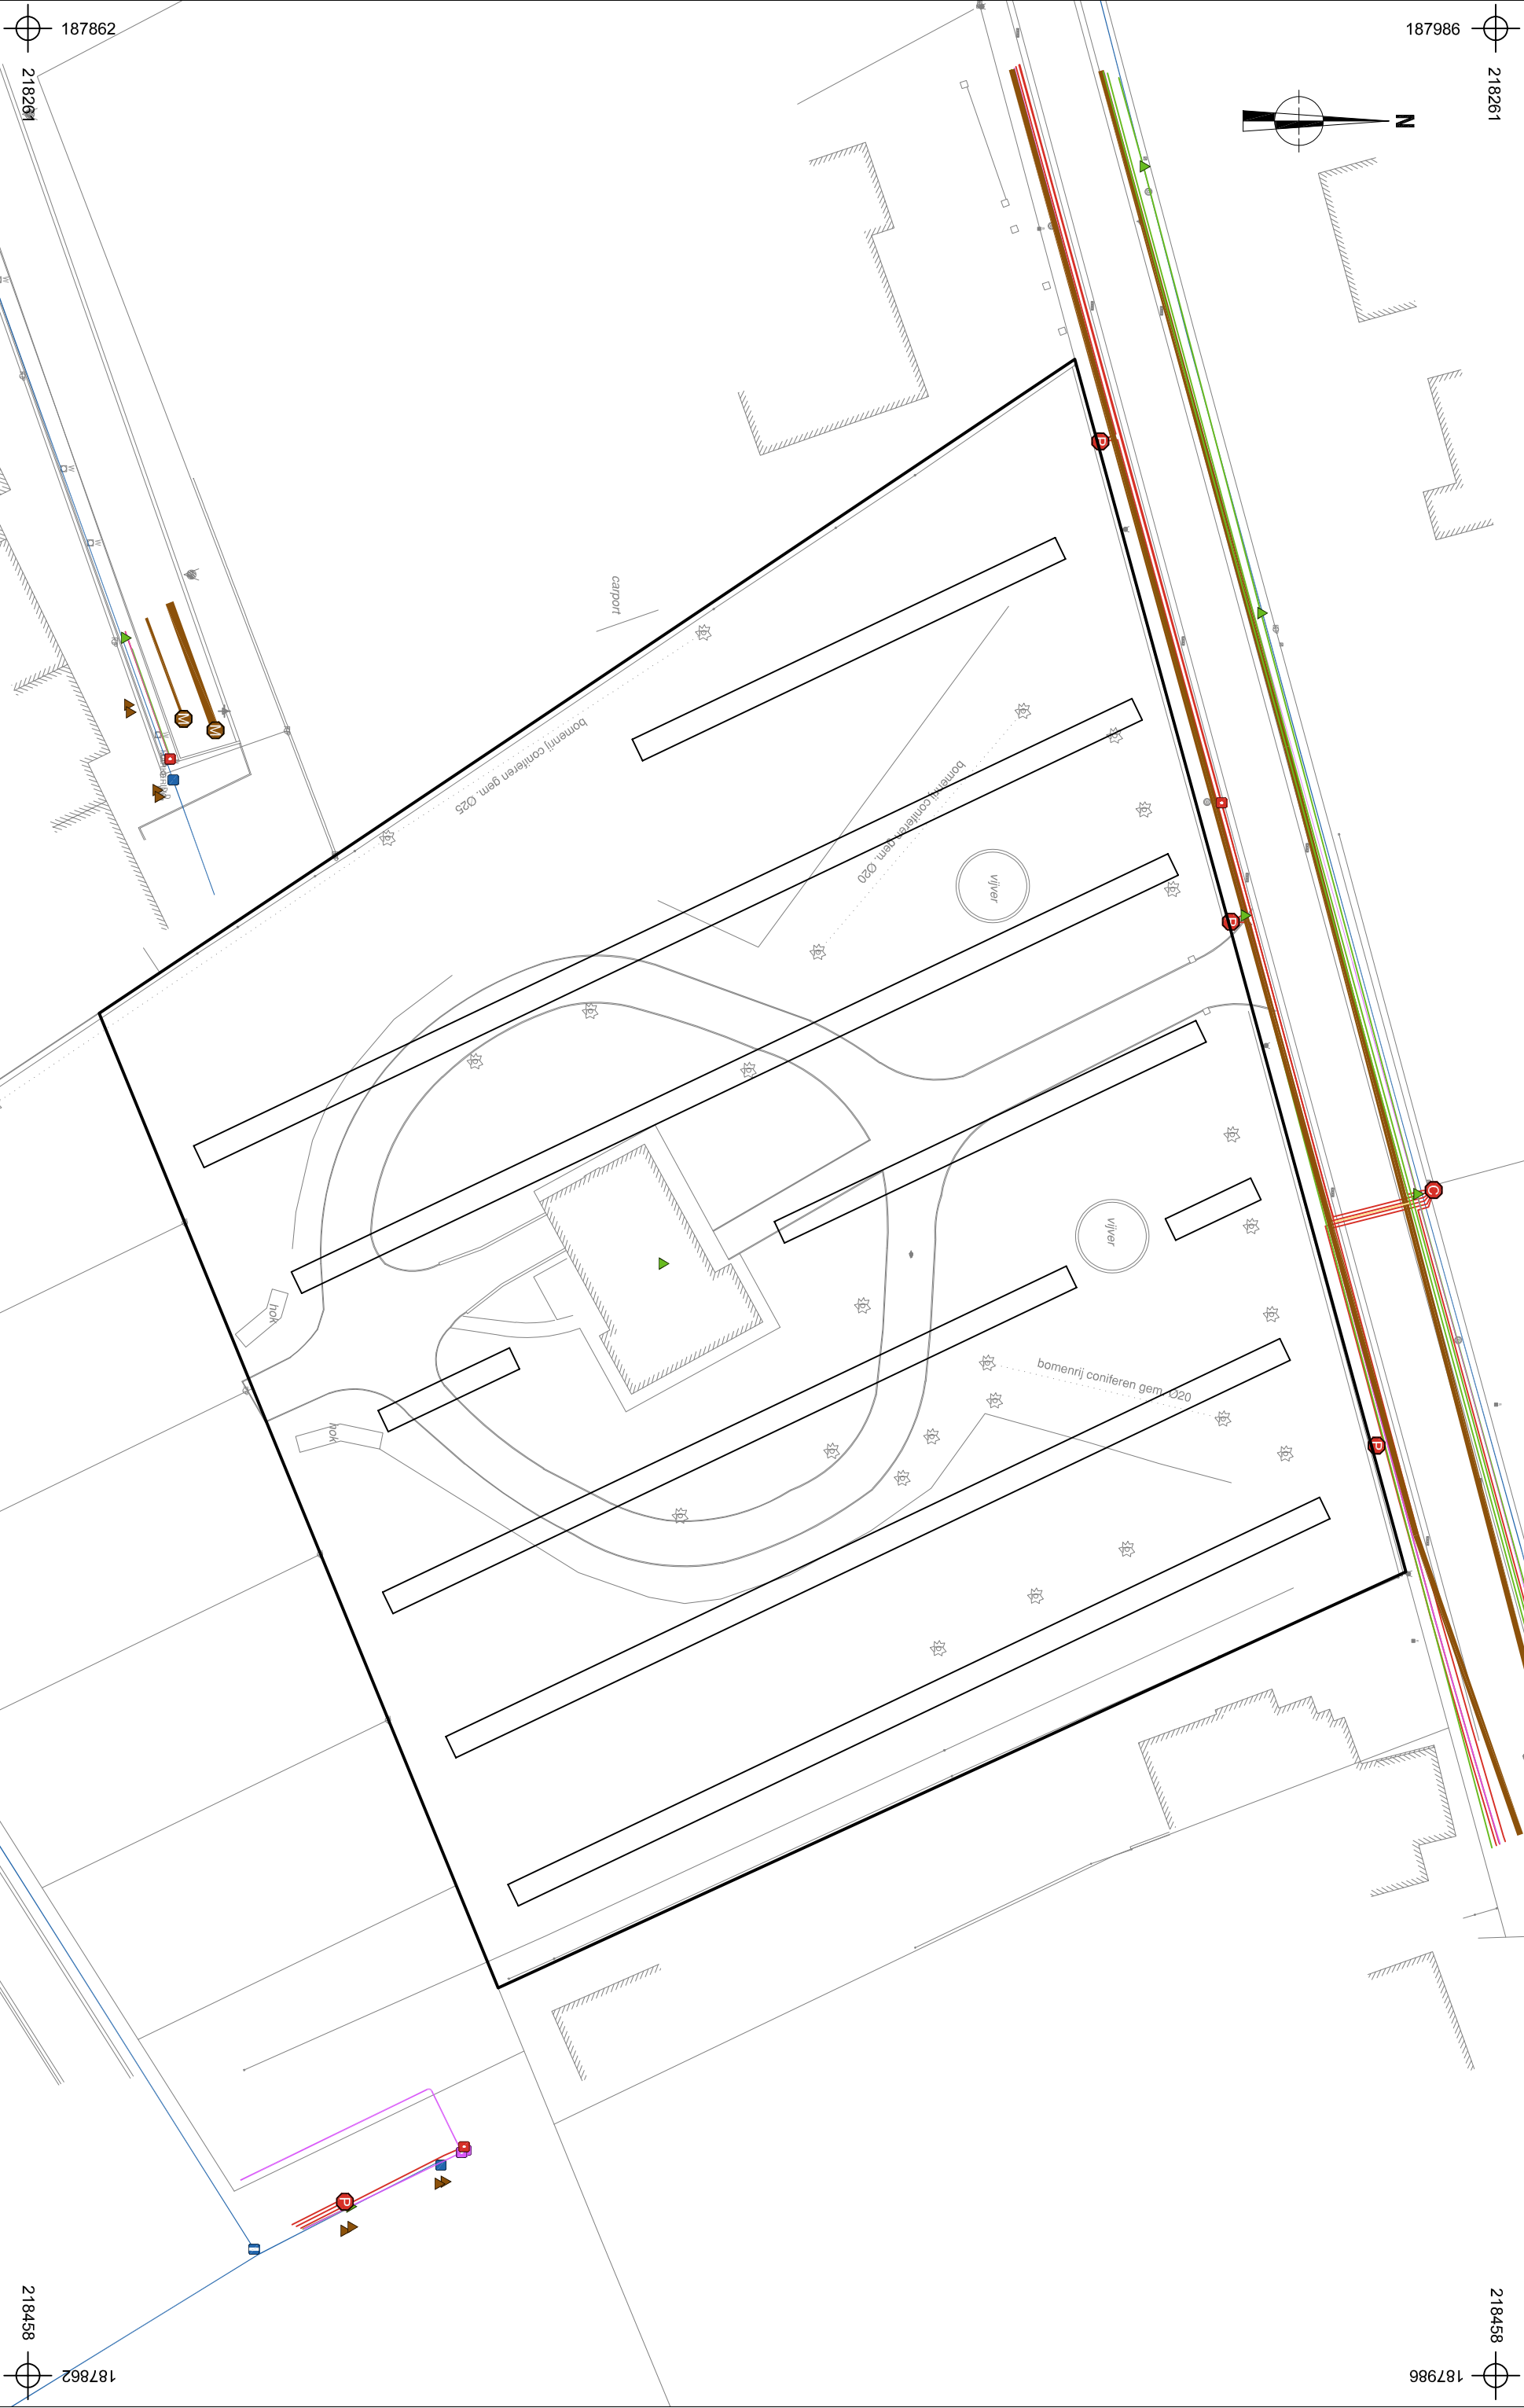
| Zonhoven -<br>Hofstraat | | Proefsleuvenplan op bestaande toestand | | Juni 2018 | | | Projectgebied | | InfraSite OilGasChemicals |
