# EVALUATIE VAN HET BODEMARCHIEF LANGS DE SINT-MAARTENLAAN EN DE BEEMDENSTRAAT TE HEUSDEN-ZOLDER (PROV. LIMBURG) (HZO 3007)

## NOTA

## ABO Archeologische Rapporten 529

Evaluatie van het bodemarchief langs de de Sint-Maartenlaan en de Beemdenstraat te Heusden-Zolder ( prov. Limburg)

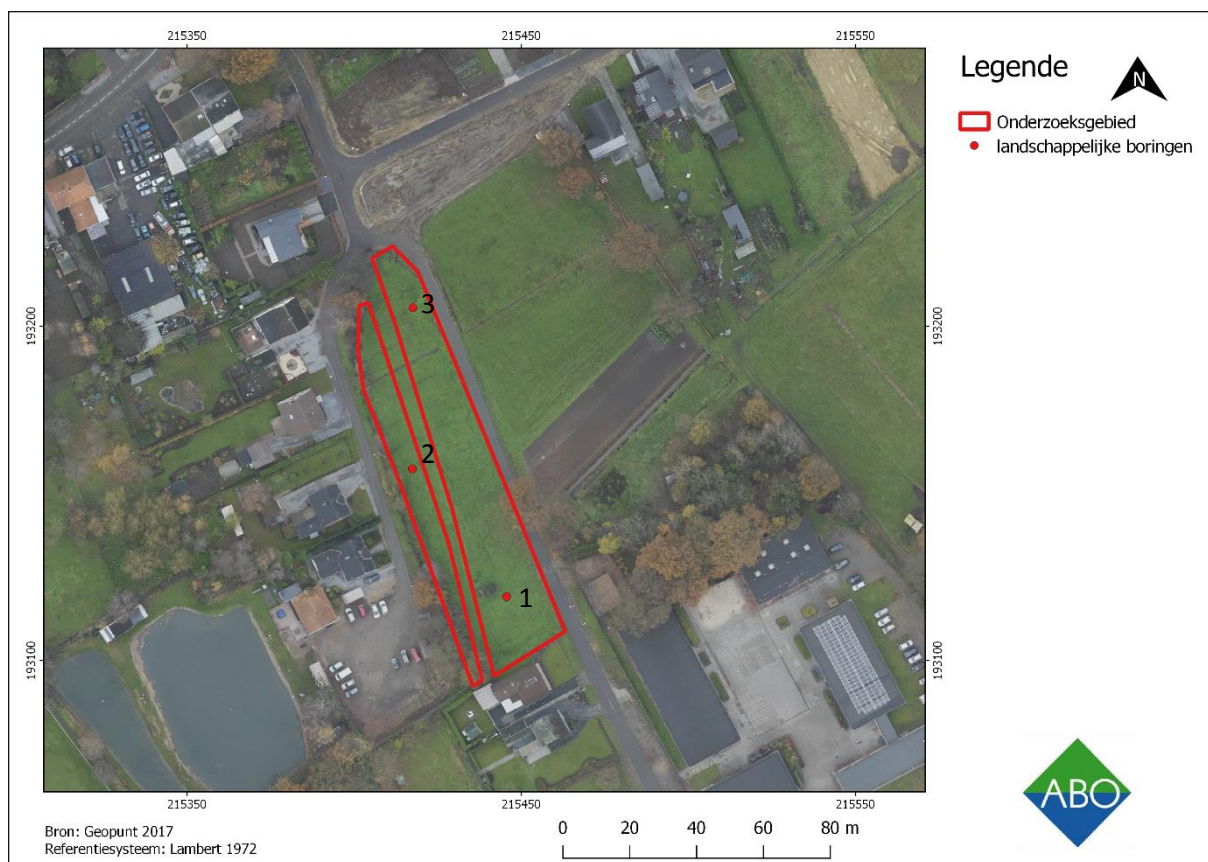
De landschappelijke boringen werden in een verspringend driehoeksgrid geplaatst dat aangepast was aan de langgerekte vorm van het onderzoeksgebied. Dit om een representatieve doorsnede van de ondergrond te verkrijgen. De boringen worden door middel van een edelmanboor met diameter 7cm gezet zoals gespecificeerd in het programma van maatregelen van de archeologienota. De boorprofielen werden telkens gefotografeerd en geregistreerd. Alle boringen werden tot de C-horizont gezet.

**Figuur 2: Orthofoto met aanduiding van de uitgevoerde landschappelijke boringen (bron: ABO 2018)**

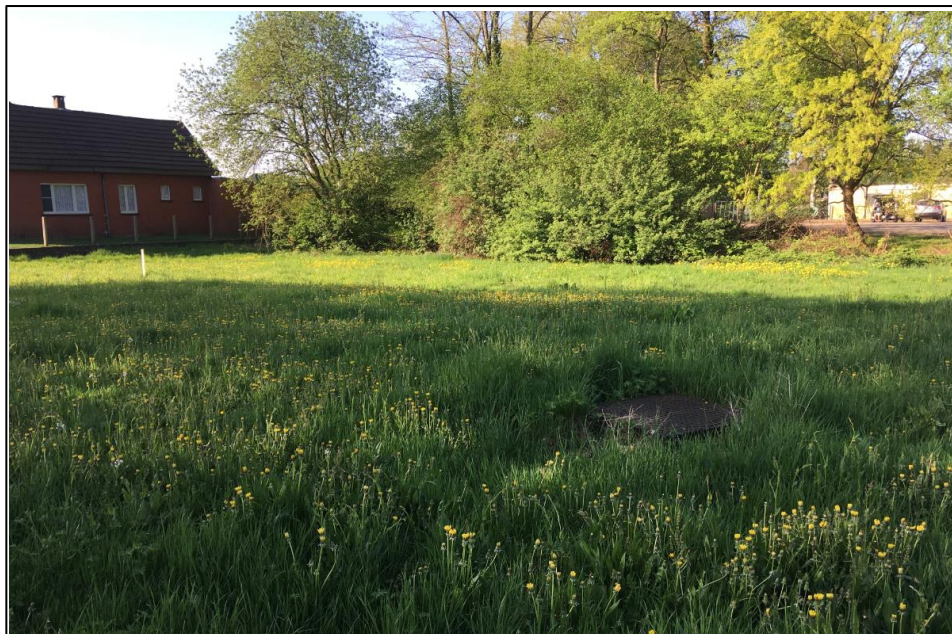
Figuur 4: Terreinfoto van het leidingsdeksel en het zuidelijke gedeelte van het onderzoeksgebied. Foto is genomen vanaf de straat, uit oostelijke richting (bron: ABO nv 2018)

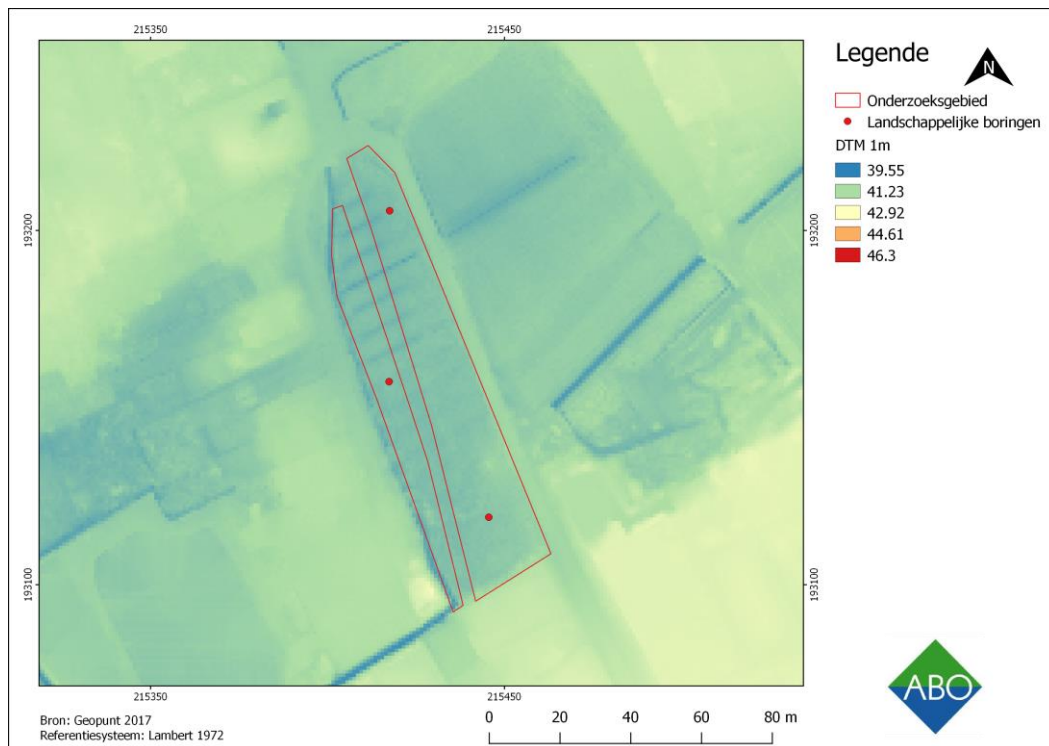
Naast deze recente leiding werden tijdens de voorbereiding van het veldwerk verschillende parallelle depressies waargenomen, die het meest duidelijk zijn op de DTM 1m en op de afgeleide Hillshade kaart. Deze parallelle grachtjes zijn noordoost-zuidwest georiënteerd en hebben een regelmatige afstand.

Figuur 5: DTM 1m op het onderzoeksgebied (bron: Geopunt 2018)

Deze greppels (fig.7) hebben een recente oorsprong, dit wordt enerzijds op basis van de terreinobservaties en anderzijds op basis van het voorbereidend onderzoek. Op de DTM en de afgeleide hillshade kaart doorsnijden de parallelle greppels de aanleg sleuf van de noord-zuid georiënteerde leiding (fig. 5 – 6). Een bijkomend argument voor de recente oorsprong is dat de perceelsindeling kan terug geleid worden tot de Atlas der Buurtwegen (1841), waarbij de toenmalige weg de percelen gescheiden heeft (fig.8) Vermoedelijk werd de richting van deze weg gebruikt voor de aanleg van de leiding. Op de latere luchtfoto's is al de huidige positie van de weg herkenbaar.

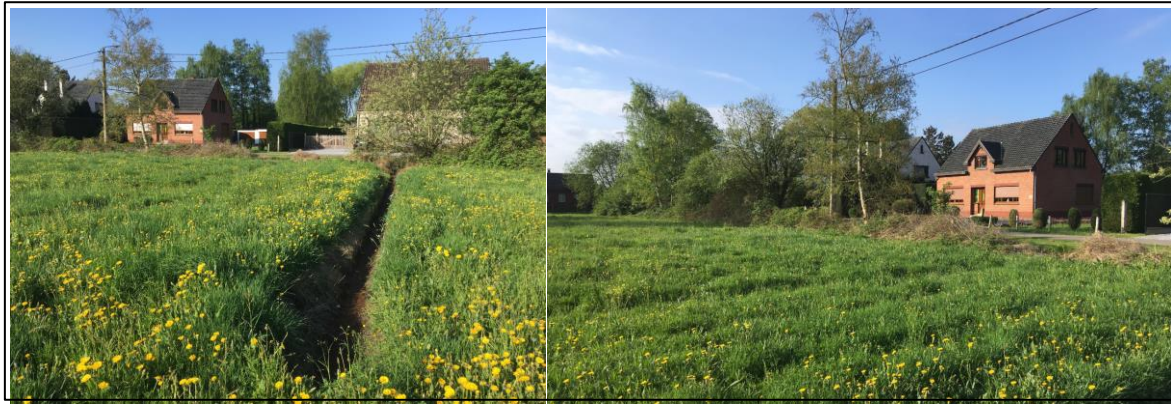
Tijdens het terreinwerk waren de greppels ook zichtbaar in het landschap. Het betreft ca 1m brede en 0,8-1m diepe, noordoost-zuidwest georiënteerde greppels. In het noorden waren deze greppels nog actief in gebruik voor de afwatering in de omgeving. In het midden en in het zuiden zijn ze meer dicht aan het geraken, maar zijn ze nog steeds zichtbaar.

**Figuur 7: Illustratie van de greppels op het terrein (bron: ABO nv 2018)**

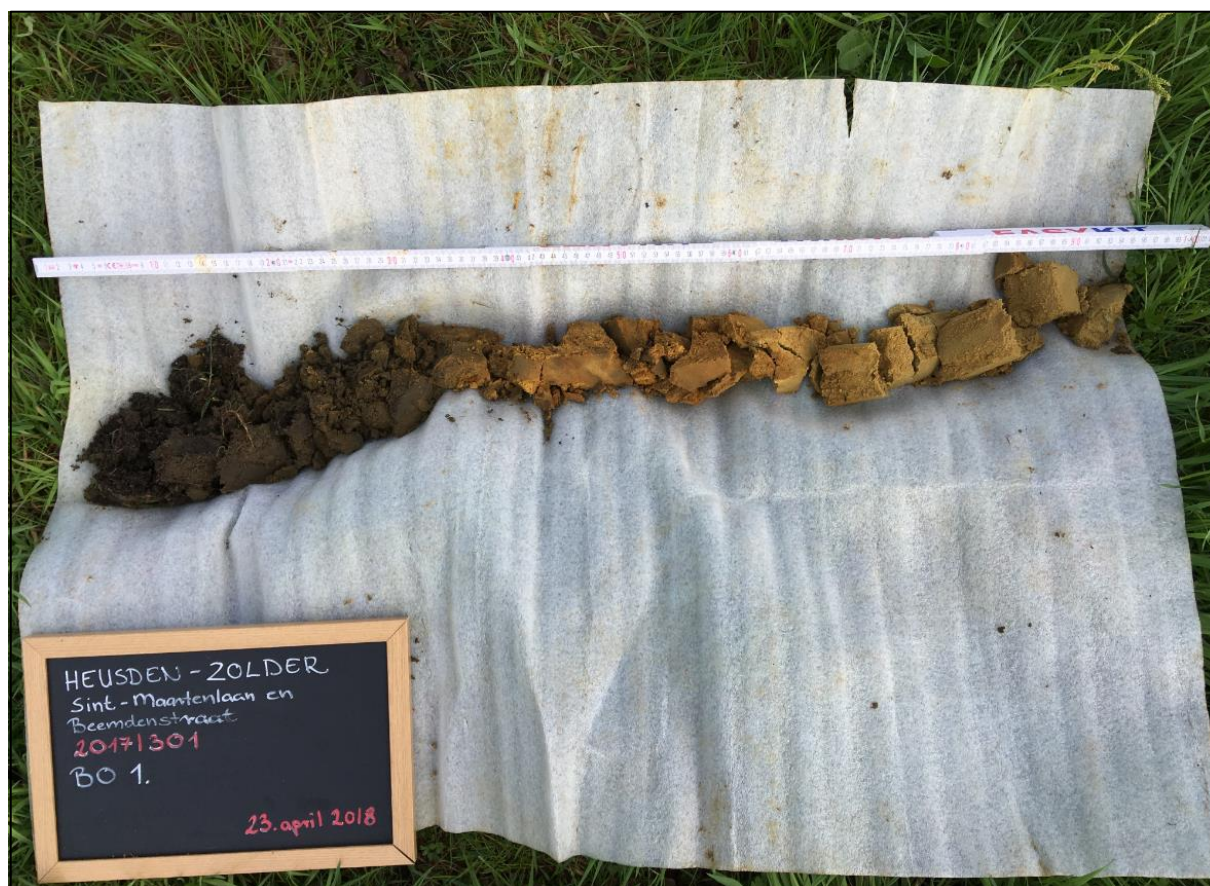
De eerste boring kan als een Zef bodemtype beschreven worden.

Van 0 tot 30cm werd een matig fijn, humushoudend donkerbruin – zwart zand waargenomen met resten van wortels. Daaronder bevond zich tussen 30 en 40 cm de B horizont een matig fijn zwak siltig bruin-geelbruine zandlaag. Tussen 40 en 60 cm bevindt zich de C1 horizont, een sterk ijzerhoudend donker roestbruin zand. Vanaf 60 cm werd de C2 horizont waargenomen als een zeer fijn zwak siltig, neutraal oranje-roest kleurig zand.

Figuur 10: Boring 1: foto en boorstaat (bron: ABO nv 2018)

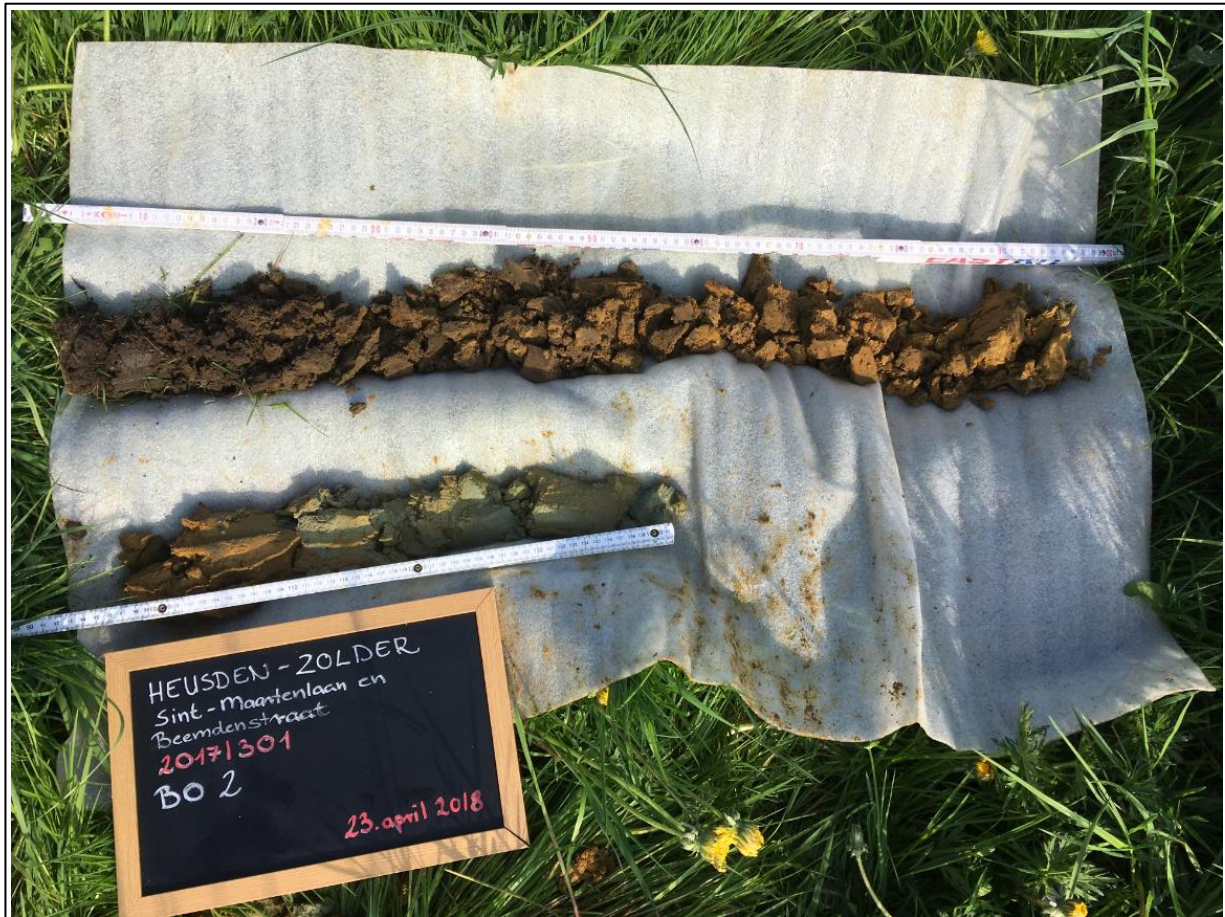
De tweede boring kan als een Zepc bodemtype beschreven worden.

Van 0 tot 15 cm werd een matig fijn, humushoudend donkerbruin – zwart zand waargenomen met resten van wortels. Daaronder bevond zich tussen 15 en 60 cm een verstoringslaag een matig fijne gevlekte bruin-geelbruine zandlaag, die duidelijk een mengeling is van de bovenste A horizont en de onderste C horizont. Tussen 60 en 110 cm bevindt zich de C1 horizont, een sterk ijzerhoudende , donker roestbruin zand. Vanaf 110 cm werd de C2 horizont waargenomen, als een zeer fijn zwak siltig, uiterst nat, blauwgrijs zand.

Figuur 11: Boring 2: foto en boorstaat (bron: ABO nv 2018)

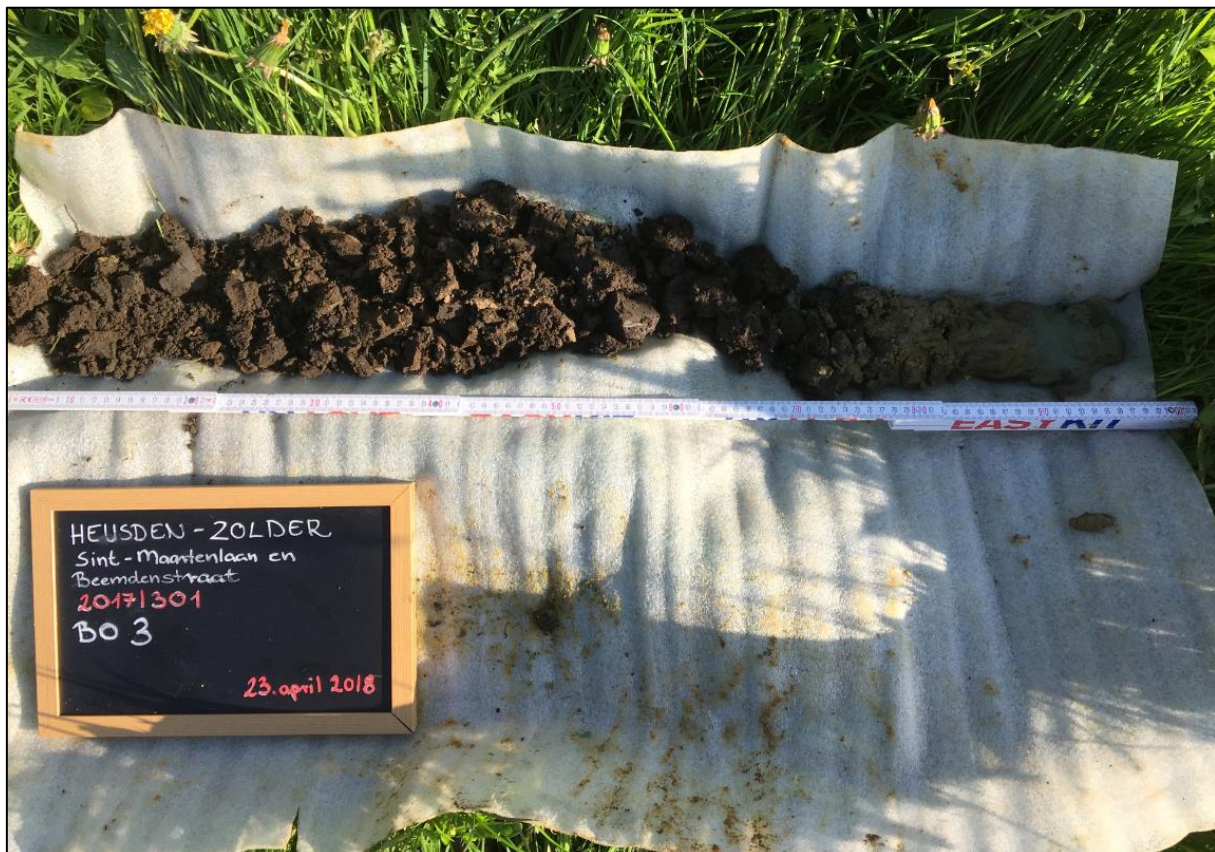
De derde boring kan als een v-Zfpc type bodem beschreven worden.

Van 0 tot 70 cm werd een matig fijn, sterk humushoudend donkerbruin – zwart zandig leem waargenomen met resten van wortels, bladeren en veel organisch materiaal. Deze laag was ook uiterst nat. Tussen 70 en 90 cm bevindt zich de C1 horizont, een sterk ijzerhoudend donker roestbruin zand. Vanaf 90 cm werd de C2 horizont waargenomen, als een zeer fijn, zwak siltig, uiterst nat, blauwgrijs zand. De hele boring was uiterst nat.

Figuur 12: Boring 3: foto en boorstaat (bron: ABO nv 2018)
