# Archeologienota Brugge Lieven Bauwensstraat

Verslag van Resultaten

Projectcode bureauonderzoek: 2018D54

Locatiegegevens: Brugge Lieven Bauwensstraat

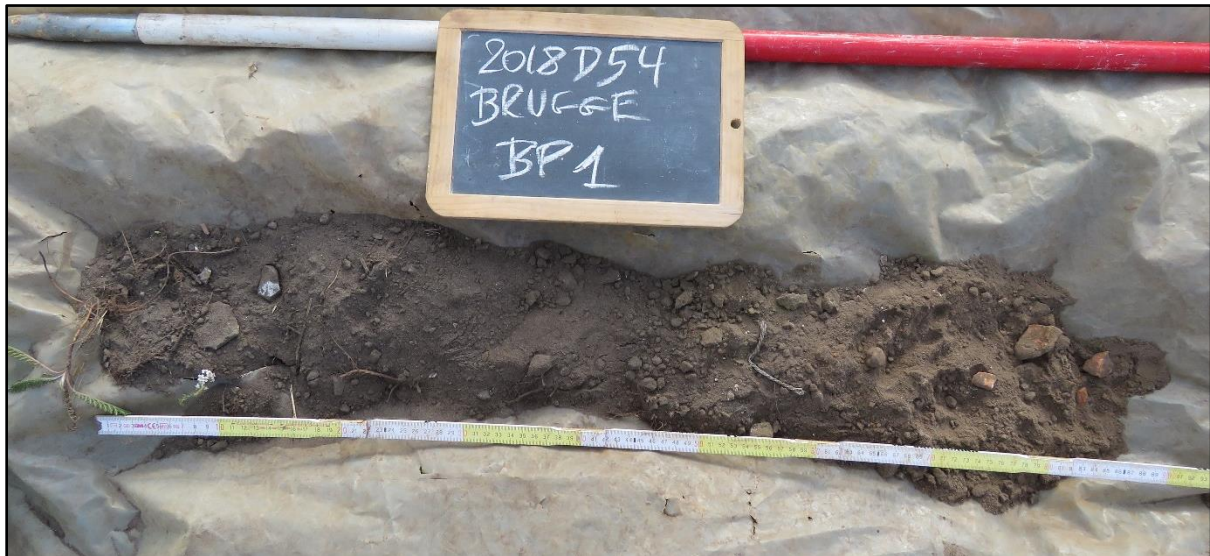
Boorpunt 1 en 2 vertonen een zeer sterk verstoord bodemprofiel tot minstens 95cm onder het huidige maaiveldniveau. In de opbouw kunnen stenen, plastic en ander afval onderscheiden worden. Het zand is sterk poederachtig en zeer droog van textuur. Beide boringen werden gestaakt door grover puin op de diepte van 95cm.

Figuur 29 Zicht op boorpunt 1 ter hoogte van de grote groenzone in het westen.

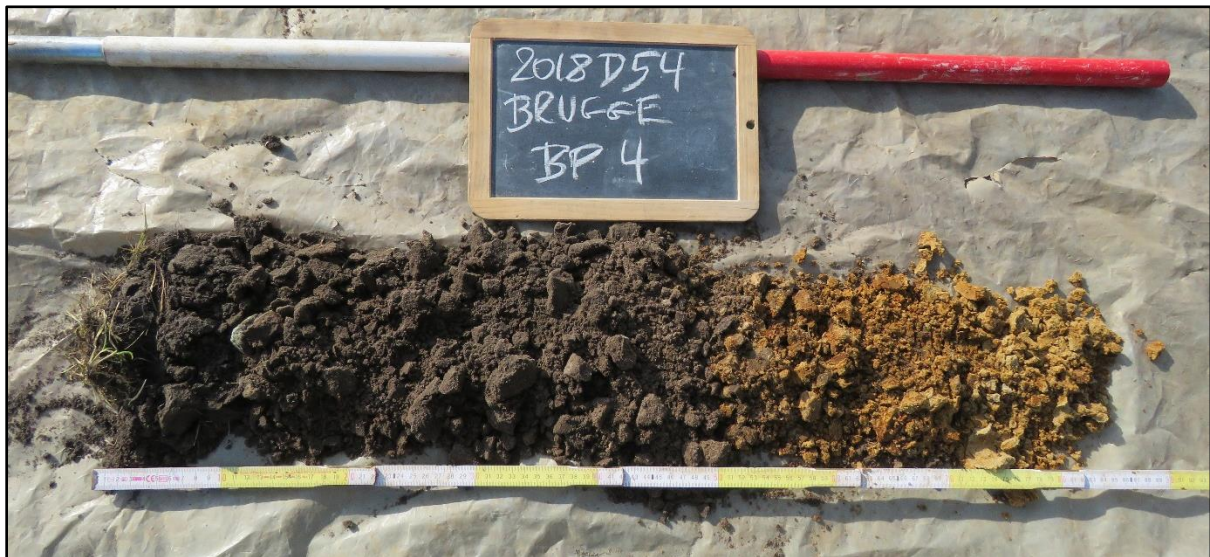
Boorpunt 3 en 4 vertonen een gelijkaardige opbouw. Onder een teelaardepakket, waarin plastic en stenen kunnen gezien worden, bevindt zich de C-horizont. De teelaarde kenmerkt zich als een zeer droog tot poederachtig donkergrijs zand. In de boorsequentie kan duidelijk vastgesteld worden dat de overgang naar de C-horizont vrij abrupt is. Op basis hiervan kan gesteld worden dat de C-horizont reeds (deels) aangeroerd of aangeploegd werd. De diepte van de C-horizont, die zich kenmerkt als bruingeel zand, bedraagt ca. 55cm onder het huidige maaiveldniveau.

Figuur 30 Zicht op boorpunt 4 aan de straatzijde waar de C-horizont aangeroerd of aangeploegd werd.
