# EVALUATIE BODEMARCHIEF LANGS DE BROEKSTRAAT TE ARENDONK (ANTWERPEN) (ARN3005)

## RAPPORTAGE LANDSCHAPPELIJKE BORINGEN

ABO Archeologische Rapporten 630

Dossiernr. 22826.R.01

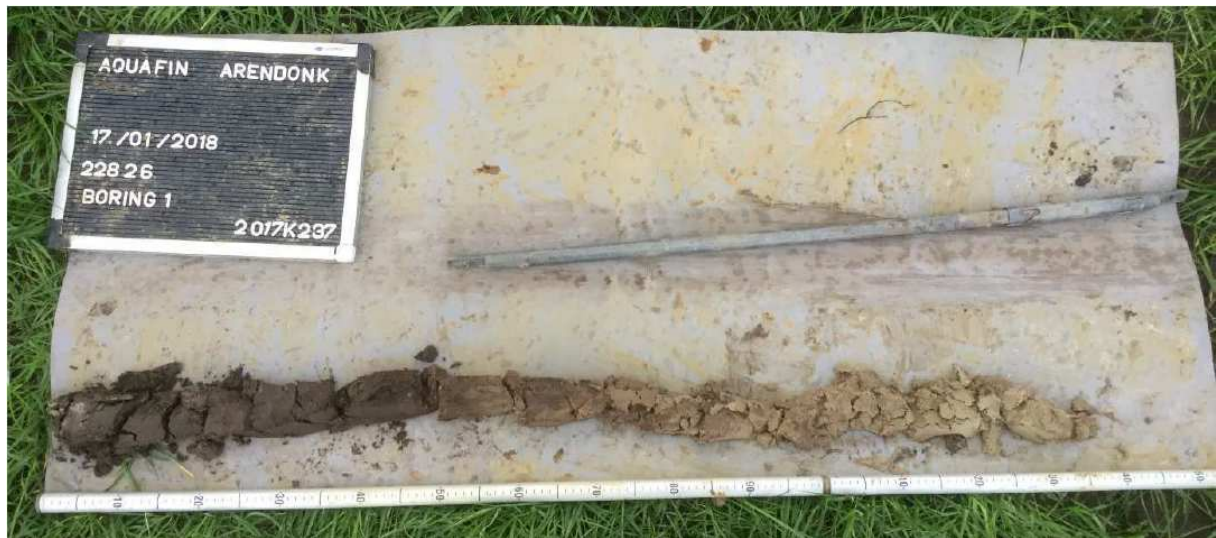
Figuur 4: Boring 1 langs de Broekstraat te Arendonk (Geosonda 2018).

In boring 1 werd een AC-profiel vastgesteld. Tussen 0 en 50cm-MV bevindt zich een matig humeuze, vochtige Ap-horizont. Deze is donkerbruin van kleur bestaat uit uiterst fijn, zwak siltig, zand. Ze is rijk aan wortels en plantaardig materiaal. Hieronder werd de C-horizont bereikt. Deze bestaat uit uiterst fijn, zwak siltig, zand. Tussen 50cm en 110cm-MV is de C vochtig en heeft deze een neutraal bruinbeige kleur. Op 110cm-MV werd de grondwatertafel bereikt waardoor de C reductieverschijnselen vertoont en de kleur hier eerder grijsbeige is.

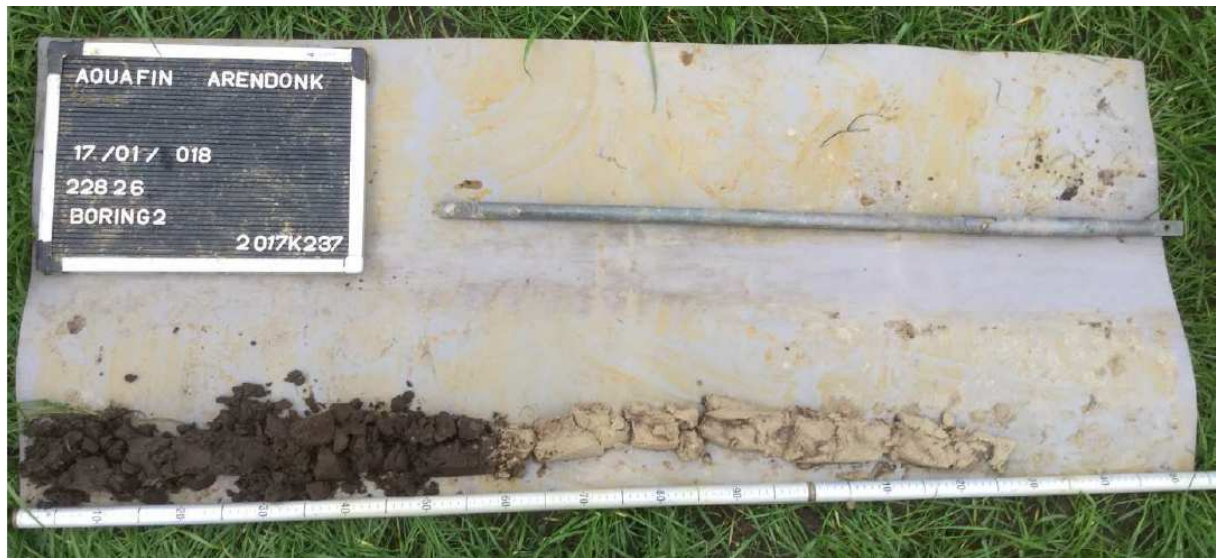
Figuur 6: Boring 2 langs de Broekstraat te Arendonk (Geosonda 2018).

Ook in boring 2 werd een A-C profiel aangetroffen. Er kan een onderscheid gemaakt worden tussen de Ap en Ap2. De Ap zit tussen 0cm en 40cm-MV. Het is een sterk wortel- en plantenhoudende horizont met een donkerbruine kleur. Ze bestaat uit uiterst fijn, zwak siltig, zand en is matig humeus. Vanaf 40cm-MV is er een overgang naar de Ap2 die zich tussen 40cm- en 60cm-MV bevindt. Deze heeft een donkere zwartbruine kleur en is sterk humeus. Mogelijk gaat het hier om een profiel waarbij de A-horizont (door ploegen?) omgekeerd werd waardoor de planrijke bovenzijde onderaan kwam te liggen en zo de sterk humeuze Ap2 heeft gevormd. Vanaf 60cm-MV werd de C-horizont bereikt. Deze bestaat uit uiterst fijn, zwak siltig, zand en heeft een grijsbeige kleur. Op 85cm-MV werd de grondtafel bereikt en zijn er reductieverschijnselen waarneembaar.

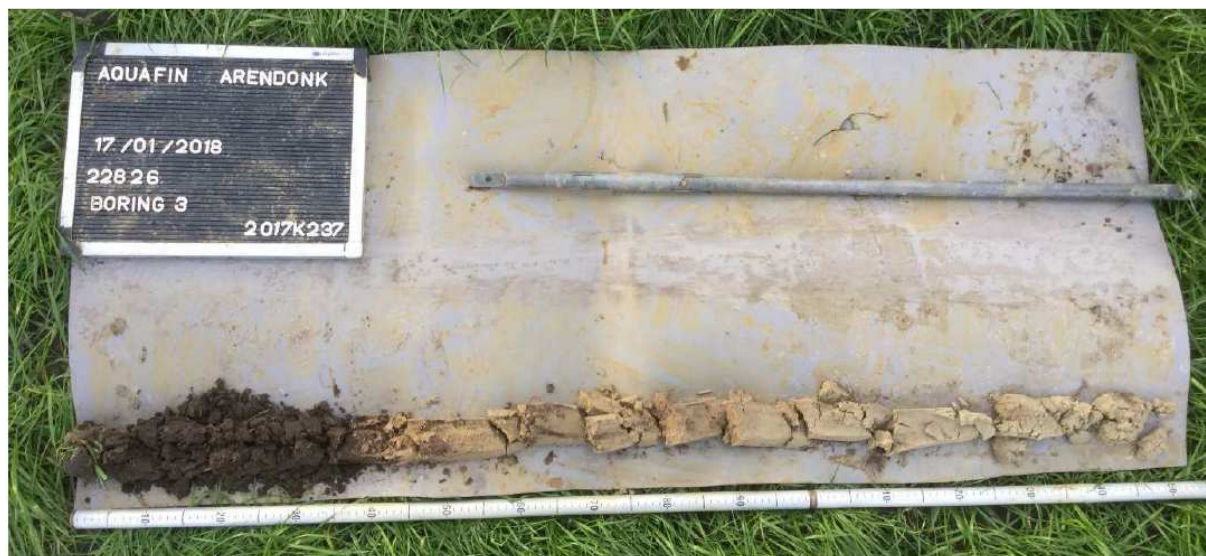
Figuur 8: Boring 3 langs de Broekstraat te Arendonk (Geosonda 2018).

Net als bij de voorgaande boringen werd ook in boring 3 een A-C profiel geregistreerd. De Ap bestaat uit uiterst fijn, zwak siltig, zand met een donkerbruine kleur. De horizon is matig humeus maar rijk aan wortels en plantaardig materiaal. Vanaf 39cm-MV gaat de Ap over naar de C-horizont. Deze bestaat eveneens uit uiterst fijn, zwak siltig, zand en heeft een neutrale cremebeige kleur. Op 100cm-MV werd de watertafel bereikt. Hier wordt de C-horizont grijsbeige van kleur en vertoont ze reductieverschijnselen.

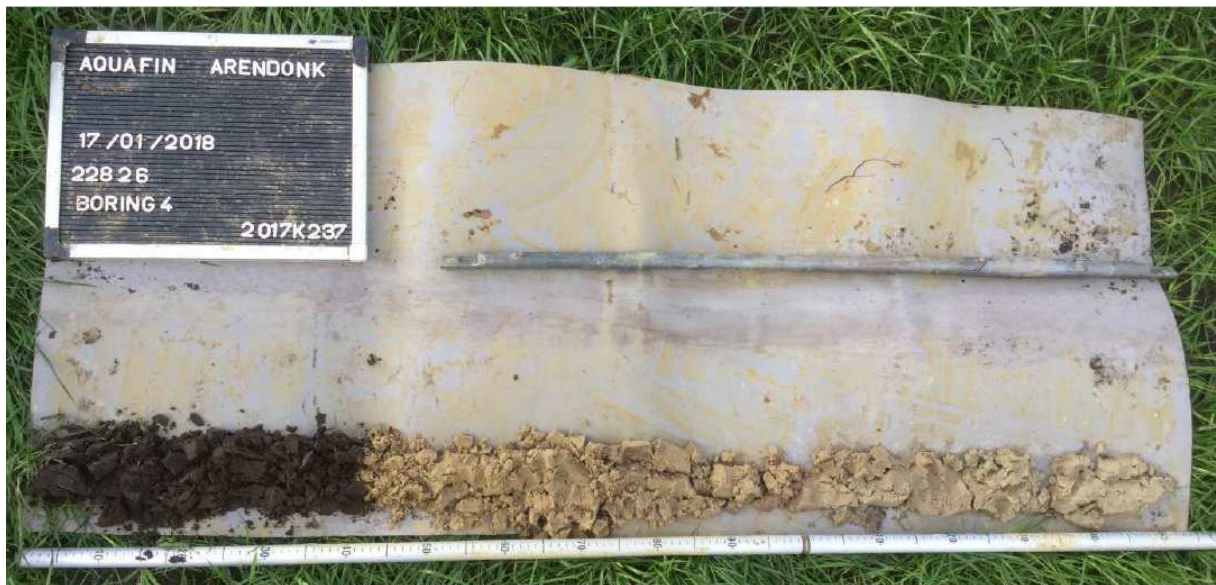
Figuur 10: Boring 4 langs de Broekstraat te Arendonk (Geosonda 2018).

Ook in boring 4 werd een A-C profiel vastgesteld. De Ap bevindt zich tussen 0cm en 42cm-MV en heeft een donkerbruine kleur. Ze bestaat uit uiterst fijn, zwak siltig, zand. Deze horizont is matig humeus en sterk wortel- en plantenhoudend. Vanaf 42cm-MV begint de C-horizont. Deze heeft een neutraal cremebeige kleur. Op 100cm-MV werd de watertafel bereikt. Tussen 100cm-MV en 150cm-MV heeft de C-horizont dan ook een licht cremebeige kleur met reductieverschijnselen.

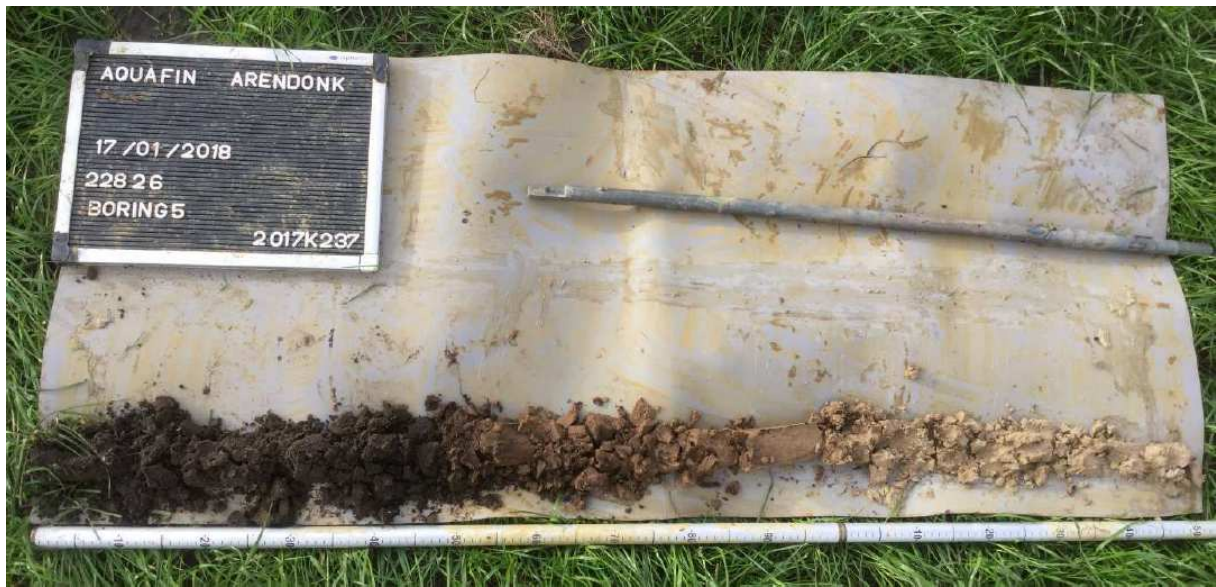
Figuur 12: Boring 5 langs de Broekstraat te Arendonk (Geosonda 2018).

In boring 5 werd een A-B-C profiel geregistreerd met mogelijk de restanten van een E-horizont aan de onderzijde van de Ap. Deze ApE-horizont bestaat uit matig fijn, zwak siltig, zand en is donkerbruin van kleur. Ze is matig humeus en sterk wortel- en plantenhouddend. Tussen 40cm en 50cm-Mv bevindt zich een sterk humeuze B-horizont uit uiterst fijn, zwak siltig, zand. De C-horizont begint vanaf 50cm-Mv. Deze heeft een neutraalbeige kleur en is zwak roesthoudend. Op 100cm-Mv werd de watertafel bereikt. Tussen 100cm-Mv en 150cm-Mv heeft de C een lichte cremebeige kleur met reductieverschijnselen.

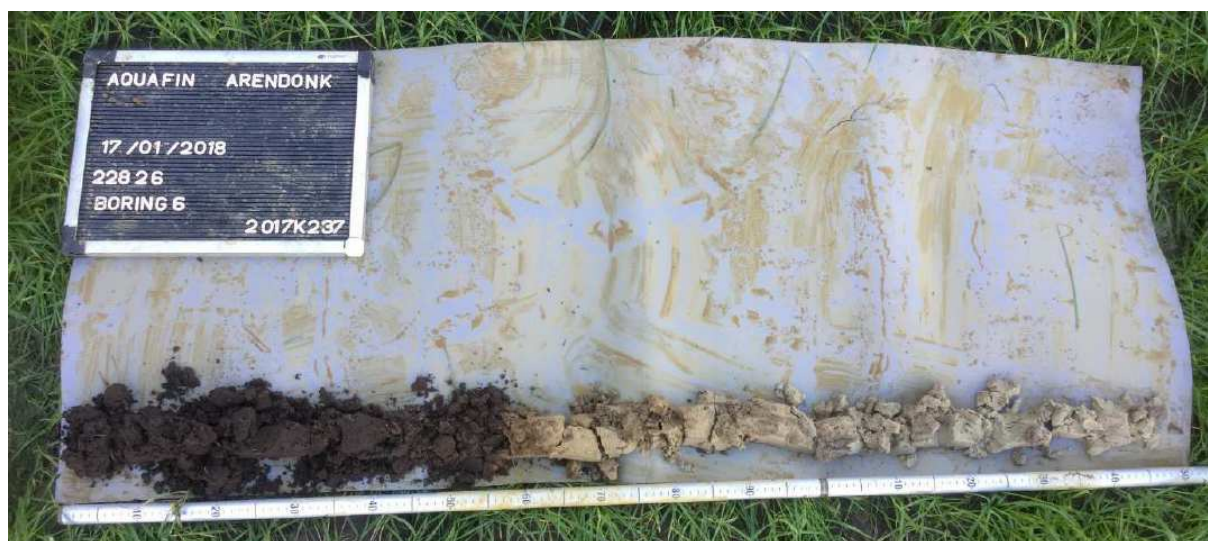
Figuur 14: Boring 6 langs de Broekstraat te Arendonk (Geosonda 2018).

In boring 6 kon de E-horizont met meer zekerheid worden vastgesteld waardoor hier een A-E-B-C profiel geregistreerd werd. De Ap bestaat uit uiterst fijn, zwak siltig, zand met een donkere zwartbruine kleur. Ze is sterk humeus, en sterk wortel- en plantenhoudend. De onderliggende E-horizont bestaat slechts uit een dunne lichtgrijze band van 2cm dik tussen 45cm en 47cm-Mv. De geringe dikte van deze horizont doet vermoeden dat deze afgetopt werd. Tussen 47cm en 57cm-Mv is een matig humeuze B-horizont met een donker zwartbruine kleur aanwezig. De C-horizont begint vanaf 57cm-Mv. Ze heeft een licht cremebeige kleur en is zwak roesthoudend. Op 100cm-Mv werd de watertafel bereikt en is er in de C-horizont een overgang naar een licht beigegrijze kleur waar te nemen.
