## Barrage (Waregem, West-Vlaanderen)

Projectcode bureauonderzoek: 2017J43

NOTA

LANDSCHAPPELIJK BODEMONDERZOEK (FASE 1)

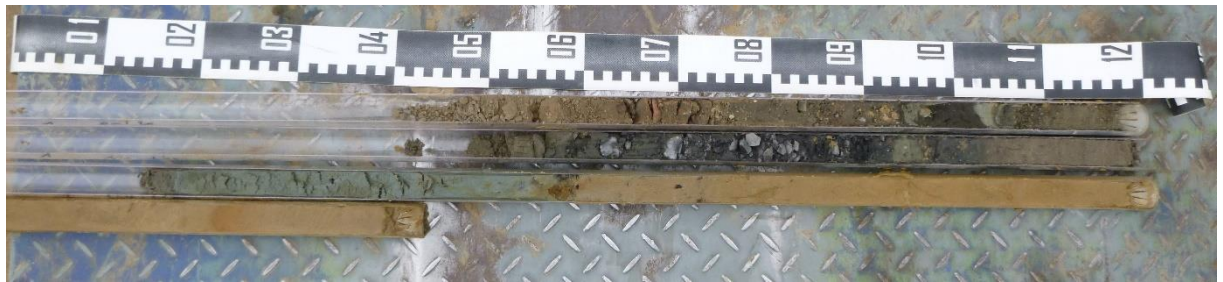
Boringen BP1 en BP3 bestaan uit 220 tot 380 cm-mv verstoord pakket met baksteen, steenpuin, cementbrokken, ... Hieronder bevindt zich bij BP1 een bruin-grijze zandlaag met een dikte van ca. 10 cm die overgaat in een groen klei-zand pakket die fijner wordt naar beneden toe. De basis bestaat uit een kalkhoudend en gleyig geel zand met glimmers. Bij BP3 is onder het verstoord pakket enkel het gleyig geel zand aanwezig zoals bij BP1.

Figuur 3: Boorstaat boring BP1, van links naar rechts, van boven naar onder.

| Boornr | Nummer<br>aardkundige<br>eenheid | Bovengrens<br>(cm onder MV) | Ondergrens<br>(cm onder MV) | Bovengrens<br>(m TAW) | Ondergrens<br>(m TAW) | Veldbeschrijving | Textuur | Textuur<br>omschrijving | Type<br>zand | Type zand<br>omschrijving | kleur<br>(visueel) | kalkgehalte | Vochtigheid<br>beschrijving | oxidoreductie-<br>verschijnselen | antropogene<br>bijmengingen | overig |
|---|---|---|---|---|---|---|---|---|---|---|---|---|---|---|---|---|
| BP1 | 1 | 0 | 220 | 11,22 | 9,02 | verstoord | nvt | niet van<br>toepassing | nvt | niet van<br>toepassing | nvt | - | droog | | baksteen,<br>steenpuin, ... | |
| | 2 | 220 | 230 | 9,02 | 8,92 | zand | Z | zand | Z4 | matig fijn zand | bruin-<br>grijs | - | nat | | | |
| | 3 | 230 | 260 | 8,92 | 8,62 | klei - zand | E | klei | nvt | niet van<br>toepassing | groen | - | nat | gereduceerd | | coarsening upwards |
| | 4 | 260 | 400 | 8,62 | 7,22 | zand | Z | zand | Z4 | matig fijn zand | geel | kalkhoudend | nat | gley | | glimmers, zwarte<br>spikkels (mineraal),<br>restje hout |

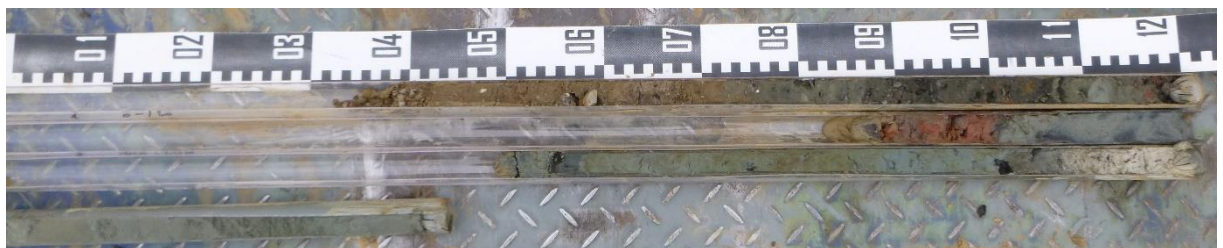
Boringen BP2 en BP4 hebben tevens een gelijkaardige opbouw. De bovenste horizont is een verstoord pakket tot 200 cm-mv. Hieronder bevindt zich een afwisseling van klei en zand met een groene kleur en is licht kalkhoudend tot 280-330 cm-mv. Er komen enkele brokjes organisch materiaal/veen in voor. De groene kleur is te wijten aan een sterke reductie. Hieronder bevindt zich een wit-groene horizont die zeer sterk kalkhoudend is. De textuur bevat weinig zand en is vermoedelijk een kalkgyttja. Deze is aanwezig tot 360-370 cm-mv. Tot 400 cm-mv is een matig fijn zand aanwezig met een groene kleur door reductie. Deze bevat tevens glimmers en is hetzelfde zand aanwezig in boringen BP1 en BP3 maar dan gereduceerd.

Figuur 4: Boorstaat boring BP2, van links naar rechts, van boven naar onder.

| Boornr | Nummer<br>aardkundige<br>eenheid | Bovengrens<br>(cm onder MV) | Ondergrens<br>(cm onder MV) | Bovengrens<br>(m TAW) | Ondergrens<br>(m TAW) | Veldbeschrijving | Textuur | Textuur<br>omschrijving | Type<br>zand | Type zand<br>omschrijving | kleur<br>(visueel) | kalkgehalte | Vochtigheid<br>beschrijving | oxidoreductie-<br>verschijnselen | antropogene<br>bijmengingen | overig |
|---|---|---|---|---|---|---|---|---|---|---|---|---|---|---|---|---|
| BP2 | 1 | 0 | 200 | 10,74 | 8,74 | verstoord | nvt | niet van<br>toepassing | nvt | niet van<br>toepassing | nvt | - | droog | | baksteen,<br>steenpuin, ... | |
| | 2 | 200 | 250 | 8,74 | 8,24 | zand | Z | zand | Z5 | matig grof<br>zand | groen | - | nat | gereduceerd | | zwarte vlekken |
| | 3 | 250 | 330 | 8,24 | 7,44 | klei, soms wat zandig | E | klei | nvt | niet van<br>toepassing | groen | weinig<br>kalkhoudend | nat | gereduceerd | | enkele veenbrokjes |
| | 4 | 330 | 370 | 7,44 | 7,04 | moerasgyttja/kalkgyttja ? | nvt | niet van<br>toepassing | nvt | niet van<br>toepassing | wit-groen | zeer sterk<br>kalkhoudend | nat | | | |
| | 5 | 370 | 400 | 7,04 | 6,74 | zand | Z | zand | Z4 | matig fijn zand | groen | kalkhoudend | nat | gereduceerd | | glimmers, zwarte<br>spikkels (mineraal),<br>restjes hout |
