# Archeologienota met uitgesteld onderzoek Bree (Gerdingen), Schoolstraat 81

PROGRAMMA VAN MAATREGELEN  
2018F336

Haast-rapport 2018-41/ wettelijk depot: D/2018/12654/41

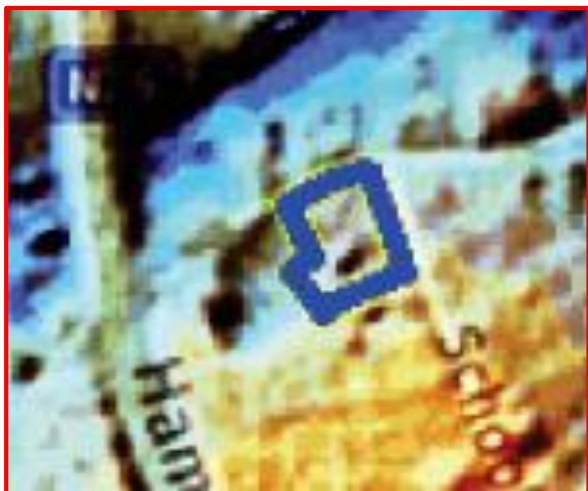
De kuil is ook duidelijk afgeijnd op het digitaal hoogtemodel Vlaanderen, terreinmodel 1m. De zuidrand van de kuil is een rechtlijnige afbakening op het hoogtemodel en na interpolatie van het model op macroschaal is een duidelijke, onnatuurlijke uitgraving zichtbaar ter hoogte van het projectgebied die nog twee kadastrale percelen doorloopt ten westen van het projectgebied.

Fig. 7: Digitaal hoogtemodel Vlaanderen, terreinmodel 1 m op macroschaal en detail daaruit © geopunt.be

Volgens de familie Vanderhoydonk, huidige eigenaars van het projectgebied, ons vertelde is de kuil het gevolg van kiezel (grind)winning en is die kuil oorspronkelijk zelfs veel dieper geweest, maar terug opgevuld doorheen de jaren tot het niveau van de Barrierstraat, de noordelijke grens van het projectgebied. De kuil lag rondom de oude boerderij en werd stelselmatig verder westwaarts aangelegd. Het grind werd vooral gebruikt voor het opvullen van gaten in landbouwwegen.

De grindkuil is ook traceerbaar op de luchtfoto's als een duidelijke afgebakende zone ter hoogte van het projectgebied en ten westen ervan.
