## BEERSEL – GEMEENVELDSTRAAT (VLB)

ADEDE Archeologisch Rapport 327 – Jaargang 2018

NOTA  
GEMEENVELDSTRAAT  
Beersel (VLB)

Verslag van Resultaten d.m.v.  
Proefputten

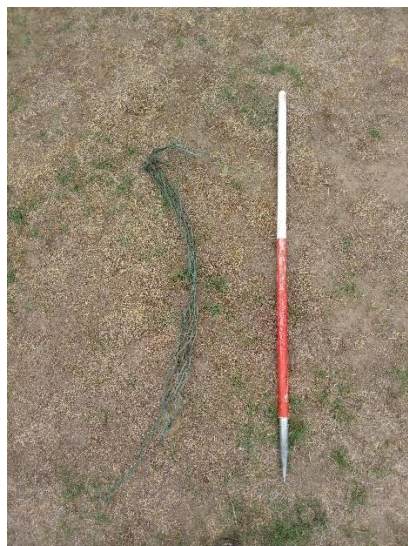
Figuur 1. Zicht op gerecupereerde restanten van een hek

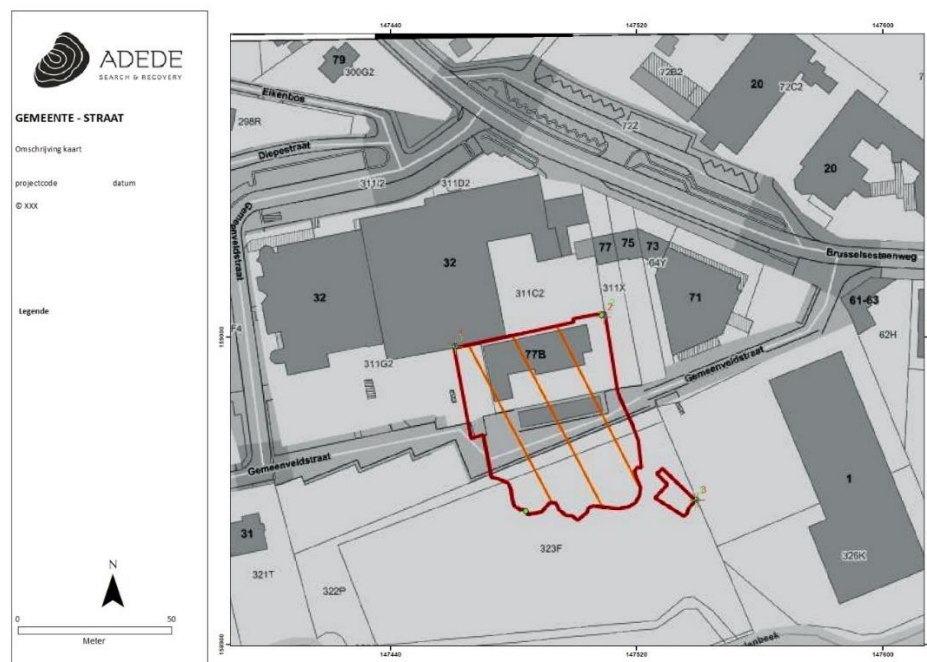
Figuur 2. Oorspronkelijke sleuvenplan volgens PVM.

Het voorgestelde sleuvenplan kon niet worden uitgevoerd omwille van verscheidene redenen. Bij aanvang van het proefsleuvenonderzoek werd in eerste instantie een profielput aangelegd ten einde het archeologische niveau te kunnen waarden. Op een diepte van ca. 1.5m was een geroerd pakket waar te nemen waarvan de onderzijde nog niet bereikt werd. Dit pakket bestond uit een mix van baksteenpuin, klei en zand. Er werd in onderling overleg tussen erkend archeoloog/veldwerkleider Edwin Hoven en Project Manager David Janssens besloten om de overige delen van het terrein te waarden door middel van 4 proefputten, elk met een afmeting van 2 x 2 meter om na te gaan of deze verstoring zich over het gehele terrein manifesteerde. Binnen 1 van deze puinlagen werden restanten van een hek waargenomen. Al deze proefputten ten zuiden van het terrein vertoonden hetzelfde beeld, namelijk, een geroerd pakket met (bouw)afval.

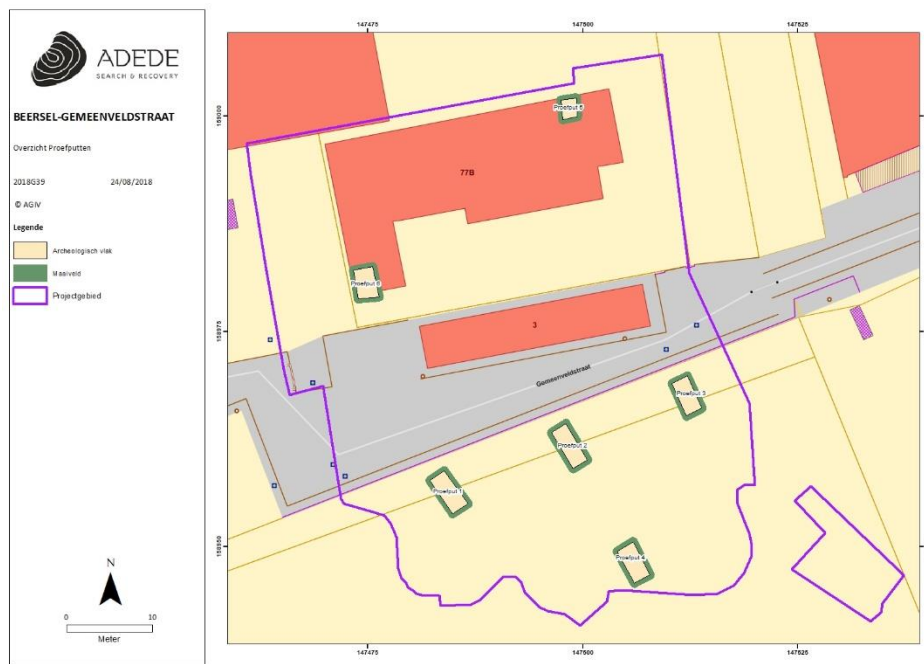
Figuur 3. uitgevoerd sleuvenplan.

Omwille van bovenstaande redenen besloot ADEDE Bvba enerzijds dat het aanleggen van sleuven weinig zinvol was aan de hand van de verkregen voortschrijdende inzichten. Anderzijds, indien geopteerd werd voor het aanleggen van sleuven op dergelijke grote diepte (+2 meter) waarbij getrapt zou gewerkt worden, zou de stabiliteit van het geplande bouwwerk met algemene vloerplaat (dat niet onderkelderd wordt<sup>6</sup>) in gevaar komen.

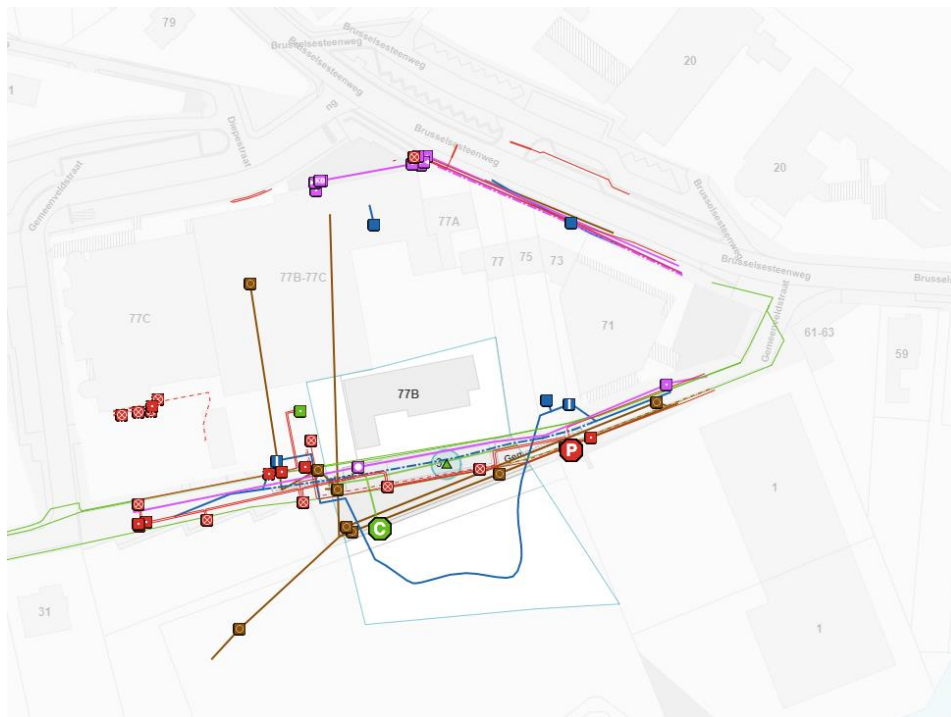
Figuur 4. Print uit KLIP

Het onderzoeksgebied was in het noorden dermate geaccidenteerd dat het plaatsen van bijkomende proefputten onmogelijk was. De proefputten die aangelegd werden, bevonden zich op locaties waar dit nog enigszins mogelijk werd geacht. De centrale weg deed dienst als werfzone. Hierbij was het onmogelijk archeologisch onderzoek uit te voeren omwille van de aanwezige nutsleidingen die nog steeds in gebruik zijn.

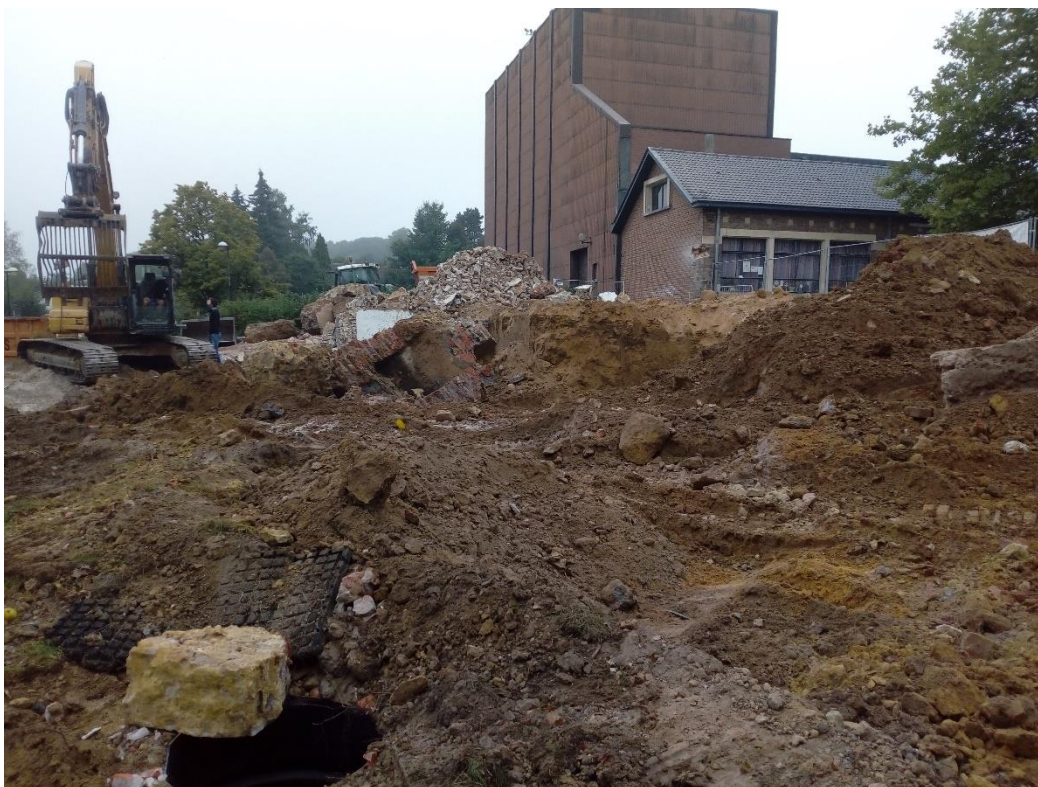
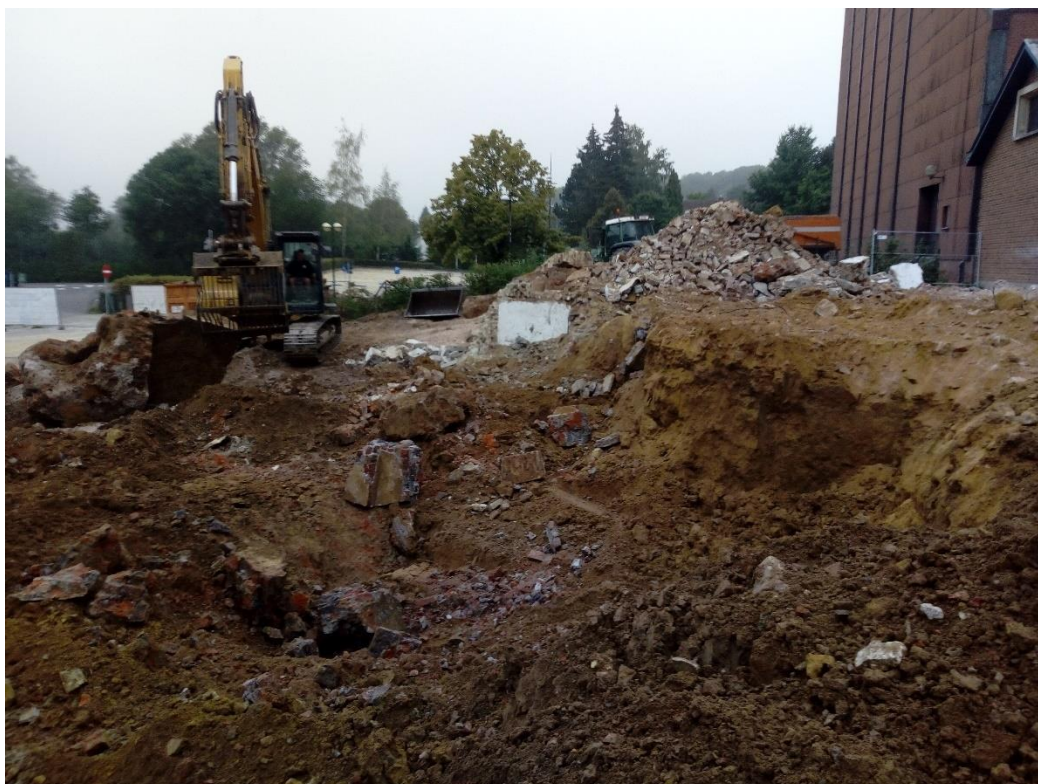
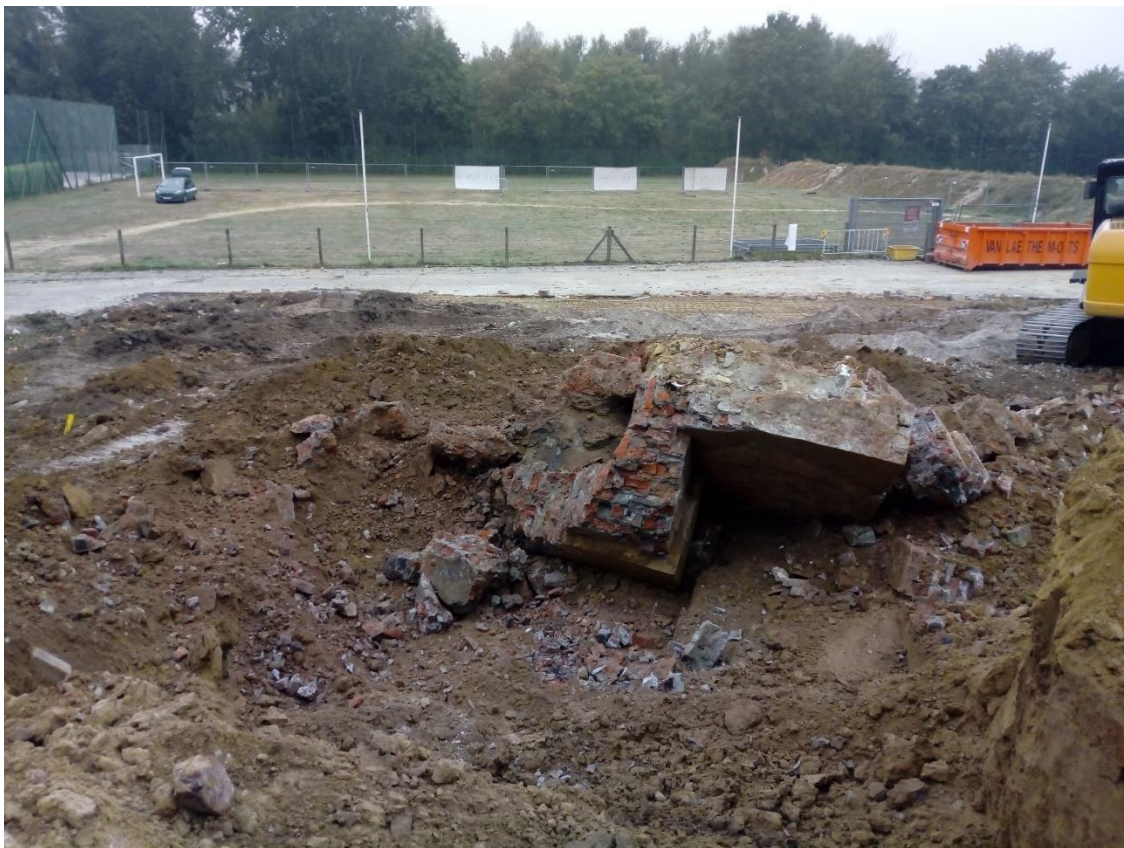
De sloopwerken, die plaatsvonden onder toezicht van het archeologisch team waren dermate invasief dat een registratie van de bodemopbouw quasi onmogelijk was, zo getuigen ook proefput 5 en 6. Daarnaast werd op geen enkele locatie een originele bodemopbouw herkend. Bijkomend bevond er zich nog een septische tank in het zuidoosten van het terrein waardoor op deze locatie het evenmin mogelijk was een bijkomende proefput aan te leggen. In het oosten bevond zich een toegangsweg die bewaard bleef waardoor het aanleggen van proefputten op deze locatie evenmin een optie was.

Figuur 5. Zicht op situatie noordelijke zone en omvang van de sloop met bovenaan septische tank.

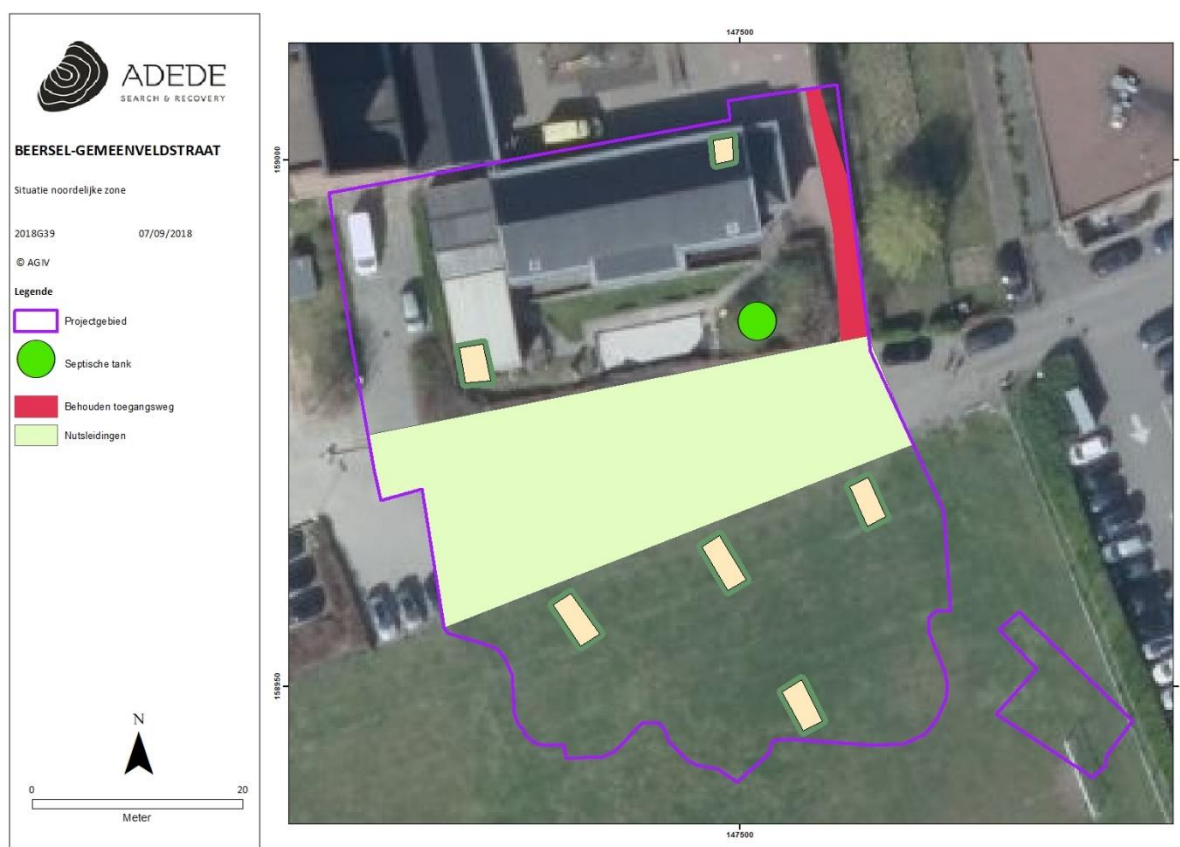
De noordelijke zone kenmerkte zich met andere woorden door de aanwezigheid van enorme ophogingspakketten opgebouwd uit losse, instabiele zand- en puinpakketten. Een registratie van profielen in de proefputten was in het noorden van omwille van veiligheidsredenen geen optie.

Figuur 6. Inplanting proefputten ten opzichte van situatie op noordelijke zone

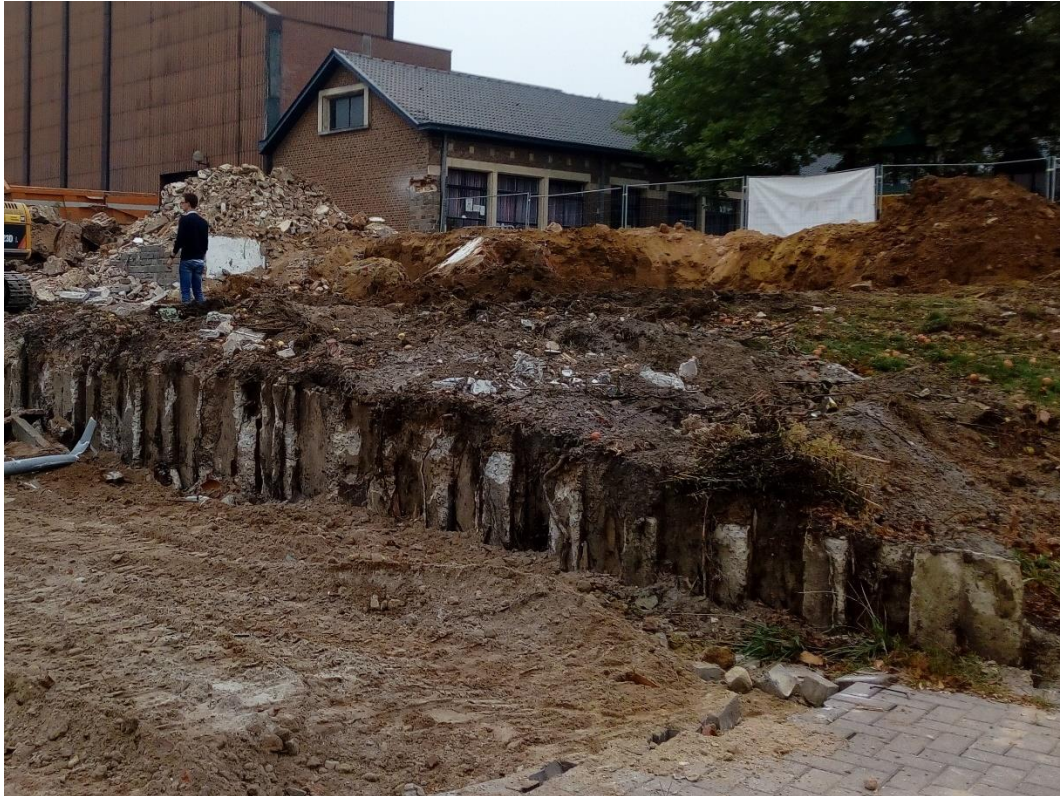
Hierop werd de gemeente gecontacteerd. Hier kon men meedelen dat op de locatie van het voetbalveld tot in de jaren '80 van vorige eeuw zich een dumpplaats bevond die doorloopt aan de Molenbeek. Bovenop deze dump werd ten behoeve van de aanleg van het voetbalveld bouwpuin met daarboven zand gestort om het terrein te egaliseren en de dump af te dekken<sup>4</sup>.

Figuur 7. Zicht op ophogingspakket met dump/puinmateriaal

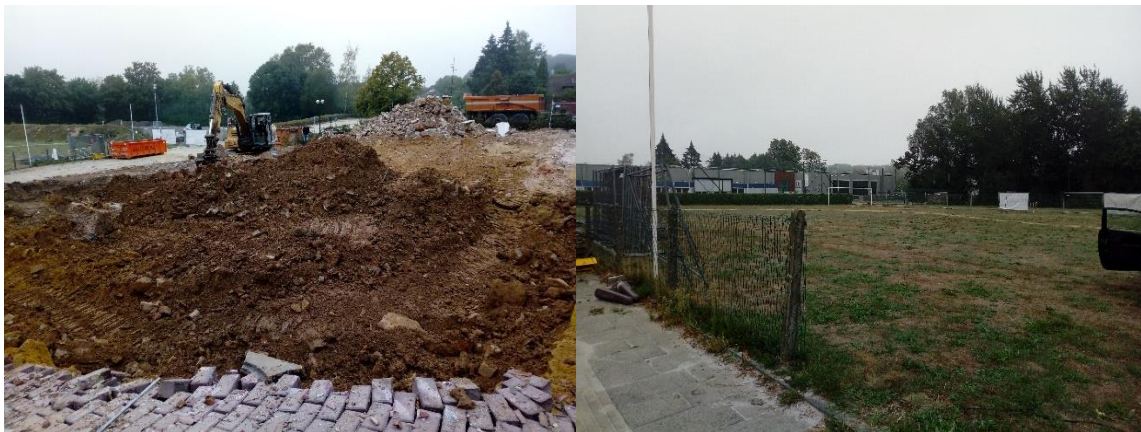
Figuur 8. Begeleiden slopen funderingen en situatie aanvang voetbalterrein

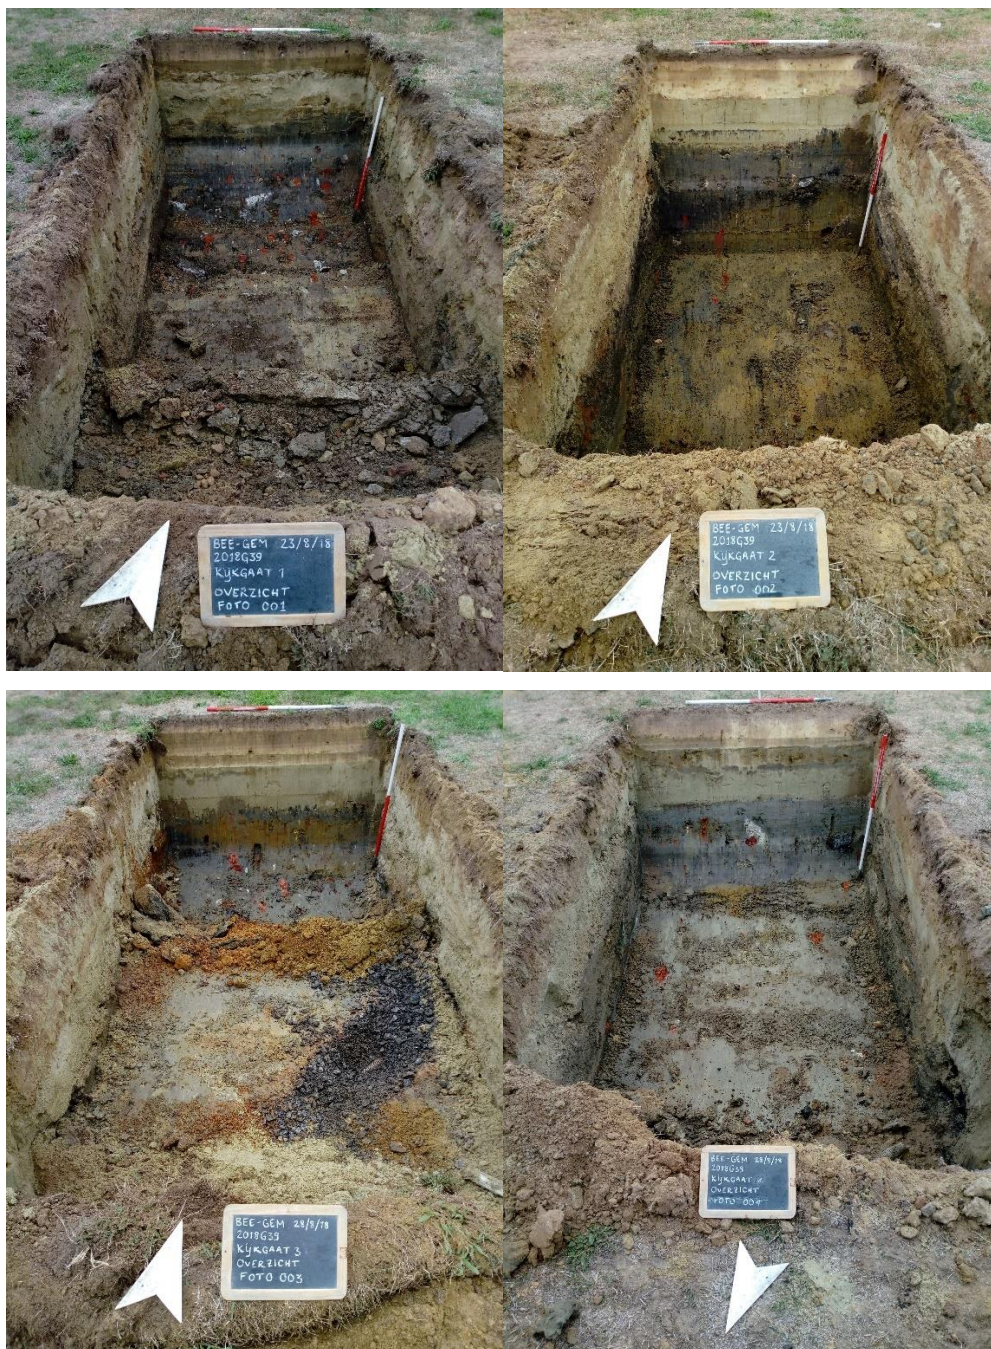
De eerste 4 profielen vertonen allen geroerde lagen waarbij geen originele bodemopbouw herkend werd. Dit hoeft niet te verwonderen aangezien men werkte binnen een puinlaag die een onderliggende dumpplaats afdekte.

Figuur 9. Zicht op aangelegde proefputten ten zuiden, ter hoogte van het voetbalveld

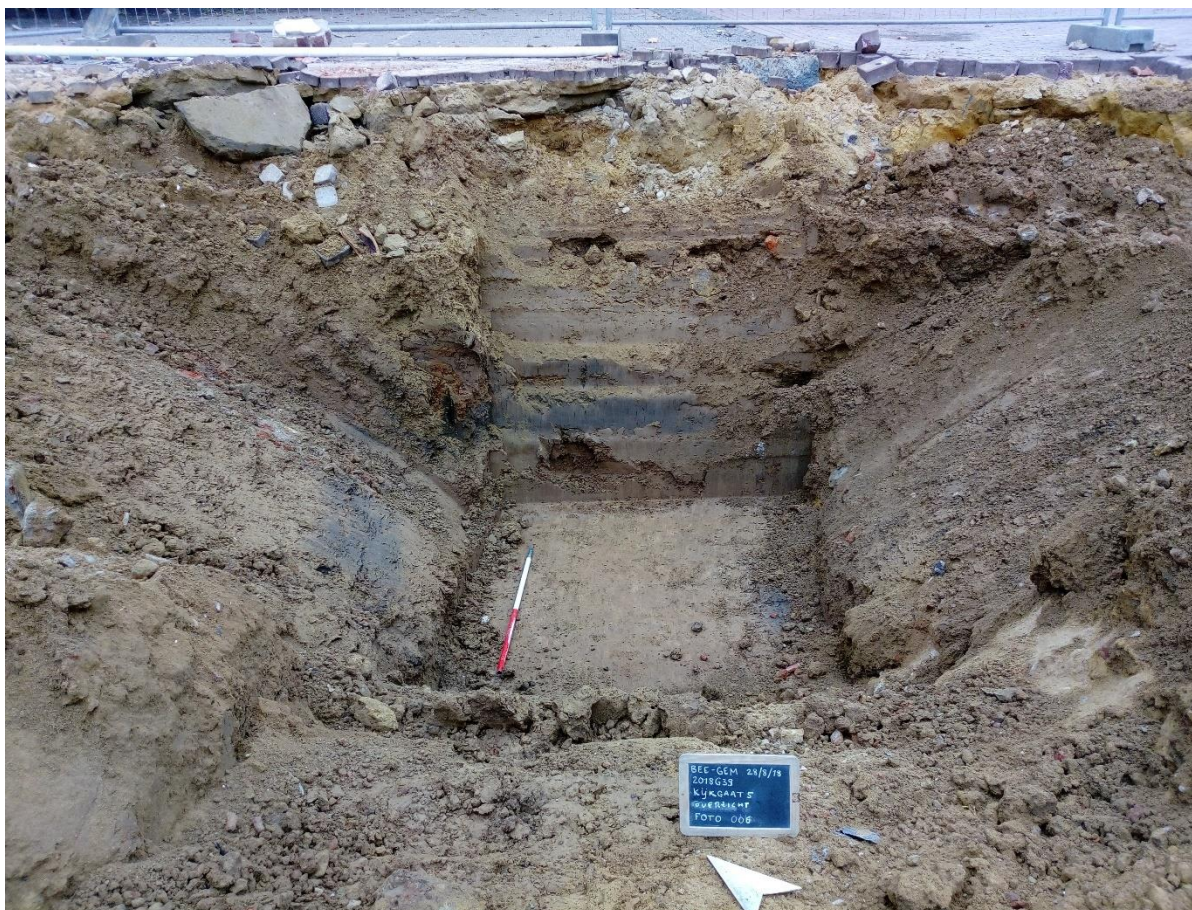
In het noorden werd vastgesteld dat ook hier een ca. 2m dik geroerd pakket heerste.

Figuur 10. Zicht op noordelijke proefput, aangelegd met taluds

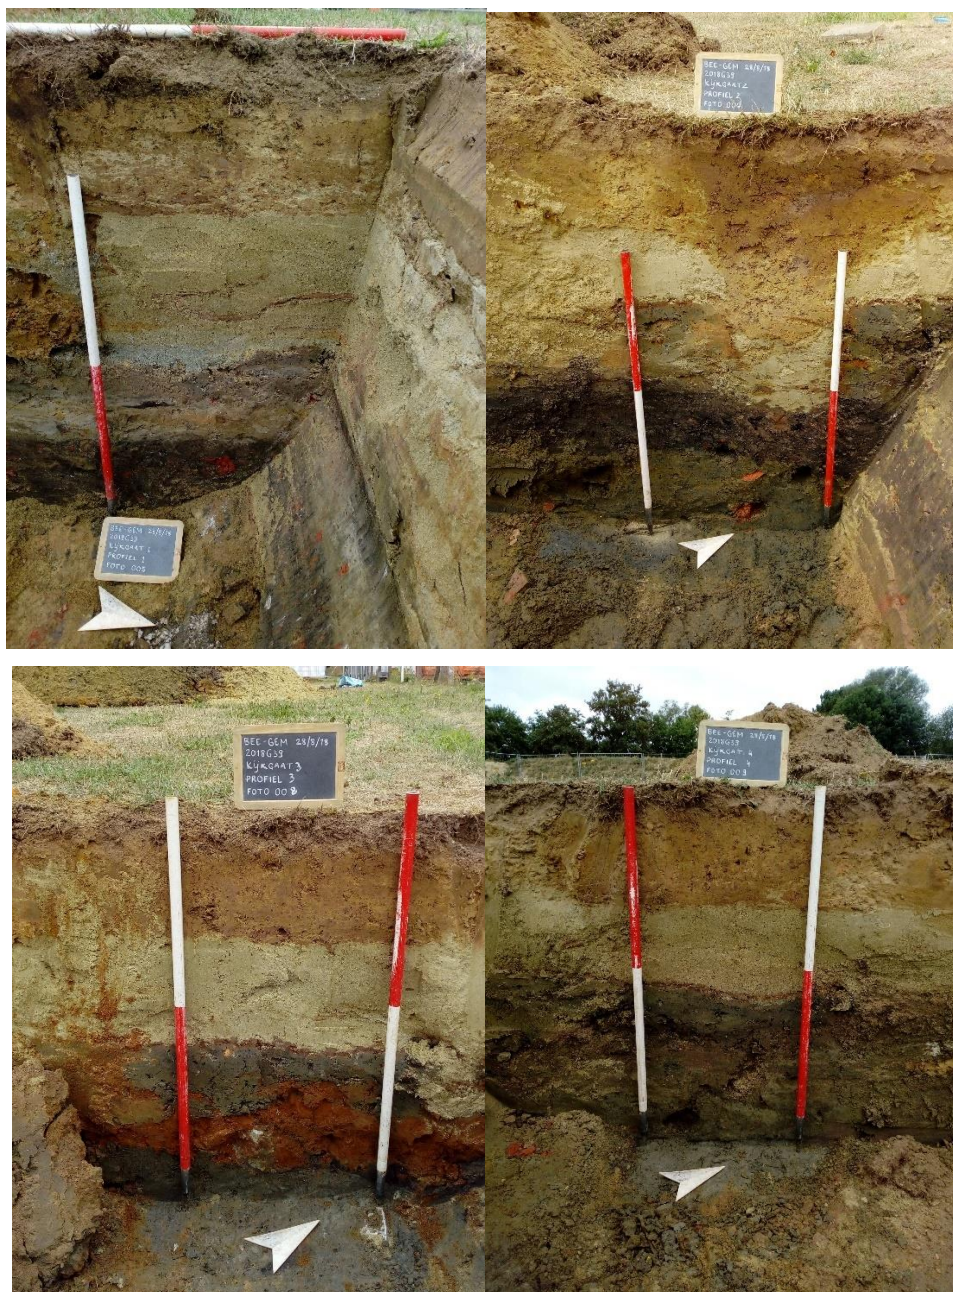
Figuur 11. Zicht op profielen ter hoogte van het voetbalveld
