# Zandstraat (Brugge, West-Vlaanderen)

**Projectcode: 2016J164**

ARCHEOLOGIENOTA

DEEL 2: VERSLAG VAN RESULTATEN LANDSCHAPPELIJK BOORONDERZOEK

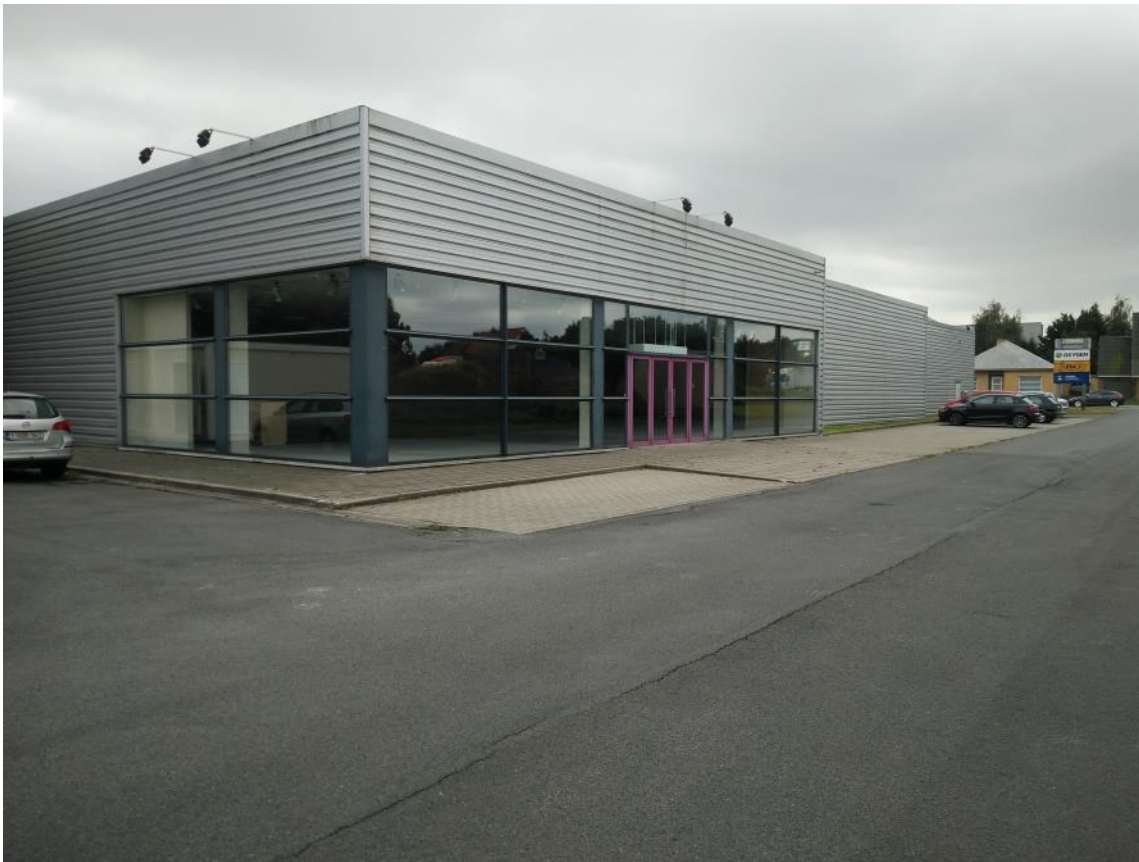
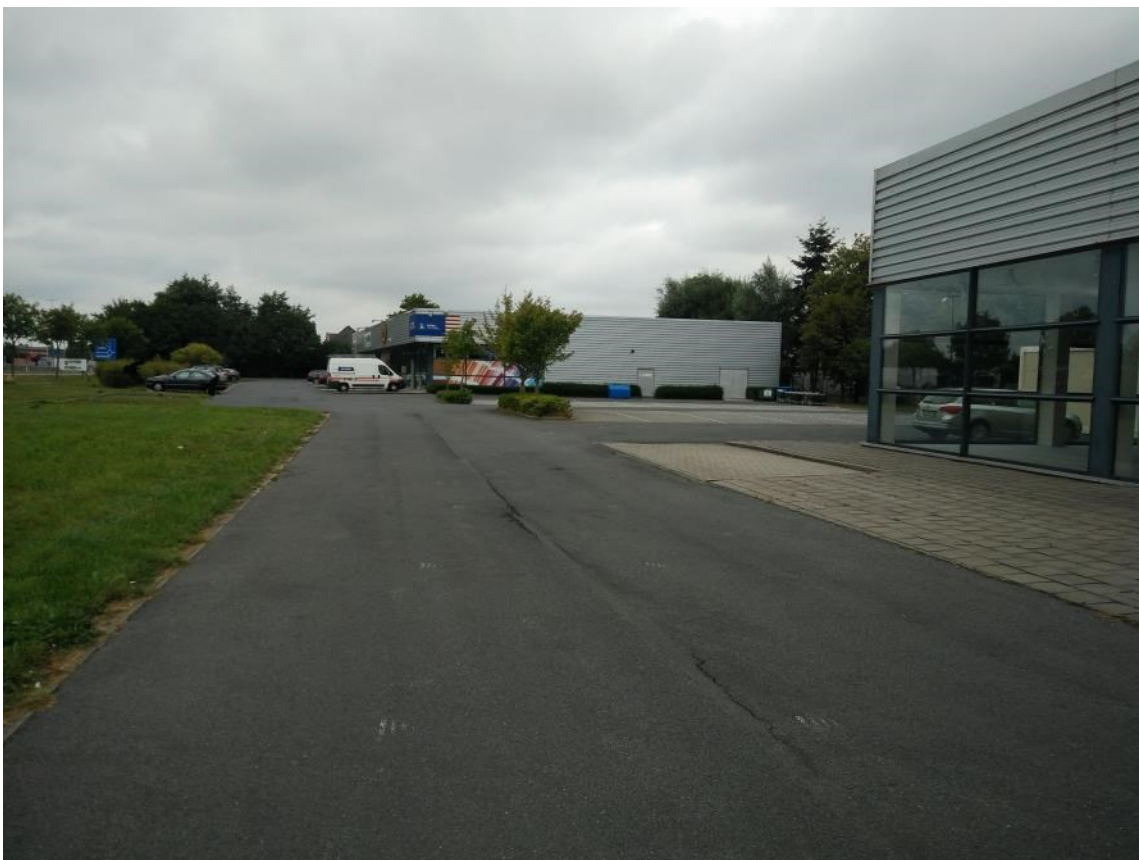
**Figuur 21: foto's ter illustratie van het huidige gebruik van het terrein (getrokken tijdens plaatsbezoek).**

Zoals onderstaande foto's illustreren, bevinden er zich momenteel twee gebouwen gebruikt voor commerciële doeleinden op het terrein. Het overgrote deel van het terrein rond deze gebouwen werd verhard en doet dienst als parking of toegangsweg.

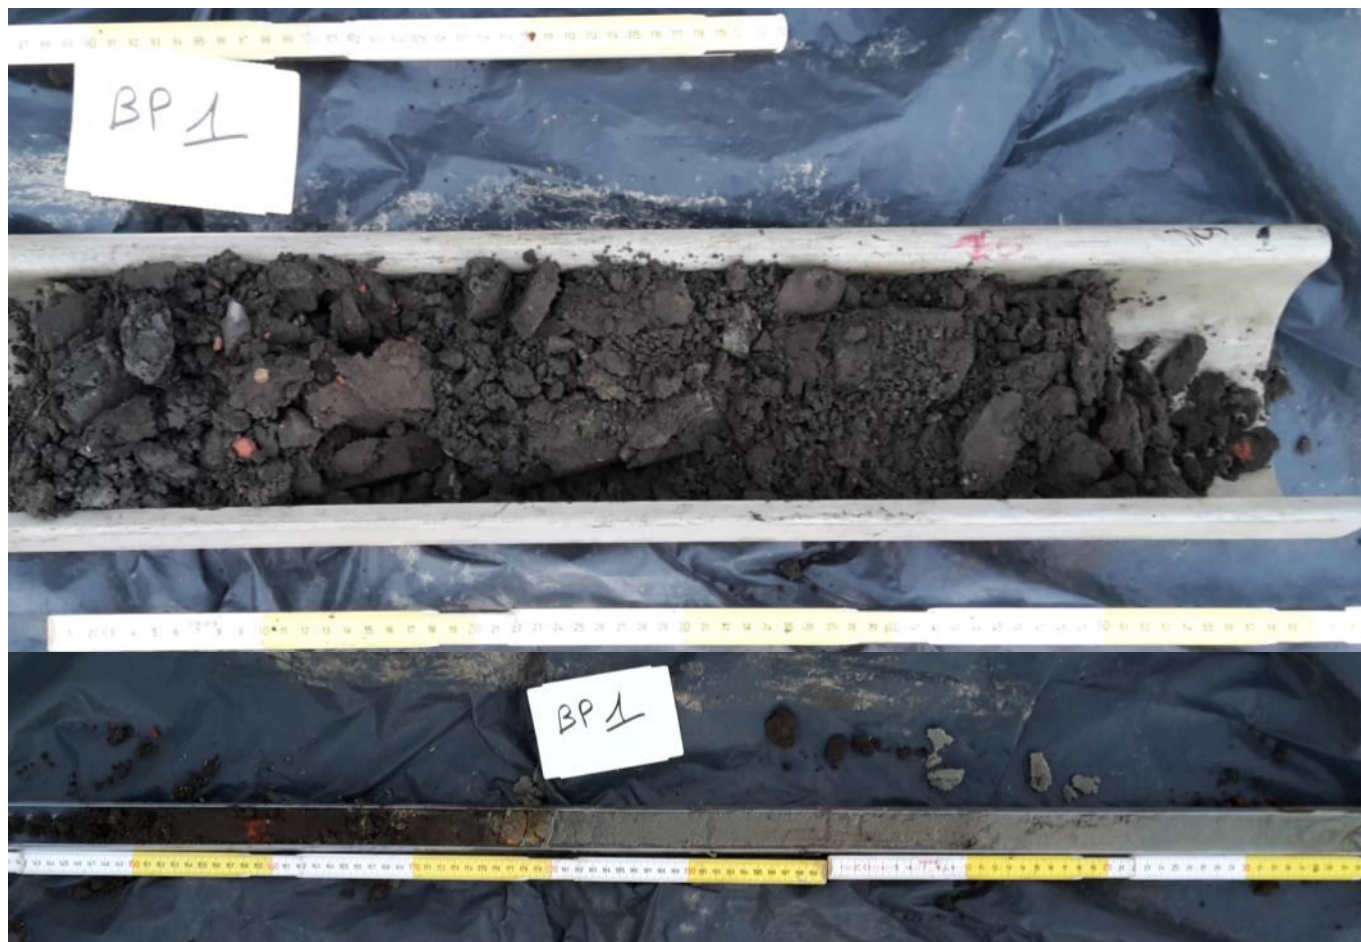
Figuur 25: Foto BP1 met sterk verstoorde bodem met tot 180 cm-mv baksteen en steenpuin met zwart zand.

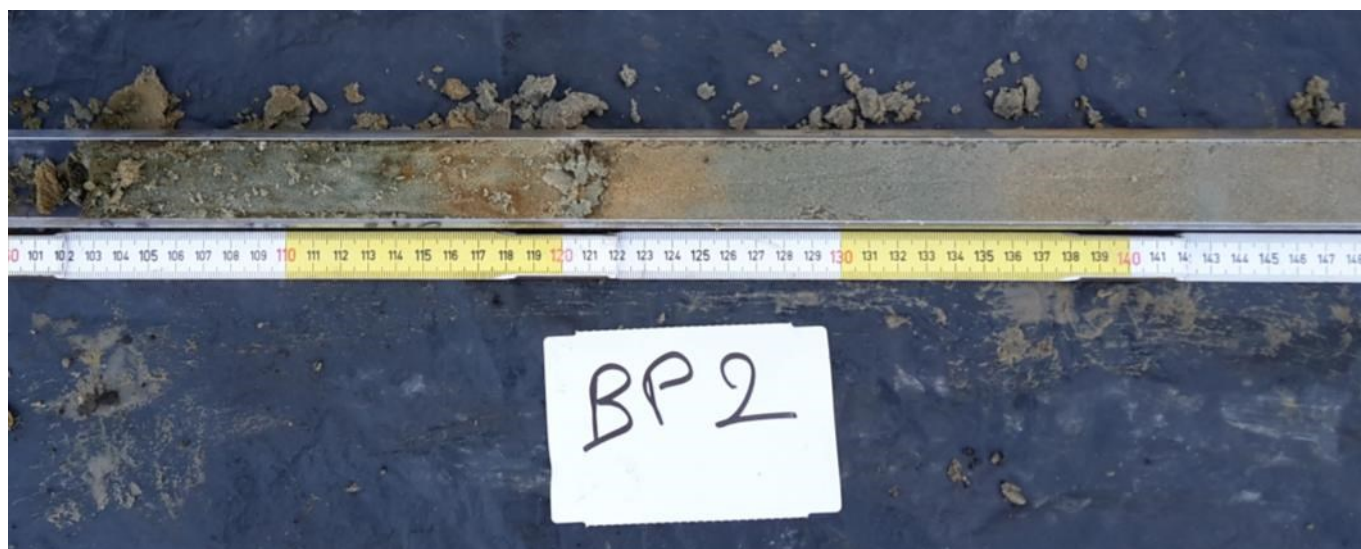
Figuur 26: Foto BP2 met sterk gereduceerde horizont (groen-blauw).

| Boornr | Nummer aardkundige eenheid | bovengrens (cm onder MV) | ondergrens (cm onder MV) | Veldbeschrijving | Textuur | Textuur omschrijving | Type zand | Type zand omschrijving | kleur (visueel) | Vochtigheid beschrijving | oxidoreductie-verschijnselen | antropogene bijmengingen | overig |
|---|---|---|---|---|---|---|---|---|---|---|---|---|---|
| | 4 | 80 | 100 | zeer fijn zand met stenen | Z | zand | Z2 | zeer fijn zand | groen-blauw | droog | zeer sterk gereduceerd, roestvlekken | steenpuin | onnatuurlijke kleur |
| | 5 | 100 | 160 | zeer fijn zand | Z | zand | Z2 | zeer fijn zand | groen-blauw | droog | zeer sterk gereduceerd, roestvlekken | | onnatuurlijke kleur |

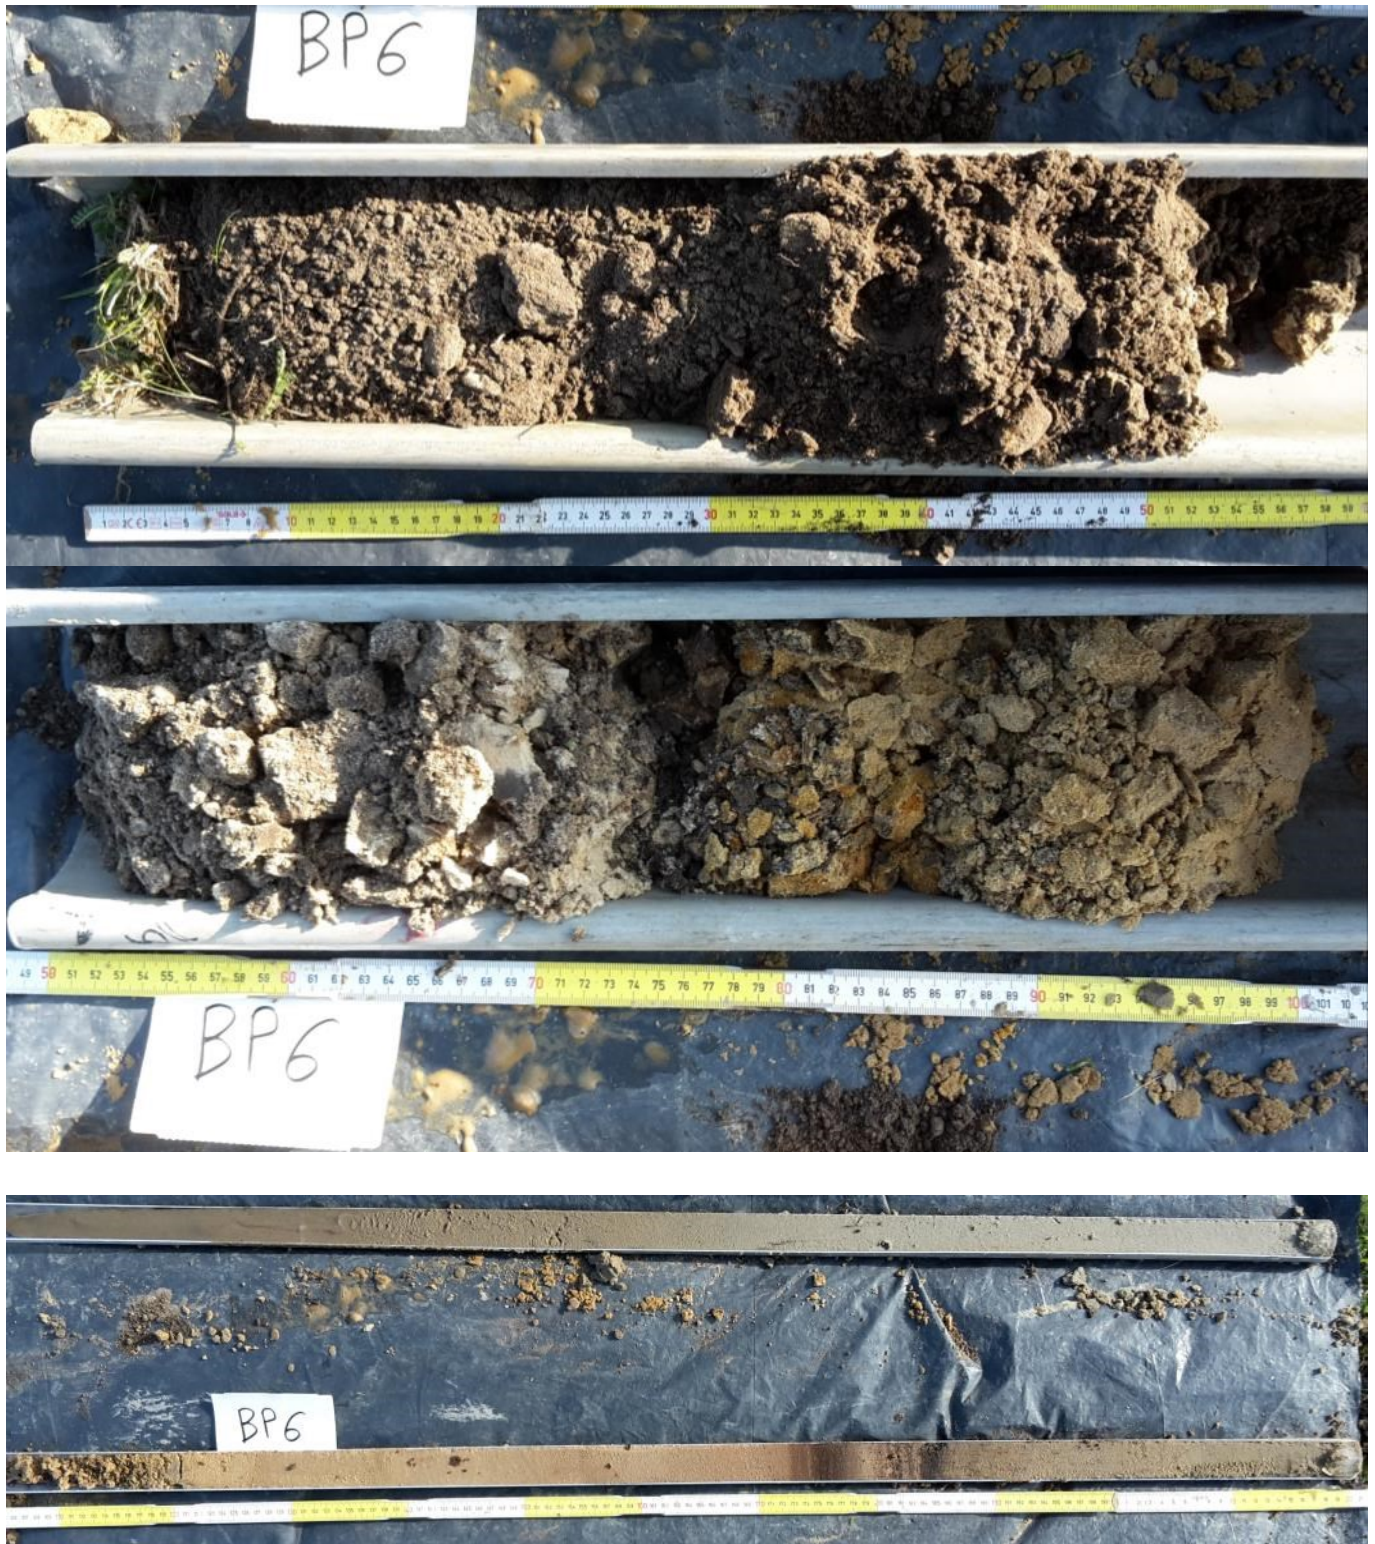
**Figuur 27: Foto BP6 met een natuurlijk bodemprofiel**
