Mortsel Minervastraat  
Historisch onderzoek &  
Probleem- en risicoanalyse Explosieven

Datum: 4 maart 2015 - Kenmerk: 2015-B-027-HO-01

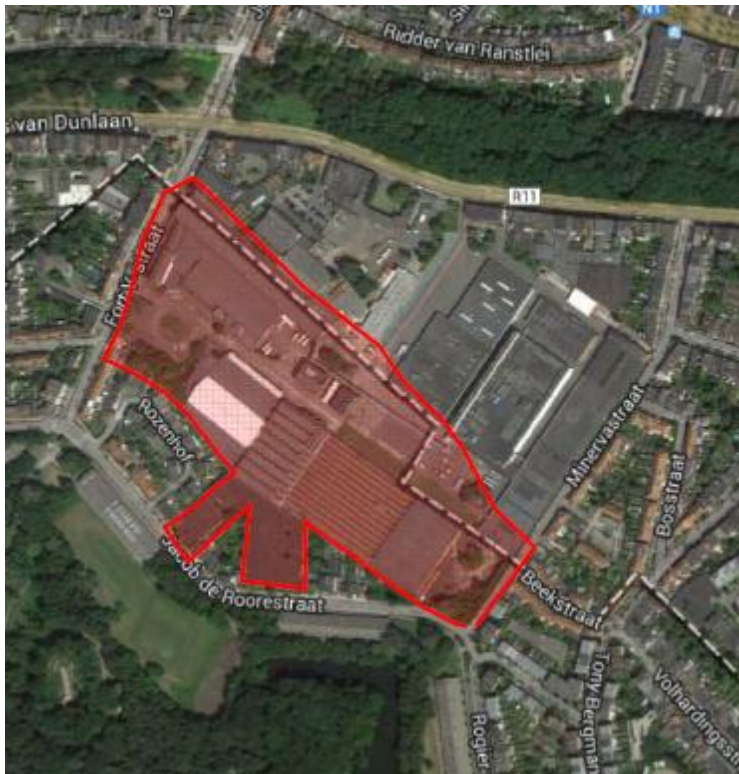
Figuur 1: Onderzoeksgebied

Het projectgebied bevindt zich te Mortsel, en wordt afgeboord door de Minervastraat, Jacob de Roorestraat, Fort V-straat en de van Dunlaan.

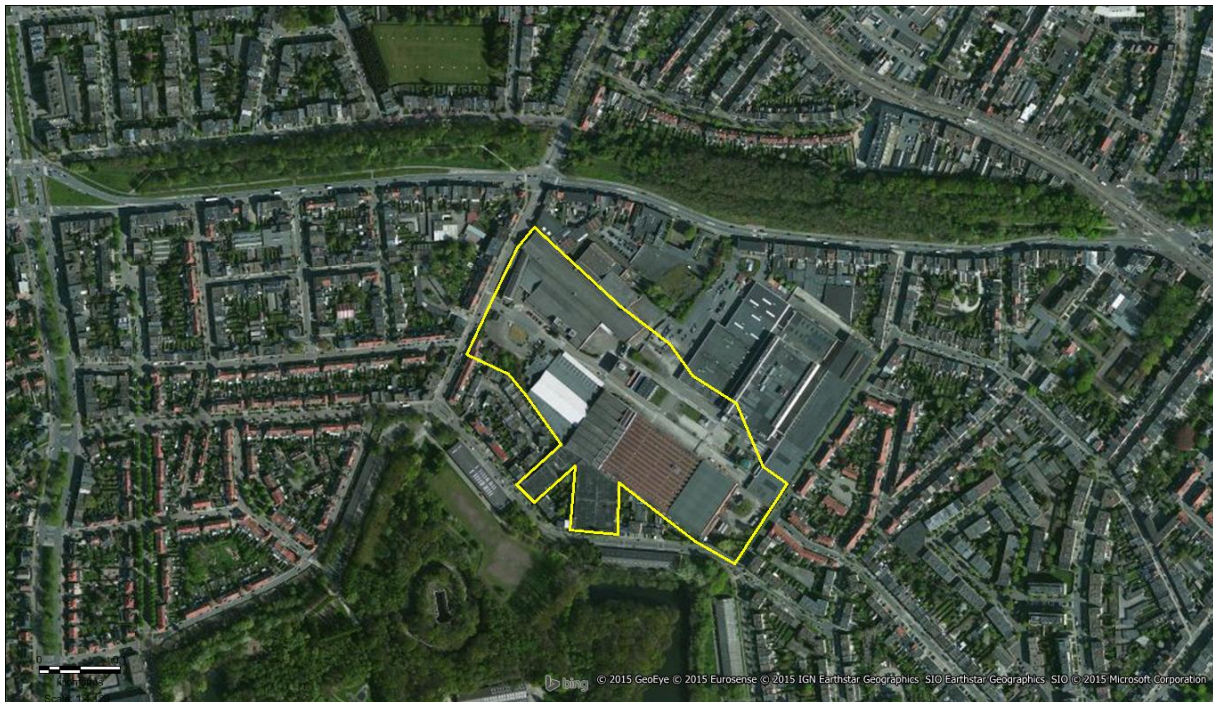
Figuur 2 Onderzoeksgebied, ingetekend in GIS (Bron: Bom-Be/Bing)

Het onderzoeksgebied werd in GIS ingetekend (**Fout! Verwijzingsbron niet gevonden.**).

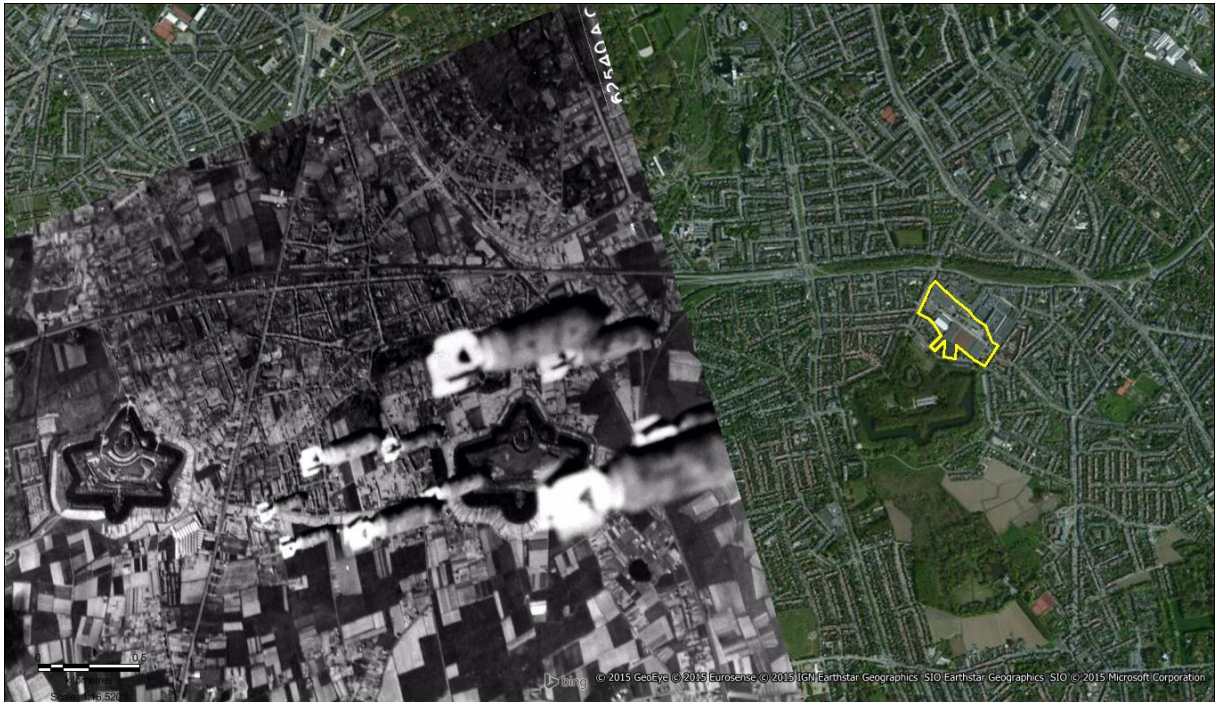
Figuur 4 Bommen op weg naar Mortsels. Het zicht vanuit een B-24. Beneden ligt Fort 6. Op de foto tien van de twaalf 500 lbs-bommen die elke Liberator kon afgooien. Het onderzoeksgebied is niet zichtbaar op deze opname, maar is met geel aangeduid op de actuele luchtfoto.

Op de eerste foto is het onderzoeksgebied zichtbaar. Een lading 500 lbs-bommen verlaat het bommenruim van een B-24 Liberator van de 2nd Division. De bommen legden een oostwaarts traject af.

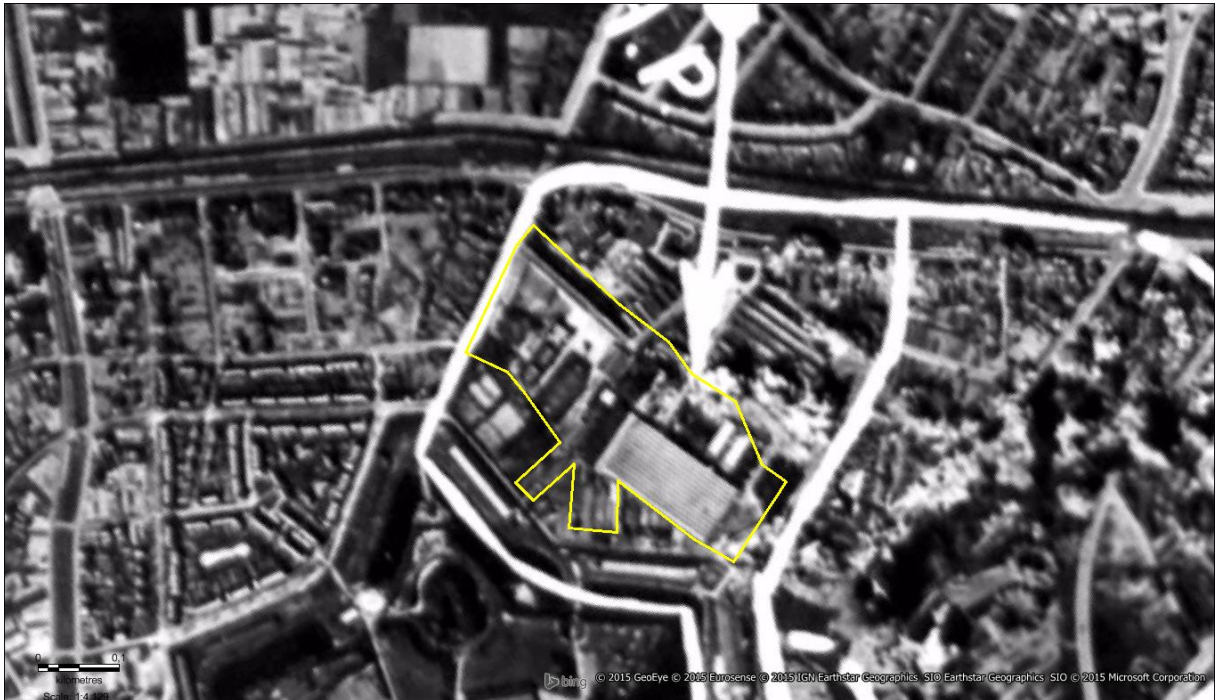
Op een tweede foto is het onderzoeksgebied duidelijk waarneembaar. Het betreft hier een geannoteerde foto, d.w.z. op het negatief werden bepaalde aantekeningen gemaakt. Het onderzoeksgebied is met een pijl aangeduid met de letters A.P., wat staat voor "Aiming Point" (Mikpunt). Ten noorden en ten oosten van het onderzoeksgebied slaan de bommen in, en veroorzaken een stofwolk.

Figuur 5 Salvo's slaan in op Mortsel. De Erla-fabriek is aangeduid als A.P. (Aiming Point – mikpunt). (USAAF)

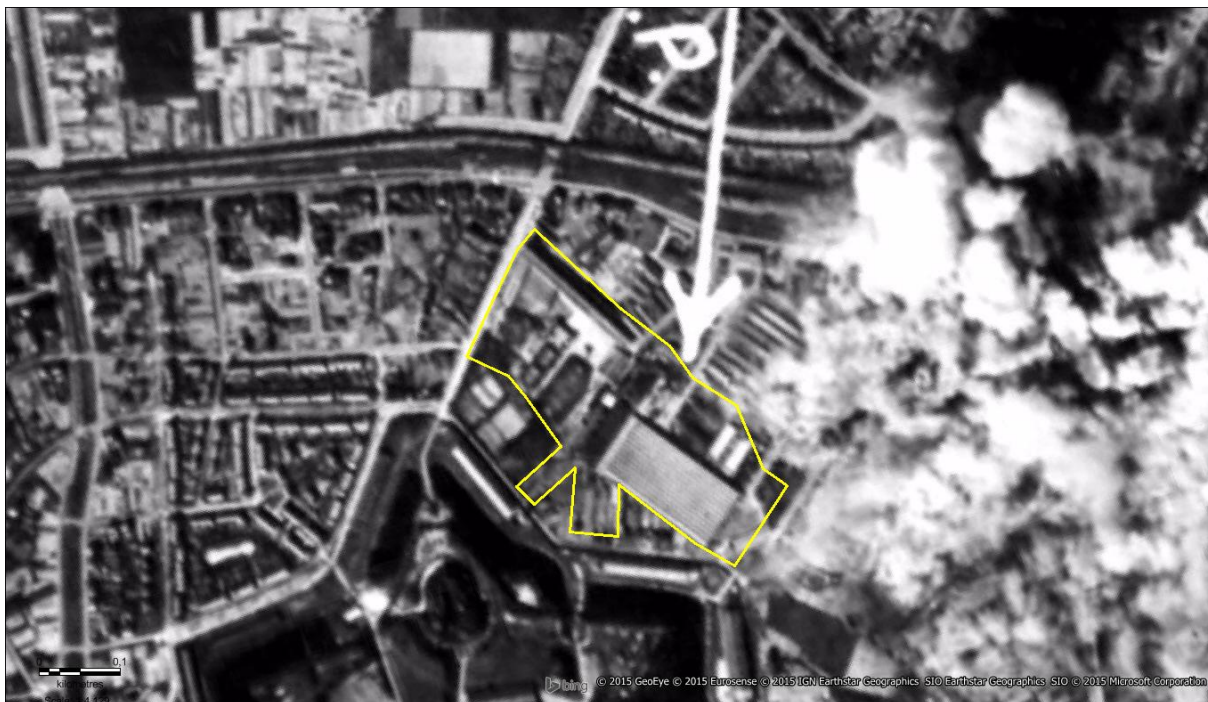
Figuur 7 Seconden na de inslagen trekken de stofwolken in noordoostelijke richting.

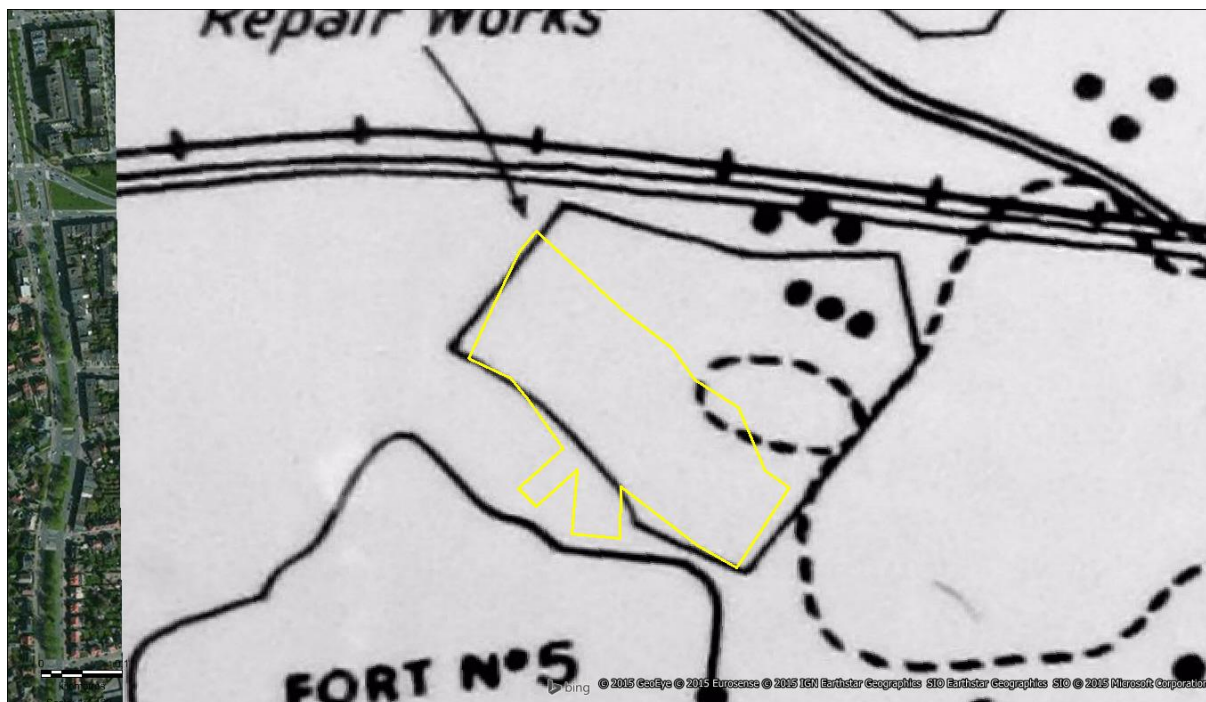
Figuur 11 De gegevens werd in april 1943 nog eens in een plan ingetekend. (TNA Kew)

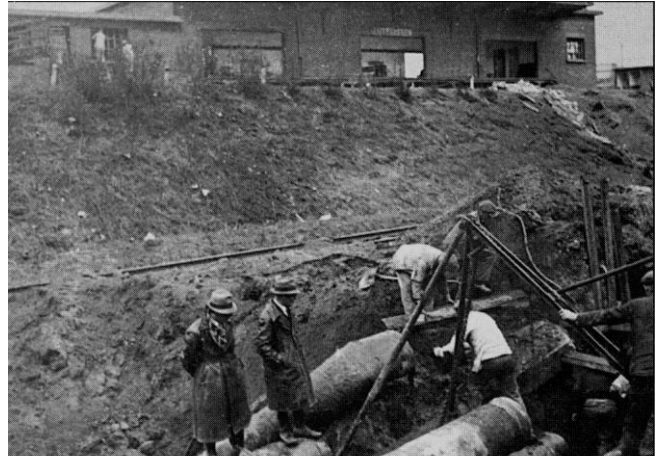
Figuur 15 8 april 1943. Speuren naar een blindganger aan de Vredebaan, ter hoogte van huisnummer 25. (Bron : A. Rély, Geen oorlogskruis voor Mortsel)

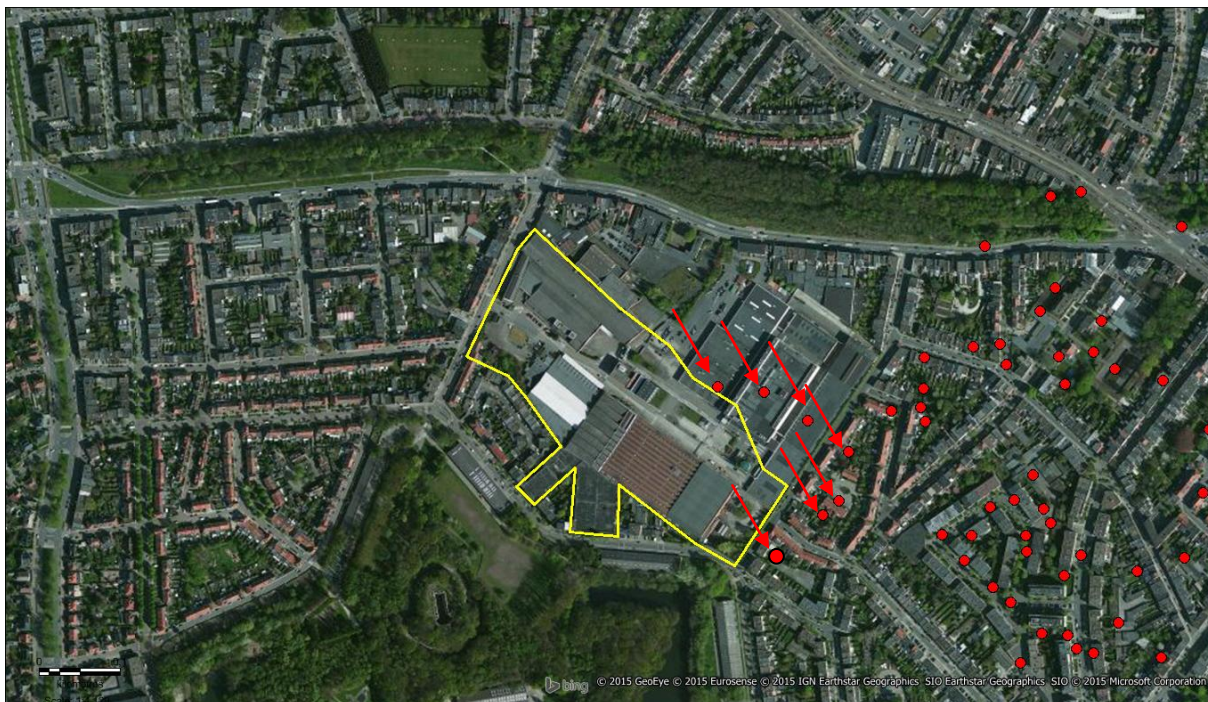
Figuur 18 Bominslagen rond het projectgebied.

In de loop van deze studie is gebleken dat in de onmiddellijke nabijheid van het projectgebied bommen zijn ontploft. Deze actuele locaties worden in de volgende figuur weergegeven.

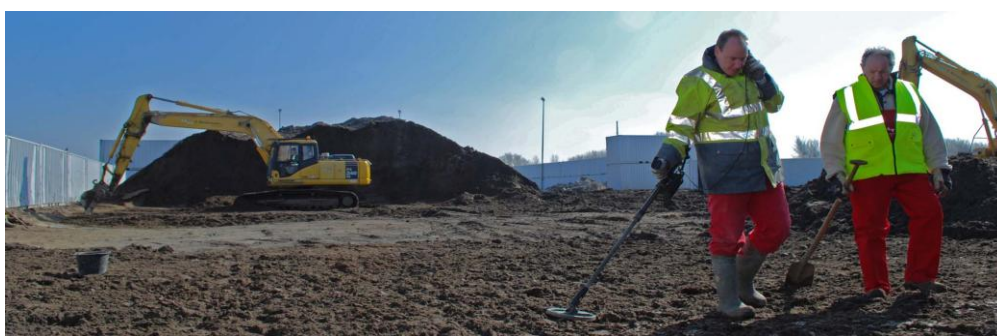
Figuur 23 : Detectie door middel van metaaldetector (archief Bom-Be)

Met een metaaldetector kan de explosievaardeskundige handmatig het terrein onderzoeken, tot op een diepte van ca. 30 centimeter onder het maaiveld. Via een geluidssignaal verneemt hij waar zich een metalen object bevindt. Deze locatie wordt meteen gemarkeerd met grondverf of een piket.

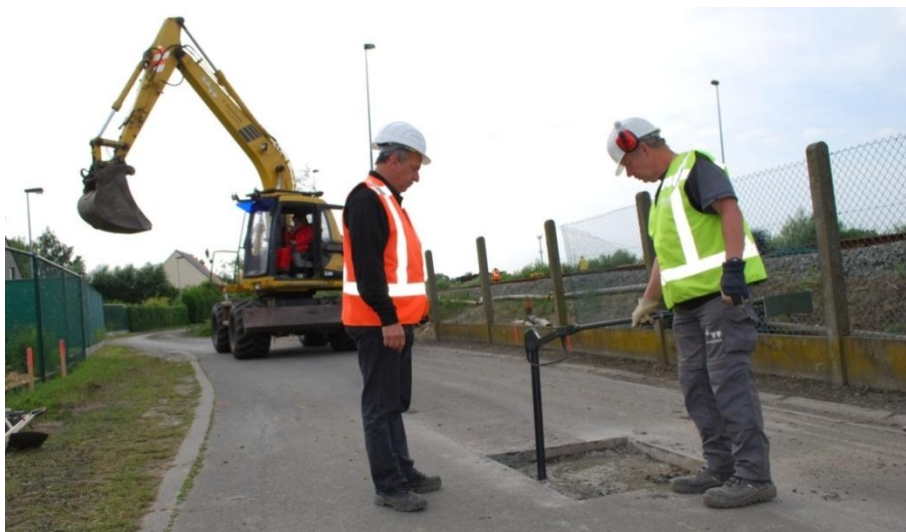
Figuur 24 : Magnetometer met enkelvoudige sonde. (archief Bom-Be)

De explosievaardeskundige hanteert een magnetometer met één sonde. Door middel van een geluidssignaal registreert hij waar zich een metalen object bevindt. Aan de hand van de analoge wijzerplaat kan hij een diepte en grootte van het object inschatten. Deze locatie wordt meteen gemarkeerd met grondverf of een piket.

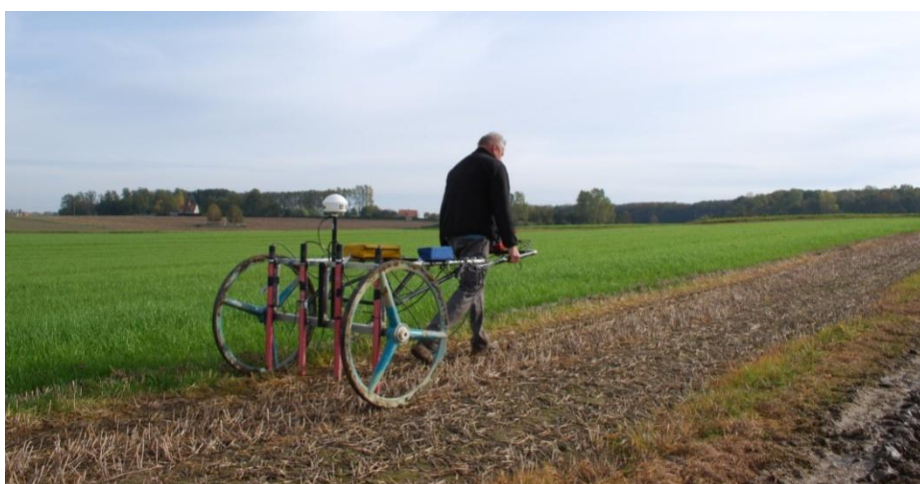
Figuur 25 : Multisonde (archief Bom-Be)

Met een quad of met de hand wordt een kar voortgetrokken waarop 4 of meer magnetometers gemonteerd zijn. Hiermee worden stroken van één meter breed ingemeten. Tevens is hierop een GPS-systeem geïntegreerd. De data worden opgeslagen in een datalogger. Deze data worden vervolgens softwarematig geëvalueerd op kantoor. Dit resulteert in een kaart met daarop aangeduid waar zich metalen objecten bevinden in de ondergrond. Een bijhorende objectenlijst geeft deze objecten aan in x, y en z.

Afhankelijk van de werkomstandigheden kan op deze wijze tot maximum twee hectare per dag ingemeten worden.

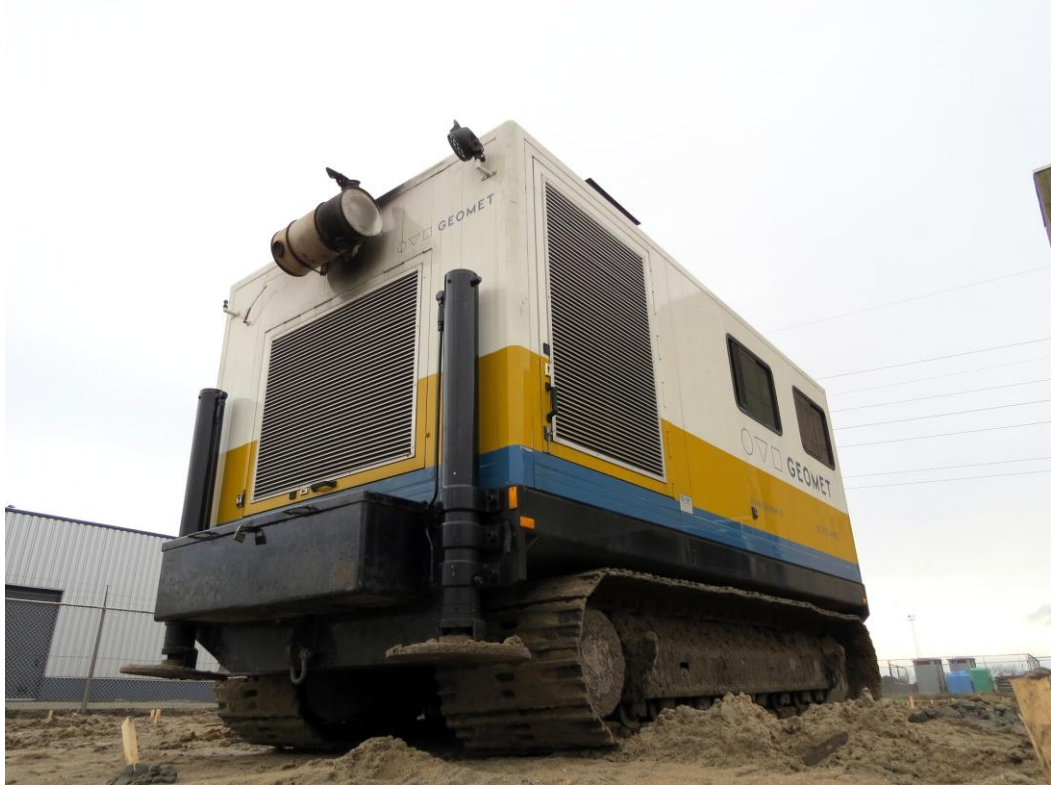
Figuur 28 Inzet sondeertruck bij dieptedetectie te vlissingen (foto Bom-Be, 2014)

Indien explosieven op een diepte groter dan 3 m –MV dienen opgespoord te worden, gebeurt dit door middel van een magnetometersonde welke in de grond geprikt/gesondereerd worden.
