## Wezembeek-Oppem, Centrumontwikkeling (zone 2) Verslag van Resultaten

2018-0744

BAAC Vlaanderen Rapport 943

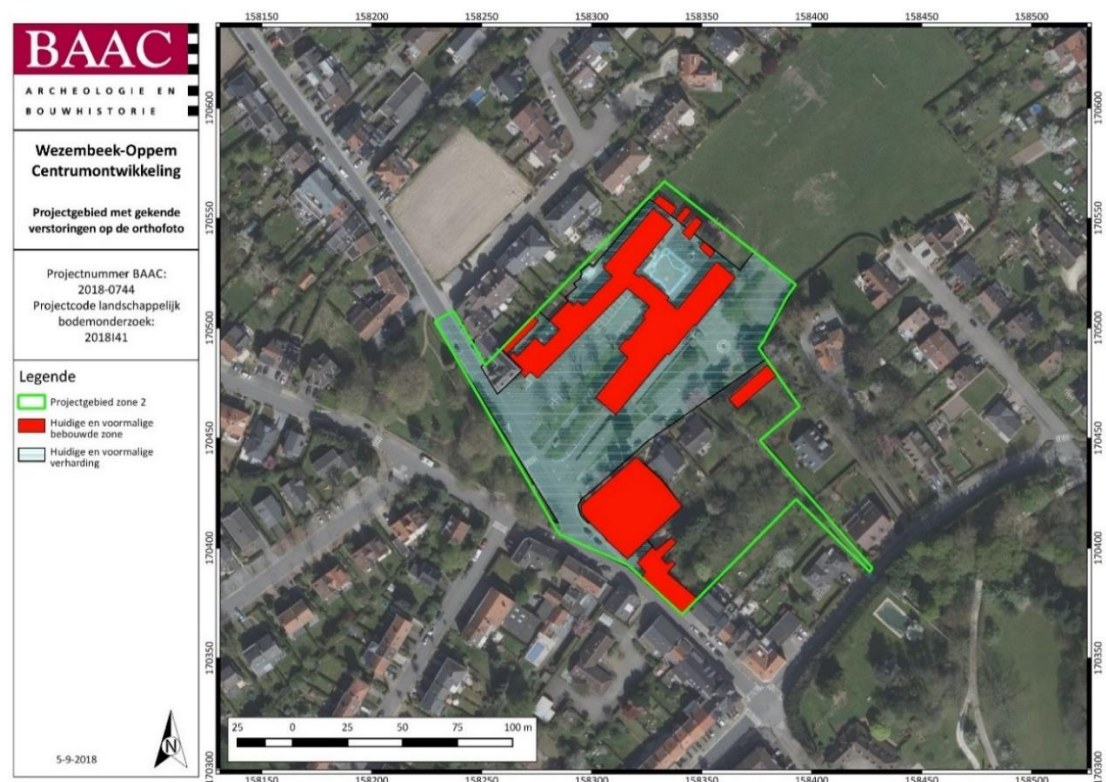
Figuur 8: Projectgebied met gekende verstoringen op de orthofoto.<sup>9</sup> (©BAAC)

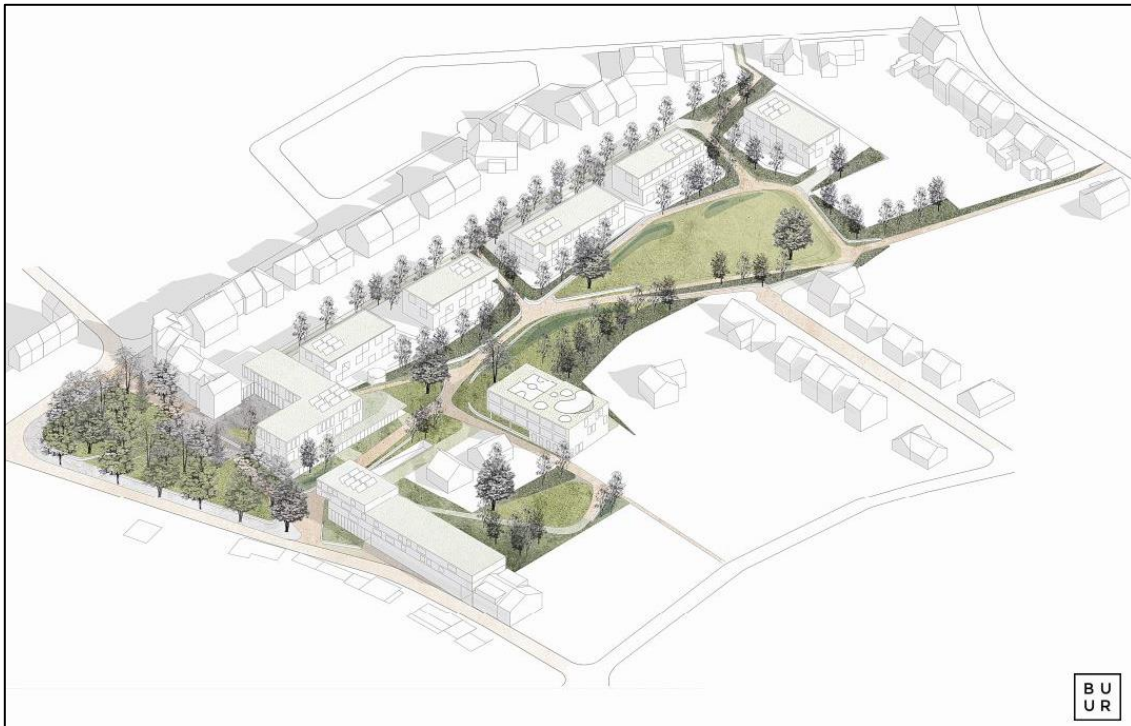
Figuur 9: Overzichtsbeeld ontwerp<sup>13</sup>

- 1. Een nieuw administratief centrum en een sportzaal (887 m<sup>2</sup>);*
- 2. De gemeentelijke openbare bibliotheek (305 m<sup>2</sup>). Deze komt achter het oude gedeelte van het gemeentehuis te liggen;*
- 3. De nieuwe gebouwen voor de Nederlandstalige gemeentelijke basisschool “De Letterbijter” (397 m<sup>2</sup>). Deze zullen grenzen aan de bibliotheek en het administratief centrum;*
- 4. Rondom de publieke gebouwen wordt een doorlopende groene ruimte aangelegd. Het grasveld achter de publieke gebouwen wordt omgevormd tot een openbaar park;*

5. Rond de groene ruimtes worden in totaal zes woongebouwen aangelegd (in totaal 3050 m<sup>2</sup>)<sup>12</sup>

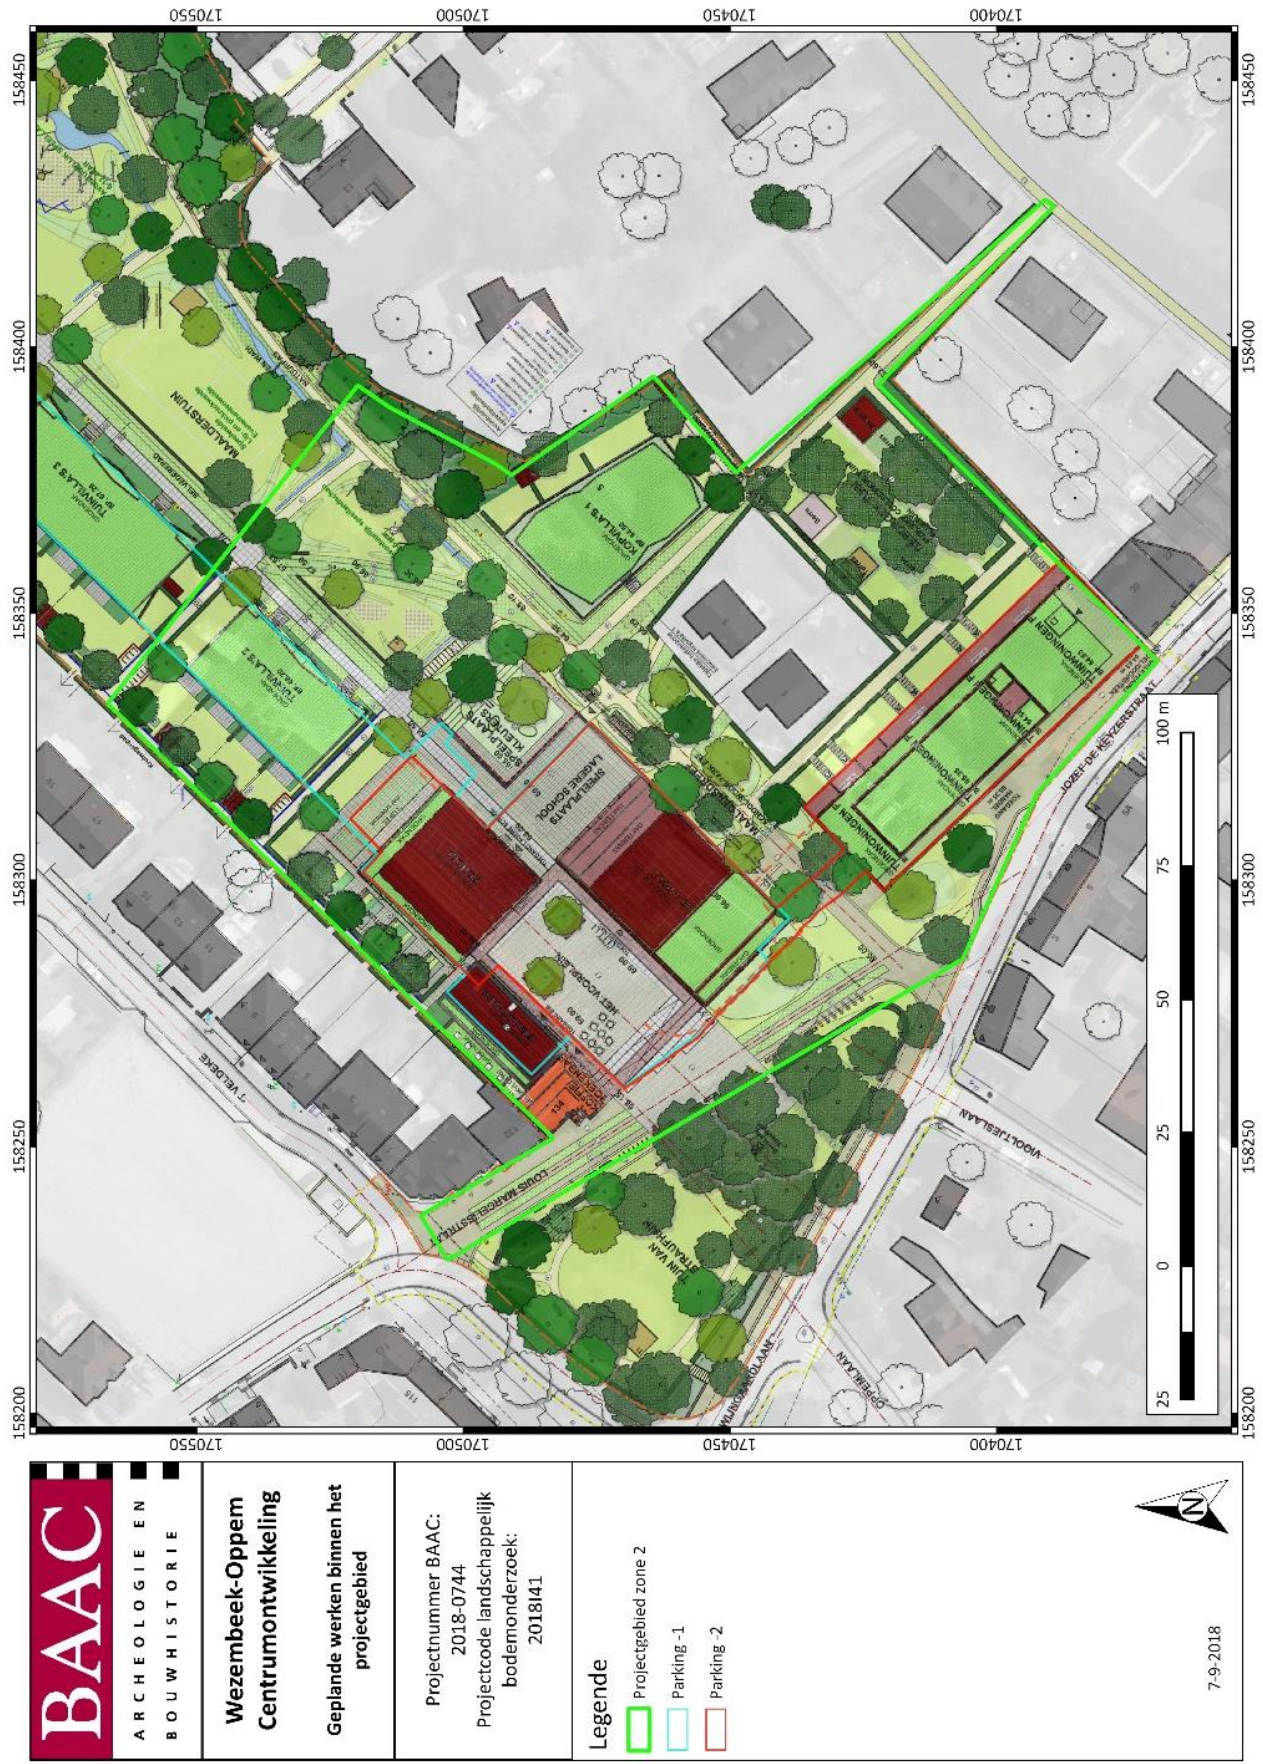
- Een ondergrondse parking op niveau -2, met bodemingrepen tot 7,50 m -mv
- Een deel van de ondergrondse parking op niveau -1, met bodemingrepen tot 4,35 m -mv
- Een administratief centrum en sportzaal
- Een koffie/boekenbar
- Een gemeentelijke openbare bibliotheek
- De nieuwe gebouwen de basisschool “De Letterbijter”
- De speelplaatsen en een voorplein met bodemingrepen tot maximaal 0,8 m -mv
- De tuinwoningen (F, Figuur 10)
- Eén van de tuinvilla’s (2, Figuur 10)
- Eén van de kopvilla’s (1, Figuur 10)
- Een deel van de groenzone, inclusief de Geborgen Tuin, met bodemingrepen tussen 0,35 m en 0,60 m -mv

Figuur 10: De geplande werkzaamheden binnen het projectgebied.

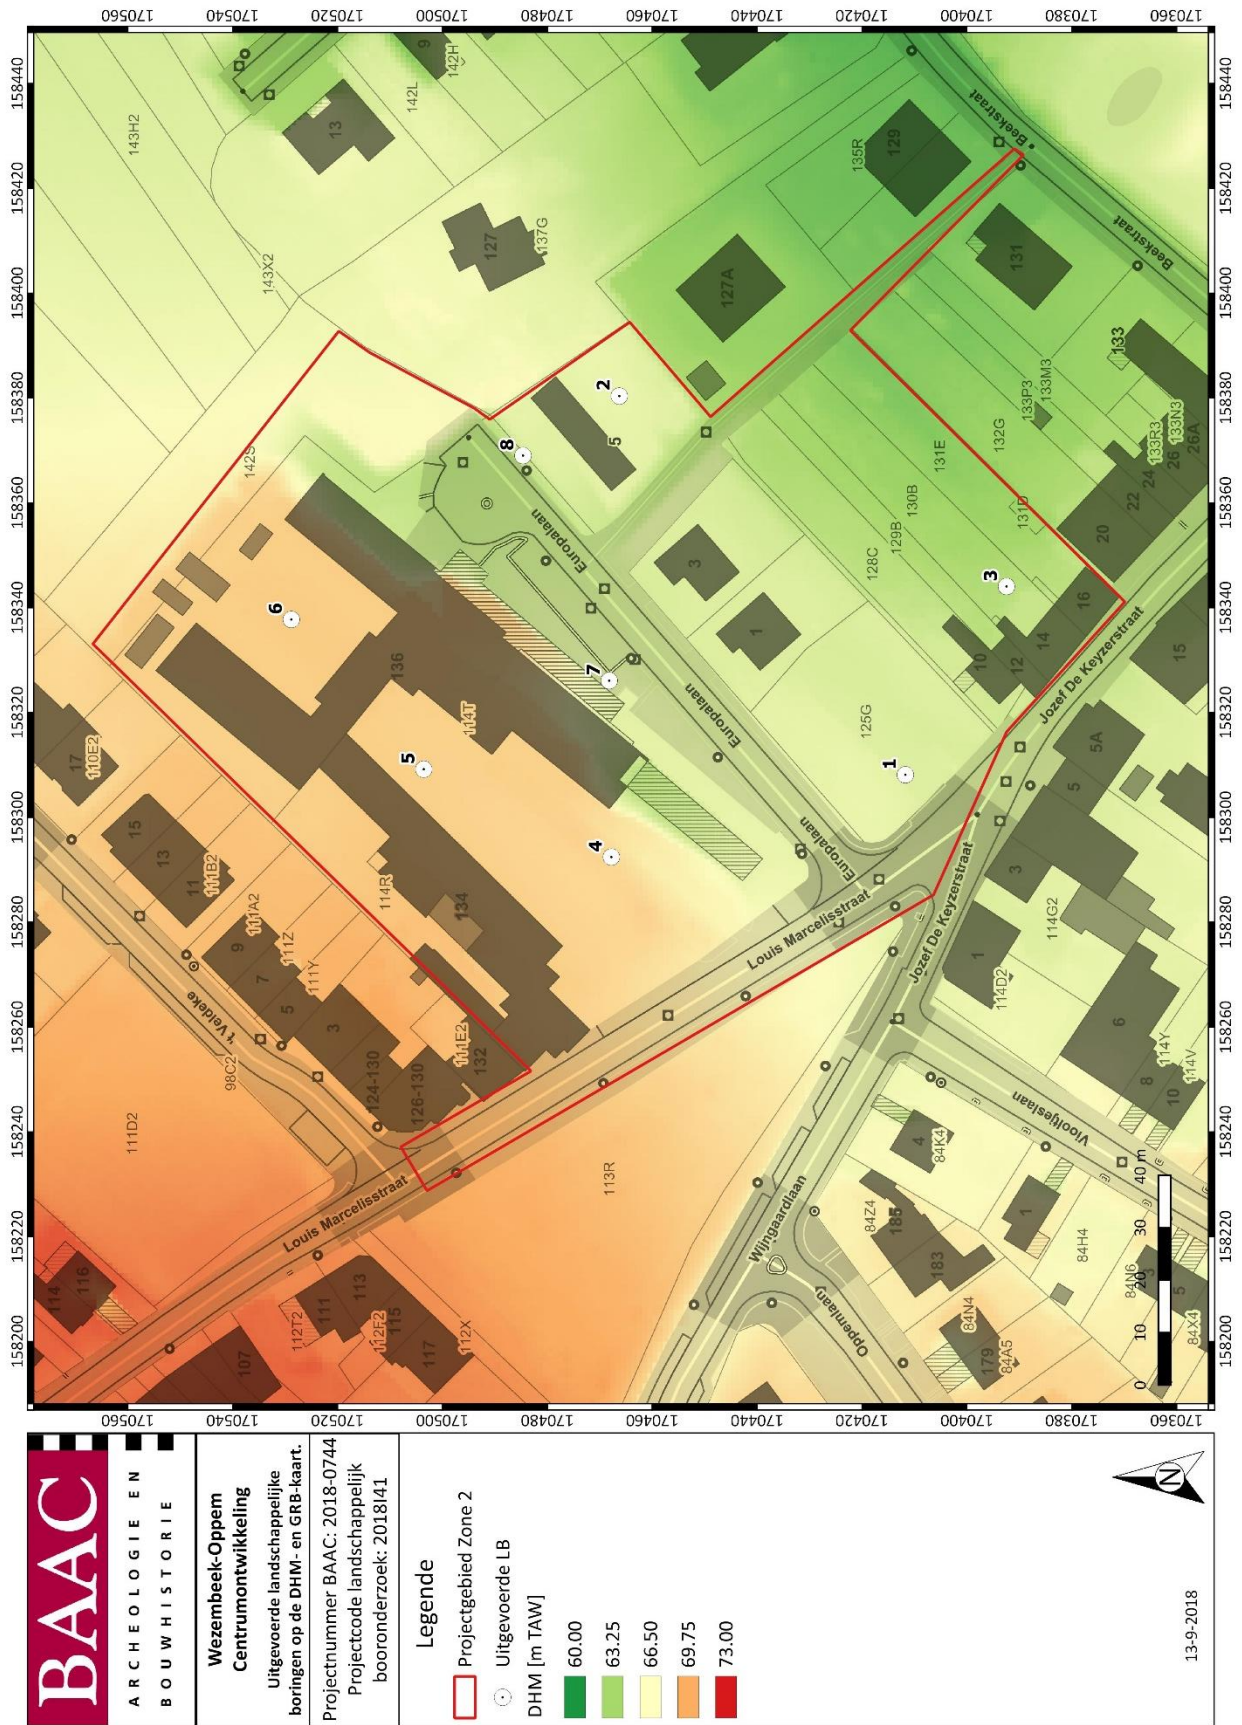
Figuur 11: Situering van de landschappelijke boringen op het DHM- en de GRB-kaart (©BAAC).

Op 11.09.2018 werden door archeoloog-aardkundige Piotr Pawełczak en assistent-aardkundige Nandy Dolman boringen geplaatst binnen het plangebied. Het doel van de boringen bestond uit het controleren van de intactheid van het bodemprofiel en van de diepte van het archeologisch vlak en het reconstrueren van de bodem- en landschapsgenese binnen het plangebied. De boringen zijn handmatig uitgevoerd met een combiboer en een puinboor, met een diameter van 7 cm. Lokaal werd ook het stootijzer gebruikt.

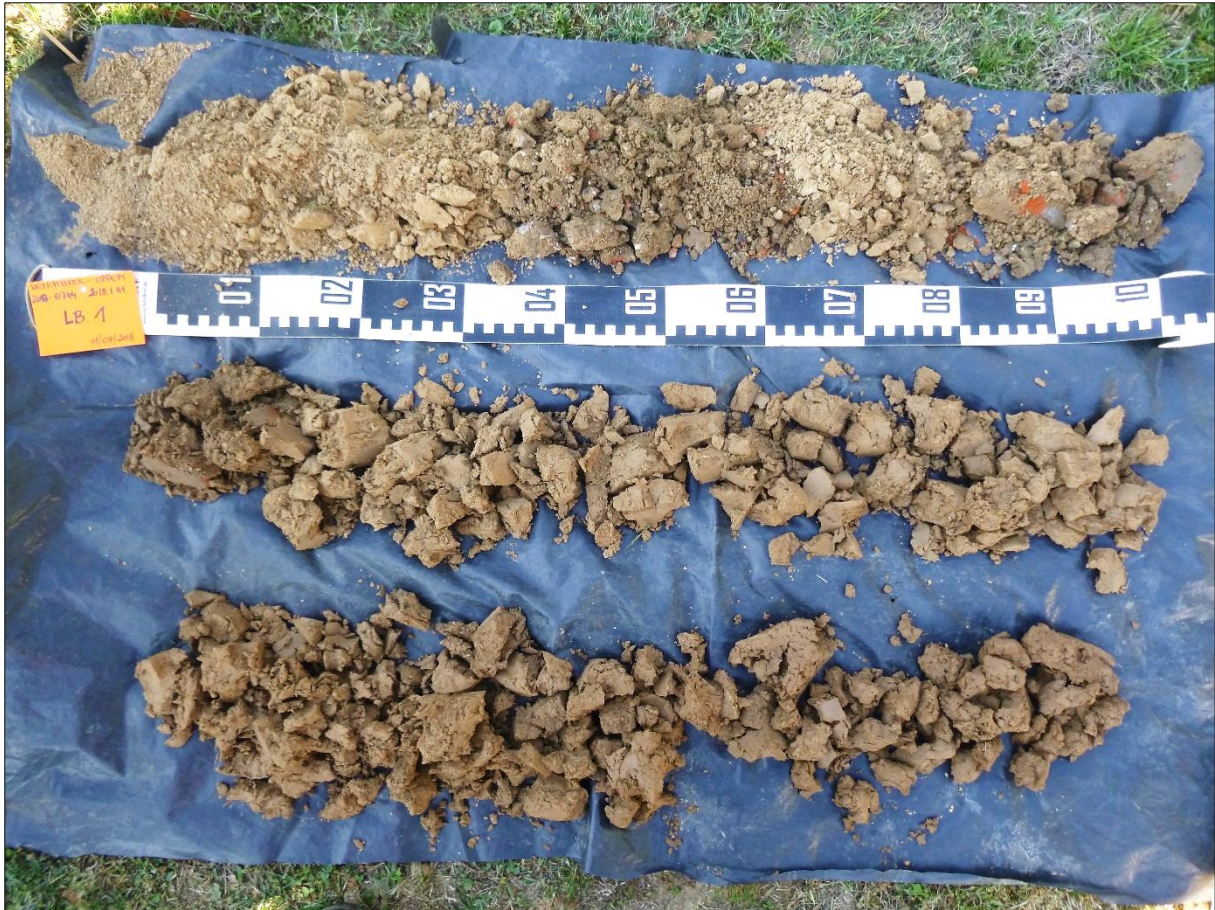
Boring 1 (Figuur 12) bevond zich op een grasplek tussen een verharde parkeerruimte en het kruispunt van de Louis Marcelisstraat, Wijngaardlaan en de Keyzerstraat. De eerste 115 cm, opgebouwd uit leem, waren duidelijk verstoord met puin. Er werden hier vijf aparte Ap-horizonten onderverdeeld, waarvan sommige kalkrijk waren, wat afhankelijk was van het aandeel puin. Onderaan werden lemige C-horizonten aangetroffen, die ook uit leem bestonden. De aanwezigheid van zeer kleine baksteenspikkels, aardwerkspikkels en (vanaf 250 cm) houtskoolspikkels verwees naar een colluviale oorsprong van deze afzettingen. De ondergrens van het colluvium werd niet bereikt, omdat de boorkop op 300 cm vast zat. Het grondwaterniveau werd op ongeveer 200 cm geregistreerd.

*Figuur 12: Boring 1 van 0 cm linksboven tot 300 cm rechtsonder (©BAAC).*

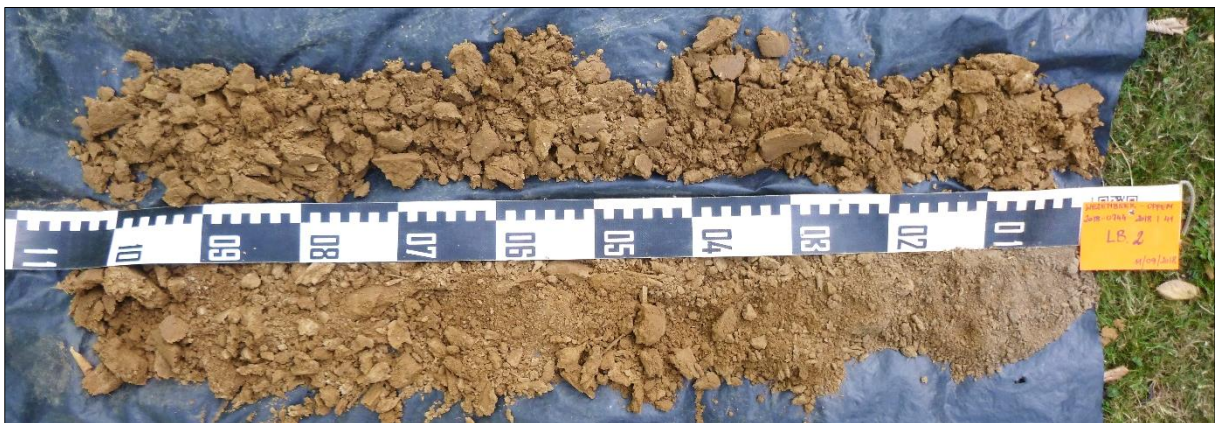
Boring 2 (Figuur 13) leek onverstoord te zijn, maar de 20 cm-dikke, bovenste Ap-horizont is ongetwijfeld door de mens herwerkt en misschien minimaal opgehoogd. De ondergrond is opgebouwd uit C-moedermateriaalhorizonten. Tussen 70 en 95 cm werd er een gevlekte Cg-horizont gedocumenteerd met oxidoreductie kenmerken, maar deze ontbraken in de dieperliggende pakketten. De aard van de onderliggende C-horizont (95-175 cm) was onduidelijk. Het wordt vermoed dat er hier wellicht sprake was over een colluvium, maar er werden geen duidelijk verwijzingen aangetroffen (baksteenspikkels etc.). Alle bodemhorizonten waren kalkloos. Het grondwaterniveau werd ter plaatse niet bereikt.

*Figuur 13: Boring 2 van 0 cm rechtsonder tot 200 cm linksboven (©BAAC).*

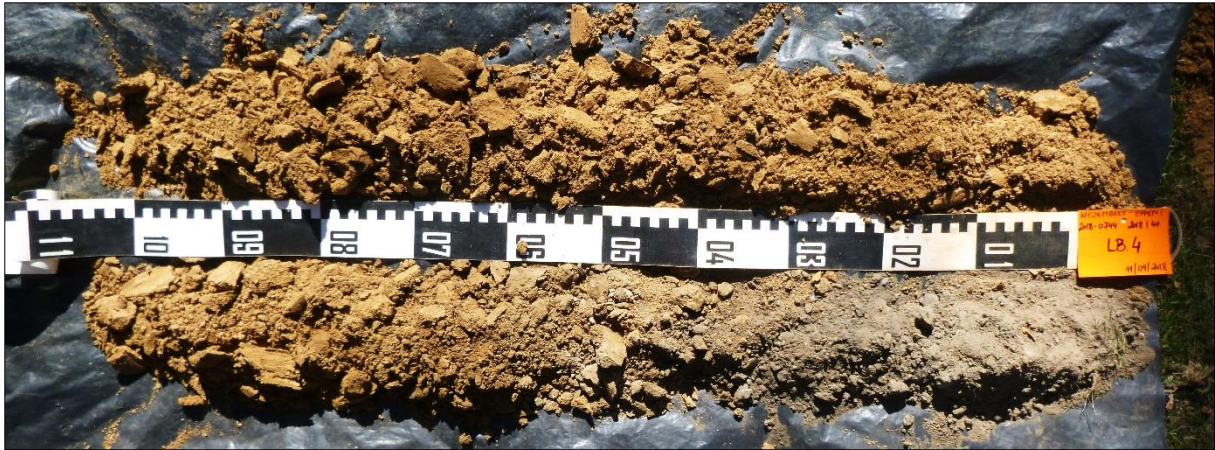
Boring 4 (Figuur 15) gelegen op een dun grasstreepje, was grotendeels verstoord. De top Ap-horizont bestond uit zandleem, was hoogstwaarschijnlijk opgebracht en bevatte puin- en glasfragmenten. Alle andere horizonten waren opgebouwd uit leem. De onderliggende AC-horizont was antropogeen van aard en ook duidelijk verstoord met puin- en mortelstukken. Tussen 60 en 160 cm kwam er een licht verstoord Cp-horizont voor waarin lokaal steenkoolspikkels verschenen, maar de horizont leek niet colluviaal te zijn. Vanaf 160 cm was het materiaal onverstoord en licht wit-gevekt, wellicht gelaagd zoals bij boring 3 (C-horizont). Alle bodemhorizonten waren kalkloos behalve de AC-horizont met mortelstukken. Het grondwaterniveau werd in deze boring niet bereikt.

*Figuur 15: Boring 4 van 0 cm rechtsonder tot 200 cm linksboven (@BAAC).*

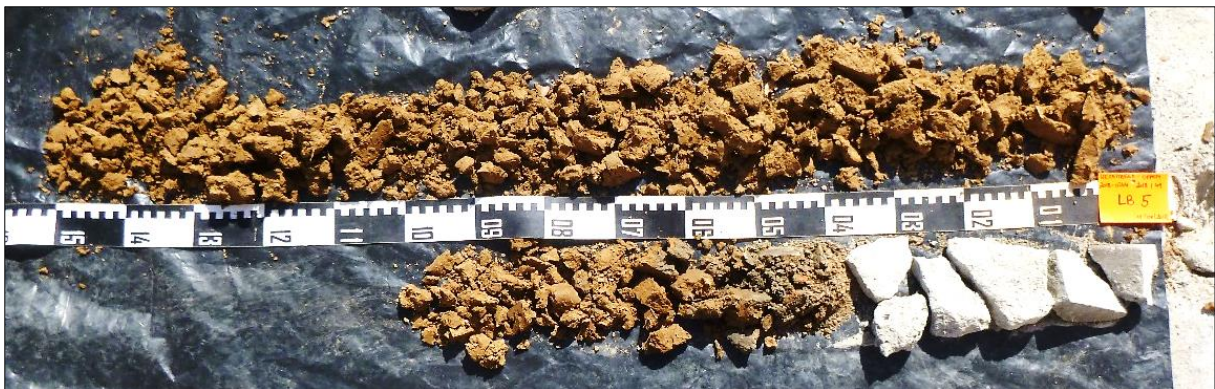
Boring 5 (Figuur 16) bevond zich op een verharde parking. De 40 cm-dikke verharding en de onderbouwing bestaande uit beton, zand en cement werden op voorhand machinaal verwijderd. Tussen 40 en 65 cm onder het maaiveld bevond zich een recente AC-horizont met kalkrijke mortelstukken. Vervolgens ging het materiaal over in een licht verstoorde B-horizont, die wellicht een overblijfsel van een zwak ontwikkelde Bt-horizont met ingespoelde klei was. Het bleek dat de eventuele ontwikkeling van deze B-horizont plaats nam in het colluviumlichaam, omdat er tussen 90 en 215 cm enkelvoudige baksteenspikkels werden aangetroffen en het materiaal zacht was en niet hard gestapeld, zoals bijvoorbeeld bij de *in situ* liggende C-horizonten uit boring 3. Hier werden ook lokaal dunne wortelresten geregistreerd, die ook in de onderste C-horizont aanwezig waren. Opmerkelijk genoeg vertoonde deze horizont geen kenmerken van een colluvium. Behalve het verhardingspakket waren alle bodemhorizonten kalkloos. Het grondwaterniveau werd niet bereikt.

*Figuur 16: Boring 5 van 0 cm rechts beneden tot 250 cm links boven (@BAAC).*

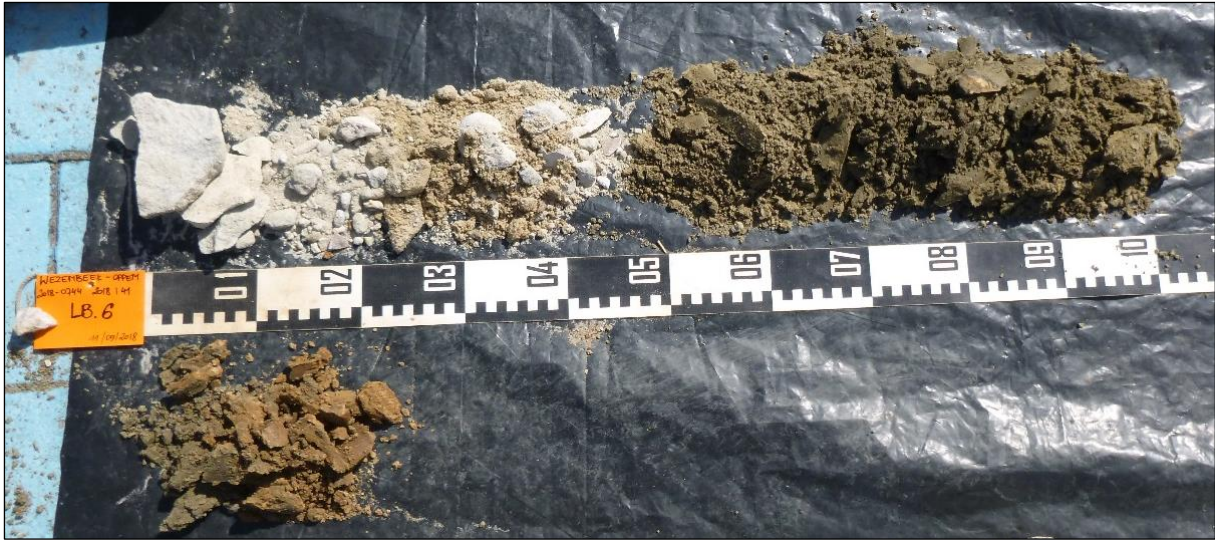
Boring 6 (Figuur 17) was gelegen op een verhard hof van het schoolgebouw. Ook hier werd de verharding op voorhand machinaal verwijderd. De bodem was ter plaatse helaas volledig verstoord. Op 120 cm onder het maaiveld bevond zich een ondoordringbare betonplaat of een andere soort verharding, die ook met behulp van een stootijzer niet doorbroken kon worden. Verplaatsing van de boorlocatie binnen de voorbereide opening leverde eveneens geen positieve resultaten op.

Figuur 17: Boring 6 van 0 cm links boven tot 120 links beneden (©BAAC).

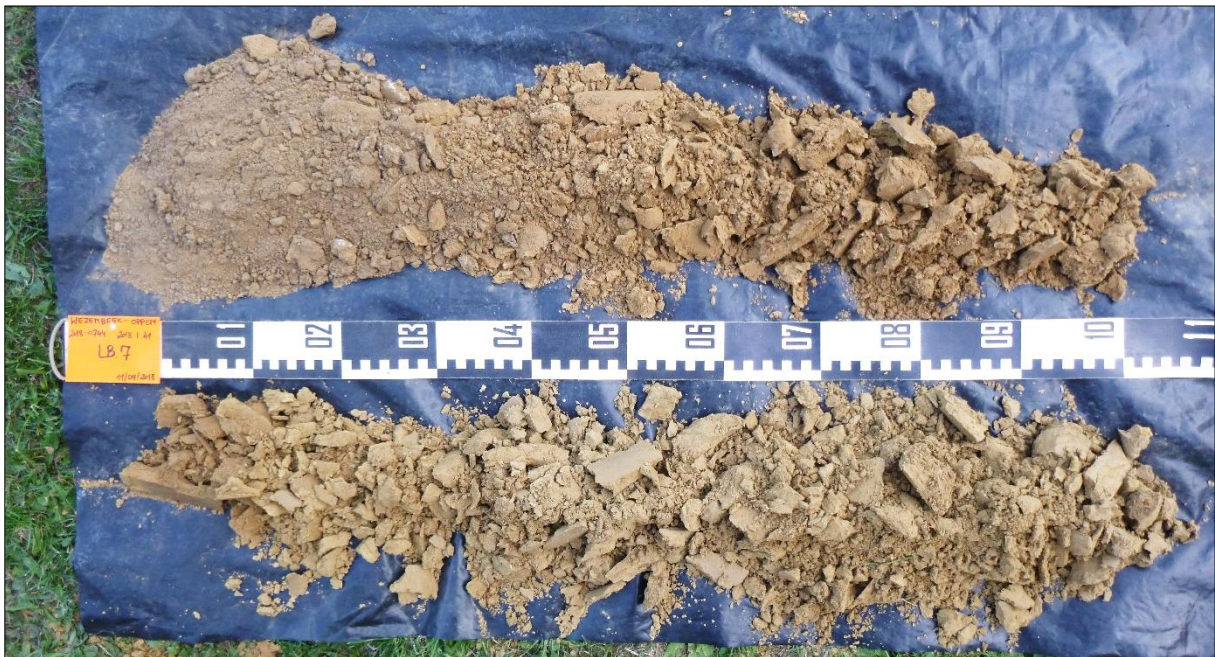
Boring 7 (Figuur 18) moest, zoals boring 3, enkele meters verplaats worden richting het noordoosten, na twee mislukte pogingen in de directe omgeving van de ingeplande boorlocatie. Dat was het gevolg van de aanwezigheid van ondiepe, ondoordringbare horizonten. Op de derde locatie was het mogelijk om de bodem te penetreren, maar de bovenste 60 cm waren ook verstoord met puin (twee Ap-horizonten). Tussen 60 en 110 werd een zwakke Bt-horizont aangetroffen, die wellicht afgetopt was door de verstoring. Het kan niet uitgesloten worden of het hier over colluviale afzettingen ging – er werd slechts één zeer klein houtskoolfragment waargenomen. Opvallend genoeg kwam er vanaf 110 cm kalkrijke leem voor. Deze bevond zich duidelijk *in situ*, zoals de onderliggende, ook kalkrijke Cg-horizont met ijzervlekken waarvan het aantal met de diepte steeg. De grondwatertafel werd hier niet bereikt.

Figuur 18: Boring 7 van 0 cm linksboven tot 200 cm rechtsonder (©BAAC).

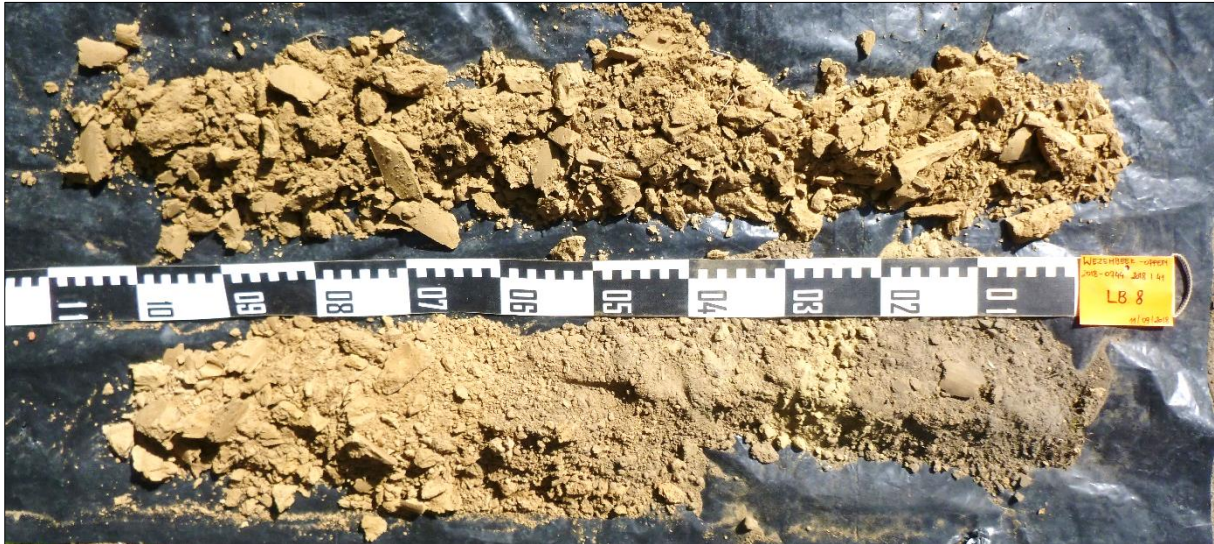
Boring 8 (Figuur 19) werd op een kleine kunstmatige helling tussen de Europalaan en een voormalig scoutsgebouw gezet. De bovenste 30 cm (Ap-horizonten) bestond uit fijn lemig zand en was hoogstwaarschijnlijk artificieel opgebracht. Vervolgens ging het materiaal over in een zandlemige, verstoorde Cp-horizont met enkelvoudige stukken glas en puin. Vanaf 55 cm onder het maaiveld kwam er een gave sequentie van natuurlijke leem moedermateriaalhorizonten. Deze bevatten vanaf 70 cm ijzervlekken (Cg-horizonten). Opmerkelijk was dat het materiaal vanaf 90 cm duidelijk kalkrijk was, zoals in de onderste horizonten van boring 7. In beide gevallen was er geen sprake van een verstoring op deze diepte. Het grondwaterniveau werd niet bereikt.

*Figuur 19: Boring 8 van 0 cm rechtsonder tot 200 cm linksboven (@BAAC).*

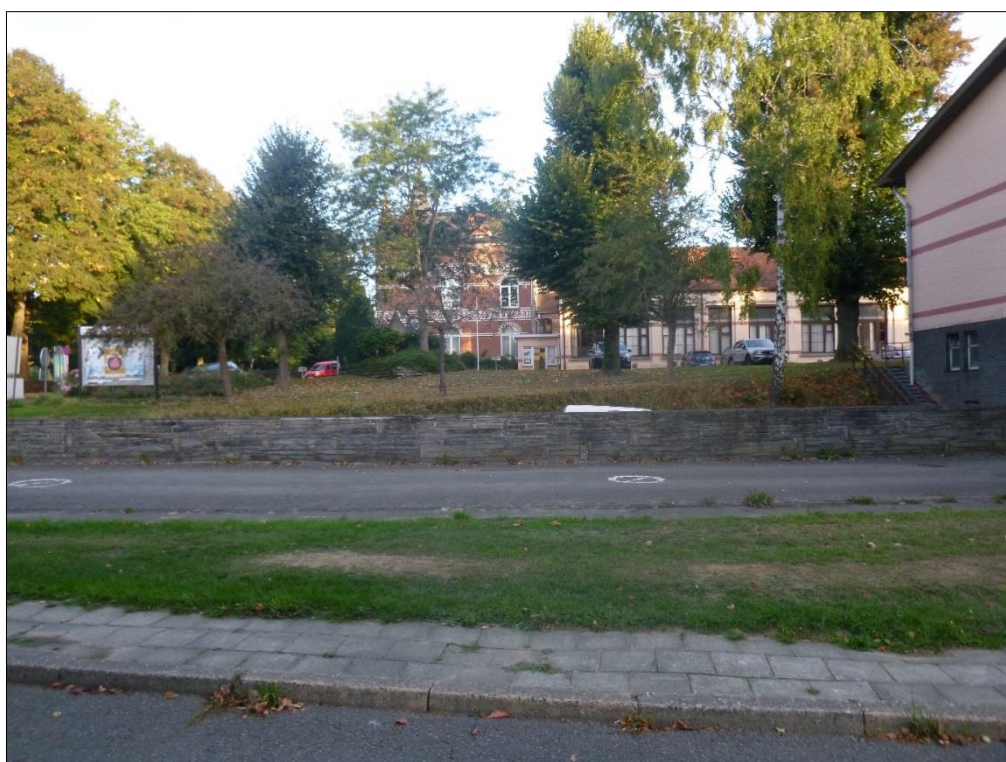
*Foto 2: Het hoogte verschil op het terrein, zicht vanuit Europalaan richting het gemeentehuis (©BAAC).*

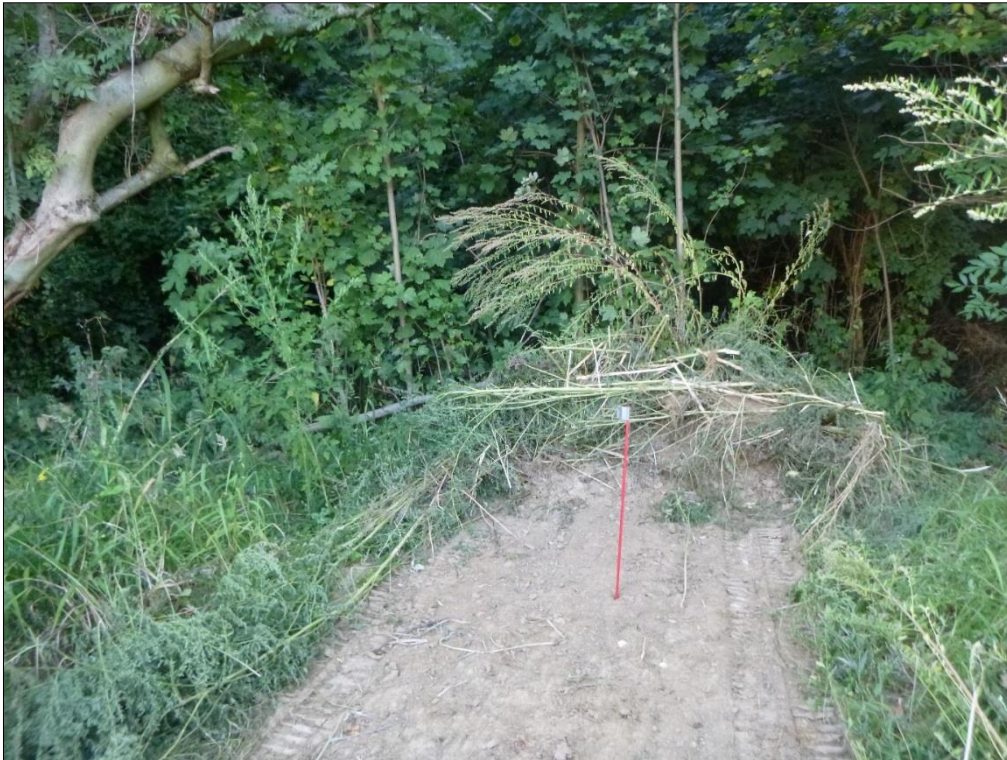
*Foto 7: De oorspronkelijke locatie van boorpunt 3 achter een afgebroken gebouw (©BAAC).*

Boringen 3 en 7 moesten enkele meters verplaatst worden in vergelijking met hun ingeplande locatie, vanwege de aanwezigheid van ondiepe, ondoordringbare pakketten. In boring 6 kon slechts de diepte van 130 cm onder het maaiveld bereikt worden. Onderaan bevonden zich vermoedelijk begraven betonplaten.

Boorpunt 3 (Figuur 14) moest enkele meters naar het oosten geschoven worden, dieper in de voormalige tuin. Op de oorspronkelijke locatie, dichtbij het recent gesloopt huis, was de ondergrond puinrijk en ondoordringbaar. De bodem bestond volledig uit leem en was gedeeltelijk ook verstoord, maar penetreerbaar. Tussen 0 en 90 cm werden er twee Ap-horizonten en een AC-horizont onderverdeeld, waarvan alle drie recente puinfragmenten bevatten. Vervolgens ging het over in de gele C-horizont en daarna in donkerdere Cg-horizont met weinig ijzervlekken. De moedermateriaalhorizonten waren hard gepakt en waren niet colluviaal van aard. Het was noodzakelijk om deze met een puinboor te bemonsteren ondanks dat er vanaf 90 cm geen puin aanwezig was. Allebei waren ook licht wit-gevekt (mogelijk gelaagd). Ook hier waren alle horizonten kalkloos en de grondwatertafel werd niet bereikt.

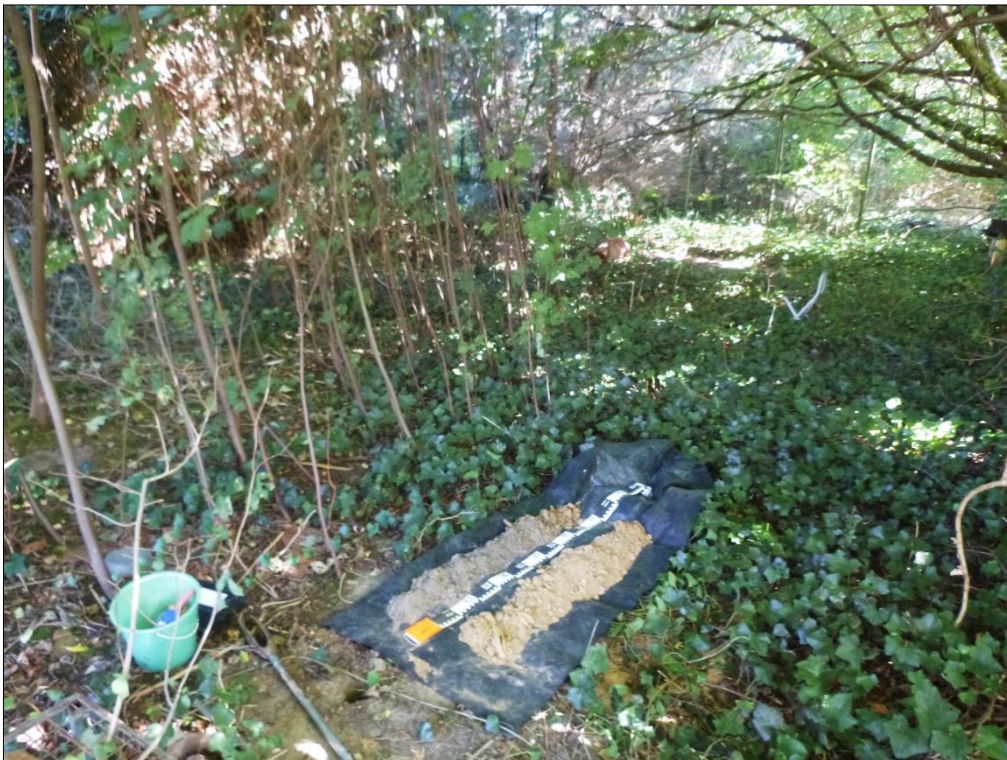
*Foto 8: De locatie van beschreven boring 3 dieper in de vormalige tuin (©BAAC).*

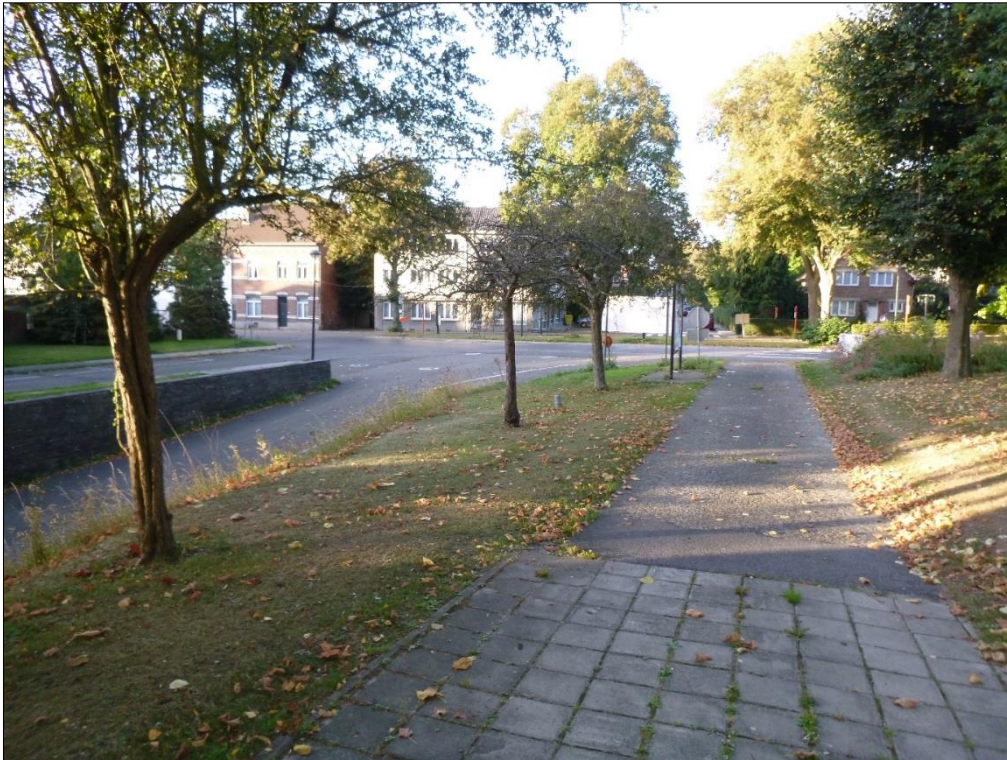
*Foto 9: Het hervormde helling net ten zuiden van boring 4, richting zuidwest (©BAAC).*

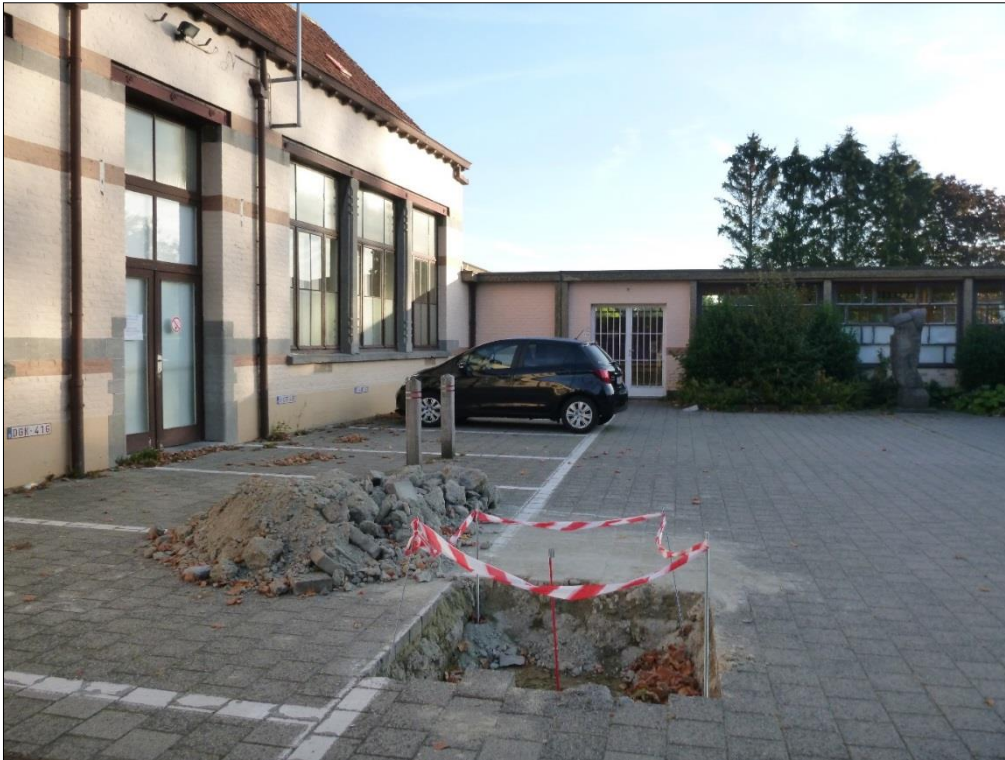
*Foto 11: Locatie van boring 5 in een op voorhand voorbereiden ontsluiting in de verharding, richting noordoost (@BAAC).*

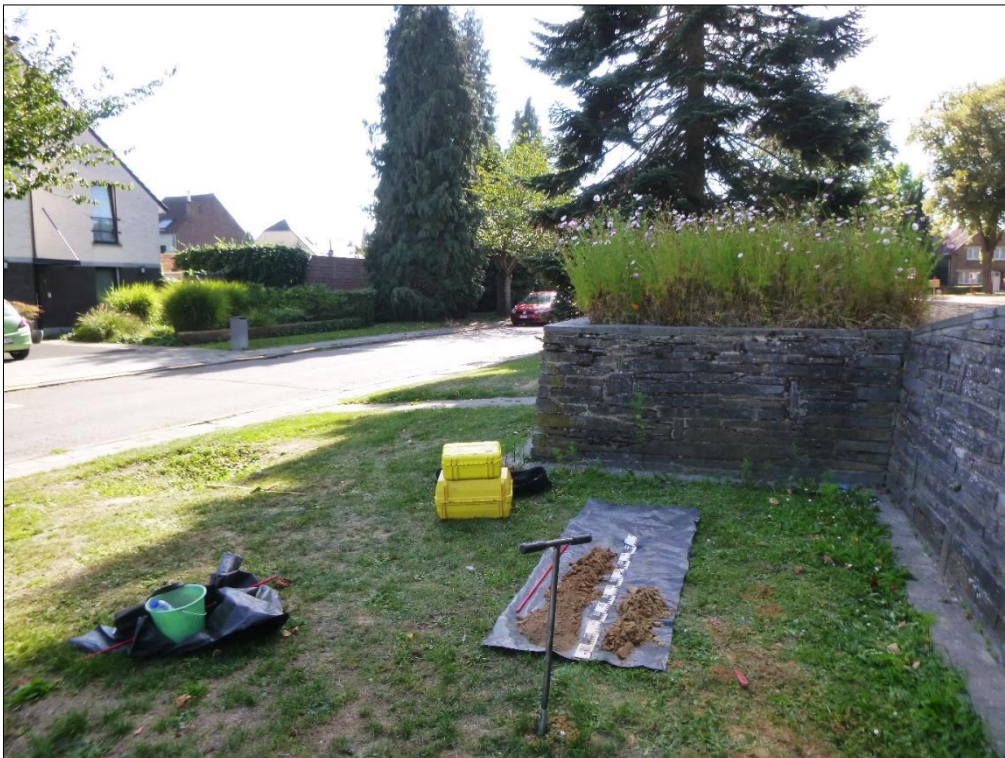
Foto 14: Tijdens de uitvoering van boring 7, verplaatst enkele meters richting noord in vergelijking met de oorspronkelijke locatie; richting zuidwest (©BAAC).

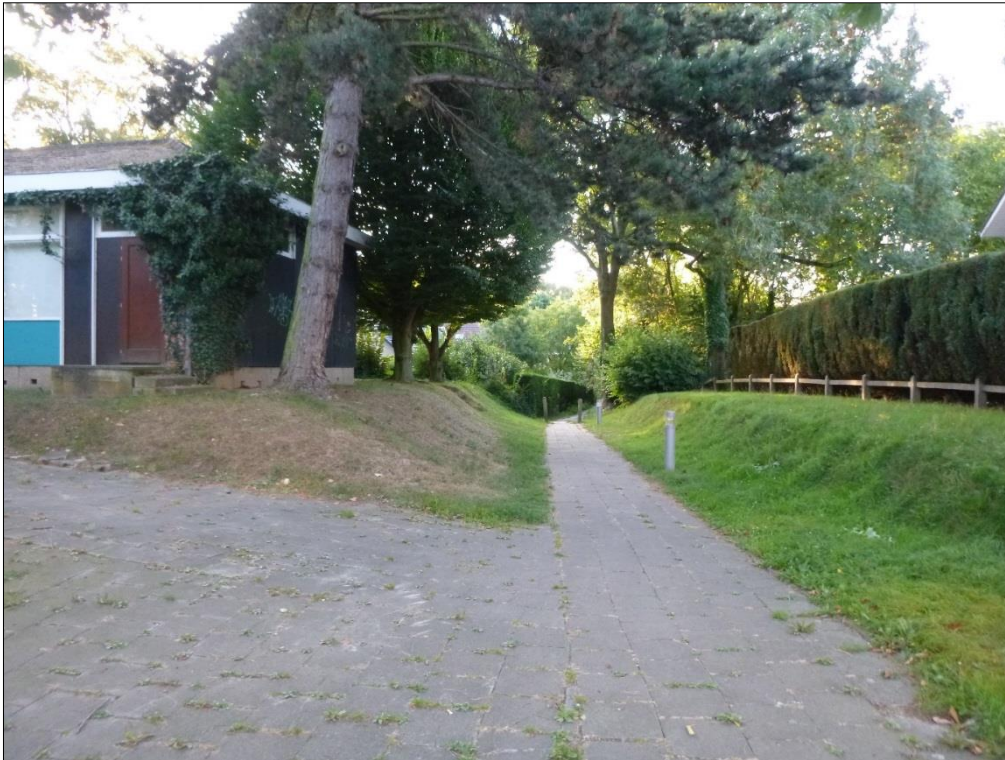
*Foto 17: Een waarschijnlijk uitgegraven wandelpad tussen twee hoger gelegen plateaus, richting zuidoost (©BAAC).*

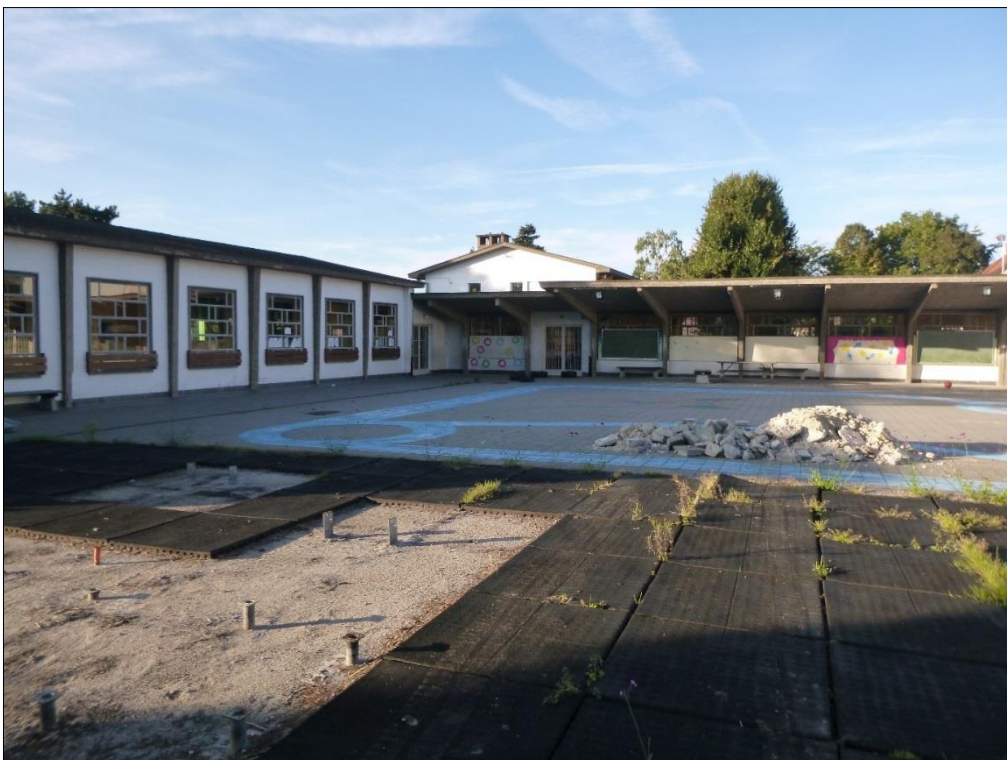
Foto 20: Zicht op het hof van de voormalige school met een ontsluiting voor gemaakt voor boring 6, richting zuidwest (©BAAC).

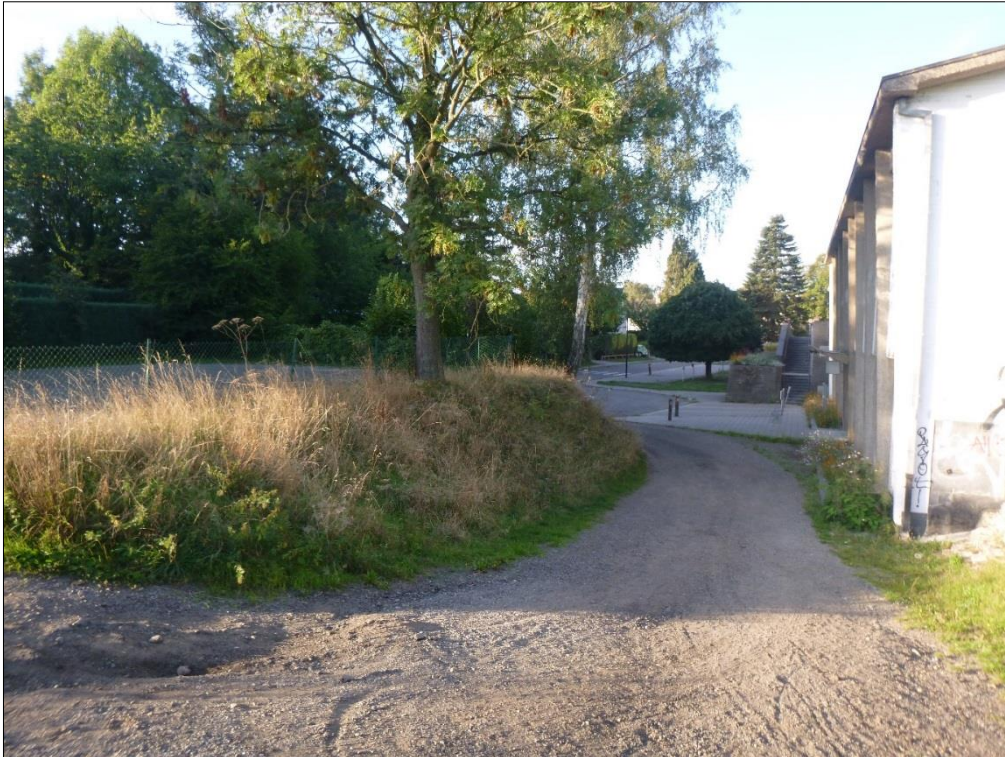
*Foto 22: Zicht op uitgegraven Europalaan vanuit het niveau van het voetbalveld richting zuidwest (@BAAC).*
