# NOTA

## Verslag van resultaten Proefsleuvenonderzoek

### IEPER MEENSEWEG 152B (prov. West-Vlaanderen)

Projectcode: 2018G102

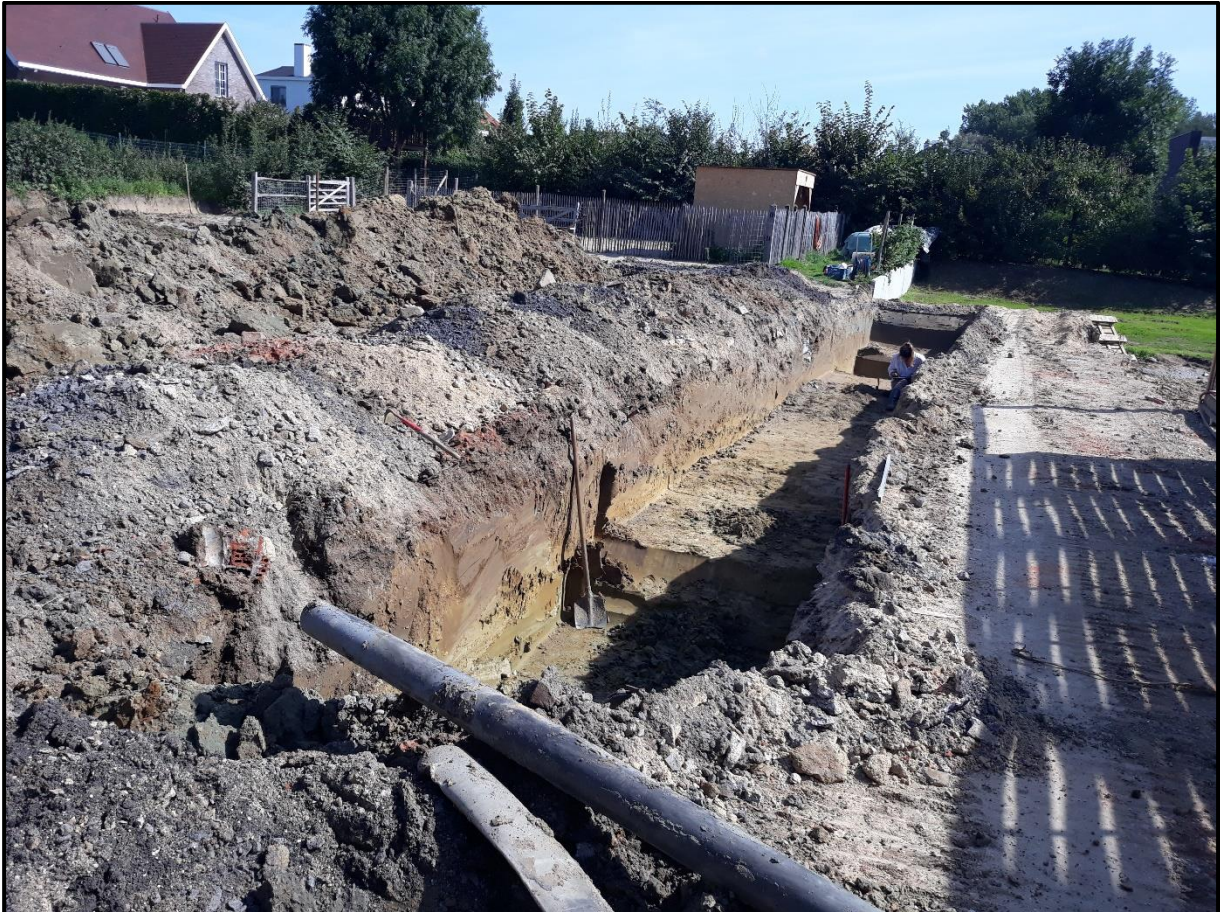
Figuur 6: Zicht vanuit het westen op de getrokken O – W sleuven. Op de foto is sleuf 2 zichtbaar.

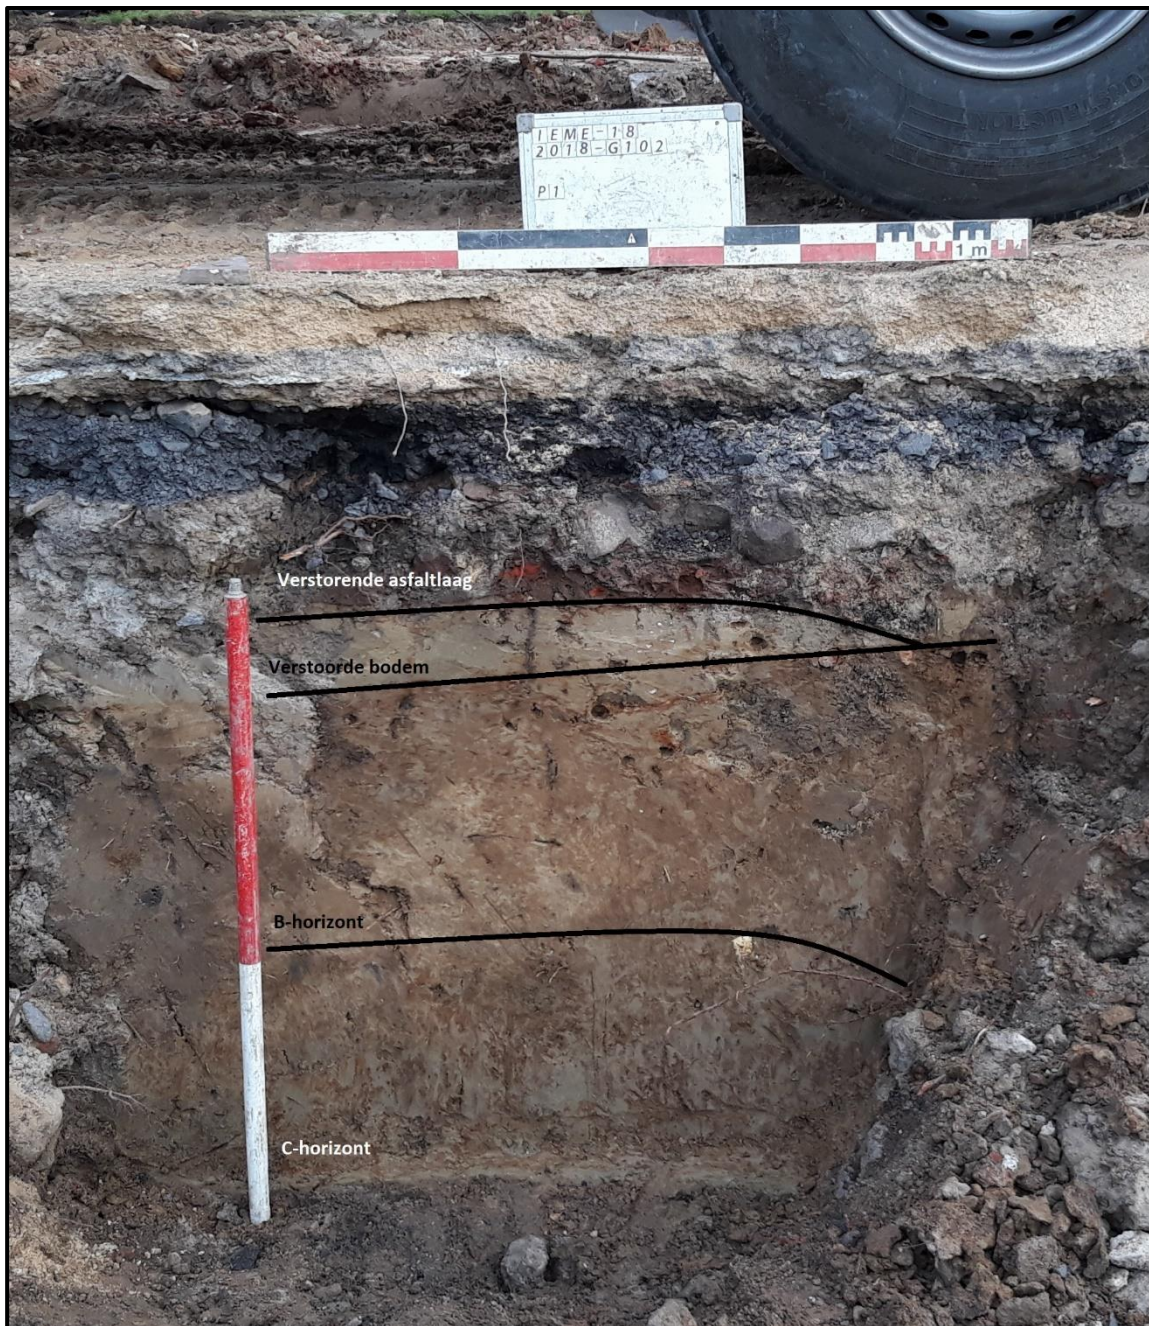
Figuur 7: Bodemprofiel 1, buiten de sleuven (zie figuur 16 en 18 en bijlage 3 en 3B). De bodemontwikkeling is hier duidelijk zichtbaar, met een verstorende asfaltlaag, een verstoorde bodem en een zandige zandlemige B-horizont bovenop de lemige zandlemige C-horizont (© Monument Vandekerckhove).

De stratigrafische opbouw van het noordelijk deel van het terrein bestond uit een 40 cm dikke verharding. Deze lijkt samen te hangen met de bouw van de hoeve na de Eerste Wereldoorlog of met de verbouwing van de hoeve tot dierenartsenpraktijk en woning in 1987. Onder deze verharding is de grond nog voor een 20tal cm geroerd. Onder deze verstoorde bovenlaag bevindt zich een 60 cm dikke B-horizont, die een zandige zandleemstructuur had (zie figuur 10). Deze was in de eerste 20cm gereduceerd. Hieronder bevond zich de C-horizont, die een eerder lemige zandleemstructuur had. Naar het westen toe kreeg de structuur van de C-horizont een kleiiger karakter (zie figuur 11). Dit ging gepaard met het voorkomen van met zand gevulde vorstscheuren.

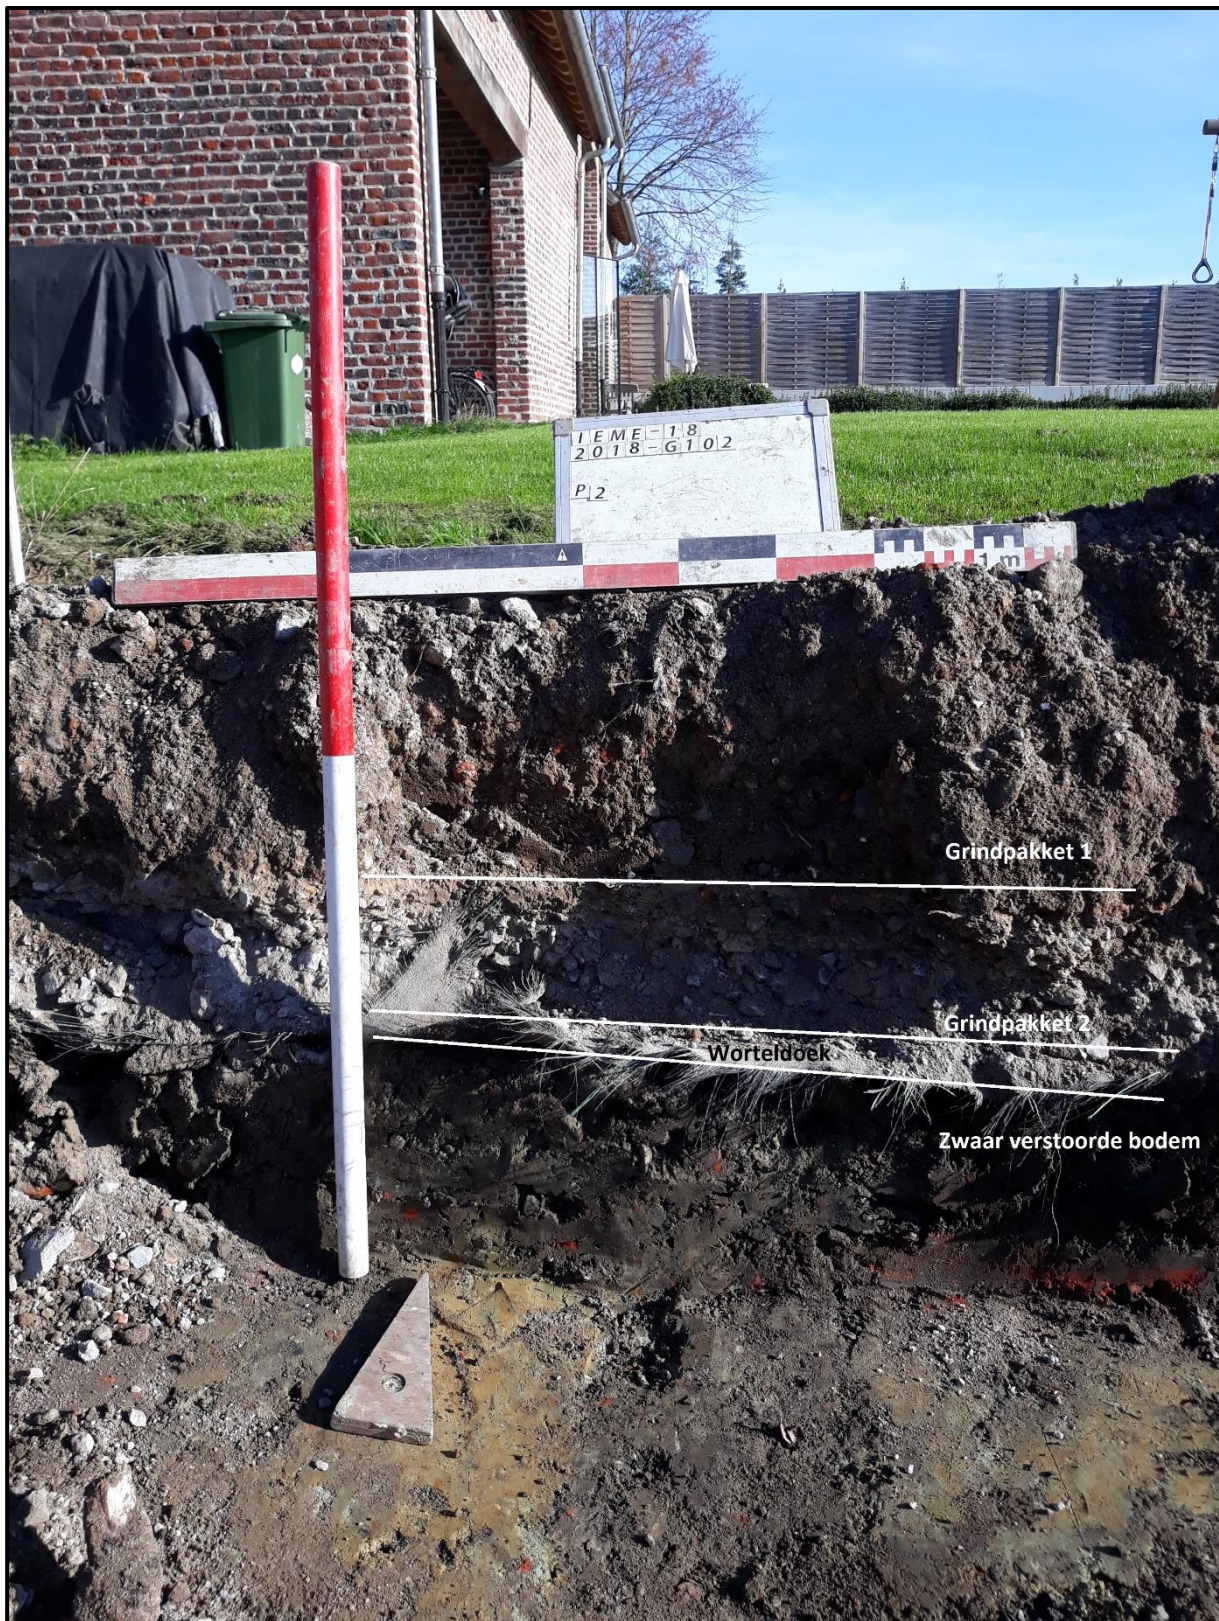
Figuur 8: Bodemprofiel 2, sleuf 1. De hoge mate van verstooring van de ondergrond is hier duidelijk zichtbaar, met een ca.50 cm dikke verstooring door een grindpakket dat op een worteldoek rust. De onderliggende grond is ook verstoord en toonde geen enkel spoor van natuurlijke opbouw (© Monument Vandekerckhove).

In het centrale en zuidelijke deel van het terrein ontbrak zowel de ploeglaag als de B-horizont. Dit ten gevolge van de getrapte afgraving van het terrein in het verleden (in de periode tussen WOI en 1987). Bij deze getrapte afgraving van het oorspronkelijk hellende terrein, werd er afgegraven tot in de C-horizont, waarbij een groot deel van de natuurlijke bodemopbouw werd vernietigd. Hierbij werd waarschijnlijk ook het grootste deel van de aanwezige loopgraaf weggegraven (zie hoofdstuk 2.4.2). Dit werd duidelijk nadat er een profiel werd gezet op de wand van één van deze getrapte afgravingen (zie figuur 7). Deze was vrij komen te liggen na de afbraak van het zuidelijk gebouw. Ook in de zuidelijke proefsleuf (sleuf 1) ontbrak de ploeglaag en zo goed als de volledige B-horizont. De aanwezige C-horizont had een lemige zandlemige structuur. De westelijke helft van de sleuf was ook zwaar verstoord door recente werken (sinds de Eerste Wereldoorlog, zie figuur 8). Dit was ook het geval in andere delen van het zuidelijke afgebroken gebouw (zie figuur 9). In de zuidelijke helft bevond zich een kelder die opgevuld was met puin en die tot één meter onder het maaiveld reikte.

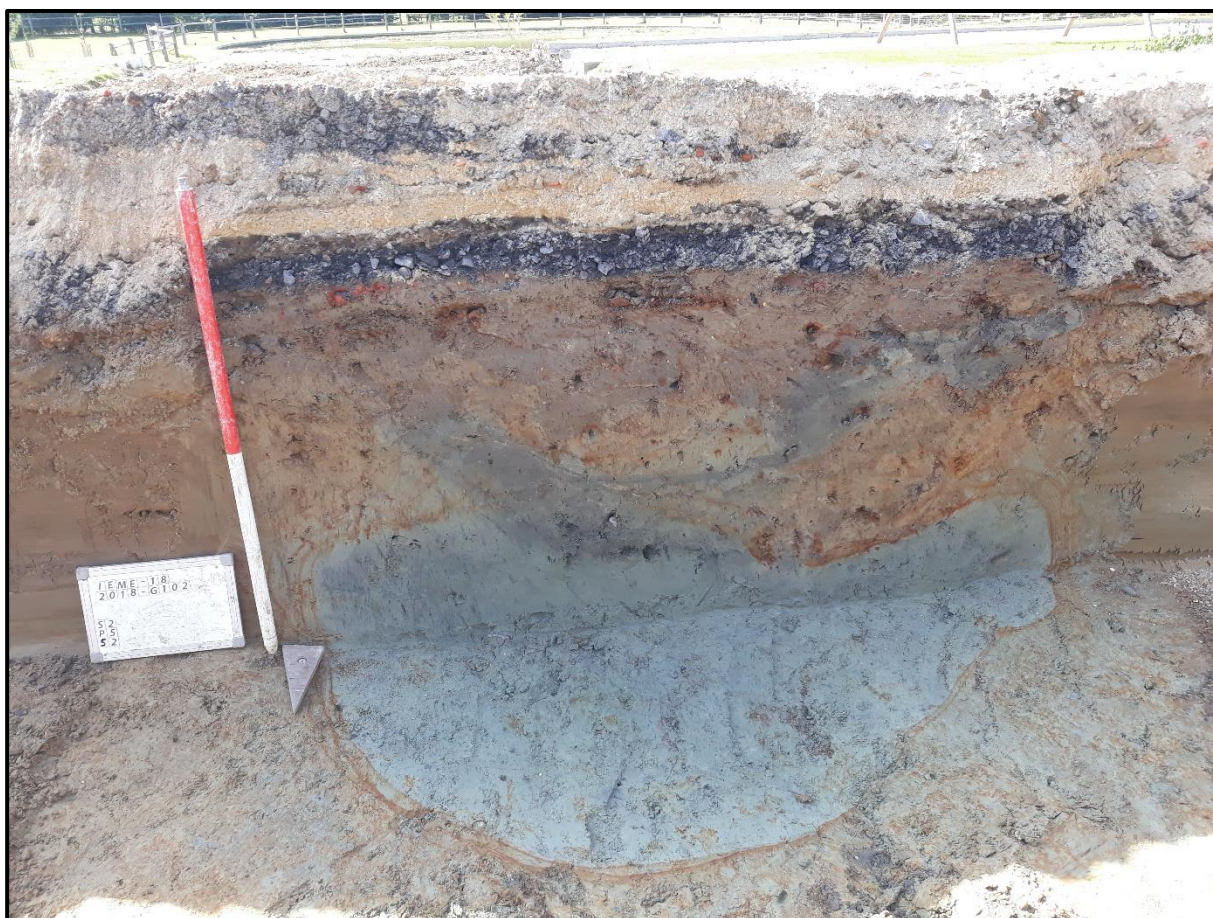
Binnen sleuf 2 en het kijkvenster 1 werd de resten van een vermoedelijke loopgraaf aangetroffen. Deze was in vlak haast niet zichtbaar en werd bij het afgraven van de sleuf pas opgemerkt in het zuidelijk profiel. Deze was niet waarneembaar in het noordelijk profiel wegens een verstoring door plastieken riolering (zie afbeelding 12 en bijlage 3 en 3C). Deze werd al gedeeltelijk verstoord door de verharding die aanwezig was in de toplaag van de bodem. Bij de aanleg van het kijkvenster was het spoor iets duidelijker zichtbaar, hoewel nog steeds in zeer slechte staat bewaard (zie figuur 13 en bijlage 3 en 3C). Dit spoor wordt in deze periode gedateerd, omdat ze op het tracé van de vermoedelijke loopgraaf zit en ze wat ijzerafval bevatte.

Figuur 12: foto coupe op spoor 2 (© Monument Vandekerckhove).

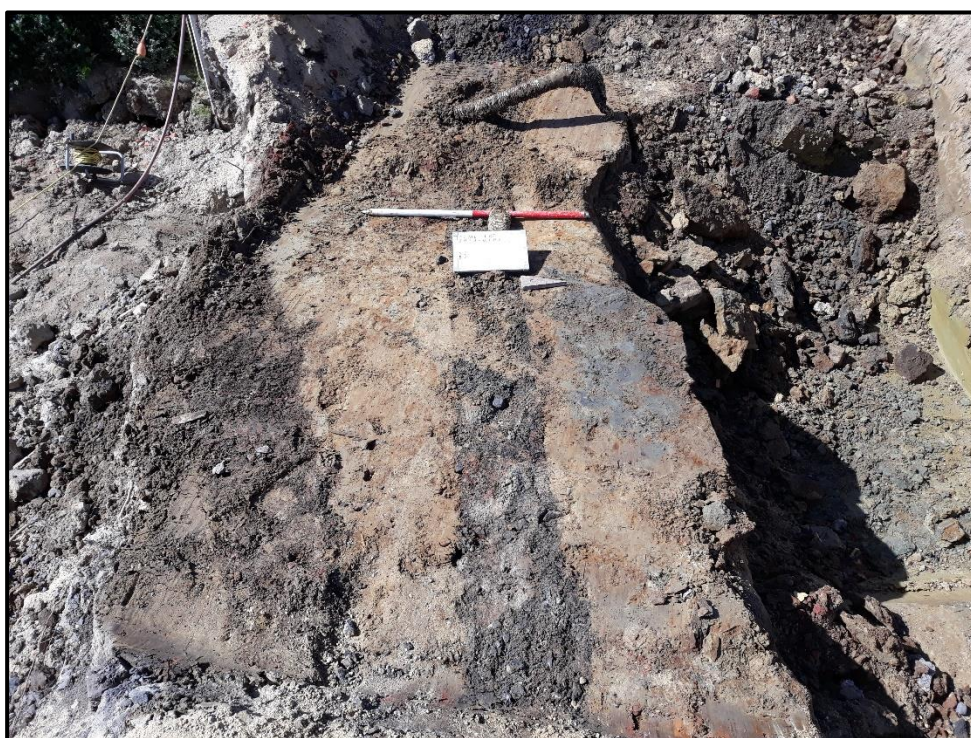
Figuur 13: foto spoor 2 in vlak kijkvenster (© Monument Vandekerckhove).

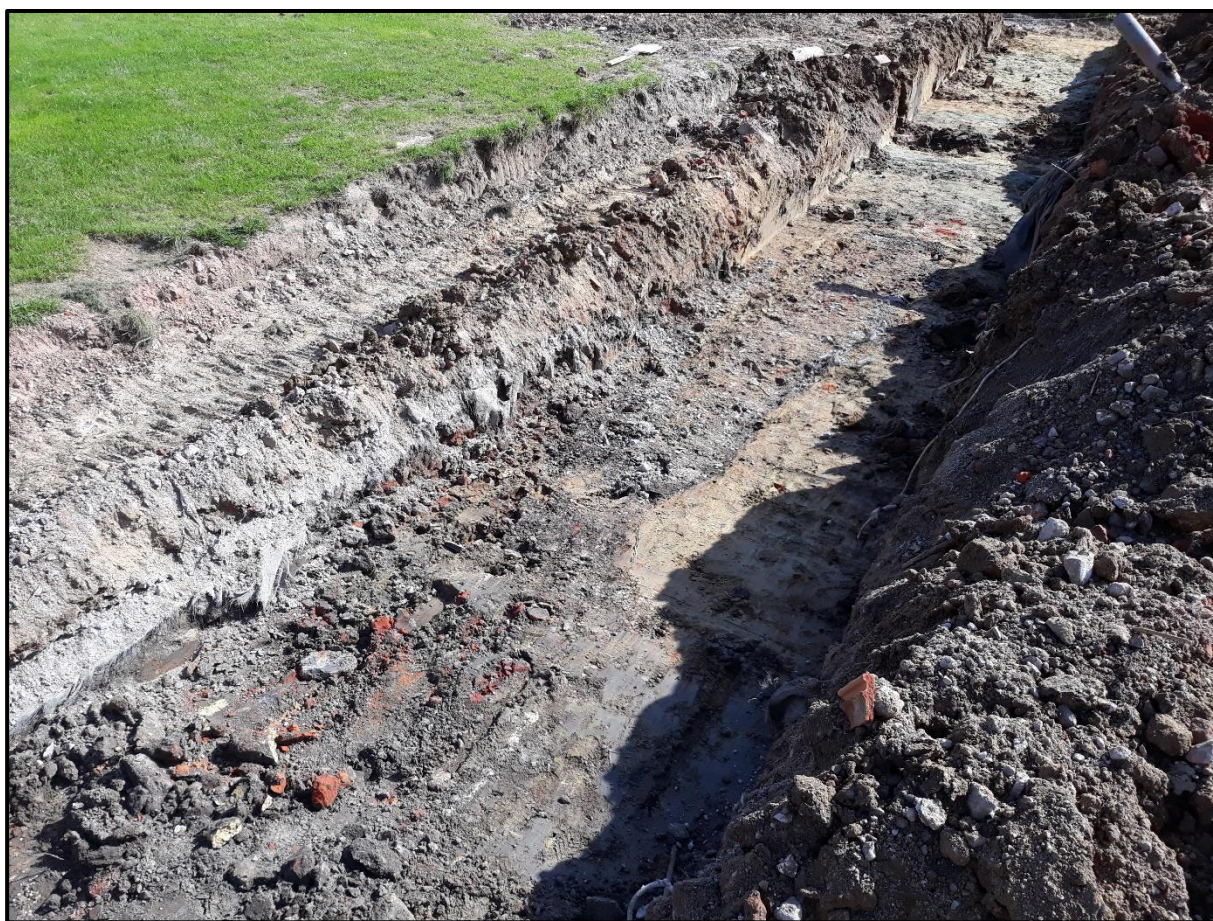
Figuur 15: Verstoringen in westelijk deel sleuf 1 (© Monument Vandekerckhove).

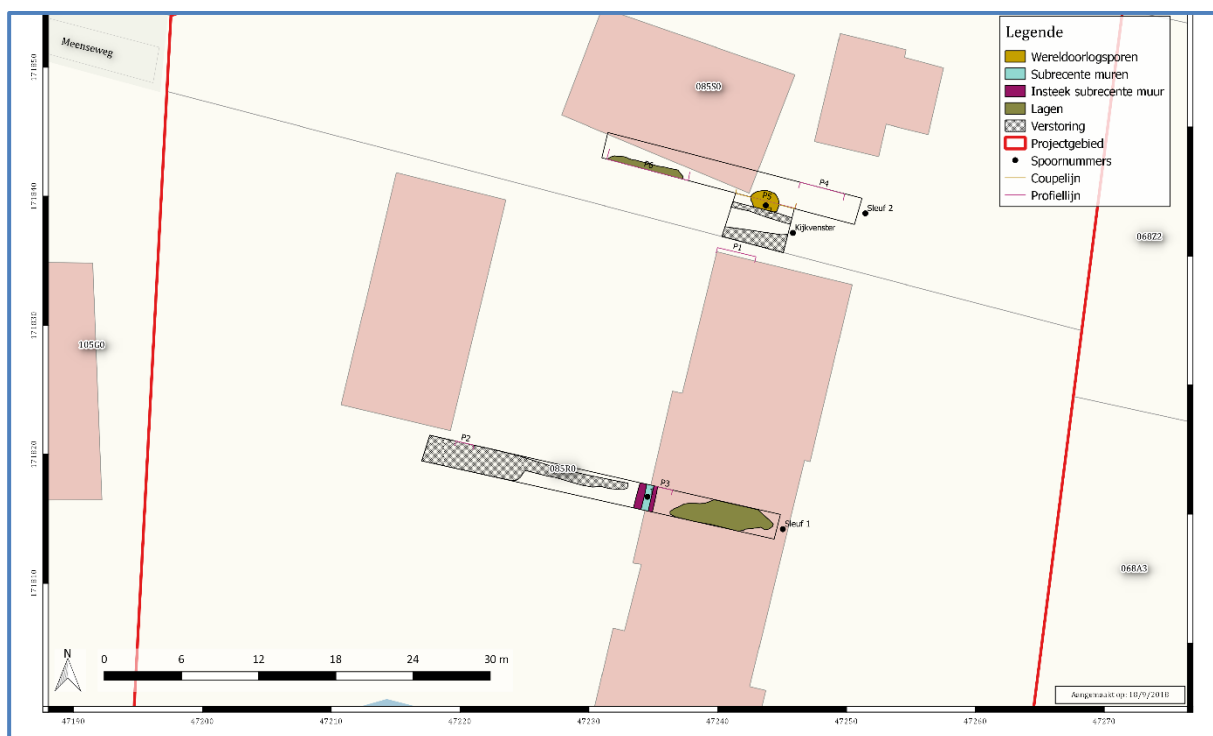
Figuur 16: Projectie van het sporenplan op het kadasterplan, bijlage 3 (© Monument Vandekerckhove en geopunt.be).

De beschrijving van de sporen kan gevolgd worden op de plannen in bijlage 3 en op figuur 16 tot 18.

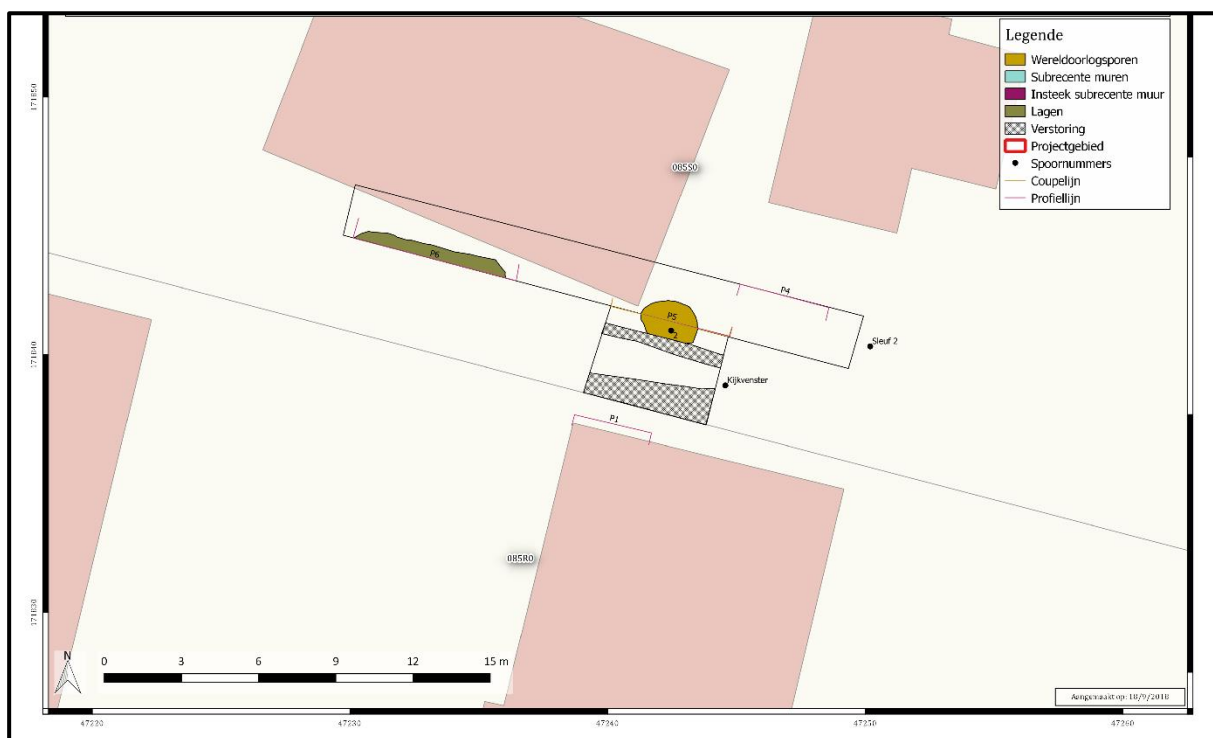
Figuur 17: Projectie van het sporenplan op het kadasterplan (detail noorden), bijlage 3B (© Monument Vandekerckhove en geopunt.be).

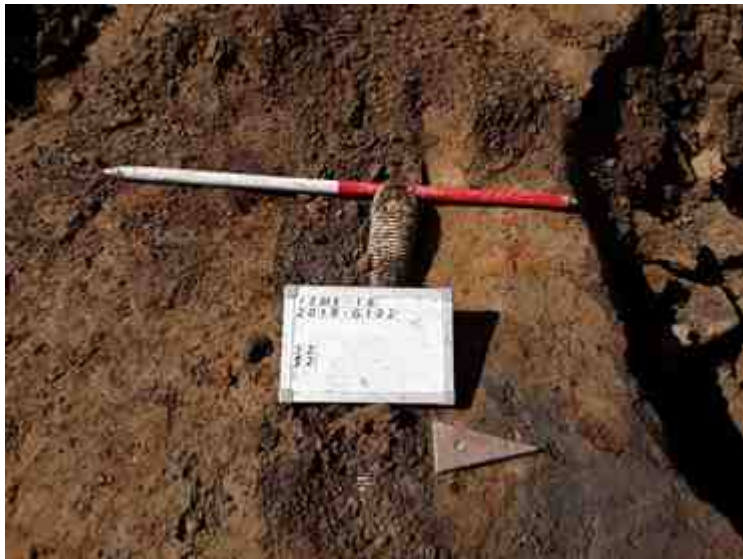
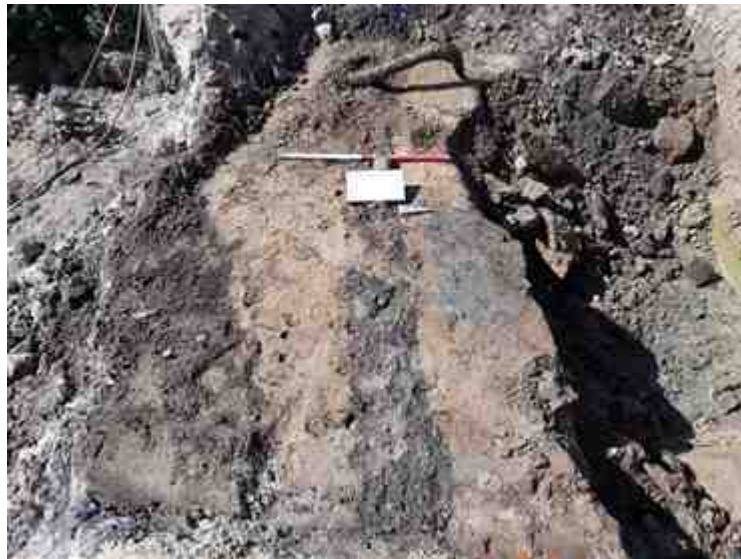
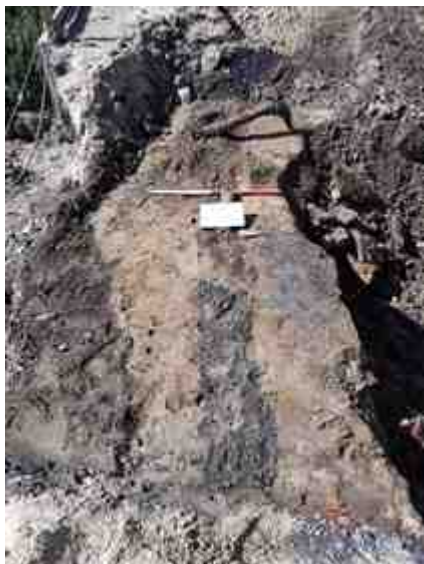
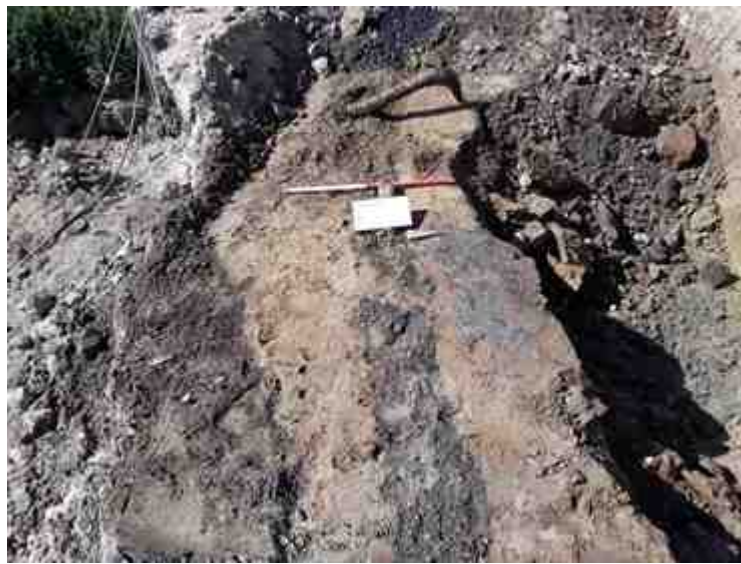
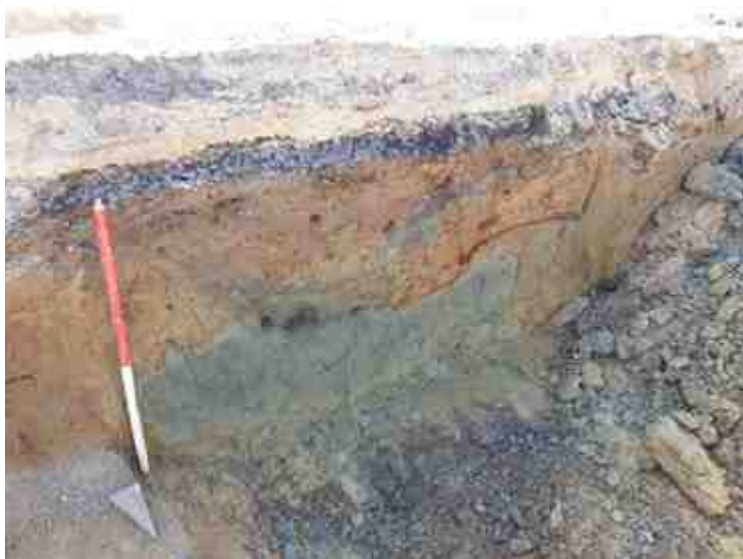
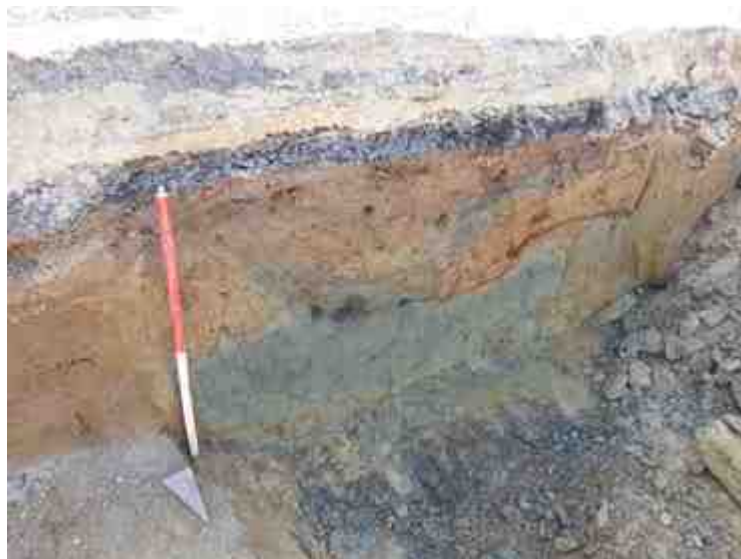
20180911\_141719.jpg - Spoornummer(s): 2 - Inventarisnummer(s): / - Structuur: / - Zone/Werkput/Kijkvenster/Vlak: /2//1

20180911\_141714.jpg - Spoornummer(s): 2 - Inventarisnummer(s): / - Structuur: / - Zone/Werkput/Kijkvenster/Vlak: /2//1

20180911\_141712.jpg - Spoornummer(s): 2 - Inventarisnummer(s): / - Structuur: / - Zone/Werkput/Kijkvenster/Vlak: /2//1

20180911\_141711.jpg - Spoornummer(s): 2 - Inventarisnummer(s): / - Structuur: / - Zone/Werkput/Kijkvenster/Vlak: /2//1

20180911\_140811.jpg - Spoornummer(s): 2 - Inventarisnummer(s): / - Structuur: / - Zone/Werkput/Kijkvenster/Vlak: /2//1

20180911\_140810.jpg - Spoornummer(s): 2 - Inventarisnummer(s): / - Structuur: / - Zone/Werkput/Kijkvenster/Vlak: /2//1

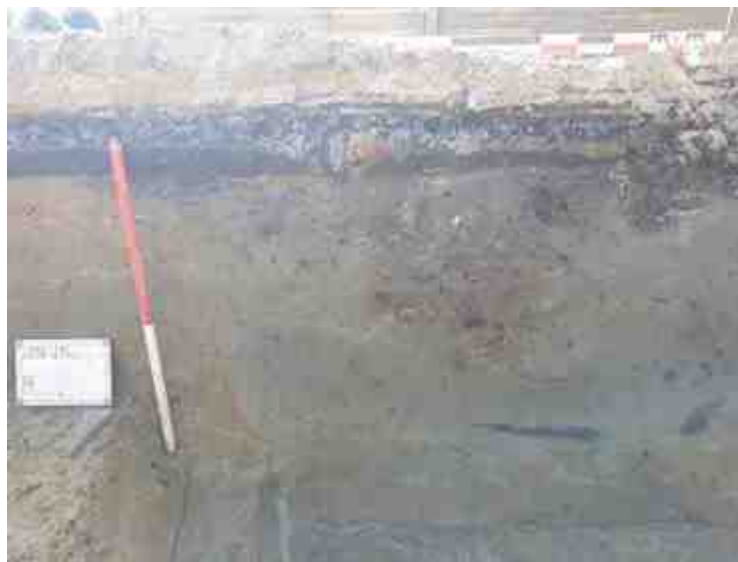
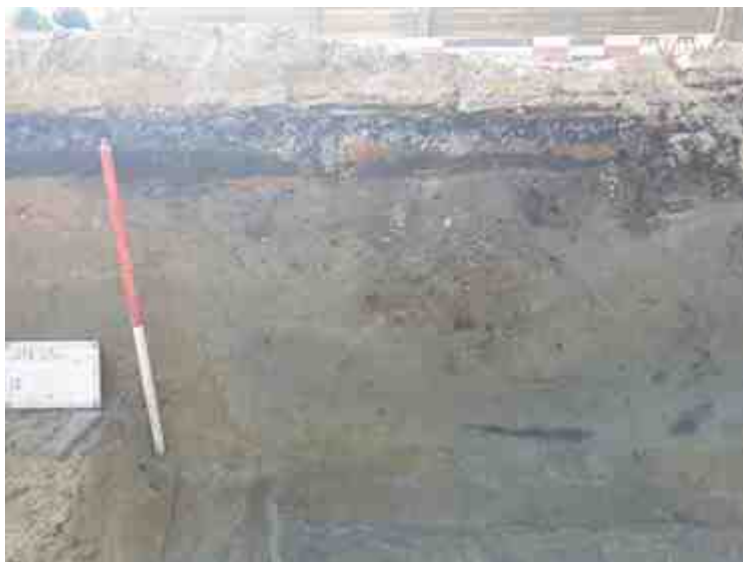
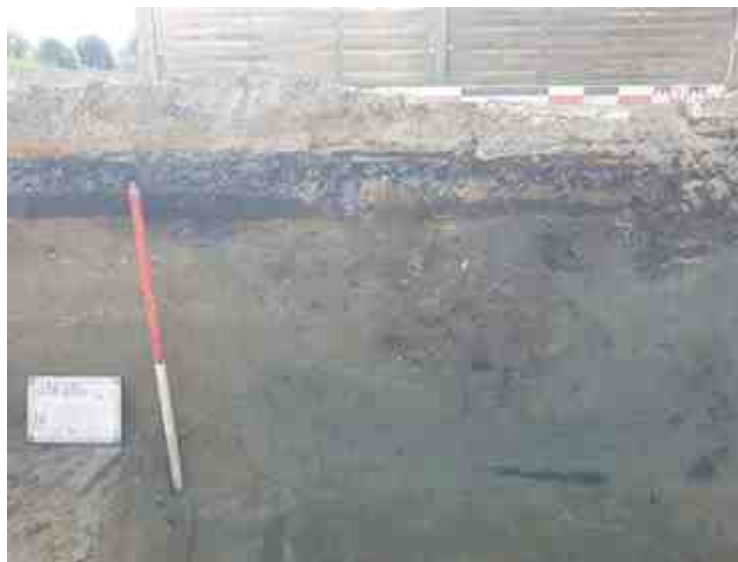
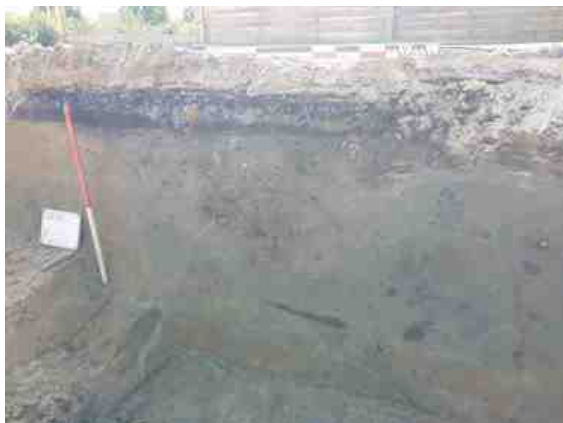
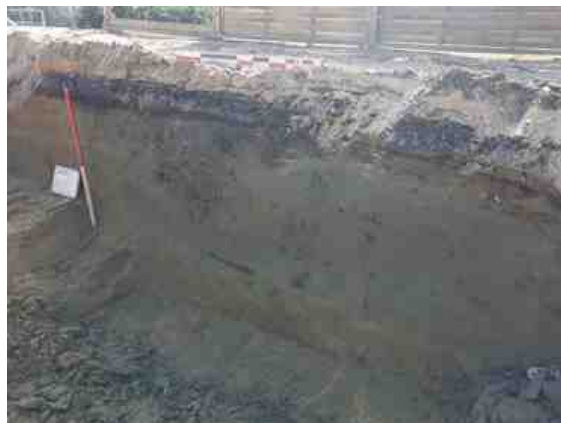
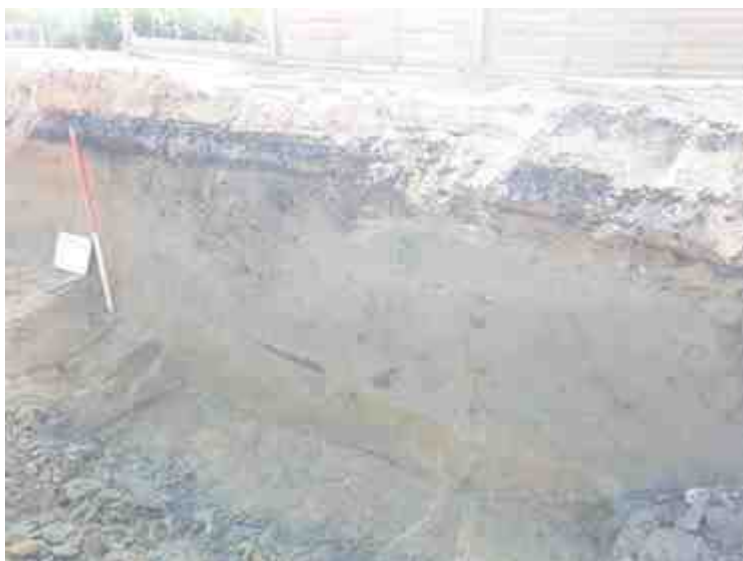
20180911\_130701.jpg - Spoornummer(s): / - Inventarisnummer(s): / - Structuur:  
Profiel 6 - Zone/Werkput/Kijkvenster/Vlak: /2//1

20180911\_130701(0).jpg - Spoornummer(s): / - Inventarisnummer(s): / -  
Structuur: Profiel 6 - Zone/Werkput/Kijkvenster/Vlak: /2//1

20180911\_130653.jpg - Spoornummer(s): / - Inventarisnummer(s): / -  
Structuur: Profiel 6 - Zone/Werkput/Kijkvenster/Vlak: /2//1

20180911\_130645.jpg - Spoornummer(s): / - Inventarisnummer(s): / -  
Structuur: Profiel 6 - Zone/Werkput/Kijkvenster/Vlak: /2//1

20180911\_130641.jpg - Spoornummer(s): / - Inventarisnummer(s): / - Structuur:  
Profiel 6 - Zone/Werkput/Kijkvenster/Vlak: /2//1

20180911\_130636.jpg - Spoornummer(s): / - Inventarisnummer(s): / -  
Structuur: Profiel 6 - Zone/Werkput/Kijkvenster/Vlak: /2//1

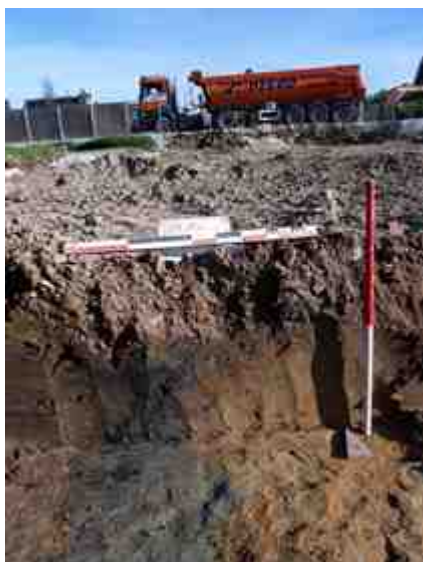
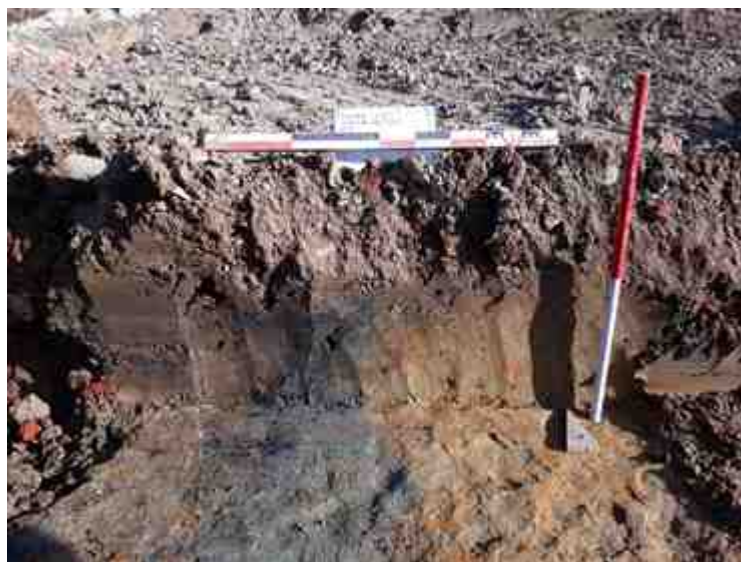
20180911\_095204.jpg - Spoornummer(s): / - Inventarisnummer(s): / -  
Structuur: Profiel 3 - Zone/Werkput/Kijkvenster/Vlak: /1//1

20180911\_095154.jpg - Spoornummer(s): / - Inventarisnummer(s): / -  
Structuur: Profiel 3 - Zone/Werkput/Kijkvenster/Vlak: /1//1

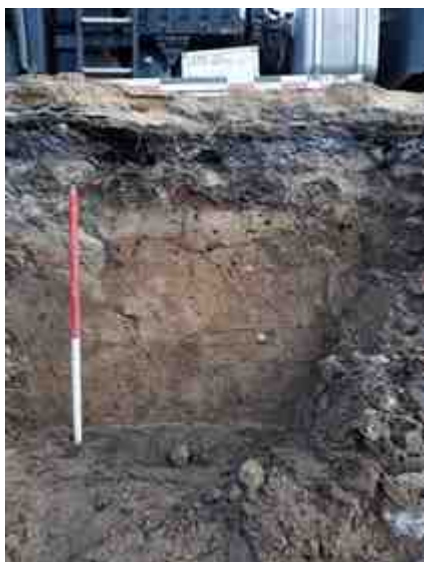
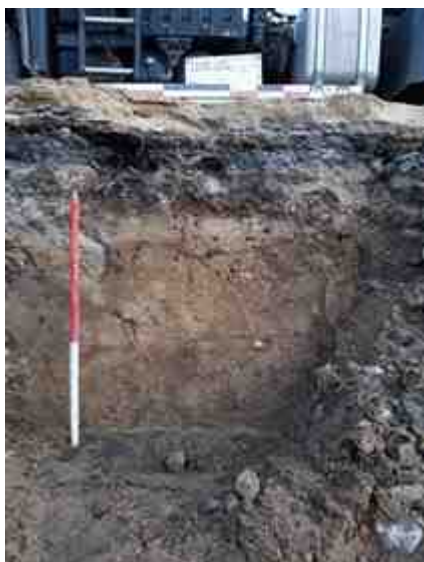
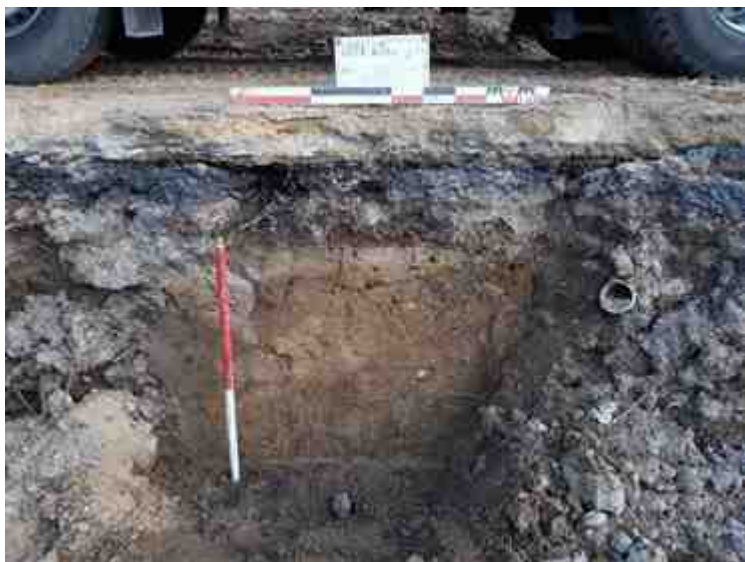
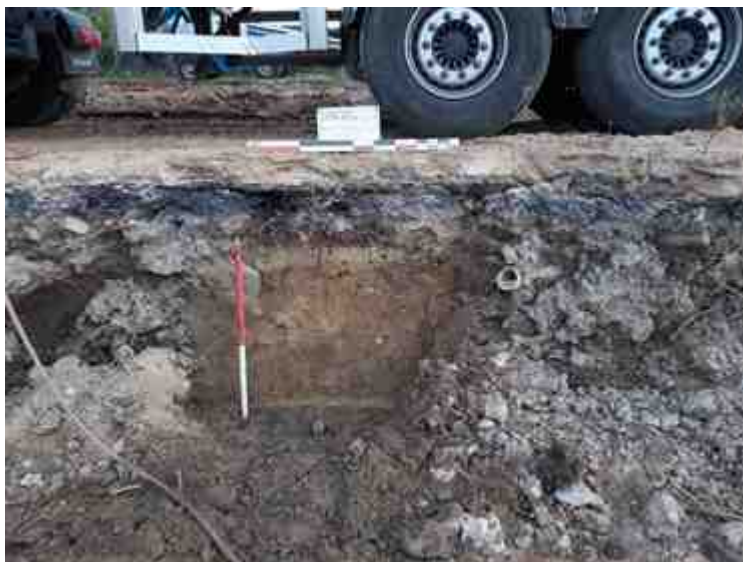
20180911\_083002.jpg - Spoornummer(s): / - Inventarisnummer(s): / -  
Structuur: Profiel 1 - Zone/Werkput/Kijkvenster/Vlak: /

20180911\_082959.jpg - Spoornummer(s): / - Inventarisnummer(s): / -  
Structuur: Profiel 1 - Zone/Werkput/Kijkvenster/Vlak: /

20180911\_082951.jpg - Spoornummer(s): / - Inventarisnummer(s): / -  
Structuur: Profiel 1 - Zone/Werkput/Kijkvenster/Vlak: /

20180911\_082630.jpg - Spoornummer(s): / - Inventarisnummer(s): / -  
Structuur: Profiel 1 - Zone/Werkput/Kijkvenster/Vlak: /
