# Sint-Martensplein 2 (Gemeente Aalst, Provincie Oost-Vlaanderen)

**Projectcode: 2016J230**

ARCHEOLOGIENOTA

Verslag van resultaten proefsleuvenonderzoek

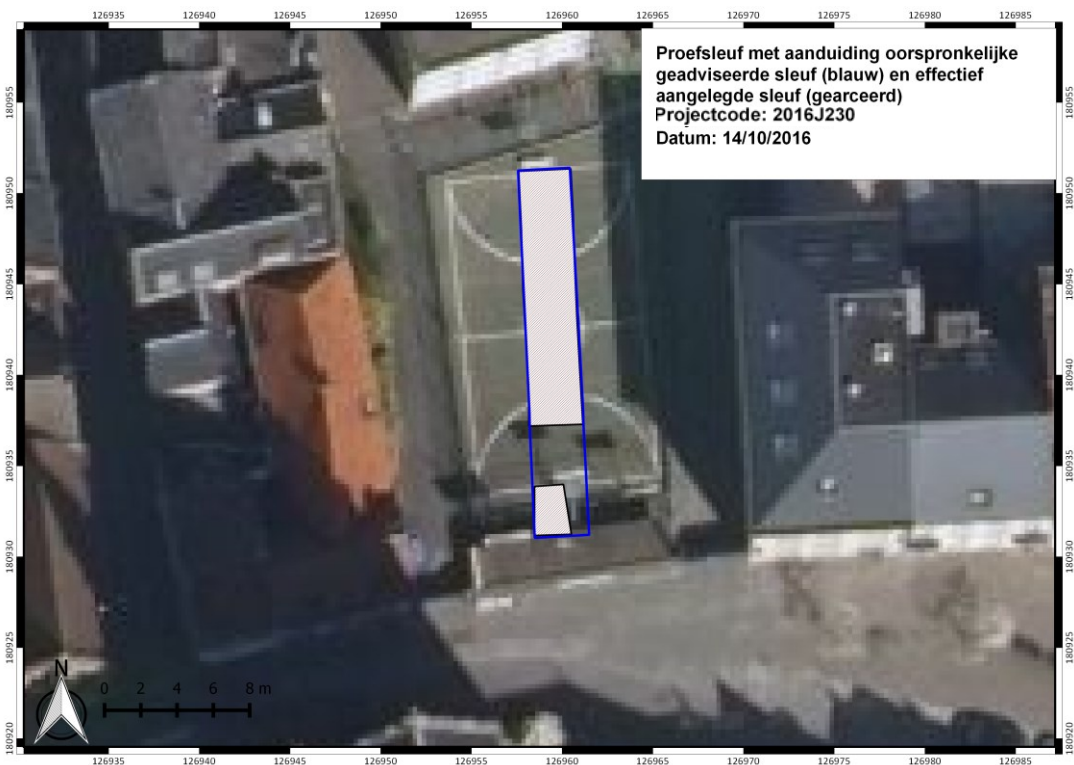
**Figuur 3. Aanduiding van de aangelegde (wit) en de voorgestelde proefsleuf (blauw) op de orthofoto (bron: Geopunt)**

Op enkele punten wijkt de aangelegde sleuf af van het voorstel (Figuur 3). T.g.v. de aanwezigheid van een waterleiding diende de proefsleuf in 2 segmenten aangelegd te worden (Figuur 2). Aan weerszijden van de nutsleiding werd een veiligheidsmarge van 1.5m aangehouden. Het noordelijke segment van de proefsleuf had een lengte van 14m; het zuidelijke segment 2.7m. Lokaal kon 7.4m<sup>2</sup> niet onderzocht worden.

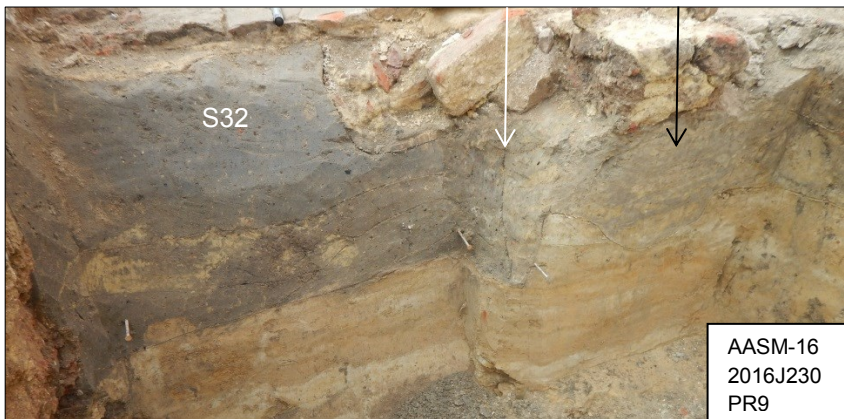
**Figuur 7. Detail van profiel 9, met aanduiding van het oudste pakket (zwart) en de insnijding van S32 (wit)**

Tot de oudste fase behoort een sterk heterogeen lichtgrijs zandlemige pakket met lichtgroene vlekken (Figuur 7). In dit pakket komen weinig inclusies voor. Dit pakket werd vooral geregistreerd in de zone tussen profiel 4 en profiel 9. Het pakket wordt op verschillende locaties oversneden door (leemwinnings)kuilen, o.a. door kuil S32 (Figuur 7). De oudste bakstenen muren werden aangelegd op de gedempte kuilen (Figuur 8). De bovenkant van de afgebroken muren situeert zich op zeer geringe afstand van de huidige verharding.

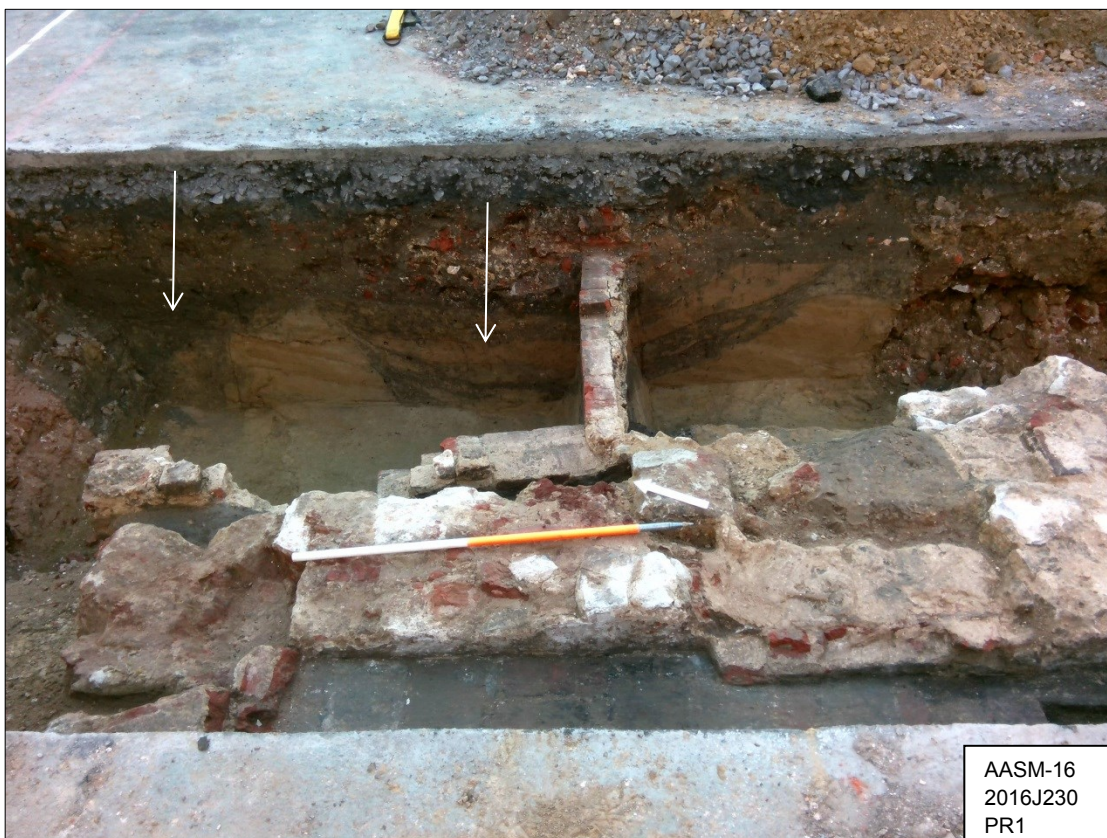
**Figuur 8. Overzichtsfoto van de noordelijke sector van profiel 1, met aanduiding van 2 (leemwinnings)kuilen**

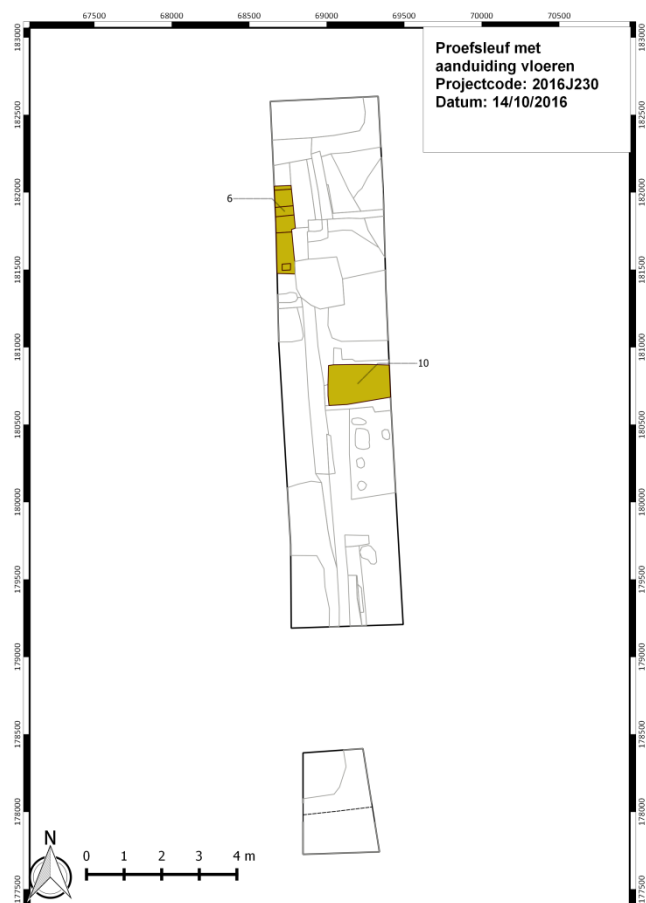
Figuur 9. Aanduiding van de vloeren

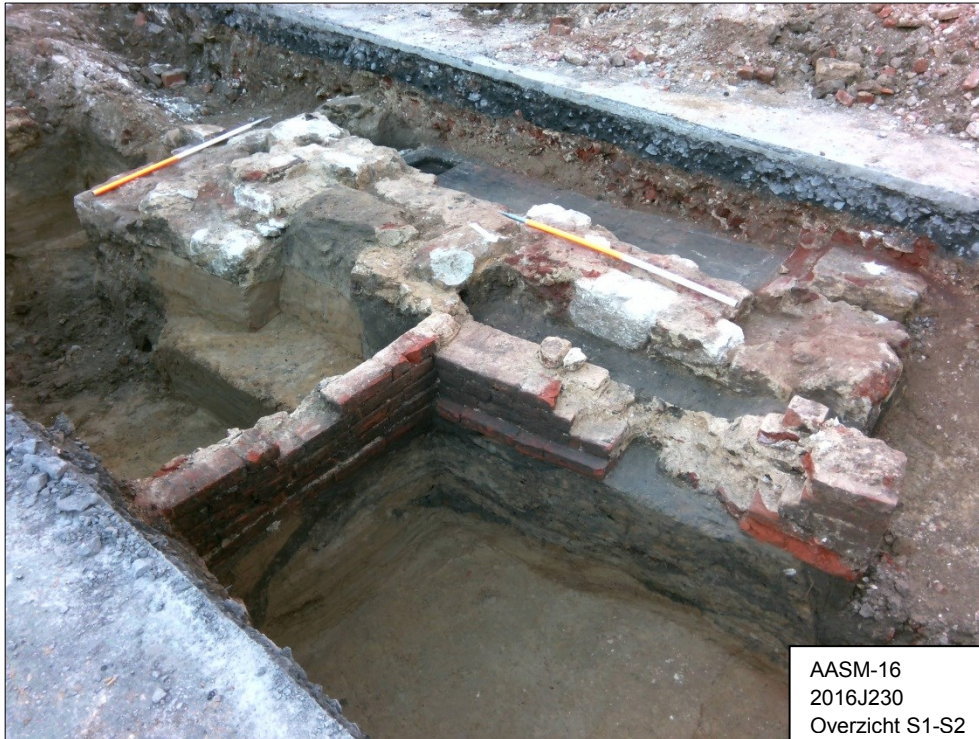
**Figuur 11. Overzichtsfoto S1-S2**

- S1:
  - Figuur 11
  - Afmetingen: S1 heeft een breedte van 19cm.
  - Opbouw: de muur bestaat uit 1 rij oost-west georiënteerde volledige bakstenen (zuiden) en 1 rij bakstenen, op hun kant gelegd (noorden). Noch aan noordelijke zijde, noch aan zuidelijke zijde komen versnijdingen voor. Enkel de noordelijke zijde van S1 wordt gekenmerkt door regelmatig metselwerk. De zuidzijde vertoont overvloedig gebruik van kalkmortel.

- Bewaringstoestand: de bewaarde hoogte bedraagt 34cm (5 baksteenlagen). De onderzochte bovenkant situeert zich op 12.45m TAW. Ter hoogte van P1 zijn nog 2 extra baksteenlagen zichtbaar. De maximaal bewaarde hoogte situeert zich m.a.w. op ca. 12.55m TAW, slechts ca. 32cm t.o.v. de huidige verharding. De onderkant situeert zich op 12.11m TAW.

- Interpretatie:
    - De geringe breedte impliceert dat S1 te interpreteren is als een binnenmuur.
    - Vermoedelijk is minstens een deel van S1 te interpreteren als opgaand muurwerk.

- S2:
  - Figuur 11
  - Afmetingen: S2 heeft een breedte van 27.5cm. De onderzochte lengte bedraagt 1.8m. De noordelijke zijde van S2 vertoont een relatief vlakke zijde, wat erop lijkt te wijzen dat deze muur hier niet uitgebroken is. De noordelijke zijde wordt wel gekenmerkt door de aanwezigheid van relatief veel kalkmortel.

- Opbouw: S2 wordt in tegenstelling tot S1 gekenmerkt door een versnijding met een breedte van 5.5cm aan oostelijke zijde. Deze versnijding situeert zich op 20cm t.o.v. de bewaarde bovenkant en bestaat uit 1 baksteenlaag. Er is geen informatie over het voorkomen van een versnijding aan westelijke zijde. De oostzijde van S2 wordt net zoals de noordzijde van S1 gekenmerkt door regelmatig metselwerk.

- Bewaringstoestand: de bewaarde hoogte bedraagt in totaal 25.5cm (max. 5 baksteenlagen). De bewaarde bovenkant situeert zich op 12.40m TAW. De onderkant situeert zich op dezelfde hoogte als S1.

- Interpretatie:
    - S2 is breder en zwaarder gefundeerd dan S1.
    - De diepte van de fundering sluit een fundering voor een baksteenbouw uit. Is S2 in verband te brengen met vakwerkbouw/houtbouw?

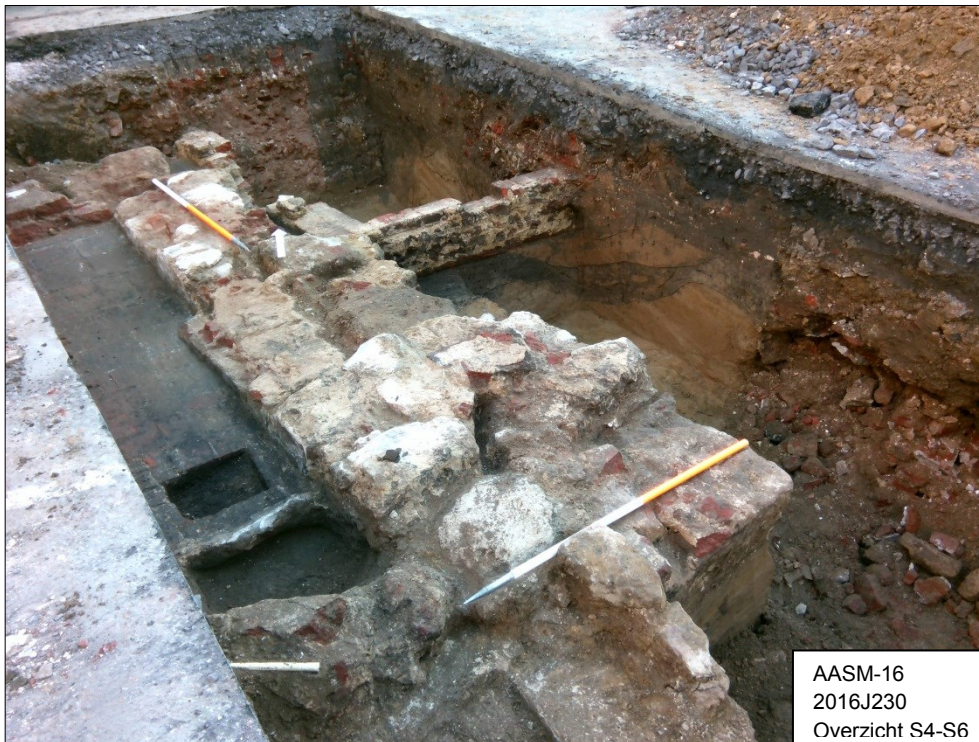
**Figuur 12. Overzichtsfoto S4-S6**

- S4:
  - Figuur 12
  - Afmetingen: S4 heeft een breedte van 54cm.
  - Opbouw:
    - S4 is opgebouwd uit recuperatiemateriaal, zowel baksteen- als natuursteenfragmenten. Enkele natuurstenen vertonen secundaire brandsporen.

- De oostelijke zijde van S4 vertoont weinig regelmaat; het is zeer onwaarschijnlijk dat deze zijde op een bepaald ogenblik zichtbaar was.
    - In deze fase van het onderzoek kon niet vastgesteld worden of S4 net zoals S15 oppervlakkig gefundeerd is.

- Bewaringstoestand: de bewaarde bovenkant situeert zich op 12.59m TAW, 14cm boven het niveau van vloer S6.
  - Afwerking: de binnenzijde van de ruimte is bezet.

- Verband: wellicht vormt S4 één geheel met S15.
  - Interpretatie: wellicht vormt S4 één geheel met S15; beide muren vormen de noordoostelijke hoek van een verharde ruimte. Ook vloer S6 en S17 maken deel uit van structuur 2. De minimale lengte van deze ruimte was 2.3m.

- S17
  - Figuur 12
  - Situeert zich aan zuidelijke zijde van S4. S17 springt aan westelijke zijde ca. 11cm uit t.o.v. S4. Ook de oostelijke zijde ligt niet in het verlengde van S4.

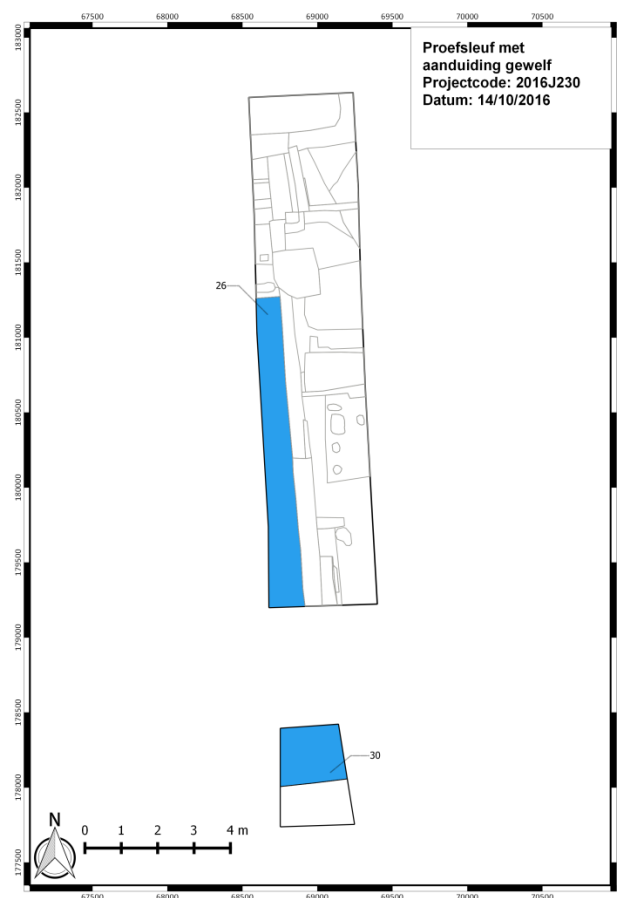
**Figuur 13. Proefsleuf met aanduiding van het gewelf. Segment 2: een deel van de oostelijke keldermuur werd ook ingekleurd als gewelf. De aanzet van de muur kon niet exact ingemeten worden tijdens het huidig onderzoek.**

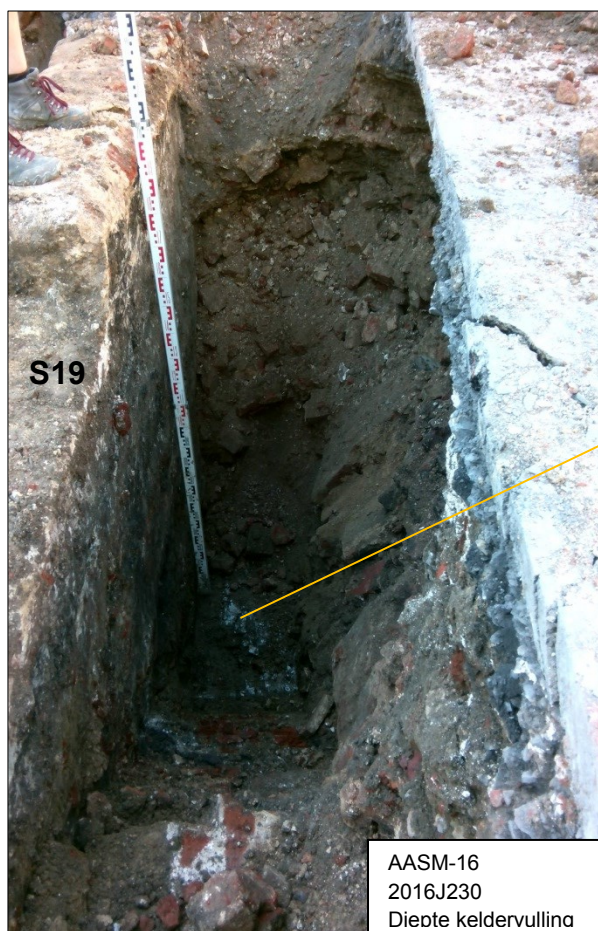
**Figuur 14. Overzichtsfoto keldermuur S19**

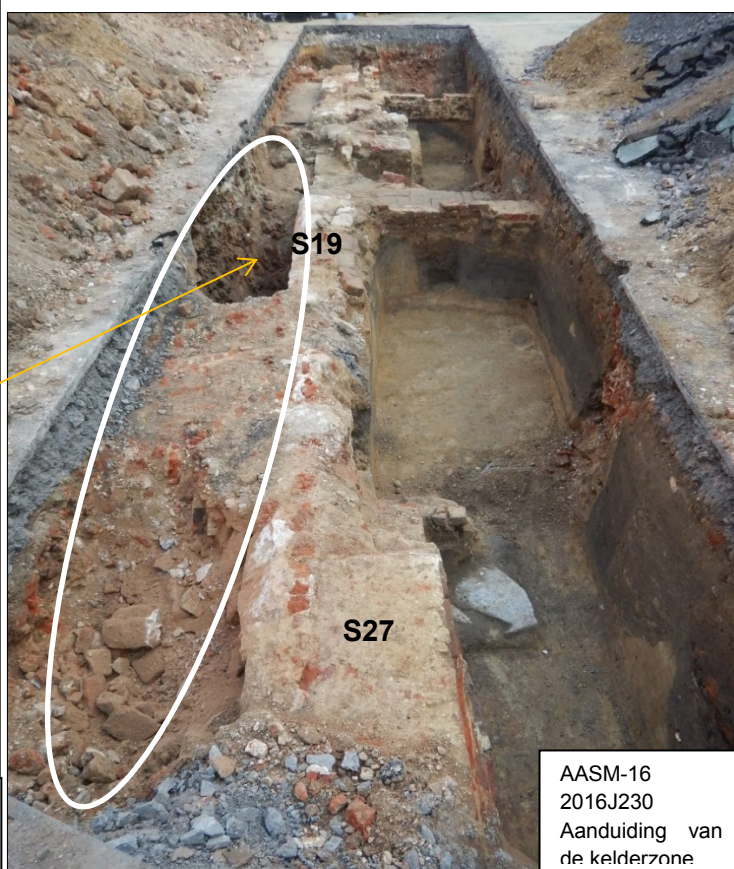
**Figuur 15. Aanduiding van de kelderzone**

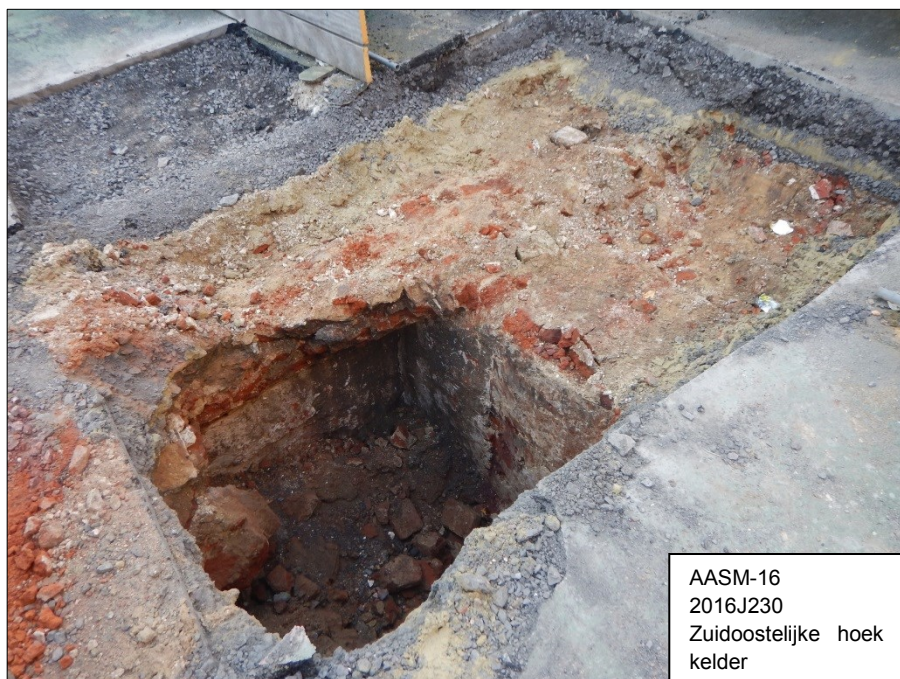
- S30
    - Figuur 16
    - S30 is te situeren ter hoogte van de zuidoostelijke hoek van een kelder. Indien S30 tot hetzelfde gewelf behoort als S26, heeft de kelder een lengte van ca. 13m.

**Figuur 16. Zuidoostelijke hoek overwelfde kelder in segment 2; S30**

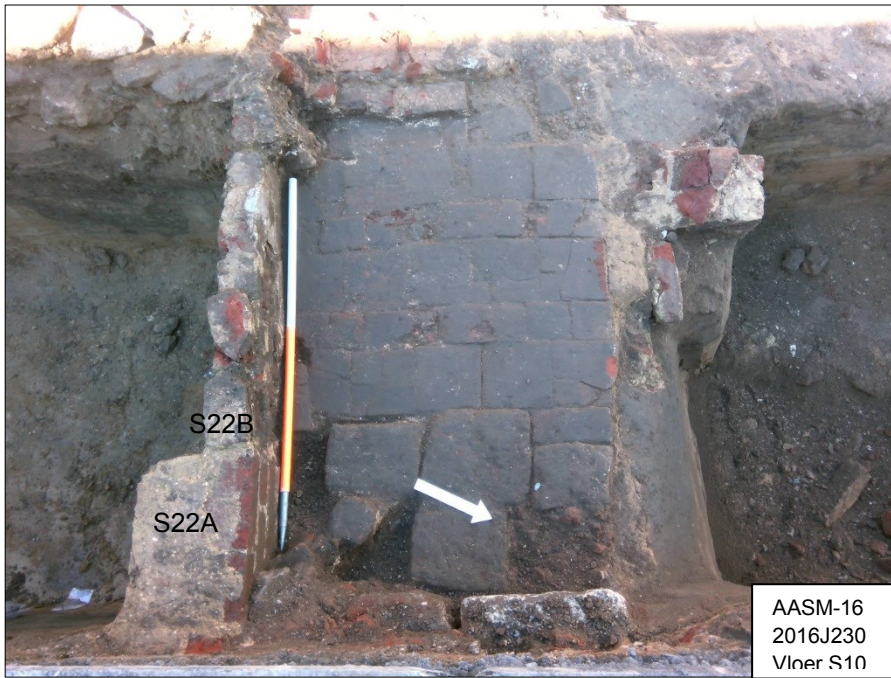
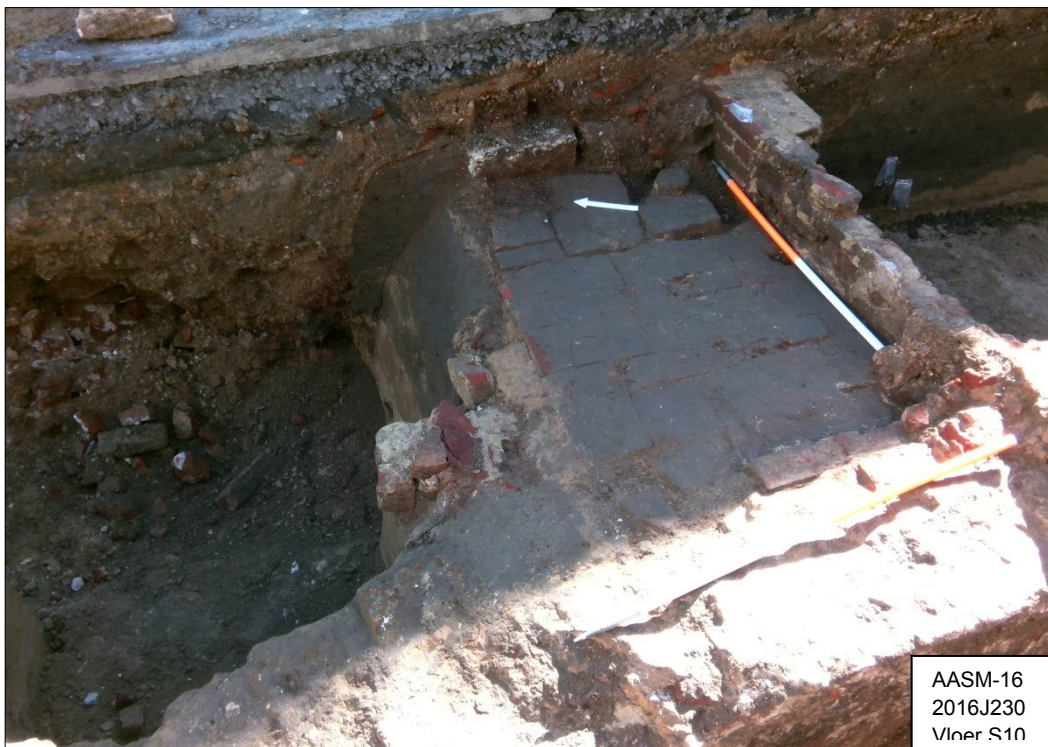
**Figuur 17. Vloer S10**

**Figuur 18. Vloer S10**

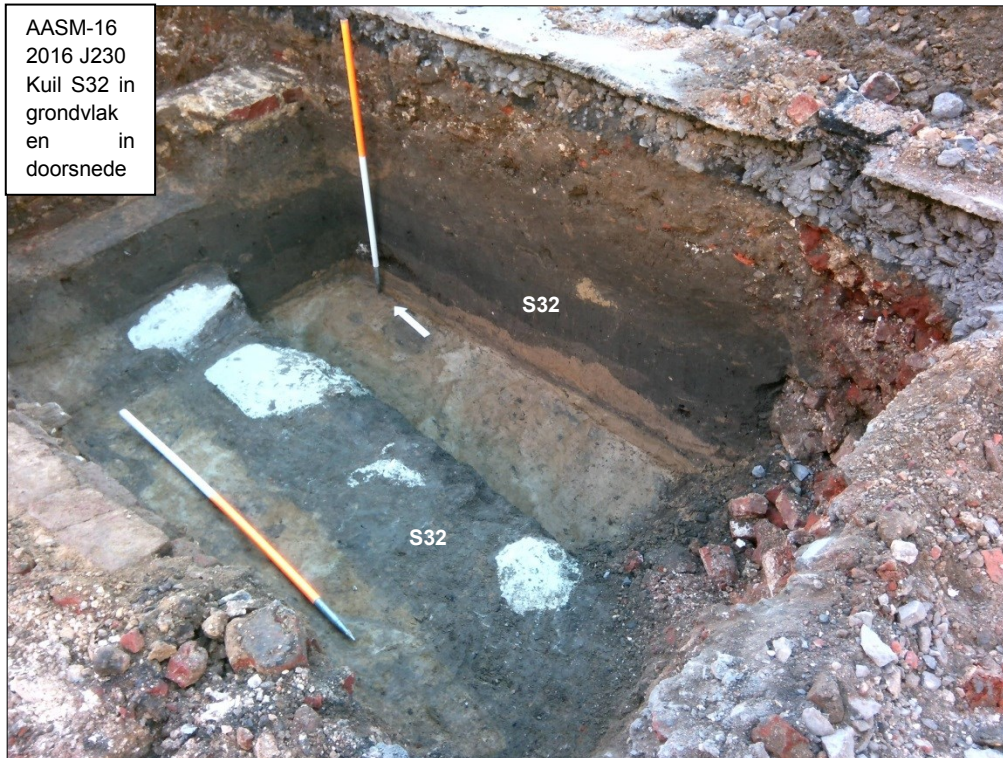
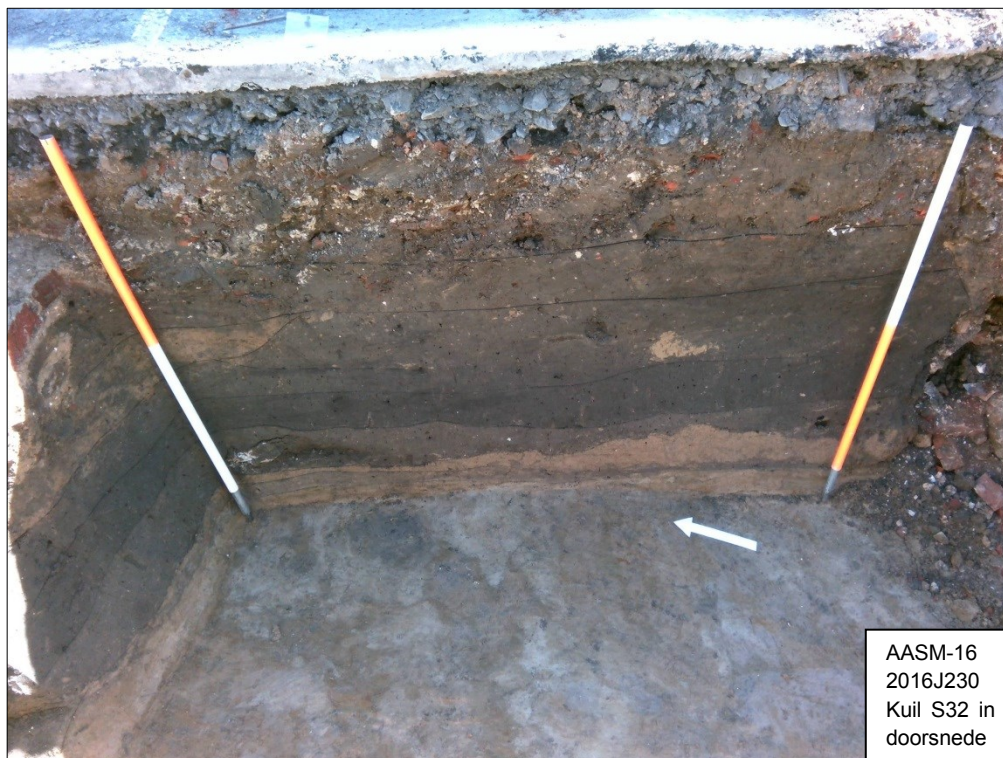
- S32
  - Figuur 20, 21
  - De begrenzing van de kuil kon onderzocht worden in P1 en P9.
  - Afmetingen: lengte min. 3.7m, breedte min. 1.2m
  - Morfologie: rechte wand, vlakke bodem

- Interpretatie: Hoogstwaarschijnlijk is S32 te interpreteren als een leemwinningskuil, die zeer geleidelijk opgevuld is.

- Vondsten: uit het onderste opvullingspakket (P1/L17) konden enkele fragmenten aardewerk gerecupereerd worden (v18, cfr. bijlage 3). Het aardewerk is te dateren in de 13<sup>de</sup>/14<sup>de</sup> eeuw. Voor meer details kan verwezen worden naar het assessmentrapport vondsten.

**Figuur 20. Kuil S32 in grondvlak en in doorsnede**

**Figuur 21. Kuil S32 in doorsnede (afgelijnd)**

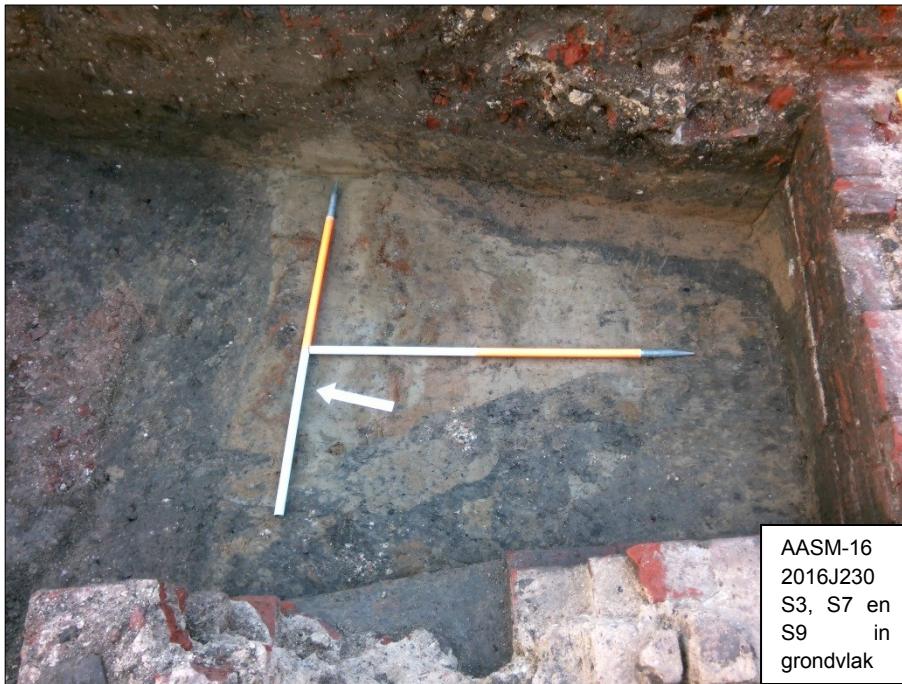
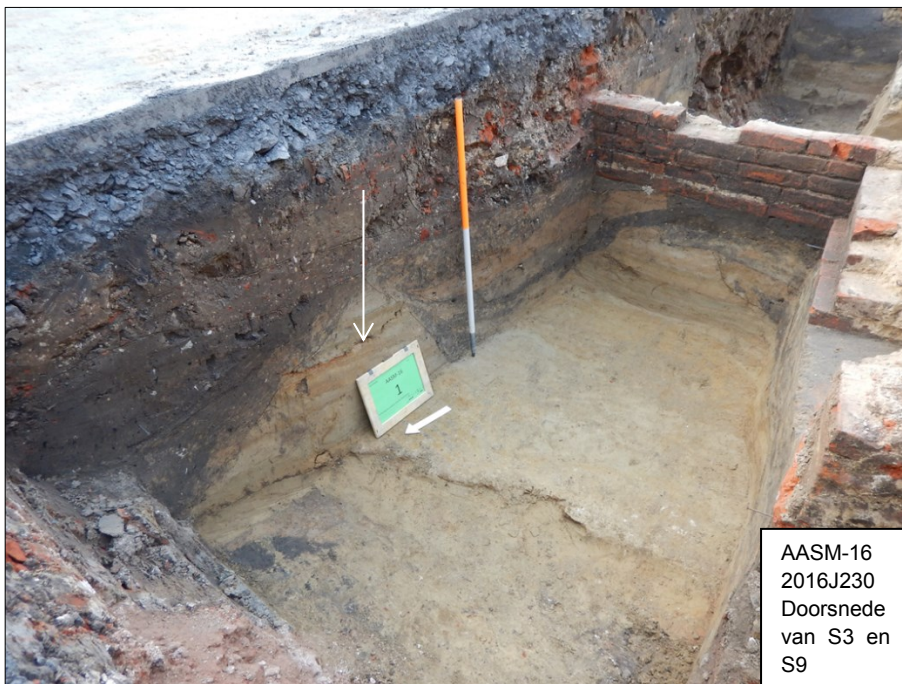
**Figuur 22. Overzichtsfoto van S3, S7 en S9 (S33)**

**Figuur 23. Doorsnede van S3 en S9, met aanduiding van het roestlaagje (wit)**

- S3
  - Figuur 22, 23
  - De begrenzing en de opvulling kon (beperkt) onderzocht worden in grondvlak en in P1.
  - Afmetingen: konden niet bepaald worden.
  - Opvullingsgeschiedenis: snel gedempt, o.a. met verplaatste moederbodem.
  - Interpretatie: waarschijnlijk gaat het om een snel gedempte leemwinningskuil. Het chronologisch verband met S33 kon niet bepaald worden.
  - Vondsten: uit het onderste vullingspakketten kon aardewerk (v10 en v23) gerecupereerd worden, dat te dateren is hoofdzakelijk in de 13<sup>de</sup>/begin 14<sup>de</sup> eeuw. Voor meer details kan verwezen worden naar het assessmentrapport vondsten.

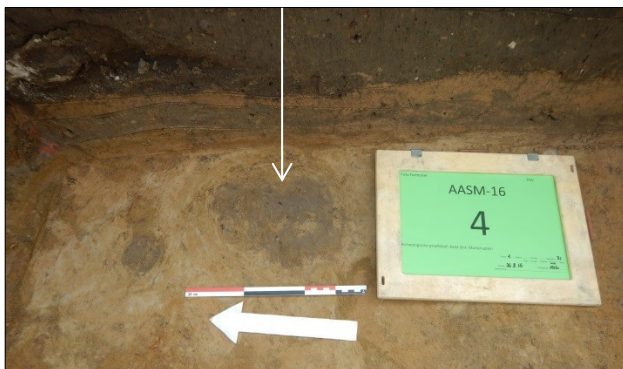
- S31
  - Figuur 24, 25, 26
  - Afmetingen: diameter 20cm. Bewaarde diepte: 28cm.
  - De bewaarde bovenkant situeert zich net onder leemwinningskuil S32.
  - In totaal konden 2 vullingspakketten onderscheiden worden (Figuur 26).

- Uit de vulling kon geen aardewerk gerecupereerd worden.
  - Interpretatie: paalkuil.

**Figuur 25. Paalkuil S31 in grondvlak**

**Figuur 24. Paalkuil S31 in doorsnede**

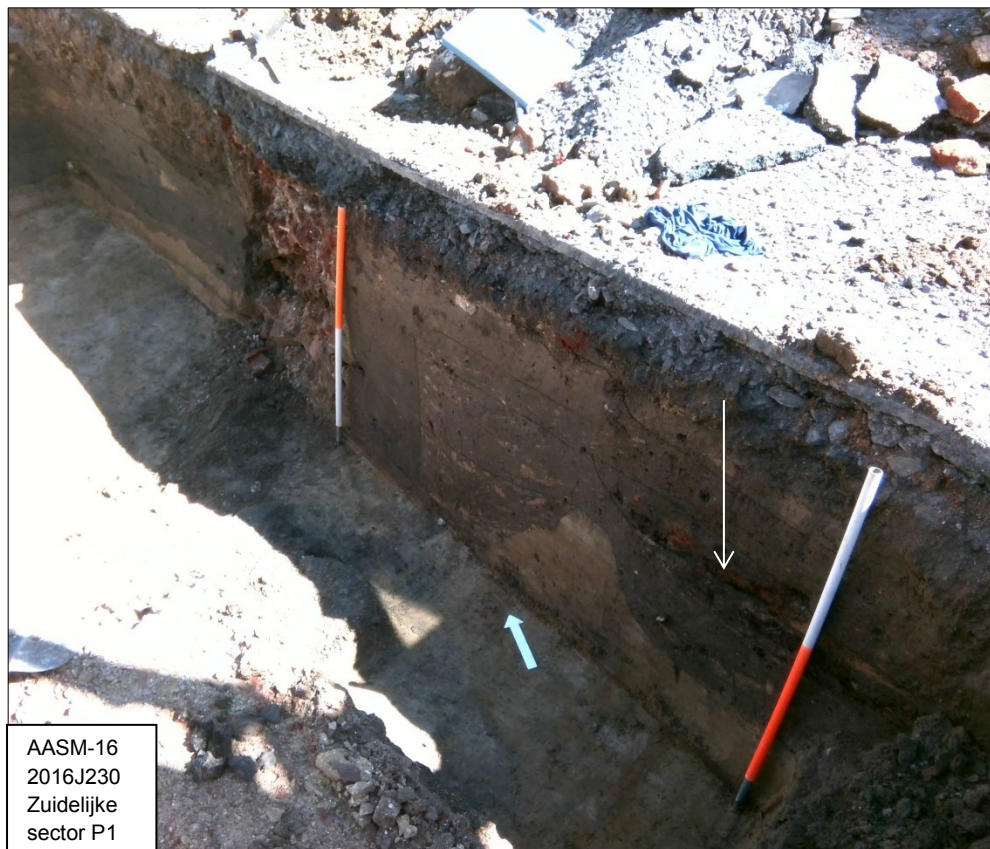
In de zuidelijke zone van de sleuf werd zowel in P1 als in P10 een pakket met houtskool, verbrande leem en aardewerk aangetroffen (Figuur 27). Het gaat om P1/L22 en 23 en P10/L4. Het is niet duidelijk of het om 1 of meerdere kuilen gaat. De kuil(en) werd(en) niet in grondvlak geregistreerd. Het aardewerk uit P10/L4 dateert eerder uit de 13<sup>de</sup> eeuw dan uit de 12<sup>de</sup> eeuw (bijlage 3).

**Figuur 27. Aanduiding houtskoolleem in P1**

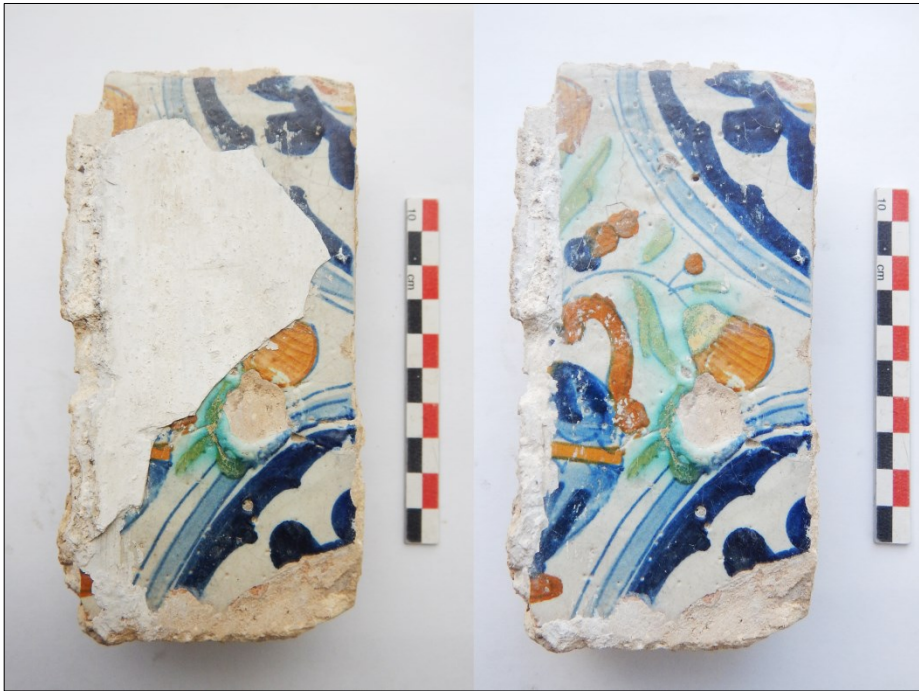
**Figuur 33. V6, majolicategel voor en na de verwijdering van de bepleistering**
