# Archeologienota Zelzate Rusthuislaan

## Verslag van Resultaten

Titel: Archeologienota Zelzate Rusthuislaan

Locatiegegevens: Zelzate Rusthuislaan

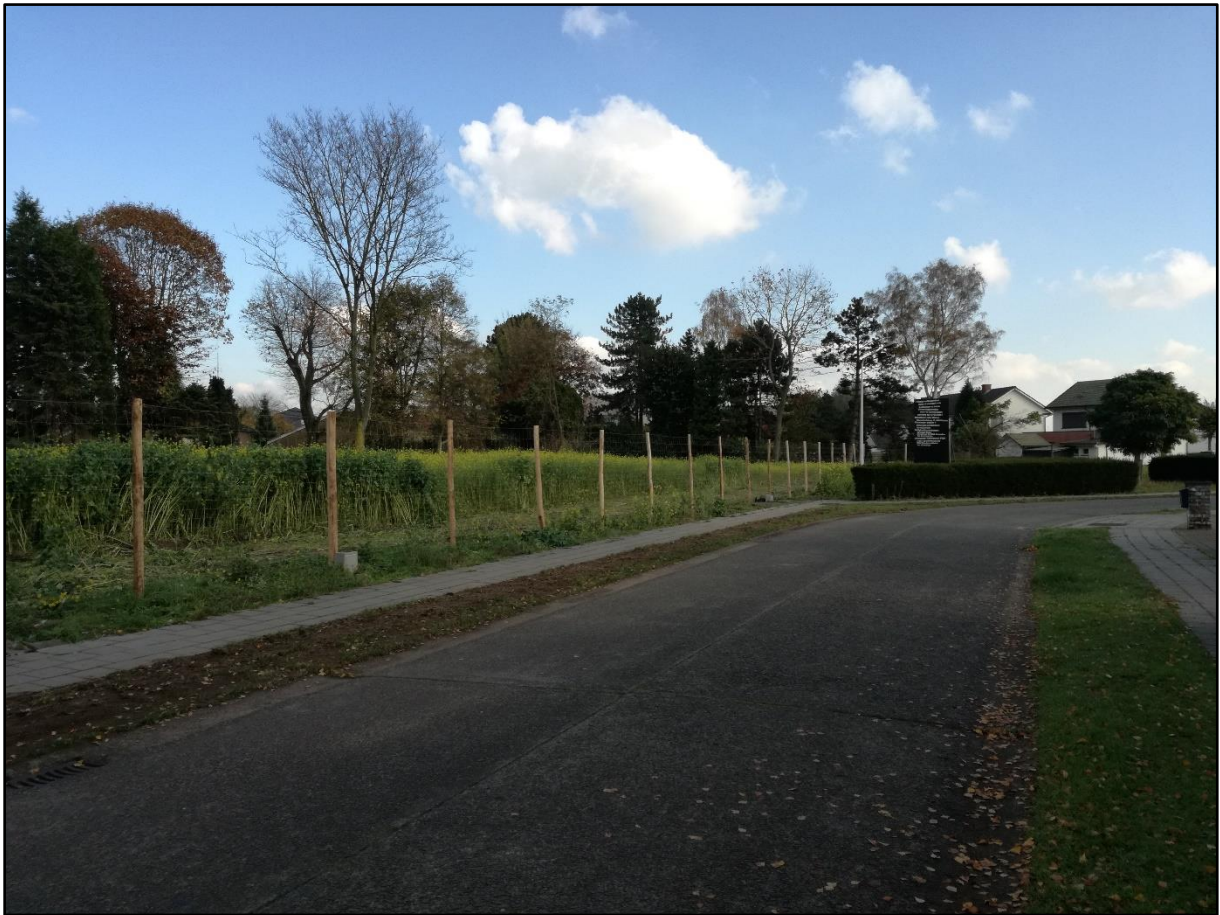
Figuur 1 Zicht op het plangebied vanuit het westen.

Het L-vormige terrein, 3515,55m<sup>2</sup> groot, is momenteel grotendeels braakliggend, na recente sloopwerken (zie verder). Er staan enkele bomen op het terrein. Centraal voor het plangebied, langsheen de Rusthuislaan, is een omhaagd perkje aangelegd met daarin een herdenkingssteen voor de inhuldiging van de wijk Bloemenbos in 1968.

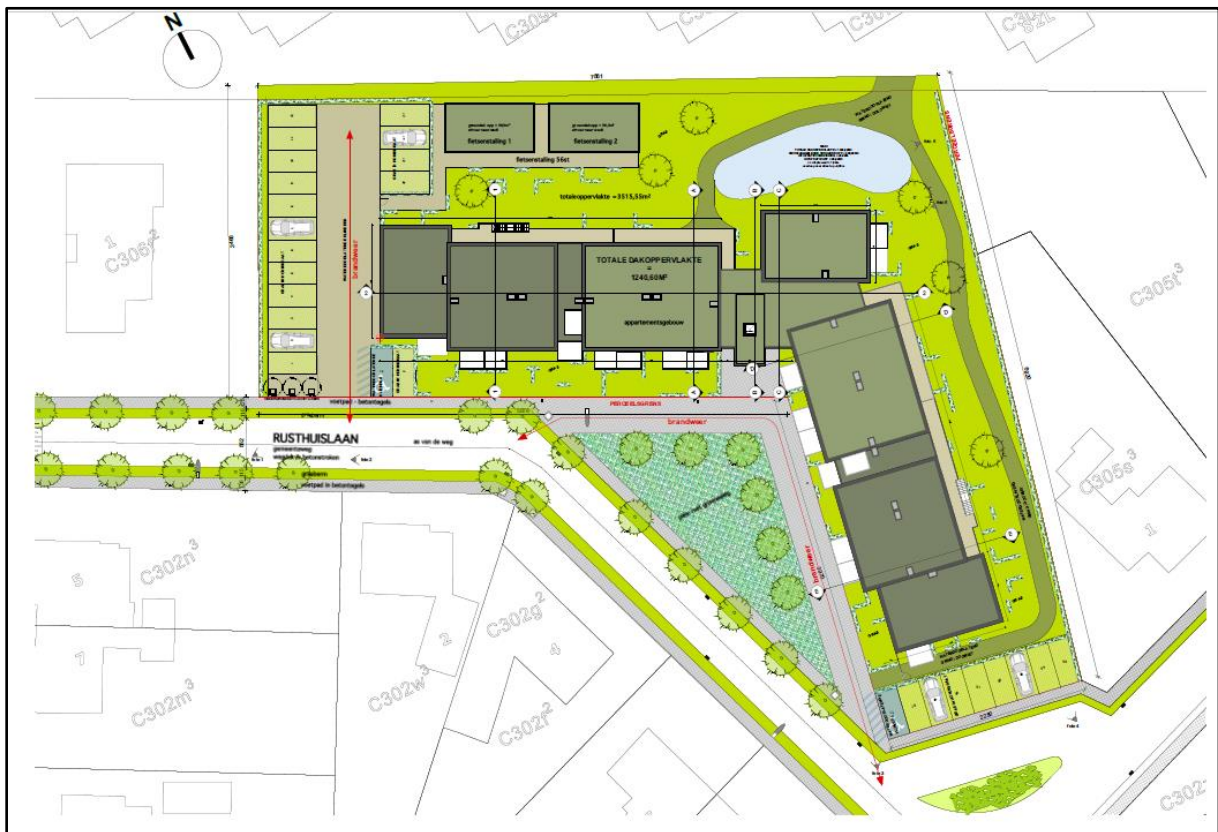
Figuur 3 Uitsnede uit het bouwplan (bron: initiatiefnemer).

De bouwplannen zijn te vinden in de bijlage, enkele uitsneden zijn hieronder opgenomen als figuur 3 en 4.

Op het terrein worden 27 appartementen gebouwd, die in een L-vormig gebouw van 2 verdiepingen hoog langsheen de Rusthuislaan worden voorzien. In het westen en in het zuiden wordt een parkeerzone ingericht, in het noorden een fietsenstalling. In het noorden en het oosten worden een groenzone met wandelpad en een buffervijver/wadi ingeplant. Het perkje centraal langsheen de Rusthuislaan wordt opgewaardeerd. Het appartementsgebouw wordt niet onderkelderd. Rondom het gebouw worden diverse septische putten aangelegd, alsook enkele waterafvoeren naar de wadi. De fundering zal een sleuffundering worden, met sleuven van 60cm breed en ca. 1m diep. De vloeropbouw zal ca. 50cm dik zijn, hiervoor zal een afgraving plaatsvinden over de volledige footprint van het gebouw. Centraal wordt een lift voorzien, waarvan de liftput ca. 2m diep zal worden afgegraven. Onder het volledige gebouw wordt een centrale, smalle kruipkelder aangelegd, waarin onder meer de tellers voor elektriciteit, water en gas worden voorzien.

Globaal genomen zullen er over het volledige terrein bodemverstoringen plaatsvinden.

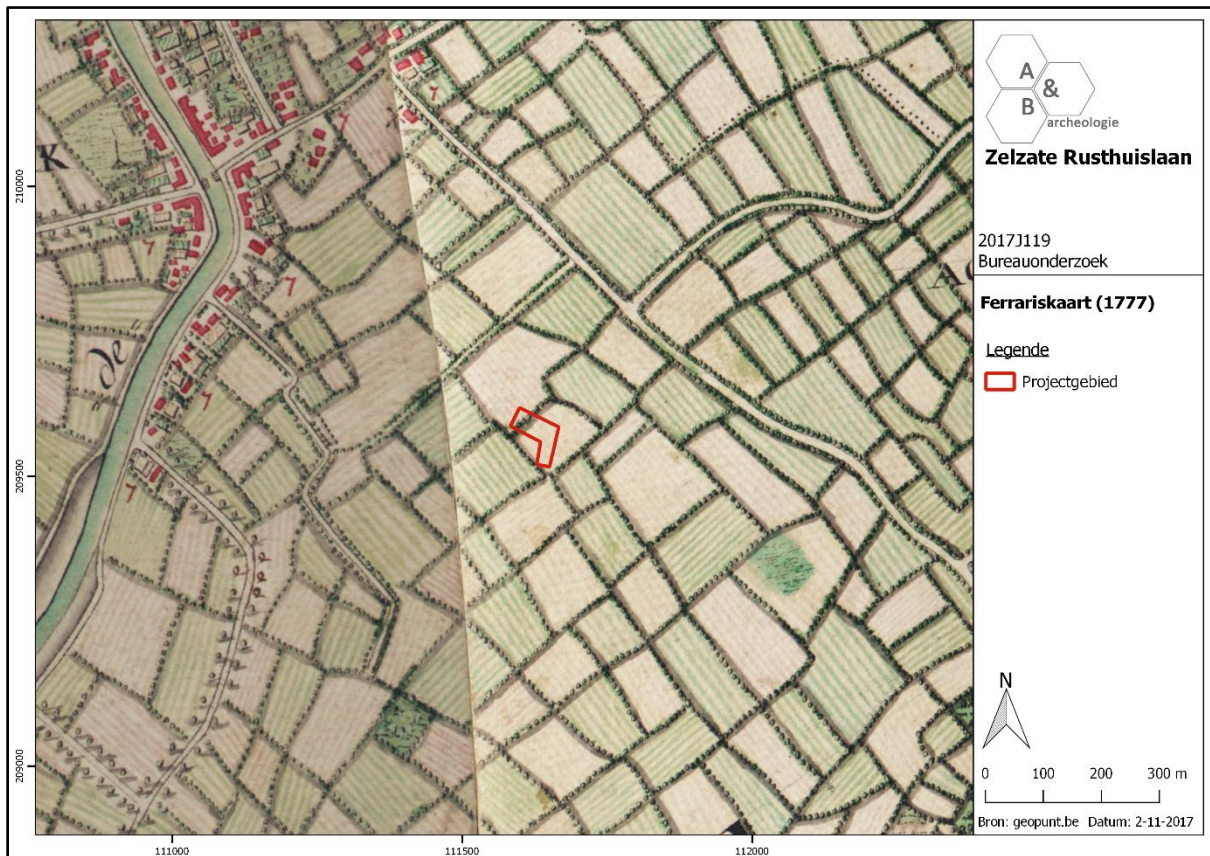
Figuur 16 Uitsnede uit de Ferrariskaart (bron: geopunt.be).

Vanaf eind 18<sup>de</sup> eeuw zijn er kaarten beschikbaar die op siteniveau betrouwbaar zijn. De oudste relevante kaart voor het plangebied die geraadpleegd kan worden betreft de Ferrariskaart uit ca. 1777. Daarop is te zien dat het terrein onbebouwd is en vermoedelijk in gebruik is als landbouwgrond. In de directe omgeving is geen bebouwing weergegeven. Ook op de kaarten uit het midden van de 19<sup>de</sup> eeuw en de topografische kaarten uit 1893 en 1938 is er geen bebouwing te zien. Wel wordt de geleidelijke ontwikkeling en groei van de gemeente langsheen het kanaal duidelijk weergegeven. Op de kaart van 1938 is de huidige B. J. Chalmetlaan, ten noorden van het plangebied, reeds aanwezig. Op de luchtfoto van 1971 is te zien dat het plangebied bebouwd is, ook de directe omgeving is bebouwd. Er zijn 10 halfopen bebouwingen aanwezig op het terrein, aan de straatzijde, met achteraan een tuinhuisje en een tuinzone met bomen. De situatie blijft ongewijzigd tot de luchtfoto van 2016. In de 2017 werden de woningen gesloopt.

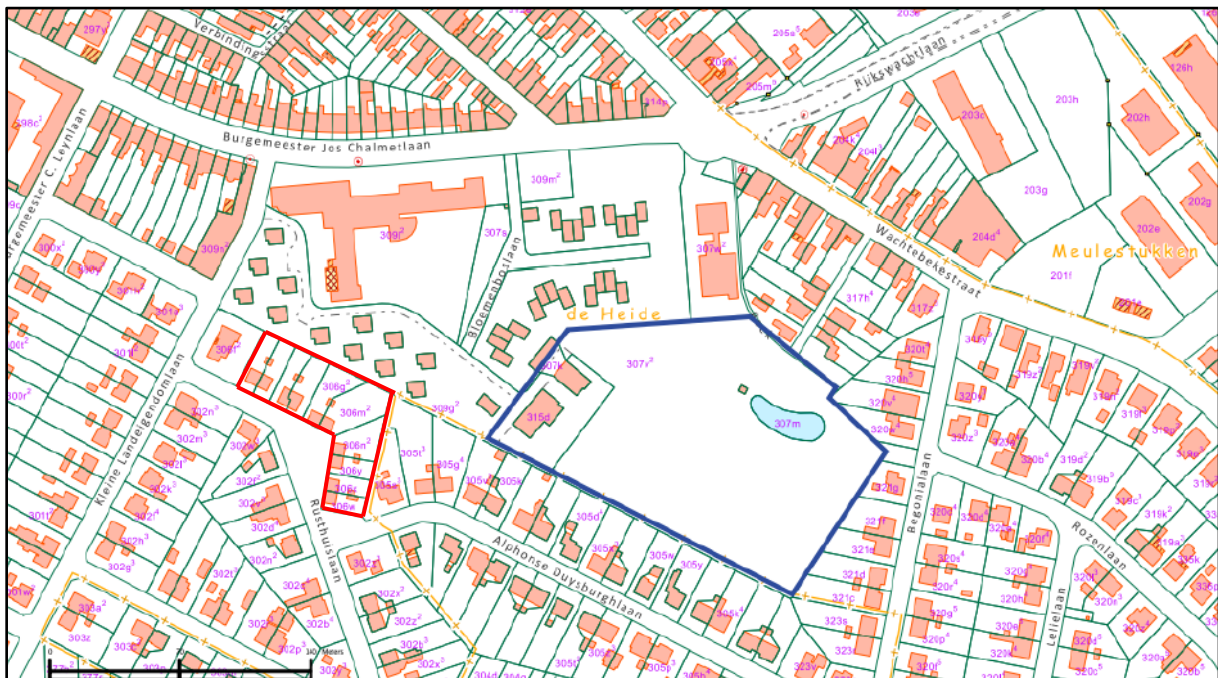
Figuur 26 Locatie van het proefsleuvenonderzoek in blauw omrand. Huidig plangebied in rood omrand (bron: DEVROE e.a., 2014).

In Zelzate is nog zo goed als geen archeologisch onderzoek gebeurd, dit heeft vooral te maken met de eerder beperkte oppervlakte van de gemeente en het gebrek aan resterende vrije ruimte. Het eerste proefsleuvenonderzoek in de gemeente dateert van 2014, maar vond wel plaats op een terrein van 1,9ha quasi grenzend aan het huidige plangebied (zie figuur 25). De resultaten daarvan zijn dus zeker relevant in het kader van deze archeologienota. Bij dit onderzoek werd zowel bodemkundige als archeologische vaststellingen gedaan. De bodem was recent opgehoogd. Daaronder bevond zich de vroegere teelaarde, die ofwel rustte op een verkitte ijzer-B-horizont (zie figuur 27), ofwel rechtstreeks op de zandige moederbodem waarbij de ijzer-B-horizont was verdwenen door grondbewerking (zie figuur 28). Een podzolbodem werd niet aangetroffen. Er werden 70 antropogene sporen aangesneden (kuilen, grachten, greppels), deze zijn echter van recente aard en duiden op recente vergravingen en perceelsgrenzen. Er werd geen enkel archeologisch artefact gevonden. Een verdere opgraving werd niet geadviseerd wegens het ontbreken van een archeologische site.<sup>6</sup> Dit onderzoek is in de CAI opgenomen als Locatie 211741. De overige CAI Locaties in de ruime omgeving betreffen indicatoren en zijn minder relevant voor het plangebied: de oude parochiekerk (CAI Locatie 31495) en 2 verdedigingswerken uit de Tachtigjarige Oorlog (fort Sint-Anthonius, CAI Locatie 155913, fort Sint-Steven CAI Locatie 151576). Zeer recent (nog niet opgenomen in de CAI) werd een proefsleuvenonderzoek uitgevoerd aan de Krekelmuyter, ca. 1,8km ten noordwesten van het plangebied, daarbij werden restanten van landindeling en van landbouwactiviteiten uit de late middeleeuwen en de nieuwe en nieuwste tijd aangetroffen. Er werd geen verder onderzoek geadviseerd.<sup>7</sup>

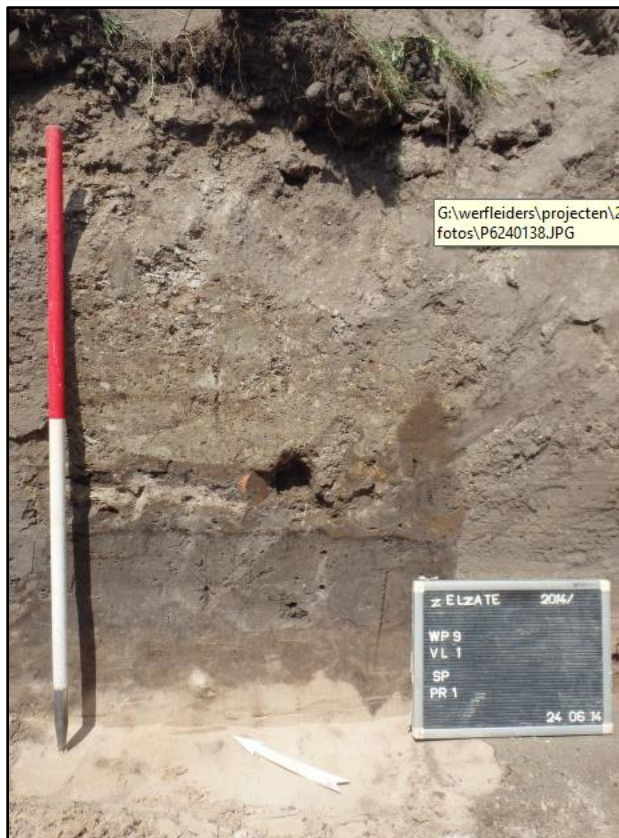
Figuur 29 Bodemopbouw ter hoogte van werkput 9 bij het proefsleuvenonderzoek (bron: DEVROE e.a., 2014).
