# NOTA

## Verslag van resultaten Proefputtenonderzoek

### LEUVEN JANSENIUSSTRAAT (prov. Vlaams-Brabant)

Projectcode 2018J19

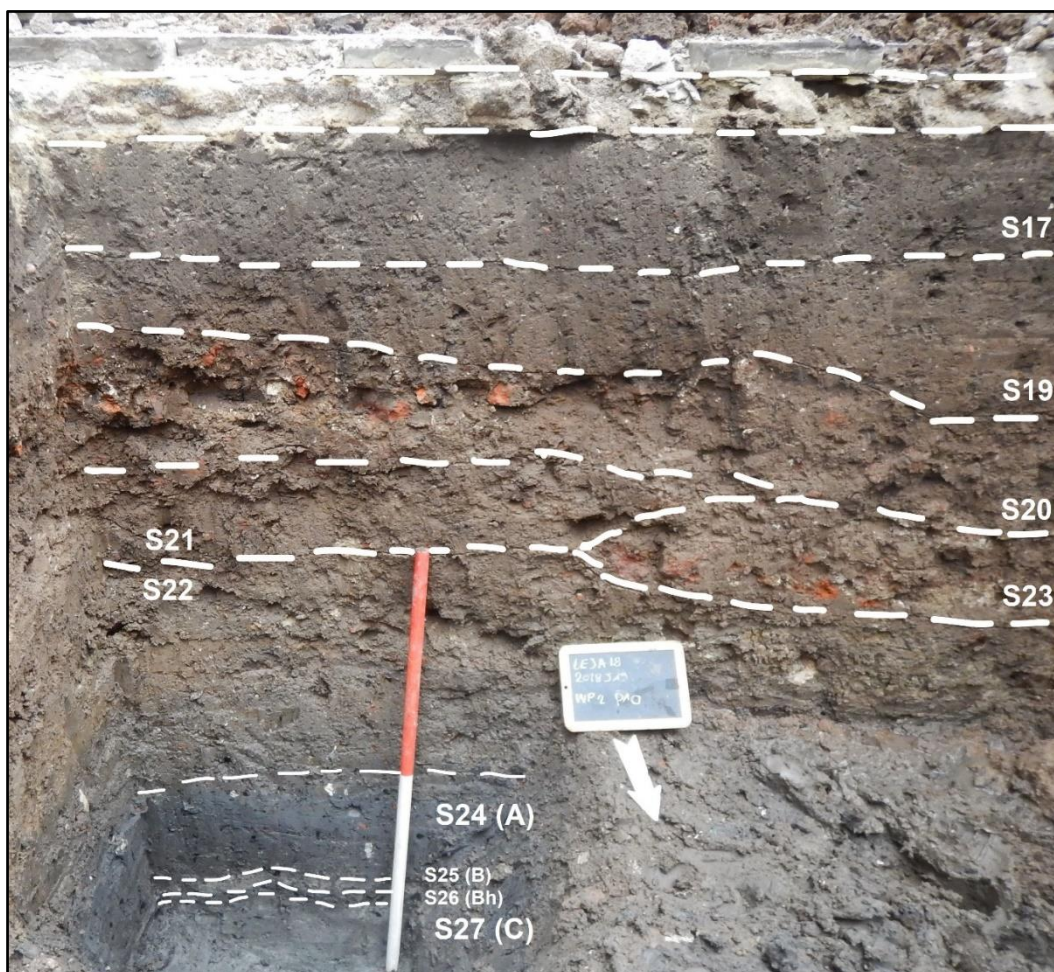
Figuur 16: Zicht op referentieprofiel 1 (P10) vanuit het noordoosten.

**Referentieprofiel 1** (zie Figuur 16) is gelegen in de zuidwestelijke wand van werkput 2. De bovenste 15 à 20cm bestaan uit een tegel met daaronder een laag stabilisé. Bovenop de gereduceerde rivierafzettingen bevonden zich zes verschillende ophogingslagen (S17, 19, 20, 21, 22 en 23). Deze kunnen als volgt beschreven worden. S17 betreft een ca. 20cm dikke zandlemige donkergrijze laag met zwarte vlekken en baksteen-, houtskool-, en kalkmortelinclusies. Deze werd opgevolgd door S19, een 10 tot 25cm dikke donkergrijs bruine zandlemige laag met gelijkaardige inclusies. S20, daaronder, is een ca. 18cm dikke puinige zandleemlaag die vrij veel brokjes kalkmortel en baksteen bevatte. S21 en S23, respectievelijk 5-10cm en ca. 12cm dik, zijn beiden vrij tot zeer puinige donkergrijs bruine zandleemlagen. S23 bevat meer baksteen- en kalkmortelbrokken dan S21. Tevens zijn de brokken ook groter. De laatste ophogingslaag (S22) is ca. 30cm dik, grijs van kleur en betreft zandleem met vrij weinig baksteen- en kalkmortelbrokjes. In deze laag werd aardewerk aangetroffen dat gedateerd kon worden op de late middeleeuwen – nieuwe tijd. Het ging daarbij om aanlegvondsten. Op ca. -1,4m ten opzichte van de bovenkant van de tegels, onder S22, bevond zich een gereduceerde alluviale A-horizont van ca. 16cm dik (S24). Daaronder bevonden gereduceerde B- en Bh-horizonten van respectievelijk 4cm en 3cm dik. De B-horizont betrof een dun nat zandlaagje (S25), met daaronder een humeuze aanrijningshorizont (Bh, S26). Op ca. -1,8m bevond zich de blauwgrijze gereduceerde moederbodem.
