## **Destelbergen, R4 Carpoolparking**

**Een nota van het proefsleuvenonderzoek**

VEC Nota 519

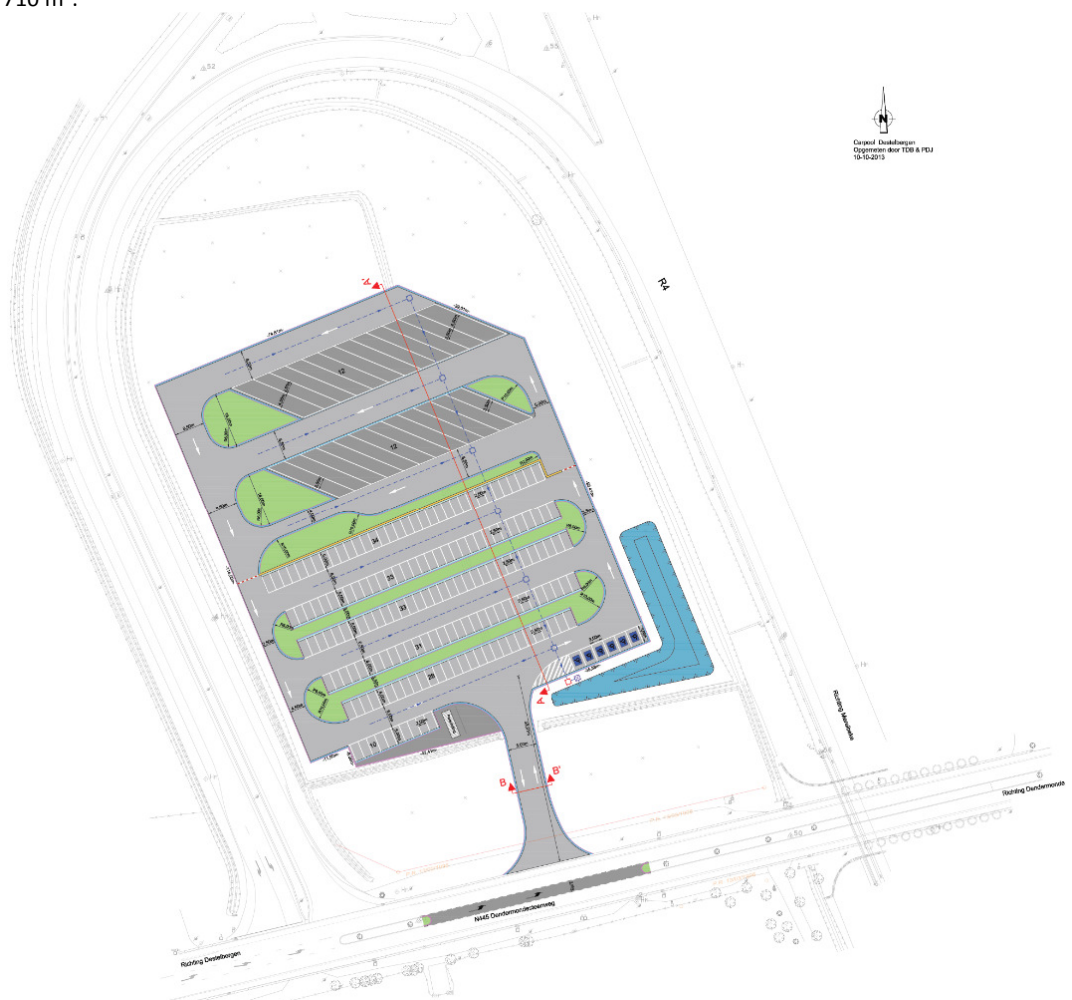
Afb. 3. Het ontwerp van de carpoolparking met bufferbekken, ten tijde van de bekrachtiging van de archeologienota (bron: opdrachtgever).

Voor het afwateren van het verharde oppervlak zou een gravitair rioolstelsel worden aangelegd. Het hemelwater zal via waterkolken, rioleringsbuizen en inspectieputten worden afgevoerd naar een bufferbekken. Het hemelwater zal via een olieafscheider gefilterd worden. Vervolgens zal het regenwater, vertraagd, via een knijpleiding afgevoerd worden in het bestaande grachtenstelsel. Voor de buffering zou er aan de voorzijde van de parking een bufferbekken gebouwd worden.

De geplande oppervlakte van de parking was ca. 1,25 hectare, de oppervlakte van het bufferbekken was ca. 710 m<sup>2</sup>.

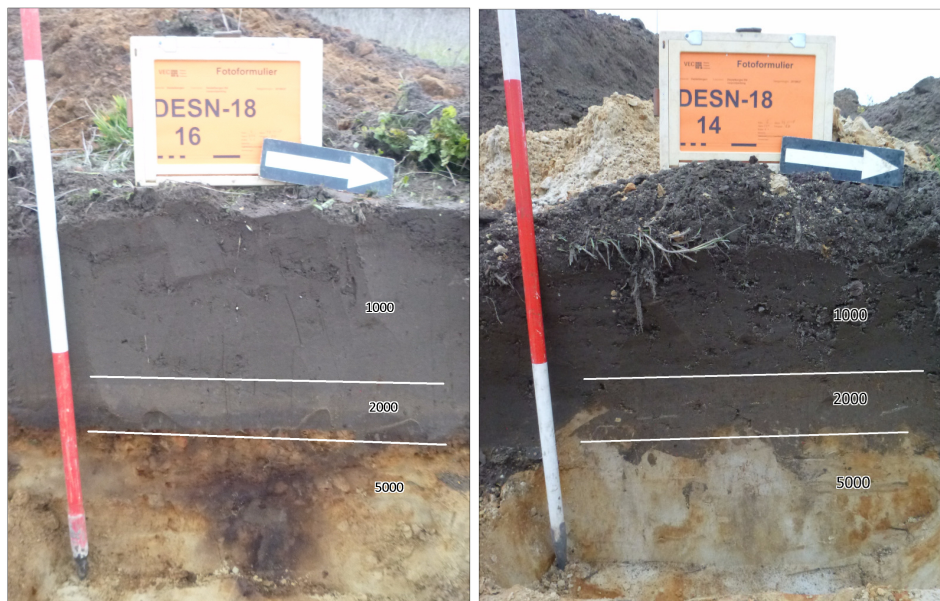
Afb. 9. De bodemopbouw op het westelijk perceel binnen het plangebied (links: profiel 4.1, ter hoogte van de vindplaats; rechts: profiel 6.1).

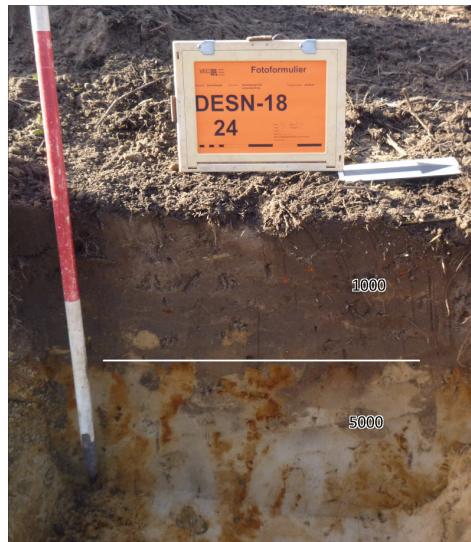
Afb. 10. De bodemopbouw op het oostelijk deel van het terrein (profiel 10.1).

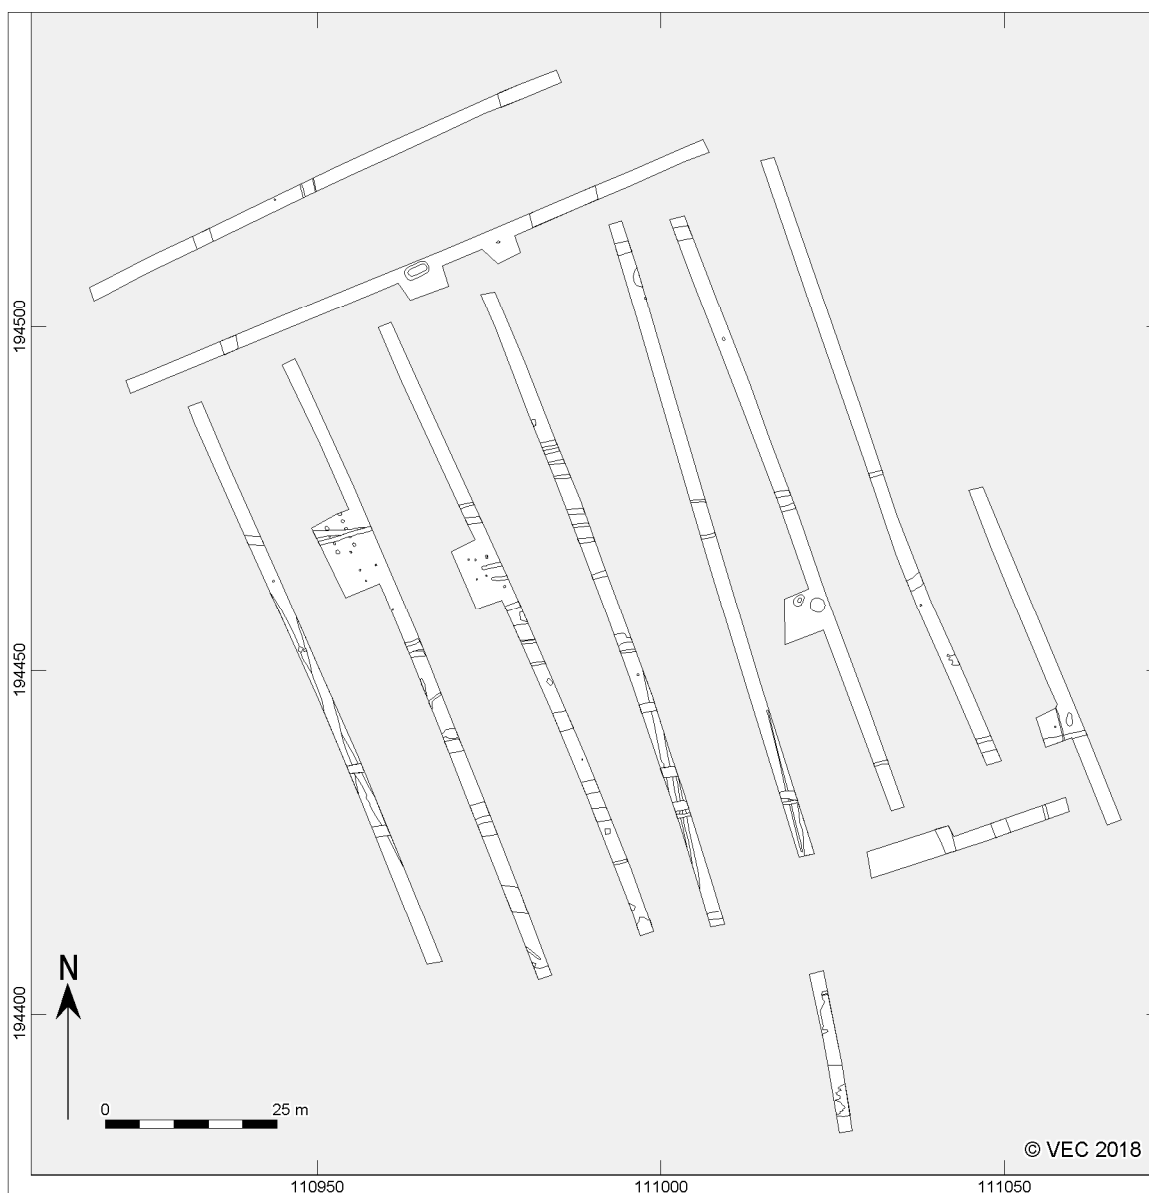
Afb. 11. Allesporenkaart.

Het proefsleuvenonderzoek leverde 94 sporen op (afb. 11 en 12), en daarnaast zijn nog diverse natuurlijke verkleuringen (S998) en recente verstoringen opgetekend (S999). Meer dan de helft van de aangetroffen sporen is als greppel te interpreteren (tabel 3). Daarnaast zijn ook een behoorlijke hoeveelheid paalsporen en diverse kuilen opgetekend. De sporen worden hieronder per categorie besproken.

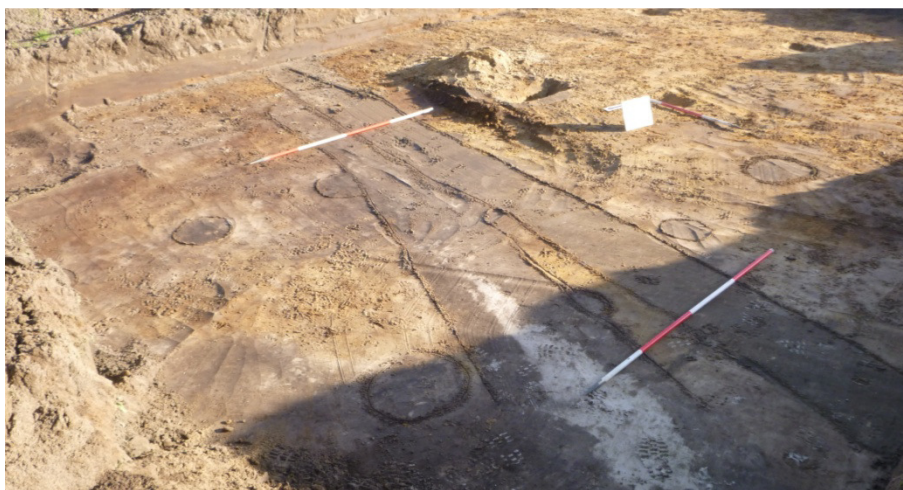
Afb. 14. De structuur in het kijkvenster van werkput 4, gezien vanuit het noordwesten.

De structuur is NNW-ZZO georiënteerd, en bestaat uit twee rijen staanders. Van de westelijke rij zijn vier staanders opgetekend, van de oostelijke vijf. Het is zeker niet uit te sluiten dat de structuur nog verder richting het noorden door loopt. Omdat duidelijk was dat er een hoofdgebouw aanwezig was, is besloten niet verder richting het noorden uit te breiden. De structuur heeft zodoende een minimale lengte van 5,4 en een breedte van 3,1 m. De staanders van een rij zijn op 1,2 tot 1,4 m van elkaar geplaatst (gemeten van hart tot hart). Het gecoupeerde spoor van de structuur (S17) had een diepte van 40 cm en was opgebouwd uit twee vullingen (afb. 15).

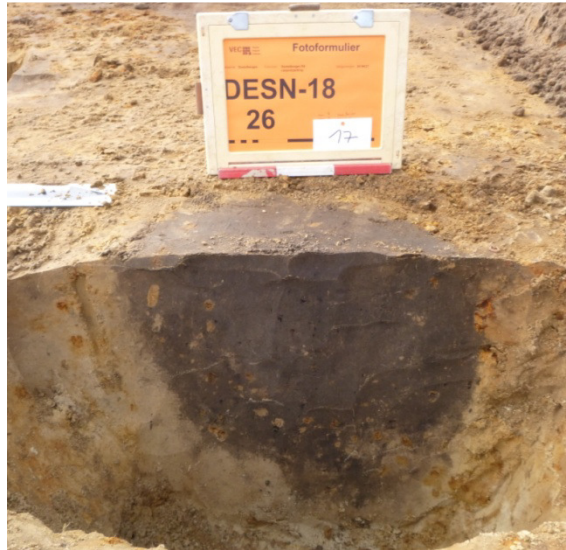
Afb. 15. Het gecoupeerde paalspoor (S17) van de aangetroffen structuur.

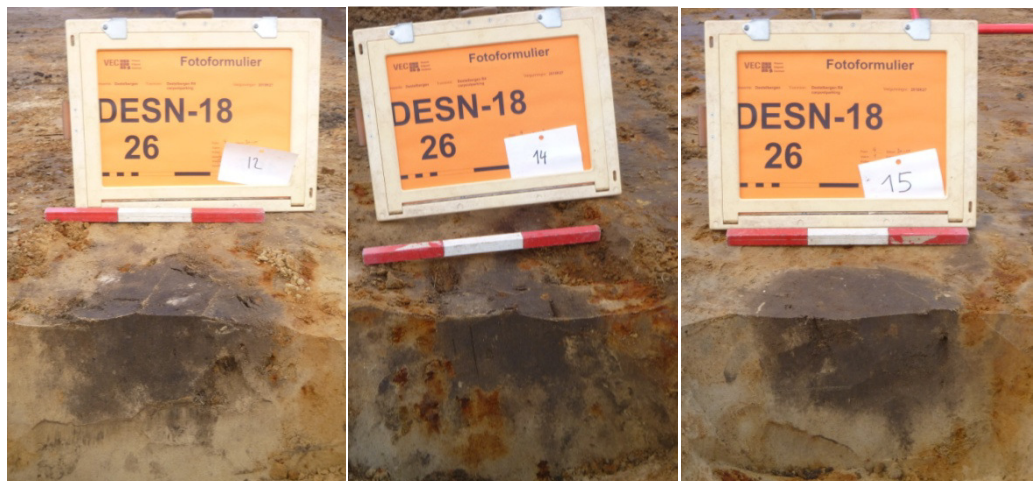
Afb. 16. De drie gecoupeerde paalsporen ten zuiden van de structuur in werkput 4 (v.l.n.r. S12, 14 en 15).

Ongeveer 3 m richting het zuiden zijn nog enkele duidelijke paalsporen opgetekend (S12, 14 en 15). Deze sporen hebben een gelijkaardige vulling en diepte in de coupe (afb. 16). De onderlinge afstand bedraagt 2,5 m (van hart tot hart). Wellicht behoren deze sporen tot een spieker of een ander soort kleine gebouwstructuur.

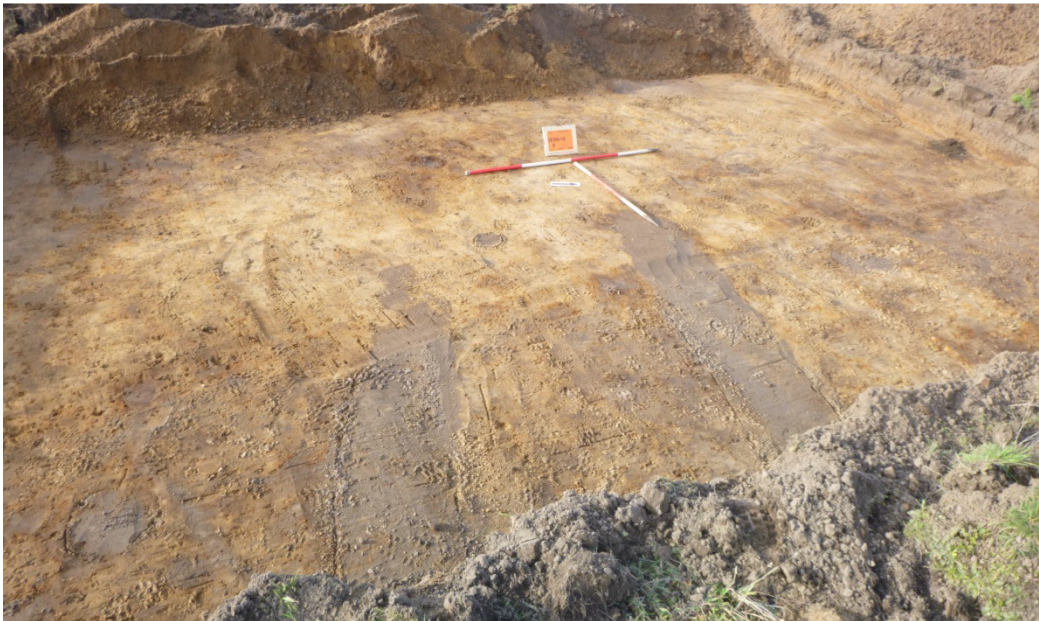
Afb. 17. De cluster paalsporen in het kijkvenster van werkput 5, gezien vanuit het oosten.

De cluster sporen in werkput 5 en bijbehorend kijkvenster hebben dezelfde omvang en opvulling als de kleinere paalsporen in werkput 4. De conservatie van de sporen varieert hier iets meer. Zo zijn de sporen 20 en 21 slechts 5 tot 8 cm diep, maar heeft spoor 18 een diepte van 24 cm (afb. 18). Een structuur is in deze cluster nog niet te herkennen.

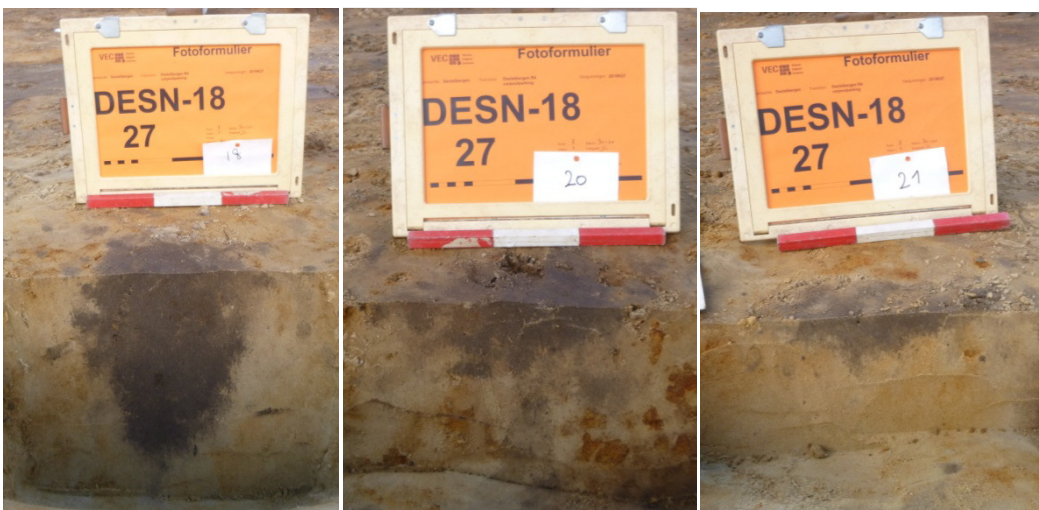
Afb. 18. De gecoupeerde paalsporen in werkput 5 (v.l.n.r. S18, 20 en 21).

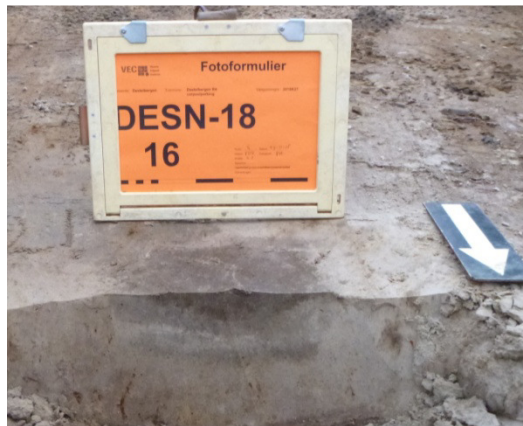
Afb. 19. Coupe van paalkuil (S2) in werkput 3.

Ook in werkput 3 is nog een paalspoor (S2) aangetroffen, die zeer waarschijnlijk tot de vindplaats behoort. Deze ligt op ca. 10 m van de structuur, in de lager gelegen, nattere zone en heeft daarom een iets afwijkende opvulling. Het spoor is meer uitgeloozd en grijs van kleur (afb. 19). Omdat duidelijk was in deze zone een vindplaats aanwezig was, is rondom het spoor geen kijkvenster aangelegd.

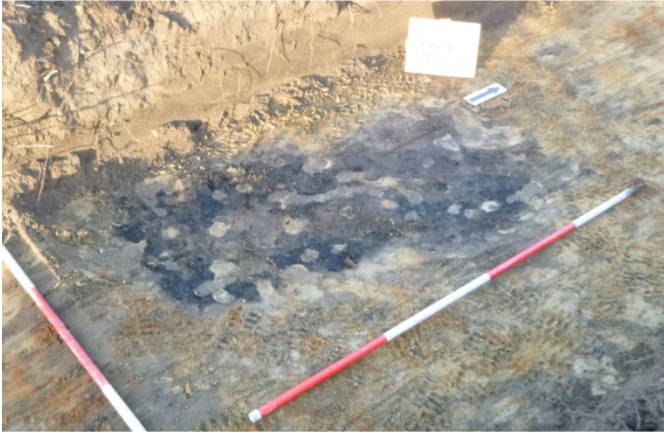
Afb. 21. De vermoedelijke houtskoolmeiler (S4) in het vlak van werkput 10.

Een tiental meters richting het oosten is een tweede kuil aangetroffen. Hiervan resteert echter enkel een houtschoolrijke laagje van enkele centimeters dik. De interpretatie van het spoor is daarom niet duidelijk. Ook op het oostelijk perceel zijn enkele houtschoolrijke kuilen aangetroffen, al verschillen ze van elkaar in vorm en omvang. Spoor 4 in werkput 10 is rechthoekig tot ovaal van vorm en was eveneens nog slechts enkele centimeters diep (afb. 21). Het spoor mat 1,8 bij ca. 1,5 m, al was de breedte door de slechte conservatie moeilijk te bepalen. Vanwege de grote hoeveelheid houtschool en het ontbreken van verbrand botmateriaal is de kuil vermoedelijk te interpreteren als houtschoolmeiler. Hoewel dit spoor ook buiten het

nieuwe onderzoeksgebied valt, is de kuil niet bemonsterd. Vanwege de sterke bioturbatie en geringe diepte was het niet mogelijk om een 'schone' representatieve staal te nemen.

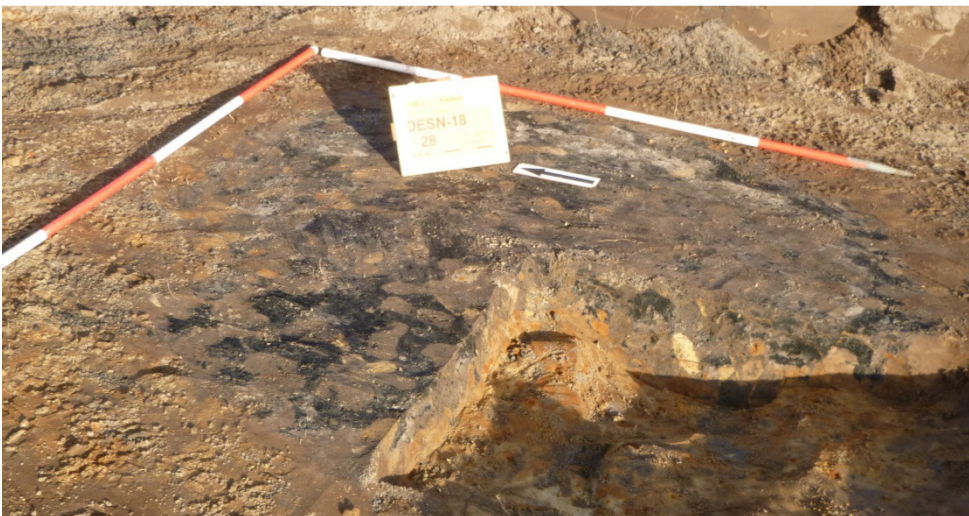
Afb. 22. De vermoedelijke houtskoolmeiler (S2) in werkput 8 met de gecoupeerde zuidwestelijke kwadrant.

Een interpretatie als houtskoolmeiler kan waarschijnlijk ook gegeven worden aan spoor 2 in werkput 8. Dit is een vrijwel exact ronde kuil met een diameter van 2,3 m. De vulling bevat een behoorlijke hoeveelheid houtskool (afb. 22). De vorm in de coupe is ietwat onregelmatig, maar dat kan ook te maken hebben met de laag ijzeroer in de ondergrond. Ook deze kuil is niet bemonsterd, om dezelfde redenen als de kuil in werkput 10. In het kijkvenster werd ook nog een tweede kuil aangetroffen. Na het couperen bleek deze door de onregelmatige vorm als boomval geïnterpreteerd te kunnen worden.

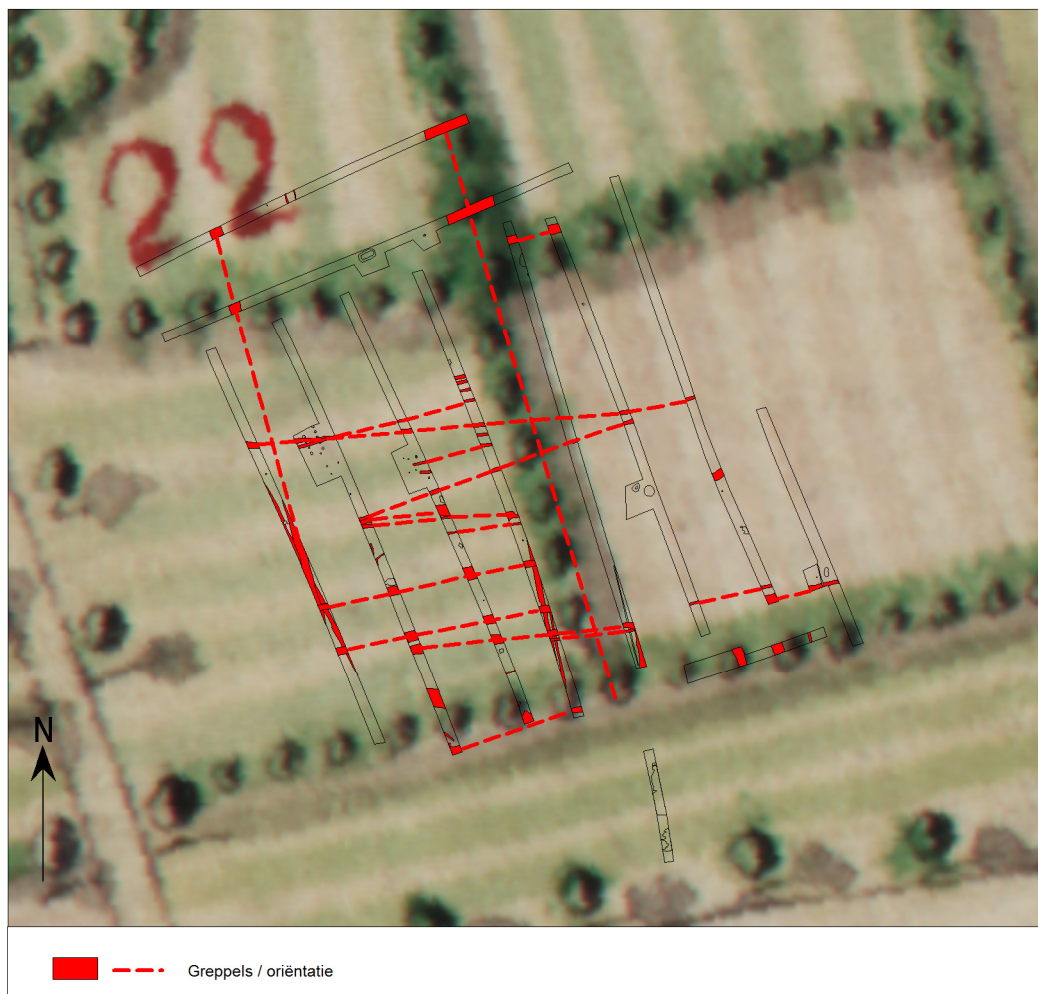
Afb. 24. De aangetroffen greppels en hun oriëntatie geprojecteerd op de kaart van Ferraris.

Ook op de Ferrariskaart zijn de overige greppels niet zichtbaar. Wel is ter hoogte van meest noordelijke proefsleuven een erfafbakening zichtbaar, waar de greppels centraal op het terrein parallel aan lopen. Wellicht zijn deze greppels daarom eerder in de Late Middeleeuwen of begin van de Nieuwe tijd te dateren.

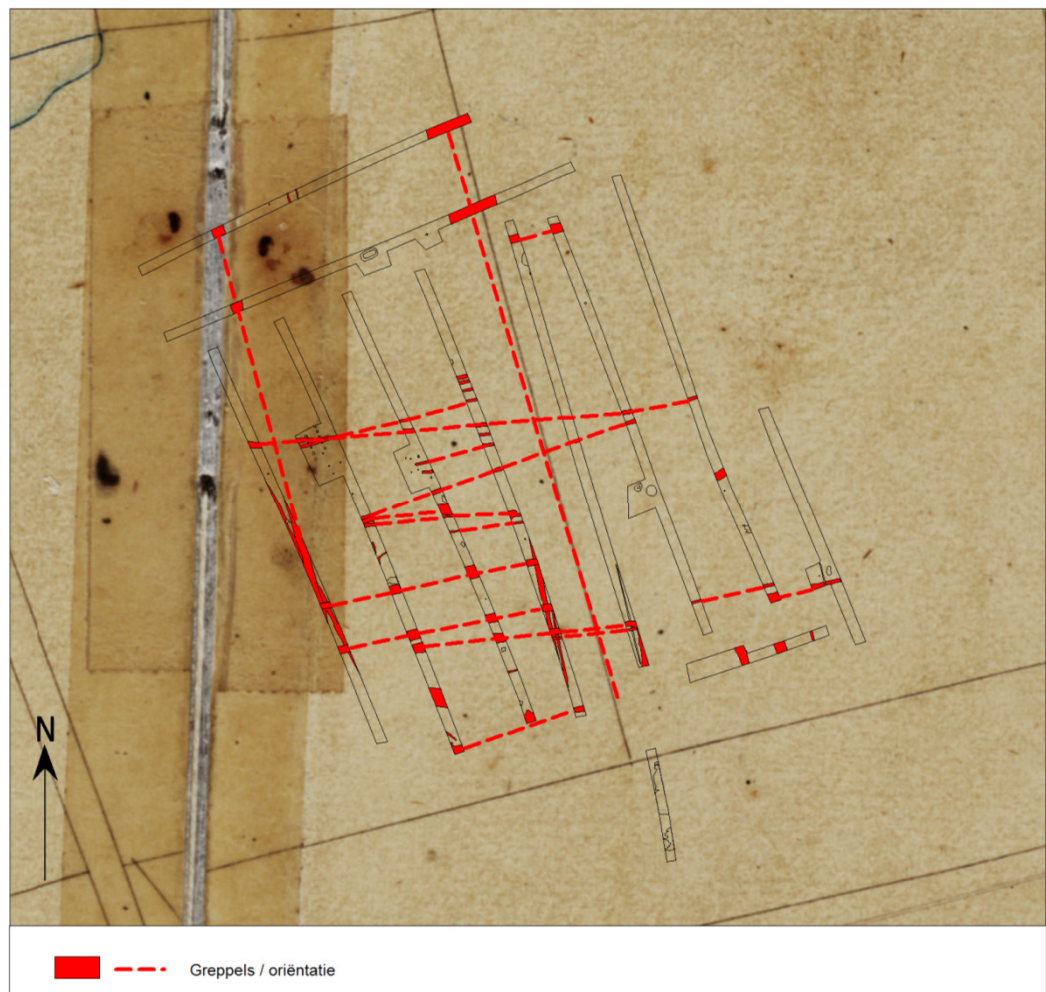
Afb. 25. De aangetroffen greppels en hun oriëntatie geprojecteerd op de Atlas der Buurtwegen.

De greppels zijn geprojecteerd op historische kaarten. De nog aanwezige greppel, die het plangebied in twee percelen opdeelt, is ook op historische kaarten aanwezig (afb. 24 en 25). De overige greppels zijn niet zichtbaar op het kaartmateriaal dat vanaf het midden van de 19<sup>e</sup> eeuw is opgemaakt. Wel lijkt de westelijker gelegen noord-zuid georiënteerde greppel tot hetzelfde systeem te behoren, mede vanwege de relatief recente datering.

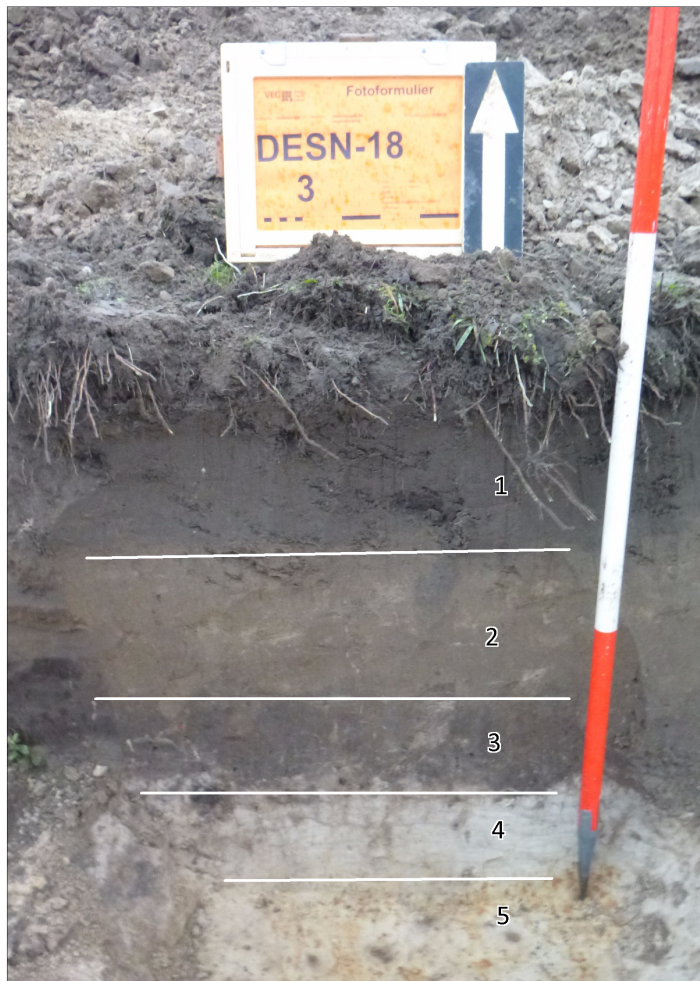
| nummer | aardkundige<br>eenheid | bovengrens (cm onder<br>mv) | ondergrens (cm onder<br>mv) | nat/droog beschreven | textuur | zandmediaan | kleur (visueel) | kleur (Munsell)<br>fenomenen | grensduidelijkheid | grensregelmatigheid | interpretatie<br>(aardkundige eenheid) |
|---|---|---|---|---|---|---|---|---|---|---|---|
| 1 | 0 | 30 | | vochtig | Zand (Z) | Matig fijn zand (Z4) | Donker grijsbruin | / Bouwvoor | duidelijk | regelmatig | Aph |
| 2 | 30 | 52 | | vochtig | Zand (Z) | Matig fijn zand (Z4) | bruin | / | duidelijk | regelmatig | A1ah |
| 3 | 52 | 66 | | Vochtig | Zand (Z) | Matig fijn zand (Z4) | Grijs donkerbruin | / Sterk humeus | Geleidelijk | Regelmatig | B |
| 4 | 66 | 84 | | Vochtig | Zand (Z) | Matig fijn zand (Z4) | Lichtgrijs wit | / | Geleidelijk | Regelmatig | C |
| 5 | 84 | 88 | | vochtig | Zand (Z) | Matig fijn zand (Z4) | Lichtgrijs wit | / Roestvlekken | Geleidelijk | Regelmatig | C |

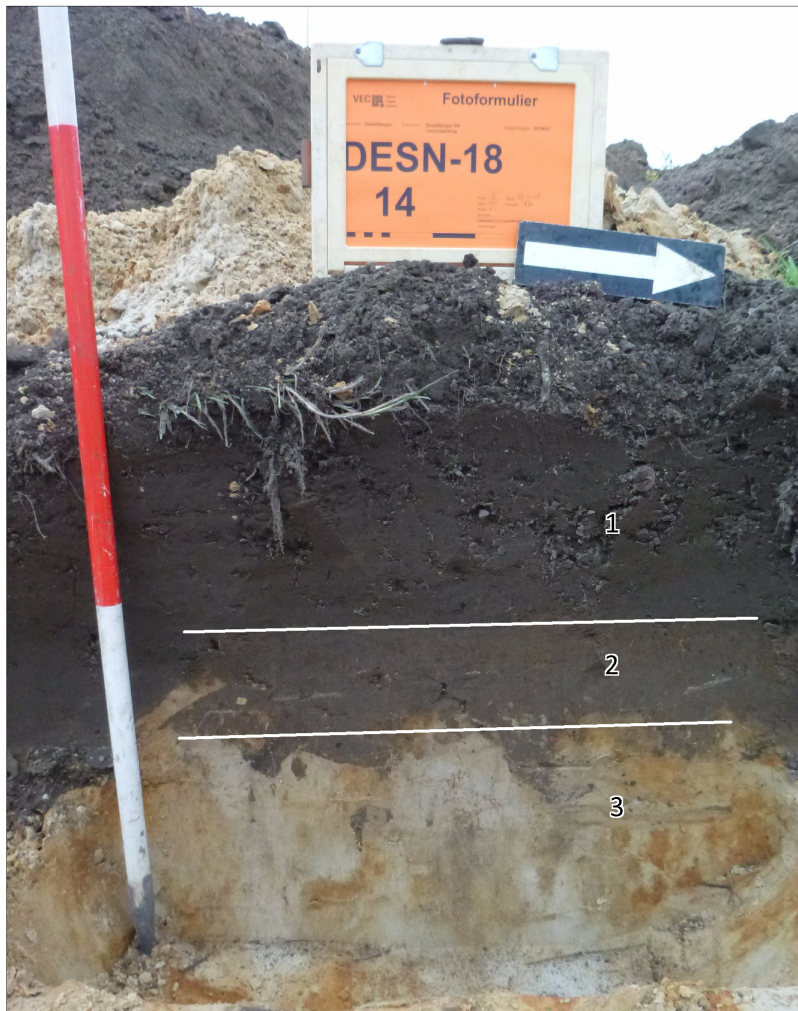
| Referentieprofiel: | 2 | Landgebruik: | Weide |

| nummer | aardkundige<br>eenheid | bovengrens (cm onder<br>mv) | ondergrens (cm onder<br>mv) | nat/droog beschreven | textuur | zandmediaan | kleur (visueel) | kleur (Munsell) | fenomenen | grensduidelijkheid | grensregelmatigheid | interpretatie<br>(aardkundige eenheid) |
|---|---|---|---|---|---|---|---|---|---|---|---|---|
| 1 | 0 | 32 | | Vochtig | Zand (Z) | Matig fijn zand (Z4) | Donker grijsbruin | / | Bouwvoor | Duidelijk | regelmatig | Aph |
| 2 | 32 | 44 | | Vochtig | Zand (Z) | Matig fijn zand (Z4) | grijsbruin | / | | Duidelijk | regelmatig | A1ah |
| 3 | 44 | 72 | | Vochtig | Zand (Z) | Matig fijn zand (Z4) | Geel lichtbruin | / | Roestvlekken | Duidelijk | regelmatig | C |

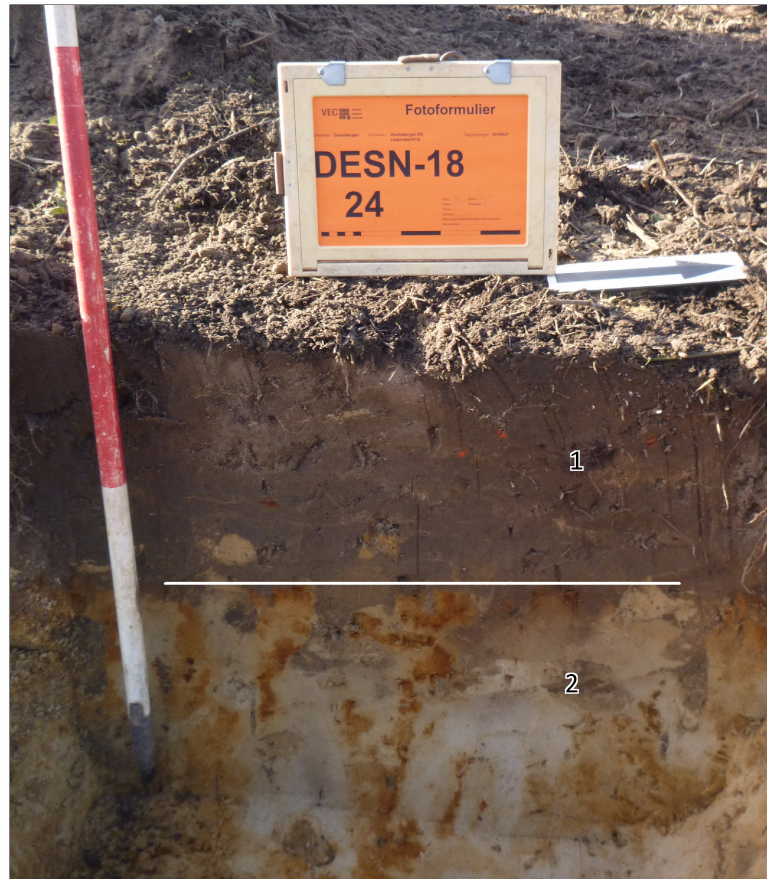
| Referentieprofiel: | 3 | Landgebruik: | Bos |

| nummer | aardkundige<br>eenheid | bovengrens (cm onder<br>mv) | ondergrens (cm onder<br>mv) | nat/droog beschreven | textuur | zandmediaan | kleur (visueel) | kleur (Munsell) | fenomenen | grensduidelijkheid | grensregelmatigheid | interpretatie<br>(aardkundige eenheid) |
|---|---|---|---|---|---|---|---|---|---|---|---|---|
| 1 | 0 | 30 | | Vochtig | Zand (Z) | Matig fijn zand (Z4) | Donker grijsbruin | / | Bouwvoor | Duidelijk | regelmatig | Aph |
| 2 | 30 | 70 | | Vochtig | Zand (Z) | Matig fijn zand (Z4) | Wit lichtbruin | / | roestvlekken | Duidelijk | regelmatig | C |
