Kruishoutem – Heraanleg gescheiden rioolstelsel Fase 2 (22534B)  
Proefputten 2<sup>de</sup> campagne  
Nota  
Johan van Kampen

Opdrachtgever: Aquafin  
Project: Kruishoutem – Heraanleg gescheiden rioolstelsel Fase 2 (22534B)  
Uitvoerder: VUhbs archeologie (OE/ERK/Archeoloog/2015/00004)  
Plaats documentatie: VUhbs archeologie  
Projectcode: 2018G90  
Erkend archeoloog: Johan van Kampen (OE/ERK/Archeoloog/2015/00028)  
Centrumcoördinaat: 90.890/177.490  
Provincie, gemeente: Oost-Vlaanderen, Kruishoutem  
Uitvoering: 29 november 2018  
Auteur: Johan van Kampen (OE/ERK/Archeoloog/2015/00028)  
Illustraties: Johan van Kampen (OE/ERK/Archeoloog/2015/00028)  
Omslagontwerp: Mikko Kriek

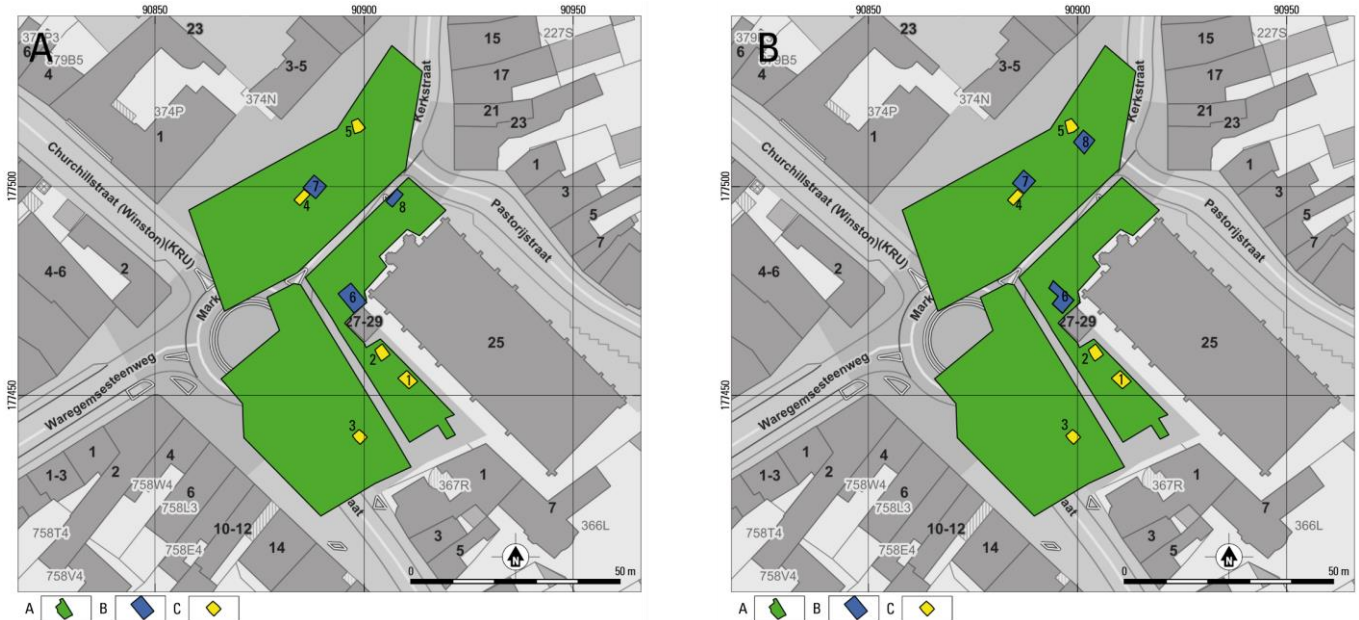
Fig. 1.2 Kruishoutem-Markt. Heraanleg gescheiden rioolstelsel Fase 2 (22534B). Puttenplan van het onderzoek zoals voorgesteld in het Programma van Maatregelen (A) en het uiteindelijke puttenplan (B).

A onderzoeksgebieden; B proefputten; C reeds aangelegde proefputten.

Binnen het onderzoeksgebied zijn drie proefputten aangelegd. Hierbij is de nummering van de werkputten uit het eerste deel van het onderzoek aangehouden (fig. 1.2). Dit betekent dat het onderhavige rapport handelt over de werkzaamheden in, en de resultaten uit de werkputten 6, 7 en 8.

Tijdens dit overleg is door dhr. Vandecatsye nog eens benadrukt dat de locatie van de proefputten van ondergeschikt belang was, zolang de minimale totale oppervlakte van 80 m<sup>2</sup> maar werd bereikt. Om deze reden is verder ook geen contact opgenomen met het agentschap op het moment dat de meest zuidelijke put (werkput 6) kleiner uitviel als gevolg van de aanwezigheid van kabels en leidingen, bloembakken en de aangrenzende frituur. Het uiteindelijke puttenplan is weergegeven in figuur 1.2b.

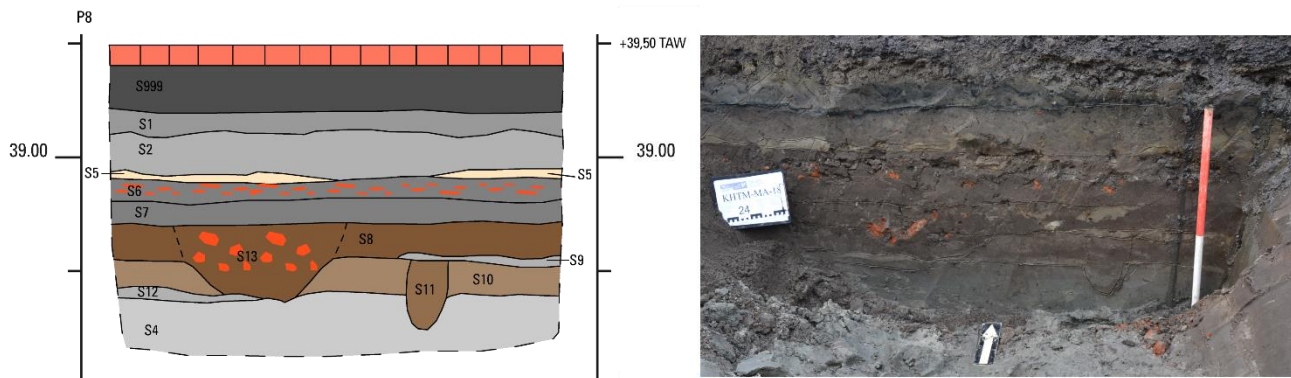
Fig. 2.1. Kruishoutem-Markt. Heraanleg gescheiden rioolstelsel Fase 2 (22534B). Putwandprofiel van werkput 8 met daarin de verschillende ophogingslagen en gegraven sporen.

De tweede kuil die is aangetroffen bevond zich in werkput 8 (S8.13). Dit spoor is alleen in het profiel gezien en was erg lastig te onderscheiden van de laag waarin hij zich bevond (fig. 2.1). De textuur van de grond was namelijk identiek aan die van de ophogingslaag S8.8. Uiteindelijk is de begrenzing van de kuil bepaald aan de hand van de verspreiding van het baksteenpuin. Dit leek zich te beperken tot de vulling van de kuil. In de ophogingslaag kwamen geen grote brokken puin voor.

Naast deze mogelijk kuil zijn in werkput 8 ook nog twee sporen van palen aangetroffen. Het eerste betrof een klein paalkuiltje dat in het profiel is gezien (S8.11, fig. 2.1). Tevens is op het niveau van het tweede vlak in deze put ook een houten paaltje aangetroffen (S8.3, fig. 2.2). Verondersteld wordt dat het paaltje deel uitmaakt van een constructie die zich buiten de grenzen van de proefput uitstrekt. Het spoor is gecoupeerd en het hout is meegenomen ter determinatie. Het betreft een bekapt paaltje van elzenhout.

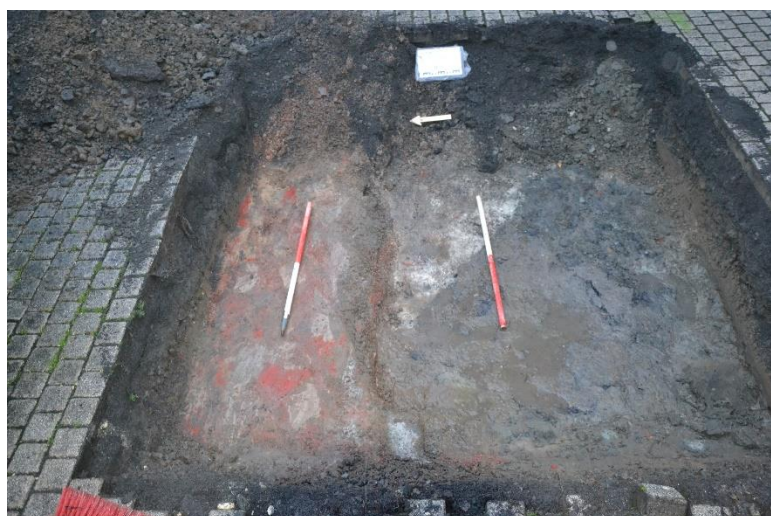
Fig. 2.3. Kruishoutem-Markt. Heraanleg gescheiden rioolstelsel Fase 2 (22534B). Vlakfoto werkput 6 met links het straatwerk.

De sporen in werkput 6 bestaan uit een vloer (S6.3), muurwerk met uitbraaksleuf (S6.2) en het oude straatniveau dat zich buiten een fase van de kerk bevond (S6.1). Dit laatste bestaat uit gelegd straatwerk met onregelmatige blokken rood en geel baksteen (fig. 2.3). Gezien het feit dat het straatwerk de muur van de kerk oversnijdt, moet het jonger zijn. Waarschijnlijk is het het straatniveau dat behoort bij de oudste fase van de huidige kerk.

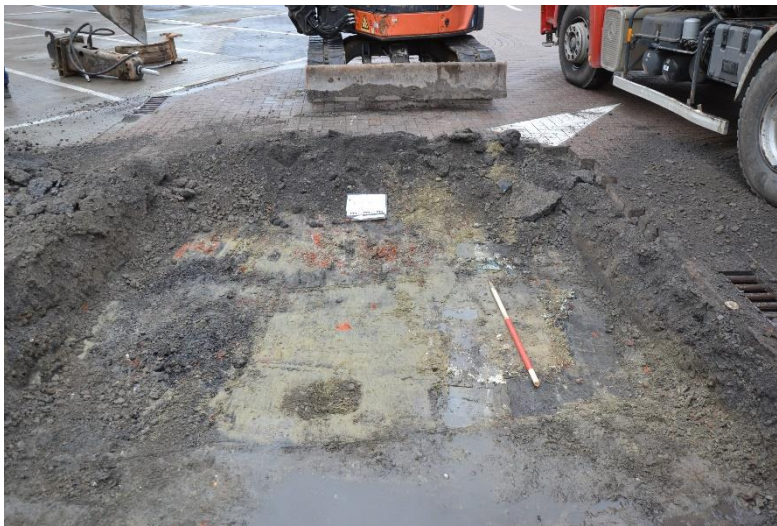
Fig. 2.4. Kruishoutem-Markt. Heraanleg gescheiden rioolstelsel Fase 2 (22534B). Vlakfoto werkput 7 met op de achtergrond de uitbraaksleuf S7.4.

In werkput 7 is een brede uitbraaksleuf (S7.4, fig. 2.4) gevonden. Deze begrenste aan de oostzijde van de proefput een vloer bestaande uit twee formaten gebakken plavuizen. De maten bedroegen voor S7.5 13 x 13 x 2 cm. Dit waren de kleine tegels. De grote tegels, S7.6, hadden afmetingen van 23 x 23 x 2.5 cm (fig. 2.5).

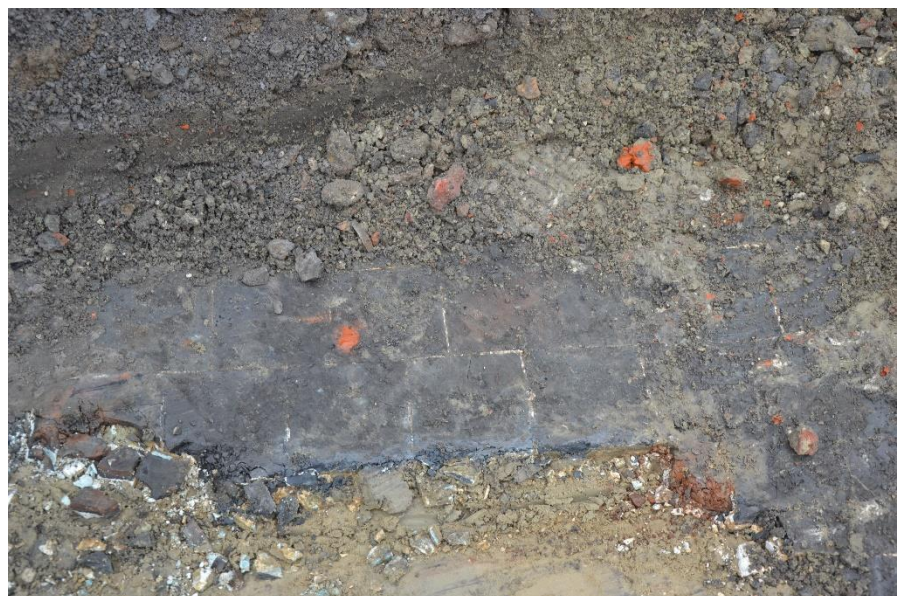
Fig. 2.5. Kruishoutem-Markt. Heraanleg gescheiden rioolstelsel Fase 2 (22534B). Detailfoto van het vloerwerk met kleine plavuizen, S7.5.

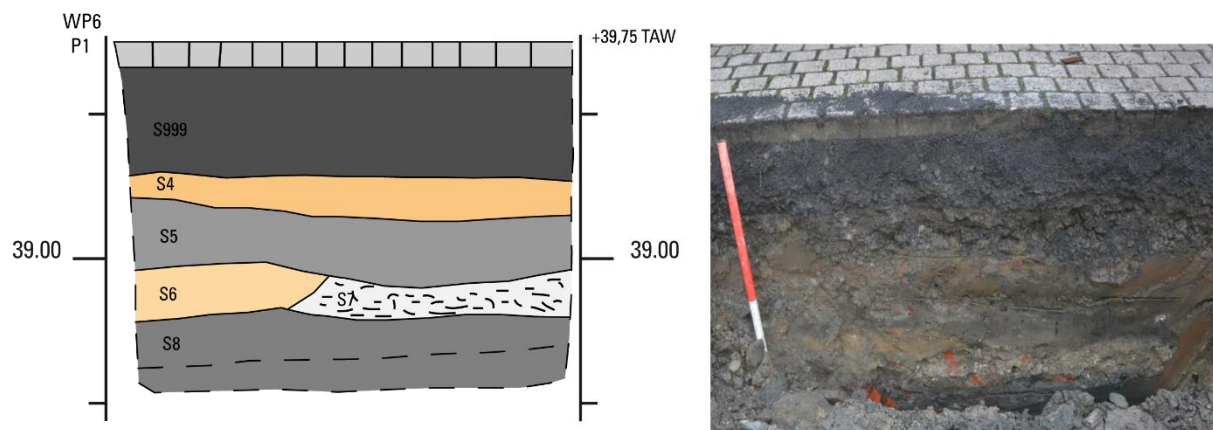
Fig. 2.6. Kruishoutem-Markt. Heraanleg gescheiden rioolstelsel Fase 2 (22534B). Putwandprofiel van werkput 6.

In alle proefputten zijn ophogingslagen aangetroffen. In werkput 6 gaat het om lagen die waarschijnlijk allemaal te relateren zijn aan verschillende gebruiksfasen van de kerk (fig. 2.6). Helaas is in deze put de natuurlijke ondergrond niet bereikt als gevolg van het aanwezige hangwater.

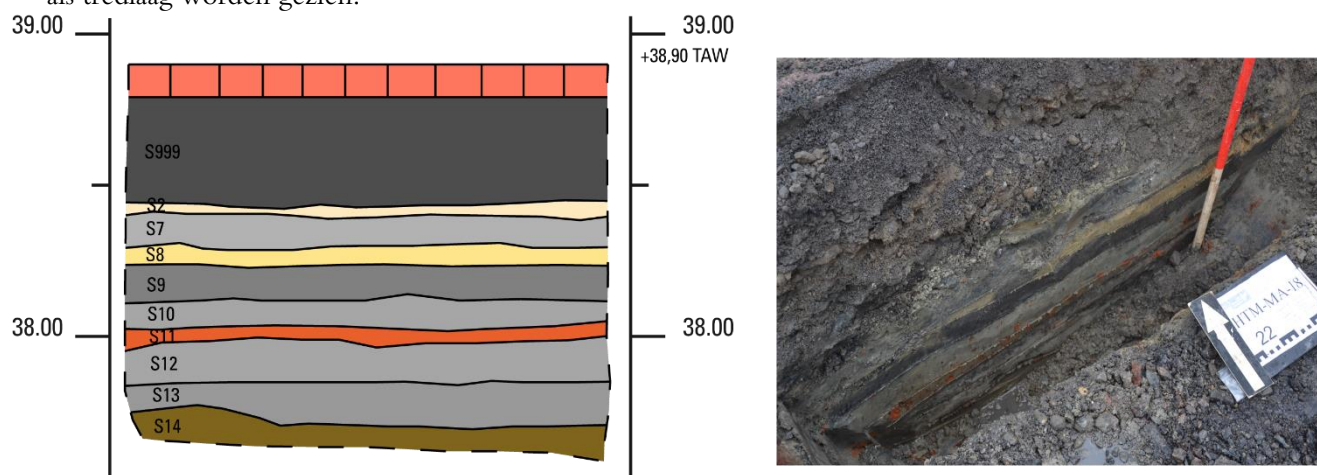
Fig. 2.7. Kruishoutem-Markt. Heraanleg gescheiden rioolstelsel Fase 2 (22534B). Putwandprofiel van werkput 7. Vanwege de diepte van het profiel en de keuze om de smalle bak te gebruiken om zo min mogelijk te verstoren, is de foto vanuit een ongelukkige hoek genomen.

Dit was ook het geval in werkput 7, hoewel daar wel dieper kon worden gegraven. Opvallend bij deze put is dat de lagen die met de bebouwing in verband konden worden gebracht zich alleen beperkten tot de bovenste centimeters van het profiel. Hieronder was sprake van vrij schone ophogingslagen die werden afgewisseld met wat vuilere laagjes, soms met veel baksteenpuin (S7.11, fig. 2.7). Andere lagen zoals S7.8, waren juist heel schoon en vertoonden alleen aan de bovenkant een vuile zone. Deze moet waarschijnlijk als tredlaag worden gezien.

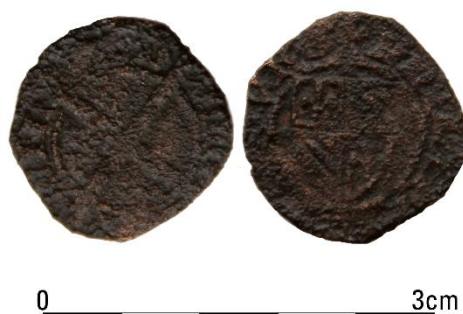
Fig. 2.8. Kruishoutem-Markt Heraanleg gescheiden rioolstelsel Fase 2 (22534B). Kruis- en muntzijde van V8.22.

Dit geldt niet voor het andere stukje metaal uit dezelfde werkput. Het betreft een muntje (V8.22, fig. 2.8) uit ophogingslaag S8.8. Het betreft een biljoenen milt van Filips de Goede (1419-1467 na Chr.).<sup>9</sup>

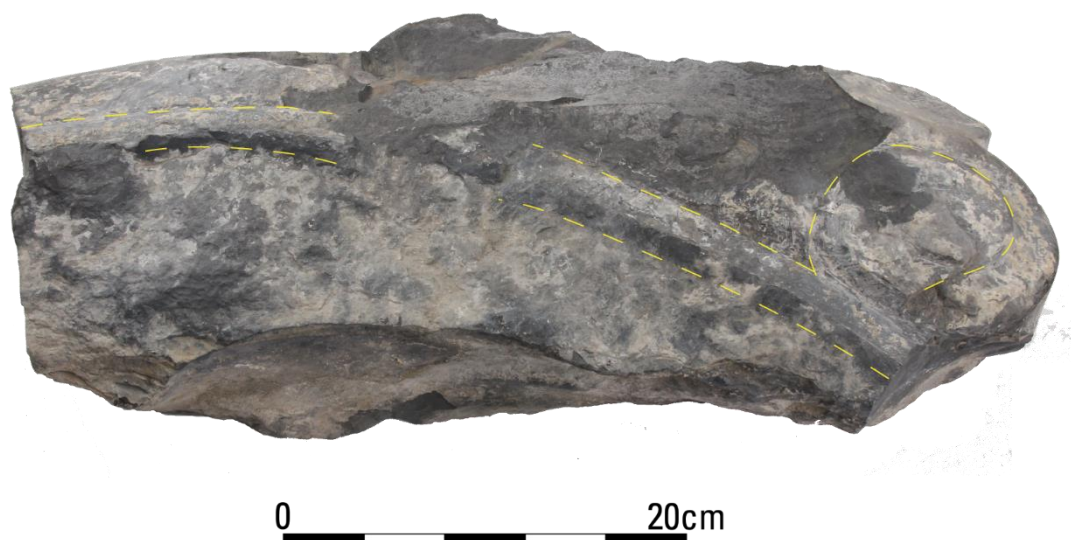
Fig. 2.9. Kruishoutem-Markt Heraanleg gescheiden rioolstelsel Fase 2 (22534B). Het grote fragment van een grafsteen (V6.17). De nog zichtbare delen van het reliëf zijn gemarkeerd met de gele stippellijn.

Van de vloer S6.3 in werkput 6 is een fragment meegenomen. Dit betrof een stuk van een grafsteen (V6.17, fig. 2.9). Op het stuk zijn een krul en een deel van een vervaagde ronde sierlijst. Verondersteld wordt dat de beschadigingen op de steen het gevolg zijn van de sloopwerkzaamheden in het verleden.

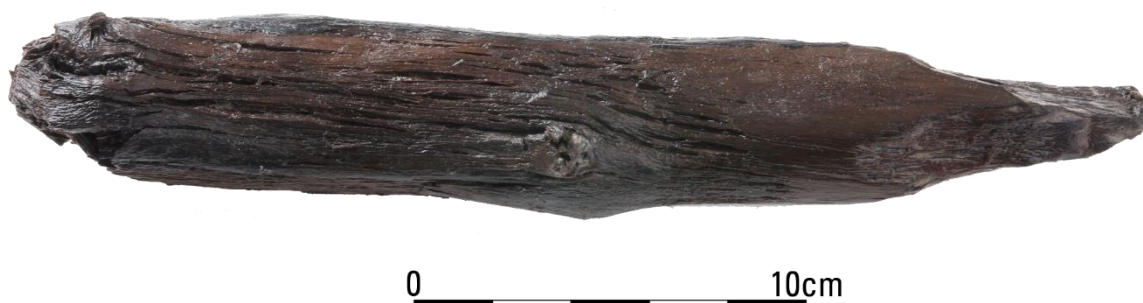
Fig. 2.10. Kruishoutem-Markt Heraanleg gescheiden rioolstelsel Fase 2 (22534B). Houten paaltje (V8.26) uit werkput 8.

In werkput 8 is op het niveau van vlak 2 een ingeslagen houten paal aangetroffen (V8.26, fig. 2.10). Dit stuk hout is geborgen en meegenomen ter determinatie. Het betreft een aangepunt paaltje van els. Gezien het feit dat het hier een stuk constructiehout betreft waarvan alle kenmerken zijn vastgelegd is er geen reden dit stuk te conserveren. Het zal dan ook niet worden gedeponed.

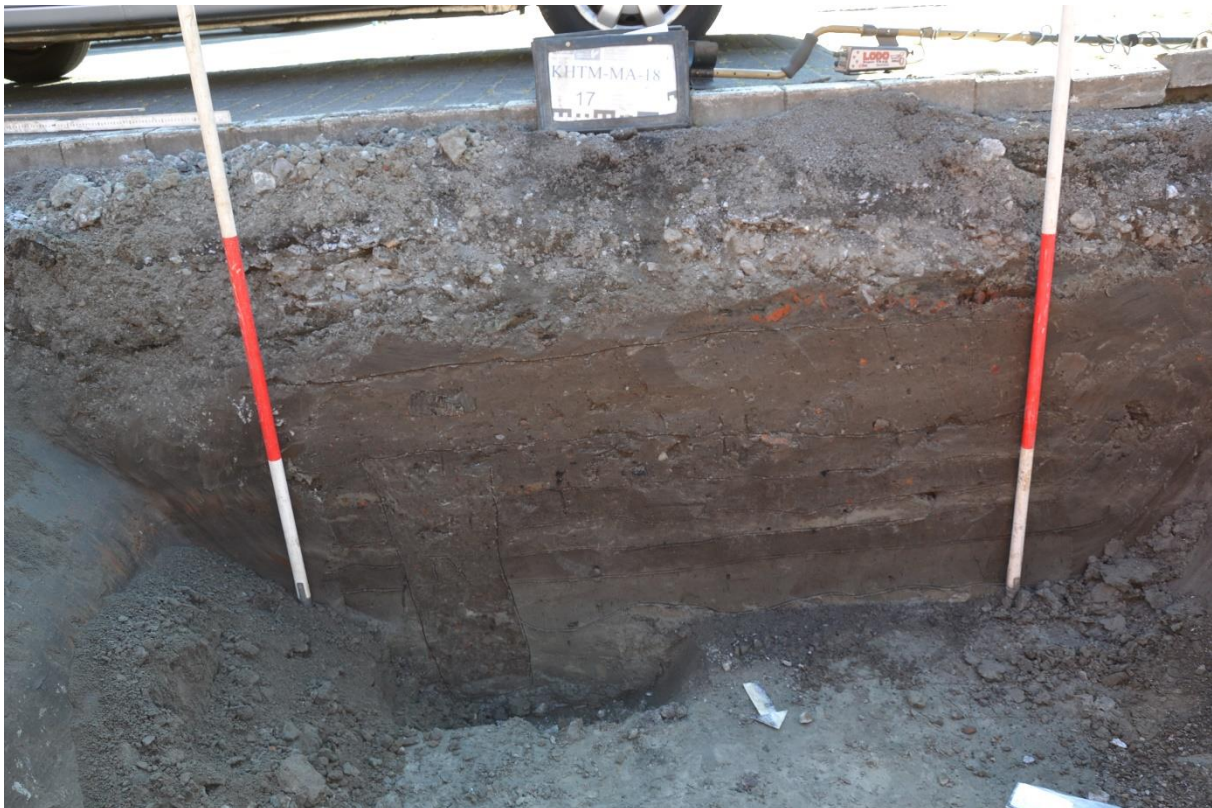
Fig. 2.11. Kruishoutem-Markt. Heraanleg gescheiden rioolstelsel Fase 2 (22534B). Profiel werkput 5.

Het profiel in werkput 5 bestaat aan de top uit de recente funderingslagen van het parkeerterrein met daaronder verschillende ophogingslagen (fig. 2.11). Deze lagen zijn reeds beschreven in paragraaf 2.2.4. De natuurlijke, onverstoorde afzettingen zijn aangetroffen vanaf een diepte van 120 cm onder het wegoppervlak (37.50 m TAW). Deze bestaan uit lichtgrijs, fijn zand (Z3) met dunne kleilaagjes. Sporen van natuurlijke bodemvorming zijn hierin niet te zien. Door de aanwezigheid van het dikke antropogene pakket moet het bodemtype volgens de Belgische bodemclassificatie geclassificeerd worden als bebouwde zone (OB).

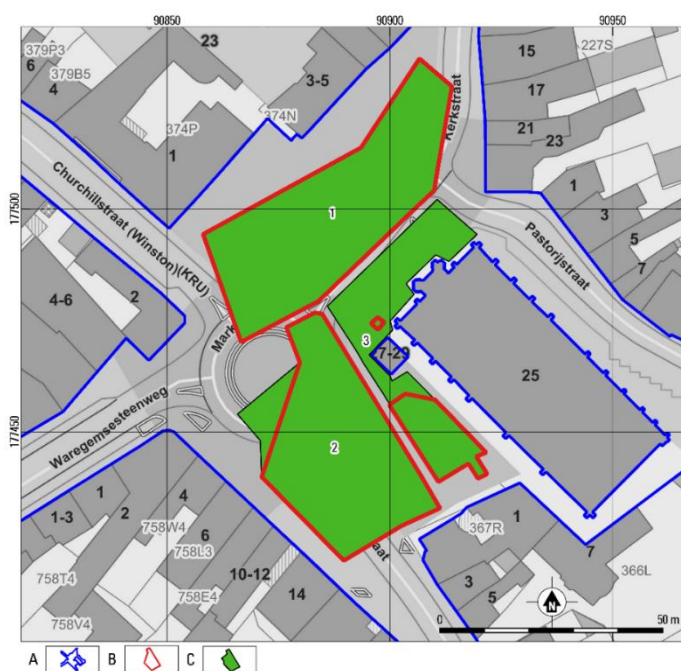
Fig. 2.12. Kruishoutem – Markt. Heraanleg gescheiden rioolstelsel Fase 2 (22534B). Voormalig advies met huidig advies ter bescherming van archeologische resten. A plangebied; B vorig advies opgraving; C nieuw advies opgraving.

worden. Het onderzoek heeft aangetoond dat de resten al op 40 cm onder het huidige maaiveld aangetroffen kunnen worden. Tevens is duidelijk geworden dat de mate van verstoring door nutsleidingen zeer gevarieerd is en alleen ter plaatse bepaald kan worden. Daartoe wordt rondom de kerk de zone voor onderzoek uitgebreid om het volledige areaal van het kerkhof te omvatten voor zover dat nu op de kaarten zichtbaar is. Deze uitbreiding is weergegeven op figuur 2.12.

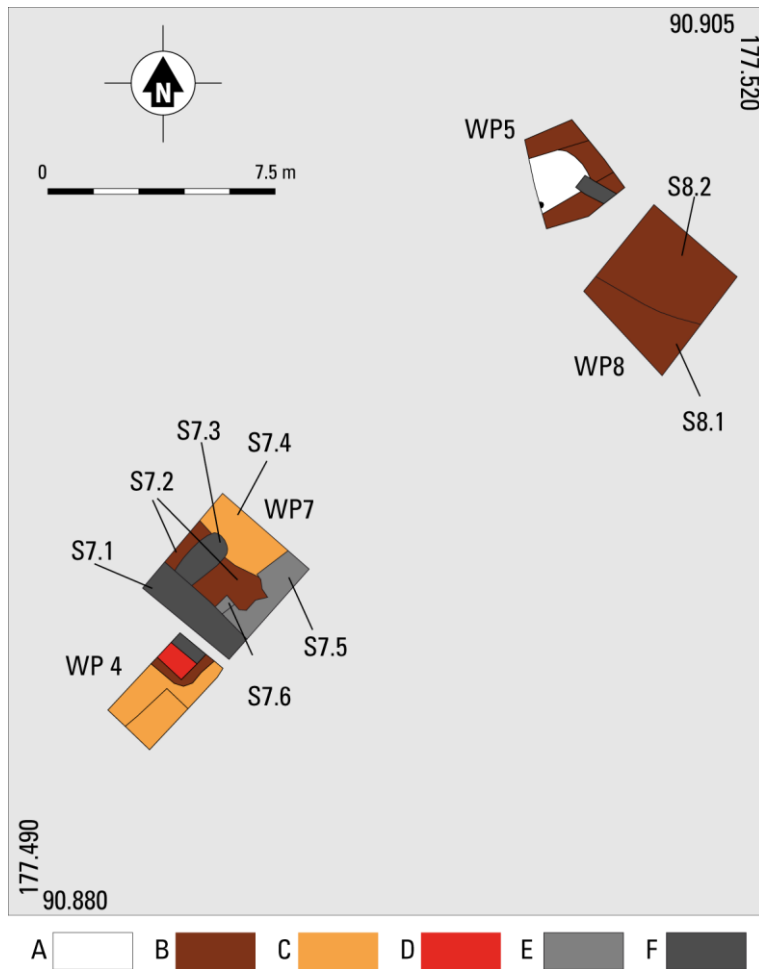
Allesporenkaart van het noordelijke deel. Ter referentie zijn ook de putten uit de eerdere campagne weergegeven. Ten behoeve van de leesbaarheid zijn de spoornummers van deze putten echter weggelaten.

A natuurlijke laag; B (sub) recente ophogingspakketten; C puinlaag/uitbraaksleuf; D muurwerk; E vloer; F recente verstoring.

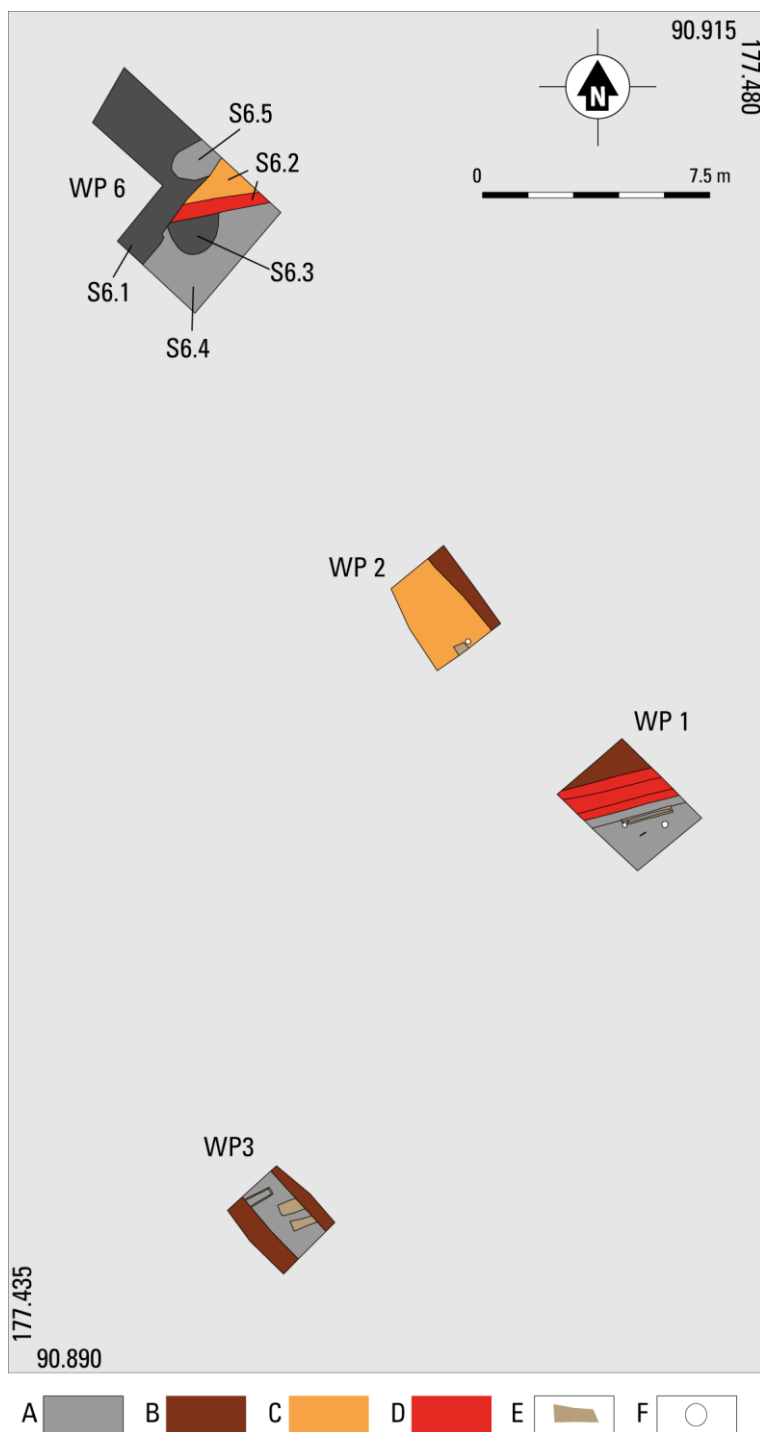
Allesporenkaart van het zuidelijke deel. Ter referentie zijn ook de putten uit de eerdere campagne weergegeven. Ten behoeve van de leesbaarheid zijn de spoornummers van deze putten echter weggelaten.

A ophogingslaag; B recente ophogingslaag; C puinlaag/uitbraaksleuf; D muurwerk; E grafkist; F losse menselijke resten.

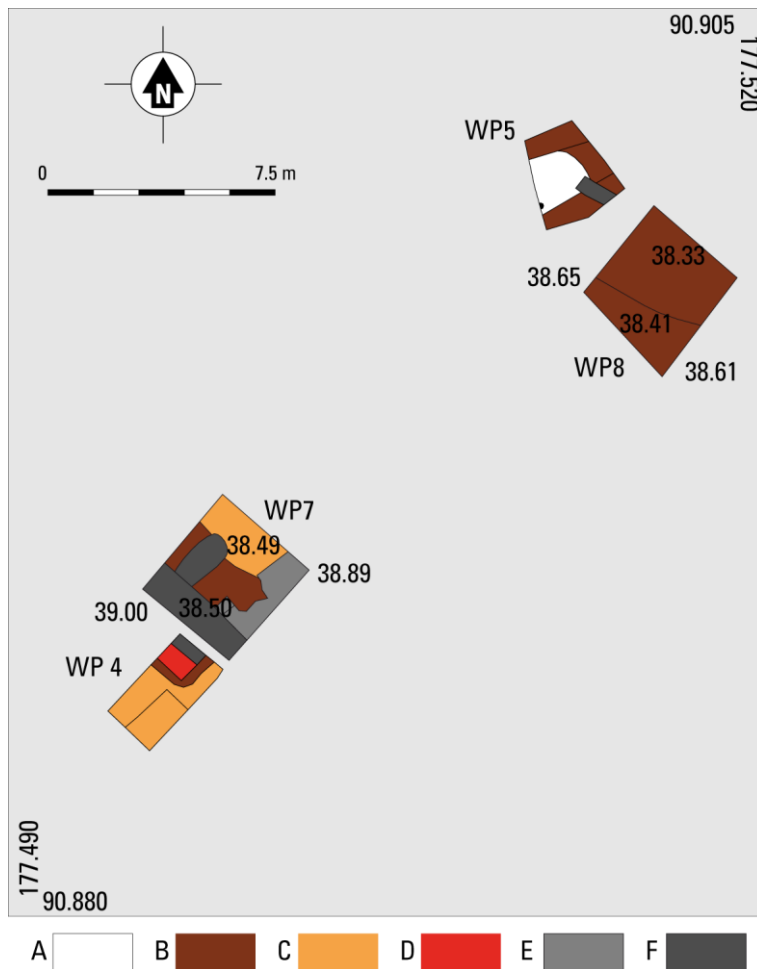
Allesporenkaart van het noordelijke deel. Ter referentie zijn ook de putten uit de eerdere campagne weergegeven. Ten behoeve van de leesbaarheid zijn de spoornummers van deze putten echter weggelaten.

A natuurlijke laag; B (sub) recente ophogingspakketten; C puinlaag/uitbraaksleuf; D muurwerk; E vloer; F recente verstoring.

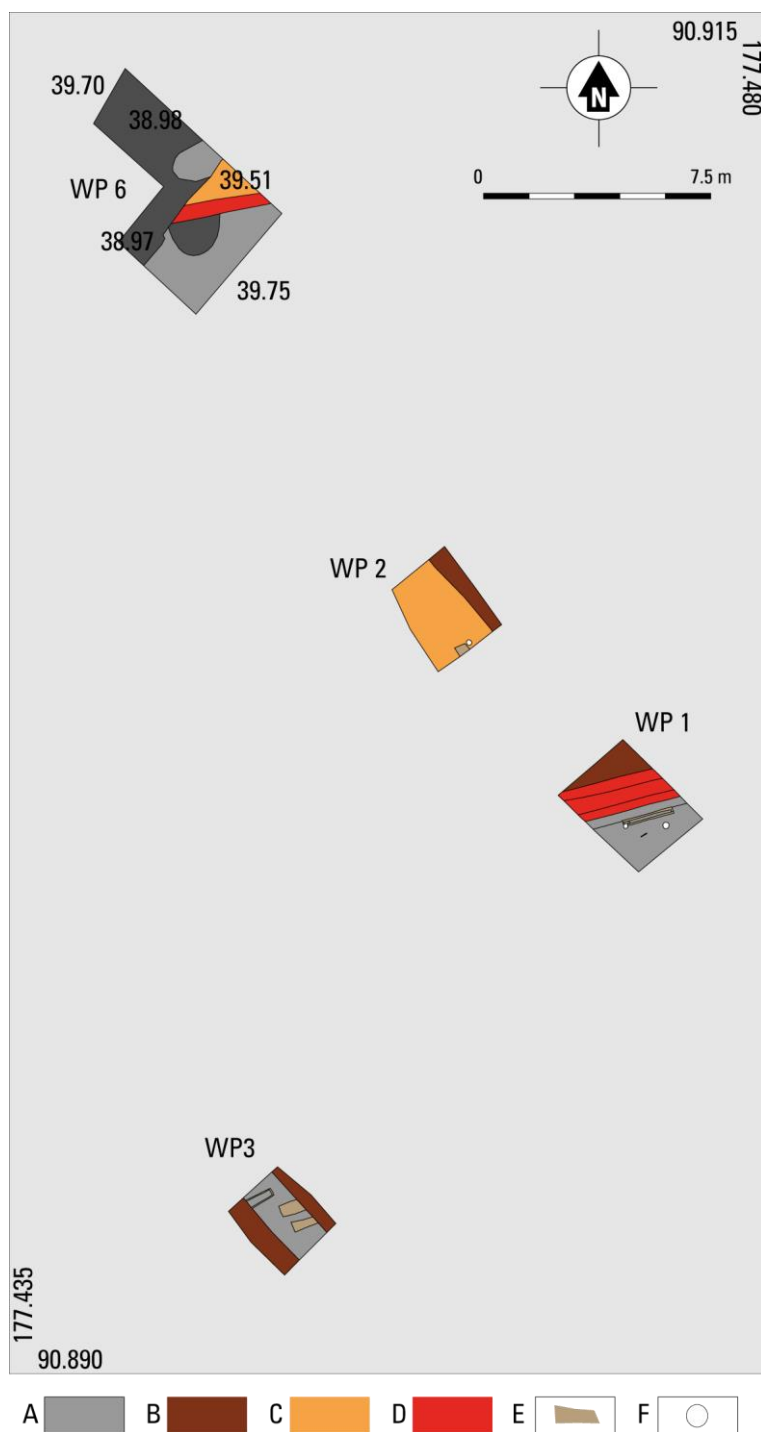
Allesporenkaart van het zuidelijke deel. Ter referentie zijn ook de putten uit de eerdere campagne weergegeven. Ten behoeve van de leesbaarheid zijn de spoornummers van deze putten echter weggelaten.

A ophogingslaag; B recente ophogingslaag; C puinlaag/uitbraaksleuf; D muurwerk; E grafkist; F losse menselijke resten.

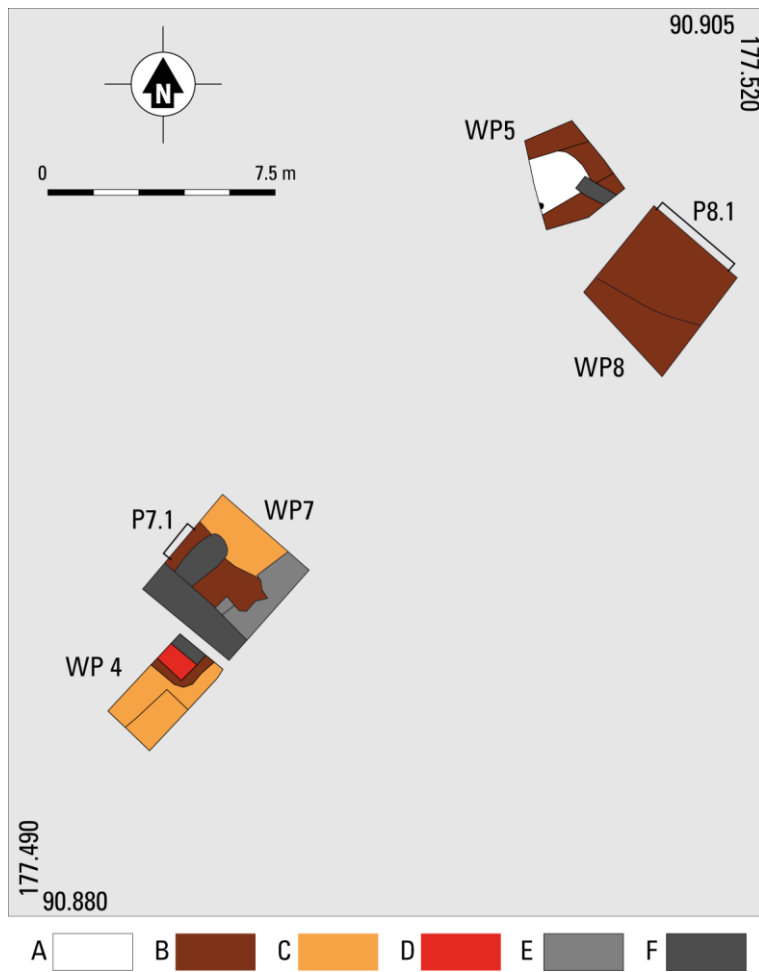
Allesporenkaart van het noordelijke deel. Ter referentie zijn ook de putten uit de eerdere campagne weergegeven. Ten behoeve van de leesbaarheid zijn de spoornummers van deze putten echter weggelaten.

A natuurlijke laag; B (sub) recente ophogingspakketten; C puinlaag/uitbraaksleuf; D muurwerk; E vloer; F recente verstoring.

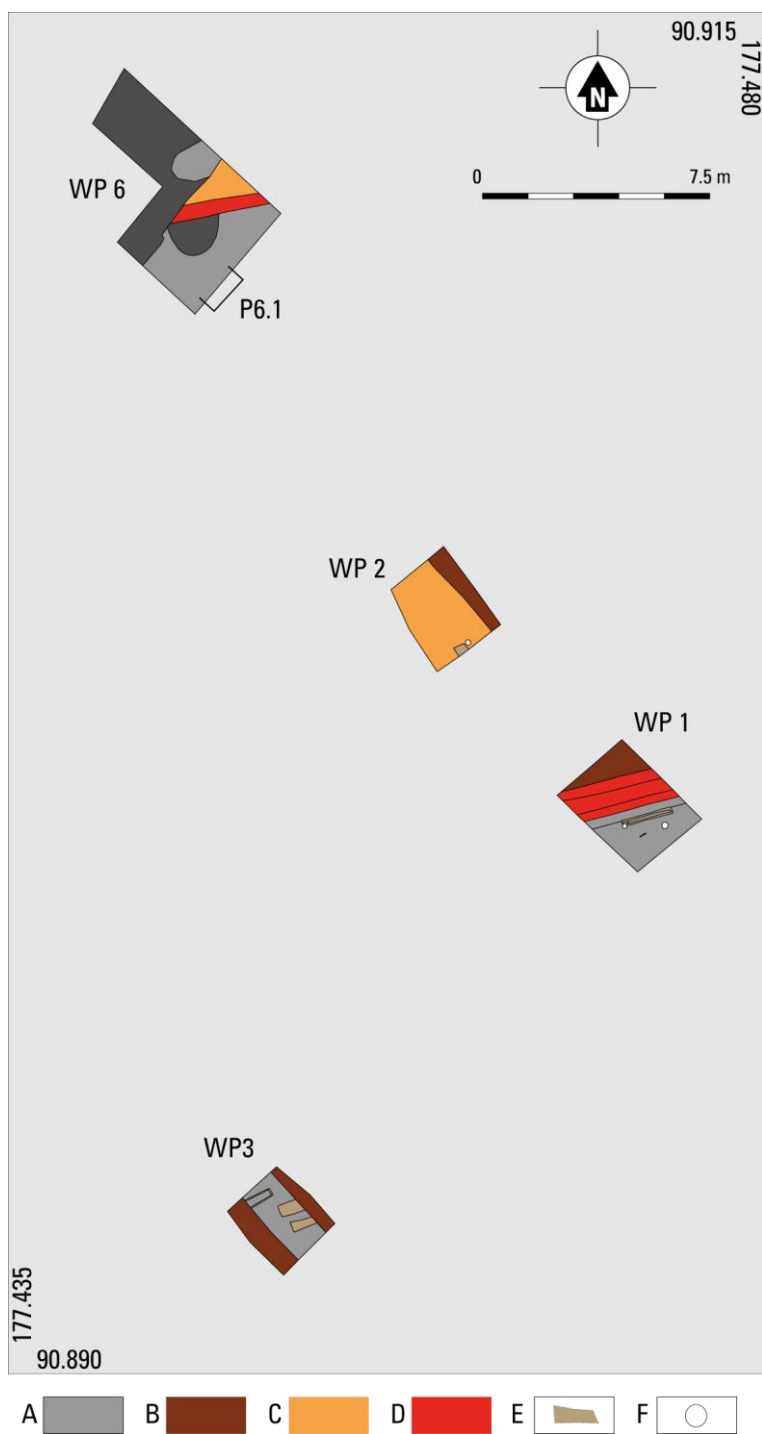
Allesporenkaart van het zuidelijke deel. Ter referentie zijn ook de putten uit de eerdere campagne weergegeven. Ten behoeve van de leesbaarheid zijn de spoornummers van deze putten echter weggelaten.

A ophogingslaag; B recente ophogingslaag; C puinlaag/uitbraaksleuf; D muurwerk; E grafkist; F losse menselijke resten.
