Archeologienota met uitgesteld vooronderzoek

Kerkom-bij-Sint-Truiden

Kerkom-Dorp 91

Programma van Maatregelen

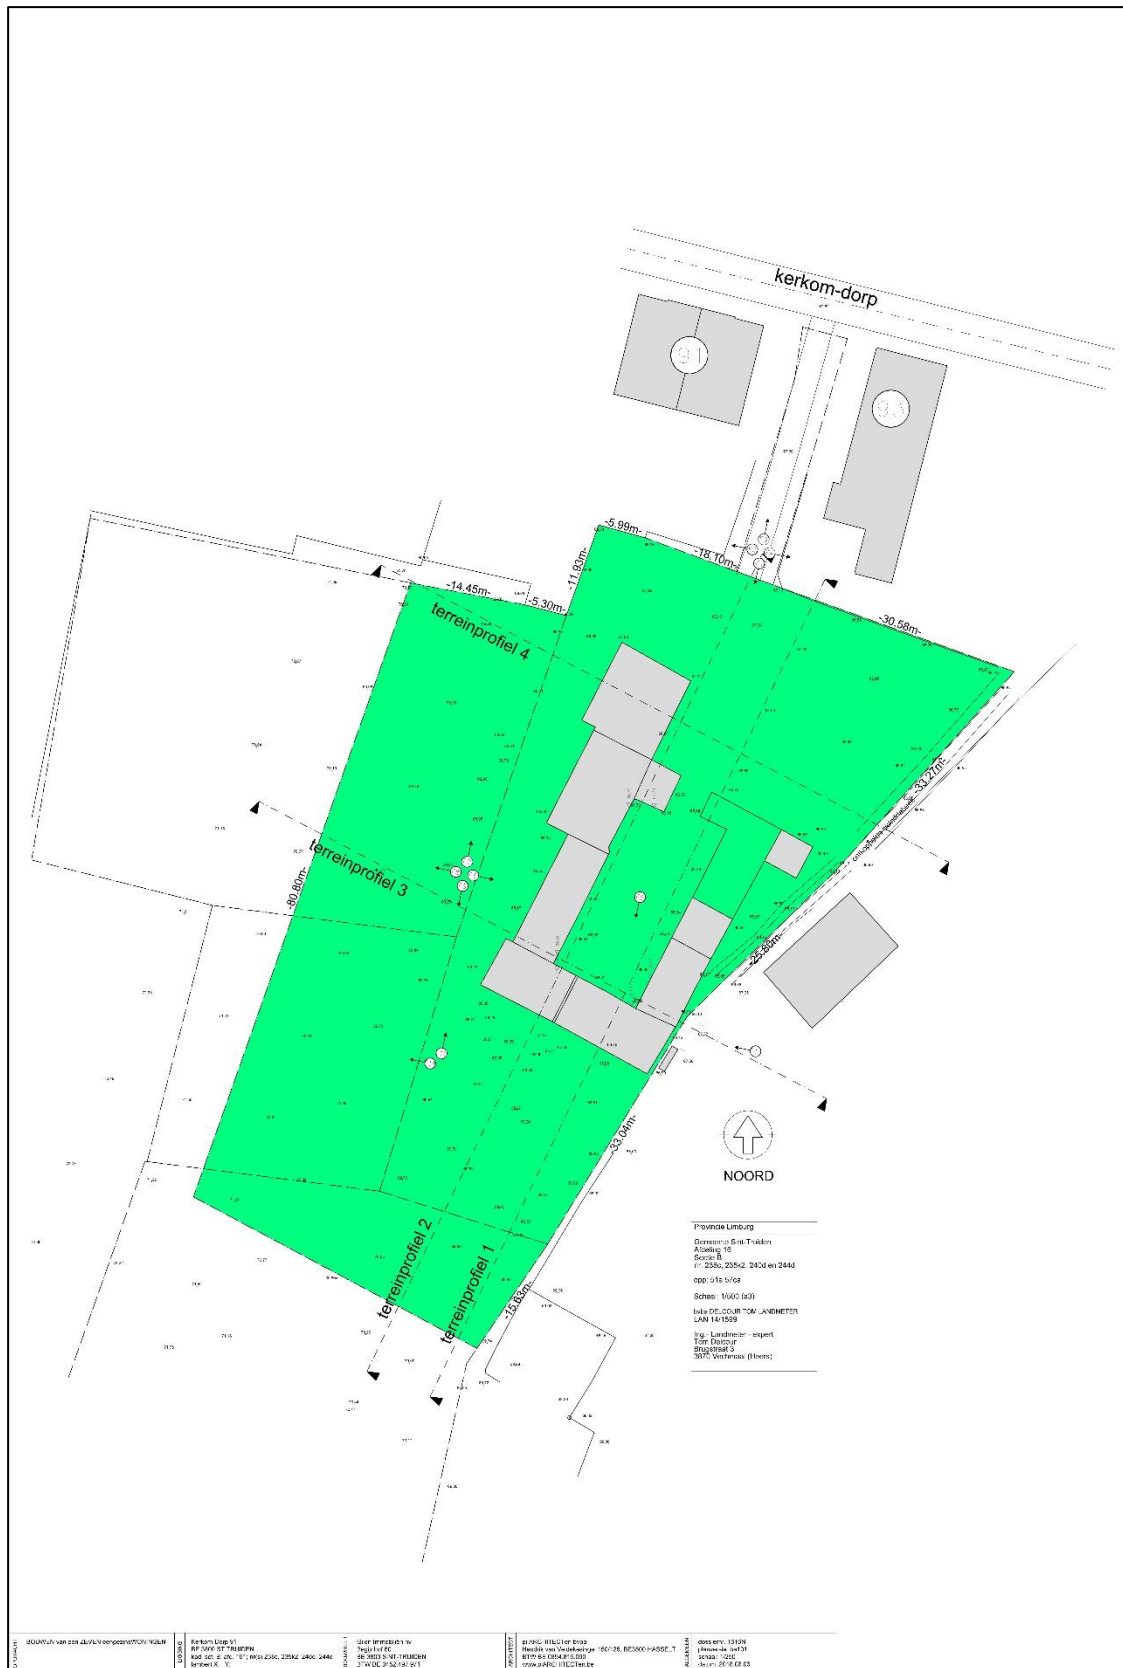
Afbeelding 4: de bestaande toestand, zoals aangereikt door de opdrachtgever en “pi ARCHITECTen bvba”

De huidige status van de percelen is gedeeltelijk bebouwd, maar er zijn ook graspartijen, een aantal lage bomen verspreid over het terrein, een fruitboomgaard in het westelijke deel en interne wegen en verhardingen (afbeelding 4).

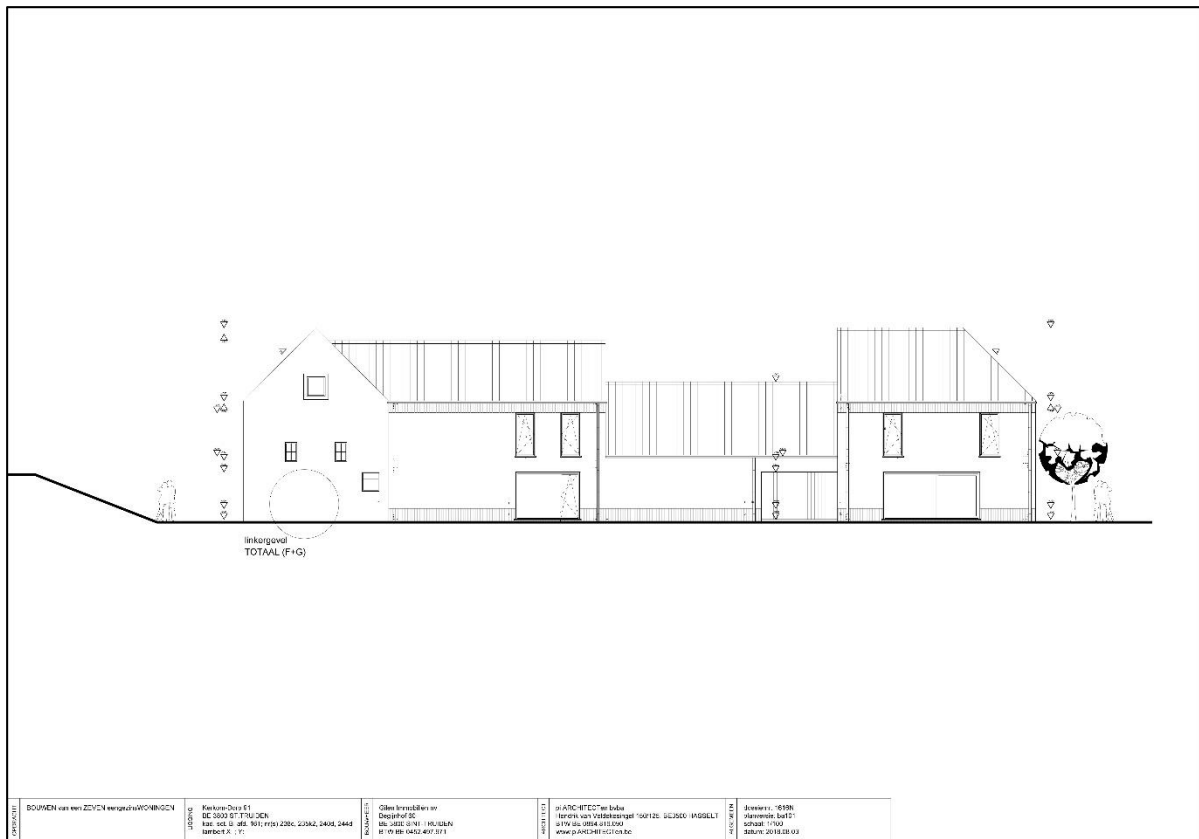
Afbeelding 18: nieuwe toestand, linkergevel, zoals aangereikt door de opdrachtgever en "pi ARCHITECTen bvba"

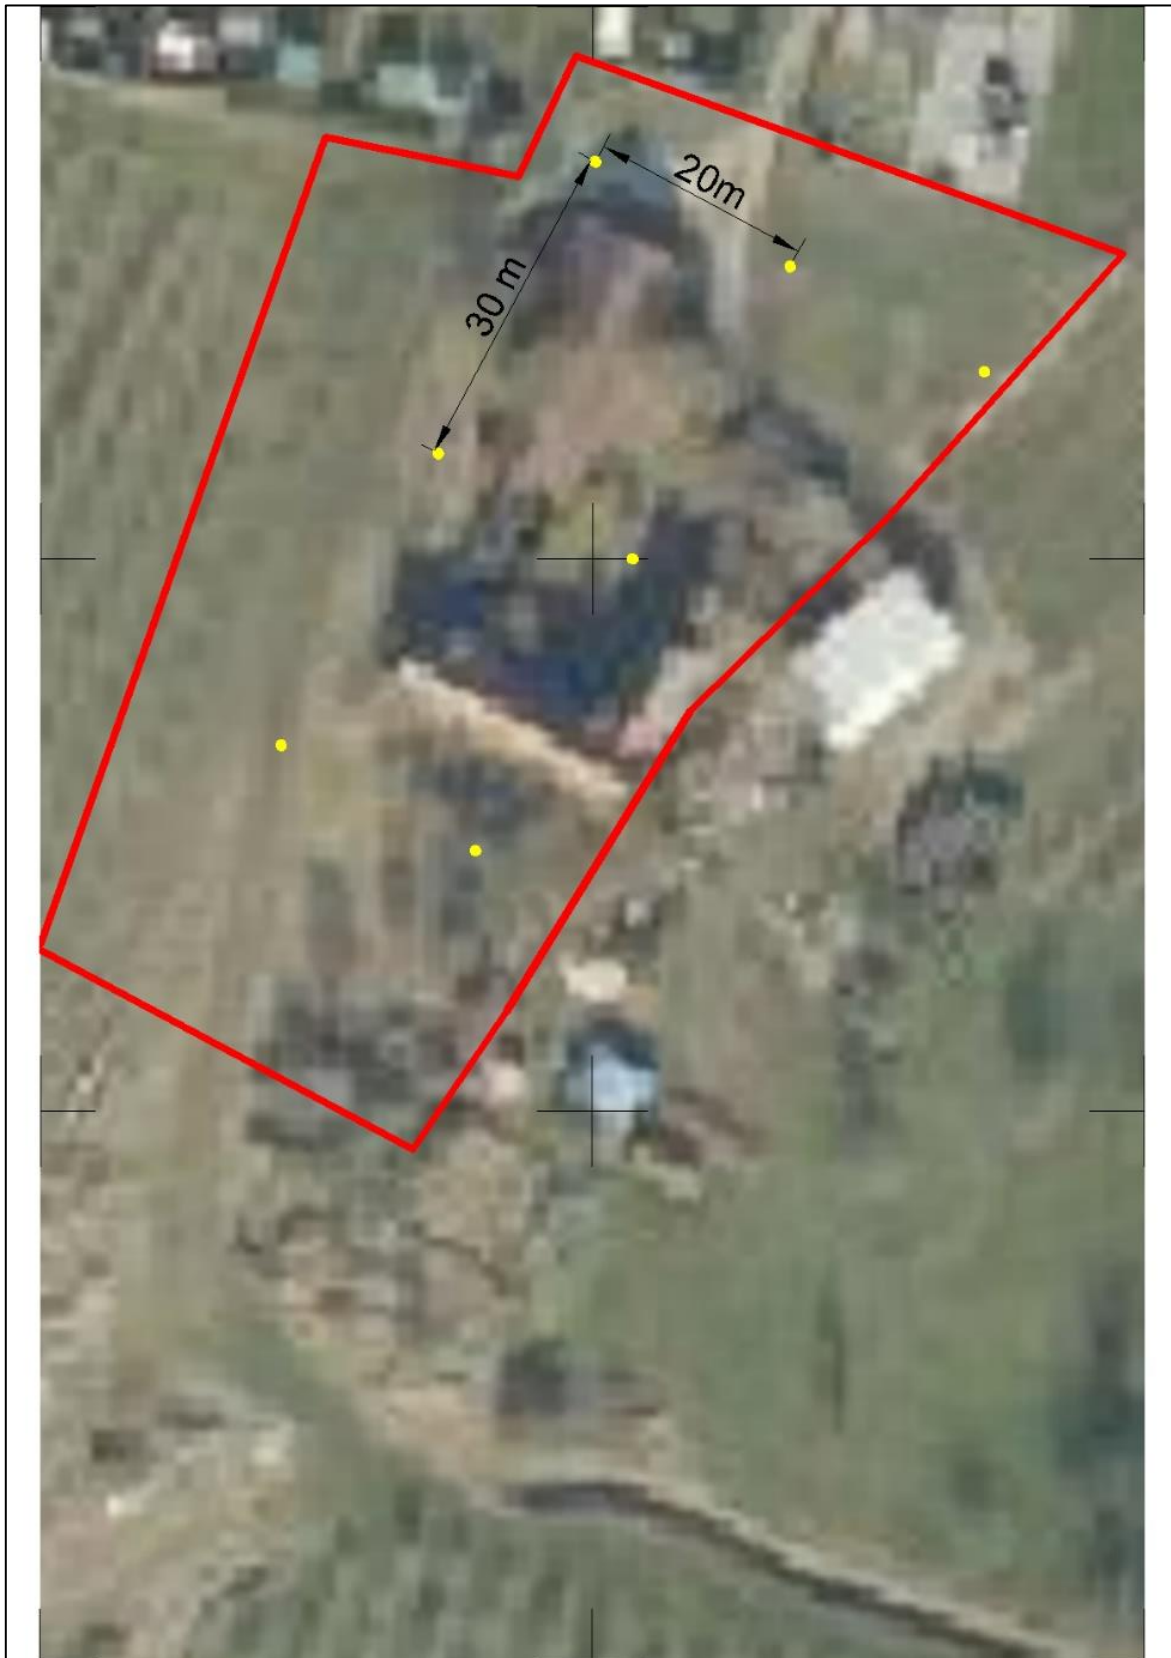
Afbeelding 24: voorstel landschappelijke boringen op de luchtfoto 2018

Landschappelijk bodemonderzoek is wenselijk om na te gaan in hoeverre de oorspronkelijke bodemopbouw bewaard gebleven is, dan wel eventueel verstoord werd. Het voorstel is 7 boringen uit te voeren, volgens een grid uitgezet van 20x30 m in het centraal- zuid- en oostelijke deel van het projectgebied (afbeeldingen 23 en 24). Het westelijke deel - waarin reeds een fruitboomgaard is ingeplant - is een gebied zonder ingreep in de bodem.

Het booronderzoek wordt uitgevoerd met een edelmanboor met een minimale diameter van 7 centimeter. De boringen worden verspreid over het terrein geplaatst, met een voldoende aantal om de bodemkundige situatie te begrijpen (een minimum van 10 boringen per hectare – afbeeldingen 23 en 24).
