## Koningstraat 16 (Gent, Oost-Vlaanderen)

Projectcode: 2018E132  
November 2020

RAPPORTERING WERFBEGELEIDING  
DEEL 1: EINDVERSLAG

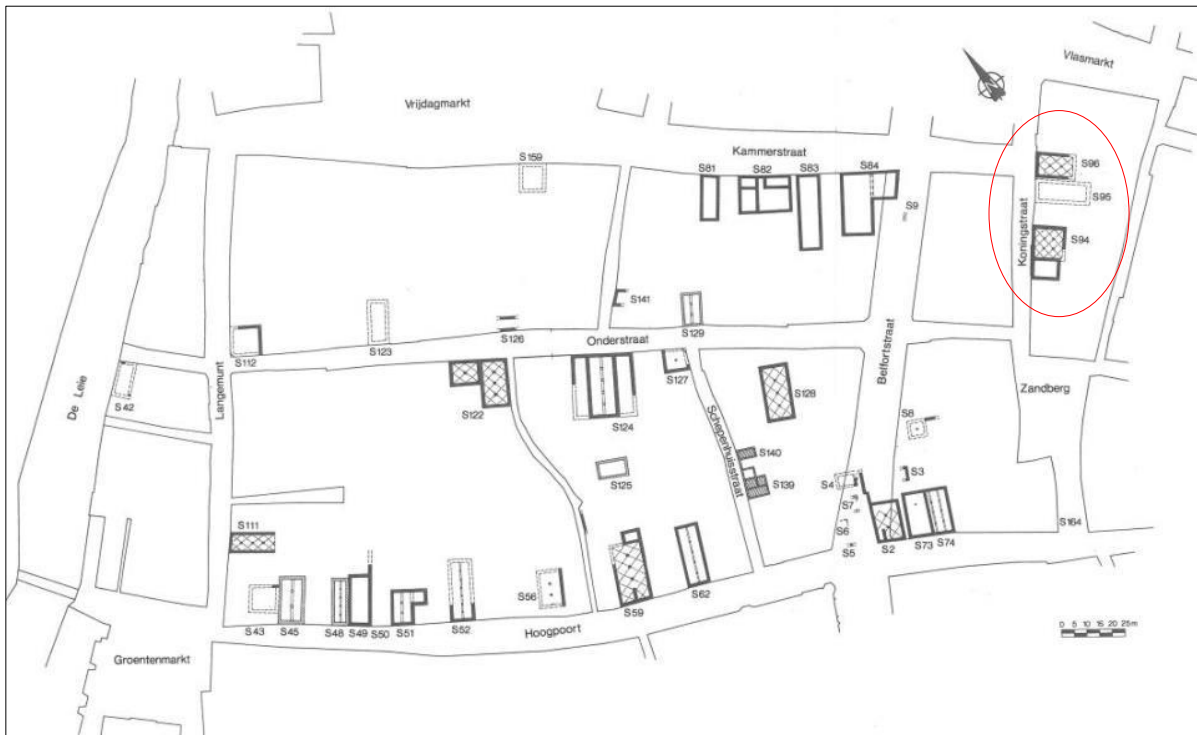
**Figuur 5. Situering en grondplan van de Stenen tussen de Hoogpoort en de Kammerstraat, met aanduiding van S94, S95 en S96 (LALEMAN & RAVESCHOT 1991, PLAN IV).**

Ter hoogte van de Koningstraat zijn verschillende middeleeuwse Stenen gekend. Het Steen ter hoogte van Koningstraat nr. 16 correspondeert met nr. S95 in de database. Beschrijving database: *Tijdens de afbraak van een constructie in maart 1965 stelde Adelbert Van de Walle de stedelijke overheid op de hoogte van een belangrijke ontdekking. Het ging over een groot "romaans" gebouw, waarvan een ruim deel in de achtergevel, de twee zijgevels en de kelder bewaard gebleven was. Of er toen foto's of opmetingen gemaakt werden, konden we tot op heden niet terugvinden*<sup>5</sup>.

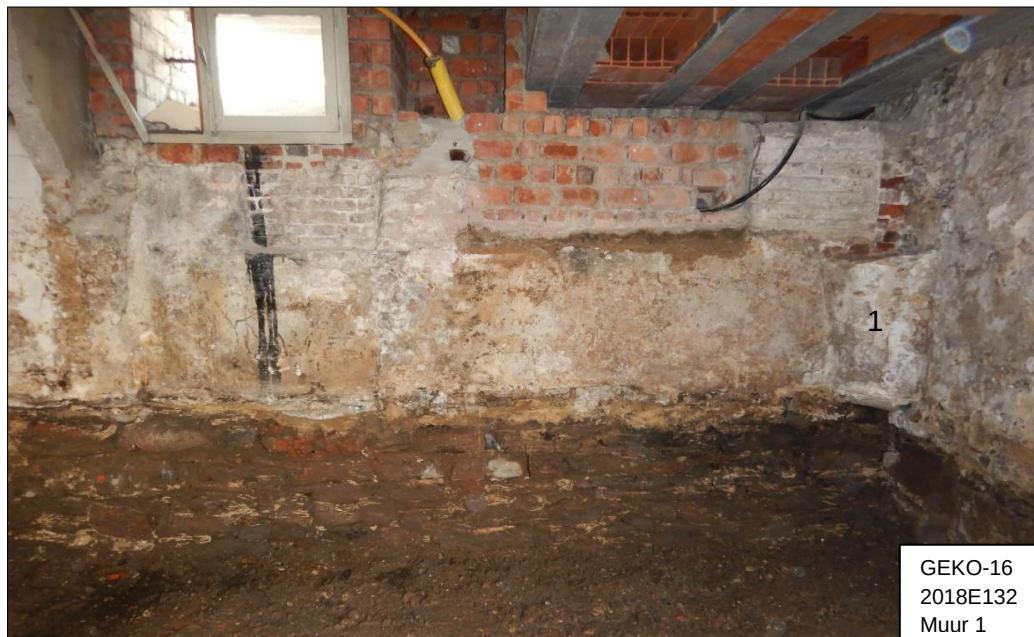
**Figuur 25. Muur 1, oostzijde**

Ook in muur 2 werden, behalve de structuur die reeds aan bod kwam bij de beschrijving van Muur 1 (Figuur 25-1), 2 constructie-elementen in Doornikse kalksteen vastgesteld. Figuur 27-1 vertoont een duidelijke afronding aan noordelijke zijde. Deze boog is duidelijk zichtbaar op Figuur 28. De bovenkant van Figuur 27-1 situeert zich op 9,08m TAW; de onderkant op 8,00m TAW.

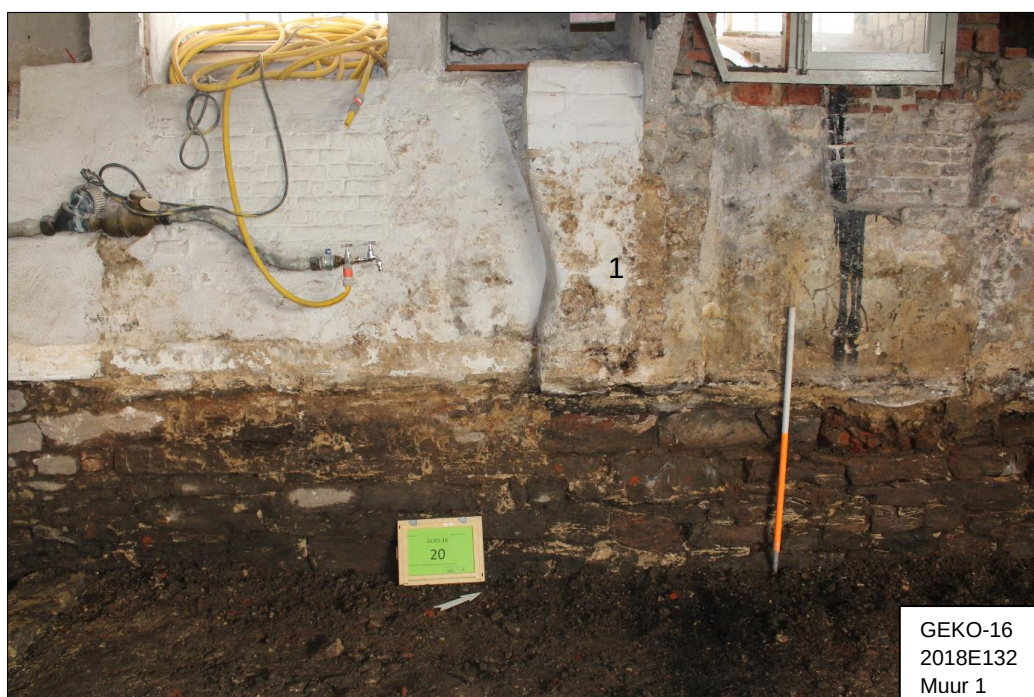
**Figuur 26. Muur 1, centraal**

In deze muur komen 2 constructie-elementen in Doornikse kalksteen voor, die te associëren zijn met het gewelf. De onderkant van beide structuren situeert zich op 7,97m TAW. De structuur in de hoek van Muur 1 en Muur 2 heeft een bewaarde hoogte van 59cm (Figuur 25-1). Figuur 26-1, die min of meer centraal voorkomt, heeft een bewaarde hoogte van 1,21m.

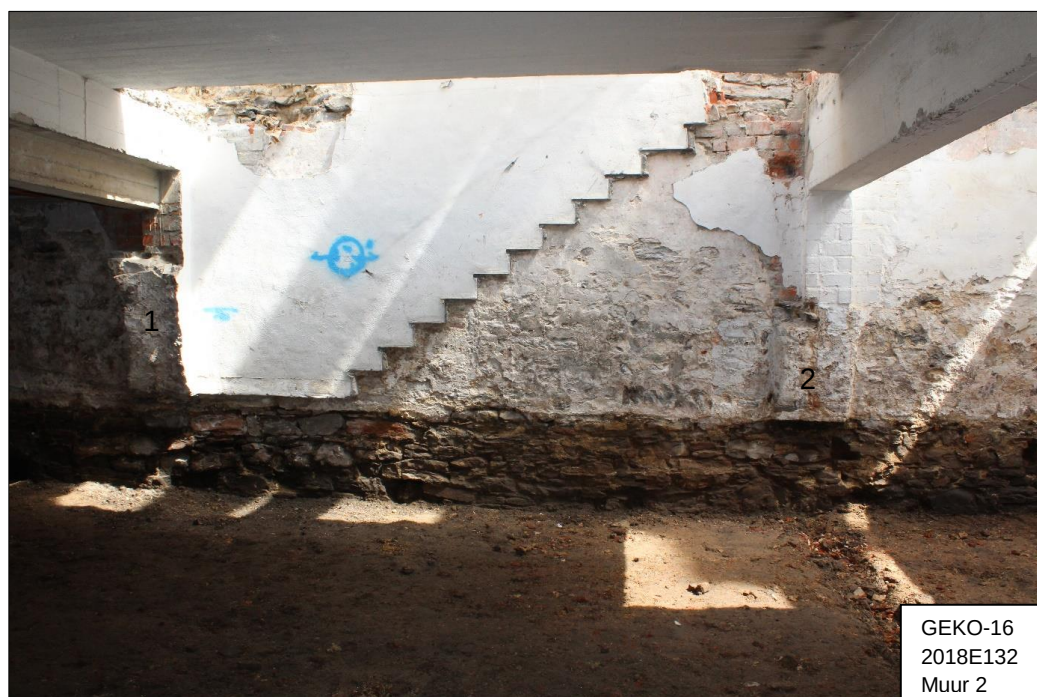
Figuur 27. Muur 2, centraal (ter hoogte van de uitgebroken trap)

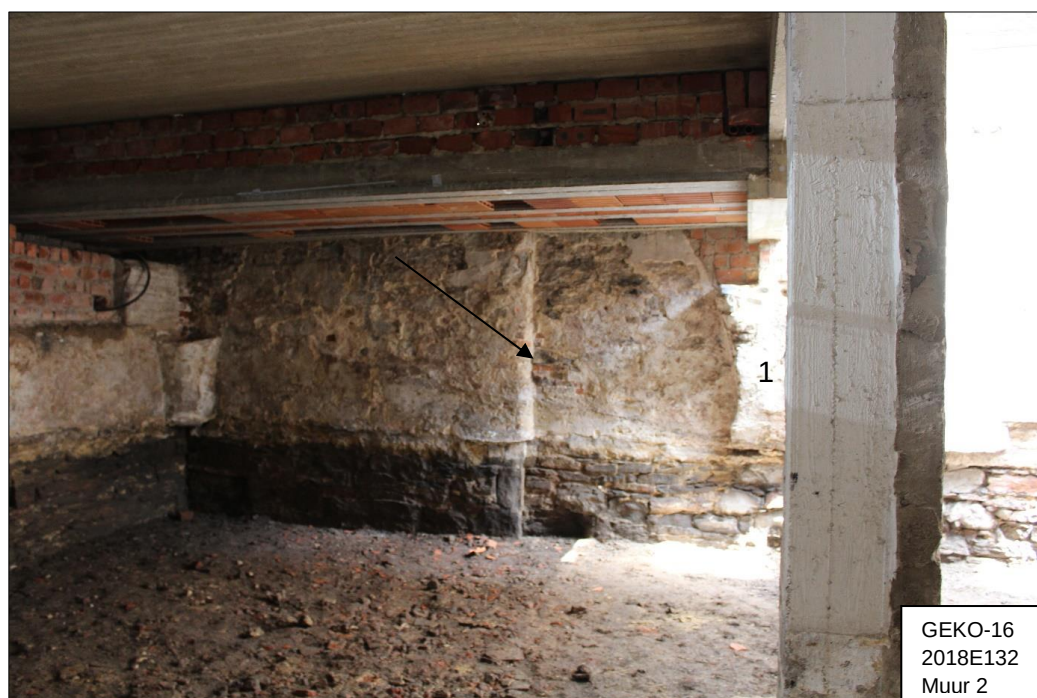
Figuur 28. Muur 2, noordzijde, met aanduiding van de inspringing van de ruimte. De hellingsgraad van de opgebroken helling is hier nog duidelijk zichtbaar.

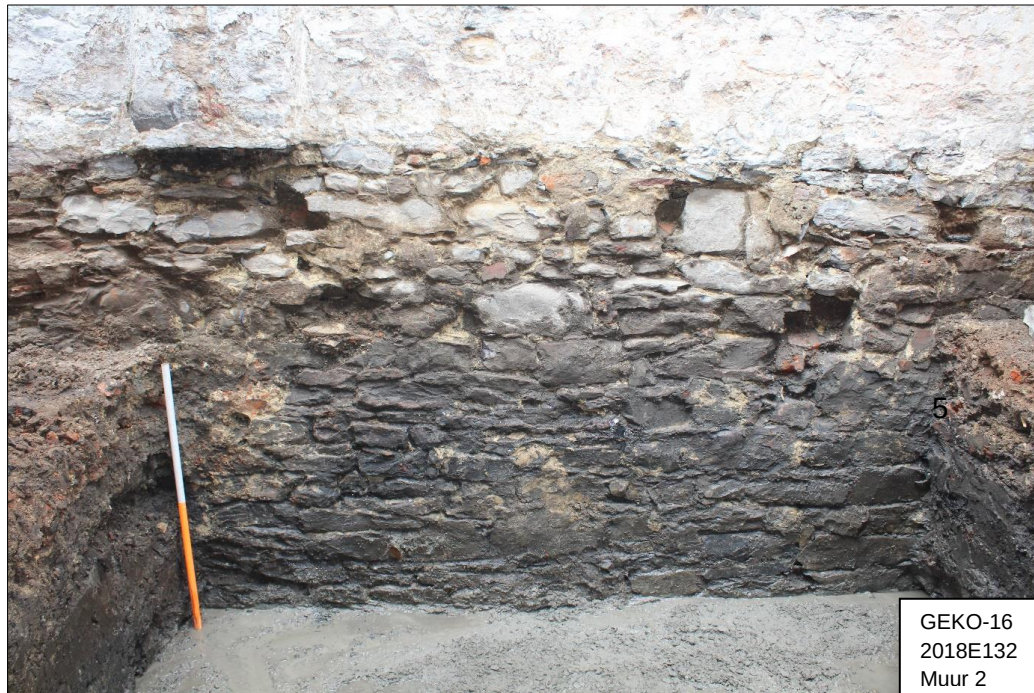
**Figuur 29. Muur 2, ter hoogte van de zone liftkoker. De bovenkant van de liftkoker correspondeert met de max. uitgraafdiepte binnenin de huidige kelder.**

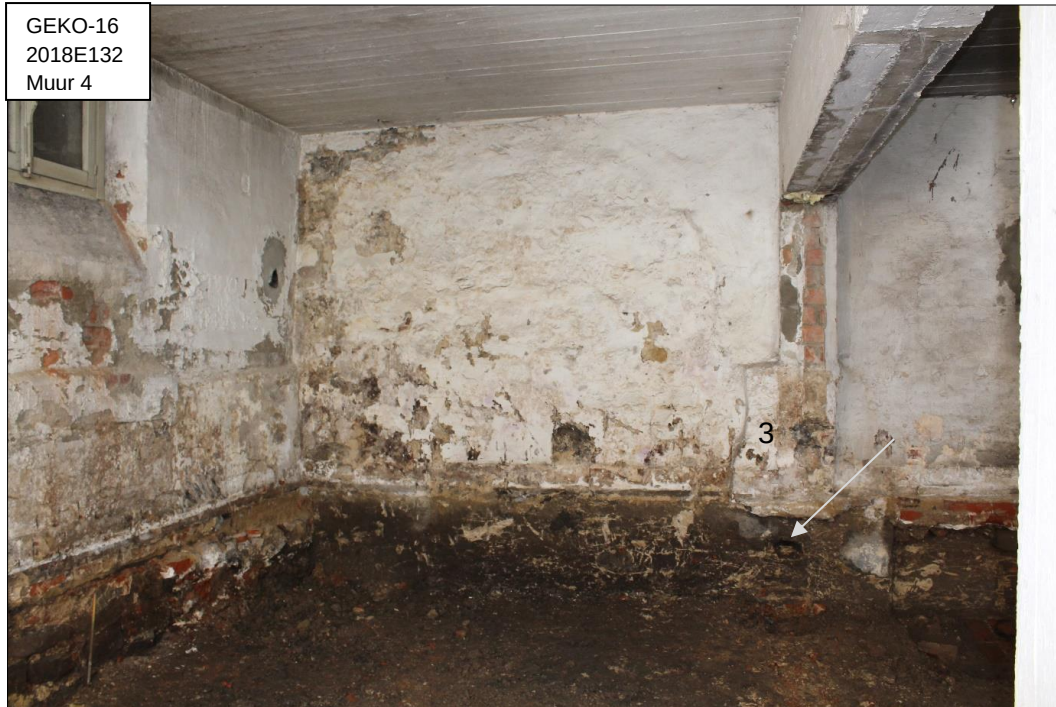
Figuur 35. Muur 4, zuidzijde, met aanduiding van de opening die te associëren is met goot S21.

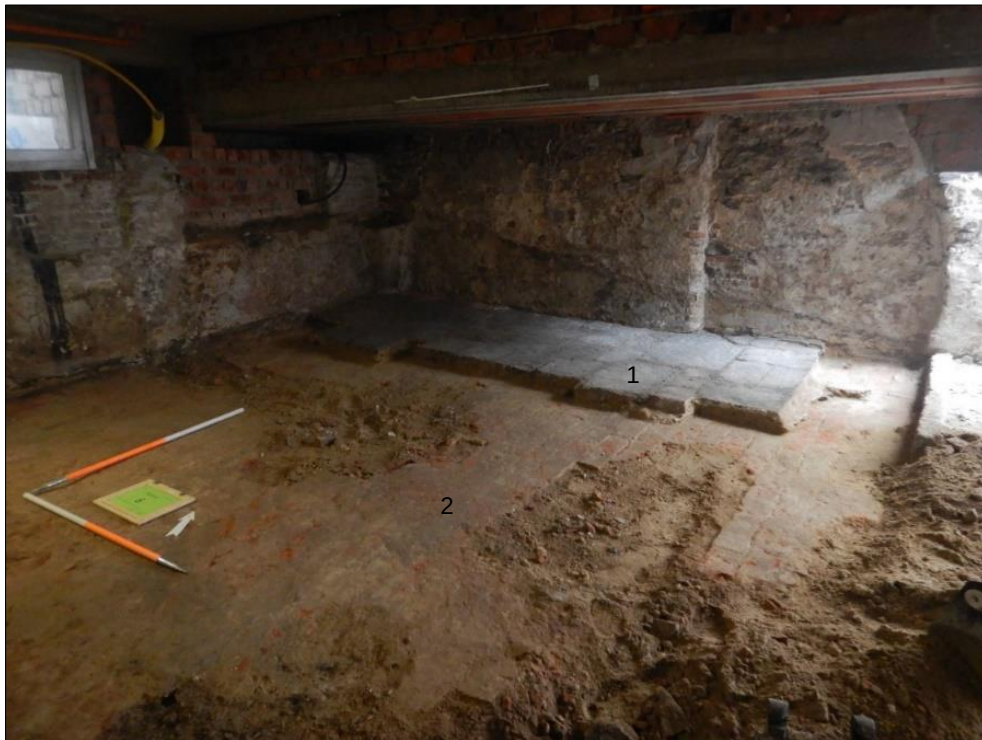
**Figuur 51. Verband tussen natuurstenen vloer S12/S1 (1) en onderliggende bakstenen vloer S7 (2)**

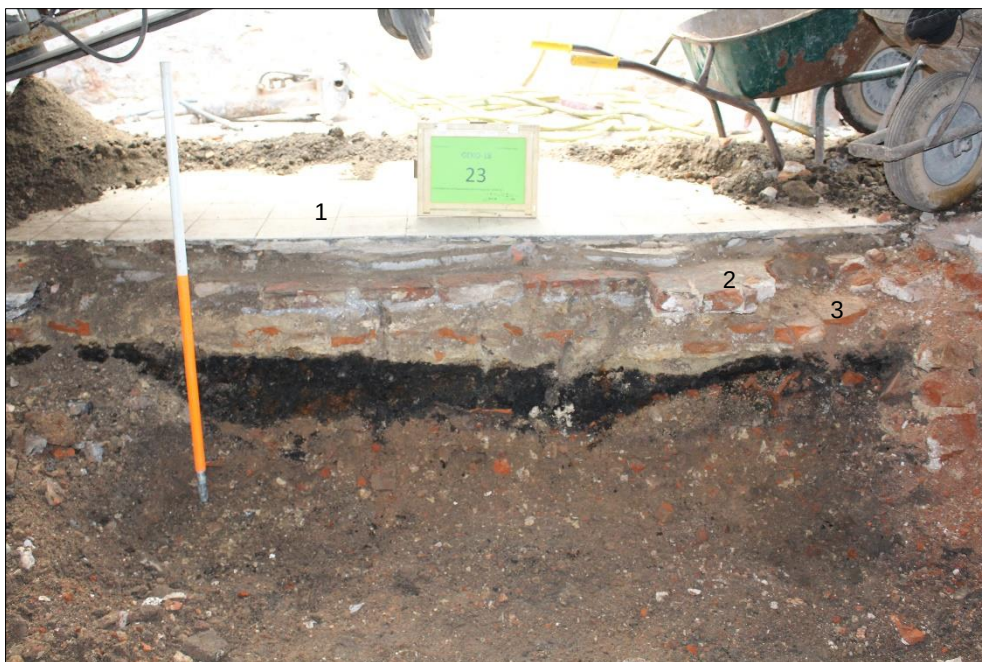
**Figuur 52. P4. Verband tussen recente tegelvloer (1), vloer S11 (2) en vloer S7 (3)**

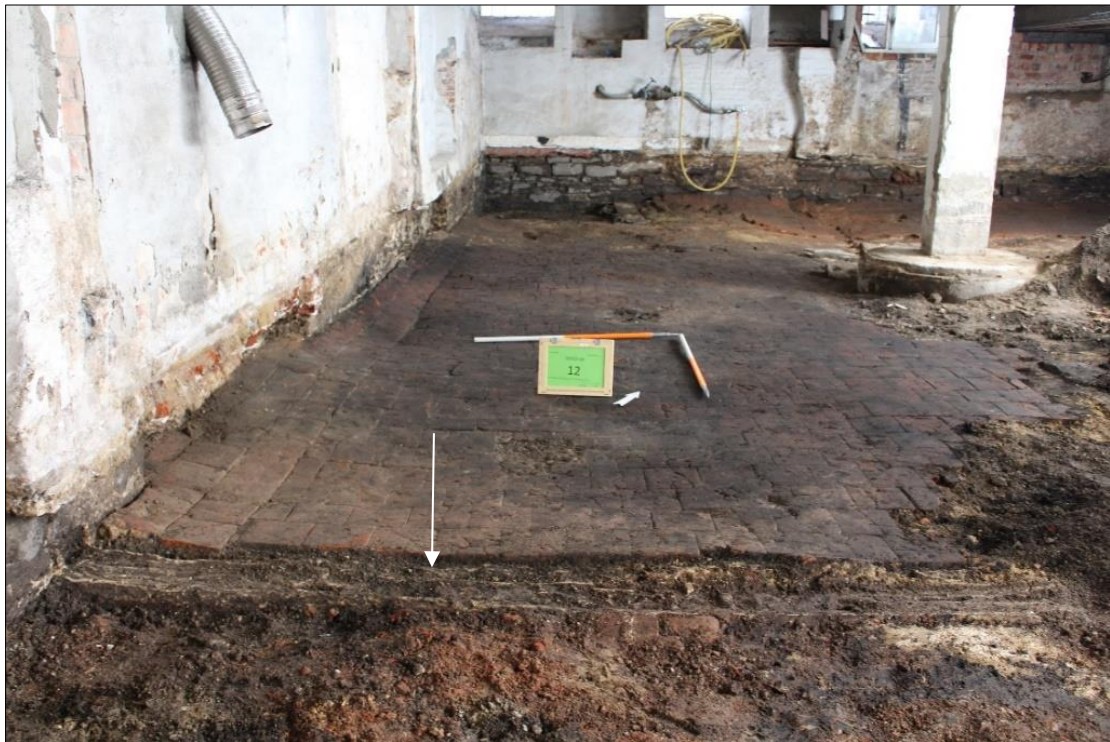
**Figuur 56.** Overzichtsfoto van vloer S19, met aanduiding van goot S21, richting Muur 1.

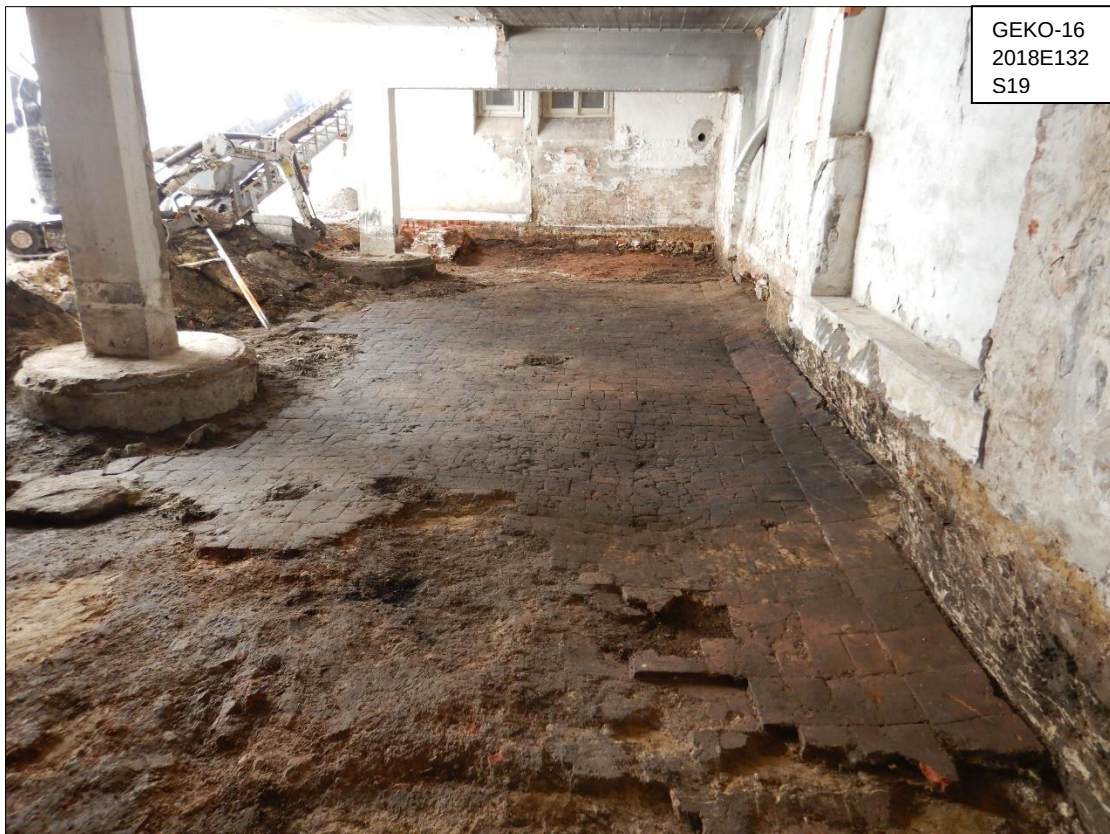
**Figuur 57.** Overzichtsfoto van vloer S19, richting Muur 3. Ten zuiden van goot S21 ontbreekt de vloer in de zuidwestelijke sector van WP1.

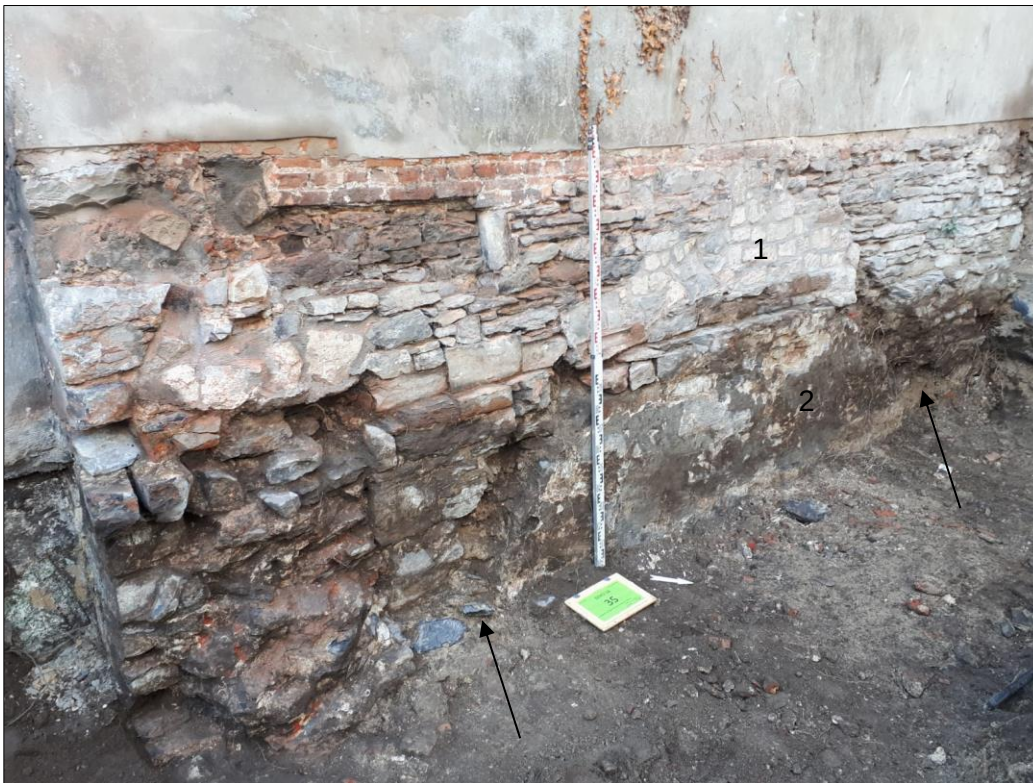
Het metselwerk vertoont aan oostelijke zijde een versnijding met een breedte van 10 tot 13cm. Deze versnijding situeert zich op 10,20m TAW. De onderzochte hoogte van het metselwerk boven de versnijding bedraagt ca. 80cm; de hoogte van het metselwerk onder de versnijding ca. 1m. Op de versnijding komt een dunne pleisterlaag voor. Het is duidelijk dat het om verschillende opeenvolgende afwerkingslagen gaat; de recentste laag wordt gekenmerkt door een blauwgrijze kleur.

**Figuur 89. Overzichtsfoto S53-S30, met aanduiding van de aanzet van de boog**

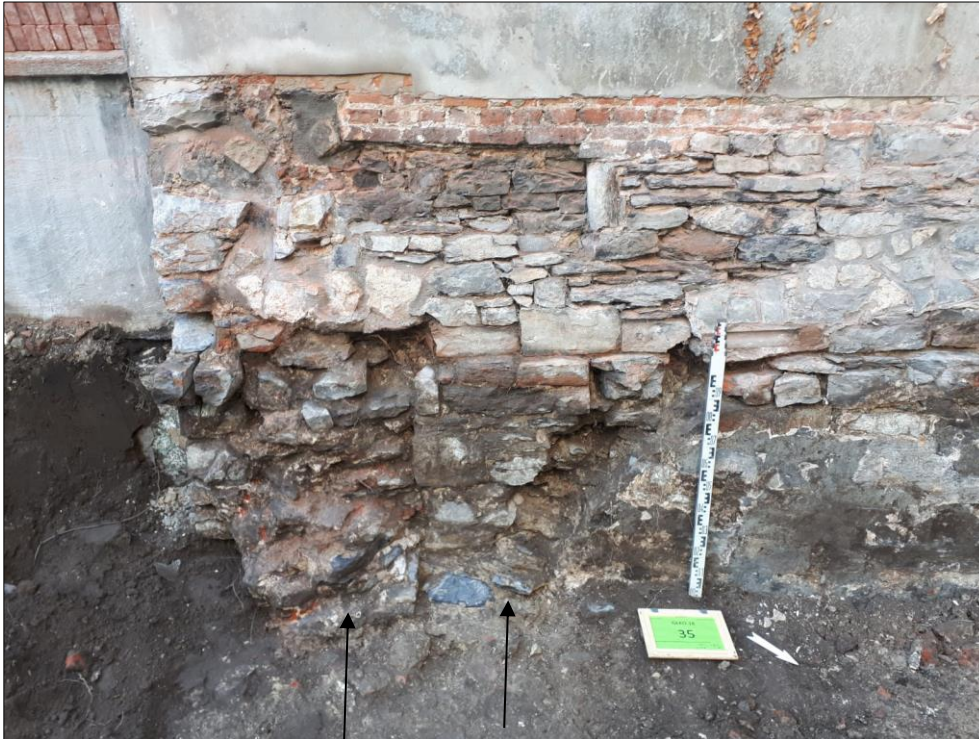
Figuur 90. S53. Detailfoto, met aanduiding van de aanzet van de OW georiënteerde muur en de aanzet van de boog

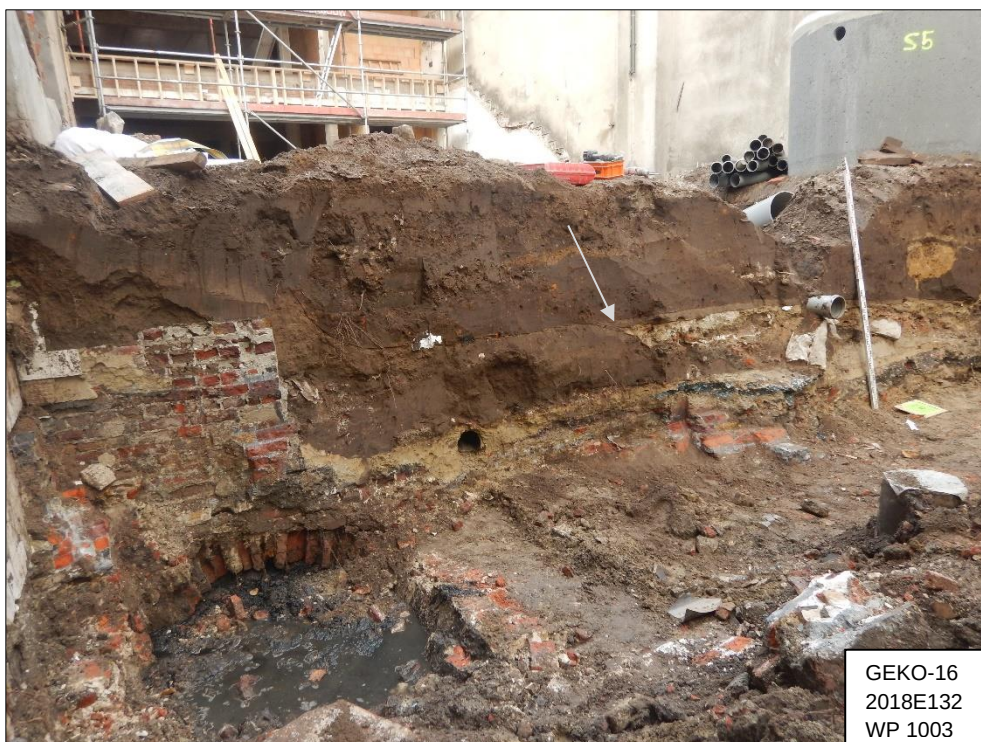
Figuur 99. Overzichtsfoto van P104, met aanduiding van de scherpe grens in dit profiel

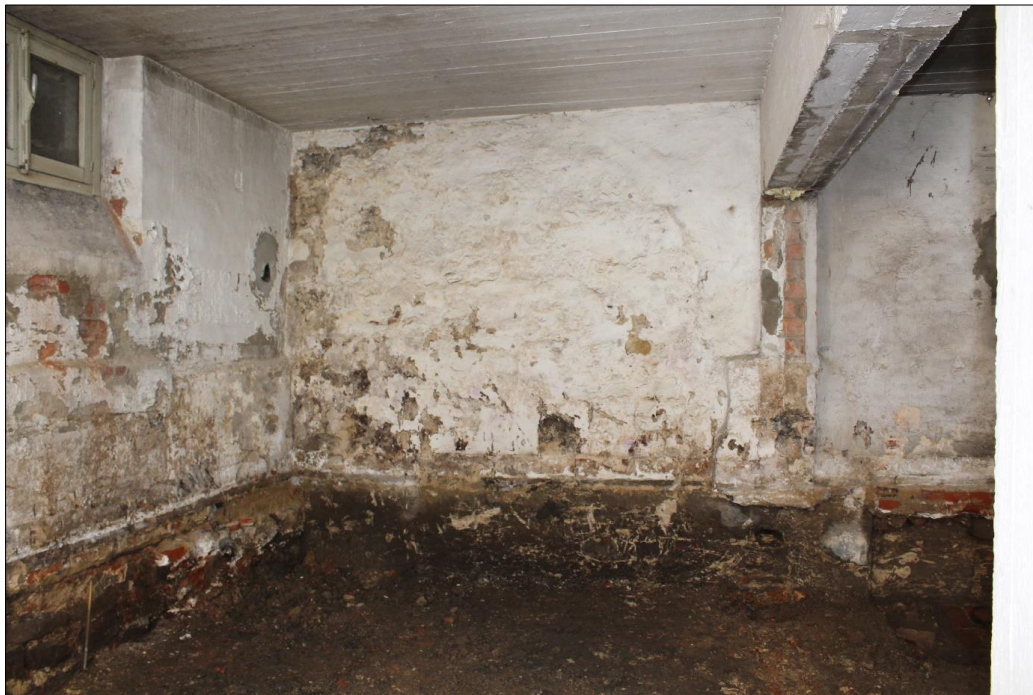
**Figuur 138. Muur 4, zuidzijde , met aanduiding van de opening die te associëren is met goot S21.**
