# Onderzoeksrapport

## Een toevalsvondst in een handelspand aan de Vlasmarkt 19 te Dendermonde

Eindverslag van een toevalsvondst

Onderzoeksrapporten agentschap Onroerend Erfgoed nr. 92

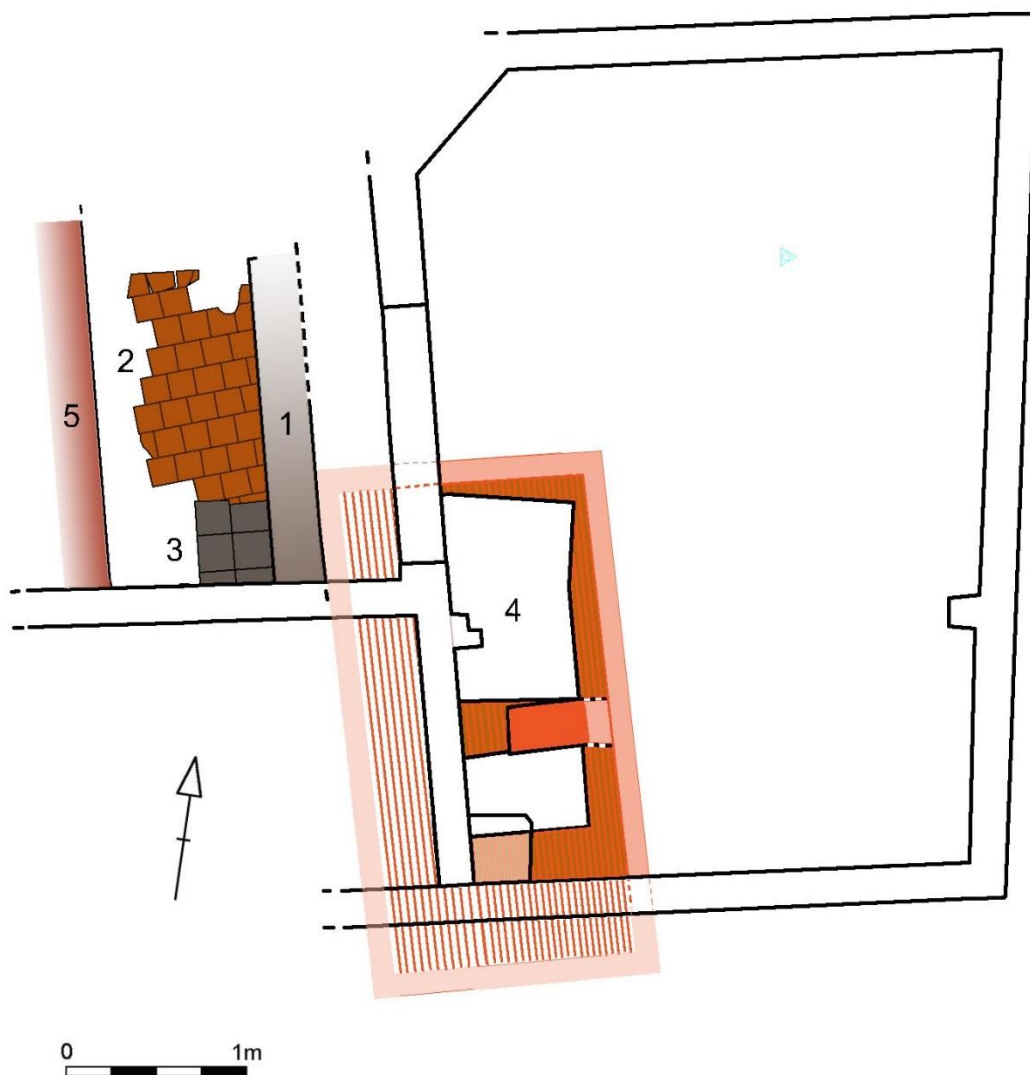
Fig. 16 Grondplan van de aangetroffen muur- en vloerresten in het oostelijke gedeelte van het huidige gebouw.

Op een afstand van ongeveer 3,80 m parallel aan de achterste perceelsgrens bevindt zich een 30 cm brede muur die opgebouwd is uit Doornikse kalksteen en baksteen (fig. 16: 1). Tegen deze muur sluiten twee gedeeltelijk bewaarde tegelvloeren aan. Het jongste vloerniveau bestaat uit zwarte vierkante tegels (20,5 x 20,5 x 2,8 cm) die verder doorlopen naar het zuiden toe onder de bestaande oost-west verlopende binnenmuur van het pand (fig. 16: 3). Vrijwel onmiddellijk onder dit vloerniveau bevindt zich een tweede vloer die opgebouwd is uit oxiderend gebakken vierkante tegels (14,5 x 14,5 x 2 cm) (fig. 16: 2; fig. 17). Deze vloer heeft een licht afwijkende oriëntatie ten opzichte van de muur waartegen hij aansluit. De oostelijke zijde van deze muur vertoont sporen van bepleistering waarop nog de restanten van een zwarte verflag zit (fig. 18). De basis van deze pleisterlaag loopt gedeeltelijk over de rode tegelvloer.

Aan de oostzijde van de noord-zuid verlopende muur situeert zich een rechthoekige bakstenen constructie met een gedeeltelijk bewaard gewelf (fig. 16: 4). De aanslag op de binnenzijde van de muren wijst erop dat het een opgegeven beerput betreft.

Het meest westelijk gesitueerde muurrestant betreft een noord-zuid verlopende baksteenmuur die de drager vormt van een reeks bakstenen gewelfjes met ijzeren draagbalken van de huidige kelder (fig. 16: 5).

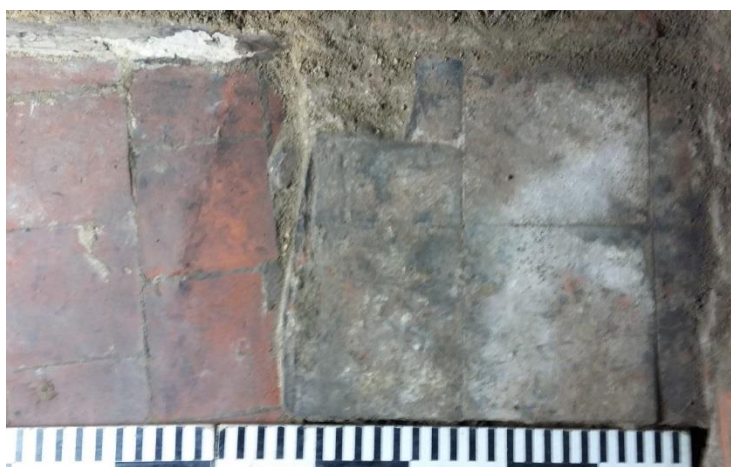
Fig. 17 Zicht op de twee gedeeltelijk bewaarde tegelvloeren.

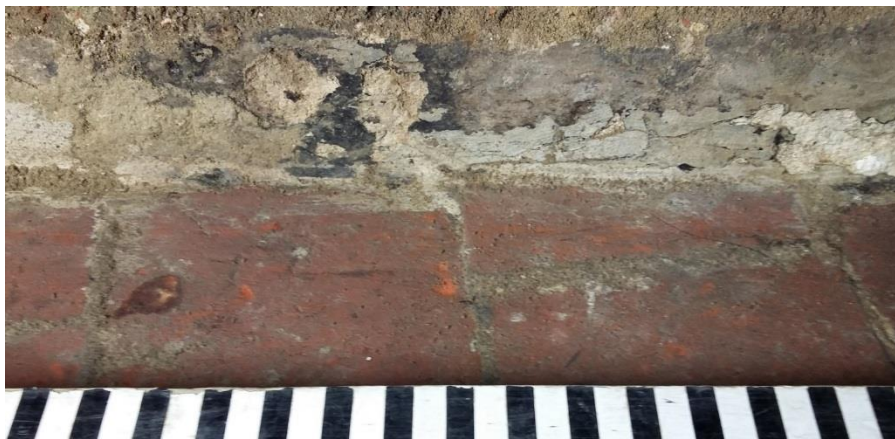
Fig. 18 Detail van de rode tegelvloer en de bepleistering met zwarte verfsporen.

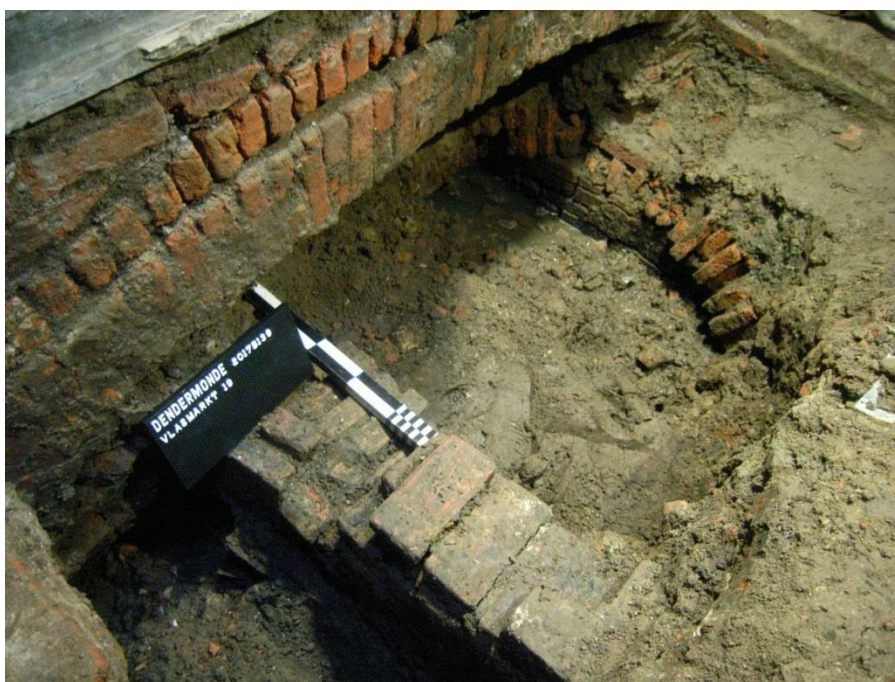
Fig. 19 Zicht vanuit het zuidoosten op de beerput met gedeeltelijk bewaard gewelf.

De muren van deze put zijn opgebouwd met bakstenen met formaat 18,5-19 x 9 x 4,5 cm en het gewelf werd geconstrueerd met bakstenen met iets kleinere afmetingen (17-17,5 x 7,5 x 4,5 cm) (fig. 19-23).

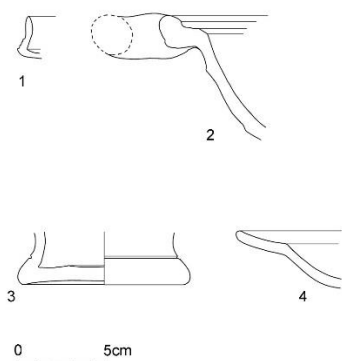
Fig. 25 Enkele ceramiekvondsten uit de verstoorde pakketten rond de aangesneden muurresten.

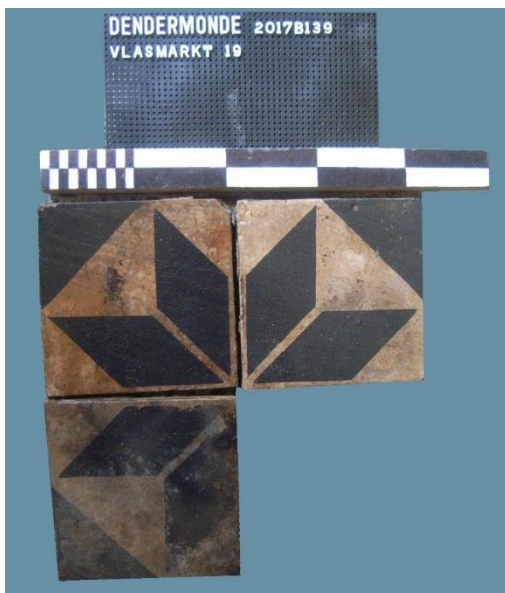
Fig. 26 Drie cementtegels met geometrisch motief.

In de puinige vulling bovenop de beerput werden naast ceramiek ook enkele cementtegels met motief uit de nieuwste tijden aangetroffen (fig. 26)<sup>19</sup>. Het zwarte stermotief op een achtergrond van een witte zeshoek was zodanig populair dat het niet alleen door zowat alle Belgische cementtegelafabrikanten in diverse kleine varianten werd aangeboden, maar ook nog eens over zeer lange periode. De maat 20 x 20 cm wijst daarbij eerder op een productie uit de periode 1875-1914, maar een latere productie voor de jaren 1919-1930 is niet uitgesloten omdat de mallen bestonden en zonder veel moeite in productie konden blijven tot de vraag stokte. Op basis van de historiek van het gebouw echter, dat in 1914 in puin geschoten was en nadien heropgebouwd, dateren de tegels van voor de Eerste Wereldoorlog.
