# EINDVERSLAG WETENSCHAPPELIJKE VRAAGSTELLING TIELT-WINGE – PASTORIJ

## VERSLAG VAN RESULTATEN

**Titel**  
Eindverslag Tielt-Winge – Pastorij

**Projectnummer**  
2017J234

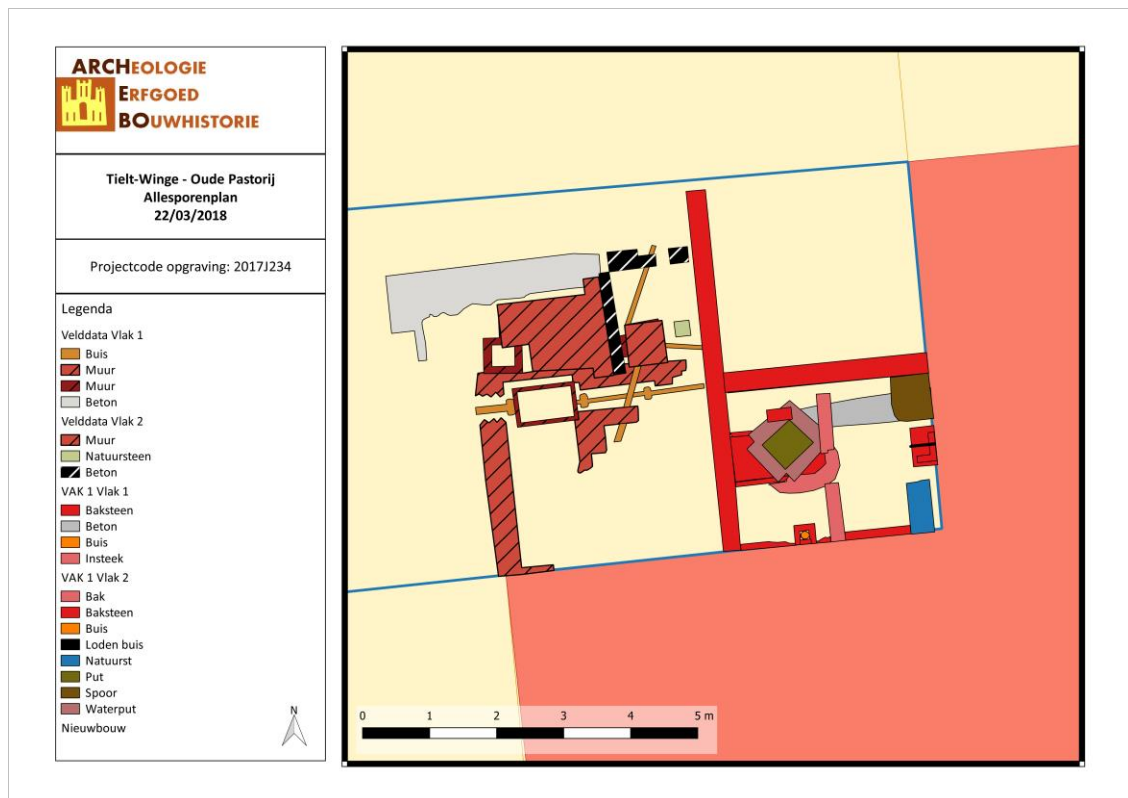
TIST/18/03/22/3 - Digitale aanmaak

Figuur 3: Allesporenplan (Geopunt, 2018)

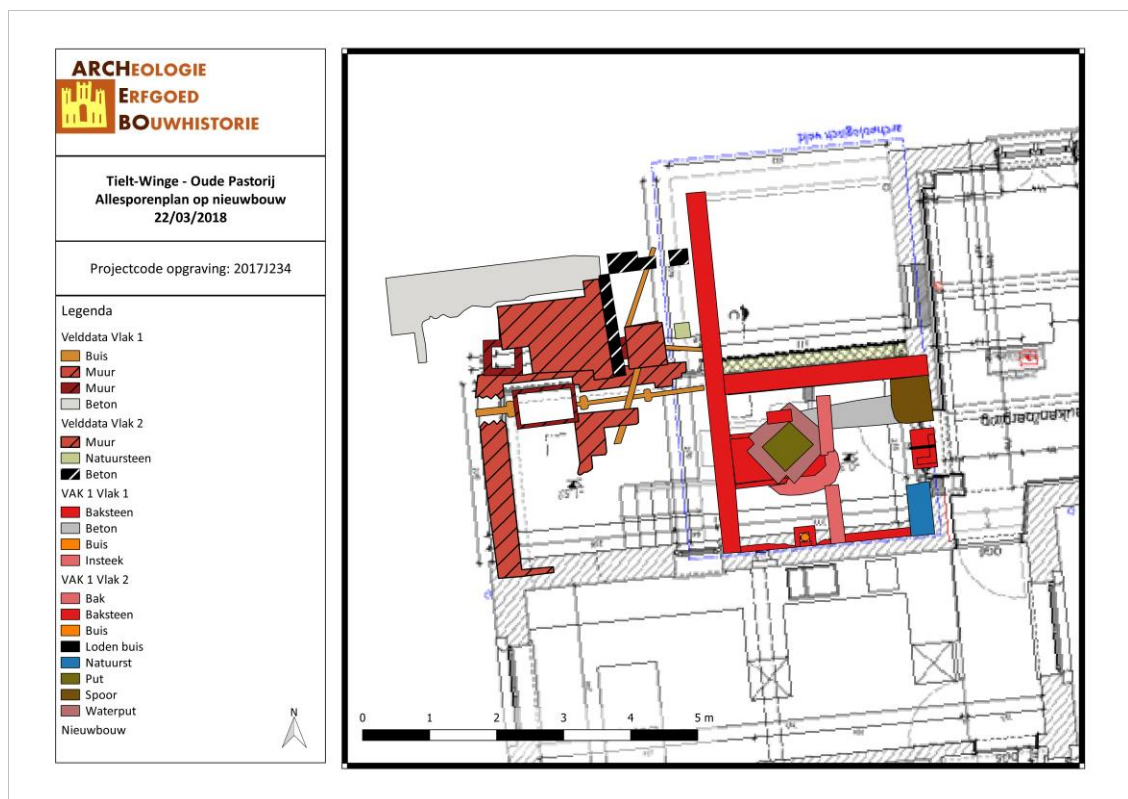
TIST/18/03/22/4 - Digitale aanmaak

Figuur 4: Allesporenplan op nieuwbouw (Geopunt, 2018)

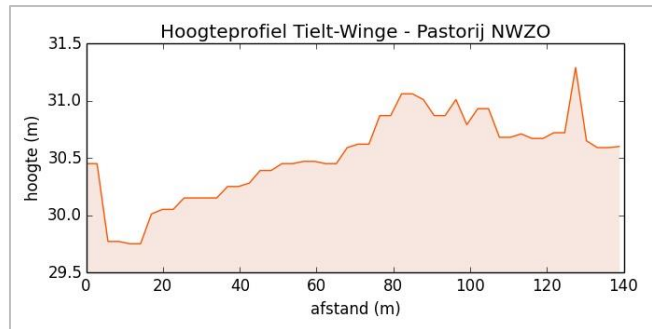
Figuur 5: Hoogteprofiel doorheen het plangebied in NWZO richting (Geopunt, 2017).

Het onderzoeksgebied bevindt zich in woongebied, aan de rand van 'landschappelijk waardevolle agrarische gebieden'. Volgens het Digitaal Hoogtemodel ligt het projectgebied tussen ca. 29,8 en 31,3 meter boven de zeespiegel (+TAW). Het projectgebied is omgeven door een gedempte gracht. Het hoogteverschil tussen de gracht en het projectgebied is nog steeds zichtbaar. De bebouwing bevindt zich tevens hoger dan het tuingedeelte. Het gehele projectgebied bevindt zich op de helling van een lokale vallei van de Leigracht en de Kleine Motte.

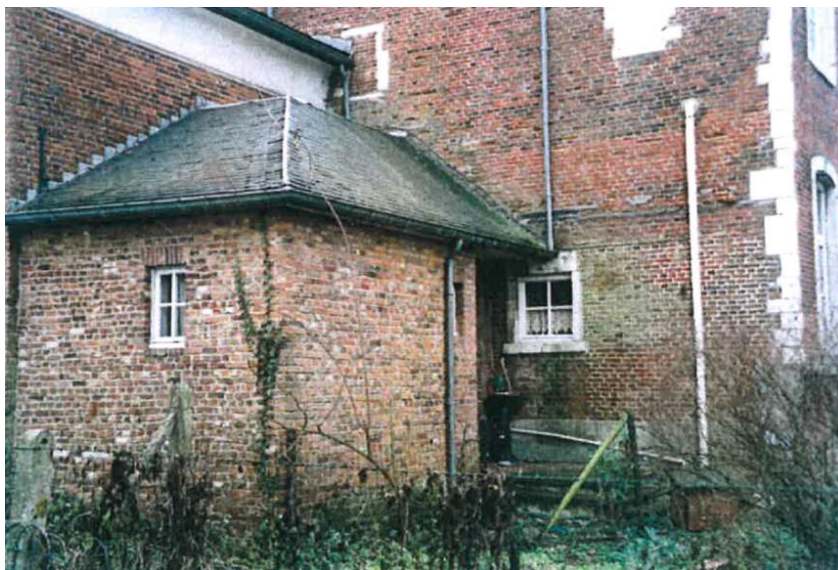
Figuur 21: Foto van de noordwestelijke bijbouw (Vynckier, 2017)

Vynckier, Vandewoude en Limbos beweren dat de aanbouw in de noordwestelijke hoek tussen het poortgebouw en het hoofdgebouw in 1954 plaats geruimd heeft voor een recentere aanbouw. Een foto van de laatste decennia van de 20ste eeuw bevestigt dit.<sup>13</sup> Het bijgebouw werd gesloopt begin 2017 ten voordele van de geplande restauratiewerken.

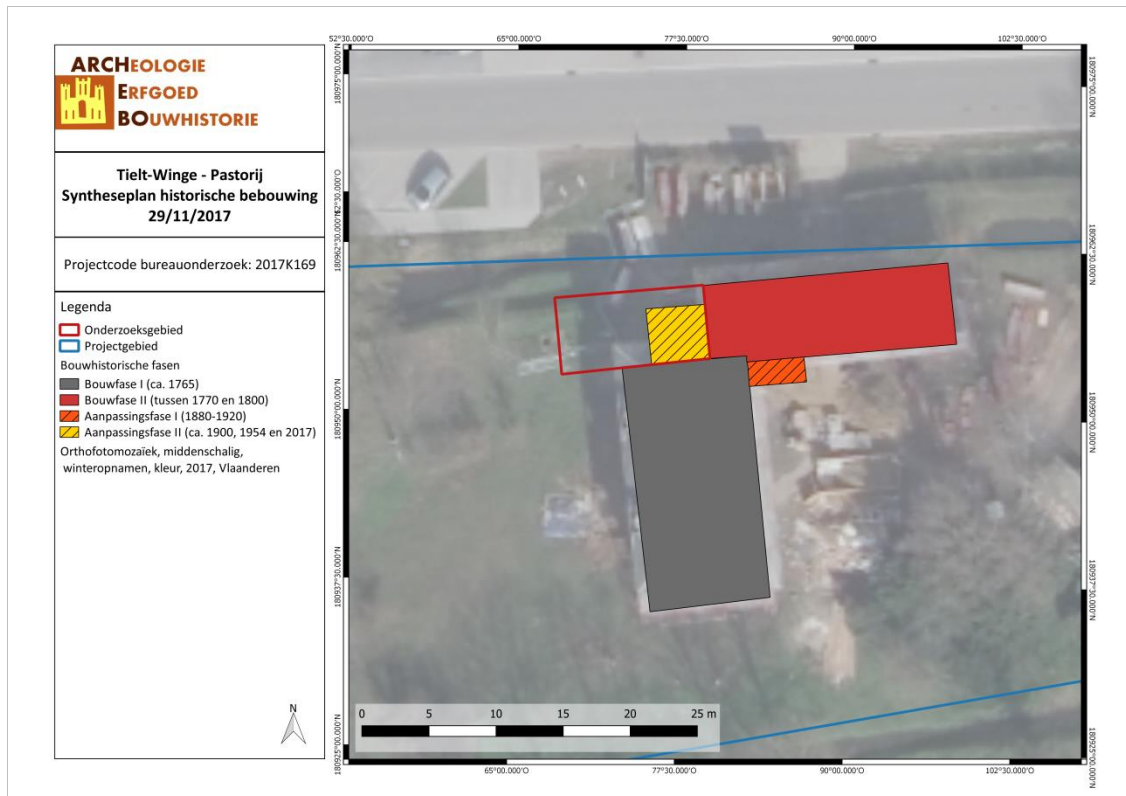
TIST/17/11/29/17 - Digitale aanmaak

Onderstaand syntheseplan toont een samenvatting van de historische bebouwing op het projectgebied. De gebouwen die ondertussen gesloopt zijn, zijn gearceerd aangeduid. Aanpassingsfase I duidt op de tijdelijke aanwezigheid van een serre en veranda. Deze constructies verdwenen op een ongekende datum.

*Figuur 23: Syntheseplan historische bebouwing (ARCHEBO bvba, 2017).*

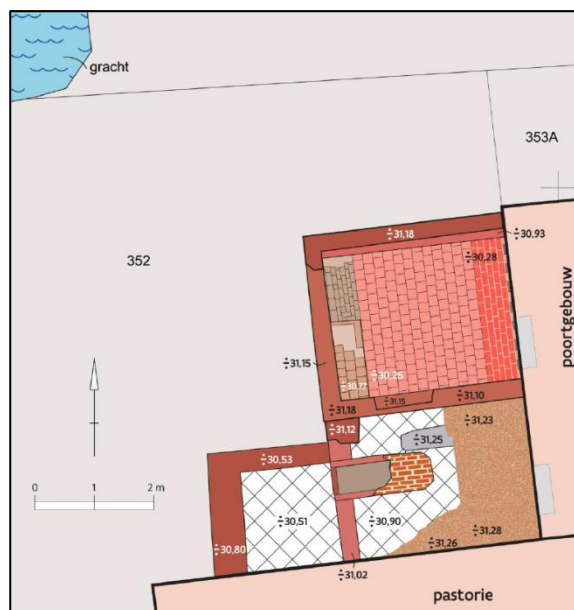
55 tot S7 zijn alle funderingsmuurtjes van 55 tot 75 cm breed behorende tot een keldertje (fig. 28). Ze waren gemetst met bakstenen van 19 x 9 x 6 cm en een groen gele zandige mortel en vertoonden alle aan de binnenzijde restanten van een grijswitte bezettingslaag in mortel. Ze vormden samen een vierkant van ongeveer 3 op 3 m dat tegen het oostelijk deel van het poortgebouw was aangebouwd. S8 was een uitsparing in S7 waar we veronderstellen dat er een trap aanwezig was die eertijds toegang gaf tot het keldertje (fig. 29). Het keldertje had een vloer, opgebouwd in vierkante tegels van 16 x 16 x 2 cm in het centrale deel, haaks geplaatst en gebed in dezelfde groengele zandige mortel zoals de muren. Aan de west- en oostzijde van de kelder was de vloer vervaardigd uit bakstenen. In het oosten betrof het identieke bakstenen als deze waarmee de muren waren opgebouwd, in het westen ging het om een kleiner formaat (14,5 x 6 x 3,5 cm). Aan deze zijde deed de vloer dienst als basis voor opgemetselde boogconstructies, waarvan de noordelijke verdwenen is maar waarvan de aanzet van de boog in de zuidelijke nog zichtbaar was. Deze laatste, ongeveer 75 cm hoog, werd afgedekt met een laag leisteen en mortel die als basis dienden voor vierkante tegels zoals in de vloer.

*Figuur 24: Allesporenplan met TAW-hoogtes (Vynckier, 2017)*

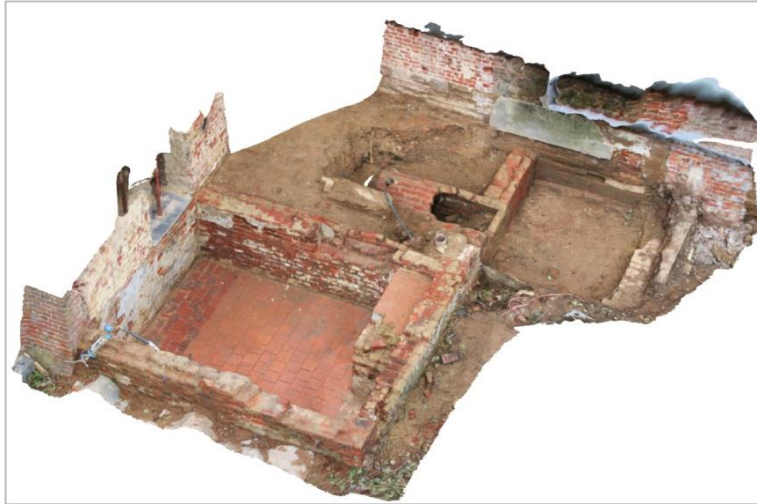
Figuur 25: 3D-opname van de werkput met al de archeologische resten vanuit het noordwesten (Vynckier, 2017).

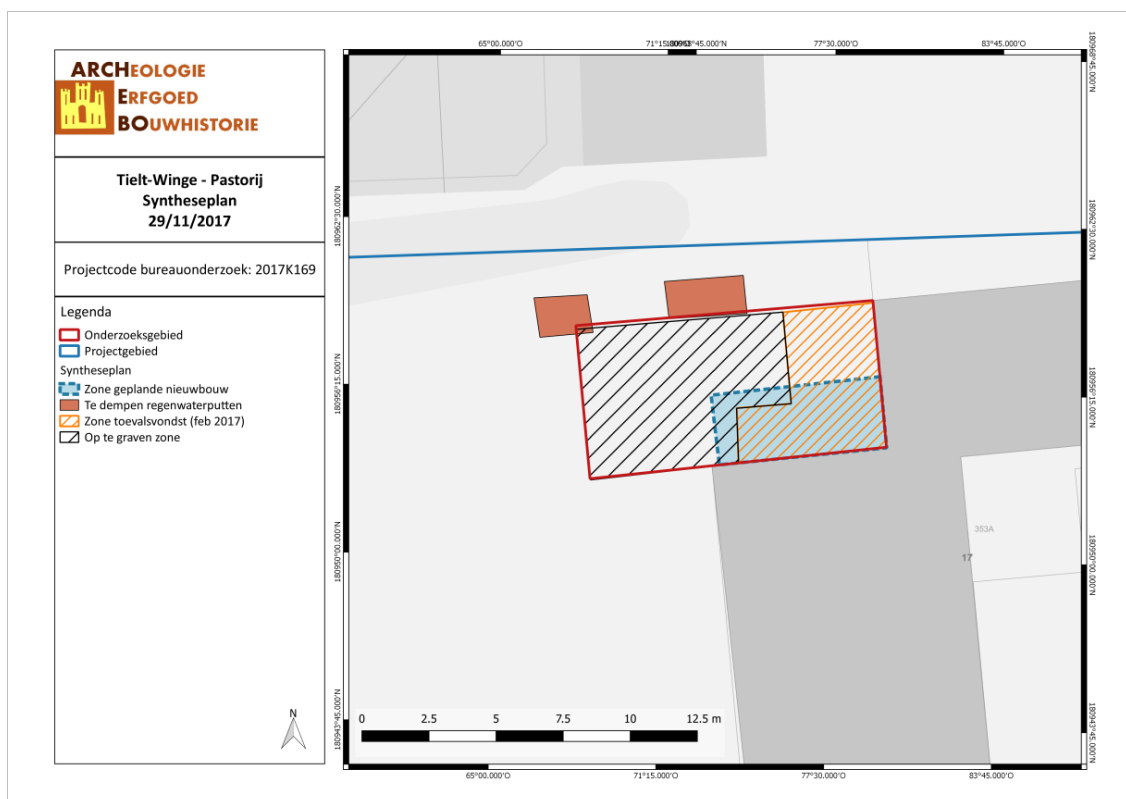
TIST/17/11/29/19 - Digitale aanmaak

Vooraleer de werken opnieuw aangevat kunnen worden, zal een groter gedeelte van de toekomstige locatie van de nieuwbouw archeologisch geanalyseerd worden. Het vermoeden is namelijk dat de aangetroffen fundamenteën onderdeel zijn van een nog onbekende kelder. Onderstaand syntheseplan toont de verschillende zones van het onderzoeksgebied: de geplande nieuwbouw, de gedocumenteerde toevalsvondst en de op te graven zone. Ook werden de locaties van twee regenputten opgenomen.

Figuur 30: Syntheseplan (Geopunt, 2017)

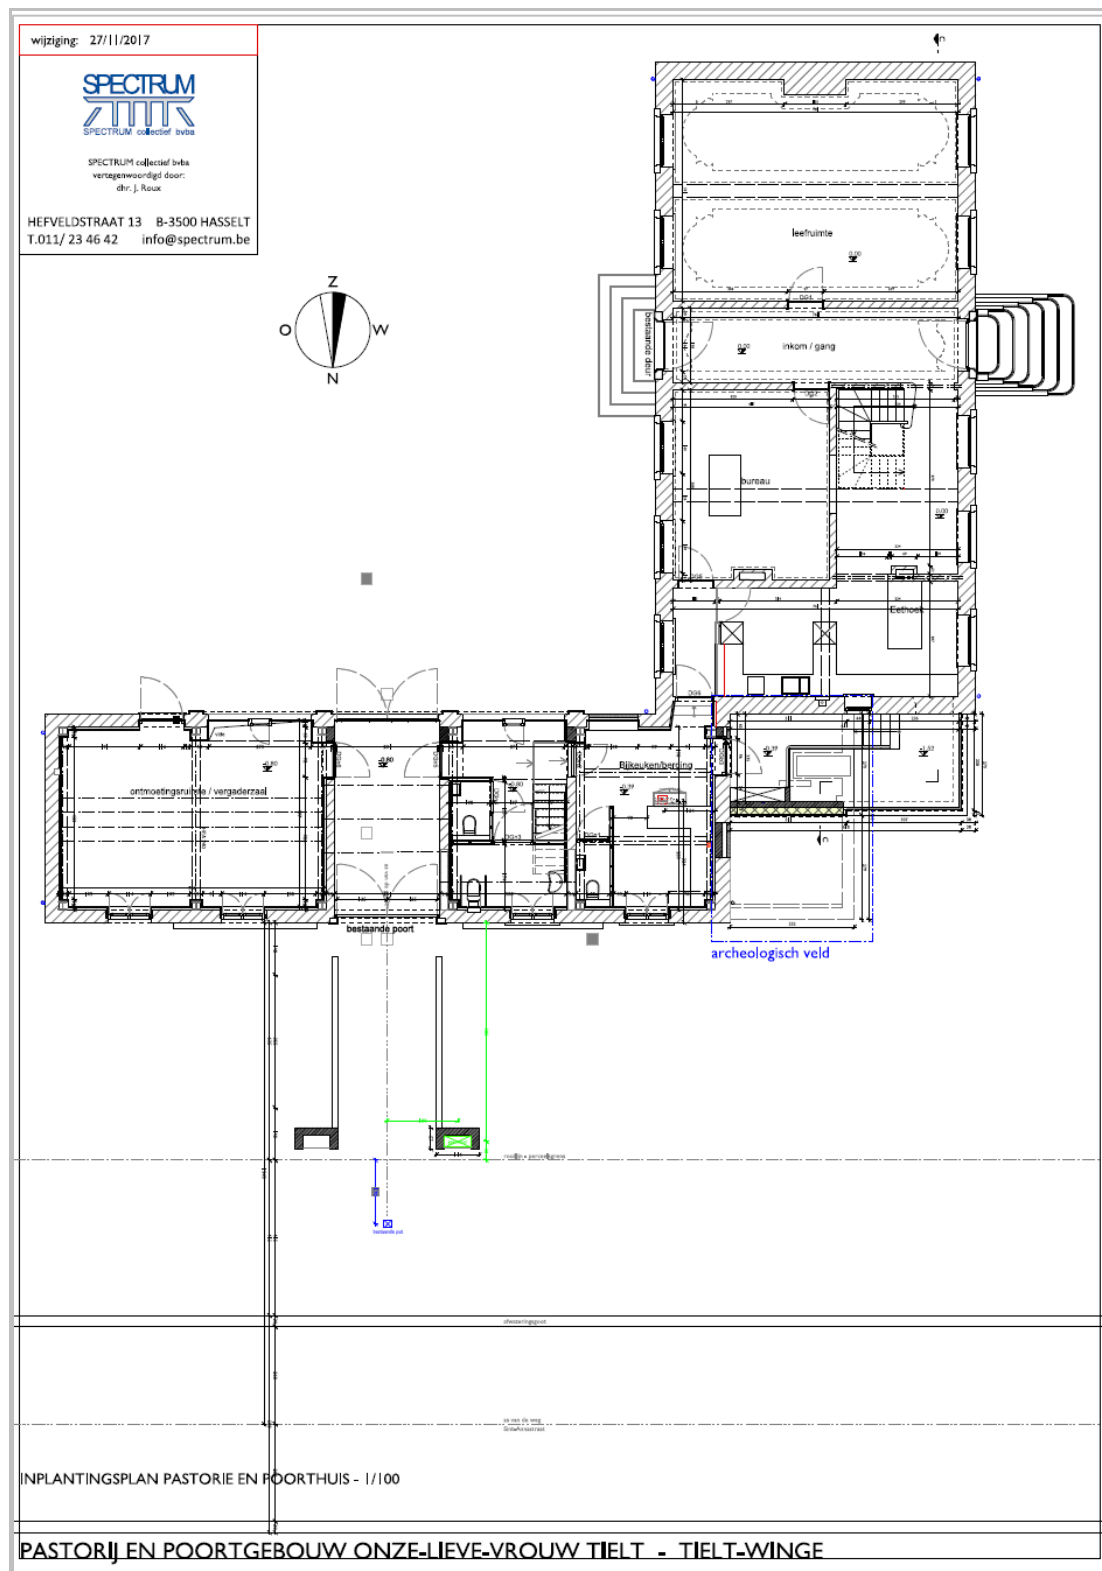
Figuur 31: Inplantingsplan (SPECTRUM Collectief bvba, 2017).

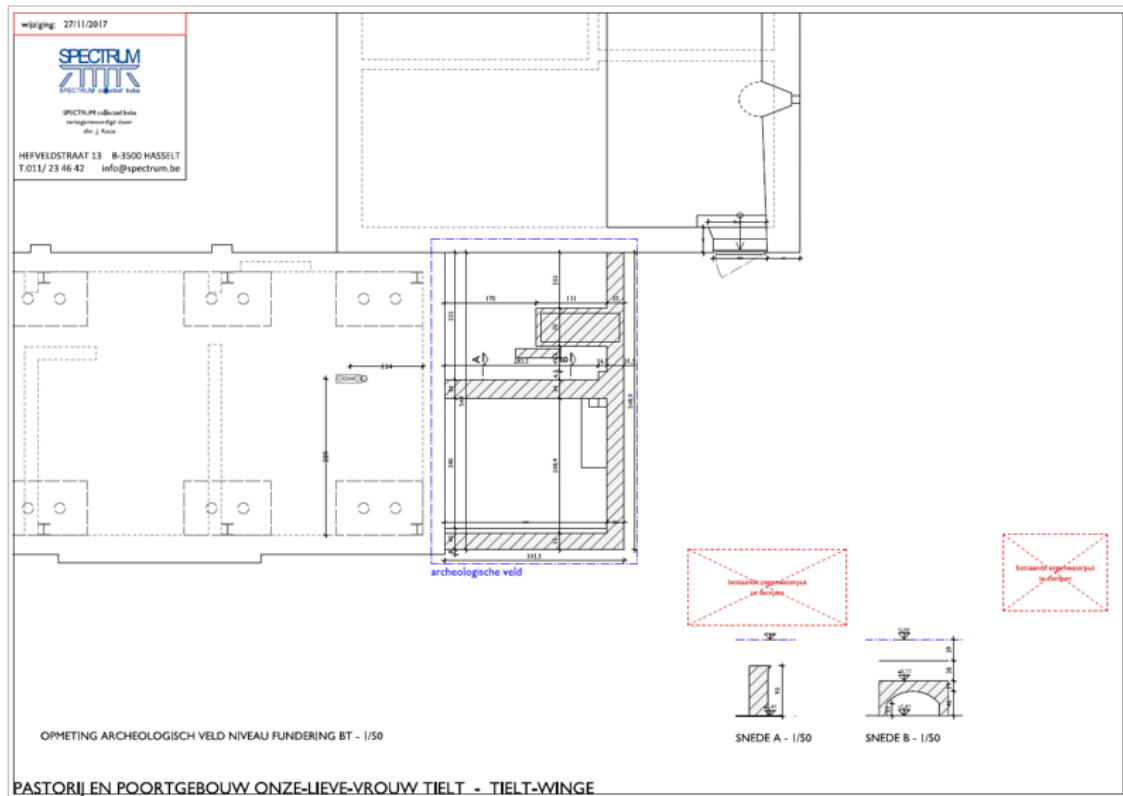
Figuur 32: Bestaande toestand funderingen (SPECTRUM Collectief bvba, 2017).

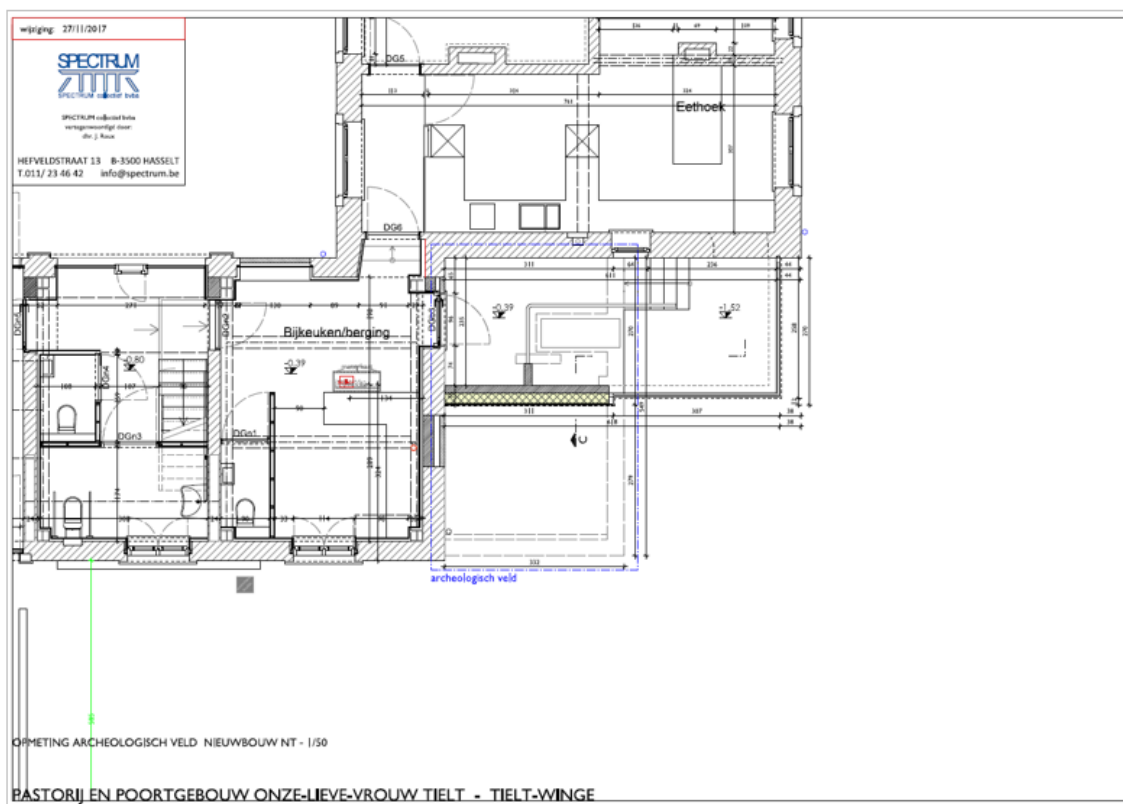
Figuur 33: Nieuwe toestand nieuwbouw (SPECTRUM Collectief bvba, 2017).

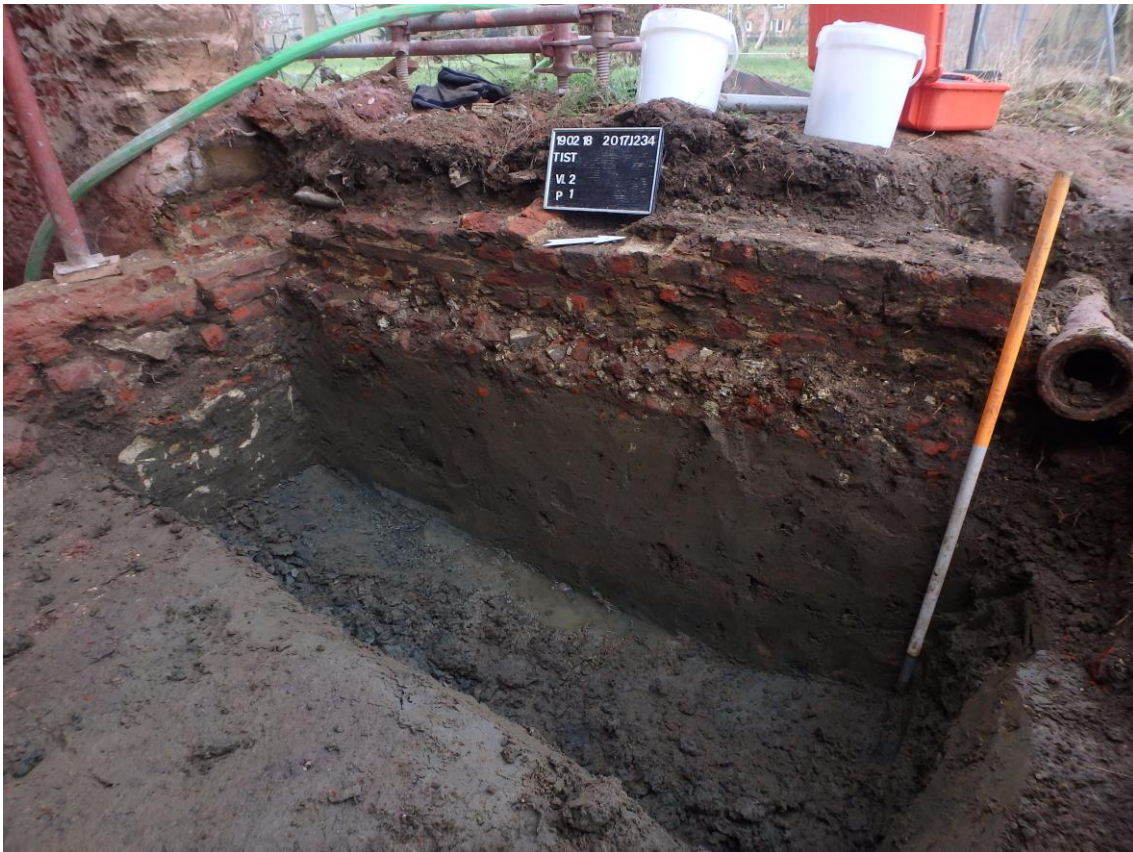
TIST/F/1

Onder muur M2 werd een profiel opgeschoond en geregistreerd. Dit profiel toont, onder de puinfundering, een ca. 50 cm dikke antropogene laag van vrij homogeen bruin-grijze zandige leem. Bovenaan bevat de laag baksteen en kalkbrokken. De moederbodem werd aangesneden op een diepte van ca. 100 cm onder het huidig maaiveld en bestaat uit groen-grijze zandige leem met roestverschijnselen.

Figuur 34: Profielfoto (ARCHEBO bvba, 2018)

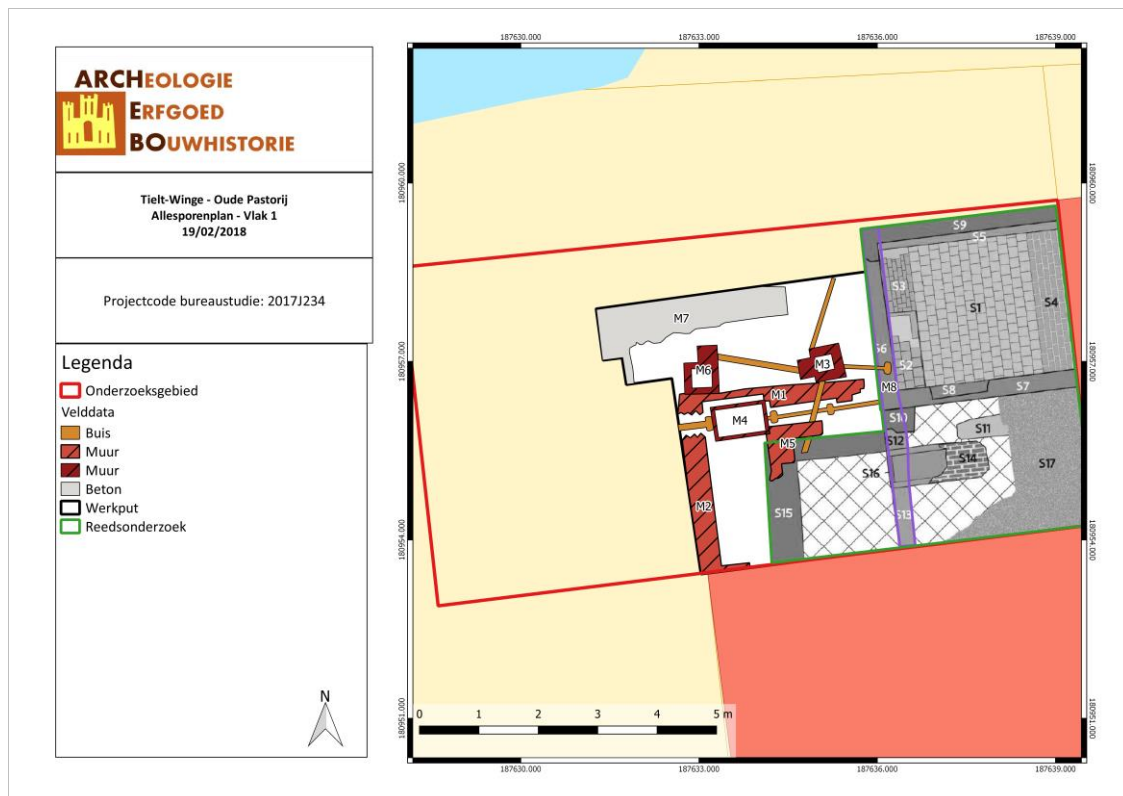
TIST/18/02/19/20 - Digitale aanmaak

Het eerste vlak (Vlak 1) werd aangelegd op een diepte van 40 cm t.o.v. het huidige maaiveld, wat overeenkomt met ca. 30,3 m +TAW.

*Figuur 35: Allesporenplan Vlak 1 (ARCHEBO bvba, 2018).*

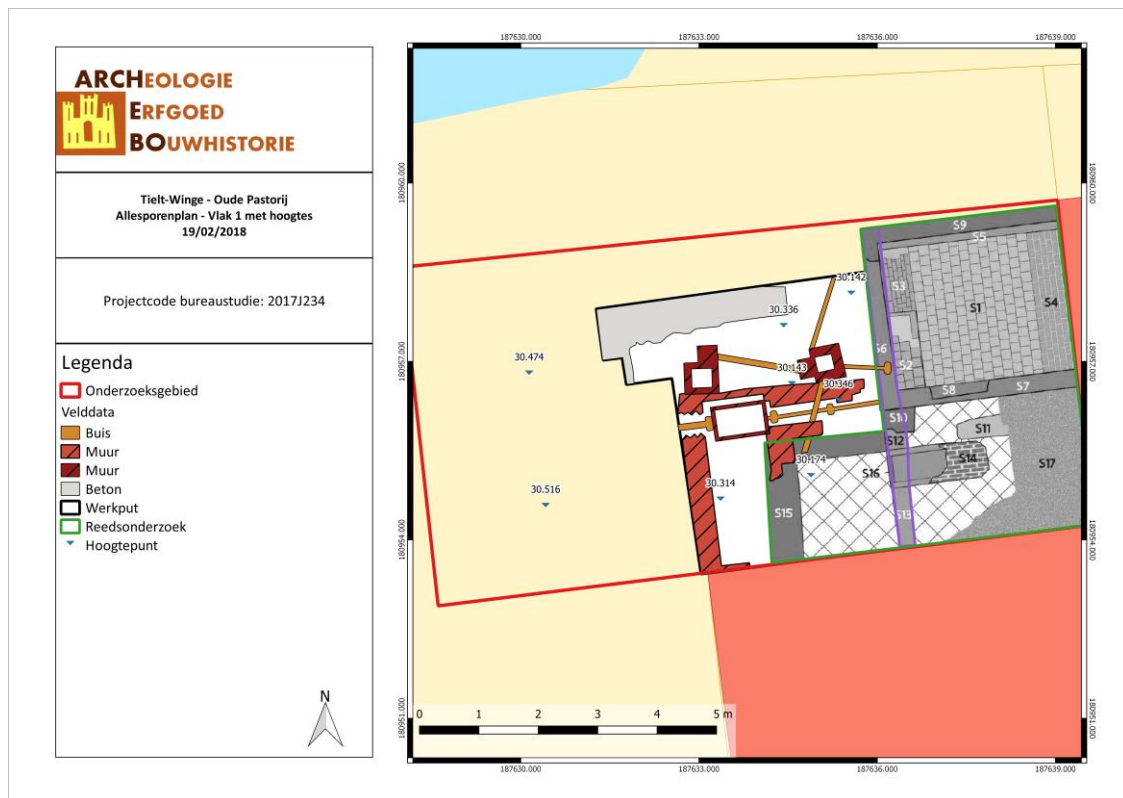
TIST/18/02/19/21 - Digitale aanmaak

Figuur 36: Allessporenplan Vlak 1, met hoogtes (ARCHEBO bvba, 2018).

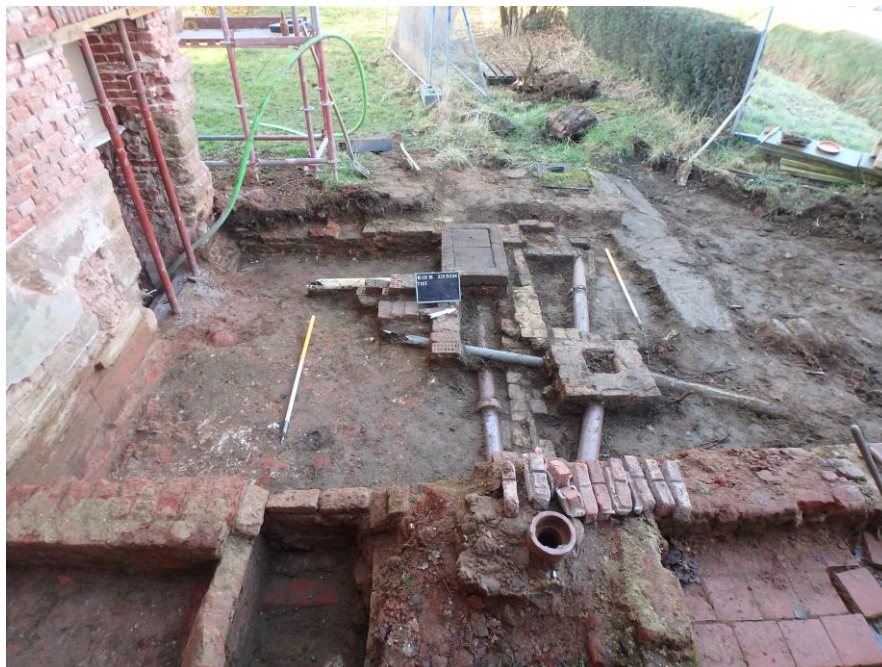
TIST/F/2

Figuur 37: Vlak 1, genomen richting het westen (ARCHEBO bvba, 2018)

Op dit niveau werden verschillende gemetselde muurresten en nutsvoorzieningen aangetroffen. In de hoek tussen de noordelijke gevel van de pastorie en muur M8 (S13 uit het vooronderzoek<sup>21</sup>), werd een aangestampt vloerniveau aangesneden met baksteenpuin.

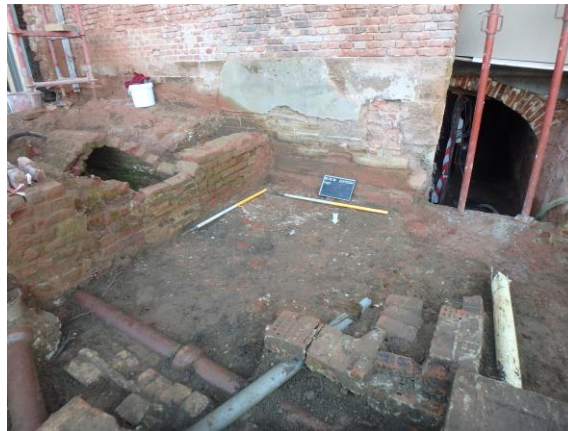
TIST/F/3

Figuur 38: Aangestampt vloerniveau (ARCHEBO bvba, 2018)

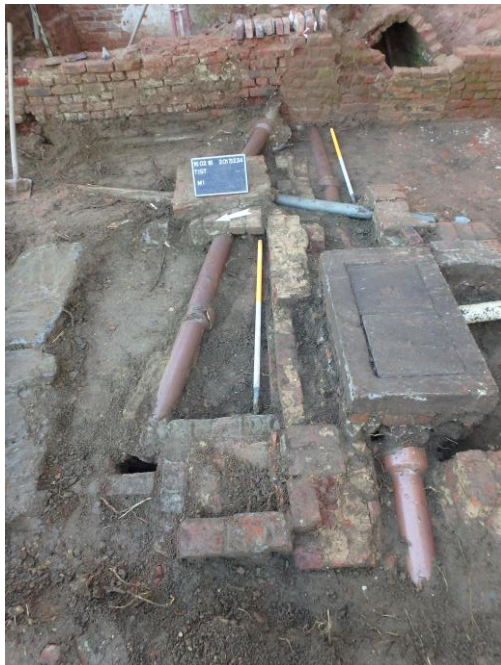
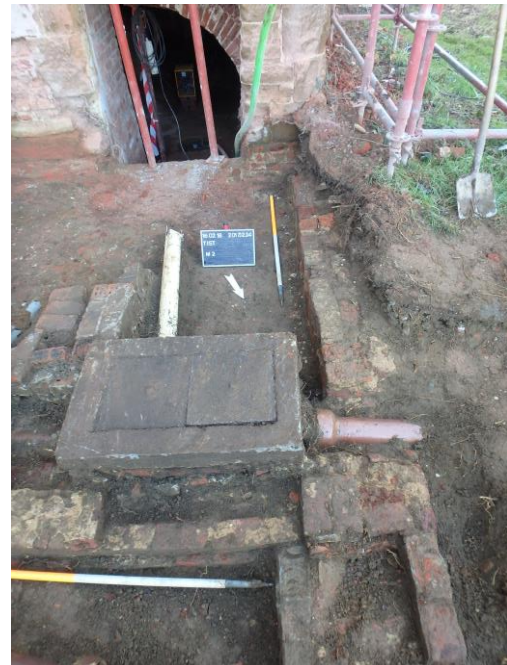
TIST/F/4

Muren M1 en M2 behoren tot een oudere (mogelijk oudste) fase van het (hoofd)gebouw. Muur M1 loopt parallel met de noordelijke gevel van de pastorie, met een O-W oriëntatie. Muur M2 staat hier haaks op en loopt evenwijdig met de westelijke gevel van de pastorie, met een N-Z oriëntatie. Beide muren zijn opgebouwd met rode bakstenen (17,5x8,5x5 cm) en gemetst met oranje-gele kalkmortel. De maximale breedte van beide muren is respectievelijk 35 cm voor M1 en 40cm voor M2. Delen van beide muren zijn verstoord of deels uitgebroken voor recentere (20<sup>ste</sup>-eeuwse) nutsvoorzieningen.

Figuur 39: Muren M1 en M2 (ARCHEBO bvba, 2018)

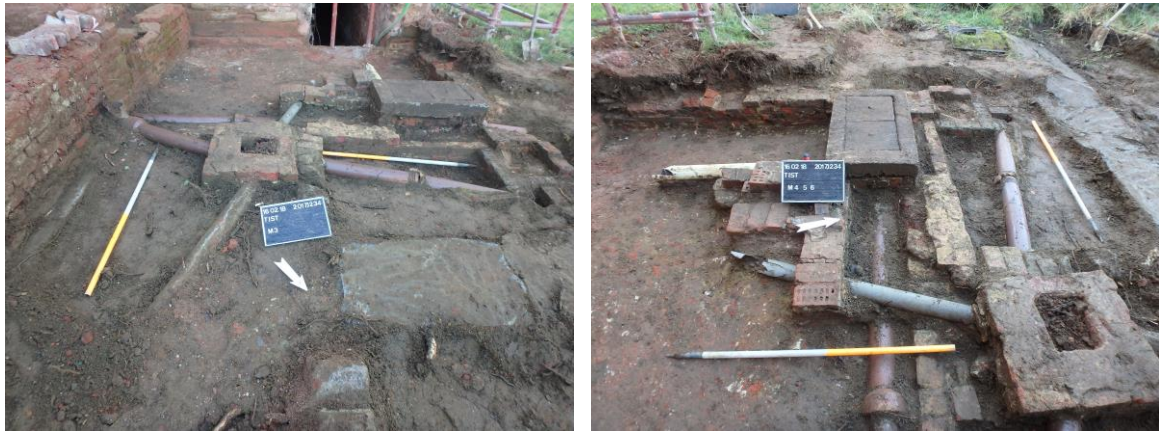
TIST/F/5

De aangetroffen nutsvoorzieningen (M3 t.e.m. M6) kunnen in verband gebracht worden met het bijgebouwtje uit 1954. Dit bijgebouwtje in de hoek van het poortgebouw/wagenhuis en de pastorie deed namelijk dienst als vestiaire en toilet.<sup>22</sup>

Figuur 40: Nutsvoorzieningen: M3 t.e.m. M6 (ARCHEBO bvba, 2018)

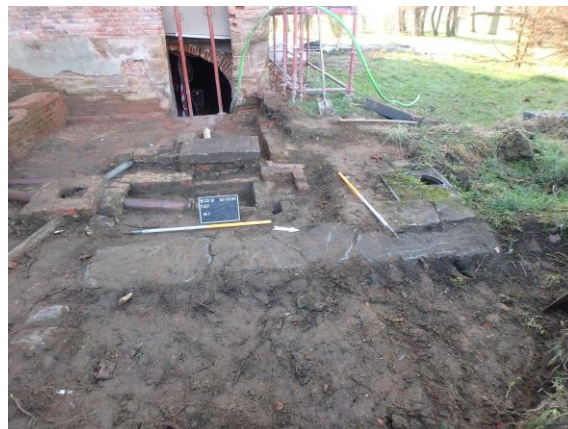
TIST/F/6

M7 betreft de recente betonnen overkapping/afdekking van een waterput met een metalen putdeksel in het westelijke deel hiervan.

Figuur 41: Betonnen plaat M7 (ARCHEBO bvba, 2018)

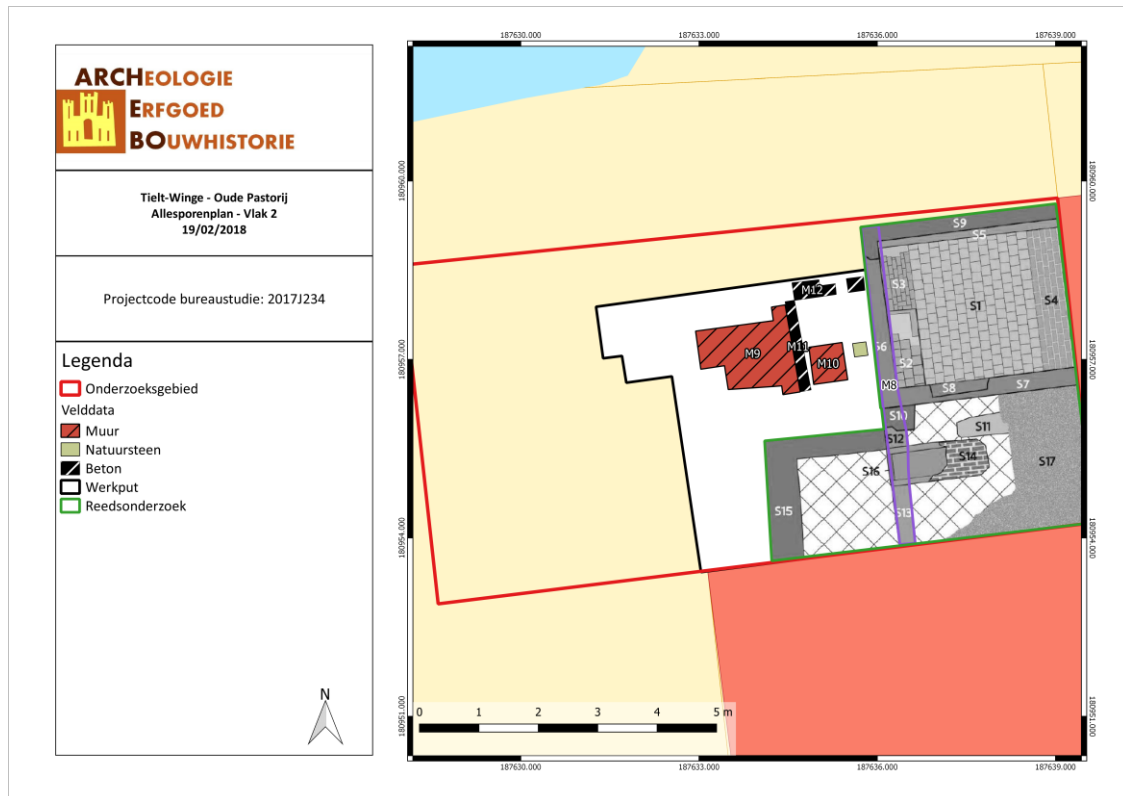
TIST/18/02/19/22 - Digitale aanmaak

Figuur 42: Allesporenplan Vlak 2 (ARCEBO bvba, 2018).

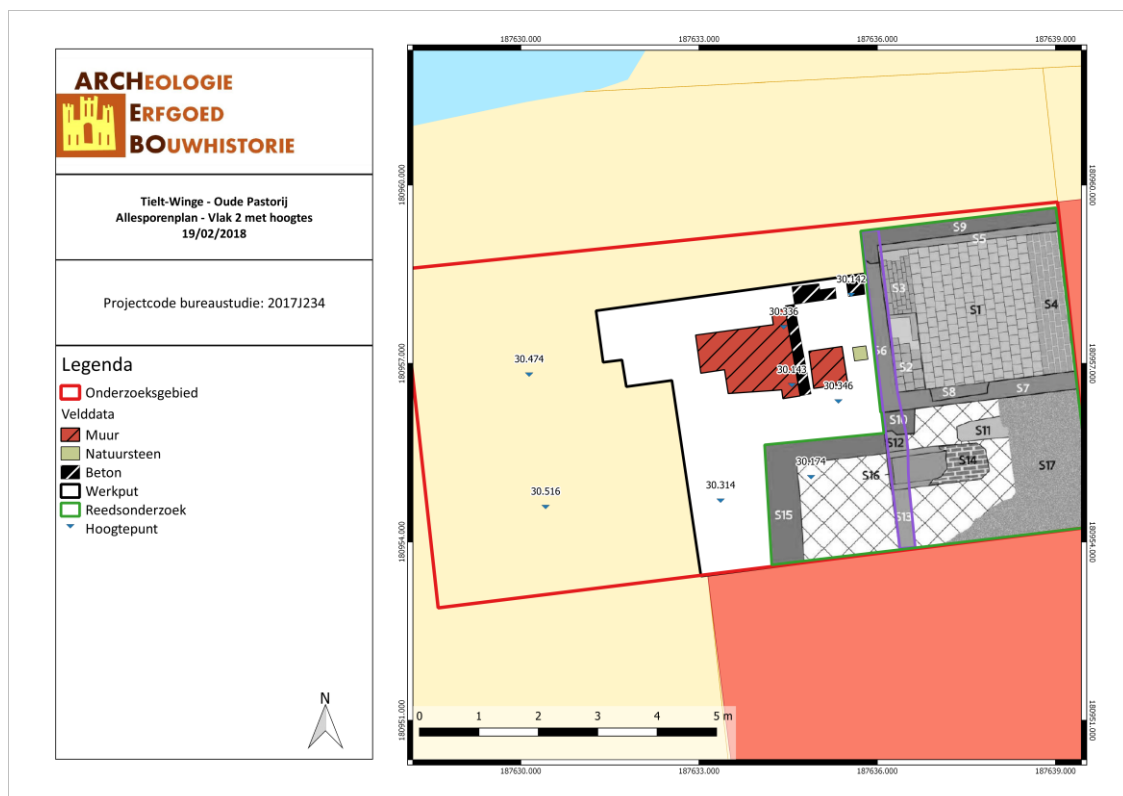
TIST/18/02/19/23 - Digitale aanmaak

Figuur 43: Allesporenplan Vlak 2, met hoogtes (ARCEBO bvba, 2018).

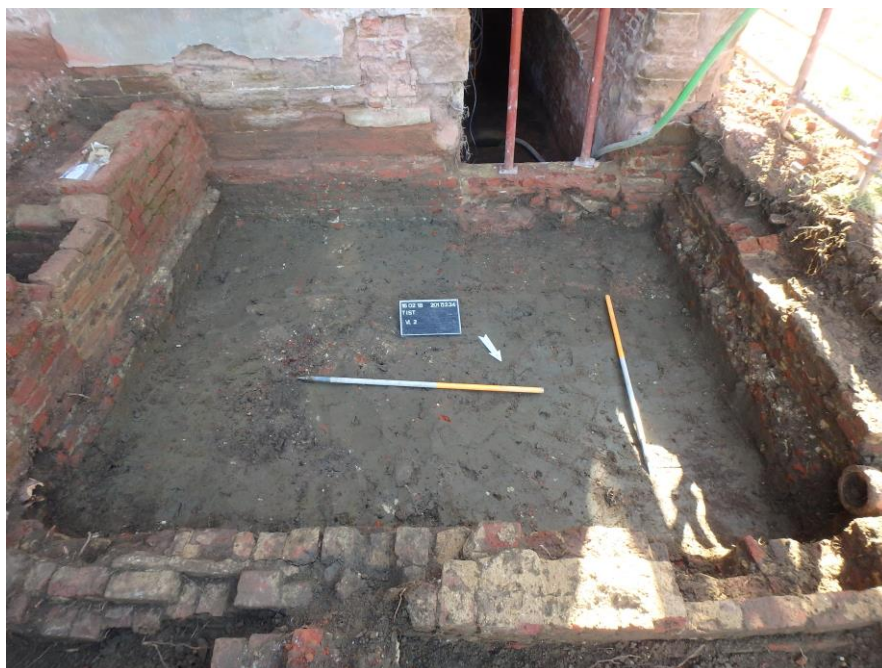
TIST/F/7

*Figuur 44: Vlak 2 (ARCHEBO bvba, 2018)*

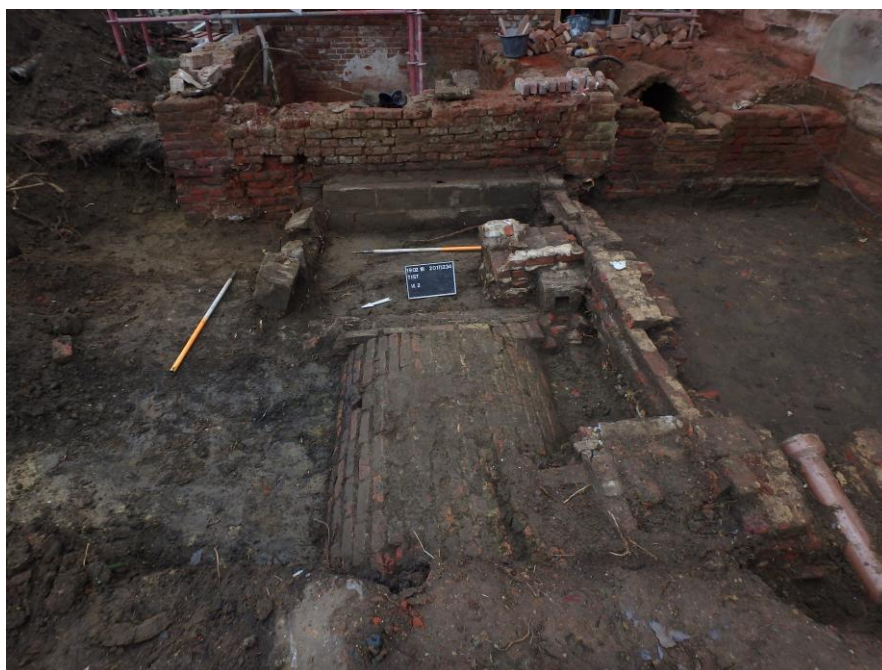
TIST/F/8

*Figuur 45: Vlak 2 (ARCHEBO bvba, 2018)*

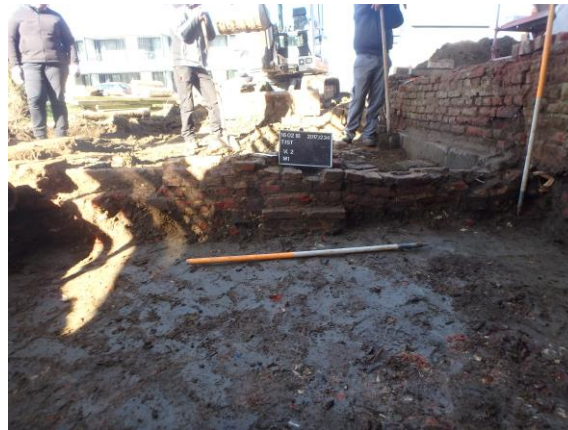
TIST/F/9

Door het verwijderen van de nutsvoorzieningen en het verdiepen, konden muren M1 en M2 verder onderzocht worden. Muur M1 bleek daarbij tot maximum vier rijen van bakstenen bewaard te zijn. In het midden van de muur is onderaan een uitsprong waar te nemen. Mogelijk is dit een aanwijzing voor een opening (toegang) in de muur. Links (ten westen) van deze uitsprong is de muur met puin gefundeerd, terwijl rechts (oosten) ervan geen fundering waar te nemen is. Dit rechtse gedeelte is eveneens minder secuur gevoegd en gestapeld. Wellicht is deze toegang in een latere fase dichtgemaakt.

Figuur 46: Muur M1, Vlak 2 (ARCHEBO bvba, 2018)

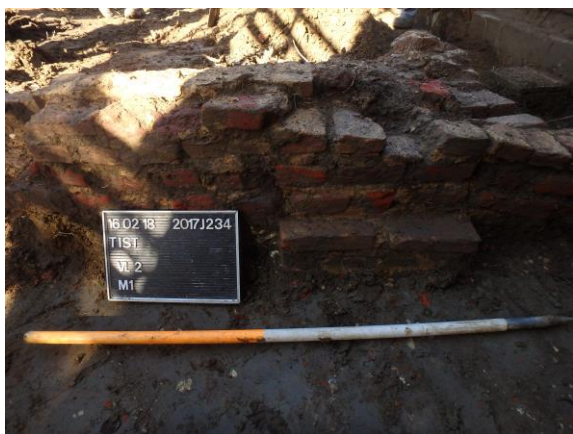
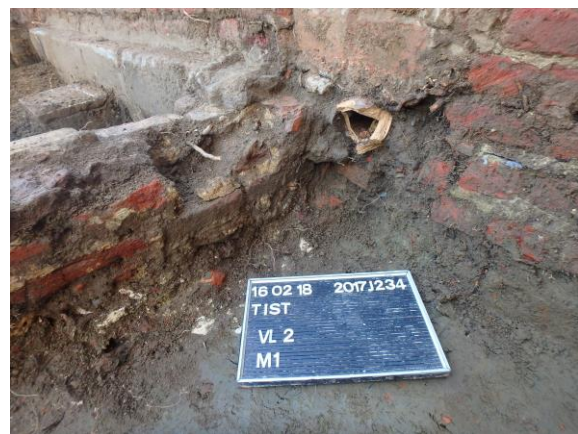
TIST/F/10

Figuur 47: Details muur M1: uitsprong en relatie met muur M8 (ARCHEBO bvba, 2018)

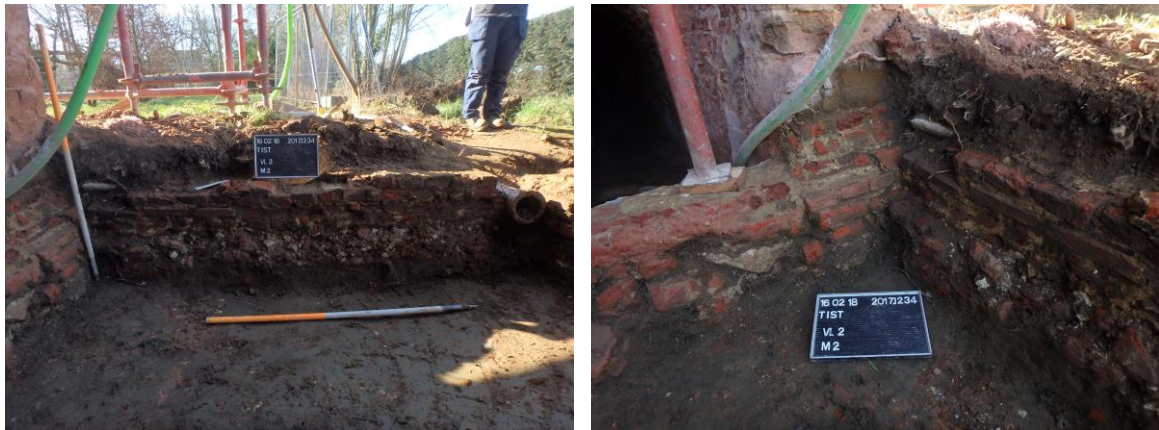
T1ST/F/11

Ook muur M2 is tot maximum vier rijen van baksteen bewaard gebleven. Het verband is moeilijk te achterhalen aangezien niet alle bakstenen even goed bewaard zijn. Vermoedelijk betreft het een kruisverband. De muur lijkt tegen de westelijke muur van de pastorij gebouwd te zijn, maar met vergelijkbare bakstenen en mortel als de fundering van de westelijke muur van de pastorij.

Figuur 48: Muur M2, vlak 2 (ARCHEBO bvba, 2018)

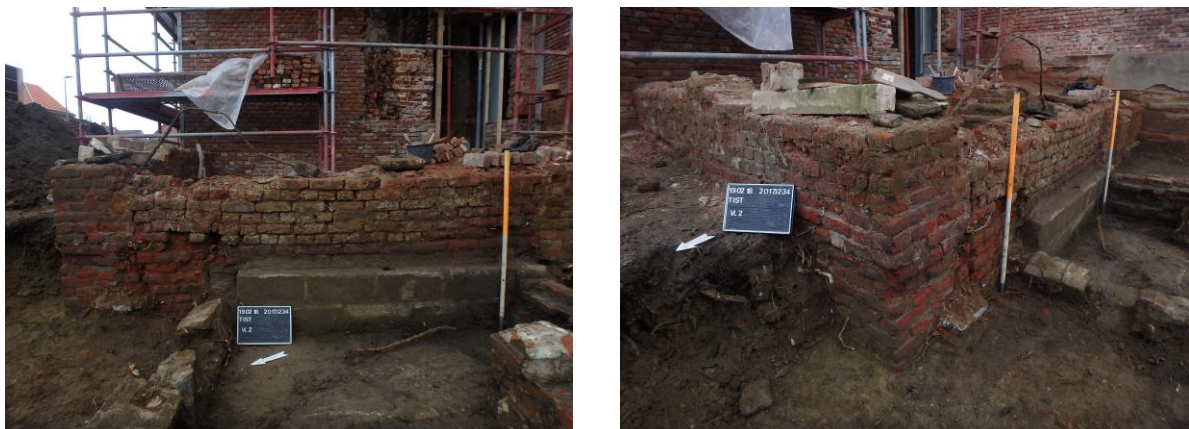
T1ST/F/12

In Vlak 2 kon ook muur M8 (in het vooronderzoek opgedeeld in: S6, (S7,) S9, S10, S12 en S13<sup>23</sup>, in dit onderzoek met dezelfde identificatienummers behouden) onderzocht worden. In dit onderzoek heeft deze muur 1 nummer omdat het één volledige muur is, die wel verschillende bouwfasen of aanpassingen heeft gekend.

Figuur 49: Muur M8, Vlak 2 (ARCHEBO bvba, 2018)

Muur S9, de noordelijke muur van de kelder, is opgebouwd met bakstenen van 19x9x6 cm en gevoegd met grijze cementmortel. Opvallend hierbij is dat onderaan de muur een brok cement aanwezig is. Hieruit kan geconcludeerd worden dat de muur relatief recent te dateren is, dit zowel op basis van de brok cement alsook de cementmortel die gebruikt is voor de constructie van de muur. Ook muur S6, de westelijke muur van de kelder, lijkt recent uitgebrouwen, aangezien onder de muur betonblokken zijn aangebracht (M8-2). Muur S6 is mogelijk terug opgebouwd met de gerecupereerde bakstenen (19x9x6 cm). Het noordelijke deel van deze muur vertoont eveneens een herstelfase (M8-1).

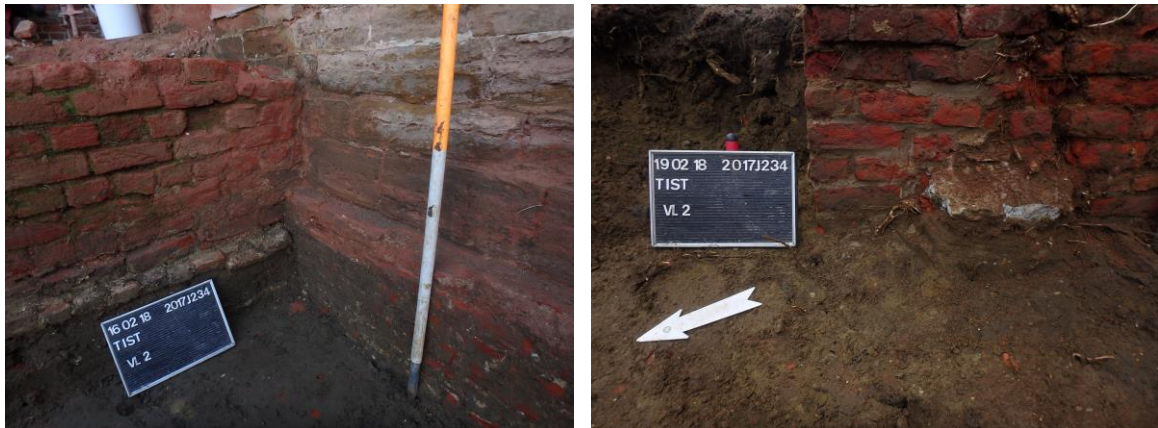
TIST/F/13

Figuur 50: Details muur M8: relatie met noordelijke muur pastorij en hoek kelder (ARCHEBO bvba, 2018)

Het zuidelijke deel van muur M8 vertoont eveneens een aantal uitbraak en herstelfasen. Getuige hiervan zijn de verschillende nummers uit het vooronderzoek (S10, S12, S13 en S14). Muurresten S12, S13 en S16 zijn wel gefundeerd op een doorlopende bakstenen fundering van één laag bakstenen (M8-3). Muur S10 is uitgebroken geweest voor de aanleg van een nutsleiding (afvoer van toilet) en terug opgebouwd met grijze cementmortel. In het verlengde van S6 loopt een identiek opgebouwde muur richting zuiden, nl. S12 en S13, die onderbroken wordt door een tongewelf (S14). Dit tongewelf sloot aan op een vierkanten, dieper gelegen waterput. Muur S13 werd tegen de noordelijke muur van de pastorie aangebouwd. In een latere fase werd de onderbreking tussen S12 en S13 toegemetseld (S16).<sup>24</sup>

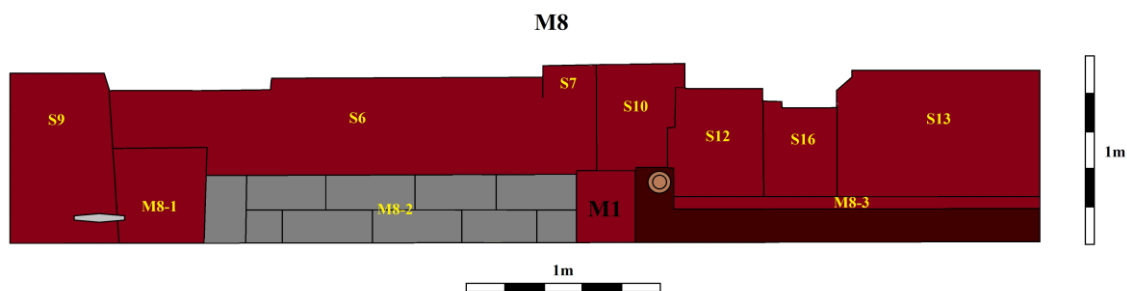
Algemeen kan gesteld worden dat de muur (of delen hiervan) relatief recent te dateren is en dus zeker niet tot de oorspronkelijke bouwfase van de pastorie gerekend kunnen worden. De muur (of delen van de muur) behoort tot een recenter gebouwtje, wellicht het bijgebouw (vestiaire en toilet) dat pas in 1954 werd opgetrokken in de hoek tussen de pastorie en het poortgebouw.

Figuur 51: Profieltekening muur M8, N-Z (ARCHEBO bvba, 2018)

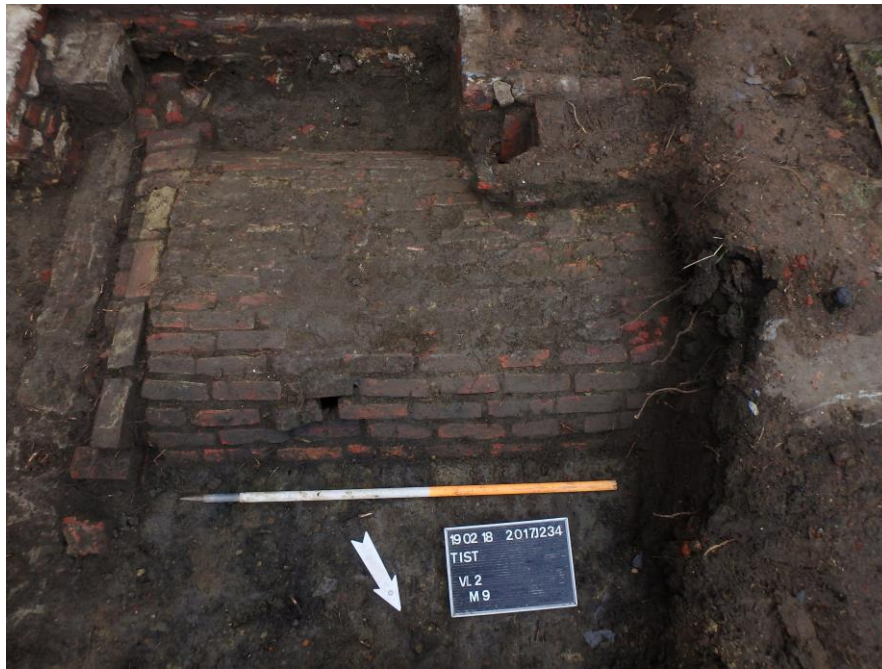
TIST/F/14

M9 werd aangetroffen onder een recente betonnen vloerplaat. Het betreft vermoedelijk een oude beerput die hergebruikt is als waterput. De beerput is opgebouwd met bakstenen van 17,5x8,5x5 cm en gevoegd met gele kalkmortel in een tongewelf. De westelijke grens van de beerput wordt gevormd door een muur met dezelfde bakstenen en een vergelijkbare kalkmortel. In de zuidoostelijke hoek is in de beerput een gat gemaakt en met een vierkantige opbouw voorzien (M6, Vlak 1). De opbouw is gevoegd met grijze cementmortel. Dit gat werd recenter ingemaakt en gebruikt als afvoer (nutsvoorziening) voor het water in het bijgebouwtje uit 1954.

Figuur 52: Beerput M9 (ARCHEBO bvba, 2018)
