# EINDVERSLAG WETENSCHAPPELIJKE VRAAGSTELLING TIELT-WINGE – PASTORIJ

## VERSLAG VAN RESULTATEN

**Titel**  
Eindverslag Tielt-Winge – Pastorij

**Projectnummer**  
2017J234

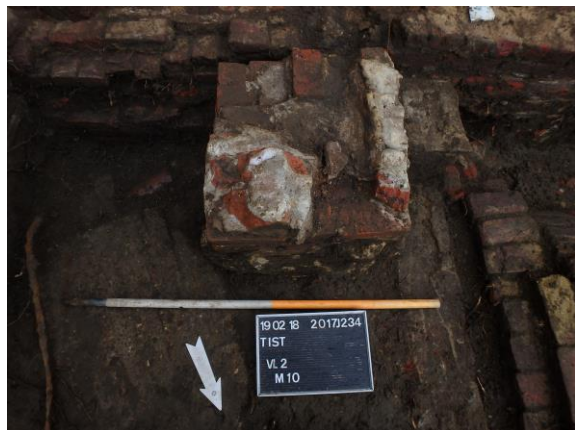
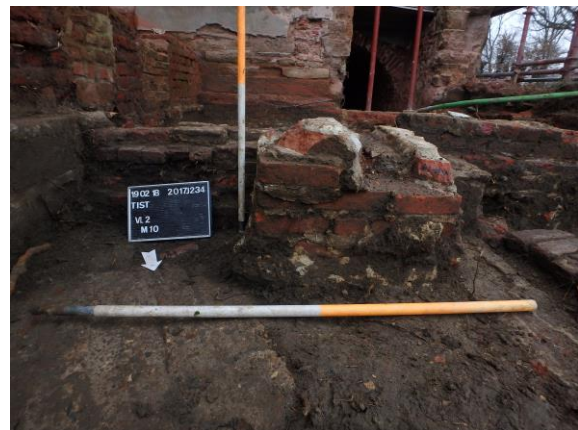
TIST/F/15

Muren M11 en M12 zijn muren die opgebouwd zijn uit betonblokken. Samen met de betonnen muur onder S6 (nl. M8-2) en muur M1 vormen deze een afgebakende zone. Centraal in deze zone werd een betonnen plaat aangetroffen in gewapend beton. De functie van deze betonnen plaat is onbekend. Eveneens binnen de afgebakende zone bevindt zich een vierkanten 'blok' (M10), opgebouwd uit bakstenen van 17,5x8x5 cm en gevoegd met wit-grijze mortel. De afmeting van deze bakstenen blok bedraagt 63 op 58 cm. Ook hiervan is de functie onbekend.

Figuur 53: Blok M10 (ARCHEBO bvba, 2018)

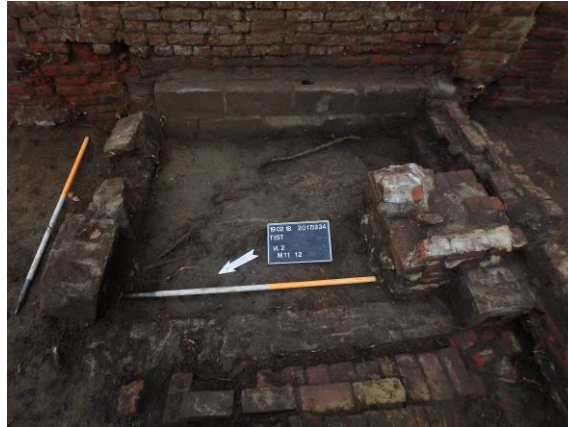
TIST/F/16

Figuur 54: Muren M11 en M12, afgebakende zone met betonplaat (ARCHEBO bvba, 2018)

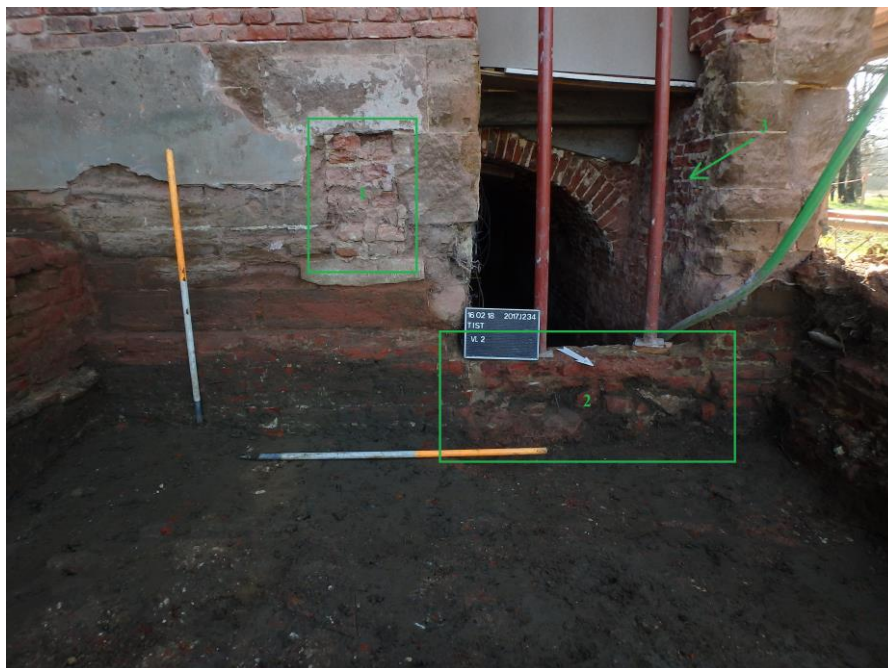
TIST/F/17

Ook de noordelijke muur van de pastorij heeft net zoals muur M8 verschillende aanpassingen gekend. Zo is op onderstaande foto te zien dat er een 'nis' aanwezig was in de natuurstenen onderbouw van de muur (aangeduid met '1'). De muur is gefundeerd op een bredere bakstenen fundering die ter hoogte van de trap ('2') uitgebroken is voor het aanleggen van (een nieuwe) toegangstrap naar de kelder. Hier is de muur terug opgebouwd met bakstenen in een los en rommelig metselverband. Ook de binnenkant van de toegang naar de kelder lijkt aangepast waarbij bakstenen zijn weggekapt ('3'). De kelder zelf vertoont een tongewelf. De toegang moet wel reeds aanwezig geweest zijn in de noordelijke muur. Getuige hiervan zijn de afgeronde natuurstenen aan de rechterkant van de opening, die wijzen op een afslijting doorheen de tijd. De linkerzijde lijkt recenter, aangezien de natuurstenen hier nog rechte lijnen vertonen. Mogelijk is de opening of toegang tot de kelder vergroot.

Figuur 55: Noordelijke muur pastorij (ARCHEBO bvba, 2018)

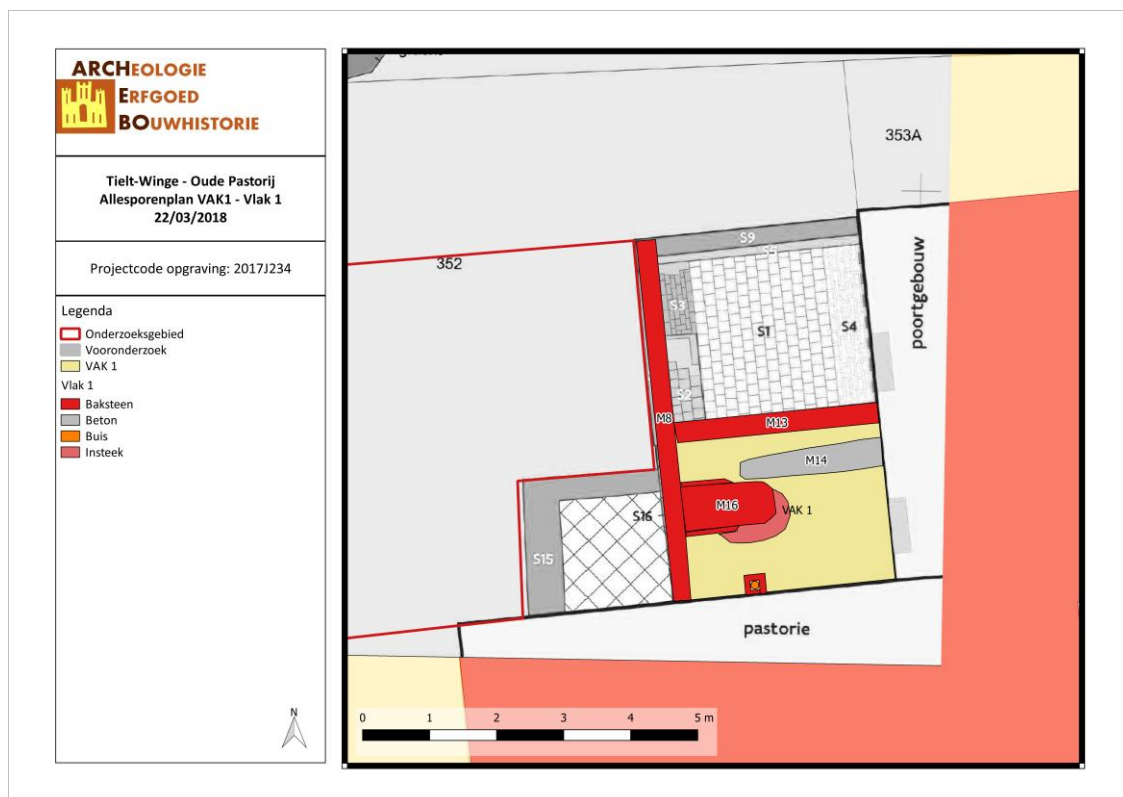
TIST/18/02/19/24 - Digitale aanmaak

Vlak 1 leverde, naast de reeds gekende muurresten uit het vooronderzoek, enkel een 20<sup>ste</sup>-eeuwse asbestbuis op (omgeven door, in een vierkant gelegde, bakstenen) langsheen de noordelijke muur van de pastorie.

Figuur 56: Allesporenplan VAK 1-Vlak 1 (ARCHEBO bvba, 2018).

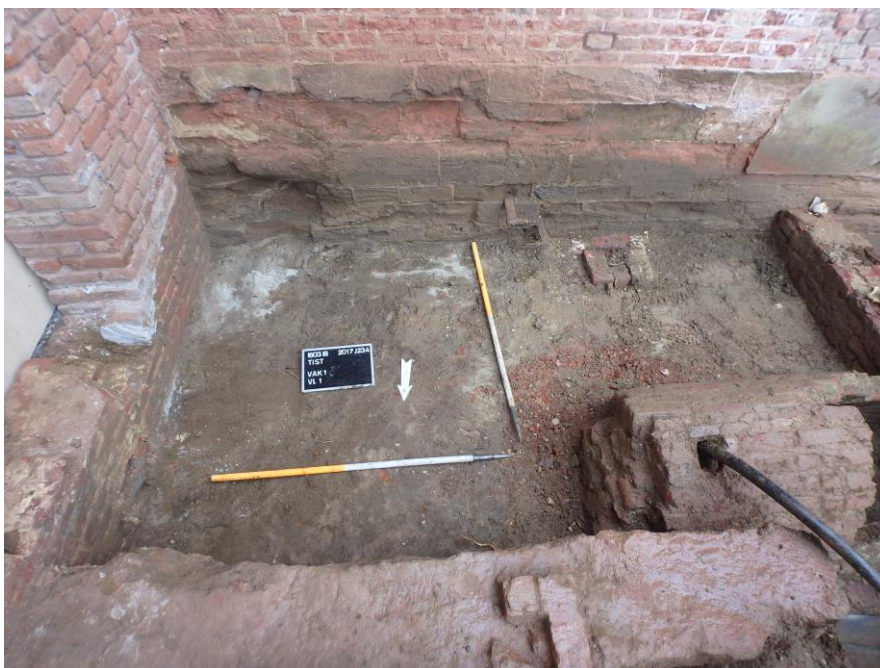
TIST/F/18

Figuur 57: VAK 1, Vlak 1 (ARCHEBO bvba, 2018)

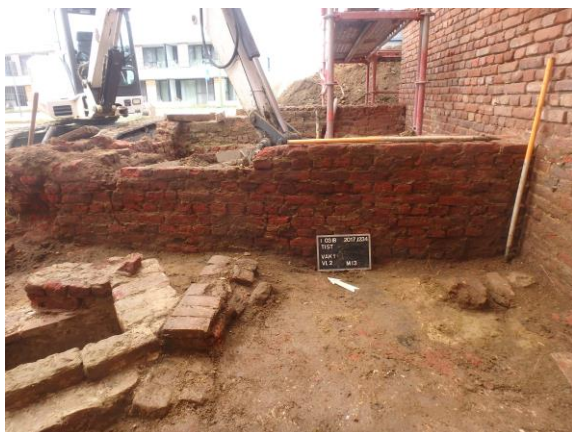
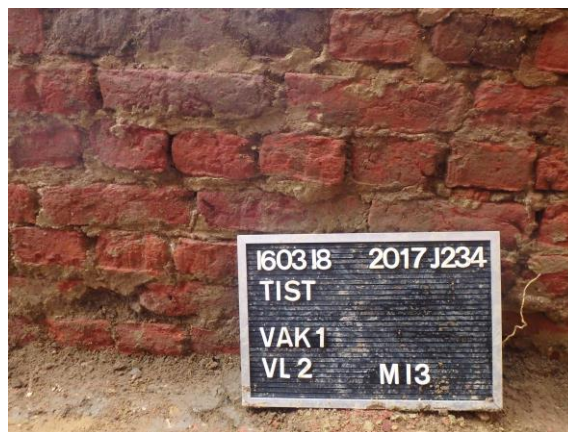
TIST/F/19

Muur M13 vormt de zuidelijke muur van de kelder (S7 in het vooronderzoek). Deze muur is opgebouwd met bakstenen van 19x9x6 cm in kruisverband. De muur is gevoegd met groen-gele mortel.

Figuur 58: Muur M13 + detailfoto: kruisverband (ARCHEBO bvba, 2018)

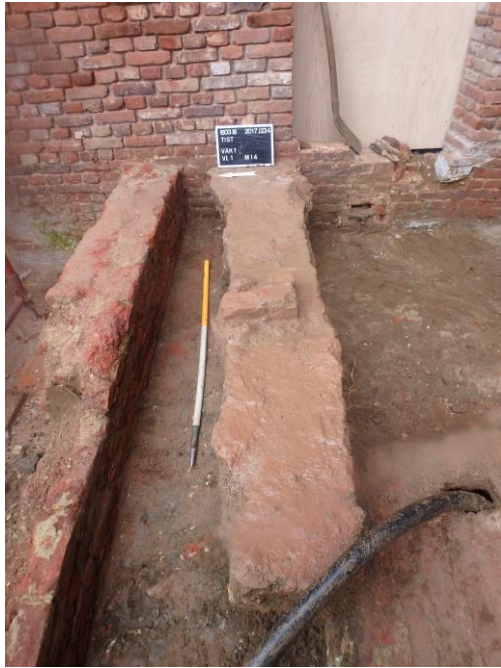
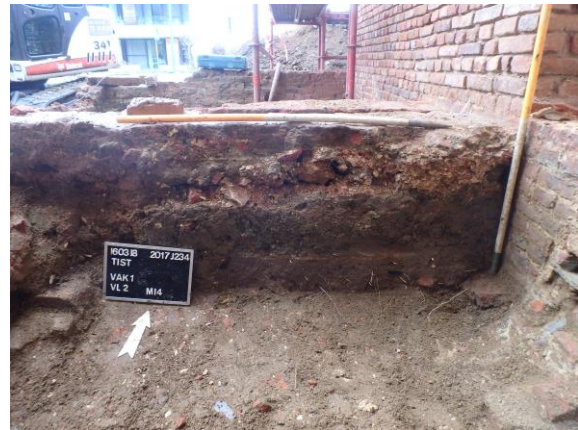
TIST/F/20

Muur M14 (S11) is vermoedelijk een funderingsrestant, dat bovenaan werd bedekt met een cementlaag. Onder deze cementlaag bestaat de muur uit baksteenpuin. De muur is gelegen op donkerbruin-grijze lemig zand met baksteen- en kalkbrokken. De maximale dikte van de muur bedraagt ca. 43 cm en in hoogte is de muur 30 cm. De fundering is tegen de westelijke muur van het poortgebouw aangebracht en heeft een lengte van 2,13 m.

*Figuur 59: Muur M14, bovenaanzicht en profiel (ARCHEBO bvba, 2018)*

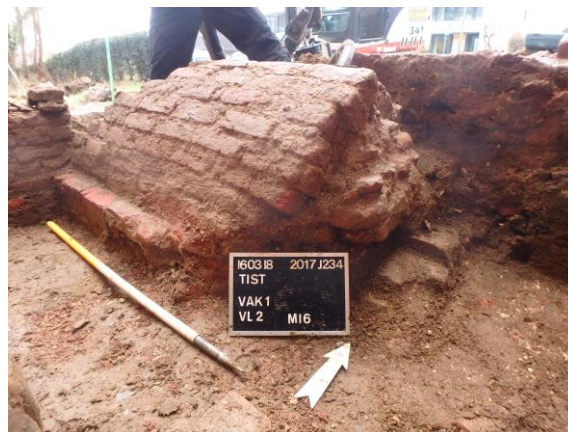
TIST/F/21

Zoals reeds aangehaald (zie 4.3.2 *Vlak 2*) wordt de N-Z georiënteerde muur M8 onderbroken door een tongewelf, muur M16 (S14). Dit tongewelf is opgebouwd met bakstenen van 17,5x8x5 cm en gevoegd met groen-gele kalkmortel. Ten zuidoosten van dit tongewelf werd een insteekkuil voor de bouw van het tongewelf aangesneden. In de puinvulling van deze insteekkuil werd isomo en plastic muurpluggen teruggevonden, wat wijst op een zeer recente datering.

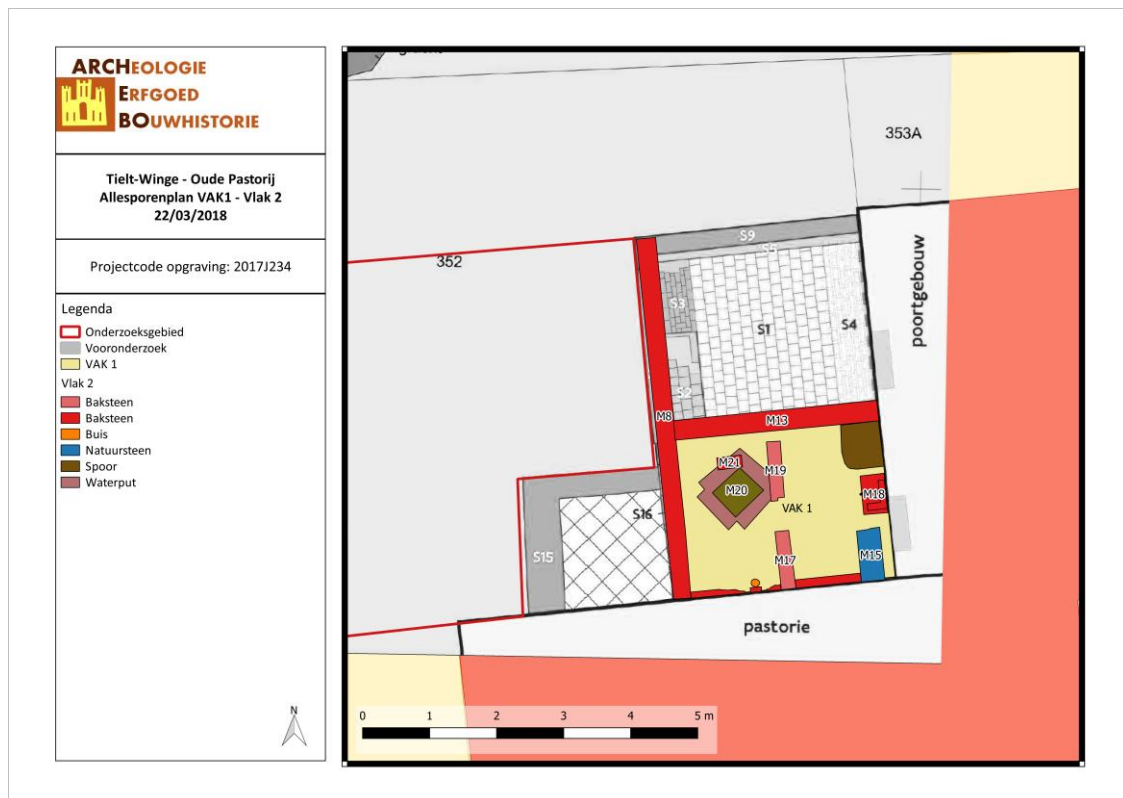
TIST/18/02/19/25 - Digitale aanmaak

In Vlak 2 werden enkele muurresten aangetroffen (M15, M18 t.e.m. M21). Dit vlak bevindt zich op ca. 50 cm onder het huidig maaiveld. In dit vlak werd het tongewelf (M16) alsook de funderingsmuur (M14) verwijderd.

Figuur 61: Allesporenplan VAK 1-Vlak 2 (ARCHEBO bvba, 2018).

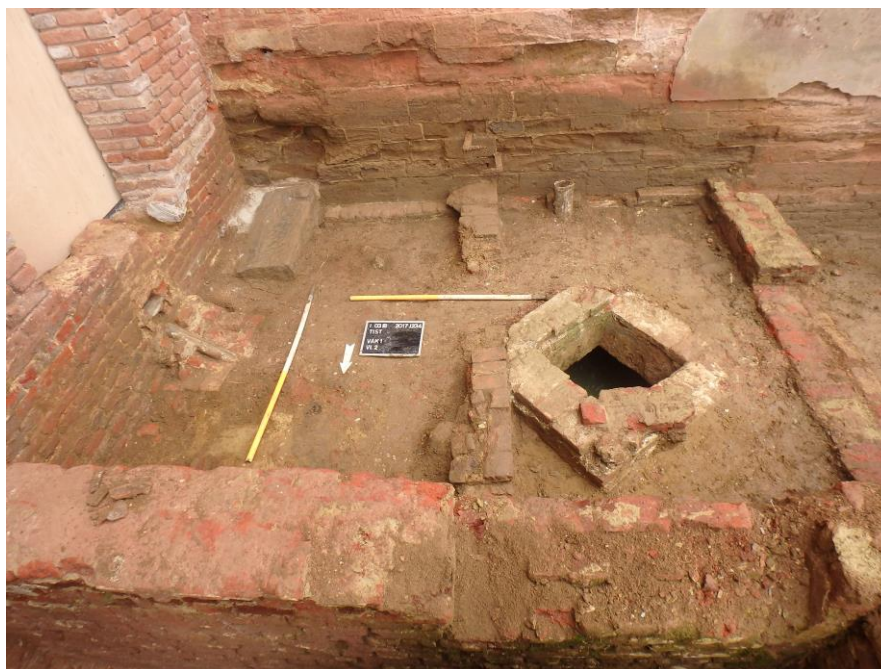
TIST/F/22

Figuur 62: VAK 1, Vlak 2 (ARCHEBO bvba, 2018)

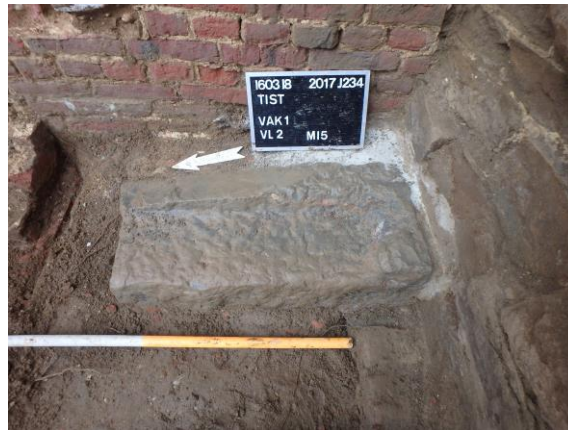
TIST/F/23

In de hoek van de pastorie met het poortgebouw werd een blok aangetroffen in blauwe hardsteen (M15). De steen (van 77 op 36 cm) lijkt zich in z'n oorspronkelijk positie te bevinden, aangezien de uitsprong van de fundering van de noordelijke muur van de pastorie hier onderbroken is zonder uitbraaksporen te vertonen, wat bijvoorbeeld wel te merken is bij de recente asbestbuis, waar de fundering van de noordelijke pastoriemuur weggebroken is. Anderzijds lijkt de natuursteen recuperatiemateriaal te zijn. De steen vertoont namelijk sporen van bewerking/afslijting dat mogelijk in de richting van een dorpel of iets dergelijks wijst. De functie van deze steen op deze plaats is onduidelijk.

Figuur 63: Blauwe hardsteen M15 (ARCHEBO bvba, 2018)

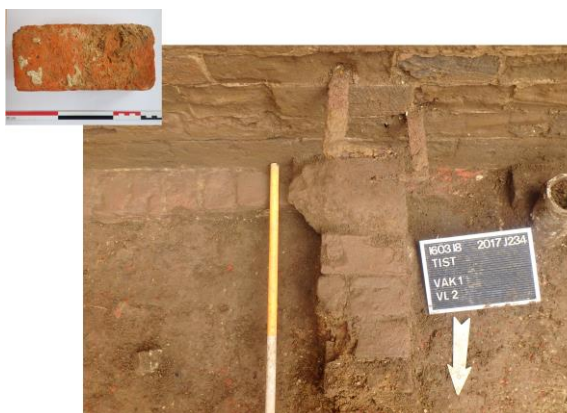
TIST/F/24

Dwars op de noordelijke pastoriemuur werd een muur aangetroffen dat onderbroken wordt (M17 en M19). Muur M17 is daarbij opgebouwd met drie lagen van bakstenen met een afmeting van 22x10x4 cm en muur M19 met bakstenen van 15x7x4 cm. De bakstenen van muur M19 zijn dus beduidend kleiner. Opvallend is dat de eerste steen tegen de muur van de pastorie een natuursteen is en net hierboven twee L-vormige muurankers zijn ingewerkt. Dit doet vermoeden dat het gaat om restanten van een afvoerbuys voor regenwater vanuit de dakgoot. De regenwaterbuis werd gefundeerd door de muur en verankerd met de muurankers. De afmetingen en baksel van de bakstenen, alsook de ingewerkte en bijhorende muurankers in de noordelijke pastoriemuur, wijzen erop dat het een muur betreft dat mogelijk in verband kan gebracht worden met de vroegste bouwfase van de pastorie.

Figuur 64: Muur M17 (ARCHEBO bvba, 2018)

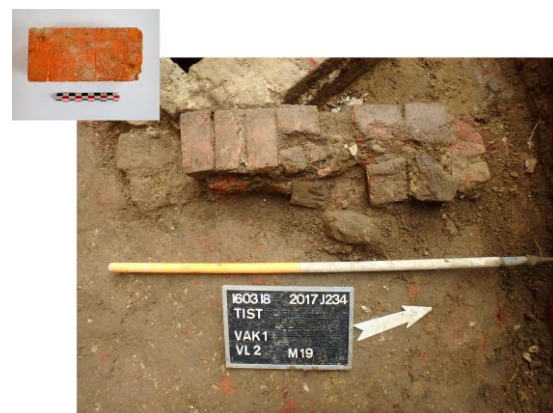
TIST/F/25

Figuur 65: Muur M19 (ARCHEBO bvba, 2018)

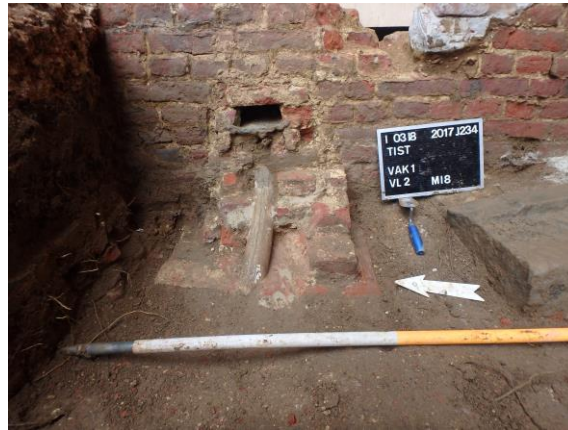
TIST/F/26

Langsheen de westelijke muur van het poortgebouw werd een rechthoekige constructie (60 op 35 cm, M18) aangetroffen met in het midden een loden buis. Boven deze constructie bevindt zich een metalen opening in de muur van het poortgebouw. De functie hiervan is onduidelijk, maar kan mogelijk in verband te brengen zijn met afvoer. De constructie is duidelijk ingewerkt in de muur van het poortgebouw en opgebouwd met bakstenen van verschillende afmetingen en gevoegd met zowel gelige kalkmortel als grijze mortel.

Figuur 66: M18 (ARCHEBO bvba, 2018)

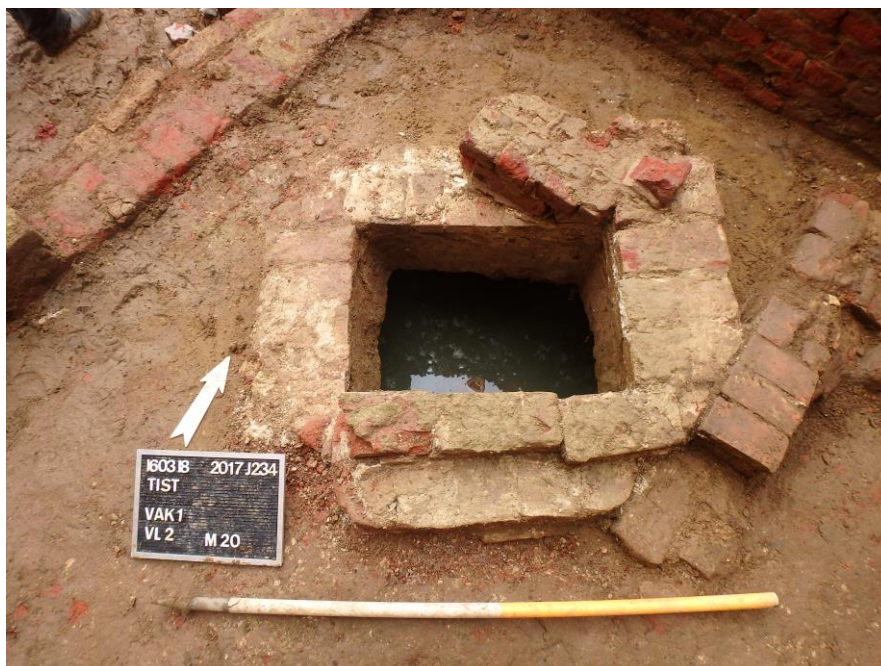
TIST/F/27

Onder het tongewelf (M16) werd een rechthoekige constructie van een waterput aangetroffen (M20). Deze rechthoekige constructie heeft een afmeting van ca. 1 op 1 m. De oostelijke hoek is tegen muur M19 aangebouwd. De waterput is opgebouwd met bakstenen van 20x9x5 cm en gevoegd met witte kalkmortel. Bovenop de waterput bevindt zich, op de noordelijke hoek, een recentere muur (M21) dat gevoegd is met gele kalkmortel.

Figuur 67: VAK 1, Vlak 2 (ARCHEBO bvba, 2018)

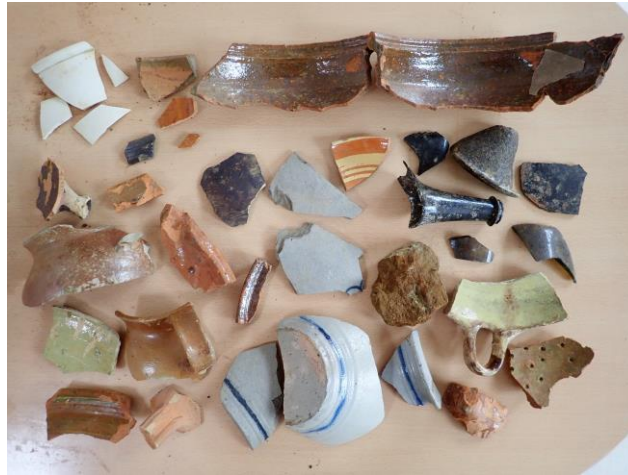
In totaal werden er tijdens de opgraving 31 scherven aangetroffen. Deze scherven kunnen teruggebracht worden tot 22 afzonderlijke individuen. Het aardewerk werd vooral gerecupereerd bij het verdiepen in VAK 1 en kan globaal gedateerd worden in de post-middeleeuwse periode. Het gaat daarbij voornamelijk om rood aardewerk, grijs aardewerk en steengoed (zgn. Raeren). Daarnaast werden ook fragmenten in 20<sup>ste</sup>-eeuws porselein teruggevonden. Een aantal van de scherven kunnen gedetermineerd worden in vormtypes en kunnen voornamelijk als tafel- en kookwaar gedetermineerd worden. Het betreft daarbij o.a.: borden, kruiken, een vetvanger, een vergiet, een grape en een pan of teil.

Figuur 68: Vondsten (ARCHEBO bvba, 2018)
