# Eindverslag Opgraving Brugge Ezelstraat – Weylerkazerne Zone 2

Eindverslag Opgraving: Brugge Ezelstraat – Weylerkazerne, Zone 2

BAAC Vlaanderen Rapport 1685

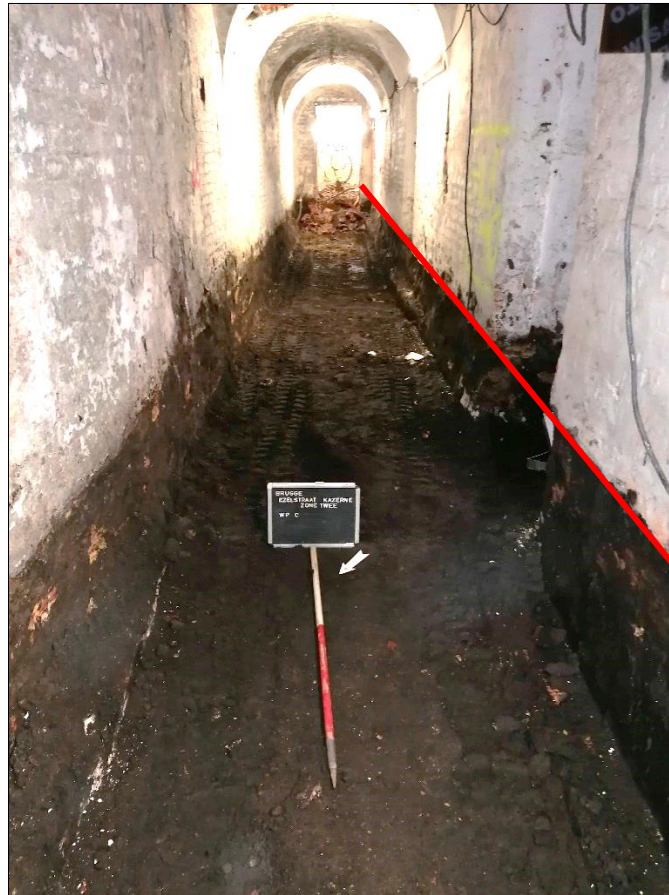
*Figuur 2: Zicht op één van de afgegraven gangen. De rode lijn geeft het oude vloerniveau weer.*

waren er wel. Zo bleek de effectieve uitgraafdiepte meer dan vooropgesteld in het PvM, waar sprake was van een verdieping van ca. 50cm. In praktijk bleek dit eerder om 80-90 cm te gaan.

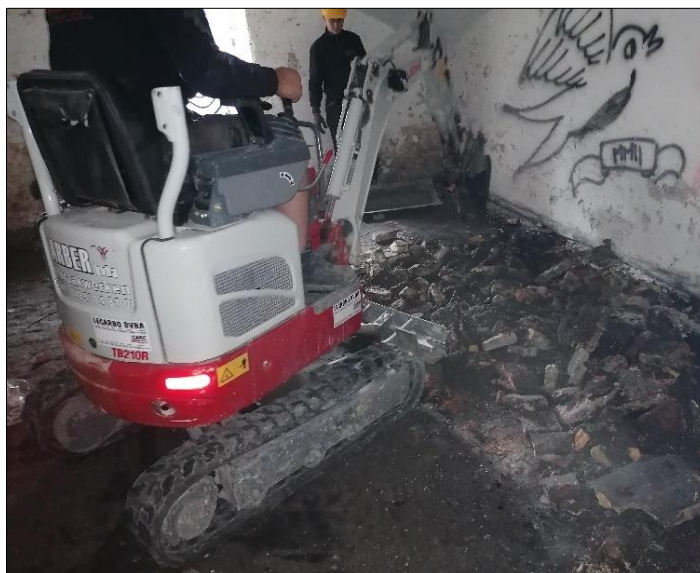
*Figuur 4: Uitvoering van het afgraven binnen de kelderruimtes met een minigraver.*

De werfbegeleiding werd uitgevoerd vanaf 11 juni t/m 25 juni 2020. Onder begeleiding van de erkend archeoloog werden de vloerniveaus in de verschillende ruimtes machinaal verwijderd en werd de nodige grond afgegraven waarbij de nodige archeologische opmetingen en beschrijvingen konden worden uitgevoerd.

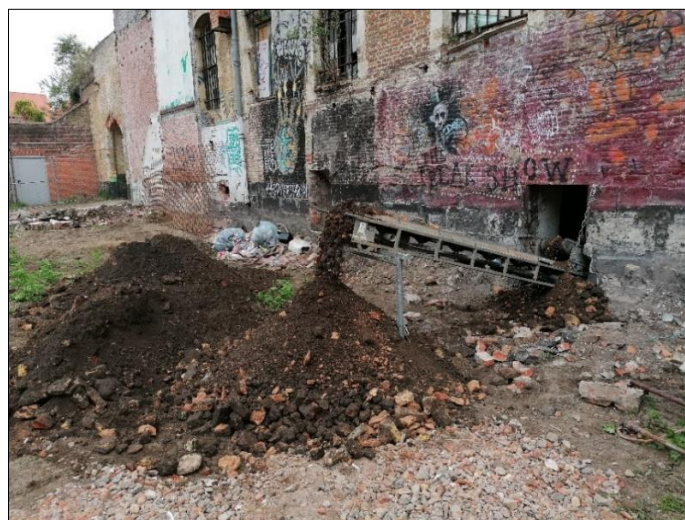
*Figuur 5: Uitgegraven grond gaat via transportband naar buiten.*

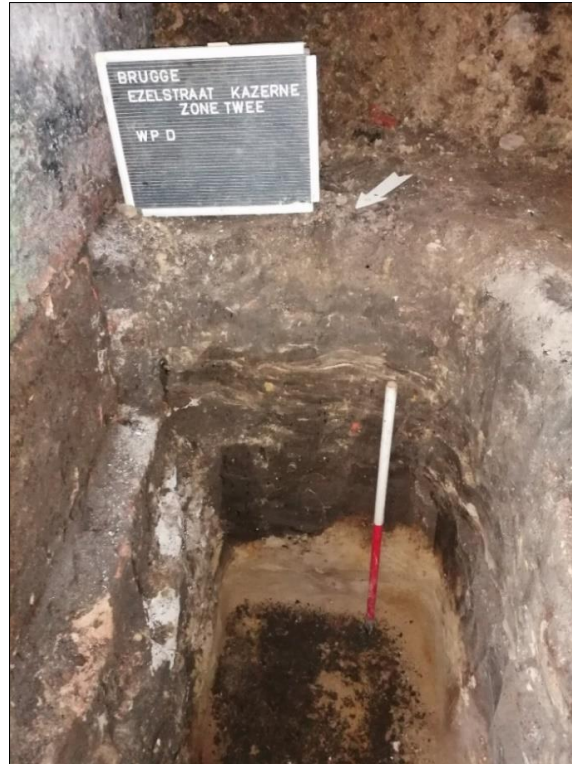
*Figuur 7: Referentieprofiel.*

Reeds na enkele dagen bleek dat de diepte van de ontgravingen binnen de kazerne zich steeds beperkten tot eenzelfde uniform bodempakket. Tijdens de werfbegeleiding viel al snel op dat de bodemopbouw namelijk een heel uniform beeld vertoonde. Zo werd in elke afgegraven ruimte en gang zo goed als dezelfde bodemgelaagdheid opgetekend. In één van de ruimtes werd een profiel gedocumenteerd dat als referentieprofiel kan dienen:

| Diepte | Beschrijving |
|---|---|
| 0-5cm | bestaande baksteenvloer (op ca. 5m90 TAW); rode baksteen 21x9x5; stevige witte kalkmortel |
| 5-15cm | L1: stabilisatielaag geel schoon zand |
| 15-65cm | L2: donkergrijs-donkerbruin, heterogeen, kleilig zand met veel puin en mortel |
| 65-105cm | L3: donkerbruin - donkergrijs homogeen licht kleilig zand + aardewerk + houtskool (S1001) |
| 105-150cm | L4: moederbodem, gelig zand met een weinig sporen van ijzeroxide<br>Top moederbodem op ca. 4m85 TAW) |

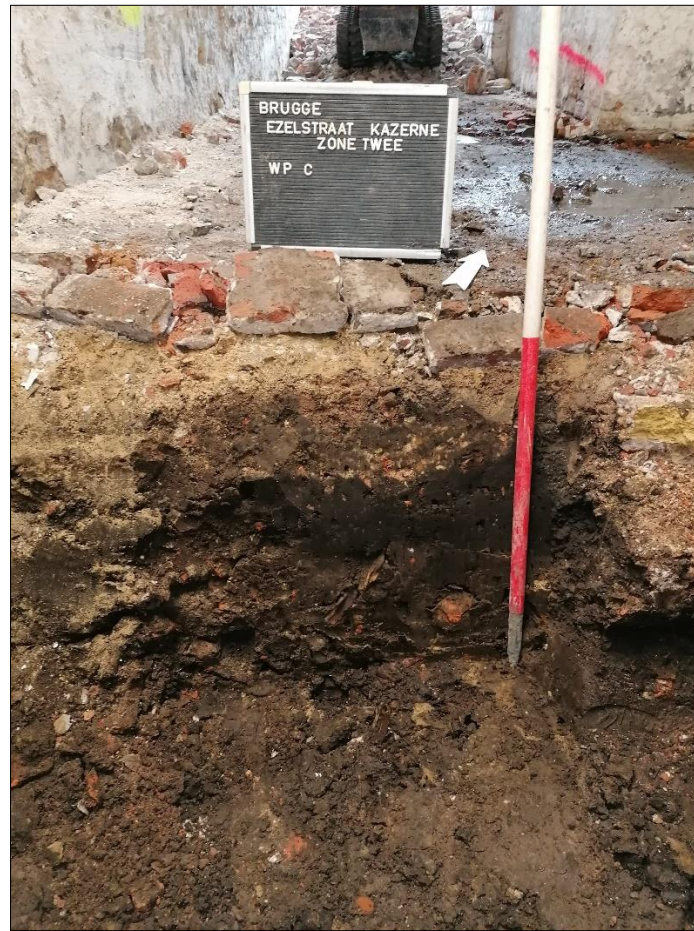
*Figuur 8: bodemprofiel in één van de gangen.*

Ook in één van de gangen werd, onder de bestaande vloer, een bodemprofiel gedocumenteerd met een heel gelijkaardige gelaagdheid als het voorgaande profiel. Hier werd het natuurlijk substraat echter niet bereikt.

| Diepte | Beschrijving |
|---|---|
| 0-5cm | bestaande baksteenvloer (op ca. 5m90 TAW); rode baksteen 21x9x5; stevige witte kalkmortel |
| 5-15cm | stabilisatielaag geel schoon zand |
| 15-30cm | Donkergrijs-donkerbruin, heterogeen, kleilig zand met veel puin en mortel |
| 30-70cm | Donkerbruin homogeen licht kleilig zand + aardewerk en houtskool = S1001 |

V2 bevatte in totaal 15 fragmenten rood en grijsbakkend aardewerk met eenzelfde datering als V1. Deze scherven werden verzameld uit S1001 bij het documenteren van het profiel in één van de gangen (Figuur 8).

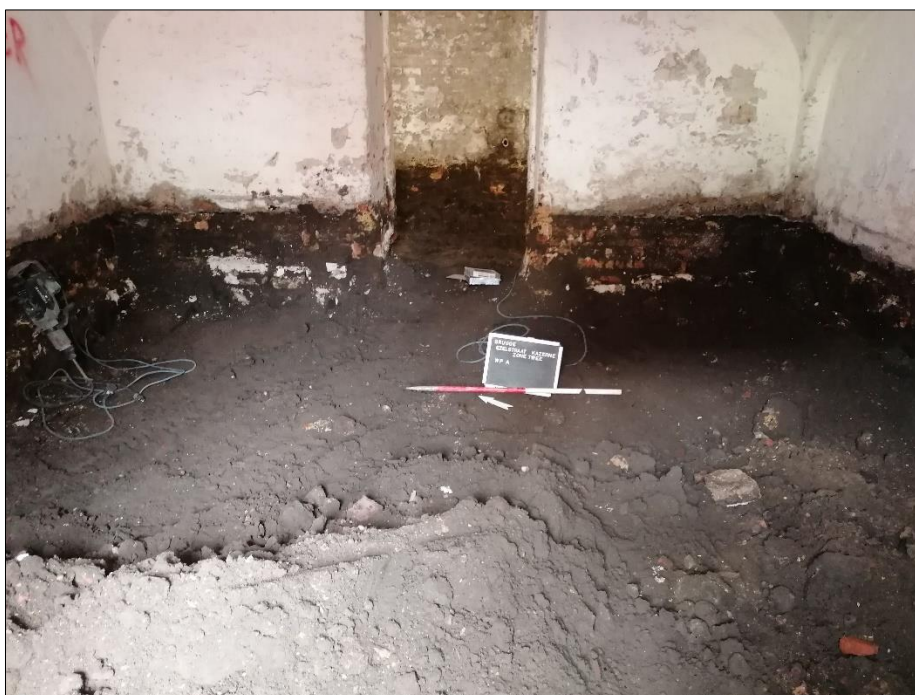
*Figuur 9: Zicht binnen één van de afgegraven ruimtes.*

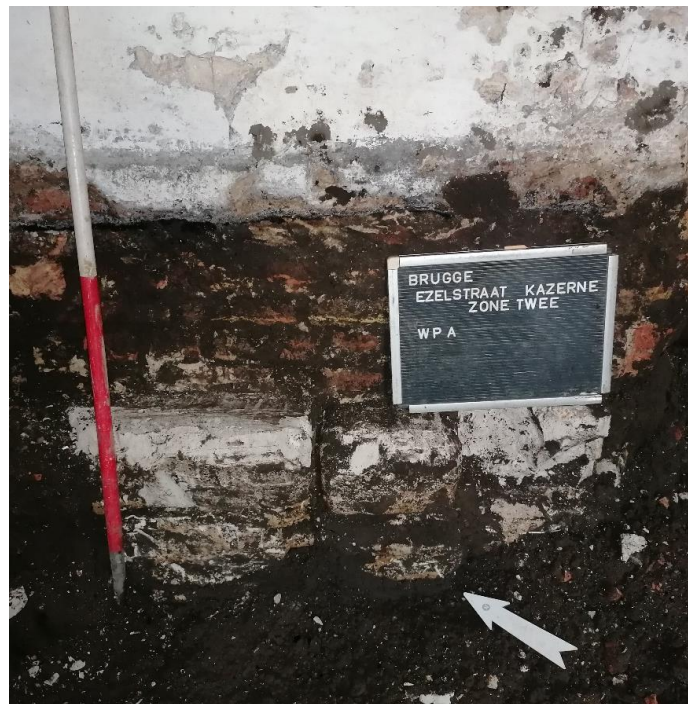
*Figuur 10: Fundering onder de baksteen-muur.*

Als enige relevante waarneming kan nog worden vermeld dat de fundering van de kazernemuren bestond uit grote witte kalksteenblokken met verschillende lengtes en een dikte van ca. 18cm (Figuur 10). Op ongeveer 35cm onder het bestaande vloerniveau kraagde deze fundering een 10-tal cm uit. De onderkant van de natuurstenen fundering werd niet bereikt, maar zal zich naar alle waarschijnlijkheid op het niveau van de draagkrachtige grond, de moederbodem, bevinden.
