## Westkaai 33 (Ieper, West-Vlaanderen)

Projectcode: 2018K282

RAPPORTERING WERFBEGELEIDING

DEEL 2: EINDVERSLAG

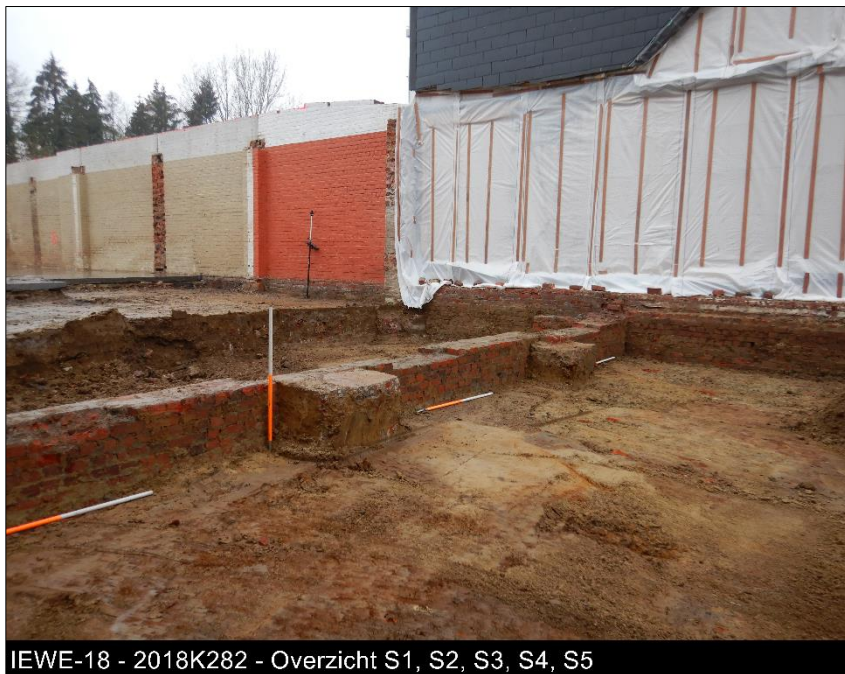
Figuur 11. Overzicht sporen 1, 2, 3, 4 en 5.

In het westelijk deel van het terrein werden verschillende muren aangetroffen. Deze kunnen vermoedelijk in verband gebracht worden met de bebouwing die tot kort voor de aanvang van de werken aanwezig was op het terrein. Het gaat om S1, S2, S3, S4, S5 en S6. S4 en S5 zijn te beschouwen als rioolputjes.

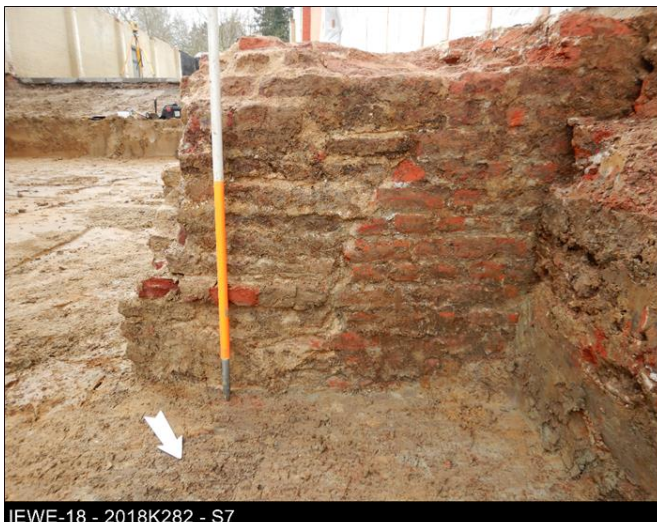
IEWE-18 - 2018K282 - S7

De bovenkant van **S7** situeerde zich op 14,10 m TAW. De onderzijde kon binnen deze werfbegeleiding niet geregistreerd worden; deze situeerde zich onder de max. uitgraafdiepte. De 3 geregistreerde zijden van **S7** waren vlak afgewerkt en werden gekenmerkt door het gebruik van recuperatiemateriaal van rode bakstenen.

Het metselwerk aan de oostzijde leek sporen van een verbouwingsfase of een lokale aanpassing te vertonen; aan westzijde kon dit evenwel minder duidelijk vastgesteld worden. Het oorspronkelijke metselwerk (10 baksteenlagen) werd gekenmerkt door het gebruik van bakstenen van het formaat 10,5x7 cm/10x7 cm en beige zandige kalkmortel. Het metselverband lijkt kruisverband. Het jongere metselwerk bestaat uit rode bakstenen van het formaat 20,5x7 cm en 22x6,5 cm en harde witgrijze kalkmortel.

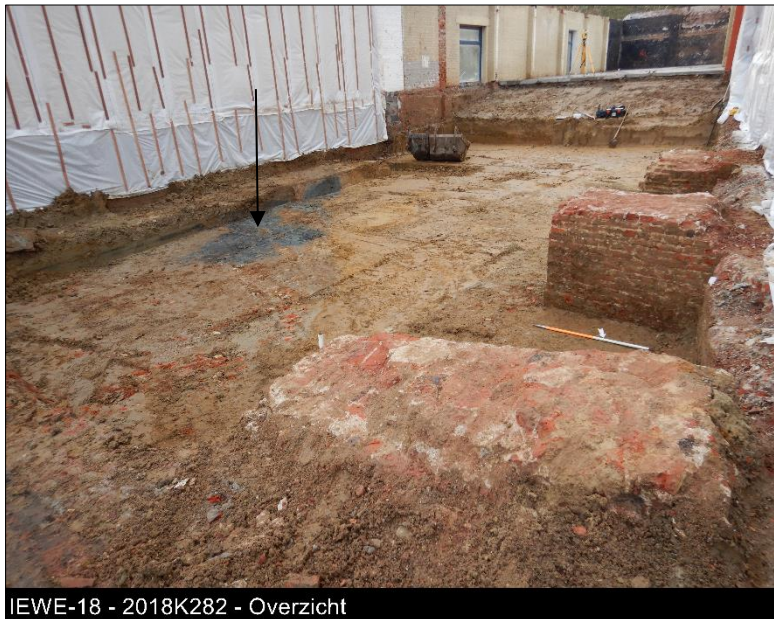
IEWE-18 - 2018K282 - Overzicht

Figuur 23. Aanduiding van gracht S13, in associatie met de versterkingsmuren.

Hoe deze gracht precies te interpreteren is en wat het chronologisch verband is met de aangetroffen bakstenen resten aan noordelijke zijde van de gracht, dient verder onderzocht te worden.

Tot welke fase de aangesneden gracht behoort, kon bij gebrek aan (diagnostische) vondsten niet bepaald worden. Mogelijk behoort de structuur tot de Franse versterkingen (cfr. 2.4.2.2.2.2) en is de gracht te situeren ter hoogte van de knik of oreillon in de courtine van het noordelijk front van de Neerstad. Er kan echter ook niet uitgesloten worden dat het om een oudere gracht gaat, die te associëren is met de Spaanse versterking van de Neerstad (cfr. 2.4.2.2.2.1).

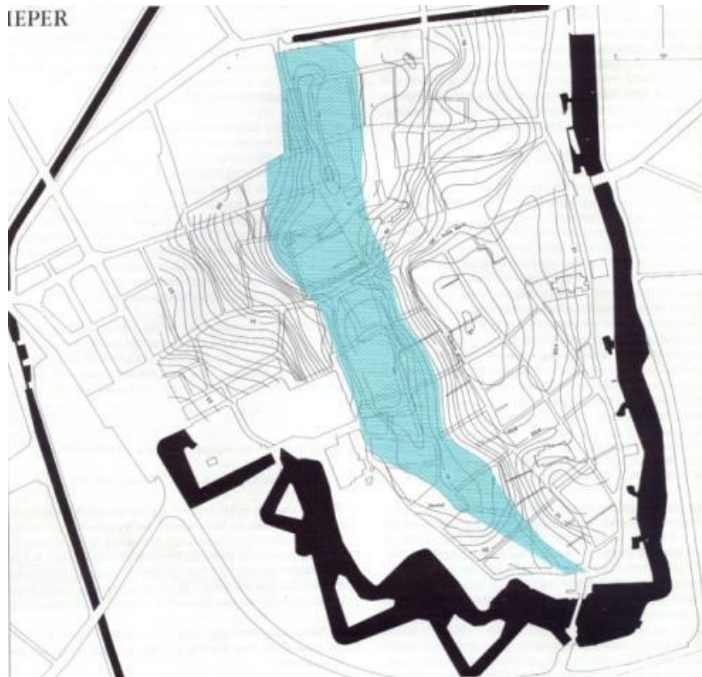
Figuur 41. Microtopografische kaart met aanduiding van het alluvium (TERMOTE 1990, fig. 2)

De stad Ieper ontstond op de rechteroever van de rivier de Iepere, die ontspringt op de Lindenhoek ten zuiden van de Kemmelberg<sup>4</sup>. De vallei waarin de Iepere stroomde was aanvankelijk vrij nauw, maar ter hoogte van het Zaalhofplein en de huidige markt werd de vallei breder (Figuur 41)<sup>5</sup>. Aan oostzijde van deze vallei kwam een vlakke zandleemrug voor; vermoedelijk moet de vroegste bewoning hier gesitueerd worden.

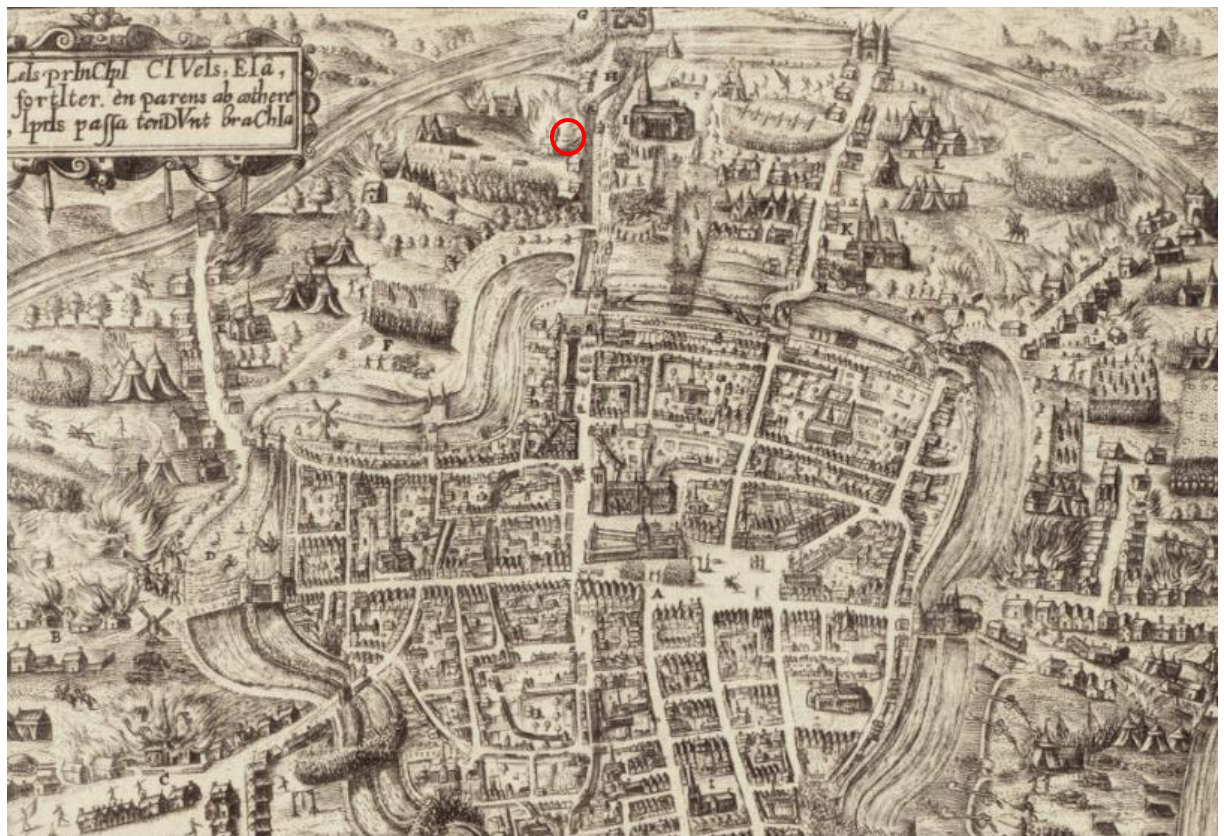
Figuur 46. Projectgebied bij benadering weergegeven op het plan van Guillaume Du Thielt, 1610 - toestand 1383 (Bron: Stadsarchief Ieper).

Het onderzoeksterrein is gelegen aan de rand van de historische stadskern van Ieper. Zoals gesteld kende de stad een explosieve groei in de 13<sup>de</sup> eeuw, waarbij een tweede verdedigingsmuur werd aangelegd, de zogenaamde Uterste Veste. Binnen deze omwalling was in de buurt van het plangebied de parochie Ten Brielen gelegen. De exacte ligging van de Uterste Veste is aan de noordzijde van de stad Ieper echter niet bekend en ook de lokalisatie van de parochie is onzeker.

In de 16<sup>de</sup> eeuw werd het Ieperleekanaal aangelegd. De uitgegraven grond werd als een verdedigende wal aangelegd aan de westzijde van het kanaal.

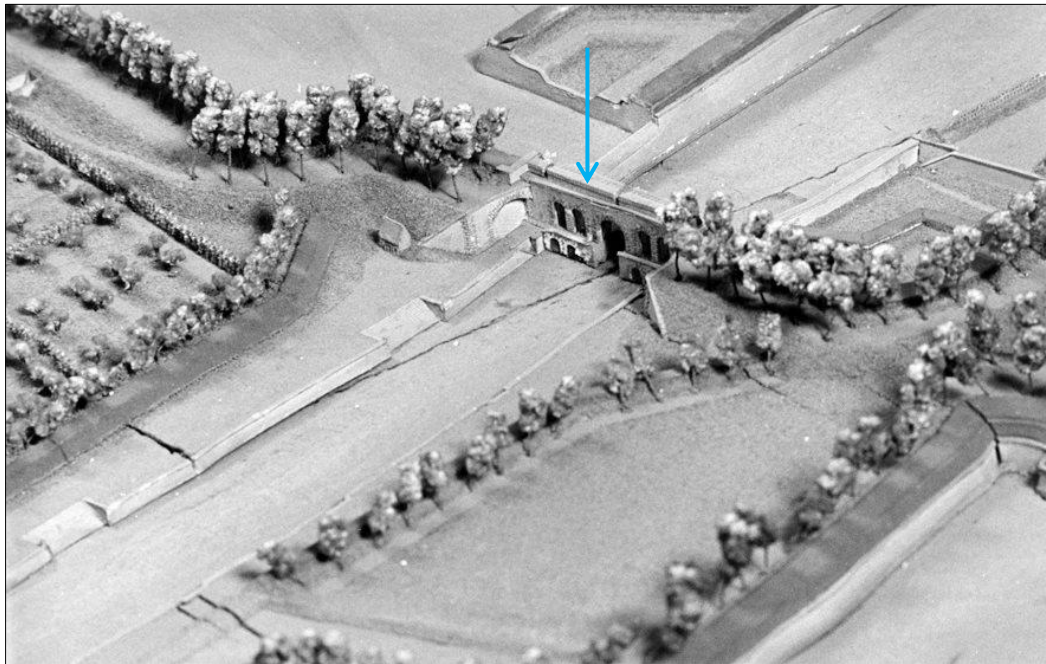
Figuur 48. Detail uit Reliëfplan Ieper, met aanduiding van de Waterpoort (X 1965)

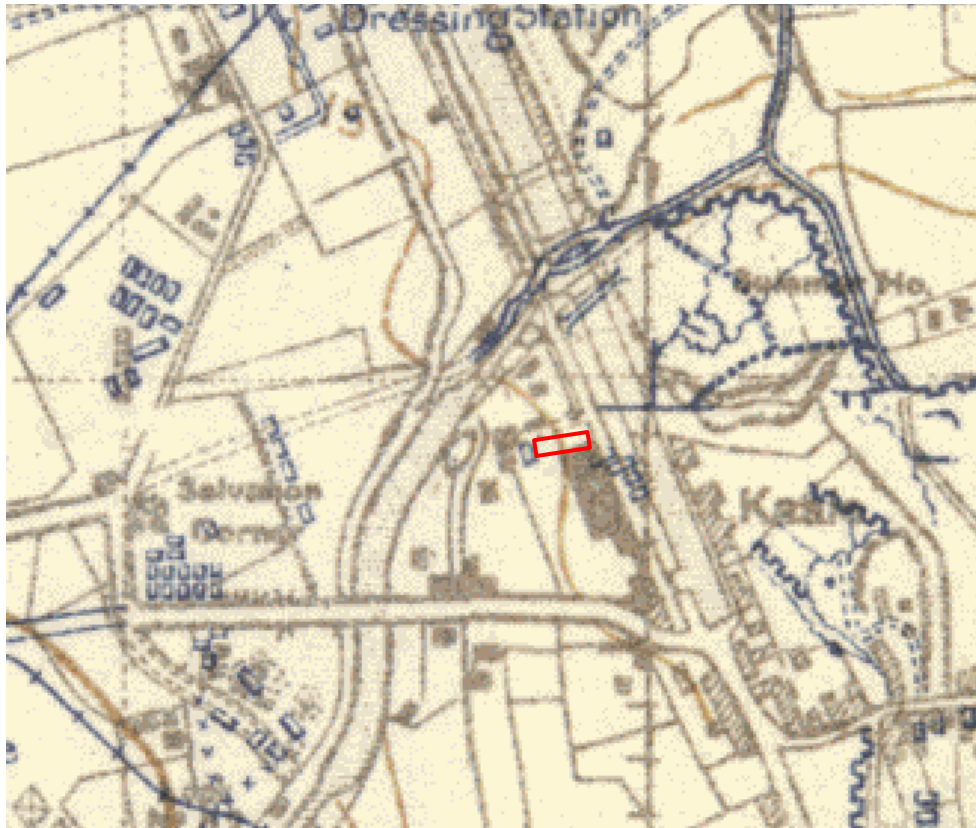
De loopgravenkaart van maart 1918 toont een ruim aantal WO I-relicten in de nabije omgeving van het onderzoeksterrein. Mogelijk snijdt het westelijk deel van het onderzoeksterrein een barakstructuur aan.

Figuur 59. Projectgebied bij benadering weergegeven op de loopgravenkaart, maart 1918 (Bron: Memory Maps - 20-28NW-6-200318-S-Railways).

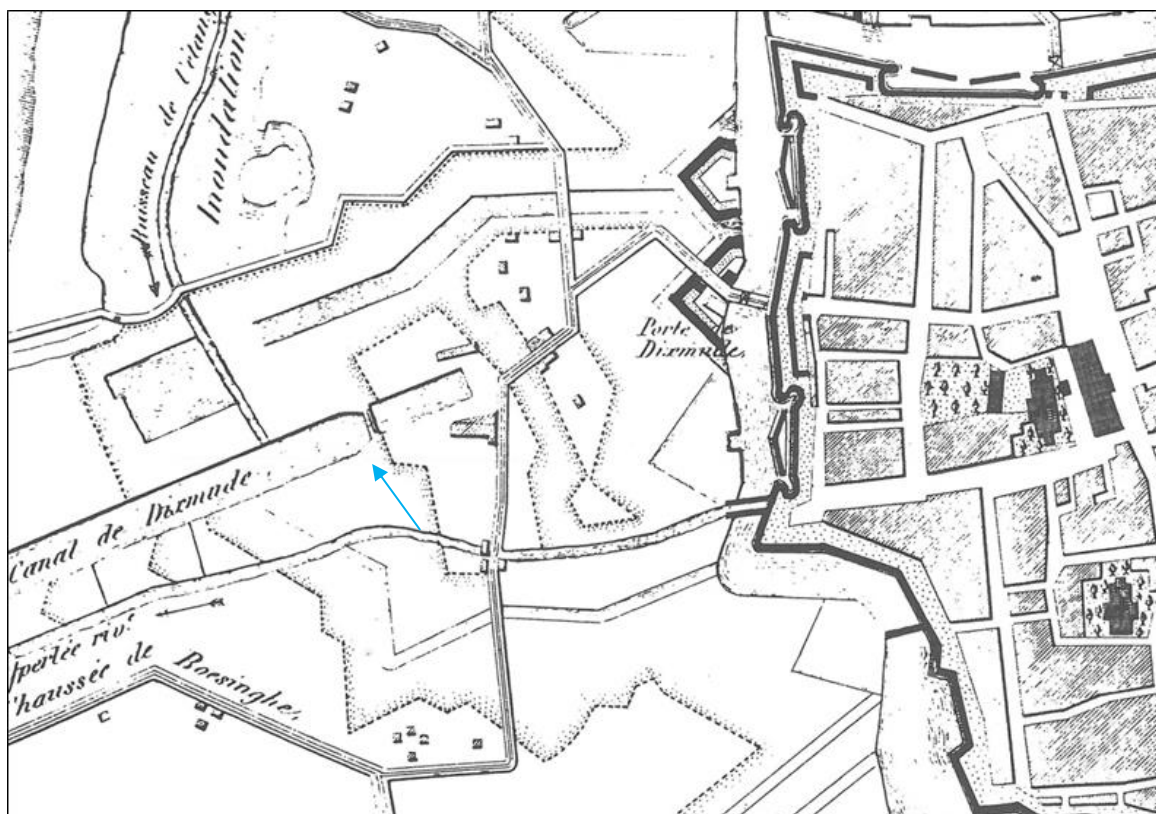
Figuur 62. Detail uit VEREECKE 1996, Pl. 32: Plan de la ville d'Ypres sous le régime français de 1794 à 1814, met aanduiding van het projectgebied.
