Archeo-rapport 497

**Eindverslag: De archeologische opgraving aan de
Tiendenschuur in de Abdij van Park te Leuven**

**Vanessa Vander Ginst
Sara Claessens**

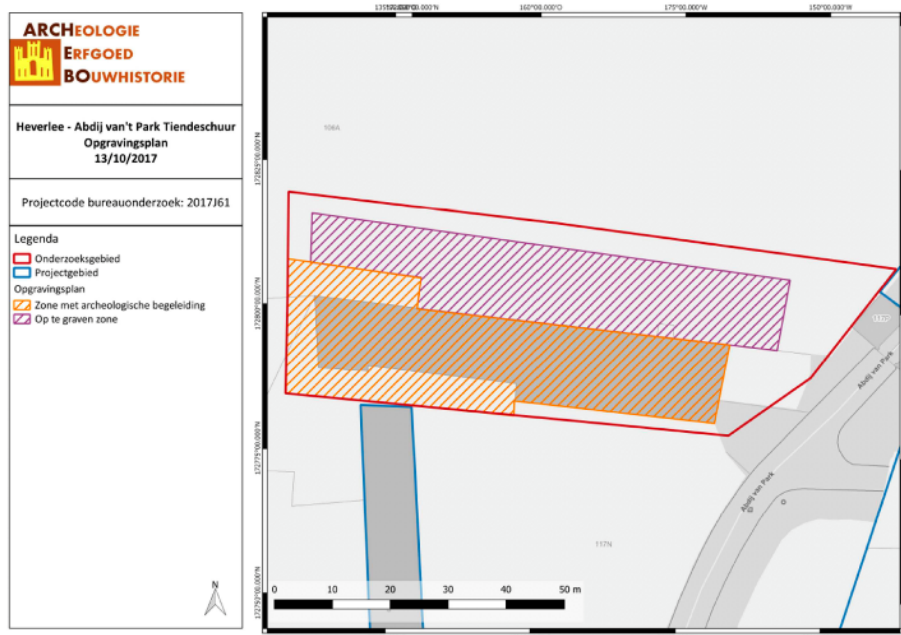
Fig. 1.4: Plan uit AN ID 5517 met opdeling in “op te graven zone” (paars) en “zone met archeologische begeleiding”(oranje).⁶

Op basis van deze resultaten werd in het Programma van Maatregelen van de later opgemaakte archeologienota ID 5517 voor het volledige vergunningsgebied een archeologische opgraving geadviseerd⁵. Hierbij wordt een onderscheid gemaakt tussen een ‘op te graven zone’ en een ‘zone met archeologische begeleiding’ (fig. 1.4).

Aangezien er een ondergronds niveau (minstens 2 m onder het maaiveld) zal voorzien worden over het volledige terrein ten noorden van de Tiendenshuur werd een vlakdekkende opgraving aanbevolen.

Volgens het programma van maatregelen dient het terrein in minimaal drie niveaus opgegraven te worden. Hierbij bevindt het eerste niveau zich op een diepte van ca. 30,9 TAW, het tweede niveau op een diepte van ca. 30,2 TAW en het derde niveau op ca. 29,75 TAW. Deze dieptes kunnen echter variëren gezien de niet-correlerende resultaten van het archeologisch vooronderzoek met proefputten.

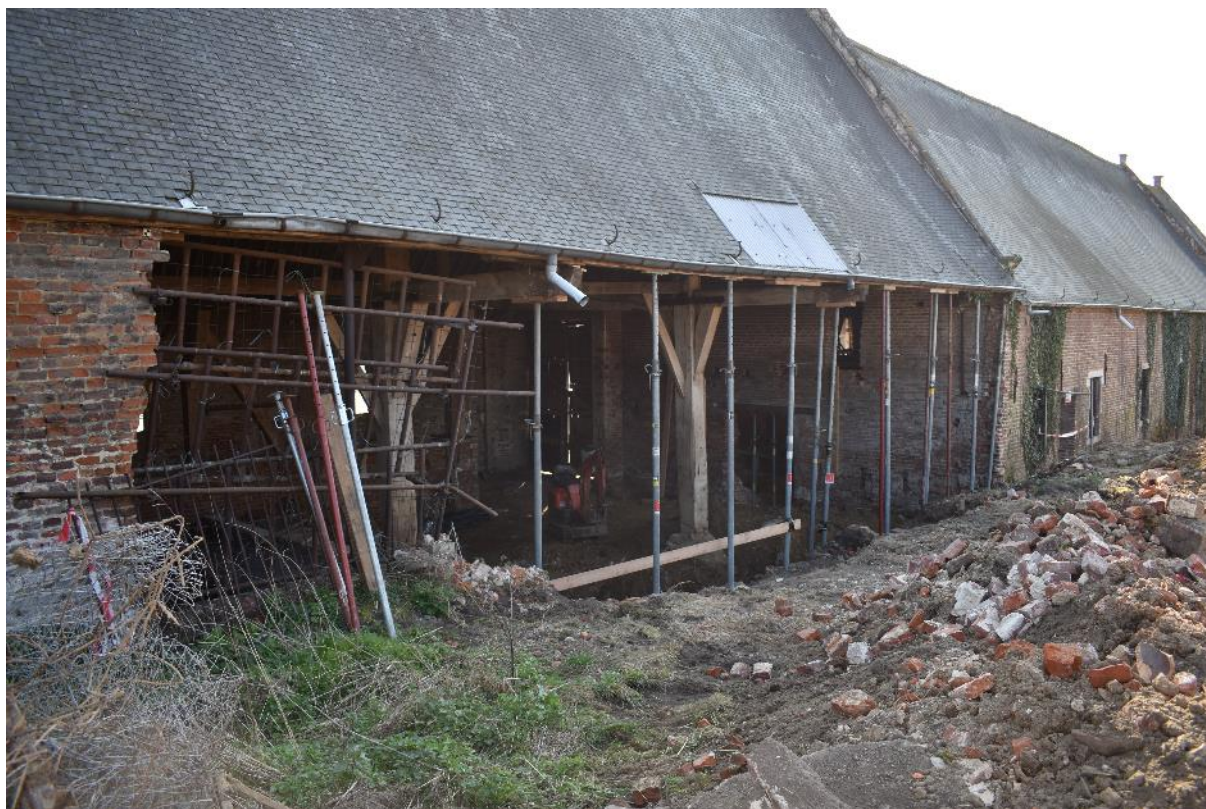
Fig. 1.5: beeld op de deels ingestorte westelijke muur van de Tiendenschuur.

Om de stabiliteit van de Tiendenschuur te verbeteren moesten de muren onderschoeid worden. Bij het onderschoeien van de meest noordelijke muur is echter een deel van deze muur ingestakt (fig. 1.5).

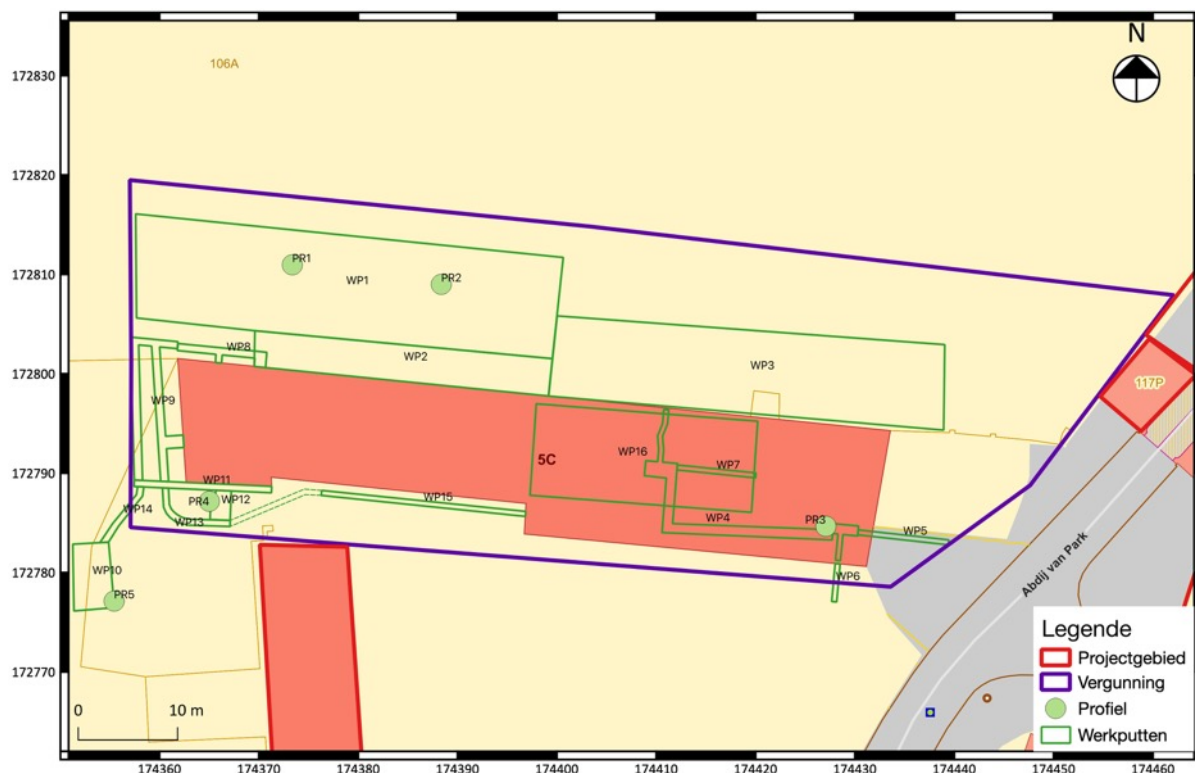
Fig. 1.6: Werkputtenplan met aanduiding van de geregistreerde bodemprofielputten

Concreet werd het terrein ten noorden van en buiten de Tiendenschuur vlakdekkend opgegraven (fig. 1.6).

In een eerste werkput in het westen werden maar twee archeologische niveaus vastgesteld. Het eerste niveau werd vlak onder de ploeglaag aangetroffen op een diepte tussen ca. 50 en 70 cm onder het maaiveld. Dit vlak werd aangelegd in het colluvium. Het tweede archeologische vlak werd aangelegd tussen 1,20 m en 1,50 m onder het maaiveld, ca. 70 à 80 cm onder het eerste archeologische niveau.

In een tweede werkput, tussen de Tiendenschuur en de helling, werd meteen onder de “ploeglaag” tertiair zand aangetroffen. Hier werd dus maar één vlak aangelegd.

In een derde werkput, meer naar het oosten, werden drie vlakken aangelegd.

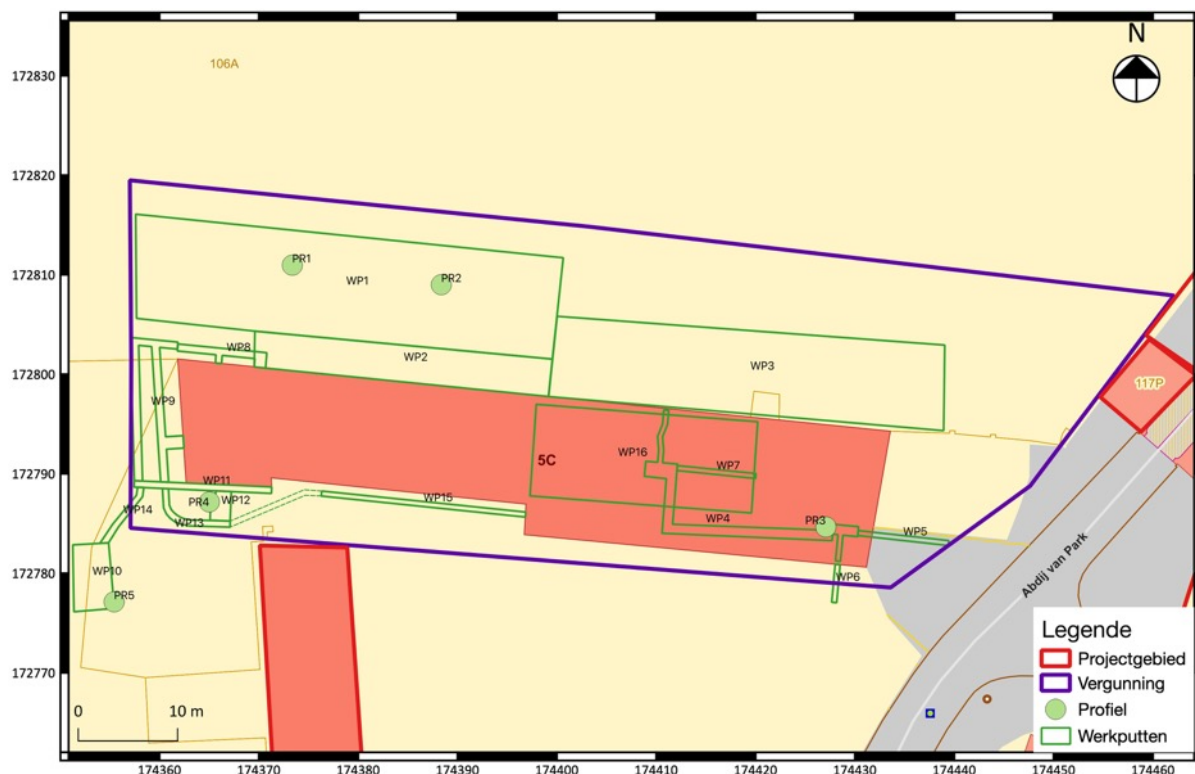
Fig. 3.16: Werkputtenplan met aanduiding van de geregistreerde bodemprofielputten.

Ten noorden van de Tiendenshuur werd in de twee profielen een gelijkaardig beeld aangetroffen. Onder een pakket colluvium werd meteen het tertiair aangetroffen. Op basis van het kleurverschil kan in beide profielen twee tertiair horizonten herkend worden. Voor het aanleggen van deze profielen was de Ap-horizont al grotendeels verwijderd, voor de vlotte werking van de grondafvoer. In PR1 kan nog een dunne laag Ap-horizont herkend worden. In PR2 was de ploeglaag echter al volledig verwijderd. PR1 zal daarom gebruikt worden als referentieprofiel voor deze zone.

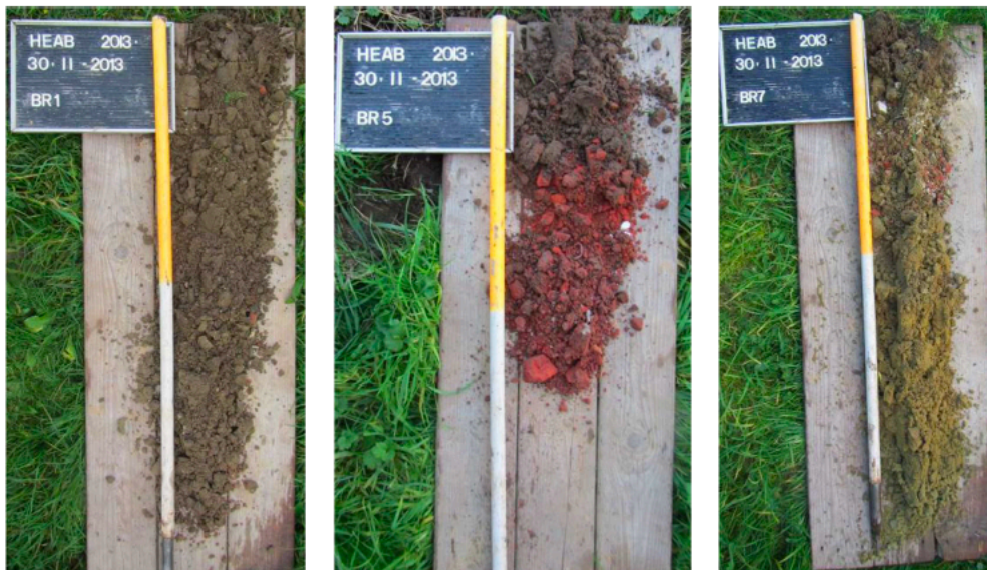
Fig. 3. 17 Boringen 1, 5 en 7 van het uitgevoerde booronderzoek door Archebo (bron: Claesen e.a. 2017. 43).

Dit komt grotendeels overeen met de bevindingen uit PR3, PR4 en PR5, namelijk de aanwezigheid van antropogene (ophogings)lagen en veel puin in de ondergrond.

PR1 en PR2 geven echter een ander beeld. Dit kan mogelijk verklaard worden door de ligging van de profielen en de boringen. PR1 en PR2 lagen namelijk op de heuvelflank terwijl de boringen vlak naast de Tiendenshuur werden geplaatst, een zone die mogelijk meer verstoord is geweest door de verschillende bouwfases van de Tiendenshuur. De groene laag uit de boringen (fig. 3.17) komt bovendien meer overeen met de antropogene groene bodem⁵⁰ uit PR5 dan met het groene tertiair die in PR1 en PR2 herkend kan worden. Het is dus mogelijk dat in de boringen inderdaad aangevoerd sediment werd aangetroffen.⁵¹

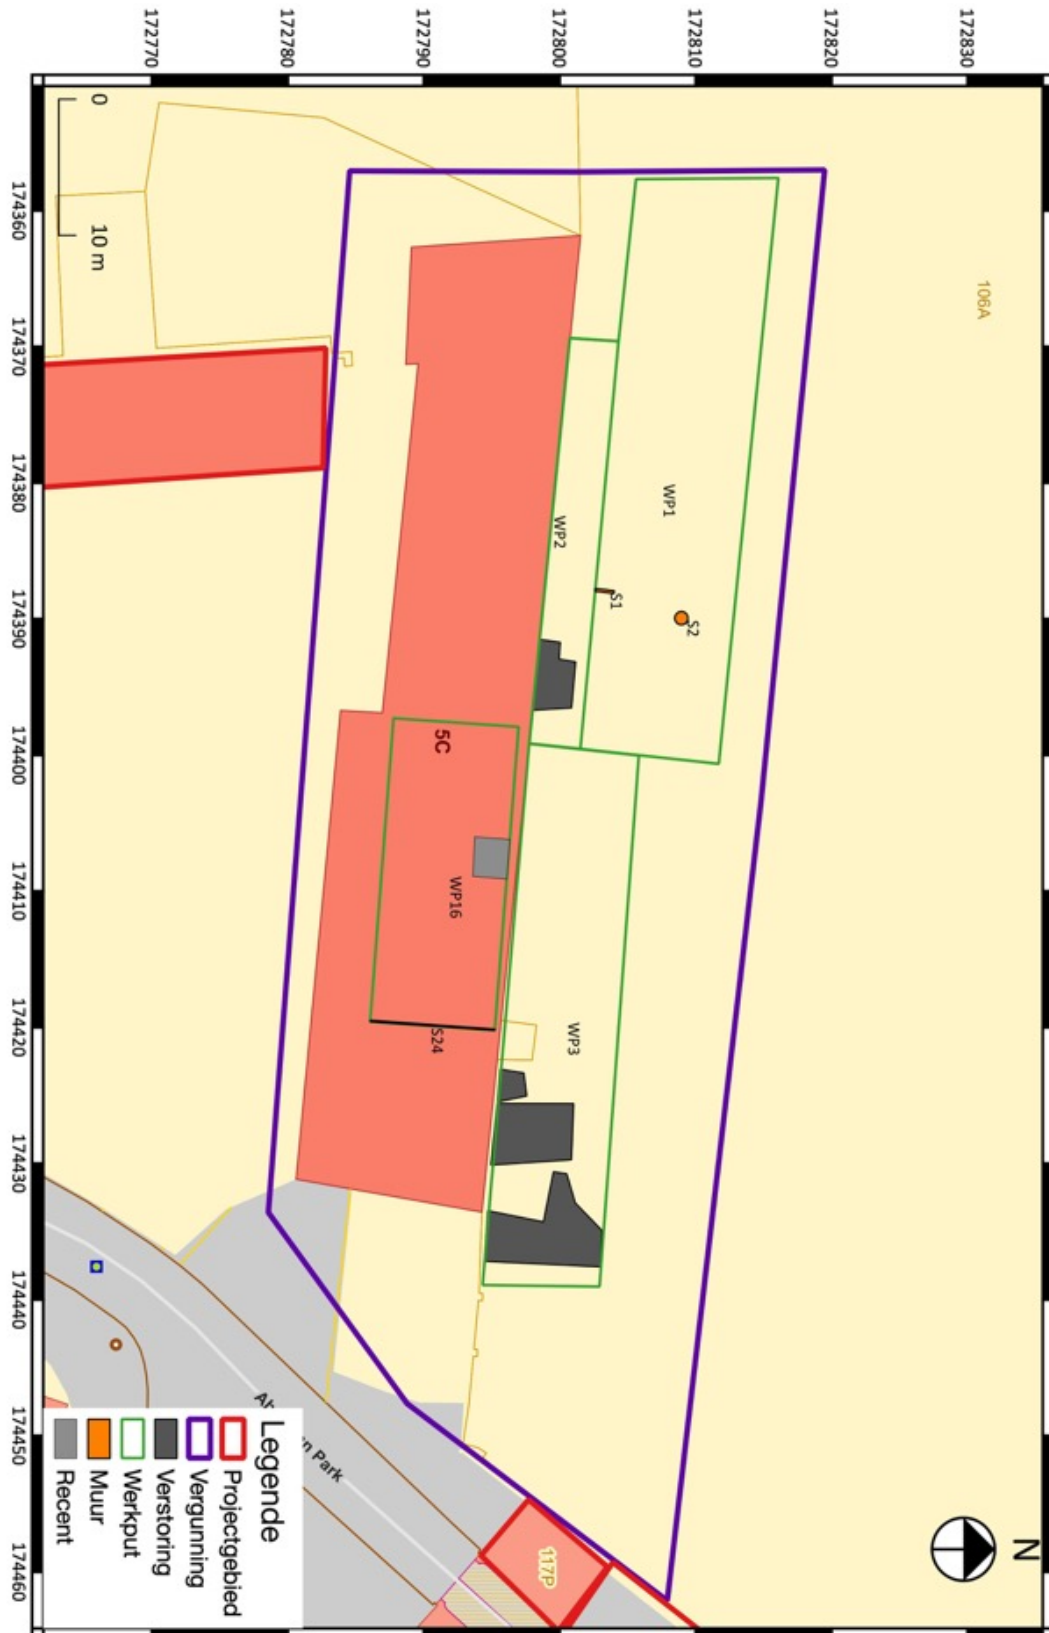
Fig. 3.18: Allesporenplan VL1.⁵²

Een grote zone in de meest oostelijke ruimte, de schuur zelf, werd machinaal verdiept (WP 16, fig. 3.18). Ter hoogte van spant 3 werd een profiel opgeschoond (fig. 3.42). Hieruit blijkt dat er in deze zone antropogene ophogingslagen aanwezig zijn onder de betonvloer. Onderaan, op ca. 1,2 m onder vloerniveau, dagzoomt de natuurlijke bodem.

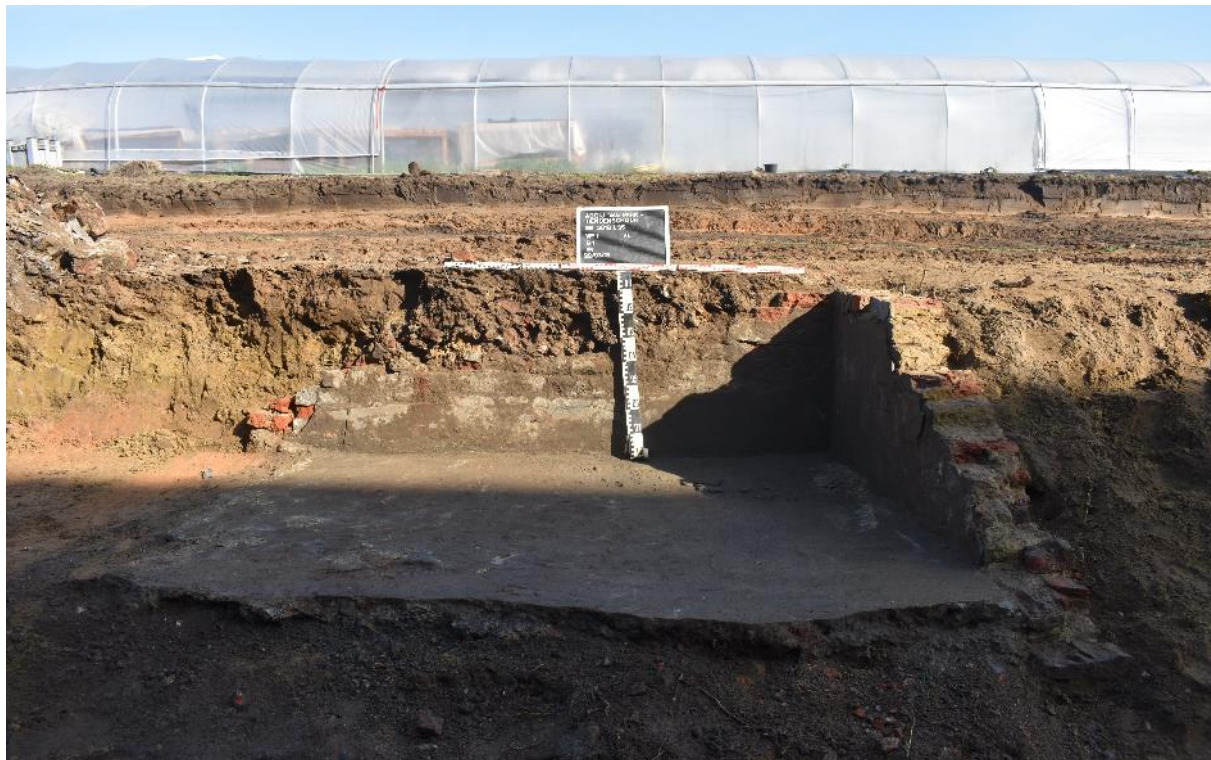
Fig. 3.22: Structuur S1.

In WP1 in het westen van het terrein ten noorden van de Tiendenshuur werden drie sporen geregistreerd. S1 is een bakstenen structuur die vlak onder de ploeglaag werd aangetroffen en mogelijk geïnterpreteerd kan worden als een watercisterne, aangezien de binnenkant van de muren bepleisterd was met cementpleister (fig. 3.22). Een andere mogelijkheid is dat het een (geruimde) beerput betrof. De puinige opvulling gaf hierover echter geen uitsluitsel. Deze structuur dagzoomde op vlak 1 en werd verder vrijgelegd op vlak 2. In de puinlaag waarmee de cisterne was gevuld, werden verschillende fragmenten ceramiek aangetroffen. Deze ceramiek zal in onderstaand hoofdstuk meer in detail aan bod komen. De gebruikte bakstenen (20X9,5X4 cm) waren in kruisverband geplaatst waarbij gebruik werd gemaakt van licht gele kalkzandmortel. Deze cisterne is redelijk recent qua datering (19^e - 20^e eeuw).

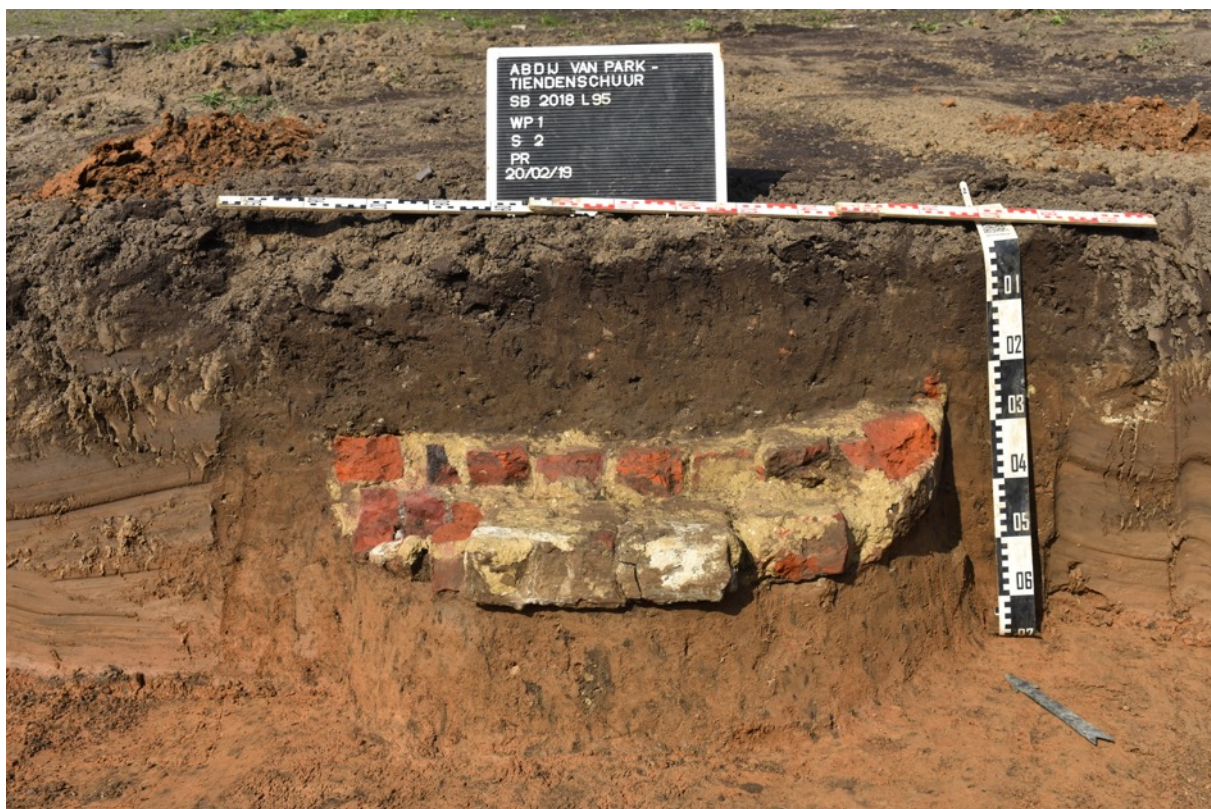
Fig. 3.23: Overzichtsfoto S2.

Nog op VL1 werd een cirkelvormige structuur aangetroffen bestaande uit baksteen (20X9,5X8) en licht gele kalkzandmortel. De structuur heeft een diameter van ca. 1m en bevond zich op de overgang van de ploeglaag naar het colluvium (fig. 3.23). De functie van deze geïsoleerd aangetroffen muurrestant is niet duidelijk.

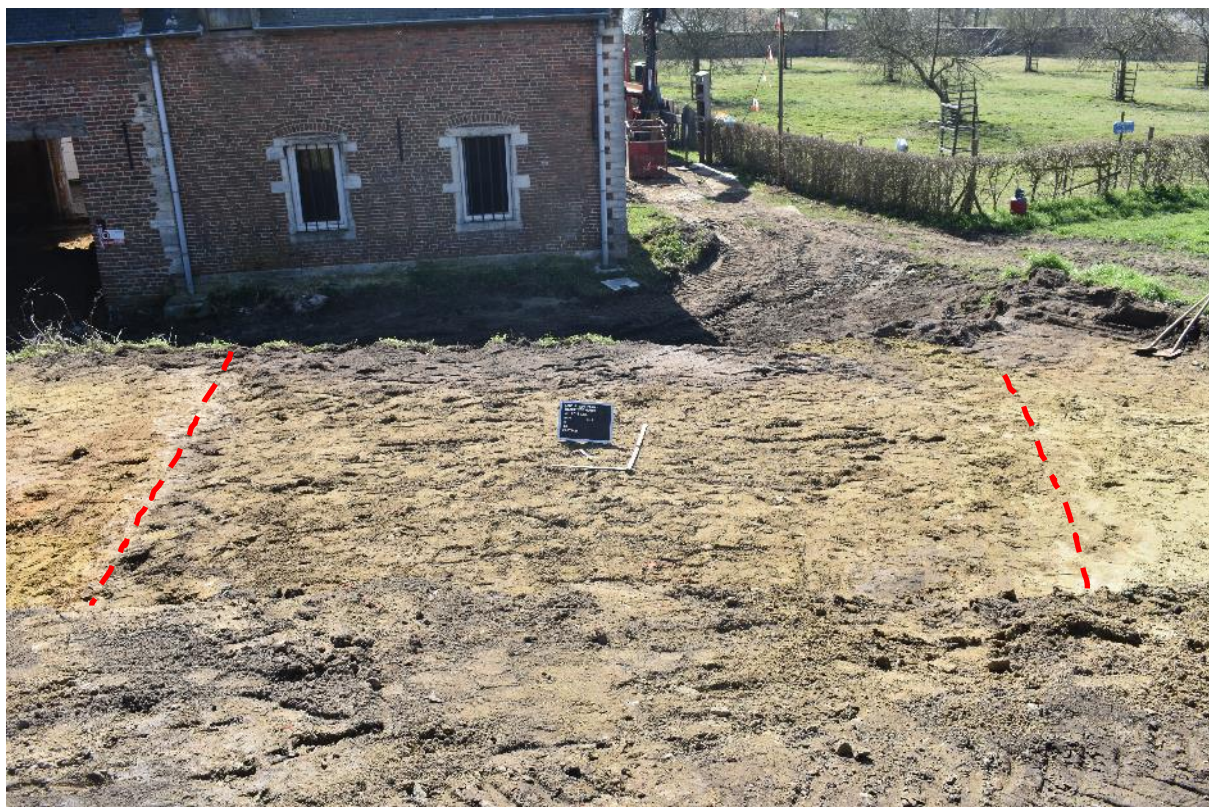
Fig. 3.24: Overzichtsfoto van WP1, VL2 met aanduiding van de “verstoring”.

Ook werd bij de aanleg van vlak 2 in de westelijke hoek van WP1 een schijnbaar verstoorde zone aangetroffen (fig. 3.24). Na het verdiepen van WP1 was in de zijkant van de werkput het profiel van dit spoor (S3) zichtbaar (fig. 3.25). Het gaat om een spoor met een groenbruine, puinige vulling dat door het tertiair loopt. Bij het raadplegen van het historisch kaart- en fotomateriaal werd duidelijk dat het een gegraven geul was. Deze geul is nog zichtbaar op de luchtfoto van 2000-2003 (fig. 3.26). De oudste luchtfoto waarop de geul zichtbaar is dateert uit 1971 (fig. 3.27)

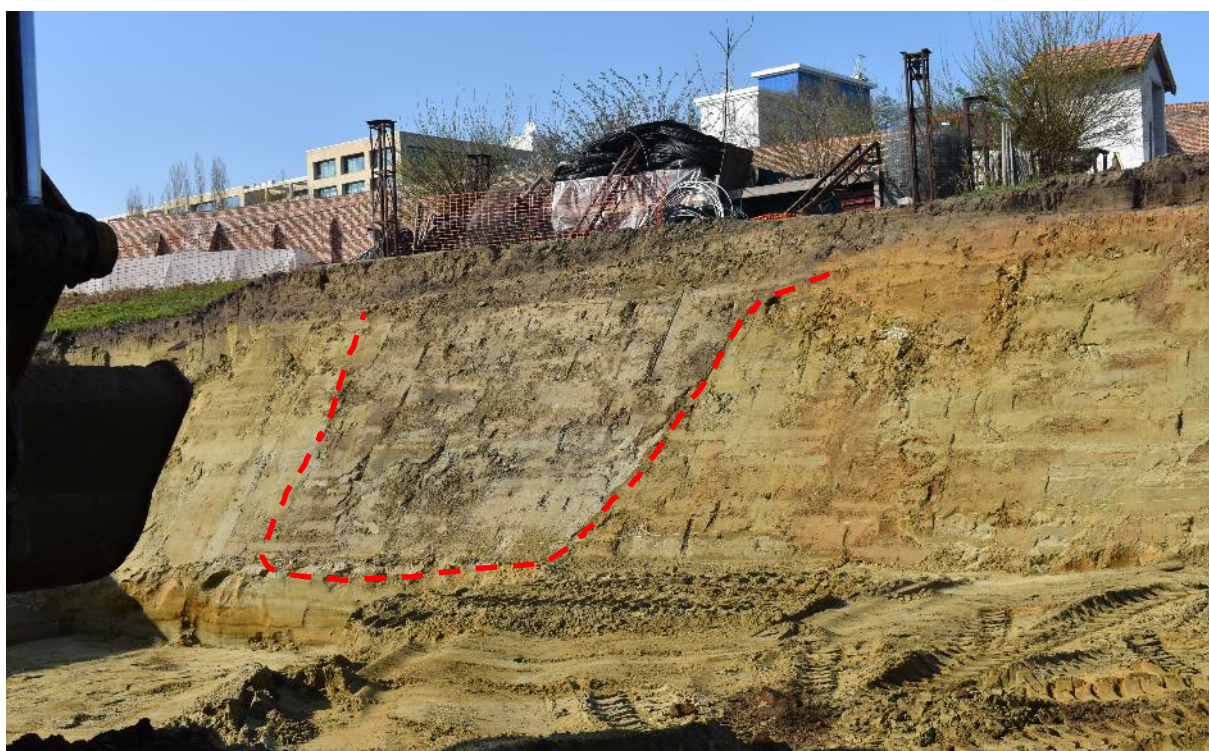
Fig. 3.25: Profiel van S3.

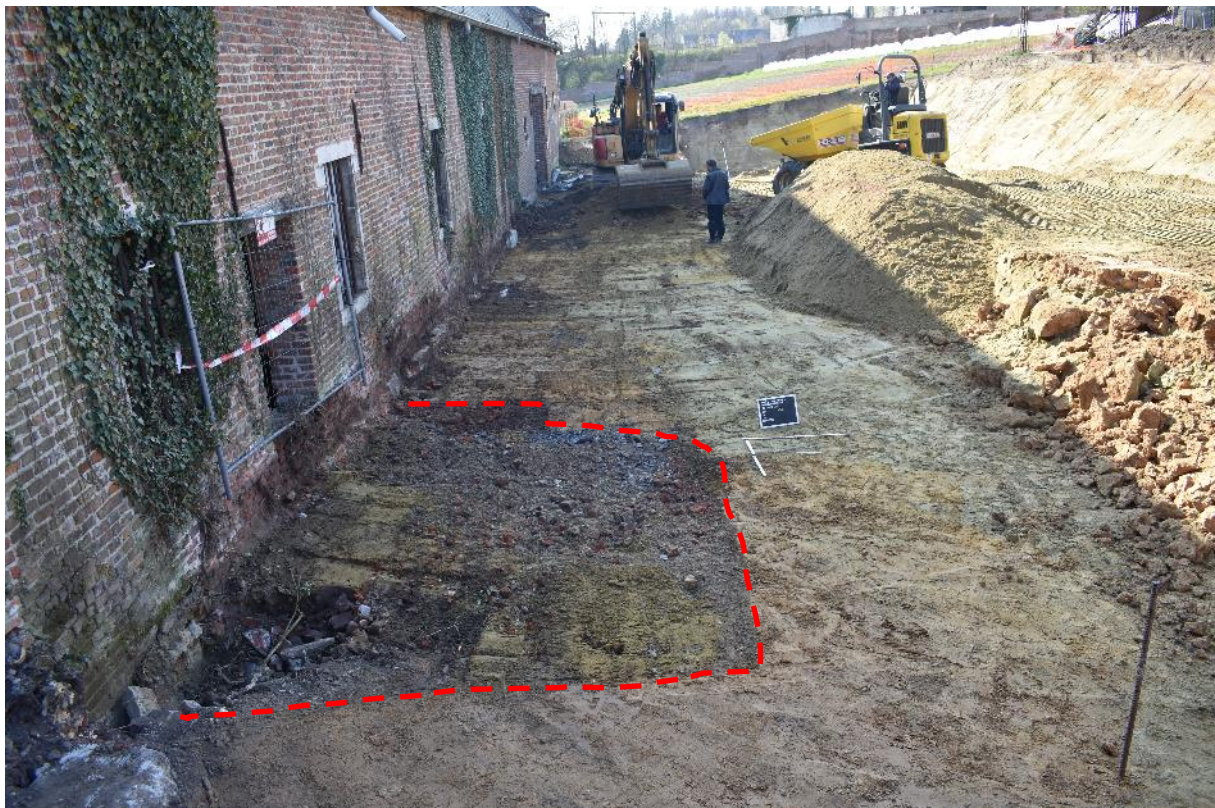
Fig. 3.28: Overzichtsfoto van WP2 met aanduiding van de verstoorte zone.

In WP2 ten zuiden van WP1 werden geen sporen aangetroffen. Wel was in deze werkput een verstoorde zone aanwezig (fig. 3.28).

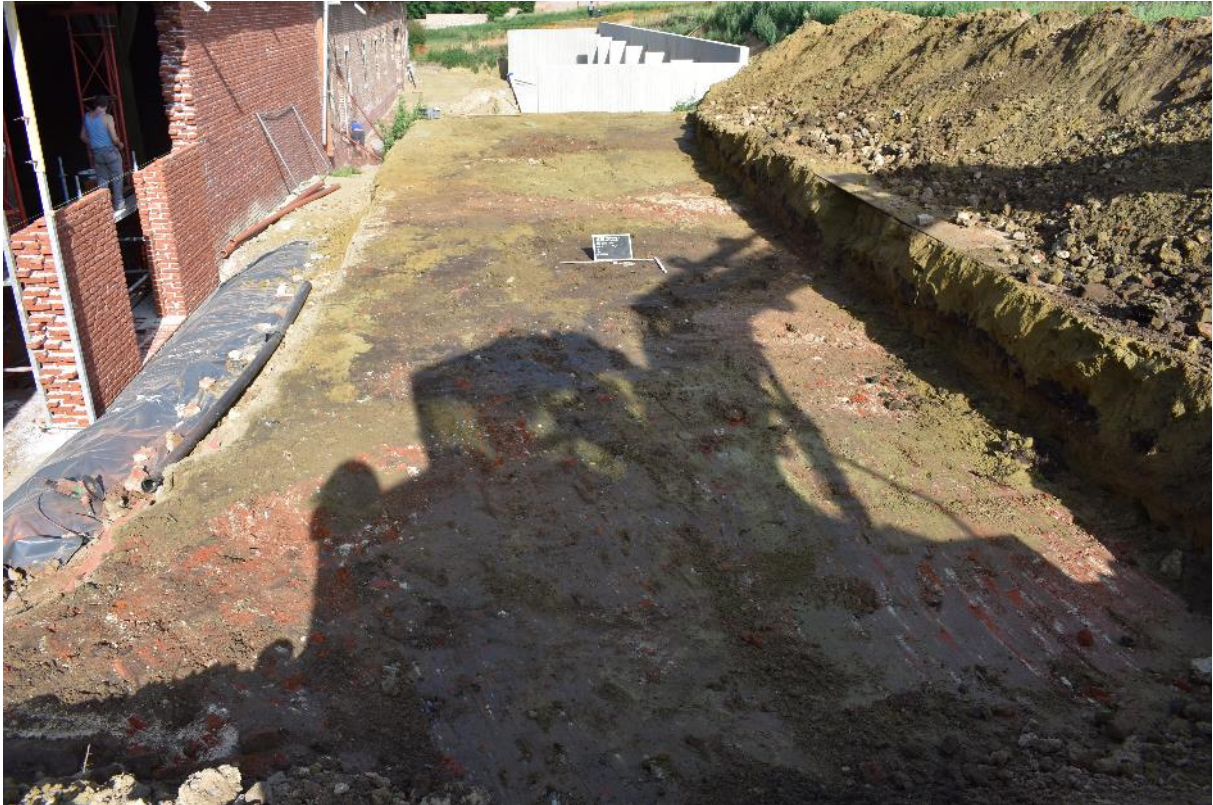
Fig. 3.29: WP 3, Vlak 1.

In het oosten van de op te graven zone ten noorden van de Tiendenshuur (WP3) werden op het eerste aangelegde vlak geen sporen aangetroffen (fig. 3.29). Op het tweede vlak werd de bovenzijde van een rechthoekige bakstenen structuur (S23) vrijgelegd (fig. 3.30 en fig. 3.31). Het spoor werd op VL3 verder vrijgelegd (fig. 3.39).

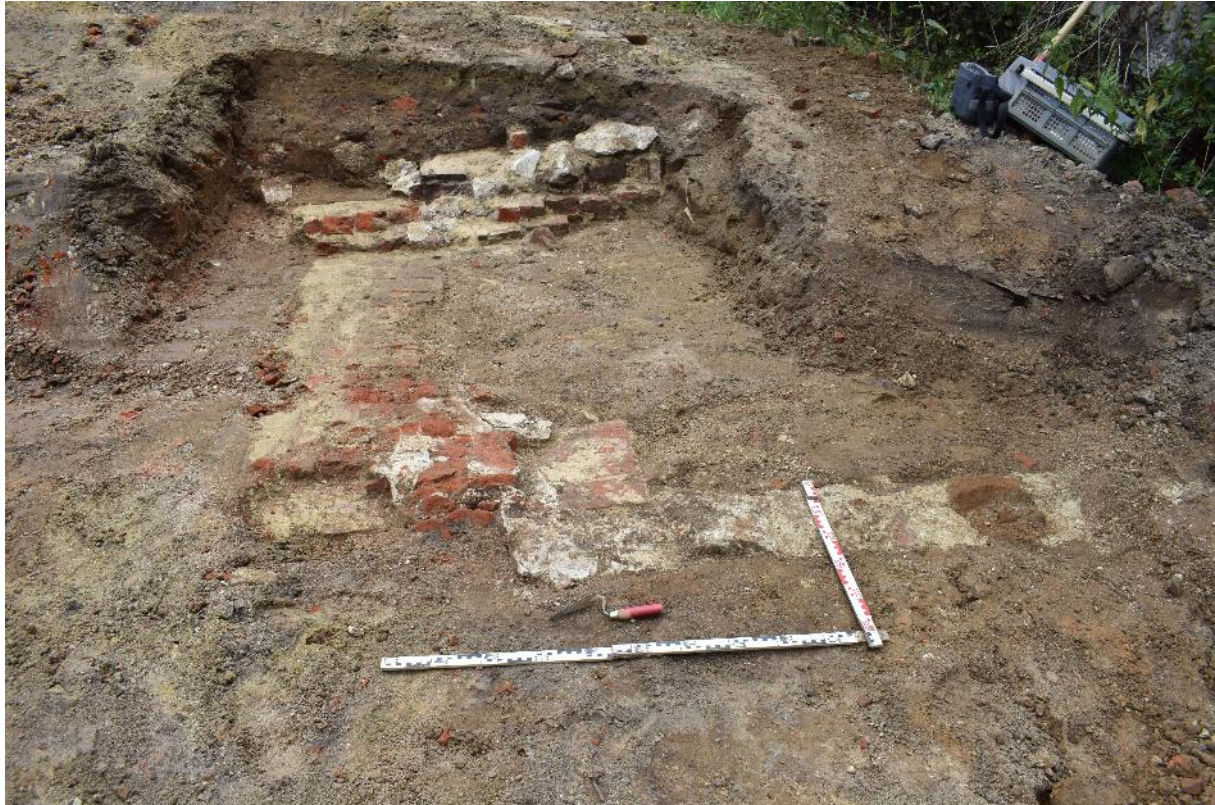
Fig. 3.31: Rechthoekige bakstenen structuur (S23).

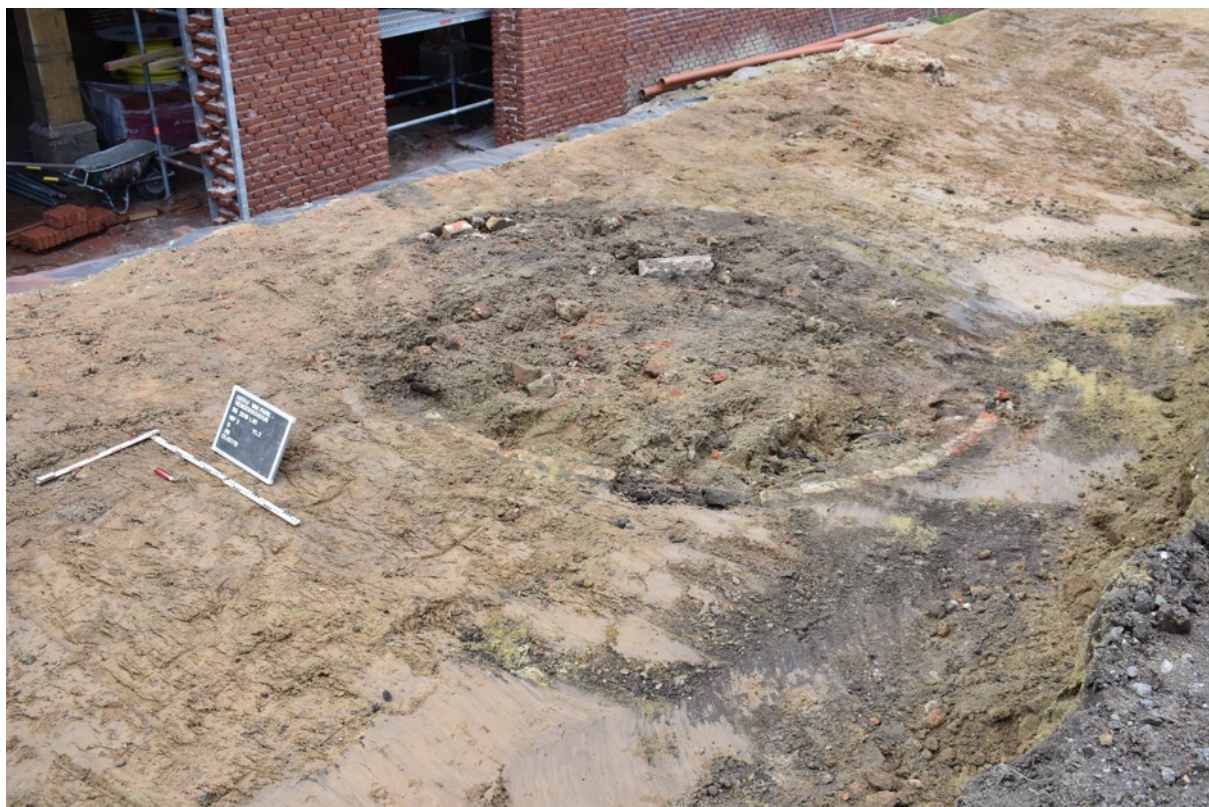
Fig. 3.32: cirkelvormige structuur in WP3, VL2 (S25).

Op het tweede vlak van WP3 werden ook enkele grondsporen aangetroffen. Spoor 25 was een cirkelvormige structuur met een donker bruingrijze puinvulling en een bakstenen (20X8X? cm) rand (fig. 3.32 en fig. 3.33). Het spoor had een diameter van 4m. De structuur was redelijk ondiep bewaard gebleven en had een vrij dikke bodem van cementmortel.

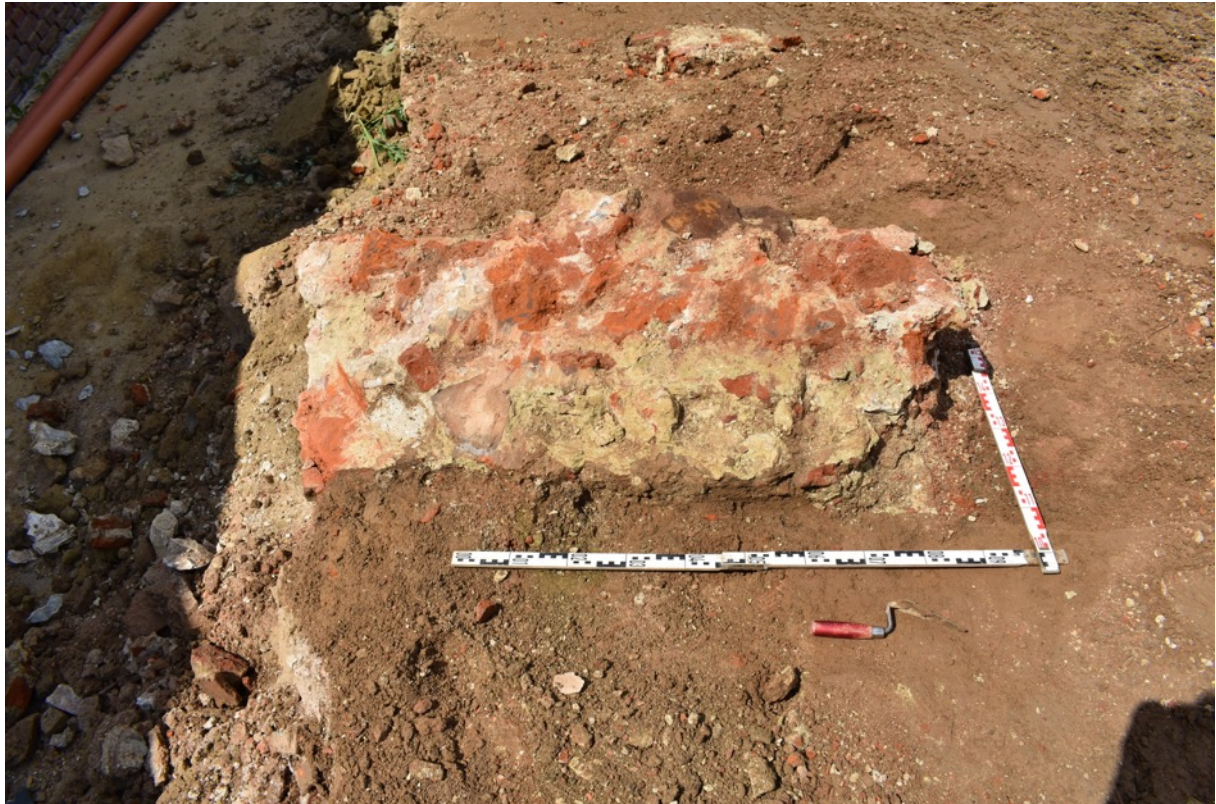
Fig. 3.34: Muur S26.

Ten zuidwesten van S25 werd nog een klein muurtje (S26) blootgelegd op de rand van de talud (fig. 3.34). Deze muur was echter maar bewaard voor een lengte van 120 cm en een breedte van 70 cm. S26 was opgebouwd uit bakstenen en zachte licht gele kalkzandmortel.

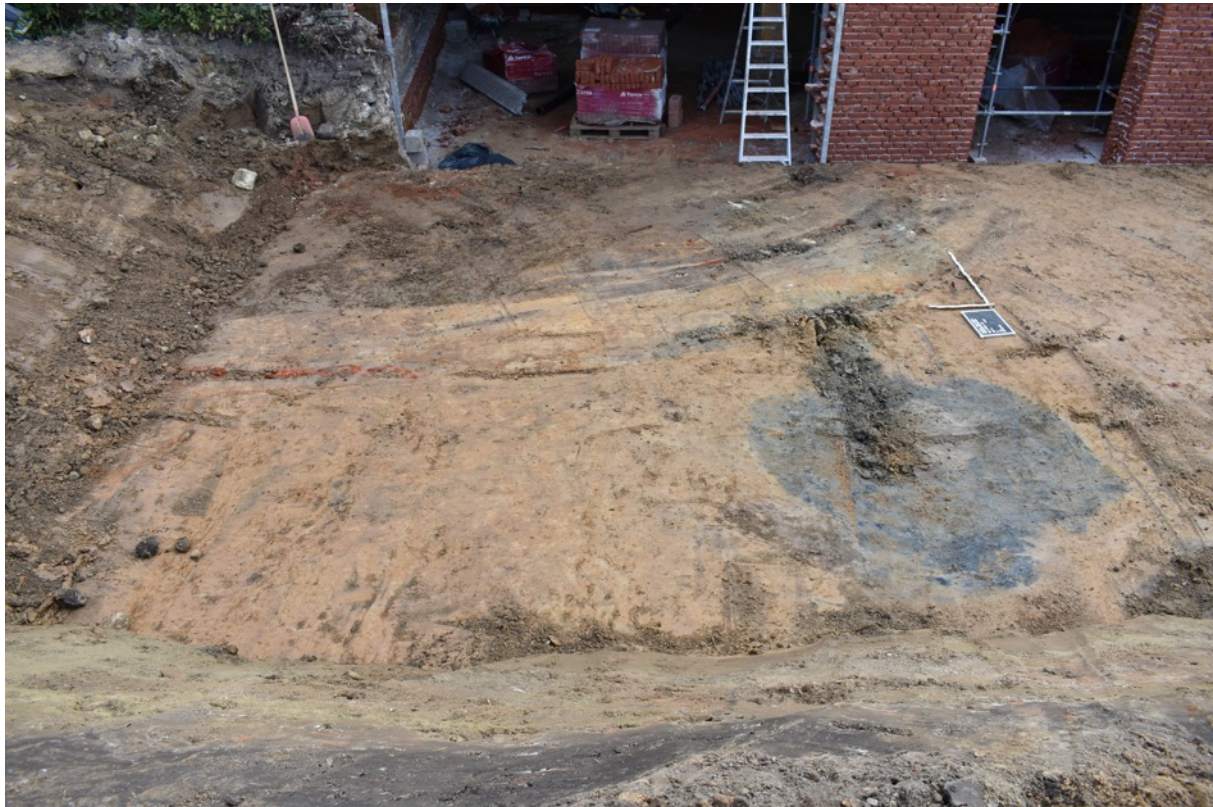
Fig. 3.35: Karrensporen in WP 3, Vlak 3.

Op het derde aangelegde vlak van WP3 werden enkele smalle lineaire sporen (S27) aangesneden die in de richting van het gebouw leiden. Mogelijk betreft het een karrenspoor waarvan sprake is in de eerder reeds opgemaakte archeologienota (fig. 3.35).

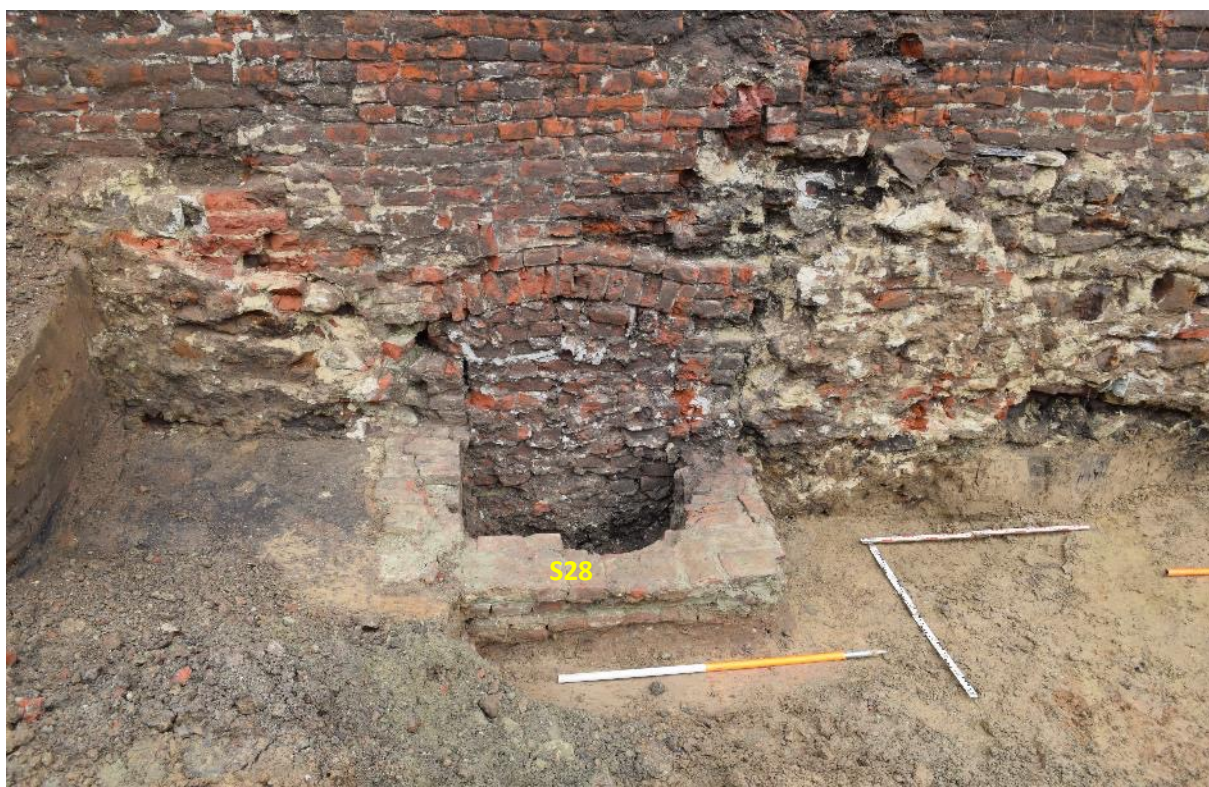
Fig. 3.37: Dichtgemaakt (kelder)raam (S28).

De meest oostelijke opening is smaller dan de net besproken opening en wordt als een kelderraam geïnterpreteerd. De rechthoekige structuur (S28) voor de opening bestond uit eerder licht grijze kalkzandmortel en bakstenen.

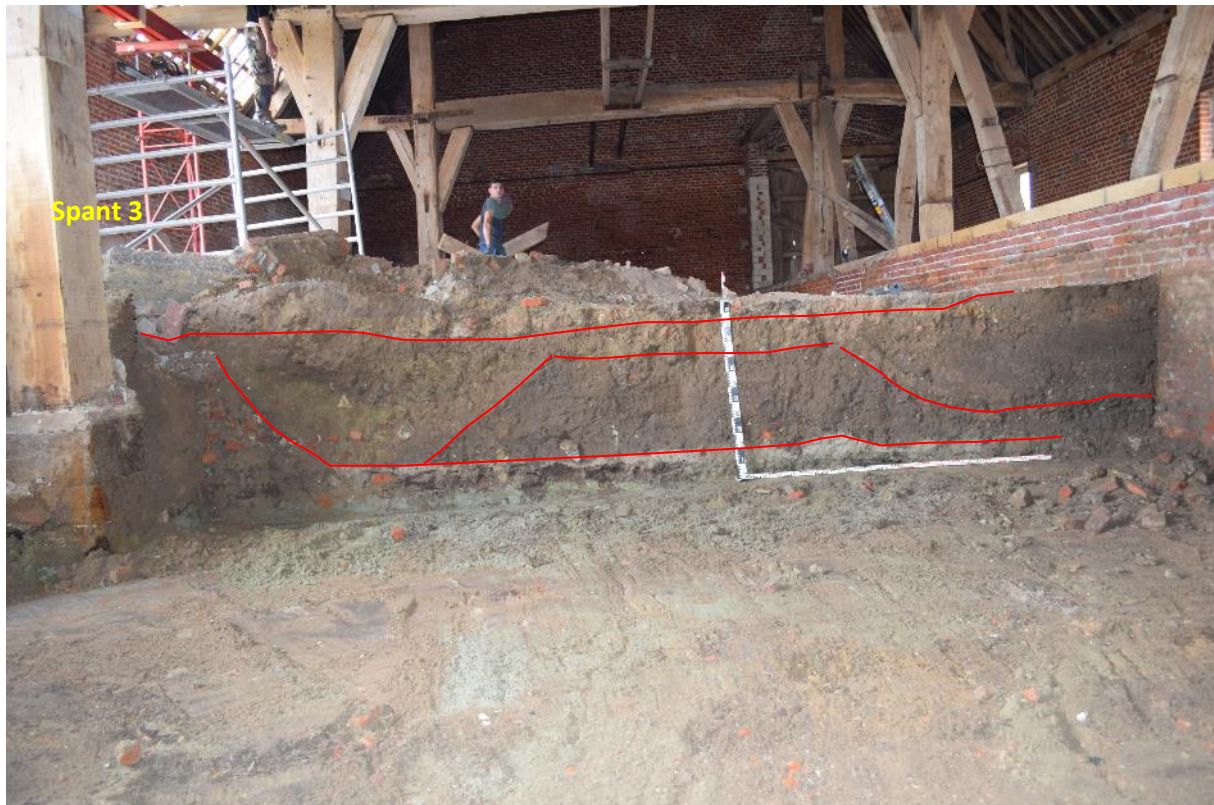
Fig. 3.42: Opgeschoond profiel ter hoogte van spant 3.

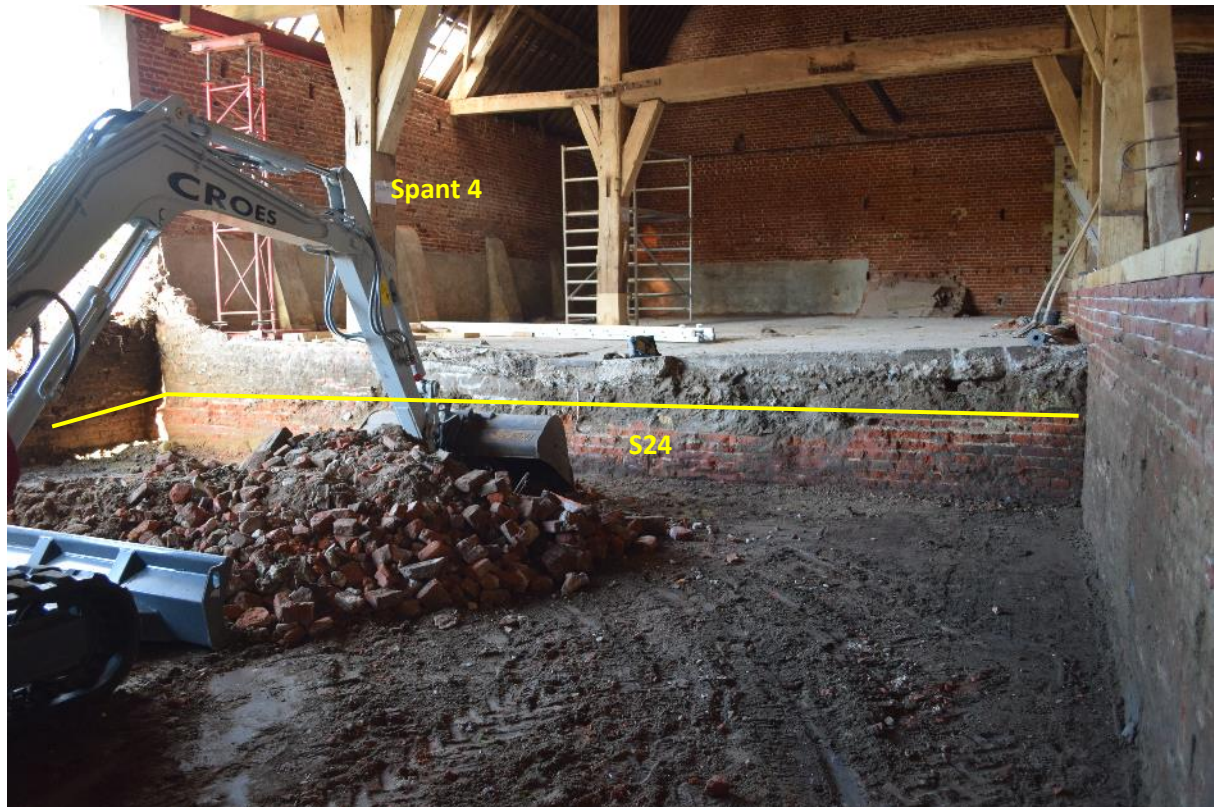
Fig. 3.43: Oudere muur ter hoogte van spant 4.

Ter hoogte van spant 4 werd onder een fragmentair bewaarde, N-Z-georiënteerde binnenmuur in het noorden een oudere N-Z-georiënteerde bakstenen (24,5x12x6,6 cm, licht grijswitte kalkzandmortel) muur (S24) aangetroffen (fig. 3.43 tem 3.46). Aan de noordzijde staat deze in verband met de onderzijde van de noordelijke buitengevel op deze plaats. Aan de zuidzijde stopt deze muur ter hoogte van een recentere O-W-georiënteerde bakstenen binnenmuur. De plaats waar de oudere muur aan de zuidzijde stopt, lijkt overeen te stemmen met een oudere daklijn die in het opgaand muurwerk van de westzijde van deze ruimte bewaard bleef (fig. 3.47 en 3.48). Nog in deze westgevel werd boven de ingangspoort een dubbele ontlastingsboog opgemerkt (fig. 3.49). De oostelijke binnengevel vertoont geen oudere daklijn (fig. 3.50).

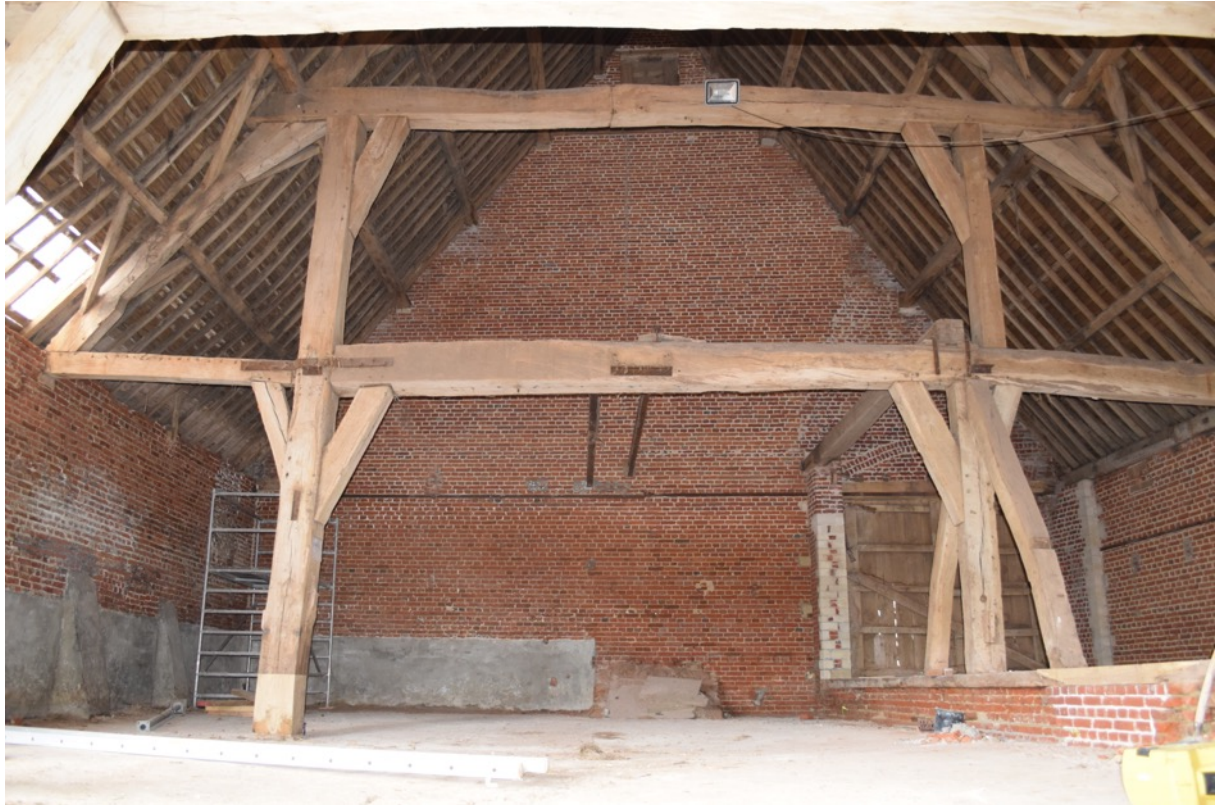
Fig. 3.50: Oostelijke binnengevel

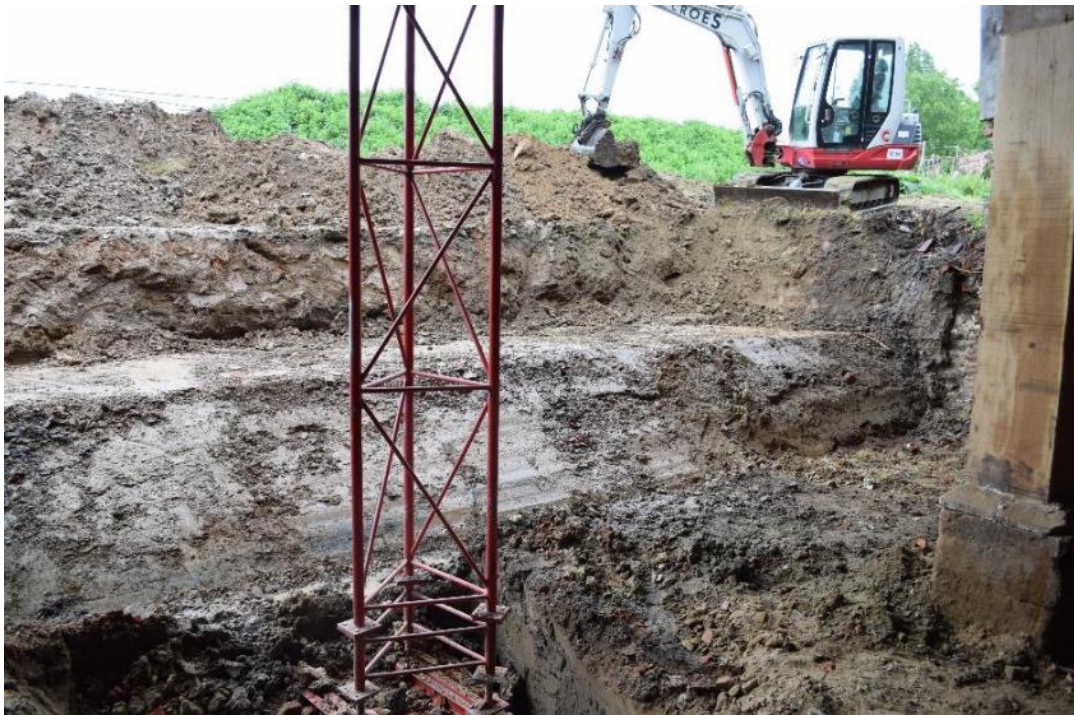
Fig. 3.51: afgraven grond in functie van heropbouw noordelijke buitengevel.

Tevens werd ten noorden van de Tiendenshuur beperkt grond weggegraven in functie van het optrekken van een nieuwe noordgevel in deze zone (fig. 3.51). Hierbij werden geen archeologisch relevante sporen aangetroffen.
