Archeo-rapport 497

**Eindverslag: De archeologische opgraving aan de
Tiendenschuur in de Abdij van Park te Leuven**

**Vanessa Vander Ginst
Sara Claessens**

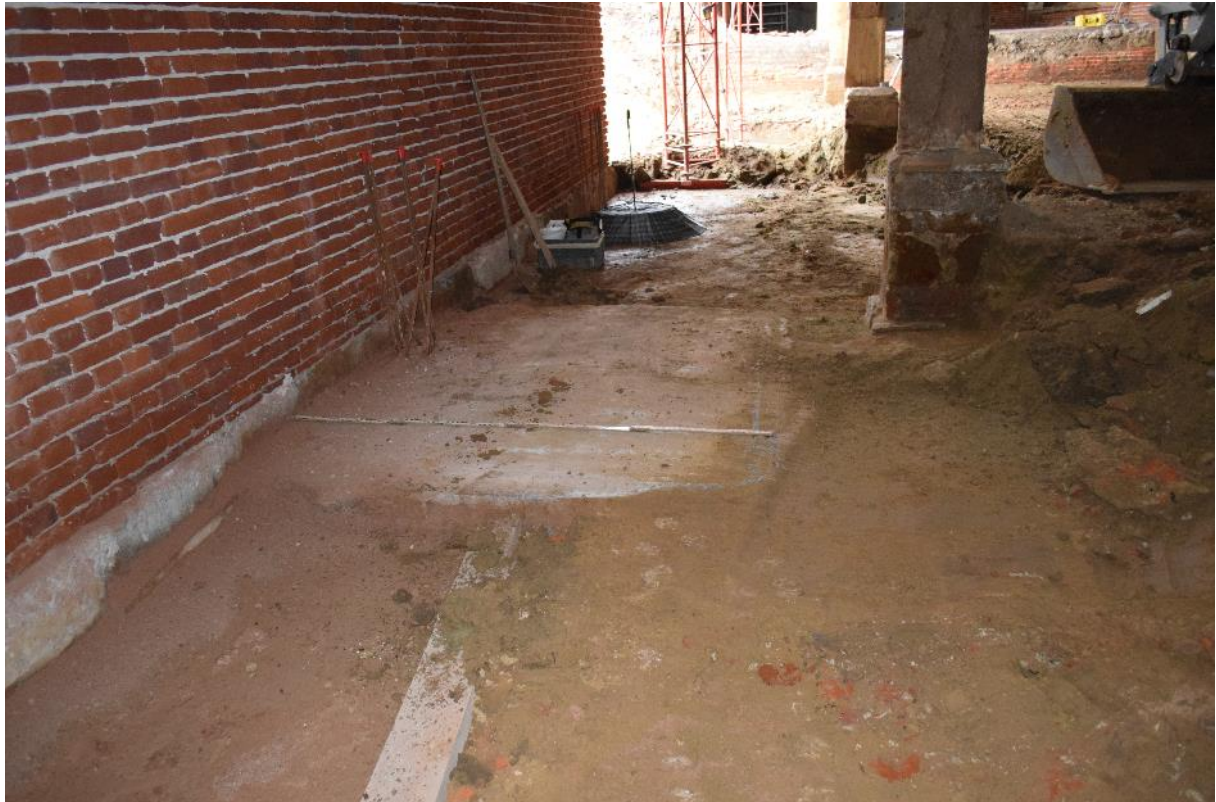
Fig. 3.52: Betonplaat in noordwestelijke zone van meest oostelijke ruimte van tiendenshuur.

De noordelijke buitengevel aan de westzijde van de meest oostelijke ruimte van de Tiendenshuur is redelijk recent allicht al eens herbouwd. Tegen deze gevel aan lag aan de binnenzijde een betonnen vloerplaat van ca. 2 m breed. Ook onder de bakstenen van de gevel op deze plaat stak een betonnen plint (3.52).

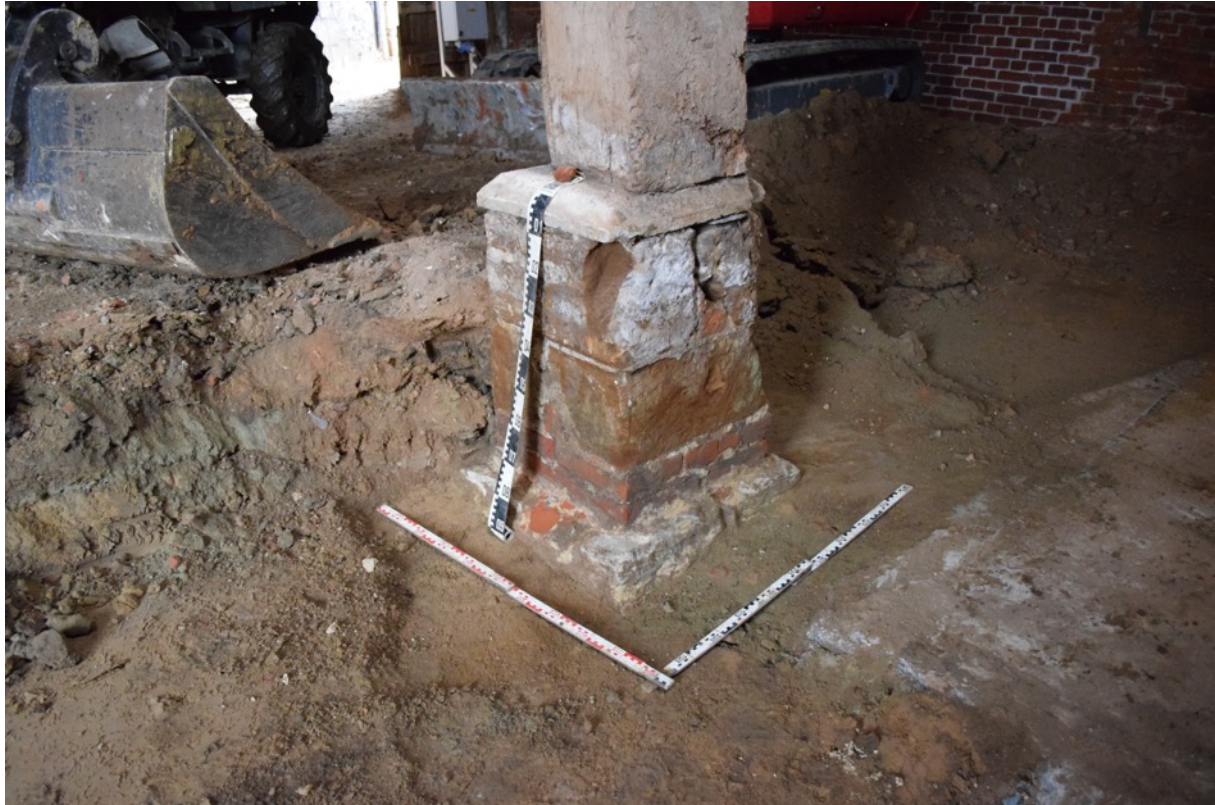
Fig. 3.53: Sokkel.

Bij de afgravingen in WP 16 kwamen aan de noordzijde ook sokkels aan het licht waarop het hout van het dakgebinte rust. Deze zijn deels in natuursteen en deels in baksteen opgebouwd (fig. 3.52 en 3.53).

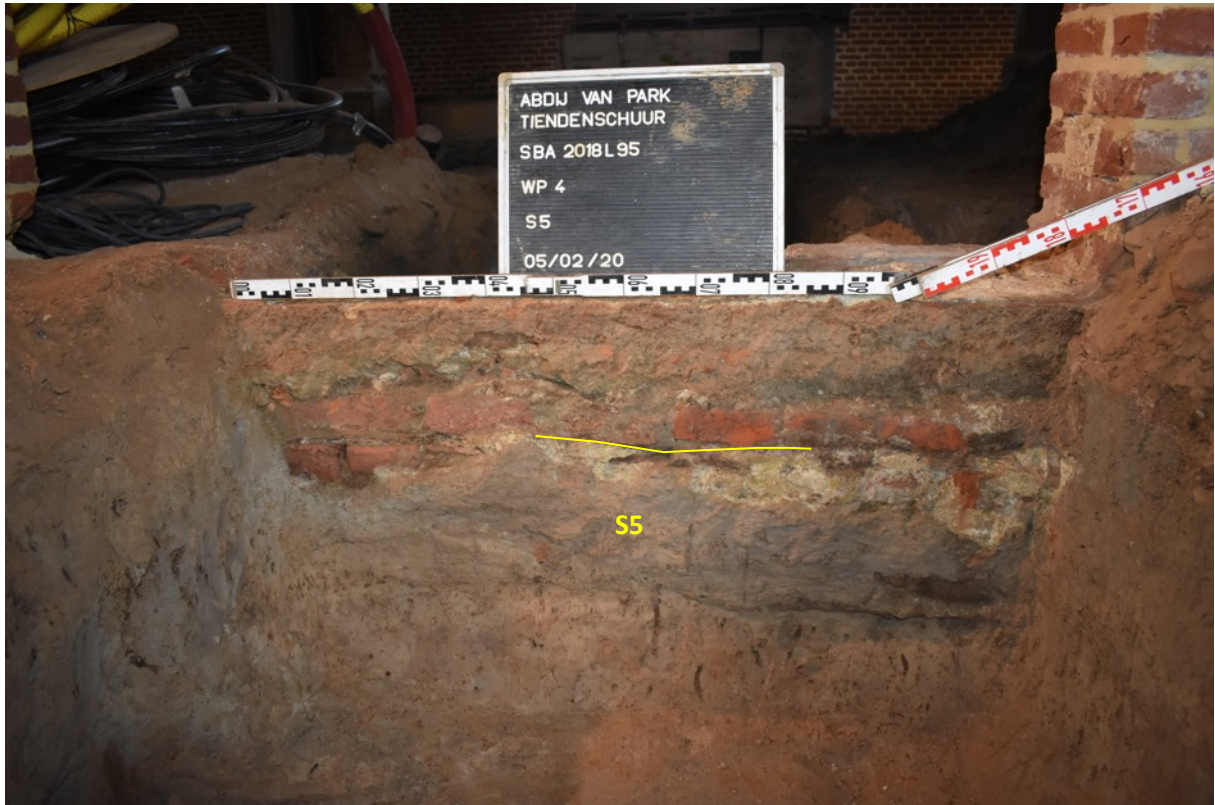
Fig. 3.55: Overzichtsfoto van S5.

De recente binnenmuur met een oost-west oriëntatie ter hoogte van de oude daklijn (zie supra) wordt in het midden onderbroken om zo een doorgang te creëren. WP4 werd door deze doorgang aangelegd. Ter hoogte van de recente binnenmuur werd in de doorgang een fundering (S5) aangetroffen (fig. 3.54 en 3.55). De bovenkant van deze muur bestaat uit bakstenen (14X11X4 cm) en harde witte kalkmortel. De onderkant van deze muur was echter deels opgebouwd uit natuursteen. WP4 verspringt ter hoogte van PR3 tot tegen de recente binnenmuur. Hier is zichtbaar dat ook op deze plaats onderaan de binnenmuur gebruik werd gemaakt van natuursteen (fig. 3.56). Het lijkt erop dat onder de recente binnenmuur funderingen van een oudere muur (S5) bewaard zijn. Spoor 4 (fig. 3.57) is mogelijk de insteek van deze muur. Aangezien niet het volledige spoor vrijgelegd kon worden omdat de sleuf niet tot tegen de binnenmuur werd aangelegd, kan dit echter niet met zekerheid gezegd worden. Alleszins lijkt de mogelijke insteek van muur S5 doorheen een roetlaag (S11) te gaan. Deze zwarte laag lijkt net ter hoogte van de insteek namelijk een 10tal cm lager te liggen.

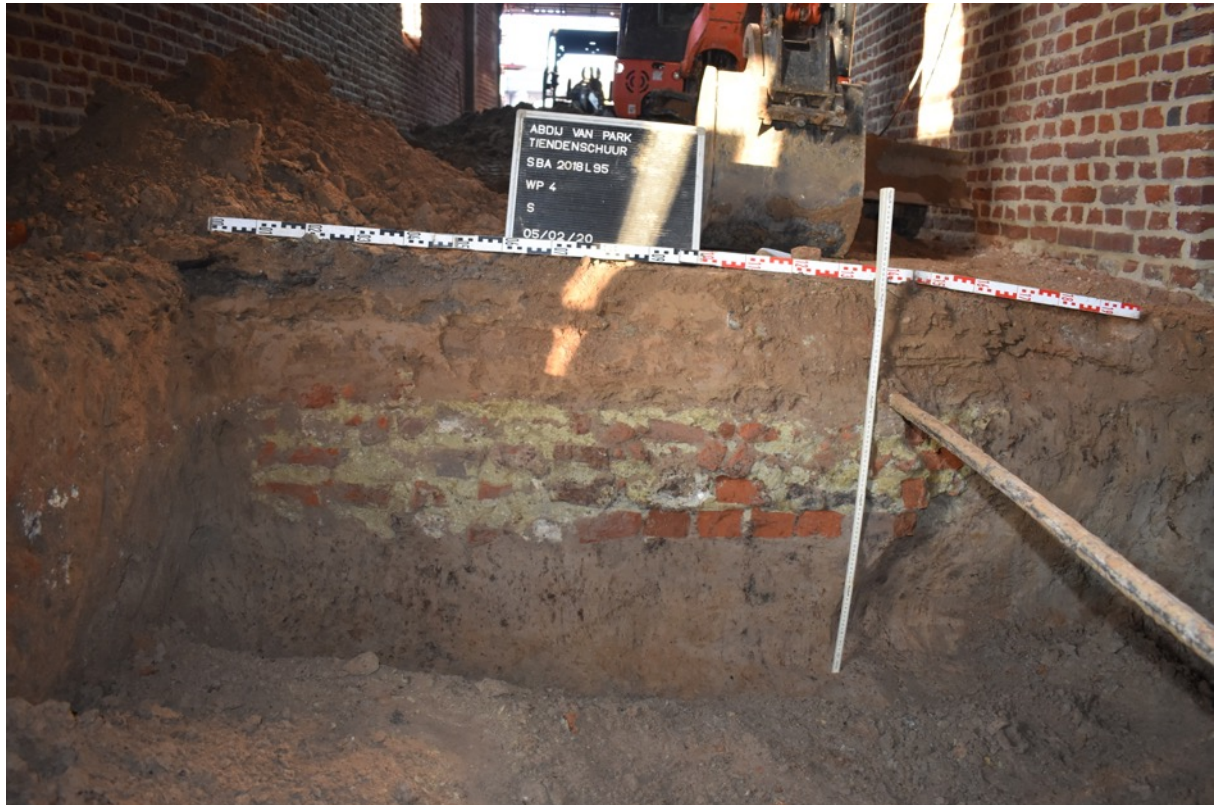
Fig. 3.58: Muur S7.

Haaks op S5 werd een tweede muur (S7) aangetroffen in de wand van de werkput (fig. 3.58). Muur S7 staat echter niet in verbinding met muur S5. Het gaat om een bakstenen (8,5X?X5,5 cm) muur waarbij gebruik werd gemaakt van licht gele kalkzandmortel. De oppervlakte die onderzocht kan worden tijdens een werfbegeleiding is beperkt waardoor deze muur niet verder onderzocht kon worden aangezien S7 zich in de rand van de sleuf bevond.

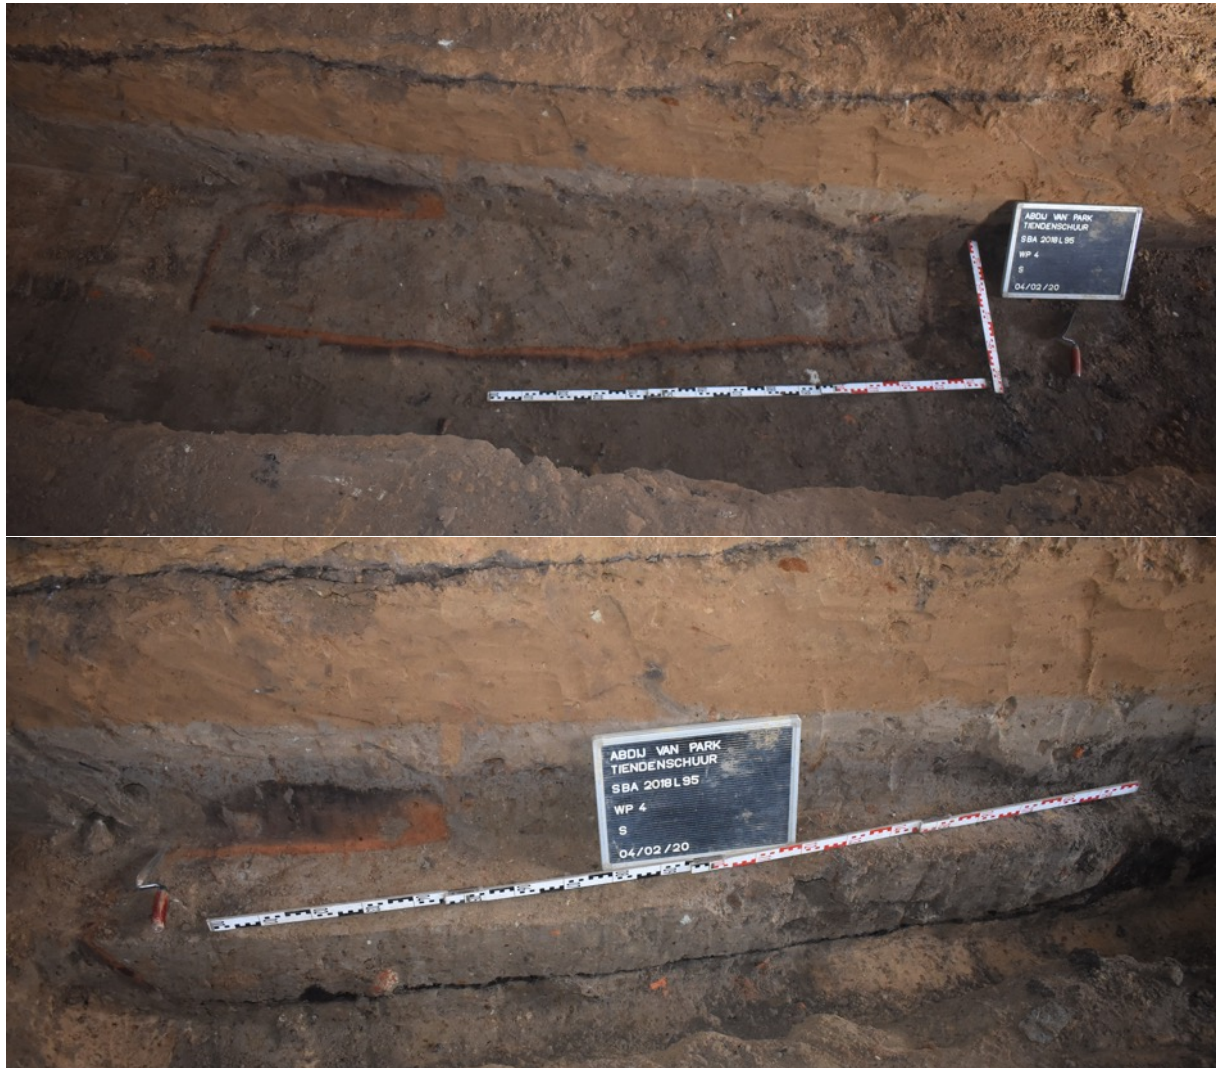
Fig. 3.59: Vlakfoto (bovenaan) en coupefoto (onderaan) van S6.

S6 was een rechthoekig spoor met een verbrande rand en een grijze vulling (fig. 3.59). Het spoor was 240 cm lang, 50 cm breed en 21 cm diep bewaard en werd op een diepte van ca. 80 cm onder vloerniveau aangetroffen. Deze kuil lag deels in de wand van de werkput. In de vulling werden geen vondsten aangetroffen. Vanaf dit spoor was richting het oosten een zwarte roetlaag aanwezig (S11). Deze laag liep wellicht onder de zuidelijke buitengevel van de Tiendenshuur door aangezien een gelijkaardige laag ook werd aangetroffen in WP6 (fig. 3.54, fig. 3.60 en fig. 3.61). De laag lijkt zoals eerder reeds vermeld te worden doorsneden door de insteek van de wellicht oudere muurfase (S5) onder een recentere binnenmuur.

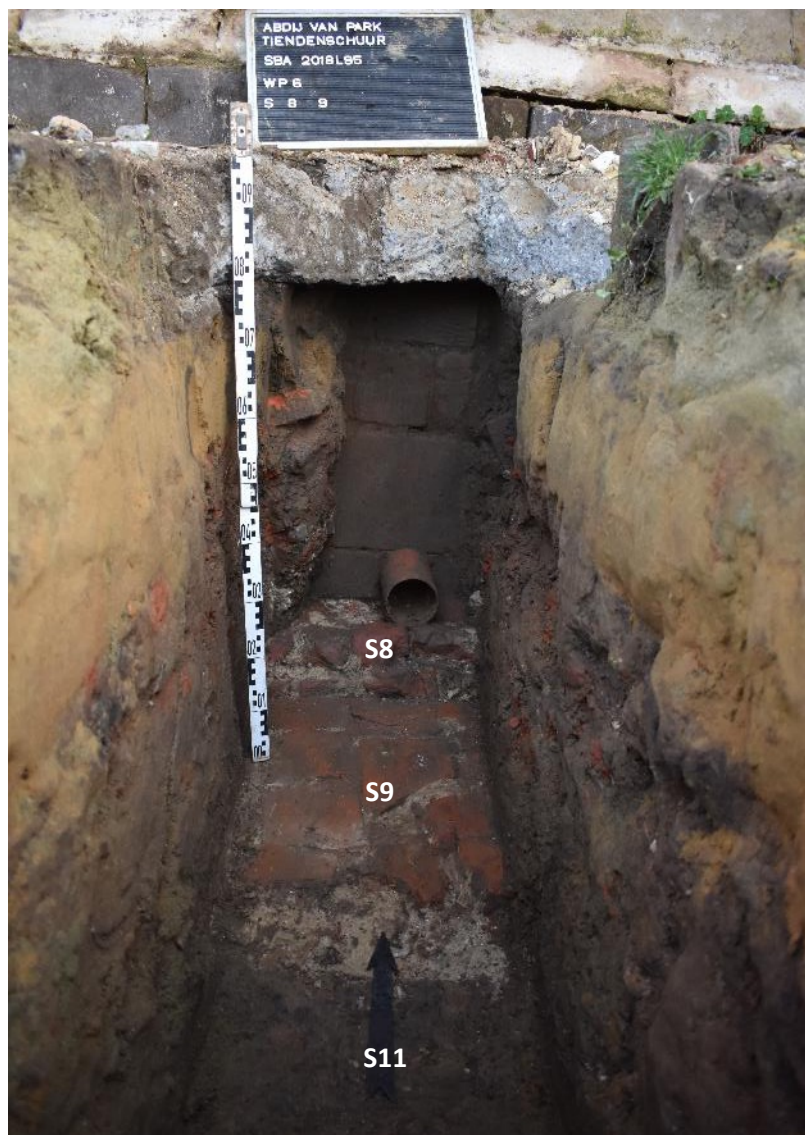
Fig. 3.61: Overzichtsfoto van S8 en S9.

Op fig. 3.61 is te zien dat deels boven laag S11 een vloertje (S9) werd aangetroffen. Dit was opgebouwd uit bakstenen tegels (18X16X1,5 cm) en zachte lichte grijs-gele kalkzandmortel. Door de beperkte oppervlakte van de sleuf werd echter maar een zeer klein deeltje van deze vloer vrijgelegd. Tussen de muur en de buitengevel van de Tiendenschuur is nog een bakstenen muurtje (S8) bewaard (fig. 3.60 rechts onderaan en fig. 3.61). Deze muur was 28 cm breed en 25 cm hoog. Op fig. 3.60 rechts onderaan is bovendien te zien dat de roetlaag S11 onder het bakstenen muurtje (S8) en dus ook onder de vloer (S9) doorloopt. Aan de binnenkant van de zuidelijke buitengevel werd een gelijkaardig muurtje aangetroffen (S10). Voor beide muren (S8 en S10) werd namelijk gelijkaardig materiaal gebruikt en beide muren zijn 25 cm hoog (fig. 3.60 onderaan). Wellicht betreft het de fundering van de huidige zuidelijke buitenmuur van het gebouw.

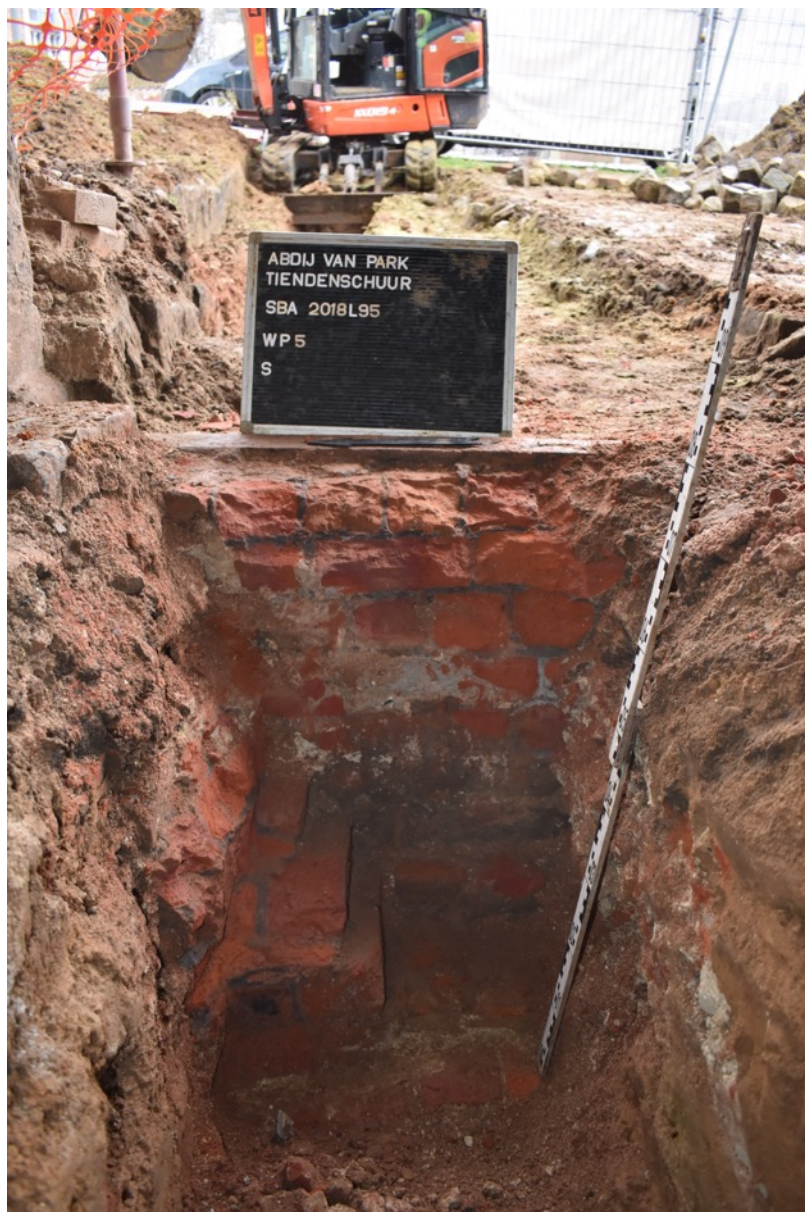
Fig. 3.62: Overzichtsfoto van S12.

van het puin werd onderaan de sleuf echter nog bijkomende restanten van de muur aangetroffen tot ca. 60 cm breed (fig. 3.62).

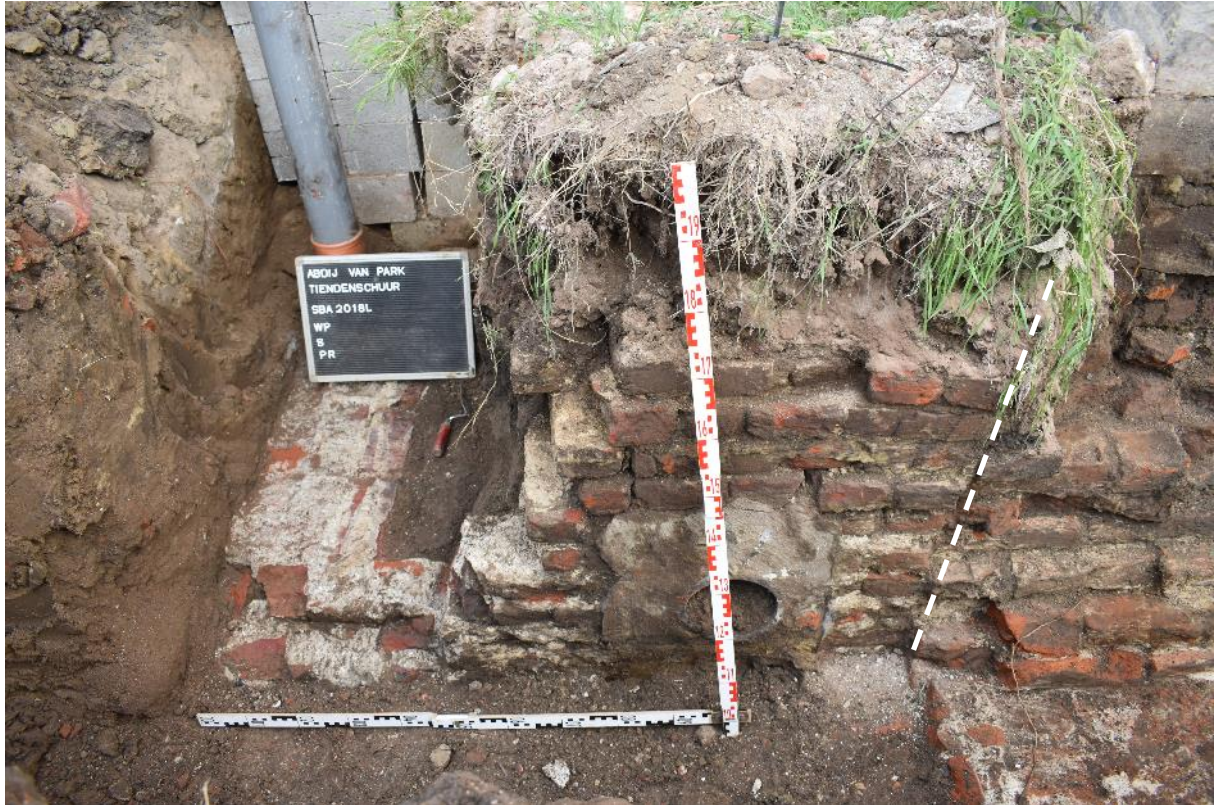
Fig. 3.63: Overzichtsfoto van S17 met aanduiding van de bouwnaad tussen S17 en het melkhuisje.

In de sleuven rond het melkhuisje in het westen werden ook enkele muurresten aangetroffen. Enkele hiervan behoren waarschijnlijk tot de funderingen van het gebouw (S13, S14, S16, S18 en S19). Langs de westelijke buitenmuur van het melkhuisje werd een bakstenen muur vrijgelegd (S17). Op fig. 3.63 is te zien dat deze muur tegen de westelijke buitengevel van het melkhuisje is gezet. De muur bestaat uit baksteen (21X10X6 cm) en harde licht grijze kalkmortel. Een recente buis verstoort wel een deel van deze muur.

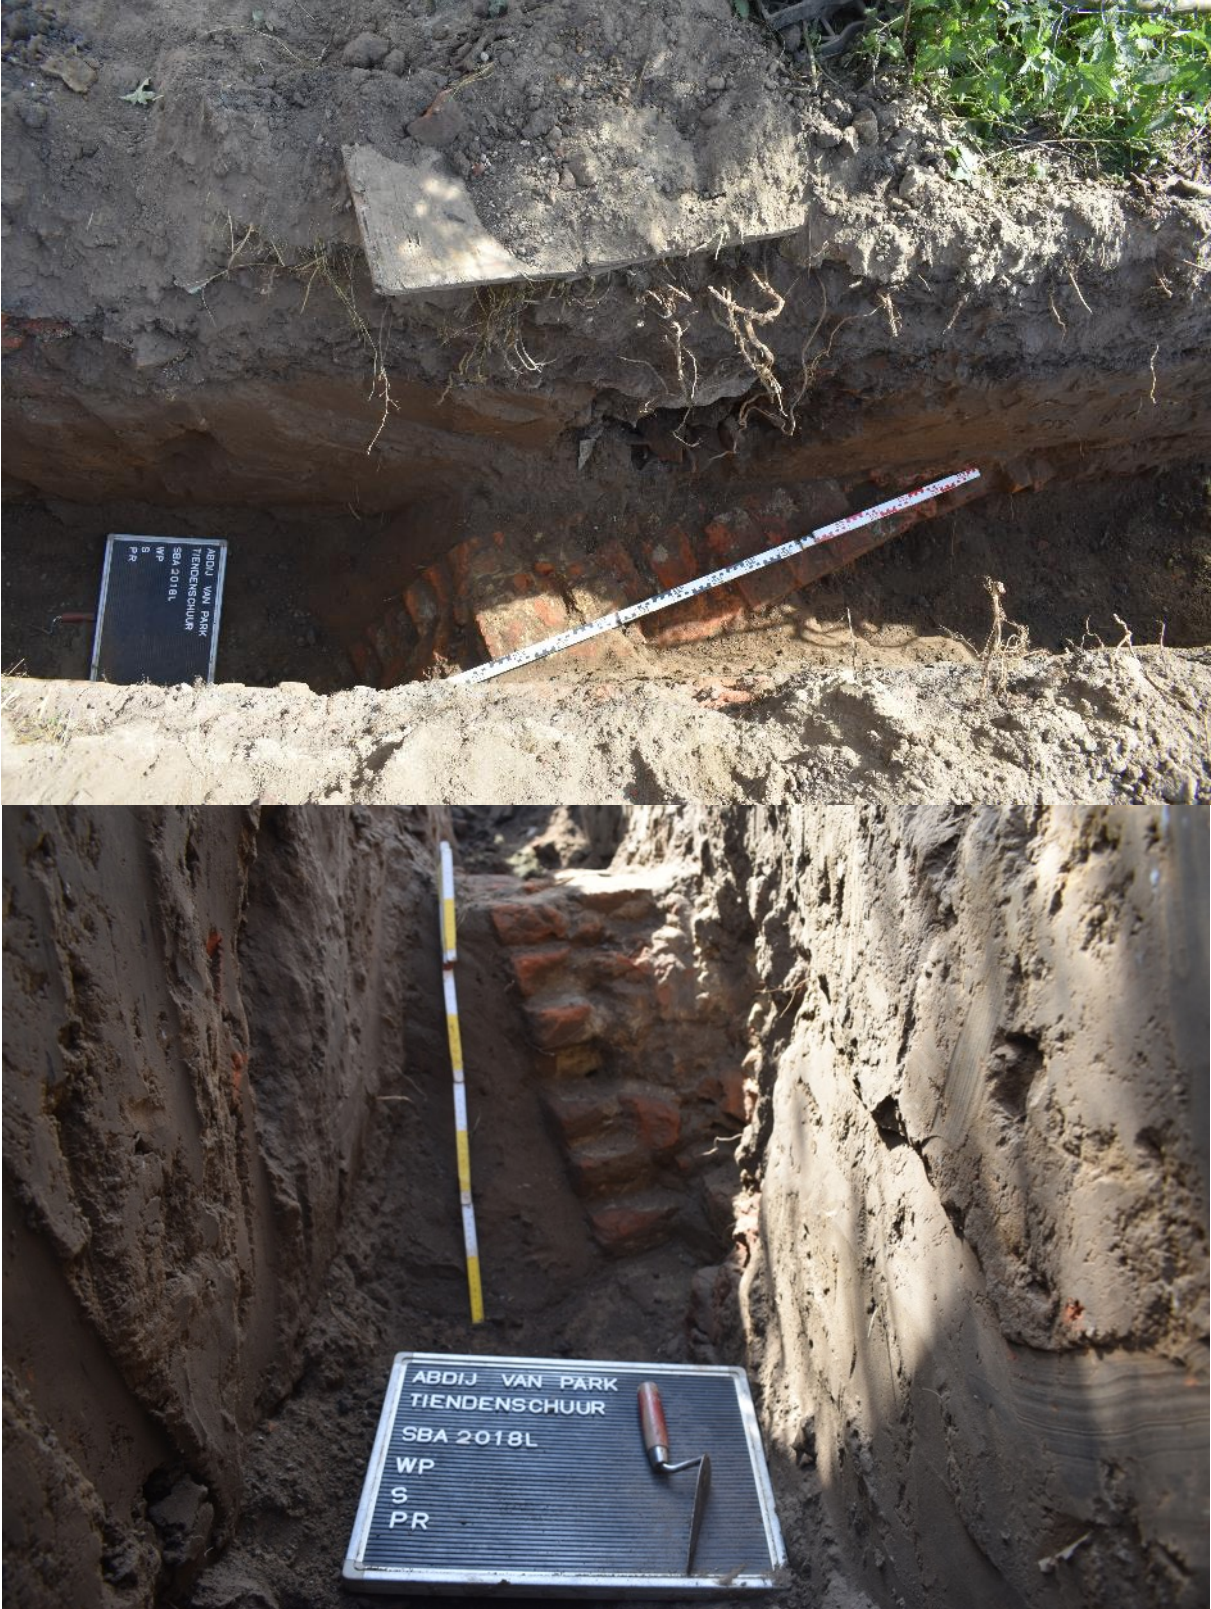
Fig. 3.64: Muur S20.

Ook ter hoogte van de haag ten westen van het melkhuisje werd een muur (S20) aangetroffen met een noord-zuid oriëntatie en een breedte van 38 cm (fig. 3.64). Er werd echter maar een zeer klein deel van deze muur blootgelegd. S20 bestond uit bakstenen (28X121X7 cm) en licht grijswitte kalkzandmortel.

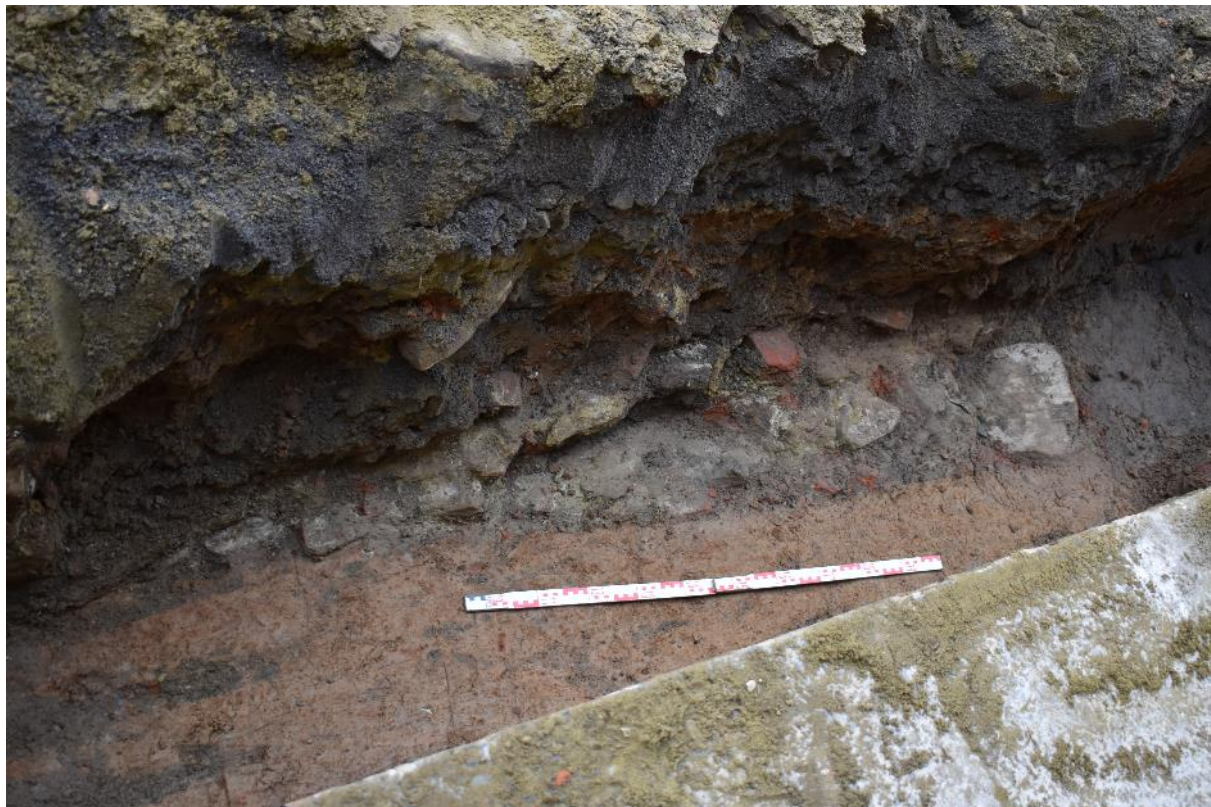
Fig. 3.65: Muur S21.

Als laatste werd in WP15, naast een recente fundering ook een deels in natuursteen gemaakte muur (S21) gevonden (fig. 3.65). De sleuf legde ook in dit geval maar een klein deel van de muur vrij.

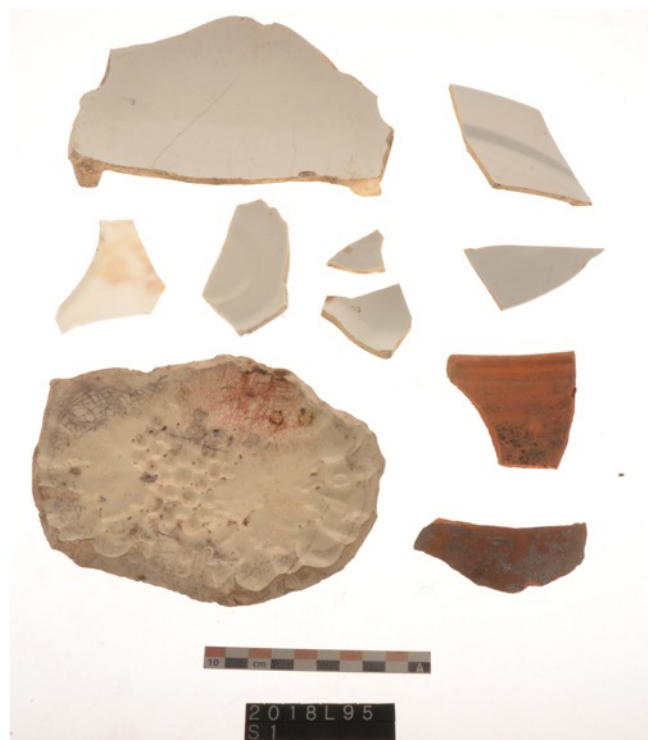
De meeste ceramiëkscherven komen uit de puinvulling van S1. Het gaat voornamelijk om industriële ceramiek met een recente datering (19^e – 20^e eeuw) (fig. 3.66). In deze vulling werd ook een fragment van een kleipijpje gevonden (fig. 3.67). Het gaat om een deel van de ketel. Een klein deel van de buitenrand van de pijpenkop (ketelopening) is bewaard, maar er is geen hiel aanwezig. De helft van de ketel (kant tegen de steel) is versierd met een floraal motief. Dit fragment kan gedateerd worden in de 18^e - 19^e eeuw. Uit dit spoor komt ook een fragment oxiderend gebakken, postmiddeleeuws aardewerk (fig. 3.68). Dit fragment werd afgewerkt met loodglazuur.

Fig. 3.66: Overzichtsfoto van de industriële ceramiek uit de puinvulling van S1.

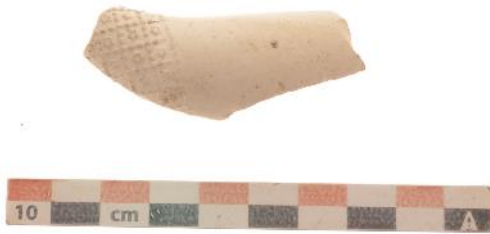
Fig. 3.67: fragment van een kleipijpje uit S1.

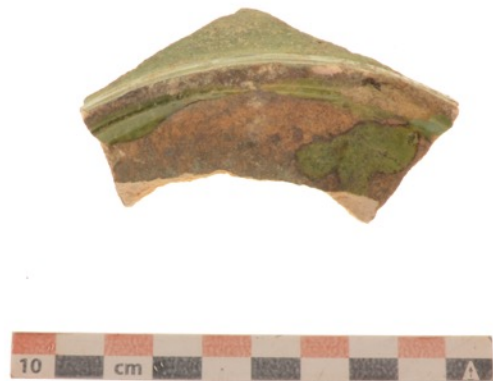
Fig. 3.68: Fragment geglazuurd post middeleeuws aardewerk uit S1.

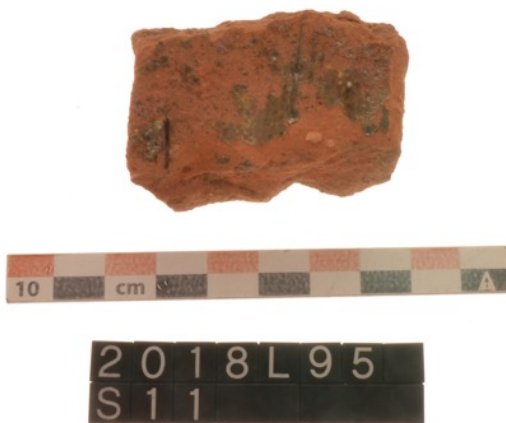
Het tweede spoor waar vondstmateriaal uitkomt is de roetlaag (S11). Het gaat echter slechts om een klein fragment van een geglazuurde tegel (fig. 3.69).

Fig. 3.69: Fragment bouwceramiek uit de roetlaag S11.

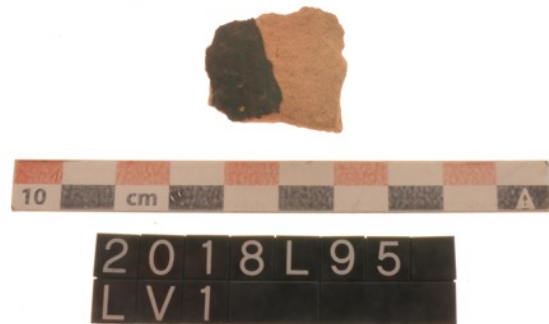
Als laatste werden ook enkele losse vondsten ingezameld. Bij de aanleg van WP5 werd een kleine scherf oxiderend gebakken, postmiddeleeuws aardewerk (fig. 3.70) aangetroffen, samen met enkele fragmenten dierlijk bot. Ook deze scherf was bedekt met loodglazuur. Verder werden ook in de storthoop ter hoogte van S6 faunaresten (dierlijke tand) aangetroffen.

Fig. 3.70: Fragment geglazuurde post middeleeuwse ceramiek

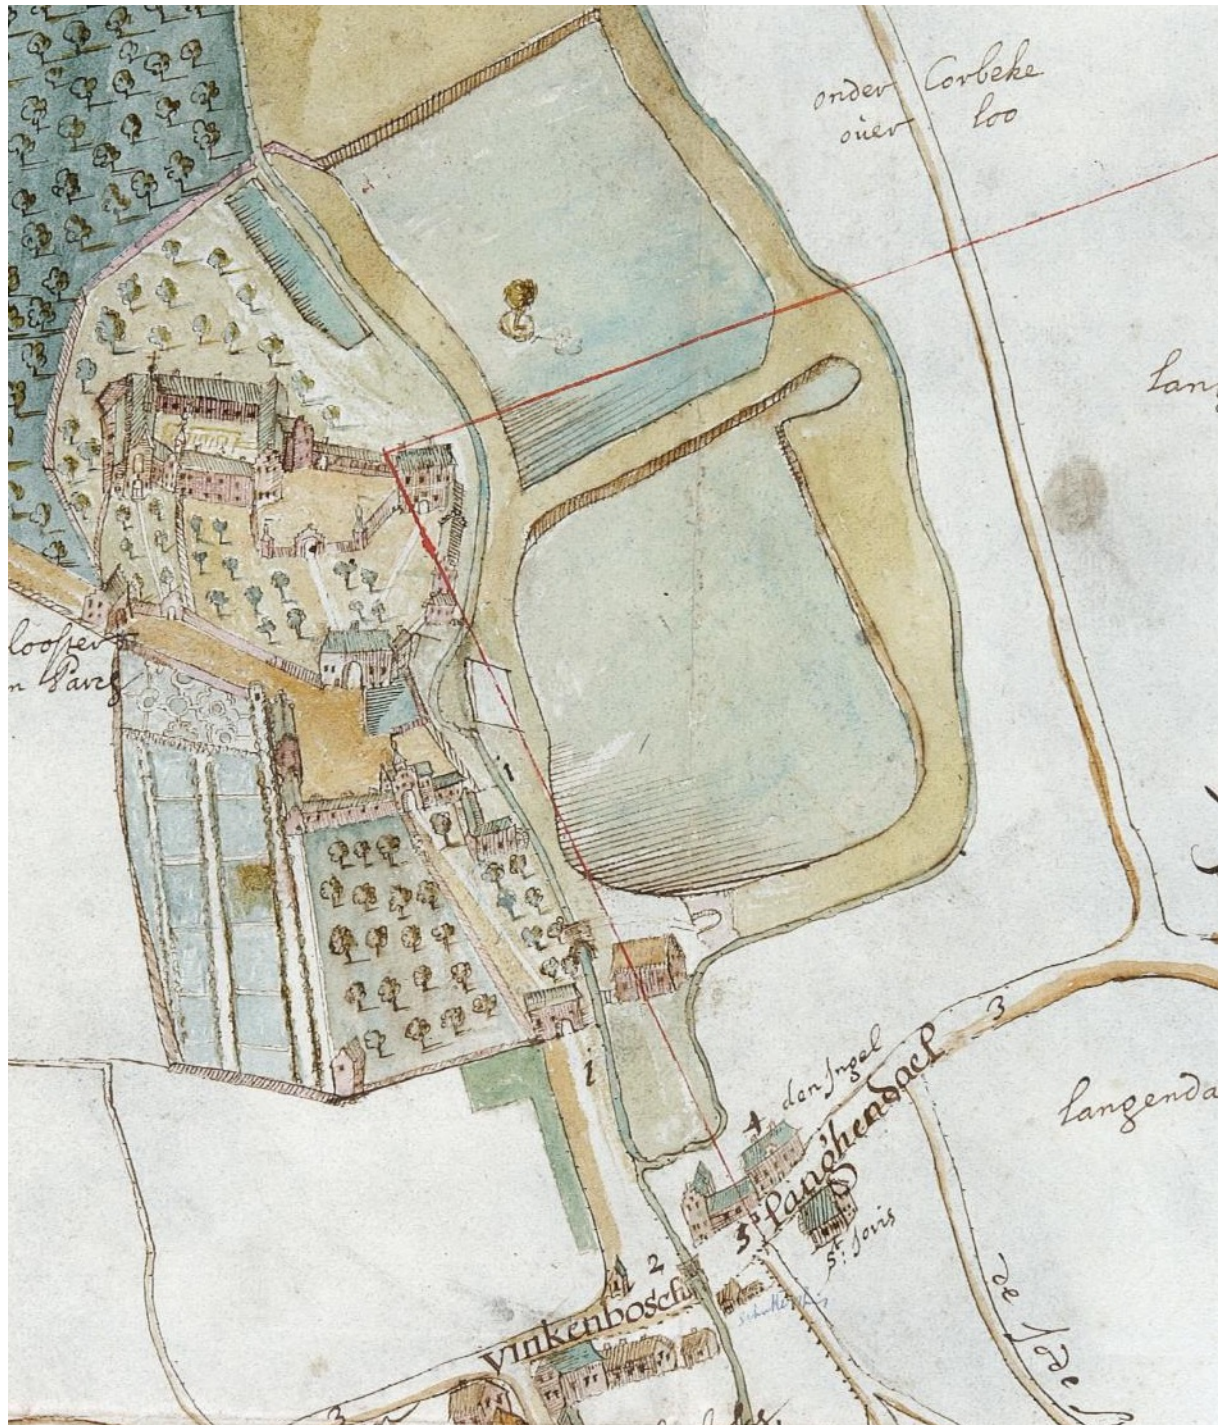
Fig. 3.77: Pre-kadastrale kaart uit 1680 met aanduiding van de Tiendenshuur⁶⁴.
