## Koksijde Groenendijk (Koksijde, West-Vlaanderen)

**Projectcode: 2020L224**  
januari 2021

EINDRAPPORT

archeologisch vooronderzoek met ingreep in de bodem met oog op wetenschappelijke vraagstelling

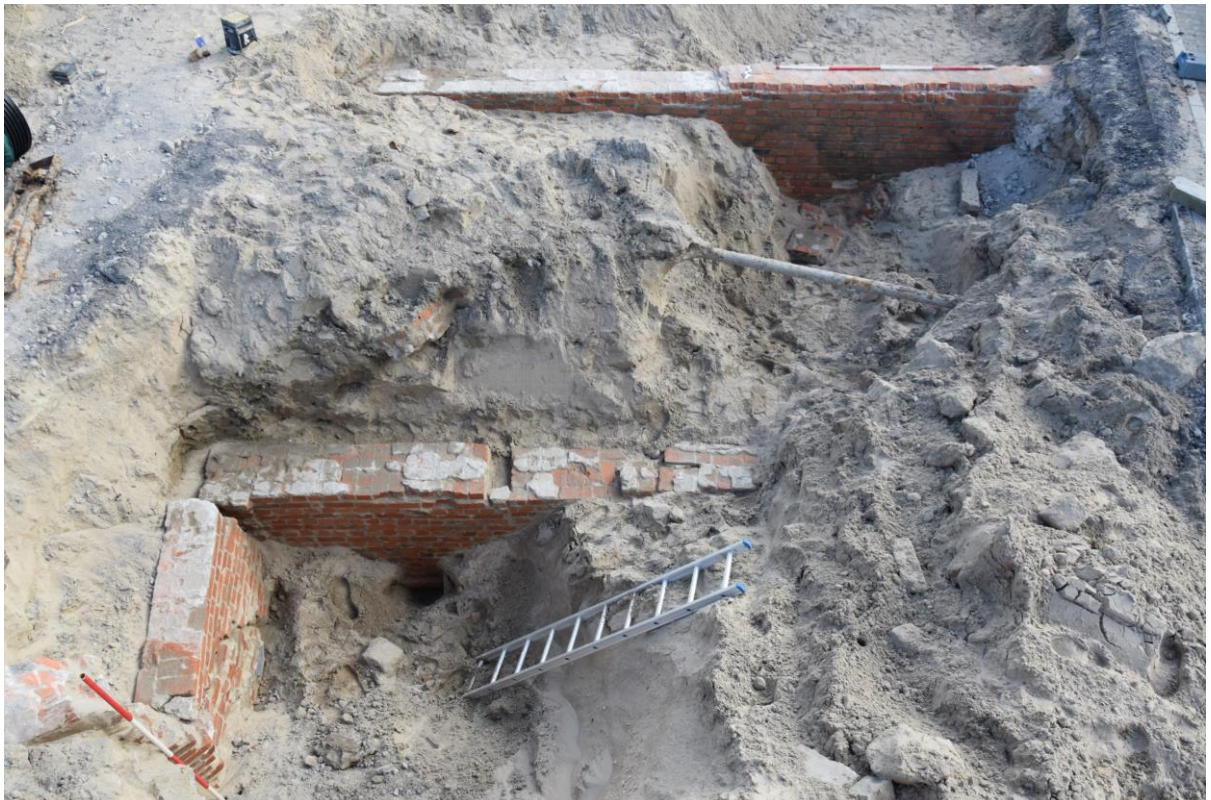
Figuur 3: Veldopname van de toevalsvondst met bakstenen beschoeiing van de mogelijke antitankgracht. Foto genomen vanuit het noordwesten (©Agentschap Onroerend Erfgoed).

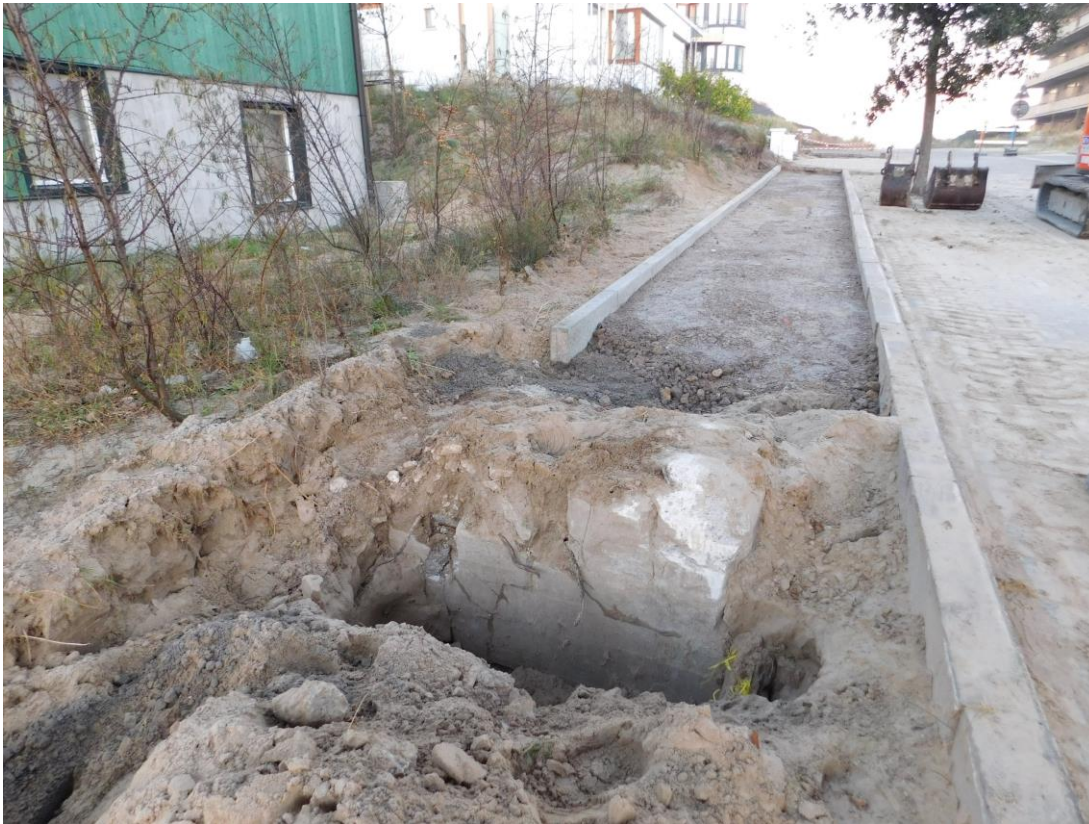
**Figuur 4: Veldopname van een betonnen element, aangetroffen bij werken in de Paardenvissersweg (©Agentschap Onroerend Erfgoed).**

Toevalsvondst ID 380 werd iets noordelijker aangetroffen in de Paardenvissersweg. Het betrof een betonnen structuur die echter slechts beperkt werd aangesneden. Vermoedelijk betreft het de rand of de toegang van een bunker of versterkte structuur (mogelijk structuur nummer 76 op het opmetingsplan van het Belgische leger, kaartje zie *infra*).

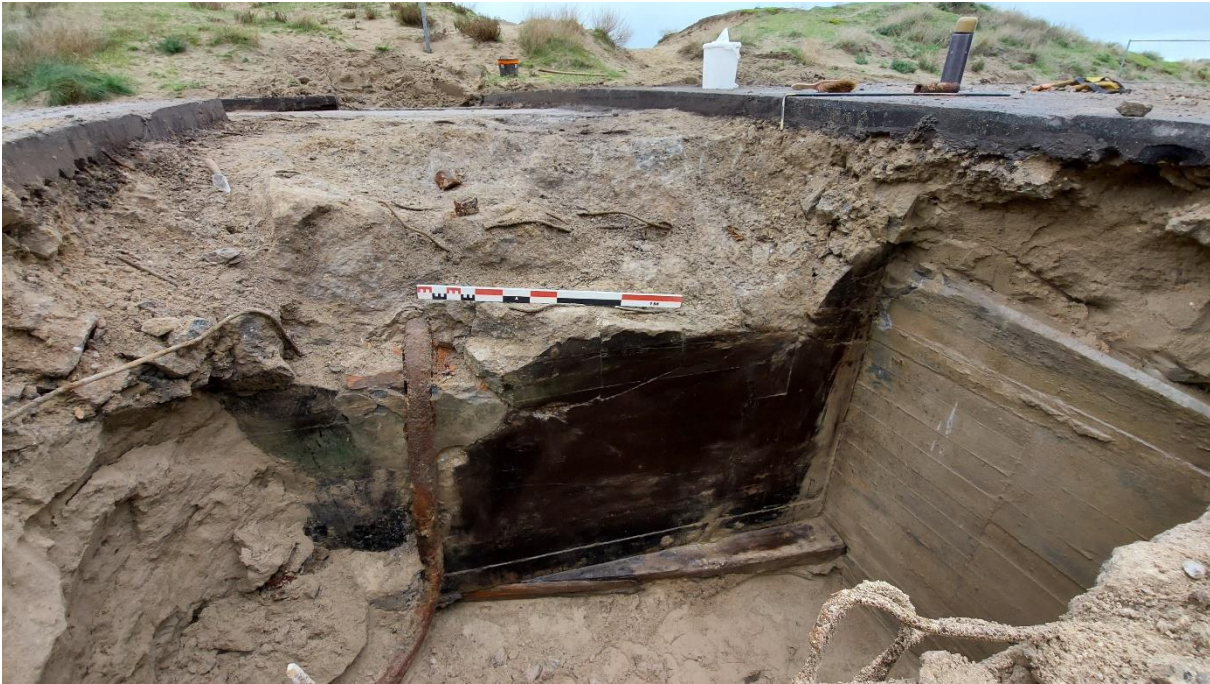
**Figuur 12:** Veldopname van betonnen opbouw structuur 1 met later ingewerkte stalen buis met duidelijk baksteengebruik.

**Vondstnummer 2** betrof een verwrongen fragment van een stalen buis, de diameters van het fragment waren 70mm en 100mm, de originele diameter van de buis bedroeg, geschat, een 80-tal mm. De stalen buis waarvan het fragment afkomstig is was oorspronkelijk geen onderdeel van de infrastructuur van het geschutsplatform maar werd later toegevoegd. Deze buis werd immers grotendeels in opbouw op de betonnen structuur aangetroffen en werd gedeeltelijk ingewerkt door het beton plaatselijk te verwijderen en nadien terug dicht te metsen en cementeren.

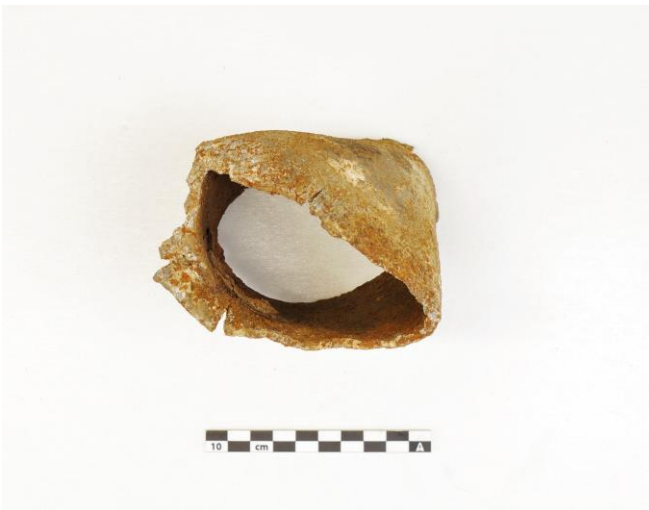
**Figuur 13:** Vondstnummer 2: fragment van stalen pijp.

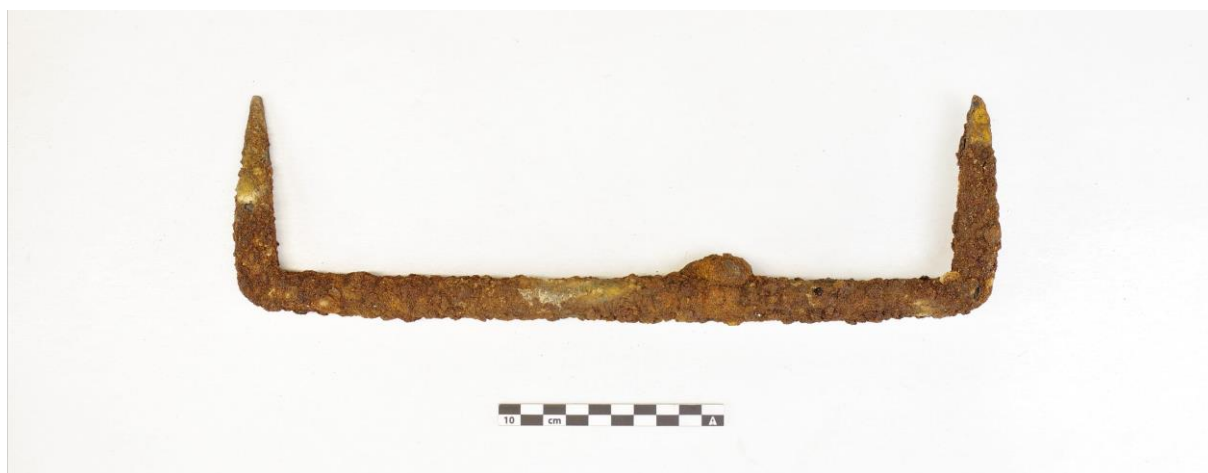
Figuur 14: Vondstnummer 3: houtanker.

**Vondstnummer 3** betrof een houtanker van 300mm x 90mm. Dergelijke ankers werden gebruikt om twee of meerder balken of planken aan elkaar te verankeren. Het gebruik van een dergelijk ander binnen de aangetroffen structuur is niet duidelijk. Mogelijk gaat het om een verdwenen beschoeiing of loopplankenniveau.

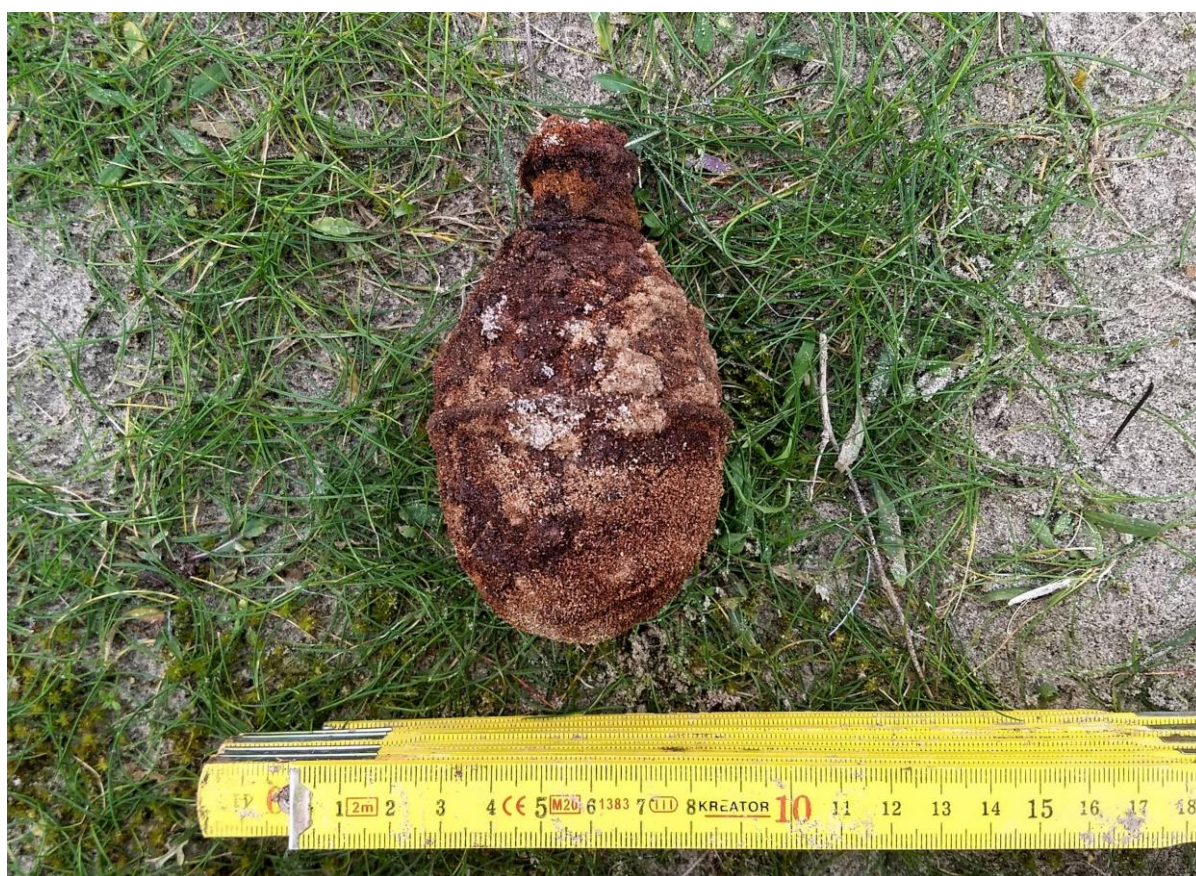
Figuur 15: Vondstnummer 4: '*Eihandgranate 39*' (© Jan Bellemans, AMMO).

**Vondstnummer 4** betrof een Duitse handgranaat type '*Eihandgranate 39*'. Een aanvalshandgranaat uit dun staal met een afmeting van 76mm x 51mm (zonder ontsteker) en een gewicht van 340g (Munitieverslag AMMO).

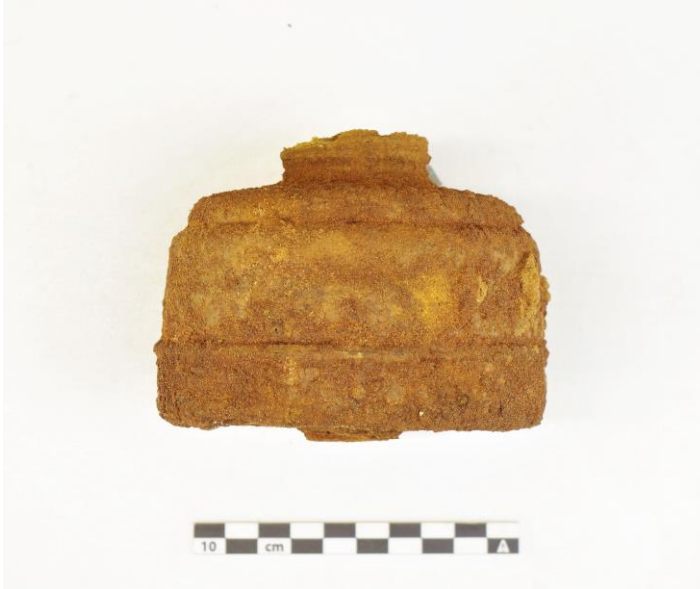
**Vondstnummer 5** betrof een filter van een gasmasker met een diameter van 108mm. Het betreft een filter type 'Fe 41' voor gebruik op het gasmasker 'M30' en de latere, minder kwalitatieve, versie 'M38'. 'Fe' staat voor 'Filter Einsatz' en het cijfer voor het jaar waarin dit model in gebruik werd genomen, hier dus 1941. Tijdens de Tweede Wereldoorlog waren er *grosso modo* 5 types in gebruik: 'Fe 37', 'Fe 37 R', 'Auer F' (civiele versie Fe 37), 'Fe 41' en 'Fe 42' (<https://www.panzeraufgd.co.uk/gasmaske.html>).

Figuur 16: Vondstnummer 5: Fe 41 filter voor een gasmasker M30 of M38.

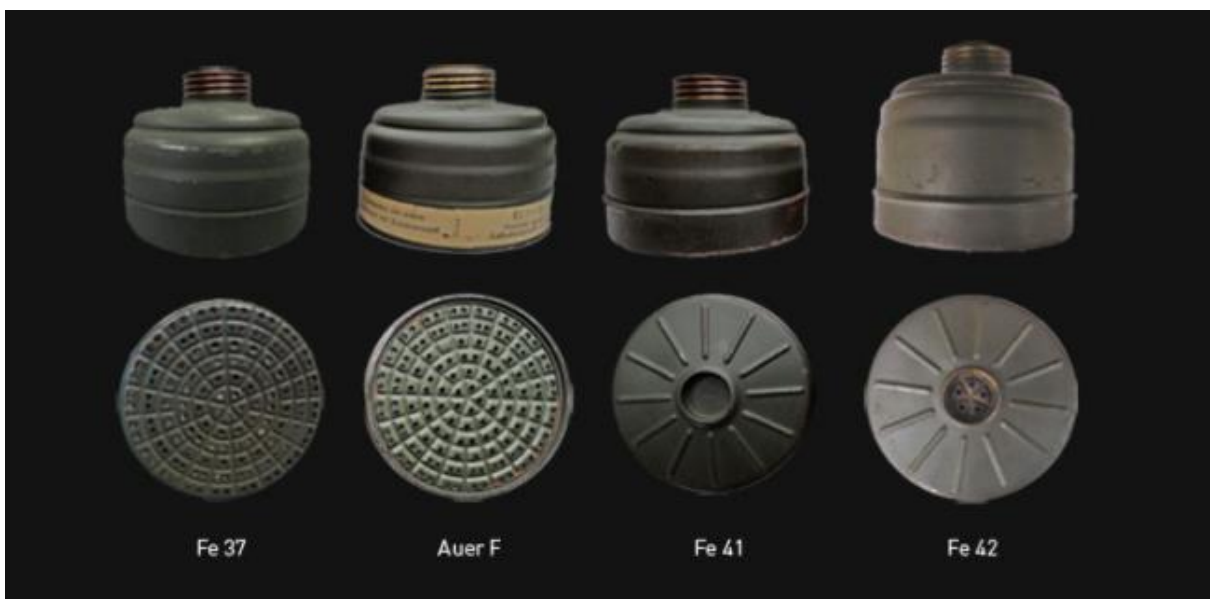
Figuur 17: Overzicht van de verschillende Duitse filtertypes tijdens WO2 (bron: <https://www.panzeraufgd.co.uk/gasmaske.html>).

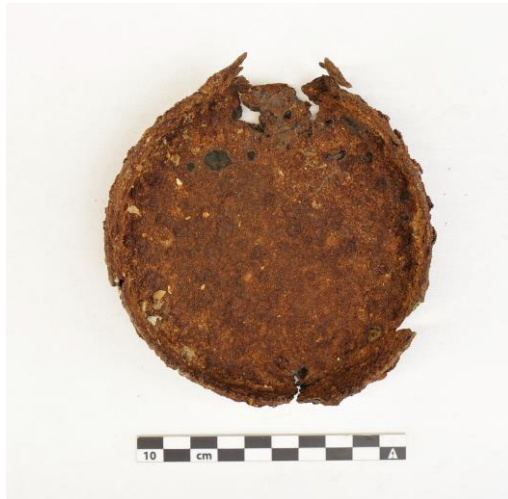
Figuur 18: V6: metalen deksel.

Het betrof een metalen deksel met diameter 110mm, 17 Duitse patronen 7,92mm, waarvan 3x 5 op clip en twee losse exemplaren. Twee clips waren gemerkt met een 'P'. Van de vrije patronen waren de stempels nog deels leesbaar: "P..8/.../30/38" en "...346/X../.../...", een mauser K98 grendel zonder bewaarde of leesbare stempel, een transportrek voor steelhandgranaten en hun ontstekers en 2 aluminium platen van 1000mm x 150mm met nagelgaten. Deze vertonen nog vage beschildering in rood, groen, wit en zwart maar zijn verder onleesbaar. Het gaat vermoedelijk om benaming-bewijzing- of een soort informatieborden.

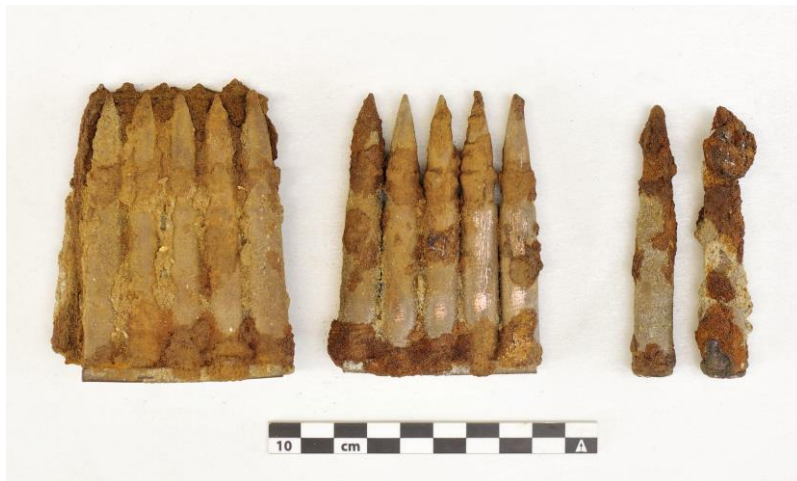
Figuur 19: V6: aangetroffen Duitse 7,92mm munitie.

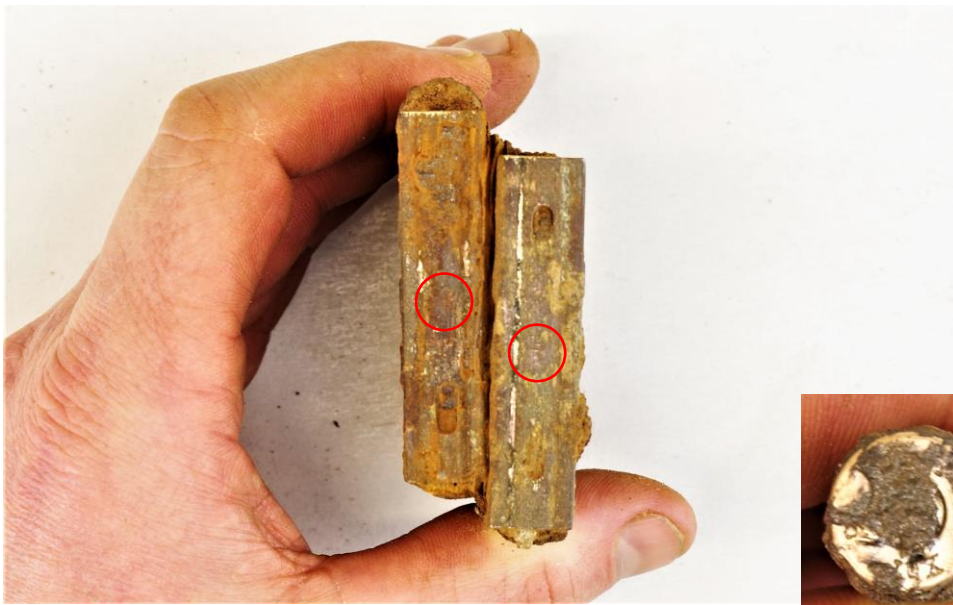
Figuur 20: V6: markeringen op de aangetroffen laadstrips en patronen.

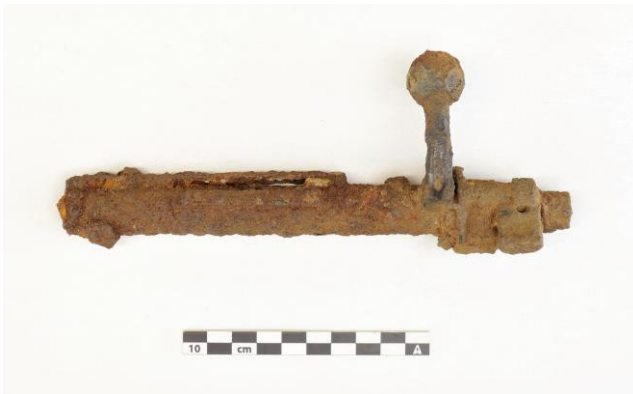
Figuur 21: V6: volledige grendel van een mauser, vermoedelijk K98, zonder bewaarde stempel.

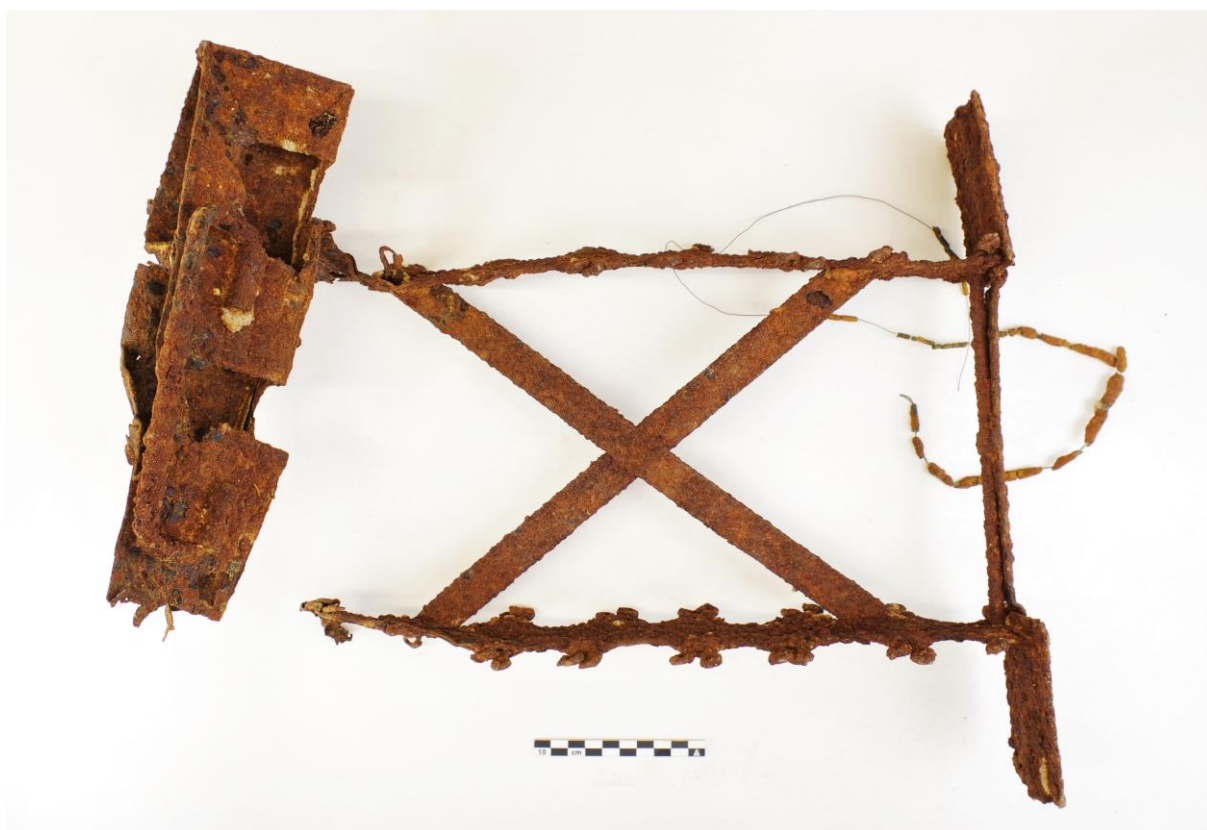
Figuur 22: V6: transportrek voor steelhandgranaten en hun ontstekers.

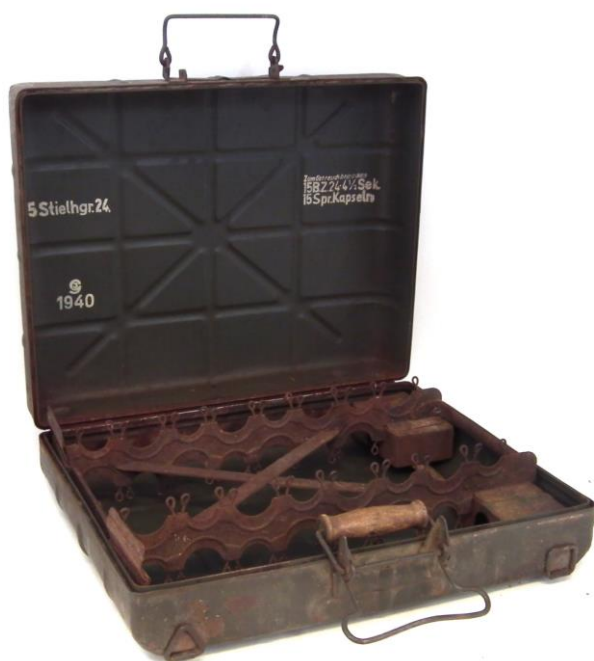
Figuur 23: Voorbeeld van transportkoffer voor steelhandgranaten (bron: <https://www.wilson55.com/auction/lot/268-German-stick-grenade-tin-case-with-semi-relic-liner/?lot=124787&sd=1#>).

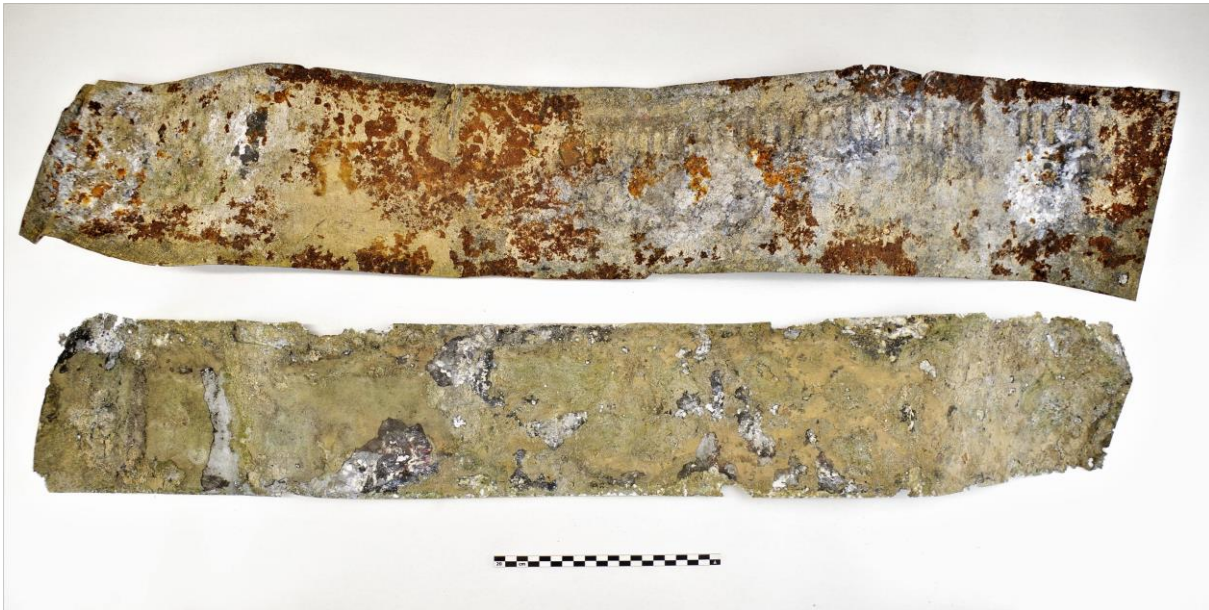
**Figuur 24:** V6: aluminium bewijzeringsplaten, de beschikking is nog vaag aanwezig maar onleesbaar.

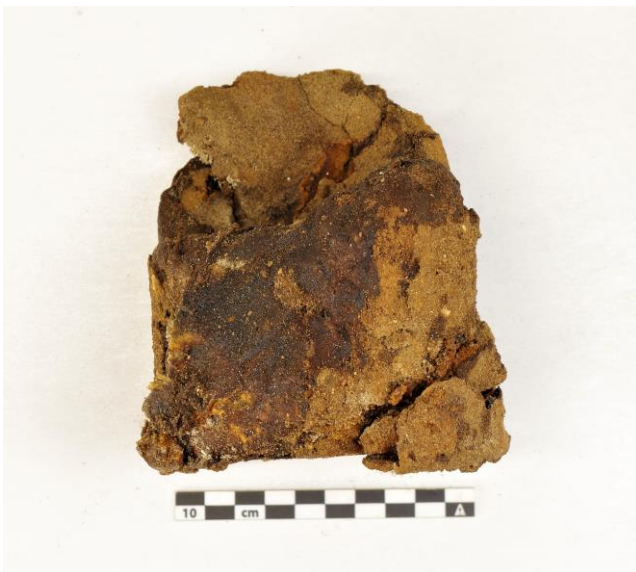
**Figuur 25:** Vondstnummer 9

**Vondstnummer 9** tenslotte betrof een minder goed bewaard blik met een soort smeermiddel of vet als inhoud, zonder een specifieke geur. Mogelijk gaat het om vet voor onderhoud aan het kanon, het is echter niet uitgesloten dat het om later afval zou kunnen gaan. Het vet was nog vrij soepel en geurloos, vermoedelijk betreft het dus geen organische oorsprong maar eerder een synthetisch of paraffine/was-achtig fabricaat.

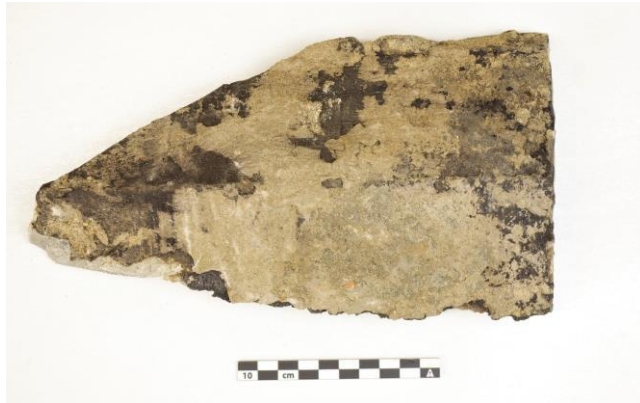
**Vondstnummer 7** betreft een hoekfragment, afkomstig van de meest oostelijke hoek van structuur 2, spoor 18. Het beton was hier beschadigd en brokkelde af bij het vrijleggen van de structuur waarbij een fragment kon worden ingezameld. Aan de buitenzijde is de zwarte afwerkingslaag nog deels bewaard.

Figuur 26: Vondstnummer 7: betonfragment met zwarte afwerkingslaag.

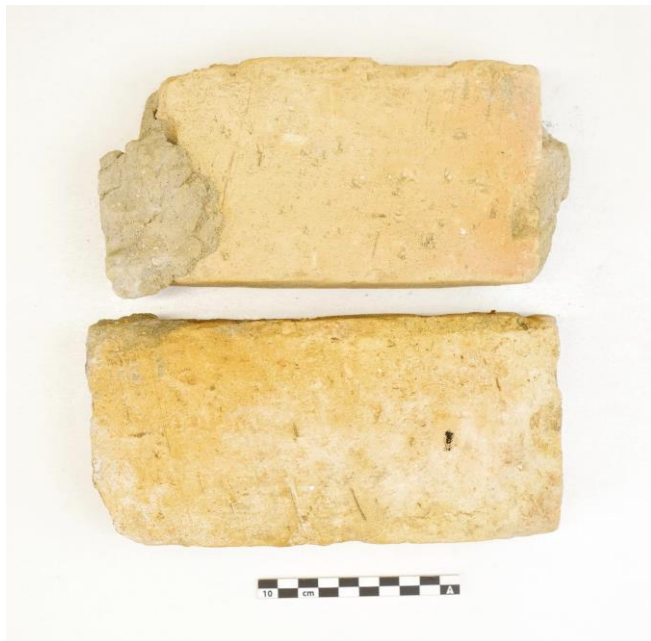
Figuur 27: Vondstnummer 8.

**Vondstnummer 8** betrof twee licht oranje bakstenen met afmetingen 217x103x50mm, afkomstig van structuur 4, spoor 25. Vermoedelijk betreft het echter een gemetste structuur die na de Tweede Wereldoorlog dateert.

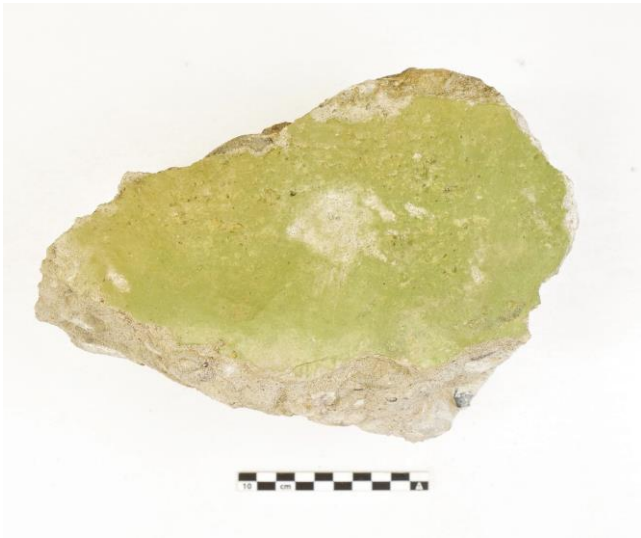
**Figuur 28: Vondstnummer 10.**

**Vondstnummer 10** betrof eveneens een betonfragment. Het betreft een afgebroken fragment van het geschutsplatform van structuur 3. Dit fragment werd vermoedelijk bij eerdere werken afgebroken in de jaren '60 of '70. Het werd ingezameld omdat het oppervlak nog voorzien was van de originele groene verf die ook op het oppervlak van het nog *in situ* bewaarde platform aanwezig is.

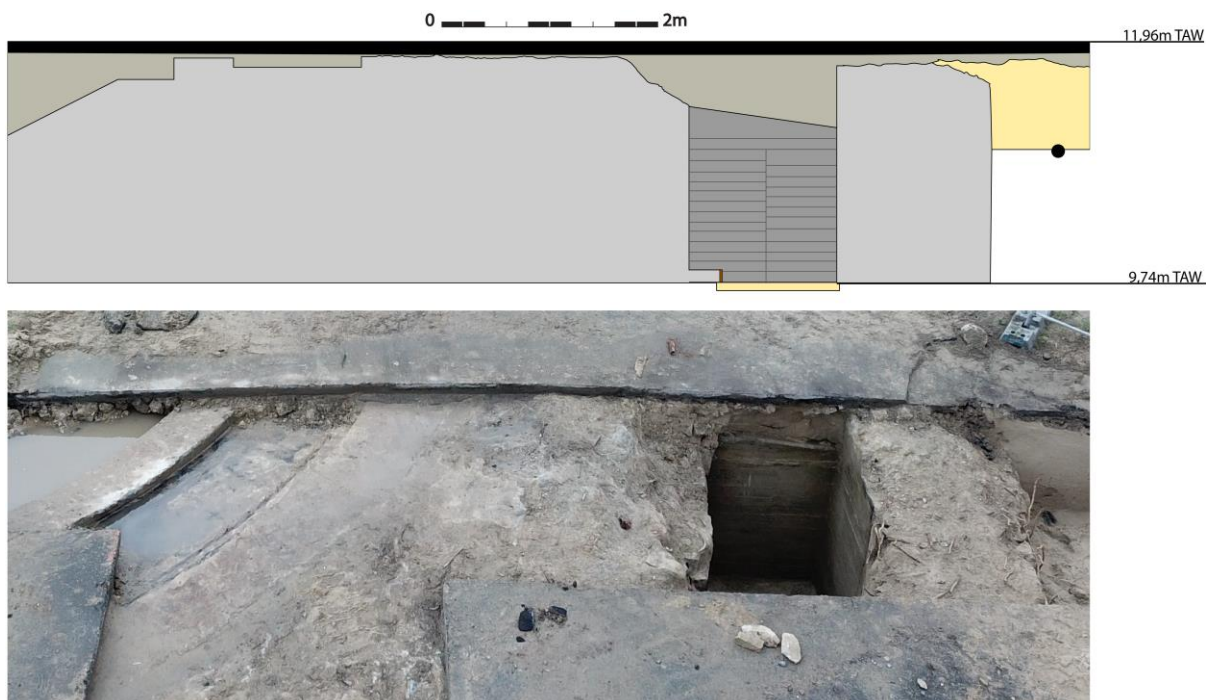
Figuur 31: Coupetekening en -foto van de oostelijke wand van werkput 1 met verdiepte zone, profiel 1.

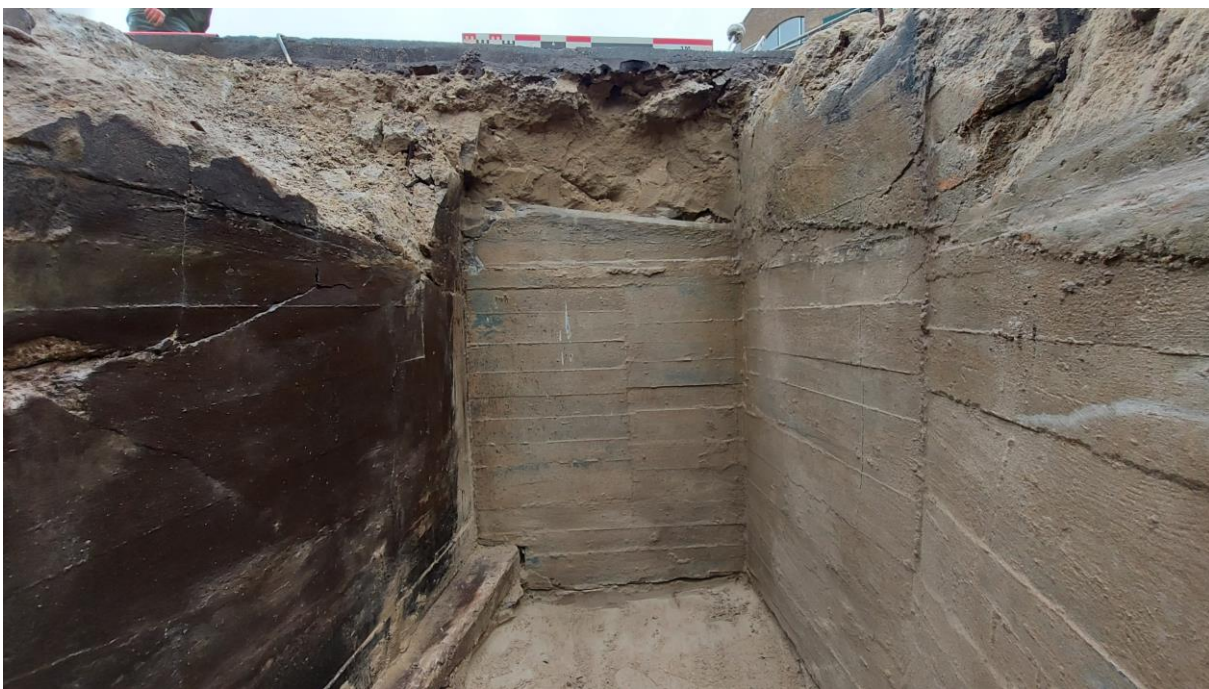
Figuur 32: terreinopname van de verdiepte zone met spoor 2, 3, 4 en 5 in profiel 1.

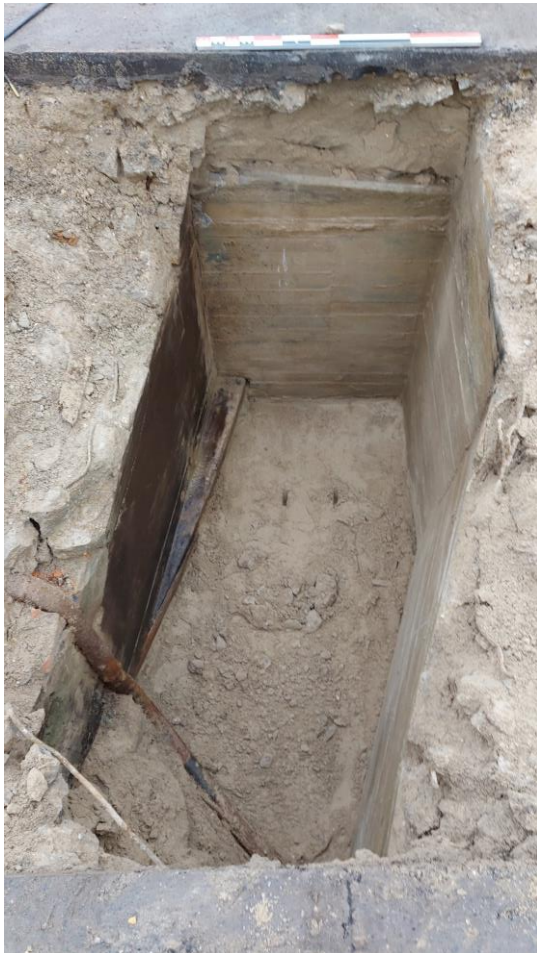
**Figuur 33:** Overzicht van de verdiepte zone, spoor 4, met duidelijke aanwezigheid van de/een funderingsring en een later toegevoegde stalen pijp (vondstnummer 2).

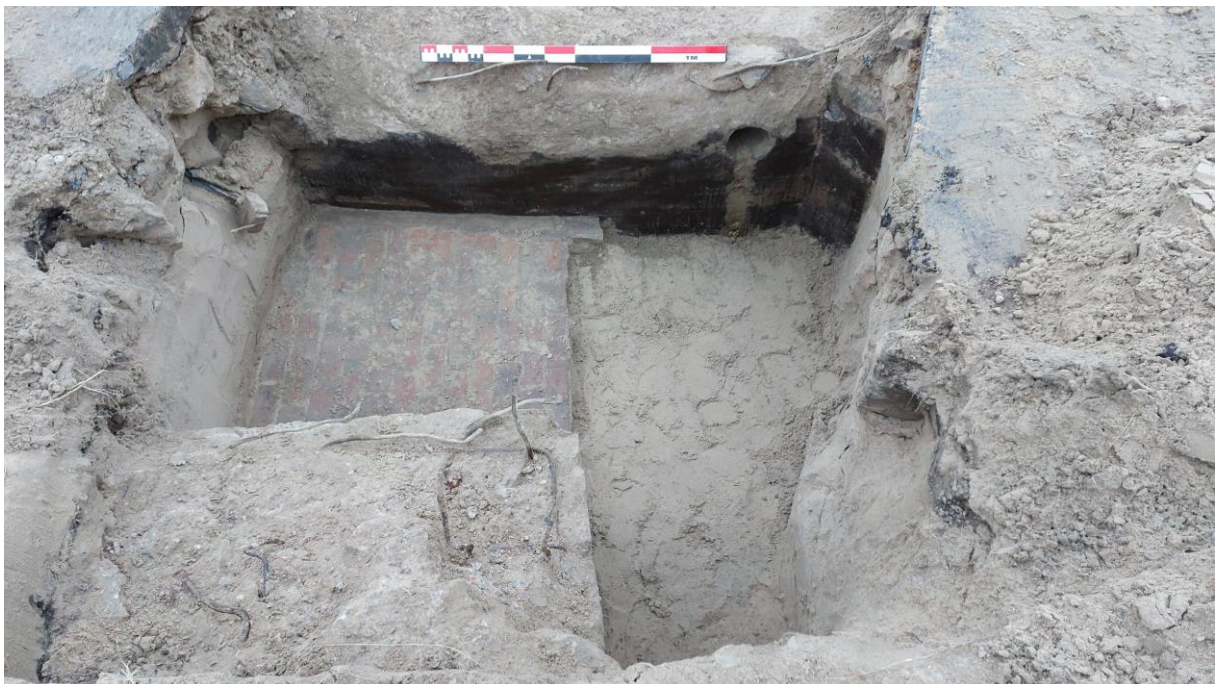
**Figuur 34:** Terreinopname van het zuidelijke deel van werkput 2 met door beton geflankeerd bakstenen vloertje, spoor 6,. In de wand zit ook een drainagepijp die verbonden is met een afvoergoot op het geschutsplatform, spoor 11.

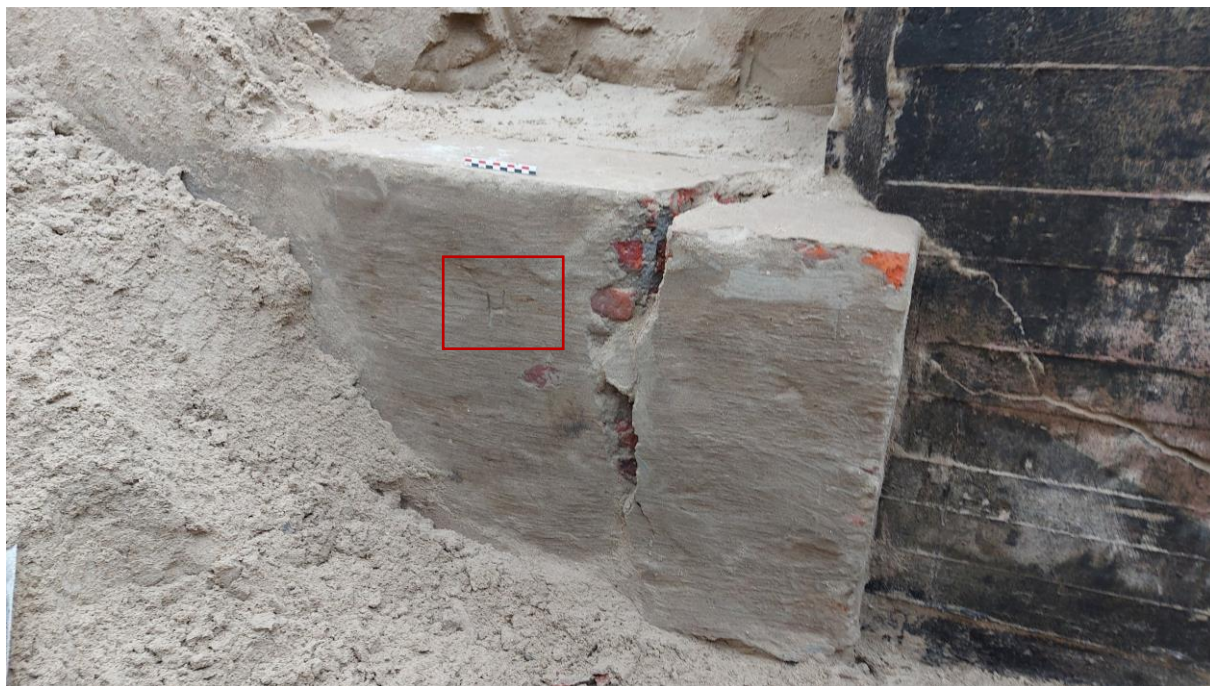
**Figuur 40:** Veldopname van bakstenen muurtje in werkput 4 met een 'H' in de cementafwerking.

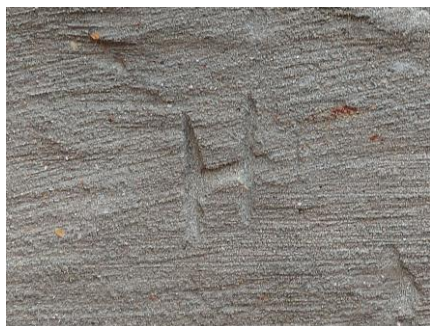
**Figuur 41:** Detailfoto van de 'H' in de cementage.

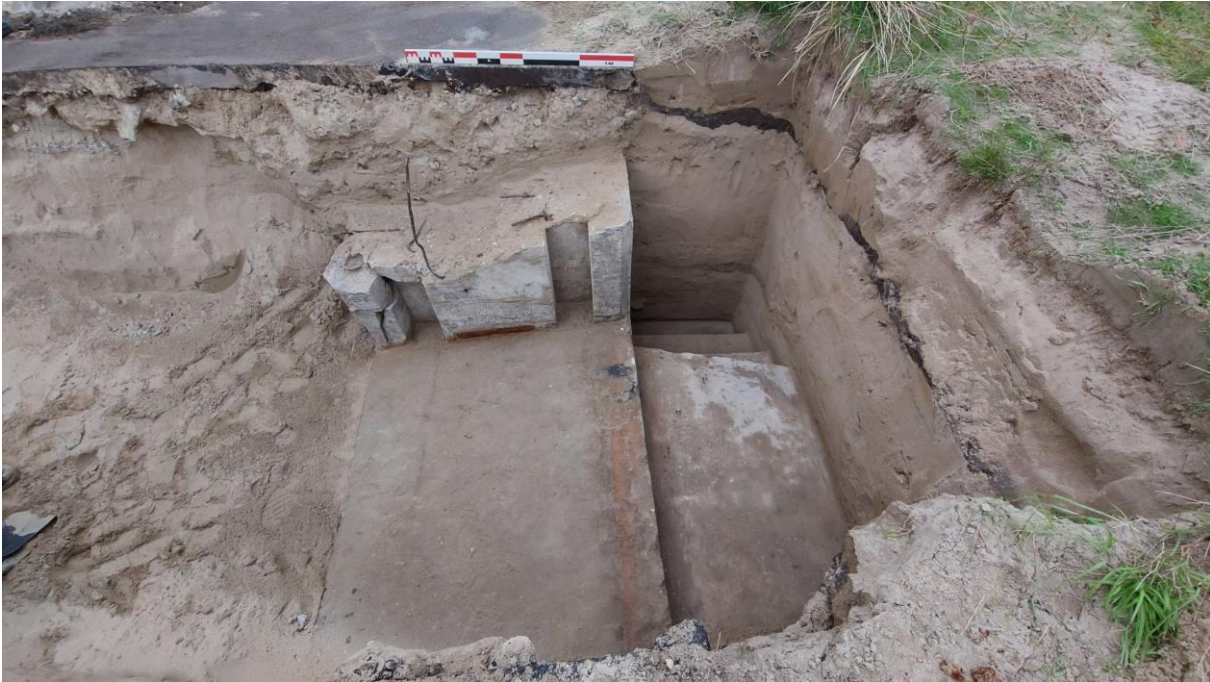
**Figuur 42:** Overzichtsfoto van de structuur in werkput 5 met toegangsluis en trap. Opvallend is ook de bewaarde rode markering op de drempel.

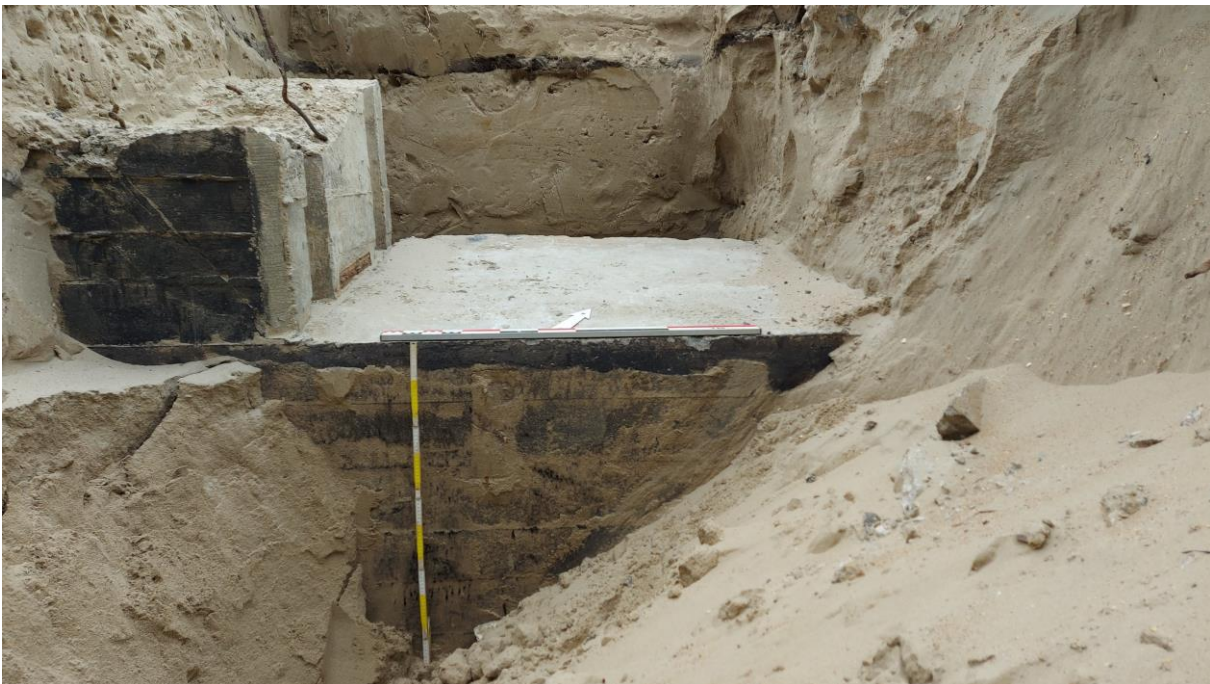
**Figuur 43:** Frontaal zicht op structuur 2 in werkput 5. De bodem van de structuur kon door instabiele wanden niet bereikt worden.

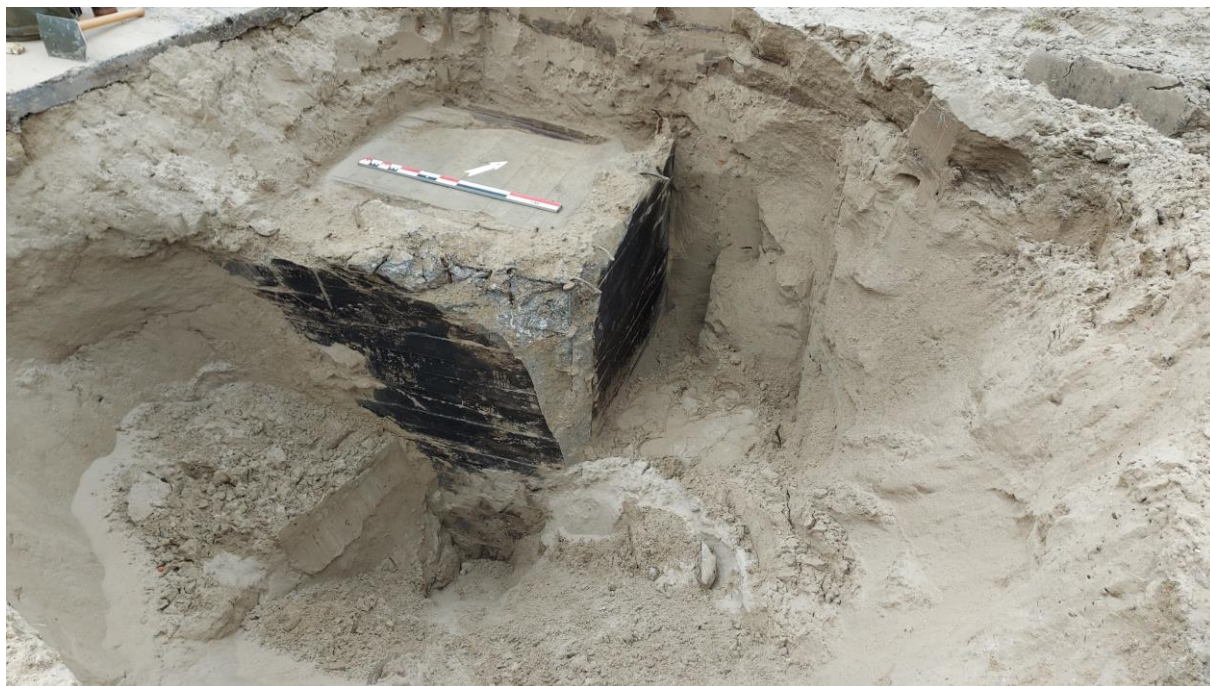
**Figuur 44: Overzicht van werkput 6 met een dunwandige annex met een betonnen vloertje met ingewerkte houten element en afgebroken hoek (vondstnummer 7).**

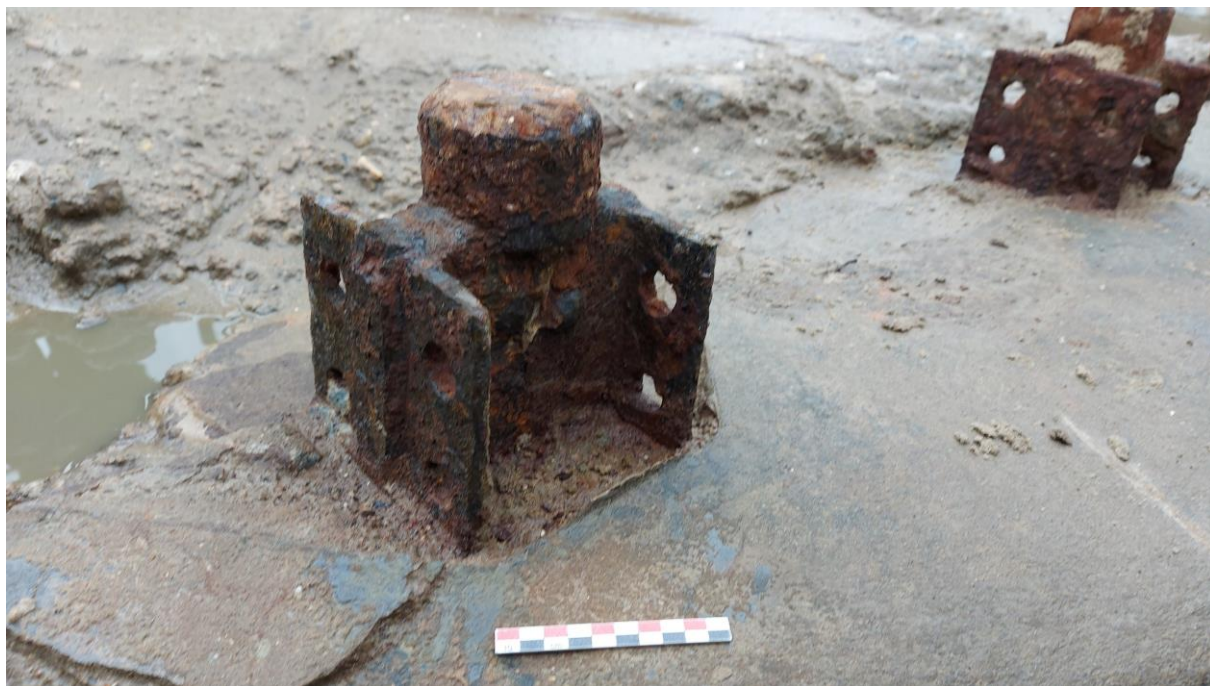
Figuur 52: Detail van de metalen verankering van het geschut aan het betonnen platform.

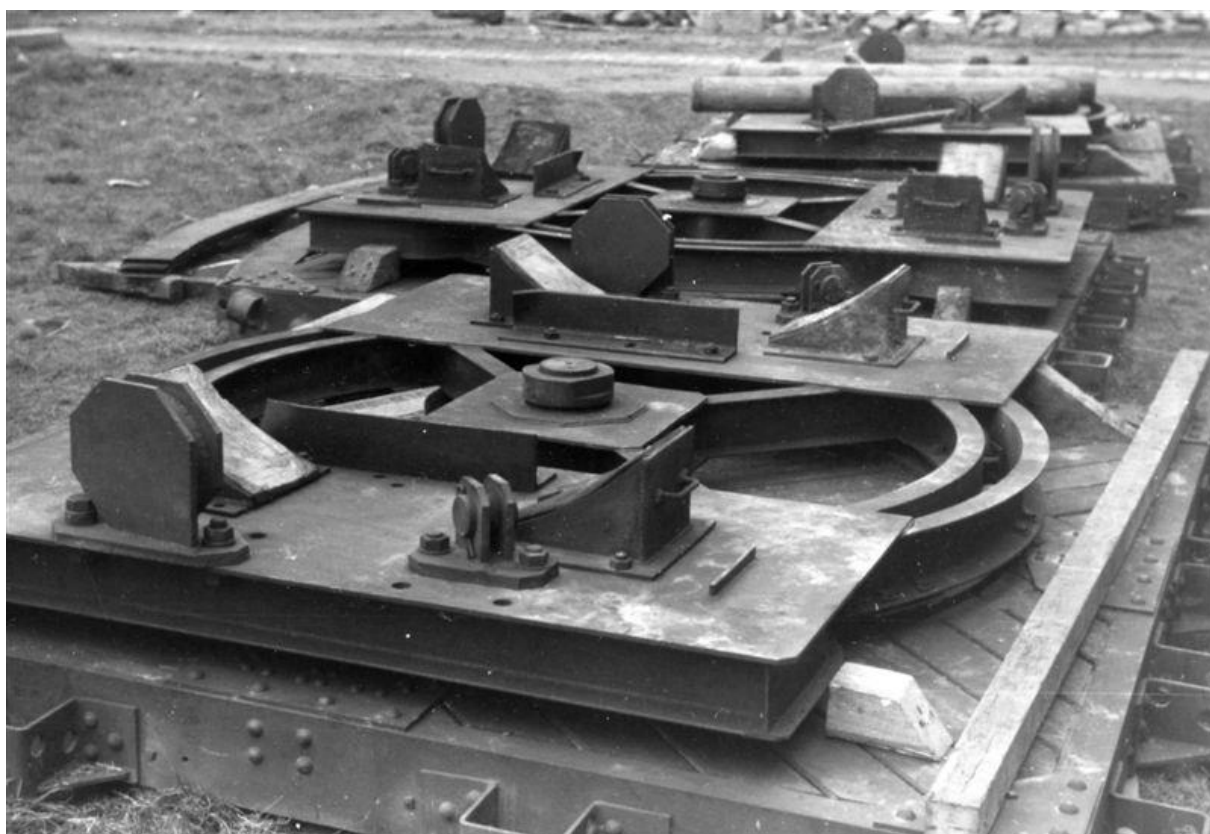
Figuur 53: Voorbeeld van een "Drehbettung" met lussen waarin ruimte is voor de aangetroffen verankering (archief Pierre Nowak).

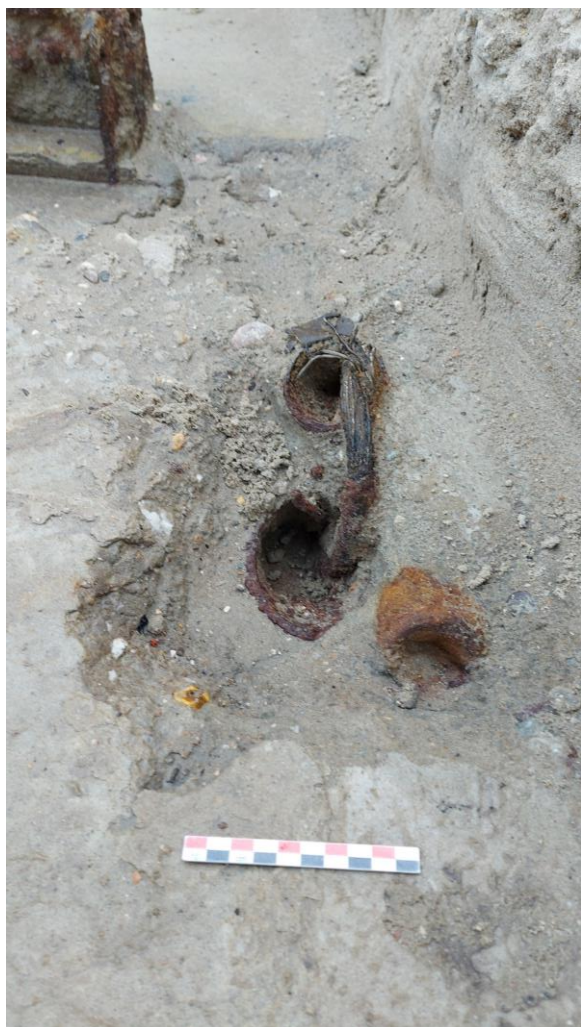
**Figuur 55: Detail van onbekende bekabeling ter hoogte van de locatie van het geschut.**

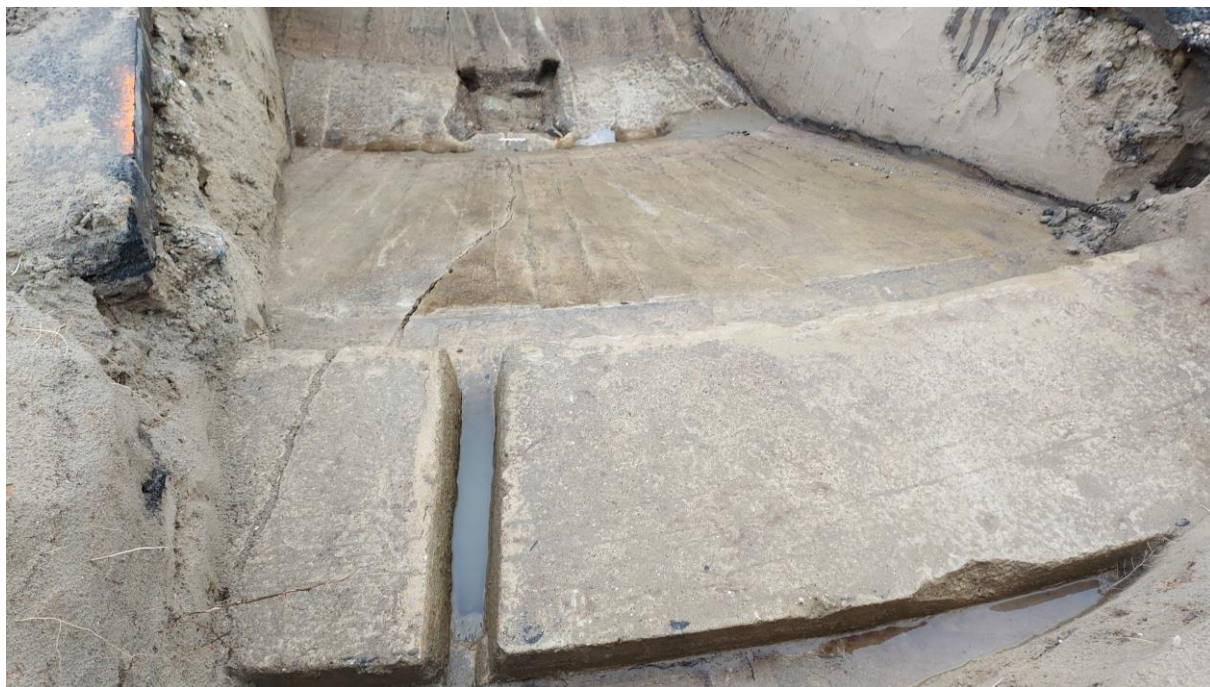
**Figuur 56: detail van het drainagesysteem.**
