## Koksijde Groenendijk (Koksijde, West-Vlaanderen)

**Projectcode: 2020L224**  
januari 2021

EINDRAPPORT

archeologisch vooronderzoek met ingreep in de bodem met oog op wetenschappelijke vraagstelling

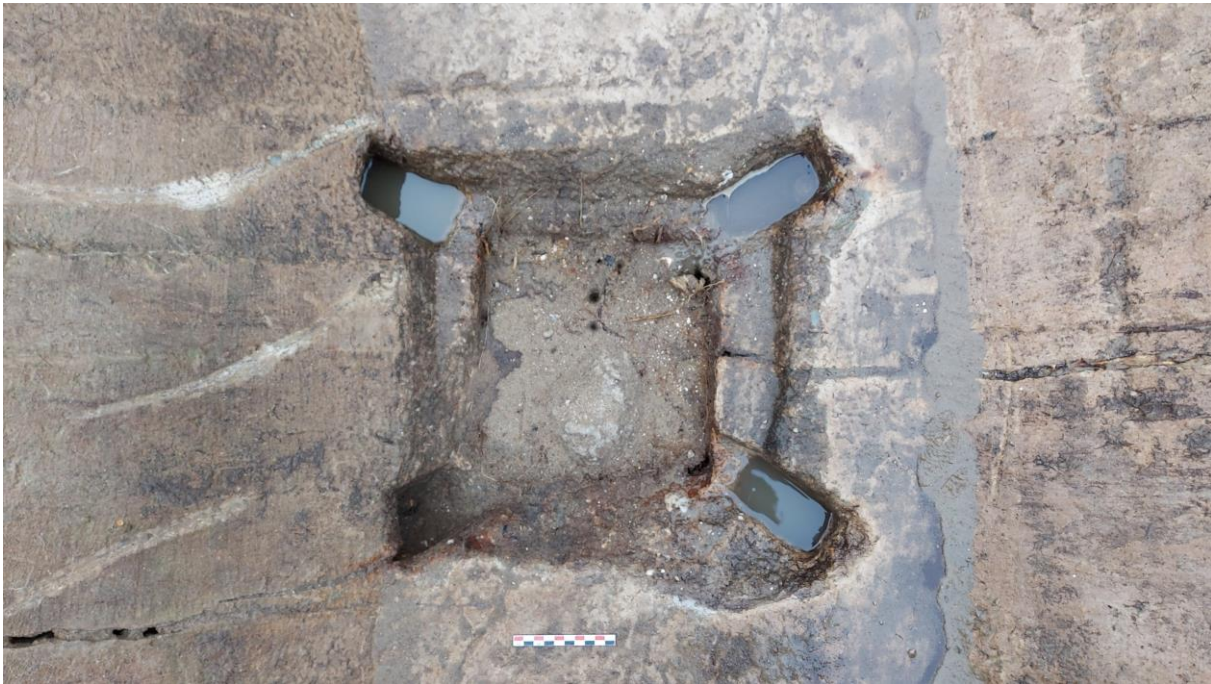
**Figuur 57: detail van het drainageputje na leging bleek dit 0,4m diep en langs de 4 kanten verbonden met een afvoerbuis.**

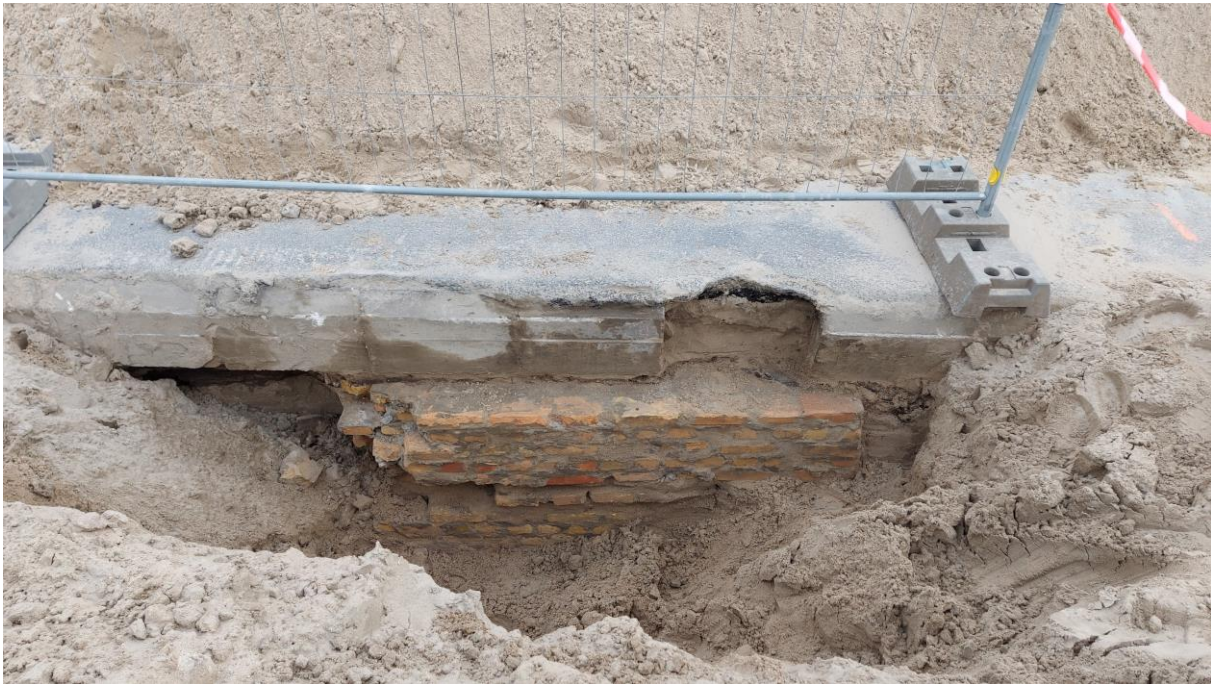
**Figuur 59: veldopname van 'structuur 4', spoor 25.**

Aanvullend kon wel een bakstenen structuurtje worden geregistreerd in een niet geplande sleuf. De uitvoerende arbeiders brachten het team op de hoogte waarbij dun werkput met het aangetroffen muurtje, dat vermoedelijk jonger is dan de Tweede Wereldoorlog, mee in het onderzoek werd opgenomen als werkput 10 en spoor 25.

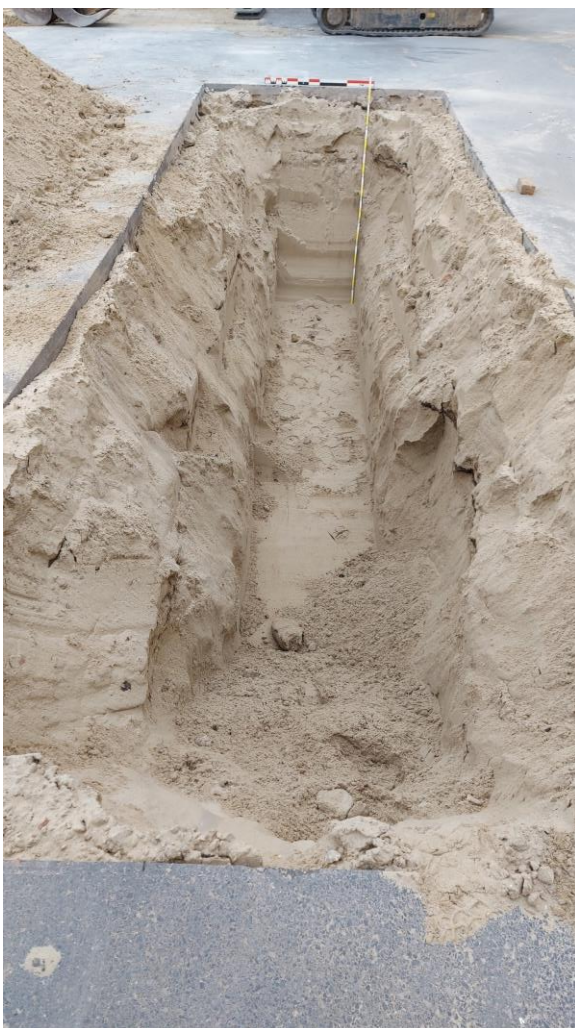
**Figuur 60: veldopname van werkput 11 op de maximaal haalbare diepte. Er werden geen structuren of archeologische niveaus aangetroffen.**

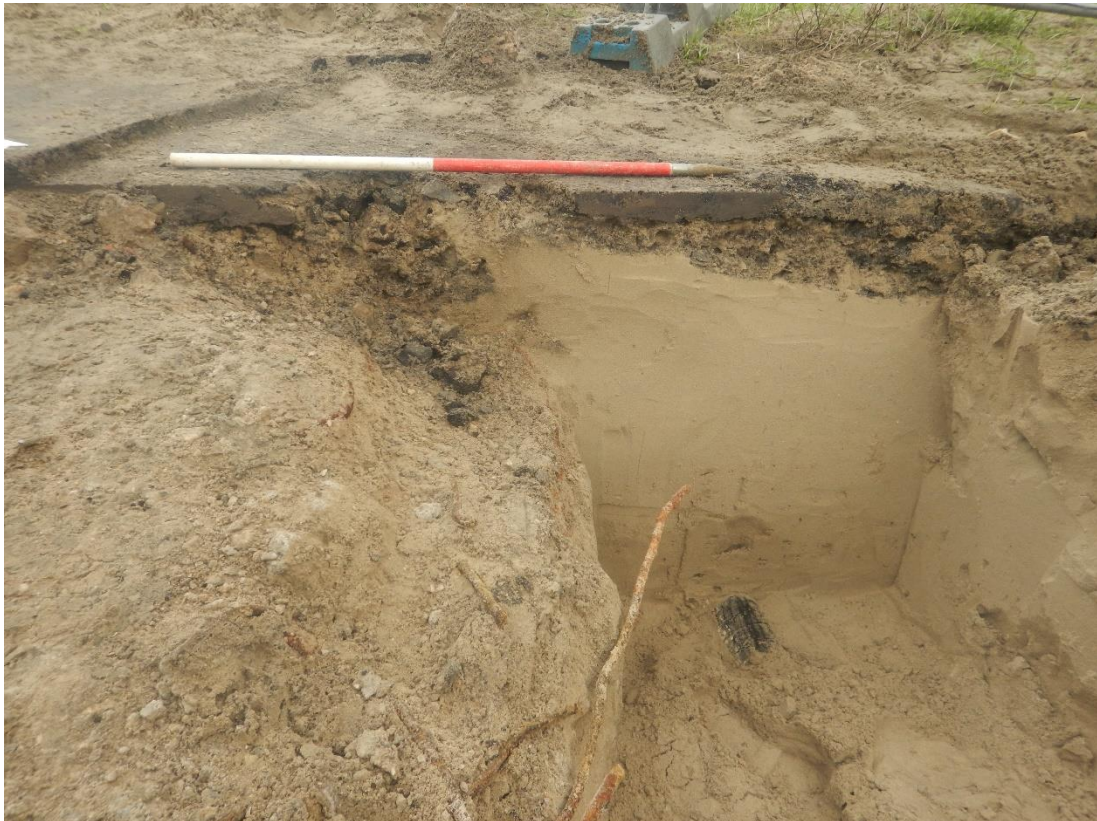
**Figuur 64: De bodem als quasi uniforme matrix voor zowel natuurlijke als antropogene opbouw.**

Concreet bestaat de bodem uit een fijn tot matig grof zand waarin soms dunnen humeuze horizonten herkenbaar zijn. Het gebrek aan enige bodemvormende elementen en de bijhorende uniformiteit van het zeer jonge substraat resulteren in een zeer moeilijke leesbaarheid van de bodem.

Een duidelijk voorbeeld hiervan is een doorsnede met een gasleiding, waarvan de aanleg sleuf op geen enkele manier zichtbaar is in de bodem, desondanks het feit dat deze gasleiding slechts enkele decennia oud is. In een bodem met enige bodemontwikkeling zou deze sleuf zich als een zeer scherpe en contrasterende versterking aftekenen.

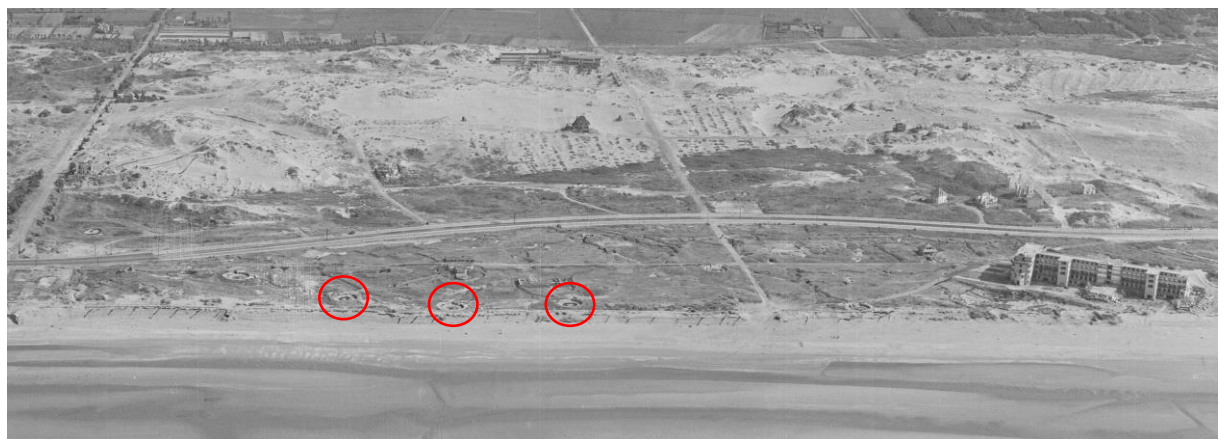
Figuur 70: Oblieke luchtfoto van de kustlijn ter hoogte van het projectgebied tussen de huidige grens met Nieuwpoort (links) en het sanatorium (rechts) met aanduiding van de aangetroffen geschutsplatformen, gemaakt kort na de oorlog op 15 augustus 1945 (NARA).

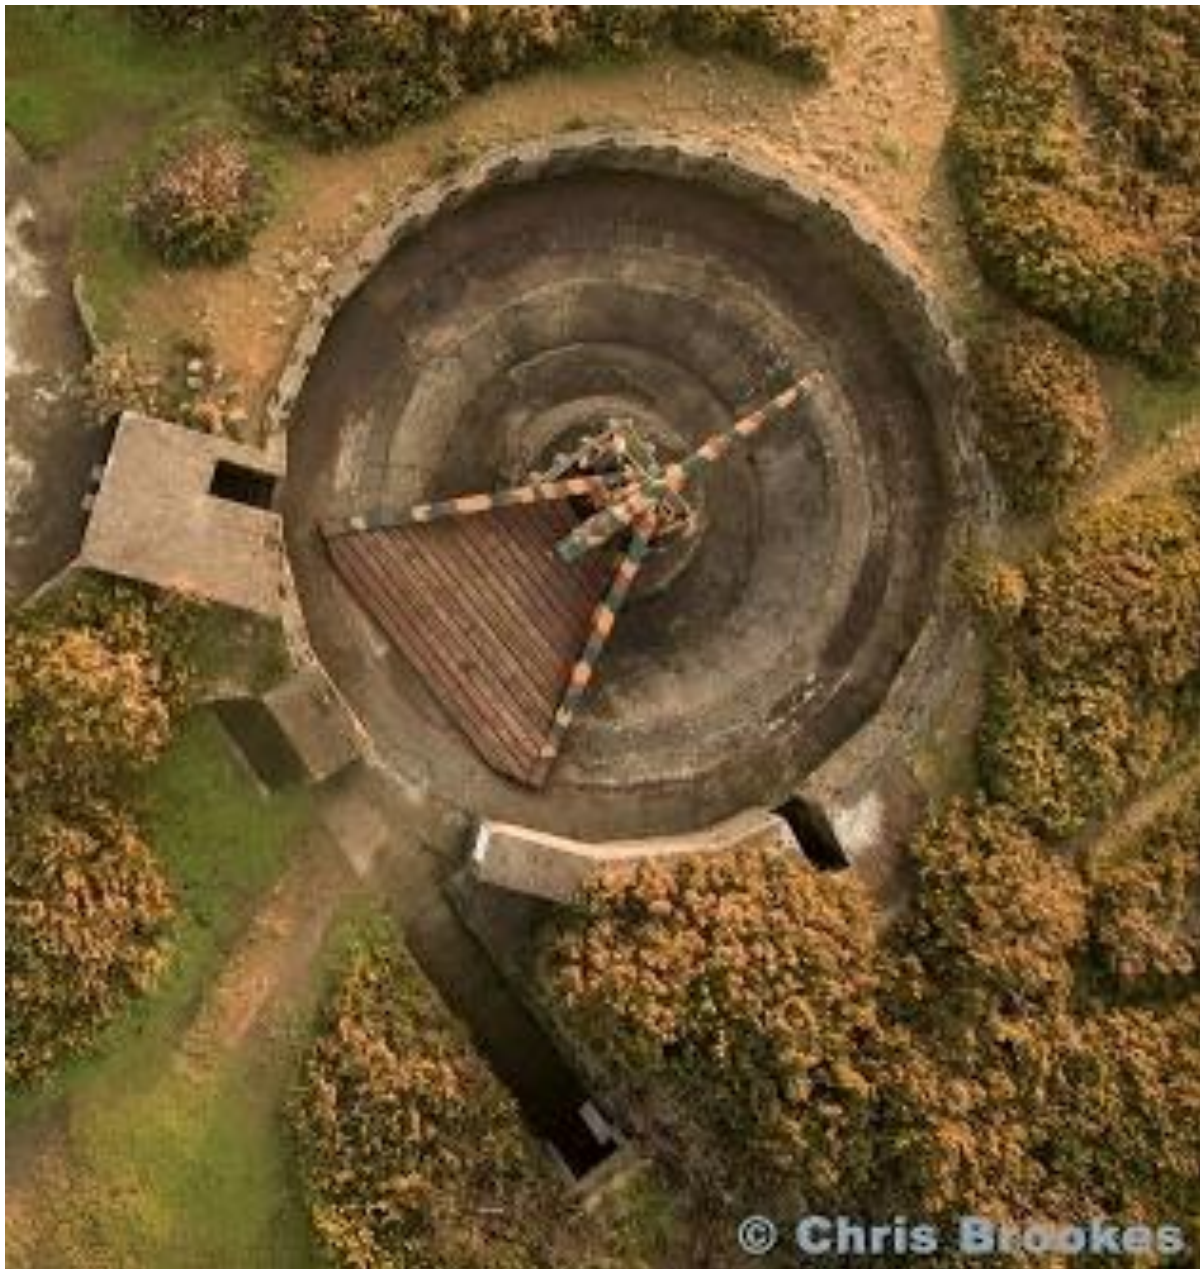
**Figuur 77: Droneopname van een bewaard open geschutsplatform van de 'Batterie Moltke' op Jersey ( © Chris Brookes).**

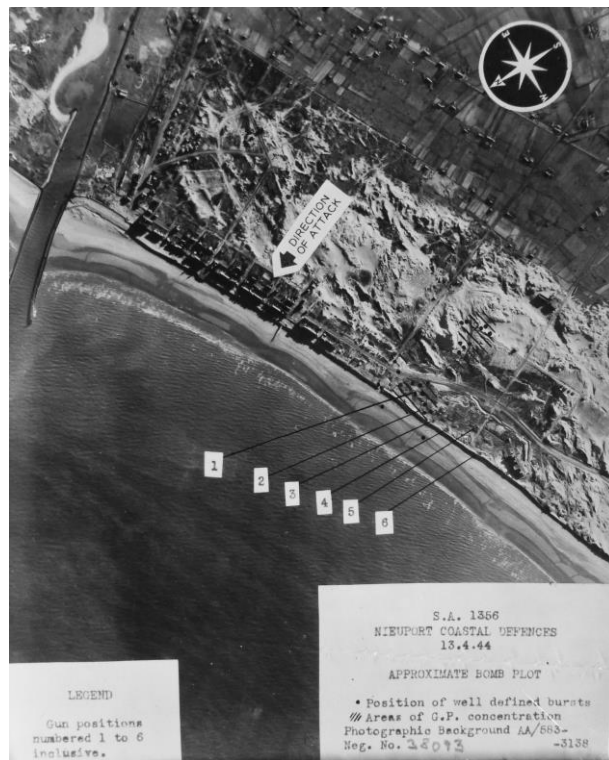
Figuur 78: Amerikaanse luchtfoto ter evaluatie van een uitgevoerd bombardement op de Batterij Groenendijk-Plage. De aangetroffen geschutsplatformen zijn de nummers 2, 3 en 4 (respectievelijk structuur 3, 2 en 1) (bron: NARA via Pierre Nowak).

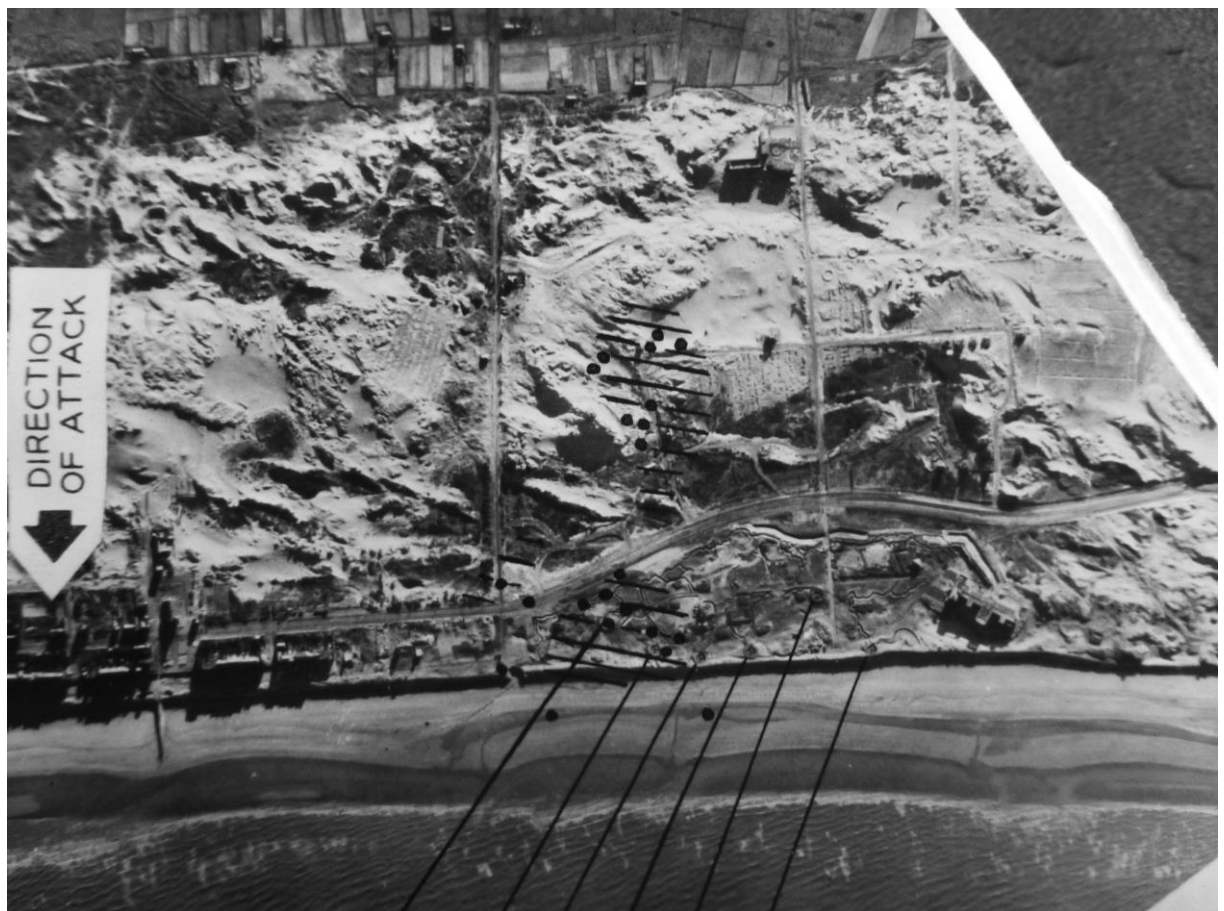
Figuur 79: Detail Amerikaanse luchtfoto ter evaluatie van een uitgevoerd bombardement op de Batterij Groenendijk-Plage. De aangetroffen geschutsplatformen zijn de nummers 2, 3 en 4 (respectievelijk structuur 3, 2 en 1) (bron: NARA via Pierre Nowak).
