Eindrapport

Archeologisch onderzoek met  
wetenschappelijke  
vraagstelling  
2020I407

Antwerpen

Onze-Lieve-Vrouwekathedraal

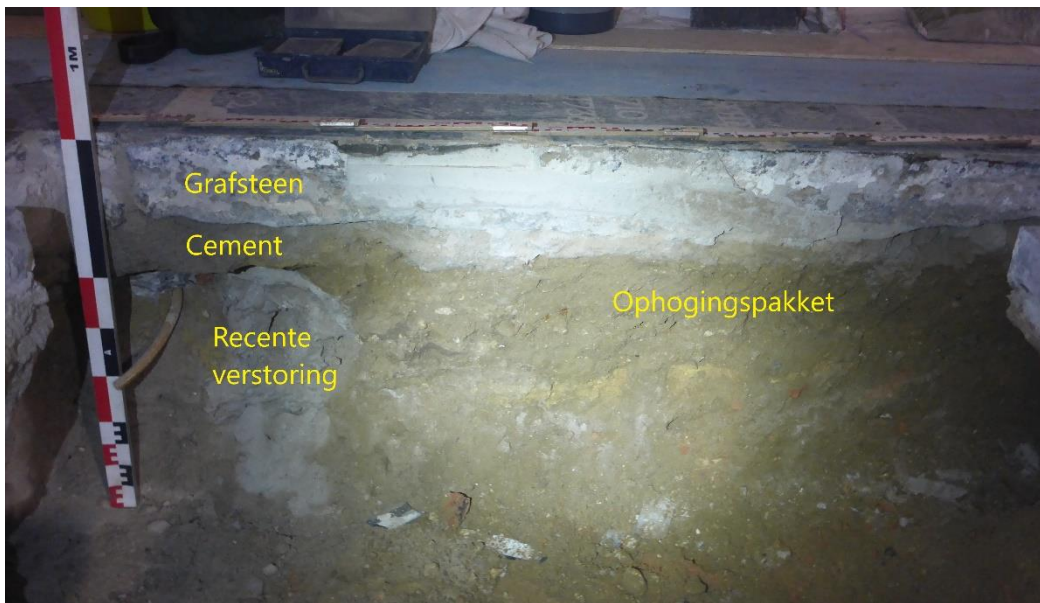
| 10-20 cm: cement |
| 20-80 cm: puinrijk, zandig ophogingspakket |

*Figuur 13: Doorsnede van de bodemopbouw ter hoogte van werkput B7N.*

Deze geobserveerde bodemopbouw is te wijten aan de ingrijpende infrastructuurwerken in de bodem van het schip gedurende de 19<sup>e</sup> en 20<sup>e</sup> eeuw. Van een originele, ongeroerde bodem is in de huidige werkputten geen sprake en er zijn nauwelijks ongestoorde egalisatie of stabilisatielagen teruggevonden (enige uitzondering: sporen 2 en 11, zie 1.6.2 Sporen, sporencombinaties en archeologische structuren). De bovenste 80 cm bestaat vooral uit een homogeen puinrijk ophogingspakket, waarbinnen de ingezamelde vondsten werden teruggevonden. Daarbovenop rust een recente cementen stabilisatielaag en een vloerafwerking in de vorm van gerecupereerde grafstenen, aangevuld met recente hardstenen tegels.

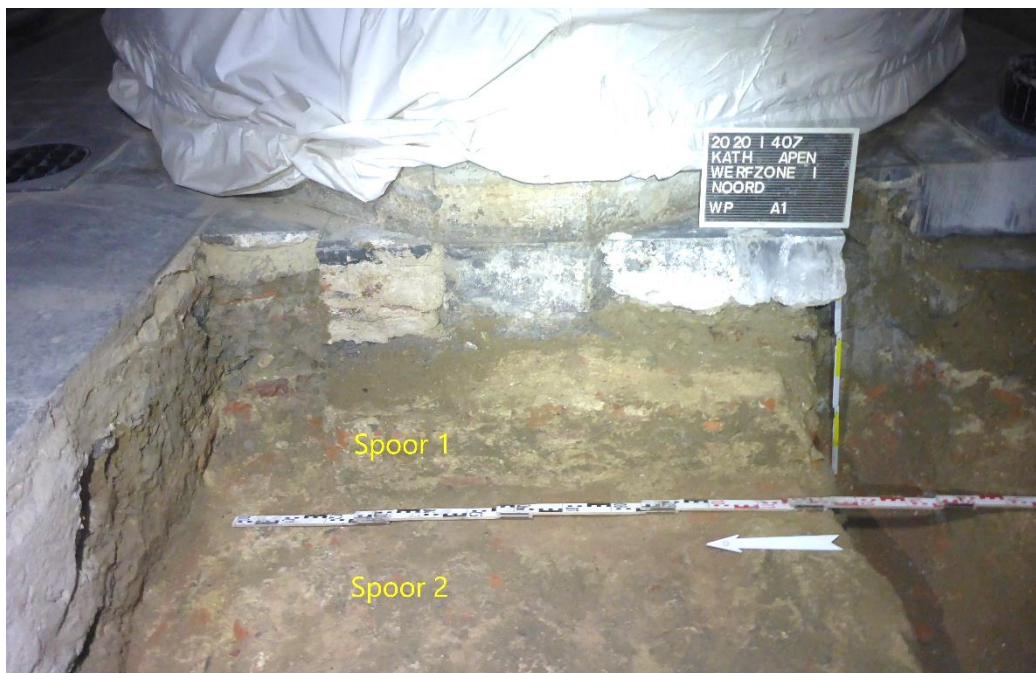
Zoals duidelijk op onderstaande foto, is deze fundering bij de aanleg van de werkput deels doorsneden. Daarbij is spoor 1 in profiel geregistreerd, terwijl spoor 2 als grondspoor zichtbaar is. In realiteit vormen ze beiden een funderingsmuur, waartussen een bouwnaad te merken is, met name het grondvlak van de werkput, of de scheiding tussen spoor 1 en 2.

Figuur 17: Fundering Spoor 1 en 2 aan de basis van zuil A1 (Werfzone I).

Van spoor 2 werden twee bakstenen in zijn geheel, mortel inbegrepen, ingezameld (zie stalenlijst in bijlage). Dit laat eventueel toe bijkomende analyse uit te voeren op zowel mortel of baksteen in functie van koolstof 14 datering (zie 1.6.4 Staalname & Conservatie).

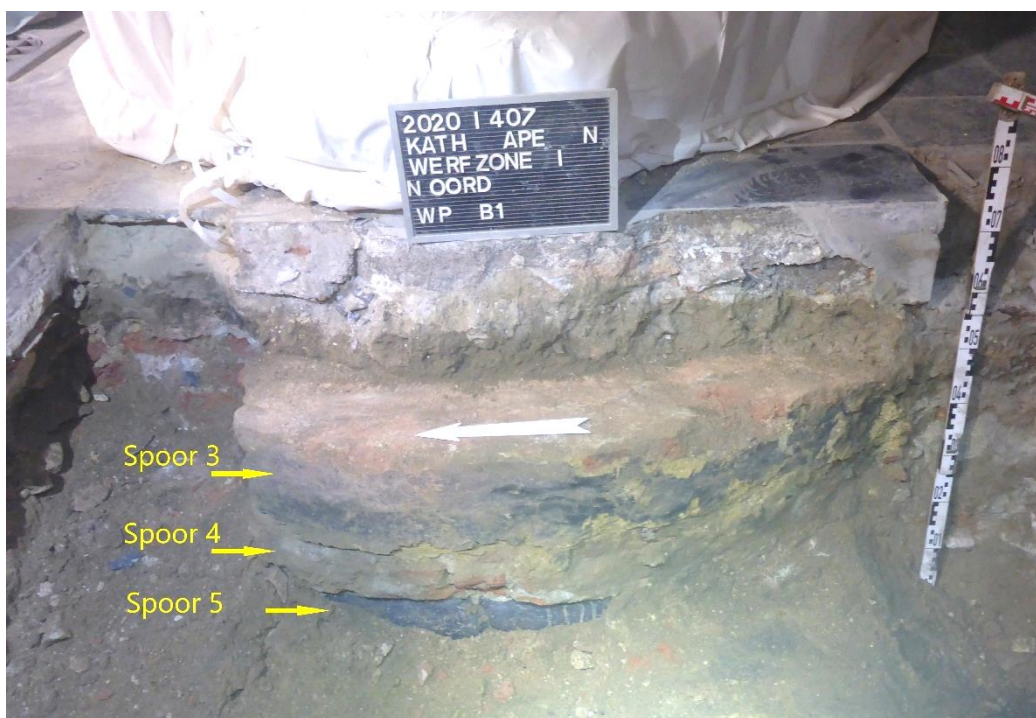
**Sporen 3, 4, en 5** vormen de basis van zuil B1 in werfzone I (Figuur 18). In tegenstelling tot sporen 1 en 2 uit werkput A1 lijken sporen 3, 4 en 5 wel rechtstreeks verband te houden met de zuil zelf, getuige de ronde vorm en in het geval van spoor 3 een buitenafwerking in de vorm van bepleistering met zwarte beschildering. Spoor 4 is dezelfde fundering maar dan zonder bepleistering. Spoor 5 is een sokkel die is opgebouwd uit kalksteenblokken.

Figuur 18: Fundering met spoornummers 3,4 en 5 aan de basis van zuil B1 (Werfzone I).

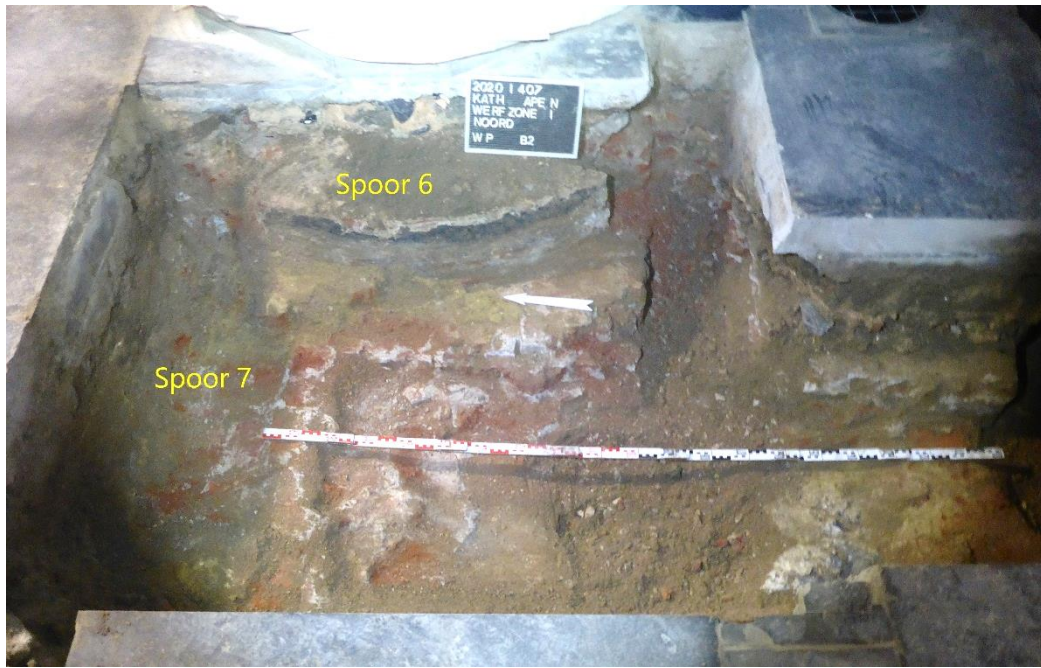
**Sporen 6 en 7** vormen de basis van zuil B2 in werfzone I (Figuur 19). Ook hier is sprake van een ronde bakstenen sokkel met zwartbeschilderde bepleistering (Spoor 6. Vergelijk ook met sporen 3, 4 en 5). Deze sokkel staat op een bakstenen massief (Spoor 7) dat doorloopt in het grondvlak, maar waarvan geen metselverband kon vastgesteld worden. Baksteenafmetingen bedragen 18 x 9 x 5 cm.

*Figuur 19: Fundering met spoornummers 6 en 7 aan de basis van zuil B2 (Werfzone I).*

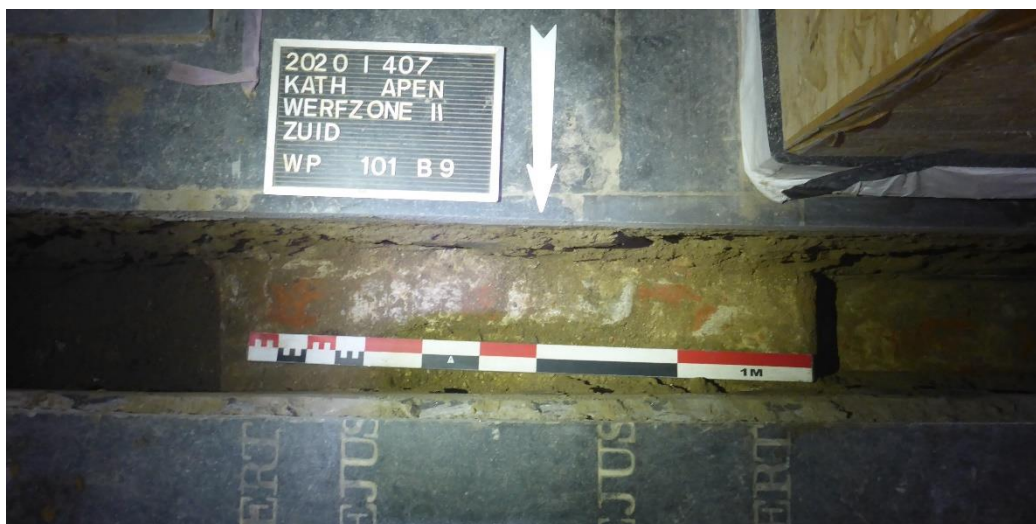
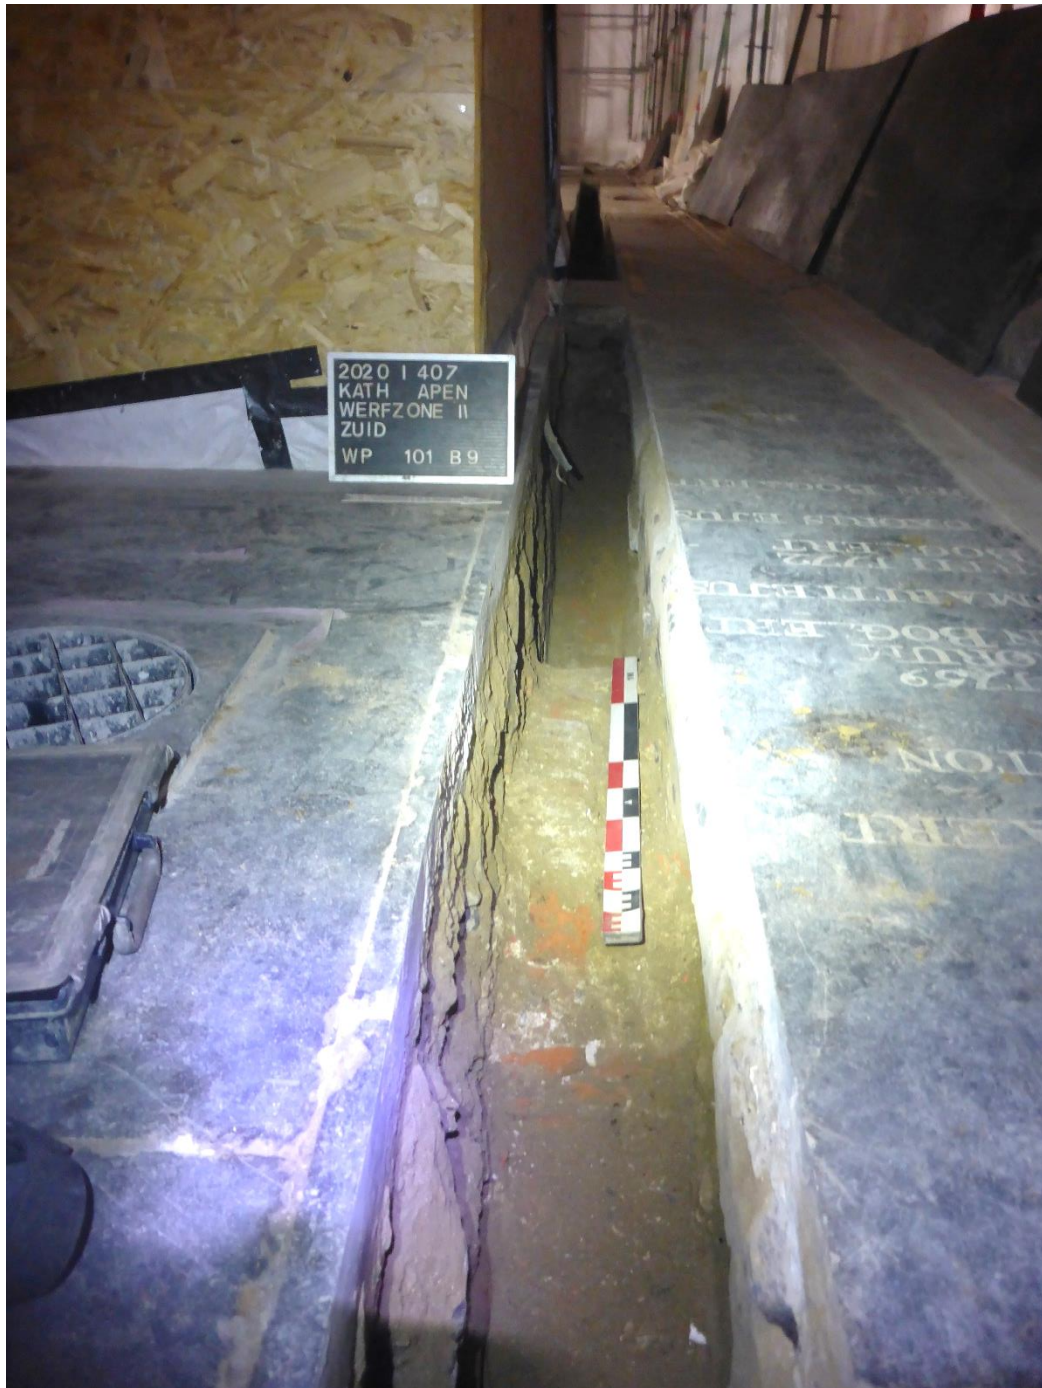
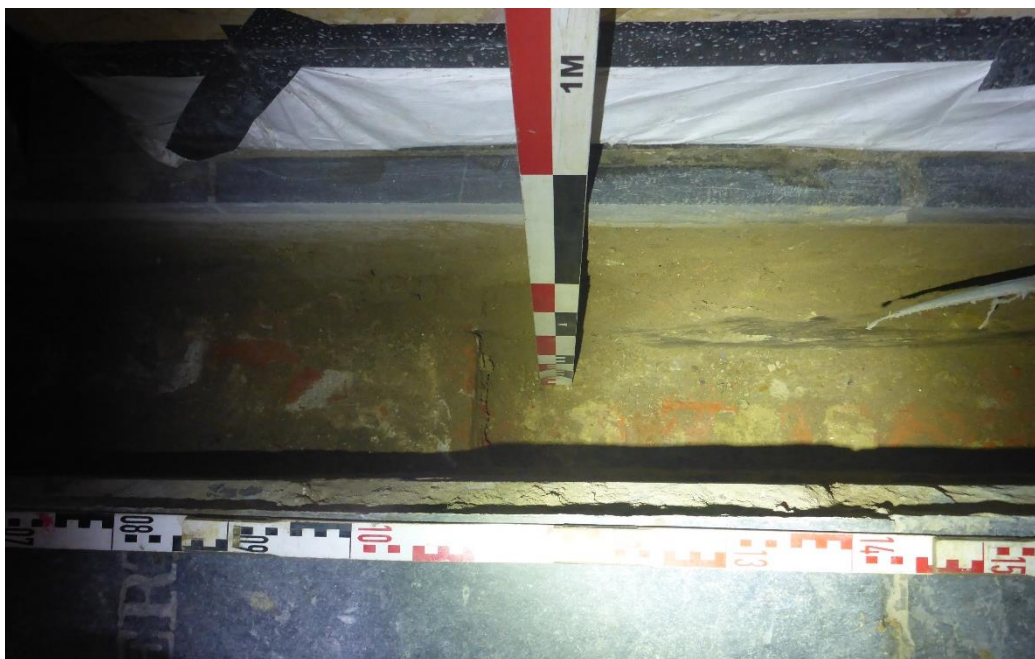
**Spoor 12** is een massief in werkput 101, ter hoogte van zuil B9 in werfzone II (Figuur 21 t/m 23). Het kon slechts worden waargenomen in een smalle sleuf van 30 cm breedte. De breedte van spoor 12 bedraagt in totaal 215 cm, waarbij een gedeelte van 115 cm hoger uitsteekt dan de rest (een zogenaamd verstek). De oriëntatie van dit massief verloopt noord-zuid. Metselverband is onbekend. De afmetingen van de bakstenen bedragen 18 x 9 x 5 cm. De gebruikte mortel is grijze kalkmortel.

Figuur 21: Hoger deel van massief met spoornummer 12 in werkput 101 (Werfzone II).

Figuur 22: Hoger deel van massief met spoornummer 12.

Figuur 23: Lager deel (verstek) van massief met spoornummer 12.

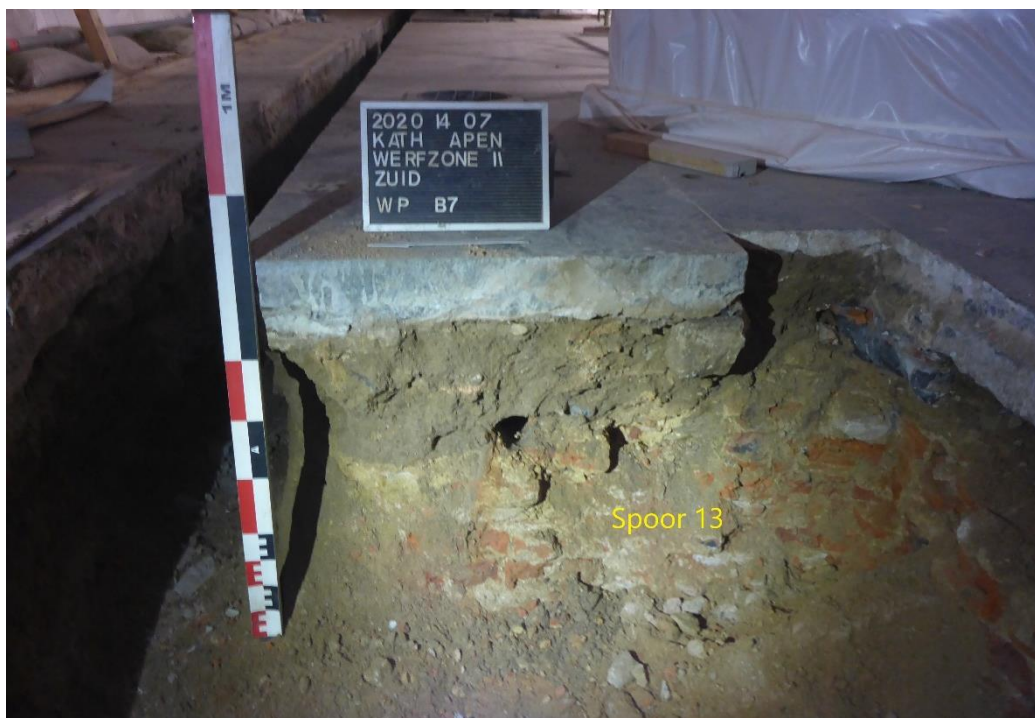
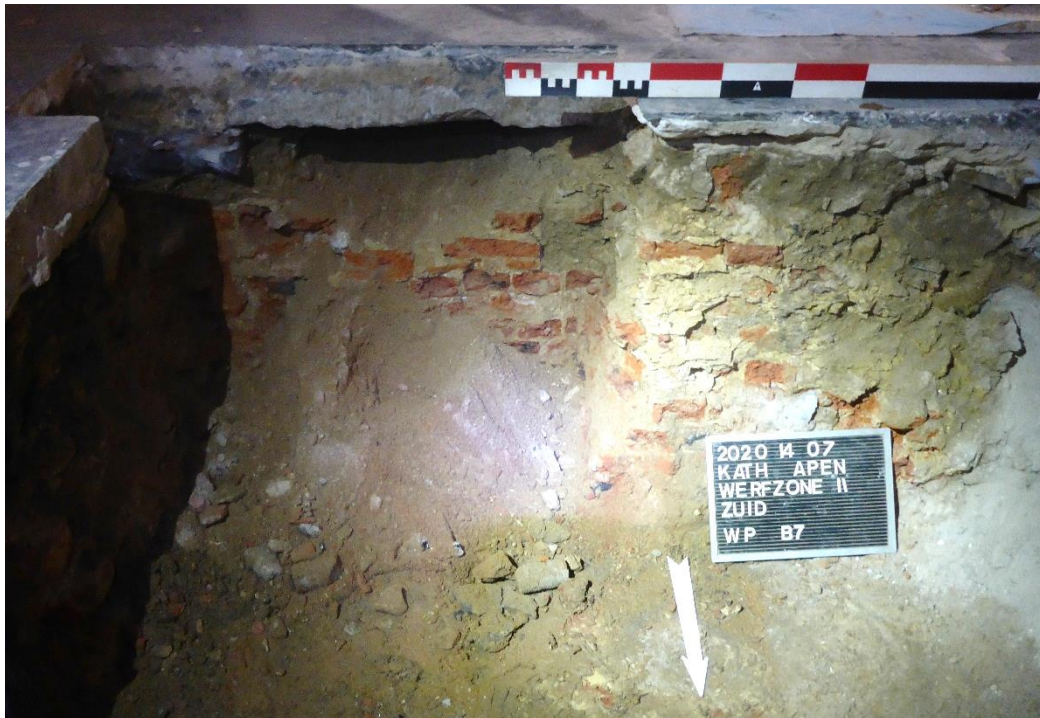
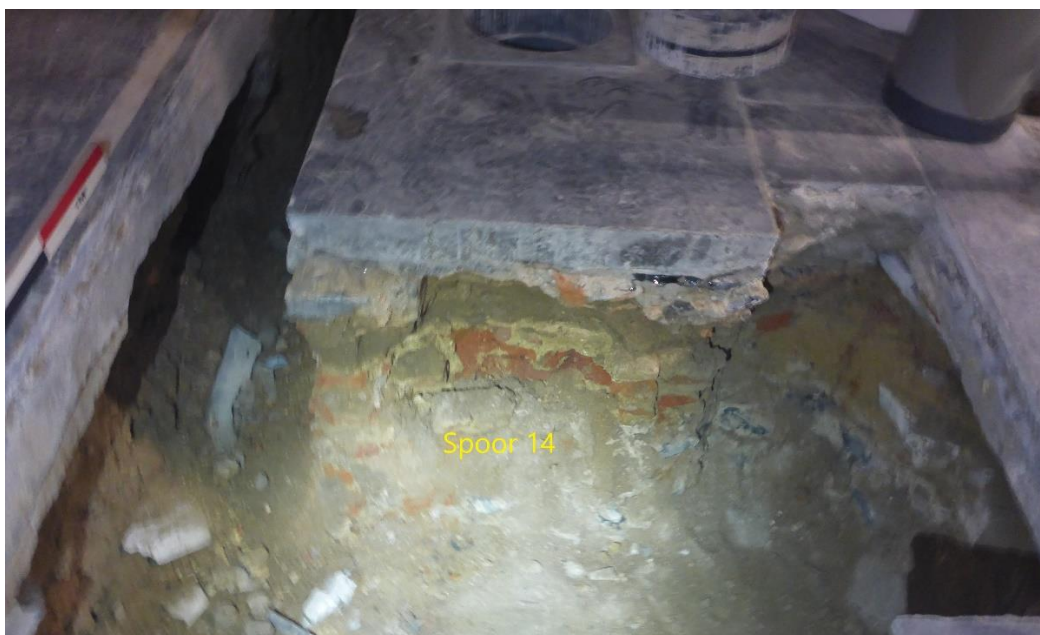
**Sporen 13 en 14** zijn restanten van vermoedelijk éénzelfde massief dat een oost-west verloop kent. Deze fundamente werden teruggevonden in de zuidelijke putwanden van werkputten B7N en B8N in werfzone II (Figuur 24 t/m 26). Metselverband kon niet worden vastgesteld, maar een ingezamelde baksteen (Monster 003, zie monsterlijst in bijlage) met mortel meet 18 x 9 x 5 cm.

Figuur 24: Oostelijke putwand van werkput B7N, met spoor 13 in het profiel (Werkzone II).

Figuur 25: Zuidelijke putwand van werkput B7N met spoor 13 in het profiel (Werfzone II).

Figuur 26: Oostelijke putwand van werkput B8N met spoor 14 in het profiel (Werfzone II).

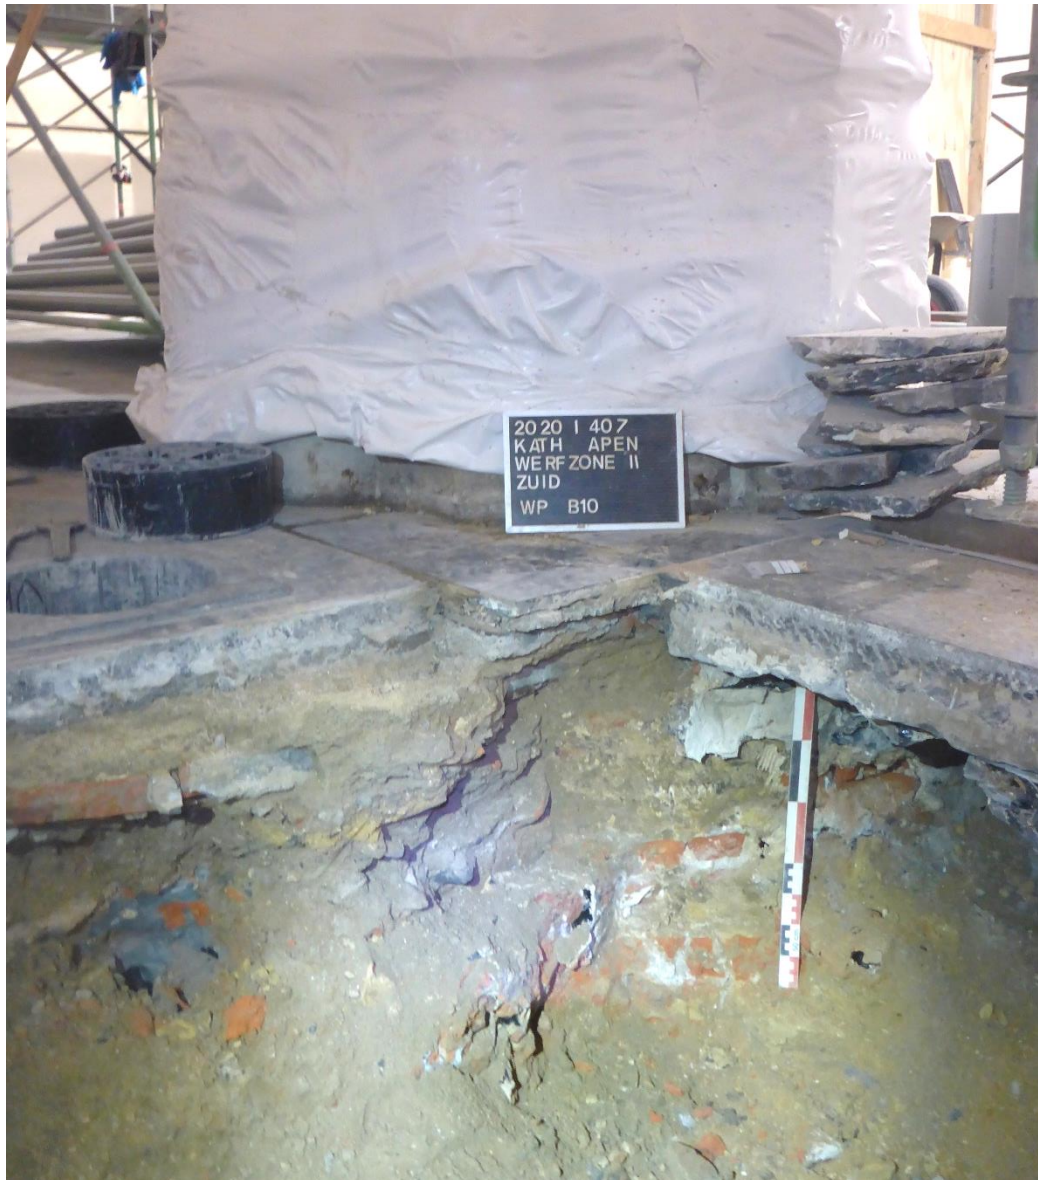
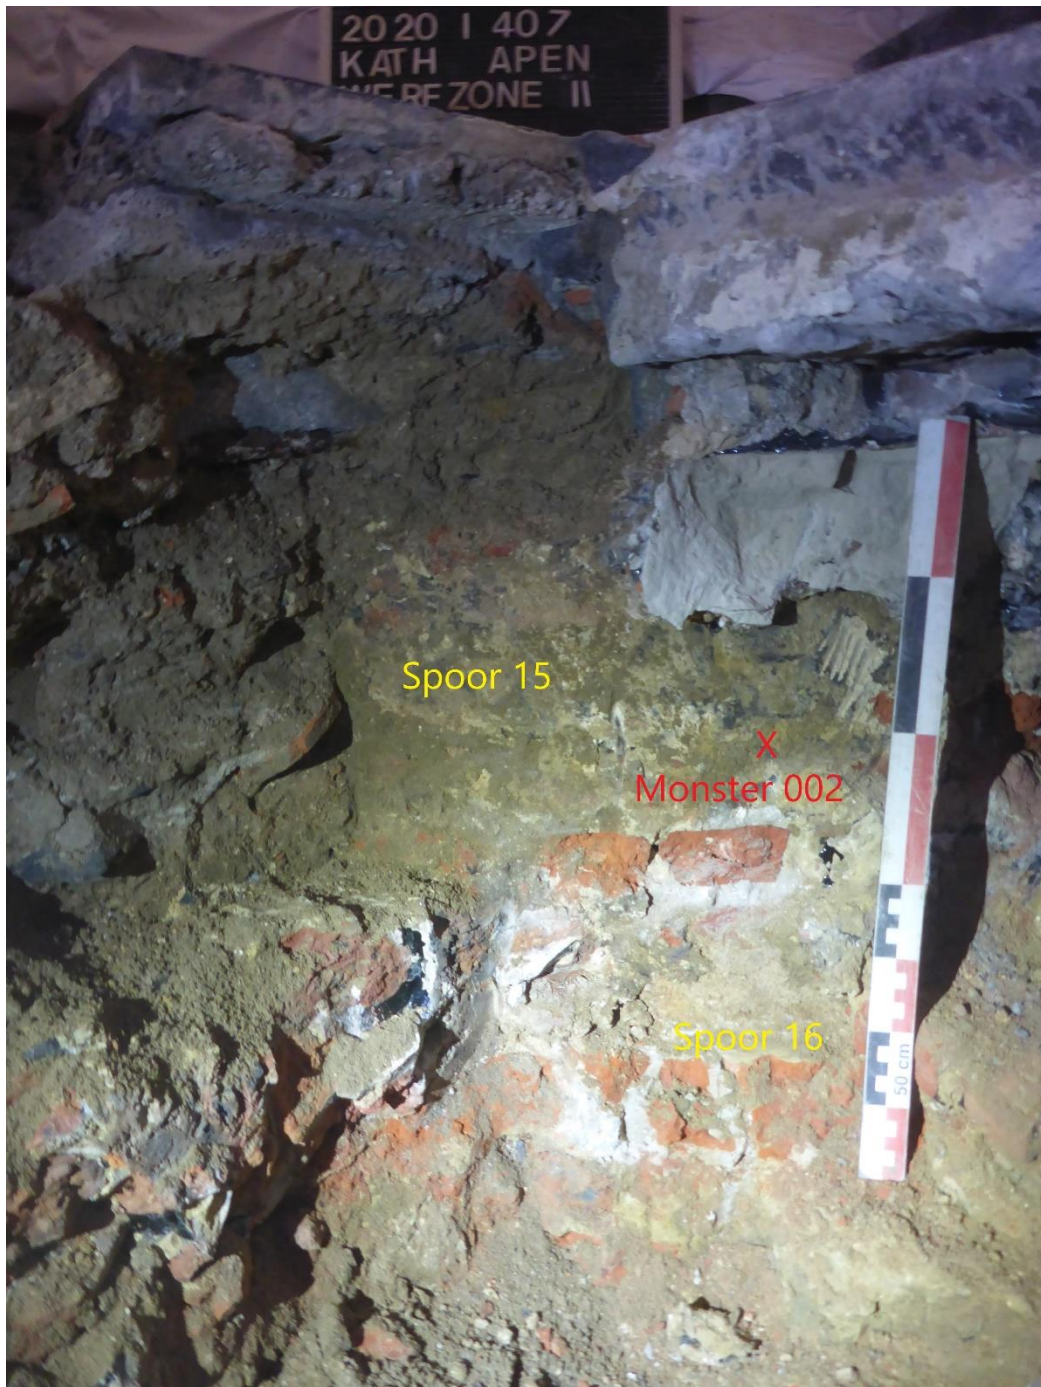
**Sporen 15, 16 en 17** vormen de basis van zuil B10 en werden waargenomen in werkputten B10N en B10Z in werfzone II (Figuren 27 en 28). Het gaat om bakstenen van het zuillichaam van zuil B10, afgewerkt met een laag bepleistering in cement (spoor 15 in werkput B10N en spoor 17 in werkput B10Z) en zonder bepleistering (spoor 16 in werkput B10N). Van spoor 15 werd een mortelfragment ingezameld (M002, zie stalenlijst in bijlage) voor eventueel verder natuurwetenschappelijk onderzoek (zie 1.6.4 Staalname en conservatie).

*Figuur 27: Overzichtsfoto van werkput B10N aan de voet van zuil B10 (Werkzone II).*

*Figuur 28: Detailfoto van sporen 15 en 16, met aanduiding staalname M002.*

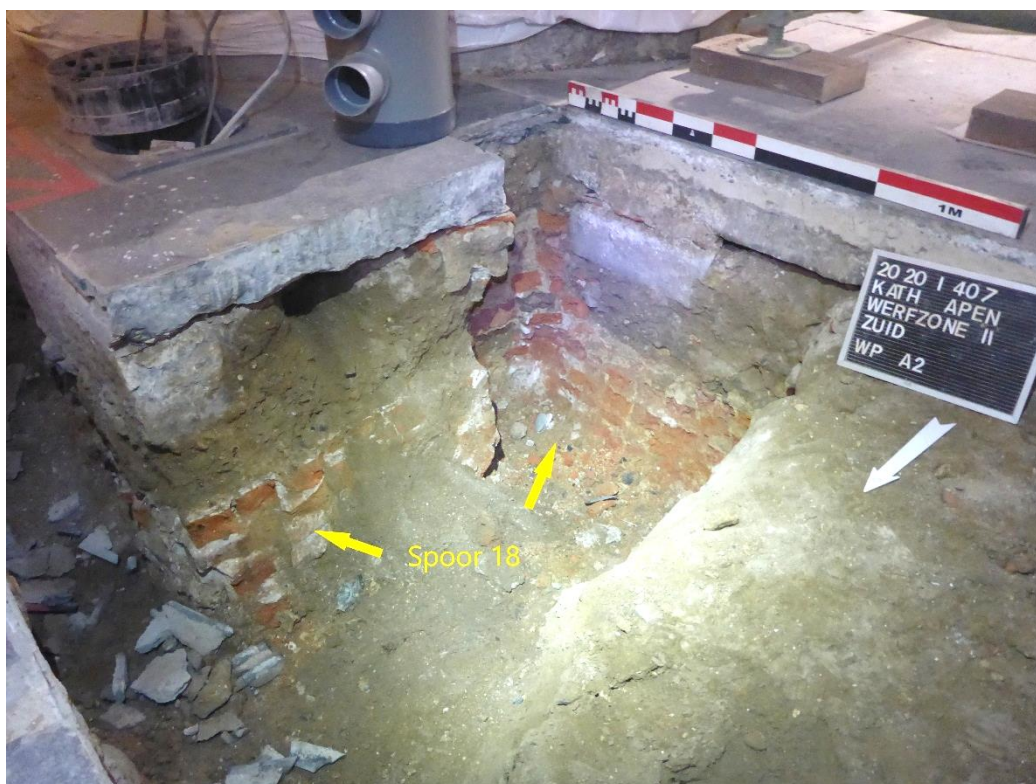
**Spoor 18** is de restant van een massief dat waargenomen werd in de zuidelijke en westelijke putwand van werkput A2 in werfzone II (Figuur 29). Het is op heden niet duidelijk of deze ook gelieerd is aan sporen 13 en 14, en of spoor 12 daar een aftakking van vormt. In de rest van de zuidelijke putwand van werkput 101 werden geen muurresten meer waargenomen die zouden bewijzen dat deze sporen één en hetzelfde massief vormen.

Figuur 29: Overzicht van de oostelijke en zuidelijke putwand van werkput A2, met spoornummer 18 in het profiel (Werfzone II).

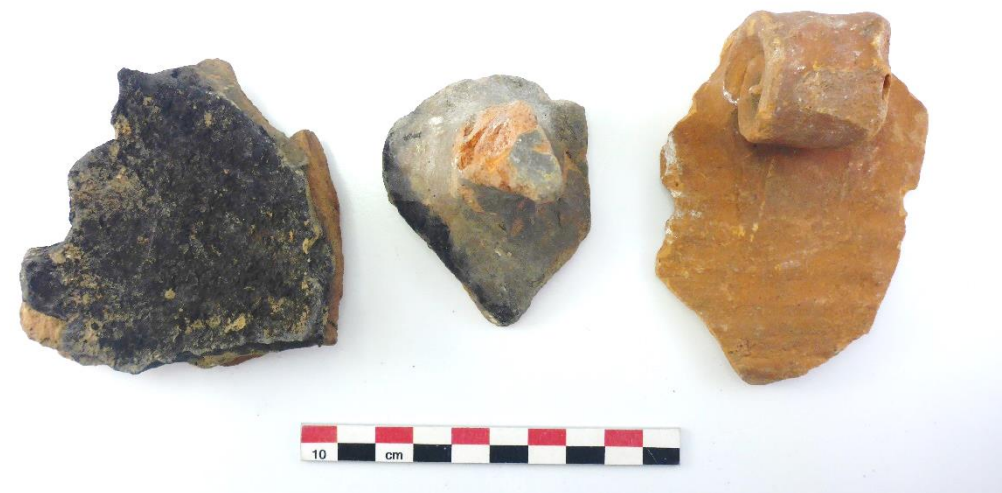
Figuur 34: Losse aardewerkvondsten uit werfzone I (vondstnummer 51).

Er werden zeer weinig aardewerkvondsten gedaan in de werkputten. Slechts vier vondstnummers met zeven aardewerkfragmenten werden ingezameld (Figuren 34 t/m 37. Vondstnummers 35, 40, 51 en 60. Zie vondstenlijst in bijlage). Het betreft fragmenten in rood aardewerk, waarvan sommige met een afwerking in loodglazuur. Daarvan kan slechts gezegd worden dat ze een oorsprong hebben in de late middeleeuwen of de nieuwe tijd. Door gebrek aan meer detailkenmerken is het niet mogelijk deze ruime herkomstdatering verder te preciseren.

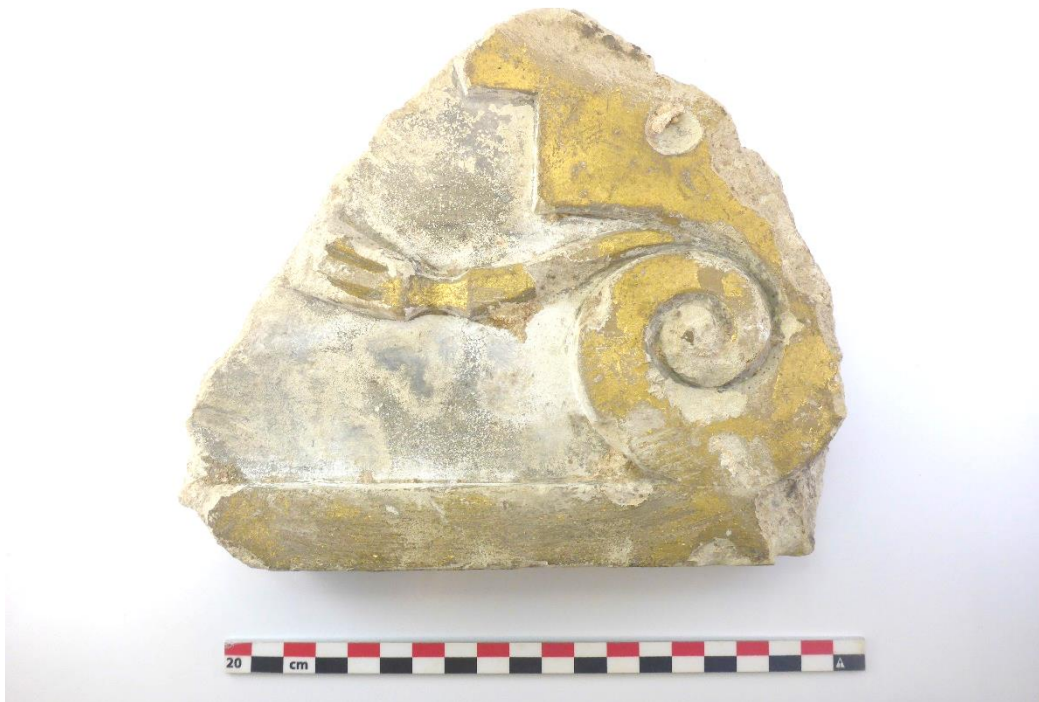
Figuur 40: Beschilderde voluten op zandsteen (Vondstnummer 24).

Deze diverse vondstengroep bestaat uit kleine fragmenten van beschilderde tegels, grote en kleinere fragmenten van altaren in zwarte kalksteen, fragmenten van grafstenen, zandstenen fragmenten van sierlijsten met beschildering, alsook fragmenten van zandstenen gedenkstenen en een pilastersokkel in arduin (Figuren 39 t/m 47. Zie vondstenlijst in bijlage).

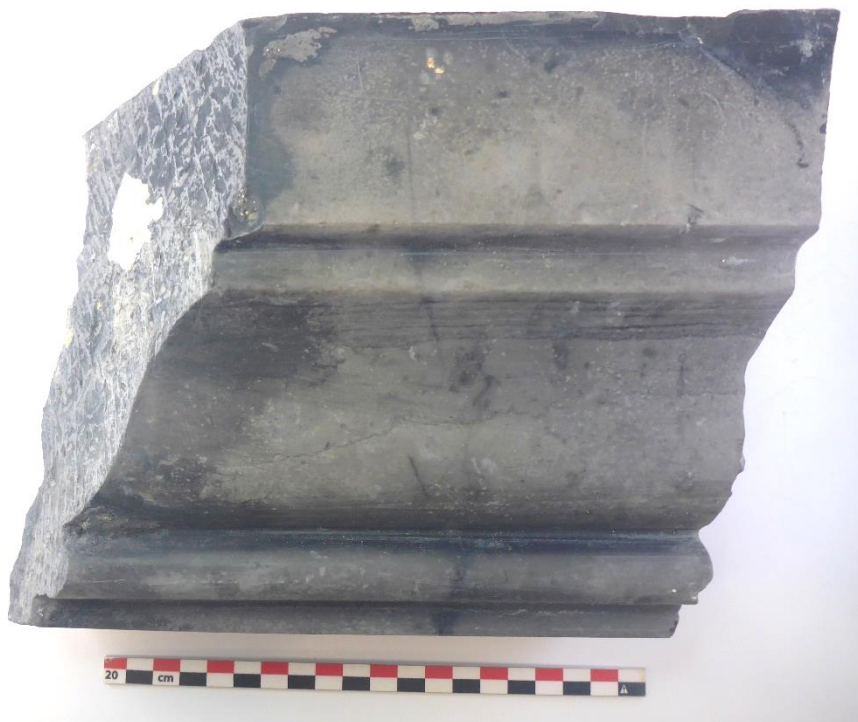
*Figuur 41: Kalkstenen brokstuk met moulures (Vondstnummer 42).*

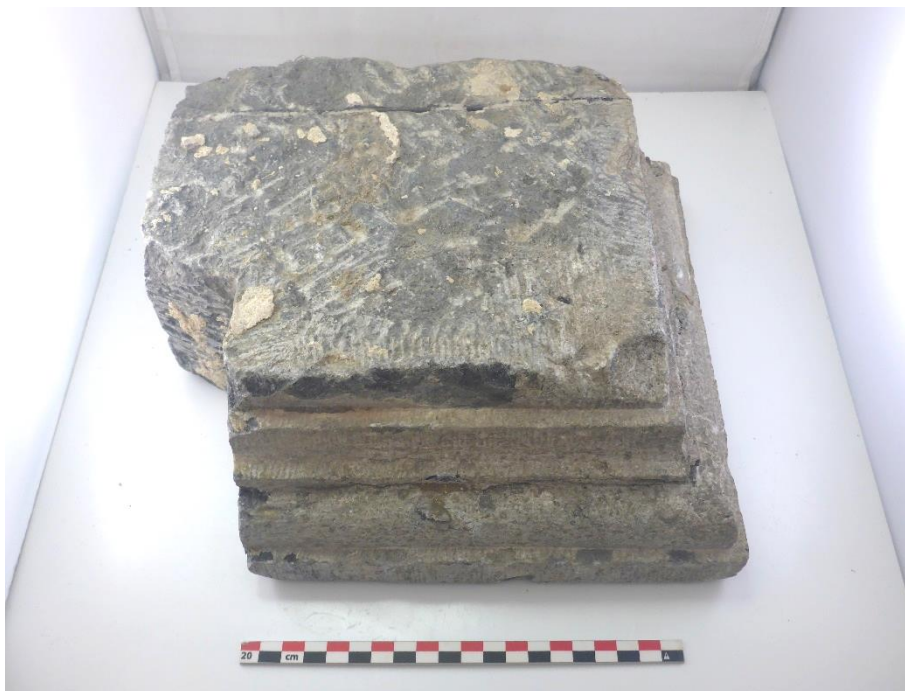
*Figuur 42: Basis van sokkel in arduin (Vondstnummer 59).*

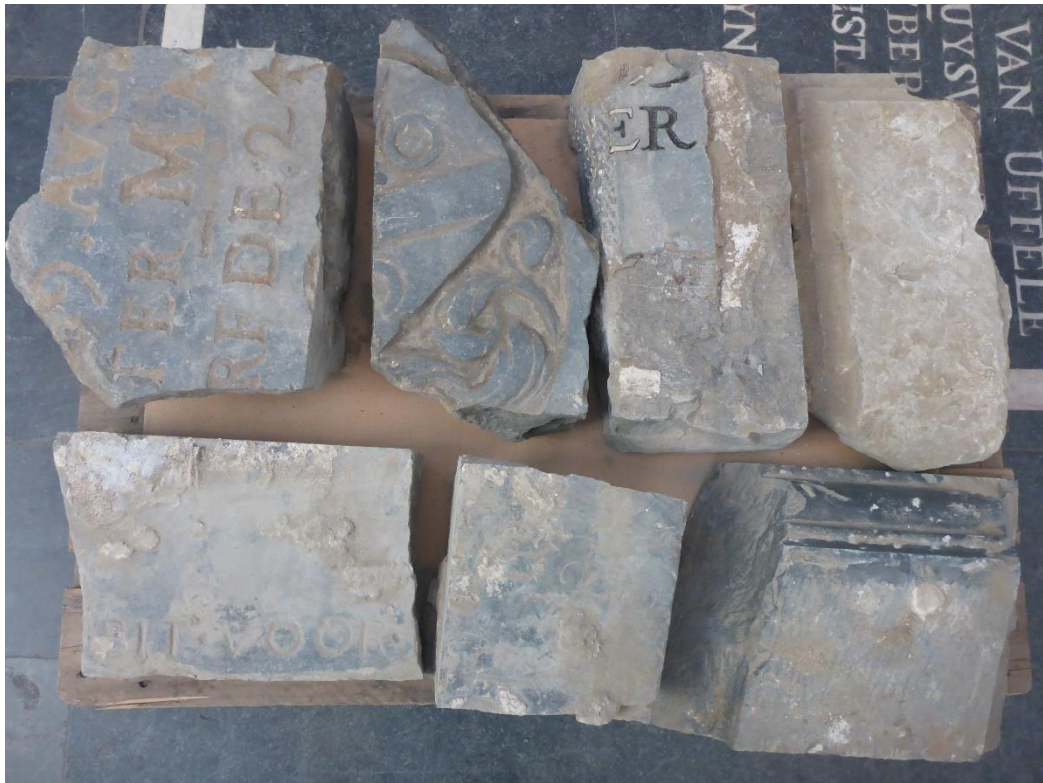
Figuur 43: Grote fragmenten van grafstenen en bouwelementen uit werfzone I.

Grote brokstukken bouwmateriaal werden door de aannemer verzameld en apart gelegd. Deze werden ter plaatse gefotografeerd en geïnventariseerd. Kleinere, hanteerbare stukken bouwmateriaal dewelke in een vondstzak passen, werden ingezameld tijdens het archeologisch onderzoek.

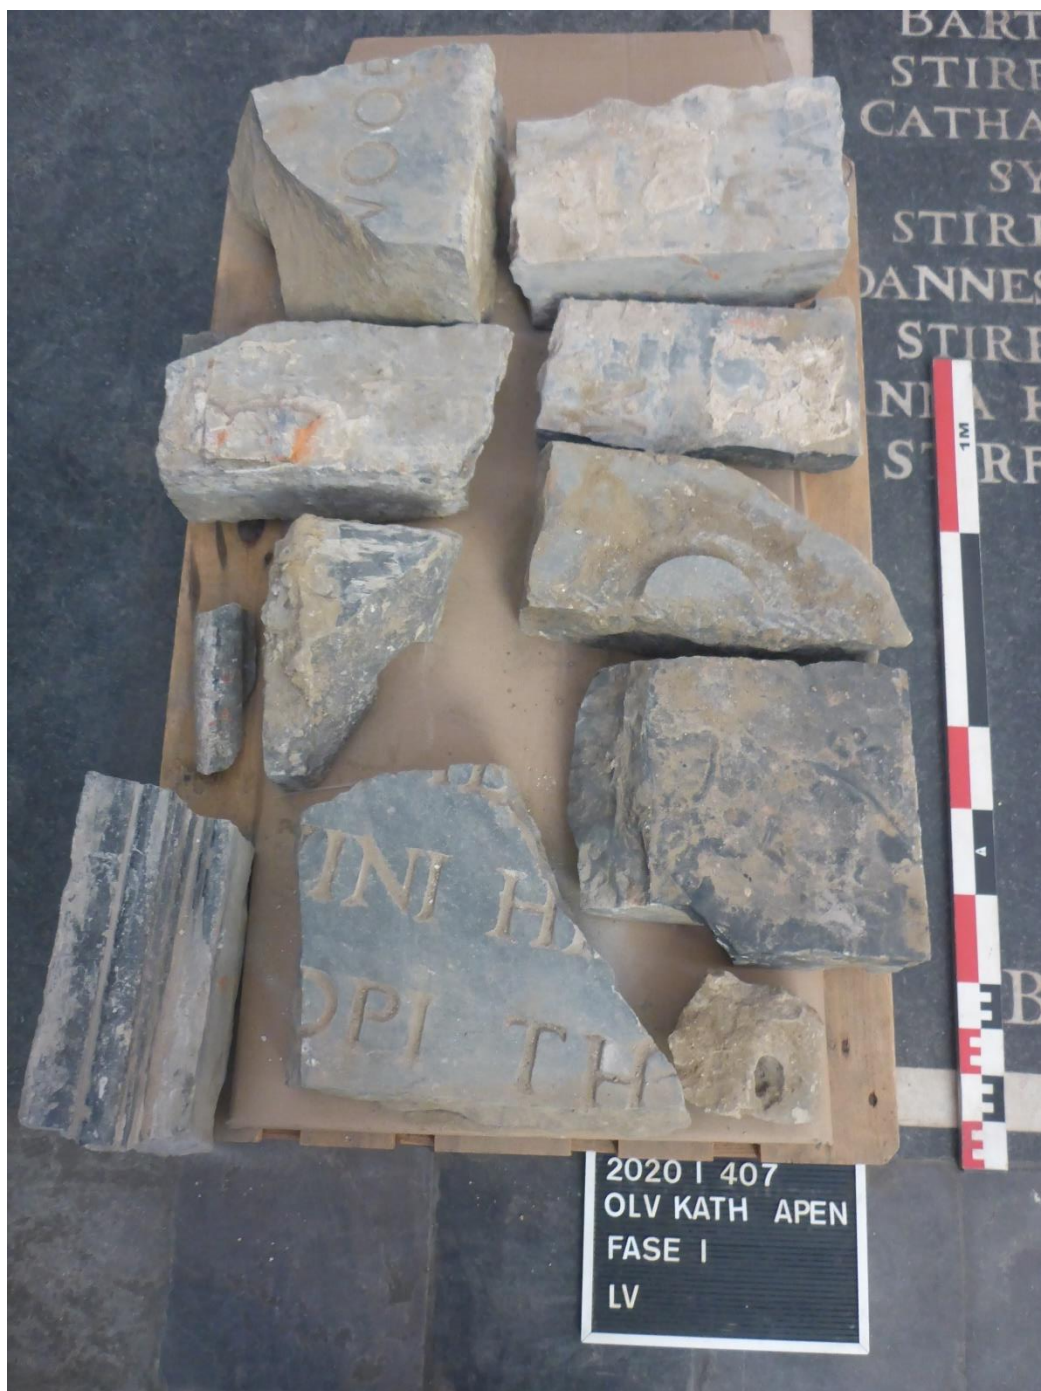
Figuur 44: Grote fragmenten van grafstenen en bouwelementen uit werfzone I.

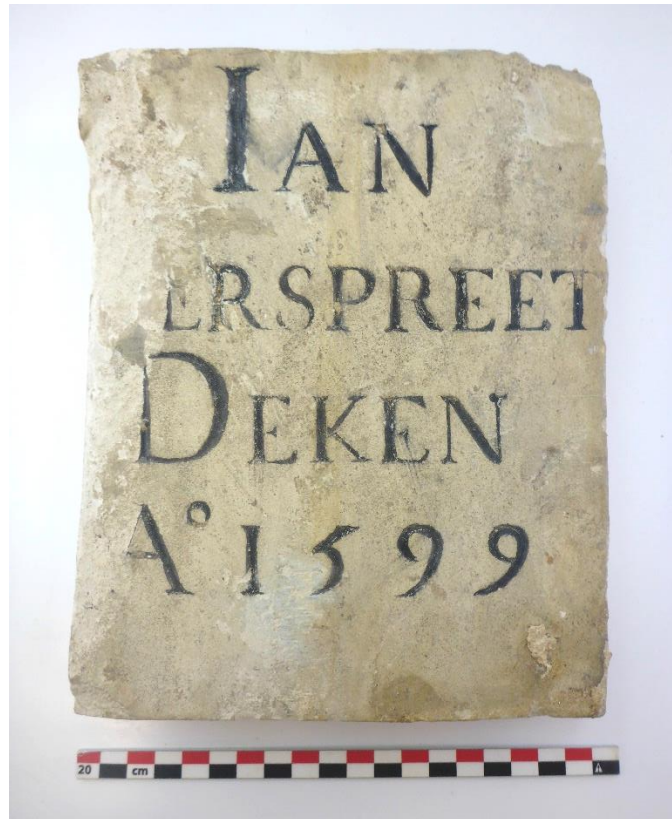
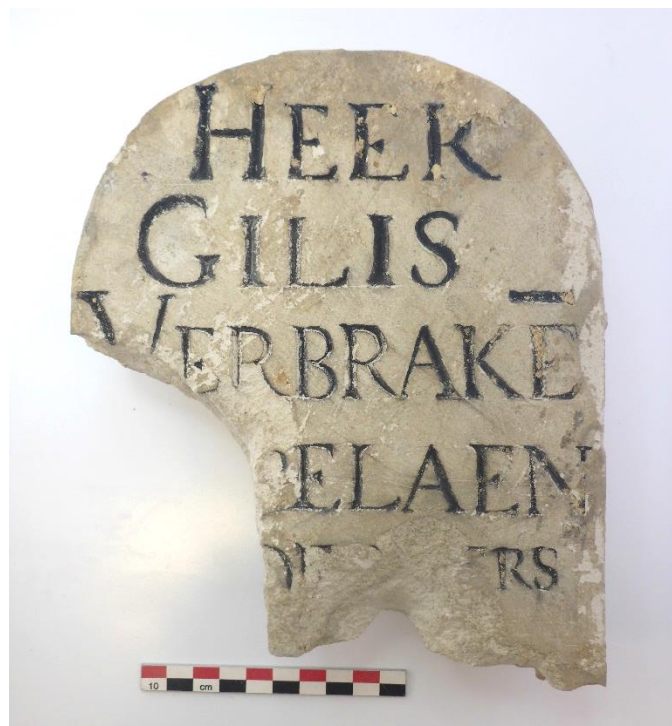
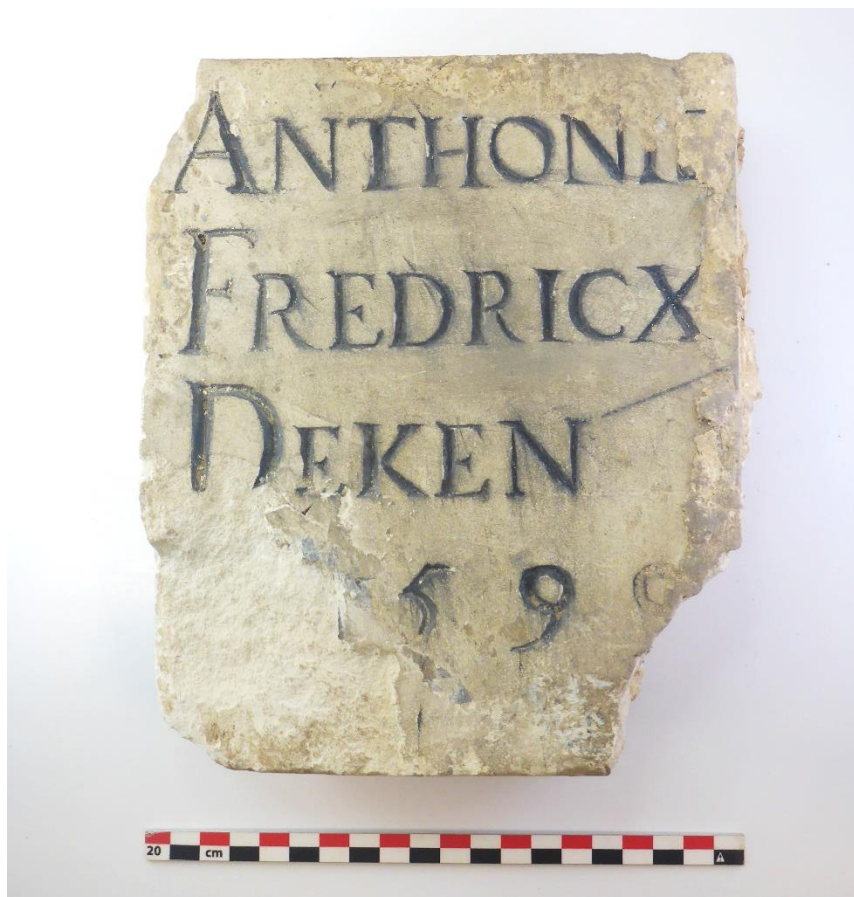
Bijzonder zijn de vondst van drie gedenkstenen in witte zandsteen (Figuren 45 t/m 47. Vondstnummers 43, 61 en 62). Deze waren ingemetst in een fundering (spoor 14, zie 1.6.2.2 *Spoorbeschrijving* en sporenlijst in bijlage) in werkput B8N en B8Z in werfzone II. Wegens deze vorm van hergebruik is er geen informatie meer voorhanden wat de oorspronkelijke context van deze gedenkstenen betreft. Op elke steen staat een naam, een functie (deken of kapelaan), en een jaartal. Dat maakt het mogelijk om archiefonderzoek te verrichten teneinde meer te weten te komen over de personen die erop vermeld worden (zie 1.6.4 *Staalname en conservatie*).

Figuur 45: Gedenksteen (vondstnummer 61).

Figuur 46: Gedenksteen (vondstnummer 62).

Figuur 47: Gedenksteen (vondstnummer 43).

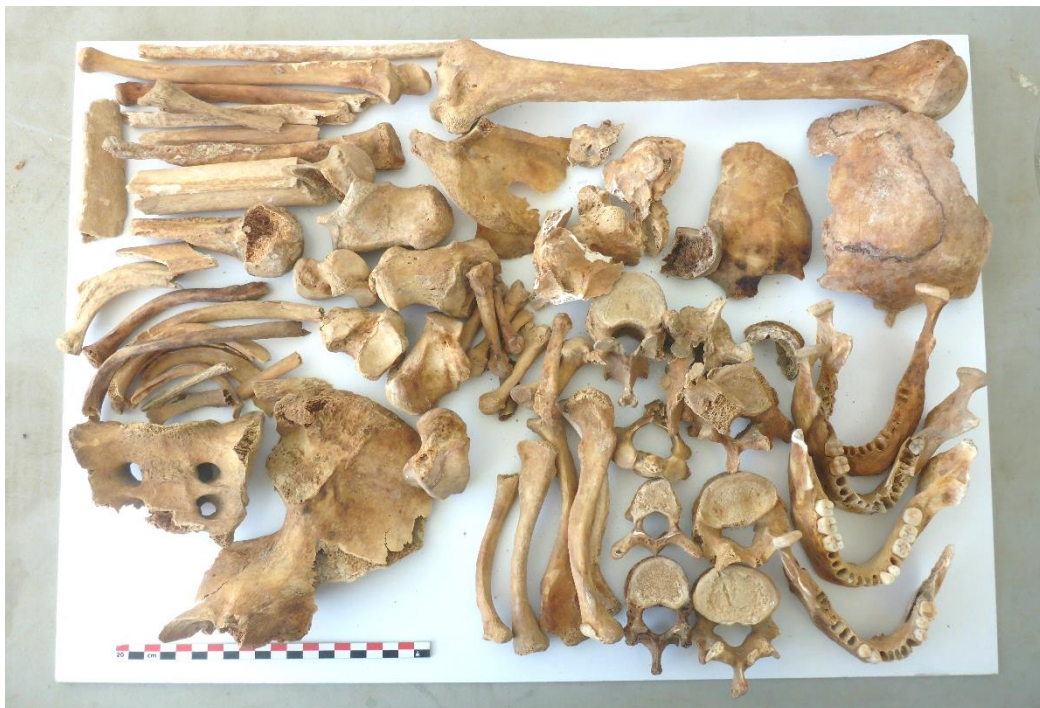
*Figuur 48: Voorbeeld van een vondstensemble menselijk bot (Vondstnummer 13).*

In de meeste werkputten werden menselijke resten teruggevonden (Figuren 48 en 49) (noordzijde: 16 vondstnummers, werkputten 1, A1, B1, B2, B3, B4, B5, C1, C2, C3, C5, D4, D5, H1/ zuidzijde: 20 vondstnummers, werkputten B6, B8, B9, C6, C7, C9, D6, D10) (zie vondstenlijst in bijlage). Het gaat in alle gevallen om fragmentarisch bewaarde botresten. Er is geen sprake van anatomisch verband. Alle botresten komen voor als los bot in het puinrijke ophogingspakket (zie ook 1.4.1.1 *Interpretatie bodemopbouw*). Deze botresten werden per werkput ingezameld en per vondstzak van een uniek vondstnummer voorzien.

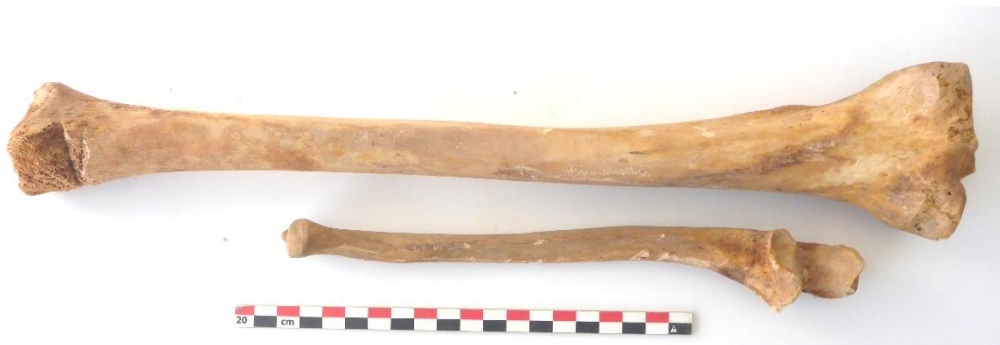
*Figuur 49: Voorbeeld van een vondstenensemble menselijk bot (Vondstnummer 32).*

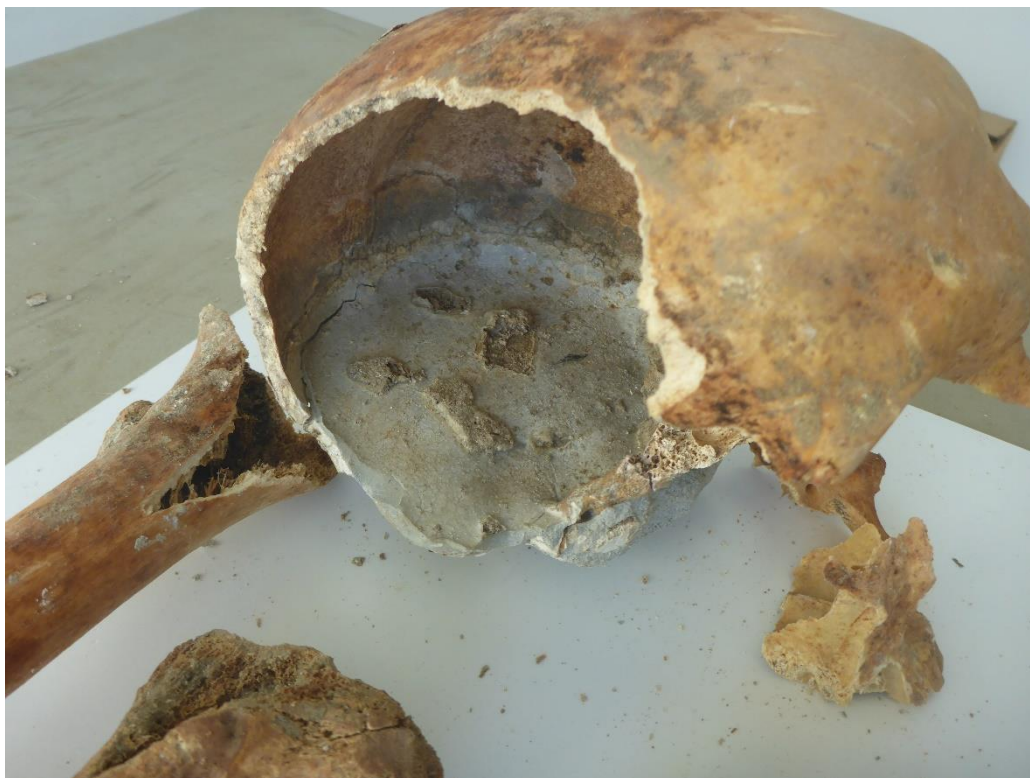
*Figuur 50: Schedel met cementresten (Vondstnummer 41).*

Bodemingrepen in het verleden (met name 19<sup>e</sup> eeuwse ophogingen en laat- 20<sup>e</sup> eeuwse infrastructuurwerken) hebben ervoor gezorgd dat er geen intacte grafcontexten in de ondergrond onmiddellijk onder de grafstenen (die zelf ook niet meer *in situ* liggen) bewaard zijn gebleven. De in het huidig onderzoek ingezamelde botresten zijn met andere woorden losse fragmenten die toevalligerwijze opnieuw in de bodem zijn terechtgekomen. Sommige botfragmenten hebben zelfs cementresten, ten teken dat ze ooit zijn terechtgekomen in de stabilisatielaag van de kerkvloer (Figuur 50).
