## RAPPORT 347

### Eindverslag van de opgraving in de Sint-Stefanuskerk te 's Herenelderen (Tongeren)

## **EINDVERSLAG VAN DE OPGRAVING IN DE SINT-STEFANUSKERK TE 'S HERENELDEREN (TONGEREN)**

### ARON rapport nr 347- Eindverslag van de opgraving in de Sint-Stefanuskerk te 's Herenelderren (Tongeren)

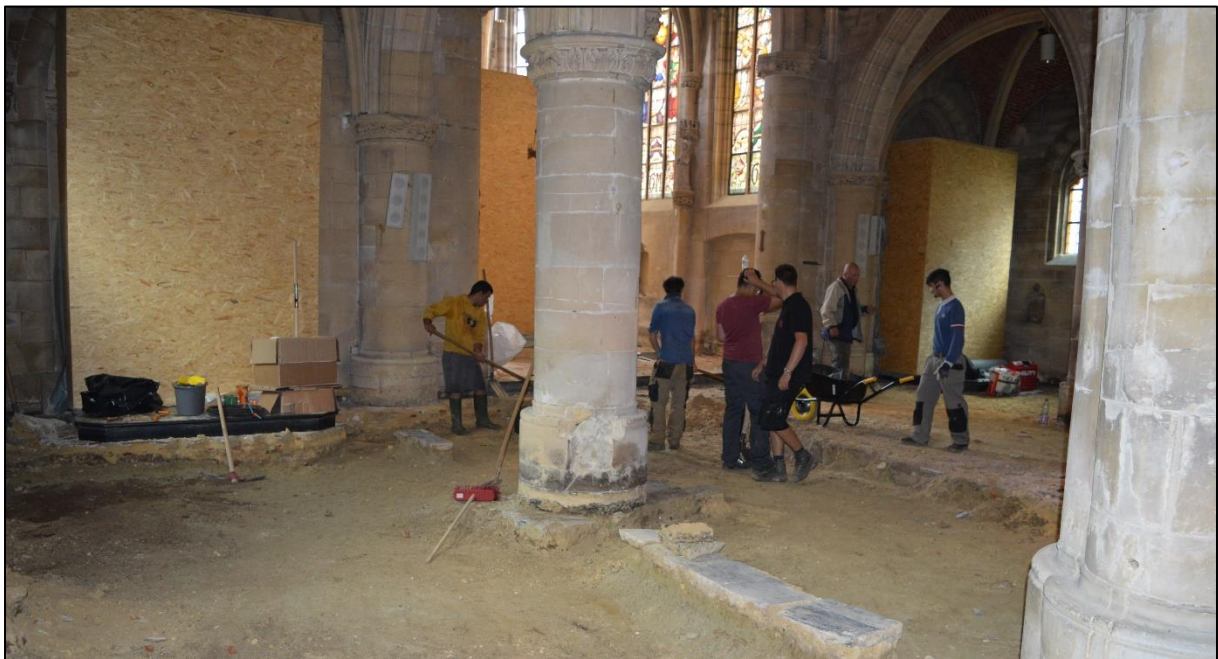
Afb. 3. Zicht op het opgraven van de stabilisélagen (ARON bvba, dd 14/07/2016, 2016F195).

De opgraving werd uitgevoerd tussen juli en augustus 2016. Hierbij werden initieel de nog aanwezige vloerbedden handmatig opgegraven. Al snel bleek dat er twee van dergelijke stabilisélagen bewaard waren. Onder deze pakketten werd vervolgens een eerste vlak (VL1) aangelegd en geregistreerd. Hierna werd handmatig verdiept tot op een diepte van meer dan 40 cm (ca. 45 cm) onder het vloerniveau om eventuele schade aan het bodemarchief tijdens de werken te compenseren. Ook dit vlak werd met truweel opgeschoond en geregistreerd.

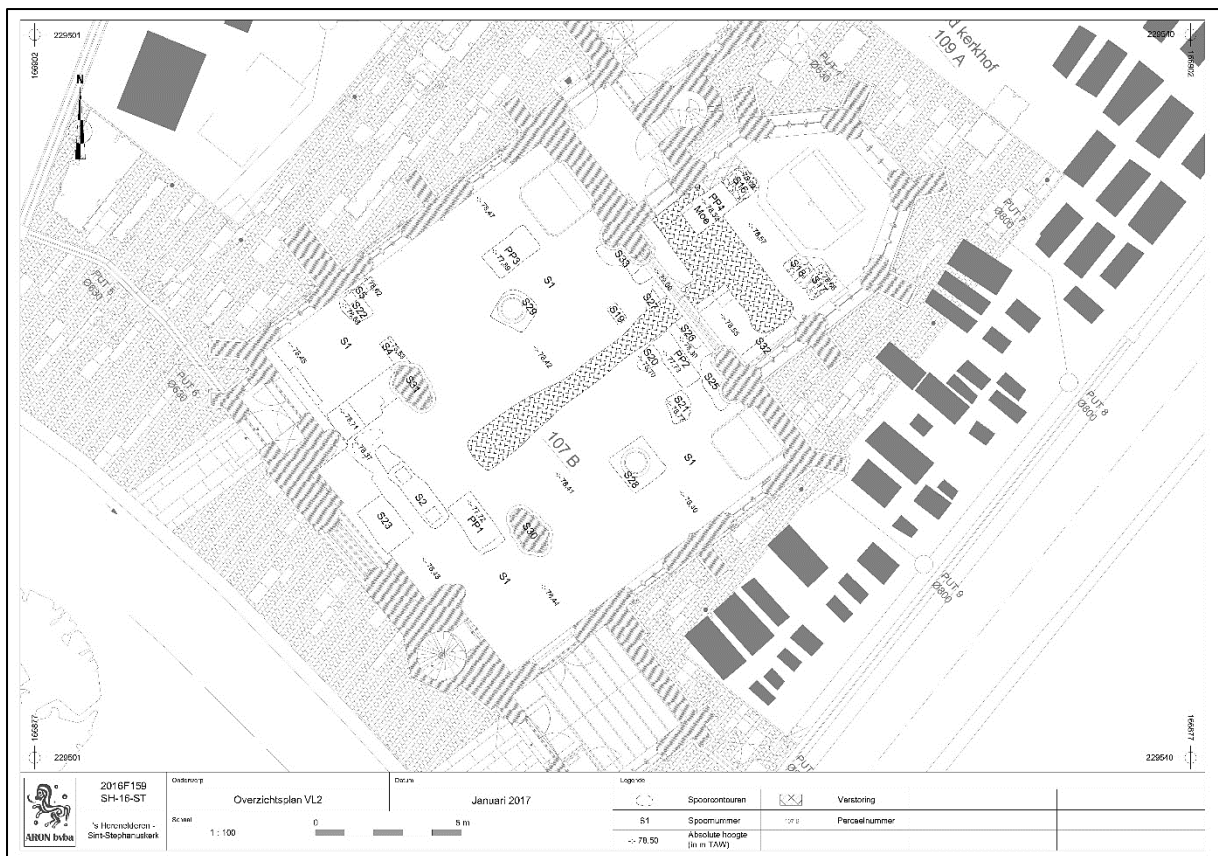
Afb. 39: Plattegrond van VL2 met aanduiding van de sporen. Zie ook bijlage 7 (Bron: ARON bvba, dd. 13/01/2017, 2016F159)

In het totaal werden 33 sporen aangetroffen (Afb. 39). Deze vallen onder te verdelen in enkele categorieën:

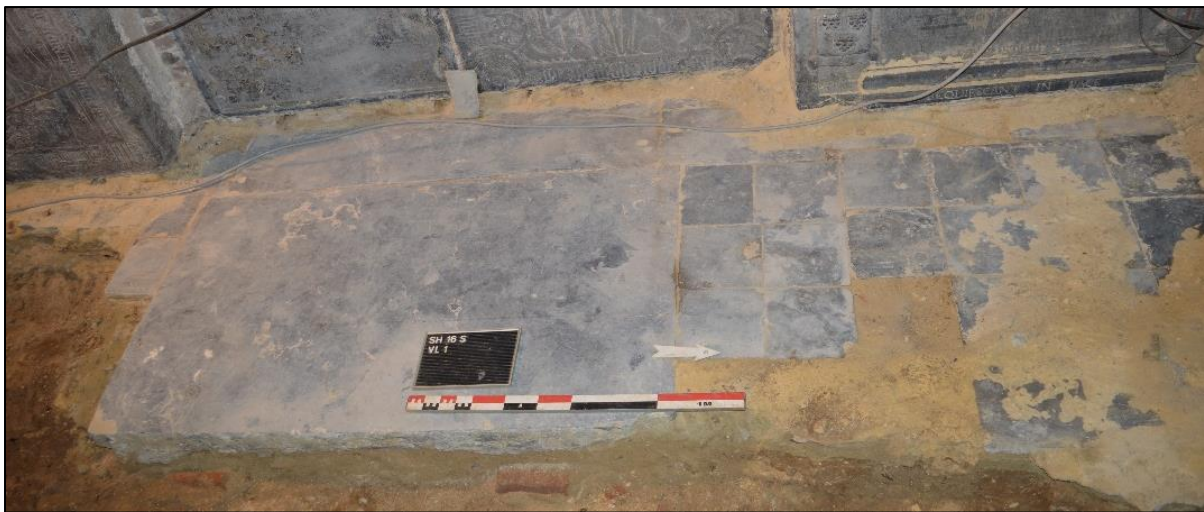
*Afb. 40: Zicht op de bewaarde vloer S23 aan het portaal na aanleg VL1 (Bron: ARON bvba, dd. 28/07/2016, 2016F159).*

In twee zones werden er onder het huidige vloerniveau en vloerbed nog restanten van een oudere vloer aangetroffen. Deze bestonden uit arduinen tegels van diverse afmetingen (**S23**) en een grijsgroene stabilisélaag van zand (**S24**). Deze waren het beste bewaard ter hoogte van het portaal (*Afb. 40*). Ook ter hoogte van de noordelijke zijbeuk waren restanten van deze vloer bewaard (*Afb. 41*). Aangezien we geen duidelijke informatie hebben over vloerwerken kan er geen eenduidige datering van deze vloer gegeven worden. Afgaande op de historische foto's lijkt deze al verwijderd geweest te zijn in de 20<sup>e</sup> eeuw. Vermoedelijk werd deze grotendeels uitgebroken in de 19<sup>e</sup> eeuw, al ontbreekt hier wel bronnenmateriaal voor. Een verklaring voor de bewaring ter hoogte van het portaal kan gegeven worden door de aanwezigheid van een biechtstoel in deze zone waardoor er mogelijk geen verdere uitbraak plaatsvond.

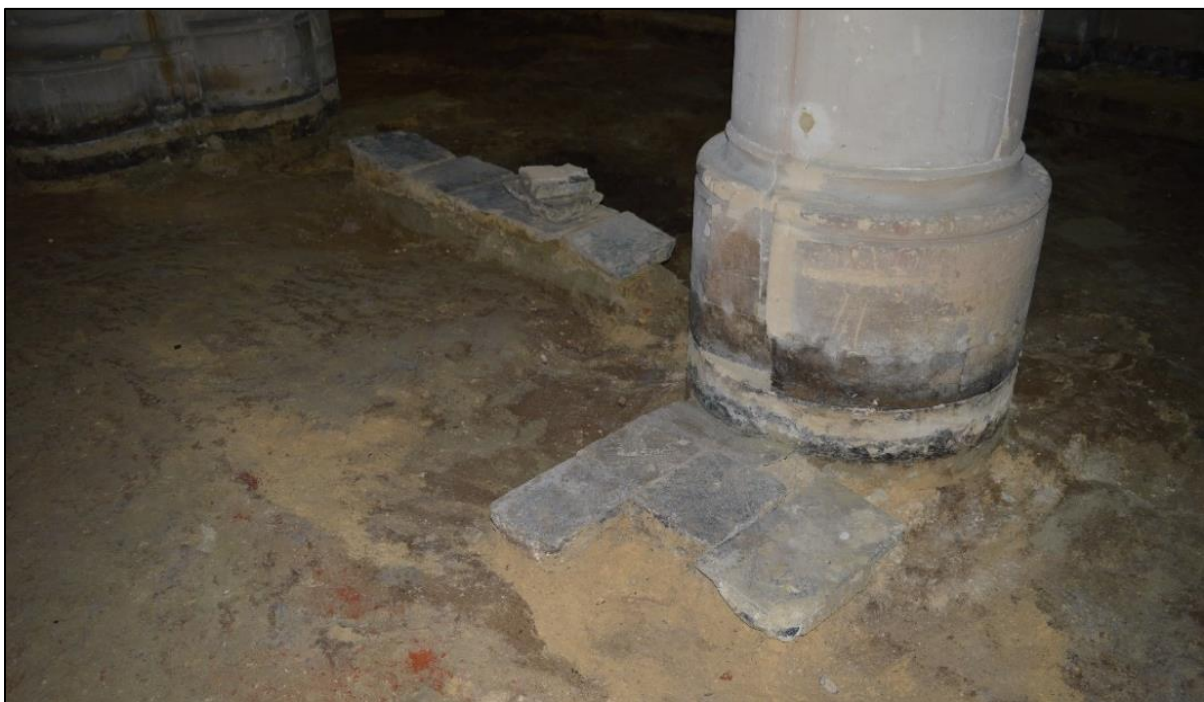
*Afb. 41: Zicht op delen van de bewaarde vloer (S23) en de fundering onder een van de pijlers (S29) na aanleg VL1 (Bron: ARON bvba, dd. 28/07/2016, 2016F159).*

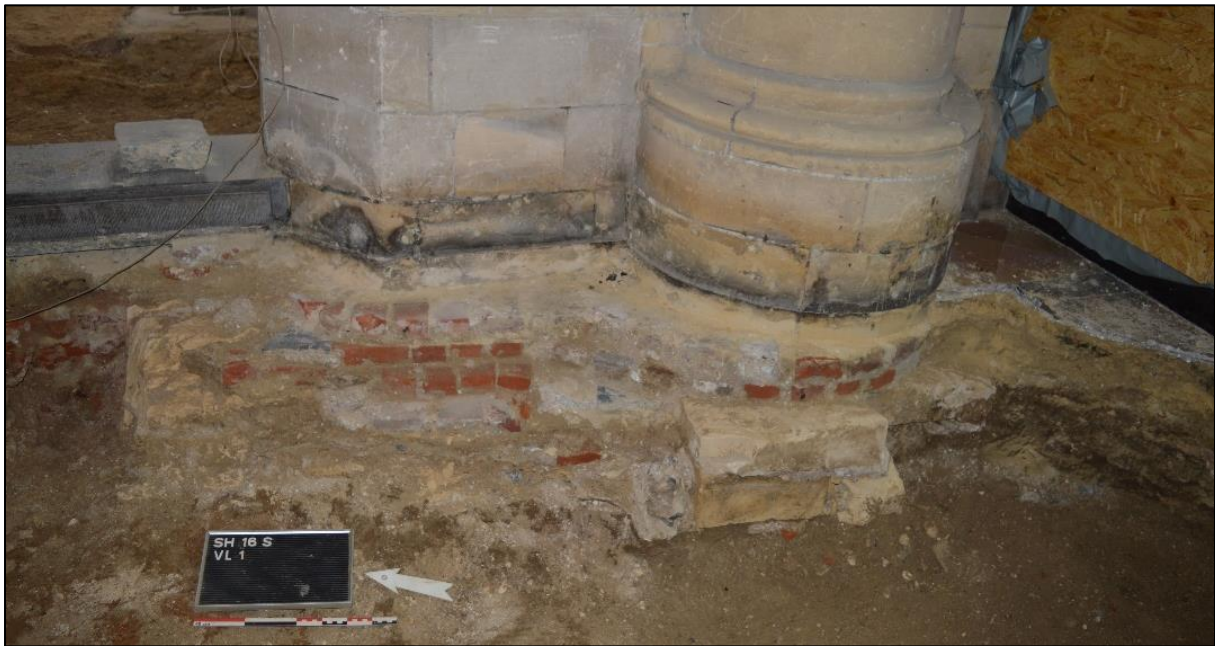
Afb. 42: Zicht op de fundering onder de zuidelijke pijler ter hoogte van het koor (S25) VL1 (Bron: ARON bvba, dd. 28/07/2016, 2016F159).

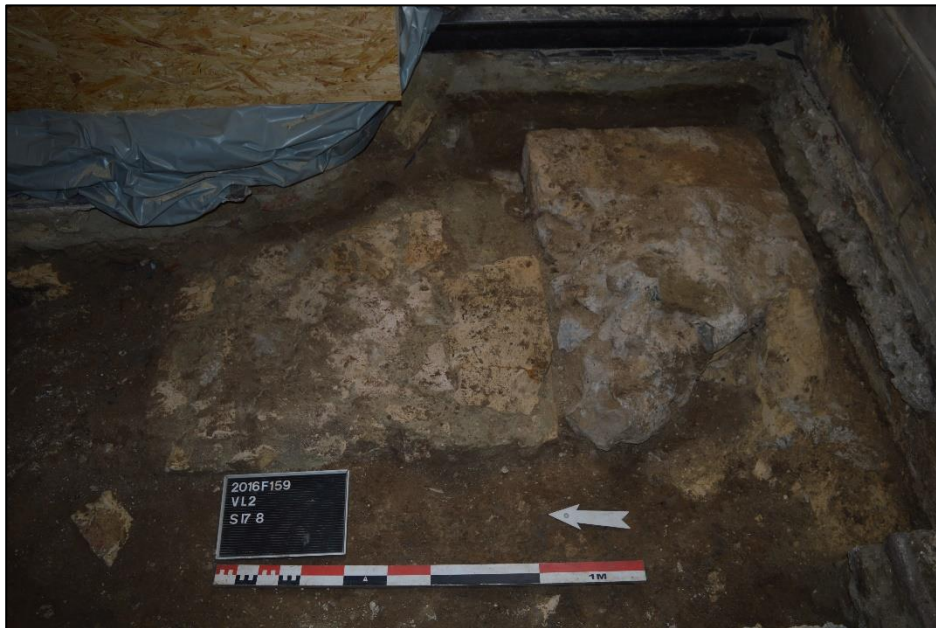
Afb. 43: S17 en 18 in VL2 (koor) (Bron: ARON bvba, dd. 04/08/2016, 2016F159)

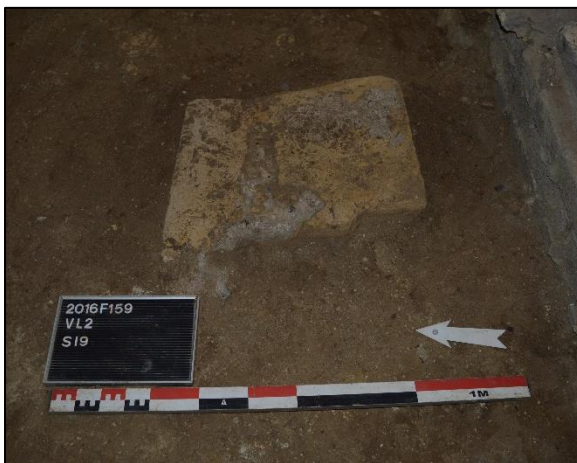
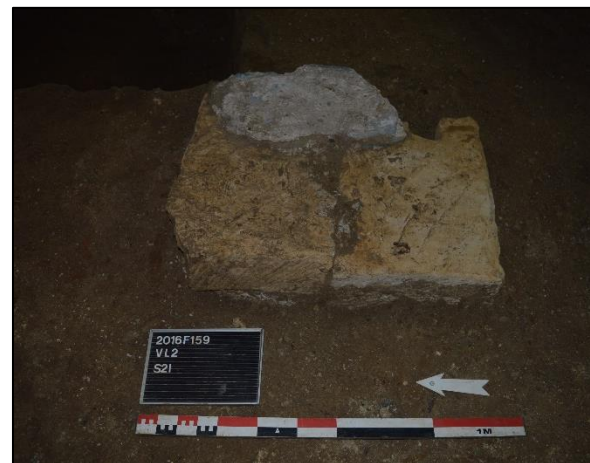
Afb. 44 en 45: S19 en 21 in VL2 (Bron: ARON bvba, dd. 04/08/2016, 2016F159)

In twee gevallen was het wegens het ondiepe vlak de aard van het spoor moeilijk vast te stellen. **S21** (Afb. 45) had een rechthoekige vorm van ca. 1 m x 0,8 m en bestond uit twee grote mergelblokken en grijze mortel. **S19** (Afb. 44) was tevens een afgewerkte mergelblok van 0,5 m x 0,3 m waaraan wat mortelresten plakten. Beiden zijn vermoedelijk funderingen. Het gebruikte materiaal is identiek aan de funderingselementen aangetroffen in het koor, al betreft het wel grotere mergelblokken. Vermoedelijk is er een relatie, maar de aard van deze relatie kon niet vastgesteld worden.

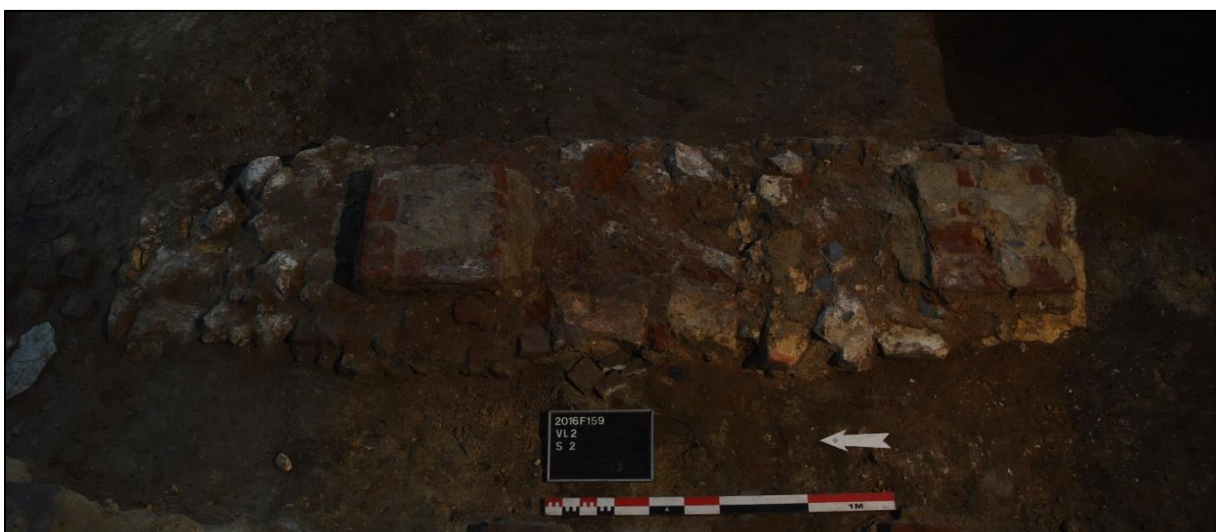
Afb. 46: S2 in VL2 (Bron: ARON bvba, dd. 04/08/2016, 2016F159)

De muurfundering (S2) is moeilijk te verbinden aan deze vroegere fases wegens gebrek aan context. Het enige opvallende is dat de twee gemetselde pijlers overeenkomen met de ligging van een vroeger portaal in de westgevel. De relatie tussen dit oud portaal en de twee pijlers is niet duidelijk.

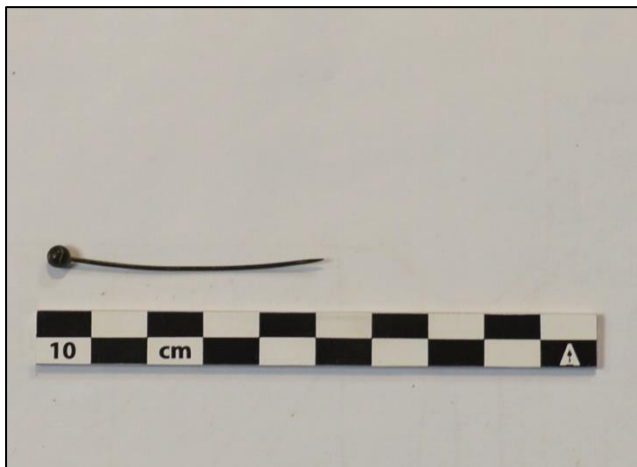
*Afb. 47: Het aangetroffen speldje uit S1, VL2 (Bron: ARON bvba, dd. 13/01/2017, 2016F159)*

De vondsten waren beperkt tot een aandeel geglaazuurde tegeltjes (V1; *Afb. 48*) en één koperen speld (V2; *Afb. 47*) aangetroffen tijdens de metaaldetectie. Beiden bevonden zich in puinlaag S1 (zie sporen) ter hoogte van het portaal.

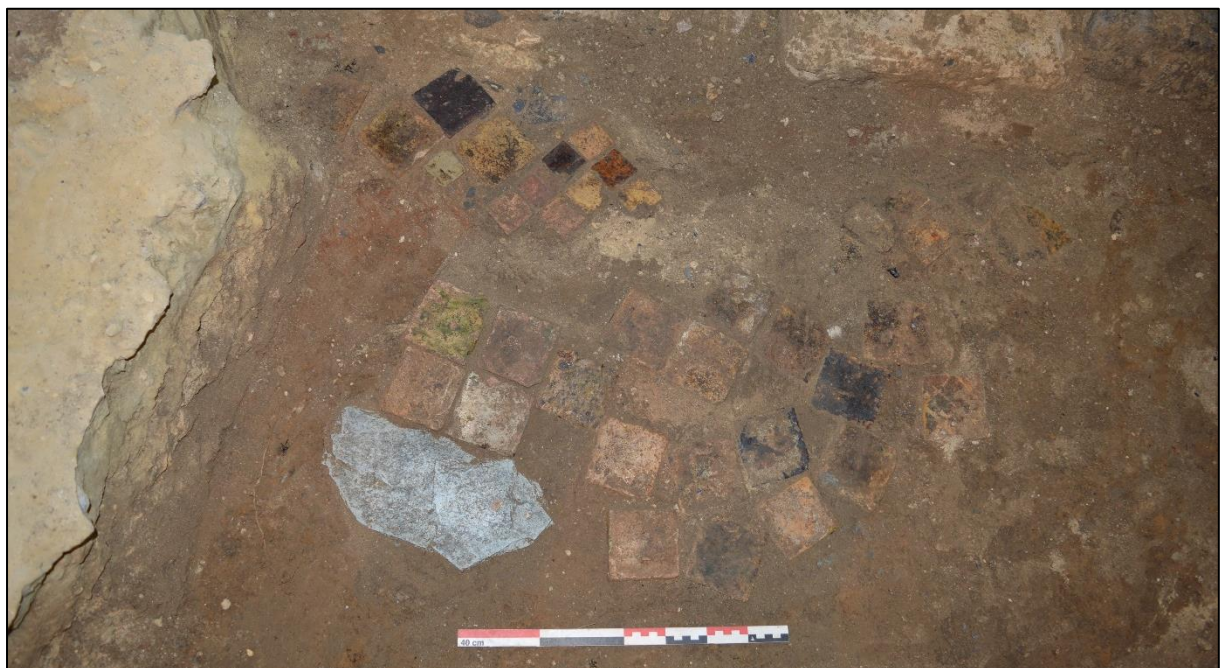
In het totaal werden 26 volledig bewaarde vierkante tegeltjes van 9 x 9 cm en 10 tegeltjes van 5 x 5 cm aangetroffen. Beide vorm waren in Maaslands aardewerk en zijn te benoemen als uit de Late Middeleeuwen. Deze waren afgewerkt met een loodglazuur en hadden een wisselende graad van verwerking.

*Afb. 48: Aangetroffen tegeltjes (V1) en een stuk leistein in VL2 (Bron: ARON bvba, dd. 04/08/2016, 2016F159)*
