# Archeologisch onderzoek - Kloosterweg Ninove

Archeologische opgraving  
Eindverslag – 2019A475

In 2019 heeft RAAP België een archeologische opgraving uitgevoerd te Ninove. Het onderzoek kadert in een project waarbij de afbraak van twee schuren en de bouw van een meergezinswoning zou worden gerealiseerd.

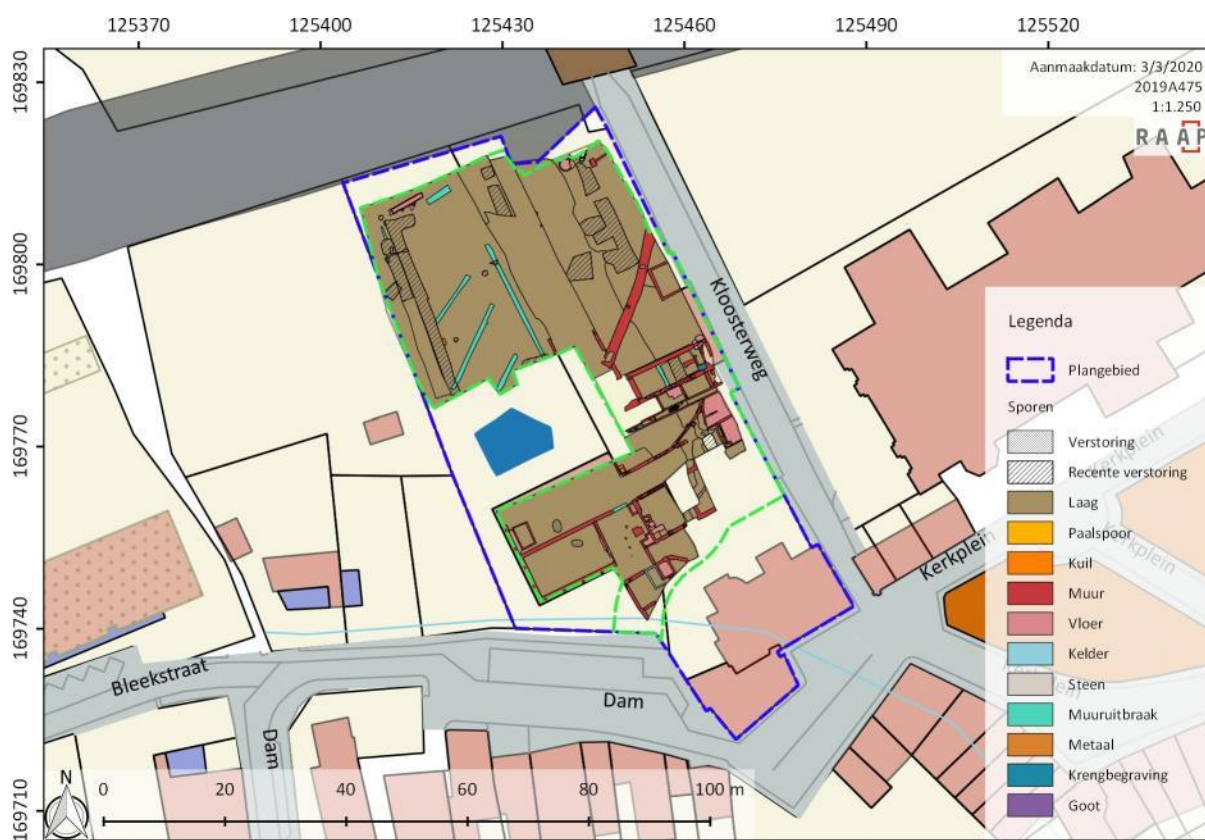
Figuur 2. Situering van het eerste opgravingsvlak op het kadasterplan (bron: AGIV, 2021).

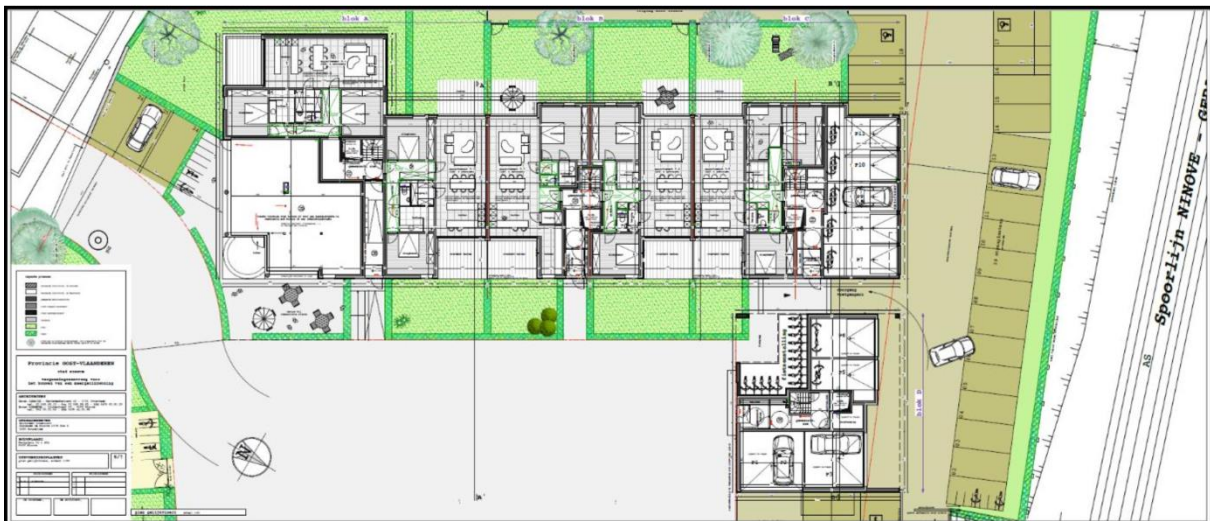
Figuur 5. Ontworpen toestand met aanduiding van het gebouw, de verharding en parkeerplaatsen (© Lemaire & Longeval).

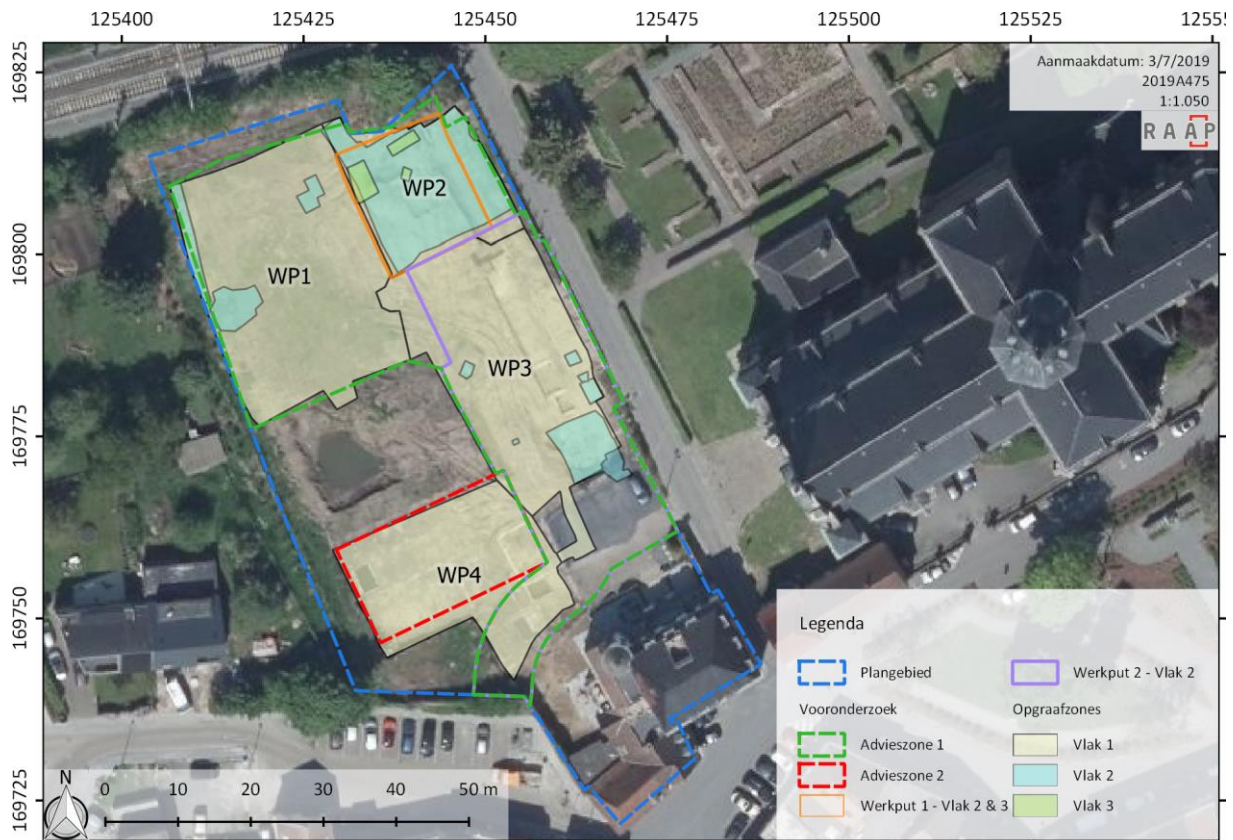
Figuur 6. Overzichtsplan met aanduiding van de geadviseerde opgravingszones uit het vooronderzoek en de verschillende werkputten en vlakken die tijdens de opgraving werden gehanteerd.

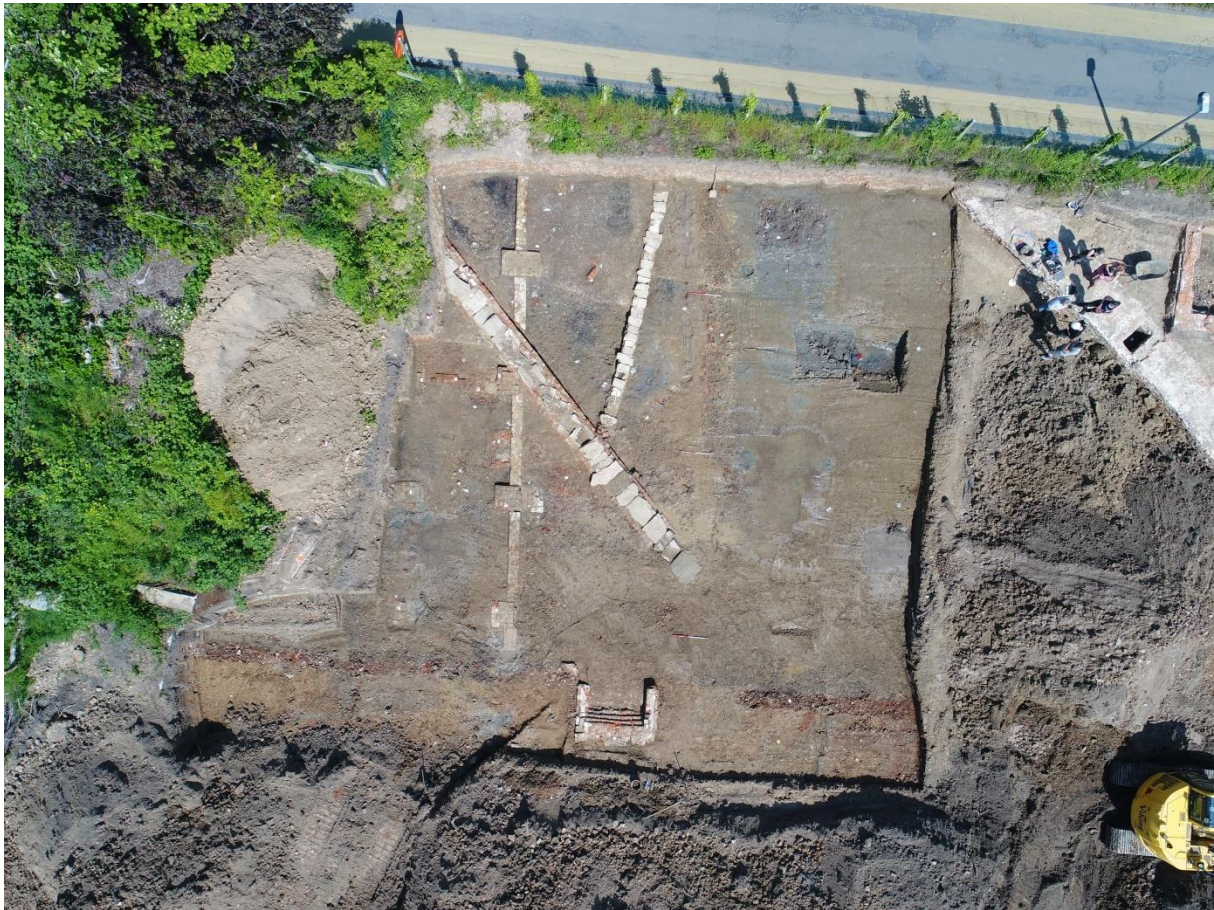
Figuur 8. Dronefoto van werkput 2. Bovenaan de foto bevindt zich de kloosterweg.

Een aanleg van het eerste vlak op een diepte van 30 tot 50cm onder het maaiveld toonde ook in deze werkput een archeologisch weinig relevant niveau.

**Het eerste vlak werd in deze laag aangelegd op een diepte van ca. 80cm onder het maaiveld. Een tweede vlak werd wel aangelegd op een diepte van ca. 1,25m onder het maaiveld, wat wel in lijn ligt met de vooropgestelde methodiek in het Programma van Maatregelen. Een derde opgravingsvlak werd niet over de hele werkput aangelegd en bevond zich op een diepte van 1,50 -1,70m onder het maaiveld. Het werd plaatselijk aangelegd ter controle van de diepte van het muurwerk dat werd aangetroffen in vlak 2.**

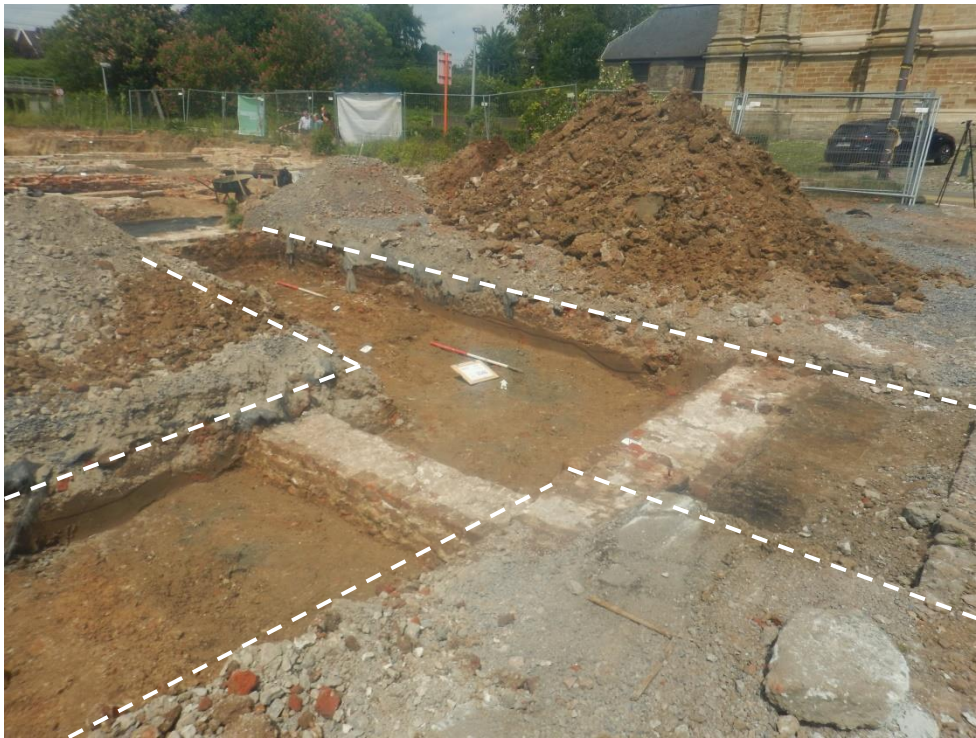
Figuur 11. Overzichtsfoto uit werkput 3 met de gegraven sleuf (witte stippellijn) op de parking.

Voor het **onderzoek ter hoogte van de parking in werkput 3** diende rekening te worden gehouden met de buurtbewoners en gebruikers van een parking. Om de impact en duur van het onderzoek zo beperkt mogelijk te houden werd na overleg met de erfgoedconsulenten Inge Zeebroek en Werner Wouters besloten om in eerste instantie een smalle sleuf te graven binnen de zone van de parking. Deze sleuf werd verder tot een T-vorm uitgebreid en omvatte slechts een beperkt aantal sporen, die bovendien archeologisch weinig nieuwe informatie opleverden. Dat was ook het geval in de proefsleuf die tijdens het vooronderzoek werd gegraven. Beide sleuven boden voldoende informatie en

dekkingsgraad om tot het besluit te komen dat verder onderzoek in deze zone geen meerwaarde zou bieden. Het vlakdekkend onderzoek werd te hoogte van de parking dan ook niet verder gezet.

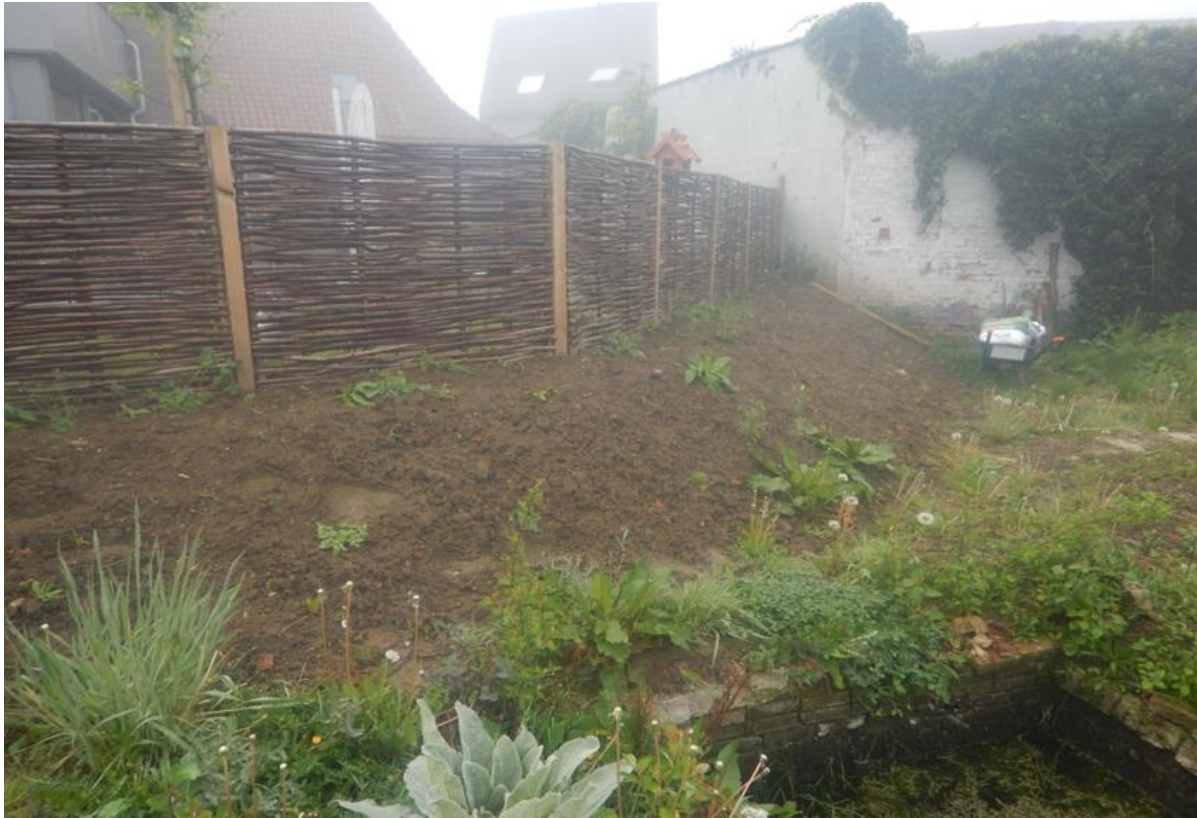
Figuur 13. Overzichtsfoto uit werkput 4 met zicht op de opgehoogde tuin en witgekalkte muur.

Het deel van **werkput 4** waar de aanleg van een wandelpad werd voorzien, kon slechts deels worden opgegraven. Een opgehoogde tuin met hekwerk, behorend tot een aanpalend perceel, bevond zich deels binnen het opgravingsvlak. Door de aanwezigheid van een witte tuinmuur kon ook het uiterste zuiden van deze zone niet onderzocht worden (Figuur 13).

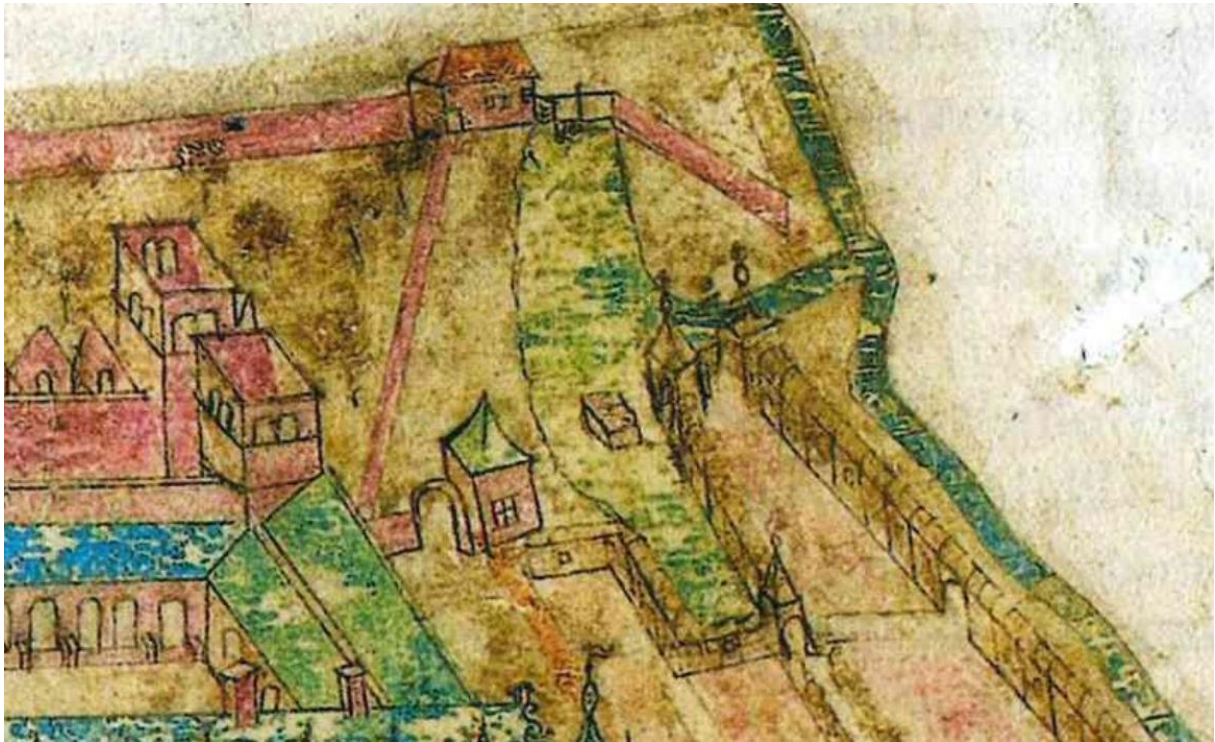
Figuur 19. Detail van bovenstaande kaart met zicht op de 'vijver', een poortgebouw en bovenaan de afbeelding het molengebouw. Rondom de vijver lijken er heel wat gebouwtjes te staan. (ca. 1621) (bron: OCKELEY, 2016, p. 15).

Binnen het opgegraven plangebied (gelegen centraal bovenaan op de figuur) zien we een poortgebouw, een waterpartij in het westen, een schuine muur met noordoost-zuidwest oriëntatie. Rondom de vijver zijn er in het zuiden en westen ook structuren aanwezig.

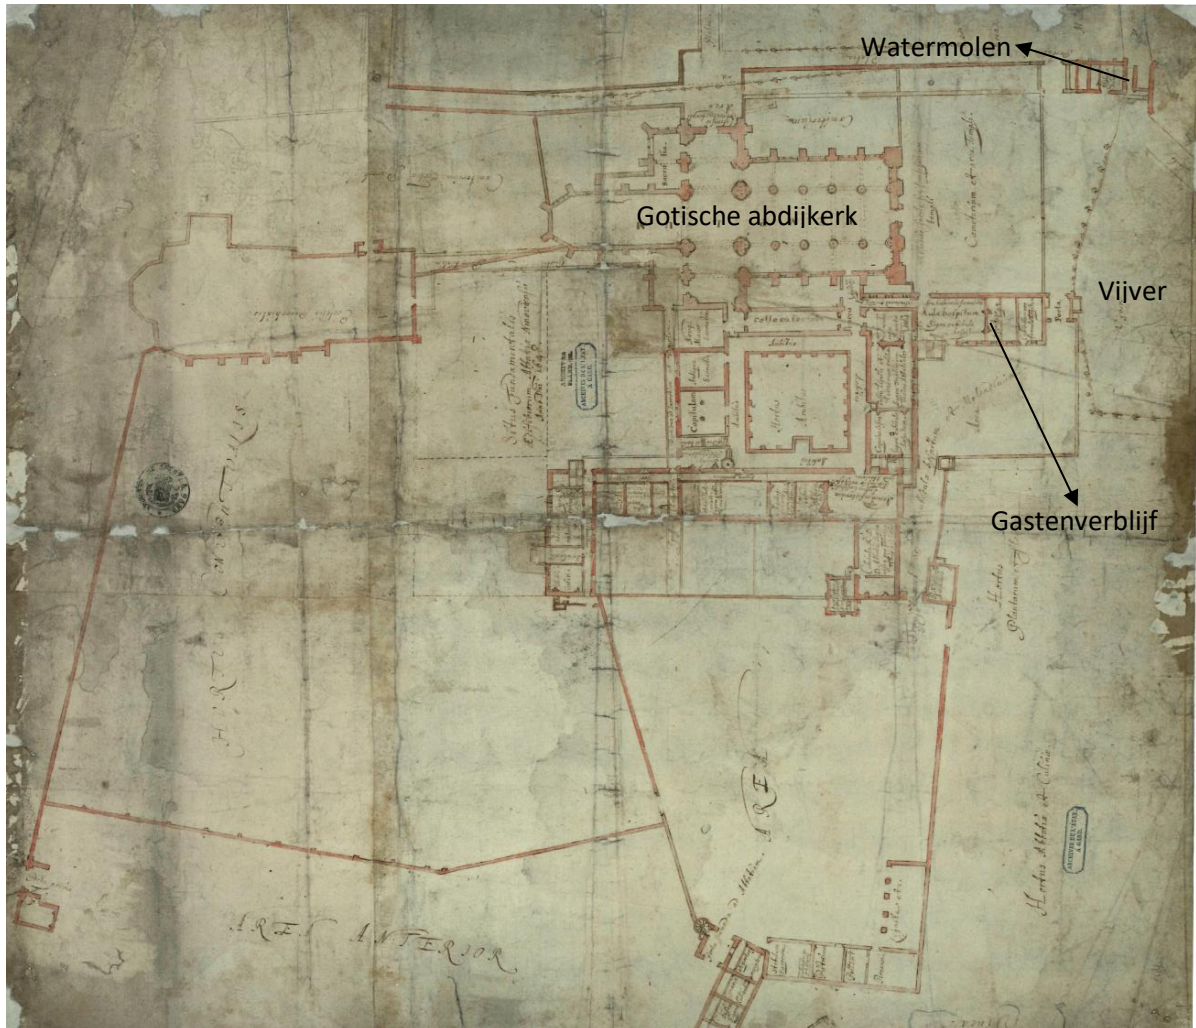
Figuur 21. *Situs fundamentalis aedificiorum abbatiae Nineviensis, anno domini (1648)*, ontwerpplan van de abdijgebouwen (bron: OCKELEY, 2016, p. 16).

Een tweede kaart, ook door Philips De Dyn uit 1641, geeft de situatie weer na het optrekken van een noodkerk (Figuur 20). We zien ook de aanbouw van de nieuwe abdijkerk. Zowel de *Situs fundamentalis* uit 1648 (Figuur 21), door een anonieme ontwerper en een figuratieve kaart uit 1650 door Ch. Boel (Figuur 22), stammen uit dezelfde periode. De kaart van Boel toont de inplanting van de noodkerk ter hoogte van de zuidvleugel van het Gotische abdijcomplex. Nog verder naar het zuiden wordt de nieuwe abdijkerk in aanbouw weergegeven.<sup>18</sup>

Relevant binnen het projectgebied is een dwarsvleugel, die gelegen is in het verlengde van de zuidvleugel van het ontwerp. Deze vleugel is ook te zien op de kaart van Ch. Boel waarin hij in het verlengde van de noodkerk staat weergegeven. Volgens de *Situs Fundamentalis* wordt deze vleugel voorzien van **ontvangstruimtes voor gasten**, een poort richting de tuin met nutsgebouwen en de abdijhoeve. De aanwezigheid en vormgeving van deze dwarsvleugel wordt op twee latere kaarten van Philips De Dyn weergegeven (1660 en 1662) (Figuur 22, Figuur 23). Het zou gaan om een langgerekt eenschepig gebouw met zadeldak en een barok fronton.<sup>19</sup>

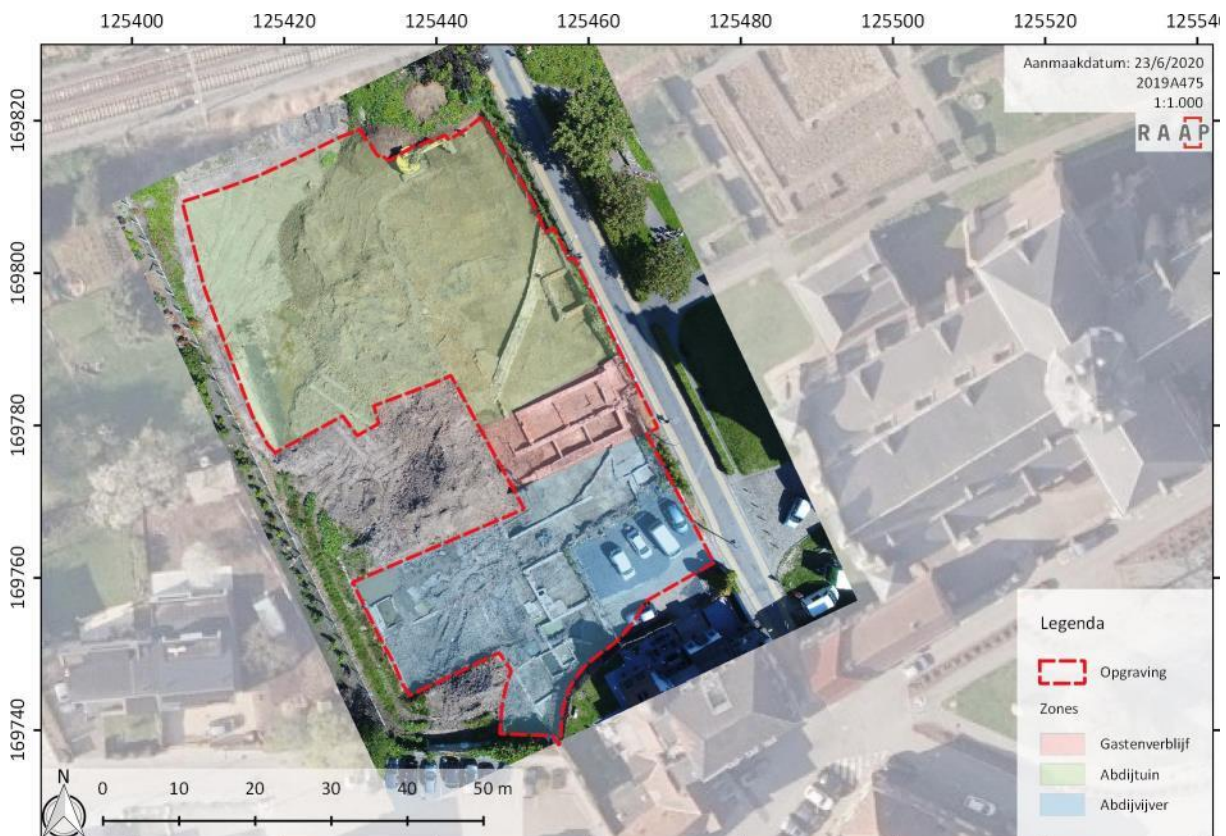
Figuur 33. Weergave van de drie besproken zones geprojecteerd op een dronefoto en een recente orthofoto (bron: AGIV, 2018).

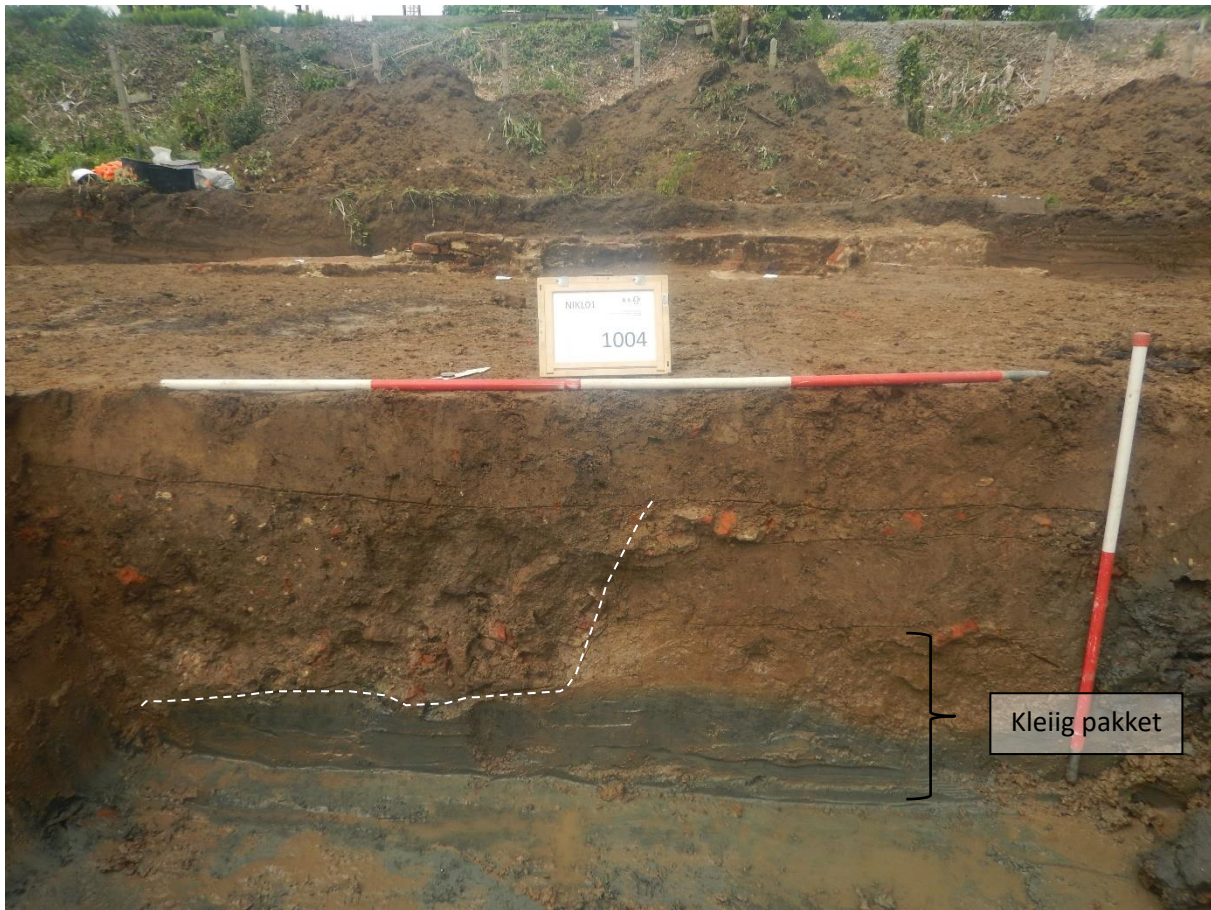
Figuur 35. Profiel 102. Bovenaan dit profiel bevindt zich een lemige tuinlaag, Links werd een puinige kuil aangesneden. Deze gaat doorheen het kleig pakket.

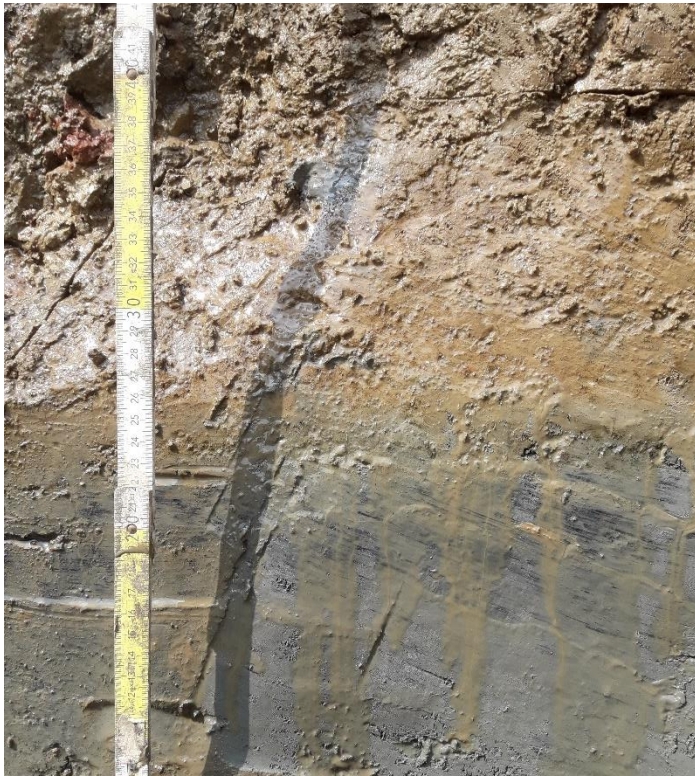
Figuur 36. Detail van het kleiig pakket met instromend grondwater.

Het kleiig pakket werd ook aangesneden in profiel 206 (maaiveld op 16,6m +TAW). Dit profiel was centraal in het noordelijke deel van de opgraving gelegen. De zogenaamde tuinlaag was zo'n 80cm dik: een lemig pakket, met een grijze tot bruingrijze kleur, soms geel gevlekt. In de bovenste laag kon een kleine hoeveelheid baksteen- en mortelfragmenten worden waargenomen. De hoeveelheid inclusies verminderde echter in de dieper gelegen lagen van het pakket. De kleiige laag lag onder deze 'tuinlaag', op een diepte vanaf 15,4m +TAW. In dit pakket bevond er zich een donkergrijze laag waarin kleine schelpjes vervat zaten. Het gaat wellicht om een plaatselijke afzetting van meer humeus materiaal.

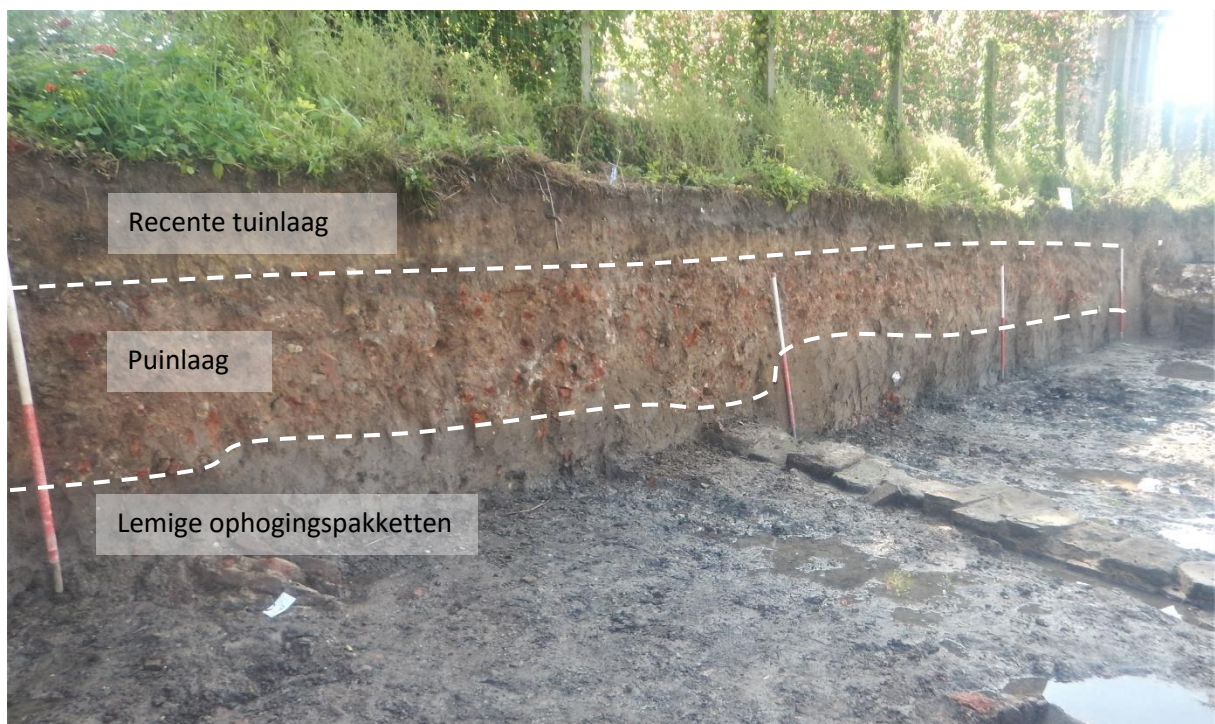
Figuur 40. Profiel 202 en 204 in de oostwand van de werkput langsheen de Kloosterweg (in het verlengde van profiel 201).

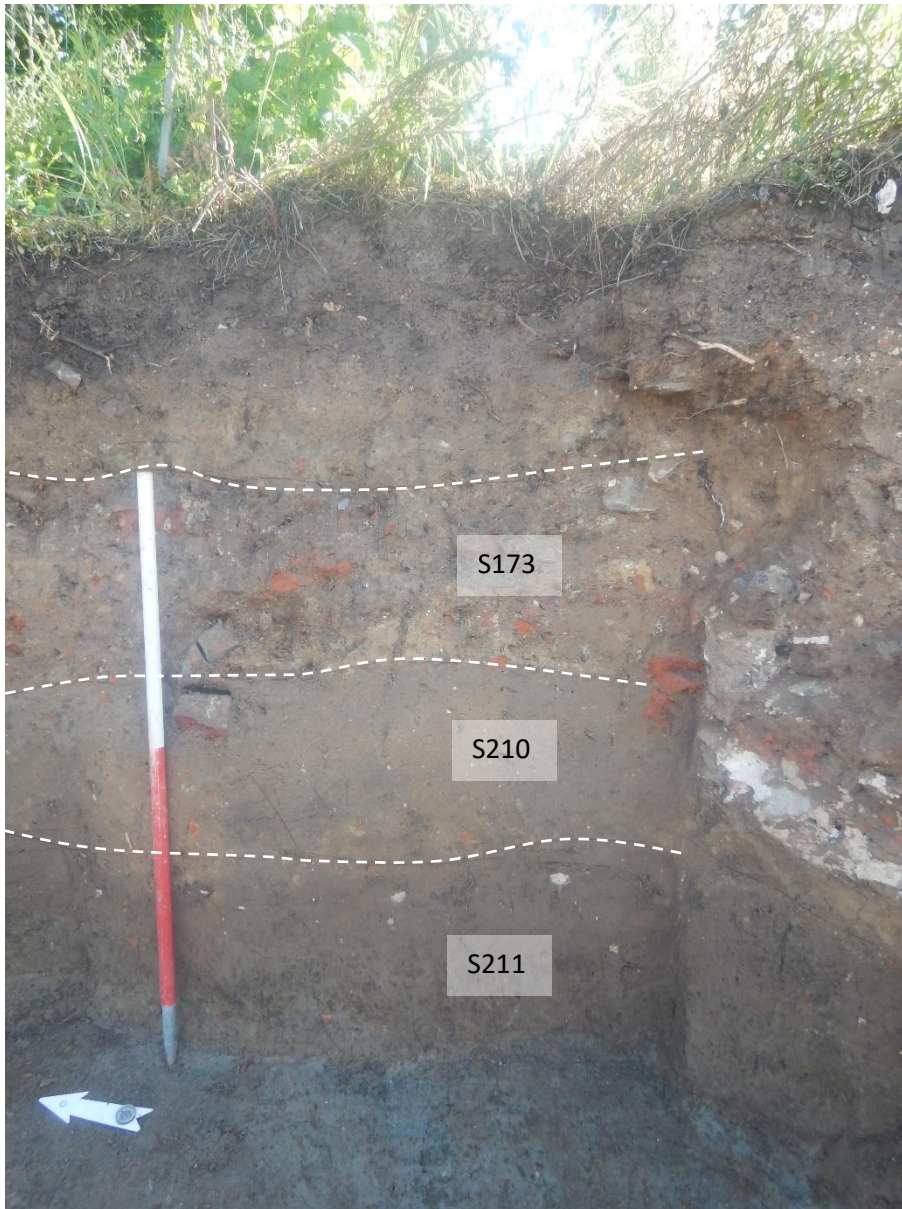
Figuur 41. Detail profiel 204, gelegen tegen het grote afvoerkanaal S149. S173 maakt deel uit van het hierboven beschreven puinpakket. S210 kan worden gelinkt met oude tuinlagen, S211 is de overgang naar de natuurlijke alluviale afzetting.

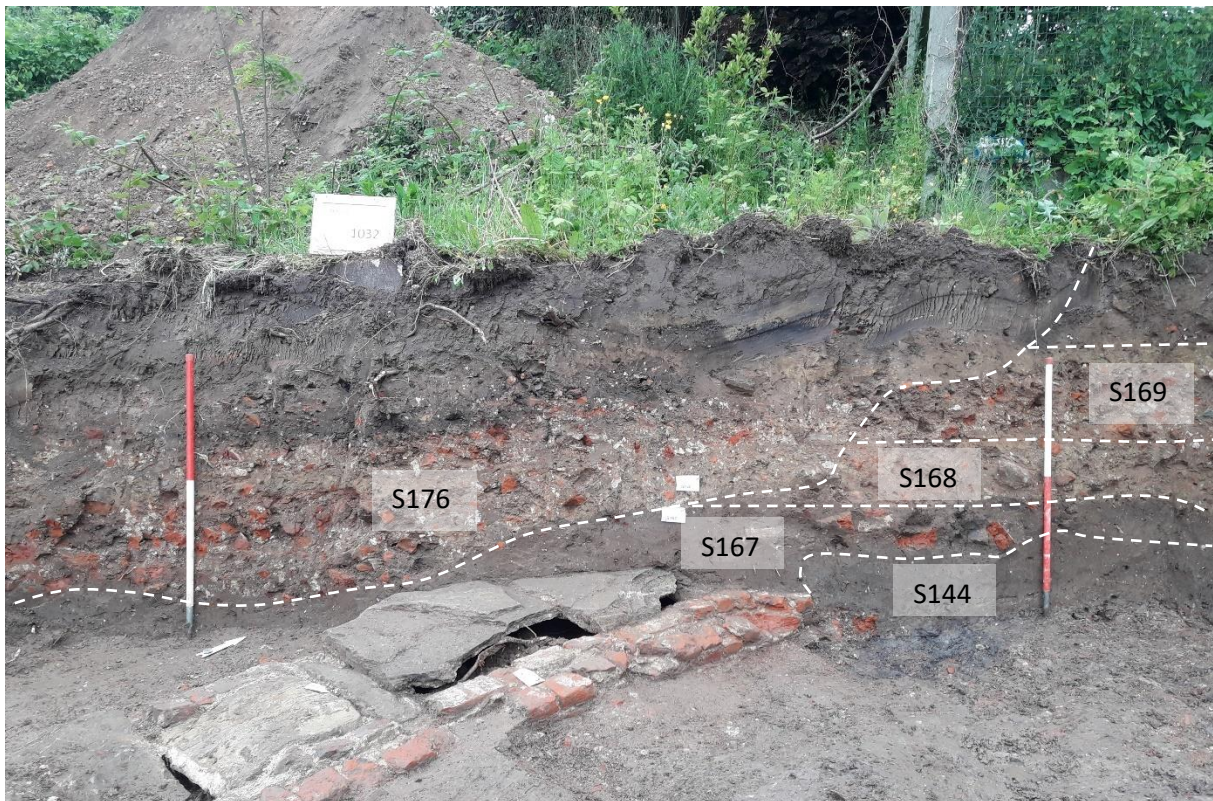
Figuur 42. Detail van profiel 203. Met doorsnijding van een recenter (vergraven) puinpakket.

Het vervolg van dit pakket naar het westen toe was minder goed te volgen. In het noordelijke profiel 203 zou dit normaalgezien zichtbaar moeten zijn geweest, ware het niet dat op deze plaats een verstoring aanwezig was (S176). Het gaat om een zeer puinig pakket dat de lagen S167, S168 en S169 doorsnijdt. Mogelijk betreft het wel hetzelfde puin dat ooit is vergraven. Dit spoor is waarschijnlijk het gevolg van het uitgraven van een boom. Een deel van spoor was duidelijk sterk doorworteld en bevatte een sintellaag. De rest van het spoor bestaat uit grote rode baksteen- en mortelfragmenten (Figuur 42).

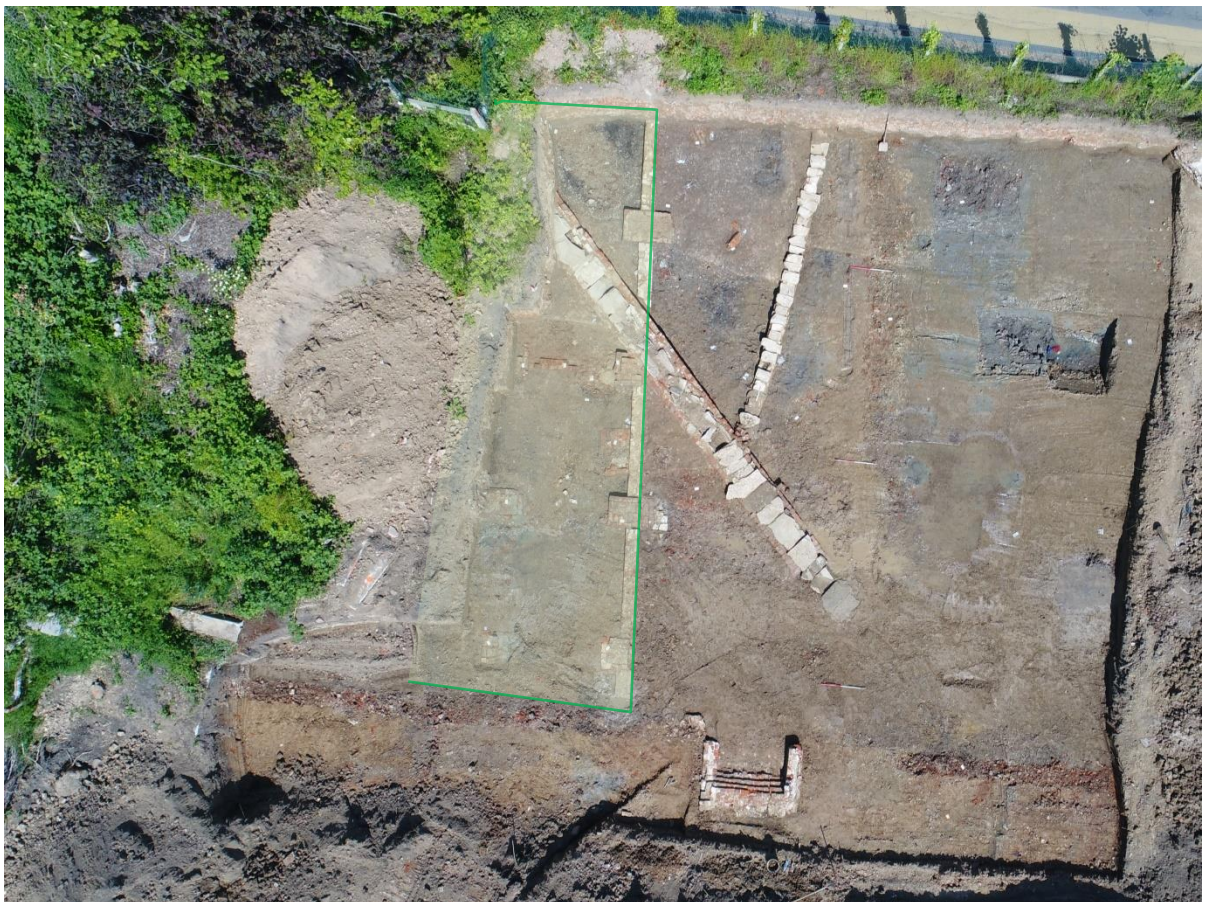
Figuur 44. Dronefoto van het noordoostelijk deel van het opgegraven terrein met aanduiding van de ligging van brug/aanlegsteiger (BSS1).

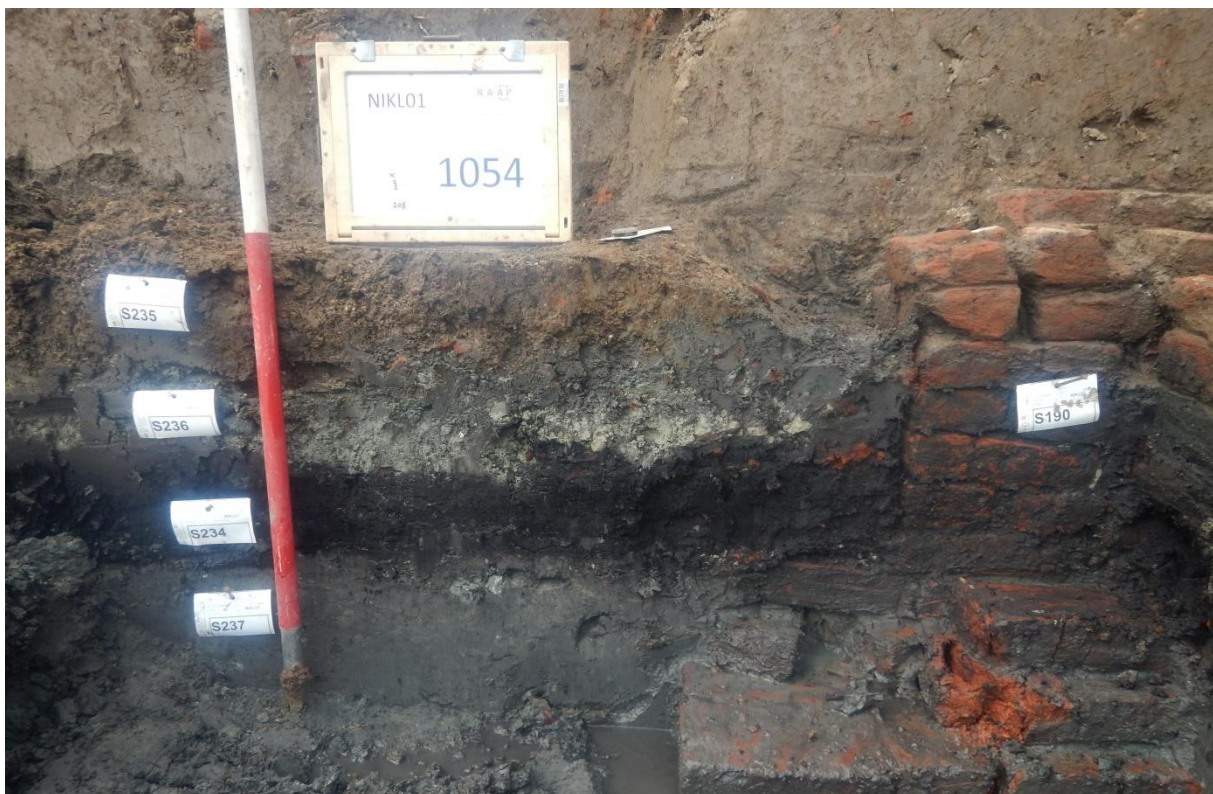
Figuur 45. Detailfoto van profiel 208, met rechts de pijler ingegraven in de kleiige leem. Deze natuurlijke laag werd afgedekt door een sterk organische laag waarin rurale en waterminnende planten werden aangetroffen. Daarop bevond zich een witte (kalkrijke?) laag en een meer puinig leempakket.

De organische laag werd verder afgedekt door een licht puinige en witte (kalkrijke?) laag. De betekenis van deze laag werd niet achterhaald. Gaat het om een soort van afvaldump van mortel? Daarop bevond er zich een wat meer lemige laag waarin heel wat puin zat. Deze laag kan vermoedelijk worden gelinkt met de afbraak van de structuur. Na de afbraak werd het geheel afgedekt met een lemige laag. In vorige paragraaf werd deze benoemd als een 'tuinlaag'. Mogelijk gaat het dus om het ophogen van het terrein door middel van vrij steriele grond om zo de gronden droger te krijgen. Het is op deze laag dat pas vermoedelijk in de 18<sup>de</sup> eeuw een sterk puinig pakket werd gestort.

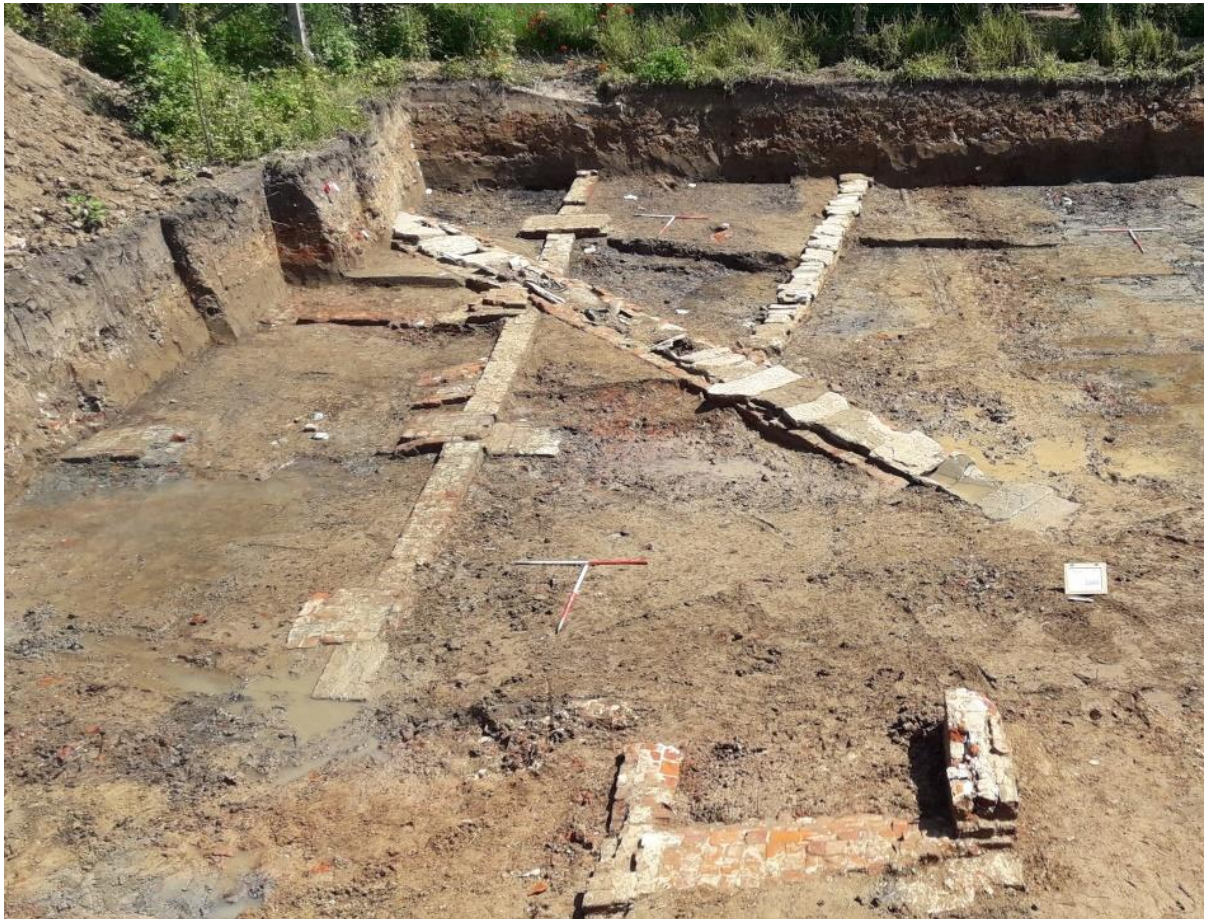
Figuur 46. Overzichtsfoto van de pijlers en oostelijke kettingmuren (links op de foto) die doorsneden worden door een jonger afwateringskanaal (BSS2), zicht naar het oosten.

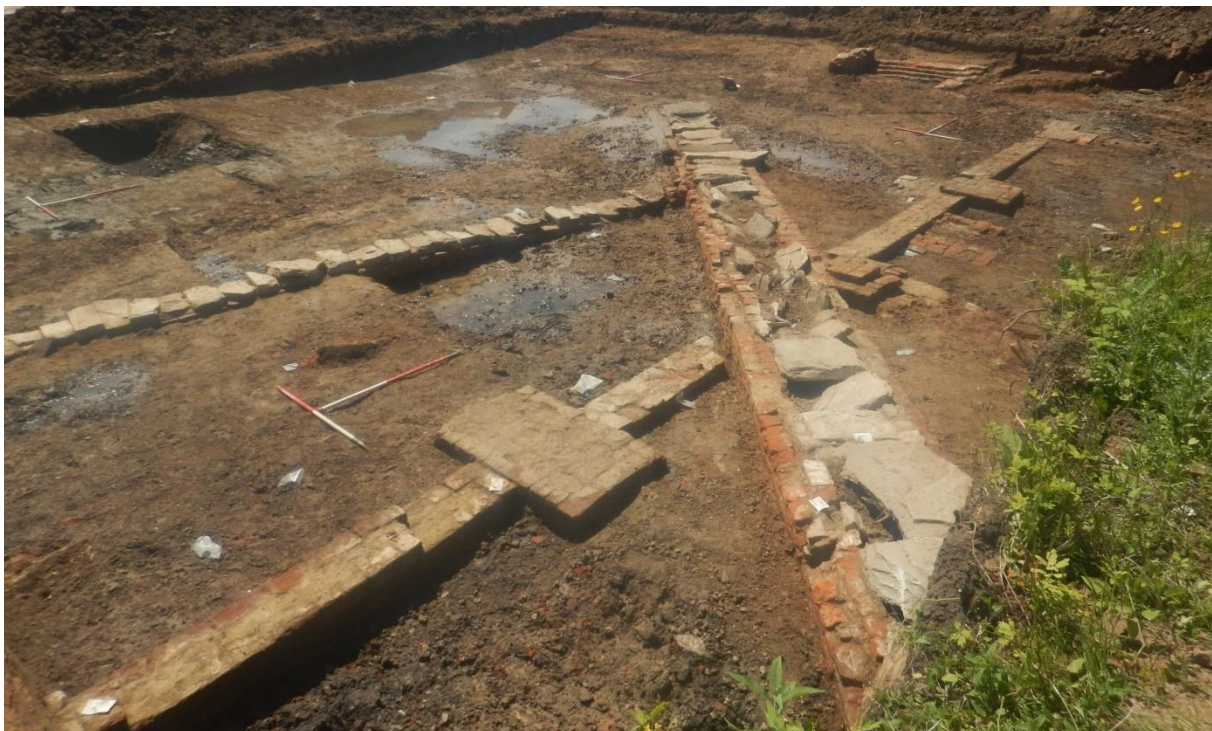
Figuur 47. Overzichtsfoto van de pijlers en kettingmuren (BSS1) die doorsneden worden door een jonger afwateringskanaal BSS2, zicht op het zuidwesten.

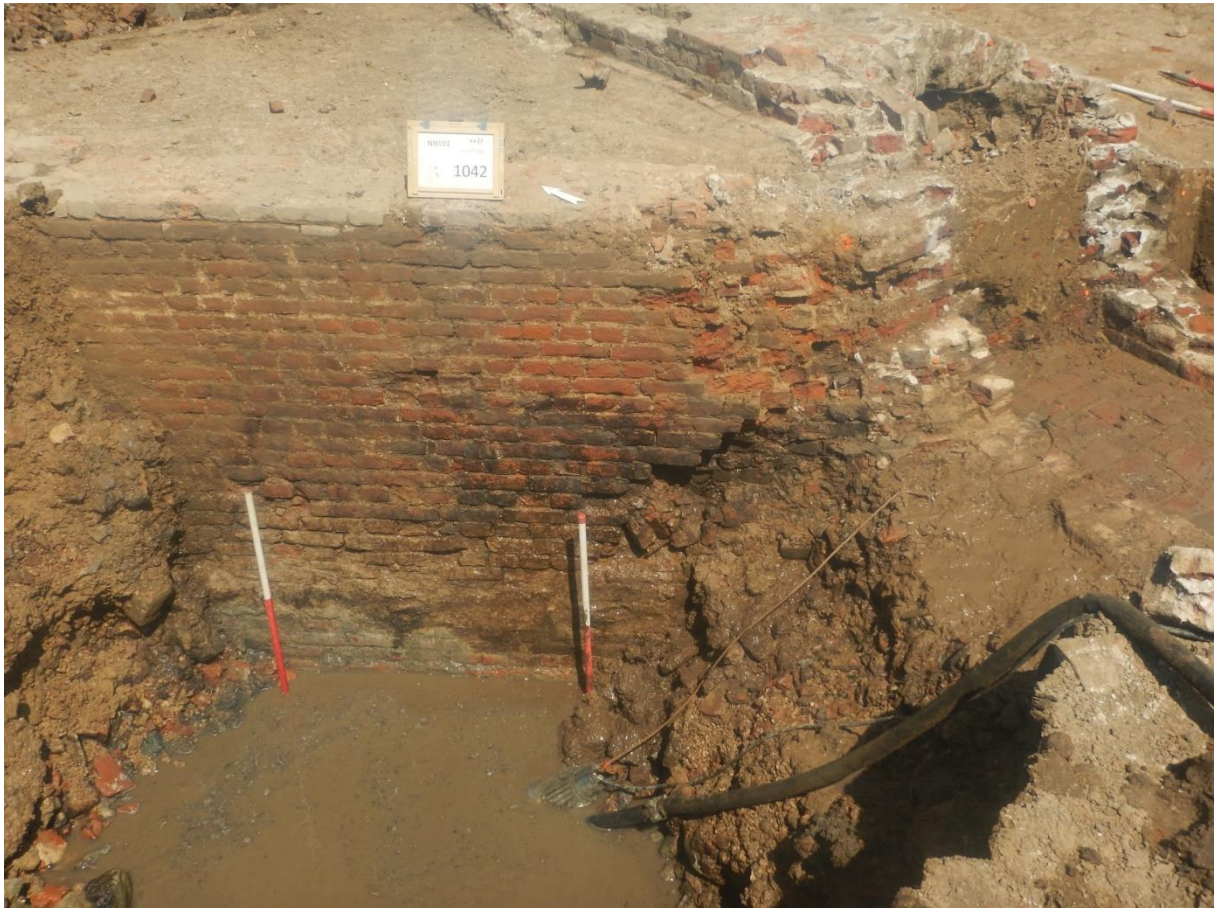
Figuur 49. Coupe op de keermuur BSS5 met ook het doorbreken van het afwateringskanaal BSS4 (rechts op de foto). Vanaf een bepaald niveau kleuren de bakstenen zwart tot beige. Het gaat om afzettingen op de baksteen doordat deze onder water stonden. Het was wegens de hoge waterstand niet mogelijk de diepte van de muur verder te bepalen.

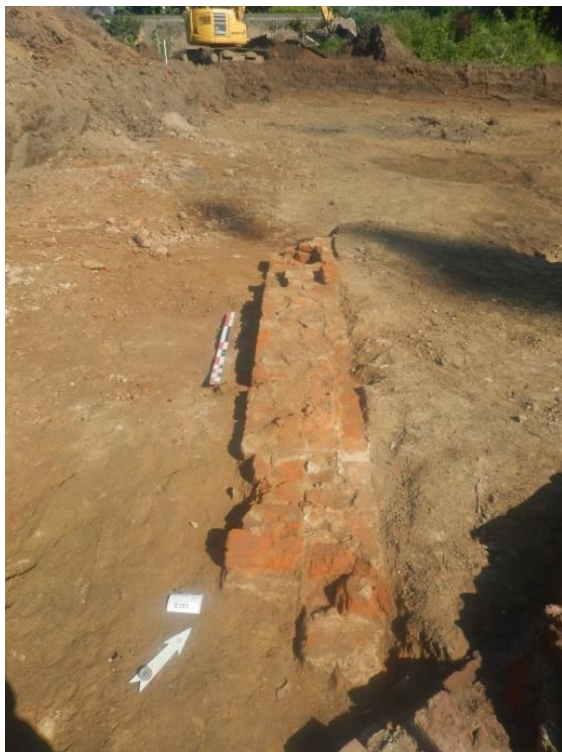
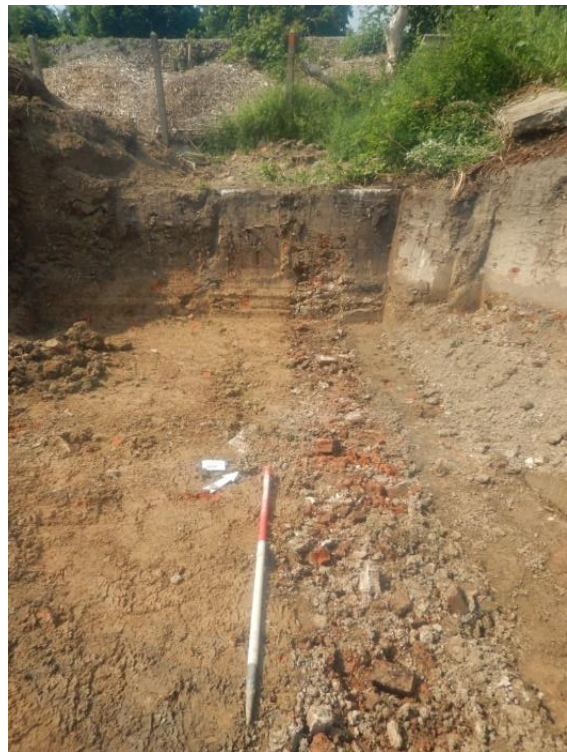
Figuur 50. Keermuur BSS5 in het noorden van de tuinzone, in muurwerk (links) en als uitbraakspoor (rechts). Registraties in vlak 1.

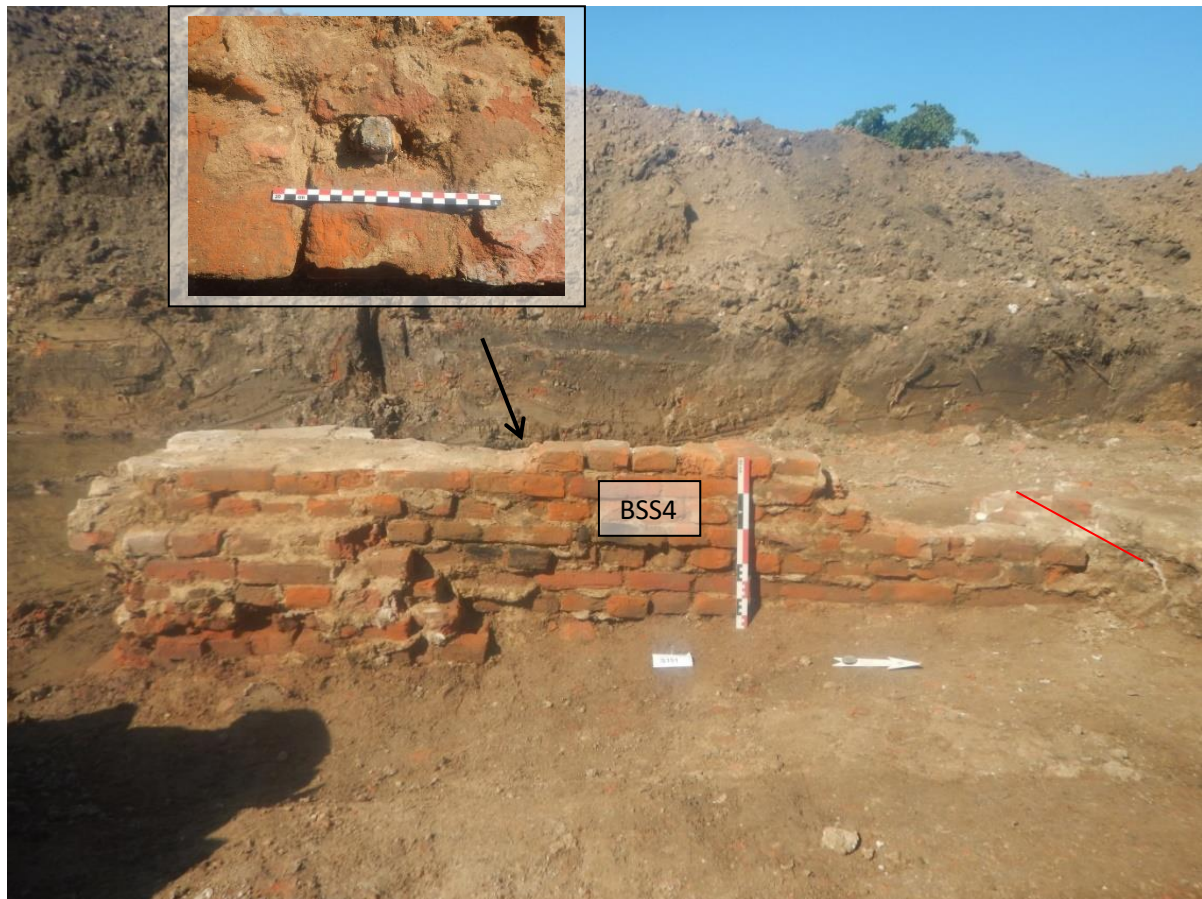
Figuur 51. Stukje van de keermuur op de grens met de zone van het gastenverblijf met detail van metalen pen of scharnier. De muur wordt hier in het noorden doorbroken door het afwateringskanaal BSS4 (zie ook Figuur 65). De functie van deze pen is niet gekend.
