# Archeologisch onderzoek - Kloosterweg Ninove

Archeologische opgraving  
Eindverslag – 2019A475

In 2019 heeft RAAP België een archeologische opgraving uitgevoerd te Ninove. Het onderzoek kadert in een project waarbij de afbraak van twee schuren en de bouw van een meergezinswoning zou worden gerealiseerd.

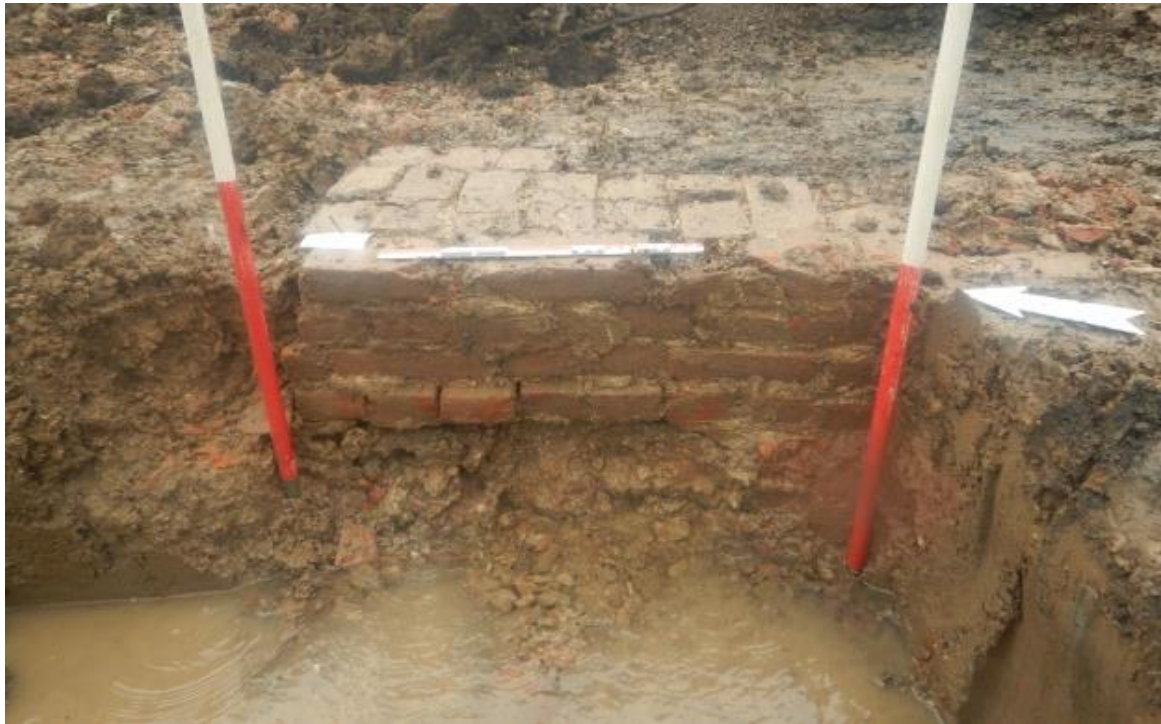
Figuur 52. Detailfoto van bakstenen muur S31

Een klein bakstenen muurtje (S31) dat 40cm breed was en over een afstand van 2,8m doorheen de werkput 1 gevolgd kon worden, lag wellicht niet helemaal toevallig ter hoogte van de plaats waar de keermuur kon worden verwacht. Deze muur was gefundeerd op een puinig pakket. De muur was opgebouwd in een rood baksteen formaat van 24x11,5x6cm. Het muurwerk bleek echter slechts vier bakstenen hoog bewaard te zijn. Mogelijk betrof het dus niet de keermuur zelf maar een aanbouw of enkele grote brokken die er waren blijven liggen na afbraak van deze muur.

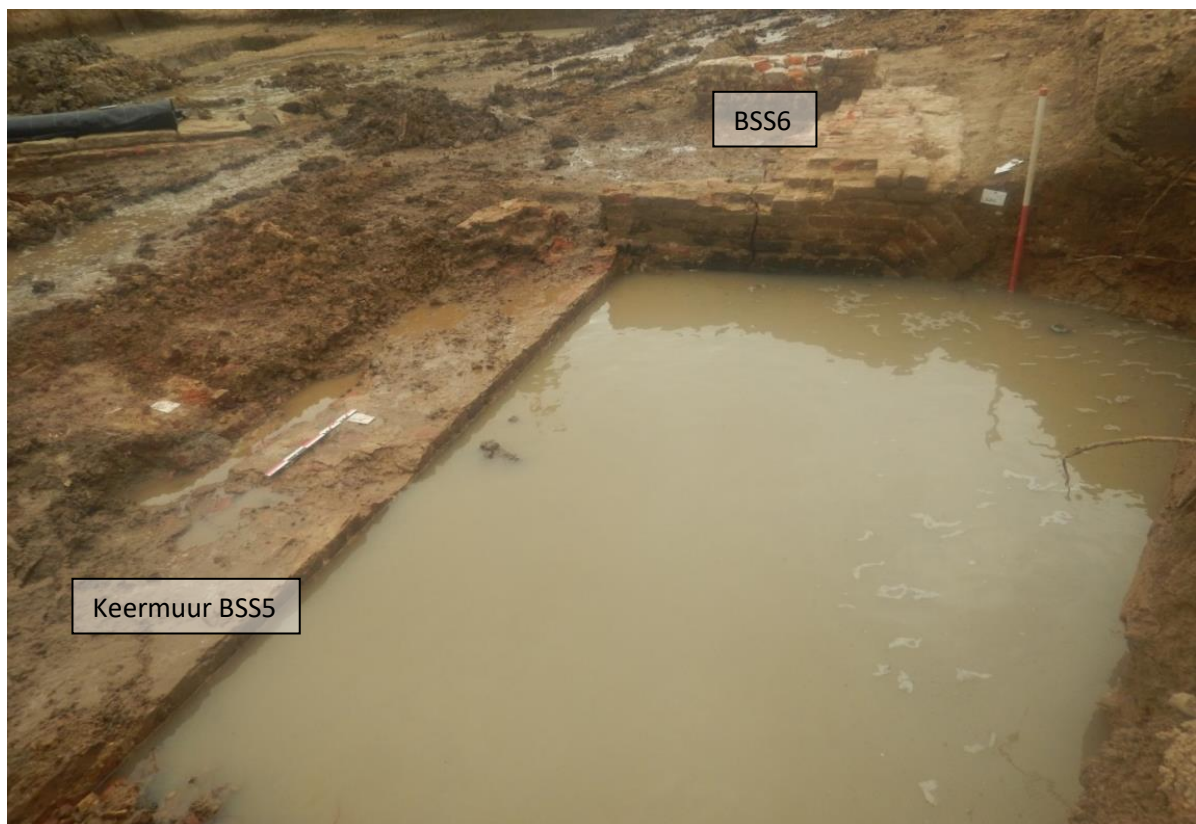
Figuur 53. Keermuur BSS5 in het noorden van het plangebied met een brugaanzet (BSS6) en een zeer hoge grondwaterstand.

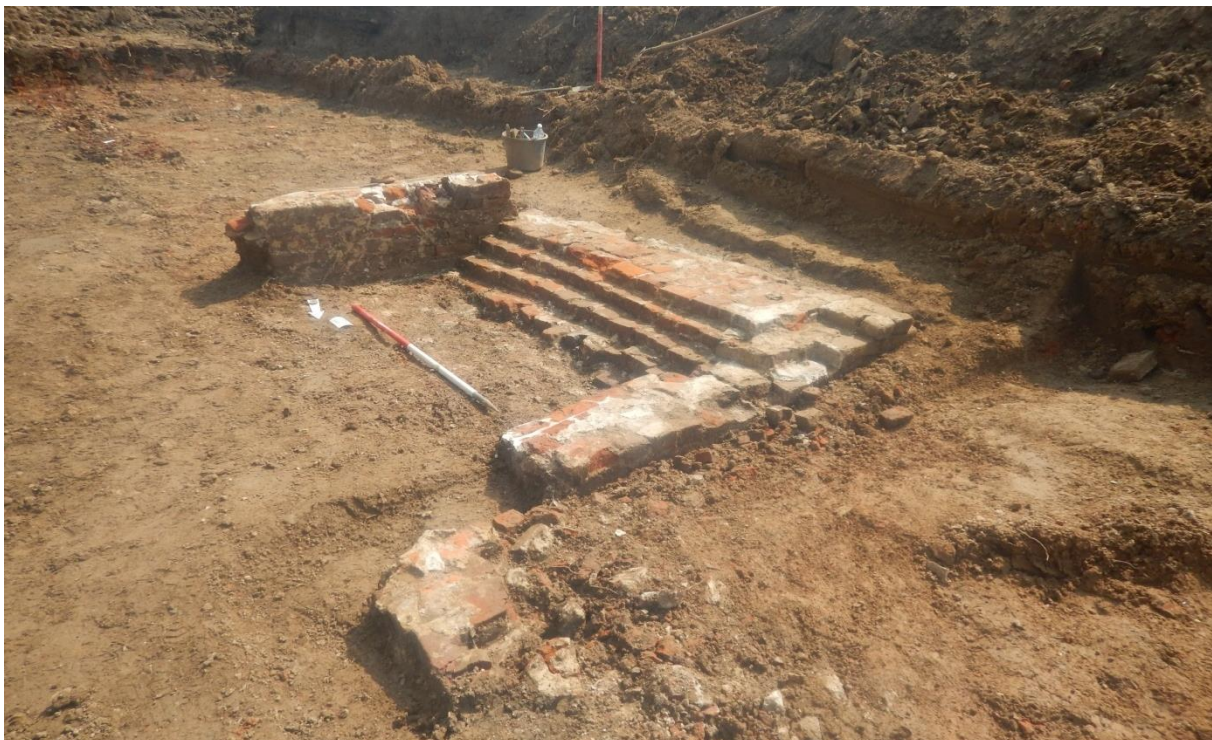
Figuur 54. Overzichtsfoto van de brugaanzet (BSS6).

Volgen we de keermuur vanuit de noordelijke putwand, dan komen we na ca. 12m uit bij een kleine bakstenen uitbouw die naar het westen uitspringt. Het ging om een structuur (BSS6/S205) van ca. 1,8m breed en 2,5m lang waarvan het metselwerk in verband staat met dit van de keermuur. Tussen de twee zijmuren bevond er zich getrappt muurwerk dat een platform leek te vormen. Onder dit platform vertrok een bakstenen gewelf die verder naar het westen was uitgewerkt, maar verder niet meer was bewaard. Het baksteenformaat van deze constructie was 23,5 x 10,5 x 5,5cm, de gebruikte kalkmortel hard, lichtgrijze tot wit. Onderaan de start van de boog is een blok in natuursteen herkend waarop de vrijslag duidelijk zichtbaar was. Bij het metselverband van deze structuur wisselden reeksen strekken en koppen elkaar af. De boog was gemetseld met een rij 'strek-kop' gevolgd door een rij 'kop-strek'. Aan de noordelijke zijde van deze structuur was hetzelfde zwarte residu zichtbaar als op de keermuur, een gevolg van de permanente grondwatertafel. De opbouw van de structuur bleek verder naar het westen reeds afgebroken en konden bijgevolg niet onderzocht worden.

Gezien de opbouw en de ligging moet de aanzet van een brug zijn geweest die overheen het kanaal liep. De andere zijde van de brug werd niet aangetroffen op de diepte waarbinnen het onderzoek kon plaatsvinden.

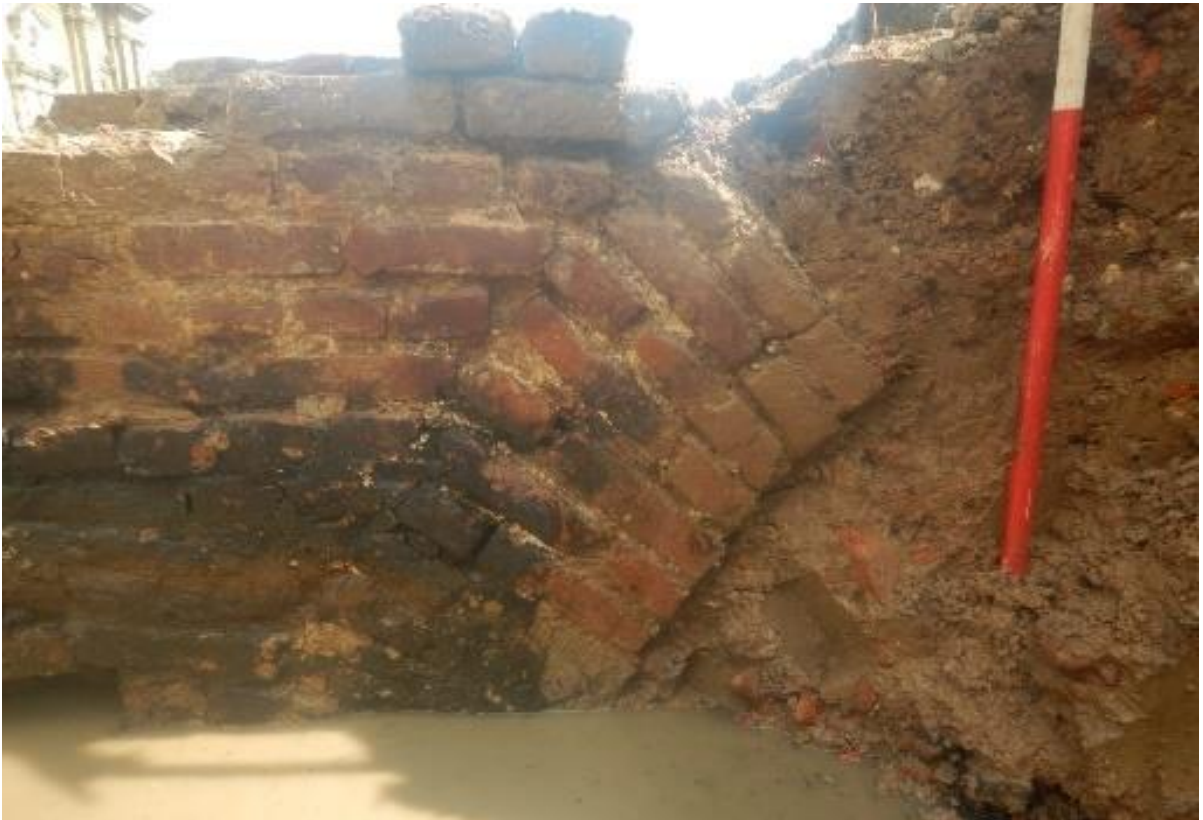
Figuur 55. Detail van de naar het westen afbuigende spaarboog (en de hoge waterstand tijdens het onderzoek).

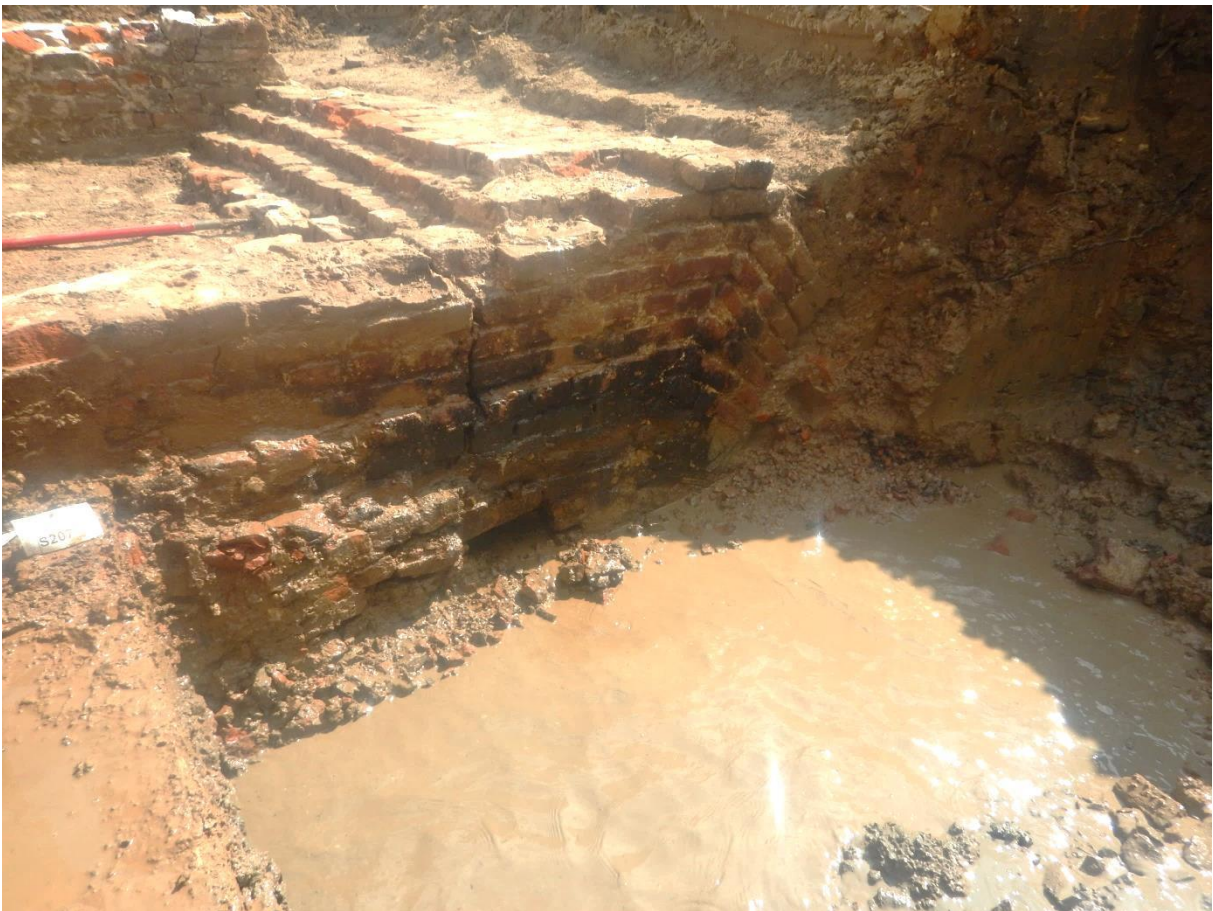
Figuur 56. Overzicht van de brugaanzet en de spaarboog, zicht naar het zuidwesten. de aanwezigheid van het vele water werd veroorzaakt door de puinige vulling van het kanaal waarin het grondwater zat vervat.

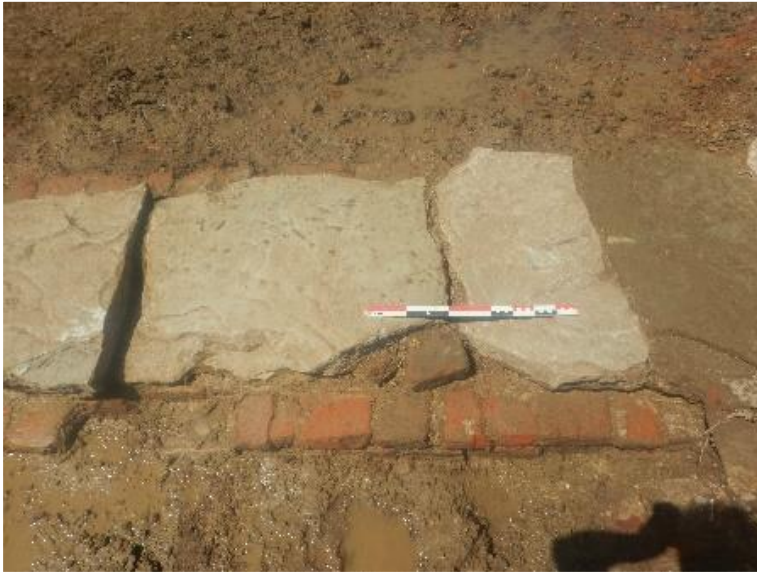
figuur 58. Detail van enkele dekstenen van het afvoerkanaal BSS2.

Het kanaal was opgebouwd in bakstenen van 24 x 12 x 4 cm en werd bovenaan afgedekt door een reeks grijze natuurstenen dekstenen. Door het afhellen van het kanaal richting het oosten en de zeer hoge grondwatertafel kon het kanaal over een afstand van 13m in het vlak gevolgd worden, waarna deze dieper in de bodem verdween. De structuur is 1m breed en doorsnijdt de oudere structuur BSS1 (meer bepaald de kettingmuur van wat als aanlegsteiger of fundering van een brug wordt beschouwd). Een tweede, kleiner afwateringskanaal (S199/BSS3) met noordoost-zuidwest oriëntatie vloeyde over in het afwateringskanaal BSS2. Deze structuur is opgebouwd in een rode bakstenen van 23 x 12 x 5,5 cm en wordt afgedekt met kleinere gerecupereerde grijze natuurstenen dekstenen. Dit kleinere kanaal was ca. 60cm breed en vertrok in de oostwand van het plangebied. Het kon over een afstand van 8,5m gevolgd worden vooraleer het overgaat in het grotere kanaal BSS3. Beide afwateringskanalen worden afgedekt door het lemig ophogingspakket S144.

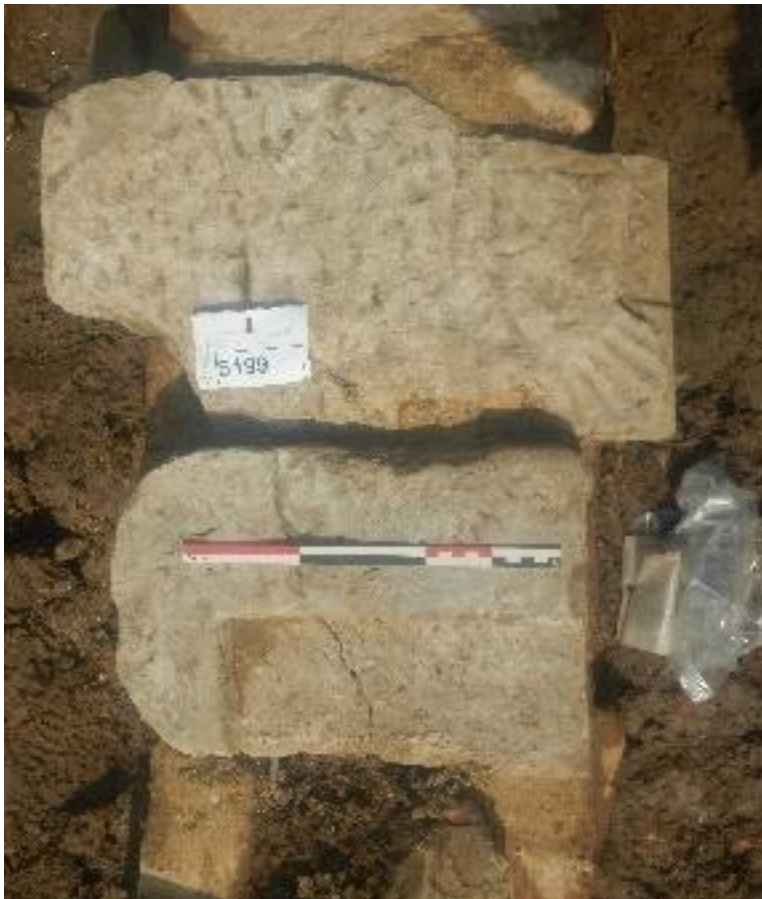
figuur 59. Bovenzijde van enkele dekstenen van de afvoerkanaal BSS2. Het gaat duidelijk om gerecupereerde zandsteen.

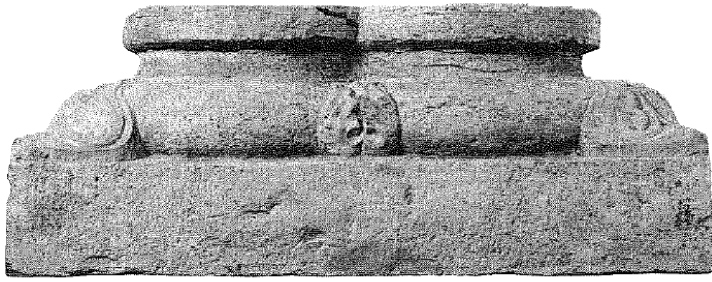
**Figuur 60.** Hergebruikt Romaans bouwelement in Doornikse kalksteen (uit: WOUTERS & PEERSMAN, 1993, fig. 7). Aan de voet van het basement is een versiering aangebracht die gelijkend is op deze die op de site werd aangetroffen.

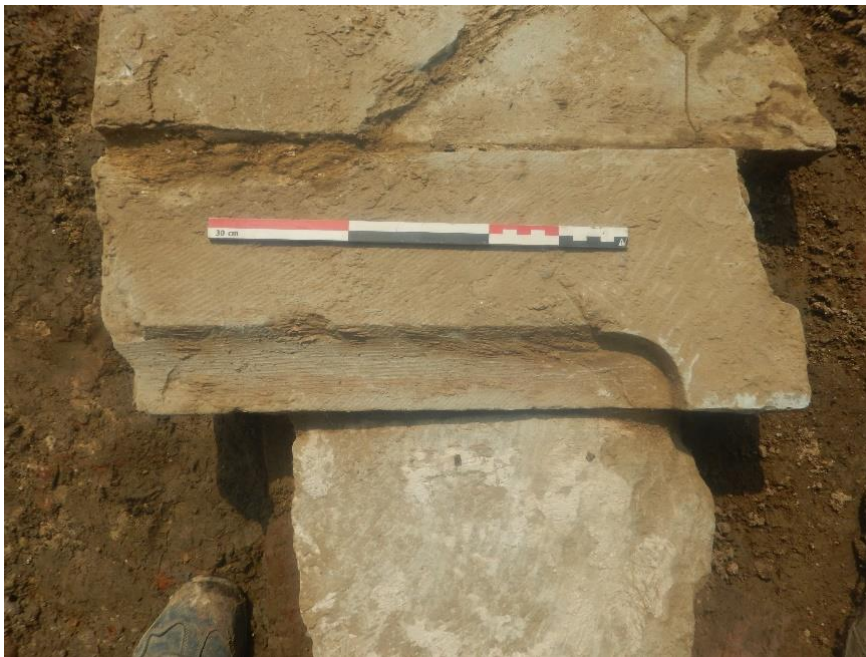
**Figuur 61.** De bewerkte zandsteen wijst duidelijk op hergebruik van bouwmaterialen.

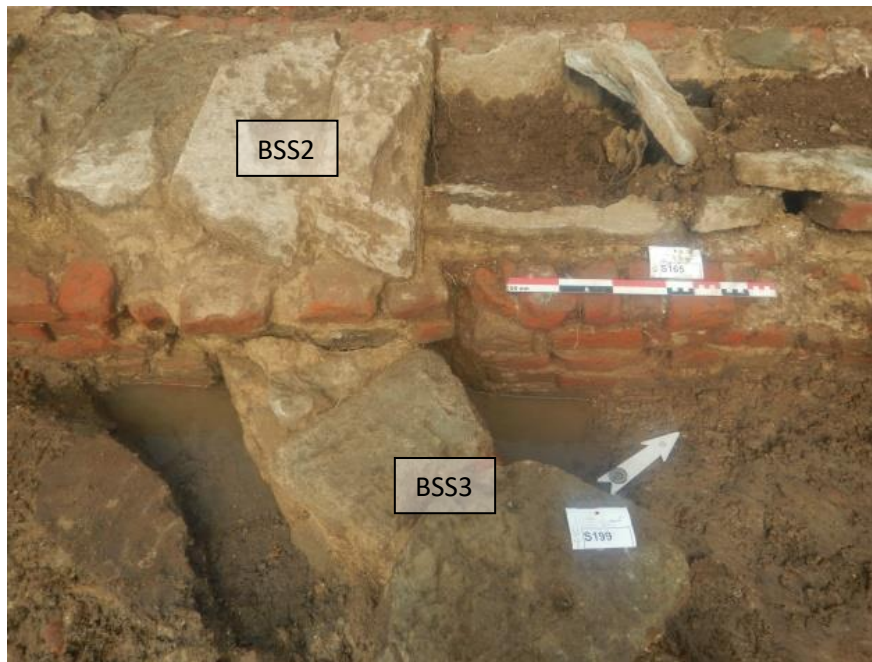
Figuur 62. Detailfoto van afwateringskanaal BSS3, dat afwatert in kanaal BSS2.

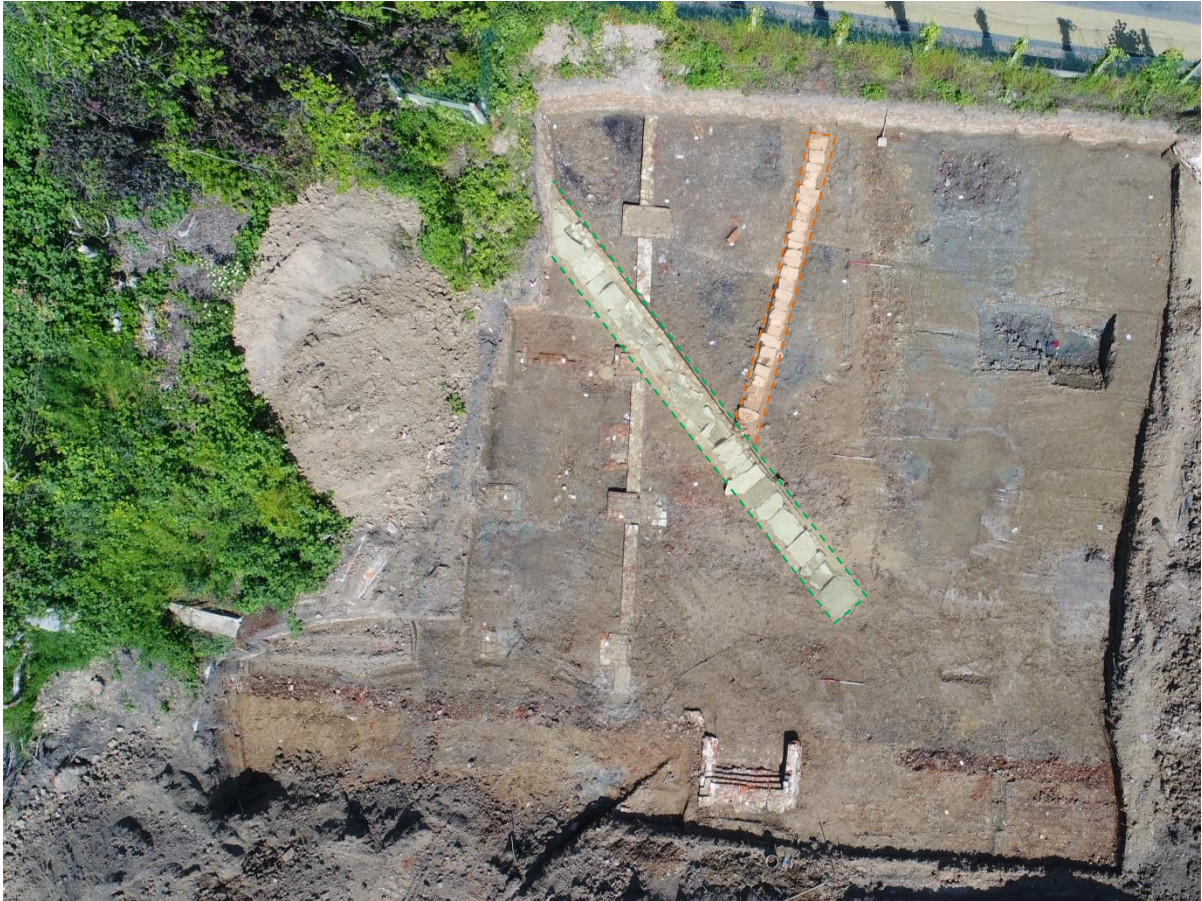
Figuur 63. Drone foto met ligging van BSS2 (groen) en BSS3 (oranje). Onderaan is de aanzet van de brug en de afbakening van het kanaal van de Beverbeek ook goed zichtbaar.

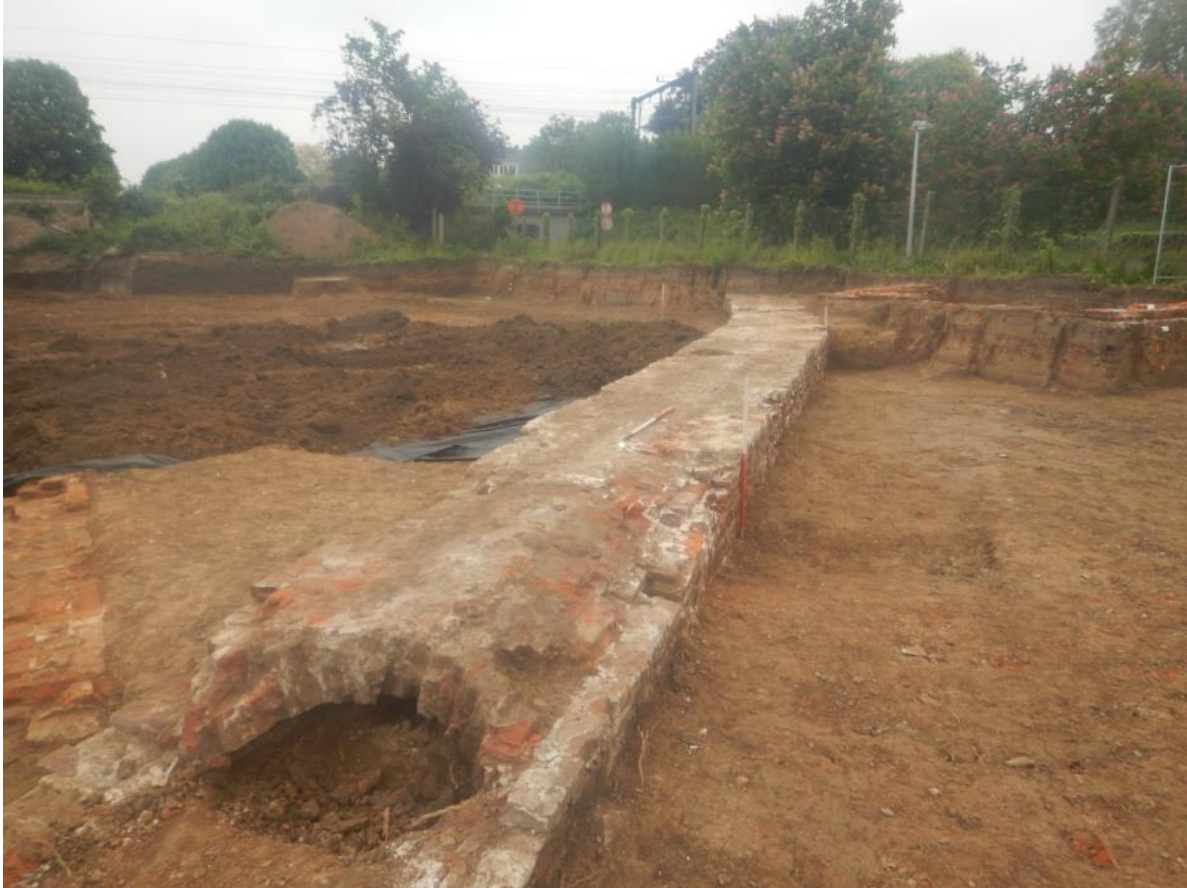
Figuur 64. Overzichtsfoto van het afwateringskanaal S149/BSS4.

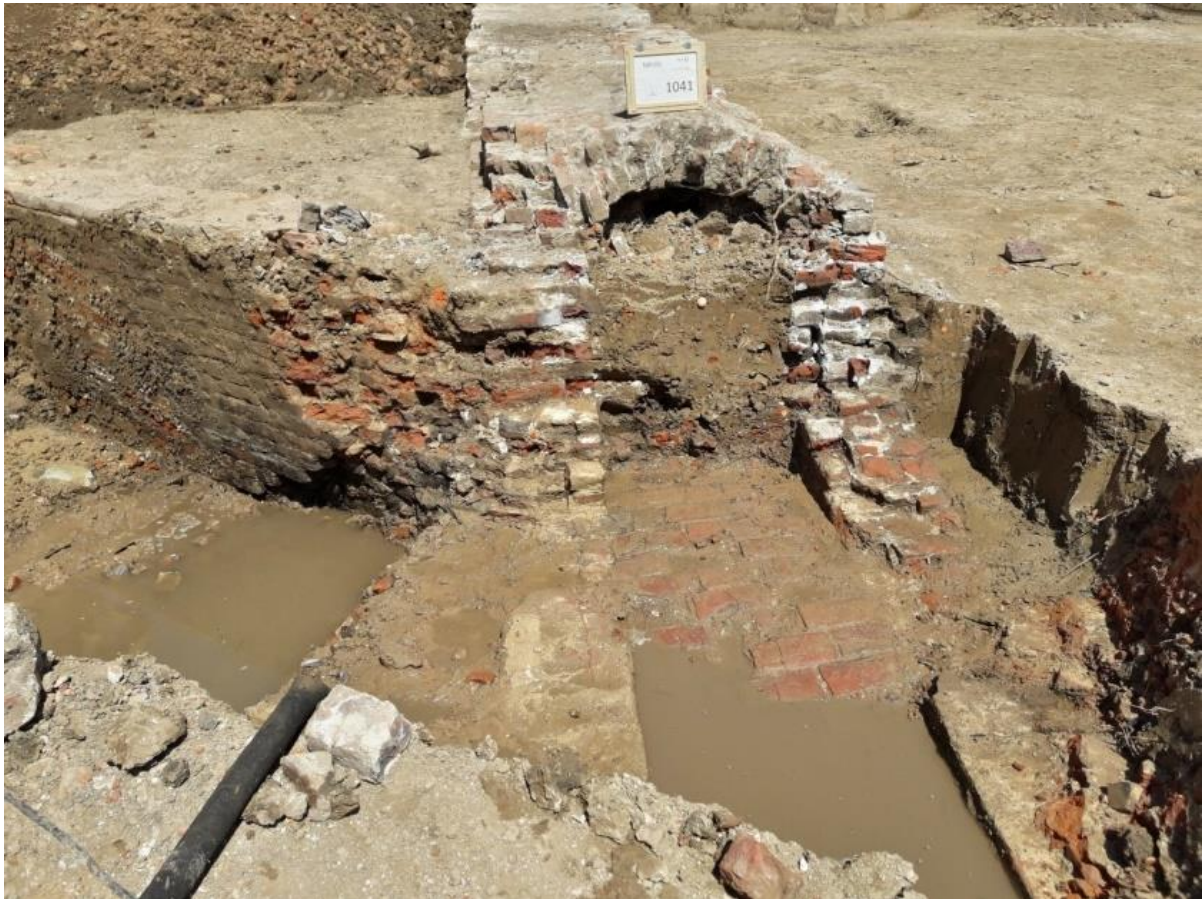
Figuur 65. Op de locatie waar het kanaal was doorbroken, kon de vloer ervan worden geregistreerd. Op deze plaats is de relatie met de keermuur (links) duidelijk zichtbaar. Het afvoerkanaal is duidelijk jonger dan de muur.

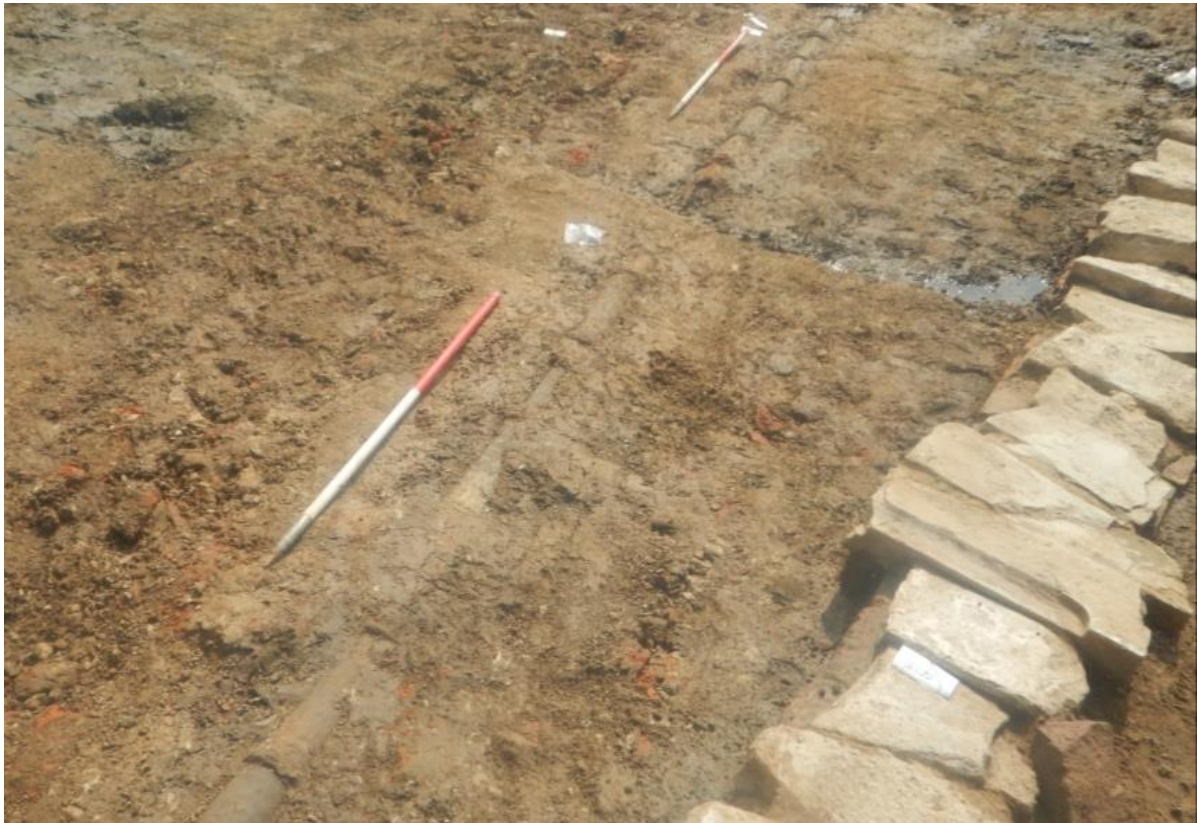
Figuur 66. Overzichtsfoto van de terracotta drainagebuis in grijs aardewerk (S200).

Een terracotta drainagebuis in grijs aardewerk (S200) lag net ten zuiden van het kleinere afwateringskanaal BSS3/S199 en had vrij gelijklopende oriëntatie. De buis had een diameter van ca. 15cm en kon over een afstand van 6m doorheen het vlak gevolgd worden. De buis was aangelegd in een puinrijkere gereduceerde laag (S201) die onder de lemige ophogingslagen was gelegen. Of ook deze drainagebuis in het grote afwateringskanaal BSS2 uitkwam, kon helaas niet achterhaald worden.

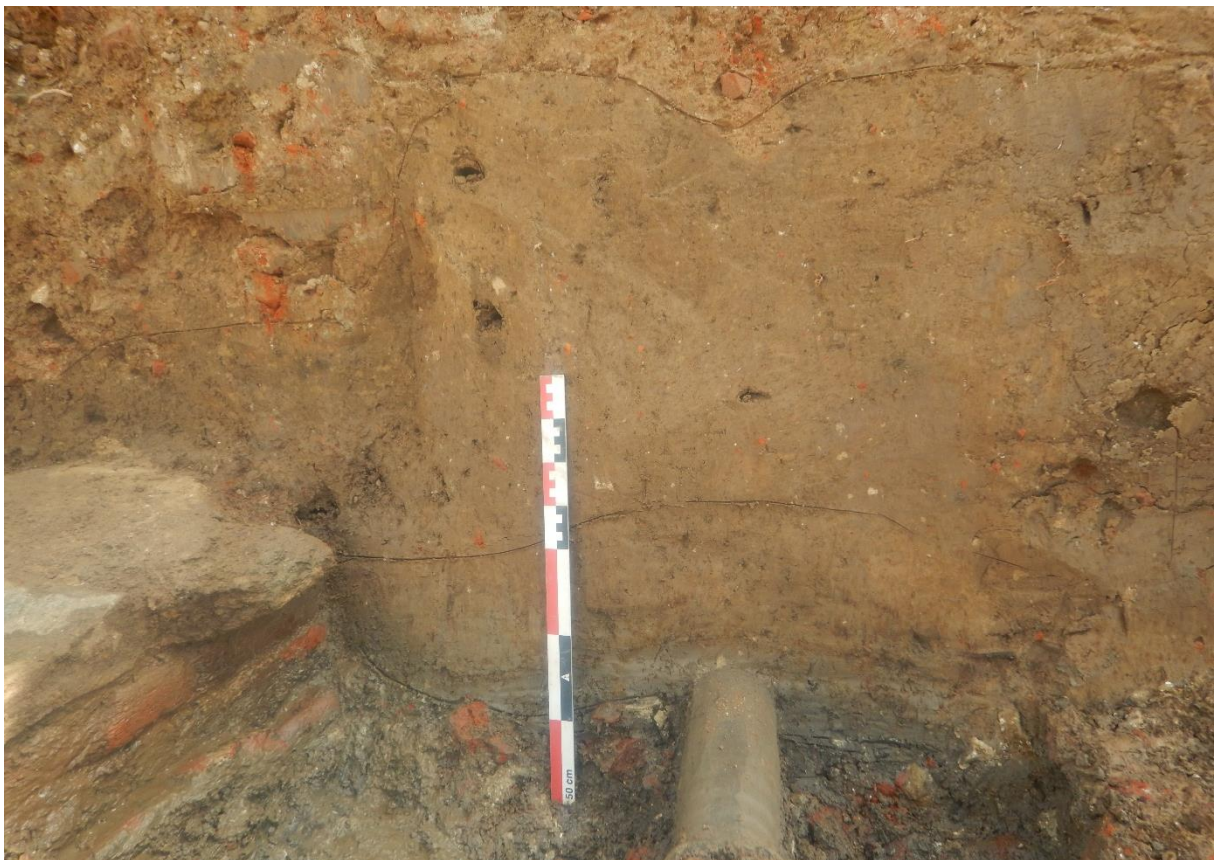
Figuur 67. Detailfoto van de drainagebuis (S200) en de puinige laag S201 waarop deze is gelegen.

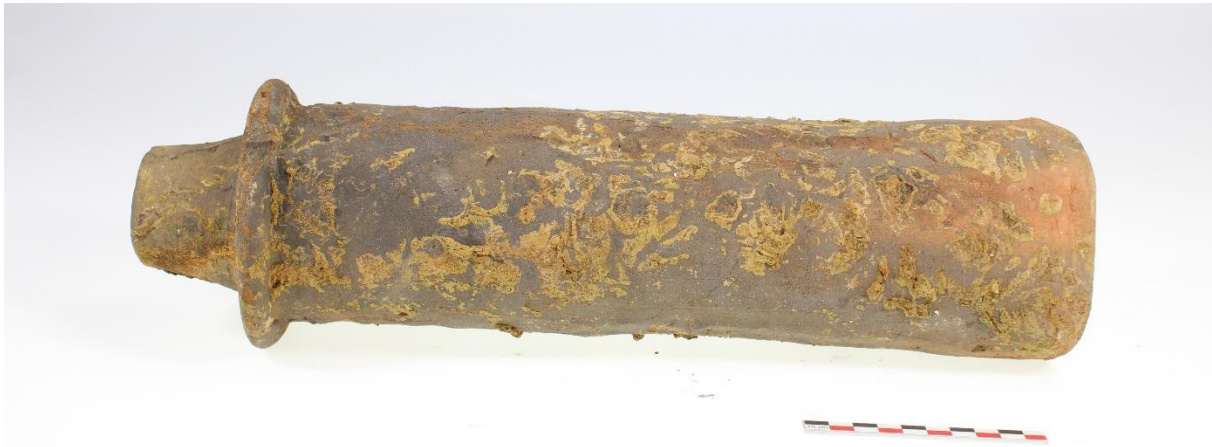
Figuur 68. Deel van de afvoerbuys S199.

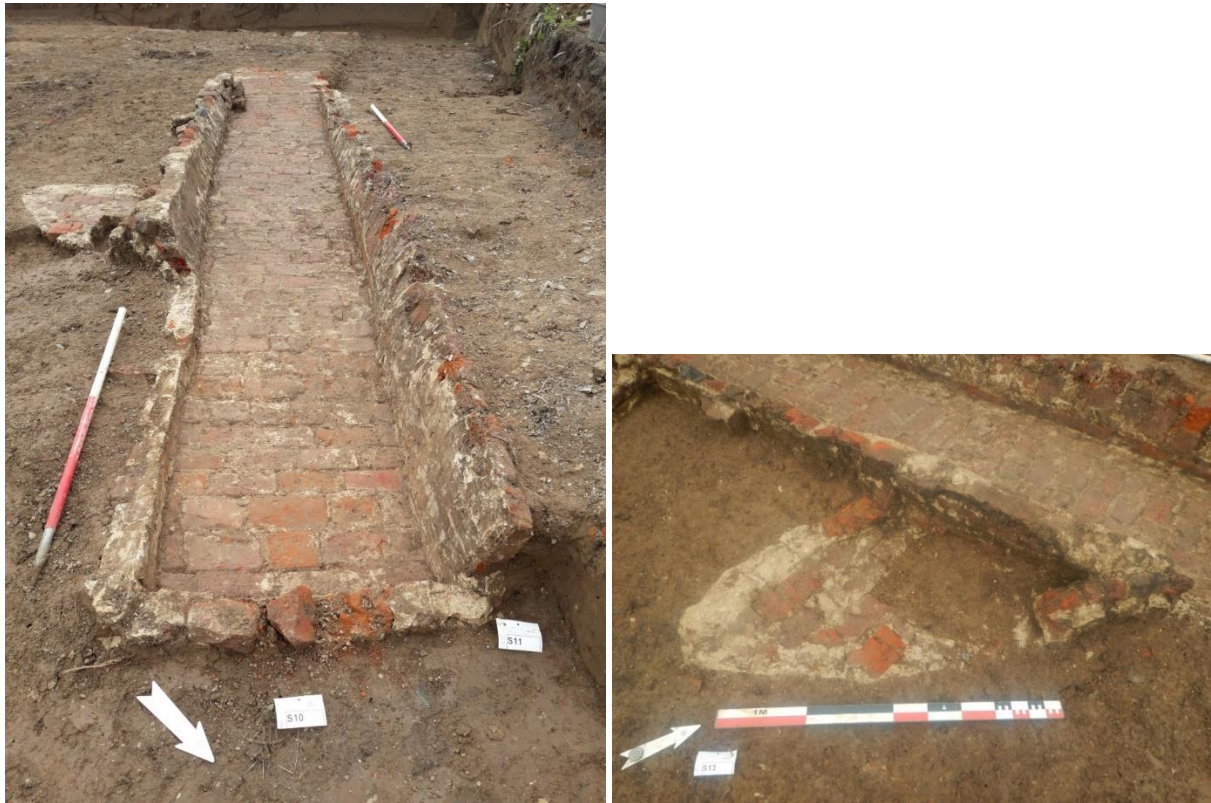
Figuur 69. Detailfoto van de bakstenen bak (BSS7) met rechts een detail van aanbouw S13 bij structuur BSS7.

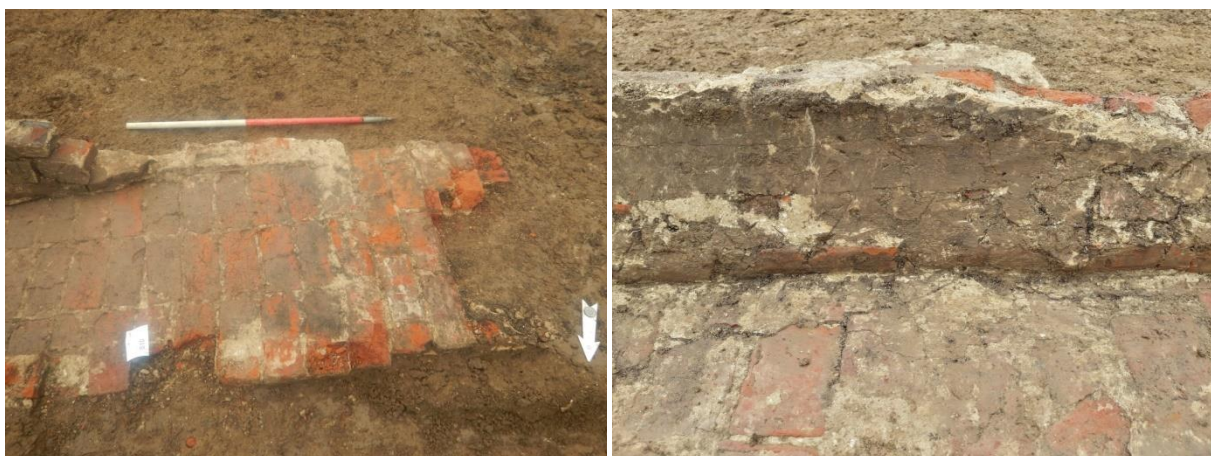
Figuur 70. Detail van vloer met mortelrestanten van opstaand muurwerk (links) en de bezetting van de binnenzijde van de bakstenen structuur BSS7 met een laag witte kalkmortel (rechts).

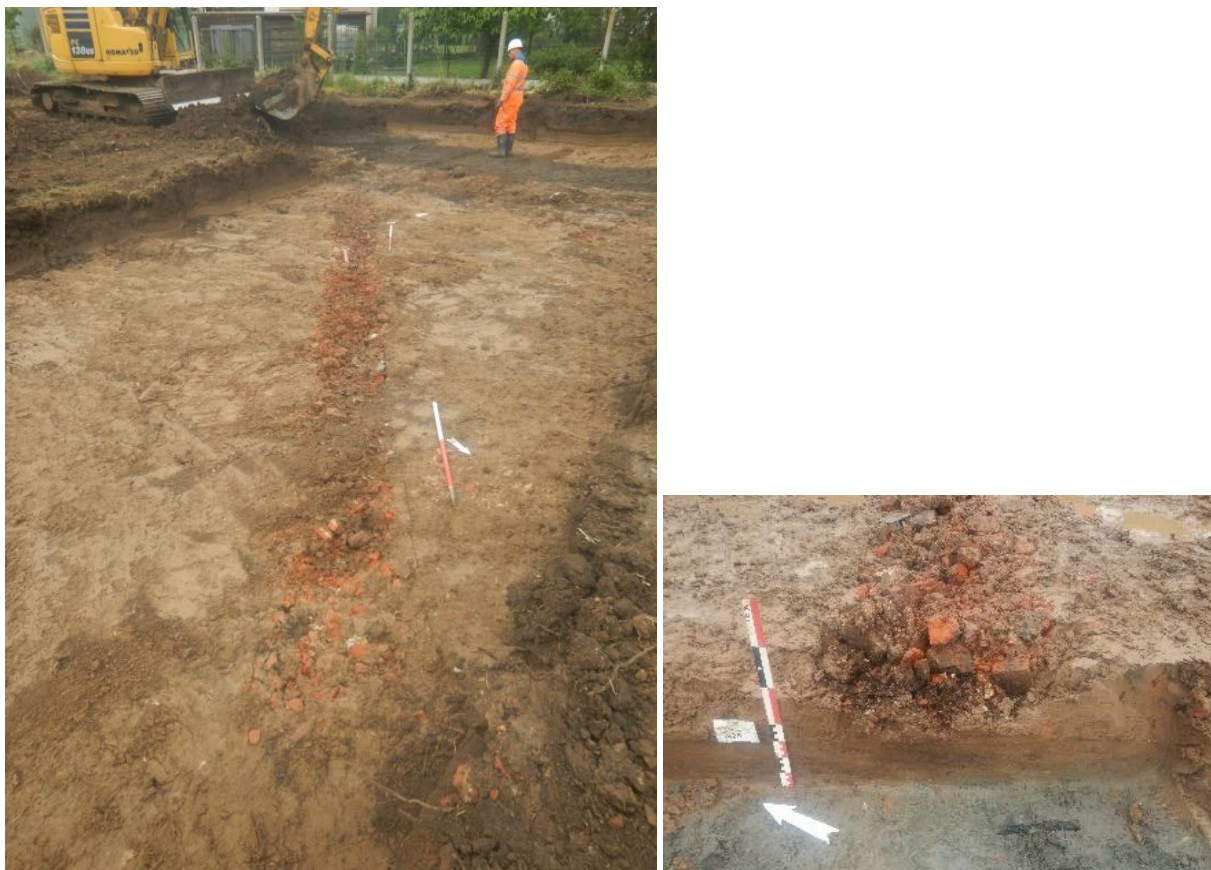
Figuur 71. Overzicht en coupefoto van muuruitbraak S25, rechts een doorsnede op een van de puinige stroken.

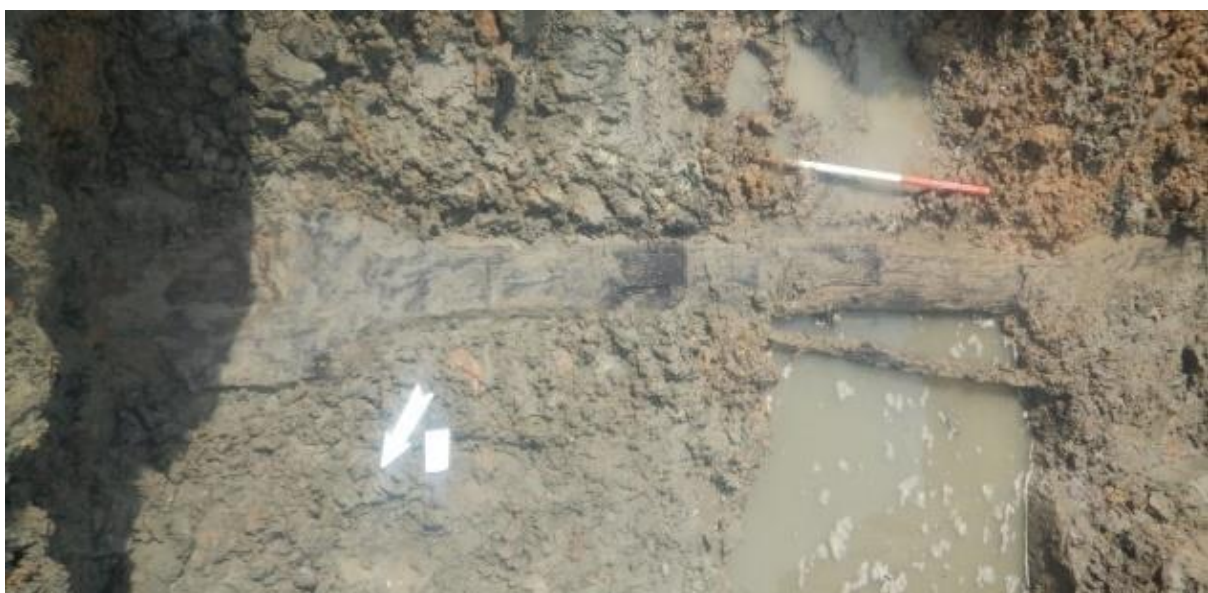
Figuur 73. Detailfoto houten balk (S229).

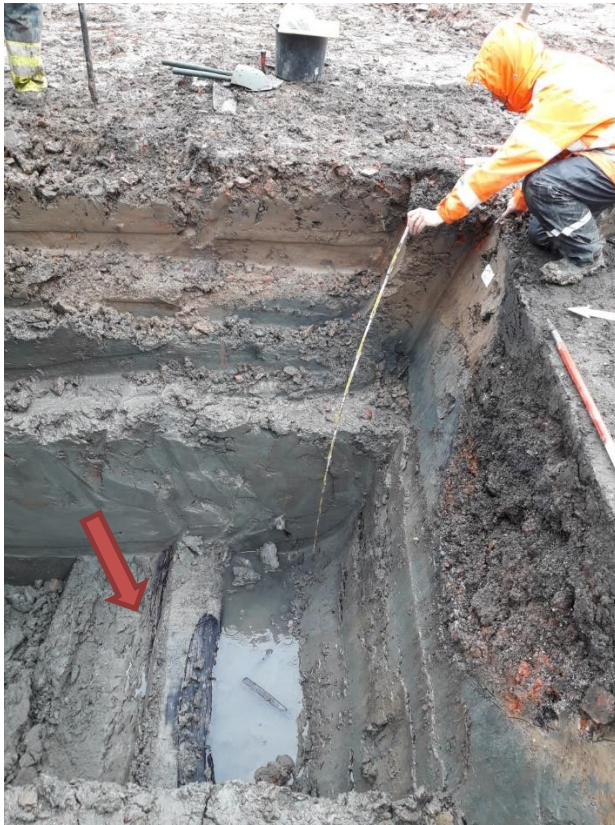
Figuur 74. Tijdens het couperen van het recentere spoor met sintels (rechts), werd een houten blak aangetroffen.

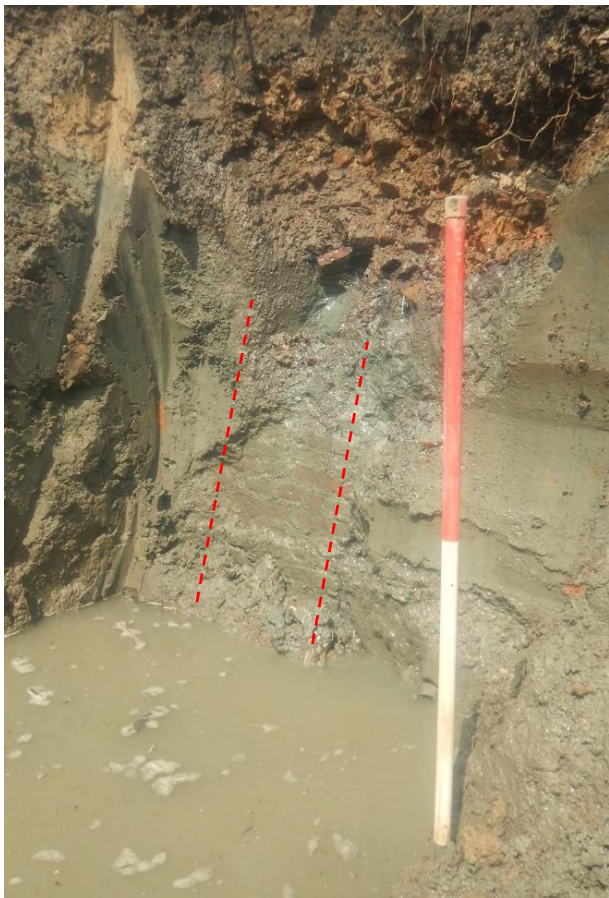
Figuur 75. Detailfoto van muur S230. Slechts een deeltje is zichtbaar, het gaat echter om een muur parallel met de wand van de uitgraving.

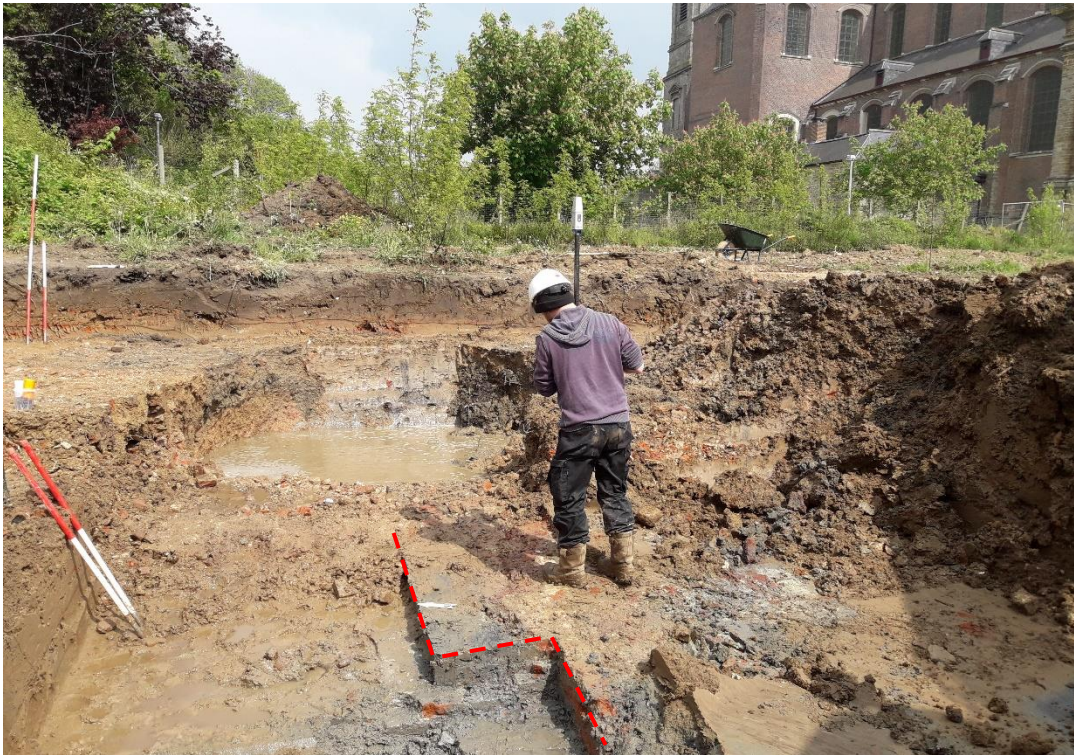
Figuur 76. Overzichtsfoto van de muurresten S23 en S24. De natte omstandigheden maakten het jammer genoeg onmogelijk om het muurwerk deftig op te kuisen en te registreren.

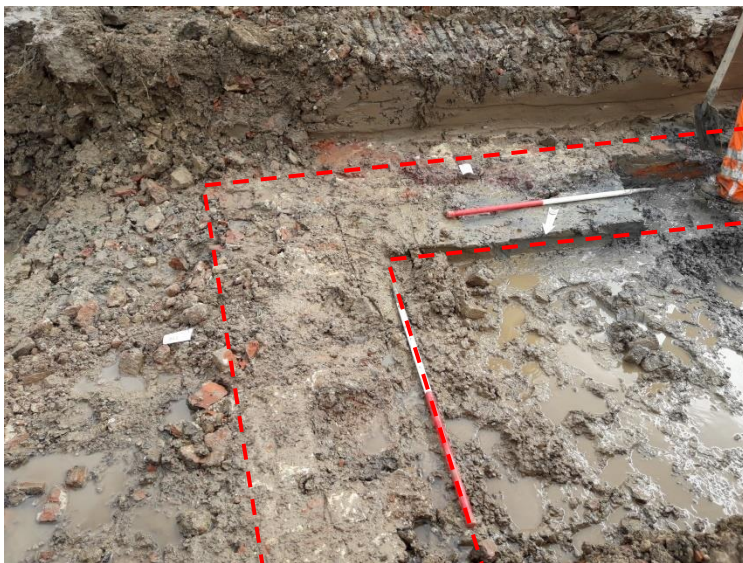
Figuur 77. Detailfoto van de muurresten S23 en S24.

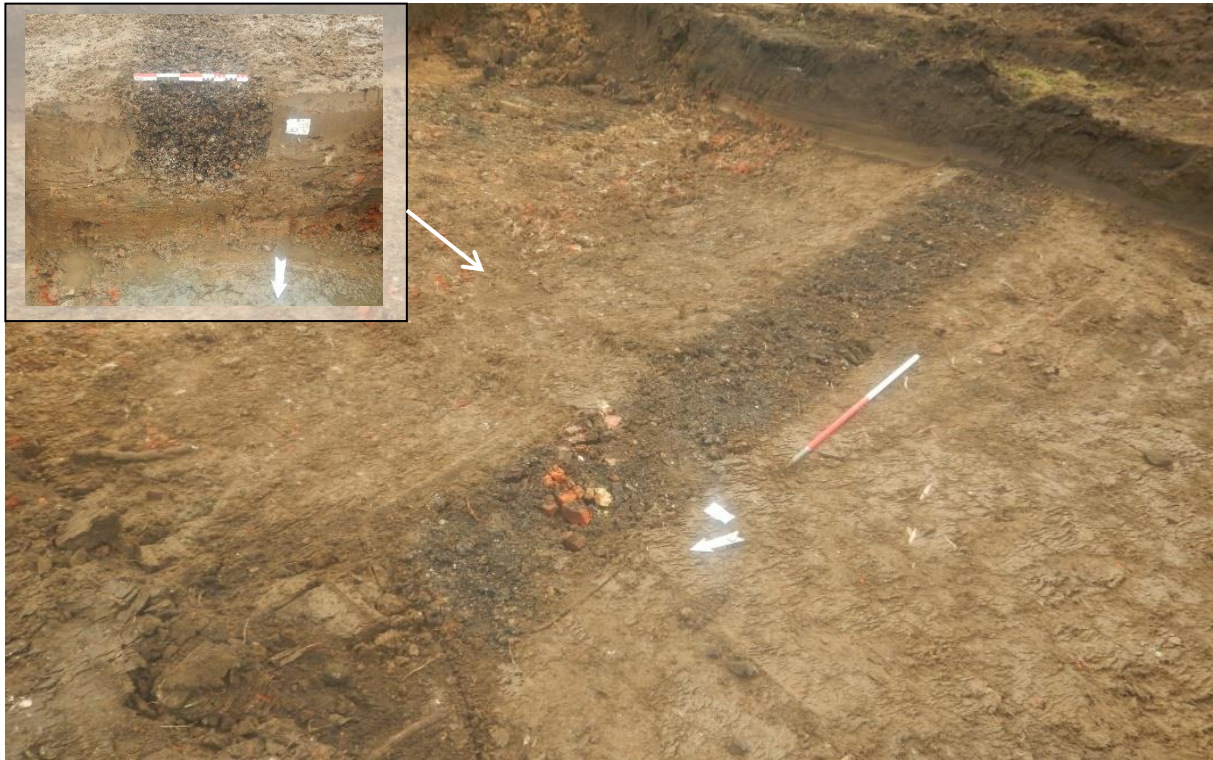
Figuur 78. Overzicht en coupefoto van spoor 26.

Het langwerpig spoor S16/S26 bevond zich vrij centraal overheen het terrein. Het was ondiep en de samenstelling bestond hoofdzakelijk uit sintels, metaalslakken en enkele fragmenten van gegolfde dakpannen. Parallel met dit spoor bevond zich 14m naar het westen een bredere “gracht” (S27) van 2m, met eenzelfde vulling uit sintels (Figuur 79). Deze gracht kon van noord naar zuid over een lengte van 28m doorheen het vlak gevolgd worden. Het is bij het couperen van dit spoor dat de dieper gelegen houten balk (S229) en het muurwerk (S228, S230) aan het licht kwamen.

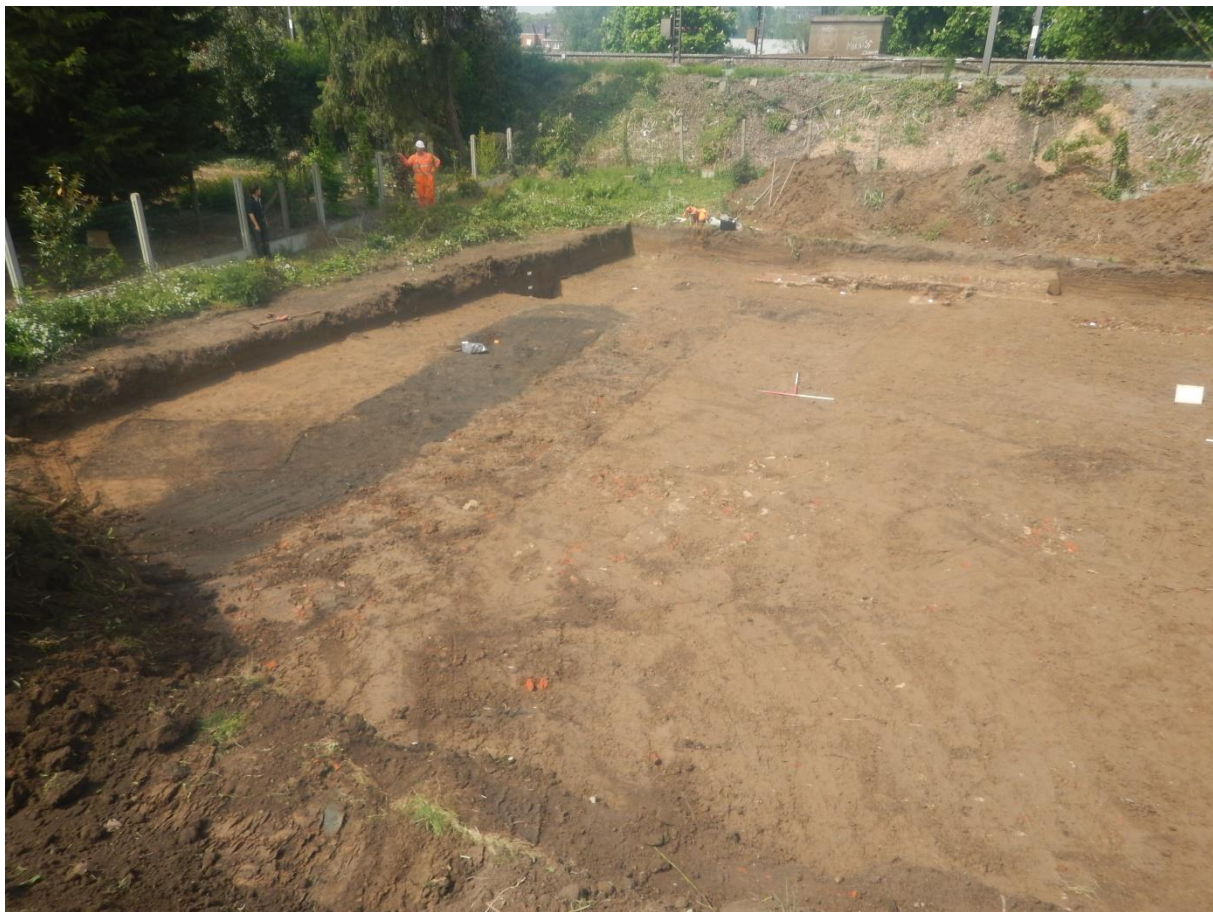
Figuur 79. Overzicht en detailfoto van de recente gracht S27 met een vulling van zwarte sintels. Parallel hiermee liep een proefsleuf van het archeologisch vooronderzoek.
