# Archeologisch onderzoek - Kloosterweg Ninove

Archeologische opgraving  
Eindverslag – 2019A475

In 2019 heeft RAAP België een archeologische opgraving uitgevoerd te Ninove. Het onderzoek kadert in een project waarbij de afbraak van twee schuren en de bouw van een meergezinswoning zou worden gerealiseerd.

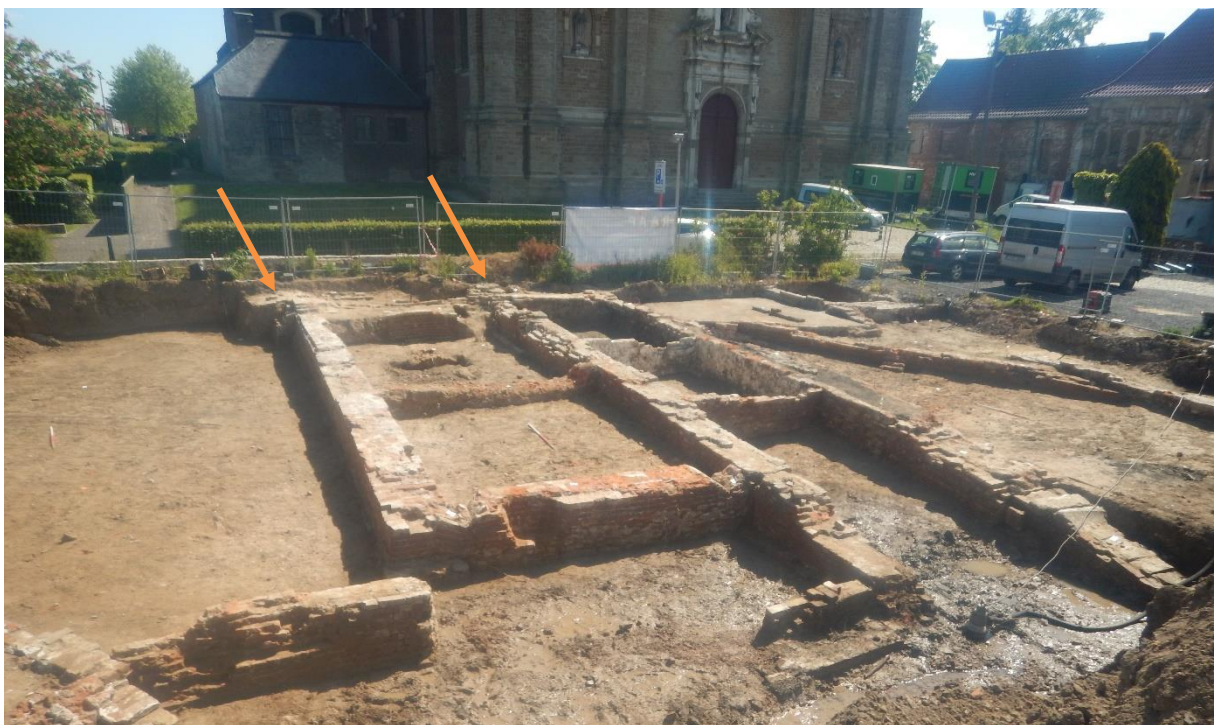
Figuur 86. Overzichtsfoto van de funderingen van het gastenverblijf met aanduiding van de locaties van de natuurstenen volumes.

Binnen deze zone werden tegen de oostwand van de werkput twee structuren in natuursteen aangetroffen. Ze werden benoemd als NSS1 (S120) en NSS2 (S135). Het gaat om vrij massieve muren in zandsteen met een noordoost-zuidwest oriëntatie. De volumes waren 3m van elkaar gelegen. De fundering van deze 'blokken' kon ca. 50cm hoog geregistreerd worden en was opgebouwd uit grote blokken en kleine fragmenten natuursteen zonder verband. Als mortel is een zandige bruinbeige kalkmortel gebruikt. Op de fundering zijn vervolgens een reeks plattere stenen aangebracht om zo een vlak oppervlak te creëren voor het opgaand muurwerk. De fundering is ca. 12-15cm breder uitgewerkt dan het opgaand muurwerk. Bij het zuidelijke bouwvolume (NSS1) waren drie bouwlagen van het opgaand metselwerk bewaard, bij het noordelijk volume (NSS2) ging het om twee lagen. Het opgaand metselwerk was opgebouwd in een eenvoudig verband van opeenvolgende onregelmatige stenen. Voor het opvoegen van beide natuurstenen muren is dezelfde zandige, bruinbeige kalkmortel gebruikt.

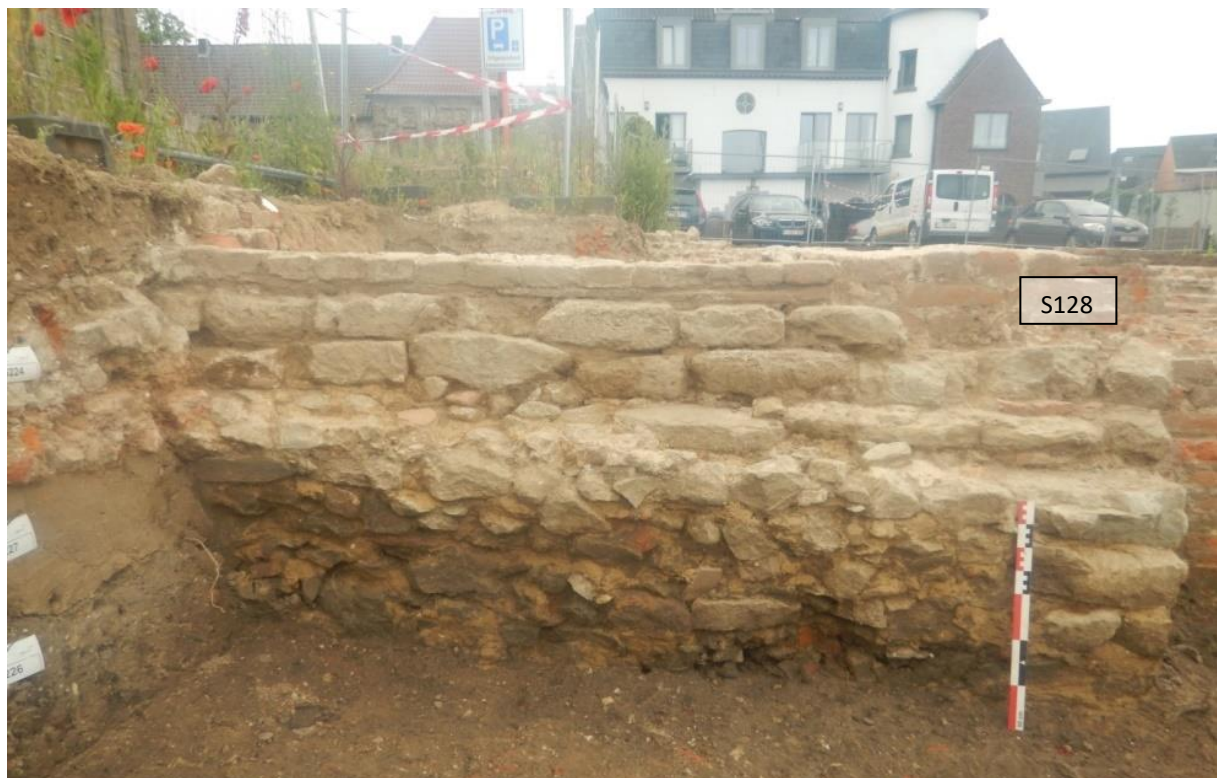
Figuur 88. Detailfoto van de opbouw van het noordelijke natuurstenen bouwvolume NSS2 (S135). De fundering is vrij slordig opgebouwd. Het opgaand muurwerk, of de overgang met het opgaand muurwerk is daarentegen regelmatig. In een latere fase werd de bakstenen structuur S128 overheen het natuurstenen volume gebouwd.

Beide natuurstenen muren zijn in jongere fases ingewerkt in het nieuwe muurwerk. Op de bovenste laag natuursteen werd een laag tegels aangebracht, opnieuw om het bouwoppervlak zo goed als waterpas te krijgen. Deze tegels waren zowel bij het noordelijke als zuidelijke volume geregistreerd. Bovenop deze laag tegels wordt vervolgens gestart met de bouw van bakstenen muurwerk, met dus de natuurstenen structuur als fundering. Het gaat hier om de bakstenen muren S121 en S128 die in het verlengde liggen van de massieve bakstenen muren S129 en S119/S160.

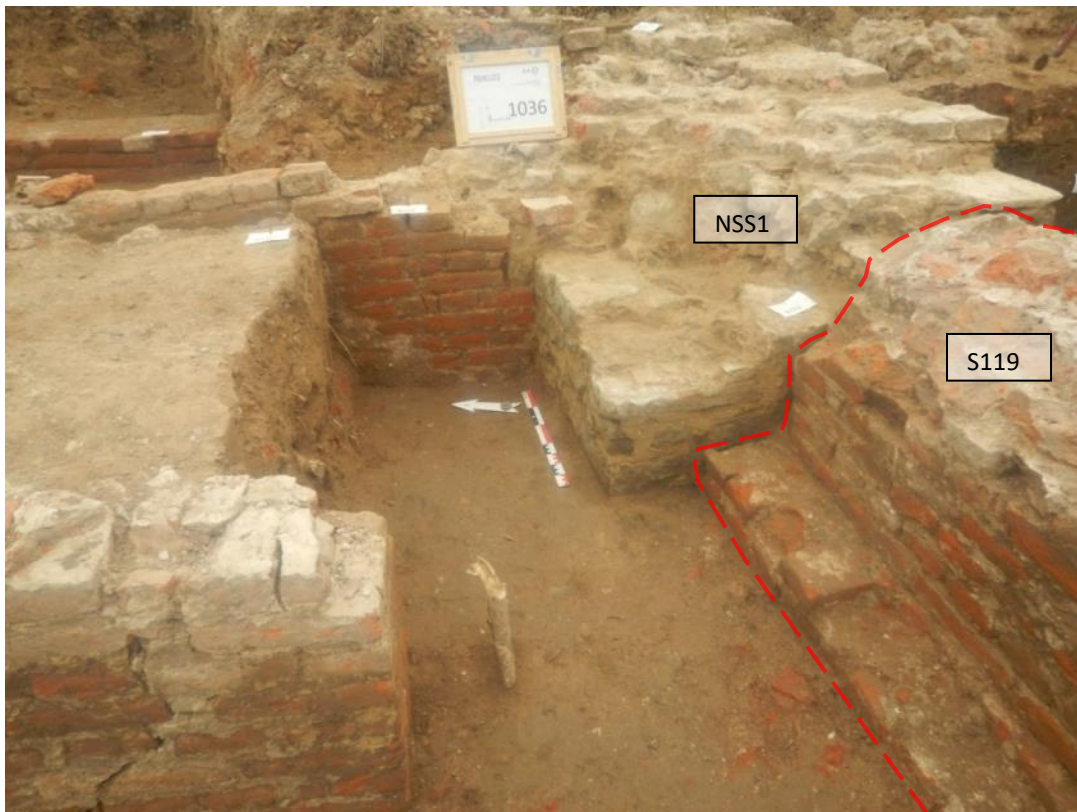
Figuur 89. Overzichtsfoto van natuurstenen bouwvolume NSS1/S120 en latere aanbouwen in baksteen.

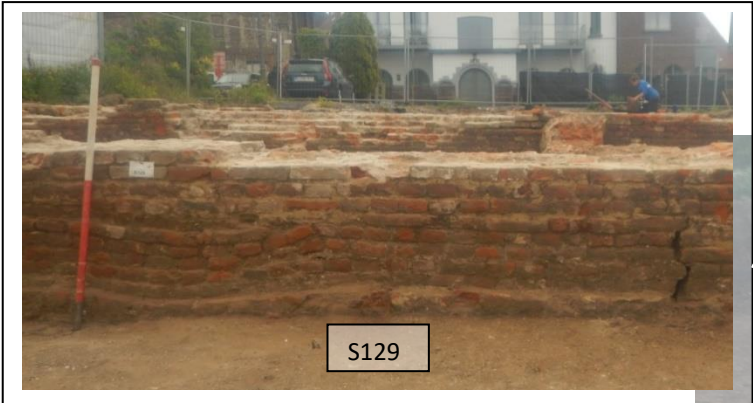
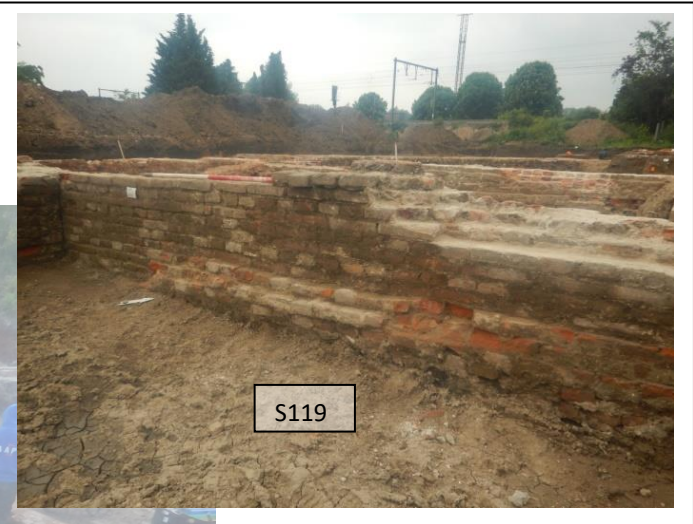
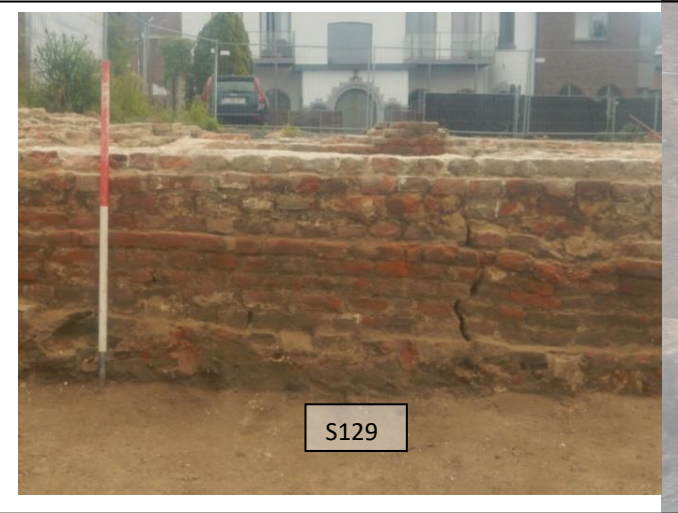
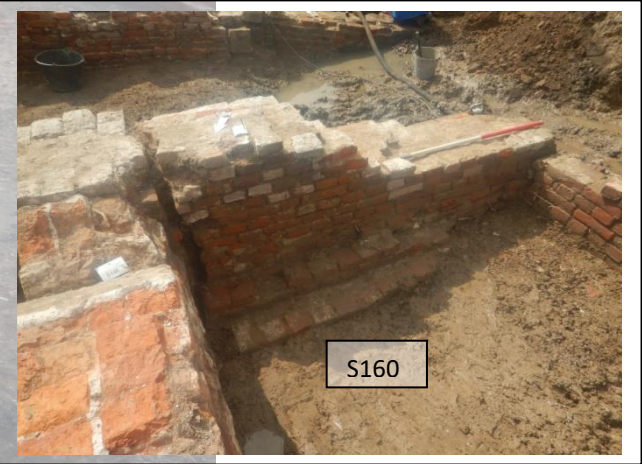
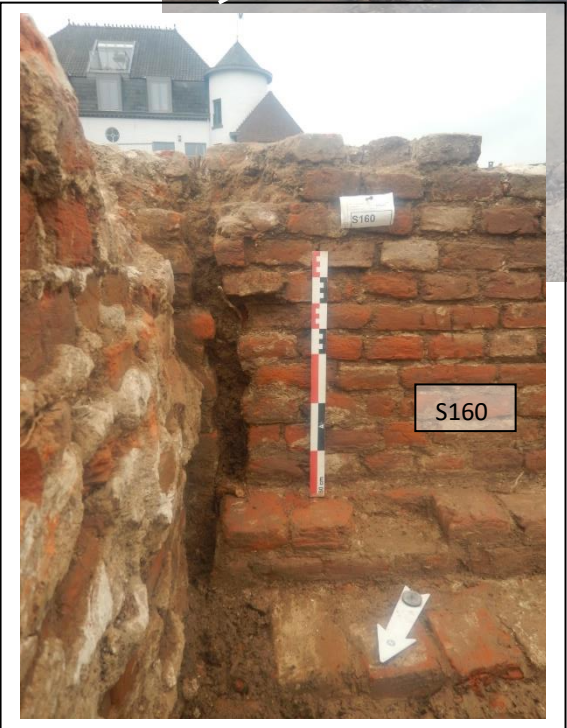
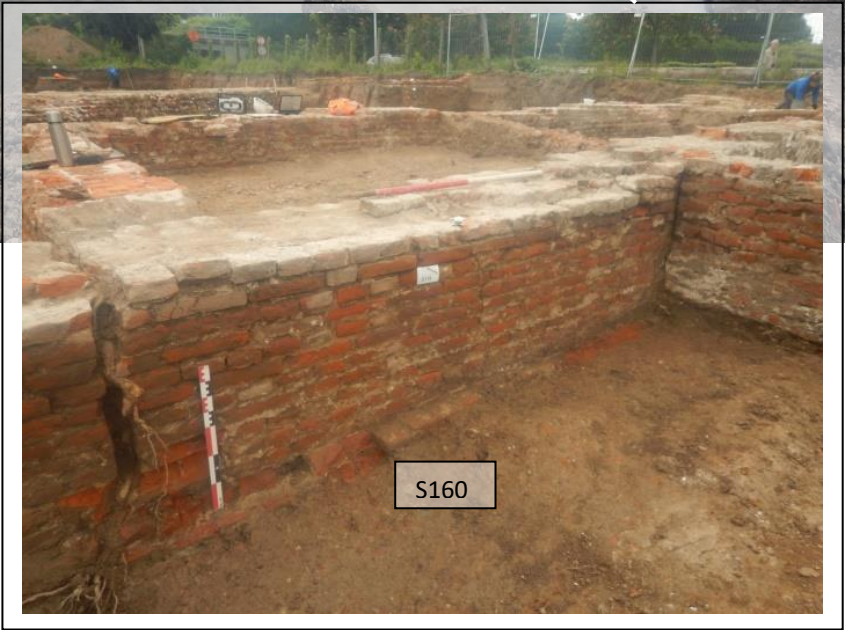
Figuur 90. Overzicht en detailfoto's van de lengtemuren (S119, S129, S160) binnen de zone van het gastenverblijf

De instabiliteit van het terrein blijkt duidelijk uit het metselwerk. De fundering was opgebouwd in een slordig verband van rode baksteen (24 x 12 x 5cm). Voor het metselwerk werd een zandige bruinbeige kalkmortel gehanteerd. Op verschillende plaatsen in de muur zijn verzakkingen zichtbaar die bij het metsen gecorrigeerd werden door het invoegen van extra baksteenfragmenten. Ondanks deze correcties is de muur op verschillende plaatsen toch beginnen scheuren. Ook de massieve natuurstenen funderingssokkel aan het west-einde van de muur, is een duidelijk voorbeeld van hoe men getracht heeft de instabiliteit van het terrein te beheersen.

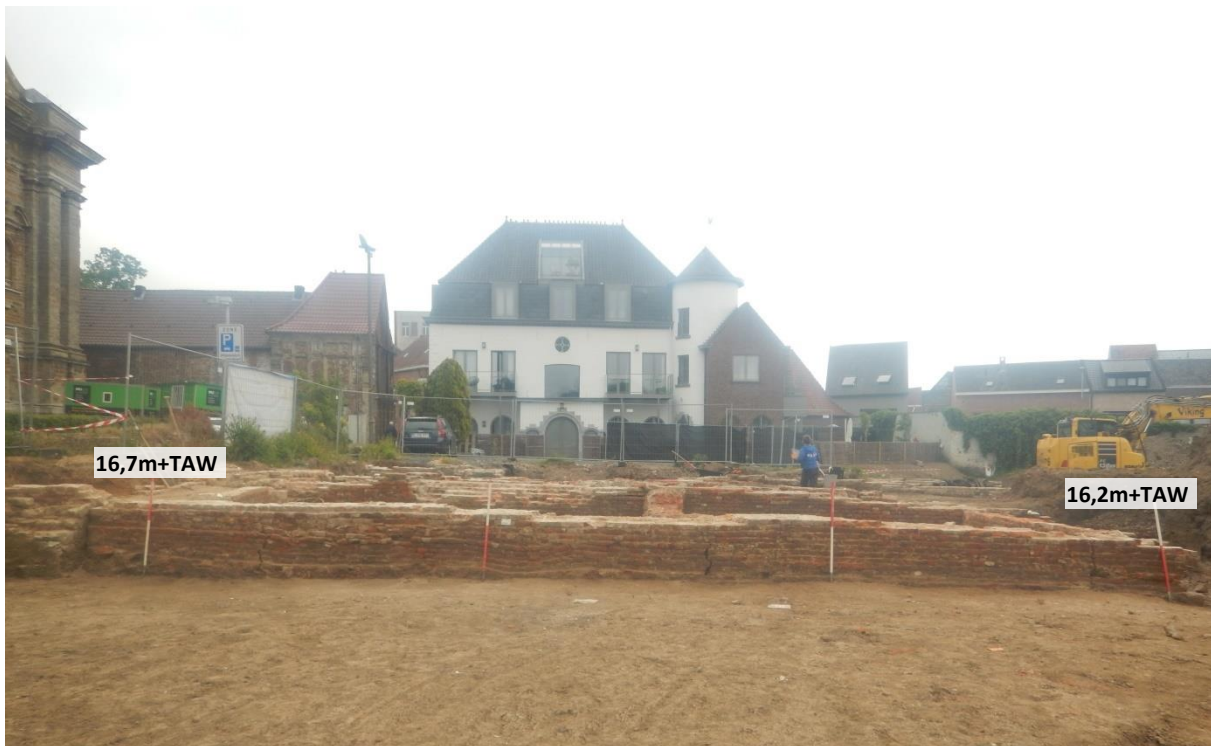
Figuur 91. Hoogteverschil tussen oost- en westzijde van de lengtemuren.

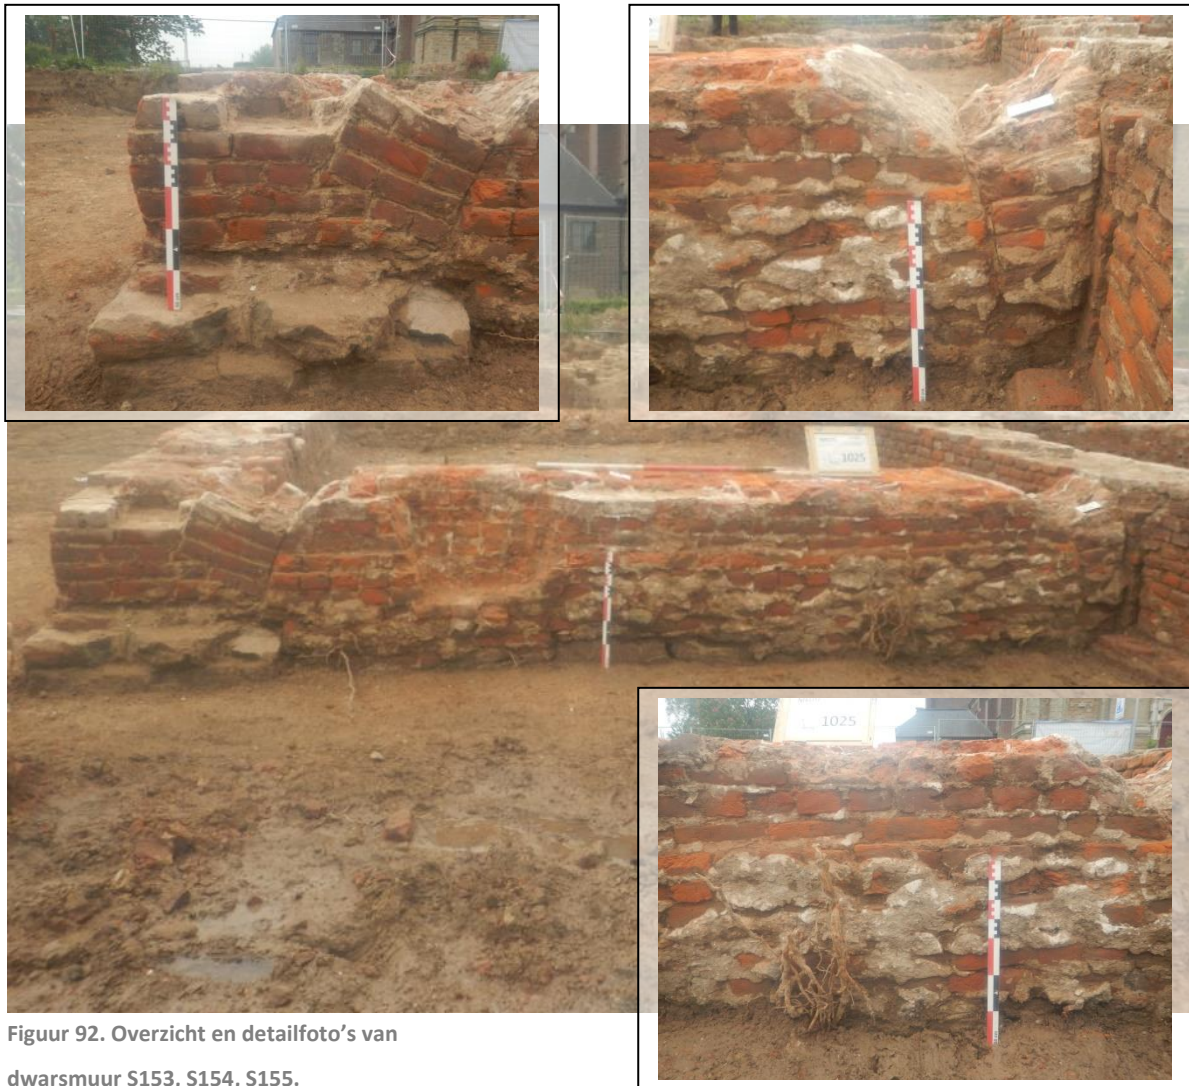
Figuur 92. Overzicht en detailfoto's van dwarsmuur S153, S154, S155.

De beide lengtemuren die hierboven werden besproken, waren in het westen met elkaar verbonden door een dwarsmuur (S153, S154, S155). De dwarsmuur was op een opmerkelijke manier opgebouwd. Tussen de sporen S129 en S119/S160 werd een spaarboog opgetrokken. De aanzet (S153, S154) van deze spaarboog werd zowel ter hoogte van S129 als S119/S160 geregistreerd. De meest noordelijke aanzet van de spaarboog (S153) stond in verband met de lengtemuur S129 en rustte op de natuurstenen blokken die als hoekstenen voor deze fundering zijn gebruikt. De zuidelijke aanzet (S155) heeft men niet in de zuidelijke lengtemuur (S119) ingewerkt, maar is er gewoon tegenaan gebouwd. De ruimte onder deze spaarboog is vervolgens dicht gemetst (S154). Het slordige metselwerk en de morteloverschotten aan de westelijke zijde doen vermoeden dat de muur rechtstreeks koud tegen de uitgegraven grond werd afgemetseld. Het muurwerk is opgebouwd met een rood baksteenformaat van 25 x 12 x 6 cm en een harde lichtgrijze kalkmortel.

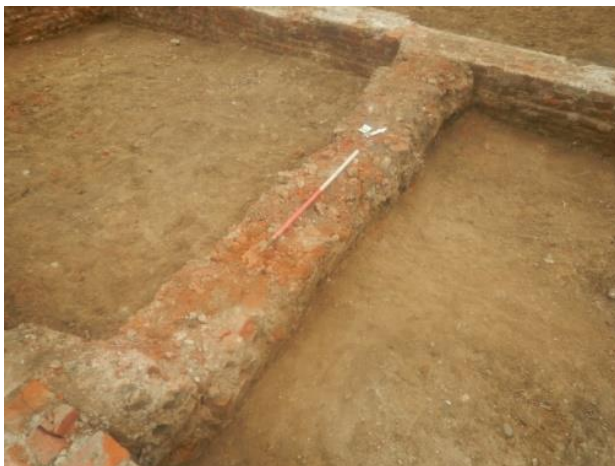
Figuur 93. Detailfoto van de sterk uitgebroken dwarsmuur S143.

De omsloten rechthoek, de fundering van een deel van het gastenverblijf, werd centraal nog in twee verdeeld door een dwarsmuur. Deze was vrij grondig uitgebroken en bestond voornamelijk uit puin.

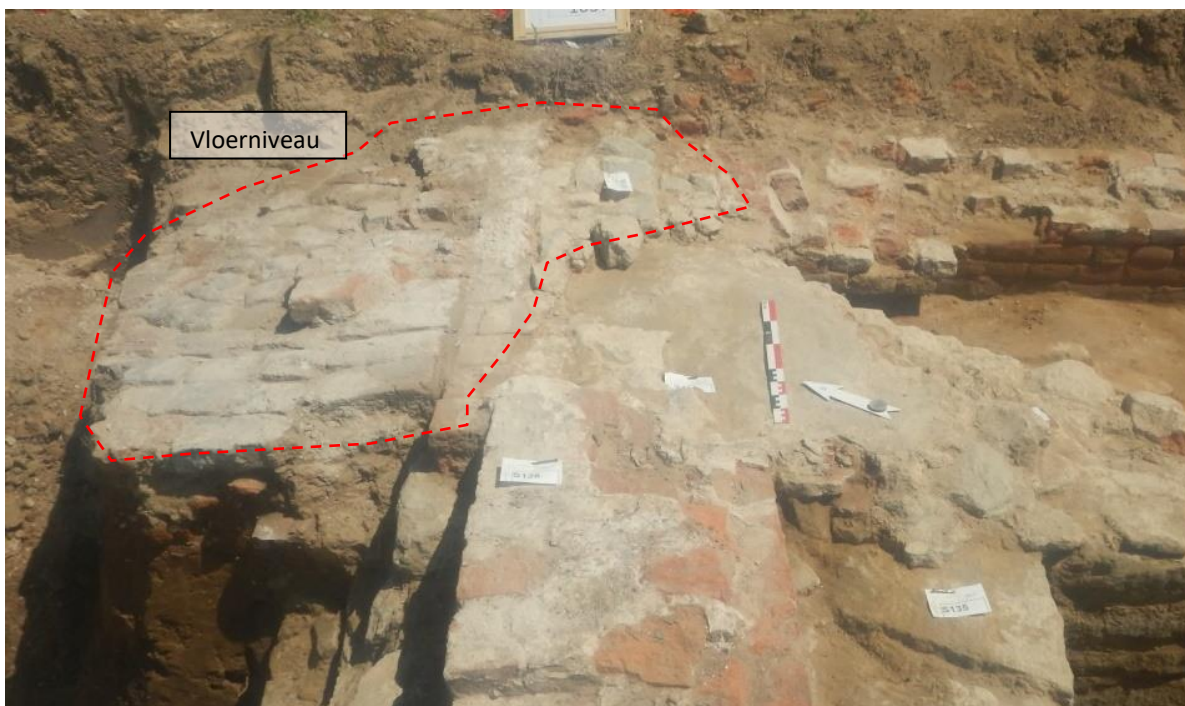
Figuur 95. Detailfoto van vloerniveau boven NSS1.

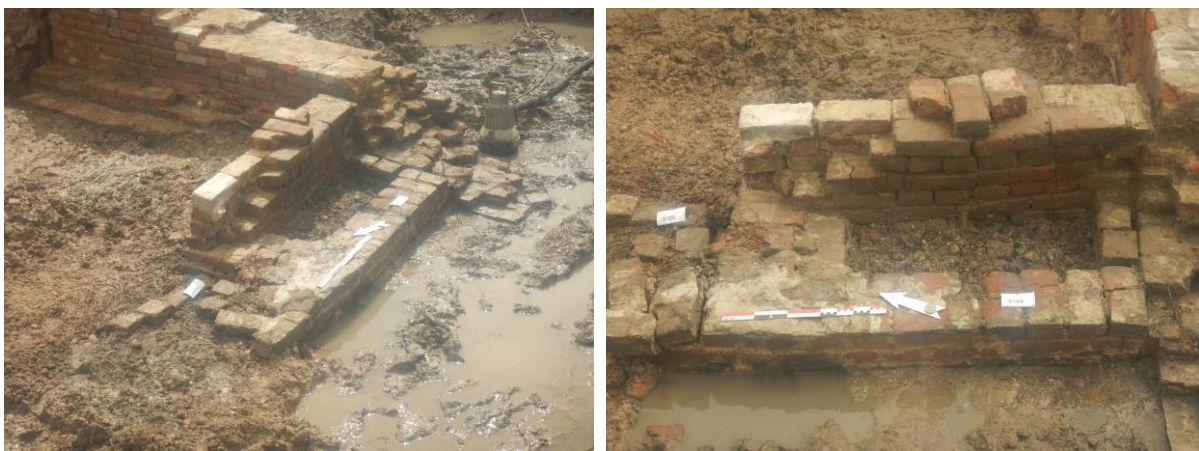
Figuur 96. Overzichtsfoto (links) en detailfoto (rechts) van bakstenen aanbouw S184/S185

De functie van deze aanbouw is niet duidelijk. Het bevond zich ter hoogte van het poortgebouw in de tijd dat het gastenverblijf aanwezig was. Het bevond zich eveneens vlakbij de toenmalige vijver. Mogelijk heeft het te maken met water aan- of afvoer?

Opmerkelijk is dat op de kaart *Situs fundamentalis* tegen het poortgebouw een gelijkaardige rechthoek langsheen de vijver zichtbaar is. Mogelijk gaat het effectief om de aangetroffen structuur. Al blijft de functie ervan onbekend.

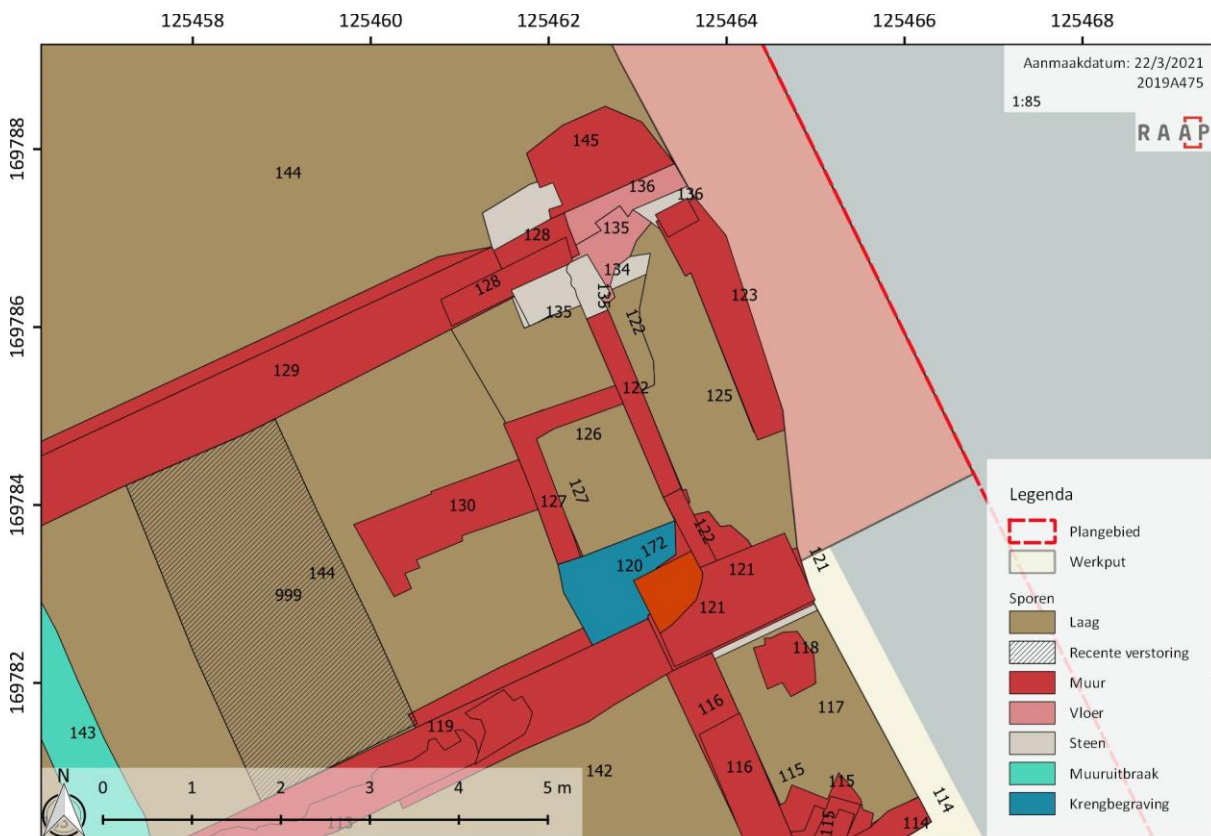
Figuur 98. Overzichtsplan voor de zone met de citerne (S130 en S127).

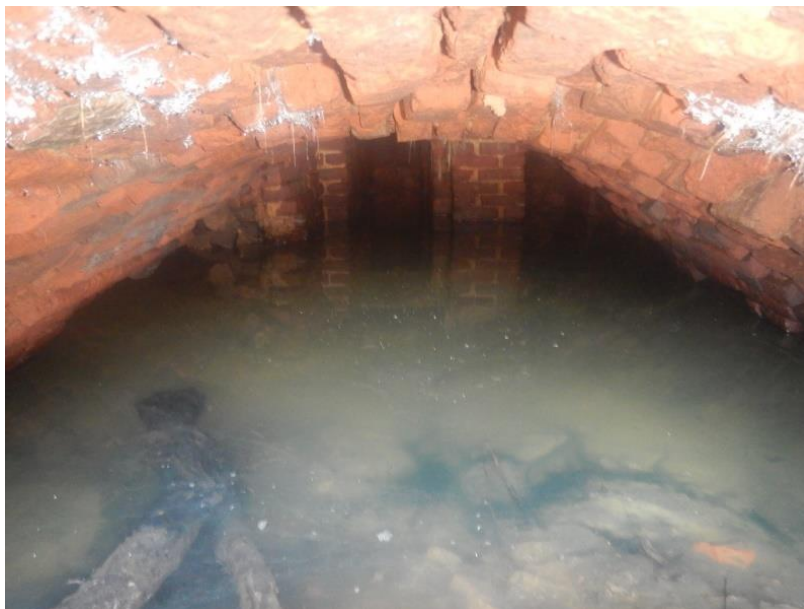
Figuur 100. Zicht binnenin de citerne met zeer hoge grondwatertafel.

Tussen de twee Gotische natuurstenen bouwvolumes in het oosten van de zone werden verschillende bakstenen muurresten aangetroffen (S121, S122, S123, S127, S130). De muren S130 en S127 maakten zeker deel uit van een citerne. Helaas bemoeilijkte de hoge grondwaterstand ook hier het onderzoek van deze structuur.

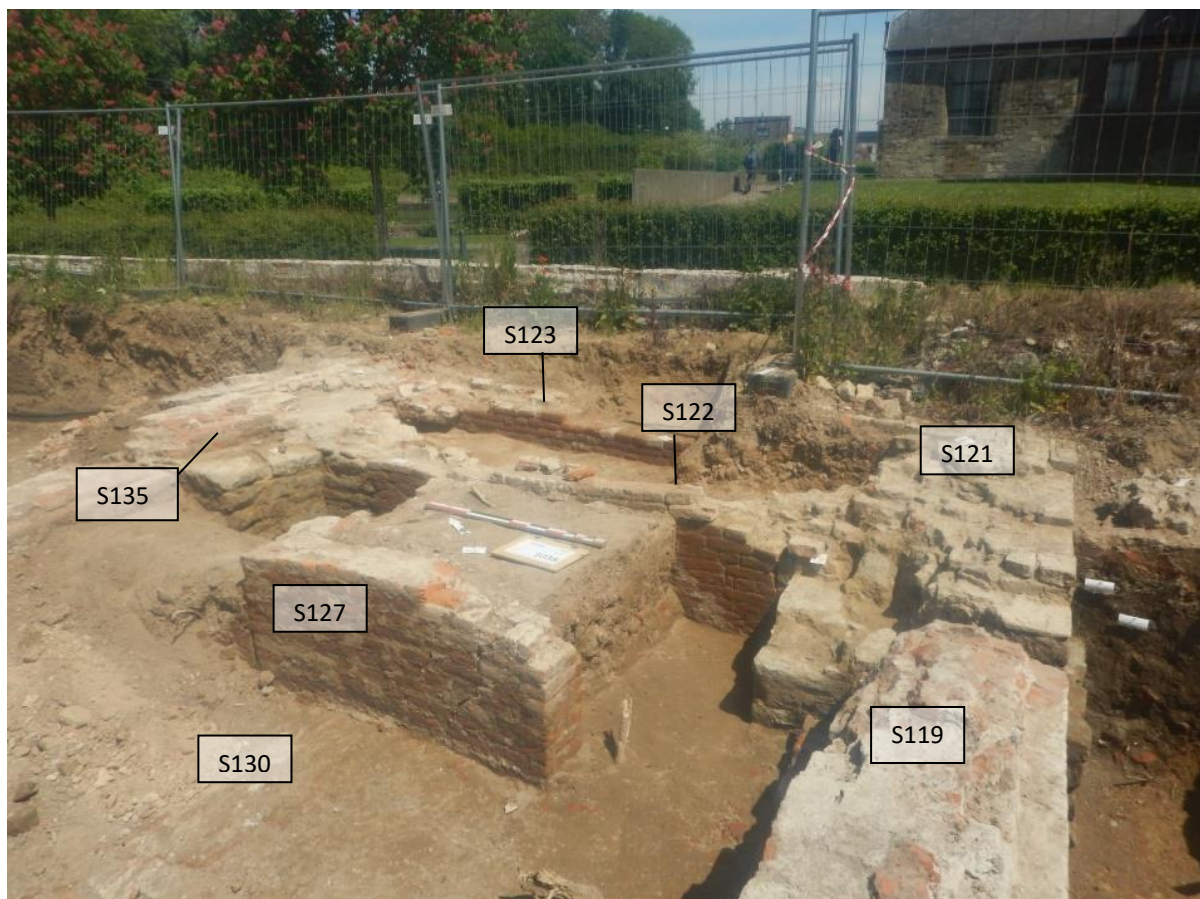
Figuur 101. Overzichtsfoto met de ligging van de citerne binnen de zone van het gastenverblijf.

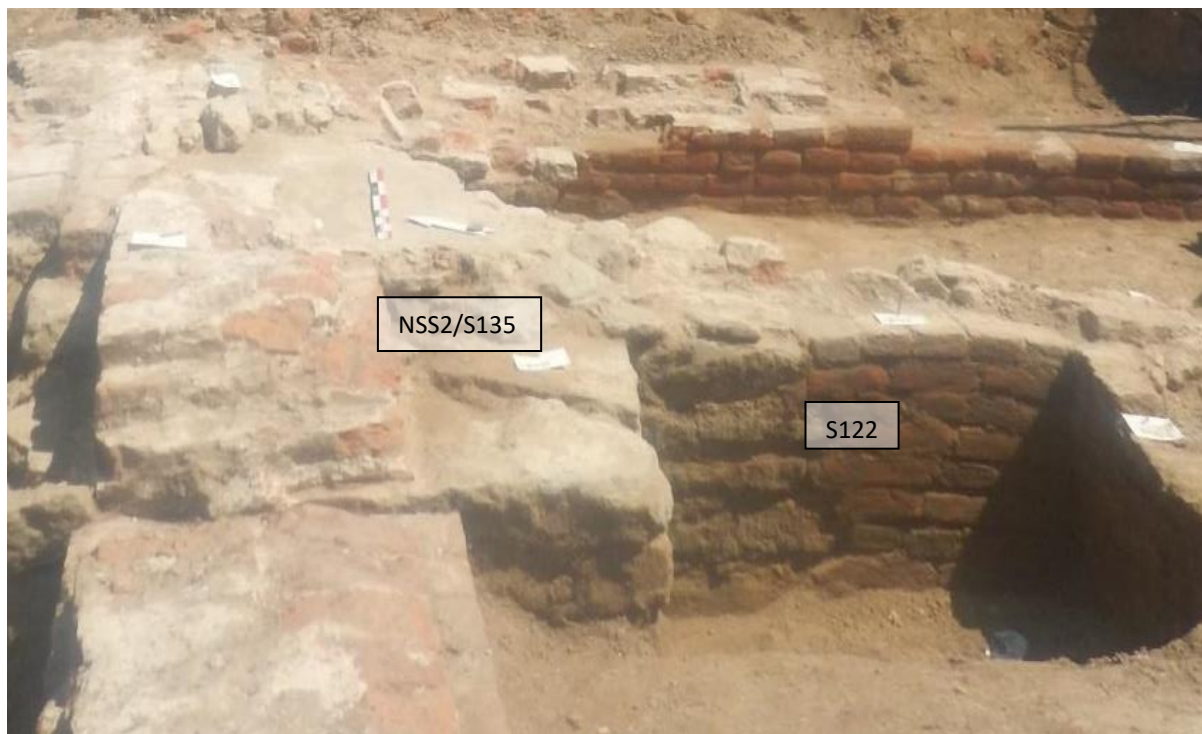
Figuur 102. Detail van de aanbouw van bakstenen muur S122 in het verlengde van het natuurstenen bouwvolume NSS2.

Muur S122 had een noordnoordwest-zuidzuidoost oriëntatie en verbond beide natuurstenen bouwvolumes (S121, S135). Het gaat om een muur van één strek breed, waarvoor rode bakstenen van 22,5 x 10 x 4,5cm is gebruikt. De aanzet van deze muur werd reeds gegeven door een uitsprong in

natuursteen, die vertrok vanuit het meest noordelijke natuurstenen bouwvolume. Het is dus mogelijk dat tijdens de Gotische fase een natuurstenen muur beide bouwvolumes met elkaar verbond.

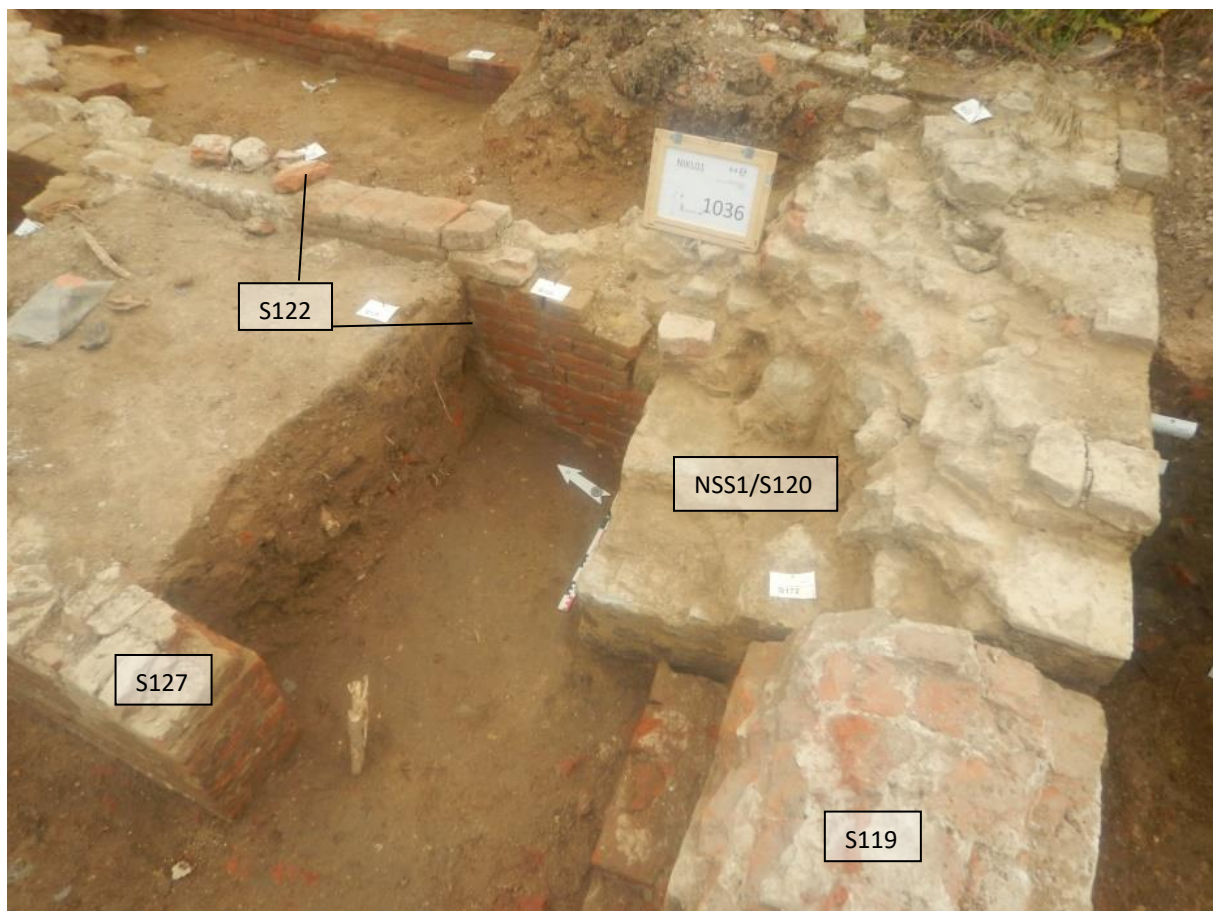
Figuur 103. Overzichtsfoto met het verloop van bakstenen muur S122 binnen de zone van het gastenverblijf.

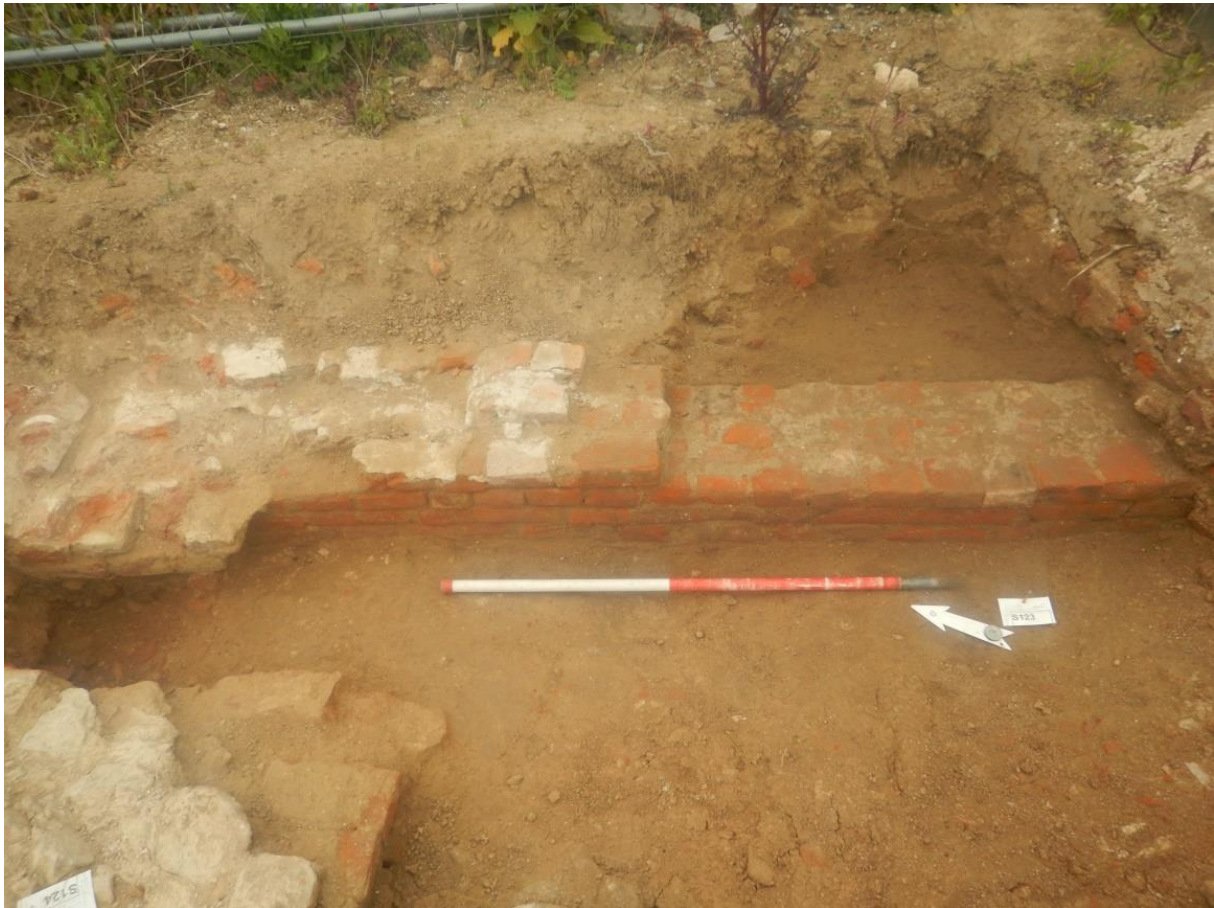
Figuur 104. Overzichtsfoto muur S123, gelegen op de rand van de opgraafzone

Ongeveer 1m verder naar het oosten bevond zich muur S123, met eenzelfde oriëntatie als S122. De muur vertrok van tegen het noordelijk natuurstenen bouwvolume NSS2, mogelijk gebruik makend van een spaarboog. Dit zou de opbouw van de muur sterk gelijkaardig maken aan die van de dwarsmuur S153/S154/S155 (zie hoger). In het noorden was de muur ca. 60cm breed met meer losse fragmenten baksteen, naar het zuiden toe versmalt deze tot ca. 45cm breed. De opbouw bestaat uit een onregelmatig metselverband.

In het zuiden verdween deze muur in de putwand waardoor de relatie tot het zuidelijke natuurstenen bouwvolume NSS2 niet duidelijk is.

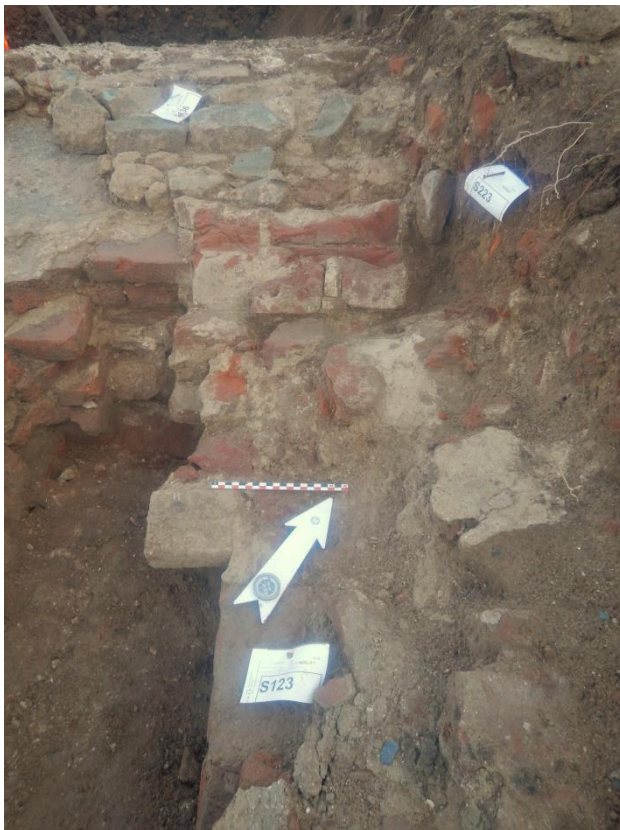
Figuur 105. Detailfoto bakstenen muur S123 met mogelijke aanzet van een spaarboog tegen het natuurstenenvolume NSS2.

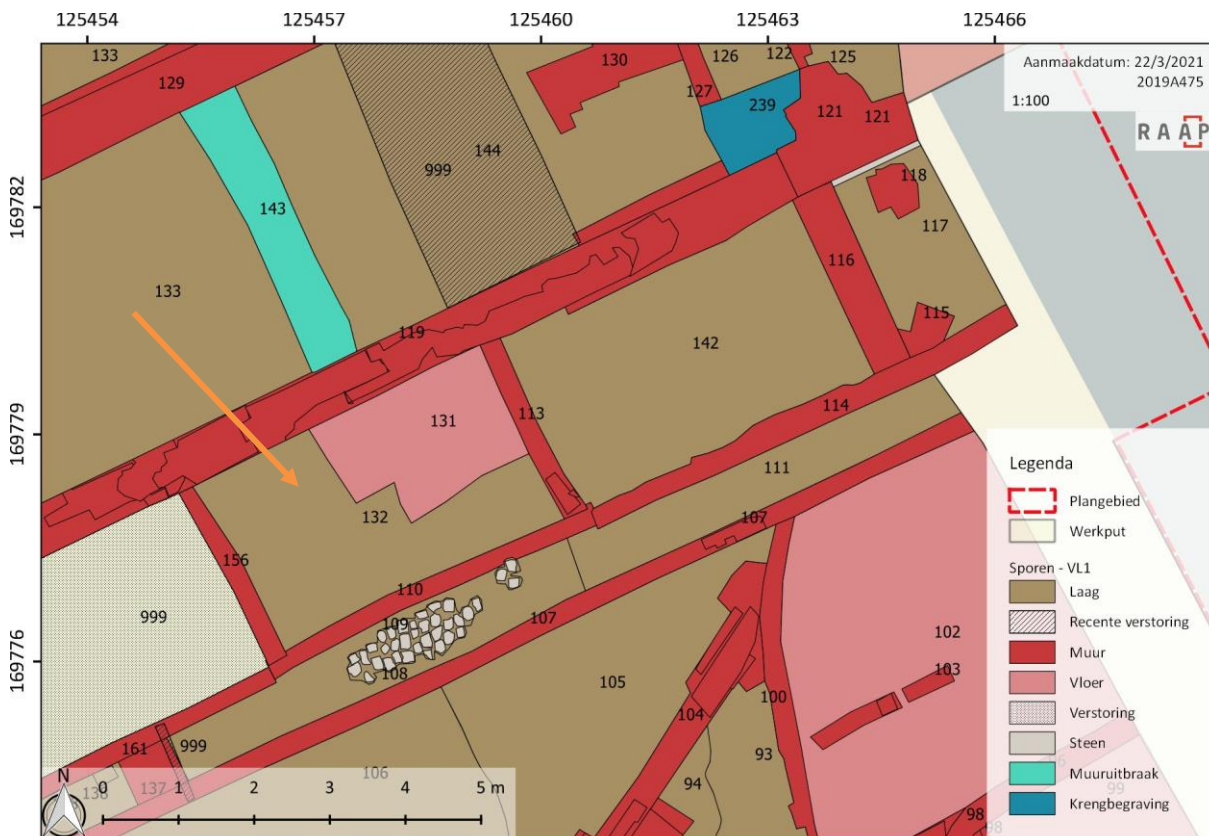
Figuur 106. Overzichtsplan met de situering van de kelder.

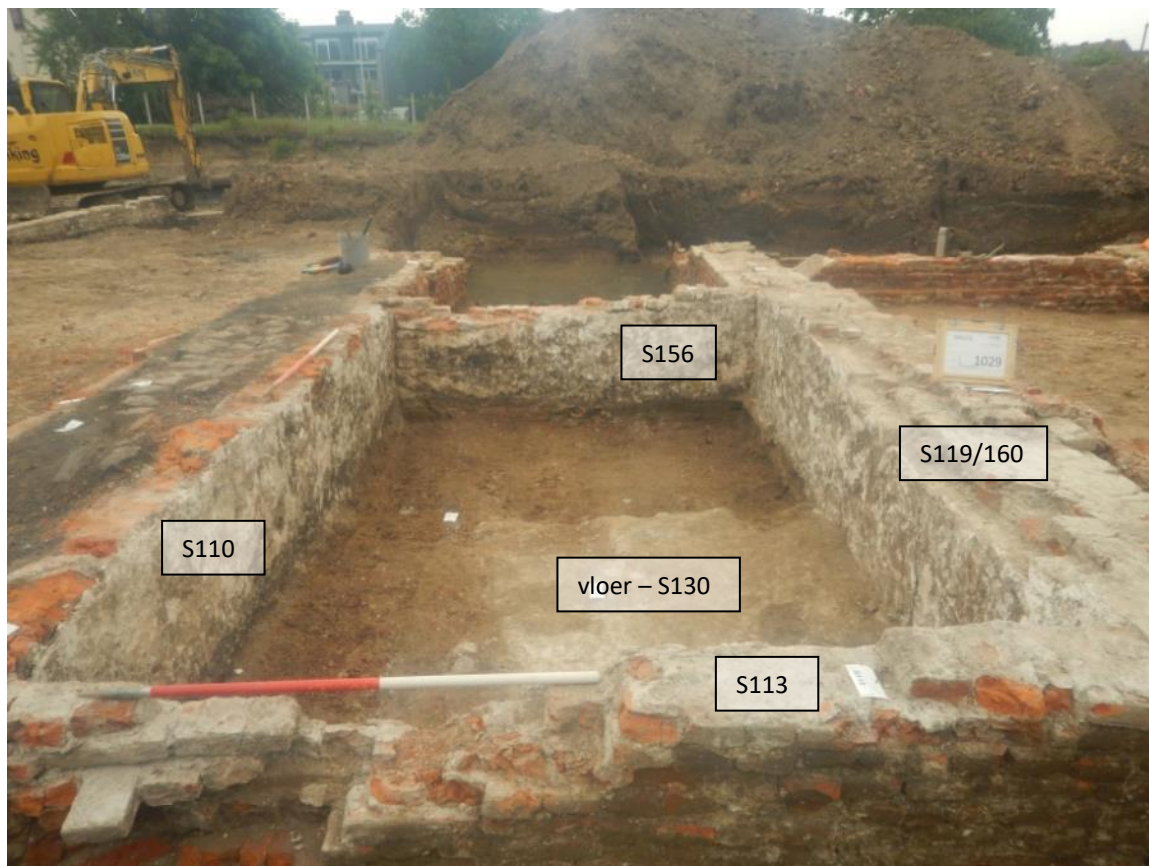
Figuur 107. Overzichtsfoto kelderruimte met zicht op het westen en muur S156.

Door twee dwarsmuren (S156 en S113) tussen de lengtemuur S119/S160 en het afwateringskanaal BSS9 (zie lager) werd een rechthoekige ruimte gecreëerd van 2,5 bij 4,5m. Interessant is dat beide dwarsmuren in verband zijn gemetst met muur S110 van het afwateringskanaal, maar niet met S119/S160 (de funderingsmuur van het gastenverblijf) waar ze enkel tegenaan zijn gebouwd. Voor de opbouw van de muren zijn rode bakstenen van 23/25 x 11/12 x 5cm gebruikt. De dwarsmuren zijn ca. 30cm breed. Het gebruik van deze ruimte blijkt uit de ca. 1cm dikke laag witte pleister die op alle vier de muren werd aangetroffen. In de noordoostelijke hoek van de ruimte was nog een mortelbed, een restant van wat ooit de vloer moet zijn geweest. In de rest van de ruimte was deze niet meer aanwezig en bestond de bodem onder de kalkmortel uit een bruin lemig, licht puinige laag.

De vloer van deze kelder bevond zich relatief ondiep op ca. 15,80m +TAW. Indien het om een volwaardige kelder zou gaan, moet rekening worden gehouden met een hoogte van ca. 1,5 tot 2m. Dit zou betekenen dat het loopniveau in deze periode (17<sup>de</sup>-18<sup>de</sup> eeuw), zich op 17,30-17,80m+TAW bevond, zo'n 40-90cm hoger dan het maaiveld (16,9m +TAW). Het lijkt dan ook eerder om een halfondergronds volume te gaan.

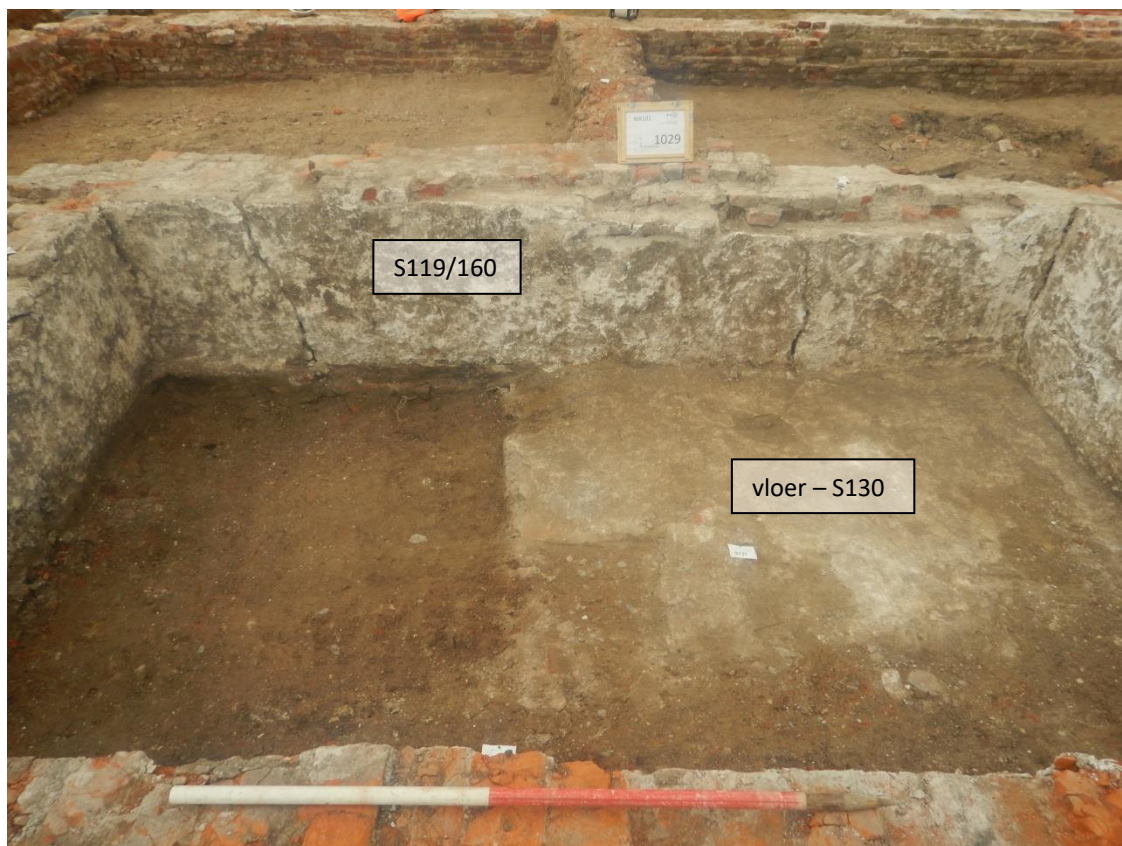
Figuur 108. Overzichtsfoto van de kelderruimte met zicht op het noorden.

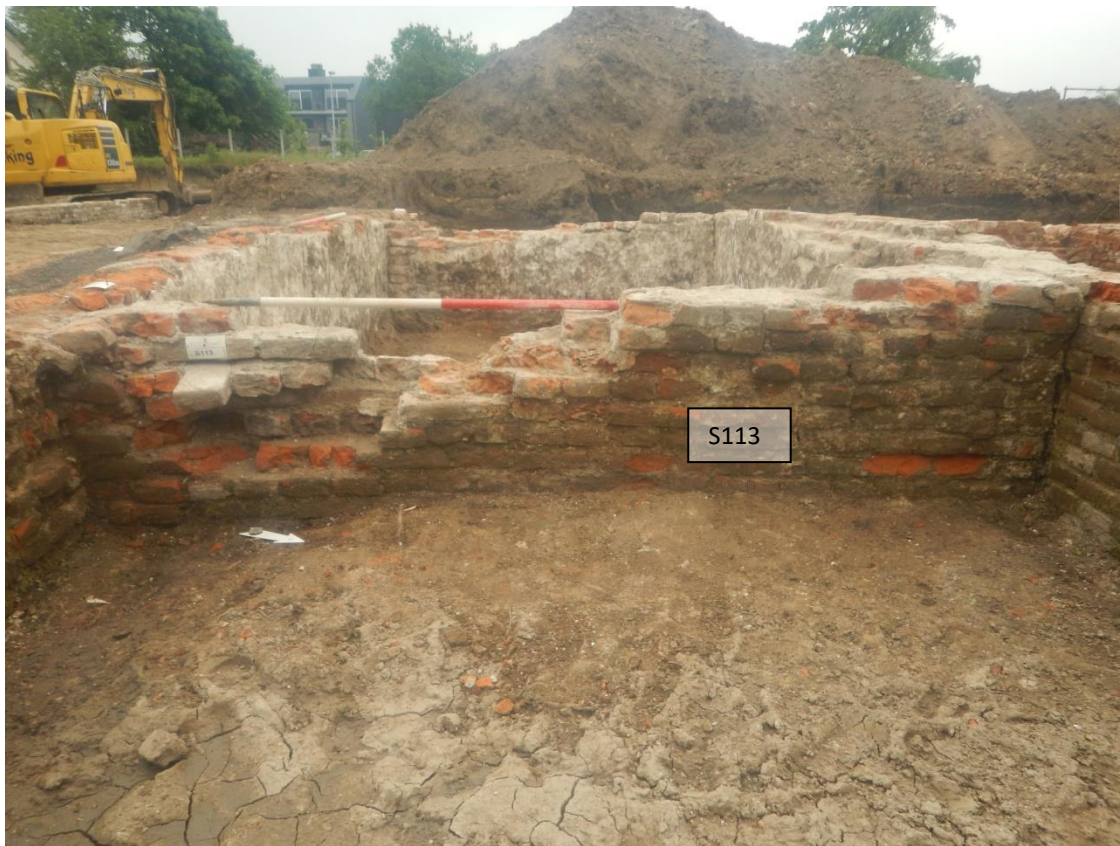
Figuur 109. Overzichtsfoto van de kelderruimte met zicht naar het westen op muur S113.

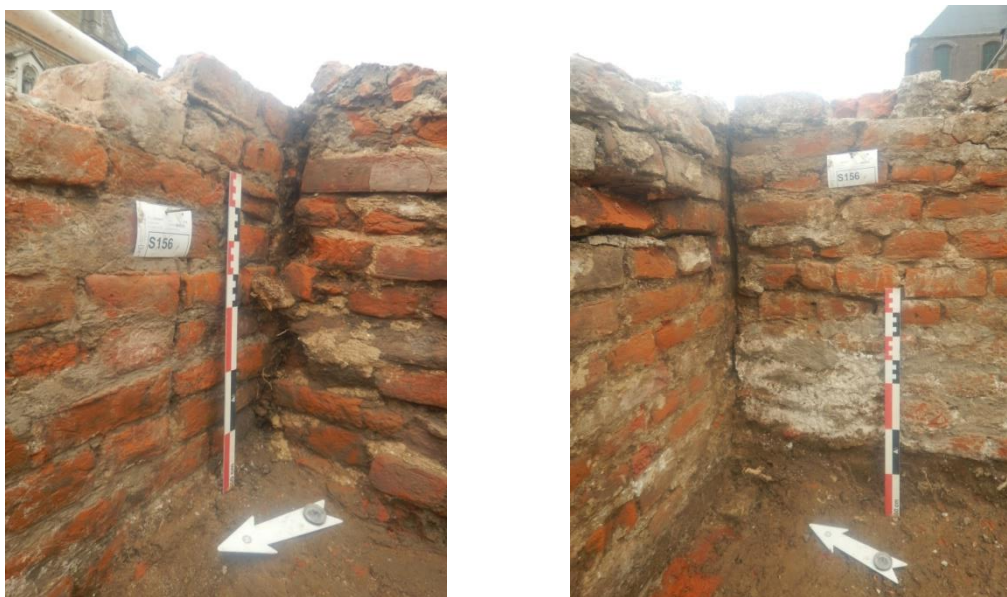
Figuur 110. Detailfoto van het metselwerk van muur S156 tegen muur S110 (links) en S119 (rechts).

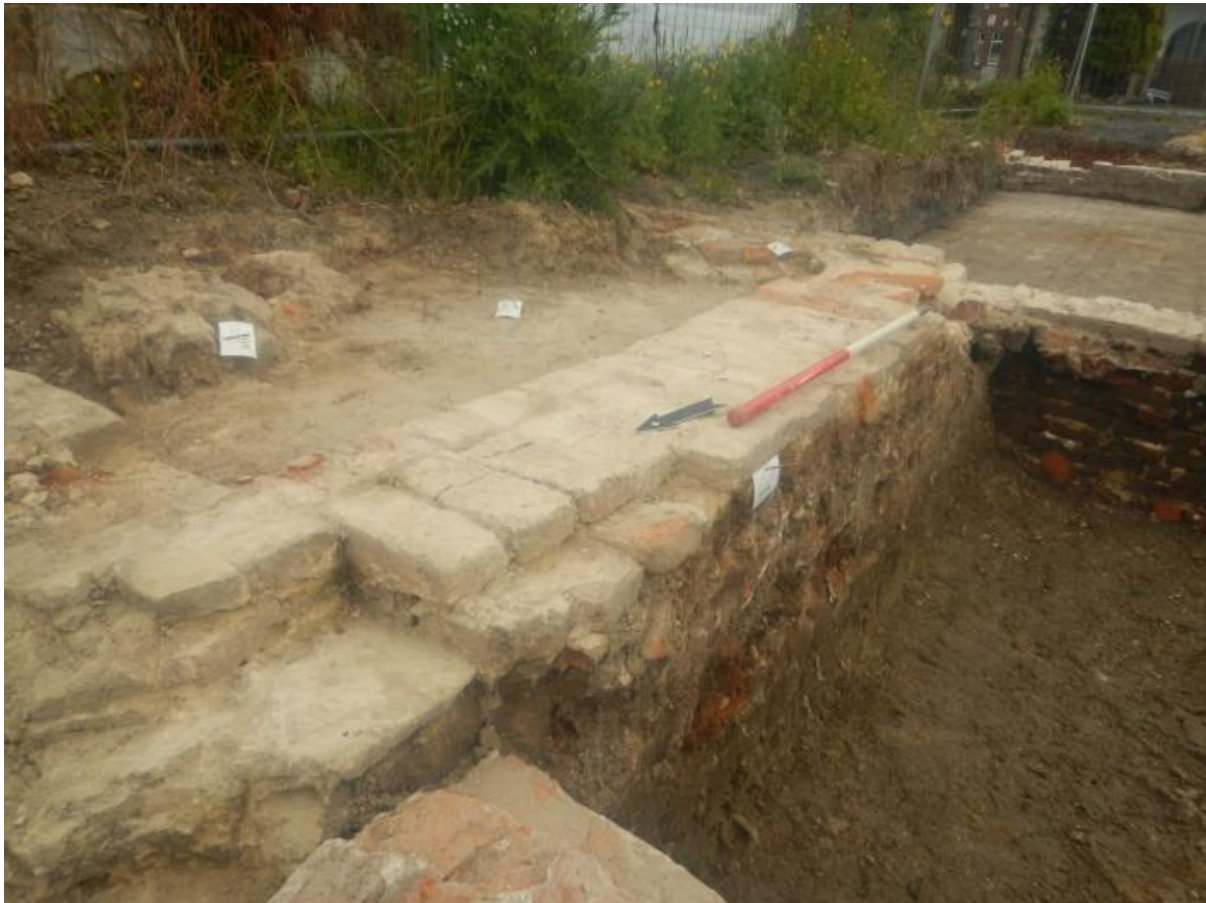
Figuur 111. Detailfoto van muur S116. Een ondiepe verbinding of fundering binnen het volume van het gastenverblijf.
