# Archeologisch onderzoek - Kloosterweg Ninove

Archeologische opgraving  
Eindverslag – 2019A475

In 2019 heeft RAAP België een archeologische opgraving uitgevoerd te Ninove. Het onderzoek kadert in een project waarbij de afbraak van twee schuren en de bouw van een meergezinswoning zou worden gerealiseerd.

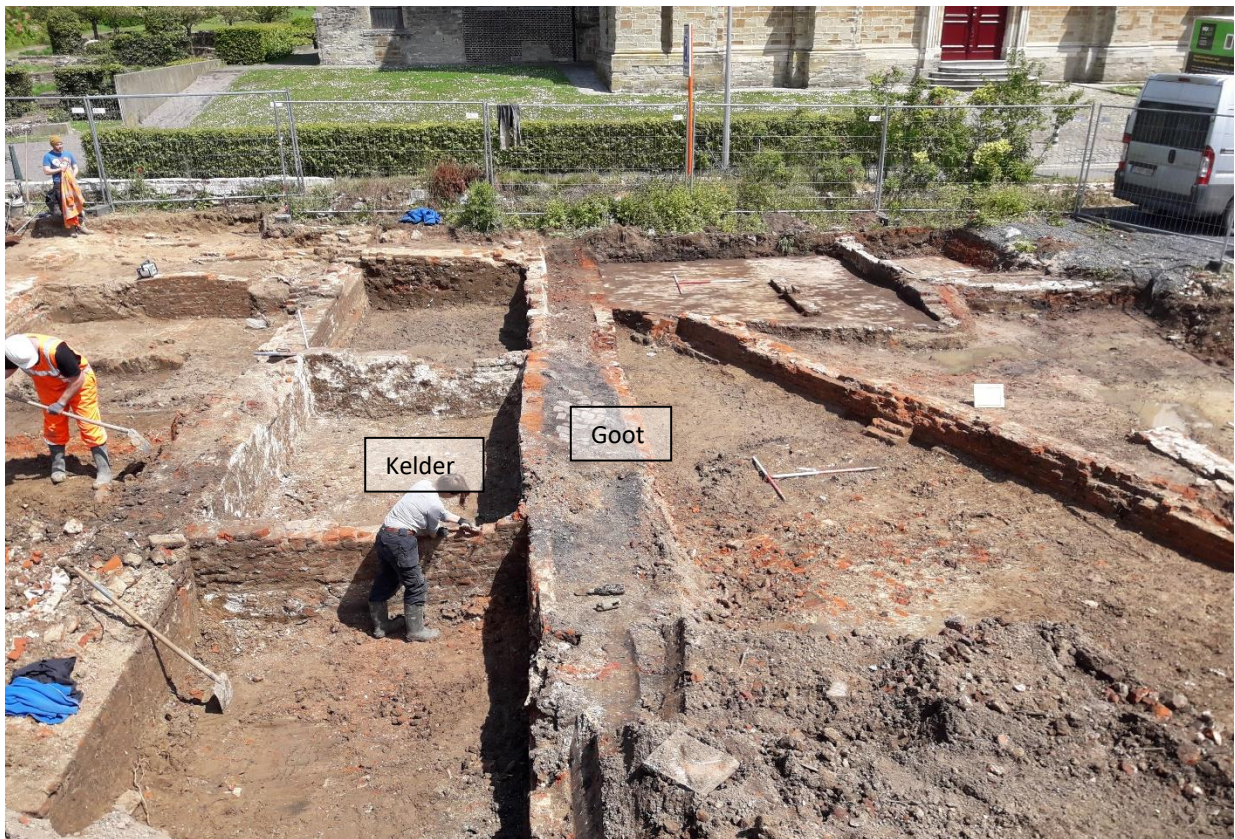
Figuur 113. Overzicht van de kelder als aanbouw tegen het gastenverblijf (uiterst links) en het afvoerkanaal. Linksonder de aanzet van muur S161.

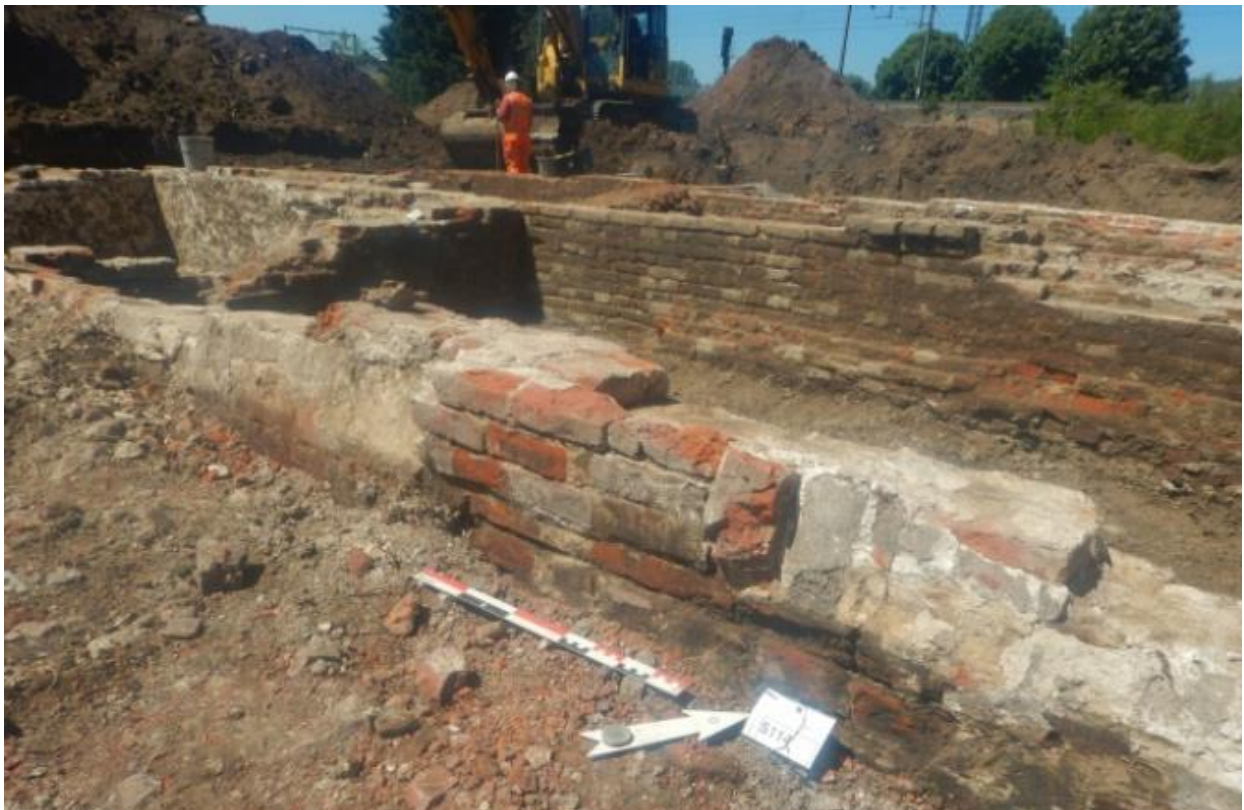
Figuur 114. Detailfoto van de aanzet van een gewelf in muur S114. Het deel waarbij de bakstenen nog horizontaal liggen, is mogelijk de locatie van een mangat.

In de opbouw van deze structuur kunnen verschillende fases herkend worden. In een eerste fase werd de keldermuur S110 uitgebreid met muurwerk in het noordoosten (S114) en zuidwesten (S161). Voor muur S114 waren bakstenen gebruikt van 23,5/24,5 x 12 x 5/5,5cm. De buitenzijde (N-zijde) van deze muur was zeer slordig gemetst, de binnenzijde (Z-zijde) is met een laag kalkmortel bepleisterd. Enkele kleine details bovenaan het muurwerk doen vermoeden dat ooit een gewelf het afvoerkanaal afdekte. Van de aanzet van dit gewelf is mogelijk nog één baksteenfragment bewaard gebleven, waarnaast ook nog een mangat zichtbaar is. Het baksteenformaat van zowel het gewelf als het mangat verschilt van dat van de muur. Voor het gewelf en het mangat zijn een zeer harde lichtbeige kalkmortel gebruikt en paarsrode bakstenen van 17 x 8,5 x 5cm. Er zijn dus duidelijk verschillende bouwfases aanwezig, al zijn deze niet erg duidelijk te onderscheiden.

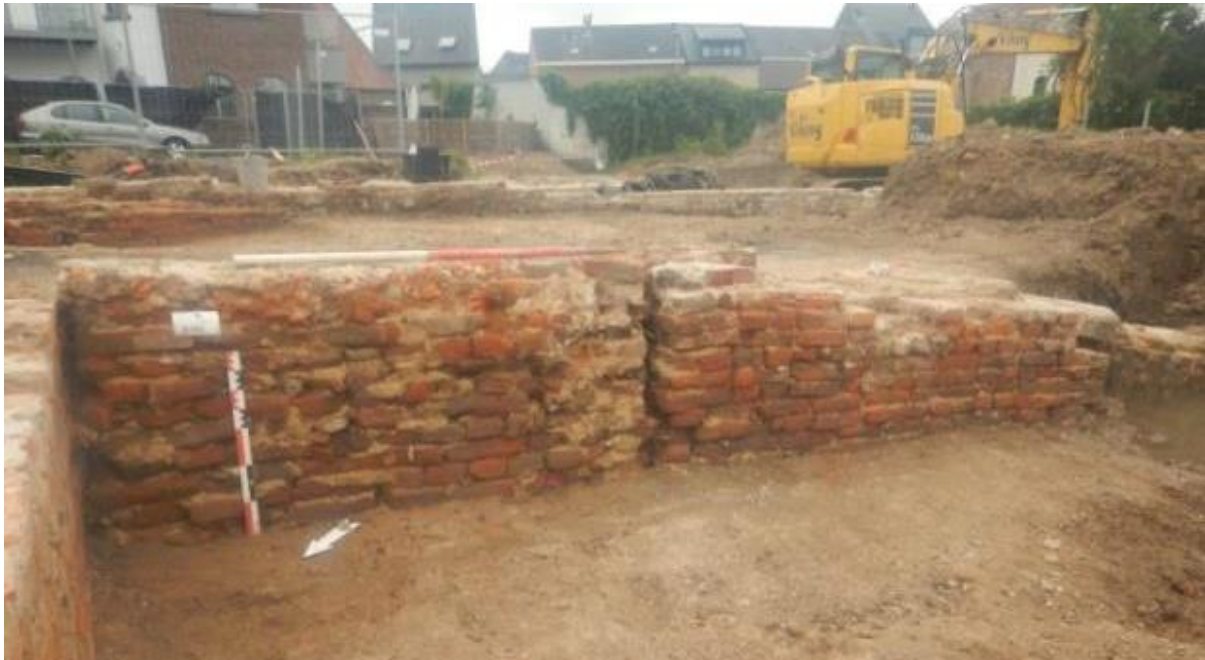
Muur S161, gelegen in het verlengde van het afvoerkanaal, was opgebouwd in een slordig onregelmatig metselwerk (24,5 x 11 x 5cm). met een zachte lichtbeige kalkmortel en ongeveer halverwege in twee gebroken door een verzakking.

Figuur 115. Detailfoto van muur S161 met centrale breuk.

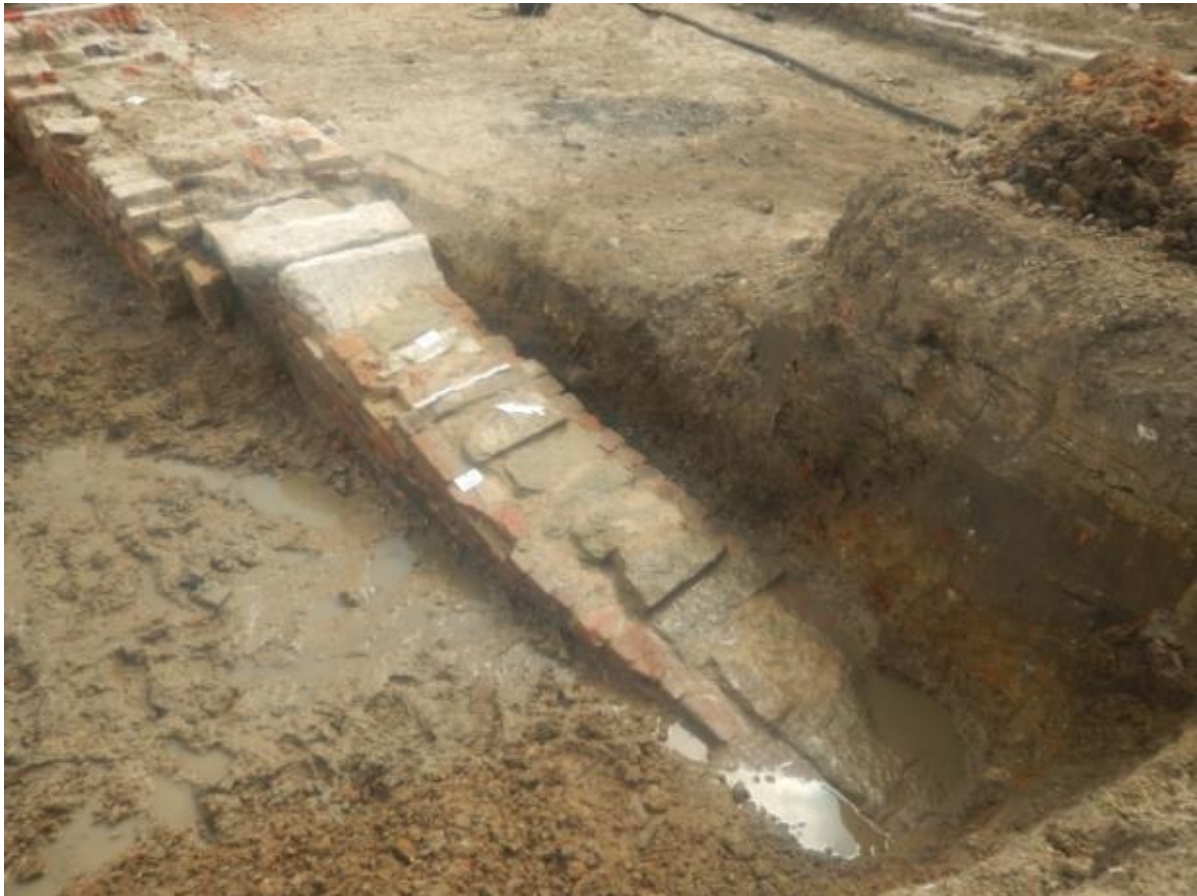
Figuur 116. Detailfoto van het westeinde van het afwateringskanaal BSS9, met mogelijke "trap" S140.

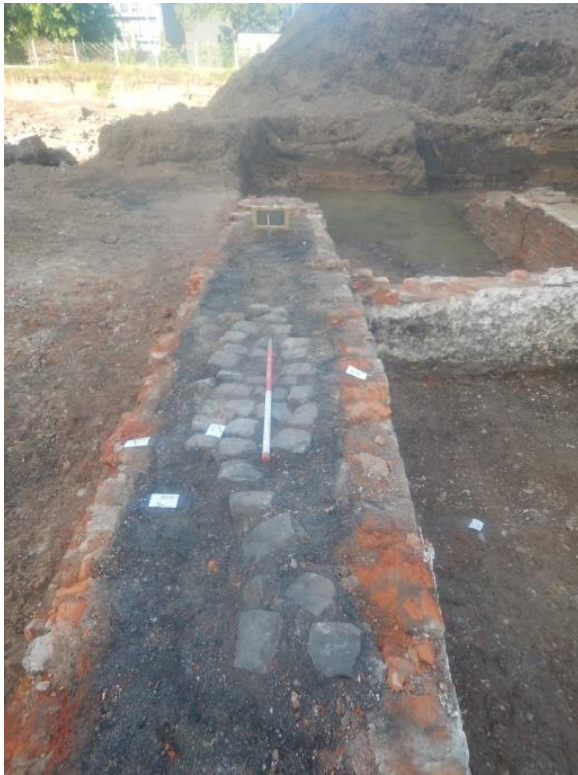
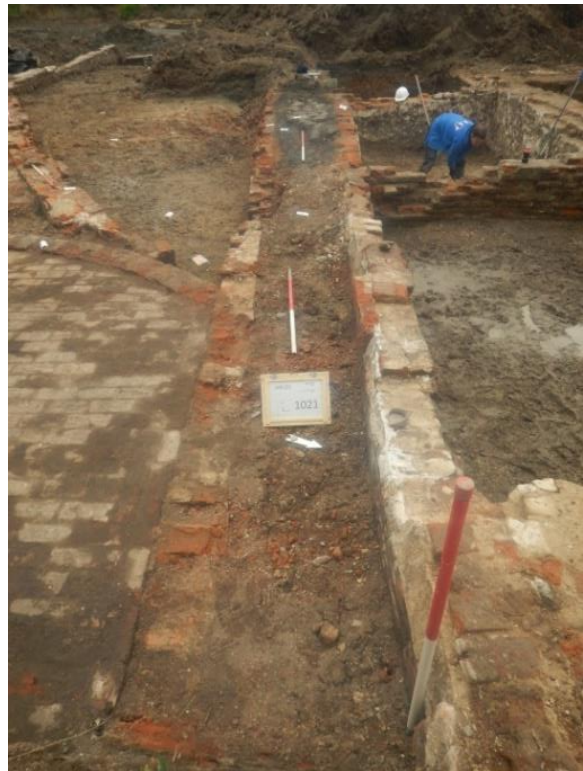
Figuur 117. Bovenaanzicht van afwateringskanaal BSS9 muur S107 en de vulling in het westen van het kanaal van sintels en kasseien.

Parallel met de muren S110, S114 en S161 werd ter vollediging van het afwateringskanaal vervolgens een nieuwe lengtemuur (S107) gebouwd. Deze muur was ca. 30cm breed en kon ca. 14m doorheen het vlak gevolgd worden. Ze was opgebouwd in een verband van afwisselend strekken en koppen van 23,50 x 11 x 4,50 cm met in een lichtgrijze tot lichtbeige kalkmortel. Aan het uiterste zuidwesten versmalde het kanaal van ca. 1,2m tot ca. 75cm. Het afwateringskanaal eindigde hier met twee smallere muurtjes (S140) van ca. 15-20cm breed die waren afgedekt door dekstenen in een zandsteen. Deze constructie liep schuin naar beneden richting de zone van de voormalige abdijvijver.

Vermoedelijk in de loop van de 20<sup>ste</sup> eeuw raakt dit afwateringskanaal in onbruik. Het kanaal wordt opgevuld met puin en centraal ook een deel met sintels. Hetzelfde type sintels werd ook in de recente gracht uit de tuinzone geregistreerd. Boven deze sintels zijn nog de restanten zichtbaar van een pad of een plein dat in kasseien is aangelegd.

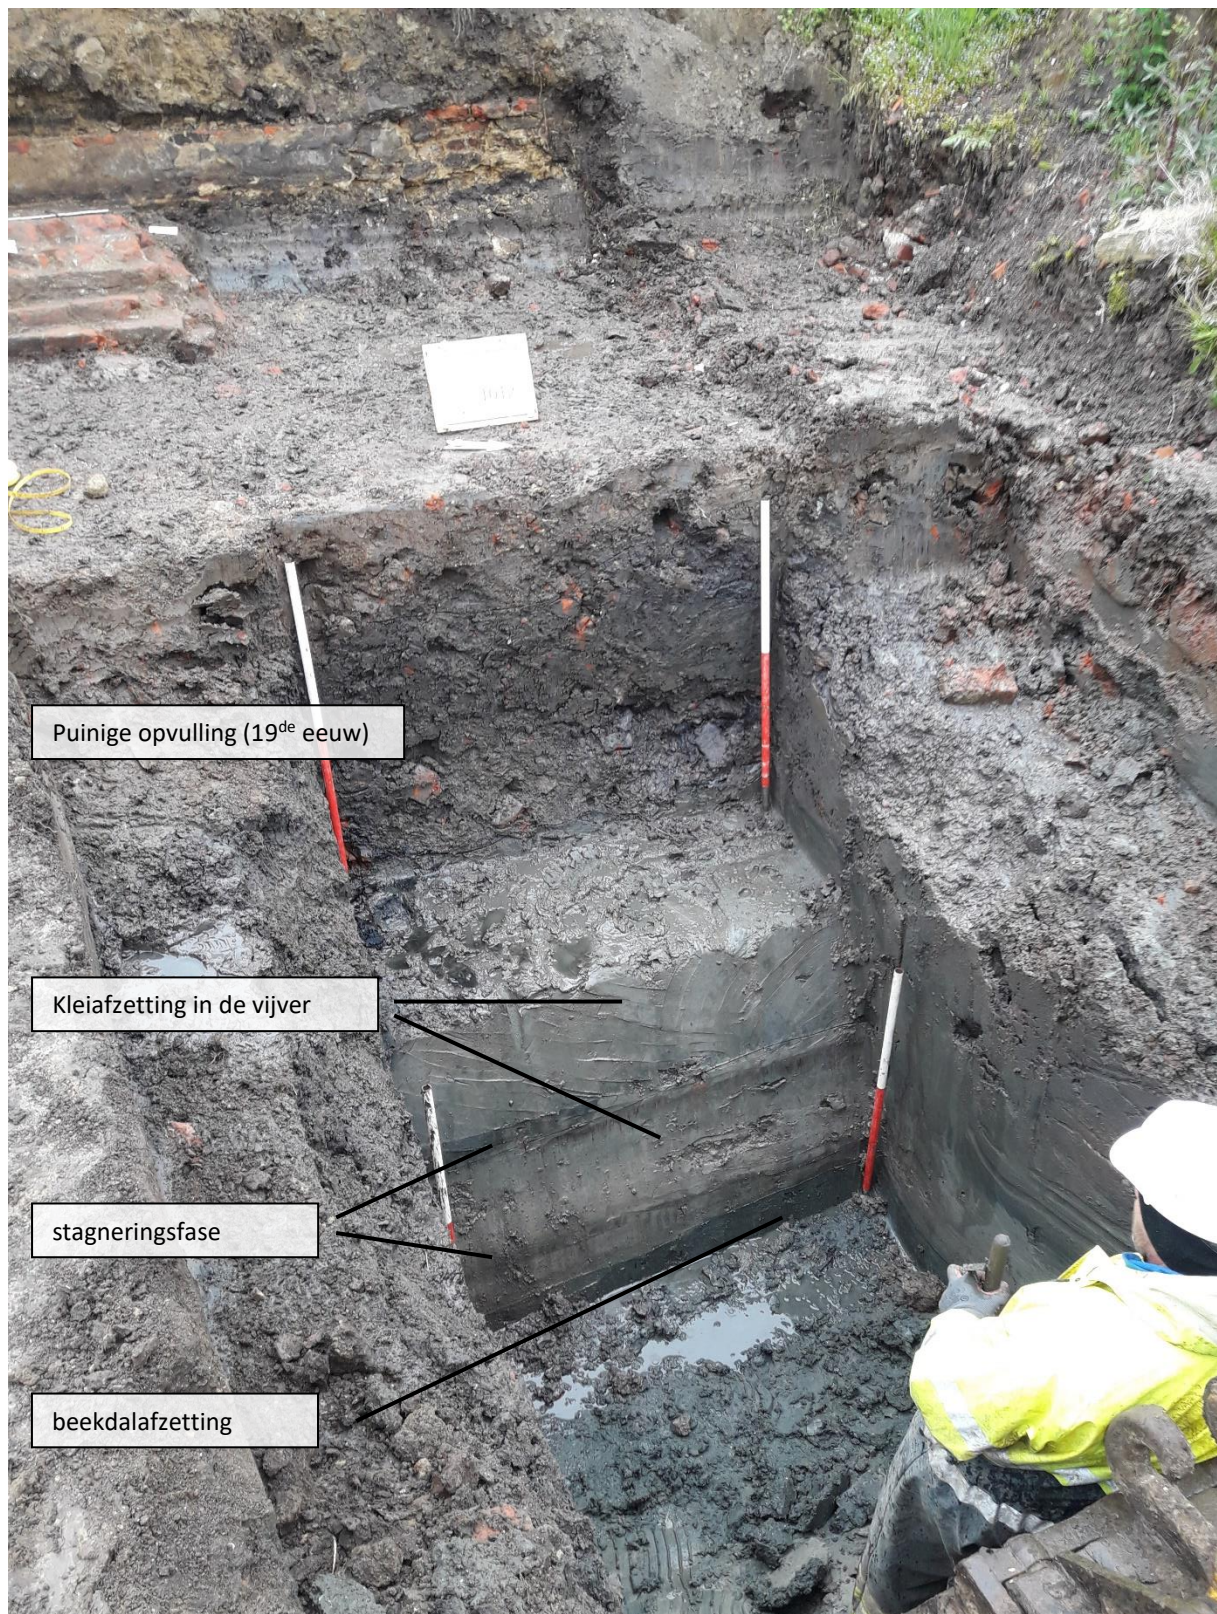
Figuur 120. Zicht op de aanleg van het profiel P401. Het betreft een doorsnede ter hoogte van de voormalige vijver. De coupe werd tot ca. 2,5m diepte geplaatst ten opzichte van het maaiveld.

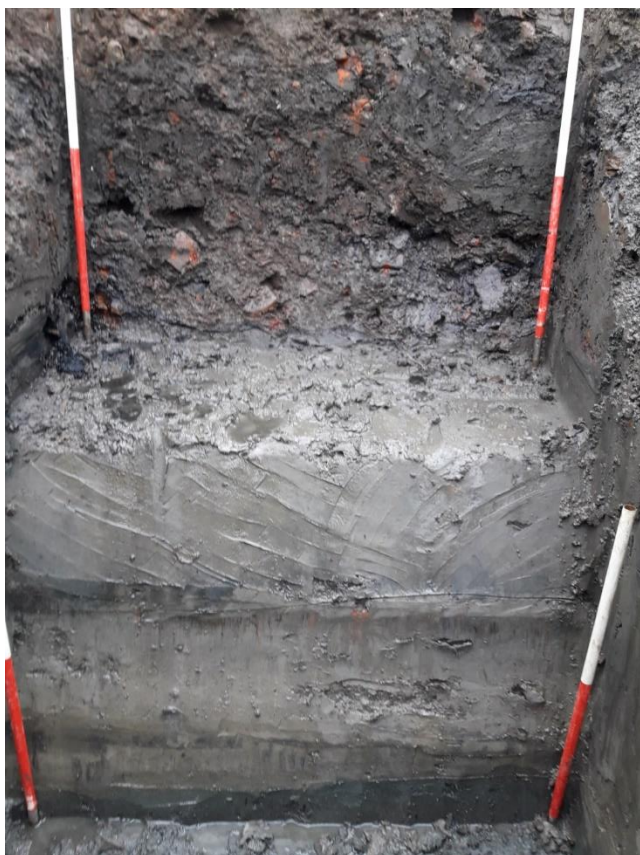
Figuur 121. Detailfoto van profiel 401, in de zone van de vijver.

Profiel 401 werd ter hoogte van de voormalige abdijvijver aangelegd. Het maaiveld bevond zich in deze zone op 16,2m+TAW. Het bovenste pakket was een lemig puinpakket. Met dit puinhoudende pakket moet de vijver zijn gedempt. Gezien op de Atlas der Buurtwegen hier nog steeds een vijver aanwezig was, gebeurde dit pas in de 2<sup>de</sup> helft van de 19<sup>de</sup> eeuw. Onder een niveau van 13,8m+TAW bestaat de ondergrond uit groengrijze sterk kleiige pakketten, afgewisseld door donkergrijze, sterk humeuze bandje van enkele centimeters dikte. Deze accumulatie van dikke kleiige pakketten wordt geïnterpreteerd als kleiige afzettingen die plaatsvonden tijdens het gebruik van de vijver. Het water moet hier erg traag hebben gestroomd zodat kleine partikels die van hogerop waren meegevoerd zich konden afzetten. De donkere banden die de grijsgroene klei op verschillende dieptes onderbreken zijn mogelijk fases waarbij er eerder sprake is van bijna stilstaand water waarbij plantenresten accumuleerden.

Vanaf een diepte van 12,60m+TAW volgt een donkerblauwgrijs lemig klei pakket, zonder humeuze bandjes het gaat hier wellicht om natuurlijke beekafzettingen.

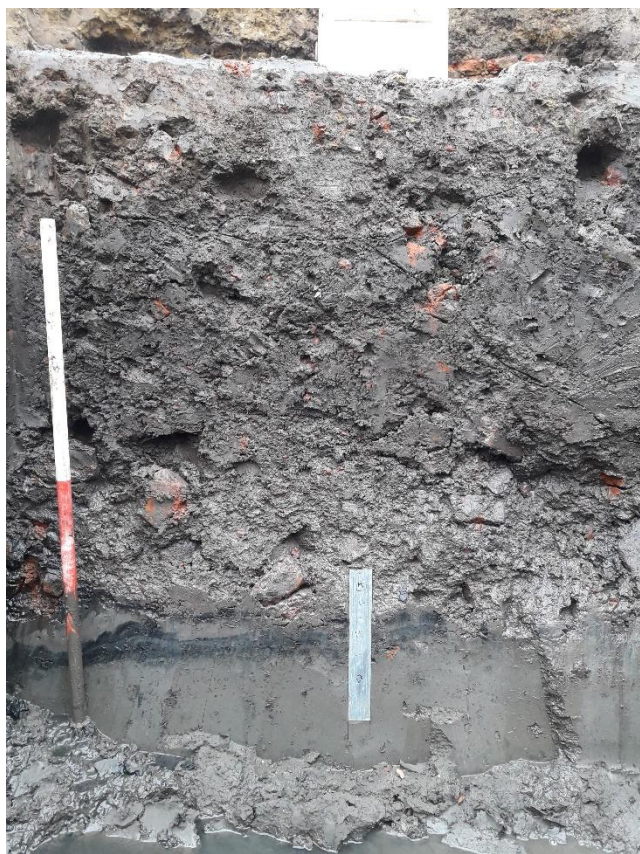
Figuur 122. Staalname van de stagnatiefase net voor de dichtwerping.

Een staal voor macroresten (M7) dat genomen werd van de gebruiksfase net vóór de demping (op het einde van de 18<sup>de</sup> eeuw) werd geanalyseerd. Er werd immers de vraag gesteld of er de humeuze band resten zou bevatten die meer zou vertellen over de beplanting rond de vijver in de periode vlak voor de demping. Na een waardering van het staal werden enkel wilde planten aangetroffen die duidelijk kunnen worden gelinkt met de vijvercontext. De plantenresten wijzen op rurale en natte bodems. Gezien de afwezigheid van andere soorten resten (o.a. van stuwelen en bomen), werd besloten geen verder analyse op dit staal te laten uitvoeren. Uit het pollenstaal (M6) dat hieruit werd gewaardeerd, zijn pollen van graan gedetecteerd. Dit wijst alvast op akkers of verwerkingsplaatsen van graan vlakbij. De aanwezigheid van de molen kan hierin uiteraard een rol hebben gespeeld. Daarnaast betreft het voornamelijk om aanwijzingen van een natte vegetatie met weinig bomen in de omgeving.

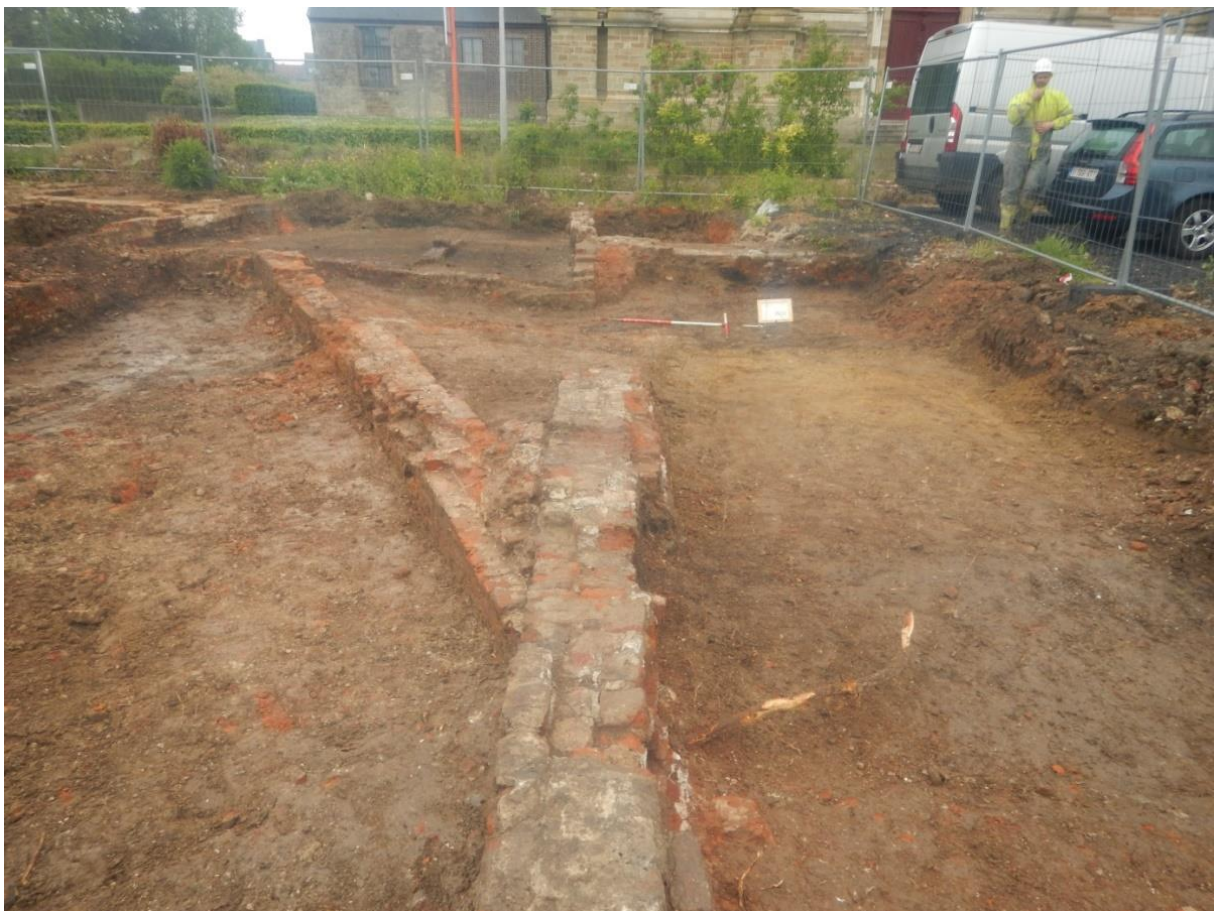
Figuur 123. Schuine muur BSS10 doorbroken door muur S60.

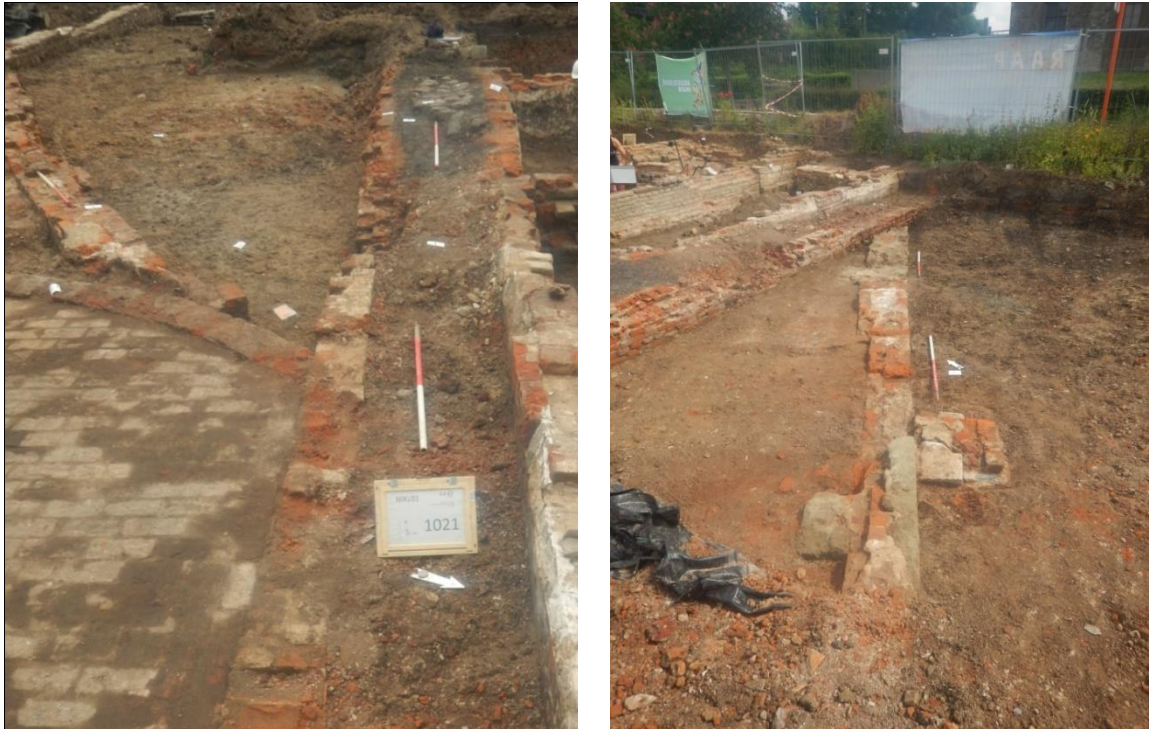
Figuur 124. Schuine muur BSS10 doorbroken door recente bouwvolumes (links) en afwateringskanaal BSS9 (rechts).

De oudste structuur binnen deze zone is een bakstenen muur (BSS10) met noordnoordoost-zuidzuidwest oriëntatie die is opgebouwd uit de spoornummers S104 en S115. De muur is opgebouwd in een rood baksteenformaat van 24 x 12 x 5cm met een lichtgrijze harde kalkmortel. Verspreid doorheen de muur zijn ook enkele fragmenten natuursteen geregistreerd. De muur is zonder specifiek verband gemetst en is drie koppen, of zo'n 36cm breed. Langsheen de muur werden verder nog drie steunberen geregistreerd die zijn opgebouwd met een lichtgele tot lichtgrijze zachte kalkmortel. Een kleine muurrestant die als spoornummer S115 kreeg, behoort ook nog tot deze schuine muur. De muur werd doorbroken door het afwateringskanaal uit de zone van het gastenverblijf en een deel door recentere 19<sup>de</sup>-eeuwse gebouwen.

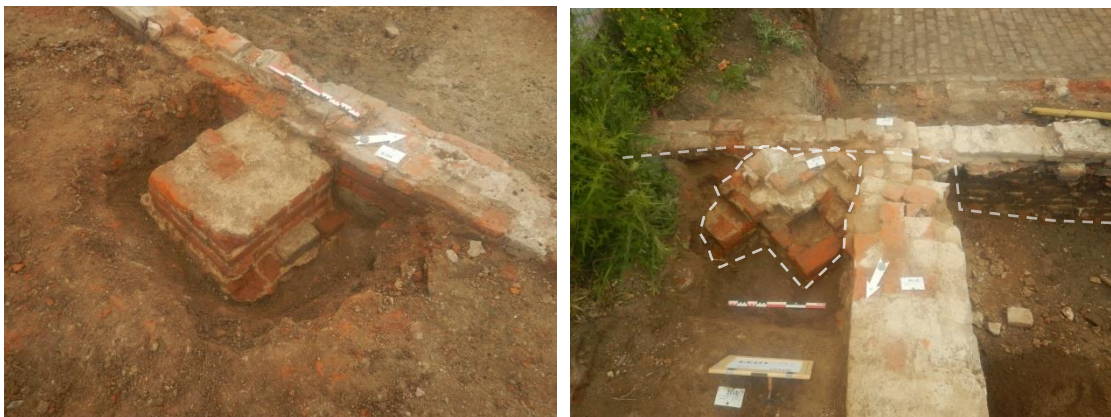
Figuur 125. Detailfoto van een bakstenen steunbeer als onderdeel van BSS10 (links), vermoedelijke restant (S115) van BSS10 doorbroken door afwateringskanaal BSS9 (rechts).

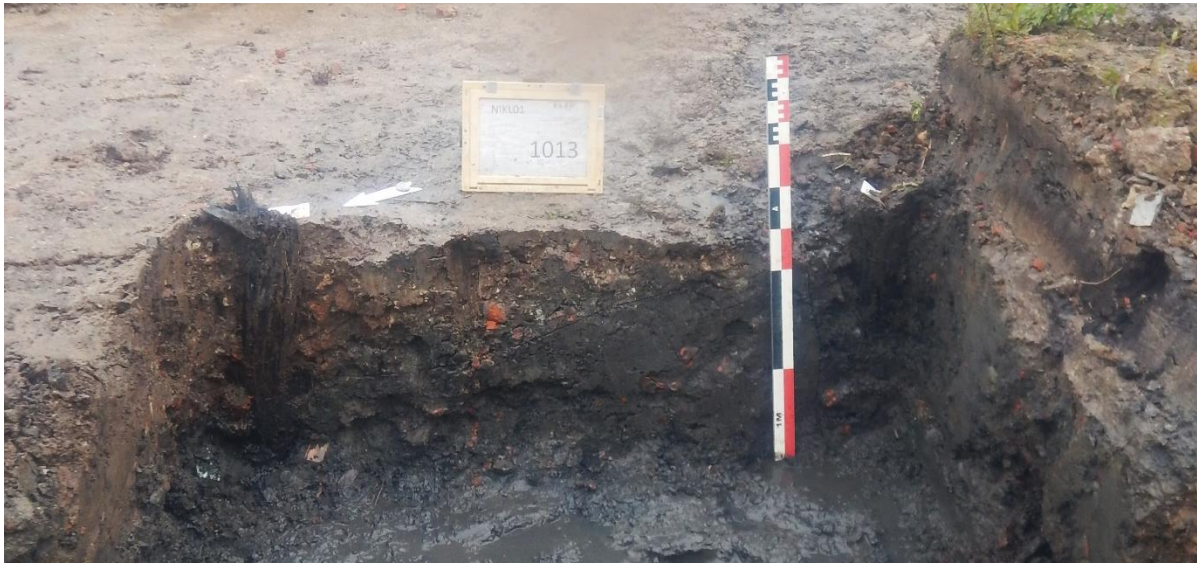
Figuur 127. Zicht op twee van de vier houten palen. Het bovenste pakket is puin opvulling van de vijver.

Centraal in het zuidelijke deel zijn vier houten palen aangetroffen. Ze hadden een diameter van ca. 20cm en lagen min of meer op een lijn met telkens een tussenafstand van ca. 1,5 tot 1,7m. Het ging wellicht om resten van een oeverbeschoeiing. De ligging komt net geheel overeen wanneer deze geprojecteerd worden op 'situs Fundamentalis', maar de oriëntatie klopt wel. Uit welke periode deze beschoeiing precies dateert is op basis van de terreingegevens niet te bepalen. Gezien de bestaansperiode van de vijver gaat het om beschoeiing uit de 17<sup>de</sup> of 18<sup>de</sup> eeuw.

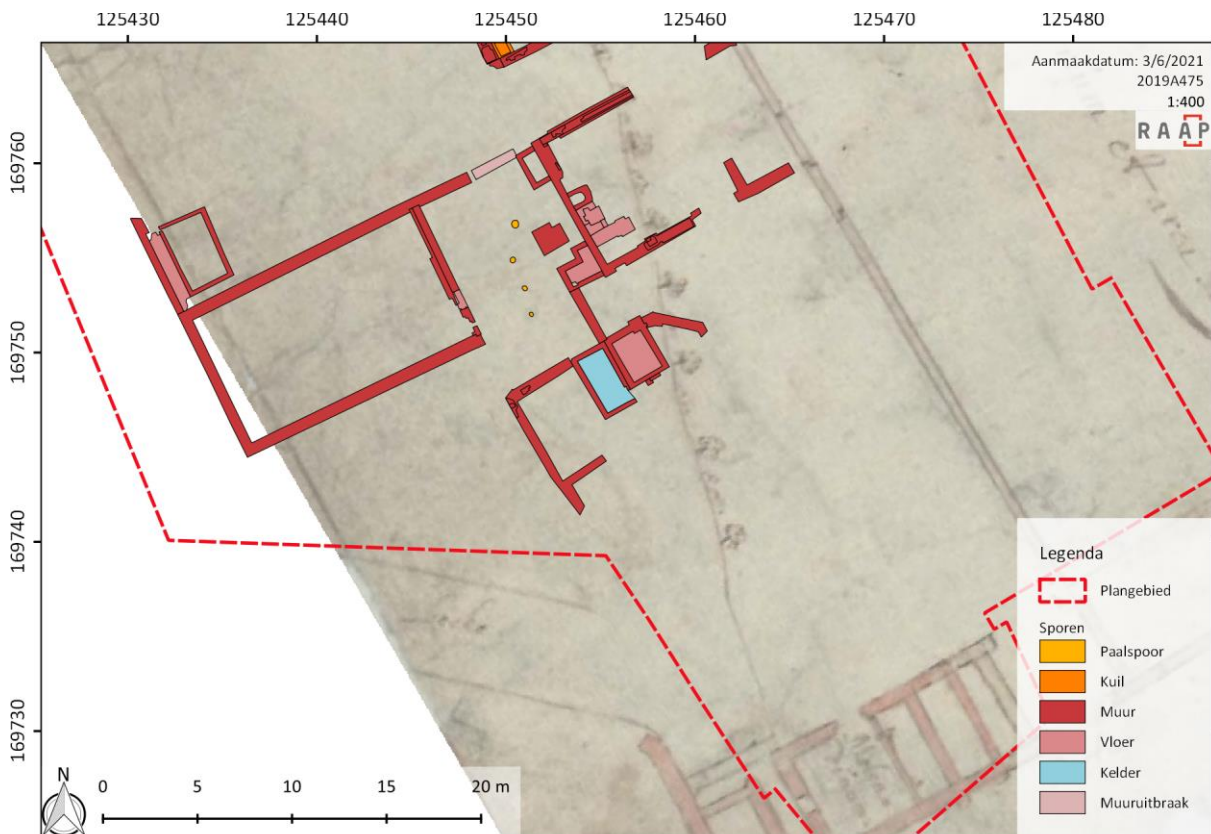
Figuur 128. Projectie van de sporen op de 'situs Fundementalis' (1648). De houten palen (n het geel) liggen in de lijn met de opmeting van de vijver. Onderaan rechts is de omtrek van de molen zichtbaar

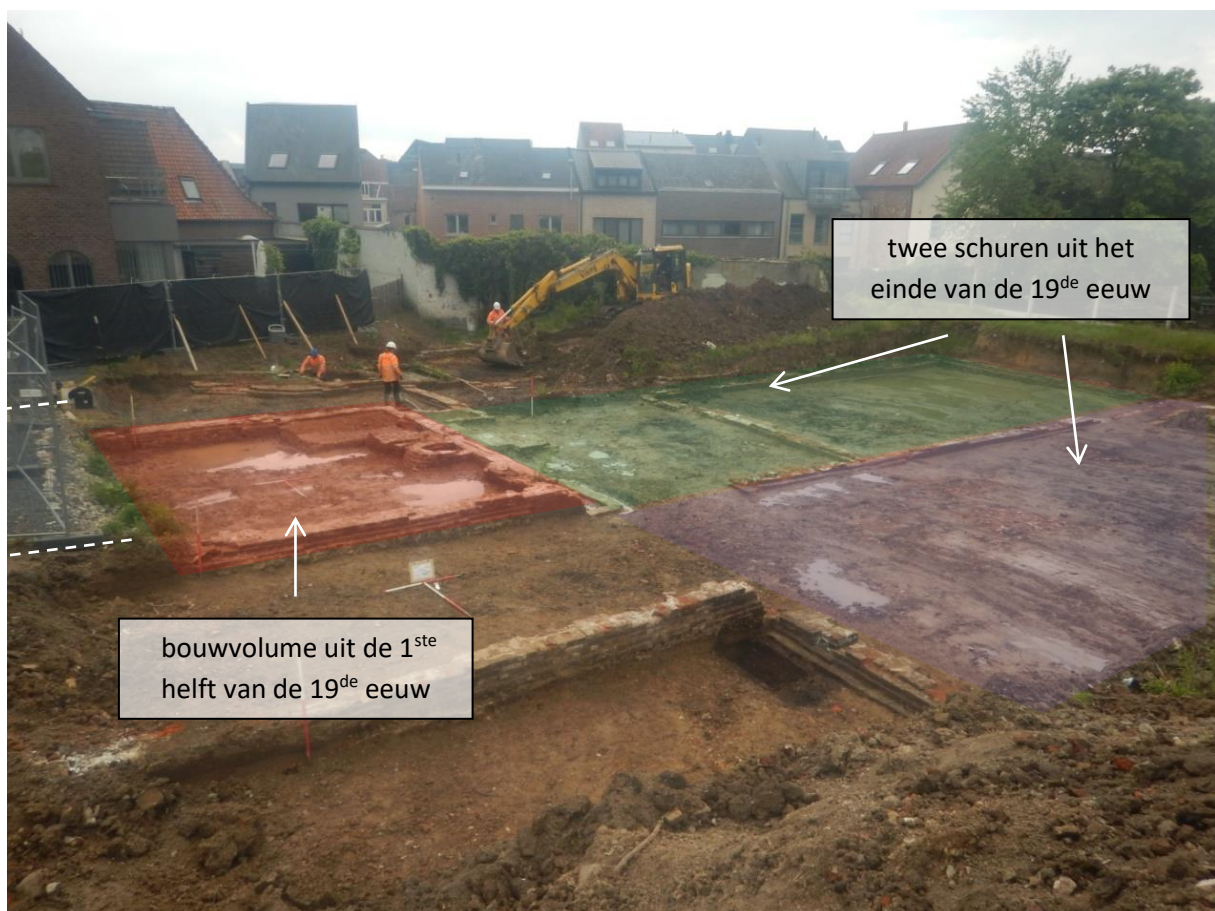
Figuur 129. Overzichtsfoto met zicht op de zuidkant van werkput 4 met aanduiding van de bouwvolumes uit de eerste helft en het einde van de 19<sup>de</sup> eeuw.

Aan het einde van de 19<sup>de</sup> eeuw wordt dit artisaan gebouw weer afgebroken en start men met het dempen van de abdijvijver. Ter hoogte van vijver worden vervolgens twee nieuwe schuren opgetrokken (Figuur 129). Deze zijn zeer recent (in 2018) afgebroken, na een bouwhistorisch onderzoek. Het bakstenen muurwerk dat in het uiterste zuidwesten van het plangebied werd aangetroffen kan aan deze twee schuren en eventuele bijgebouwtjes worden gelinkt. Naast de schuren zijn onder meer nog een ruimte met vloer en een kelder met tongewelf vrij gelegd (Figuur 131).

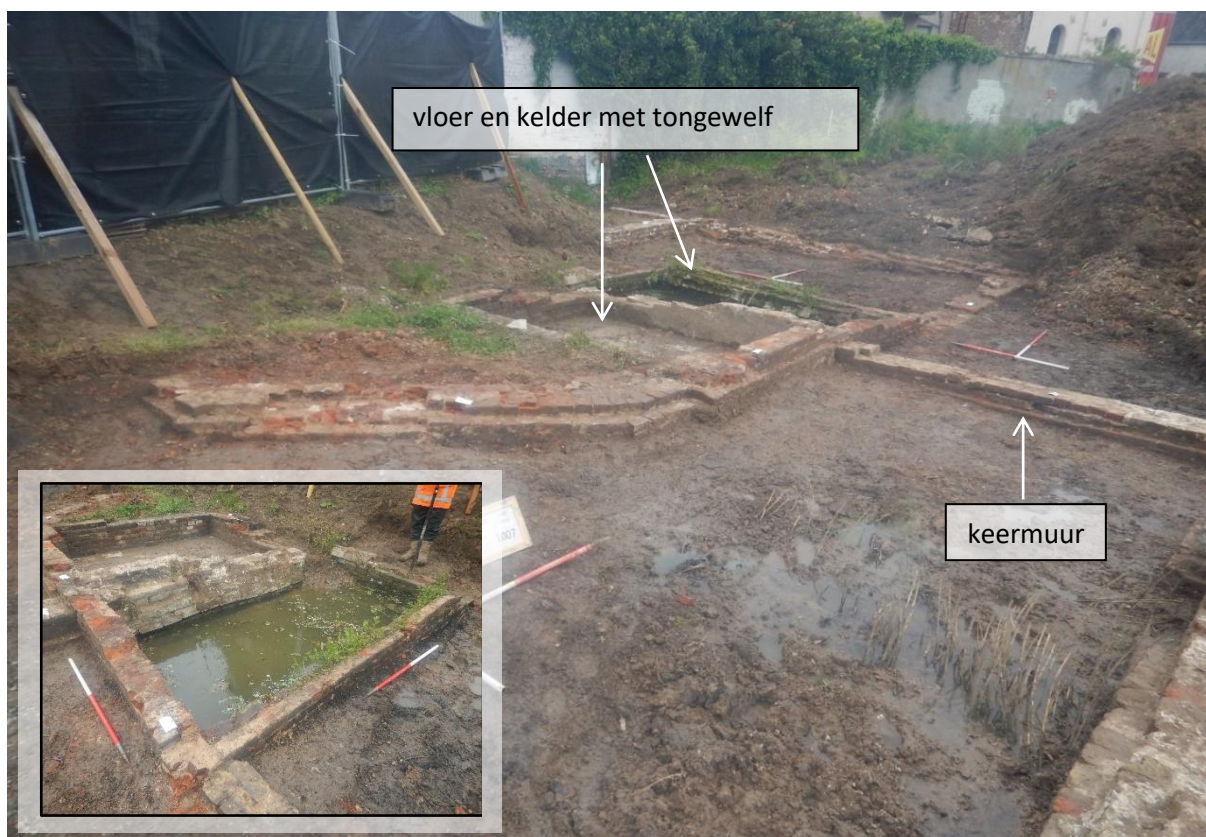
Figuur 131. Muurwerk waaronder vloer (S68) en kelder met tongewelf (S70) van mogelijke bijgebouwtjes die bij de schuren uit het eind van de 19<sup>de</sup>-eeuw horen, alsook een bakstenen keermuur (S65).

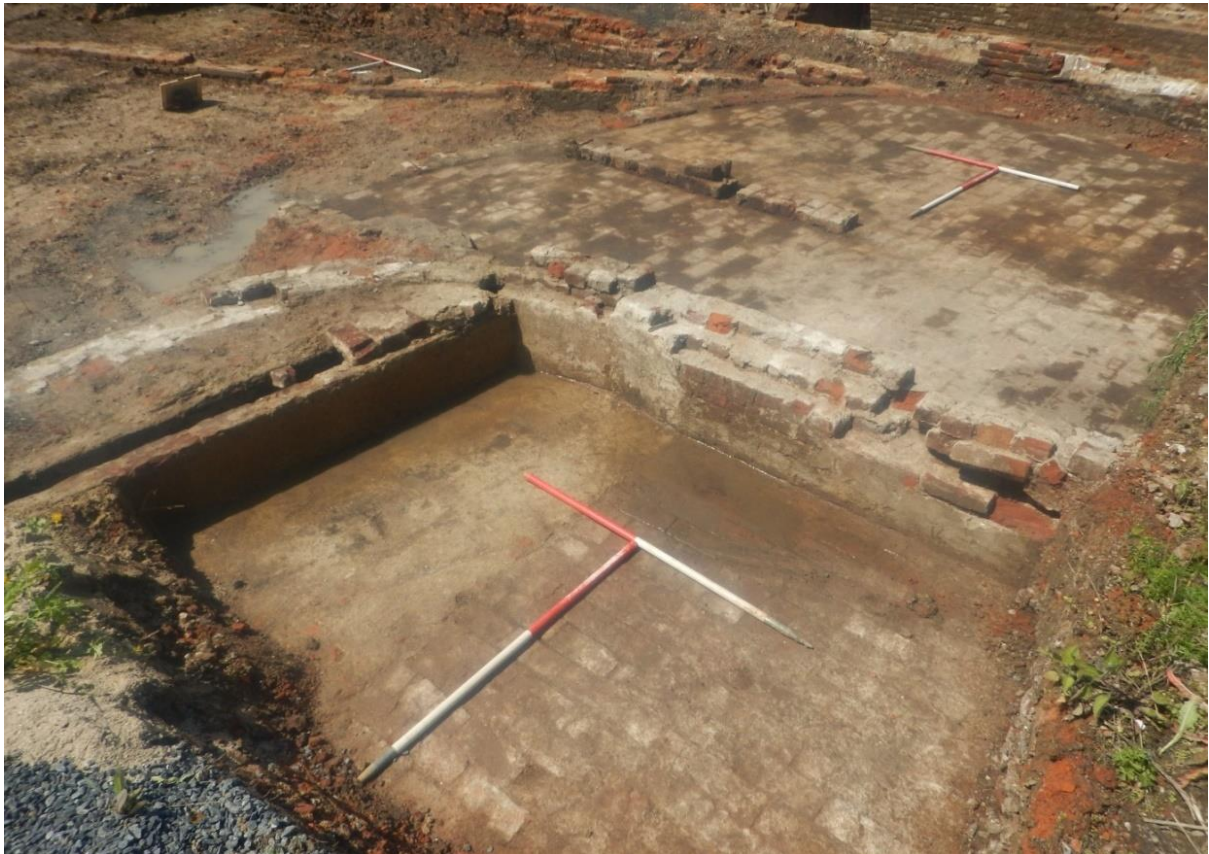
Figuur 132. Twee bakstenen ruimtes in het noordoosten van de zone van de abdijvijver. De precieze functie is niet gekend, maar wellicht kunnen ze worden gelinkt met de 19<sup>de</sup>-eeuwse brouwerij.

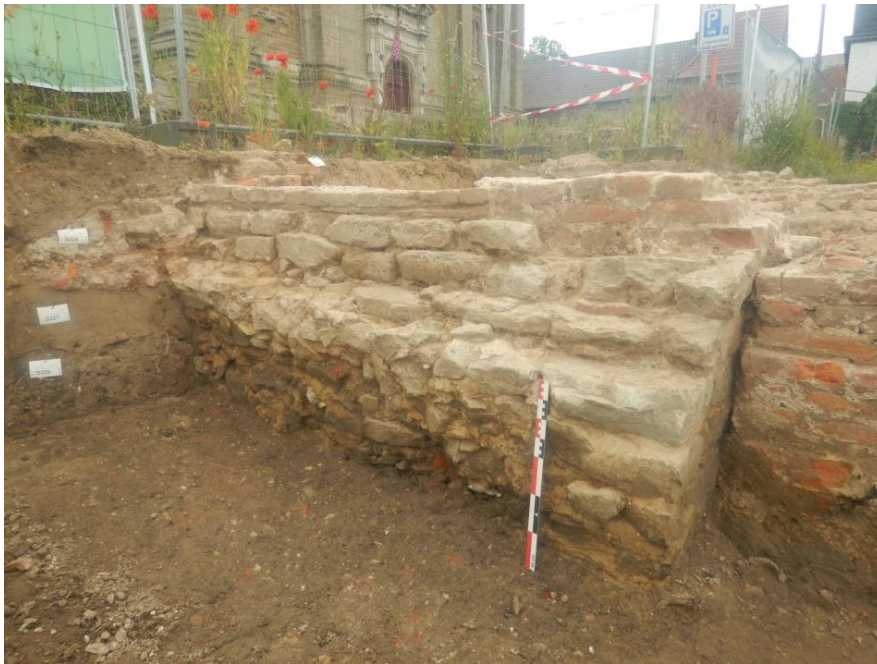
Figuur 136. Detailfoto van spoor 135 met natuurstenen fundering en deels muur in opbouw.

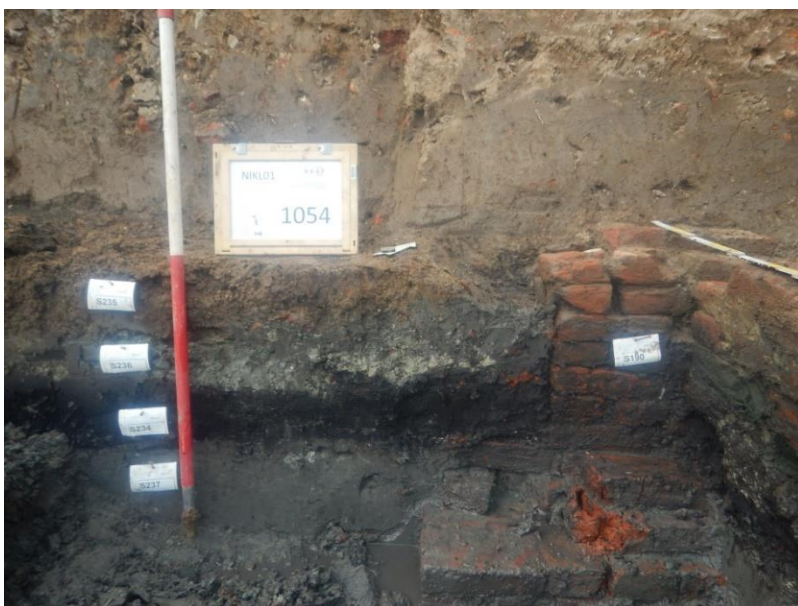
Figuur 137. Detailfoto van de venige laag (spr.nr. 234) in vlak 3 van werkput 2.

Een sterk humeuze laag bovenop de vulling van de vijver had zich gevormd bij stilstaand of zeer traag stromend water. De laag bevond zich tussen de pijlers die in werkput 2 in vlak 2 werden vrijgelegd. De analyse van de pollen zou informatie verschaffen over de ontstaansgeschiedenis en –condities waarin de laag zich gevormd heeft (zie hoofdstuk 4.2.1.3).

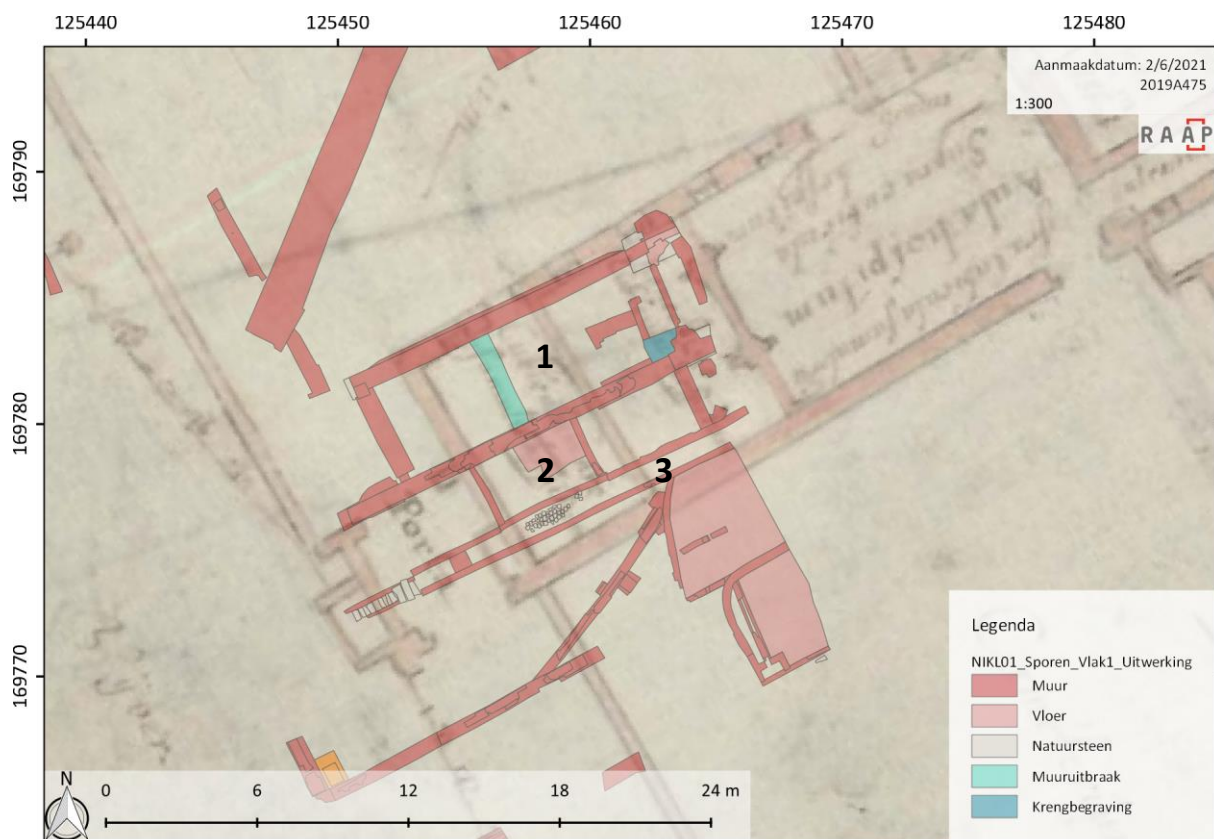
Figuur 142. Projectie van de aangetroffen sporen op het plan *Situs Fundamentalis* (1648). Bij de uitvoering van het gastenverblijf werd een smaller gebouw opgetrokken dan voorzien op het 17<sup>de</sup>-eeuws plan. 1. Zuidwestelijk deel van het gastenverblijf zoals ondergronds is aangetroffen, 2. Kelder, 3. Goot.

Gezien de vele zetscheuren moeten er reeds vrij snel na de bouw, maar ook tijdens de werken, stabiliteitsproblemen zijn geweest. Dit hoeft niet te verwonderen aangezien het gebouw midden in het beekdal werd gebouwd, en de bodem er waterrijk en vrij onstabiel was. Toch is het wellicht tot de afbraak op het einde van de 18<sup>de</sup> eeuw behouden. Het is nog zichtbaar op de Ferrariskaart (1771-1777), maar niet meer op latere afbeeldingen uit die eeuw.
