**Aanleg van een gecontroleerd  
overstromingsgebied aan de Slijpebeek te  
Zwevegem. Onderzoek van een site met  
walgracht.**

**Archeologische opgraving  
Eindverslag – 2019F161**

**Eindverslag** – 2018F161

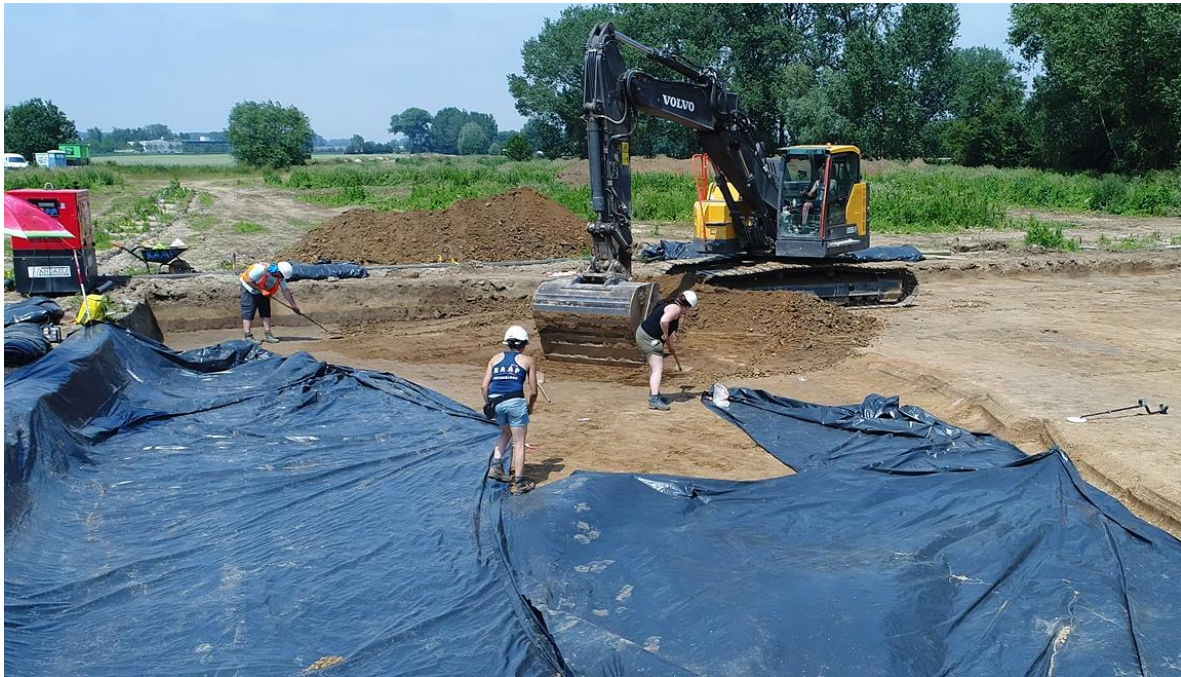
Figuur 5: Opschonen van het vlak en afdekken met plastic zeil tegen uitdroging van het sporenvlak .

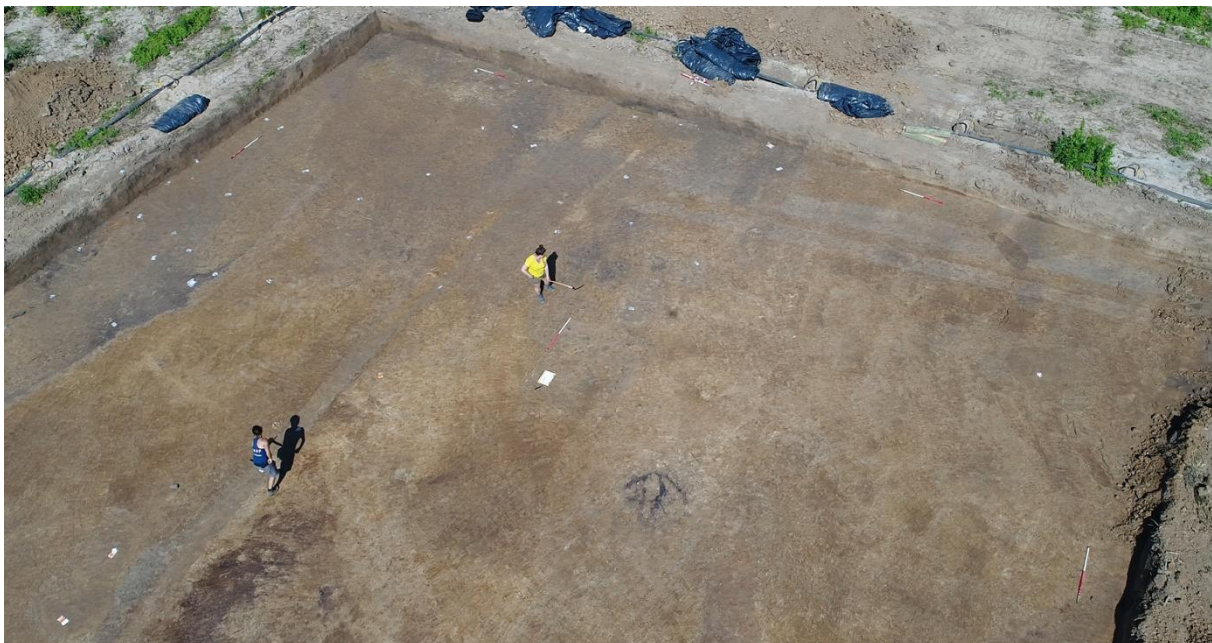
Figuur 6: Aanduiden van de sporen na het afgraven (WP1 Vlak2).

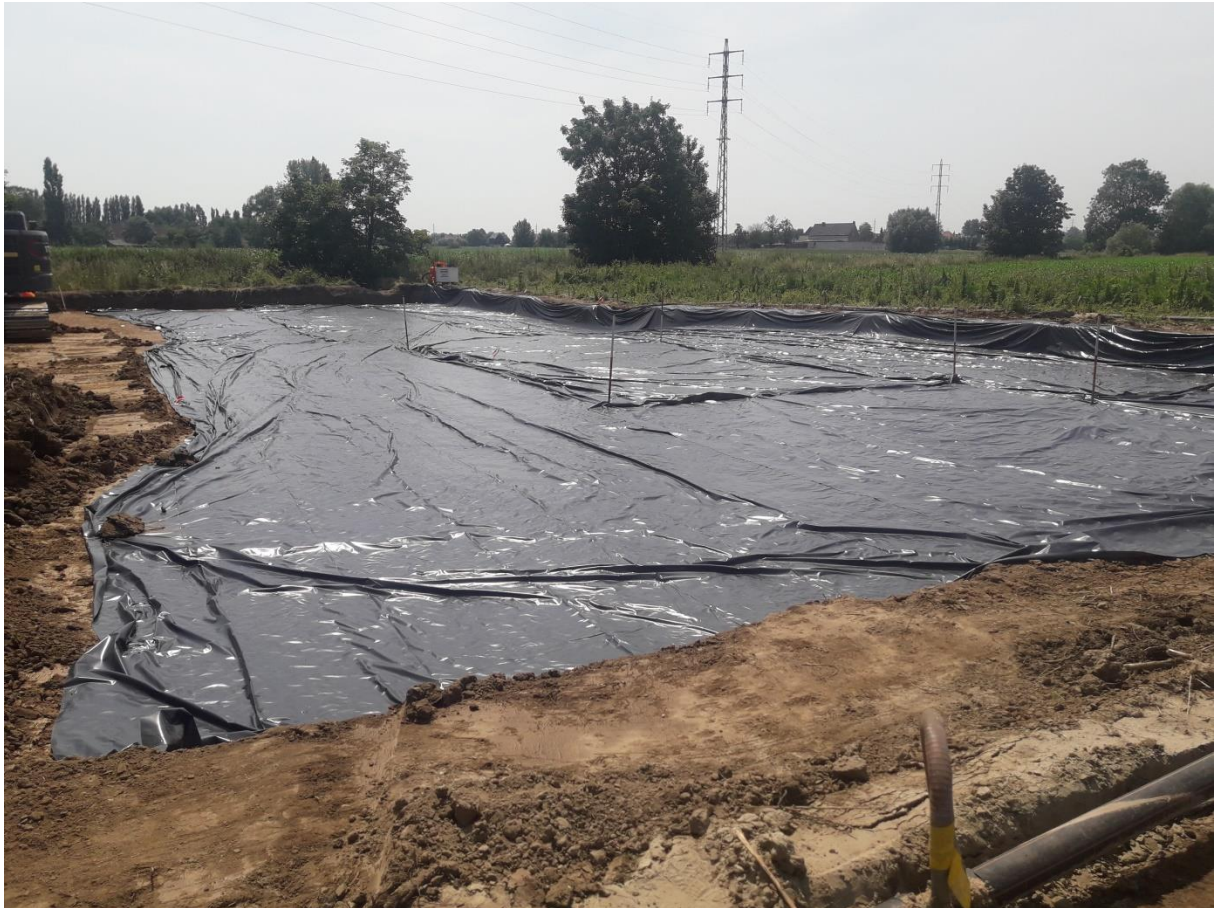
Figuur 7: Afgedekt sporenvlak om uitdroging te voorkomen.

De weersomstandigheden waren algemeen vrij gunstig maar niet optimaal: het was droog (uitgezonderd 19/07), zonnig en uitzonderlijk warm. De bodem bevatte een grote klei- en leemfractie, waardoor aangelegde vlakken sterk onderhevig waren aan uitdroging die zowel de herkenbaarheid van sporen als de bewerkbaarheid van de bodem (couperen e.d.) bemoeilijkte. De vlakken werden daarom meteen bij aanleg afgedekt met plastic zeil. Ook de haakse profielen, die geregistreerd werden na afwerken van de vlakken, werden besproeid met water en afgedekt met plastic zeil.

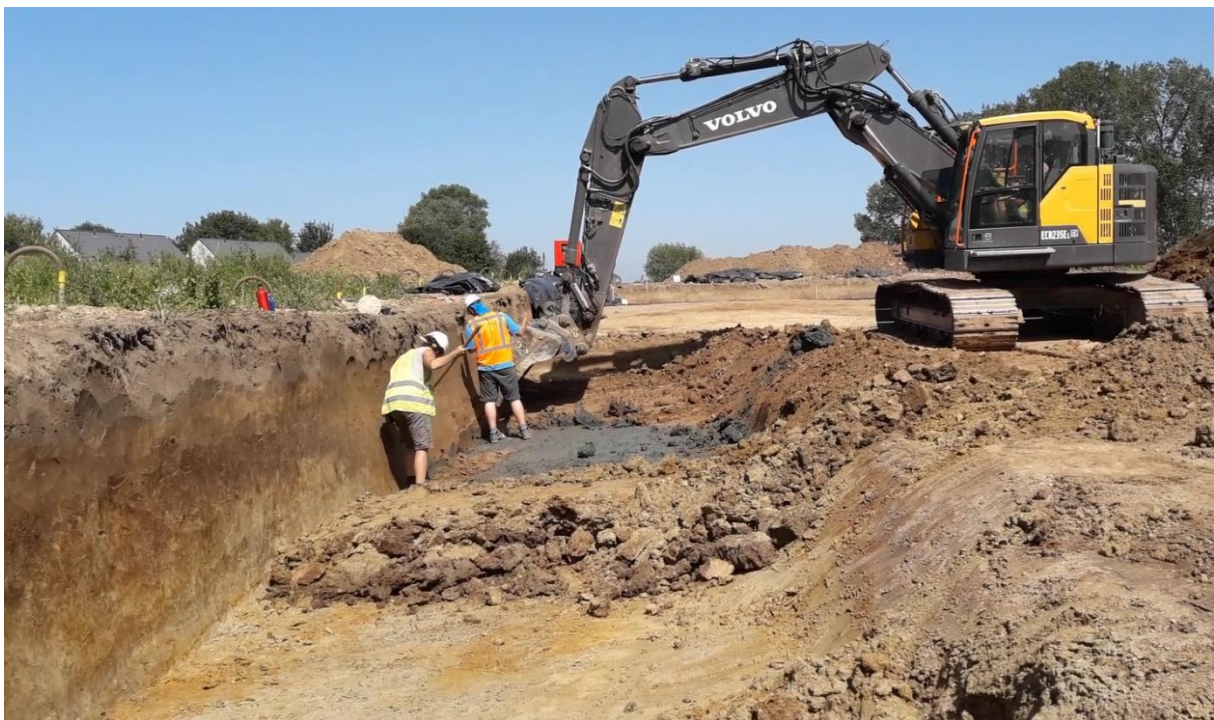
Figuur 8: Plaatsen van haakse profielen op de volledige site met walgracht.

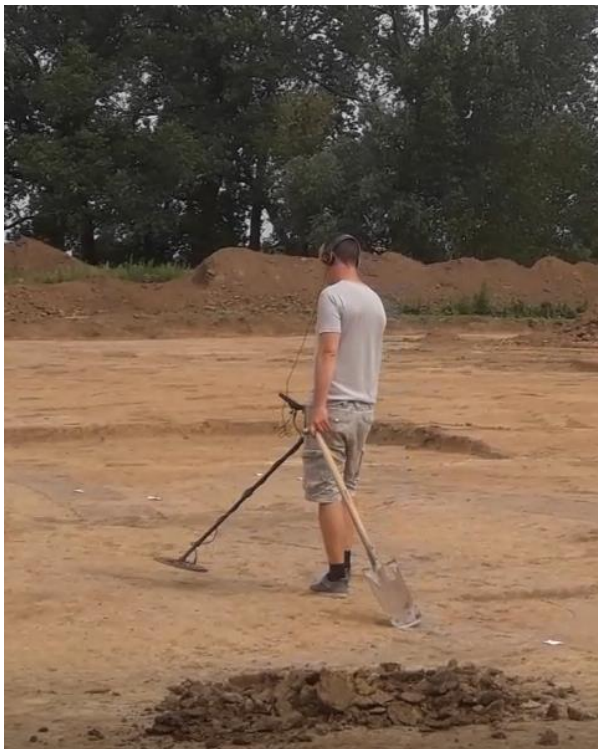
Figuur 10: Metaaldetectie van sporenvak.

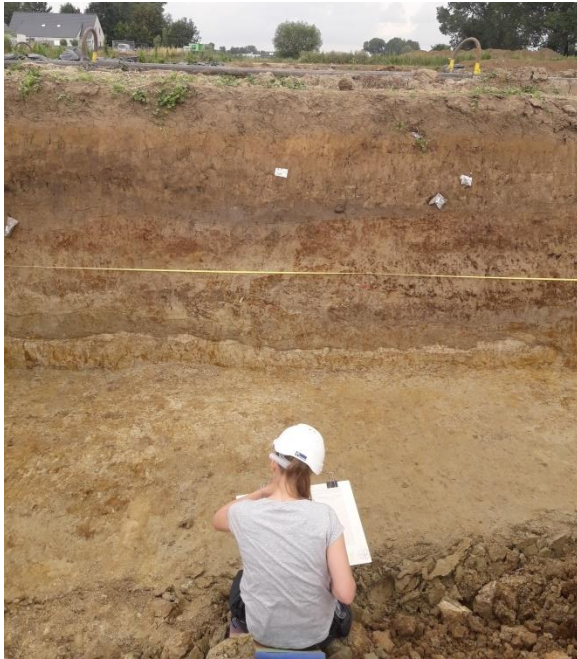
Figuur 12: Intekenen en beschrijven van de profielen.

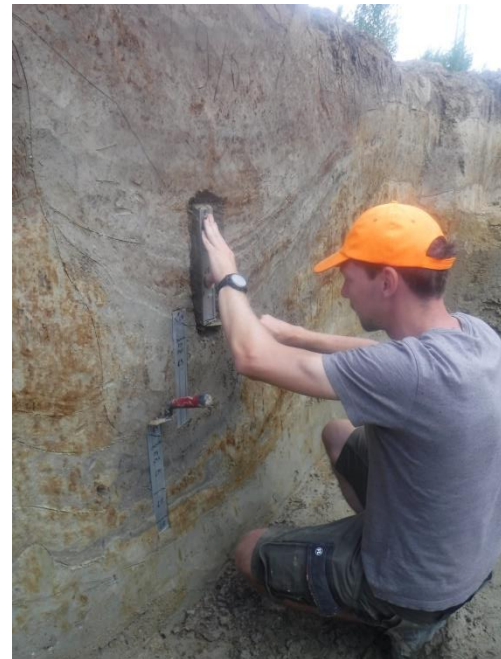
Figuur 11: Staalname relevante sporen.

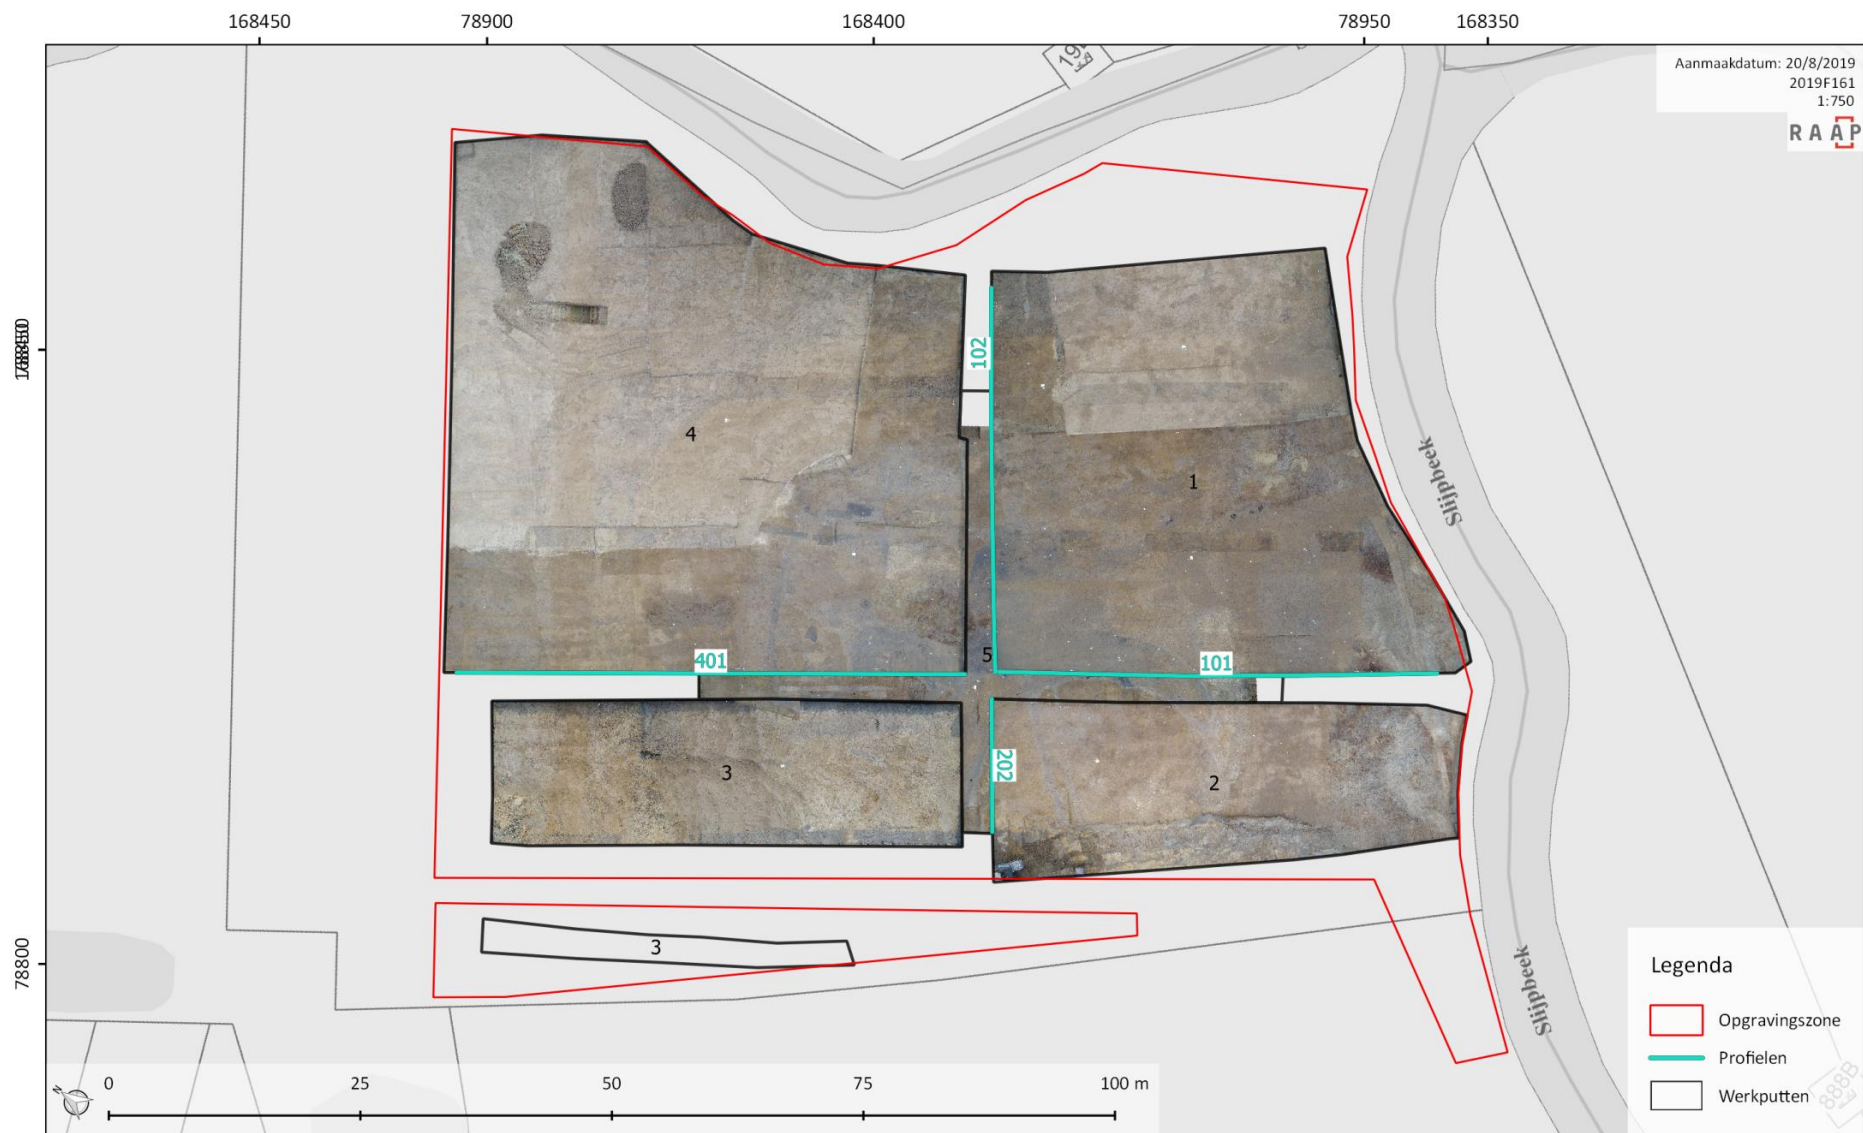
Figuur 13: Gegeoreferende composiet-luchtfoto met aanduiding van werkputten en profielen van vlak 1, weergegeven op de GRB-basiskaart (bron: Geopunt) (© RAAP België).

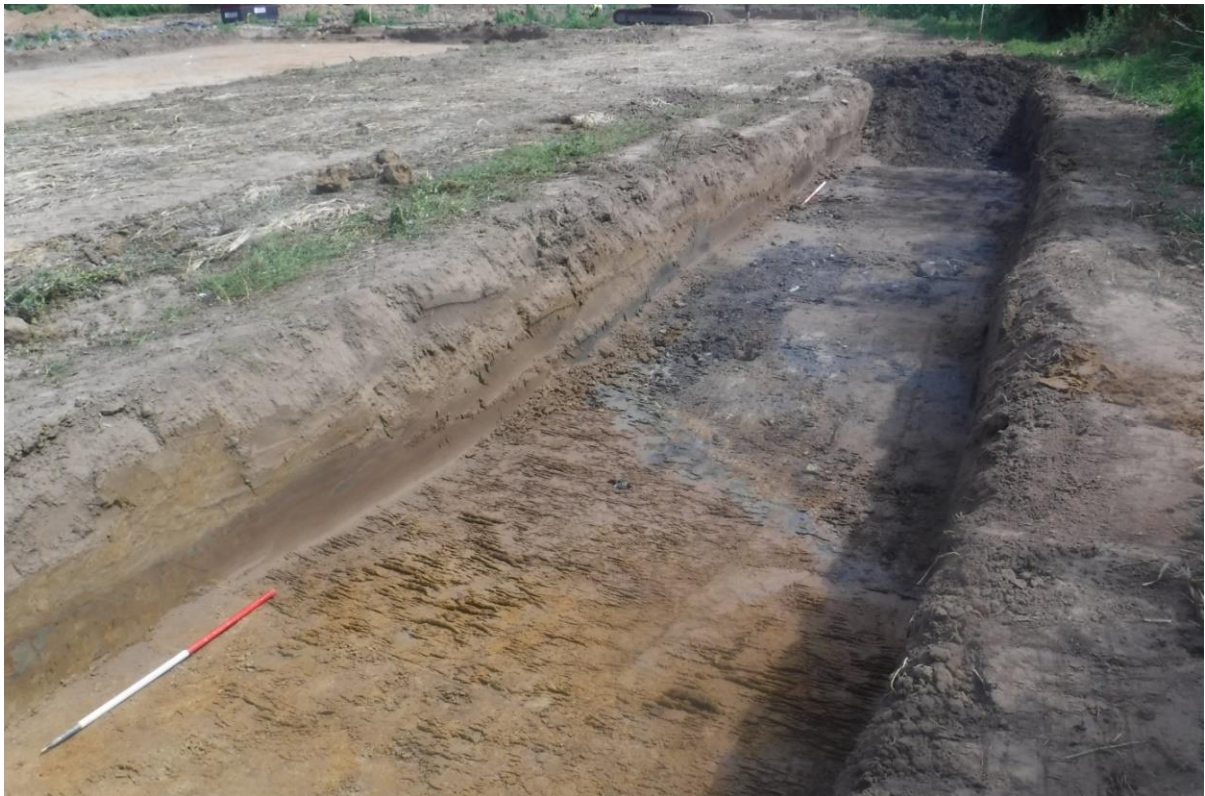
Figuur 16: Verstoring in het zuidelijk deel van WP3.

- Niet de volledige advieszone werd opgegraven. De zuidwestelijke zone was immers ingrijpender verstoord dan verondersteld door de aanleg van een riolering. De verstoring werd gecontroleerd bij de aanleg van het tweede deel van werkput 3.
- Omwille van deze verstoring en omdat buiten de walgracht nagenoeg geen sporen aanwezig zijn, werd de zuidelijke uitspringende 7m brede strook langs de Slijpebeek eveneens niet aangelegd.
- Ter hoogte van de profielbanken, die zich op de plaats van proefsleuven bevinden, werden enkel een vlak aangelegd binnen de walgracht. Verder uithalen van de banken zou geen zin hebben, gezien buiten de walgracht op basis van resultaten van het proefsleuvenonderzoek en extrapolatie van de andere werkputten geen sporen meer verwacht werden.

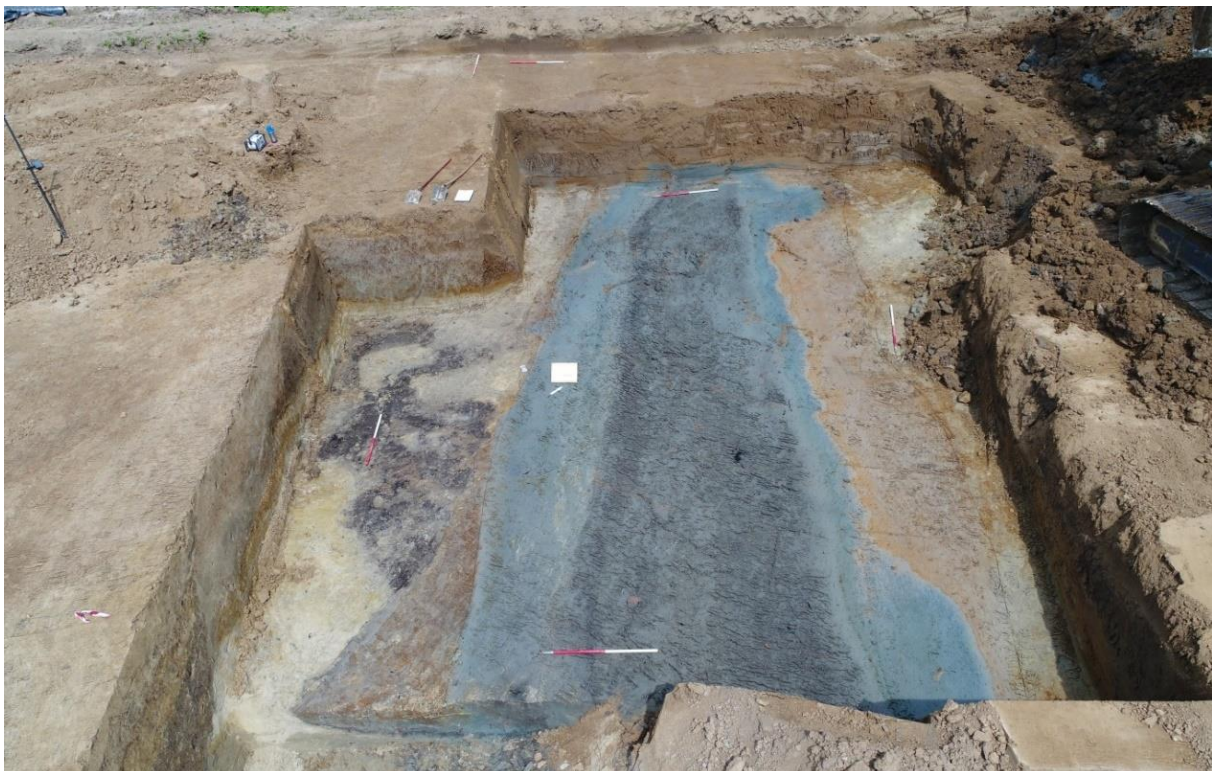
Figuur 17: Overzicht vlak 4 in de oostelijke zone van werkput 1, ter hoogte van de buitenste walgracht. De vulling van de gracht was voor een groot deel reducerend en daardoor blauwgrijs van kleur.

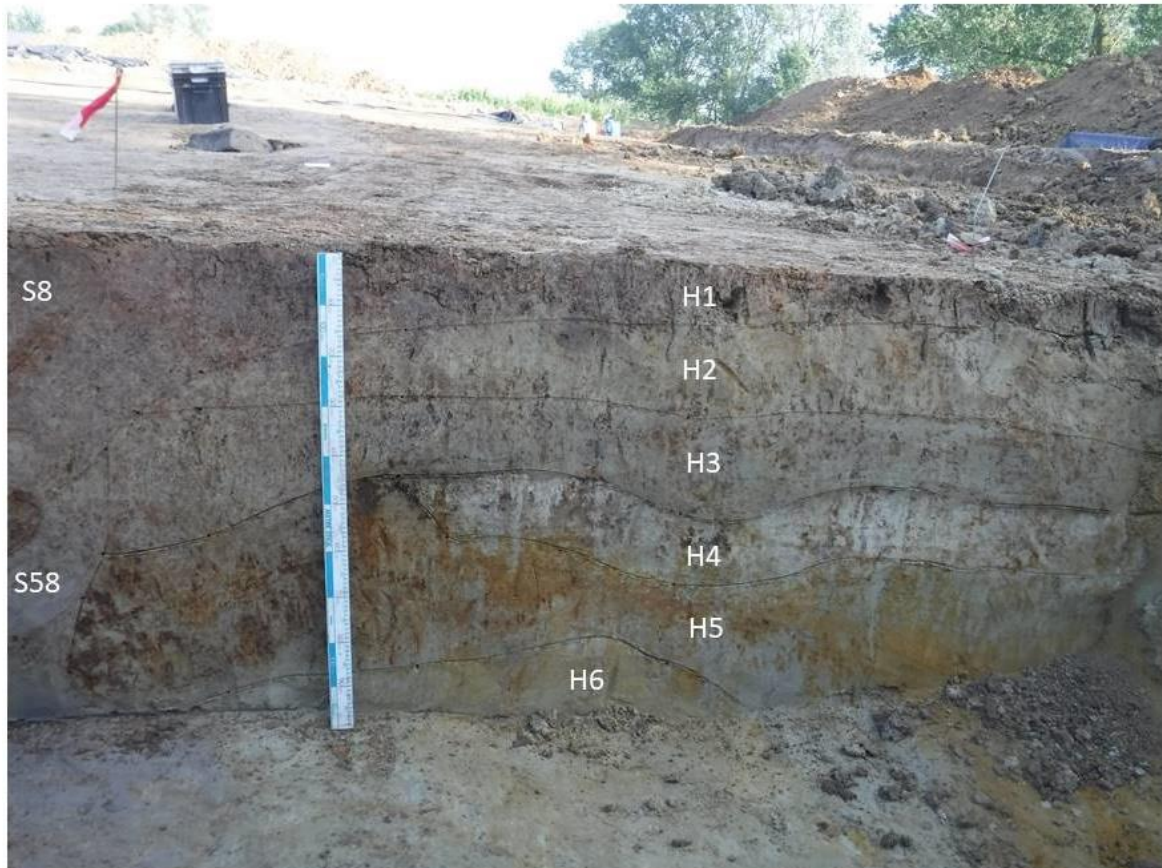
Figuur 24: Referentieprofiel WP1, VL1, S8, Coupe A met aanduiding van de horizonten.

De bovenste C-horizont (H1, 0-12cm) onder de ploeglaag bestond uit een licht roestbruine laag met een textuur die varieerde van fijnzandige klei tot zware leem, afhankelijk van de locatie. Het had een gevlekt uitzicht met veel Fe- en Mn-vlekken. Hieronder kwam een licht grijsbruine en gevlekte

zandleemlaag voor (H2, 12-40cm) waarvan het zand matig fijn (150-210 $\mu$ m) was. H3 (40-52cm) was iets lemiger dan de laag erboven en had een lichte zandleemtextuur. Het was lichtgrijs van kleur en ook hier kwamen Fe- en Mn-vlekken voor. Vanaf een diepte van 52 cm vanaf het aangelegde vlak 1 verscheen een wit-grijze, kalkrijke, kleilig zandige afzetting met matig grof (210-300  $\mu$ m) en matig slecht gesorteerd zand (H4) met schelpfragmenten voor. Deze werd gevolgd door een kalkrijke, licht oranje-grijze leemlaag met veel Fe-vlekken (H5, vanaf 72cm). Hieronder bevond zich ten slotte een licht grijs-gele zandlaag met matig fijn zand (150-210 $\mu$ m) (H6, vanaf 86cm diepte). De Fe- en Mn-vlekken in deze bodem getuigden van oxidoreductie-verschijnselen.

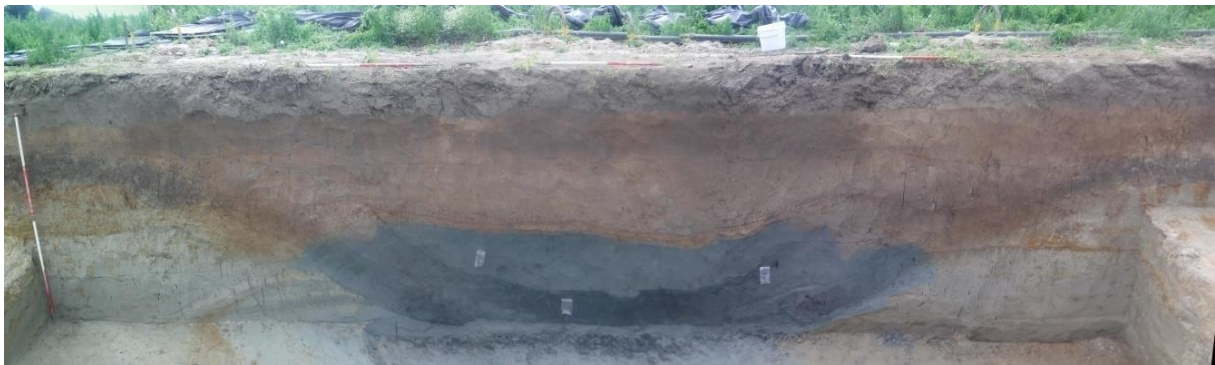
Zowel in vlak als in profiel zijn meerdere faseringen van de walgracht vastgesteld. De walgracht kende in coupe een hoofdzakelijk komvormig profiel, soms neigend naar een soepbordvorm, en is tot ca. 2,40 à 2,75m onder het maaiveld uitgegraven.

Figuur 31: Doorsnede van de walgracht S8 in profiel 101.

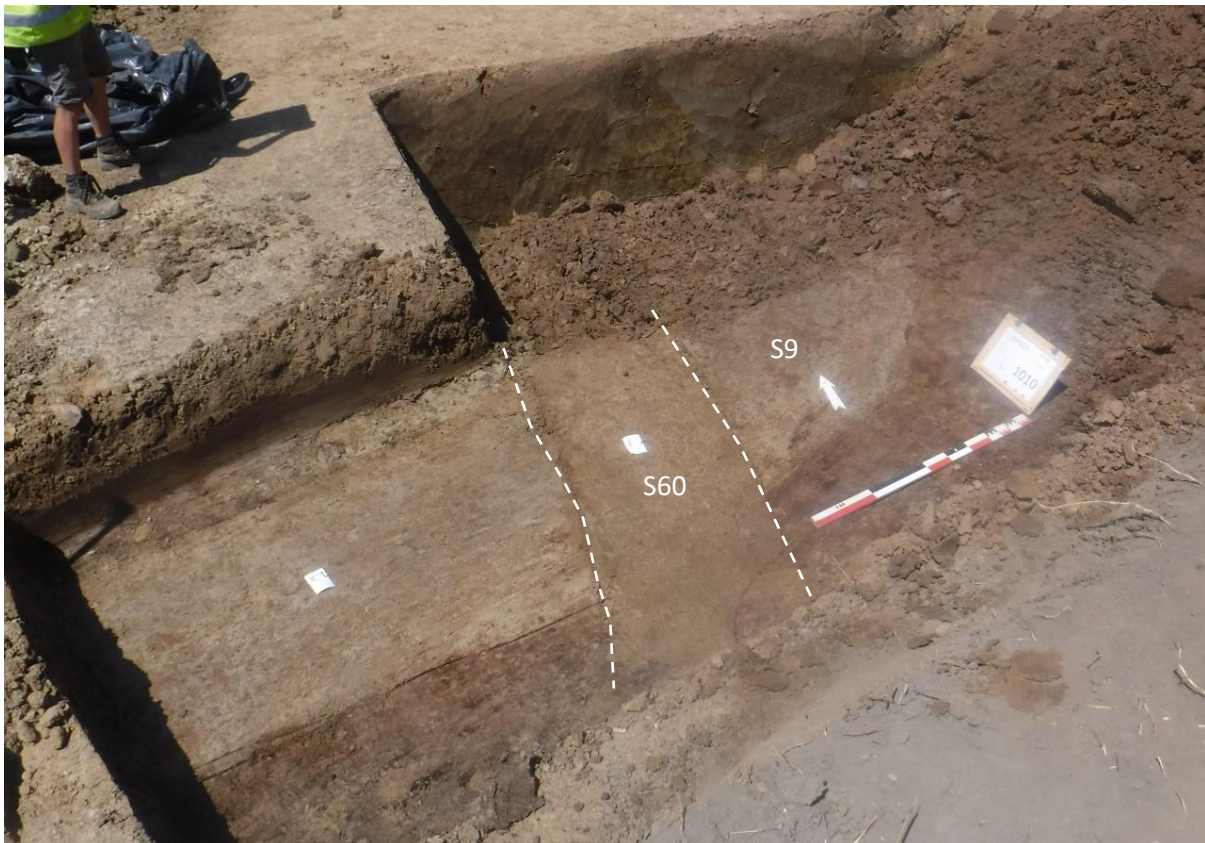
Figuur 34: Zone ter hoogte van de bocht van S9 naar walgracht, waar deze oversneden wordt door greppel S60 in een tweede vlak (gelijkgesteld aan vlak 3). S60 is een meer recente gracht/greppel die wellicht werd gegraven in functie van het ontwateren van het terrein.

Dat de betreffende verbindingsgreppels aan beide zijden van de ingang afwateren richting walgracht is duidelijk af te leiden op basis van toenemende breedte en diepte richting walgracht. De greppels S60 daarentegen is dieper uitgegraven richting de beek. Dit is een aanwijzing dat deze effectief later werd aangelegd in functie van het afwateren van de oude walgracht, of althans de depressie die over bleef na de dempingsfase.

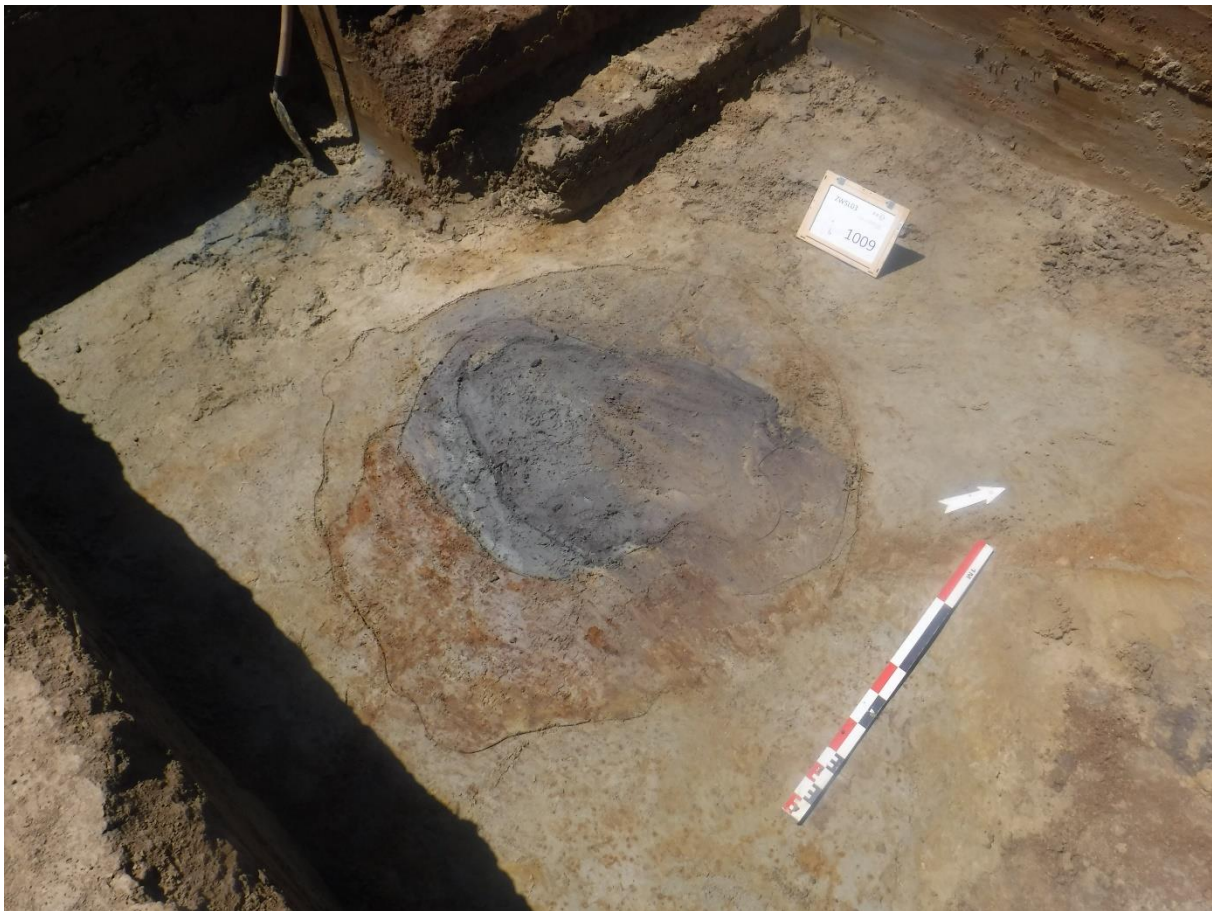
In het vlak 3, op een diepte van 15,6m TAW (ca. 2,5m onder het voormalige maaiveld) tekende de kuil zich af als een rond spoor met verschillende vullingen, waarvan de centrale lagen reducerend waren. Een iets donkere rand was mogelijk een aanwijzing voor vergaan hout. Duidelijke resten van een bekisting bleven echter uit. Na coupe bleek de kuil slechts 50cm diep te gaan.

Figuur 36: De (water)kuil S58. Deze kuil werd pas herkend na het verdiepen van het uiteinde van de walgracht en het couperen van S9.

De greppel S9 waarvan vermoed wordt dat deze de voormalige toegangsweg flankeerde, kwam uit in een diepe kuil die als 'waterkuil' werd geïnterpreteerd. De relatie tussen beide bleef vaag. Het was niet duidelijk of de kuil was ingegraven doorheen, of overgaat in (de onderste lagen van ) S9. Vermoedelijk ging de greppel over in de kuilen kunnen ze als gelijktijdig worden beschouwd.

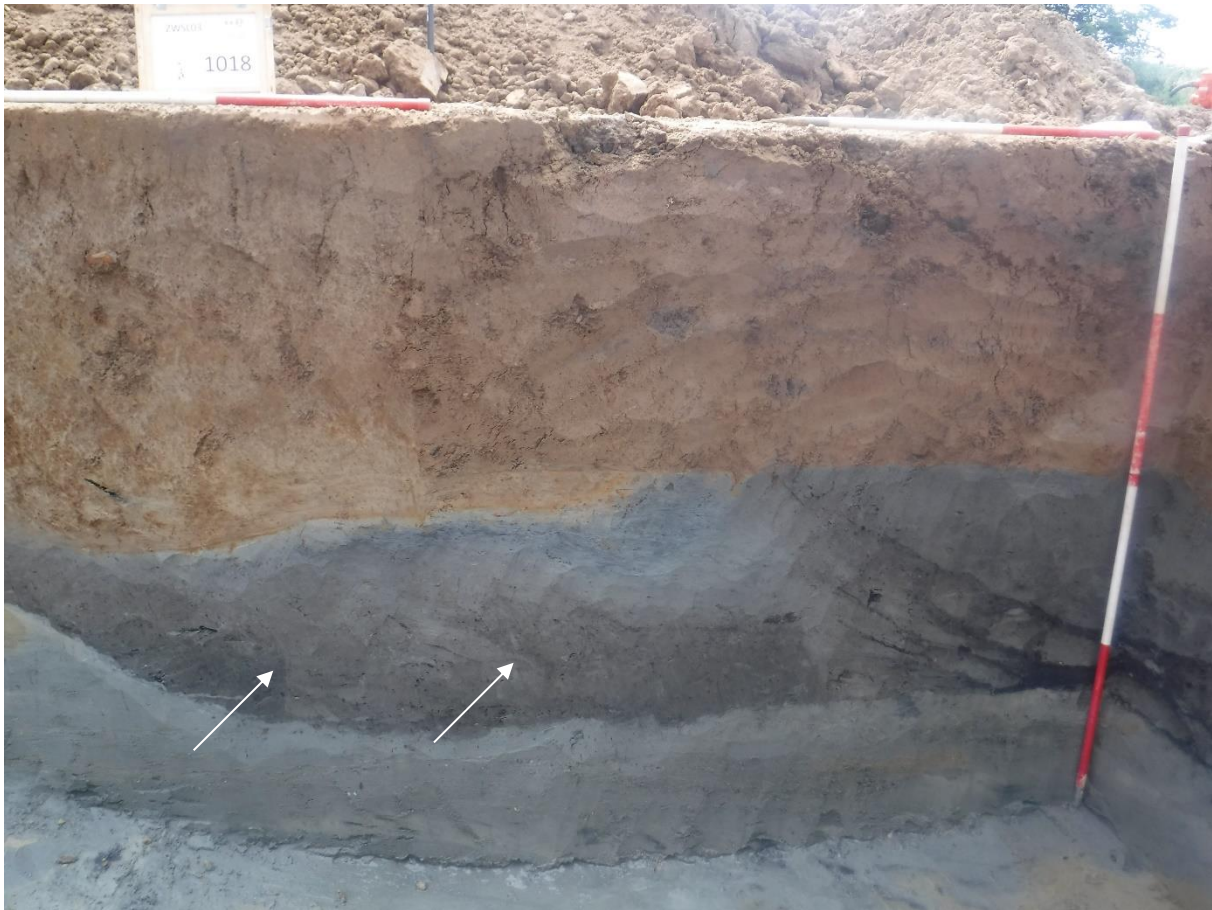
Figuur 40: Aanduiding van uitgravingen binnen de zogenoemde fase 2.

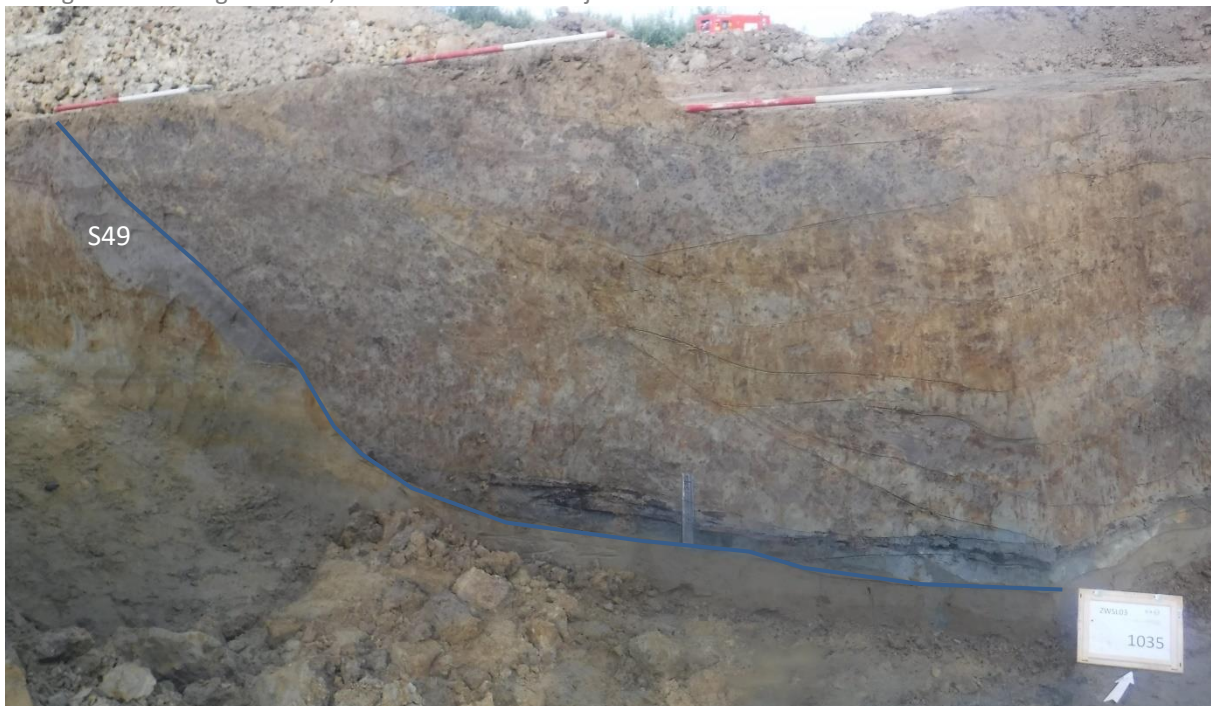
Figuur 43: Coupe op uiteinde van de walgracht (S50 coupe C). Greppel S49 is nauwelijks in profiel op te merken.

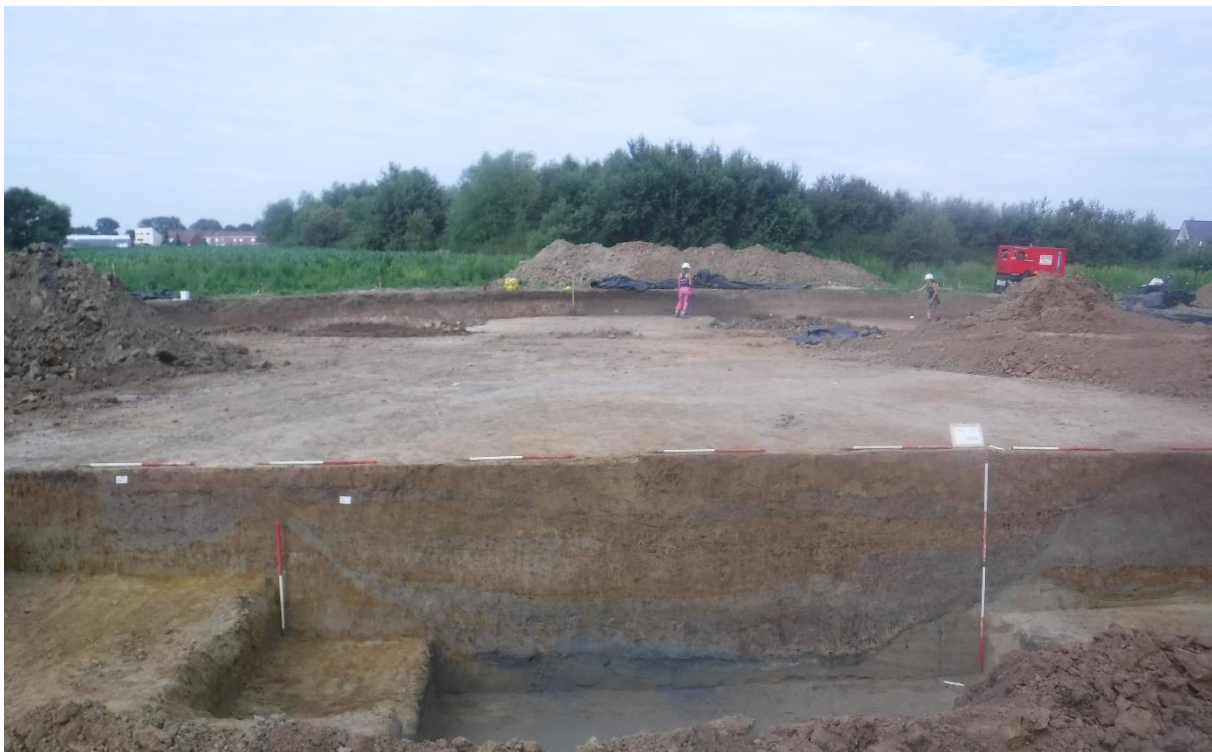
Figuur 44: Overzicht op S50, coupe A. Onderaan de vulling is een humeuze band zichtbaar met daarin heel wat twijgen. Rechts en links zijn resten van de greppel S49 aanwezig.

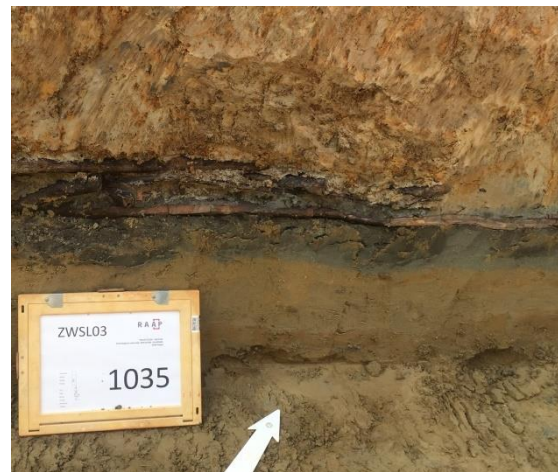
Figuur 45: Houtresten onderaan gedempte gracht S50, detail van coupe C.

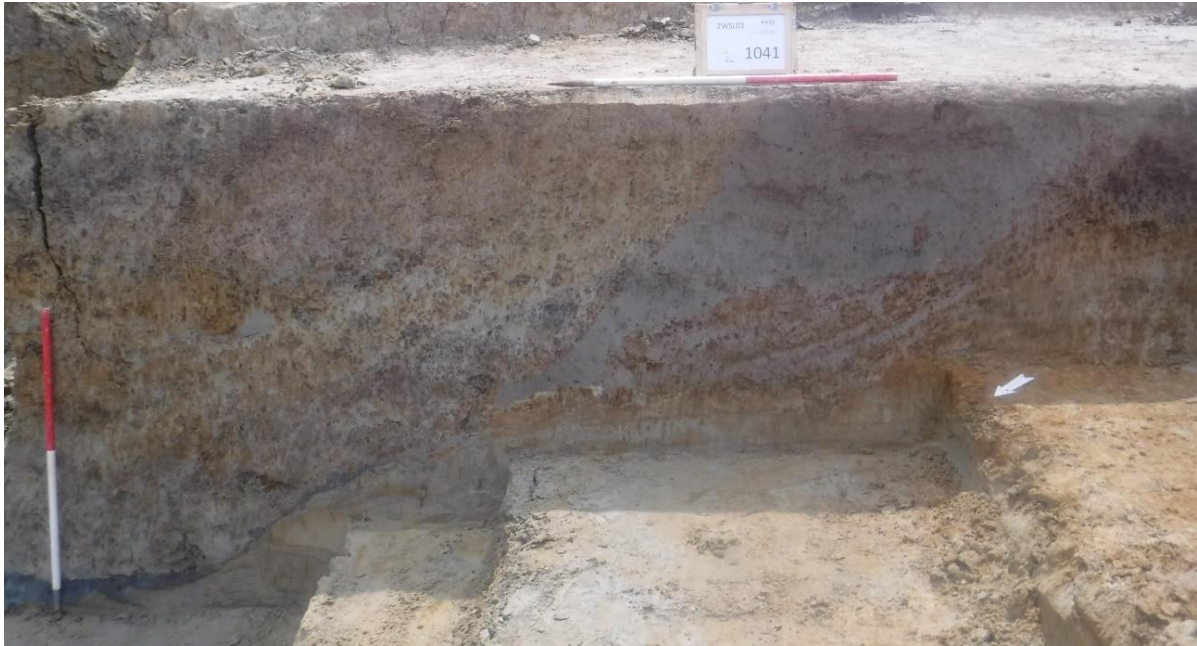
Figuur 47: Halve dwarscoupe op gedempte walgracht S50 (Coupe E). Rechts is de greppel (/gracht) S49 zichtbaar. Deze heeft een lichtgrijze vulling.

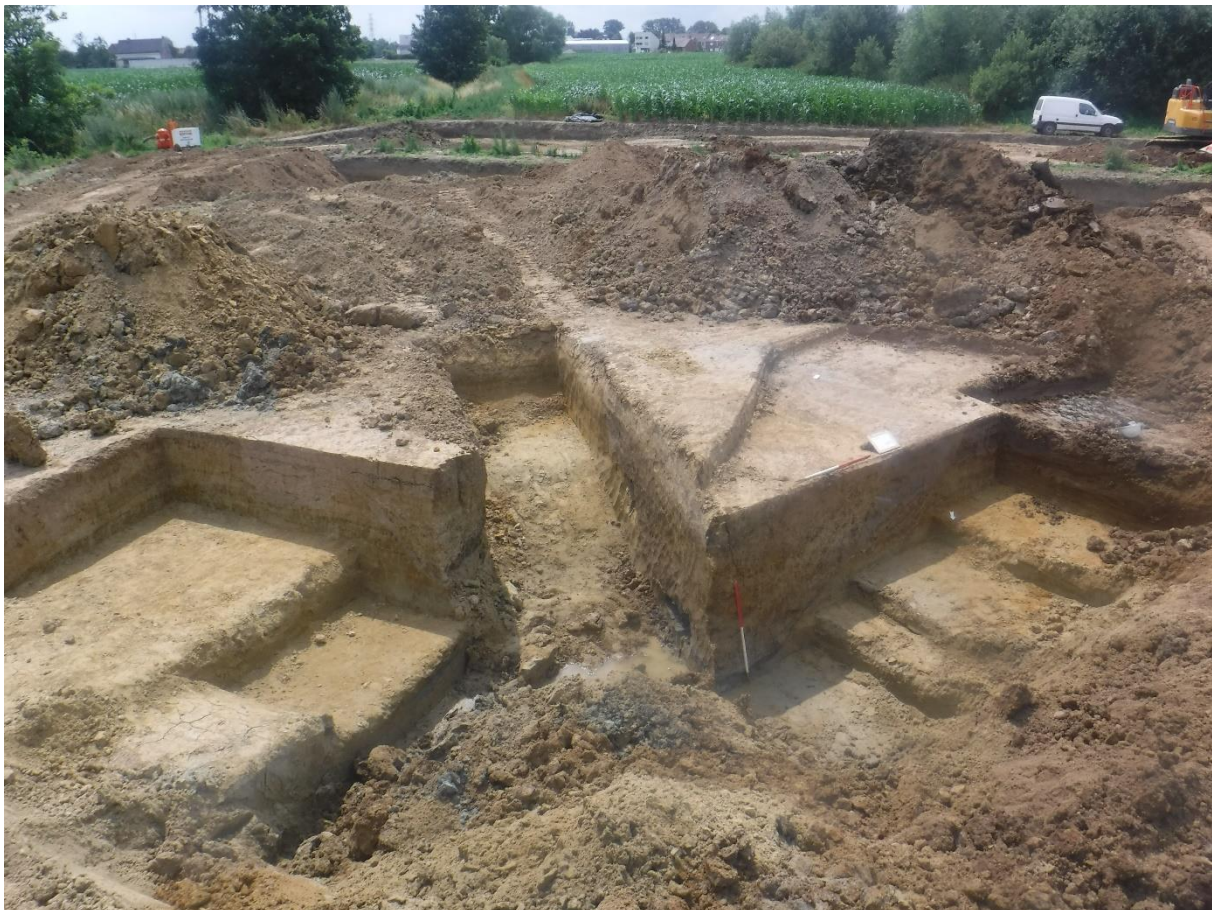
Figuur 48: Zone van het zuidwestelijk uiteinde van de cirkelvormige gracht na het plaatsen van de verschillende coupes, rechts is coupe E zichtbaar.

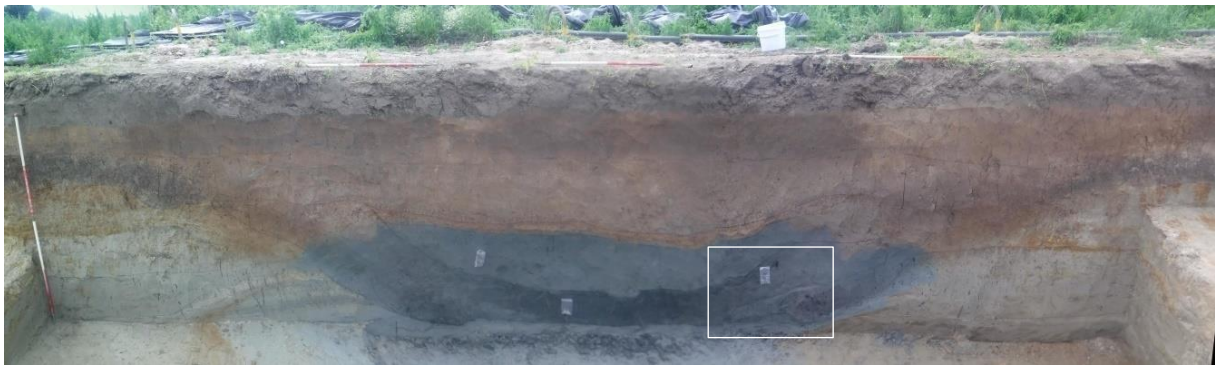
Figuur 49: Doorsnede van de walgracht S8 in profiel 101. Met in het wit kader een detail dat hieronder wordt weergegeven.

Op basis van de grillige aflijningen kan worden afgeleid zowel bij de geleidelijke vulling (deels met humeus materiaal) al bij de vrij plotse demping (Laag 10) de lagen vochtig tot nat waren. De onduidelijke aflijningen van de heruitgravingen kunnen hiermee ook te maken hebben. De grillige scheiding tussen pakketten en uitgravingen onderling kan te maken hebben met '*trampling*', niet door dieren, maar door mensen die de gracht ruimden.

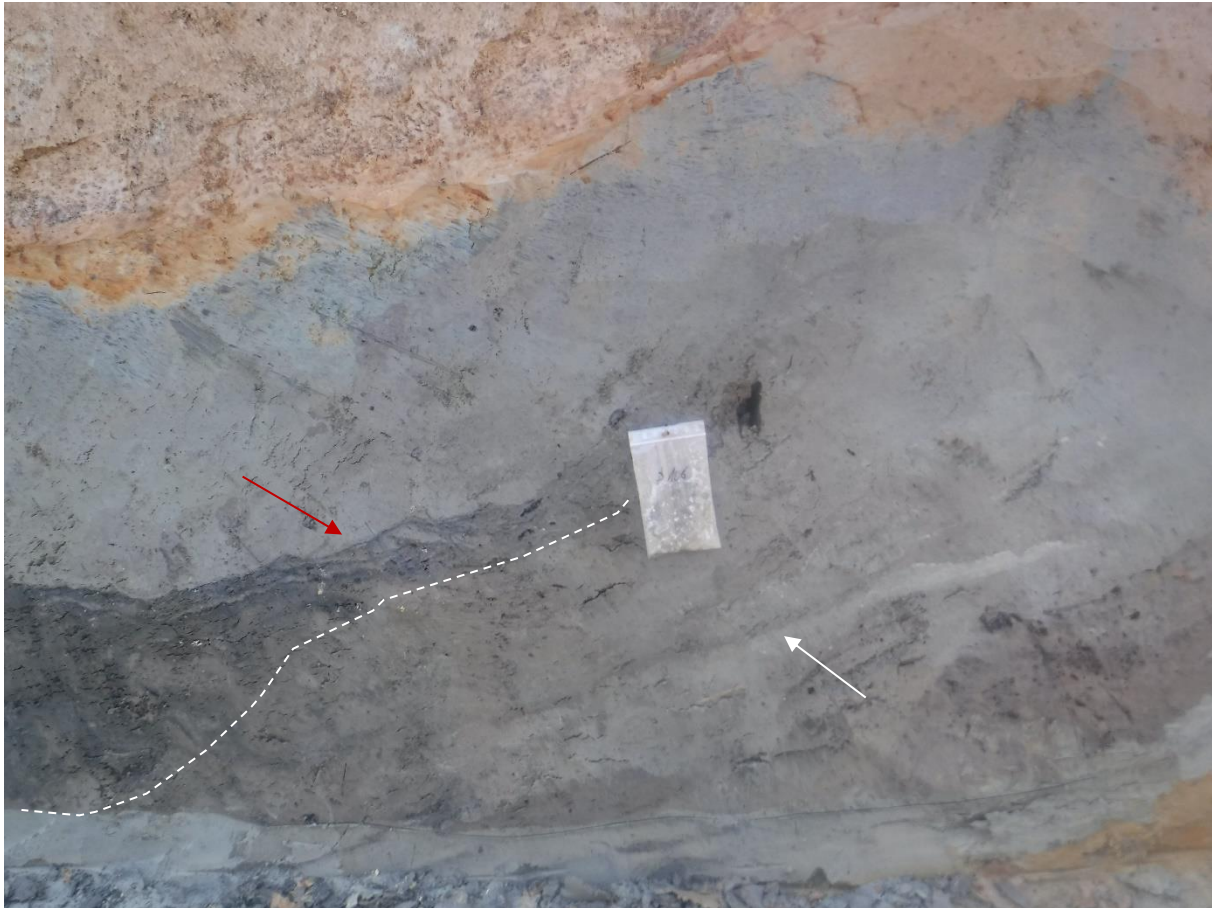
Figuur 50: Detail van de vulling van de walgracht in profiel 101. In witte stippellijn de uitgraving die wordt gelinkt met fase 3. De pijl wijst op een mogelijke heruitgraving binnen fase 1. De rode pijl geeft dan weer de grillige aflijning weer tussen het humeus materiaal en de dempingsfase, wat wijst op een vochtige tot natte context.

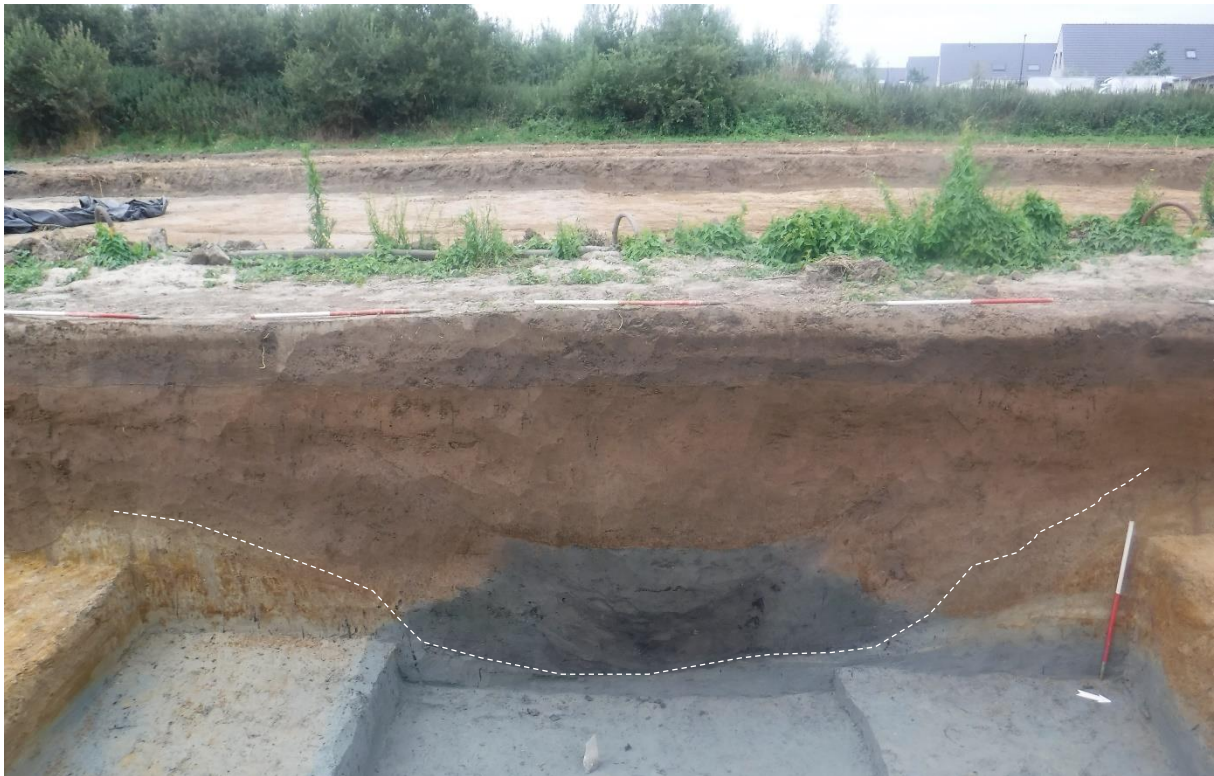
Figuur 51: Dwarsdoorsnede van de walgracht in profiel 401.

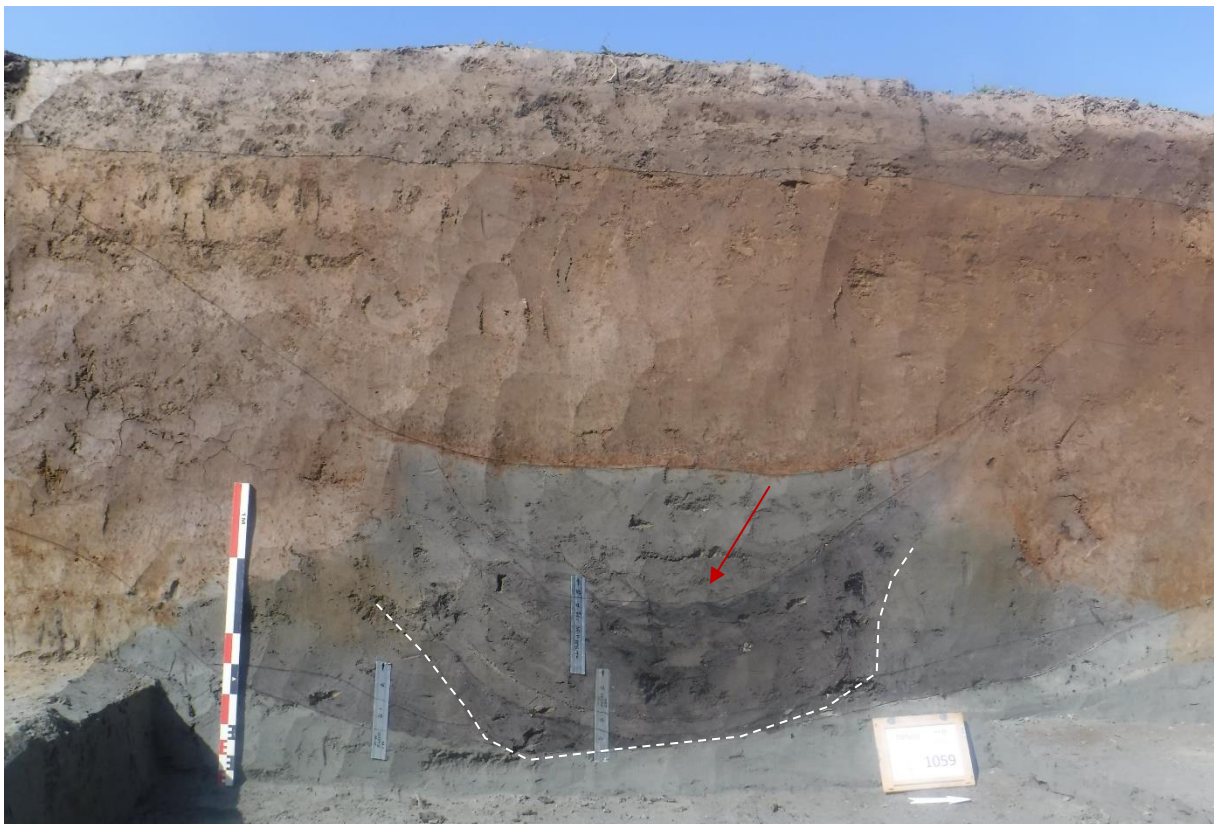
Figuur 52: Detail van de centrale vulling met aanduiding van de vermoedelijke 2<sup>de</sup> fase (stippellijn). De rode pijl geeft de demping weer op een in oorsprong vochtige sterk organische laag.
