**Aanleg van een gecontroleerd  
overstromingsgebied aan de Slijpebeek te  
Zwevegem. Onderzoek van een site met  
walgracht.**

**Archeologische opgraving  
Eindverslag – 2019F161**

**Eindverslag** – 2018F161

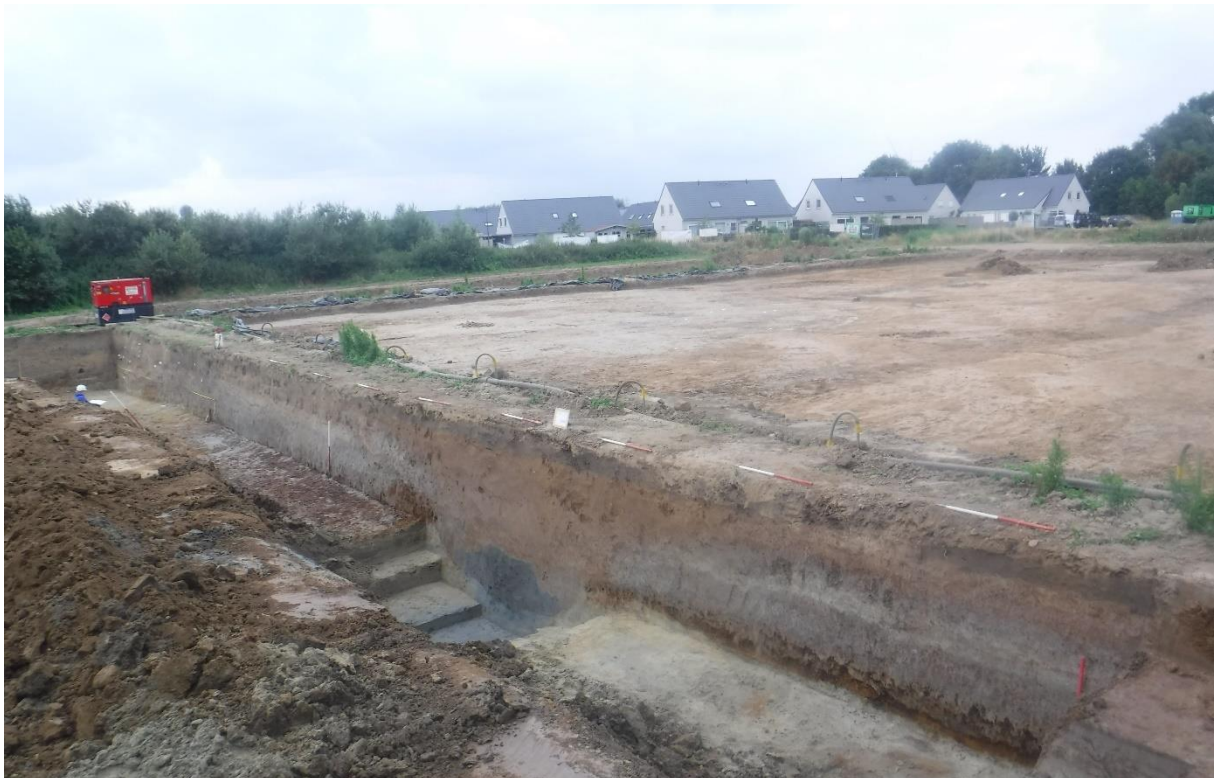
Figuur 53: Zicht op het totale profiel 102. Centraal de dwarsdoorsnede op de gracht S78. Op het vlak erachter is de gracht in vlak iets bruiner dan de zone van het neerhof, gelegen binnen de cirkel.

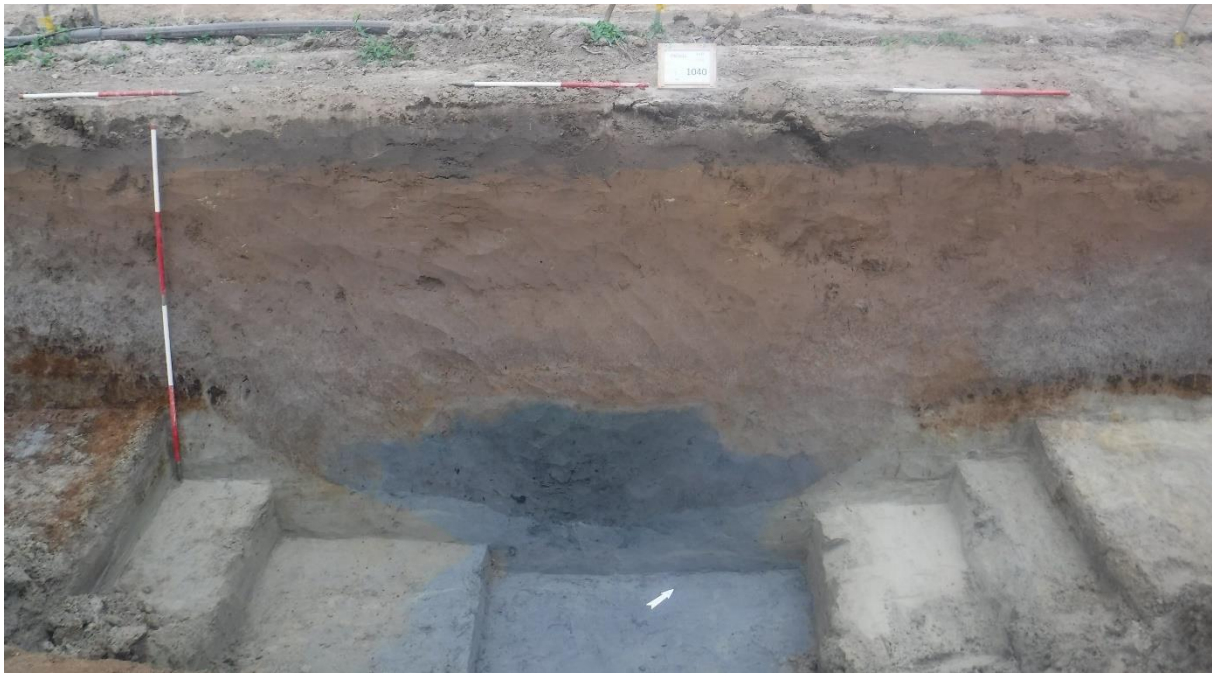
Figuur 54: Zicht op de grachtvulling in profiel 102. De gracht doorsnijdt een sterk uitgeloopte witte laag en daaronder een band met ijzeraanrijking.

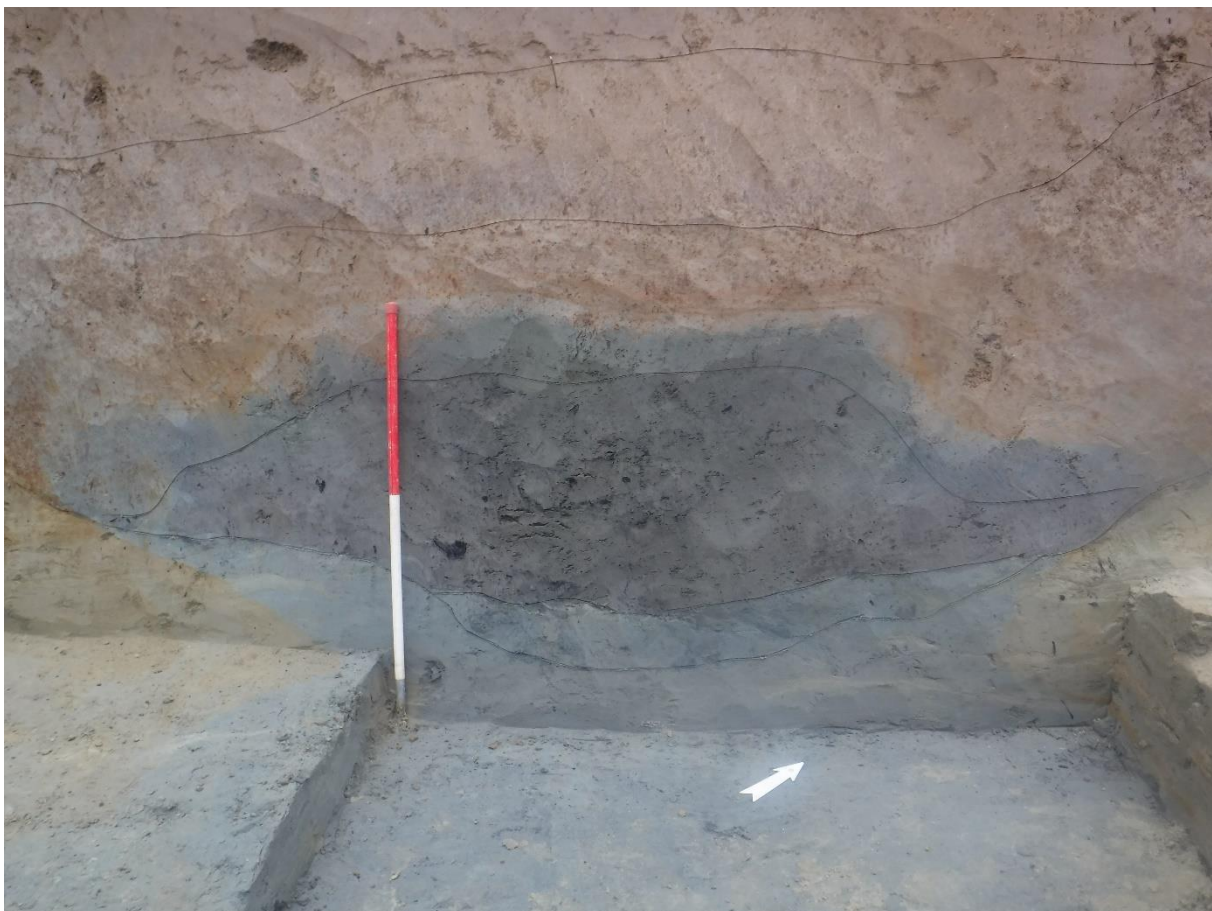
Figuur 55: Detail van de onderste lagen van de gracht. Het meer organisch pakket lijkt te zijn opgestuwd aan beide zijden, mogelijk als het gevolg van het dichtwerpen van de gracht.

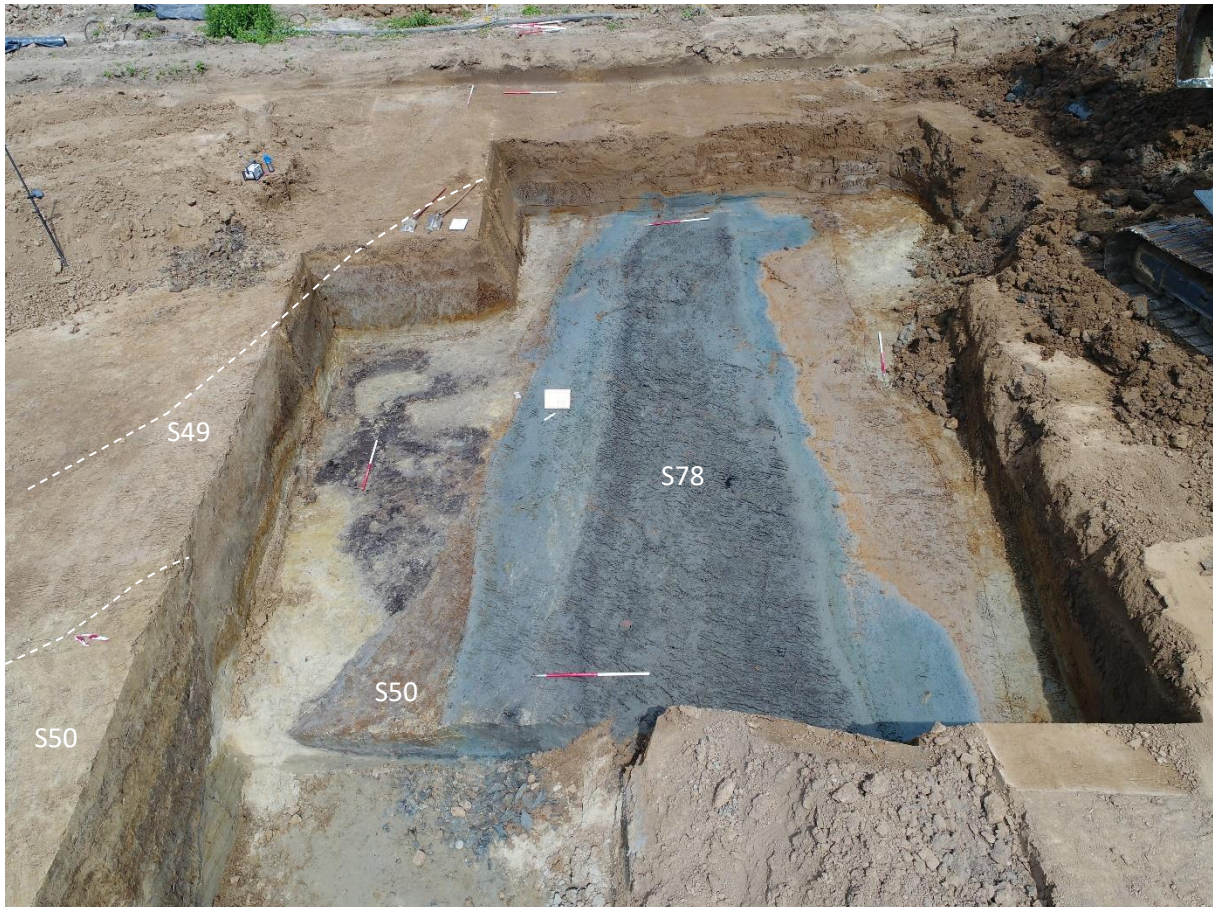
Figuur 56: Overzicht gedempte fase S50 met rechtgetrokken walgracht S78 in vlak 2 en vlak 4 . S49 en S50 in vlak 2 zijn hier in witte stippellijn weergegeven.

Dit duidelijk verschil met de andere doorsnedes heeft te maken met het feit dat het hier niet meer de cirkelvormige fase betreft, maar het deel dat in een latere fase is rechtgetrokken richting de beek. Dit spoor verschilt duidelijk met de circulaire gracht (S8, S81) en werd als S78 benoemd in vlak. Op de locatie waar profiel 102 werd gezet heeft S78 de oudere gracht volledig weggegraven.

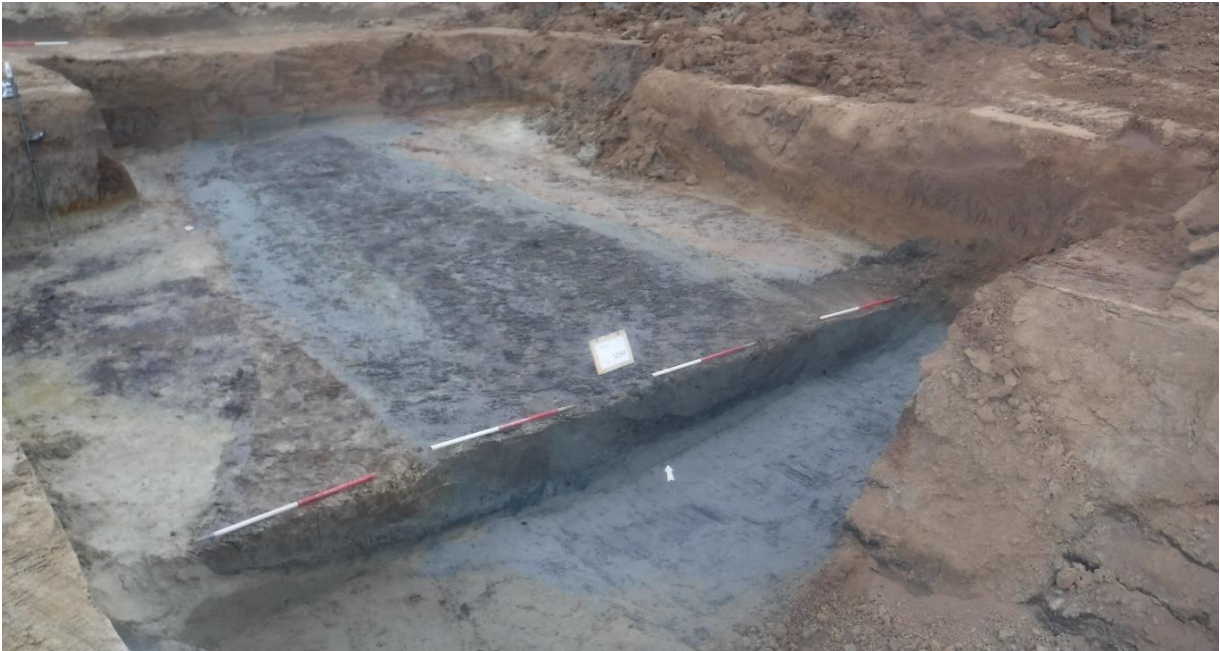
Binnen WP1 werd de gracht verdiept tot vlak 4. In dit vlak was duidelijk hoe de grachtvulling van S78 met centrale donkere, organische vulling de oudere, circulaire walgracht oversneed. Een coupe ter hoogte van deze oversnijding toonde de relatie opnieuw duidelijk aan. Opmerkelijk is dat in deze doorsnede wel verschillende fases zichtbaar zijn binnen de vulling.

Figuur 57: Werkput 1, vlak 4. Doorsnede ter hoogte van de oversnijding S78-S50. De rechtgetrokken walgracht kent ook meerdere fasen.

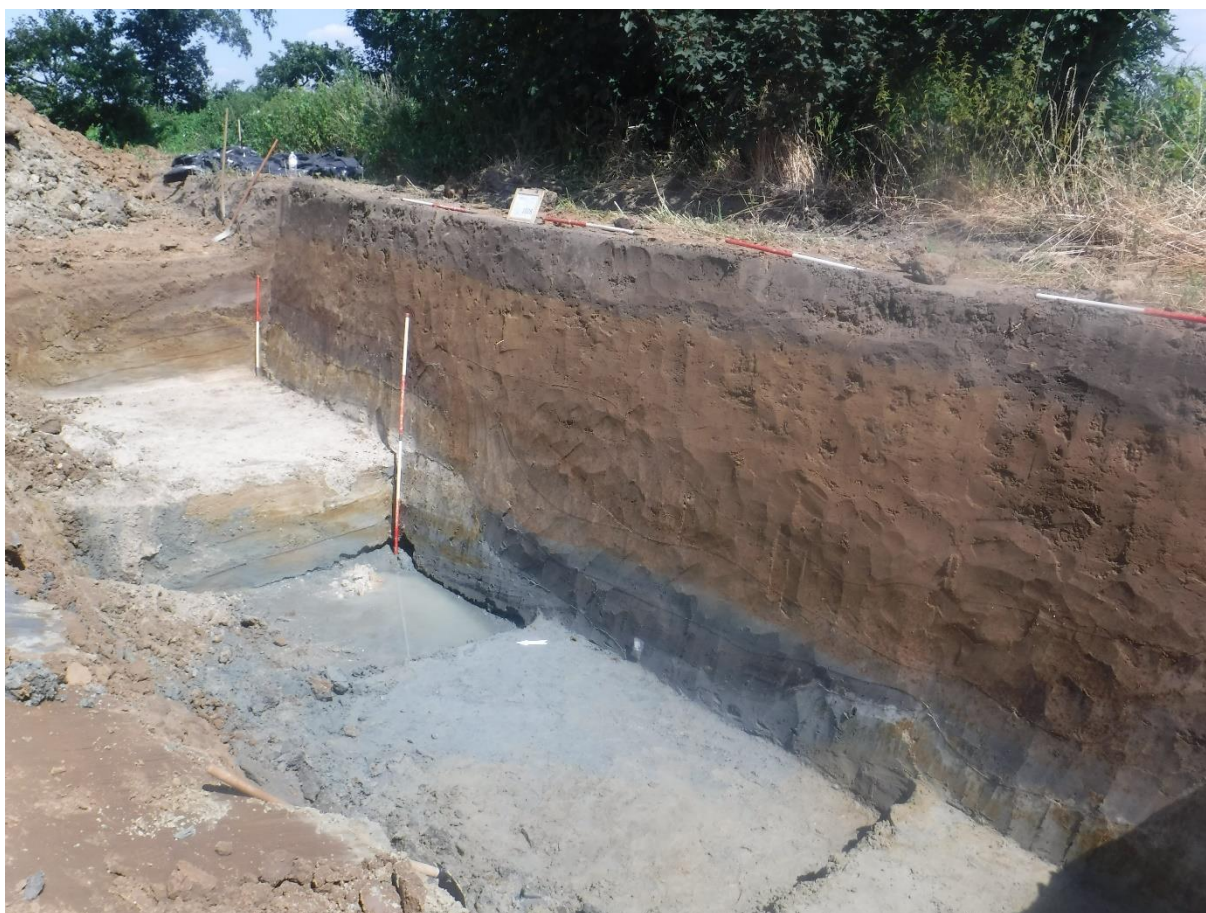
Figuur 58: Doorsnede van S78 ter hoogte van de Slijpebeek.

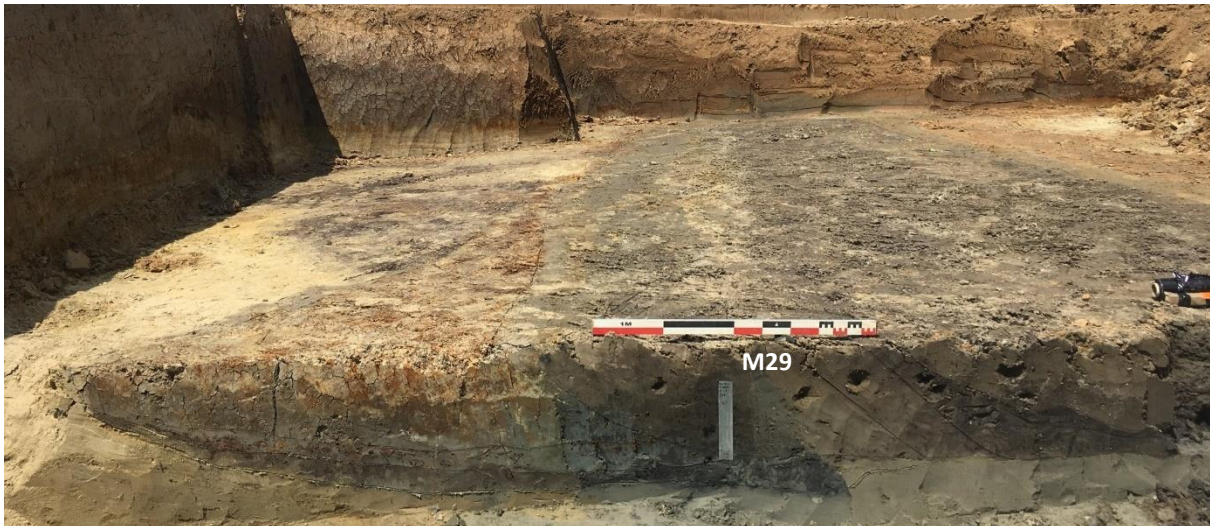
Figuur 64: Pollenmonster M29 in fase 3 van de walgracht (S78).

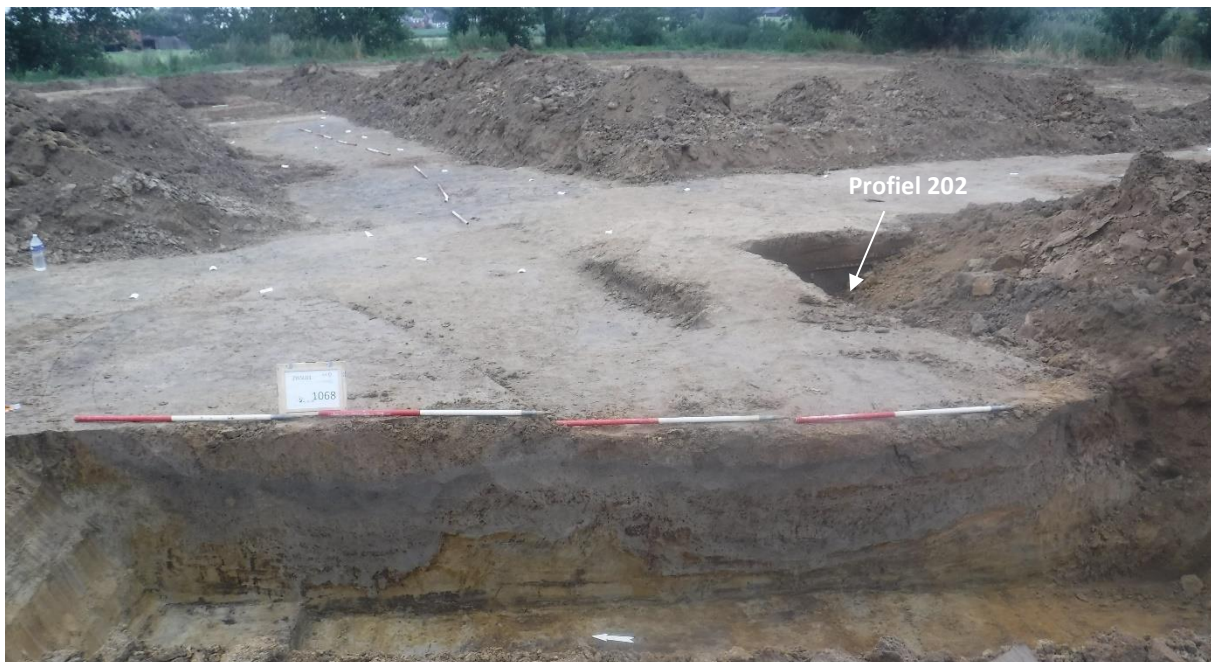
Slechts één coupe (coupe A op S164/S194) werd haaks gezet, nadat de behouden 'banken' van de kruiscoupe tot op vlak 1 werden verdiept (WP5) en de betreffende gracht dus duidelijk zichtbaar werd. De doorsnede vertoonde een zeer ongelijkmatige uitgraving. Op het eerste zicht waren er 2, of mogelijk 3 komvormige uitgravingen. Het diepste punt bevond zich op 16,6m TAW (dit is 90cm diep tov het eerste vlak). De vulling van het geheel was echter over de hele coupe gelijkaardig en er zijn geen duidelijke aanwijzingen van heruitgravingen. De onderste vulling was eerder heterogeen lichtgrijze zware zandleem waarbij heel wat ijzer- en mangaanconcretie zich aftekende. Hierboven lag een homogene grijze laag, eveneens zware zandleem, waarop zich een meer bruine laag bevond. De grijze laag (S164/S194) kan vermoedelijk worden gelinkt met de gebruiksfase, waarbij wat meer organisch materiaal in de gracht terecht kwam.

Figuur 69: Doorsnede op de gracht van het opperhof (S125, S165). De gracht blijkt ongelijkmatig te zijn uitgegraven, al is de vulling wel overal gelijk en zijn er geen duidelijke aanwijzingen voor heruitgravingen.

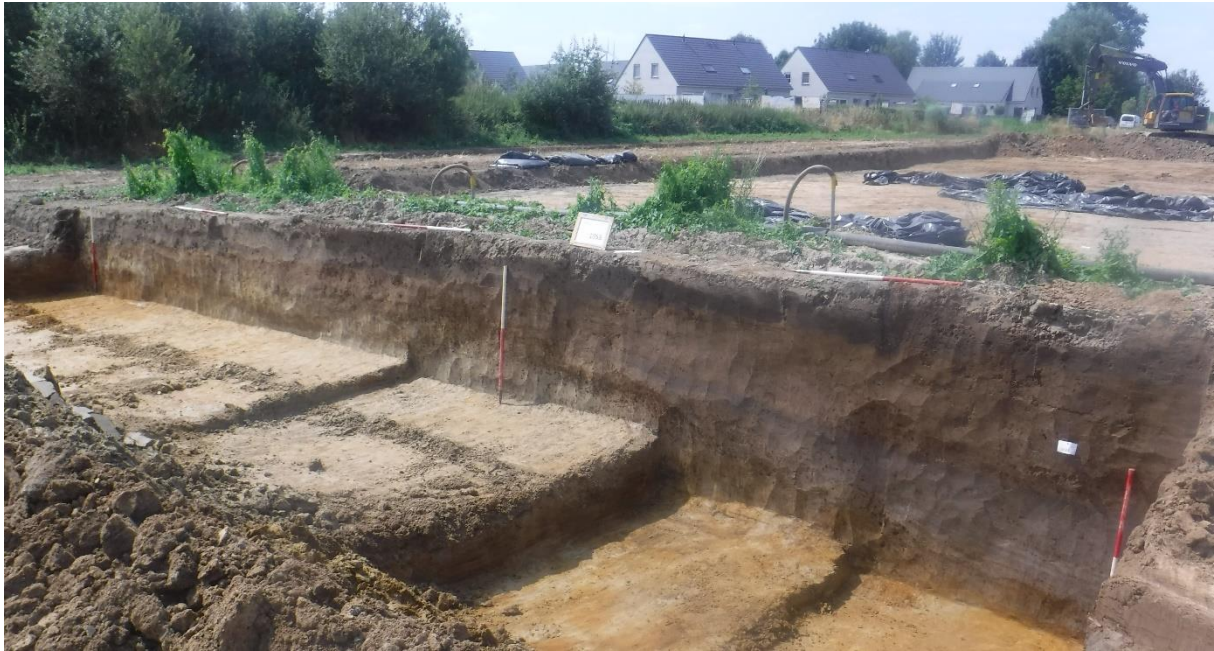
In het profiel 202 werd, voorafgaand aan het verdiepen van de banken, eveneens de greppel schuin aangesneden. In tegenstelling tot alle andere doorsnedes, werden hier wel kleiige ingespoelde lensjes waargenomen. Deze lagen bovenop een eerder dunne, wat zandige laag met veel ijzerconcretie. Dergelijke inspoelingslagen zijn in geen andere coupe waargenomen. De inspoeling van meer kleiige (natuurlijk) materiaal gebeurde wellicht bij regenval. De fases met meer stabiele waterstand worden gekenmerkt door de meer organische grijze laag. De demping bovenop de gebruiksfase is duidelijk zichtbaar in de vorm van een lichtbruin lemig pakket.

Figuur 70: Profiel 202 met rechts een schuine doorsnede op de gracht van het opperhof.

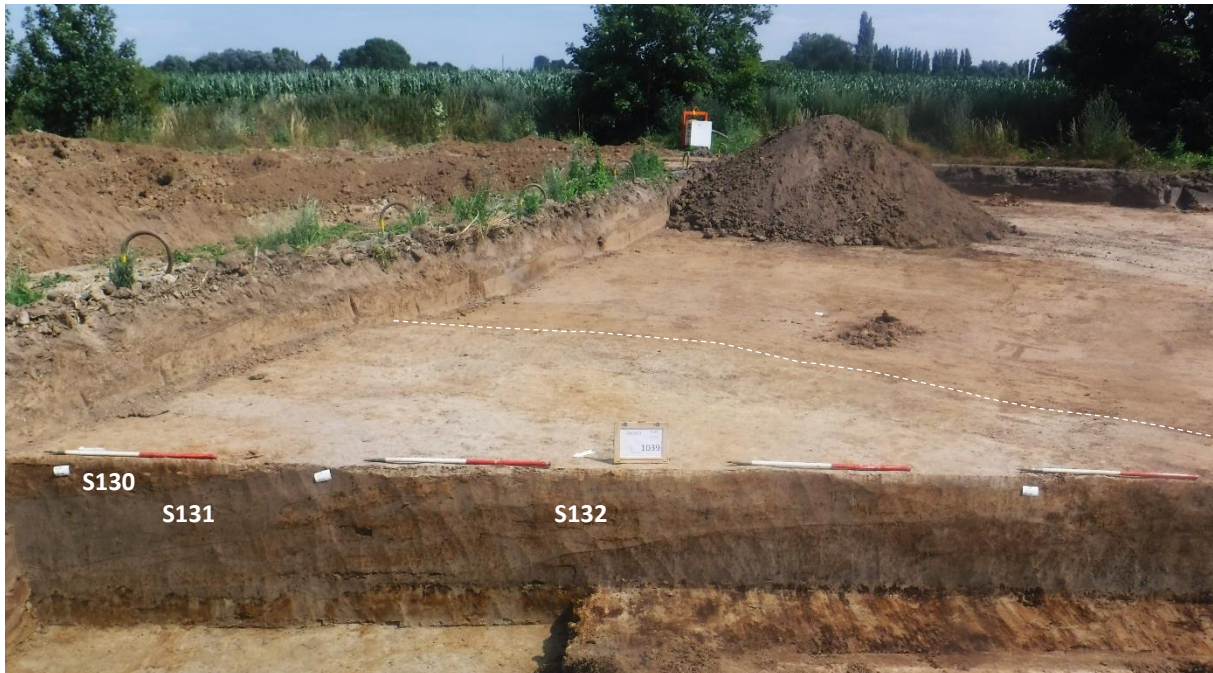
Figuur 72: Lengtedoorsnede op het zuidelijke uiteinde van de gracht, met aanduiding van verschillende lagen.

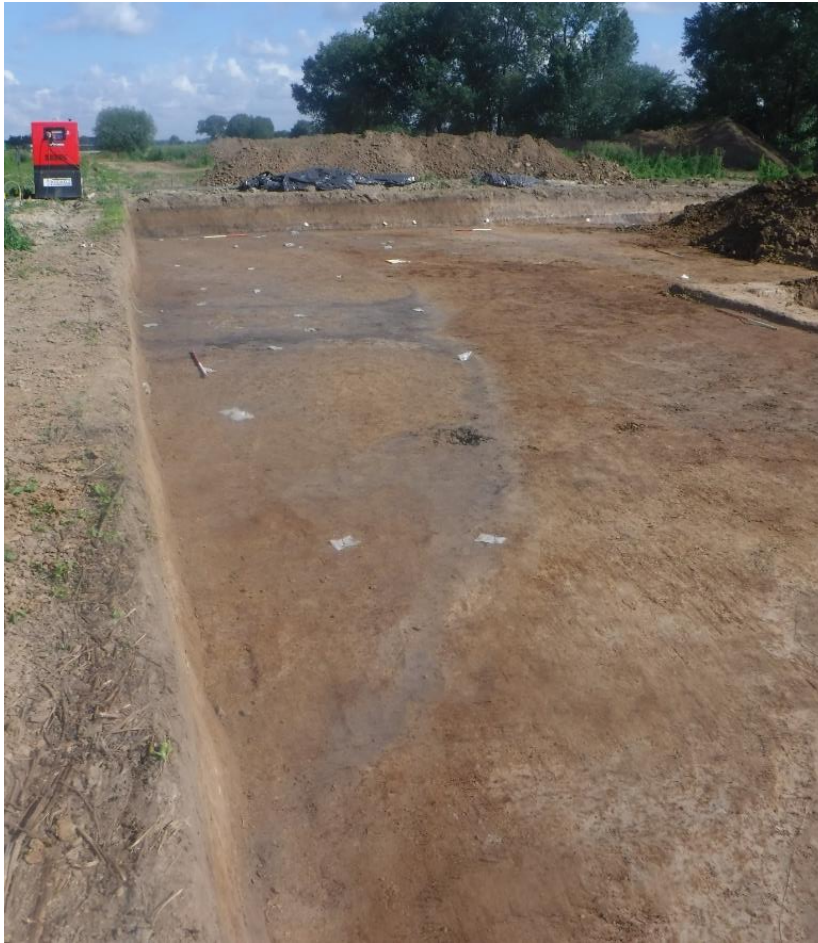
Figuur 73: Zicht op de gracht van het opperhof ter hoogte van werkput 1 (vlak 3).

Figuur 77: Doorsnede op de tweede fase van de gracht van het opperhof (plaats van deze coupe, zie Figuur 73).

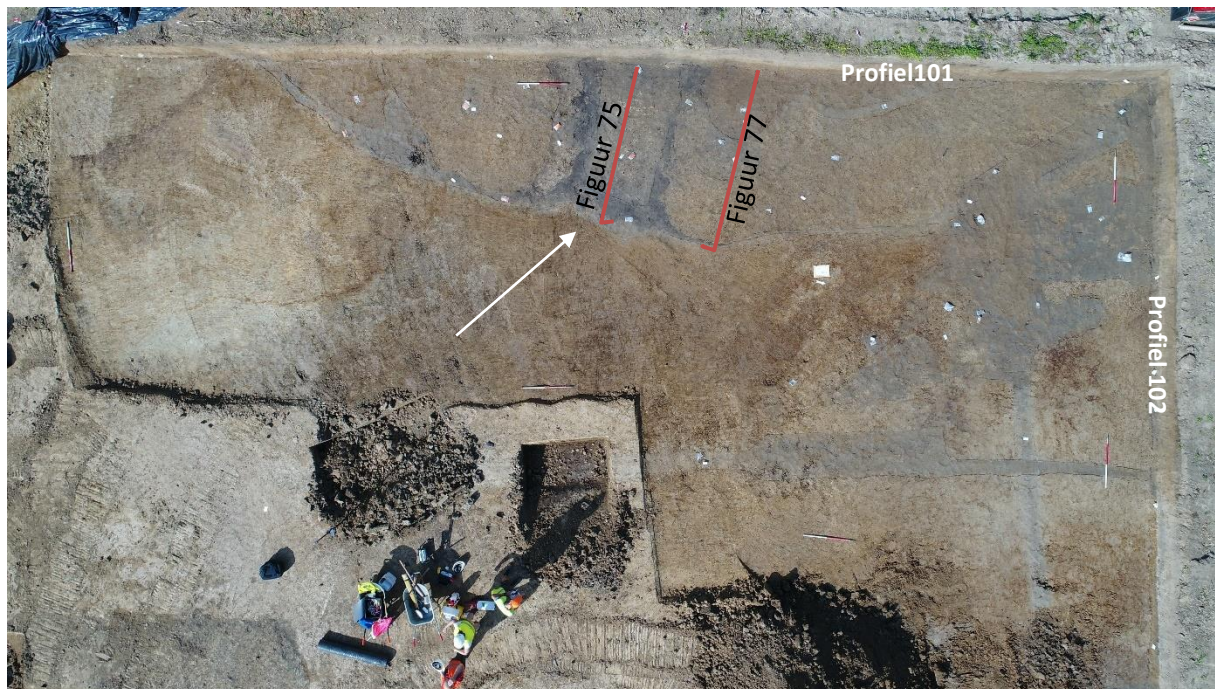
In het noordoosten (WP1) bleek in vlak 3 een 2,50m brede onderbreking aanwezig die afgezoomd wordt door een houtschoolrijke en meer organische rand. Deze donkere rand (S62) kan wellicht gelijk worden gesteld als de grijze band die in bovenstaande coupes werd besproken (S164 en S131).

Figuur 74: Luchtopname van de gracht van het opperhof (vlak 3). De onderbreking is duidelijk zichtbaar (aangeduid met pijl).

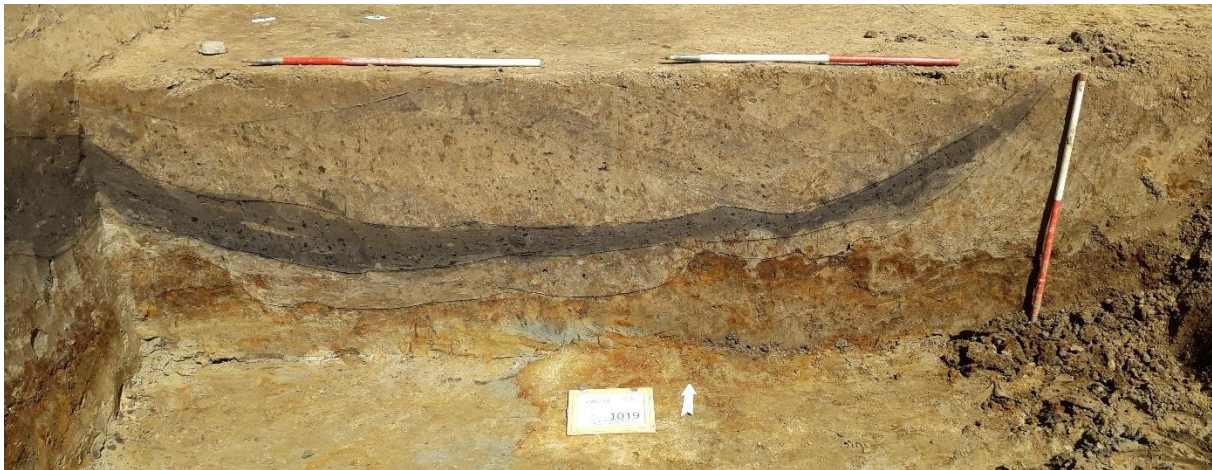
In tegenstelling tot de eerste fase werd de gracht wél doorheen de natuurlijke laag met ijzerafzetting gegraven. De gracht reikt op deze plaats tot +16,53m TAW, in de oudere fase slechts tot +16,70m TAW. Door de aanleg van deze jongere, tweede fase, was de oudere grachtfase in vlak niet meer zichtbaar. Het noordelijke uiteinde van de gracht vertoonde één grijze tot donkergrijze laag met houtskoolbrokken. In het zuidelijke uiteinde zijn echter twee lagen aanwezig (S66 en S62). Dit wijst in de richting van een heruitgraving van dit deel van de gracht waarbij men niet tot het volledige uiteinde van de gracht heeft gegraven.

Wat de doorgang betreft van de tweede fase, was deze in het archeologische vlak 3 ca. 1,5m breed. Als de hellingsgraad die zichtbaar is in profiel P101 wordt aangehouden, zou de doorgang op het (huidige) maaiveld slechts 60cm bedragen. Indien de uitgraving steiler verliep, is een doorgang van 1m mogelijk, breed genoeg voor mensen dier, maar zeker niet voor een kar.

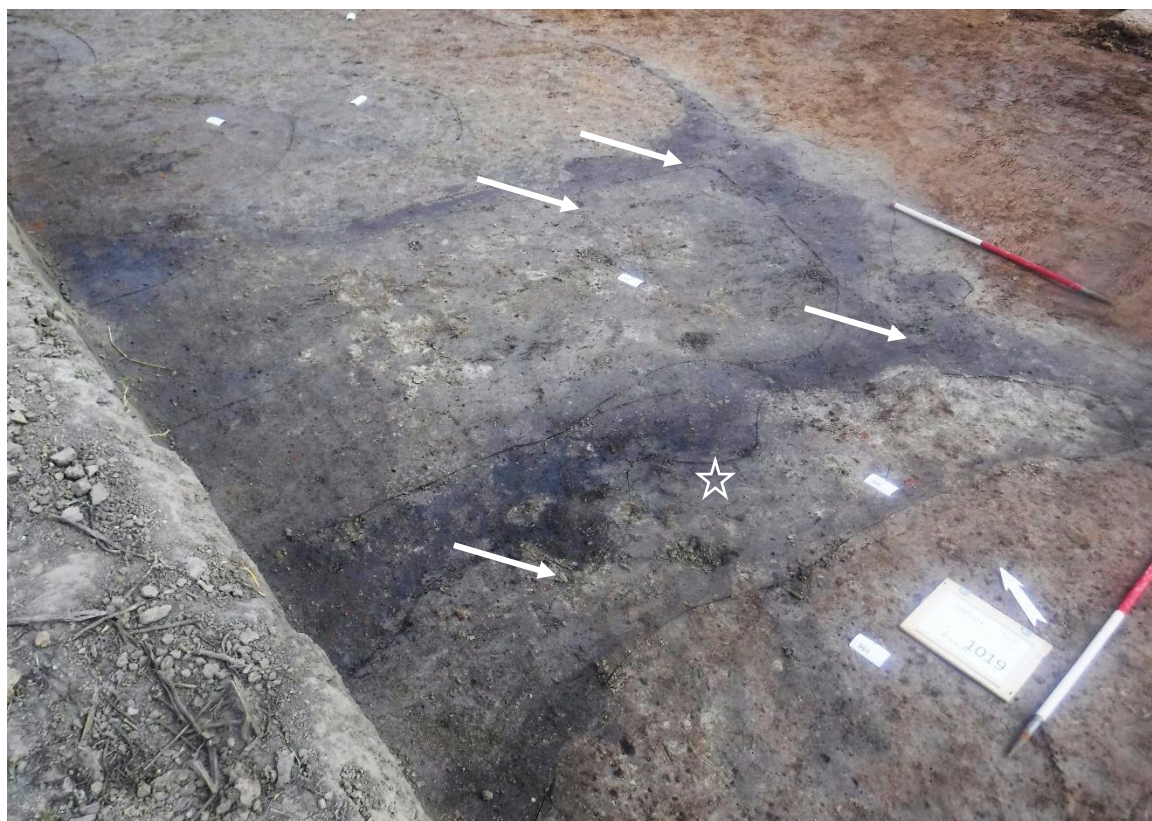
Figuur 79: Zicht op de sporen die zijn aangetroffen nabij de toegang (vlak 3). De ster geeft de locatie van de paal S89 weer (vlak 4). De pijlen duiden op mogelijke andere paalsporen die evenwel niet op het terrein zijn herkend.

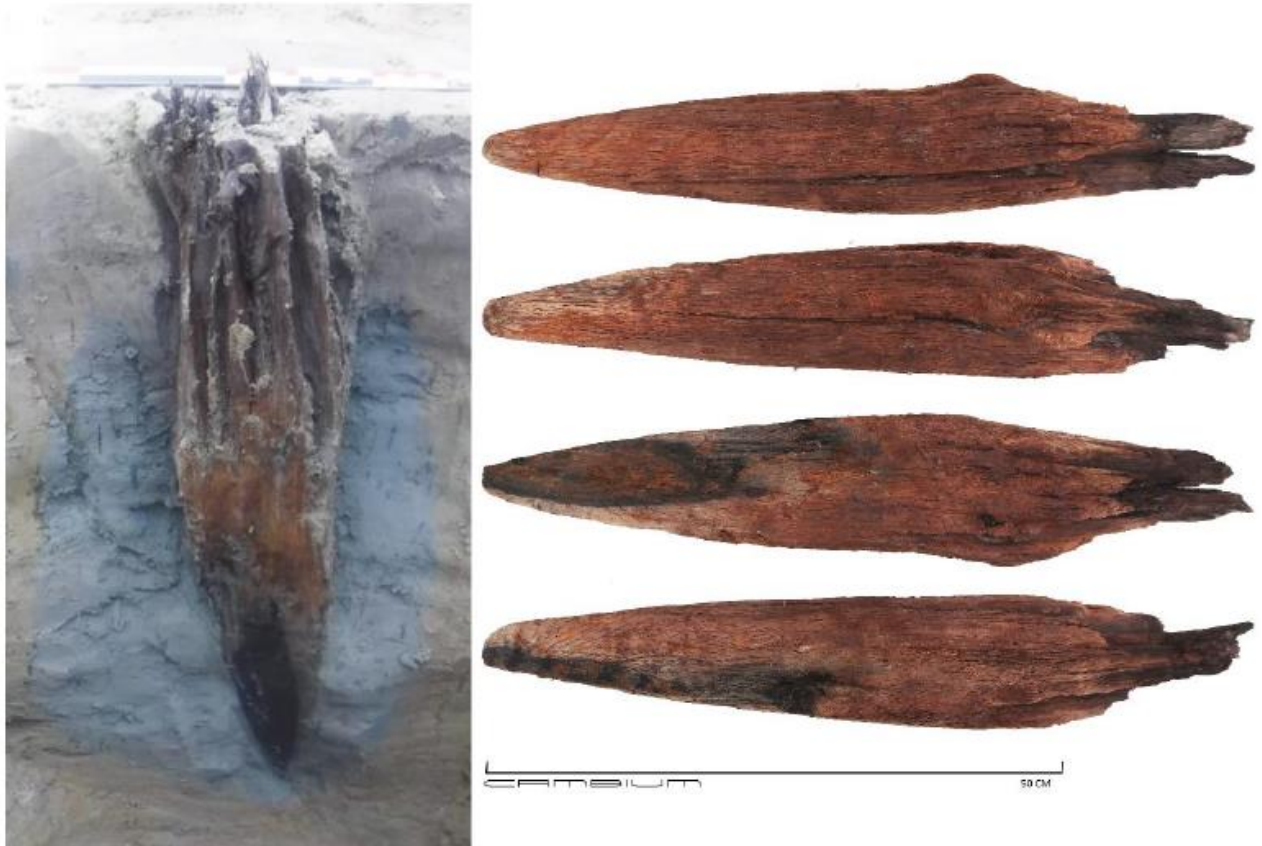
Figuur 80: Ingeheide paal *in situ* en 4 zijden in detail gefotografeerd na het reinigen. (© Cambium)

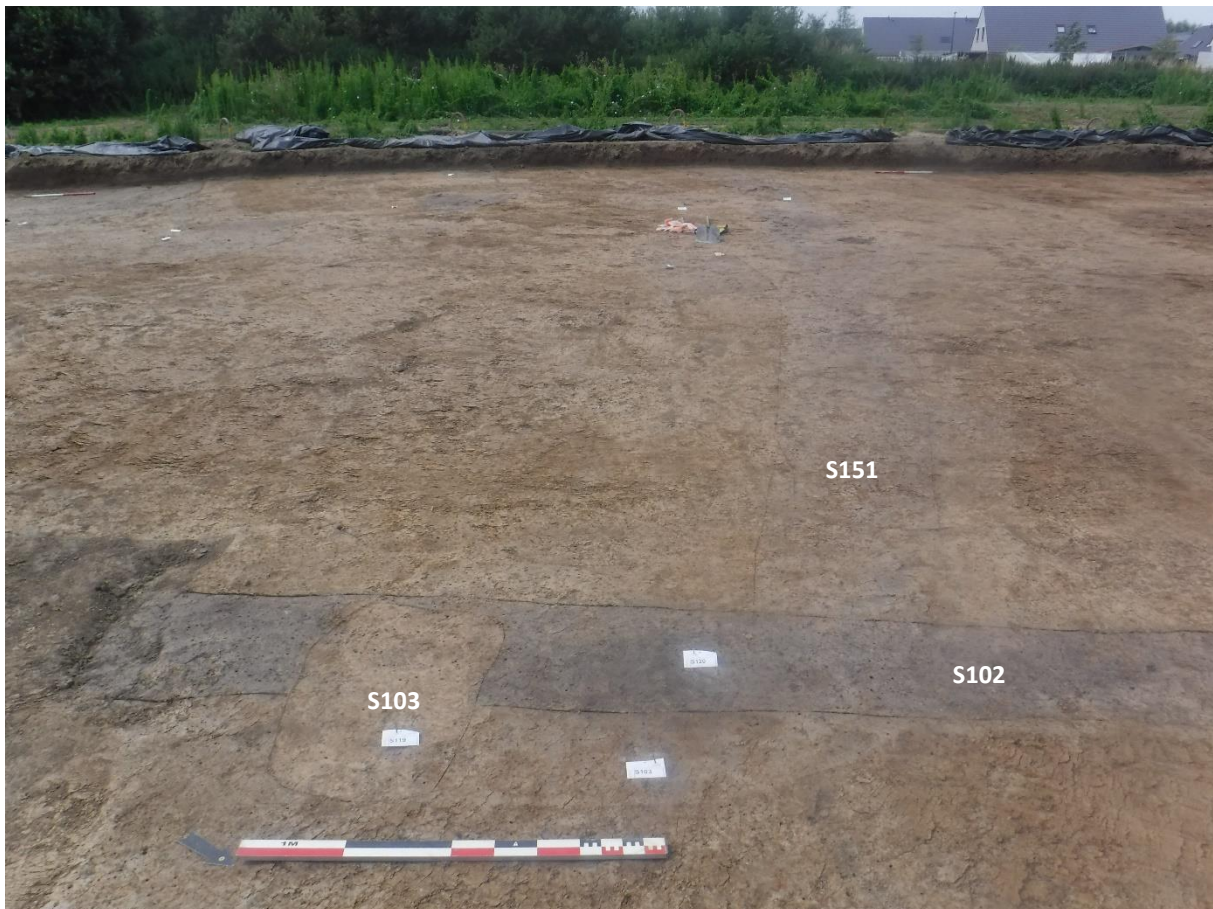
- De aanzet van een rechthoek kan worden herkend in de greppels S102/ S163/S182/ S172/S158 en S120, waarbij S182 duidelijk een rechte hoek vertoonde. Voor de overige greppels kan niet worden afgeleid of deze wel gelijktijdig hebben gefunctioneerd.

Figuur 83: Zicht op greppels S102 en S151 in vlak.

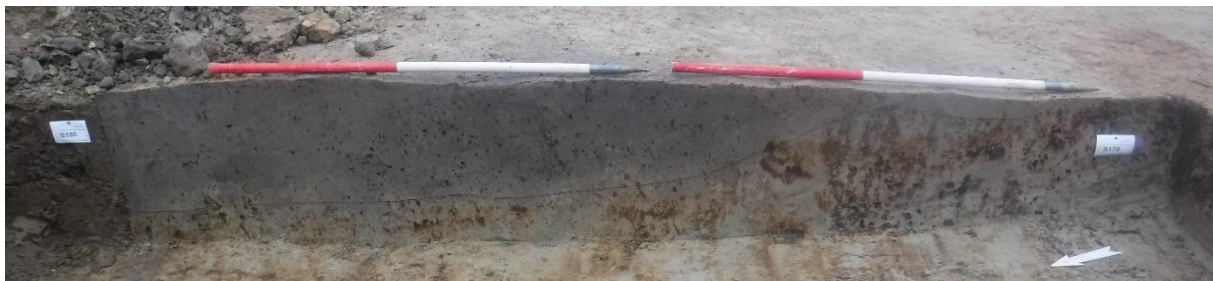
- De scheiding tussen S179 en S180 was mogelijk niet zo strak als de registratie op het vlaktekening liet vermoeden. In coupe blijken beide greppels in elkaar over te lopen waardoor er sprake is van één greppel die vlak voor de gracht van het opperhof een hoek maakte.

Figuur 85: Doorsnede van S180 en S179. Beide greppels lopen in elkaar over.

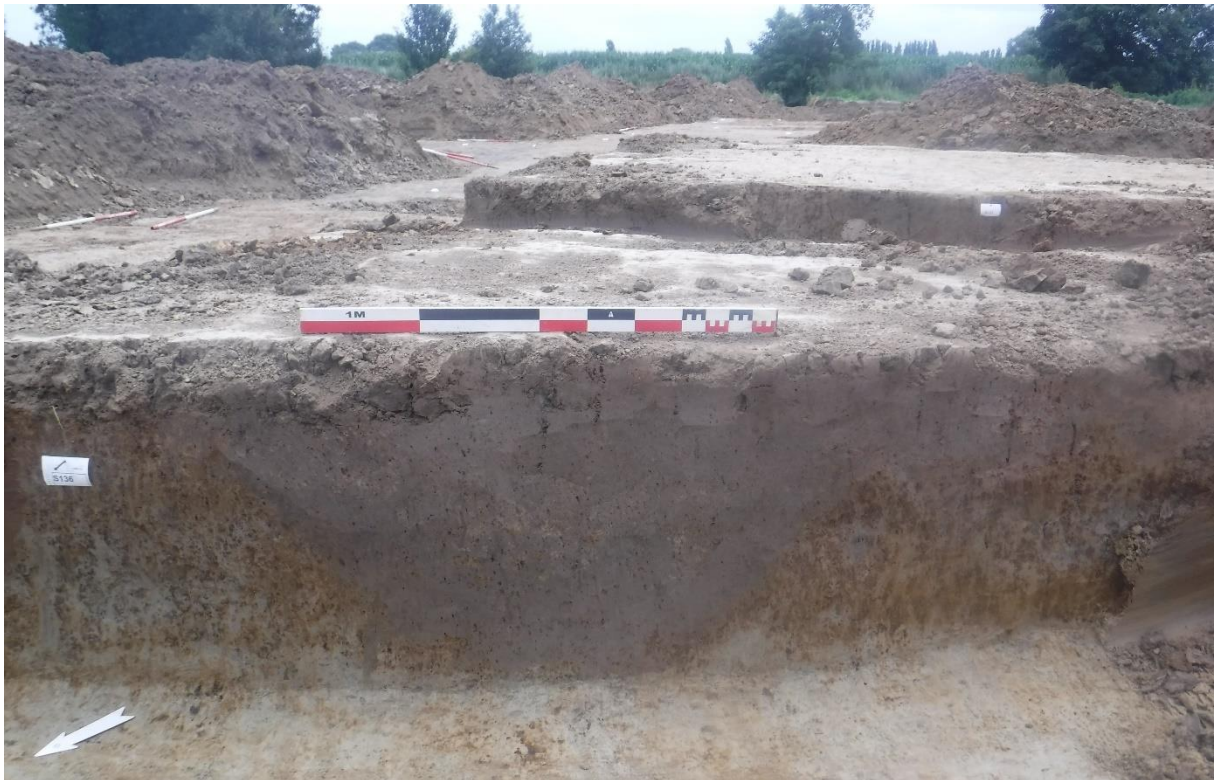
Figuur 86: Doorsnede op de gracht/greppel S179/S136, een van de greppels binnen de walgracht. Het ging duidelijk niet enkel om wat spaarzaam uitgegraven greppels, soms zijn deze structuren bijna 1m diep.

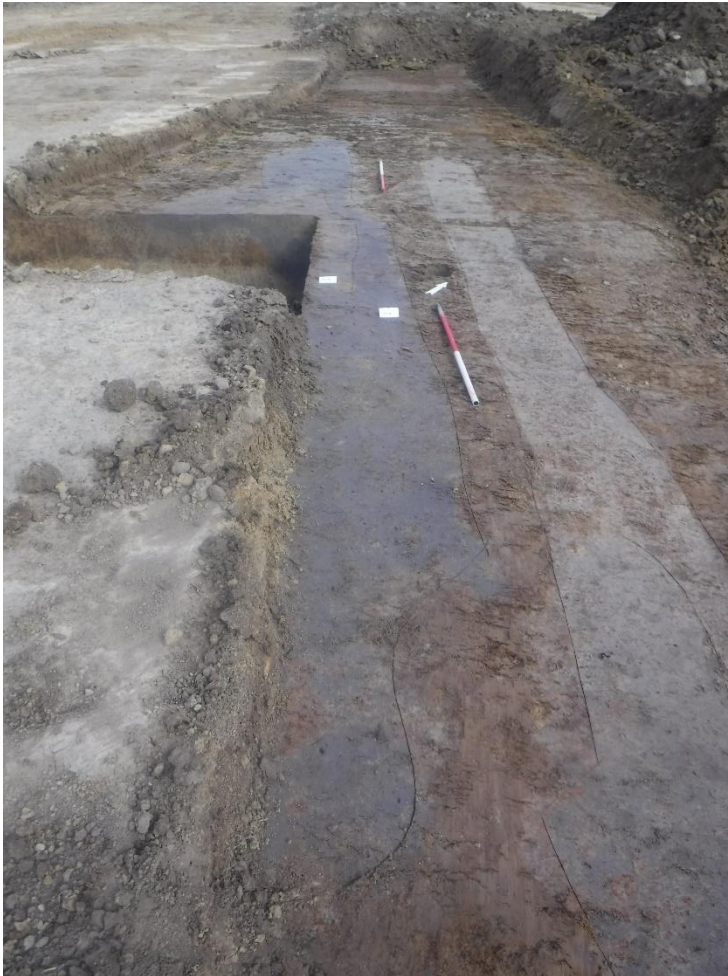
- Dat de greppels niet allemaal gelijktijdig zijn aangelegd, blijkt uit het aantal en de ligging. Zo lagen de twee greppels S138 en S182 parallel, maar hadden ze een totaal andere vulling. De site, en meer bepaald het neerhof, werd dus verschillende maal heringericht.

Figuur 87: Zicht op de greppels S138 en S182 na het weghalen van een profielbank.

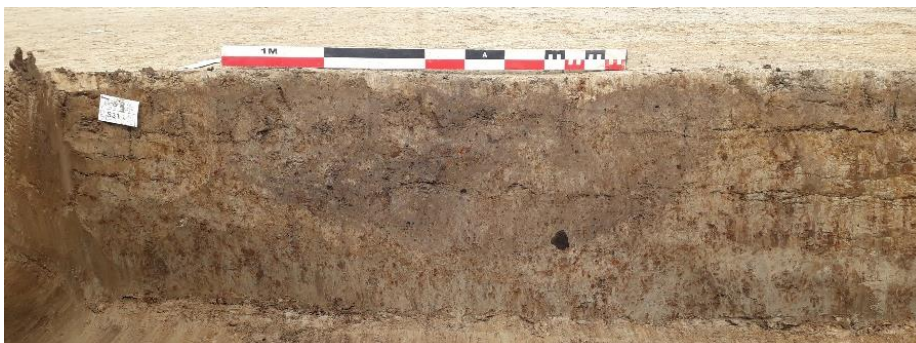
Voor de kuilen gaat het onder meer om de spoornummers 31 t.e.m. 37. Deze verschillen sterk in vulling en diepte.

Figuur 89: Doornede op kuil S31. In eerder donkere vulling zit wat houtskool.

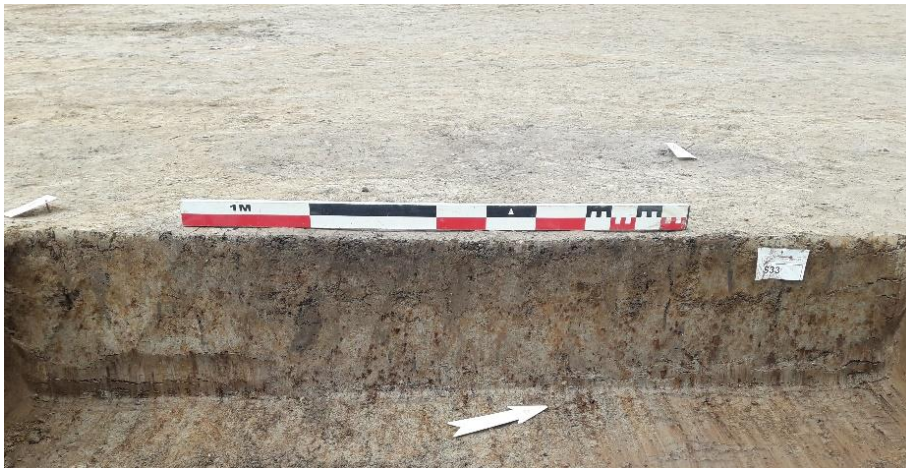
Figuur 90: Doorsnede op een ondiepe kuil S33.

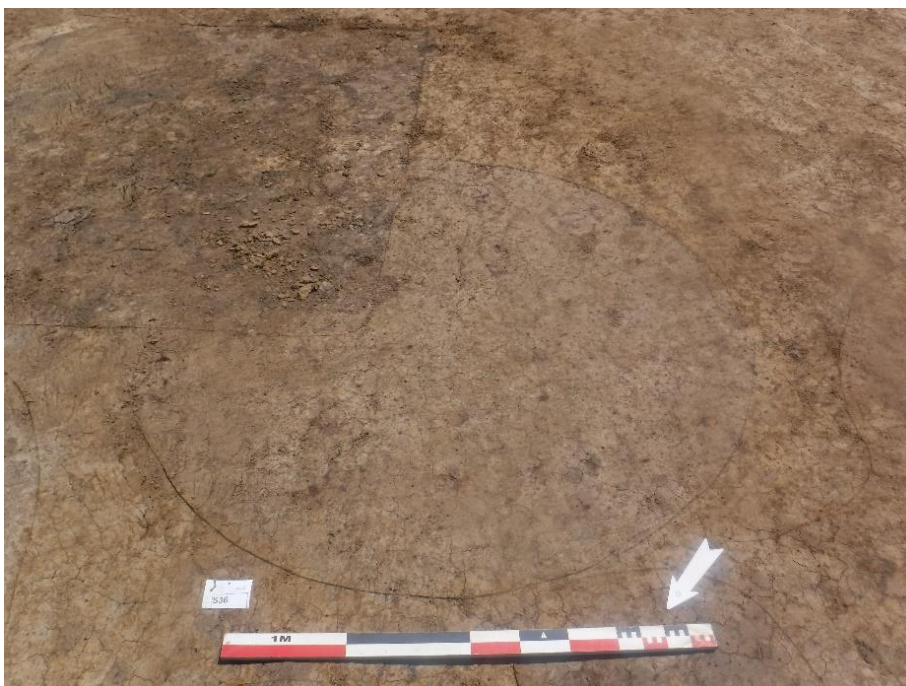
Figuur 91: Kuil S36 in vlak 1. In de vulling werd enkel een stuk natuursteen gehaald.

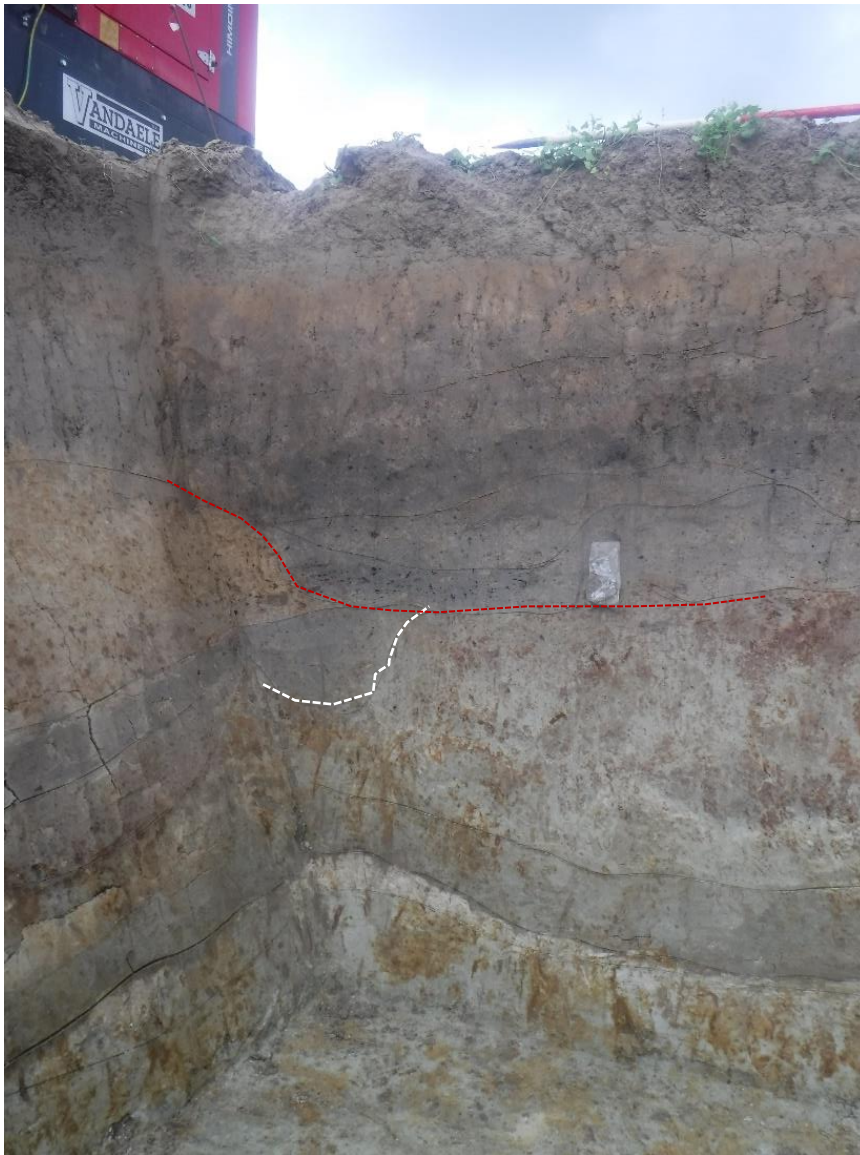
Figuur 94: Hoek van profiel P101 en P102 met aanduiding van de begrenzing van de gracht van het opperhof (wit) en de laag/kuil S177 (rood) (in dit profiel benoemd als S71). Onderaan bevinden zich een reeks natuurlijke lagen die kunnen worden gelinkt met de beekafzettingen.

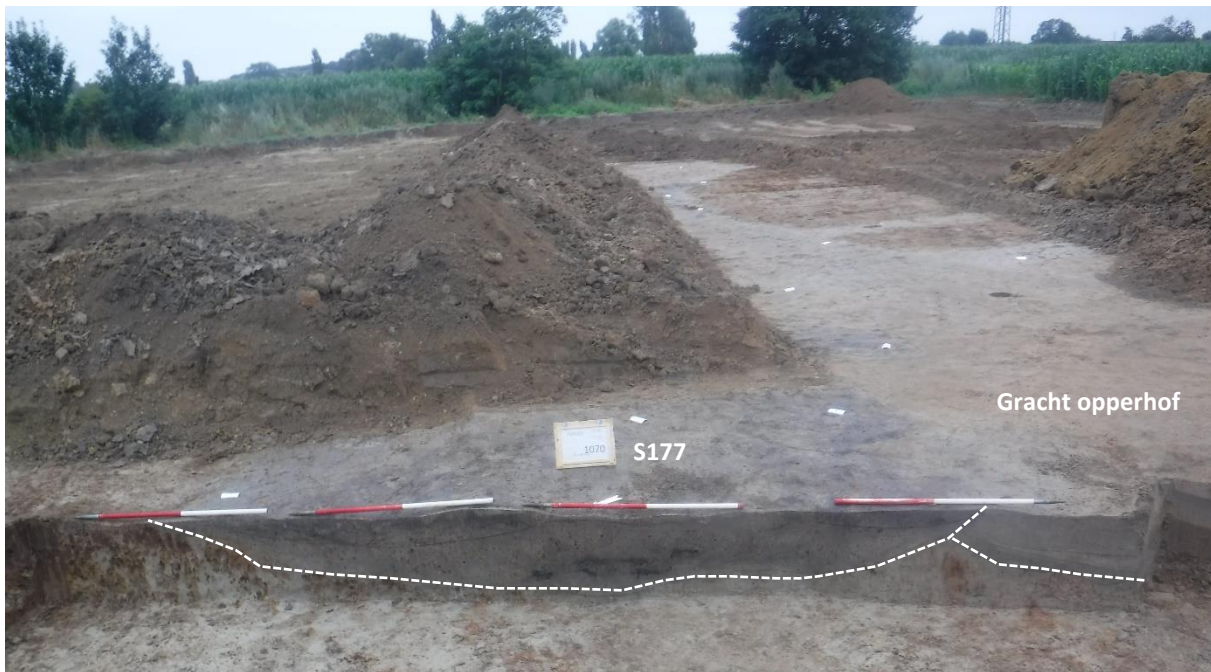
Figuur 95: doorsnede op de laag S177, gelegen ter hoogte van een profielbank (WP5). De laag lijkt rechts overheen de vulling van de gracht van het opperhof te liggen en werd uitgegraven op het moment dat de gracht al gevuld was. De laag S177 bevatte vrij veel houtskool.

Ter hoogte van de gracht van het opperhof zijn een groot aantal lagen geregistreerd. Ze doorsneden de vulling van de gracht en zijn dus jonger (in vlak 2 WP1: S26, 48, 27; in vlak 3 WP1 en vlak 1 WP5: S177, 176, 175, 71, 72). Dit wijst ook op het feit dat de demping tijdens de gebruiksfase van de site met walgracht gebeurde. De demping van de gracht, en de oversnijding van enkele sporen wijst erop dat de site evolueerde van een tweeledige naar eenledige site met walgracht. De gracht werd mogelijk gedempt om een grotere binnenruimte te creëren. De relatie tussen deze gedempte gracht rond het opperhof, en de aanpassing van de buitenste walgracht met de demping van S50 en het doortrekken van S78 naar de Slijpebeek is niet te maken, mogelijk vonden beiden tegelijk plaats in het kader van een herinrichting van de site.

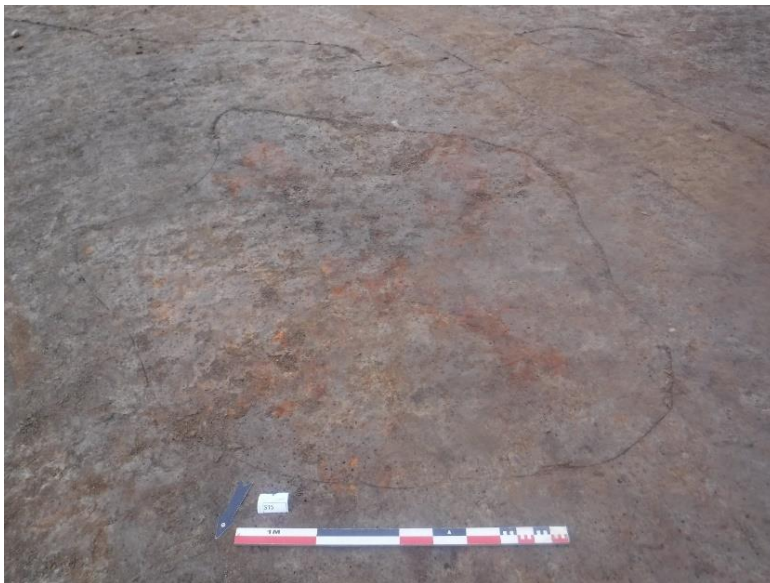
Figuur 96: vlek met verbrande leem binnen de donkere laag in WP1 (S15)

Opvallend is het vele houtskool dat in de lagen in deze zone aanwezig is. In vlak 1 werd deze hele zone benoemd als S1 en S14. Binnen S14 bevond zich een vlak met erg veel verbrande leem. De aanwezigheid van dit houtskool en de verbrande leem wijzen alvast op activiteit binnen de site, ook nadat er geen sprake meer was van een tweedeling van de site met walgracht.
