**Aanleg van een gecontroleerd  
overstromingsgebied aan de Slijpebeek te  
Zwevegem. Onderzoek van een site met  
walgracht.**

**Archeologische opgraving  
Eindverslag – 2019F161**

**Eindverslag** – 2018F161

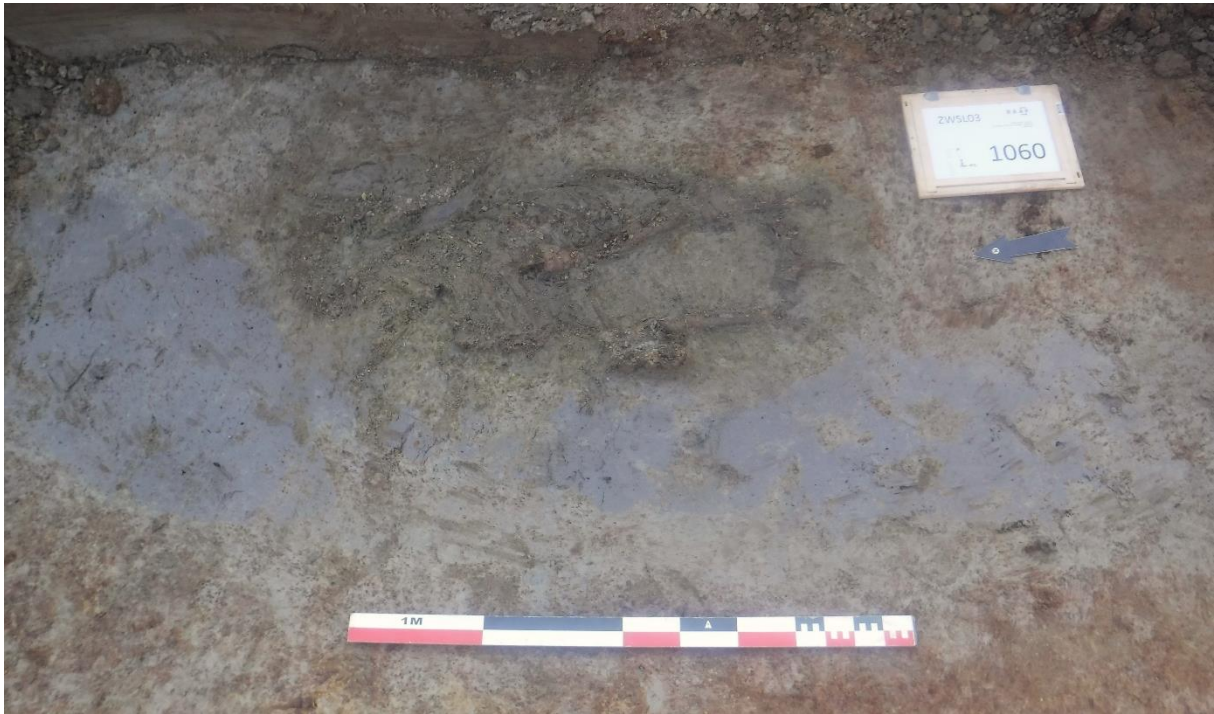
Figuur 97: Een rund werd op de site zelf begraven. De kuil (S160) werd doorheen een oudere greppel (S152) aangelegd.

Vrij centraal binnen de site werd in de vulling van een kuil een volledig skelet aangetroffen. De bewaring was zeer slecht waardoor het vrijleggen en inzamelen erg moeizaam verliep. Op basis van enkele fragmenten kon worden afgeleid dat het wellicht een rund betrof. De romp en poten waren het best bewaard. Van de schedel zijn er geen resten aangetroffen. De vraag moet worden gesteld of deze sterker is verweerd. De kuil waarin het dier was begraven liep doorheen de greppel S152 en was dus jonger. De reden waarom een rund in zijn geheel wordt begraven kan te wijten zijn geweest aan ziekte. De kuil had een afmeting van 1,7m op 1,8m.

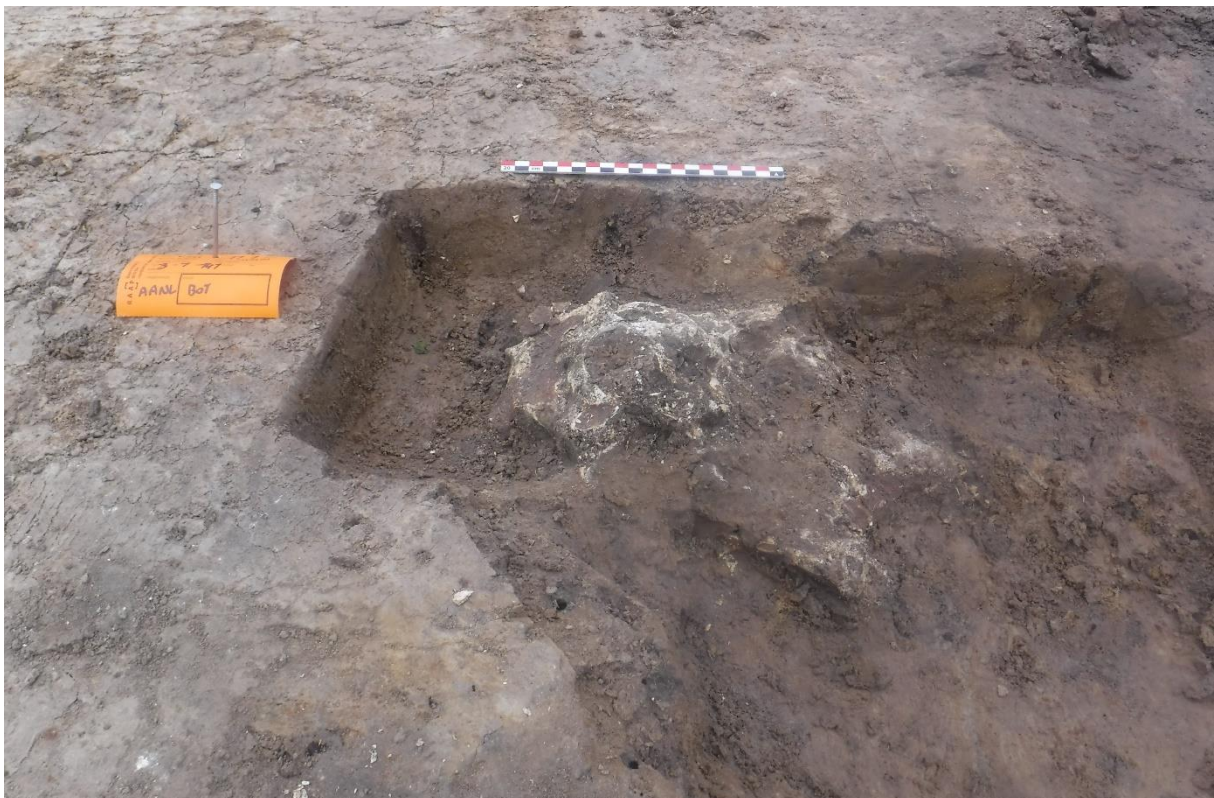
Figuur 98: Resten van een schedel van een rund in kuil S141. Enkel het achterhoofd is zichtbaar.

Dichter bij de walgracht is een schedel opgegraven. Ook dit bot was zeer sterk verweerd en nauwelijks herkenbaar. Er wordt sterk vermoed dat het een schedel van een rund betreft.

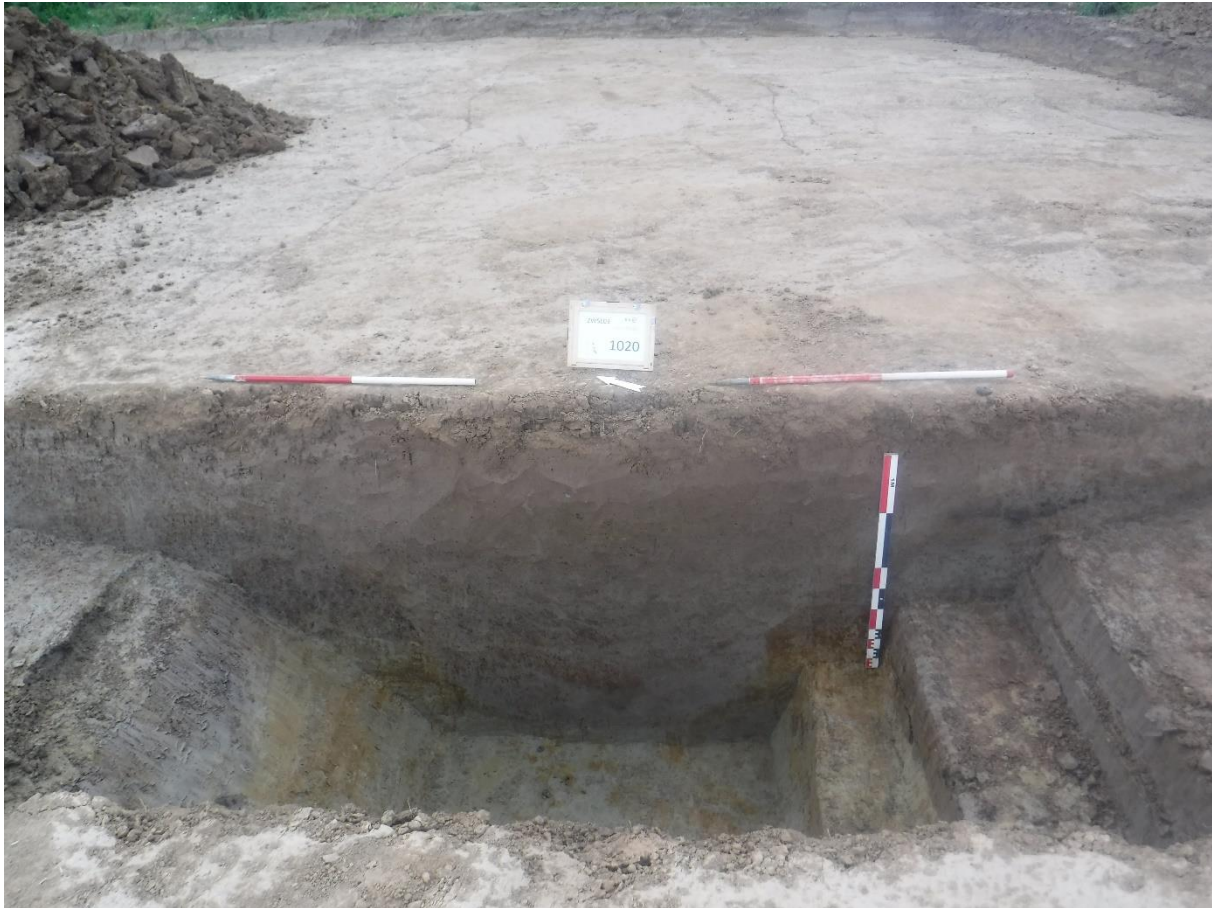
Figuur 99: Doorsnede op de gracht S59.

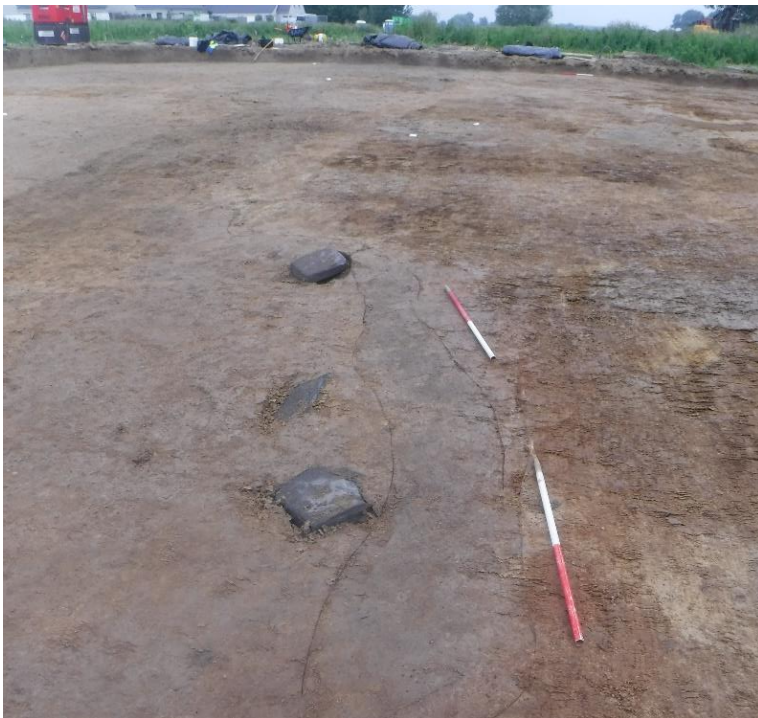
Figuur 102: Drie blokken Doornikse kalksteen in vulling van de walgracht. Ze werden in het westelijke uitende van de gracht geworpen.

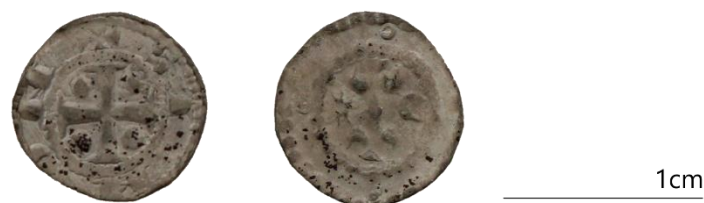
Figuur 104. V259.

**VZ:** Vier evenredig verdeelde ringetjes in een dubbele parelcirkel. In het veld twee naar elkaar toegekeerde lelies met het middelste bloemblad gemeenschappelijk met een parel in het midden, erboven een ster, eronder een maansikkel.

**AZ:** In een dubbele parelcirkel het opschrift: + **SIMON**. In het veld een kort gevoet kruis met in het eerste en vierde kwartier een parel en in het tweede en derde kwartier een maansikkel. De parels en maansikkels zijn met een steeltje verbonden met het midden van het kruis.

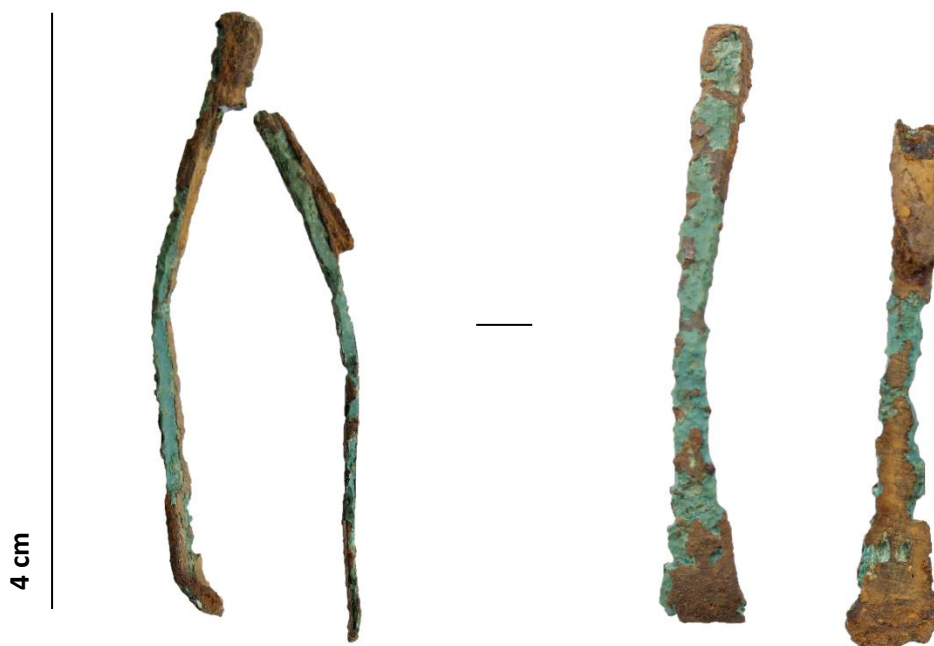
Tijdens het verdiepen van het oostelijke uiteinde van de walgracht werd een koperen pincet gevonden (V-304). Het pincet is 40 mm lang en weegt 1,55g. Het gebruik van pincetten als toiletgerief gaat terug tot in de bronstijd/ijzertijd. Typologisch zijn pincetten soms zeer moeilijk te dateren, door hun vaak simpele vorm en sober voorkomen. Op basis van vergelijkbaar materiaal is deze pincet te dateren tussen 1200 - 1400/1500.<sup>32 33</sup>

Figuur 106. Resten van een pincet (V-304).

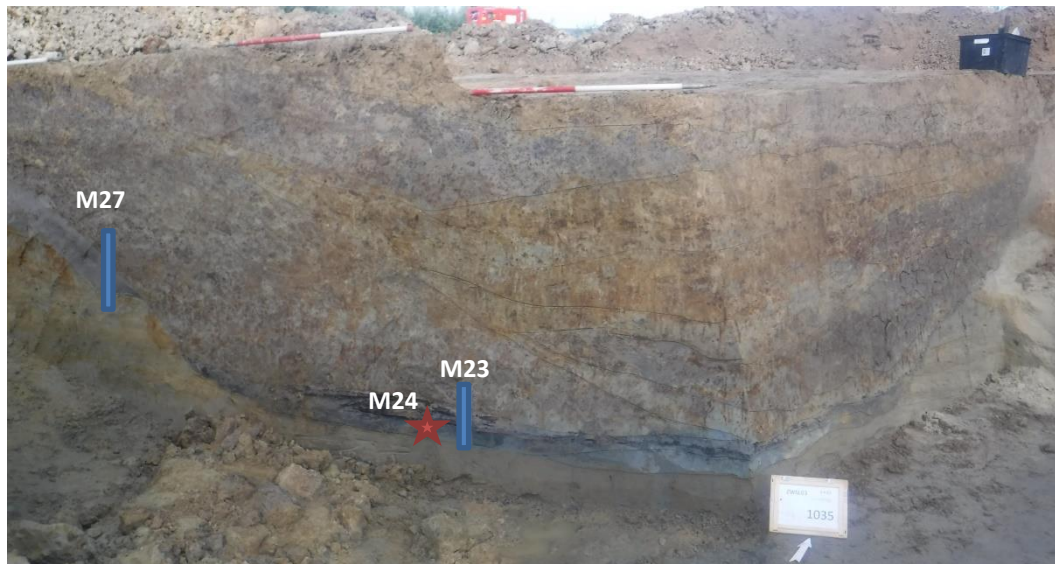
Figuur 109: Gedempte walgracht S50 (links coupe C) met aanduiding van de locatie van de pollenbakken M23 en M27, en het staal voor macroresten M24 (rode ster).

- Fase 1: M27= pollenstaal van S49, laag 0 (mogelijk idem aan S50, laag13)
- M31= staal macroresten van S50, laag 13
- Fase 2: M23= pollenstaal van S50 laag 7
- M24= bulkstaal van S50, laag 7

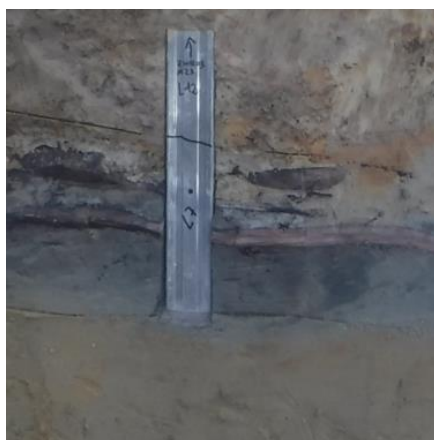
Figuur 111: Detail van het pollenstaal M23 (fase 2)

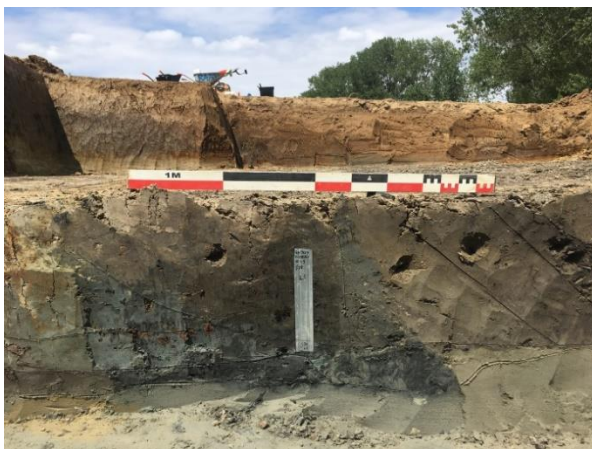
Figuur 113: Detail van het pollenmonster M29 (fase3) (fase 4)

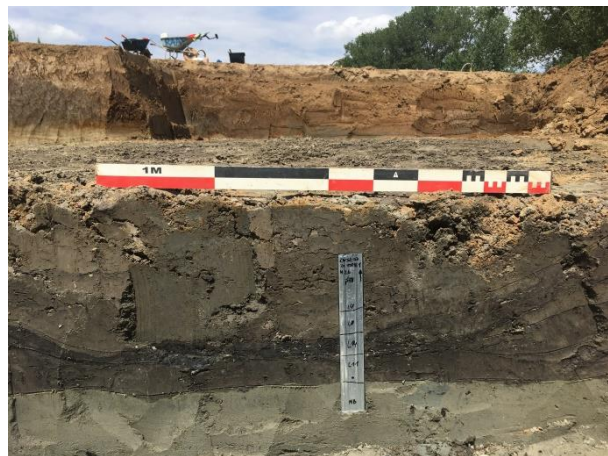
Figuur 114: Detail van het pollenmonster M26

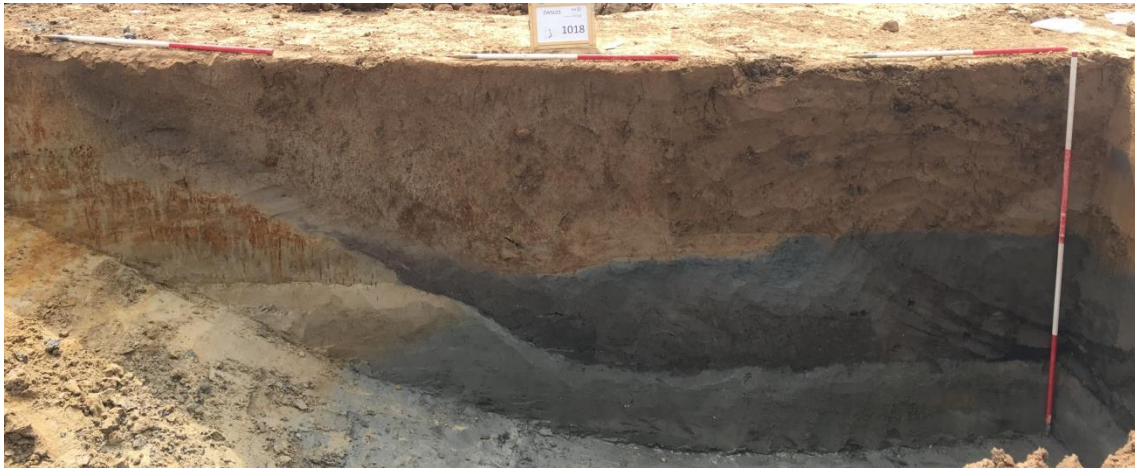
Figuur 115: Coupe op het uiteinde S8, met zicht op minstens 2 fases (zie beschrijving van de sporen).

- Fase 1: M12= pollenstaal S8, laag 8  
M14= staal voor macroresten S8, laag 8
- Fase 2: M11= pollenstaal S8, laag 6

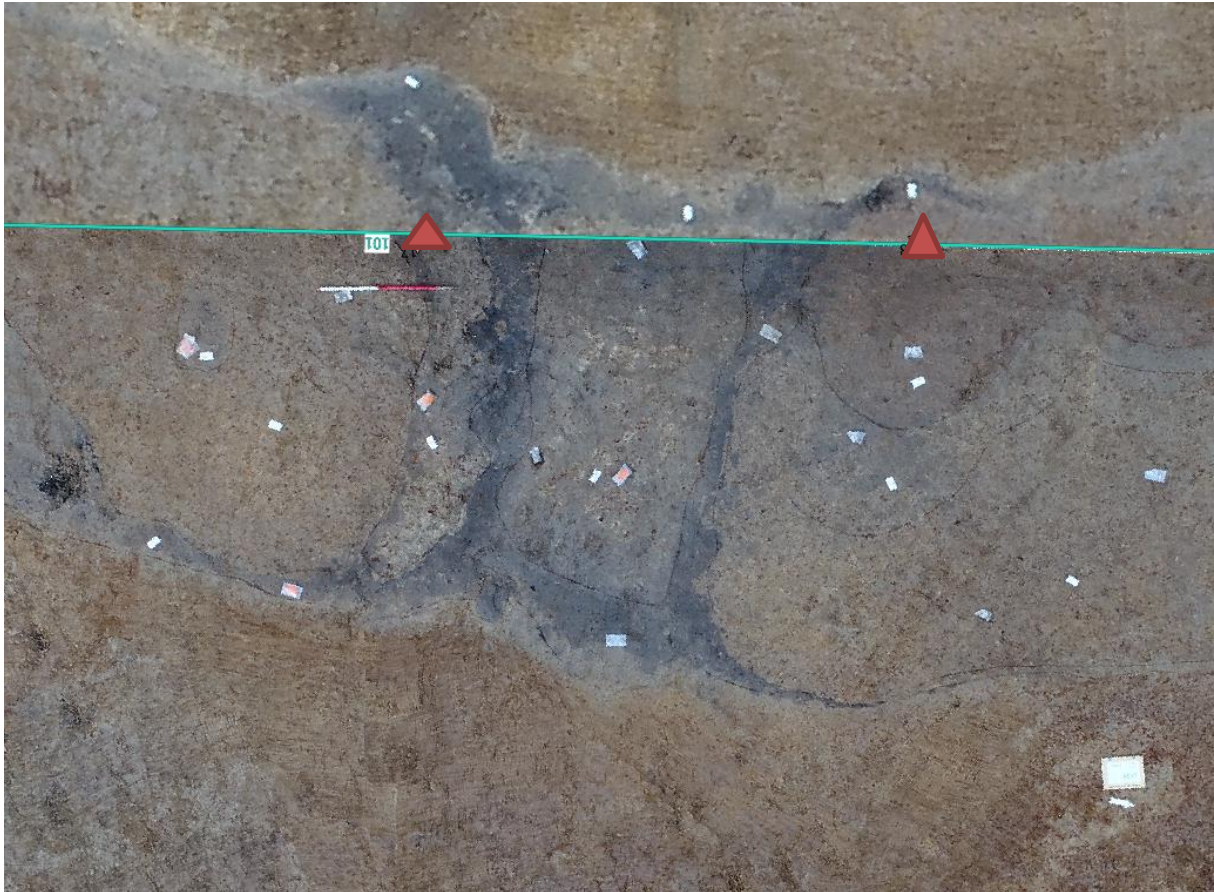
Figuur 119: Bovenaanzicht van de sporen ter hoogte van de vermoede brug of dam van de binnenste gracht. De humeuze lagen zijn bemonsterd in profiel (blauwe lijn), de stalen zijn dmv driehoeken aangeduid.

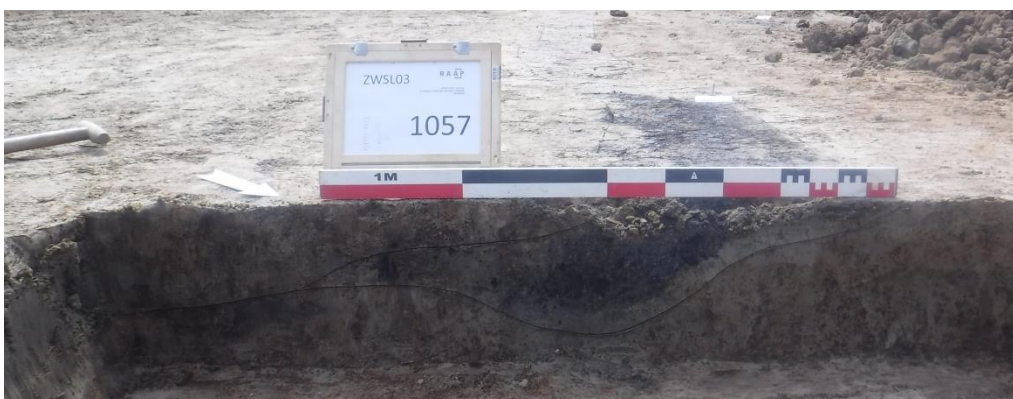
Figuur 120: Humeuze buitenrand van grote kuil.

Het spoor S158, een humeuze afvallaag met houtskool en bot (WP4, vlak 2), werd interessant bevonden voor verder analyse van de macroresten. Uit het spoor werden twee monsters genomen. Eén ervan werd reeds uitgezeefd. Hierin werd opvallend veel organisch materiaal in aangetroffen. Na analyse werd hier echter te weinig (gedifferentieerd) materiaal in aangetroffen, waardoor werd besloten deze niet verder te laten analyseren

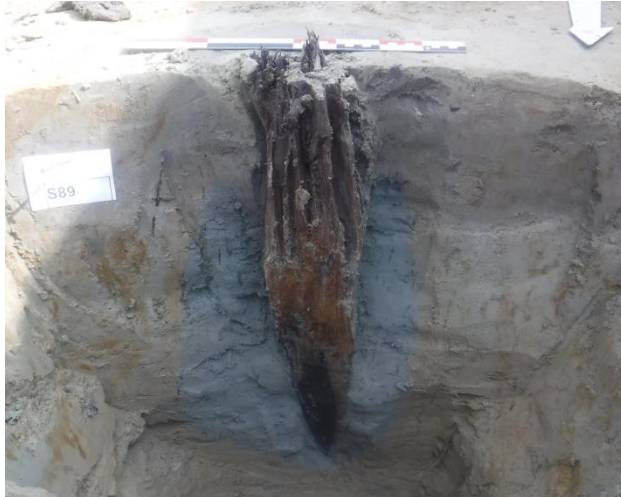
Figuur 121: Coupe op het paalspoor S89 met de bewaarde paal.

De houten paal (S89) die werd aangetroffen ter hoogte van de vermoede brug naar het opperhof werd in zijn geheel gerecupereerd (**V201**). Jammer genoeg was het niet mogelijk deze te dateren op basis van dendrochronologie.
