# ARCHEOLOGISCH ONDERZOEK LANGS DE PASTOOR HUVENEERSSTRAAT TE BORNEM (PROV. ANTWERPEN)

## DEEL 2: RESTEN VAN HET POORTGEBOUW EN WALGRACHT VAN HET VOORMALIGE NETHOF (WERKPUT 3)

Eindverslag (BOR 3017)

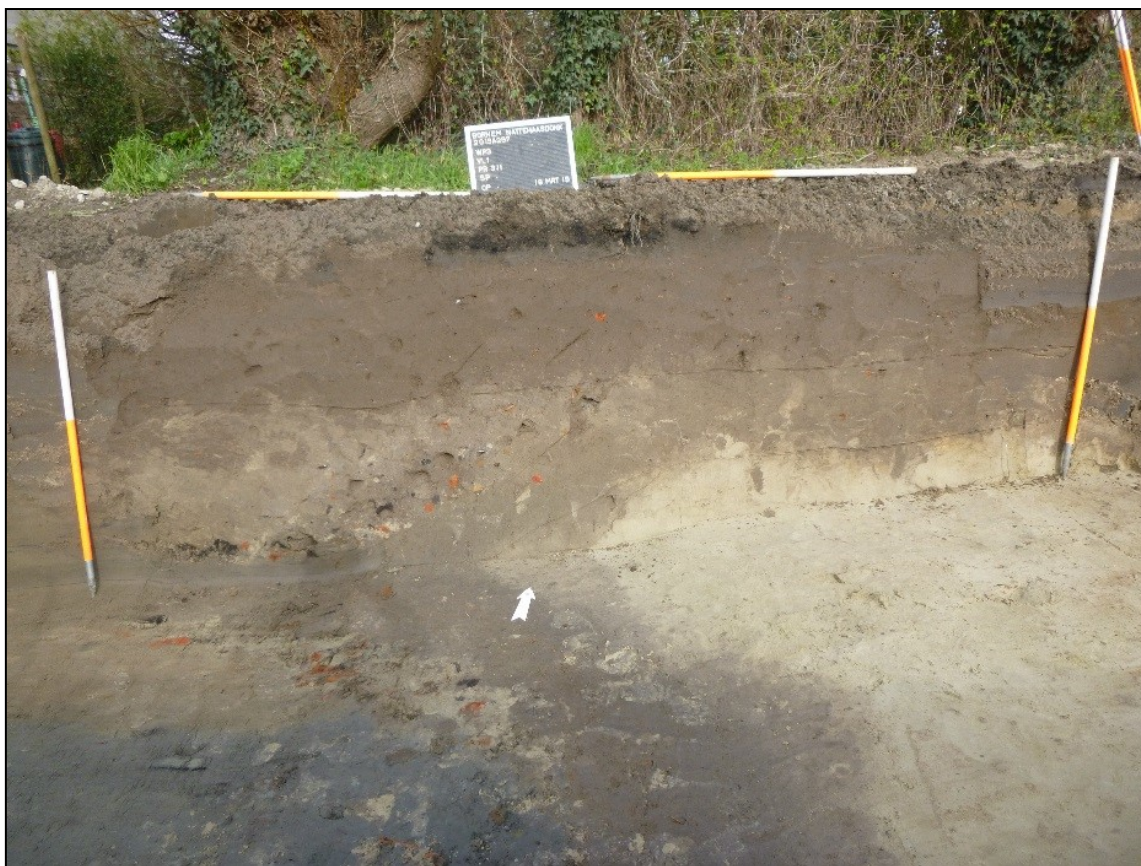
Figuur 13: Profiel 3.11 in Werkput 3, insteek westelijke gracht (ABO nv 2019)

Onder deze is er de aanwezigheid van een lichtbruine, grijze heterogene laag met een matige hoeveelheid baksteenbrokken en een weinig bioturbatie zichtbaar op ca. 1m onder het loopvlak. Aan de westzijde van het profiel snijdt deze laag duidelijk in de natuurlijke bodem en vormt de oostelijke aanzet van de westelijke walgracht (Figuur 13; Figuur 14).

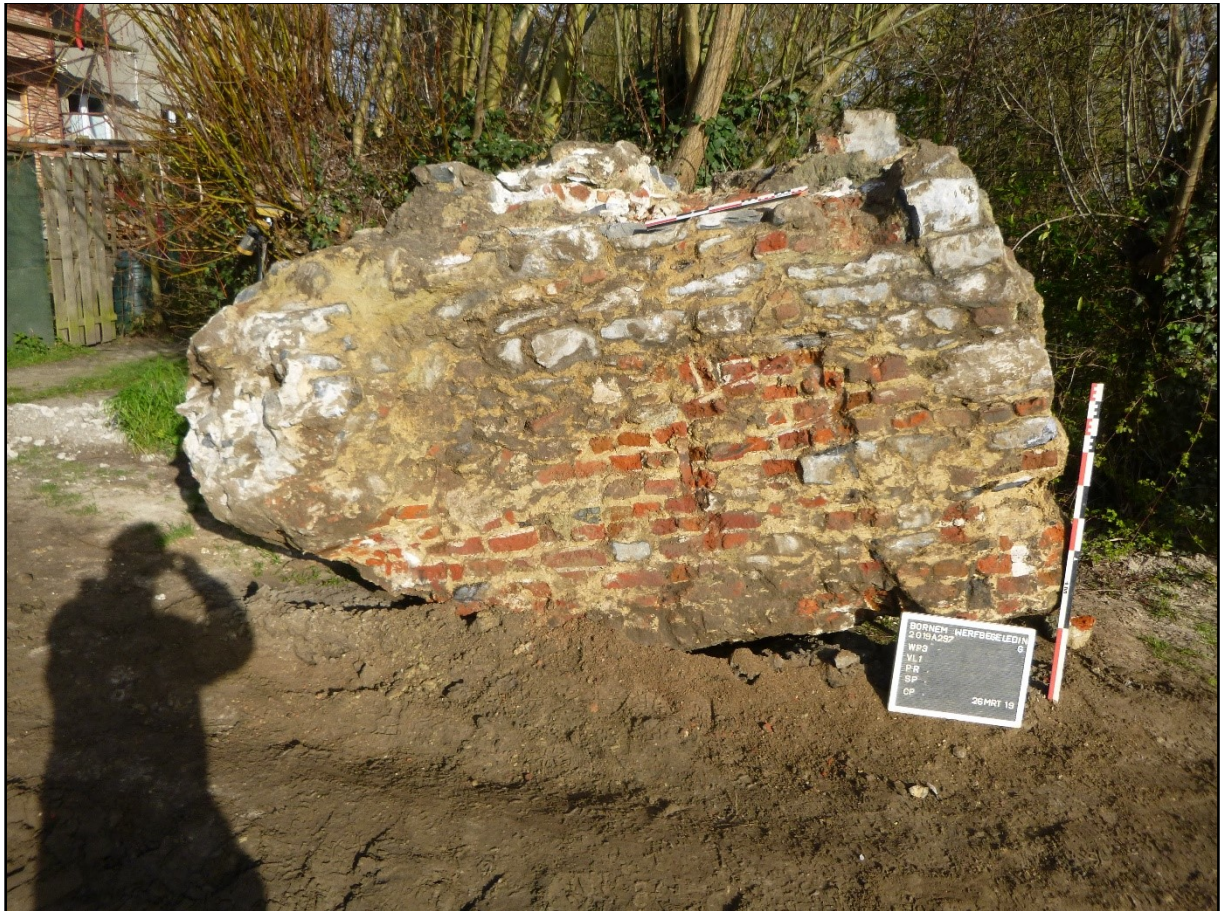
Figuur 20: Uitgehaalde steunbeer met de meerdere fases als 1 blok. De muur ligt hier ondersteboven (ABO nv 2020)

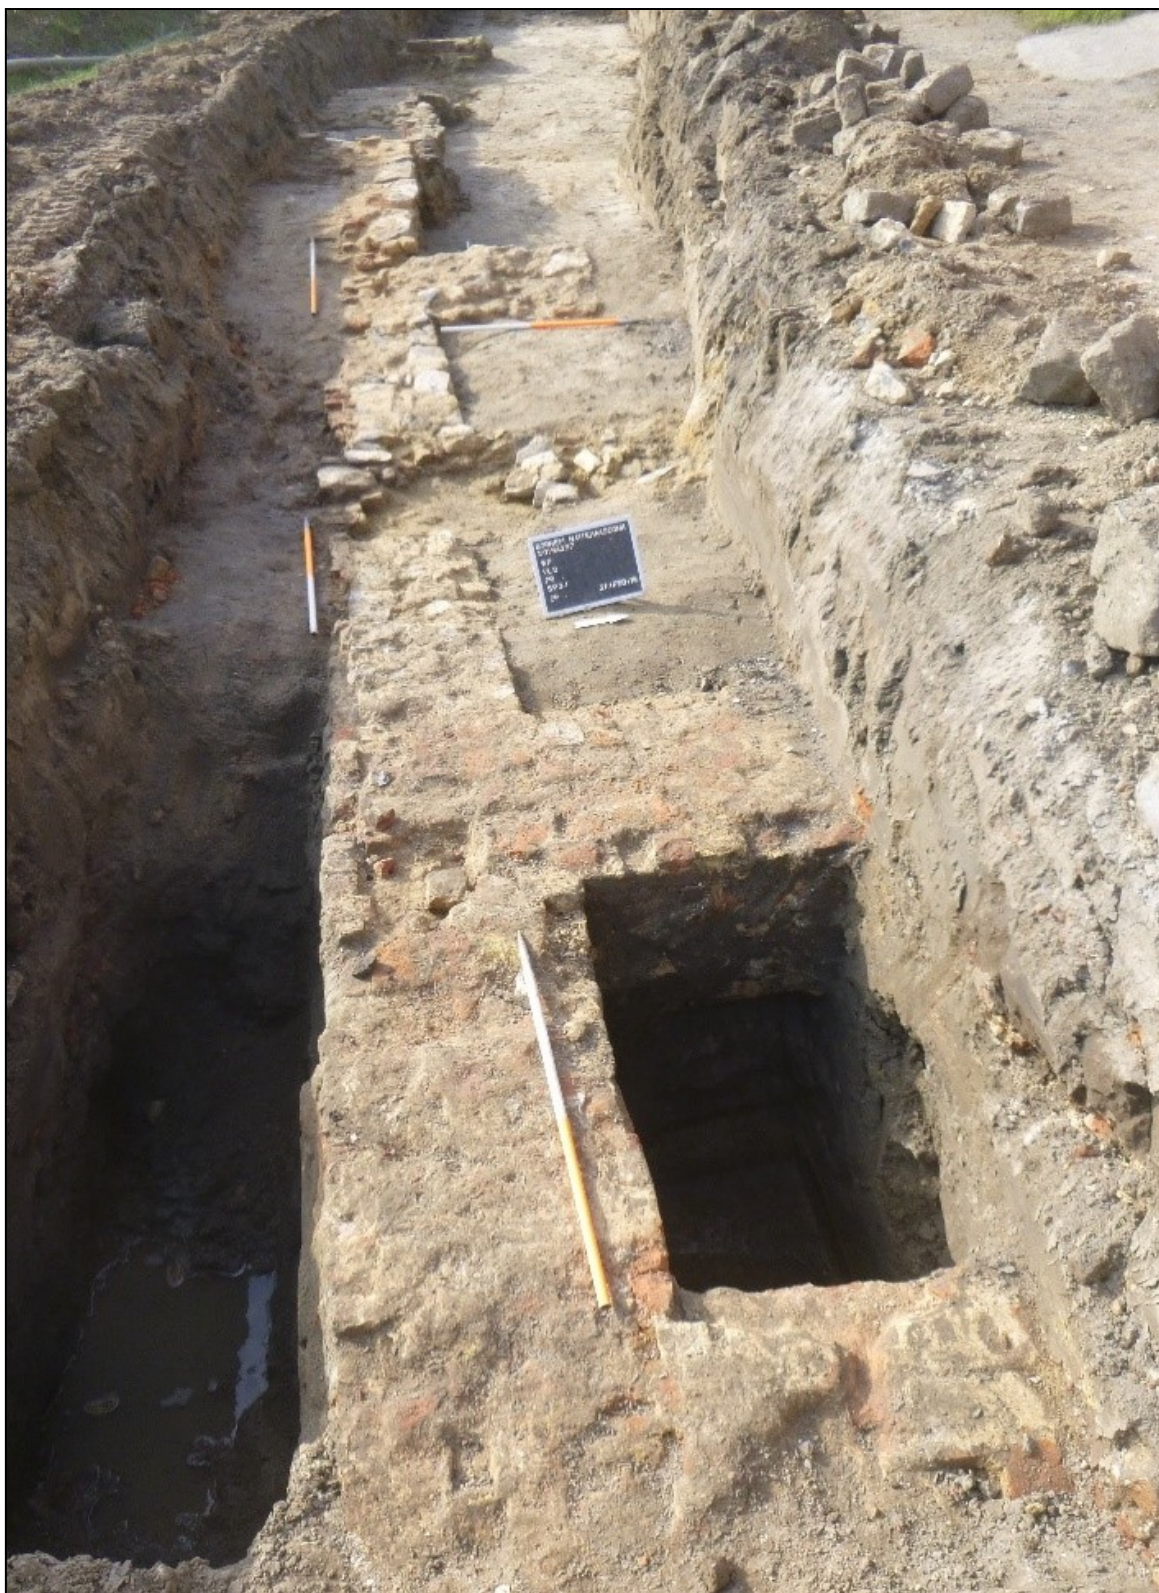
Figuur 23: Overzichtsfoto van de oostelijke fundering van het poortgebouw SP 3.1-3.3 (ABO nv 2019)

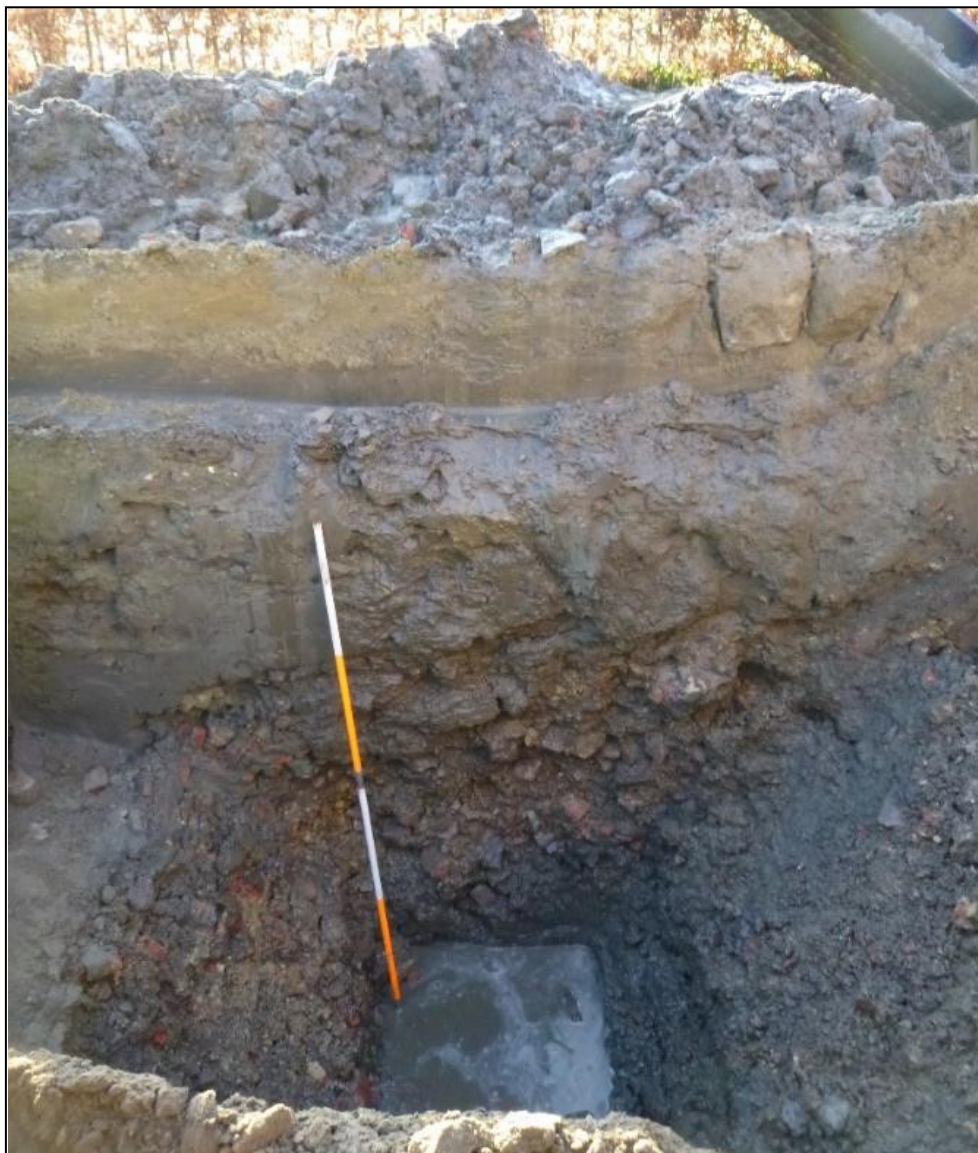
Figuur 30: Profiel 3.1 oostelijke grachtvulling (ABO nv 2019)

Omwille van veiligheidsredenen als gevolg van de instabiele profielwand werd dan ook geopteerd om de registratie van het profiel enkel fotografisch uit te voeren.

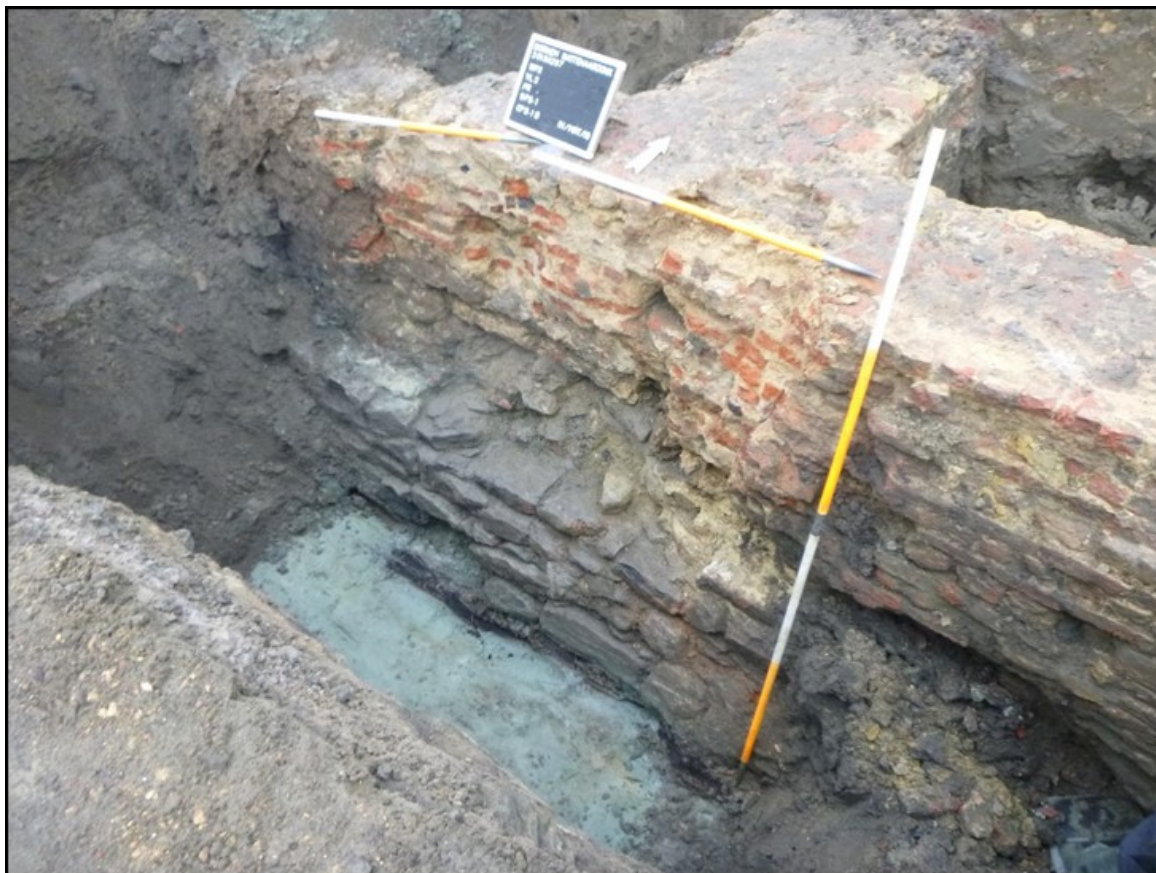
Figuur 33: Natuurstenen fundering onderaan muur SP 3.1-3.6 – CP 3.1D (ABO nv 2019)

De fundering van spoor 3.1 of ook wel de onderste muur aan het meest oostelijke uiteinde van spoor 3.1 is opgetrokken uit grotere vrij platte blokken Doornikse kalksteen, aangelegd op stukken van onbewerkte eikenhouten boomstronken die onmiddellijk rusten op de natuurlijke bodem (Figuur 33; Figuur 34). De natuurstenen vertonen een afgevlakte zijde wat doet veronderstellen dat het wellicht om opgaand muurwerk gaat (mondelinge communicatie Peter Van den Hove, maart 2019). Dit is voornamelijk zichtbaar aan de zuidzijde van de muur in coupe 3.1d. Aan de noordzijde van de muur bevinden zich de mogelijk haakse muur en de 1<sup>e</sup> steunbeer op dit deel. Deze zijn hier vastgelegd in coupe 3.1 a, b en c. De natuurstenen ondermuur is hier minder net opgebouwd en onder de 1<sup>e</sup> steunbeer (coupe 3.1a) is het natuursteen niet aanwezig (Figuur 35).

Mogelijk kan dit gedeelte van de muur, volledig opgetrokken uit Doornikse kalksteen als het oudste gedeelte beschouwd worden. Een dergelijke opbouw en materiaalgebruik werd niet waargenomen bij het westelijke gedeelte.

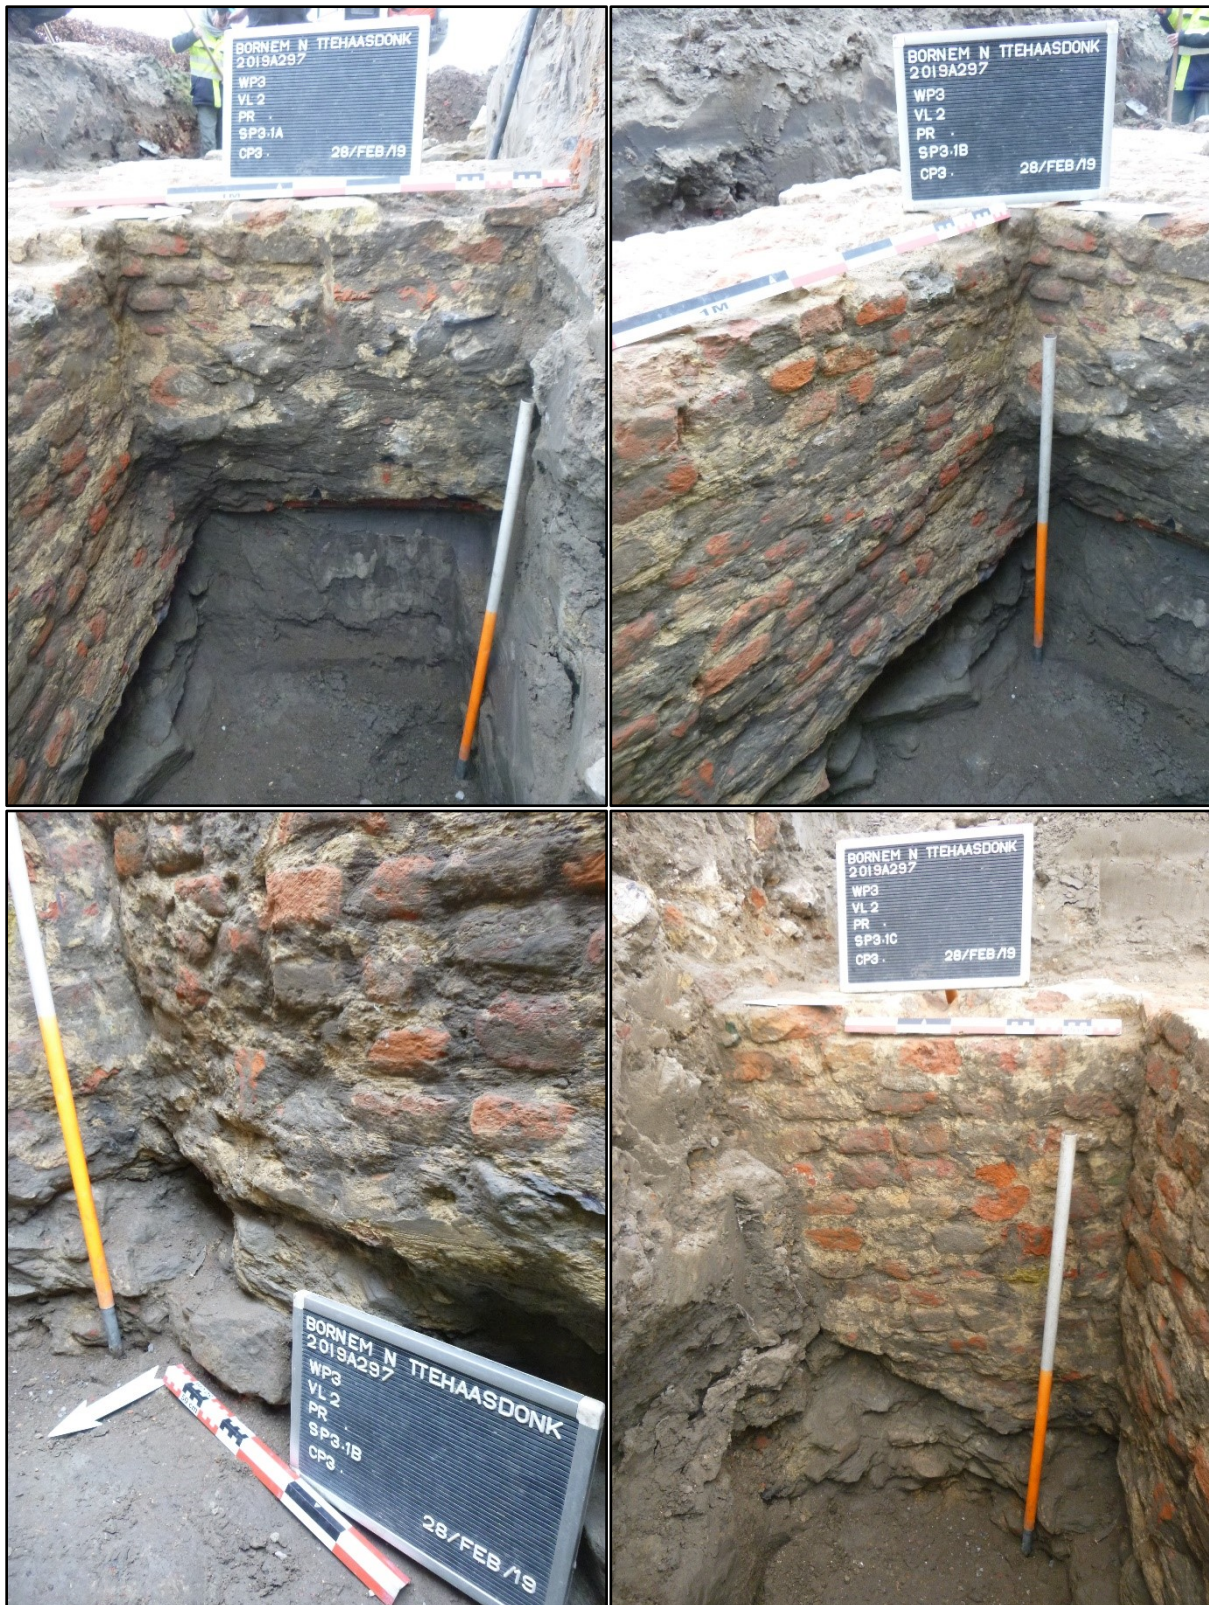
Figuur 35: De noordzijde van de muur, de hoek en de steunbeer aan het meest oostelijke uiteinde van de muur coupe 3.1a, 3.1b en 3.1c

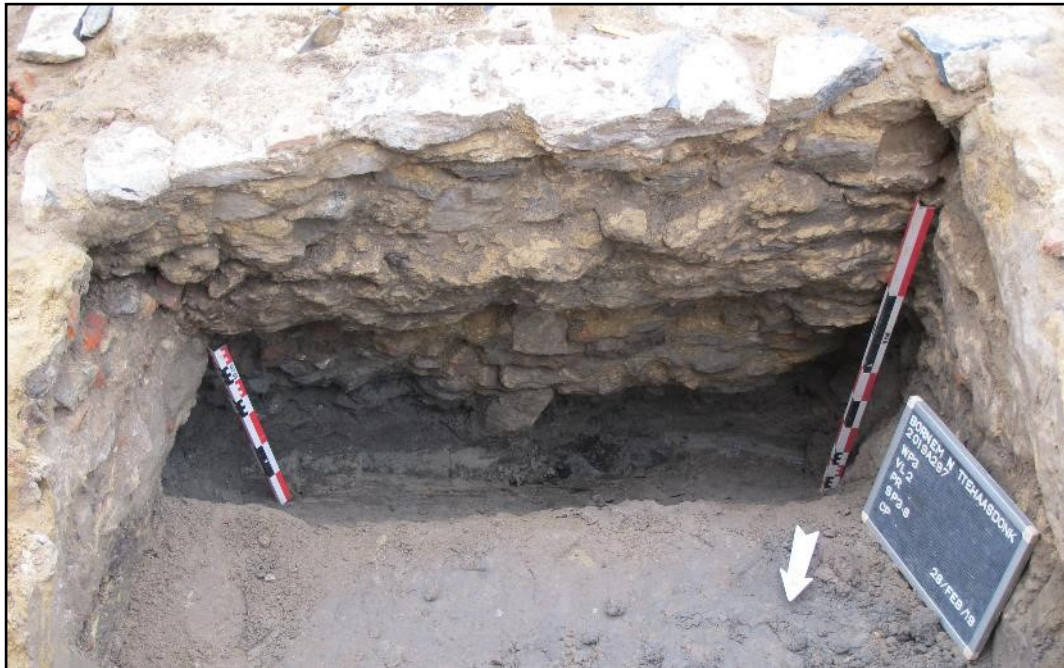
**Figuur 38: Aanlegkuil van Muur 3.8 (ABO nv 2019)**

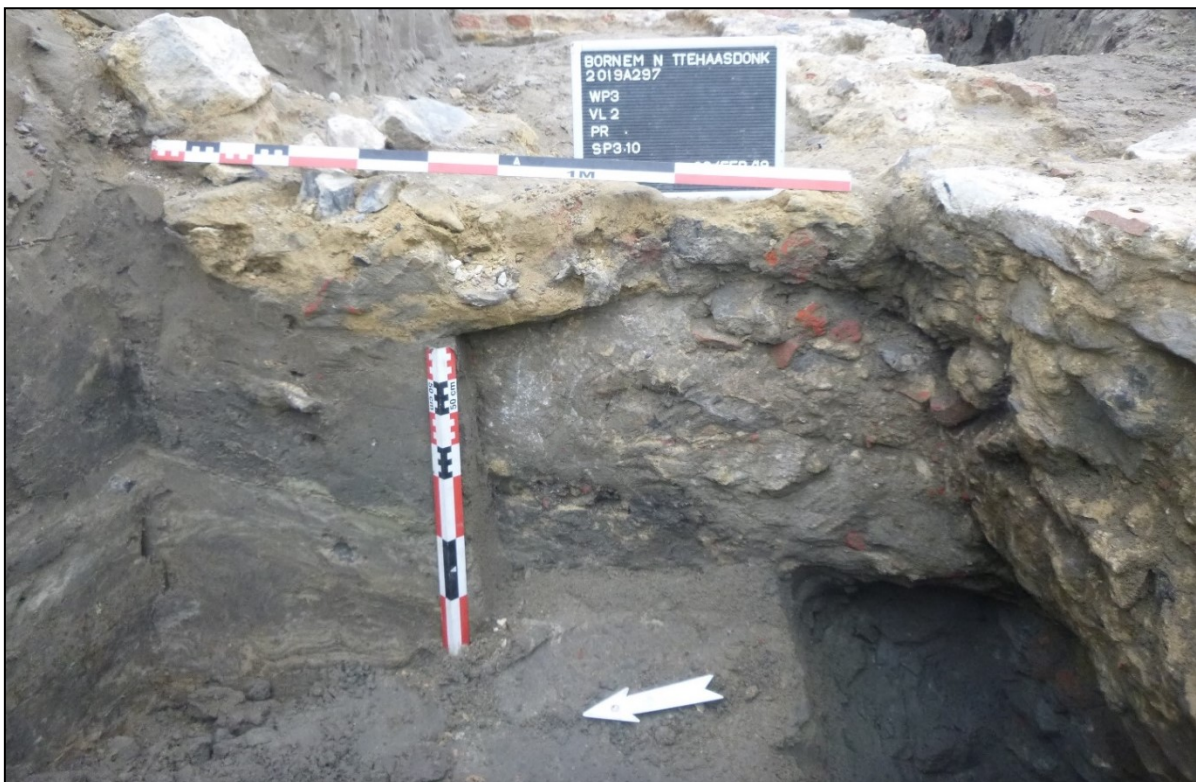
Figuur 43: Spoor 3.10 onder steunbeer van 3.1 inclusief één grote massieve natuurstenen blok (ABO nv 2019)

Coupe 3.1k en spoor 3.10 bevinden zich op dezelfde plaats, de coupe is geplaatst voor het ondergraven van de bovenliggende muur en daarna spoor 3.10 als de muur ondergraven is (Figuur 43; Figuur 44). Hier is te zien dat een homogeen donkerbruin pakket de insteek lijkt te zijn van de onderliggende muur (3.10)

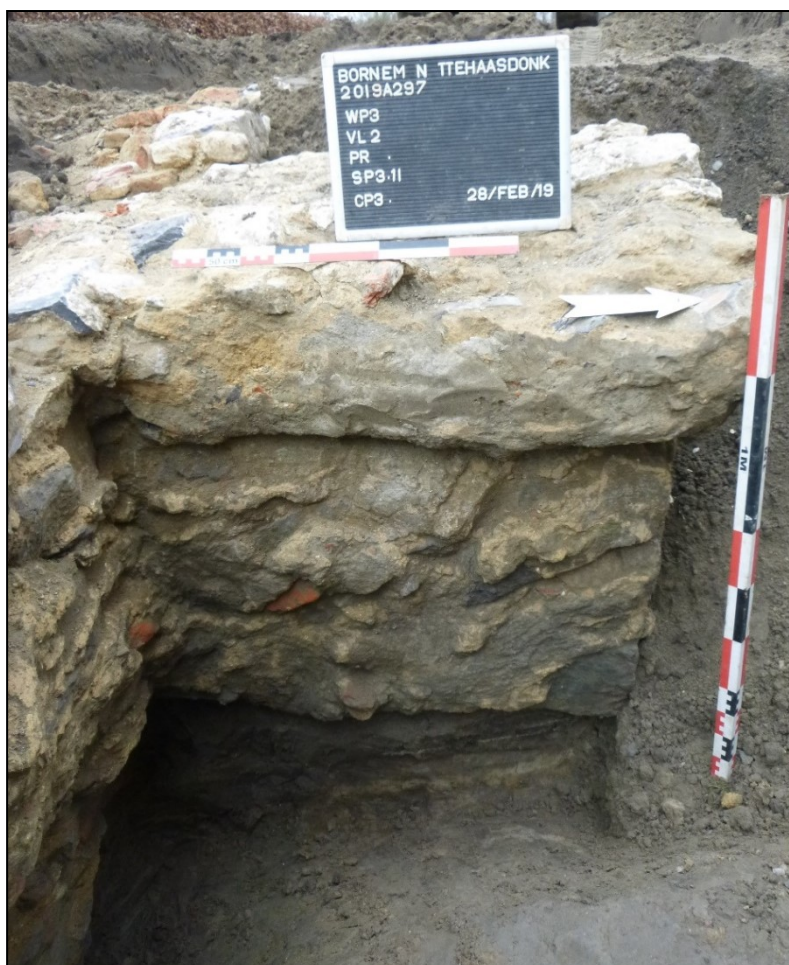
**Figuur 44: Spoor 3.11 onder SP 3.1-3.6 oudere fase van steunbeer (ABO nv 2019)**

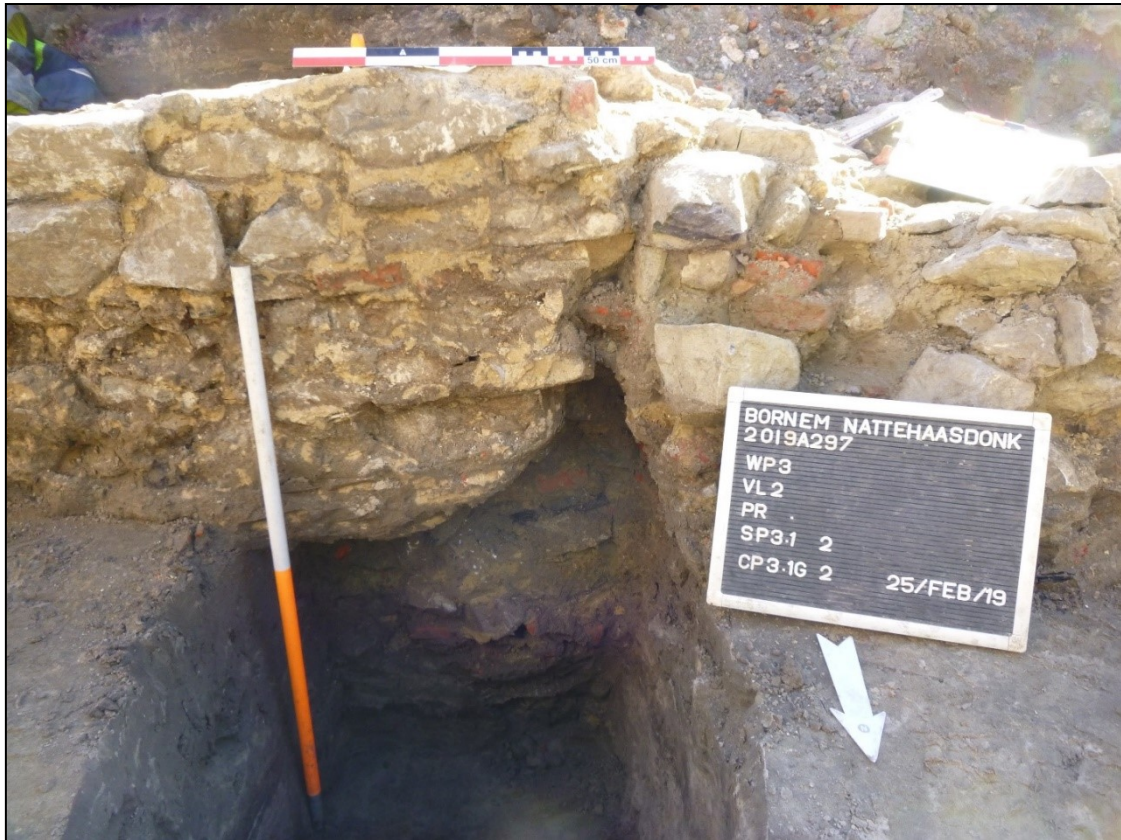
Figuur 45: SP 3.1-3.2 en coupe 3.1G: rommelige onderbouw (fundering uit fase 2) met baksteenfragmenten en veldstenen en de bovenbouw uit (recuperatie) natuursteen en bakstenen (ABO nv 2019)

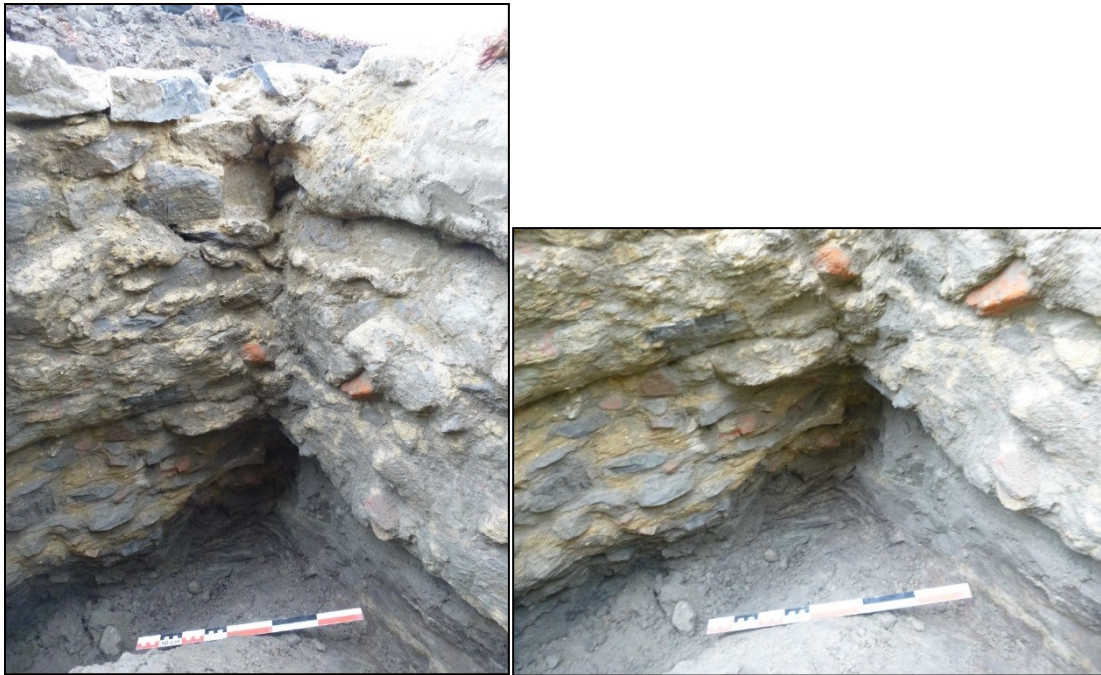
Figuur 47: Muur uit fase 2 onder die niet doorloopt onder steunbeer van fase 3 (links) en detail van de overgang tussen muur fase 2 en steunbeer uit fase 3 (rechts) (ABO nv 2019)

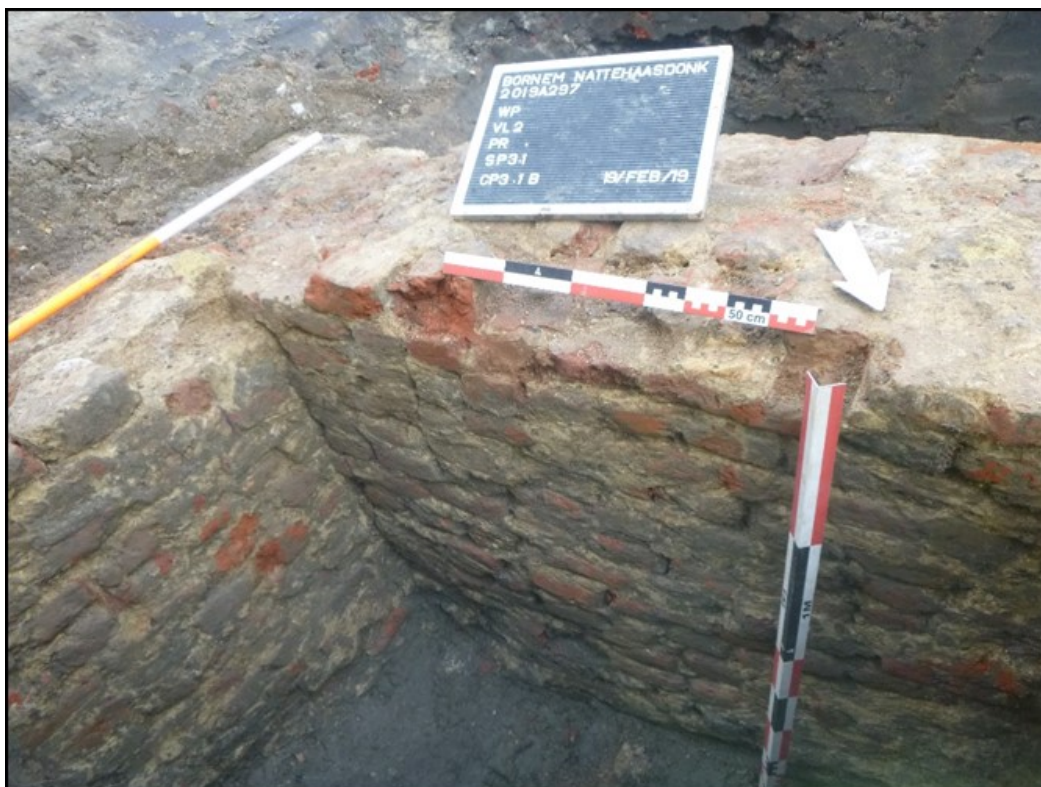
Figuur 48: Binnenzijde (zuidzijde) van de hoek van het poortgebouw met hergebruikte bakstenen (ABO nv 2019)

Het bovenste gedeelte van de muur is volledig opgebouwd uit gerecupereerde have bakstenen met een dikte van 5cm in een onregelmatig verband met een gelige kalkmortel (Figuur 48; Figuur 49). Het gaat hier wellicht om gerecupereerde gehalveerde zogenaamde kloostermoppen van ca. 28x16x5.

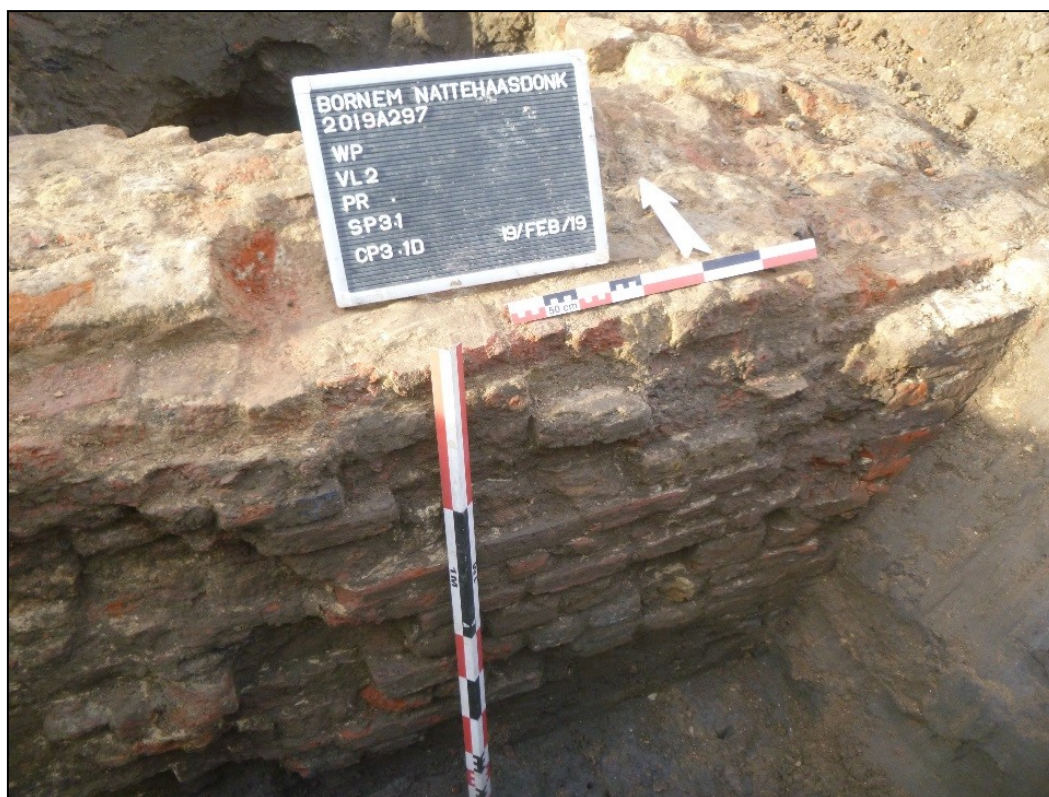
Figuur 49: Parement aan de zuidzijde van spoor 3.1 (ABO nv 2019)

Net zoals bij het westelijke muurgedeelte werd de geziene zijde van de muur (zuidzijde) afgewerkt met een vrij zorgvuldig uitgevoerd parement met een vormbaksteen van 20x10x6cm in een traditioneel Vlaams verband (Figuur 49).

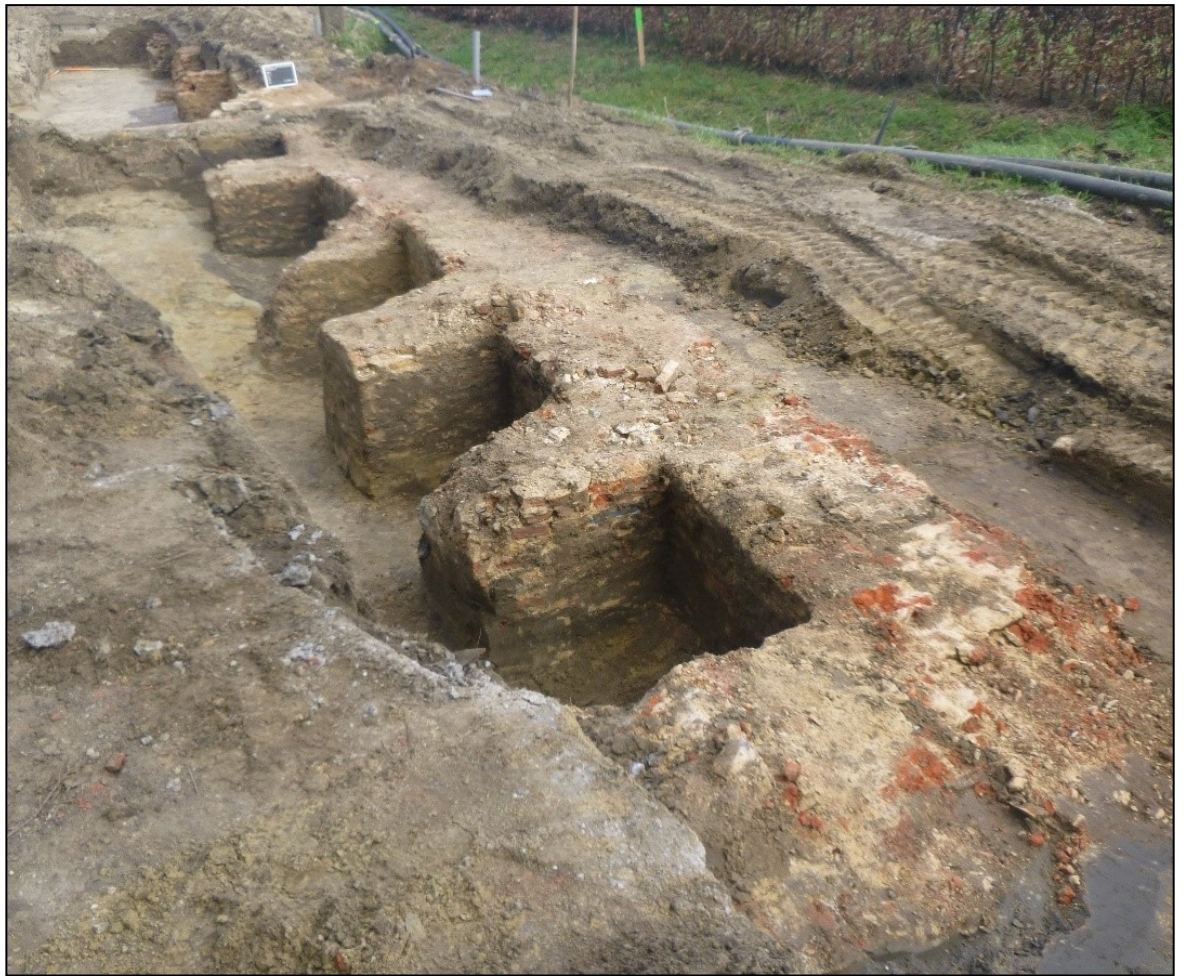
**Figuur 58: Overzichtsfoto van muur SP 3.17 (ABO nv 2019)**

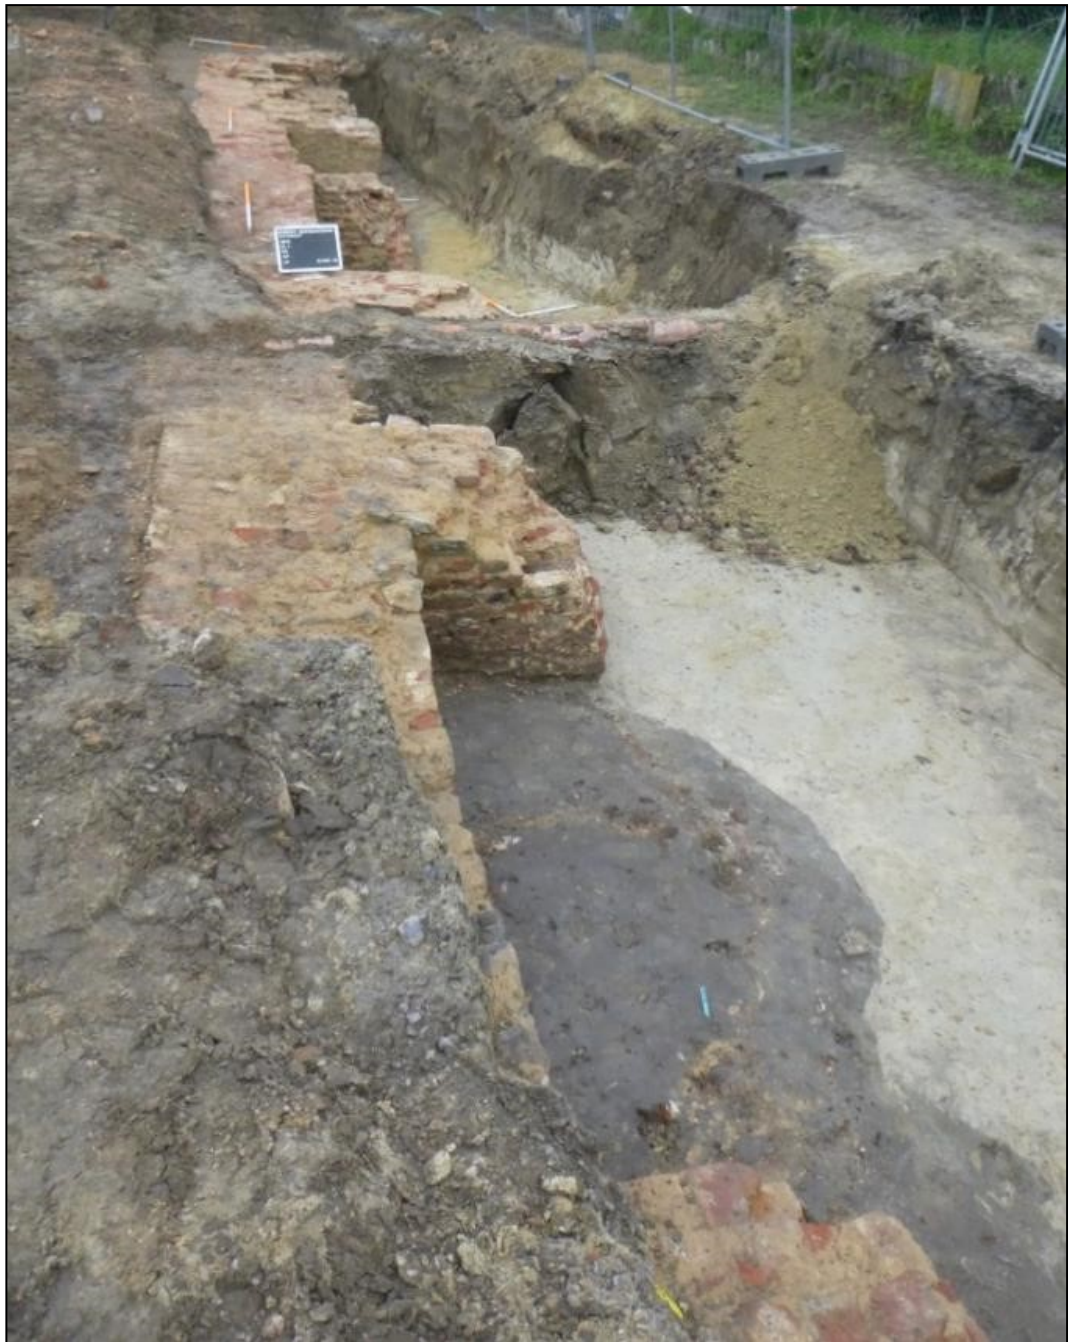
**Figuur 59: Overzichtsfoto van muur SP 3.17 en insteek SP 3.18 (ABO nv 2019)**

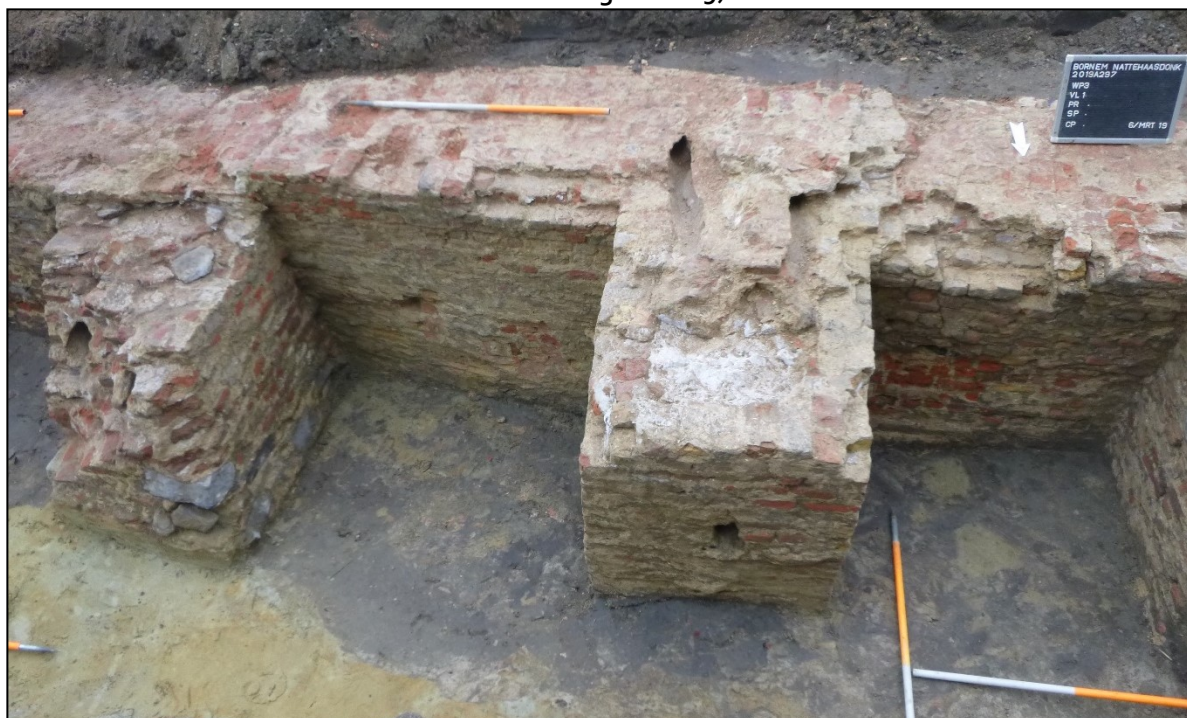
Figuur 62: Detail van de steunberen aan de westelijke zijde (ABO nv 2019)

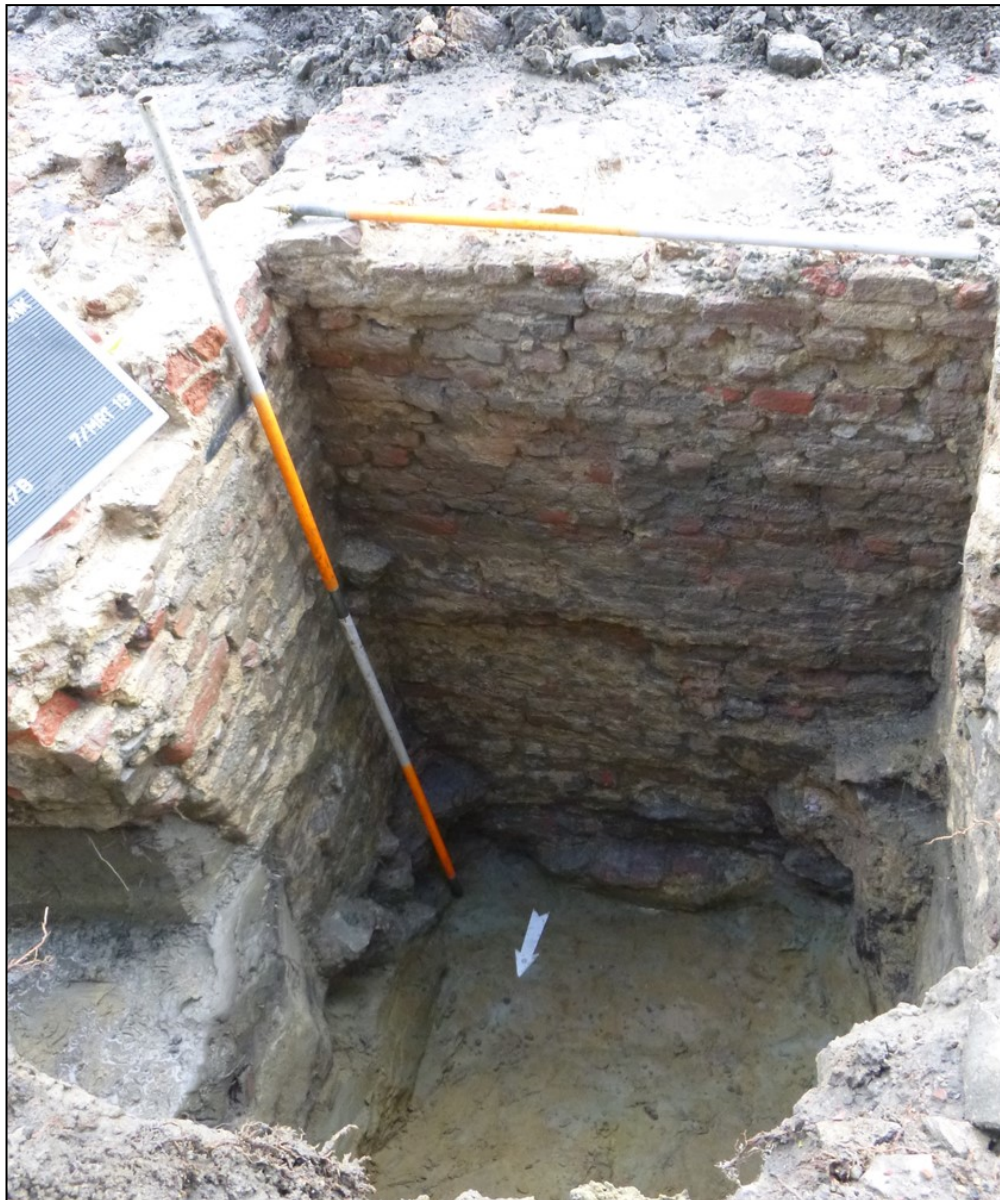
**Figuur 65: zicht op fundering en verschillende bouwfasen van muur SP 3.17 (ABO nv 2019)**

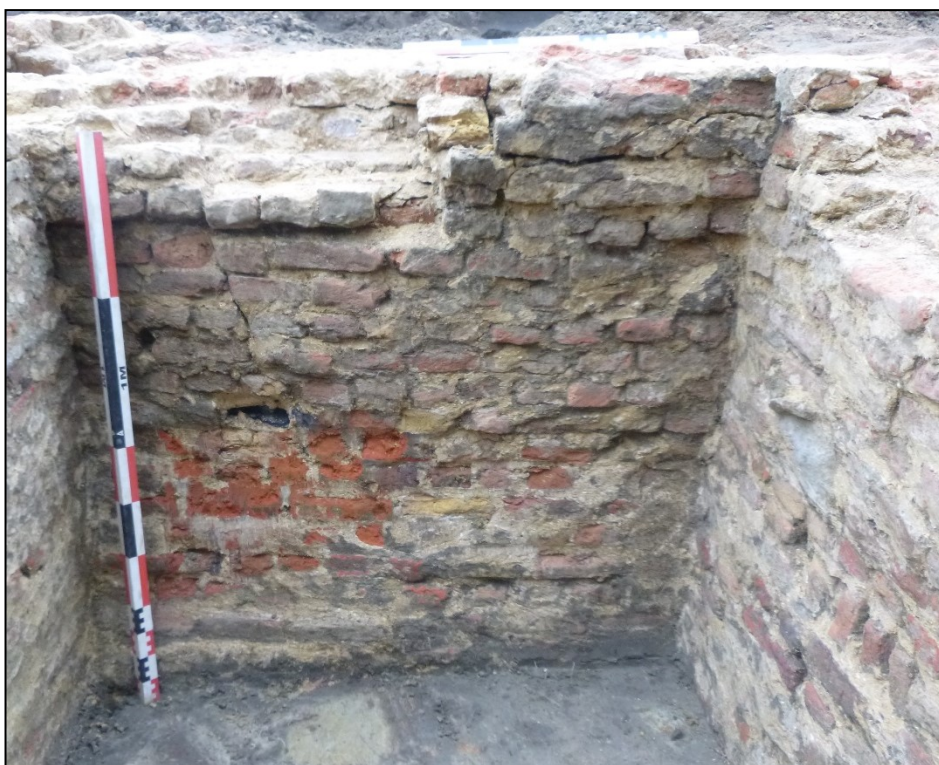
**Figuur 68: Binnenzijde muur SP 3.17 met onregelmatig verband (ABO nv 2019)**

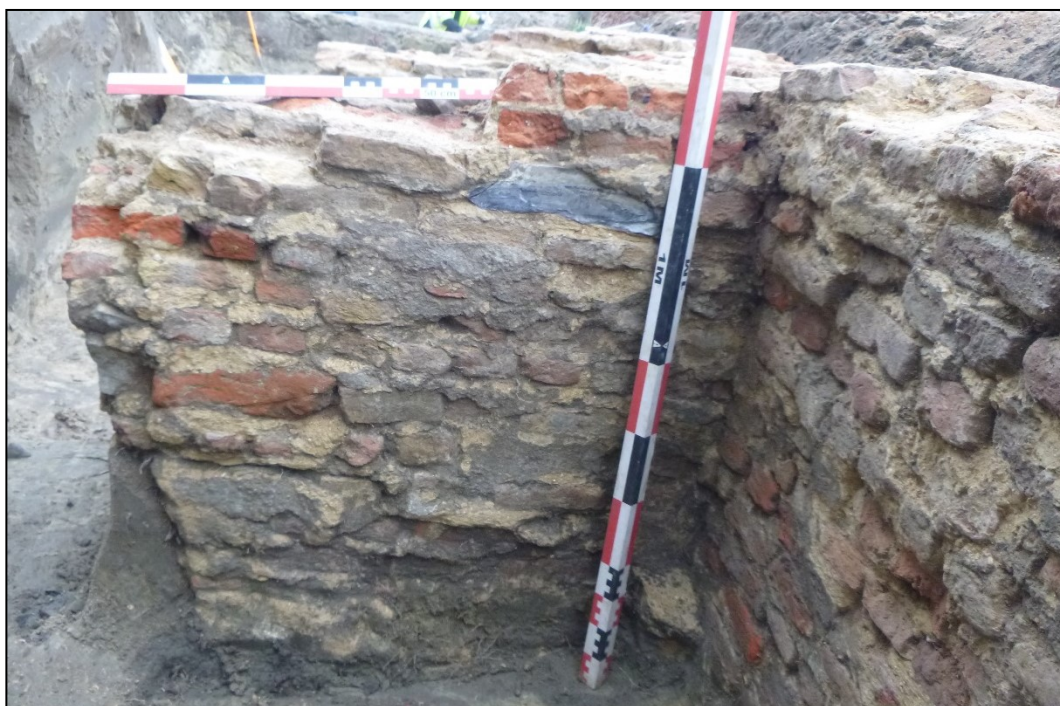
**Figuur 69: Steunbeer met verschillende steensoorten en mortelsoorten (ABO nv 2019)**

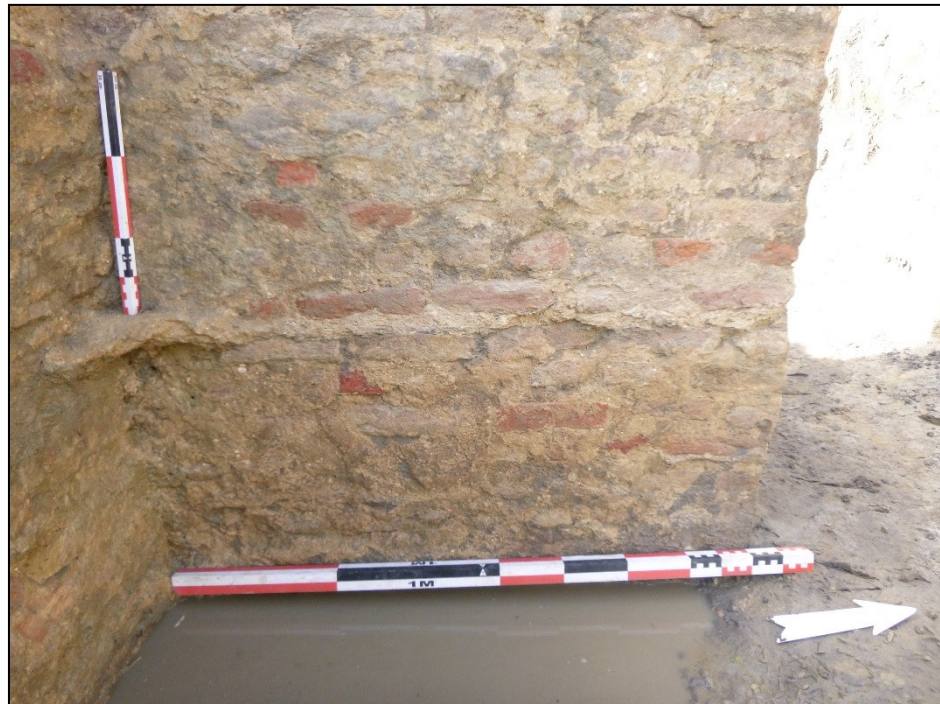
Figuur 70: Steunbeer met verbindende mortellaag tussen oudere en jongere fase SP 3.17 (ABO nv 2019)

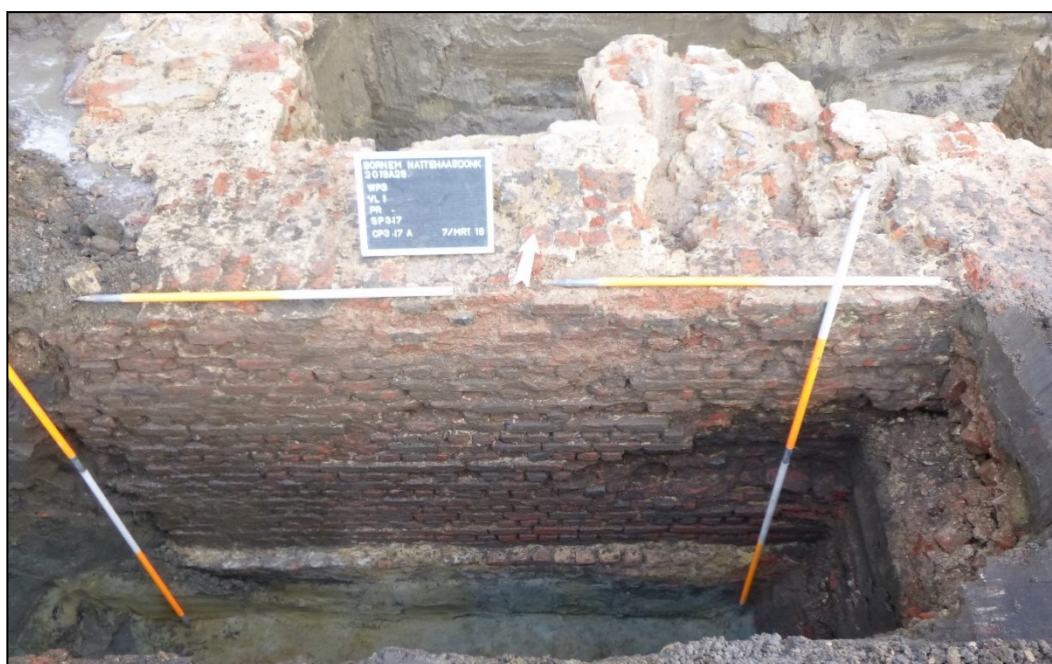
**Figuur 72: Detail parement in baksteen aan buitenzijde (zuidzijde) (ABO nv 2019)**
