# ARCHEOLOGISCH ONDERZOEK LANGS DE PASTOOR HUVENEERSSTRAAT TE BORNEM (PROV. ANTWERPEN)

## DEEL 2: RESTEN VAN HET POORTGEBOUW EN WALGRACHT VAN HET VOORMALIGE NETHOF (WERKPUT 3)

Eindverslag (BOR 3017)

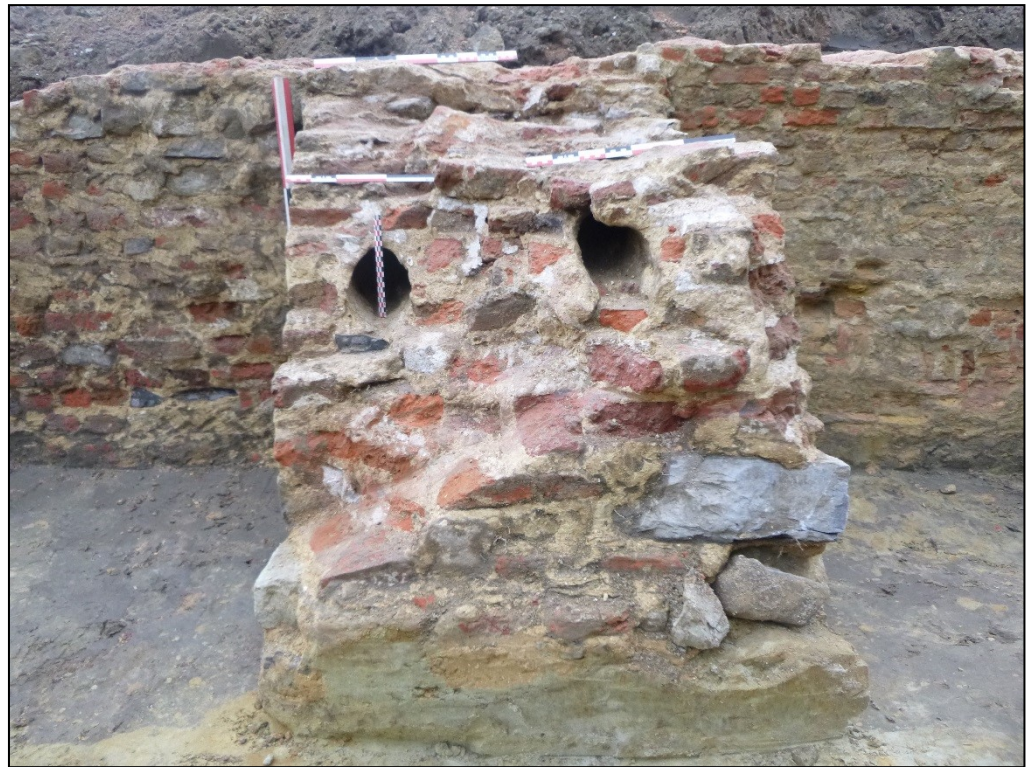
Figuur 75: Zicht op enkele van de mogelijke steigergaten in de steunberen fase 3 (ABO nv 2019)

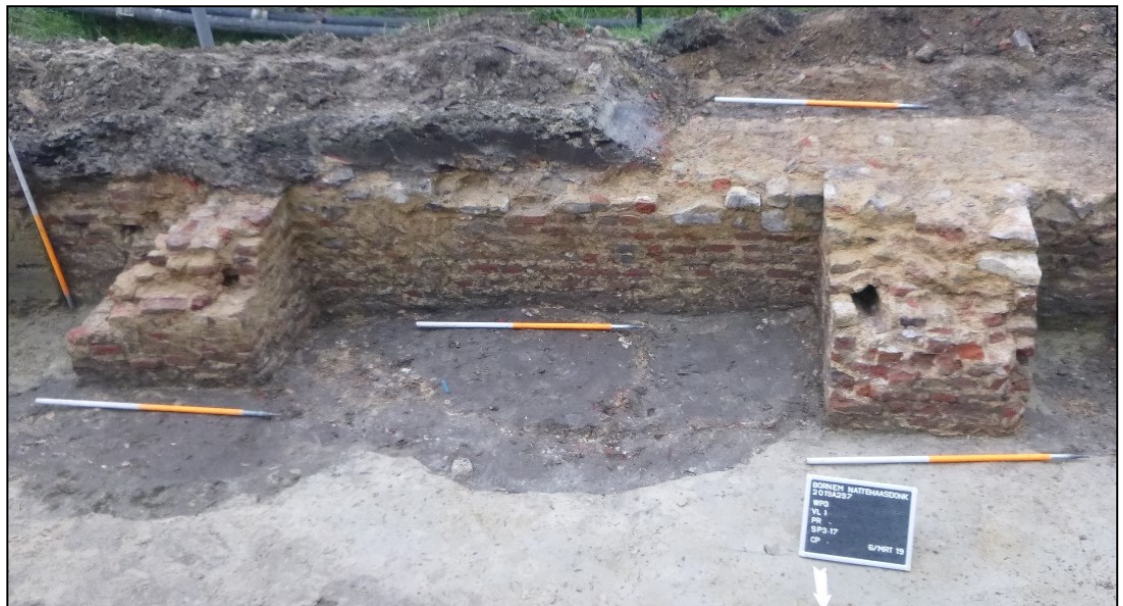
Figuur 76: Overzicht van twee steunberen met mogelijke steigergaten aan de binnenzijde (noordzijde) (ABO nv 2019)

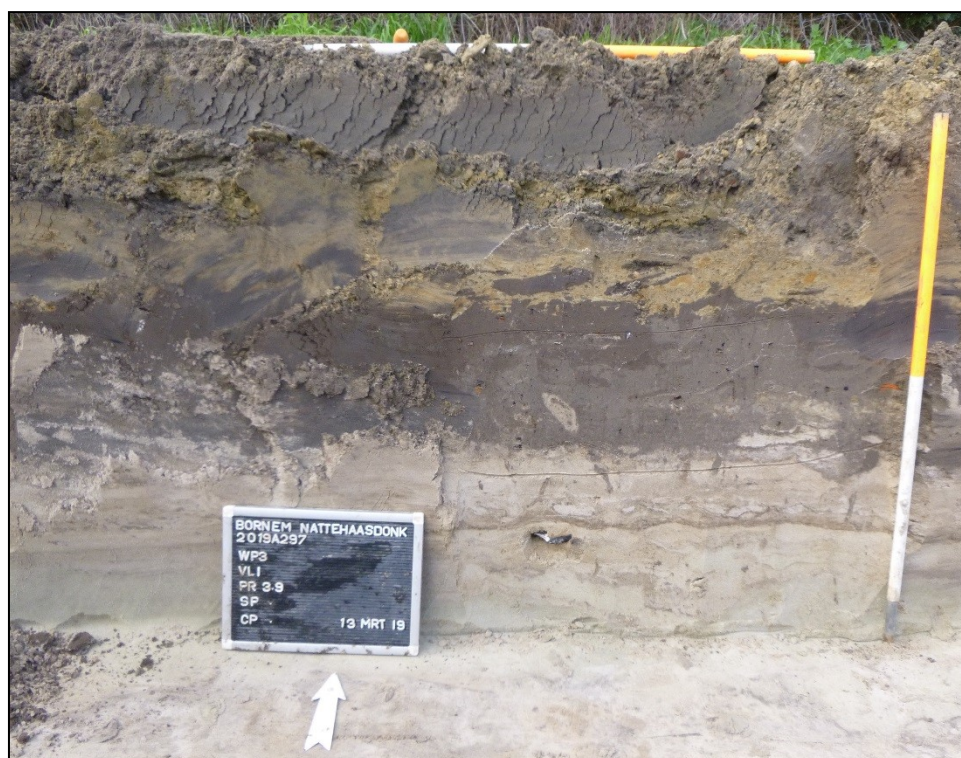
Figuur 90: Profiel 3.9 (ABO nv 2019)

Profiel 3.9 wordt gekenmerkt door een ca. 0,40m dikke lichtbruine tot donkerbruine A-horizont. Onder deze is er een ca. 40cm dikke A2-horizont met een grijsbruine kleur met inclusies van baksteenbrokjes en een matige hoeveelheid houtskool. Beide lagen zijn duidelijk antropogeen van aard. Mogelijk kan deze in verband gebracht worden met de aanaarding in functie van het Nethof. Dit pakket rust op een pakket gekenmerkt door een gestratificeerde zandige samenstelling en is het gevolg van spoeling. Onder deze is er de aanwezigheid van de natuurlijke C-horizont (Figuur 90).
