RAAP BELGIË – RAPPORT 717

# EINDRAPPORT

De Laermolen te Hoogstraten

Bureaustudie – 2021H120  
Proefsleuven – 2021F244

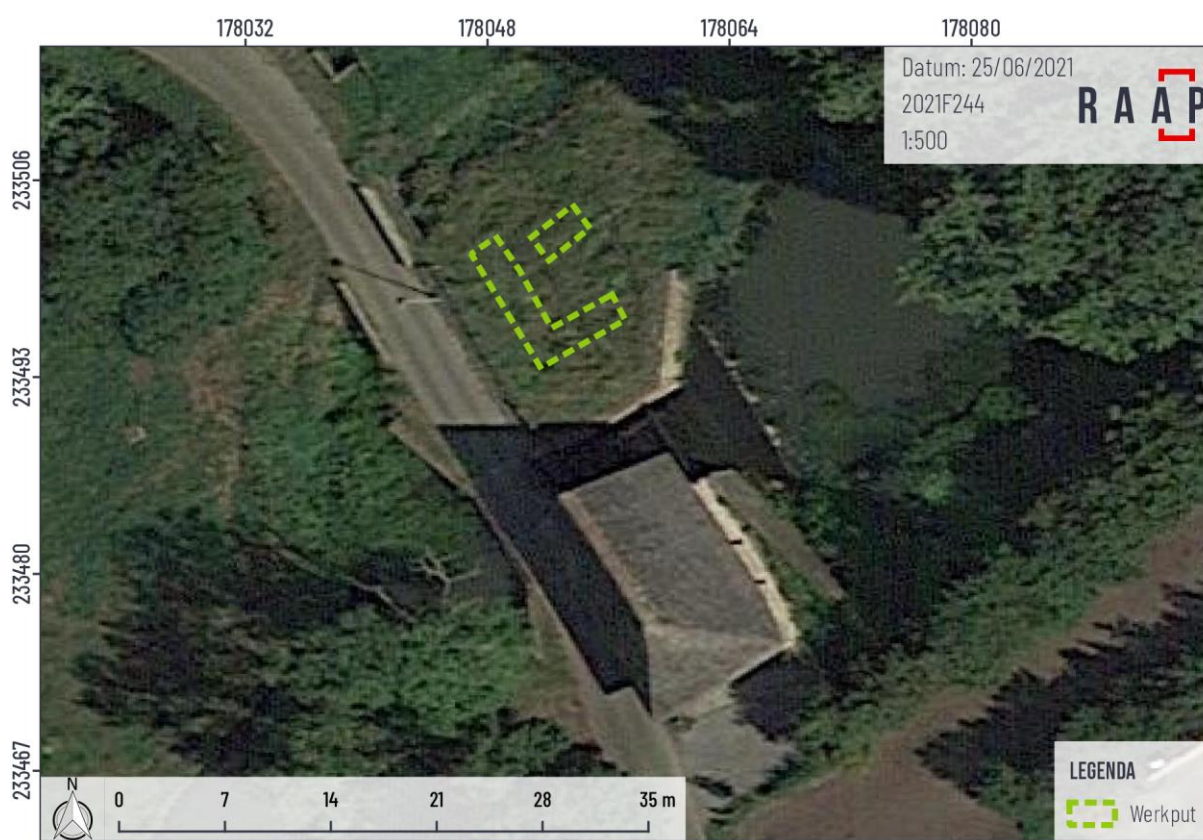
| Figuur 3. Sleuvenplan met aanduiding van de hoogtes, de boringen en het profiel. Projectie op de GRB. (bron: AGIV, 2021). | 8 |
| Figuur 4. Projectie van de onderzochte sleuven op de huidige luchtfoto. (bron: AGIV, 2021). | 8 |

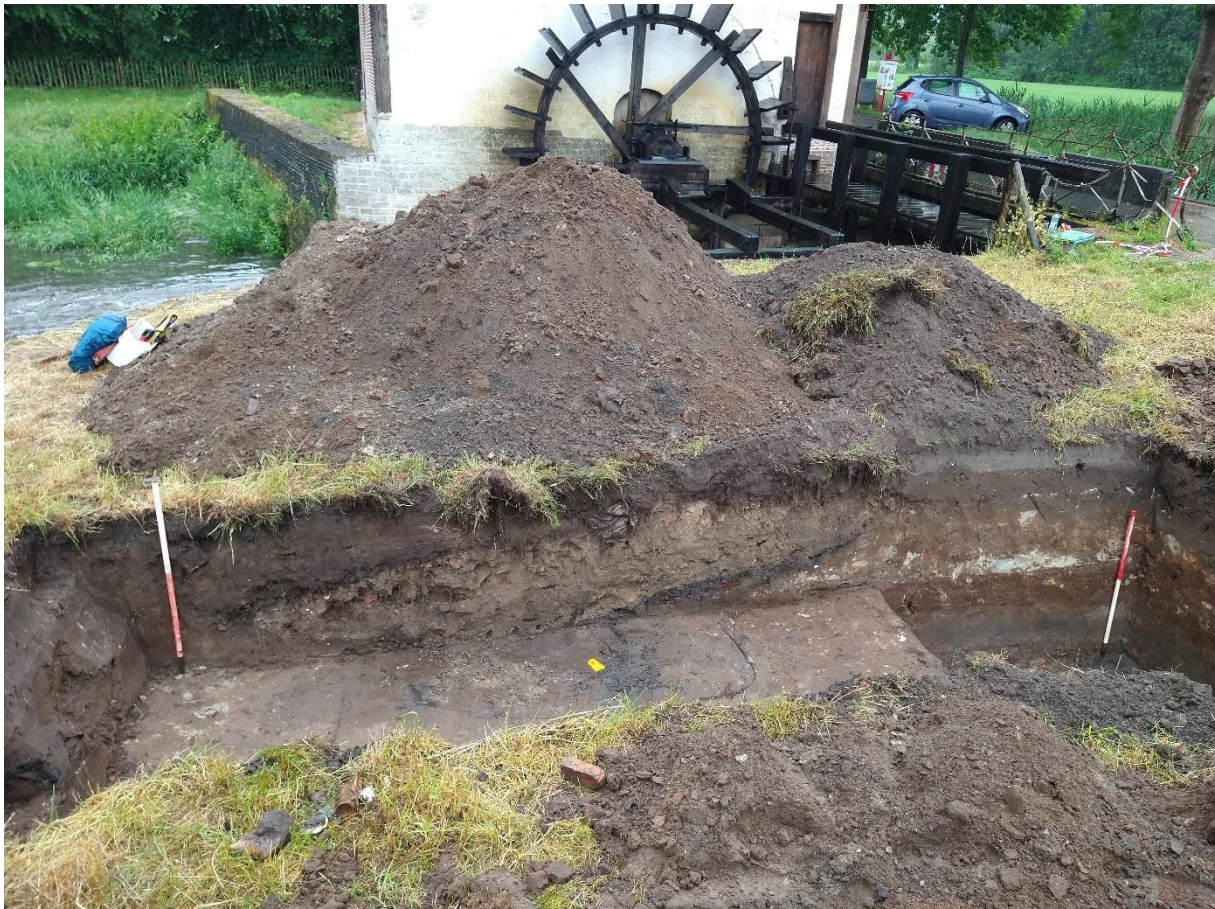
Figuur 6. Deel van de aangelegde sleuf met op de achtergrond de watermolen.

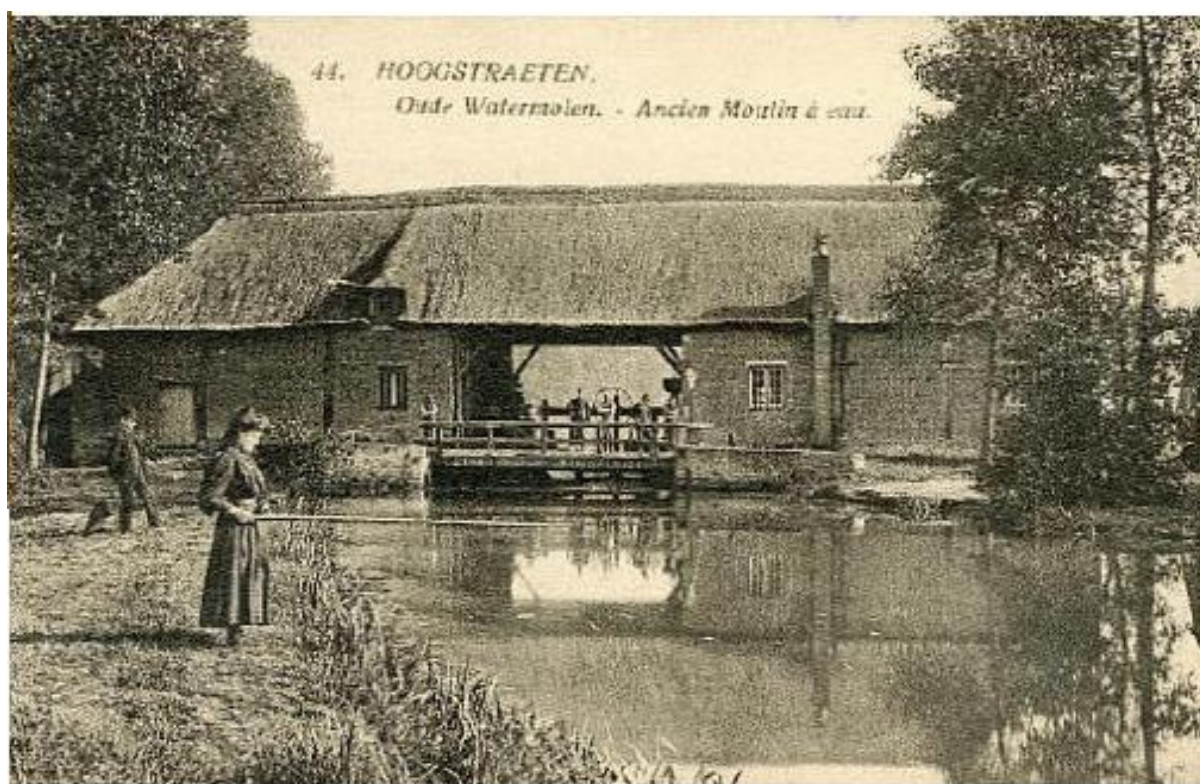
Figuur 8. Oude afbeelding van het molengebouw (westgevel) (postkaart afgestempeld in 1909). ([www.laermolen.be](http://www.laermolen.be))

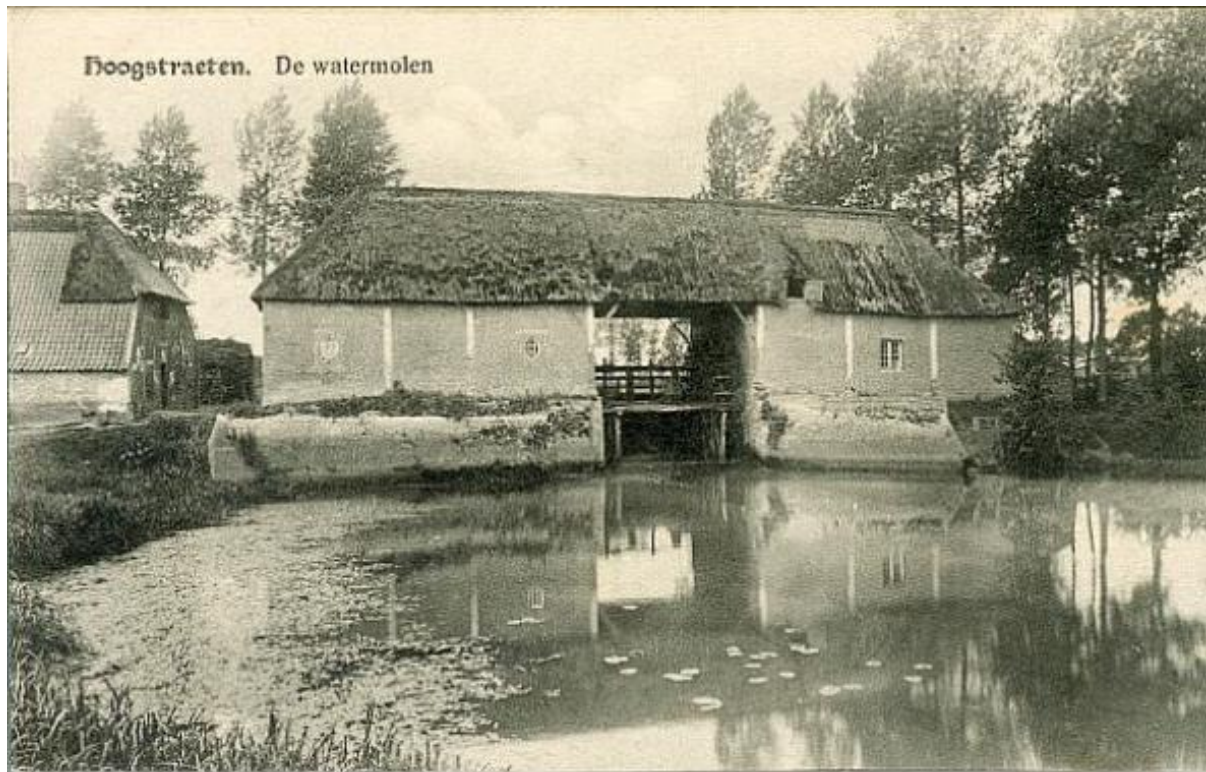
Figuur 9. Oude afbeelding van het molengebouw (oostgevel) (ca. 1900). ([www.laermolen.be](http://www.laermolen.be))

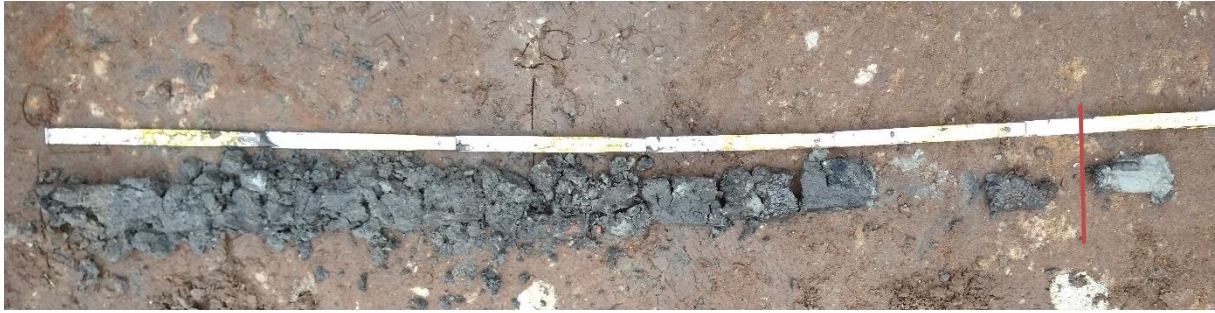
Het profiel en de boringen<sup>5</sup> gaven slechts weinig informatie over de natuurlijke bodemopbouw. Er werden immers voornamelijk opgebrachte pakketten geregistreerd (zie lager). In boring 1 werd de natuurlijke bodem vermoedelijk aangetroffen op 2.7m diepte (ca. 12,80m TAW). Het betrof lichtgrijs zand waarbij het mogelijk om een oude beekafzetting gaat. In boring 2 daarentegen werd op een diepte van 2m (13,5m TAW) een donkergrijze, tot zwarte sterk humeuze laag geregistreerd. Ook hiervan werd aangenomen dat het een natuurlijke, niet vergraven laag (nl. veen) betrof die kan worden gelinkt aan de aanwezigheid van de beek. Anderzijds kan het ook gaan om een opgebracht pakket zoals is aangetroffen tijdens de opgraving in 2001. Daar werd een gelijkaardig pakket in relatie gebracht met het creëren van een werkniveau waarbij het klei ervoor moest voor zorgen dat het grondwater minder snel de bouwput zou instromen. Het is echter moeilijk om met zekerheid te bepalen dat het om een gelijkaardige laag gaat, en dus niet om een beekafzetting.

Figuur 11. Boring 1 met uiterst recht gereduceerd zand (op 1,2m diepte ten opzichte van het aangelegd vlak). Deze laag wordt als natuurlijk beschouwd.

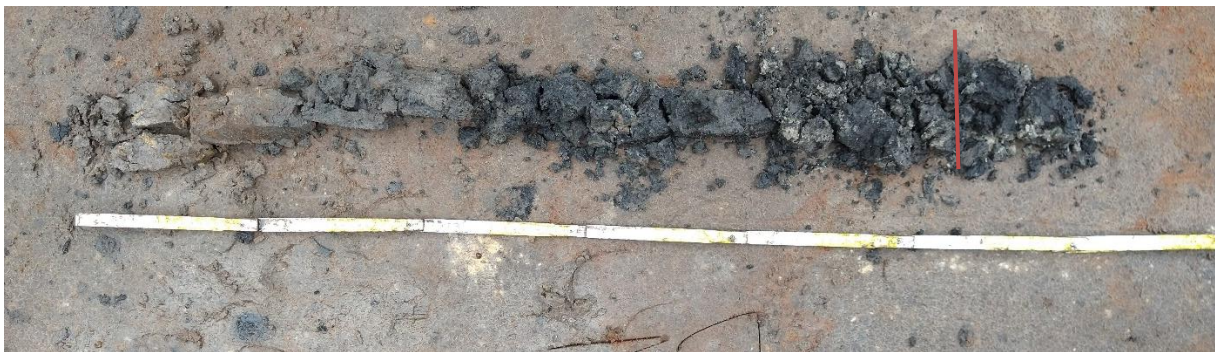
Op basis van deze boringen is duidelijk dat een groot pakket onder het huidige maaiveld is geroerd, en dit zeker tot een diepte van ca. 2m.

Figuur 12. Boring 2 met uiterst rechts een kleiige sterk humeuze laag met zandige vlekken (wellicht veen), te beschouwen als een natuurlijke laag die te linken is met de beek. Er net bevonden bevond zich een meer geroerd pakket.

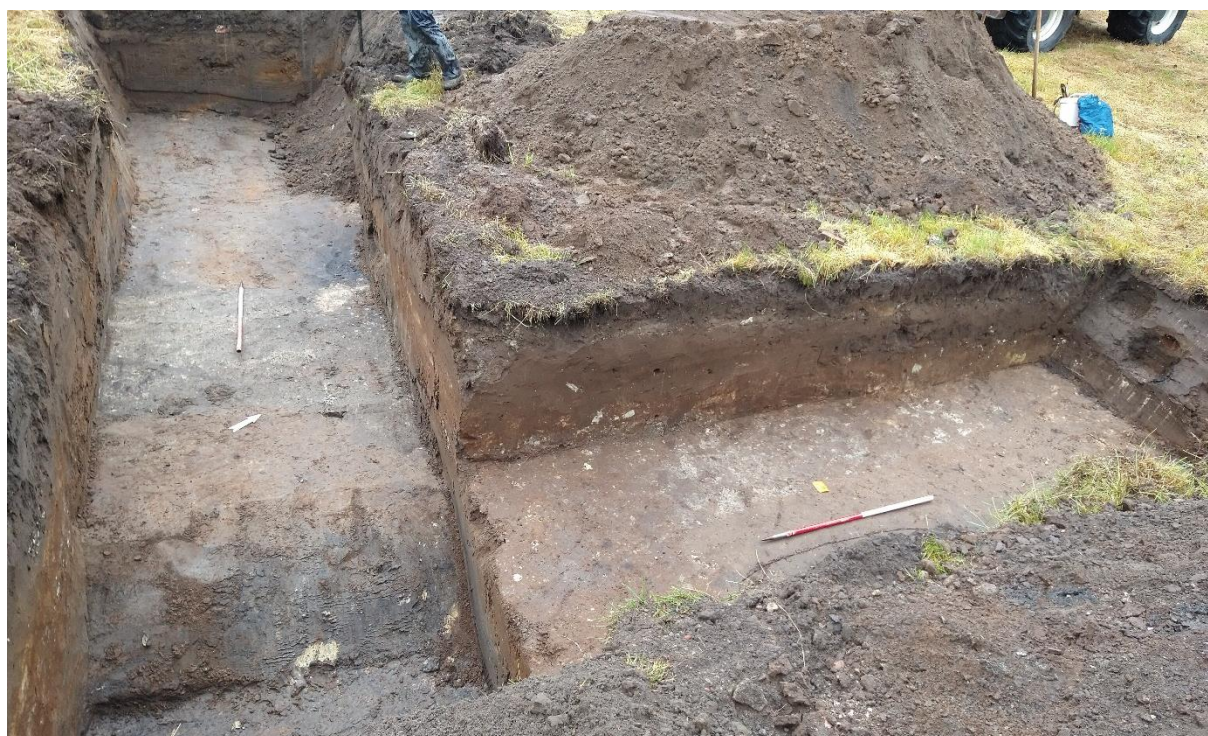
Vlak 1 is aangelegd in deze pakketten, op de diepte waarin de kuil S2 zich aftekende. In het profiel (P101) was duidelijk dat dit gemengd pakket, benoemd als S1, uit verschillende lagen bestond.

Figuur 14. Overzicht op het eerste vlak van de L-vormige proefsleuf. In de hoek (linksonder op de foto) werd de sleuf in functie van een profiel wat dieper gezet.

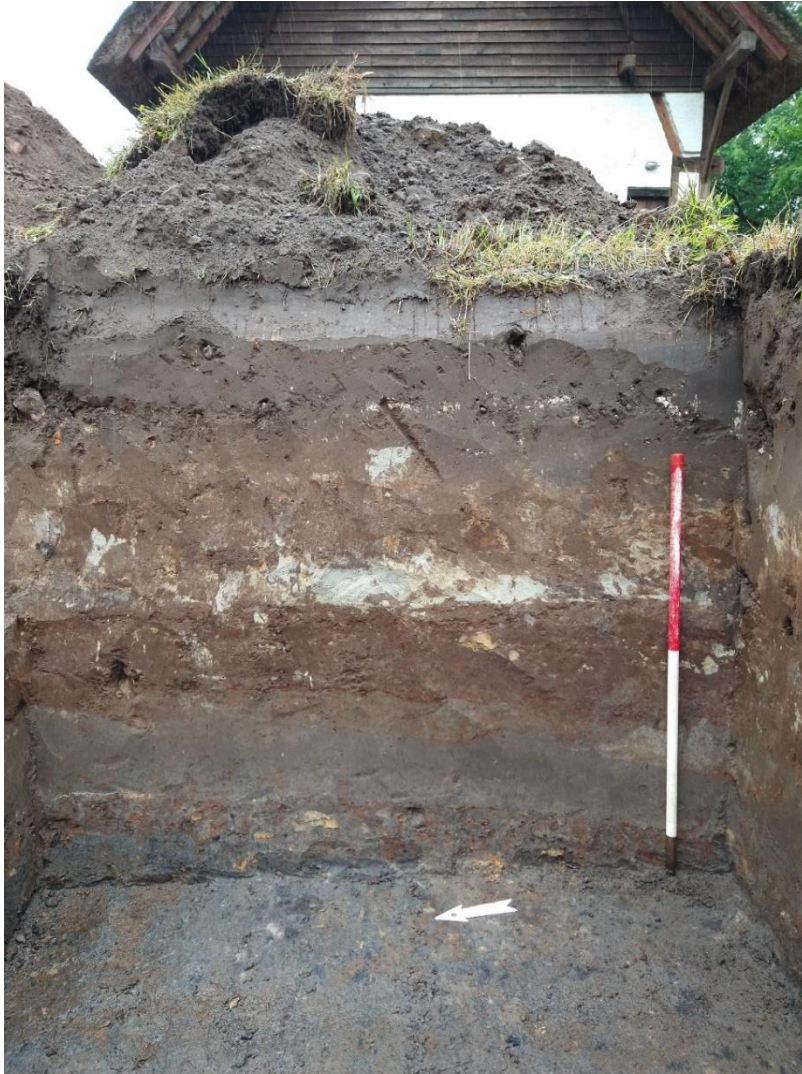
Profiel P101 vertoonde volgende opeenstapeling van lagen:

- In de eerste plaats werd onder de huidige ploeglaag (Ap) een bruine lichte leemzandige heterogene laag geregistreerd. Deze laag kende interne gelaagdheid waarbij grote bleke zandige vlekken aanwezig waren. In deze laag zaten weinig resten van baksteen, glas, en metaal.
- Daaronder bevond er zich een meer homogene grijze laag van ca. 30 cm, waarin eveneens wat baksteen fragmenten aanwezig zijn.
- De laag eronder was alweer sterk heterogeen, grijs en bruin gevlekt.
- Door middel van een boring kon de laag eronder als lichte zandleem worden bestempeld. Deze was donker bruingrijs gevlekt. Al deze lagen, inclusief de ploeglaag van 40cm dik vormden een pakket van 2,7m dik. Geen van deze lagen tot deze diepte is natuurlijk. De lagen worden beschouwd als omgewoelde lagen en opgebrachte pakketten.

Figuur 15. Profiel P101 waarop de verschillende ophogingspakketten zichtbaar zijn.

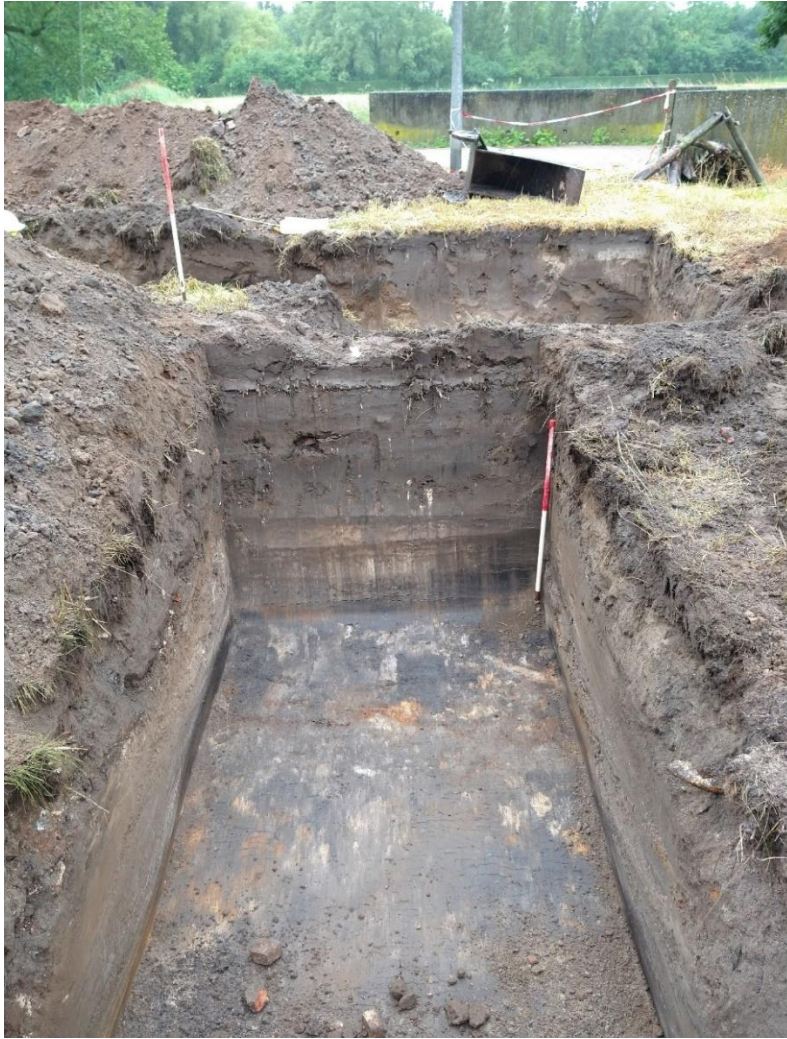
Een tweede werkput werd noodzakelijk geacht in functie van het beantwoorden van de onderzoeksvragen, maar ook met het oog op een nieuwe vraagstelling: was het gebouw net als het nog bestaande gebouw in het oosten op spaarbogen en ingeheide palen gefundeerd, eerder dan op massieve volle muren?<sup>6</sup> In dat geval zou op de hoek van het gebouw eventueel een paal of een zwaar uitgebouwd massief moeten aanwezig zijn om de druk van de bogen op te vangen.

In dat opzicht werd er ter hoogte van de noordoostelijke hoek van het afgebroken gebouw een bijkomende put aangelegd. Ondanks de hoge verwachting bleek ook op deze locatie enkel verzette grond aanwezig. Er werd besloten niet dieper te graven dan 1,3m ten opzichte van het maaiveld, ten eerste om instorting te voorkomen, ten tweede omdat voorlopig de vraagstellingen konden worden beantwoord.

Figuur 16. De extra put werd aangelegd ter hoogte van de hoek van het gesloopte gebouw. Ook hier werd tot een diepte van 1,3m enkel ophogingspakketten aangetroffen.
