Eindverslag Opgraving Maaseik, Pelserstraat 20

2021-0097

BAAC Vlaanderen Rapport 1897
ISSN 2033-6896

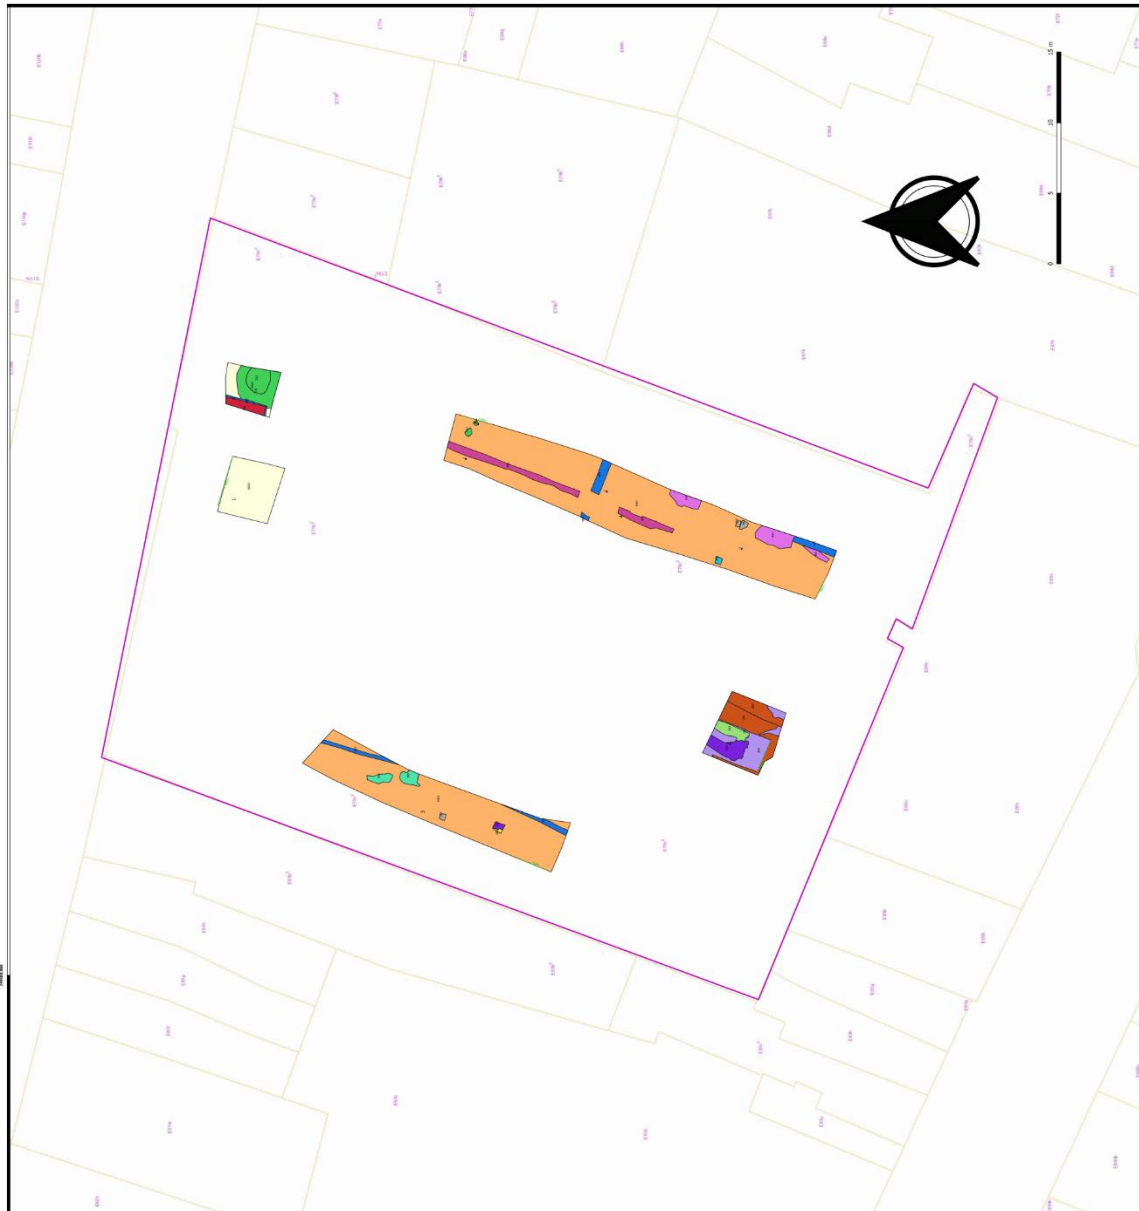
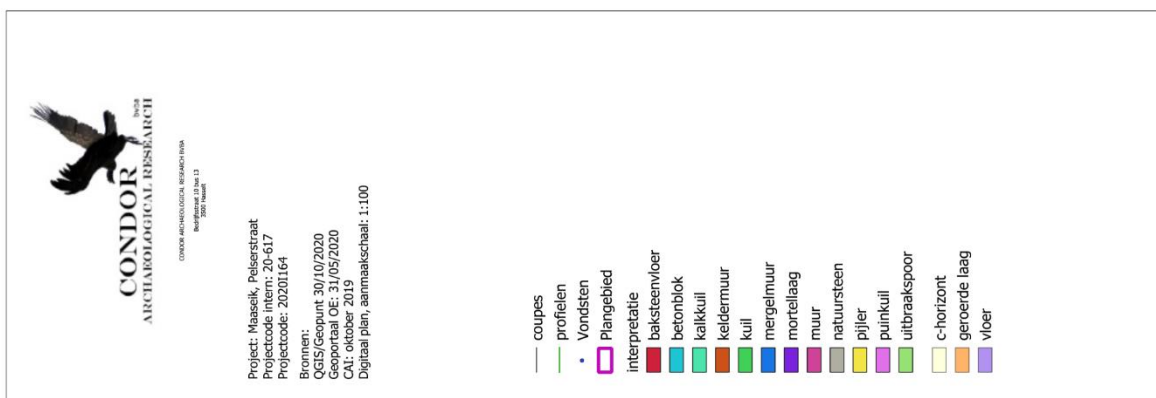
Figuur 1: Sporen- en puttenplan proefsleuvenonderzoek⁷

Op basis van dit verwachtingsmodel werd in september 2020 een proefsleuvenonderzoek uitgevoerd. Tijdens dit onderzoek werden 25 sporen gedocumenteerd. Het gaat om muurresten, keldermuren, vloeren, puinkuilen, kuilen enz. Slechts enkele sporen hebben een recente datering gekregen, een deel kon gerelateerd worden aan het primitief kadaster, en een deel kon gerelateerd worden aan een kaart uit 1807. Voor een groot deel van de sporen werd een onbekende datering opgesteld. Echter kan met zekerheid worden gesteld dat ze behoren tot het voormalige klooster van de Kruisheren dat hier gelegen was sinds de eerste helft van de 15^{de} eeuw.

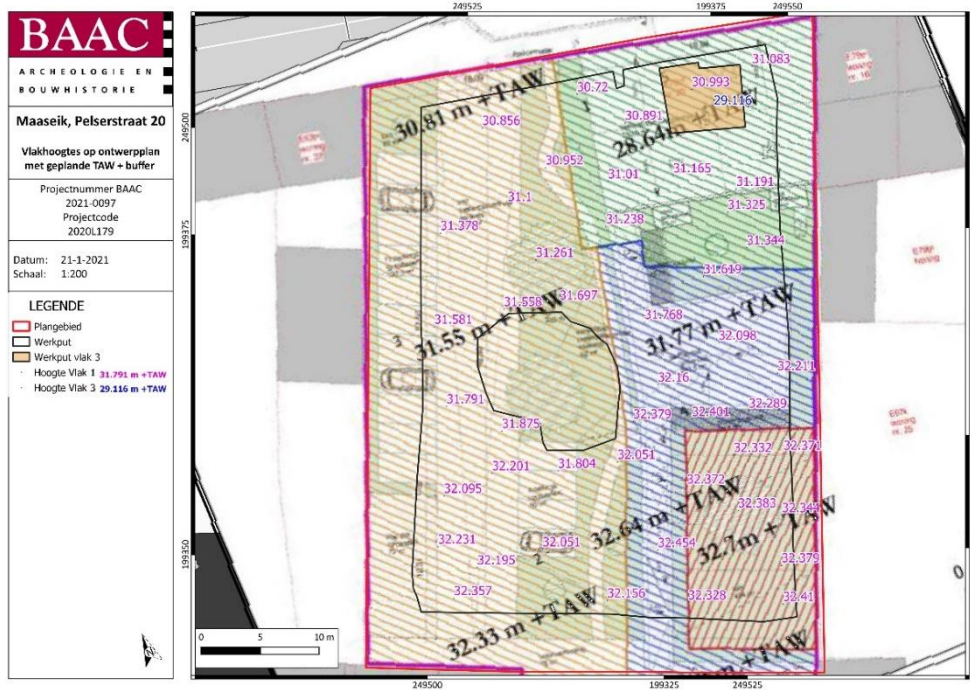
Plan 4: Vlakhogtes van opgravingsniveaus (paars en blauw), geprojecteerd op ontwerpplan met geplande TAW-hogtes (zwart)¹⁹ (digitaal; 1:250; 20.01.2021).

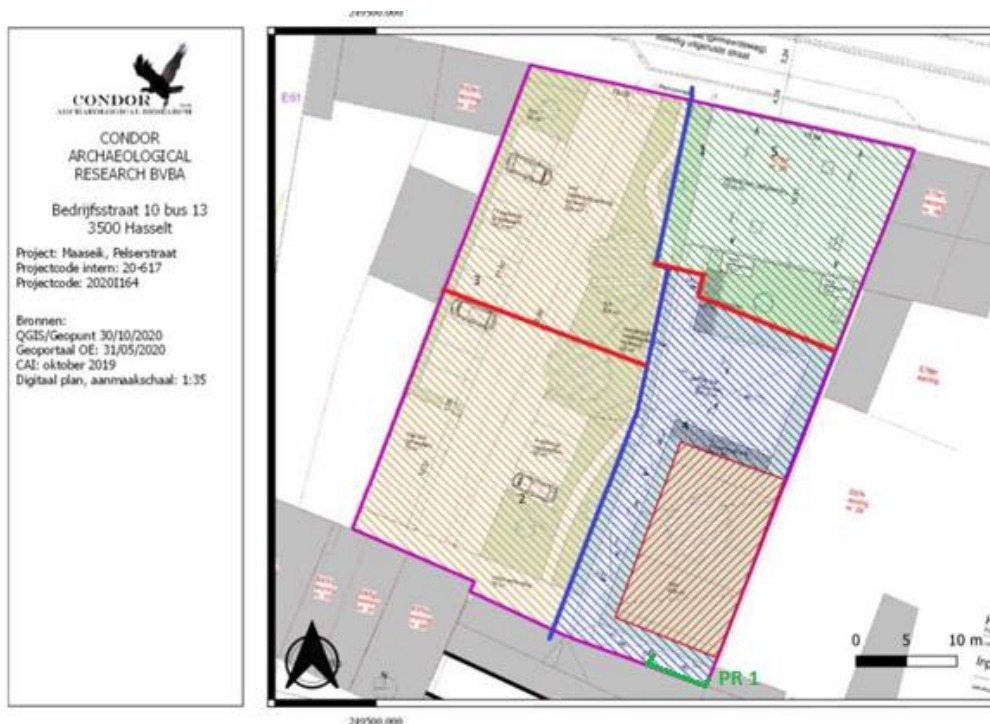
Figuur 7: Voorstel voor plaatsing van de profielen. De blauwe lijn is het profiel van noord naar zuid, de rode lijn dient voor het profiel van oost naar west. Er werd een alternatief profiel geplaatst in de zuidwand (groene lijn)²⁰

Tot slot droeg het PvM op twee dwarsprofielen in respectievelijk oost-westelijke en noord-zuidelijke oriëntatie aan te leggen, indien dit relevant was. De aangeduide locatie op Figuur 7 bleek in het veld ongeschikt te zijn voor de aanleg van een profiel door onder andere diepgaande verstoringen en de aanwezigheid van een boom. Er werd een alternatief profiel aangelegd in de zuidelijke putwand (Figuur 7). De geplande verstoringdiepte werd reeds bereikt op vlak 1 waardoor onderliggende archeologische lagen *in situ* bewaard dienen te blijven. Er werden geen bijkomende profielen aangelegd. Het aangelegde profiel, samen met de bodemkundige profielen uit het vooronderzoek, bieden reeds een representatief beeld van het terrein.

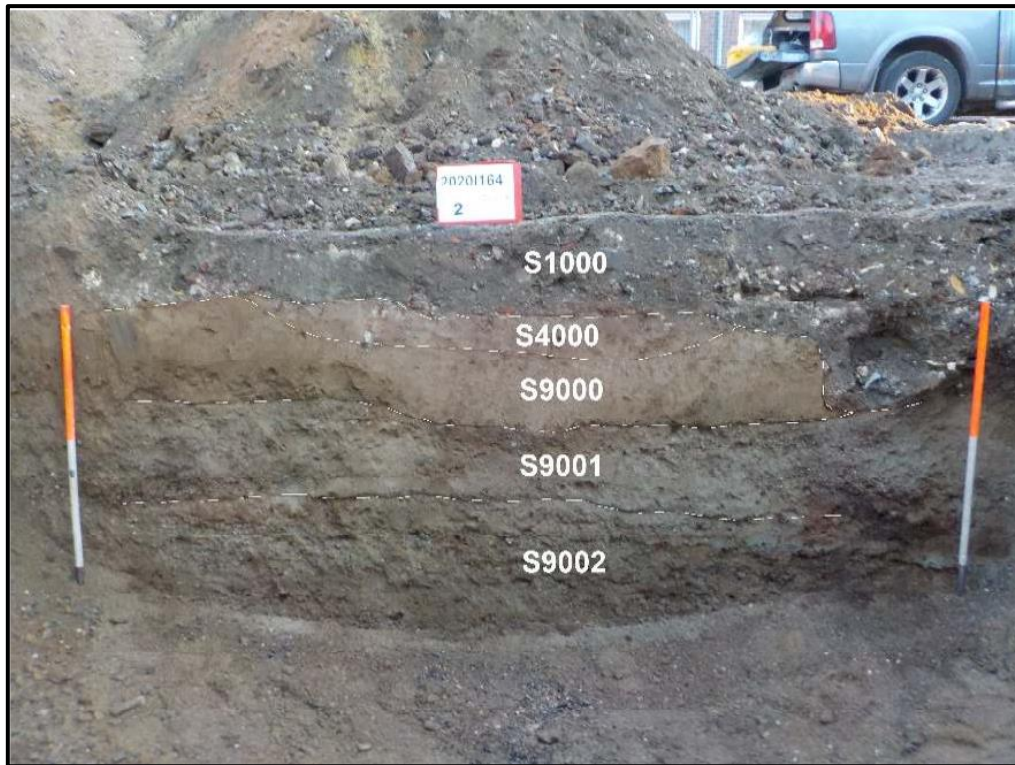
Figuur 8: Profiel 1.1 uit het proefputtenonderzoek, met aanduiding verschillende lagen²³

“In werkput 1 (van het proefputtenonderzoek) is het enige profiel gedocumenteerd dat een goed beeld gaf van de natuurlijke ondergrond. Vanaf het maaiveldniveau kwam hier een recente of sub-recente geroerde laag aan het licht. Deze had een donkerbruin-grijze kleur en bestond uit matig siltige zanden met een humeuze fractie in. Doorheen de lagen kwamen brokken baksteen en puin voor. De gemiddelde dikte bedroeg 40 cm. Middels een scherpe grens is hieronder, althans onder een deel hiervan, een tweede geroerde laag (S4000) waargenomen. Deze laag is bruin met grijze vlekken en bestaat uit lemige, zwak zandige afzettingen. Ook in deze laag zijn puinfragmenten geattesteerd. Hieronder, of deels onder S1000, is S9000, de C1-horizont, vastgesteld. Ook deze bestaat uit zwak zandige leemafzettingen. De dikte van deze laag varieert een beetje, maar komt globaal neer op circa 30 cm. Op een diepte van 80 cm beneden het maaiveldniveau gaan de lemige afzettingen middels een scherpe overgang over in nagenoeg siltloze, grove zanden (S9001). De korrelgrootte is slecht gesorteerd, de zandkorrels zijn hoekig en scherp. Het zijn alluviale afzettingen. De dikte varieert over een afstand van enkele meters van 30 tot bijna 60 cm. De zanden maken deel uit van de Formatie van Leut. Deze formatie dekt het Terras van Geistingen af dat werd waargenomen op een diepte van 110 cm beneden het maaiveldniveau (S9002). Het gaat om grofzandige, uiterst grindhoudende afzettingen met een grijsbruine kleur.”²²

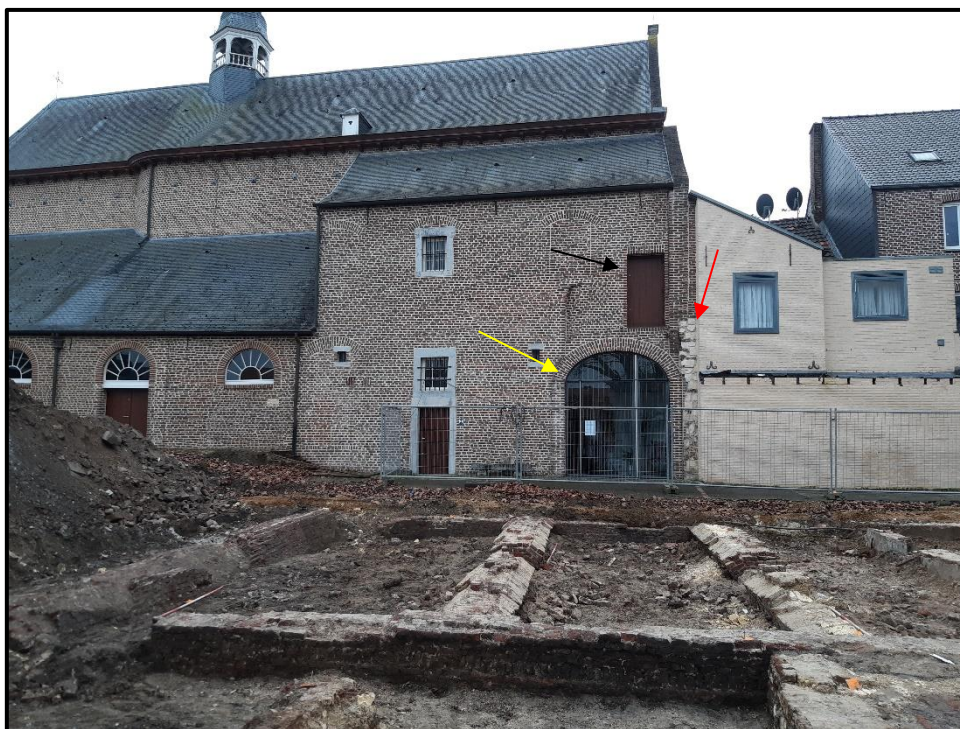
Figuur 10: Zicht op de Kruisherenkerk met aanbouw. Rechts is de boogopening (geel) en de restanten van een mergel-baksteenmuur (rood) te zien. Op de eerste verdieping zit een deur in de gevel (zwart).

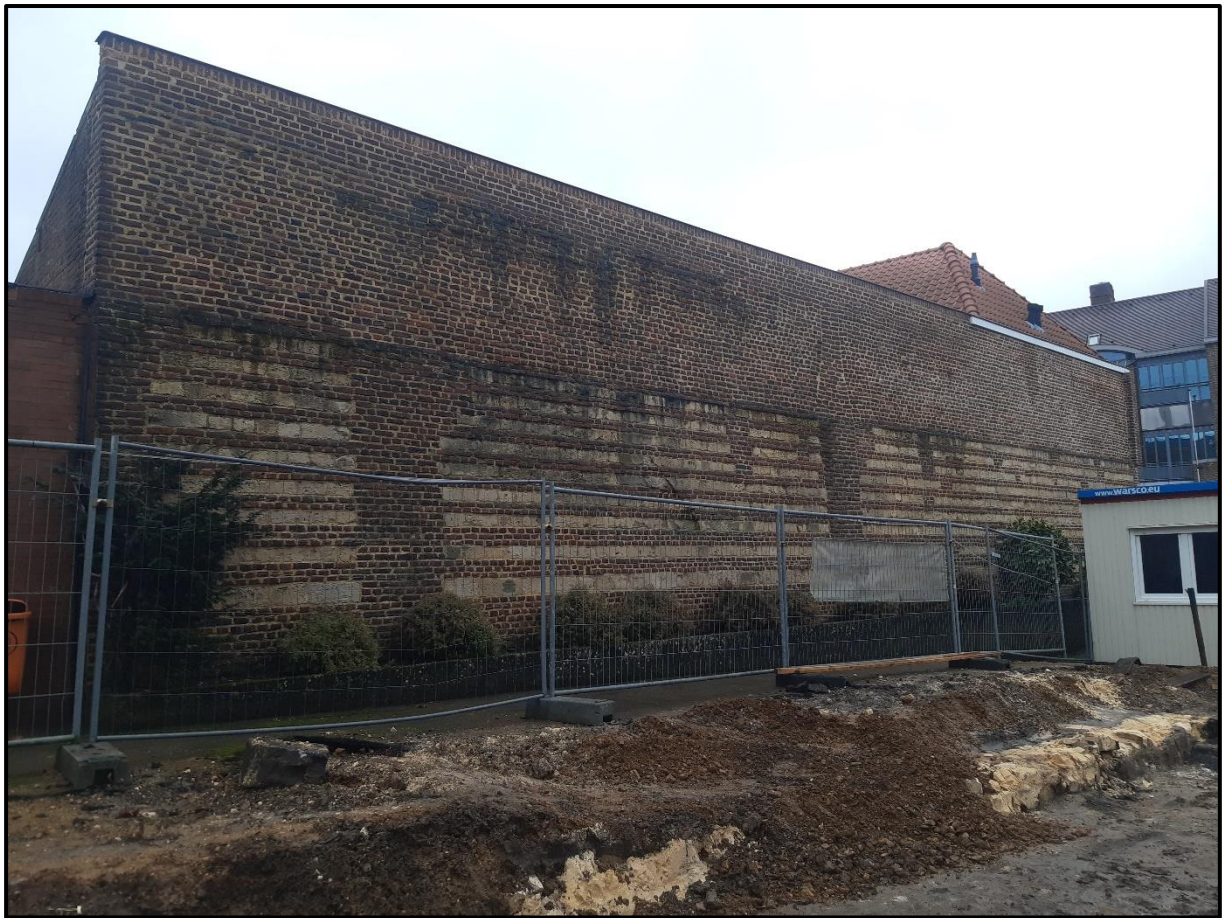
Figuur 11: Zicht op de noordwestelijke perceelsmuur. Restanten van een muur opgebouwd uit mergel en baksteen.

De onderbrekingen tussen de rijen baksteen en mergel kunnen gelinkt worden aan de aanbouw van schoorstenen en centraal konden mogelijk elementen van een voormalige trap opgemerkt worden.

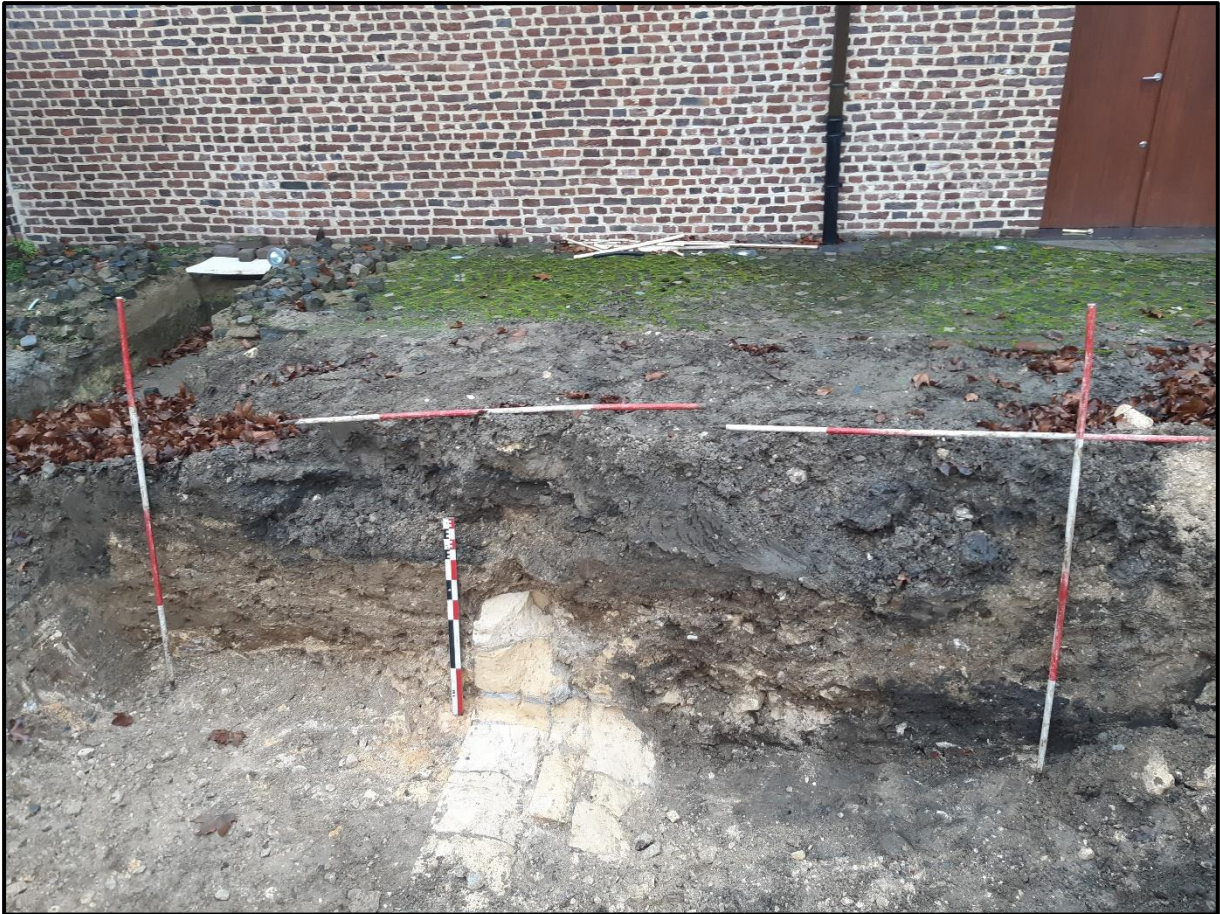
Figuur 12: Profiel 1 in de zuidelijke putwand

Het terrein helt naar het noorden af waarbij ook de hoogte van de bovenkant van de bewaarde muren afneemt. Waar de mergelmuur (S1) in de zuidwand tot 32,76 m +TAW bewaard is, komt een mergelmuur (S38) die in relatie staat tot S1, centraal gelegen binnen het plangebied, op 32,48 m +TAW voor.

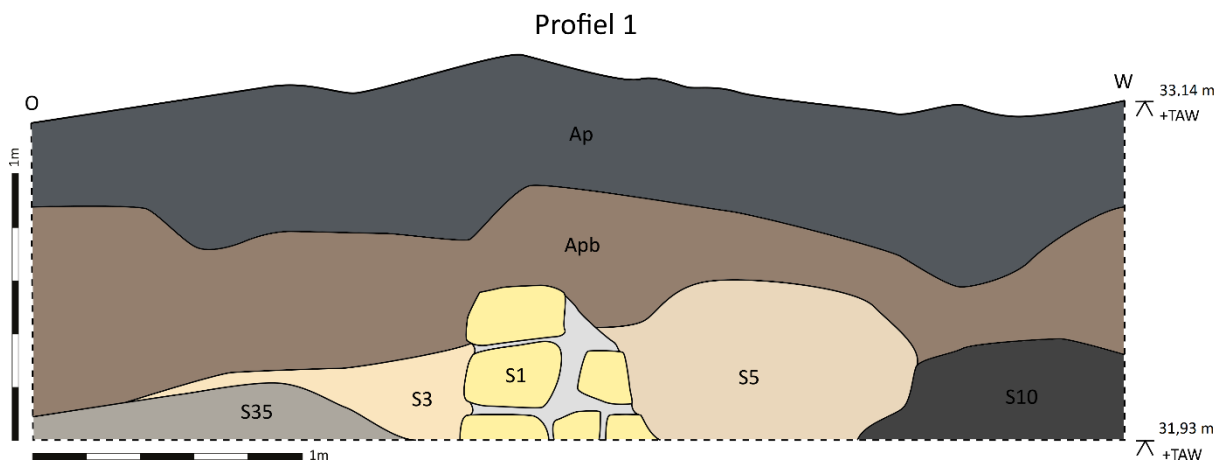
Figuur 13: Profiel 1 met aanduidingen lagen

In de noordoostelijke hoek van het plangebied werden drie vlakken aangelegd. Bij de aanleg van het eerste vlak kwamen grote zones verstoring voor, die samenvallen met de contouren van de recente schoolgebouwen. Tussen de vele verstoringen kwam moedermateriaal voor. Omdat de bodemingreep hier minstens 2,3 m dieper dan het maaiveld komt, werd gekeken onder de verstoring of er nog diepgaande archeologische sporen aanwezig waren. Op vlak twee, tussen 30,47 m en 30,63 m +TAW kwamen twee kelders voor. Één daarvan had nog een bakstenen vloer. Van de andere kelder waren de muren minder goed bewaard. Er werd nog een derde vlak onder de kelders aangelegd, waardoor de muren van tweede kelder beter zichtbaar werden. Dit vlak lag op 30,30 m + TAW. Een coupe op deze kelder wees uit dat de onderkant hiervan tot 29,11 m +TAW uitgegraven was, diep in de grindrijke lagen van het Terras van Geistingen.

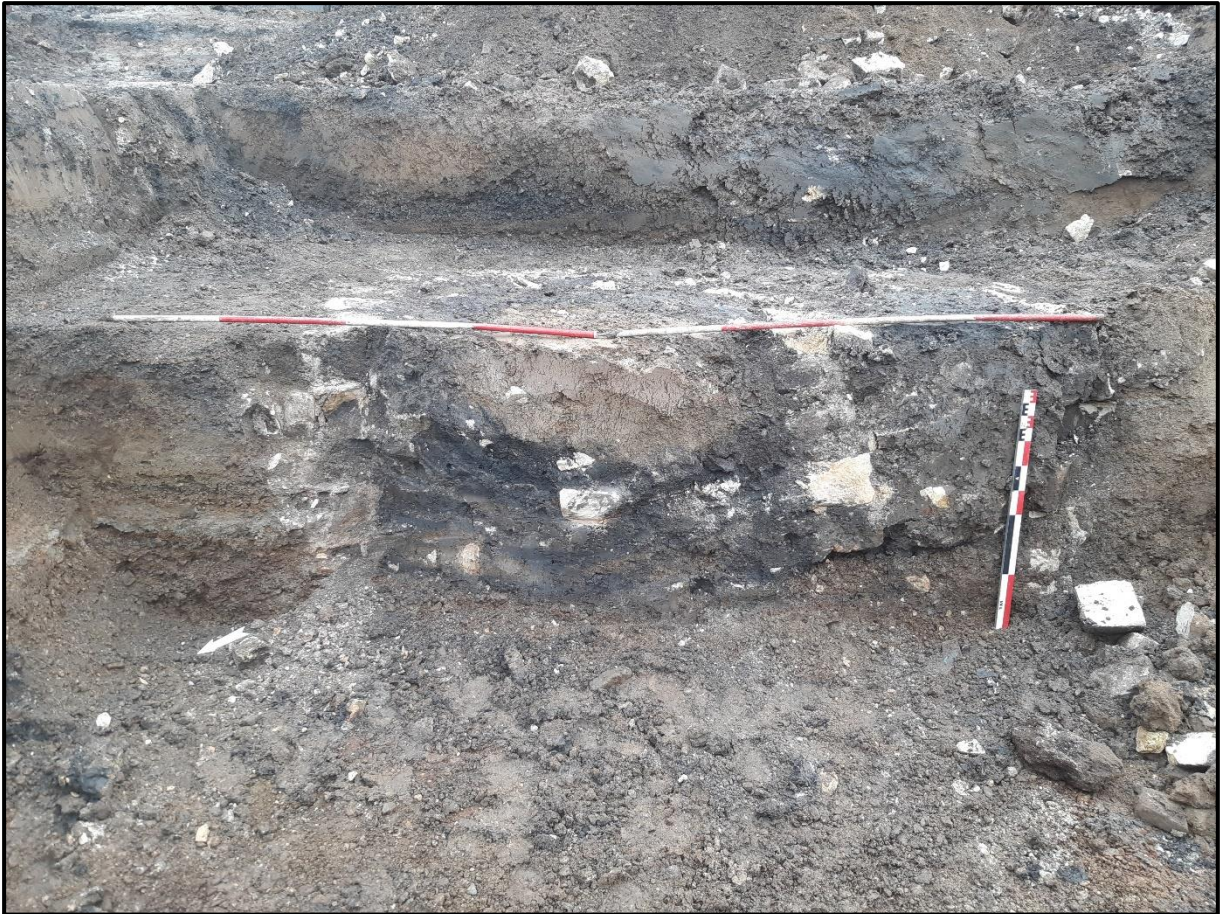
Figuur 14: Coupe op kelder in vlak 3

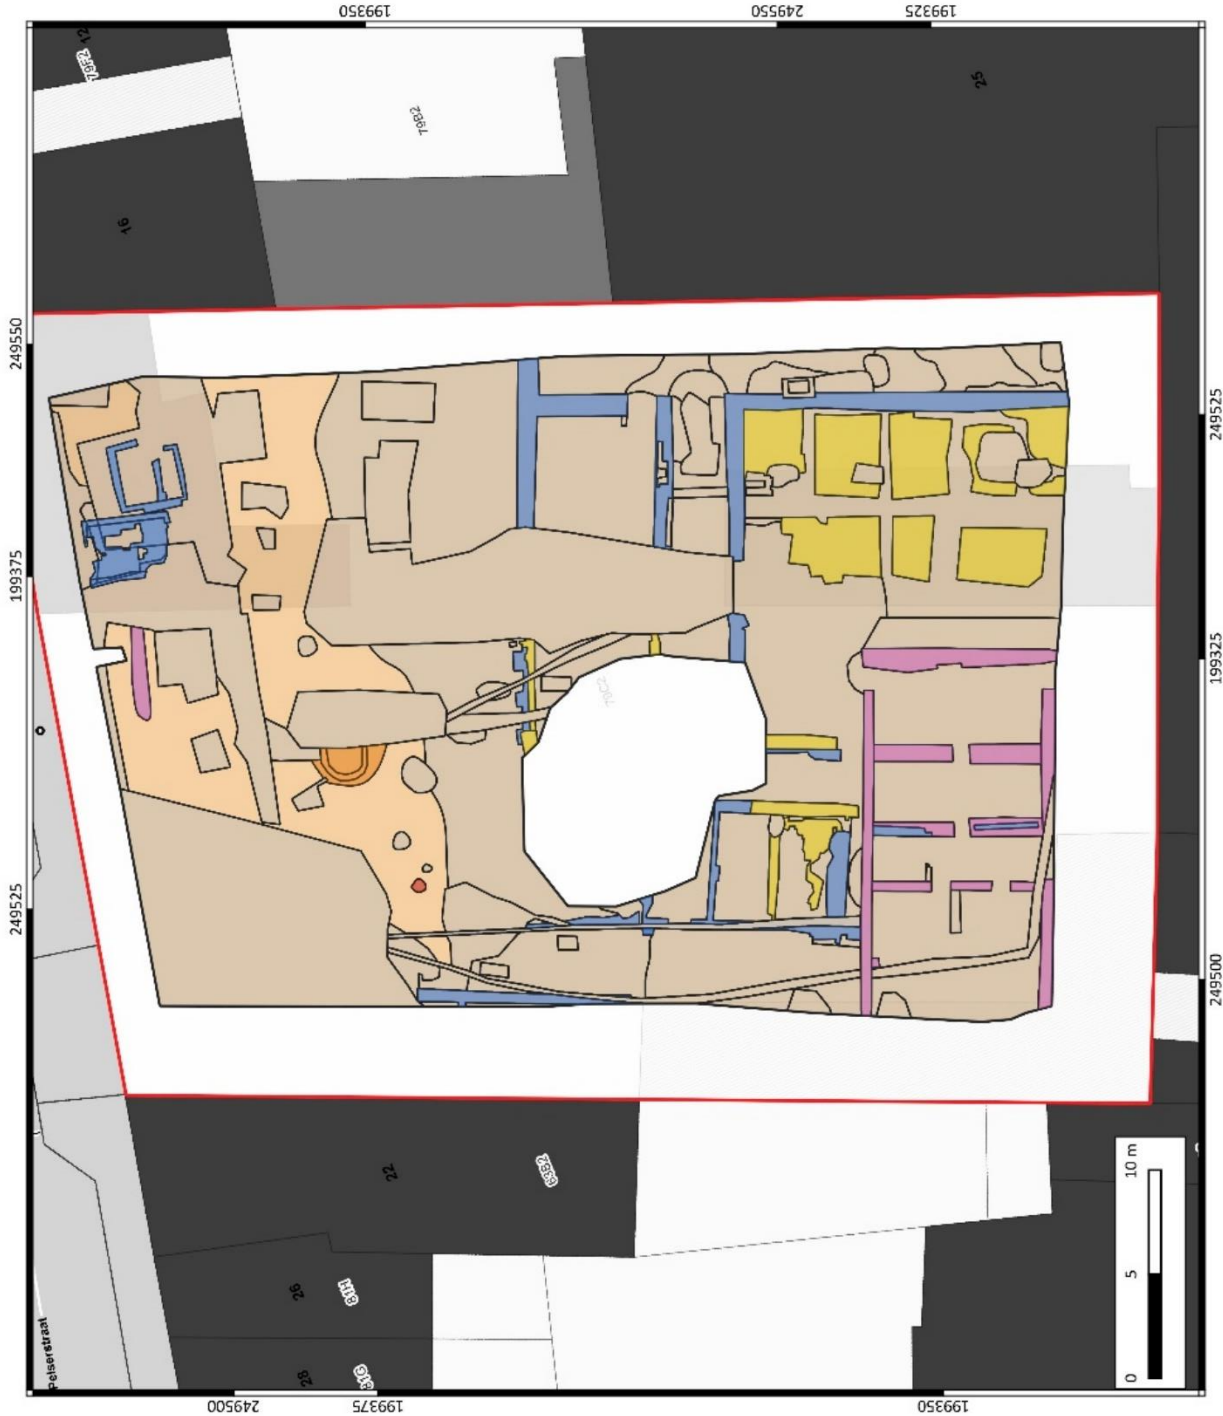
Plan 9: Chronologisch sporenplan van het onderzoek (digitaal; 1:1; 15.07.2021).

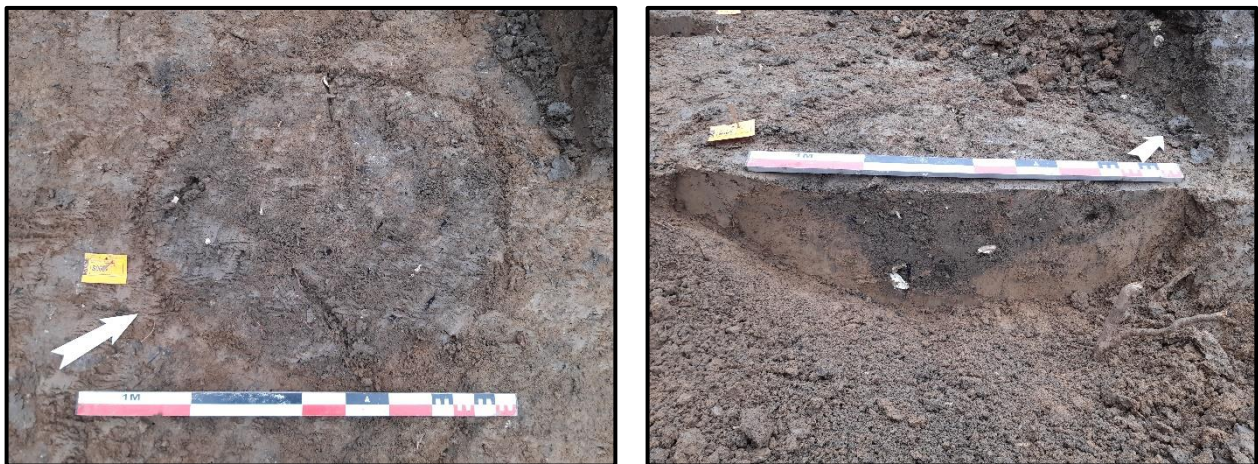
Figuur 15: Detail van S67 (links) en coupe op kuil S69 (rechts)

Binnen het plangebied kwam één spoor voor dat te dateren viel in de late middeleeuwen. Het betreft een kuiltje S67 in een cluster met twee andere kuilen (S68 en S69) die zich in het noorden van het plangebied bevonden, rechtstreeks in de moederbodem. De omgeving rondom deze sporen is sterk verstoord geweest of afgedekt met ophogingslaag S55. Tijdens het couperen van S67 werden twee wandscherven steengoed met ijzerengobe aangetroffen. Dit Langerwehe aardewerk kan gedateerd worden in de 14^{de} eeuw. S69 bevatte ook aardewerk: één rand-, oor- en wandfragment witbakkend aardewerk met loodglazuur met ijzeroxides, afkomstig van een grape. Echter kon hier geen specifieke datering op aangebracht worden. Na het couperen konden de kuilen niet verder gespecificeerd worden (Figuur 15).

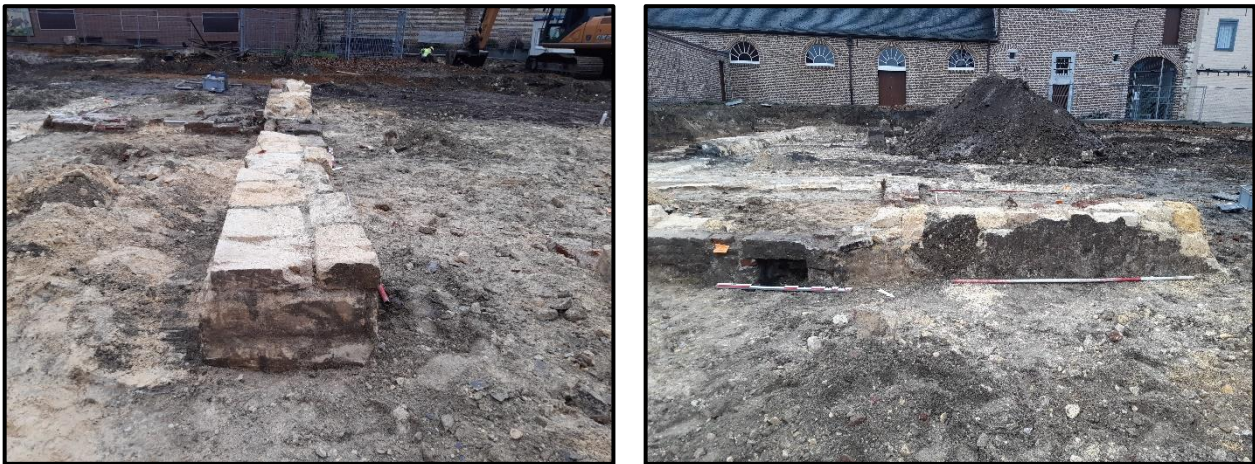
Figuur 16: Zicht op muur S18. Links: afgewerkte oostelijke kopkant. Rechts: noordelijke zijde met opgevulde opening (S46) en afgewerkt met plaaster

Parallel aan de korte zijde van muur S1 loopt een tweede mergelmuur S18. Deze is 7,2 m lang en wordt op dezelfde hoogte als S1 doorbroken door een recente verstoring. Ook hier varieert de breedte van de muur tussen 75 en 90 cm. Aan de oostelijke kopse kant is de muur netjes afgewerkt. De blokgruotte bedroeg gemiddeld 36X32X10 cm. Aan de noordelijke wand zit plaaster. Midden in de muur is een opening terug opgevuld met een bakstenen constructie (S46). De opening wordt aan de bovenkant afgesloten door natuursteen. De gebruikte baksteen heeft 23,5X11X5,5 cm als afmetingen. Aan de zuidelijke zijde is een andere bakstenen muur (S45) in de mergelmuur opgebouwd. Hiervoor is de mergelmuur een baksteenrijdiep weggekapt. Tussen de mergelmuren S1 en S18 is een tussenmuur (S20) uit baksteen opgetrokken met daarin een opening.

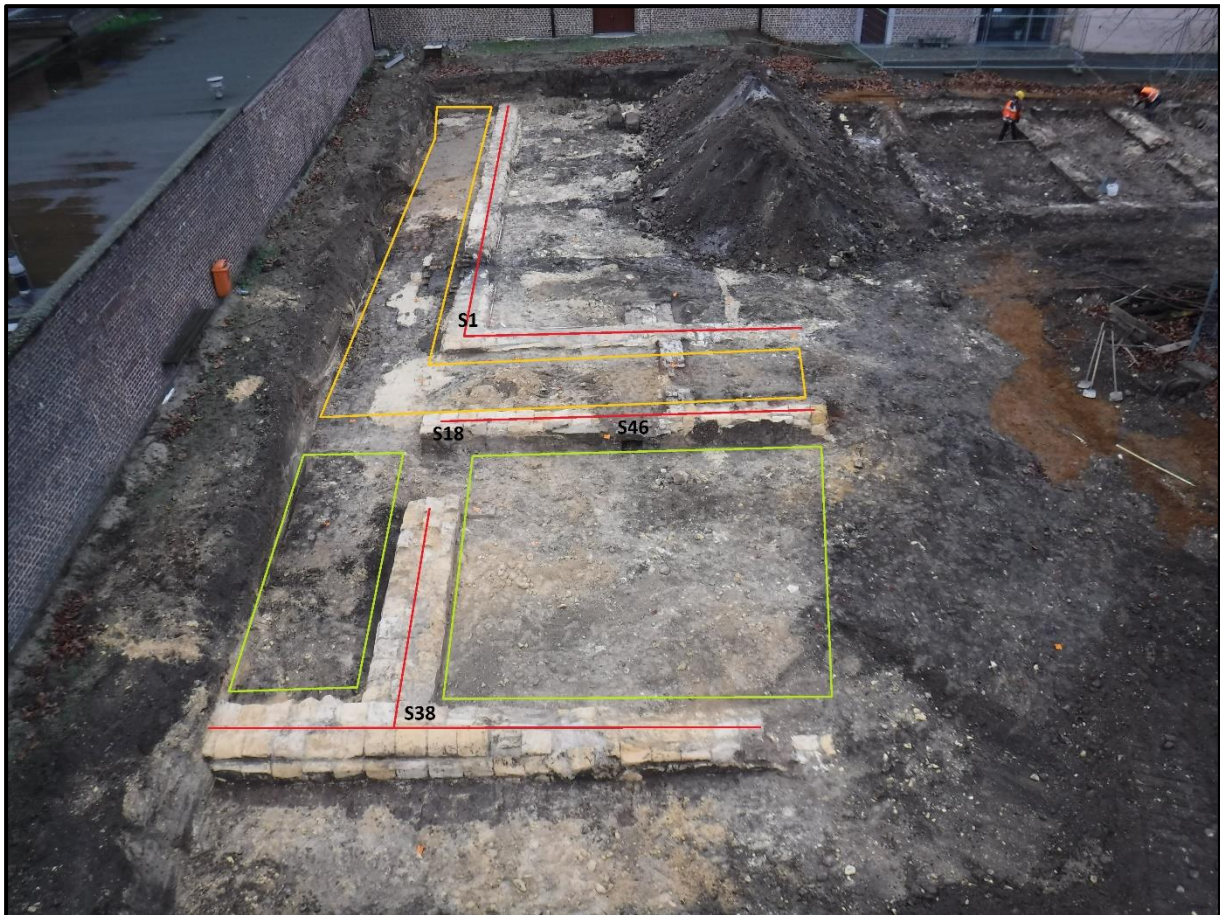
Figuur 17: Overzichtsfoto van de mergelmuren gelinkt aan het voormalig klooster: S1 en S18 (rood) vormen een deel van de kloostergang (geel); S18 en S38 vormen ruimtes die uitkomen op de kloostergang (groen)

Deze drie muren corresponderen duidelijk met elkaar en stammen mogelijk uit een gelijktijdige periode. Het muurwerk in mergelsteen kan op basis van een ontwerpplan uit 1807 gelinkt worden aan het Kruisherenklooster. De exacte ouderdom van deze muren kan op basis van hun fysieke eigenschappen helaas niet bepaald worden maar hun oorsprong kan wel veel ouder zijn. Er werden geen andere elementen aangetroffen die een nauwkeurige datering kunnen verschaffen, zoals een aanleg sleuf met vondstmateriaal. De L-vormige muur (S1) kan geïnterpreteerd worden als de kloosteromgang zoals te zien is op het plan uit 1807 (Plan 12). De andere mergelmuren (S18 en S38) vormen mogelijk ruimtes die uitkomen op de kloostergang. Er kon echter geen functionele interpretaties aan deze ruimtes gegeven worden.

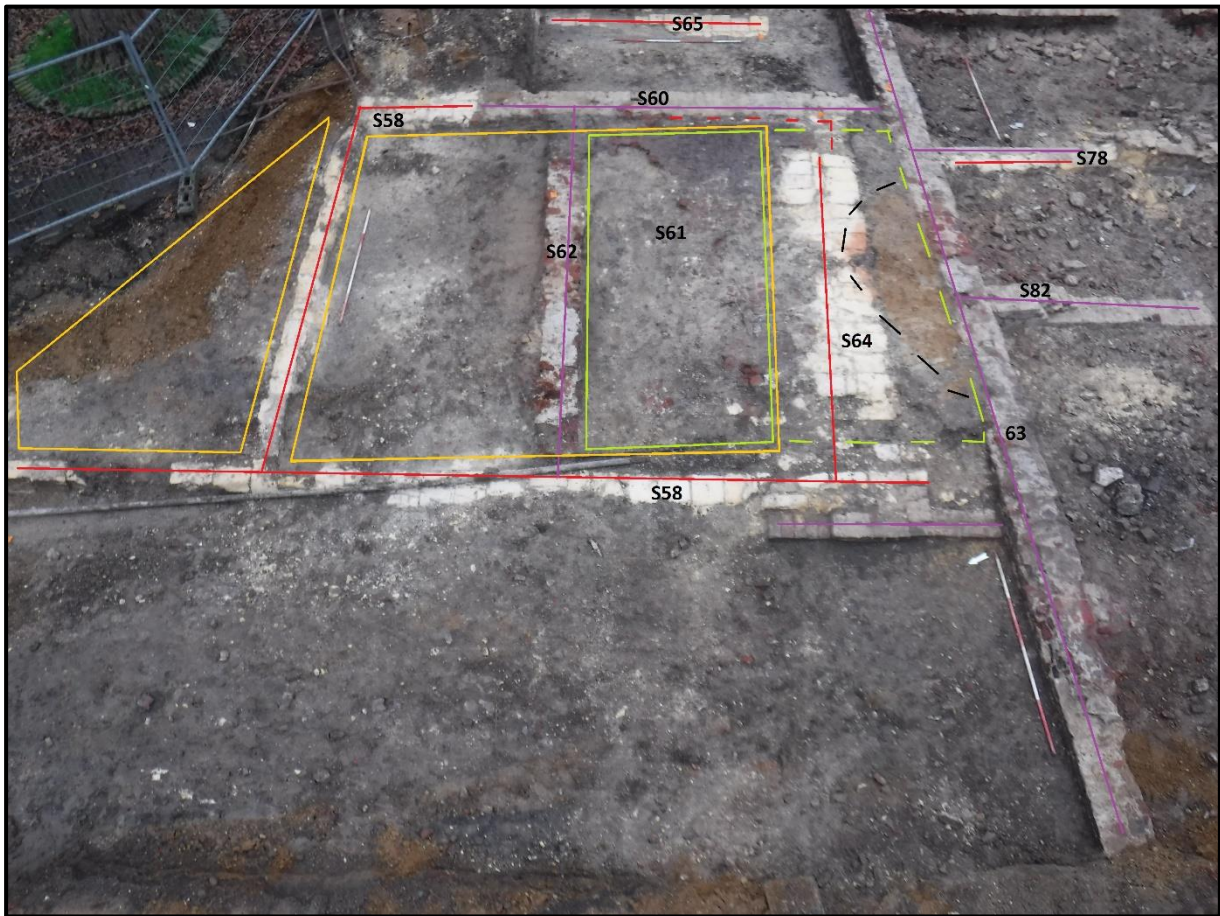
Figuur 18: Overzicht ruimte: De oorspronkelijke ruimte (geel) wordt gevormd door S58, S64 (rood) en mogelijk uitbraakspoor S88 (rode strepen); De tweede fase van de ruimte (groen) bevat de vloer S61 en muren S62 en S60 (paars) maar loopt mogelijk door tot S63 (groene strepen); De verbranding op S64 (zwarte strepen)

S59 bestaat uit een blok mergelsteen van 49X44 cm en leunt tegen S58 aan. Deze werd geïnterpreteerd als een mogelijke steunbeer. Ten zuiden van de boom komt een andere mergelmuur voor (S65). Deze heeft eveneens een noord-zuidoriëntatie maar werd pas dieper aangetroffen.

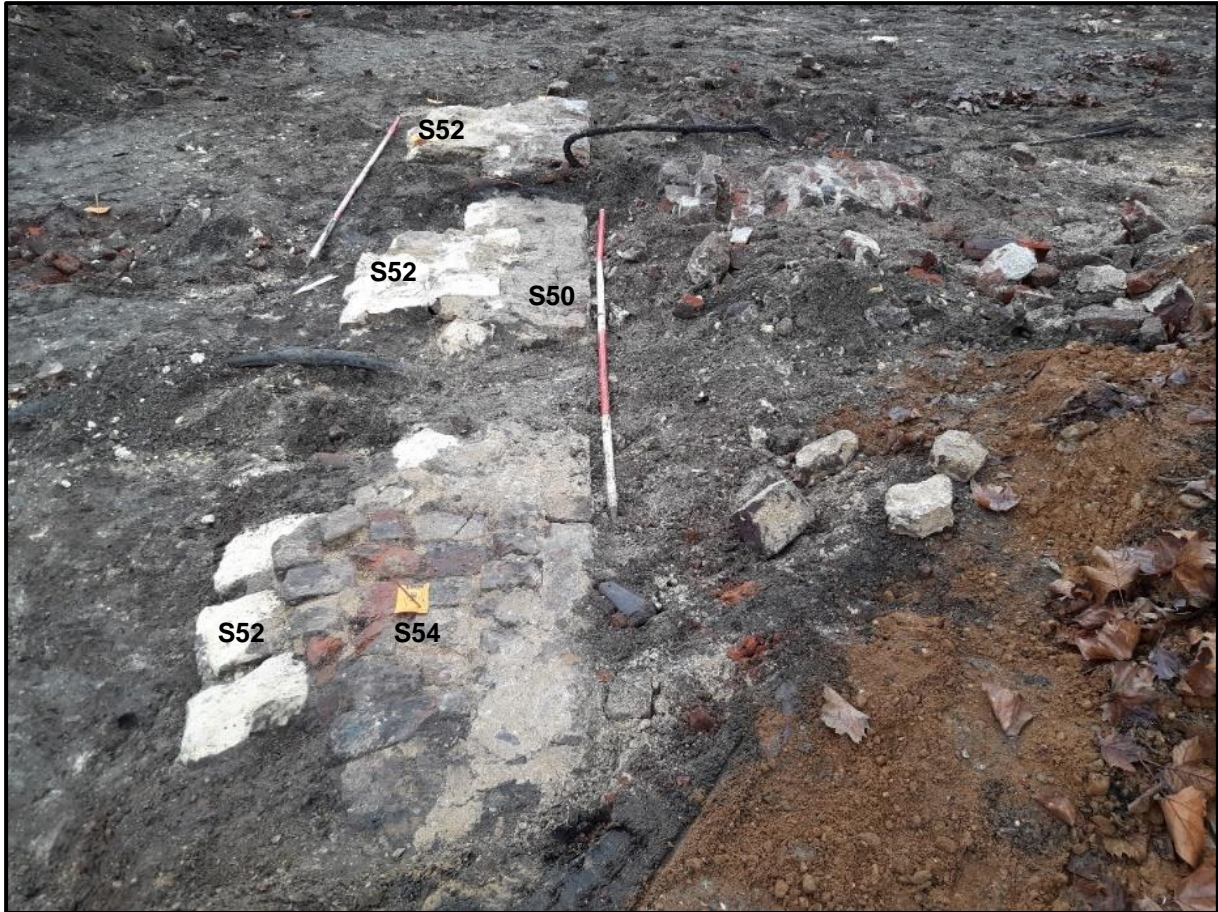
Figuur 19: Zicht op constructie van mergelsteen (S52), bakstenen muur (S50) en mogelijk een vloer (S54)

Ten noorden van de boom, komt een constructie uit verschillende onderdelen (S50, S52, S54) voor. S52 bestaat uit mergelsteen en vormt drie uitspringende blokken. Deze zijn tegen een bakstenen muur S50 gebouwd. Er kon geen onderscheid in fasering gemaakt worden. S52 ligt in het verlengde van S38 en is 4,5 m lang. De muur is 25 à 30 cm breed maar met de uitspringende blokken komt er nog een 40 cm bij. Er zit ongeveer 100 cm tussen de uitspringende blokken. De opeenvolging van drie vooruitspringende blokken doet denken aan steunberen. De muur bevindt zich dan ook aan de buitenzijde van het kloostergebouw. Echter zijn er verder geen historische aanwijzingen voor de aanwezigheid van steunberen.

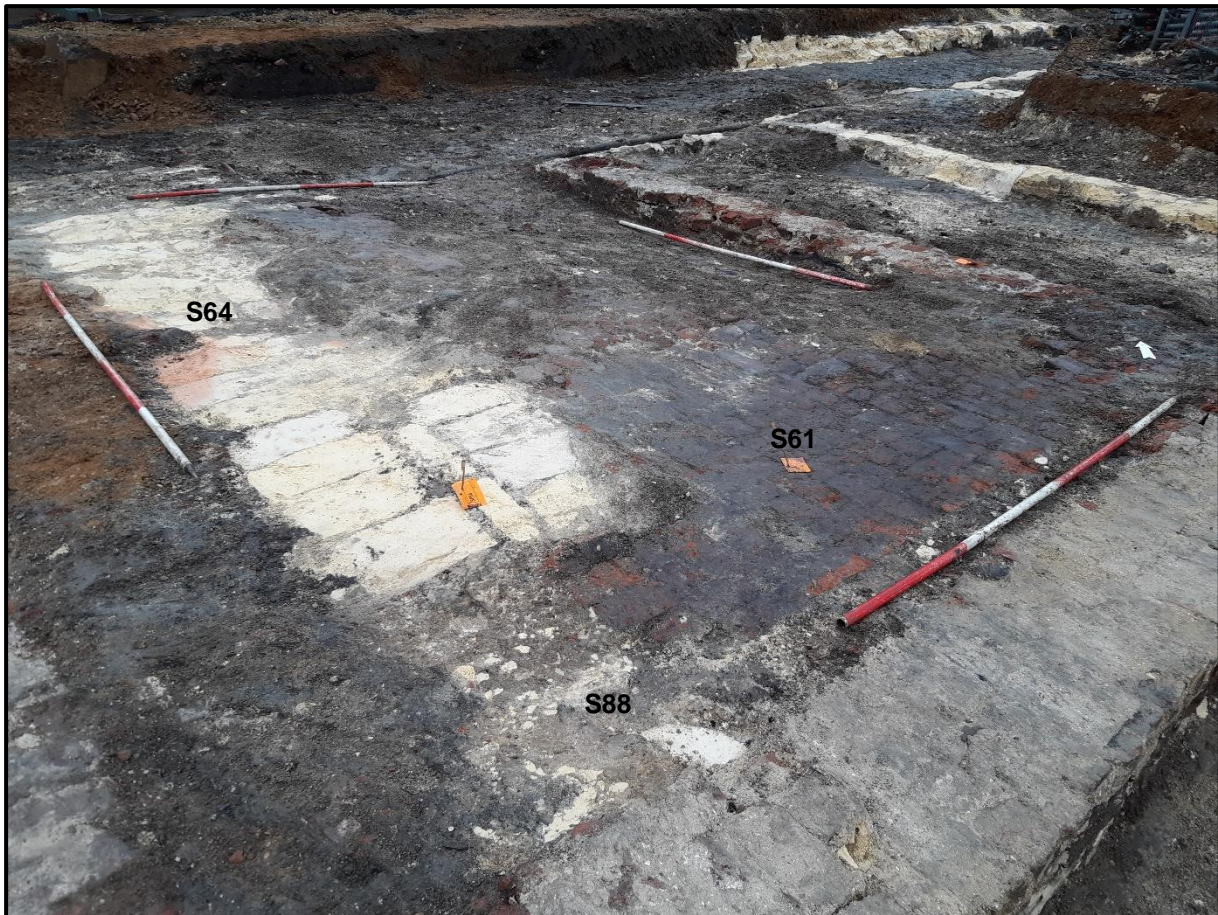
Figuur 20: Detail vloer S61, mergelmuur S64 (met brandvlek) en uitbraakspoor S88

De ruimte met mergelmuren S58 en S64 wordt later opgedeeld door een bakstenen muur S62. Tussen de muren S62, S60, S58 en S64 liggen de restanten van een bakstenen vloer. Deze werd aangetroffen op 32,33 m + TAW, vlak onder het huidige maaiveld. Deze vloer loopt gedeeltelijk langs de mergelmuur S64 waardoor het moeilijk hard te maken is dat S64 de ruimte afsloot waartoe de vloer hoort. Een kans bestaat dat S64 mee geïntegreerd zat in de vloer. Er zijn helaas geen aanwijzingen voor een absolute datering van de aanleg van de vloer, enkel een relatieve. De vloer wordt namelijk gelinkt aan een jongere fase dan de mergelmuur, die oorspronkelijk bij het klooster hoorde. Te midden van muur S64 valt een oranje verkleuring op die doorloopt in de laag tussen S64 en S63 (Figuur 18). Oorspronkelijk werd dit geïnterpreteerd als verstoring of recente verkleuring. Dit omdat het vlak hier slechts 10 cm onder maaiveldhoogte zat en de onderfundering die bovenop het archeologisch niveau lag een gelijkaardige bruinoranje kleur had. Achteraf gezien kan deze oranje vlek misschien wijzen op verbranding, waarbij enkele stenen van S64 ook aangetast werden. De oorzaak van deze mogelijke verbranding is niet meer te achterhalen. Een mogelijkheid bestaat dat een nieuwe ruimte, gevormd door S62, S60 en S58, met vloer 61 en S64, verder doorliep maar doorbroken werd door de bouw van S63.

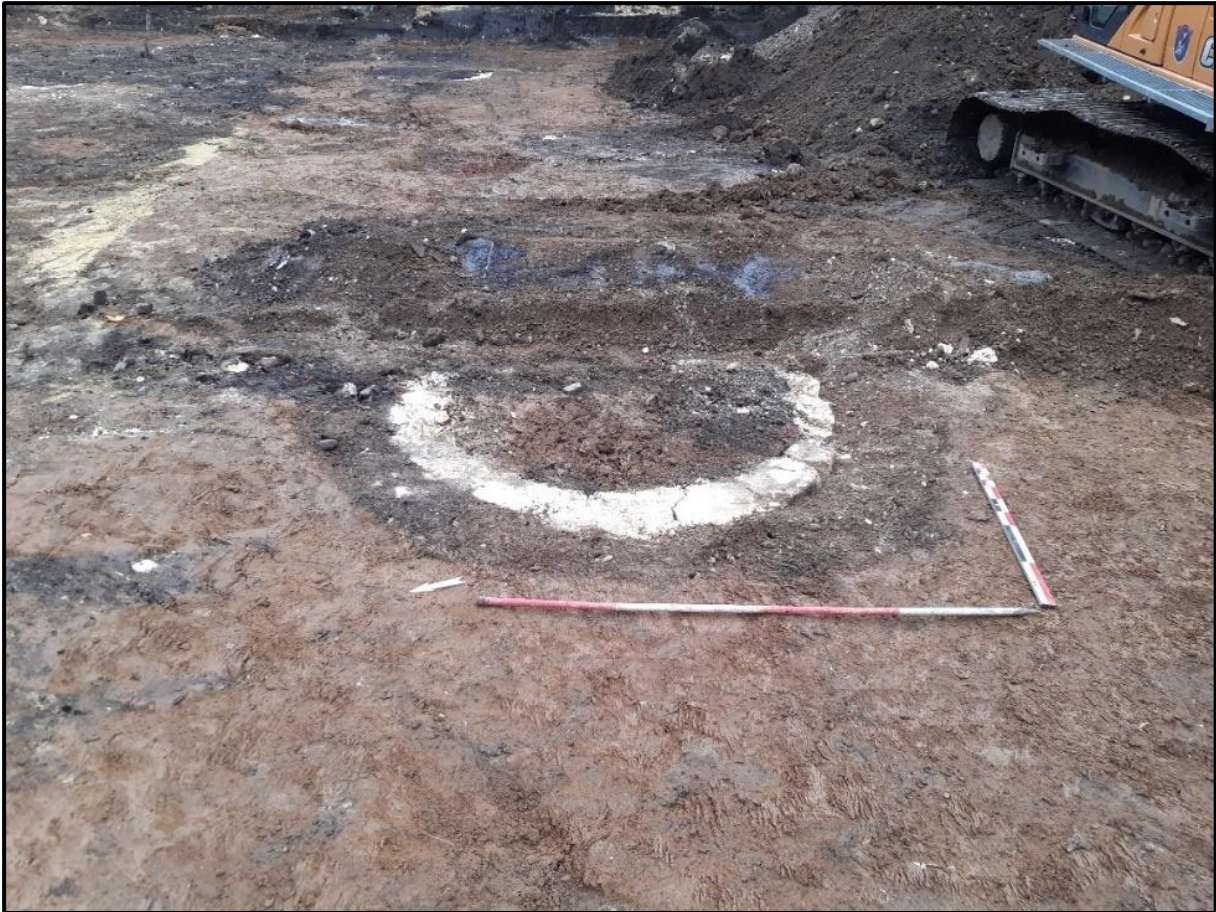
Figuur 21: Zicht op waterput S74, bestaande uit mergelsteen. De helft is reeds verstoord door een mazouttank.

Enkele fragmenten steengoed uit Raeren dateerden deze structuur uit de 16^{de}-17^{de} eeuw (zie 4.4 Aardewerk). Deze zijn afkomstig uit de insteek van de waterput. Dit wil zeggen dat de waterput rond de 16^{de}-17^{de} eeuw of later gebouwd werd, wat overeenkomt met de periode dat het klooster nog in gebruik was.

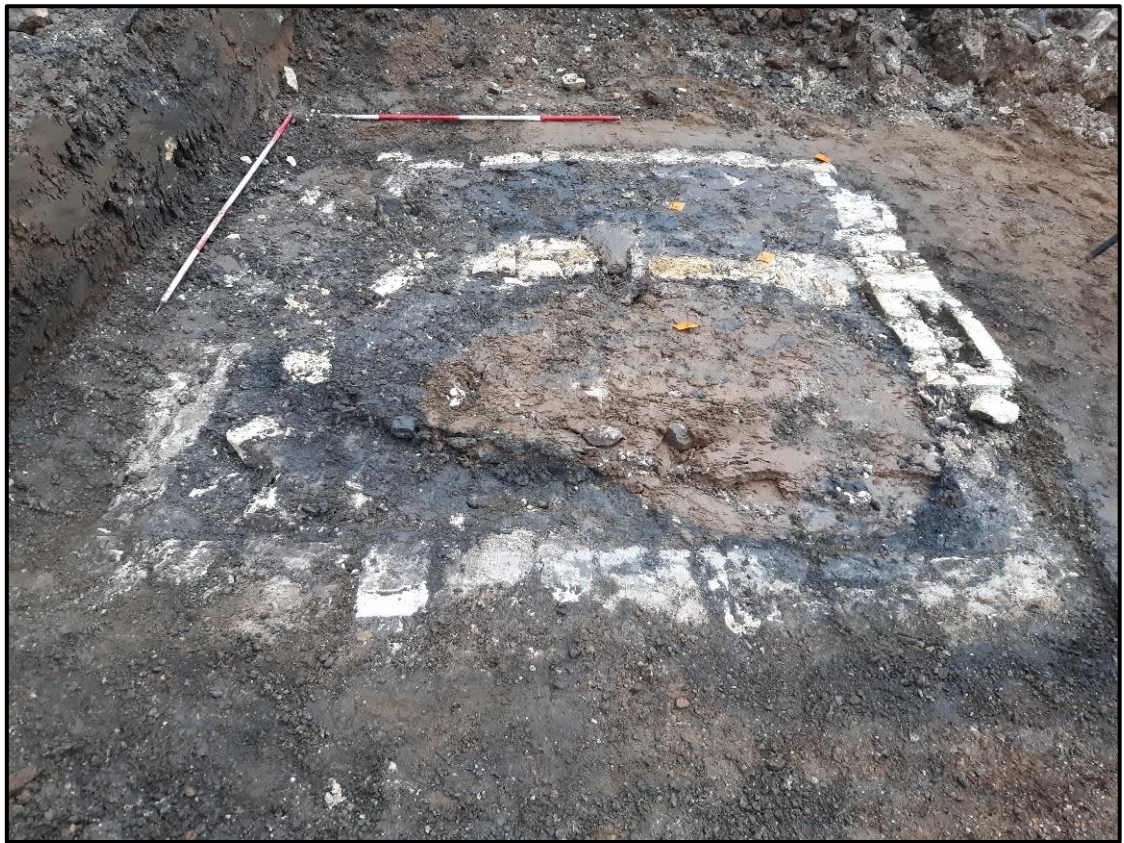
Figuur 23: Overzichtsfoto kelder - vlak 3

Ten oosten van S75, op 10 cm van elkaar, ligt mergelmuur S87 die een vierkante constructie van 4,5 m bij 4,5 m vormt. Op vlak 3 kwam hierbinnen nog een scheidingsmuur uit mergel voor (S89). In de vulling van deze kelder zat een kuil S91. Uit deze kuil kwam aardewerk dat gedateerd wordt tussen de 16^{de} en 18^{de} eeuw (zie 4.4 Aardewerk). Op deze kelder werd een coupe gezet waarbij de onderkant van de muren op 29,11 m +TAW zat (Figuur 14). De muren van de kelder waren in slechte staat, waarschijnlijk door de bouw van de voormalige school. Op basis van het aardewerk valt moeilijk te bepalen hoe oud deze kelder is. De kelderingvulling valt te dateren voor de 18^{de} eeuw maar kan ook voor de 16^{de} eeuw zijn.

Het projecteren van deze kelderruimtes doet vermoeden dat deze behoren tot de gebouwen te zien in de rechterbovenhoek op het plan uit 1807 (Plan 12). Dit past binnen de datering dat het aardewerk biedt.

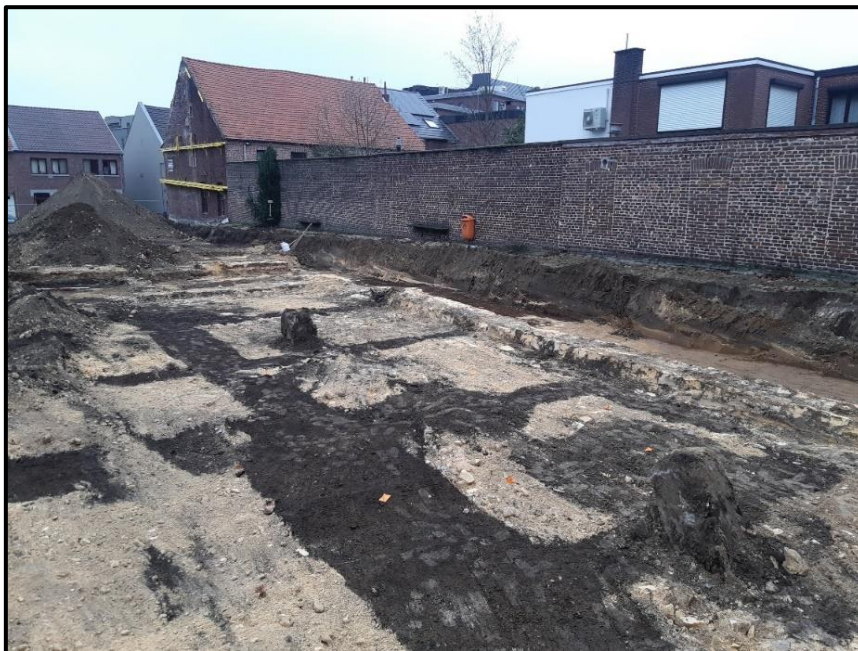
Figuur 24: Overzichtsfoto van de grote puinkuilen die de humeuze laag S10 doorsnijden

Tot slot komen twee kuilen (S6 en S16) voor die zowel laag S10 als een puinkuil met mergel doorsnijden. Deze worden daarom als de minst oude sporen gezien binnen deze zone. Deze bevatten echter beide materiaal van een ouderdom dat gelinkt kan worden aan de ingebruikname van het klooster. Het aardewerk kon gedateerd worden in de late middeleeuwen of nieuwe tijd. Één specifieke scherf is terug te brengen tot de 15^{de}-16^{de} eeuw. Hoogstwaarschijnlijk is het materiaal intrusief en is het afkomstig uit laag S10. Het materiaal zal in beide kuilen terecht gekomen zijn toen deze gegraven werden (zie 4.4 Aardewerk).
