Eindverslag Opgraving Maaseik, Pelserstraat 20

2021-0097

BAAC Vlaanderen Rapport 1897
ISSN 2033-6896

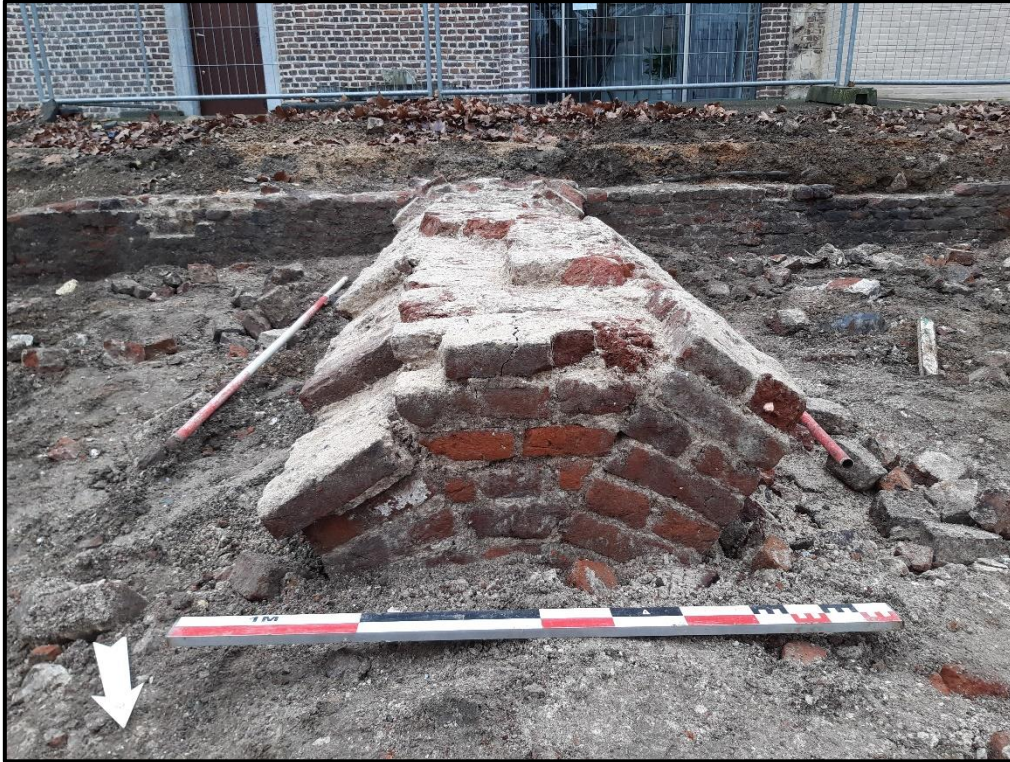
Figuur 25: Zicht op opening in S79, waarbij de aanzet van het tongewelf goed te zien is.

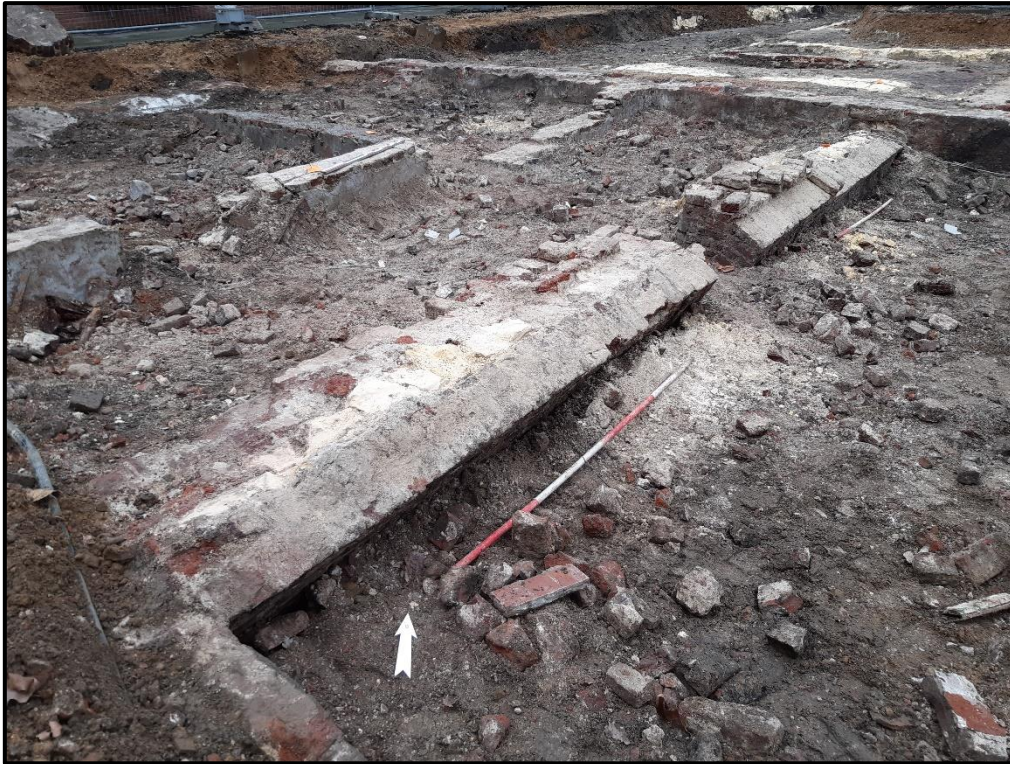
Figuur 26: Zicht op muur S78, met baksteen en mergel

S78 is de volgende binnenmuur tussen S63 en 81, en vormt een nieuwe kelderruimte. Ook deze muur bestaat uit twee delen met een bewuste opening om een andere kelderruimte te kunnen betreden. Deze muur bevat zowel baksteen als mergel. Het is niet duidelijk of hier sprake is van een *in situ* mergelmuur waar met baksteen tegenaan gebouwd werd of de mergelblokken van een andere muur afkomstig zijn en hier gerecupereerd werden. De noordelijke helft kent een toepassing van mergelsteen aan de westelijke buitenzijde van de muur. De zuidelijke helft heeft mergelsteen in de kern zitten. Enkel aan de oostelijke zijde van S78 bezit een aanzet van een tongewelf. De westelijke zijde van S78 is bepleisterd. De bakstenen hebben een afmeting van 23,5X11,5X5,5 cm, de mergelsteen 33X27X18 cm.

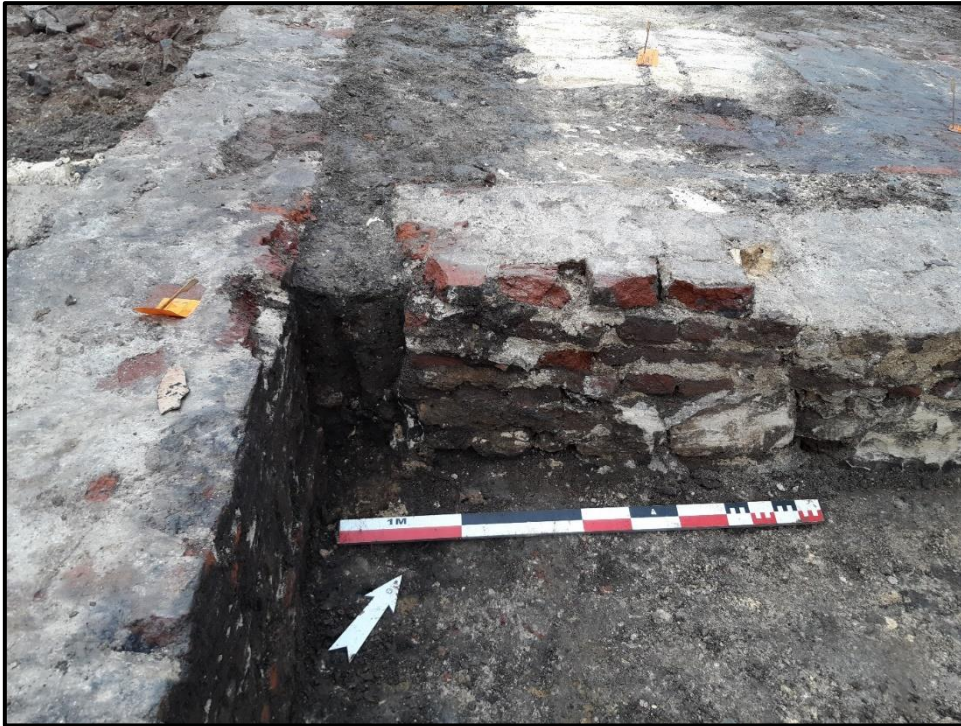
Figuur 27: Detail van S63 (links) en S60 (rechts): S60 lijkt doorbroken te zijn geweest, mogelijk met de bouw van S63

Het keldercomplex wordt gelinkt aan de kazernefase binnen de site. Tijdens de bouw van deze kelders moet dwars door de aanwezige mergelmuren gegraven zijn. Ook sluit S60 niet aan op S63 en lijkt deze zelfs doorbroken te zijn (Figuur 27). De opvulling tussen S63 en S64 kon achteraf als een soort insteek geïnterpreteerd worden. Mogelijk geldt hetzelfde voor S65 en S66. Dit doet vermoeden dat de bouw van S60 en de ruimte met vloer ergens tussen de fase van de mergelmuren en het keldercomplex plaatsvond. Tijdens de opgraving is dit niet opgevallend en werd dit niet verder onderzocht. Een precieze datering is niet mogelijk.

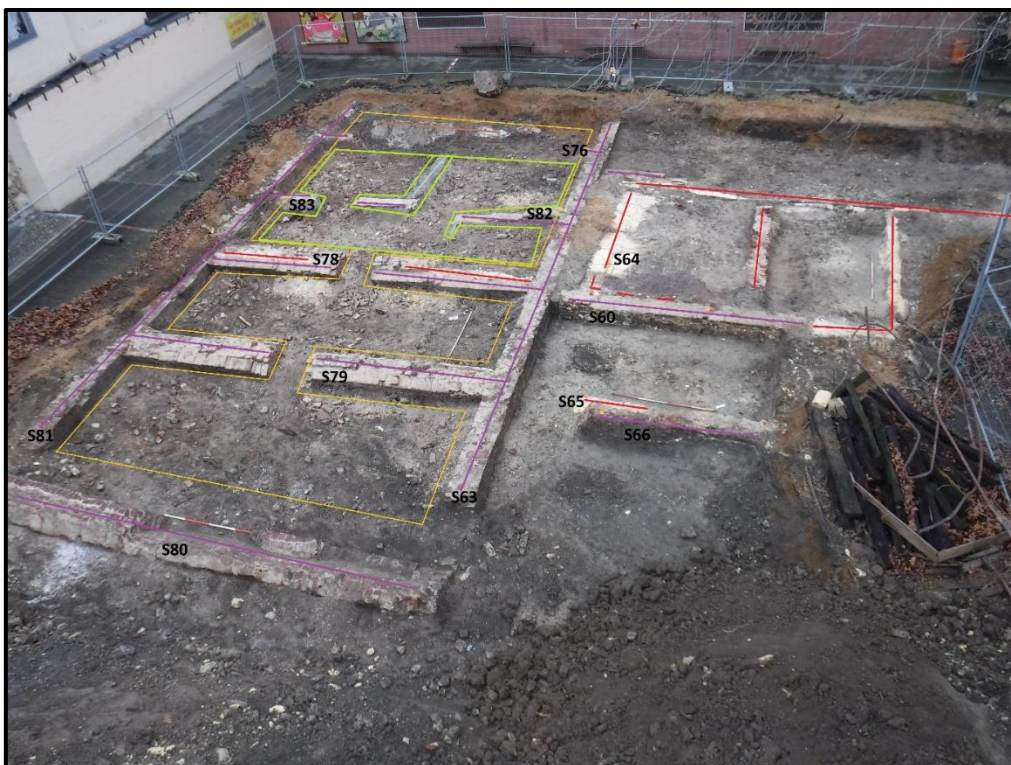
Figuur 28: Overzicht keldercomplex: minstens driebeukige kelder (geel) gevormd door muren S80, S81, S63 en binnenmuren S79 en S78 (paars); Een recentere kelder met pleister (groen) wordt gevormd door oude en enkele jonge cementmuren (licht blauw)

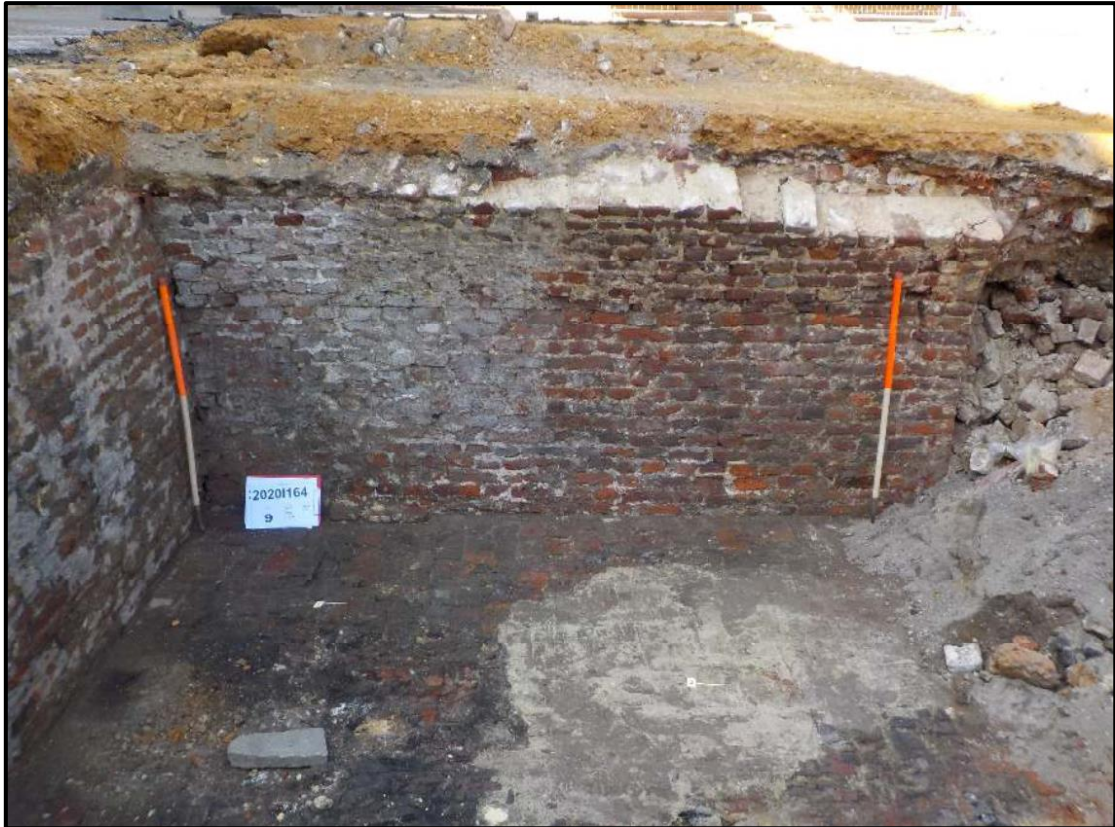
Figuur 29: Oostelijke kelder muur (S79) tijdens proefputonderzoek. Aan de rechterzijde kan de kelderopening herkend worden. Deze ligt vol met puin ³⁵

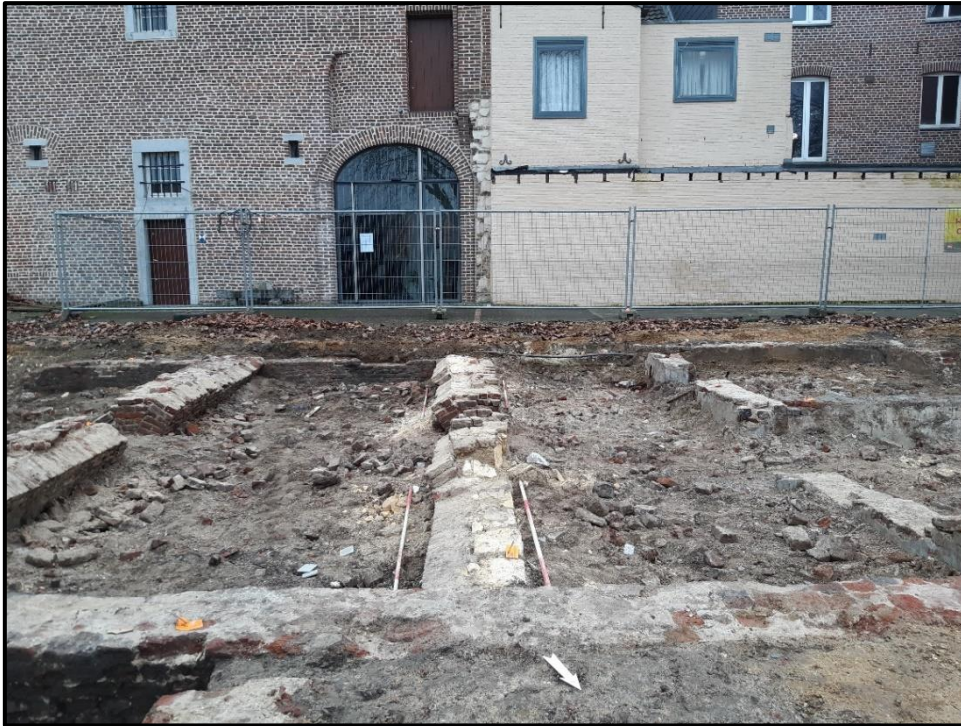
Figuur 30: Zicht op S78. In het verlengde de oorspronkelijke kloostermuur in de Kruisherenkerk, buiten het plangebied.

Enkele andere muren kunnen nog gezien worden als restanten van de kloostergang, maar de fragmentatie ervan maakt het moeilijk om dit te bevestigen. De mergelmuur S58 die later vervangen werd door de bakstenen variant S60 lijkt onderdeel te zijn van de kloostergang. Zijn tegenhanger S65 kwam pas dieper tevoorschijn. Één van de binnenmuren van het jongere keldercomplex bevatte eveneens mergelstenen (S78). Een vermoeden bestaat dat dit een recuperatie is van de oudere kloostergang. In het verlengde van deze muur is een bovengrondse scheidingmuur van de Kruisherkerk zichtbaar. Deze is ook opgebouwd uit mergel en baksteen. De muur zou de aanbouw van het oorspronkelijke klooster zijn (Figuur 30).
