Rapport Nr. 0290

Archeologisch onderzoek met oog op
wetenschappelijke vraagstelling
Eindrapport

Gaasbeek,
Sint-Gertrudiskapel

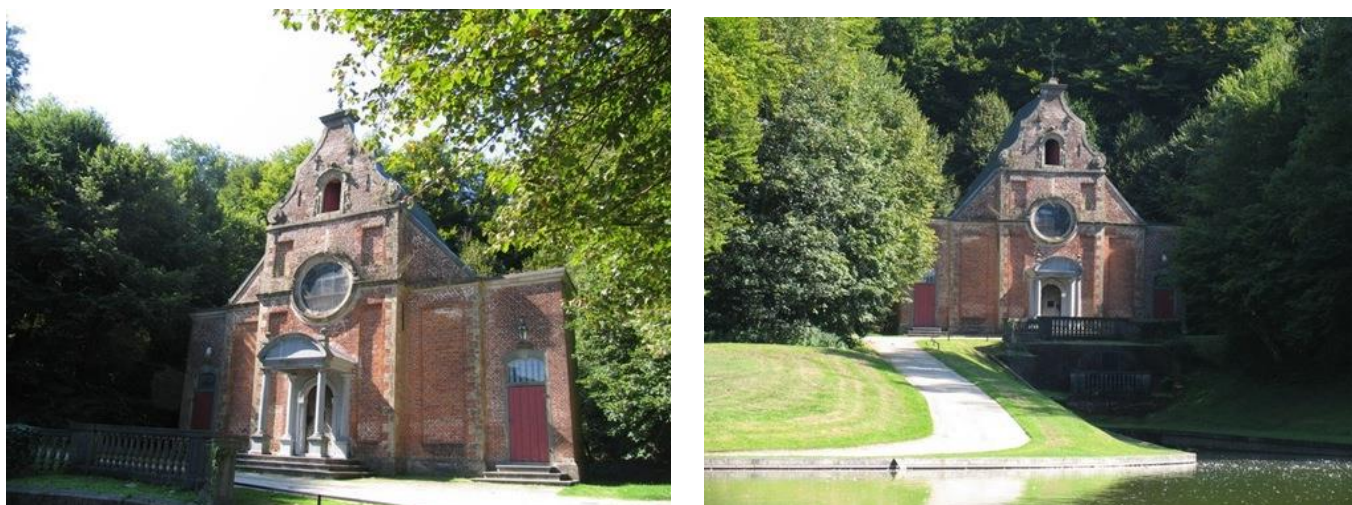
Figuur 9: Sint-Gertrudiskapel (Inventaris Onroerend Erfgoed)

Rond de kapel, met uitzondering van het koorgedeelte, komt een natuurstenen plint voor. Vermoedelijk werd deze plint vernieuwd in de 19de eeuw.

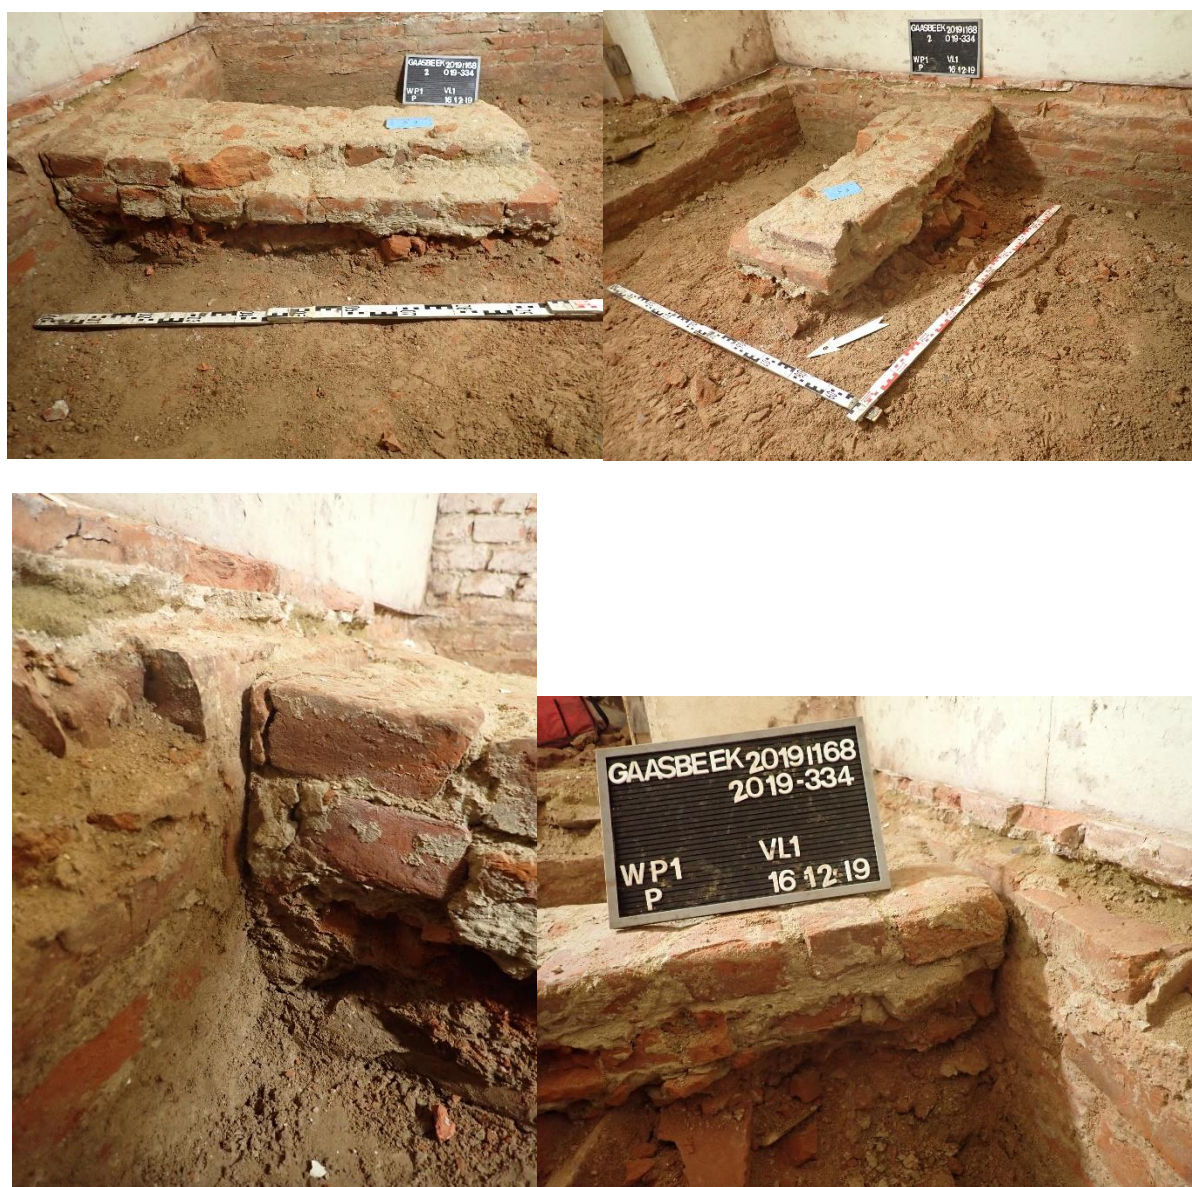
Figuur 17: Spoor 1 in WP1

In WP 1 werd een muurtje aangetroffen van ca. 1m lang, dat aan de oostelijke zijde van de ruimte tegen de bestaande muur was gebouwd. Het muurtje met spoornummer 1 was 2 bakstenen hoog en tegen de muur van de kapel gemetst. Onder de twee baksteenlagen was het gefundeerd op een puinfundering. De bakstenen van spoor 1 hadden een afmeting van 24x12x5cm. De oorsprong en functie van deze muur is onbekend.

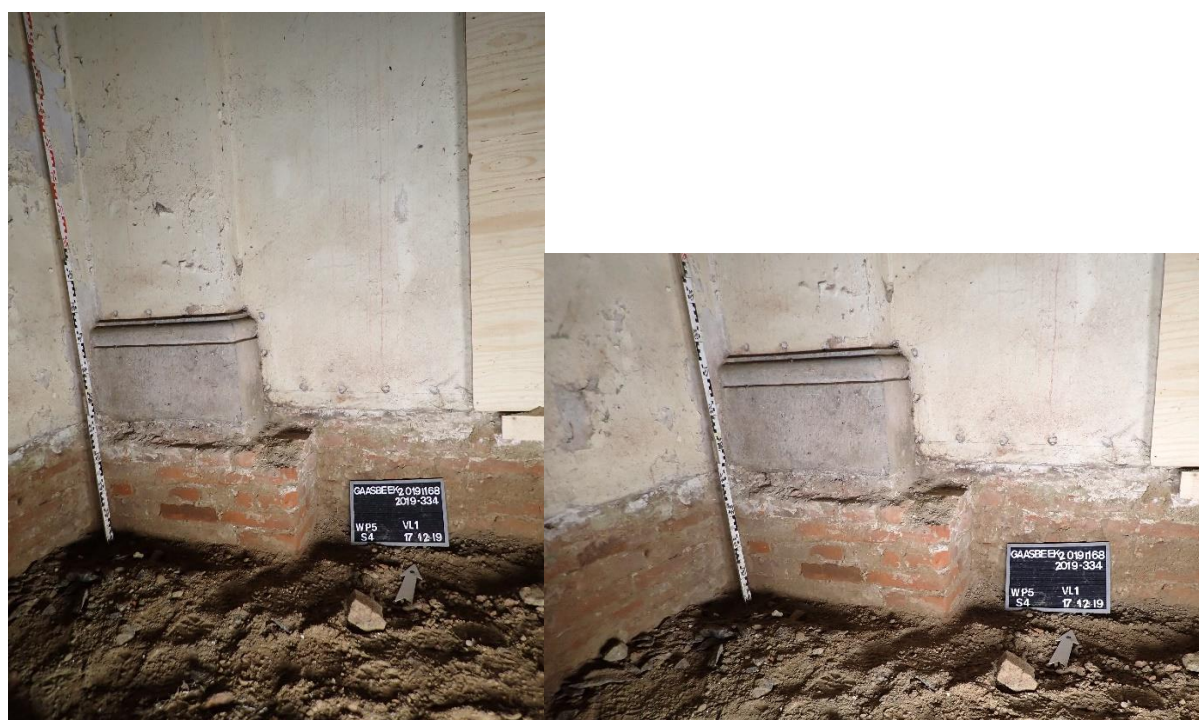
Figuur 20: S4 in WP5

Spoor 4 had een afmeting van 74x42x26 cm, waarbij de natuursteen zuil 56 cm breed was. Deze zuil bevond zich eveneens in de hoek, tegenover spoor 3.

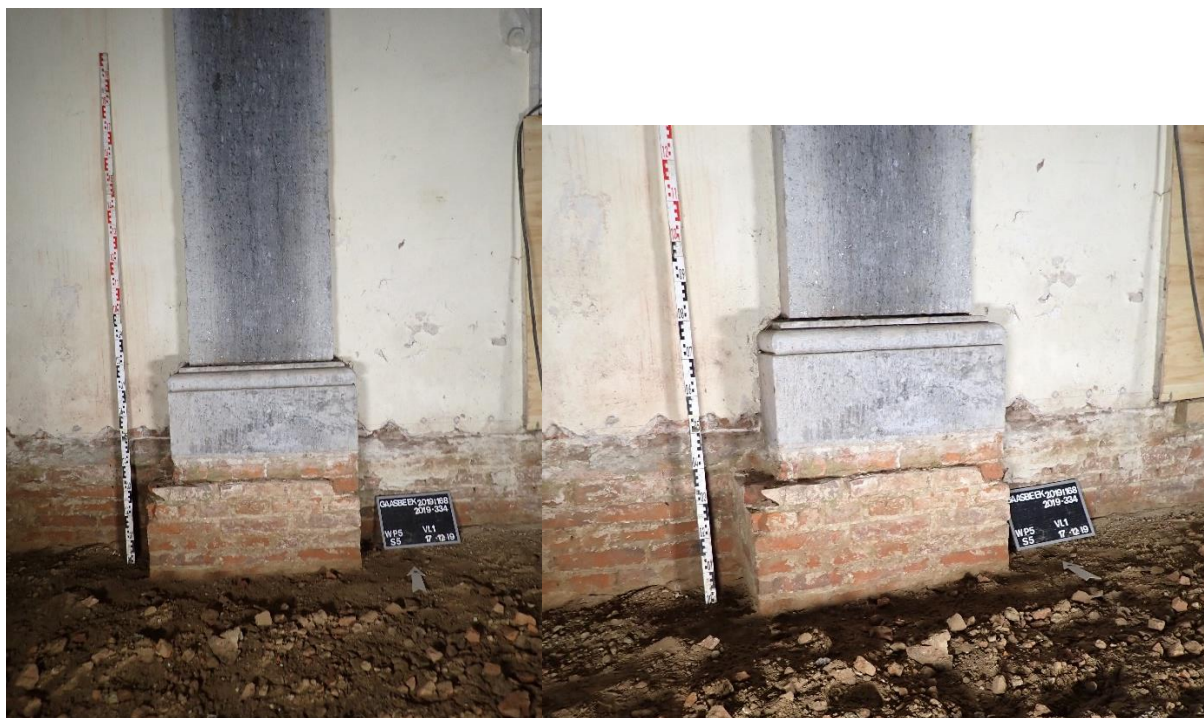
Figuur 21: S5 in WP5

Spoor 5 had een afmeting van 75x46x26 cm, waarbij de zuil zelf aan de rechterkant staat. Deze had een afmeting van 69,5 cm.

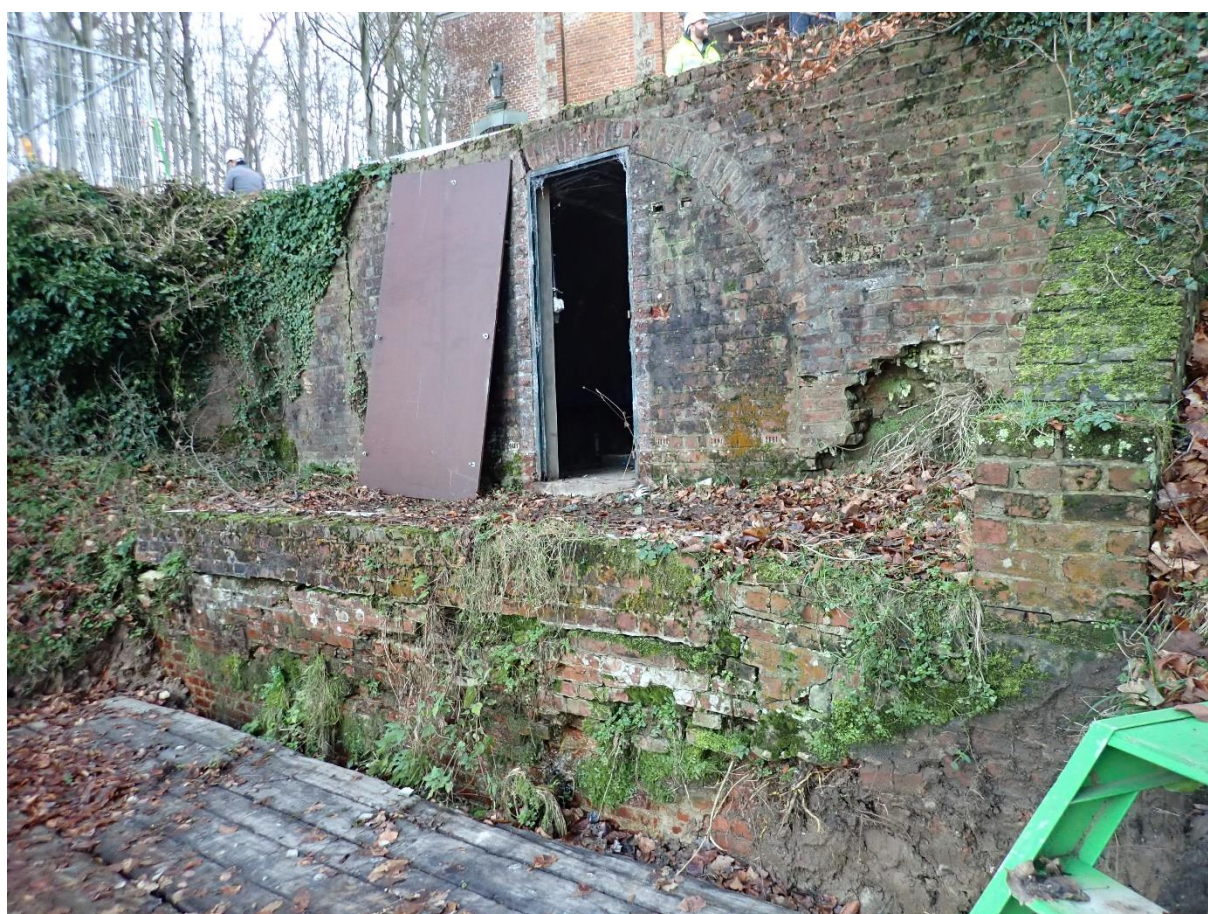
Figuur 23: Staat van het metselwerk voor de werken

Onder de gemetste overwelfde ruimte is een betonnen binnenbekleding van ca. 5cm dik. Deze rust op een laag gele stabilisé zand van ca.7cm. Hieronder is een laag van 12 cm puinfundering gelegen. Onder deze puinlaag begint het metselwerk met zeker 15 baksteenlagen. Mogelijk gaat het nog een stuk dieper, maar dit kon niet geverifieerd worden, gezien dit voor de geplande werken niet nodig was.

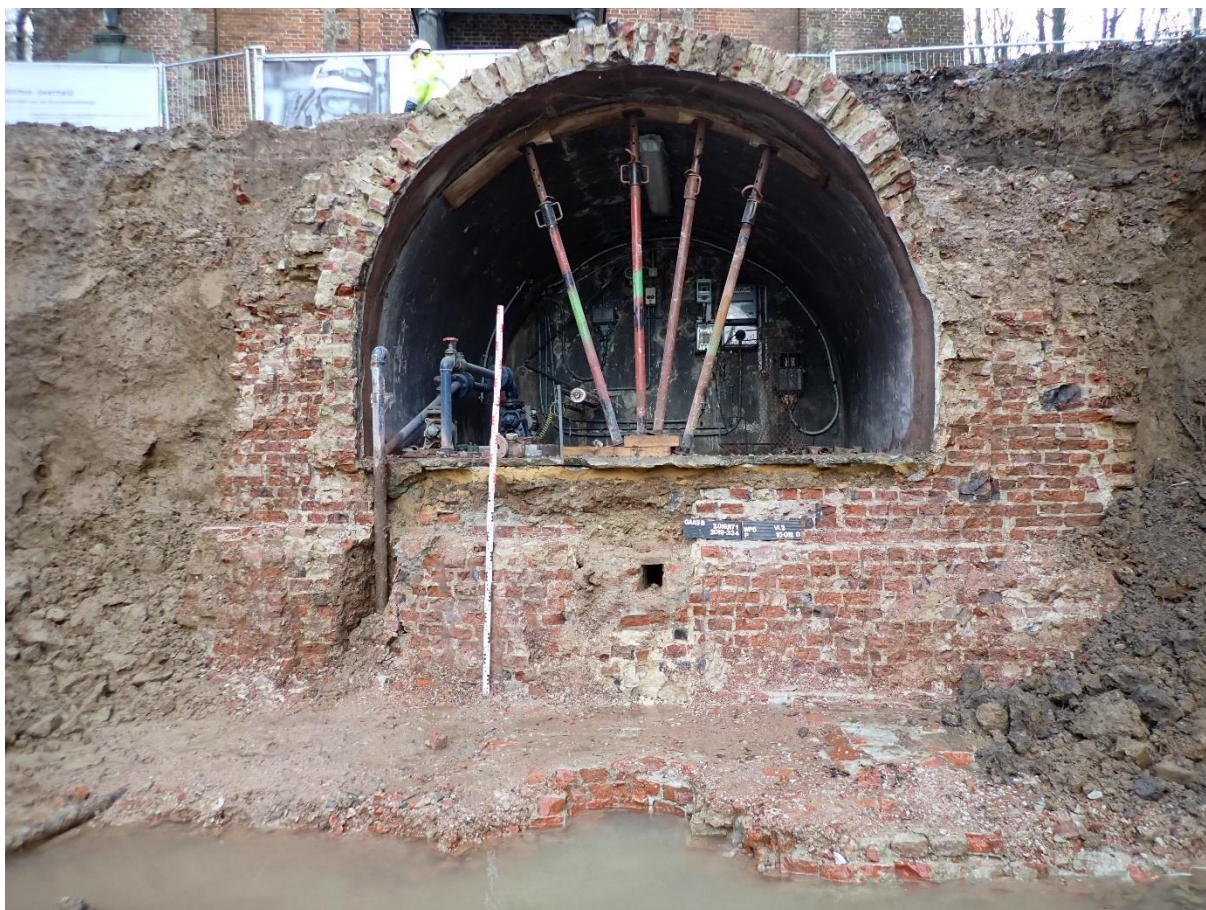
Figuur 24: Het metselwerk na de werken

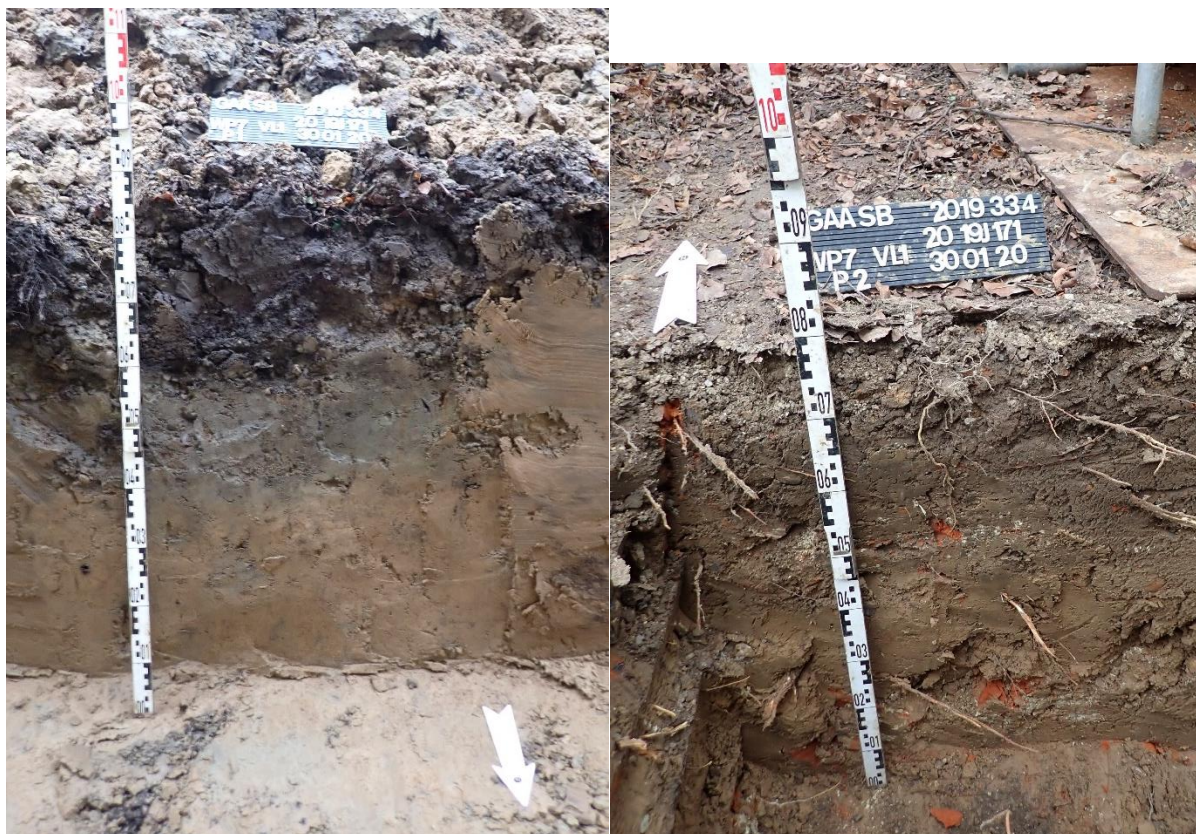
Figuur 26: Profiel 1 en 2

Tijdens het uitgraven van de sleuven werden twee bodemprofielen geregistreerd. Beide profielen vertoonden een verstoring. Profiel 1 werd aangelegd in het zuidoosten van de kapel. Het profiel bestond uit een Ap-horizont van 40 cm, gevolgd door een lichtgrijze verstoring van 20 cm met daaronder een lichtbruine C-horizont.

Profiel 2 werd aangelegd ten noorden van de kapel. Hier was de Ap-horizont ca. 30 cm dik, gevolgd door een verstoring die minimum 50 cm diep ging. De verstoorte laag kende onder andere inclusie van baksteenfragmenten.

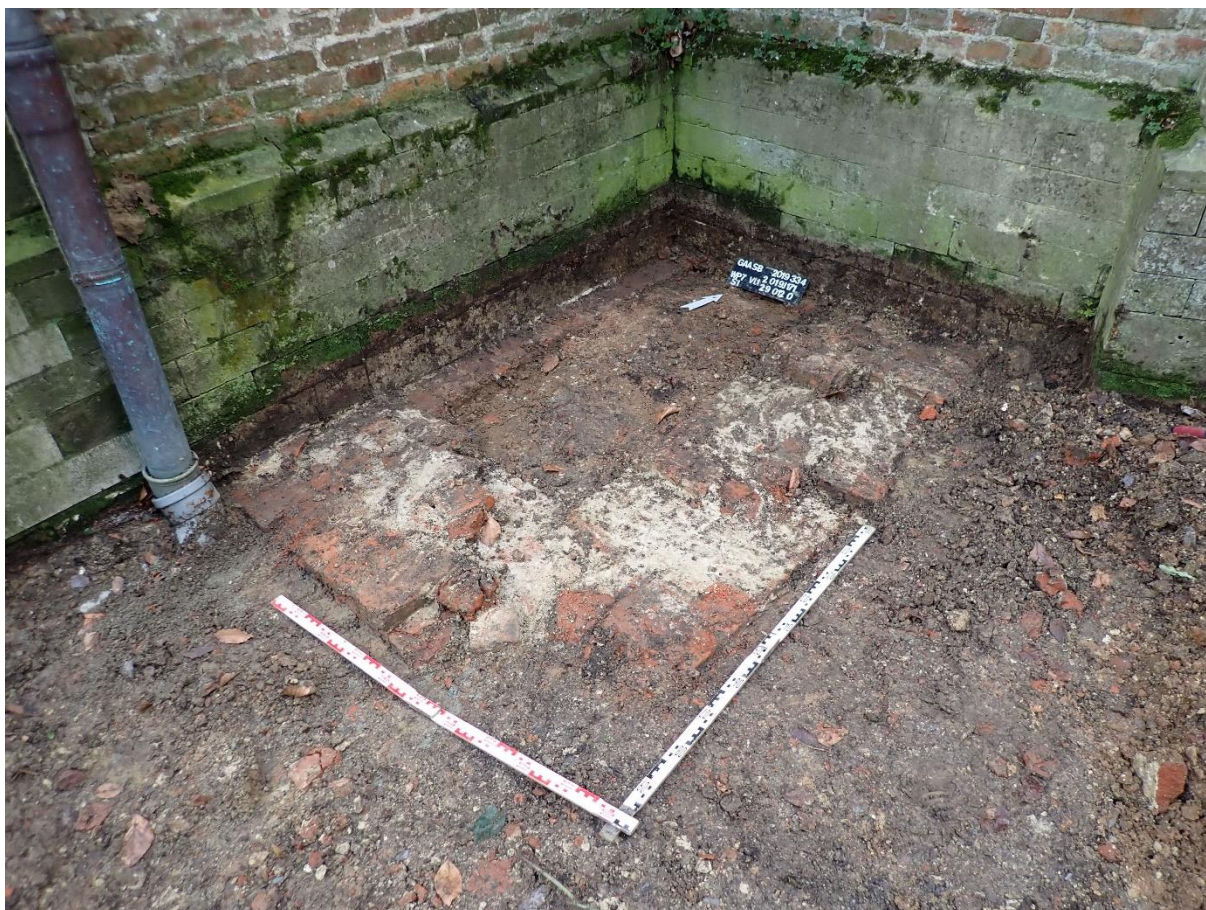
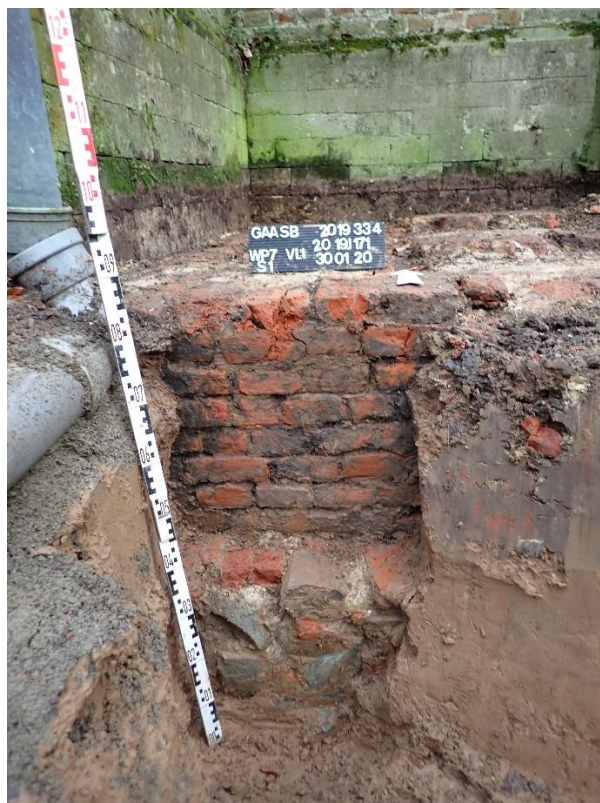
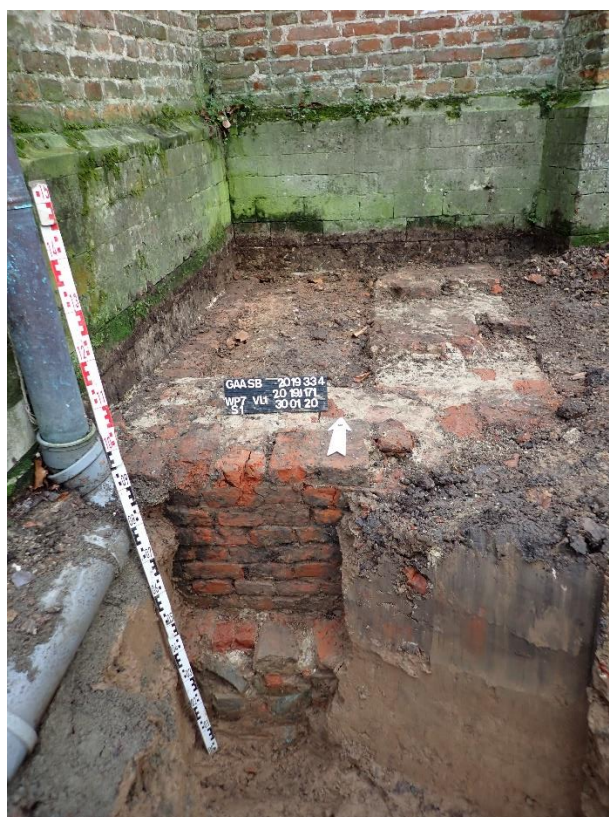
Figuur 27: Bovenaanzicht S1 in WP7

Figuur 28: Doorsnede S1 WP7

Figuur 29: S1 in WP7

Er werden in totaal twee spoornummers uitgedeeld binnen werkput 7. Spoor 1 werd aangetroffen aan de zuidoostelijke kant van de kapel, in de hoek tussen het koor en de zijbeuk. Het gaat hier om een gemetste constructie die ca. 133 op 170 cm was, en waarbij de westelijke zijde mee in de kapelmuur gemetst werd, terwijl deze aan de noordelijke zijde niet aansloot. De middelste opening was ca. 60x132 cm. Aan de westelijke kant stak één baksteenrij uit het metselwerk van de kapel van zo'n 15 cm breed. De bakstenen die hiervoor gebruikt werden hadden een afmeting van 24x11x6 cm. Bij het graven van een zijsleuf kon een deel van de zuidelijke zijde van het metselwerk dieper worden uitgegraven. Het werd ca. 85 cm diep uitgegraven. Hieruit bleek dat het niet om een oppervlakkig metselwerk ging, maar 8 baksteenlagen diep, met daaronder een puinfundering van ca. 37 cm dik. De oorsprong en functie van deze zijn tot nog toe onduidelijk. Gezien de muur aan één kant in verband is gemetst met de kapelmuur, zou men kunnen concluderen dat deze eenzelfde datering kent. Mogelijk is dit een deel van de oorspronkelijke fundering, maar werd de plattegrond van de kapel later gewijzigd.

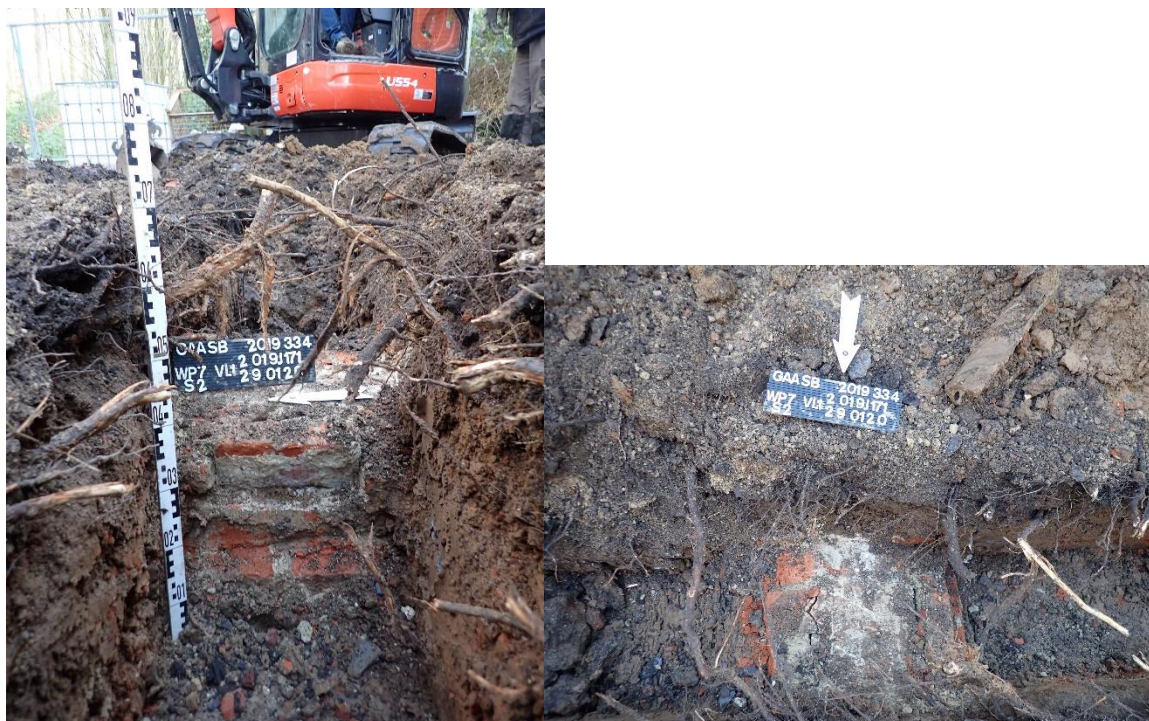
Figuur 30: Zijaanzicht en Bovenaanzicht van S2 in WP7

Ten noorden van de kapel werd eveneens een klein metselwerk aangetroffen. Het zat dwars in de sleuf en dus ook dwars op de kapelwand, met een afmeting van 70x40x80 cm. Het gebruikte baksteenformaat is 26x12x6 cm, wat ongeveer aansluit op dat van spoor 1 en de kapel zelf. Door de beperkte oppervlakte van de bodemingreep en het feit dat er verder geen sporen werden teruggevonden, is het moeilijk de functie van deze muur te achterhalen.
