**RAAP België - Rapport 198**

**Esplanadestraat 7  
Aalst**

**Archeologische werfbegeleiding  
Eindrapport – 2018C214**

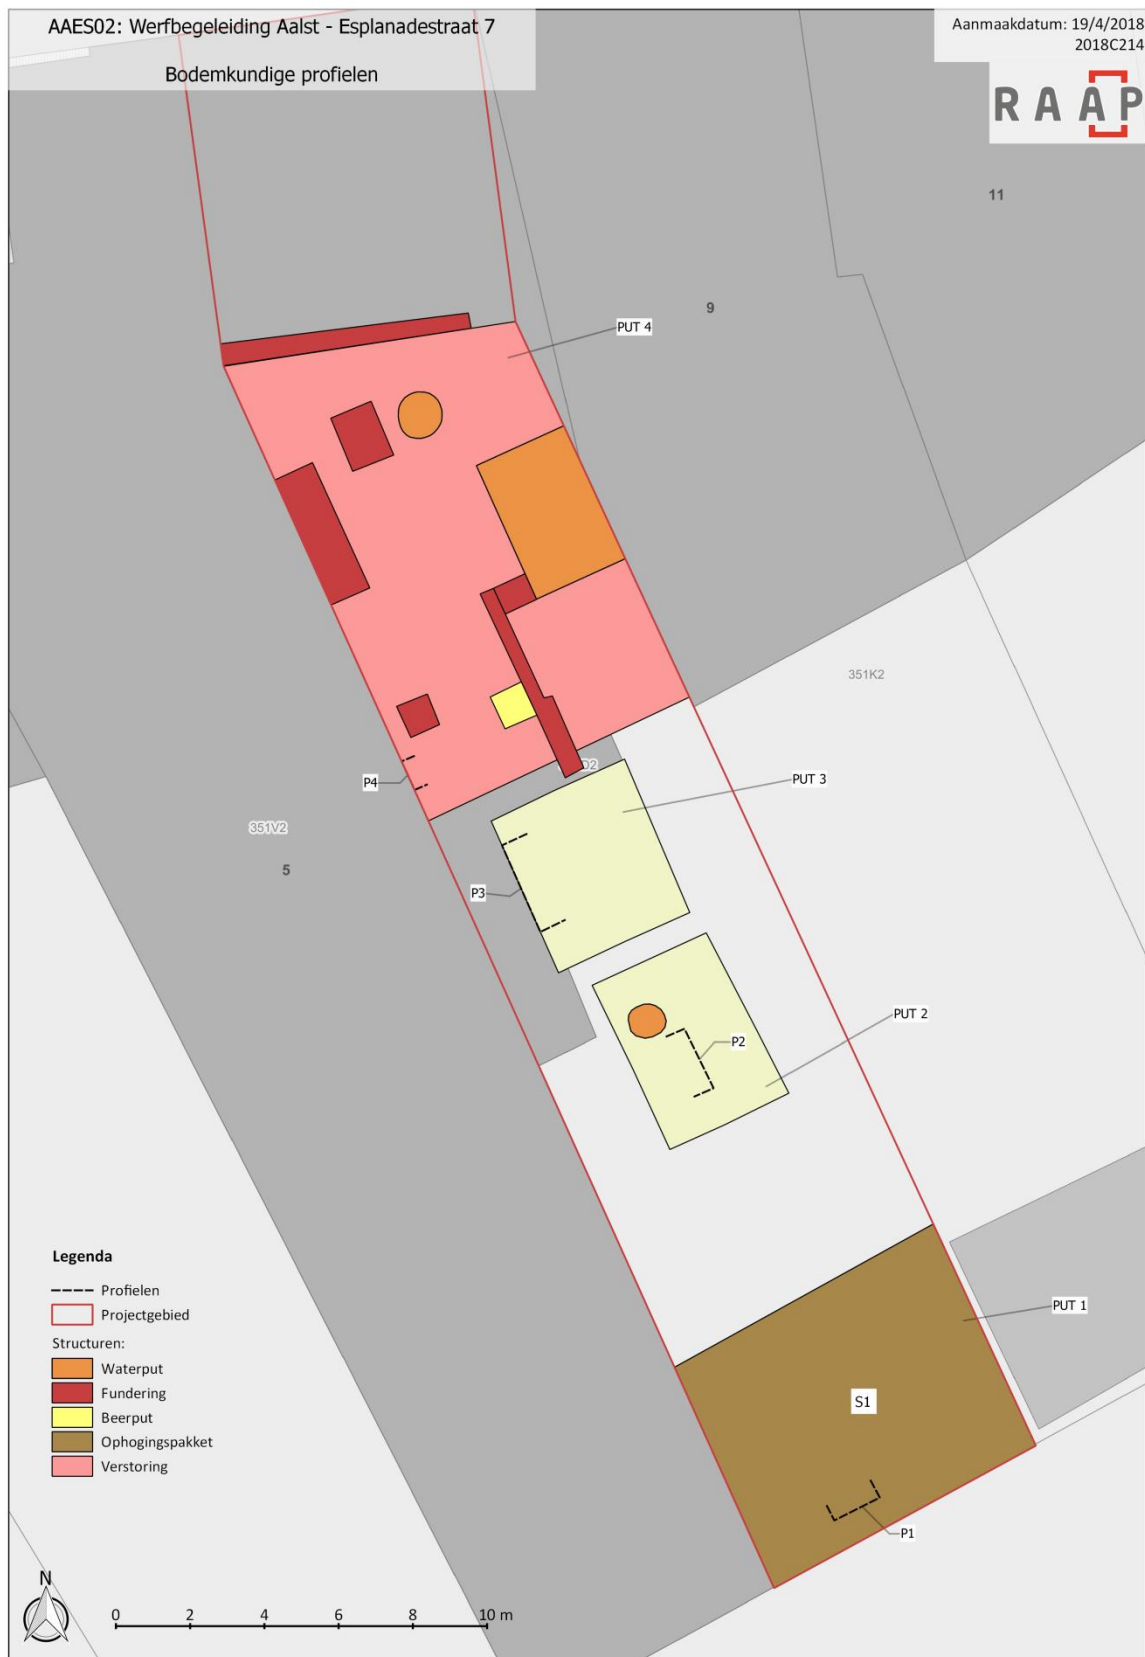
Figuur 5: Overzichtskaat van de werkputten, sporen, structuren en profielen (schaal: 1:110)

De structuren die wel aanwezig zijn in de werkputten 2 en 4, zijn telkens recent in oorsprong. Het gaat om ronde baksteen waterputten (aangetroffen in zowel werkput 2 als 4), een grote vierkante bakstenen waterput (werkput 4), een bakstenen beerput (werkput 4) en een reeks diep lopende zware bakstenen funderingen (werkput 4) (Figuur 5).

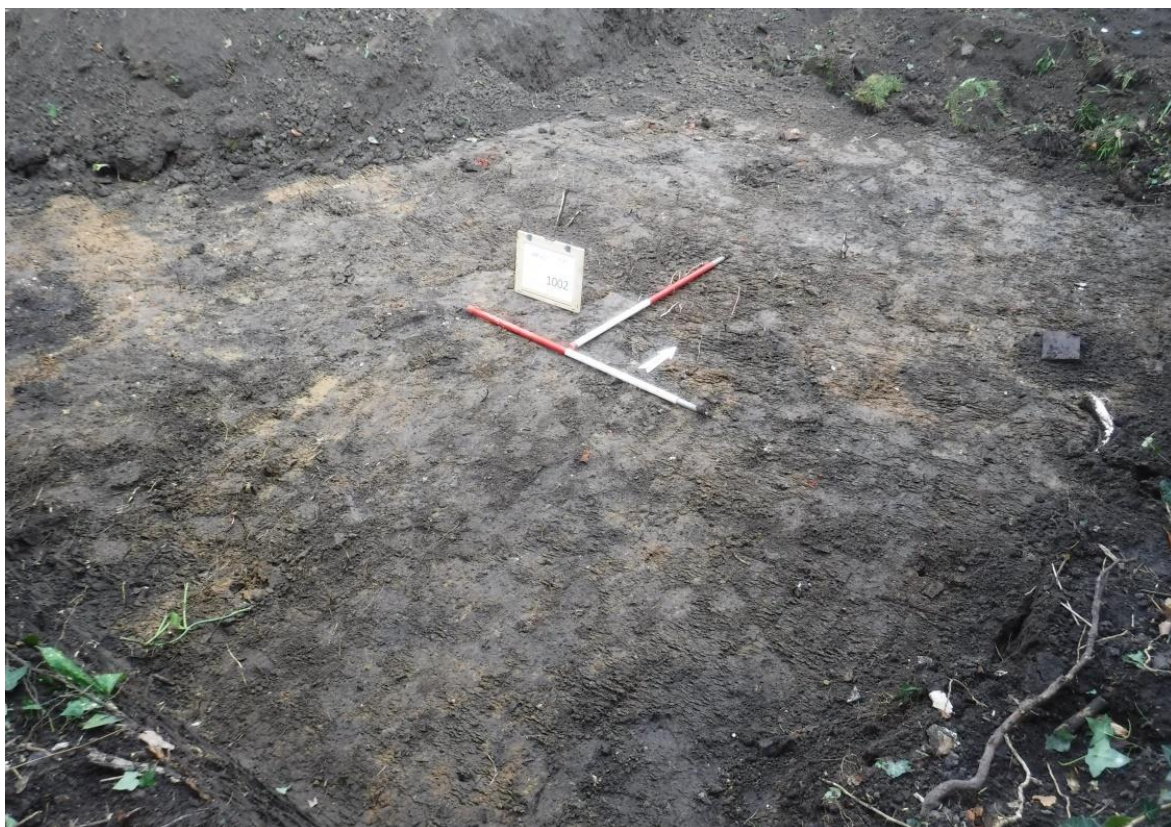
Figuur 9: Overzichtsfoto werkput 1

Werkput 1 is gelegen in het zuiden van het projectgebied (zie Figuur 5). Op deze zone is een de bouw van een tuinhuis voorzien waarvan de verwachte verstoringsdiepte in de ondergrond 0,30 cm bedraagt (0,50 cm met buffer). Aangezien de vlakken tijdens de werfbegeleiding enkel aangelegd mochten worden tot op de verwachte verstoringsdiepte, is werkput 1 aangelegd tot op een diepte van ongeveer 0,50 cm onder het maaiveld (ca.11,15 m TAW) op een diepte van ca. 10,60 m TAW . Er zijn in het vlak geen sporen aangetroffen.

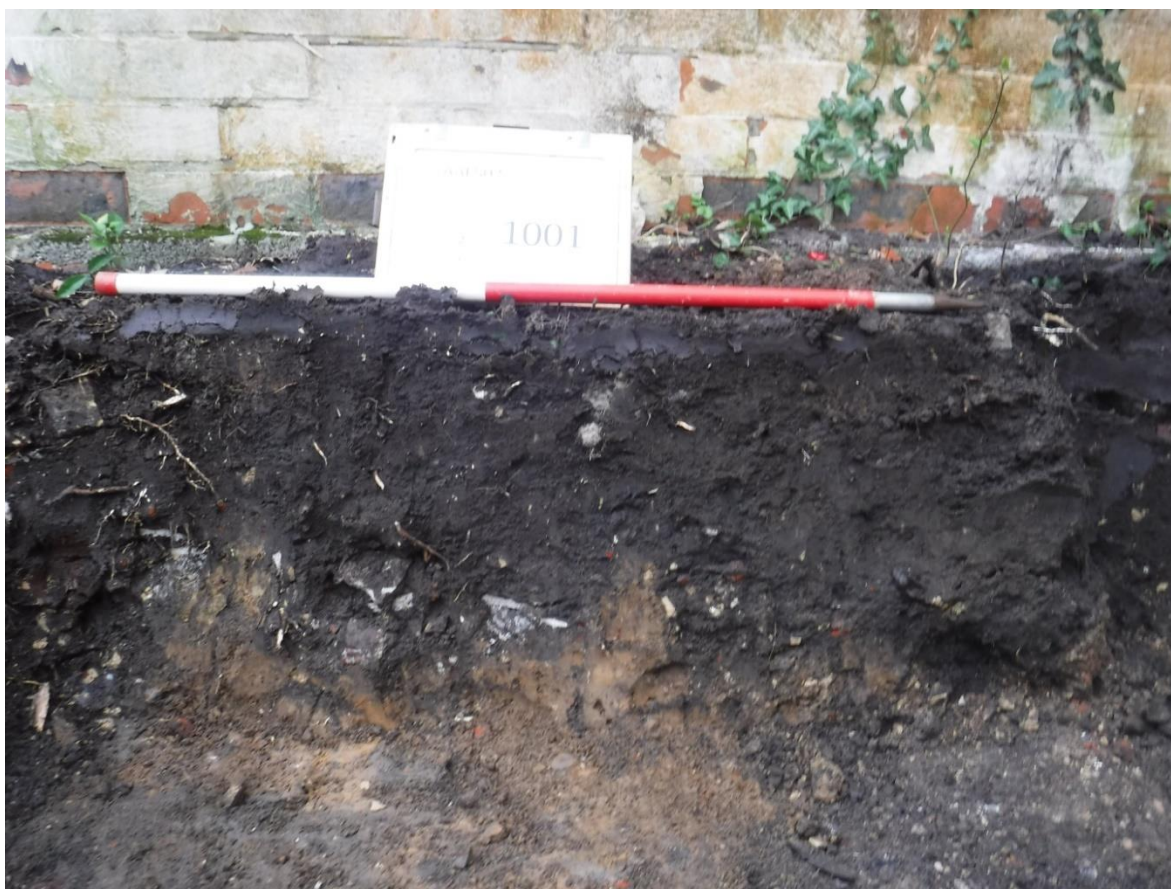
Figuur 10 Bodemprofiel in werkput 1.

Het profiel in werkput 1 is aangelegd op de zuidkant van de put, maar is representatief voor de hele zone. Doorheen de hele werkput bevindt het aangelegde vlak zich in een ophogingspakket ( Figuur 9). Het gaat om een heterogeen, donkergrijs tot bruin fijn zandig pakket met puinfragmenten van rode baksteen en brokken wit-beige kalkmortel. Verder zijn ook een aanzienlijke hoeveelheid houtskoolspikkels zichtbaar in het ophogingspakket.

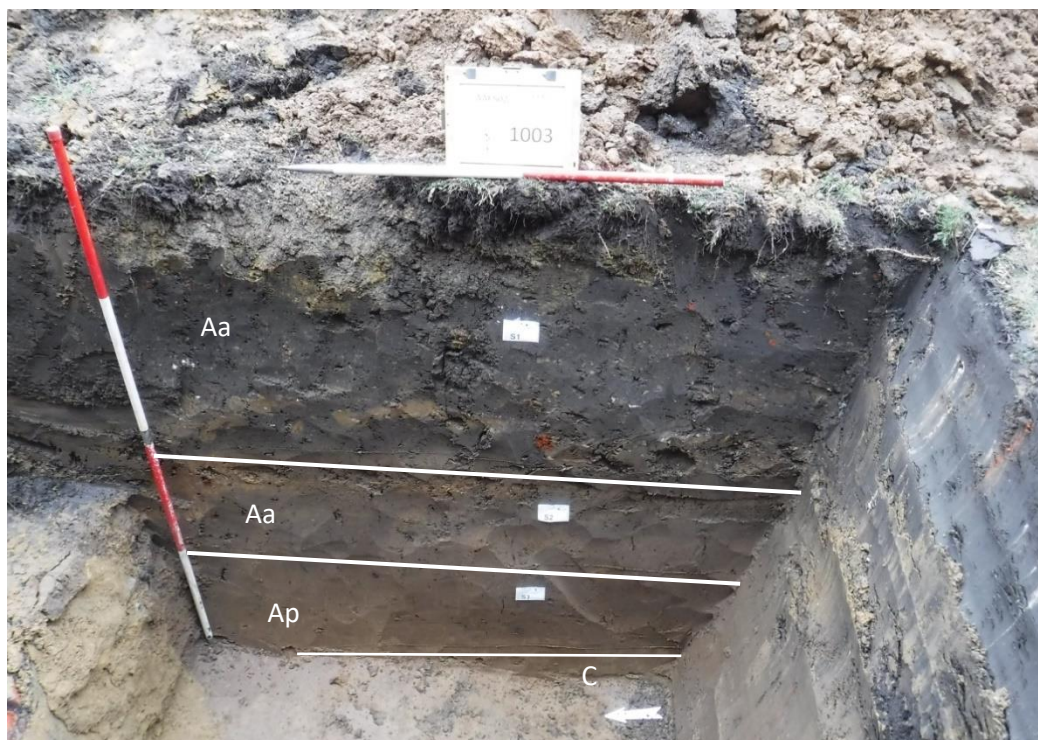
Stratigrafisch begint de bodemopbouw in werkput 2 met hetzelfde ophogingspakket uit werkput 1 (S1). Het betreft een ongeveer 80 cm dik (11,0 m - 10,2 m TAW) ophogingspakket of Aa-horizont. De laag is donkergrijs tot bruin, fijn zandig en met duidelijke houtskoolspikkels, fragmenten rode baksteen en brokken witte/beige kalkmortel.

Ook de tweede horizont (S2), betreft een ophogingspakket of Aa-horizont van ongeveer 50cm (10,2 m - 9,7 m TAW). In de bruingrijze, zandlemige laag, zijn nog duidelijk houtskoolspikkels, en enkele rode baksteenfragmenten zichtbaar. Kalkmortel ontbreekt.

De derde laag betreft een Ap horizont (S3) van ongeveer 40 á 50cm (9,7 - 9,3m/9,2m TAW). Het betreft een bruine zandlemige laag, met enkele houtskoolspikkels en een zeer kleine hoeveelheid aan rode baksteenfragmentjes.

De donkergele, zandlemige C-horizont wordt bereikt op een diepte van 9,2m TAW.

Figuur 11: Bodemprofiel in werkput 2 met aanduiding van de aanwezige bodemhorizonten

De werkput is bijgevolg stelselmatig verdiept tot op een diepte van ca. 8,85 m TAW, op iets meer dan 2m onder het maaiveld dat zich op ca. 11,10 m TAW bevindt. De volledige werkput is om veiligheidsredenen in twee fases aangelegd. Tijdens de aanleg van de eerste helft van de put is aan de oostkant bodemprofiel 2 aangelegd (Figuur 11).

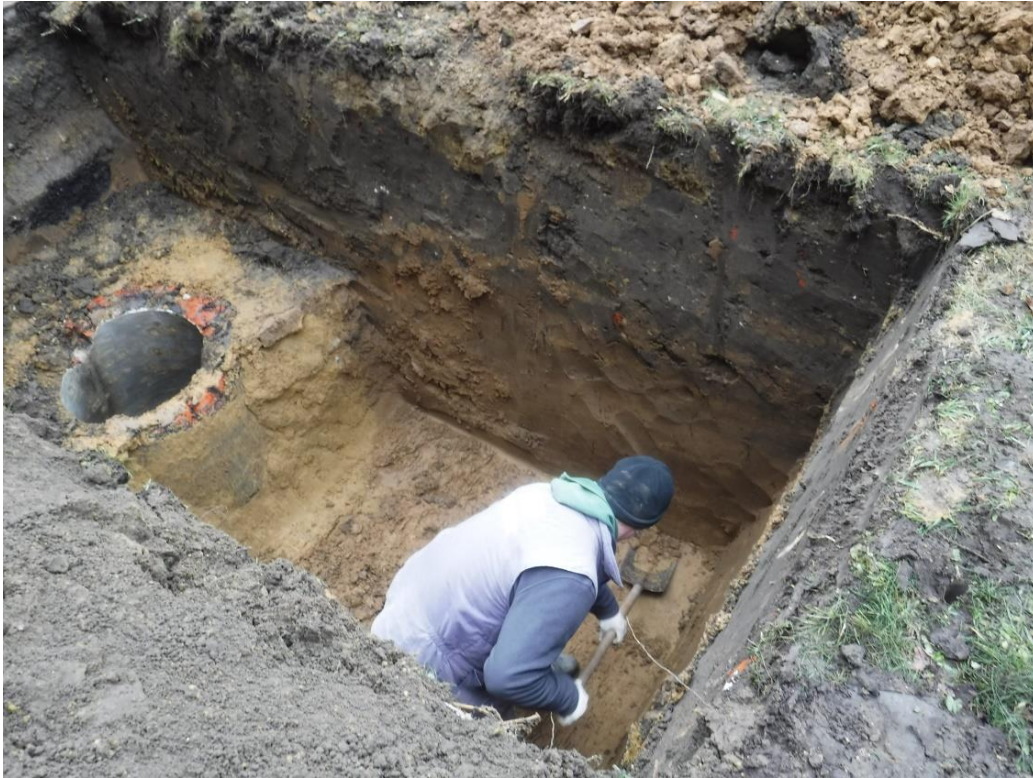
De noordwestelijke hoek van deze werkput wordt verstoord door een recente baksteenwaterput (Figuur 12). Er zijn in het vlak geen sporen aangetroffen.

Figuur 12: Overzichtsfoto werkput 2 met aan de noordkant de versterking door een recente waterput

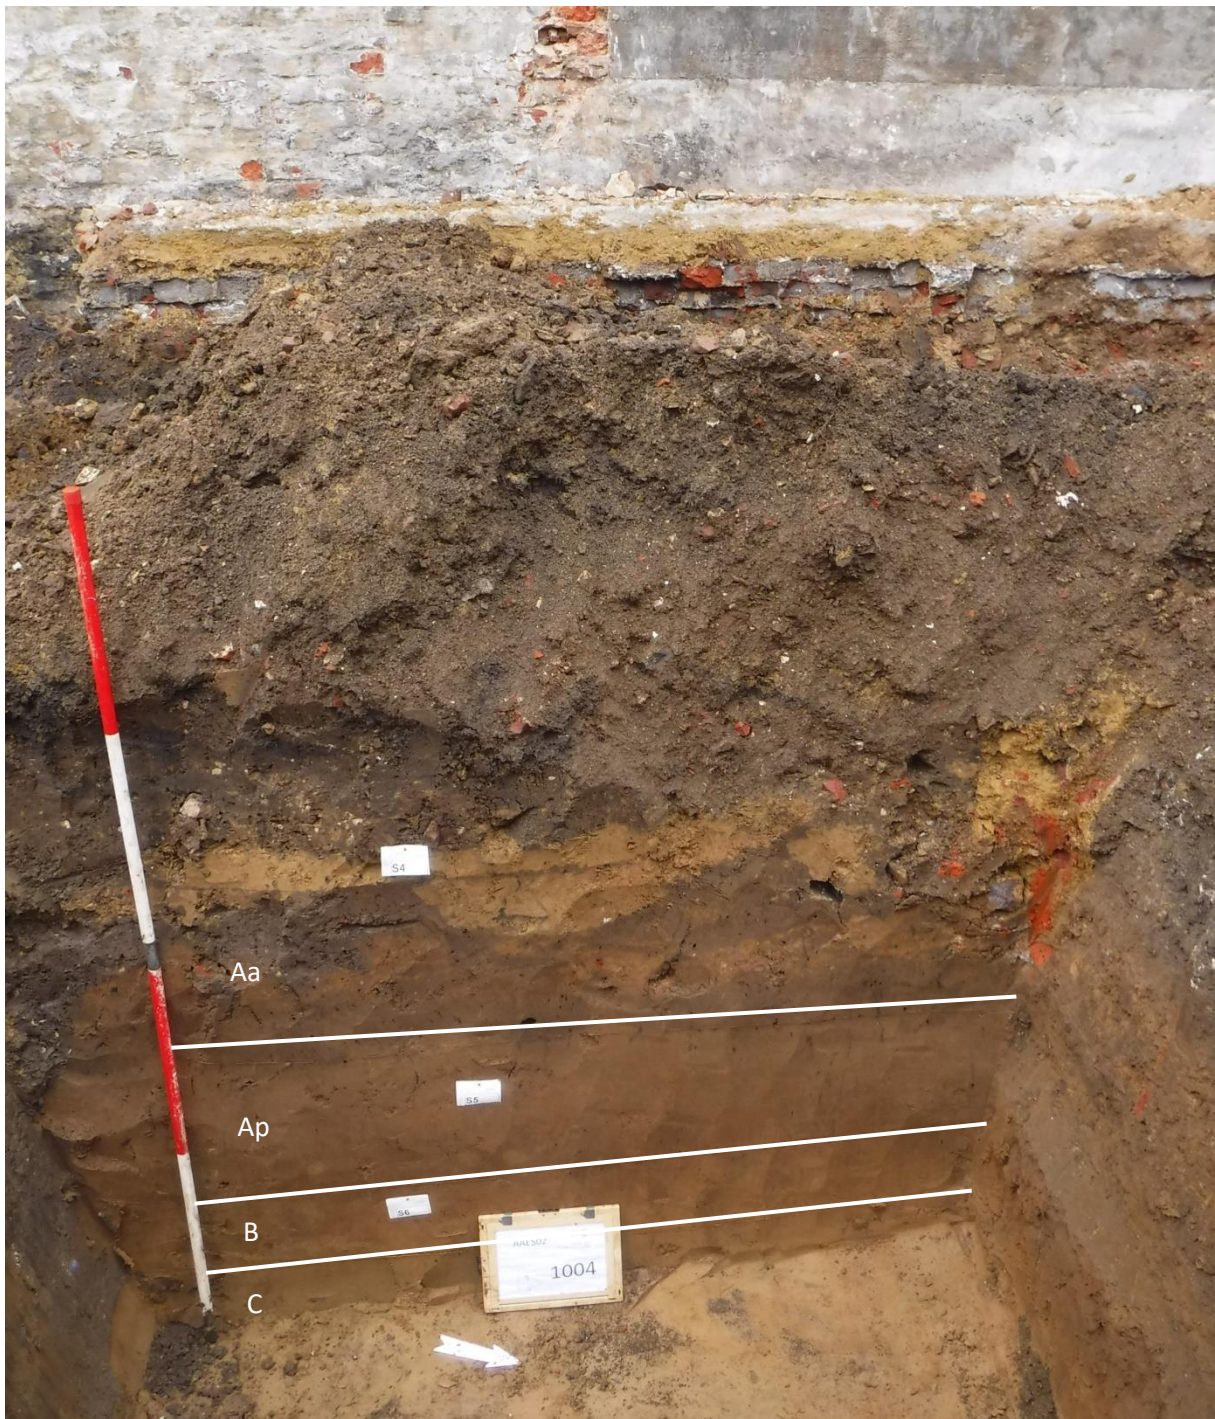
De bodemopbouw in werkput 3 begint met een ophogingspakket, of Aa-horizont van ongeveer 1,0m dik (11,0m - 9,9 m TAW). De puinige, zandige laag (S4) is heterogeen grijsbruin, bruin tot geelbruin en bevat een grote hoeveelheid rode baksteenfragmenten en wit-beige kalkmortel.

De tweede horizont (S5) betreft een Ap horizont. Het gaat om een homogene, lemige, lichtgrijsbruine laag van ongeveer 40cm dik (9,9m - 9,5 m TAW).

De Ap-horizont wordt in het profiel opgevolgd door een lemige bruine B-horizont (S6) van zo'n 20cm (9,5 m - 9,3 m TAW).

De donkergele, zandlemige C - horizont wordt bereikt op een diepte van 9,3 m TAW.

Figuur 13: Bodemprofiel in werkput 3 met aanduiding van de aanwezige bodemhorizonten

Werkput 3 is ook centraal gelegen op het terrein en bevindt zich ten noorden van werkput 2 en ten zuiden van werkput 4. Binnen deze zone zal de aanleg van een waterput worden gerealiseerd waarvoor een verstoringsdiepte van 2m is voorzien. Het opgravingsvlak is stelselmatig verdiept tot een diepte van 9,1 tot 9,2m TAW, op 2m onder het maaiveld dat zich op ca. 11,3m TAW bevindt. Om veiligheidsredenen is ook deze werkput in twee delen aangelegd. Tijdens de aanleg van het eerste deel is in de westwand van de put profiel 3 aangelegd (Figuur 13). In het vlak zijn geen sporen aangetroffen.

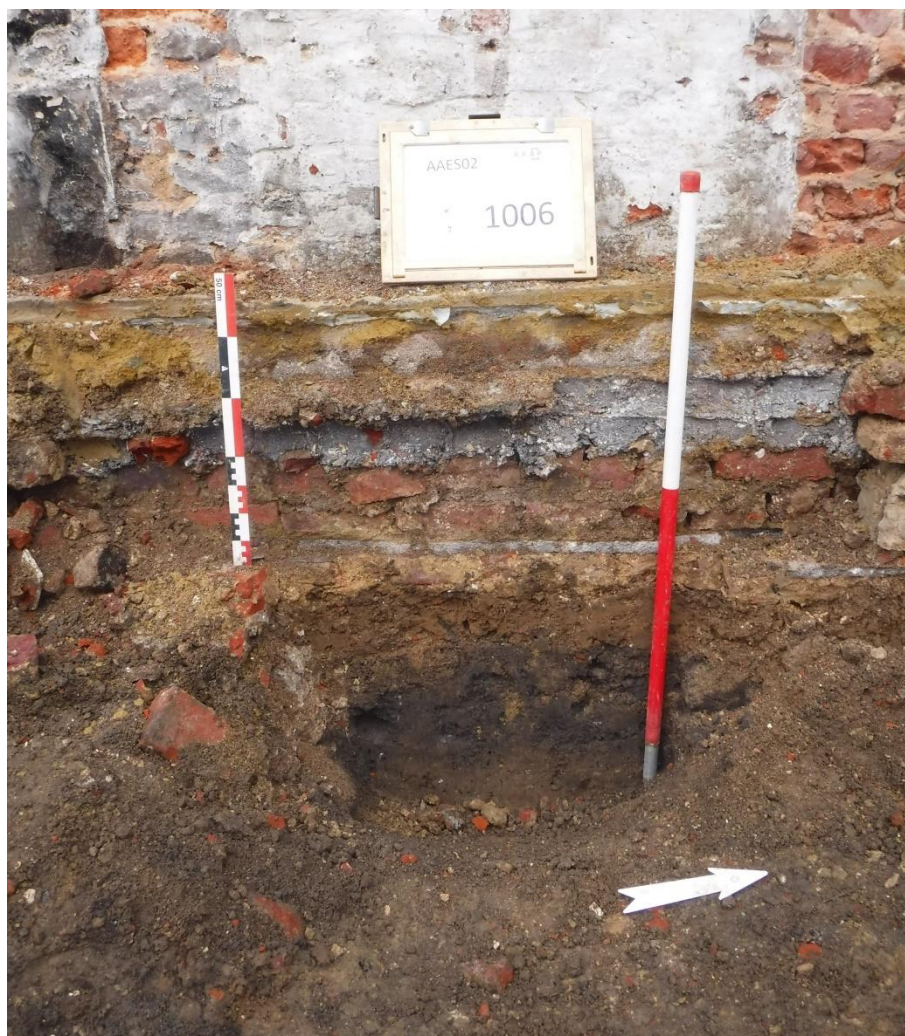
In zuidwestelijke zijde van de werkput is bodemprofiel 4 aangelegd (Figuur 14). De eerste 50cm van de bodemopbouw is een recente bakstenen fundering. Onder de baksteenfundering bevindt zich ook hier het ophogingspakket, of de Aa-horizont, die doorheen de hele site is aangetroffen. Dit pakket overschrijdt ruim de voorziene verstoringsdiepte van 70cm. Het gaat om een heterogeen, zandig, donkergrijs, grijsbruin tot bruin puinpakket met rode baksteen- en witbeige kalkmortelfragmenten.

Figuur 14: Bodemprofiel in werkput 4

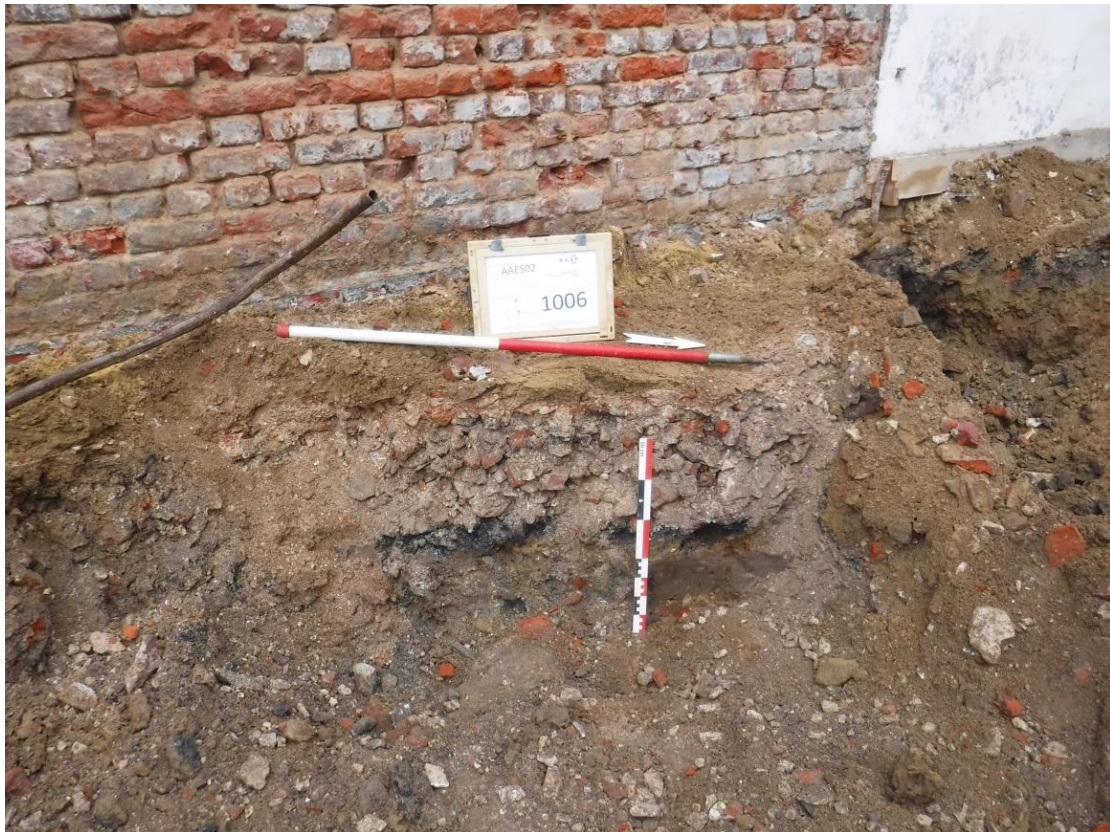
Figuur 15: Westelijk gelegen onderdeel van de recente baksteenfundering die doorheen heel werkput 4 loopt.

Werkput 4 is de meest noordelijk gelegen werkput op het terrein. In deze zone is de aanbouw van de nieuwe eengezinswoning voorzien, waarvan de geschatte verstoringsdiepte zo'n 70 cm bedraagt. Het maaiveld in deze zone ligt tussen 11,35 m en 11,56 m TAW. Al snel bleek bij de aanleg van de werkput de hele zone volledig verstoord te zijn door recente bakstenen funderingen, twee waterputten en een beerput, die telkens de geschatte verstoringsdiepte van 70cm ruim overschreden. In het vlak zijn geen sporen aangetroffen (Figuur 15 tem Figuur 20).

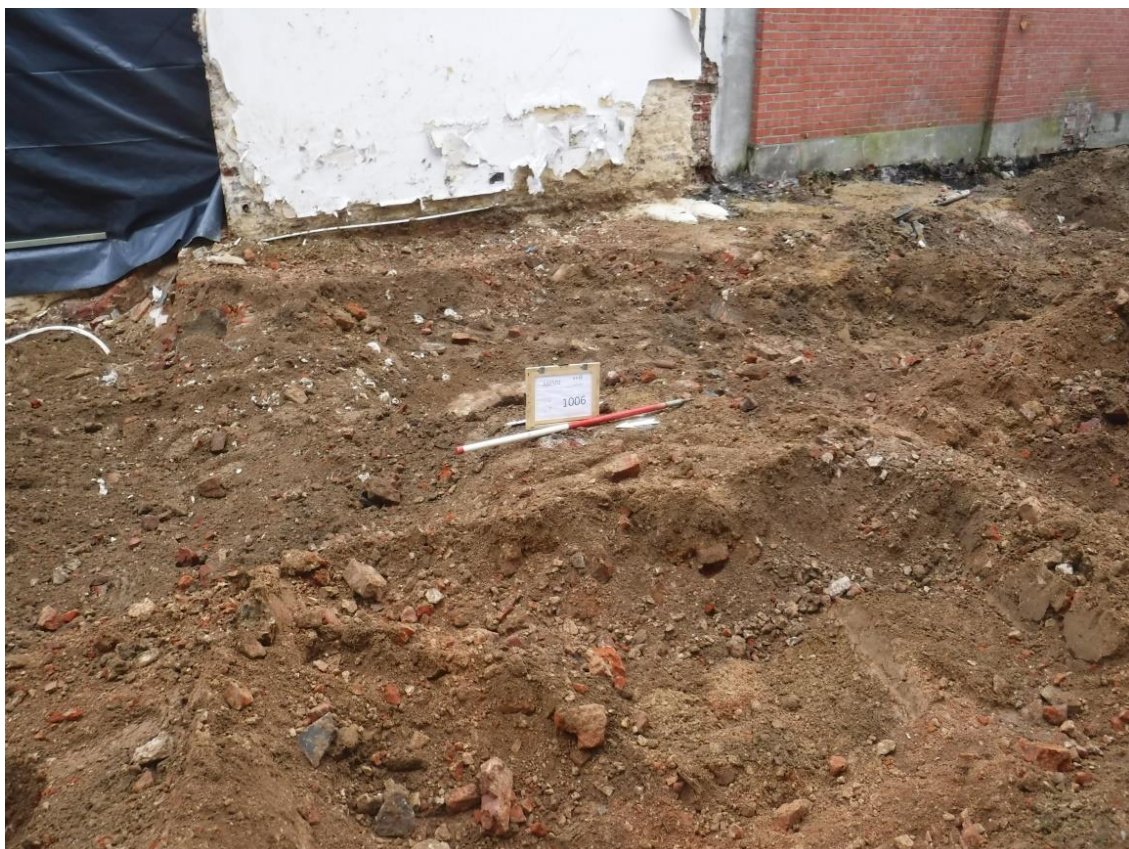
Figuur 16: Overzichtsfoto van de versterking door de recente baksteenfundering in werkput 4. Foto genomen na de uitbraak van de funderingen.

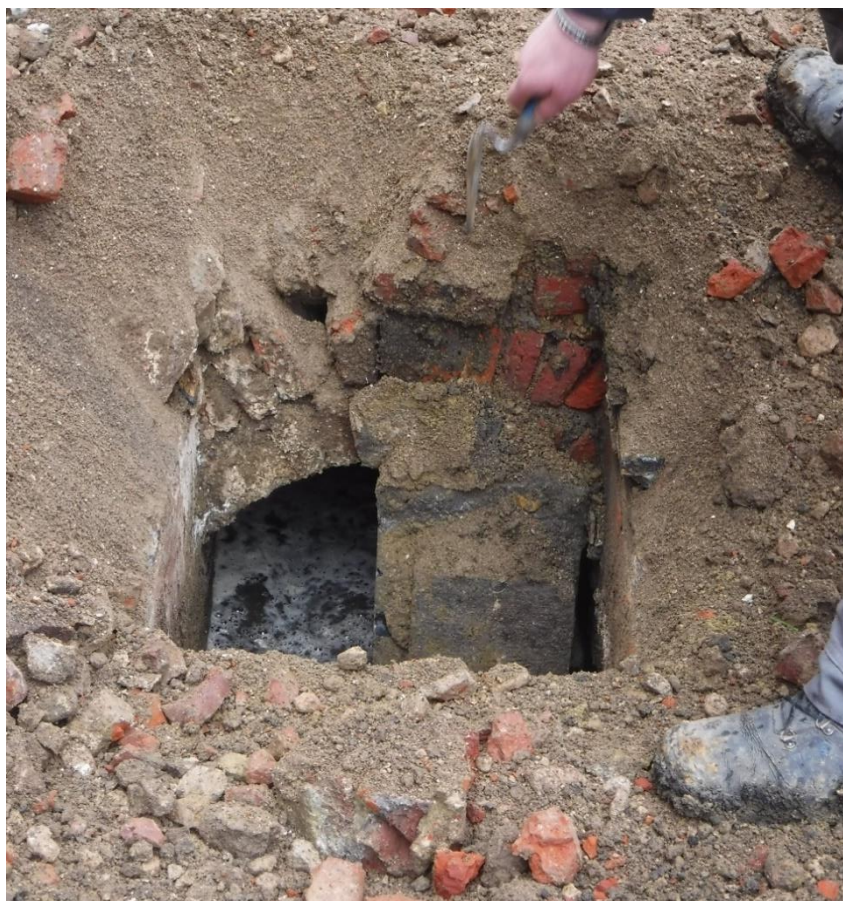
Figuur 17 Detailfoto van de verstoring door de recente bakstenen beerput in het zuiden van werkput 4

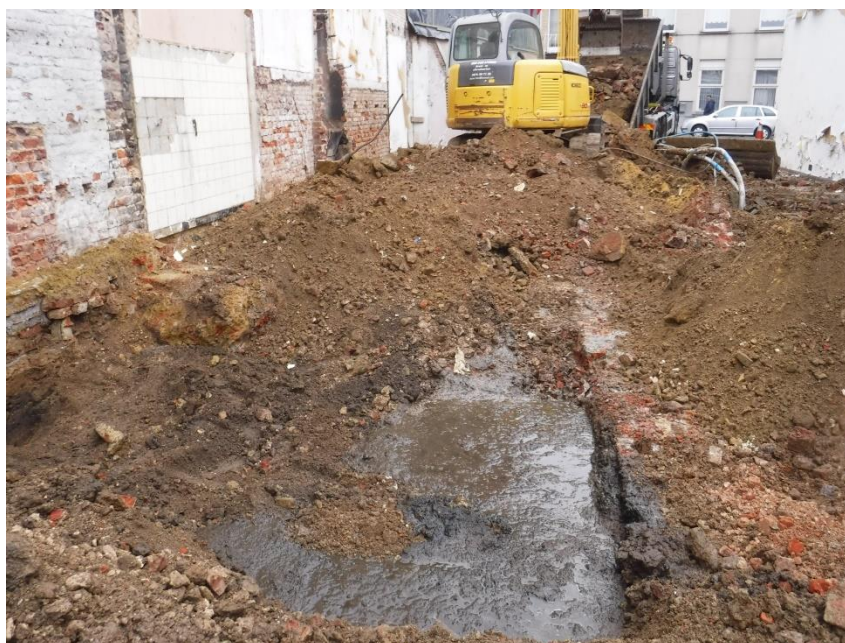
Figuur 18 Overzichtsfoto van de verstoring door de recente bakstenen beerput in het zuiden van werkput 4

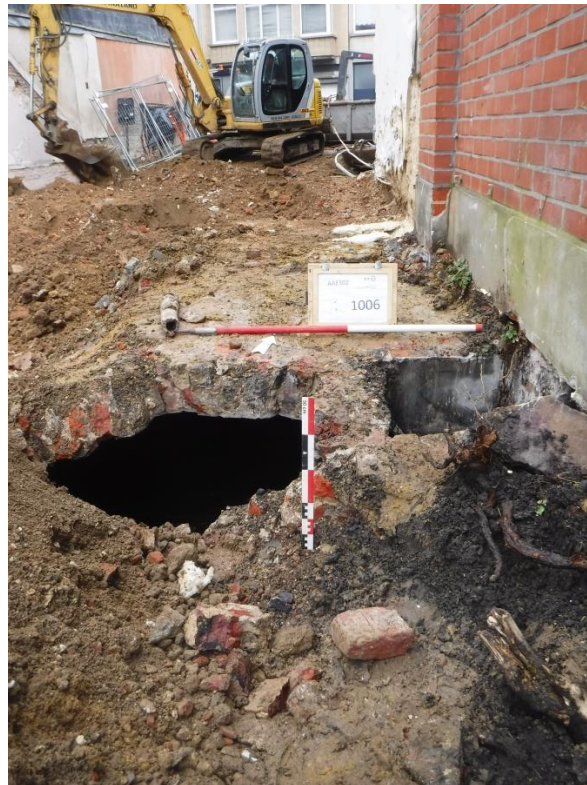
Figuur 19: Overzichtsfoto van de versterking door een recente vierkante baksteen waterput aan de oostelijke zijde van werkput 4

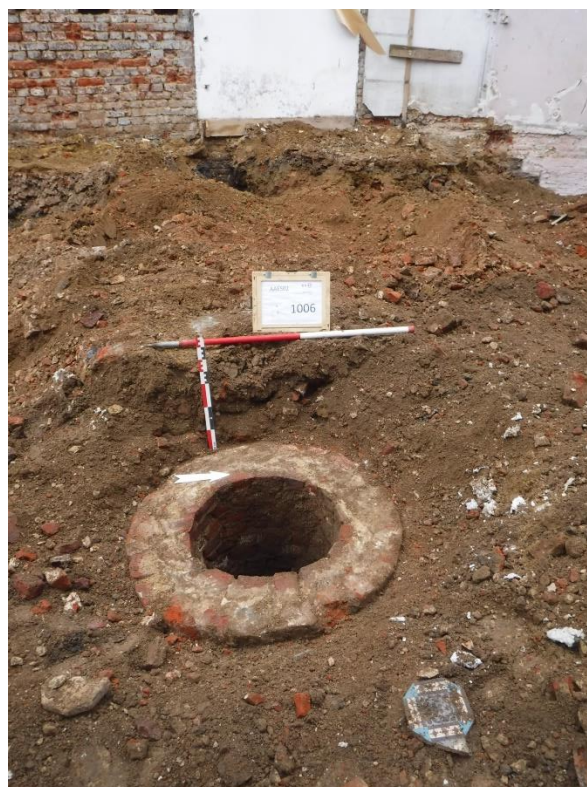
Figuur 20 Overzichtsfoto van de versterking door een recente ronde bakstenen waterput in het noorden van werkput 4

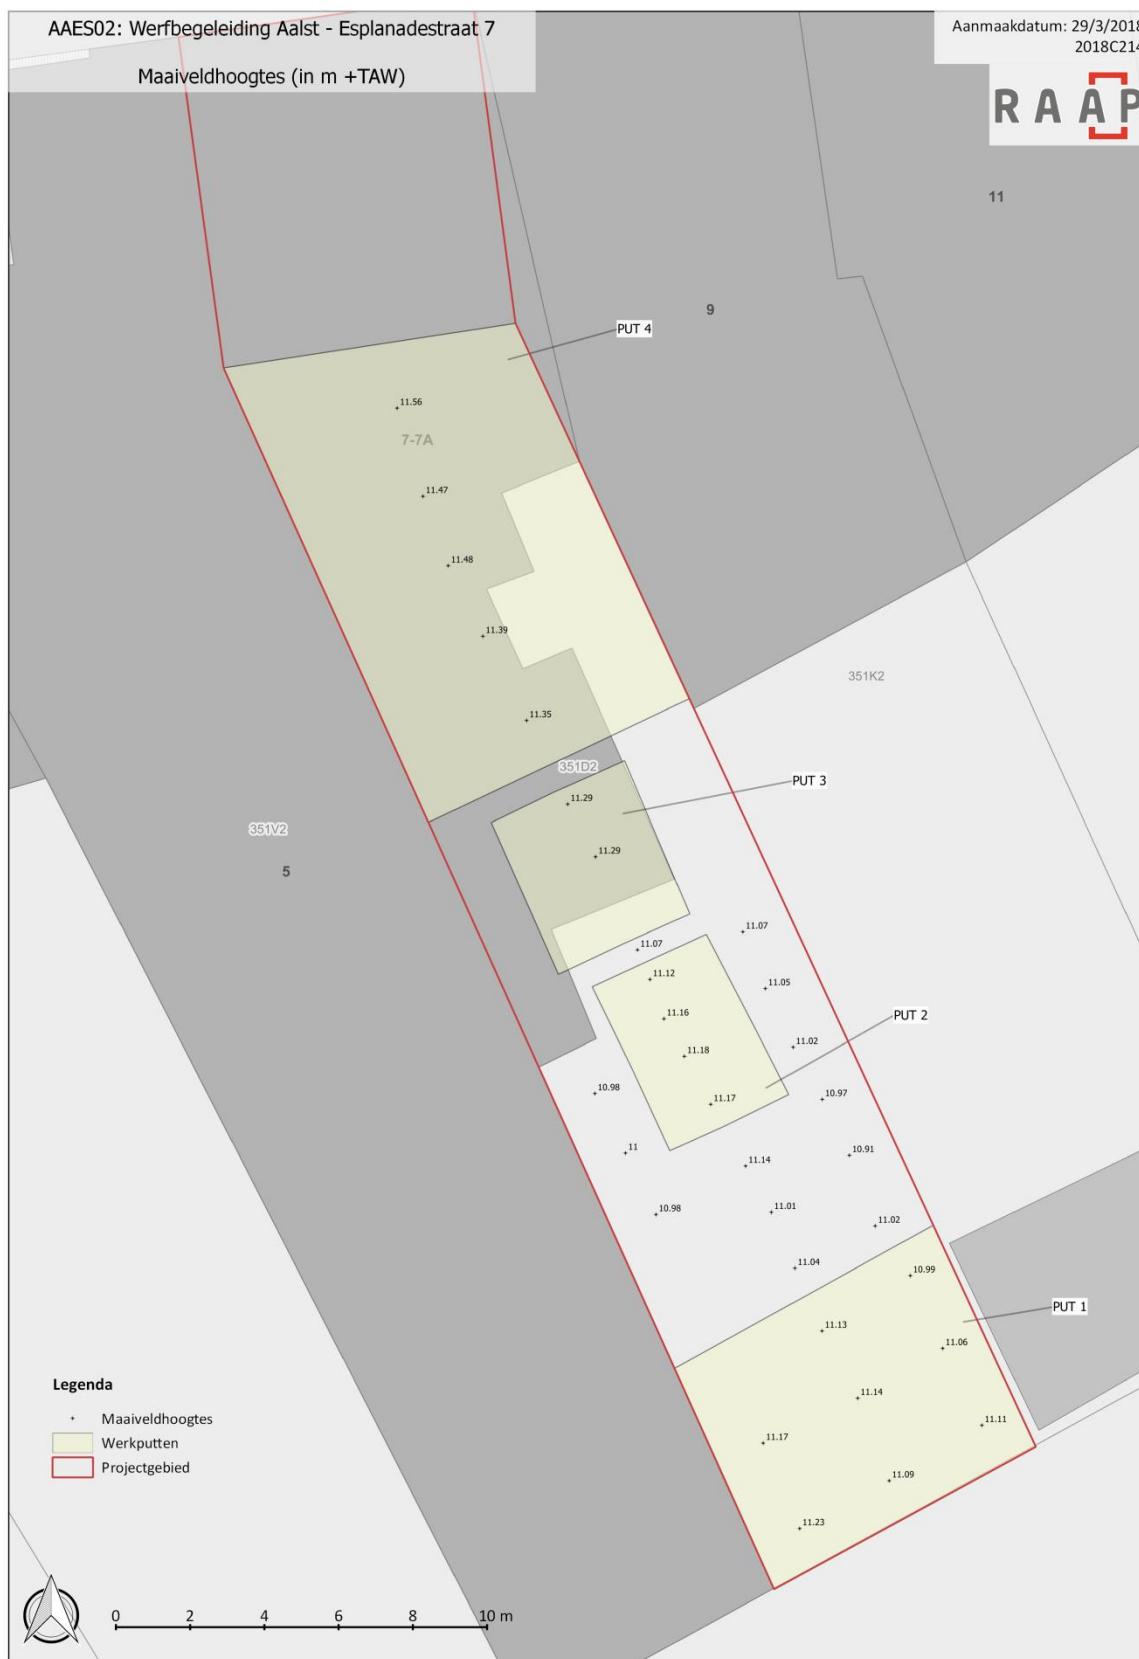
Figuur 21: Maaiveldhoogtes van de aangelegde werkputten in m + TAW (schaal 1:110)

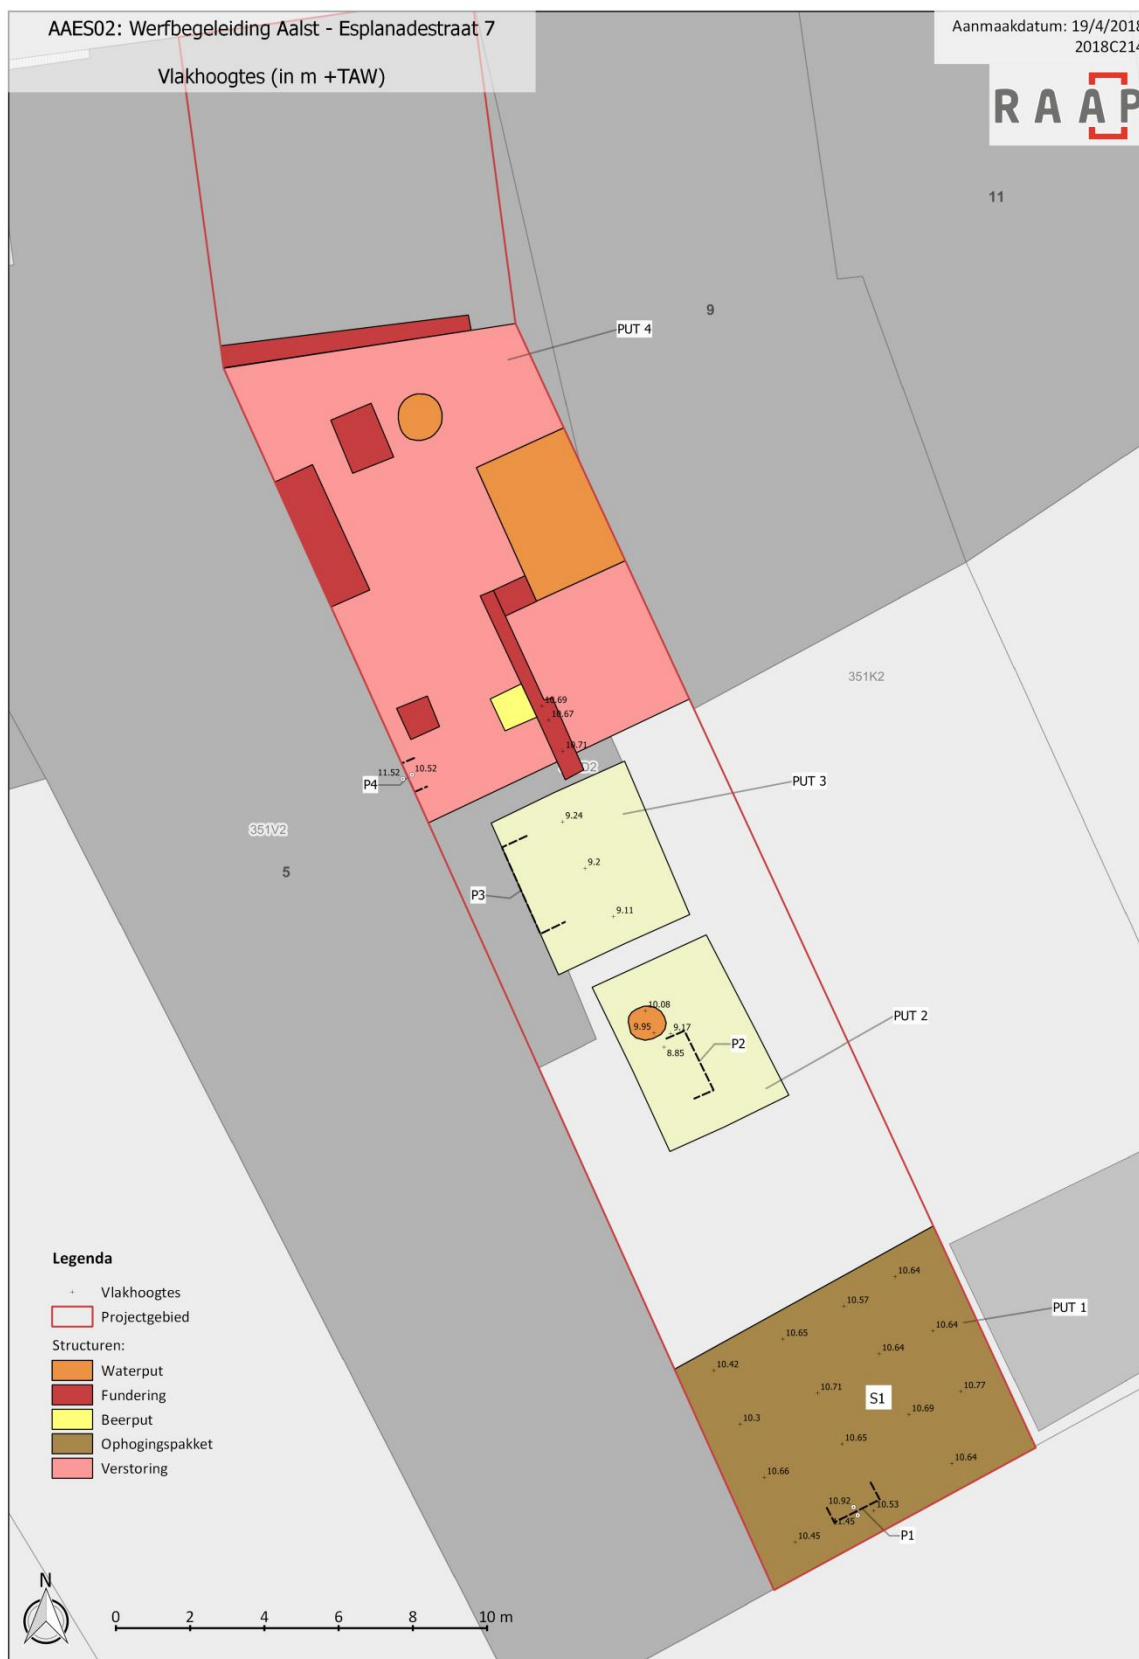
Figuur 22: Vlakhoogtes van de aangelegde werkputten in m + TAW (schaal 1:110)
