## **Eindverslag: De archeologische werfbegeleiding aan de Sint-Jobsstraat te Herentals**

Tienen, 2021  
Studiebureau Archeologie bv

| <b>Projectcode:</b> | <b>2021F409</b> |

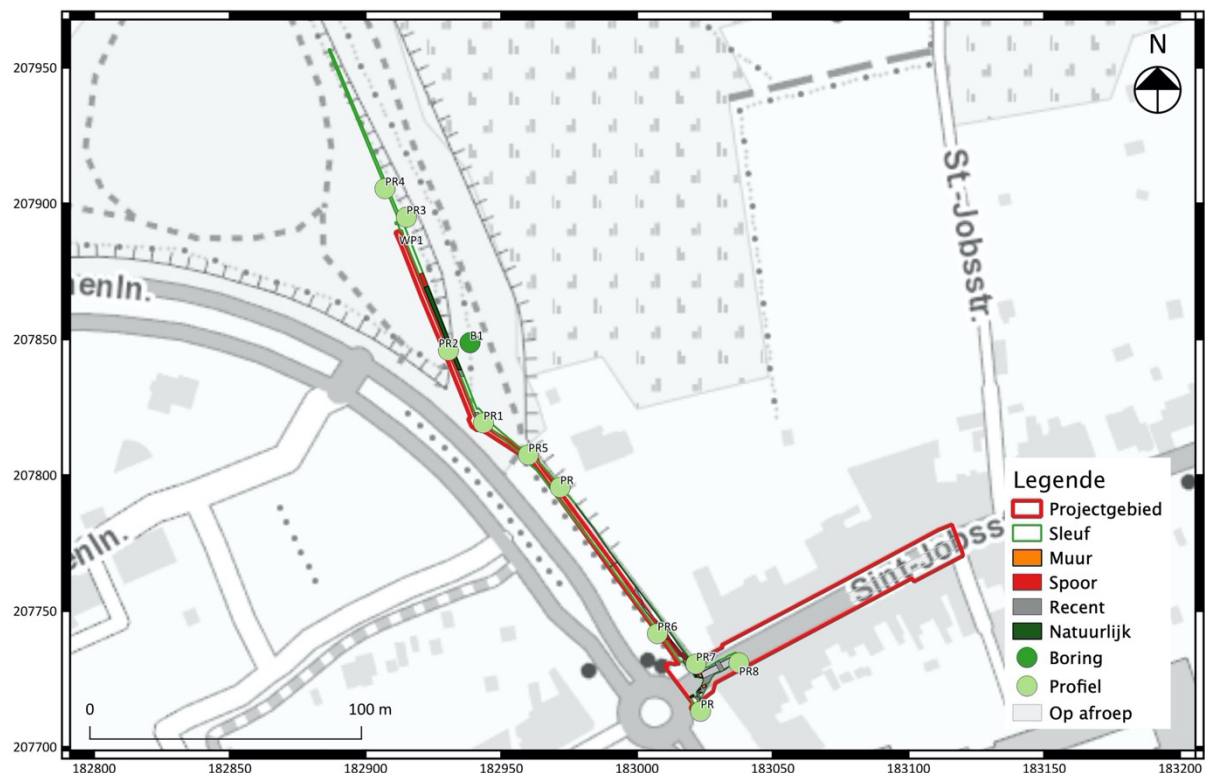
Fig. 2.1: Allesporenplan opgesteld na het vlakdekkend onderzoek<sup>9</sup>.

Spoor 1 leek aanvankelijk een potentiële ontginningskuil te zijn voor het aangetroffen veen (Fig. 2.1/Natuurlijk), maar gelet op de locatie aan de rand van het aangetroffen veen is dit zeer onwaarschijnlijk. De juiste toedracht van dit spoor (kuil, gracht) blijft echter onbekend vanwege de aard van het onderzoek. Het spoor gaat duidelijk doorheen een ophogingspakket van de nieuwe tijd (Fig. 2.4/HTM). Dit pakket is mogelijk gelinkt aan de uitgraving van het kanaal halverwege de 19<sup>de</sup> eeuw (de huidige Augustijnenlaan), waarbij een deel van de overvloedige grond hier werd gedumpt om droog land te creëren op moerassig gebied. Er werden geen vondsten in het spoor aangetroffen om een

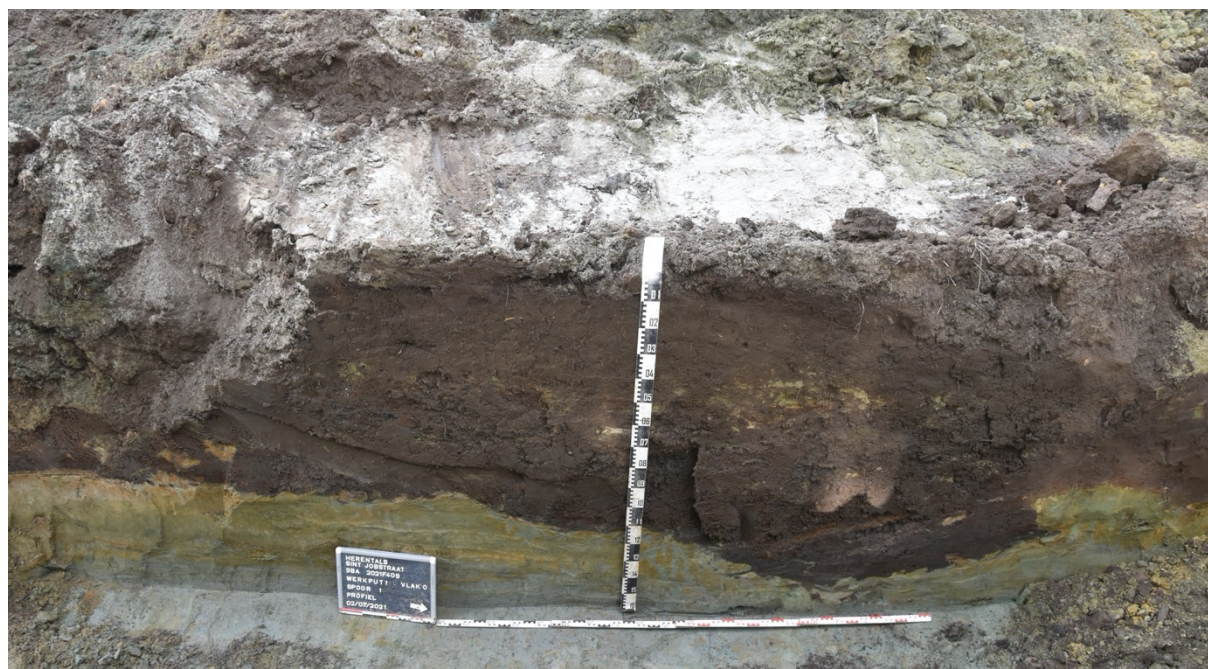
Fig. 2.3: Coupe van S1.

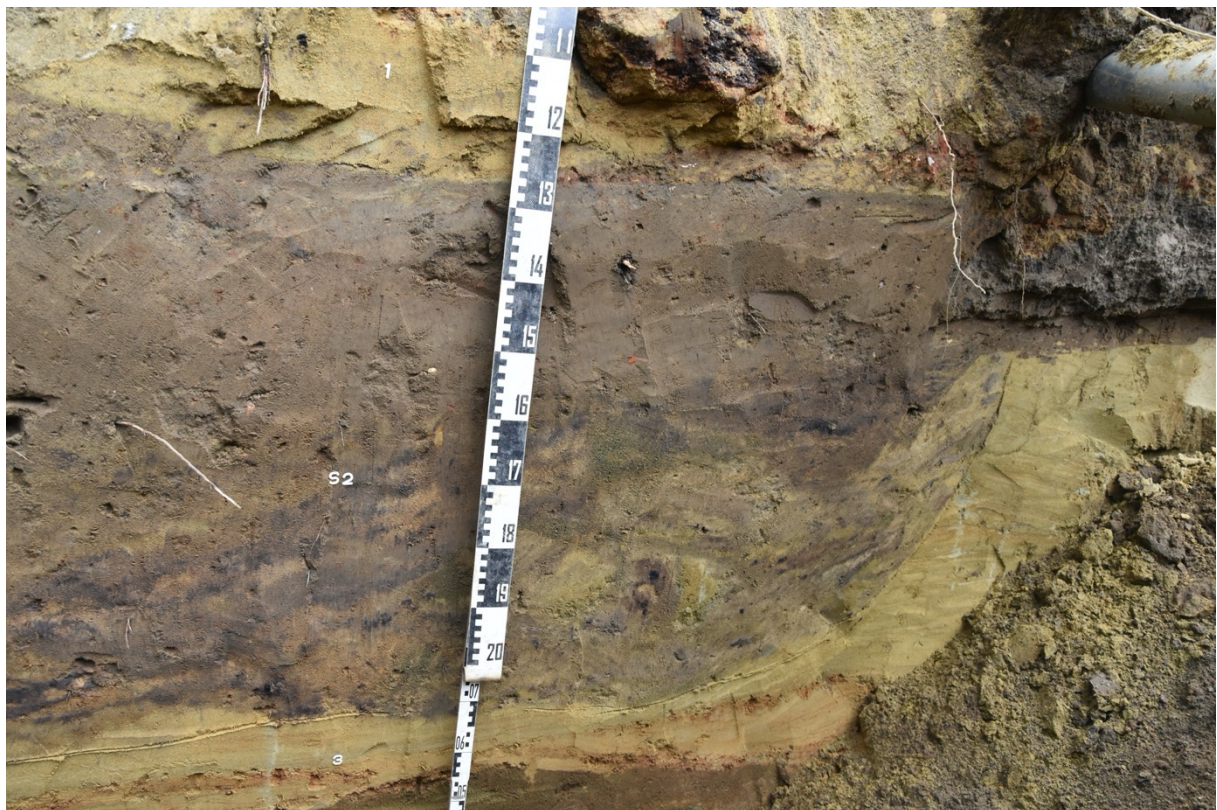
Fig. 2.5: Coupe van S2 binnen profiel 7.

Op de kruising van de Sint-Jobsstraat en de Augustijnenlaan (Fig. 2.7) werd mogelijk de rand aangetroffen van de (droge) gracht van de omwalling van Herentals (Fig. 2.5). Het aantreffen van een rand wijst op de afwezigheid van een brug ter hoogte van de doorsteek van de Sint-Jobsstraat doorheen de omwalling. Een andere mogelijkheid is dat het gaat om een afwaterings/perceelsgracht, die uitkomt in de gracht van de omwalling. De locatie is wel ter hoogte van de huidige gevels (Fig. 2.6). De omvang is echter te groot om een gewone afwateringsgracht te zijn die tot 2 meter diep onder het maaiveld zit. Bovendien is de huidige perceelgrens niet de oude. De huidige Sint-Jobsstraat is ongeveer 2,5m breder. Dit verschil is nog zichtbaar ter hoogte van huisnummer 29. Vondsten in de vulling van S2 wijzen op een demping in de postmiddeleeuwse periode.

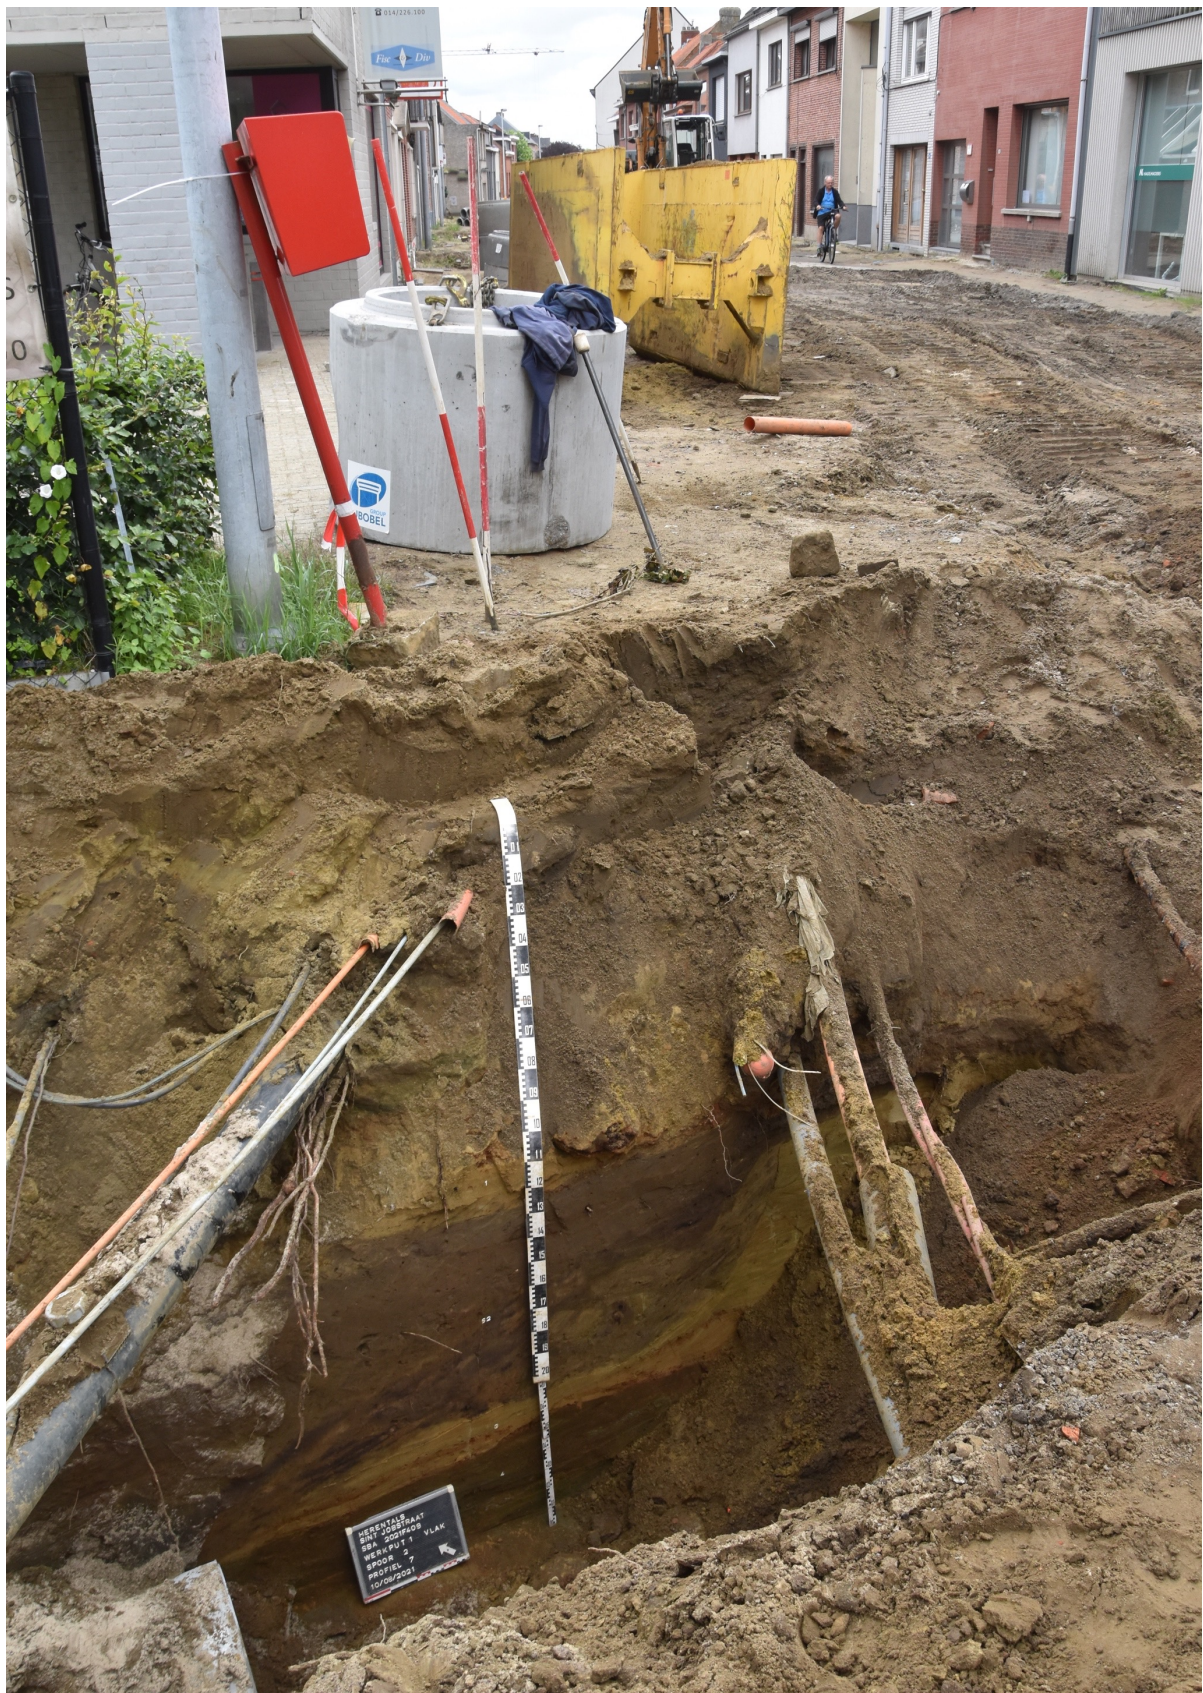
Fig. 2.6: Situering van S2 t.o.v. de gevels met op de achtergrond de uitsprong ter hoogte van huisnummer 29.

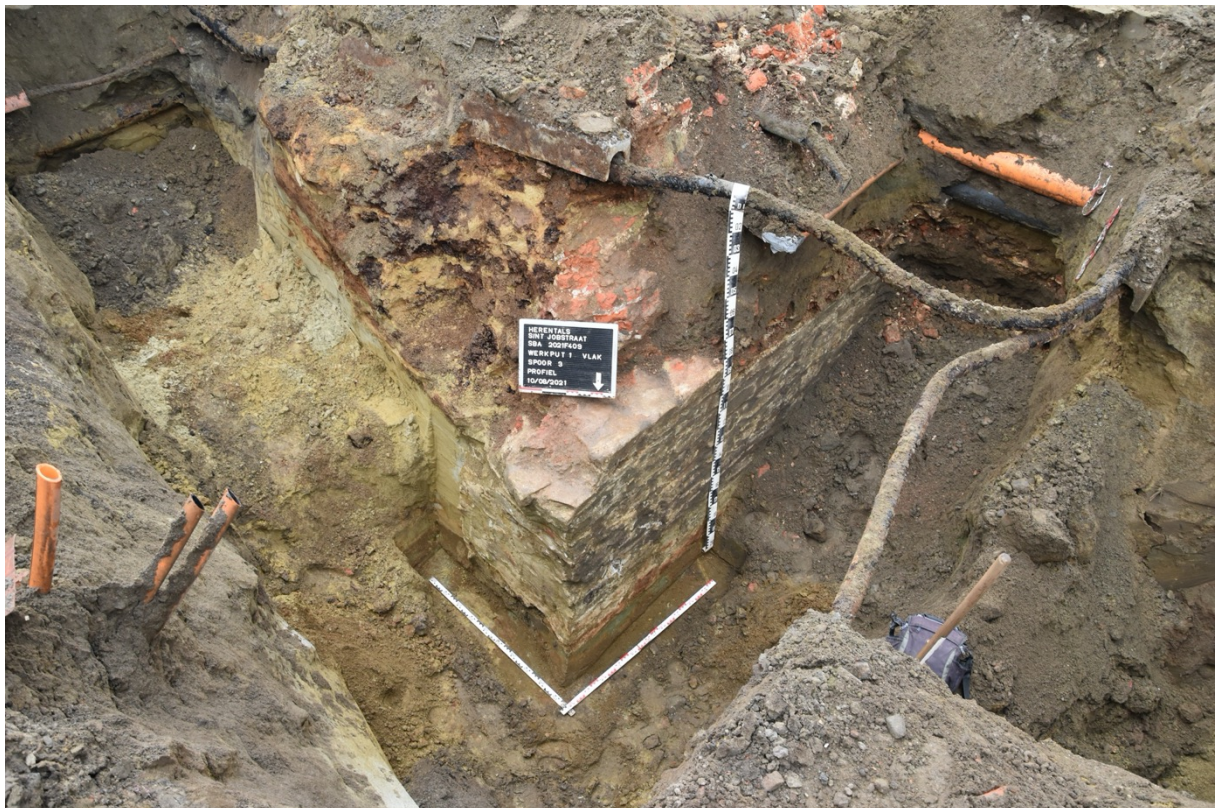
Fig. 2.8: Noordoostelijke hoek van S3 met de kalkstenen “wang” waarboven in baksteen werd verder gewerkt en de achterliggende opvulling in ijzerzandsteen.

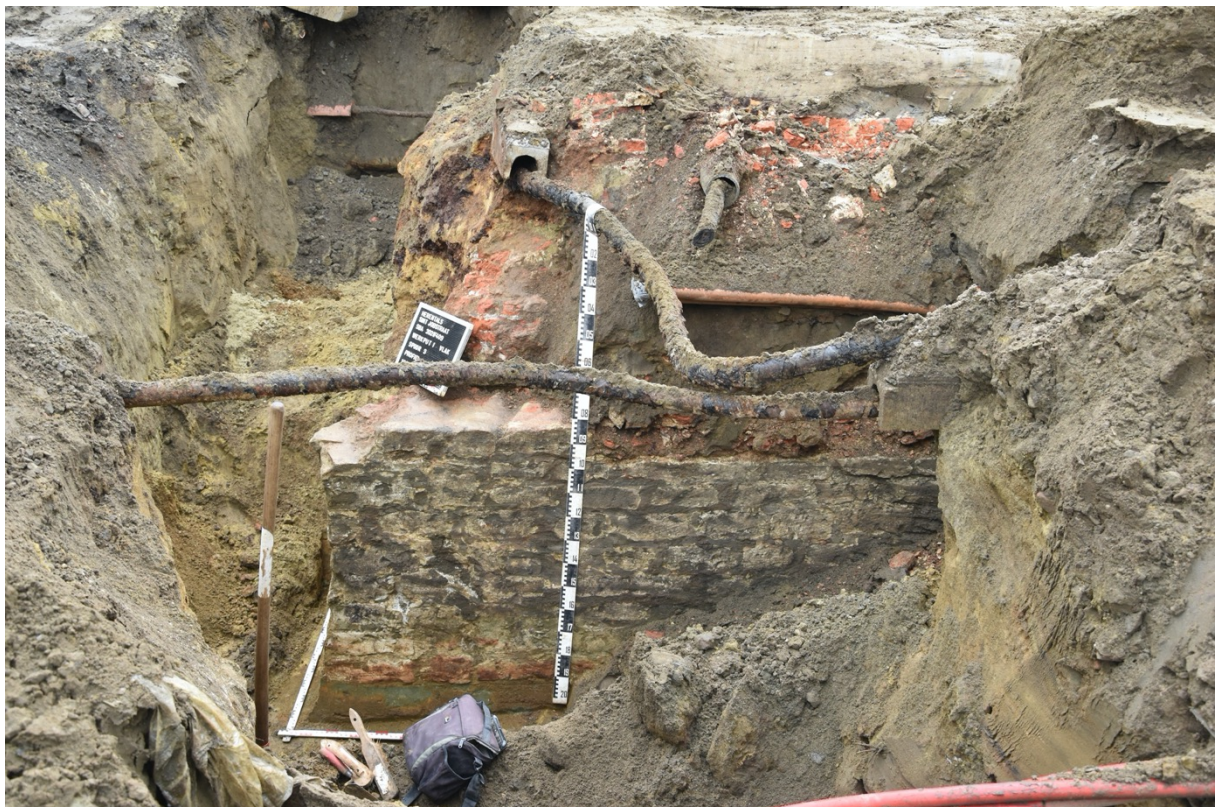
Fig. 2.9: Zicht op de gekapte kalkstenen noordelijke “wang”

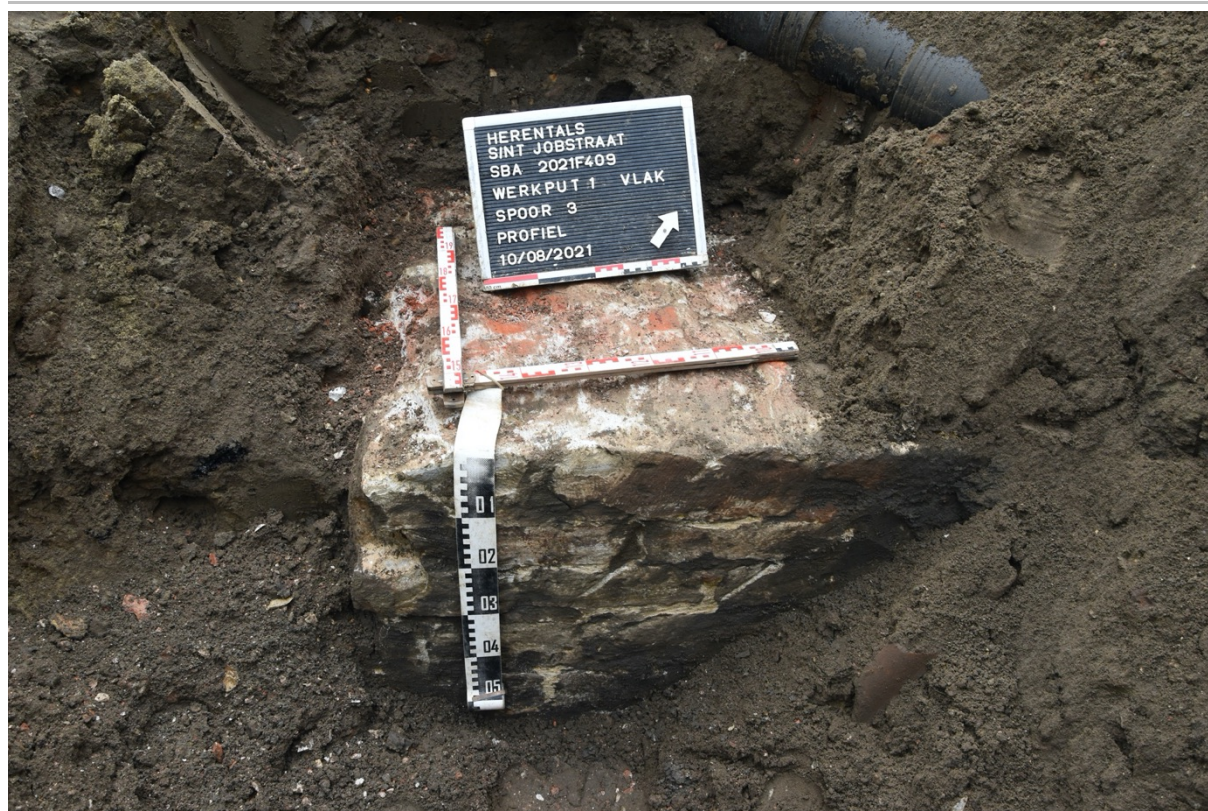
Fig. 2.10: Zicht op een fragment van de zuidelijke aangetroffen wang.

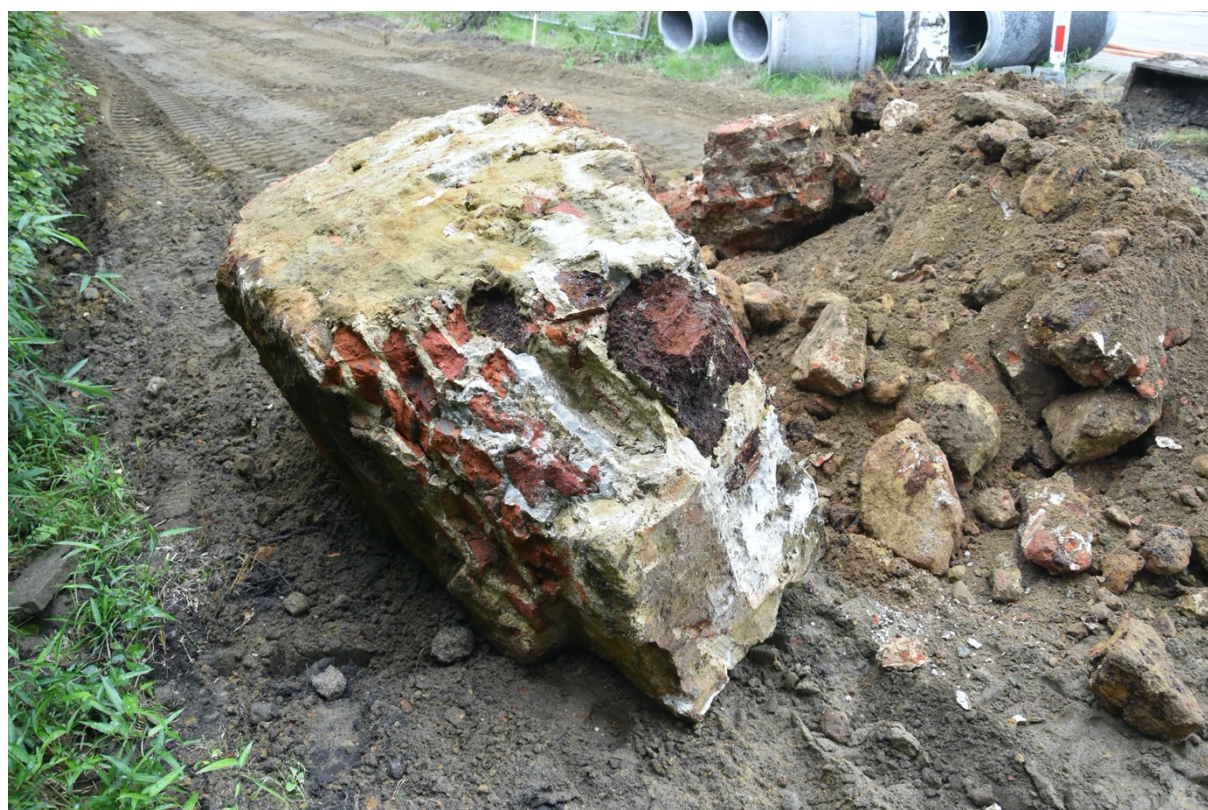
Fig. 2.11: Verzameling uitgebroken fundering.

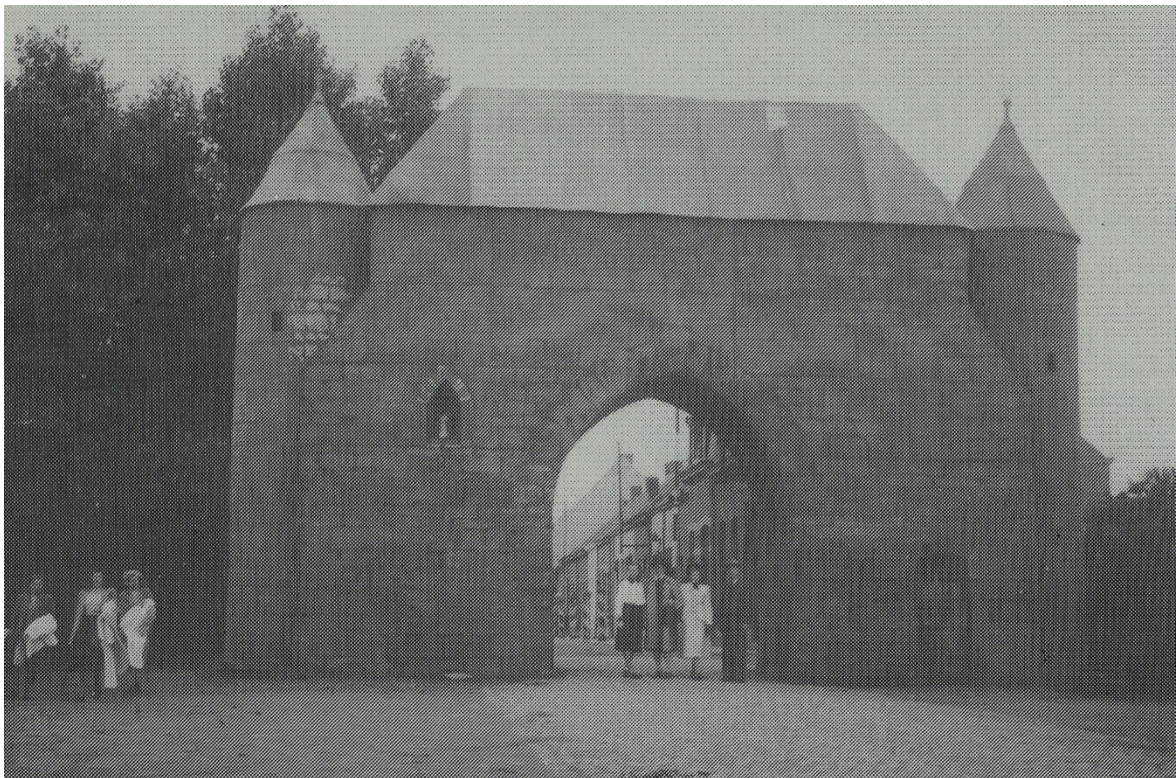
Fig. 2.12: Reconstructie van de Koepoort in 1948<sup>13</sup>

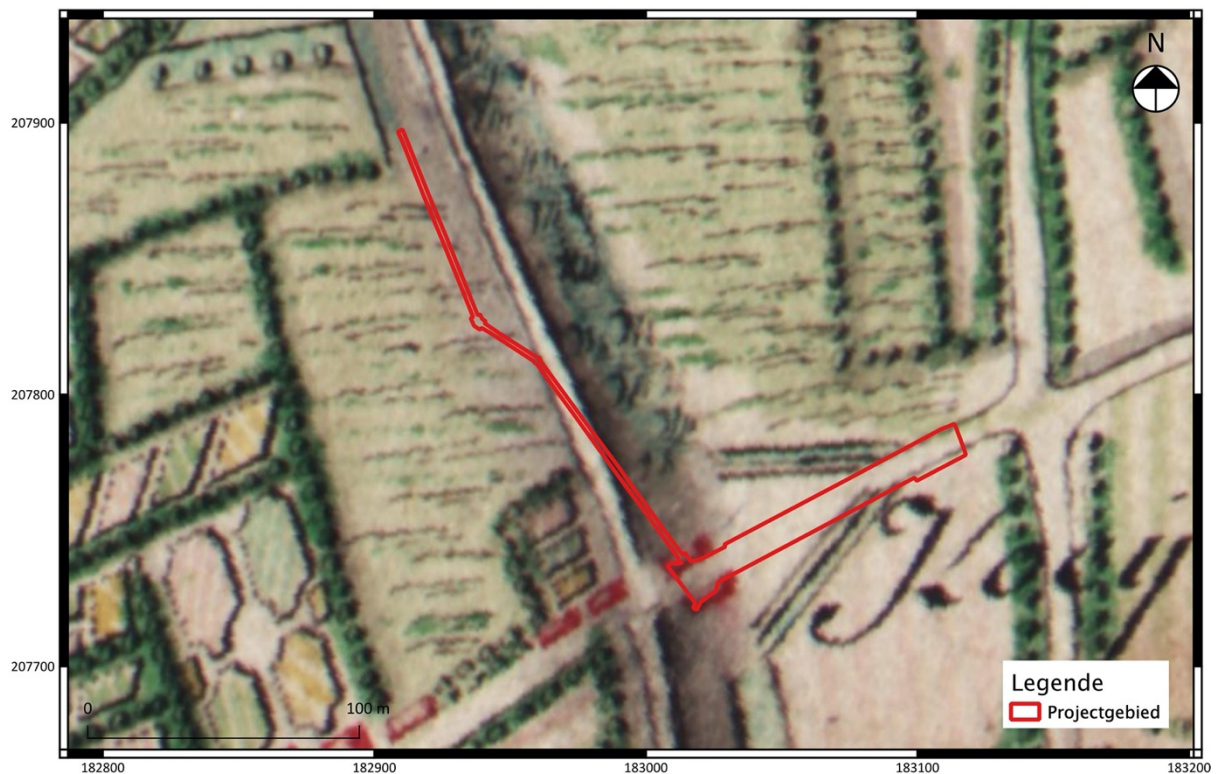
Fig. 2.14: Detail uit de Ferrariskaart ter hoogte van het projectgebied<sup>15</sup>.

Zowel op de Ferrariskaart als de kaart van de Oostenrijkse Nederlanden is er ter hoogte van de Koepoort een extra gracht in driehoekvorm aanwezig (deel van een ravelijn) (Fig. 2.14). Deze vorm is typisch voor vestingwerken vanaf de 16<sup>de</sup> eeuw die in het begin beperkt zijn tot het versterken van de middeleeuwse muren ter hoogte van de zwakke locaties zoals de stadspoorten. In Herentals is dit ook het geval. Volgens het plan loopt De Sint-Jobsstraat hier over. De vraag is of er een brug aanwezig is en of dat deze, of de gracht, kan aangetroffen worden tijdens de werken. Er zijn verschillende indicaties die erop wijzen dat er geen brug en geen gracht is die kan aangetroffen worden binnen de grenzen van de werken. De meest logische indicatie is dat de brug dan zou te situeren zijn op de punt van de driehoekige gracht. Dit is niet alleen constructief een onnodige moeilijkheid, maar ook militair. Een dergelijke locatie voor een brug is namelijk veel moeilijker verdedigbaar. Op de Ferrariskaart is geen brug aangeduid. Dit wil niet noodzakelijk zeggen dat er geen brug is aangezien uit ervaring kan gesteld worden dat de Ferrariskaart niet altijd klopt. Doch, op het kaartblad van Herentals zijn er verschillende bruggen aangeduid, inclusief brugjes over een beek (Fig. 2.15 & Fig. 2.16). Er zijn verschillende locaties waar de omwalling een kruising heeft met een weg zonder brug (o.a. de zandpoort) maar ook plaatsen waar wel zeer duidelijk een brug aanwezig is. Een gelijkaardig beeld is zichtbaar bij de kaart van de Oostenrijkse Nederlanden en de atlas der buurtwegen waar bruggen duidelijk aanwezig zijn, en dus ook afwezig. Ter hoogte van de Koepoort zelf werd bijvoorbeeld ook geen spoor van een brug aangetroffen en er staat er ook geen op de kaarten. Los hiervan tonen kadastergrenzen van de atlas der buurtwegen en het huidige kadaster aan dat de locatie van die gracht hoogstwaarschijnlijk niet klopt volgens de Ferrariskaart. Het uiteinde van de tip is oostelijker te situeren (Fig. 2.17 & Fig. 2.18). De gracht loopt dus niet door onder de Sint-Jobsstraat en er is dus ook geen brug. Vandaar dat deze ook niet werden aangetroffen bij de begeleiding op afroep en er enkel “geel zand” aanwezig was.

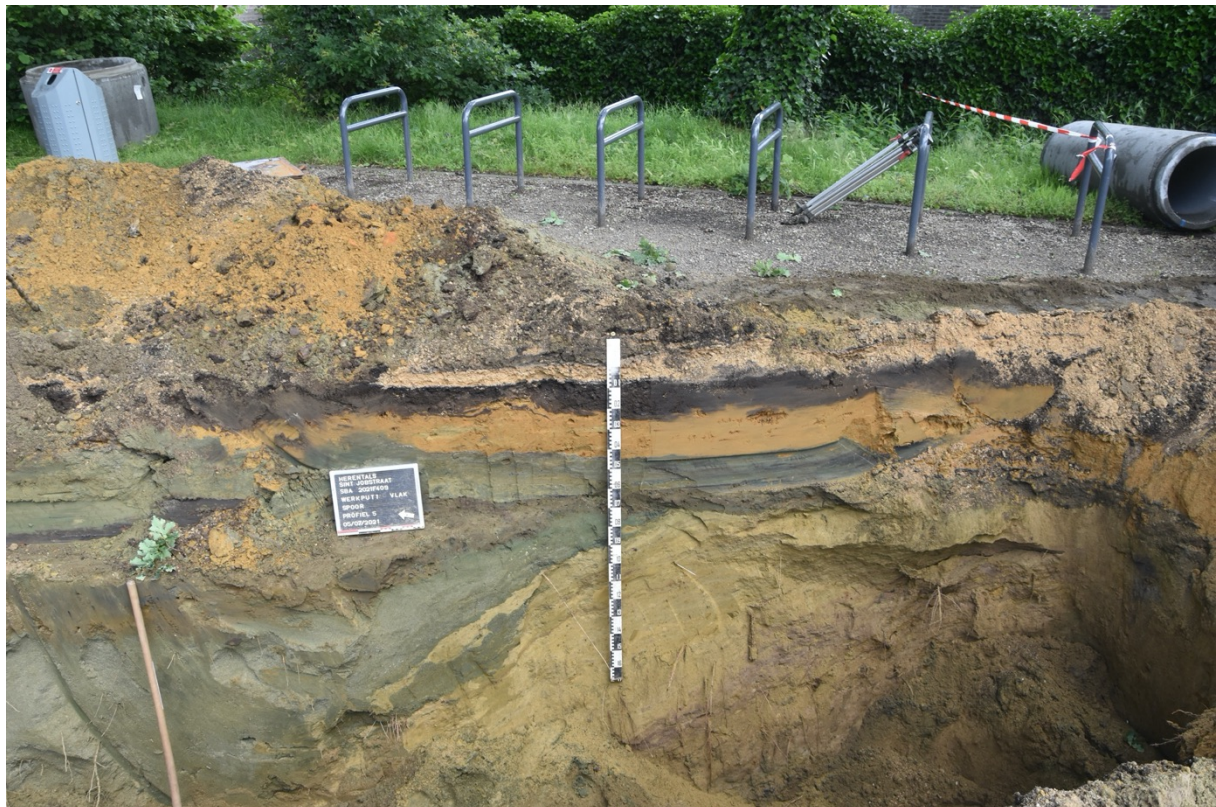
Fig. 2.19: Profiel 5, ter hoogte van de Begijnenvest met schuin gelaagd “natuurlijk” zand.

Hoe verder naar het zuiden de sleuf van de werken liep, hoe minder dik het pakket van gelaagd geel zand werd, en hoe dikker het dempingspakket van de gracht voor de omwalling. Dit is het gevolg van het doorsnijden van de omwalling onder een zeer schuine hoek

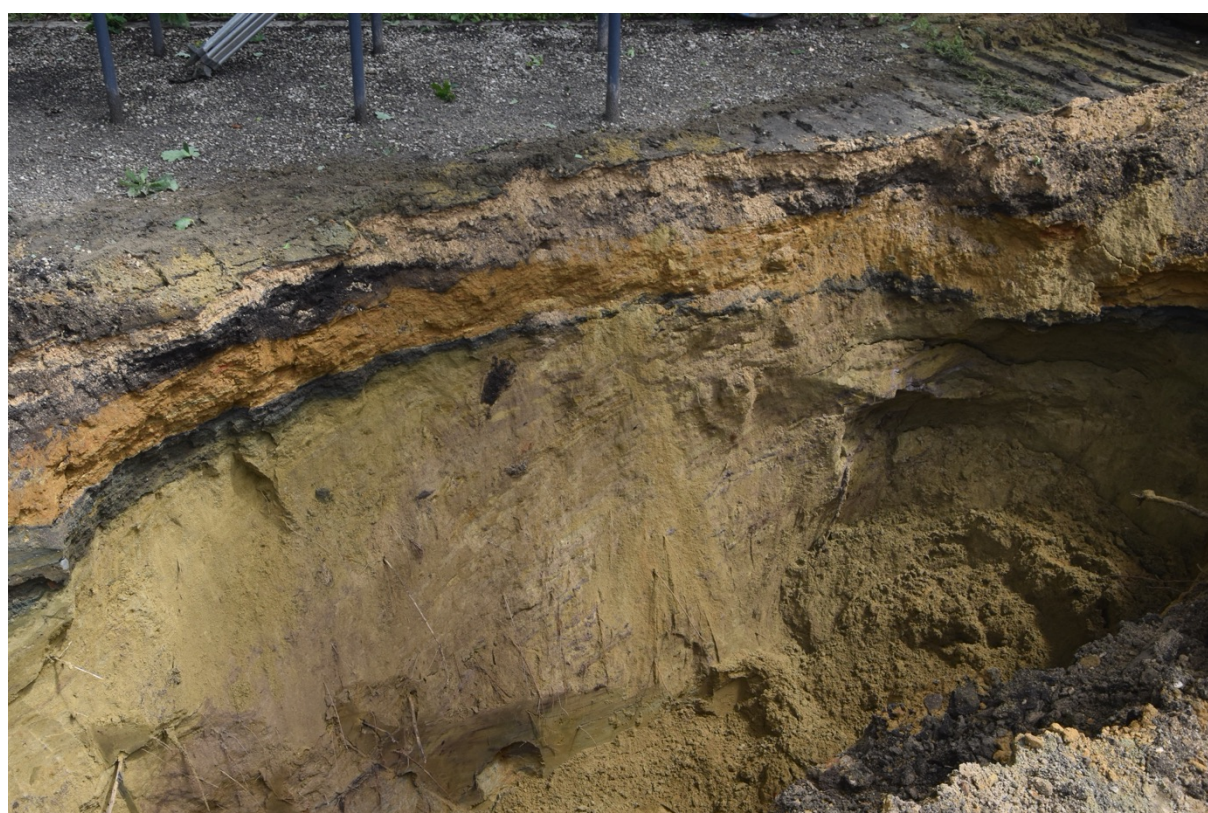
Fig. 2.21: De steeds inkalvende sleuf wijst op een niet-natuurlijke afzetting

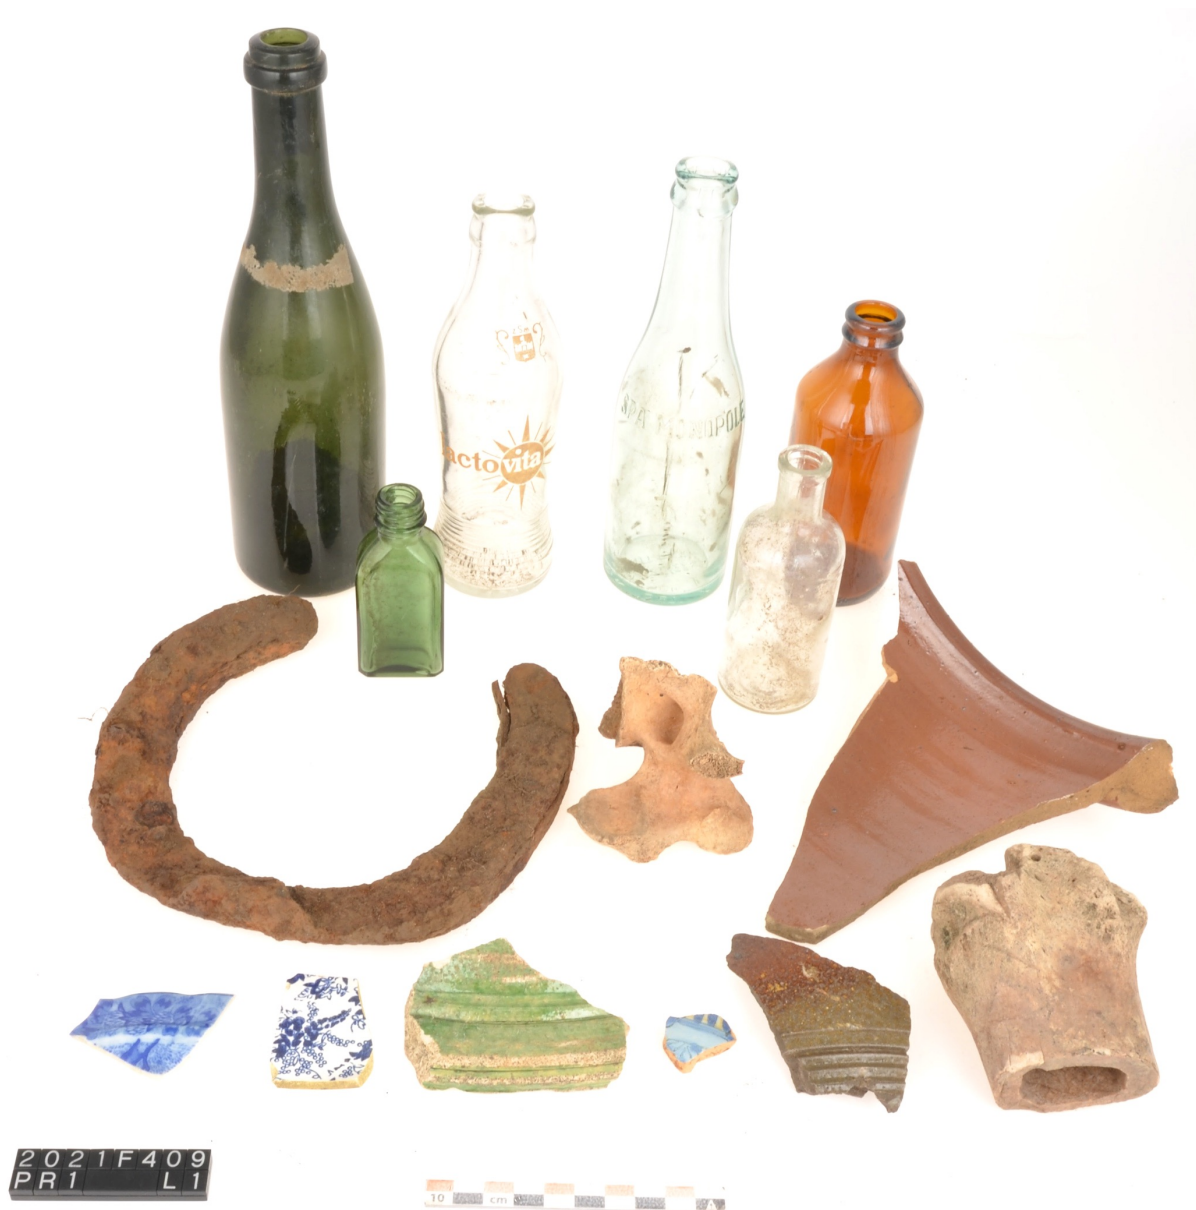
Fig. 2.22: Recent en iets minder recent materiaal uit de ploeghorizont

Tijdens het onderzoek werden de meeste vondsten aangetroffen binnen het kader van de profielen, of werden deze hieraan gelinkt. De bovenste horizont in de profielen bevat duidelijk recent (post WOII) materiaal (Fig. 2.22). In dieperliggende lagen zijn vondsten gehaald die wijzen op de datering van het dempen van de gracht, waarschijnlijk simultaan met de aanleg van het kanaal ter hoogte van de huidige Augustijnenlaan halverwege de 19<sup>de</sup> eeuw (Fig. 2.23). De hoge fragmentatiegraad van het oudere materiaal wijst erop dat dit al meermaals verzet is geweest, iets wat typisch is voor dempingspakketten waarbij grote hoeveelheden grond worden aangevoerd.

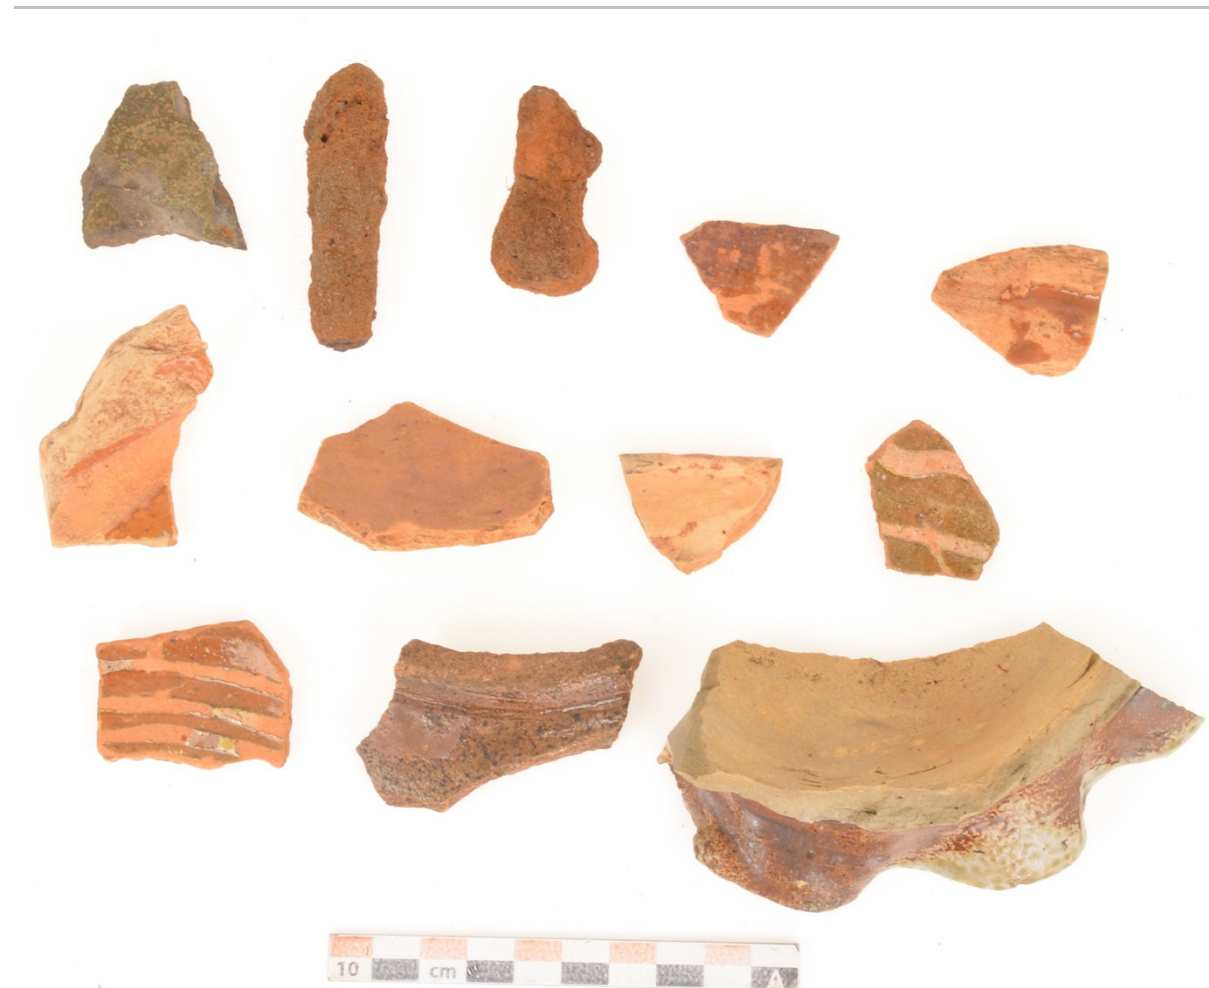
Fig. 2.23: Duidelijk post-middeleeuws materiaal, gelinkt aan het graven van het kanaal?

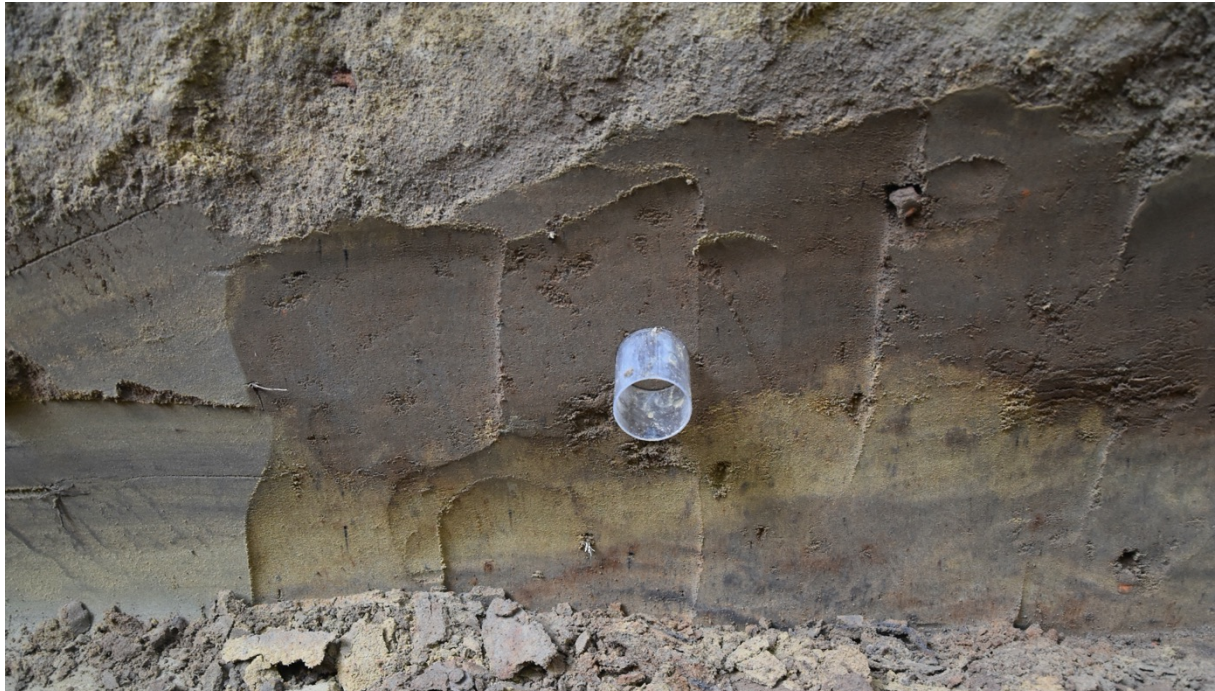
Fig. 2.26: Aanduiding van de staalname van de gedachte onderkant ter hoogte van profiel 6 vlak boven een laag gedacht in situ tertiair zand (dat hier ondertussen van groen is veranderd naar geel), dat verderop in de sleuf (hier op de foto) bovenop een antropogene laag zat.

Ter hoogte van profiel 6 (maar niet in profiel 6) werd een staal genomen omdat de sleuf van de riolering in de gracht te situeren is. Omdat een laag tertiair zand werd aanzien als de onderkant van de gracht wel een macro- en een pollenstaal genomen. Later bleek dat dit niet het geval was (Fig. 2.26), en dit werd bevestigd met een snelle boring waarbij de bodem nog minstens 125cm dieper te situeren was. De boring werd gestaakt vanwege het grondwater dat begon op te komen. In het gezeefde staal werden wel antropogene elementen aangetroffen, maar omdat het niet gaat om de onderkant van de gracht is de waarde zeer beperkt en hierdoor niet te verantwoorden om verder te onderzoeken. Hetzelfde geldt voor het genomen pollenstaal.

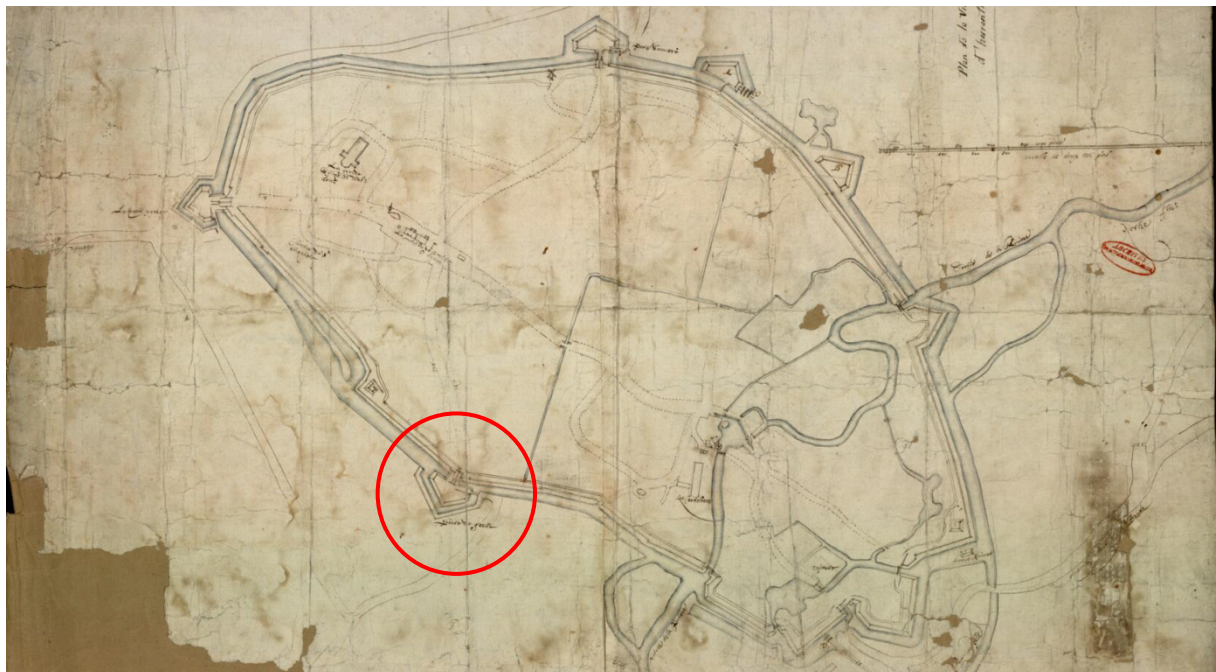
Fig. 3.6: Kaart van Lepoime (rond 1600) met aanduiding van de Koepoort

Op de kaart van Lepoime rond 1600 staat Herentals afgebeeld met de nieuwe vestingwerken (fig. 3.6). Rond de Koepoort (aangeduid als de poort van Geel) is een ravelijn aanwezig met een doorgang naar het noorden met brug. Op locatie van de brug van Deventer is de gracht gedempt (fig. 3.7). Een tweede kaart van Lepoivre (1615-1622) toont hetzelfde beeld met de geplande uitbreiding van een fort rond de Koepoort. De gelijkenis tussen Lepoime en Lepoivre is opvallend. Niet alleen de naam die zeer weinig verschilt, maar ook het de invulling van de stad met een zeer gebogen straat tussen de Koepoort en de Zandpoort (die in realiteit slechts een flauwe bocht heeft) is identiek. De kans is reëel dat het om dezelfde persoon gaat waarbij het plan rond 1600 werd aangevuld en gewijzigd in 1615-1622<sup>26</sup>. Er bestaat een *rekwest* voor subsidies van de magistraat van Herentals uit 1620 voor de fortificaties<sup>27</sup>. De vraag is dan ook of het plan van Lepoime/Lepoivre een werkelijk plan is, of een gepland plan. Dus in hoeverre is de ravelijn ter hoogte van de Koepoort realiteit.

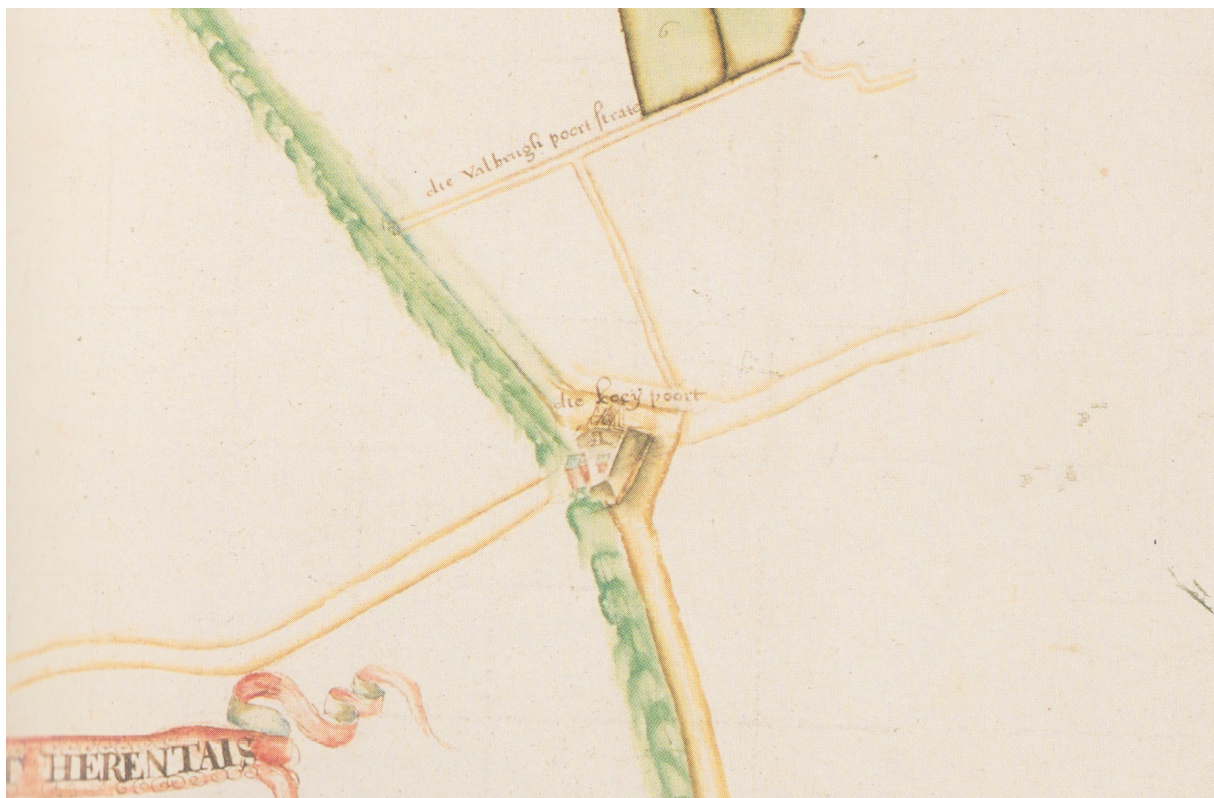
Fig. 3.10: Detail van de Koepoort uit het Kaartenboek van Tongerlo (1658)

Of de werken nu wel of niet zijn uitgevoerd kan gekeken worden naar latere kaarten. Zo staat Herentals afgebeeld in het Kaartenboek van Tongerlo uit 1658 (fig. 3.10). Hierop is duidelijk te zien dat de omwalling een aarden wal is en er een ravelijn aanwezig is ter hoogte van de Koepoort met een doorgang naar het noorden. De gracht loopt rond de ravelijn, niet voor de stenen stadspoort. .

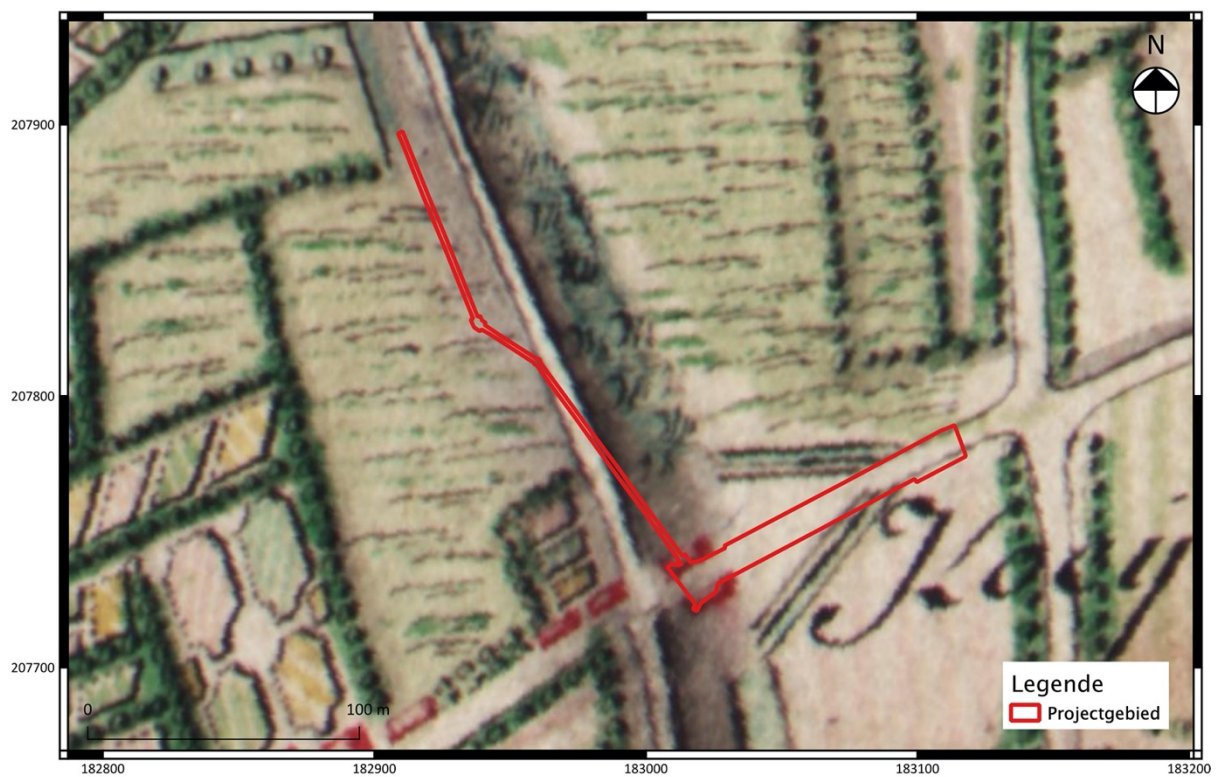
Fig. 3.11: Detail uit de Ferrariskaart (1771-1778) ter hoogte van het projectgebied<sup>31</sup>.

Als gevolg hiervan verliest de omwalling haar nut en verschijnen de eerste wijzigingen op de kaarten. Zowel de kaart van de Oostenrijkse Nederlanden als de Ferrariskaart (1771-1777) toont nog wel de ravelijn, maar niet meer de noordelijke doorgang. Deze is opgeheven en de Sint-Jobsstraat loopt nu recht naar de Koepoort (fig. 3.11).

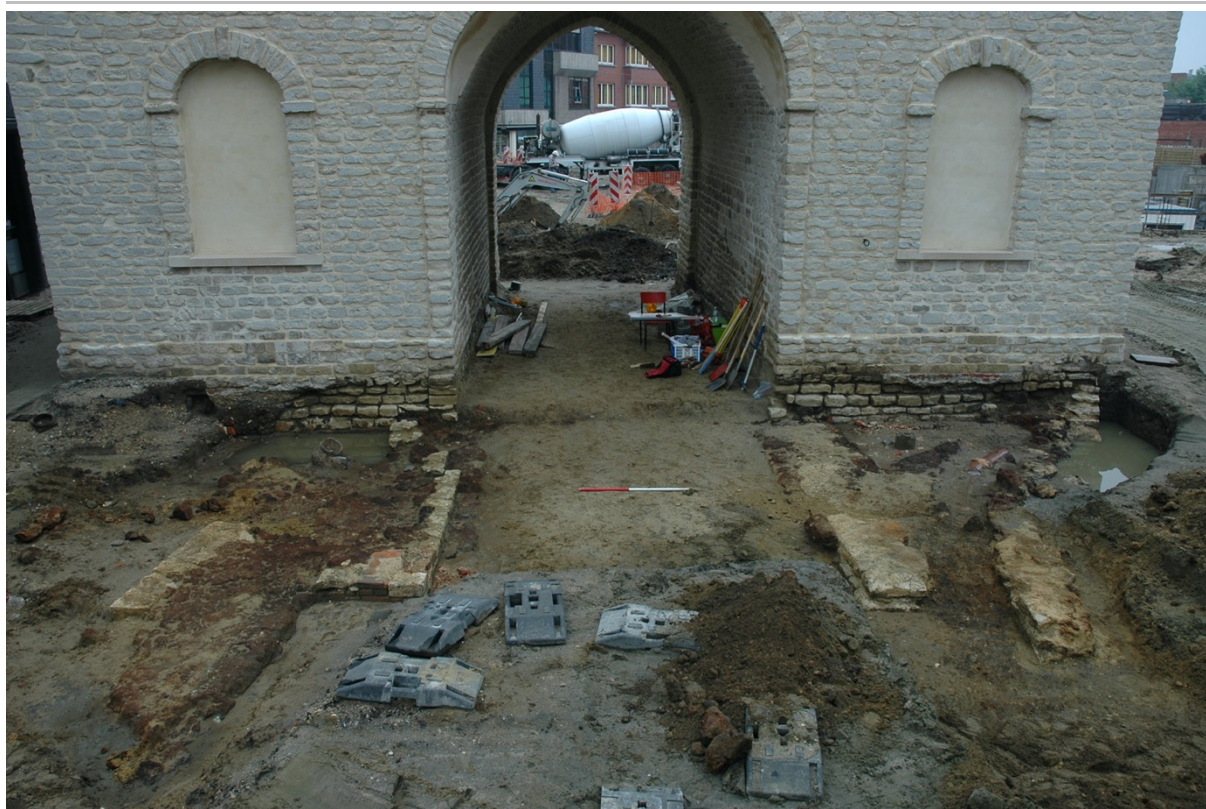
Fig. 3.14: Foto van de oudere poortrestanten van de zandpoort<sup>36</sup>

Het onderzoek dat het beste aansluit bij het onderzoek van de Koepoort is het onderzoek van de Zandpoort in 2007 (CAI locatie 100949). Hierbij werd een constructie aangetroffen bestaande uit kalksteen, baksteen en ijzerzandsteen, zoals bij de Koepoort (fig. 3.14 - fig. 3.16). Het betreft volgens het rapport niet de muren van de bestaande zandpoort maar de resten van het zandpoort vóór de verbouwingsfase van 1643<sup>35</sup>. Hier is opvallend dat de aangetroffen muurresten een even brede doorgang hebben, dan de nog bestaande Zandpoort, maar ze zijn beduidend smaller.
