## **Eindverslag: De archeologische werfbegeleiding aan de Sint-Jobsstraat te Herentals**

Tienen, 2021  
Studiebureau Archeologie bv

| <b>Projectcode:</b> | <b>2021F409</b> |

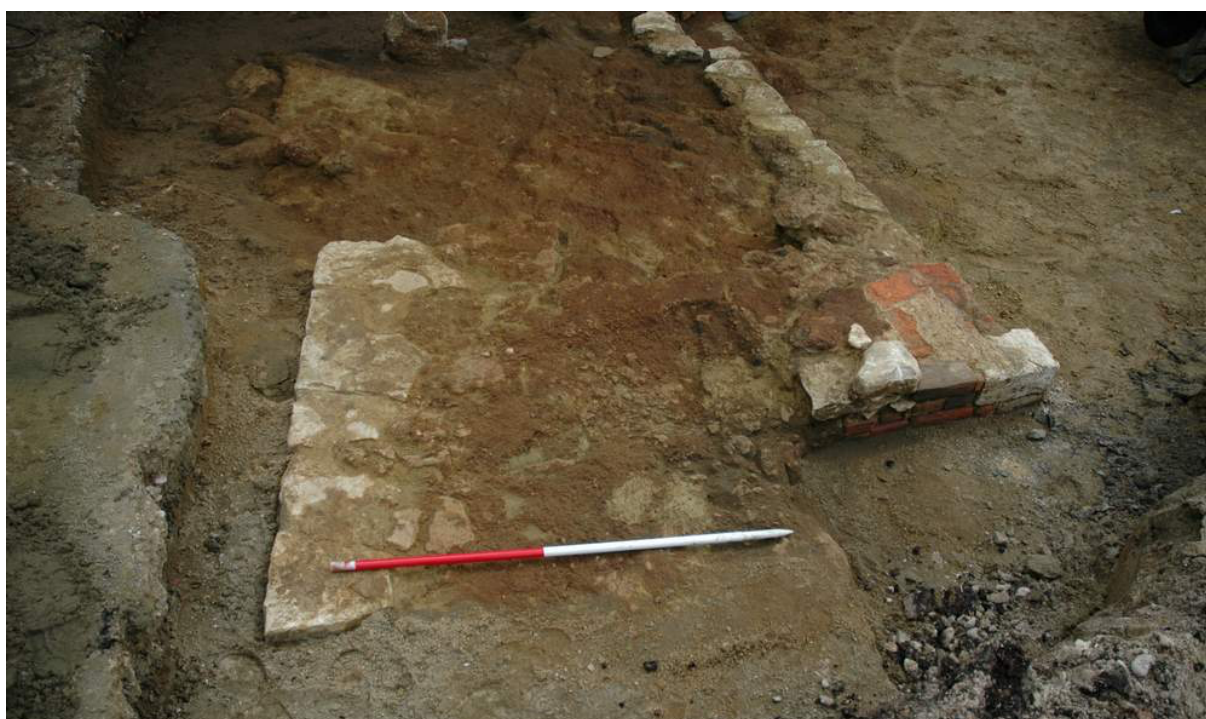
Fig. 3.15: Detailfoto van de oudere poortrestanten van de zandpoort<sup>37</sup>

Het onderzoek dat het beste aansluit bij het onderzoek van de Koepoort is het onderzoek van de Zandpoort in 2007 (CAI locatie 100949). Hierbij werd een constructie aangetroffen bestaande uit kalksteen, baksteen en ijzerzandsteen, zoals bij de Koepoort (fig. 3.14 - fig. 3.16). Het betreft volgens het rapport niet de muren van de bestaande zandpoort maar de resten van het zandpoort vóór de verbouwingsfase van 1643<sup>35</sup>. Hier is opvallend dat de aangetroffen muurresten een even brede doorgang hebben, dan de nog bestaande Zandpoort, maar ze zijn beduidend smaller.

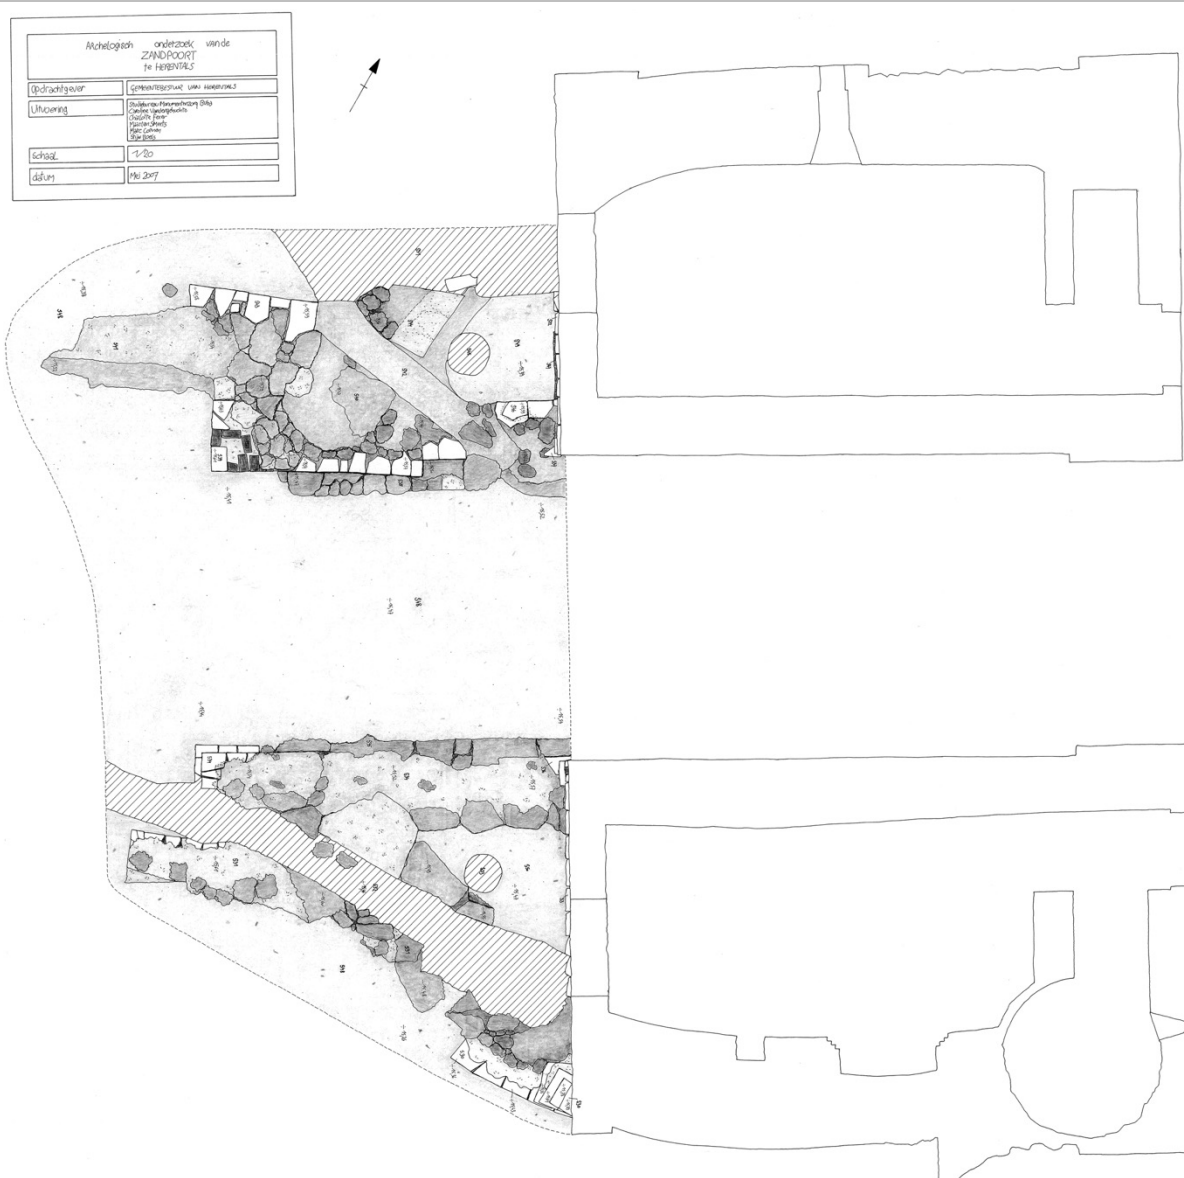
Fig. 3.16: Opgravingsplan van de zandpoort<sup>38</sup>

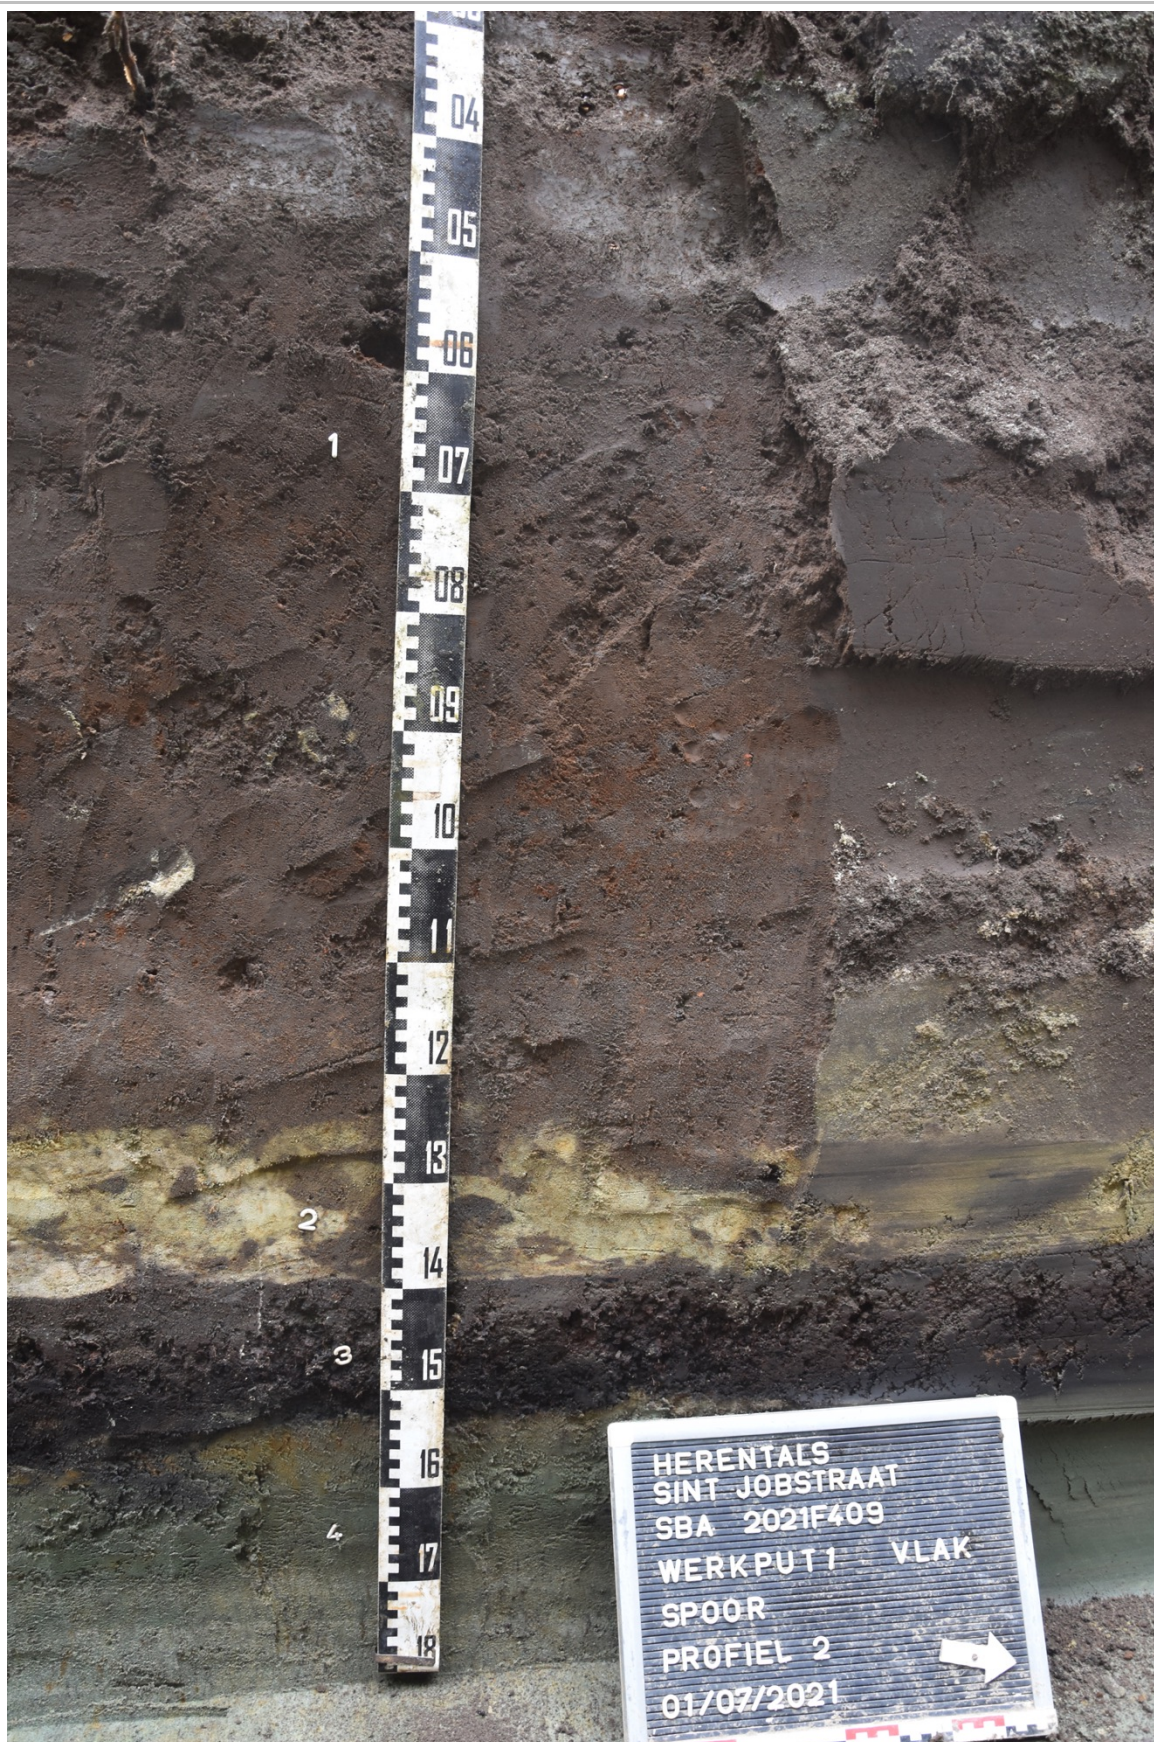
Fig. 3.21: Zicht op Profiel 2.

waar nu Augustijnenlaan loopt of van het compenseren van het ontgonnen veen. Onder het veen zijn de tertiaire afzettingen van de formatie van Diest zichtbaar (fig. 3.21/4)

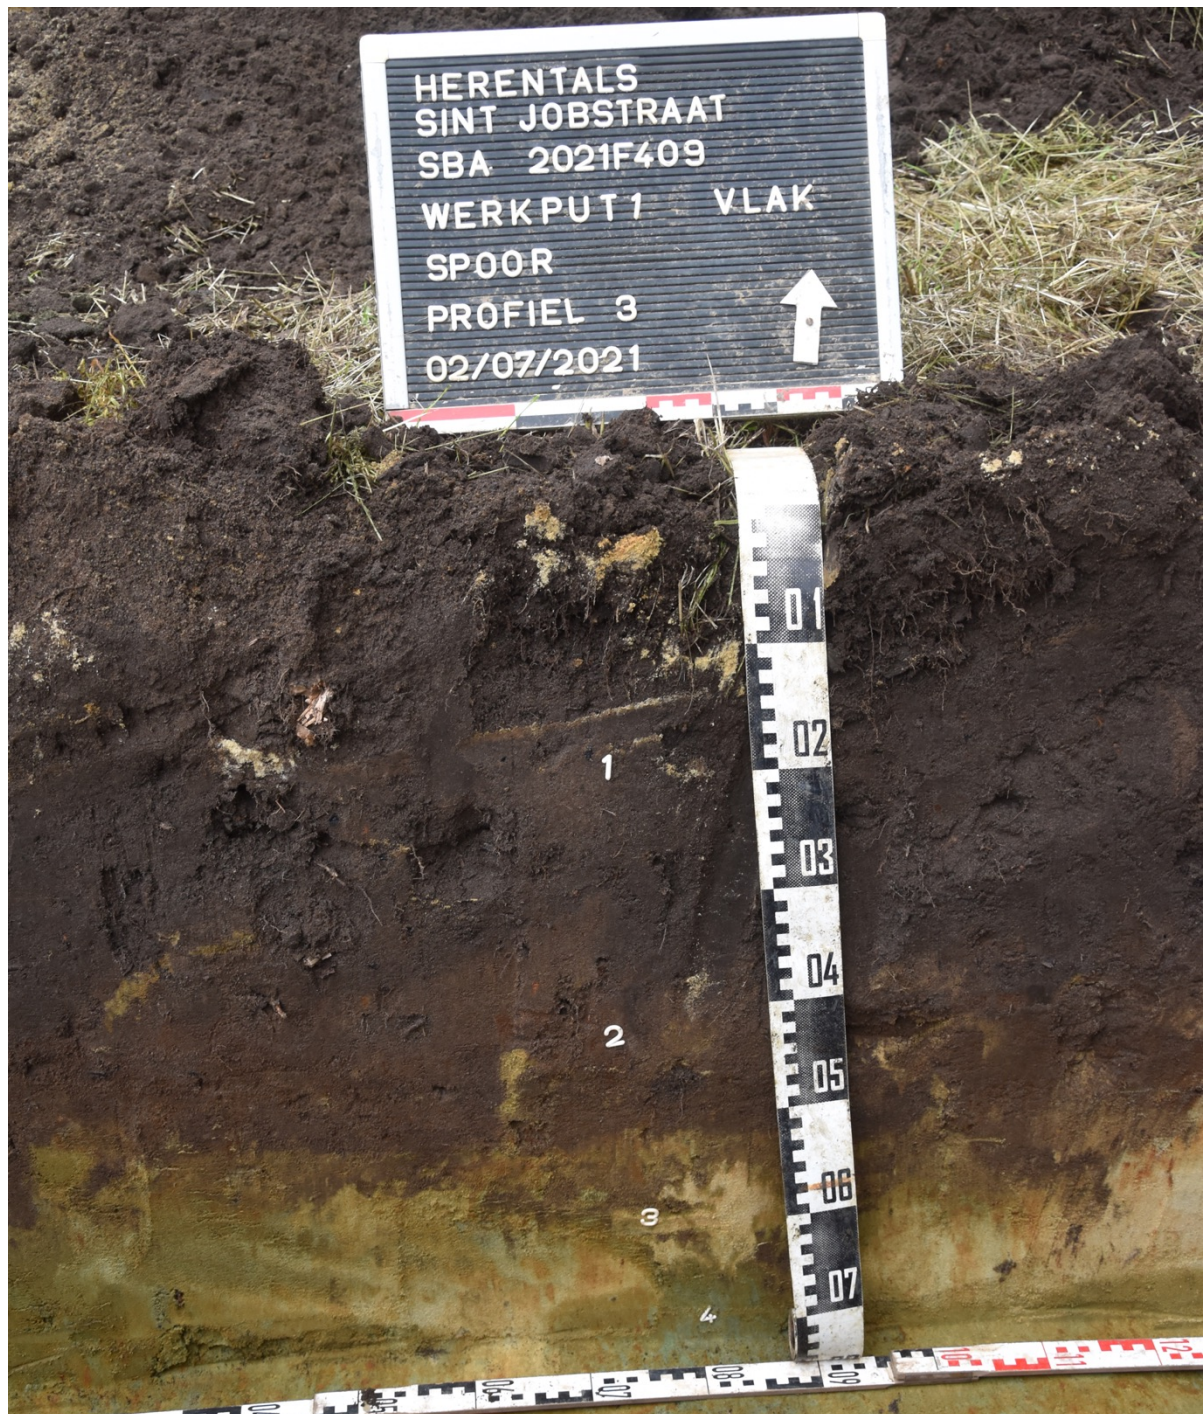
Fig. 3.22: Zicht op Profiel 3.

Ter hoogte van profiel 3 (fig. 3.22) is de hoogte vergelijkbaar met de rest van alluviale vlakte van de Kleine Nete en is het antropogeen ophogingspakket (fig. 3.22/2 & 3) nog maar beperkt aanwezig. Hier is er geen veen aanwezig en rust het antropogeen pakket rechtstreeks op de Tertiaire afzettingen van de formatie van Diest (fig. 3.22/4).

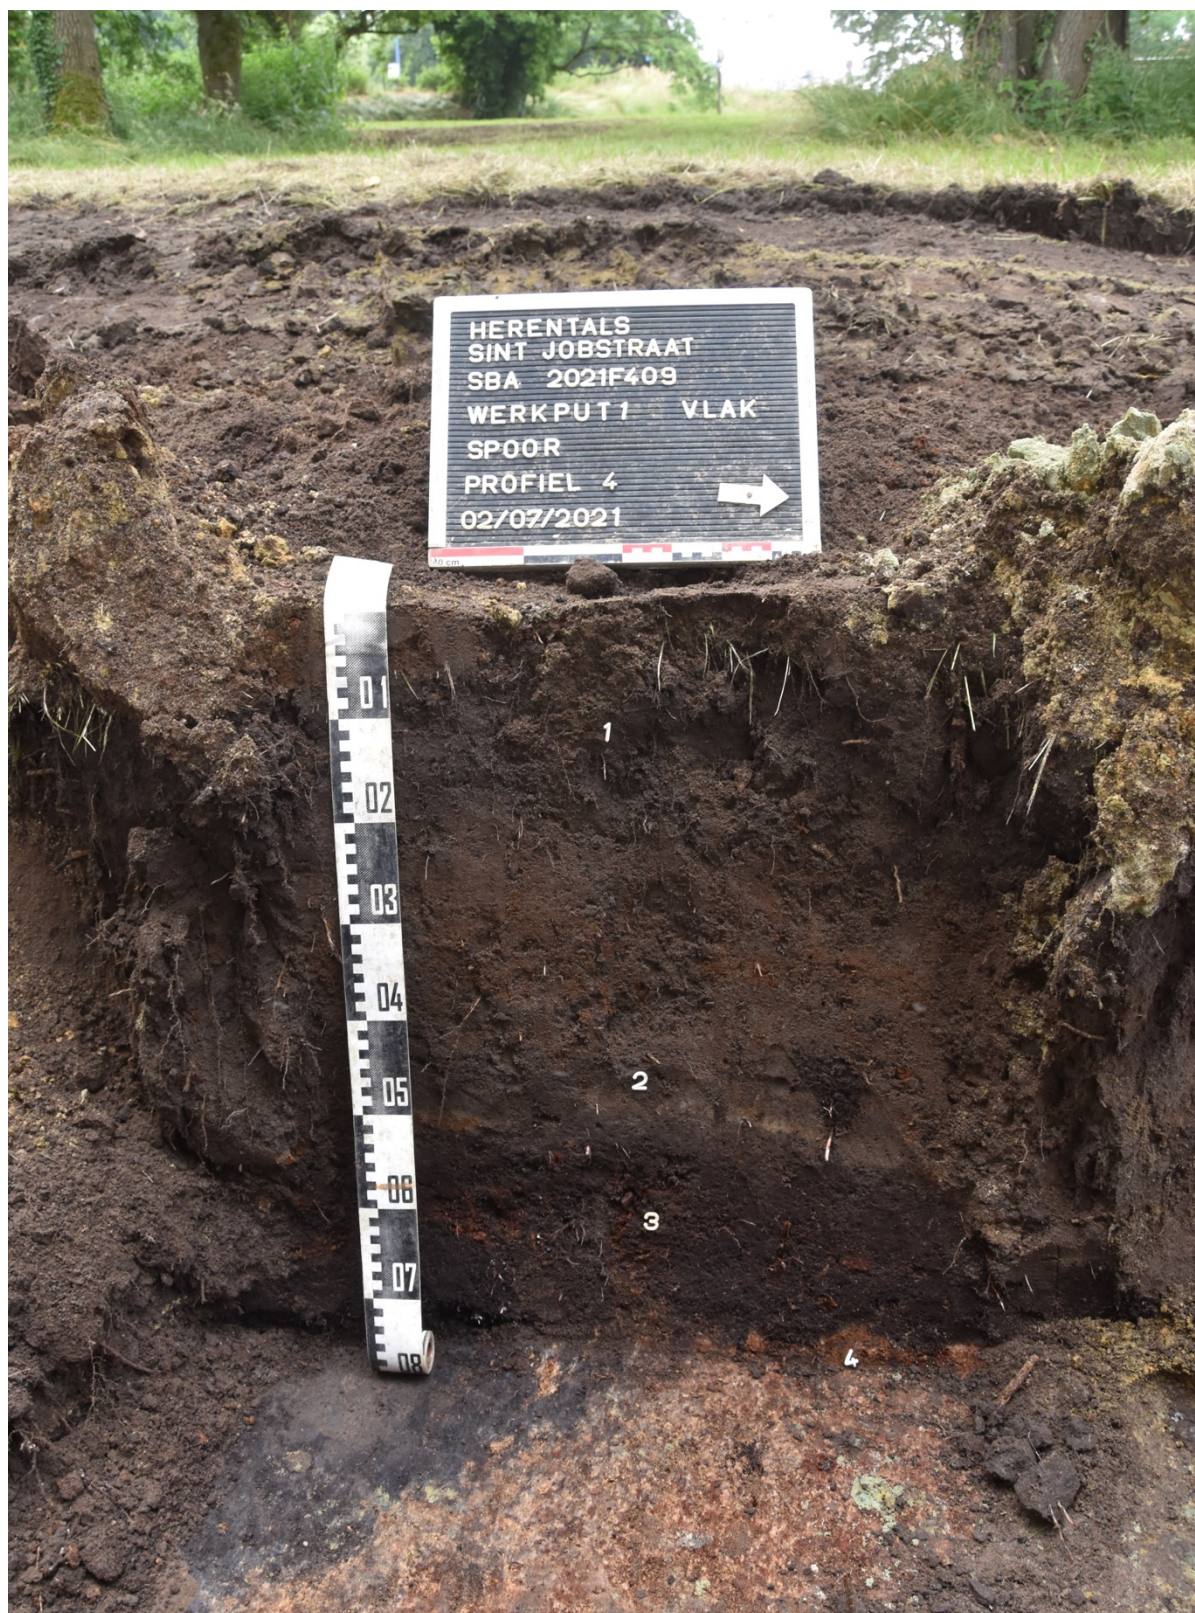
Fig. 3.23: Zicht op Profiel 4.

Profiel 4 werd nauwelijks 13m noordelijker gezet van profiel 3, maar vertoont een andere natuurlijke opbouw. Onder de antropogene teelaarde en zeer beperkte ophoging (fig. 3.23/1 & 2) is hier ver aard veen aanwezig (fig. 3.23/3) dat niet, zoals in profiel 1, rust op tertiair, maar op een zeer harde

ijzeroerbank (fig. 3.23/4). Het betreft geen ijzerzandsteenbank van de formatie van Diest, maar holoceen ontstaan ijzeroer dat zich rond de grondwaterspiegel afzet naast waterlopen in gleygronden.

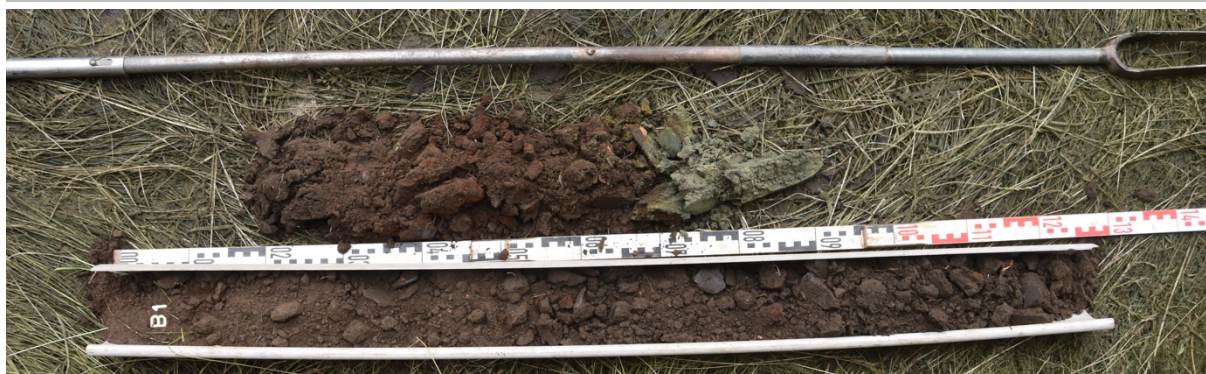
Fig. 3.24: Zicht op Boring 1.

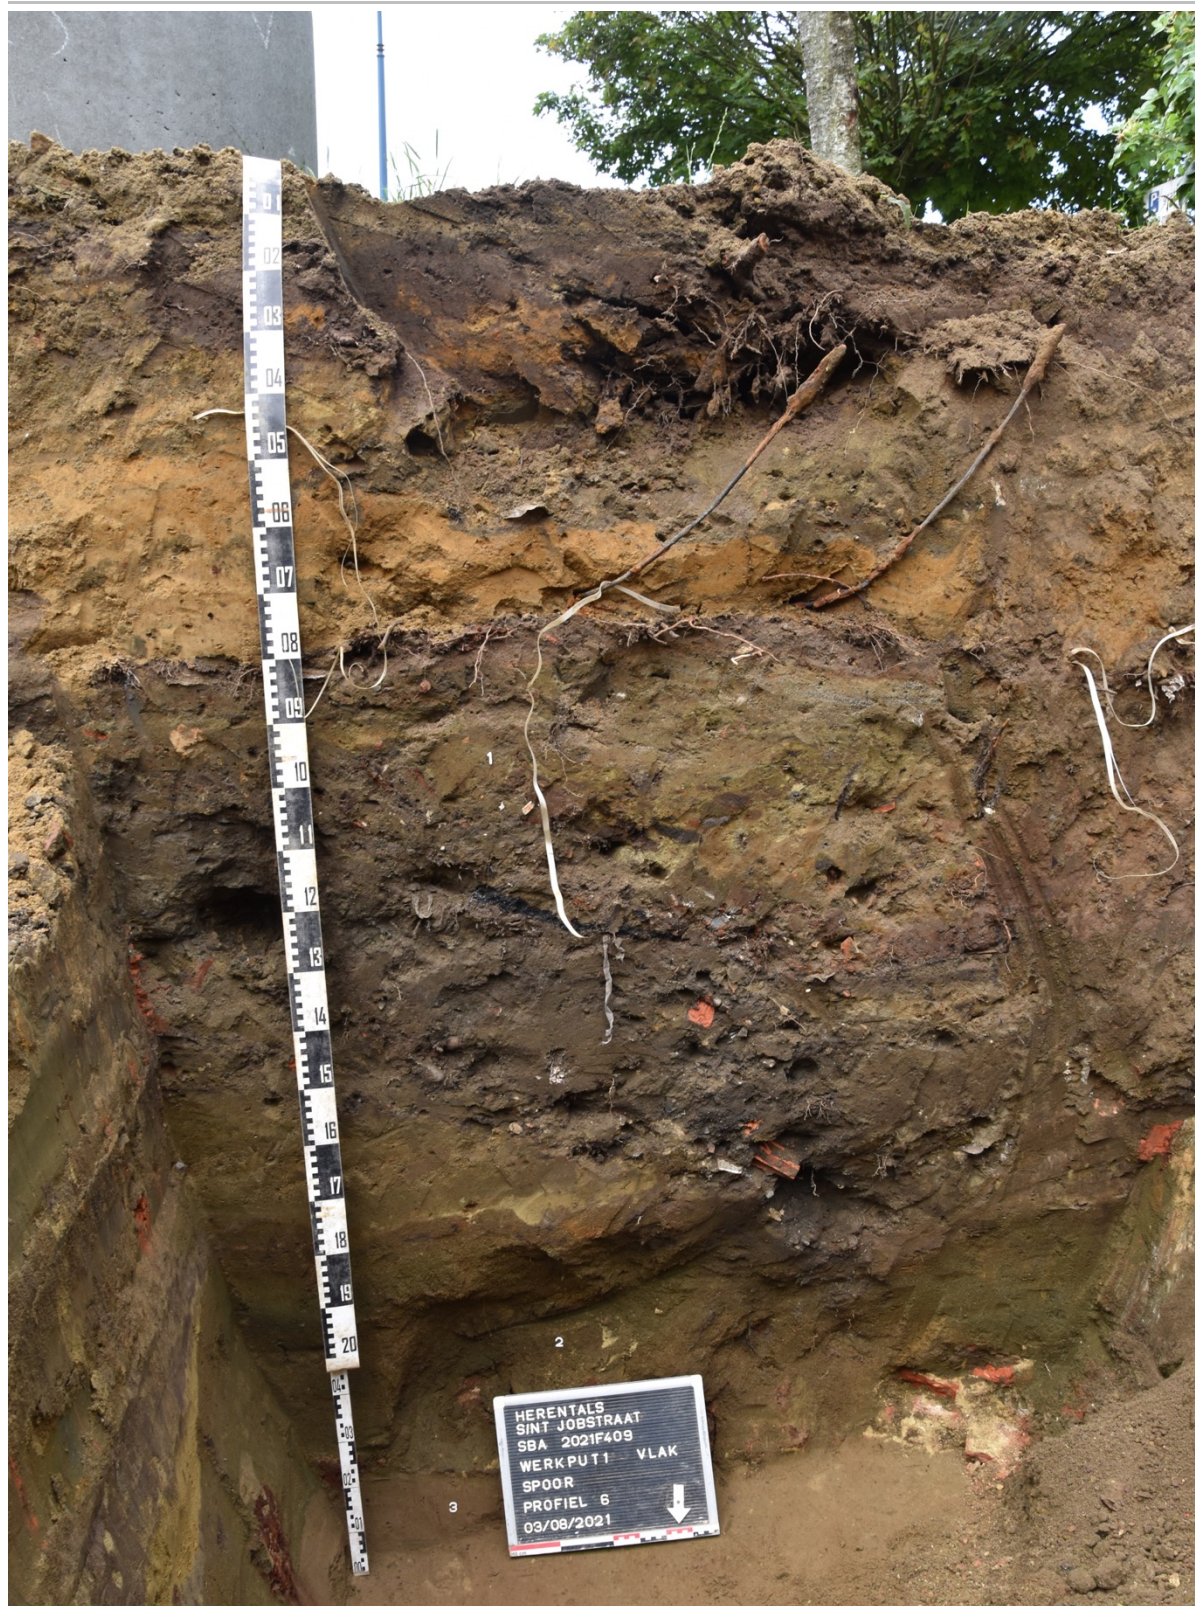
Fig. 3.26: Zicht op Profiel 6.

Verder naar het oosten werden geen profielen gezet omdat er geen verandering in de bodem werd waargenomen. Men bleef tijdens de werken enkel “geel zand” aantreffen zoals op fig. 3.31. Naast de reden dat de projectie van de gracht voorbij het projectgebied komt kan het ook zijn dat de vulling de eerder uitgegraven grond was en dat deze als dusdanig te weinig verschilde van het moedermateriaal om waargenomen te worden tijdens de werken. In de werksleuf ter hoogte van de begijnhofvest werd ter hoogte van profiel 5 immers ook initieel gedacht dat het ging om natuurlijke afzettingen en in de buurt van profiel 6 werd gedacht dat de bodem van de gracht bereikt was.

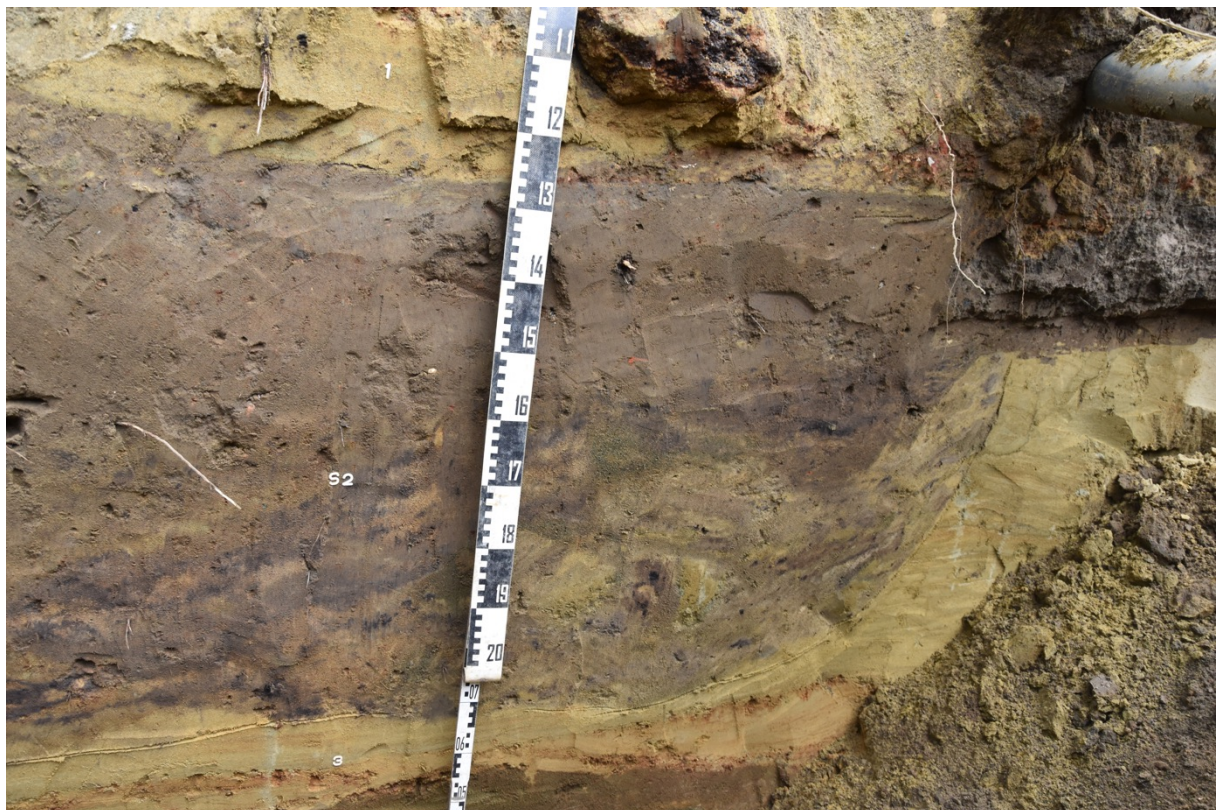
Fig. 3.28: Zicht op Profiel 7/Spoor 2 ter hoogte van S2.

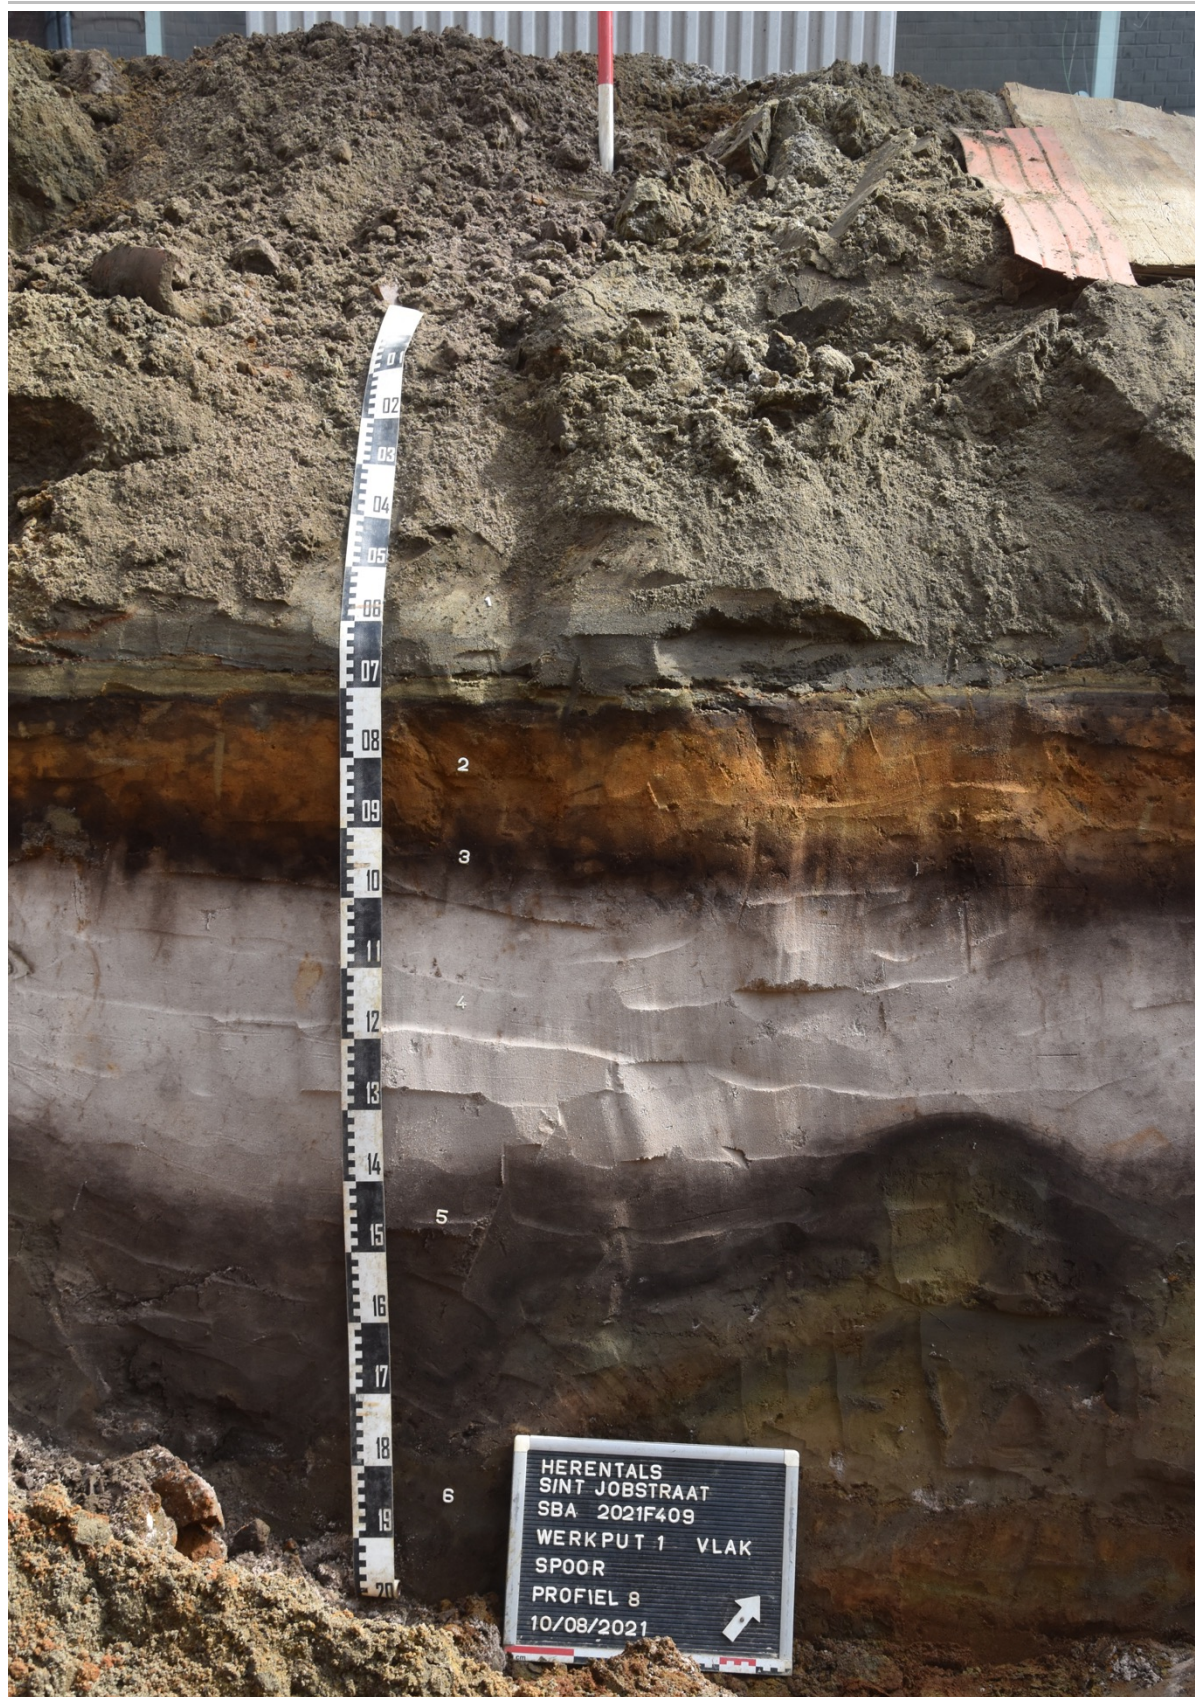
Fig. 3.30: Zicht op Profiel 8 (noordpijl moet 180° draaien).

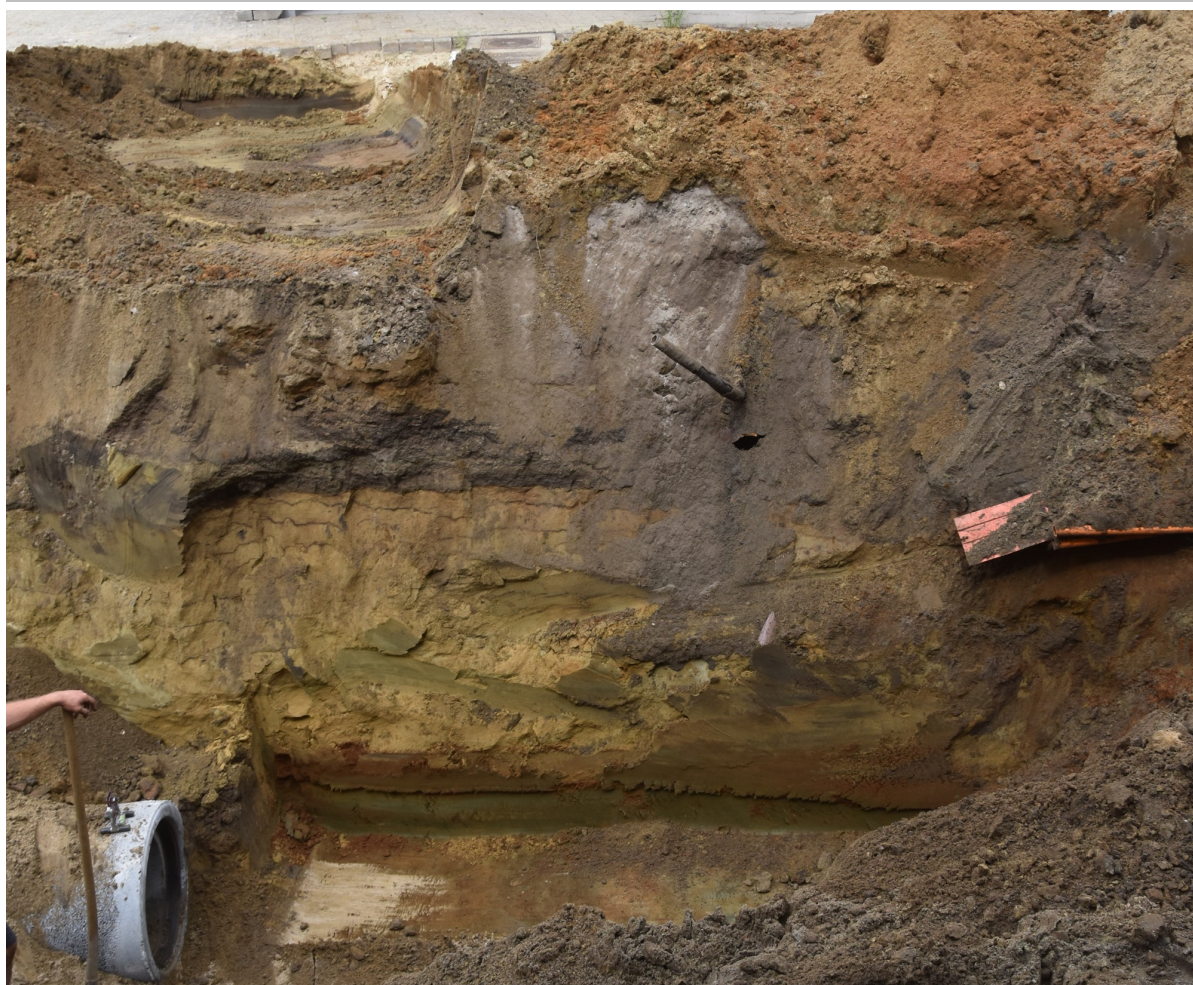
Fig. 3.31: Zicht op het profiel tegenover profiel 8.

Profiel 8 (fig. 3.30) is volledig te situeren in de Sint-Jobsstraat en toont een profiel waarbij de bovenste 70cm volledig verstoord is als gevolg van de opbouw van de weg en ondiepe nutsleidingen (fig. 3.30/1). Op de werkfoto is te zien dat de bestaande riolering nog dieper te situeren is (fig. 3.32). Profiel 8 toont hieronder een natuurlijke afzettingsslaag (fig. 3.30/2) met hieronder een indrukwekkende podzol (fig. 3.30/3-5). Dit is echter een lokaal fenomeen zoals de werkfoto toont (fig. 3.32). In het zuiden (rechts op de foto) verdwijnt deze en deze podzol komt niet verder dan de bestaande rioleringsbuis. Aan de andere kant van de sleuf is deze compleet afwezig (fig. 3.31). Op de bodemkaart is in het uiterste zuidoosten een podzol gekarteerd (fig. 3.2/Zdgx). Mogelijk is dit hier een uitloper van. Gelet op de aanwezigheid van bovenliggend natuurlijk sediment gaat het hier duidelijk om een begraven paleobodem. Deze werd nauwkeurig onderzocht op de aanwezigheid van lithisch materiaal, maar dit werd niet aangetroffen. Onderaan is het tertiair sediment van de formatie van Diest te situeren waarin deze podzol zich gedeeltelijk heeft gevormd. Gelet op de omvang is een boomval uiterst onwaarschijnlijk en betreft het mogelijk een depressie in het tertiair sediment waarin zich uiteindelijk een podzol heeft gevormd waarbij al dan niet quartair sediment volledig werd omgezet in bodemvorming. Verder naar het oosten verdwijnt de podzol volledig en is er enkel moeder materiaal (Quartair en Tertiair) waarbij er maximaal enkele migratiebandjes aanwezig zijn die erop wijzen dat een B-horizont ooit wel aanwezig was (fig. 3.31).

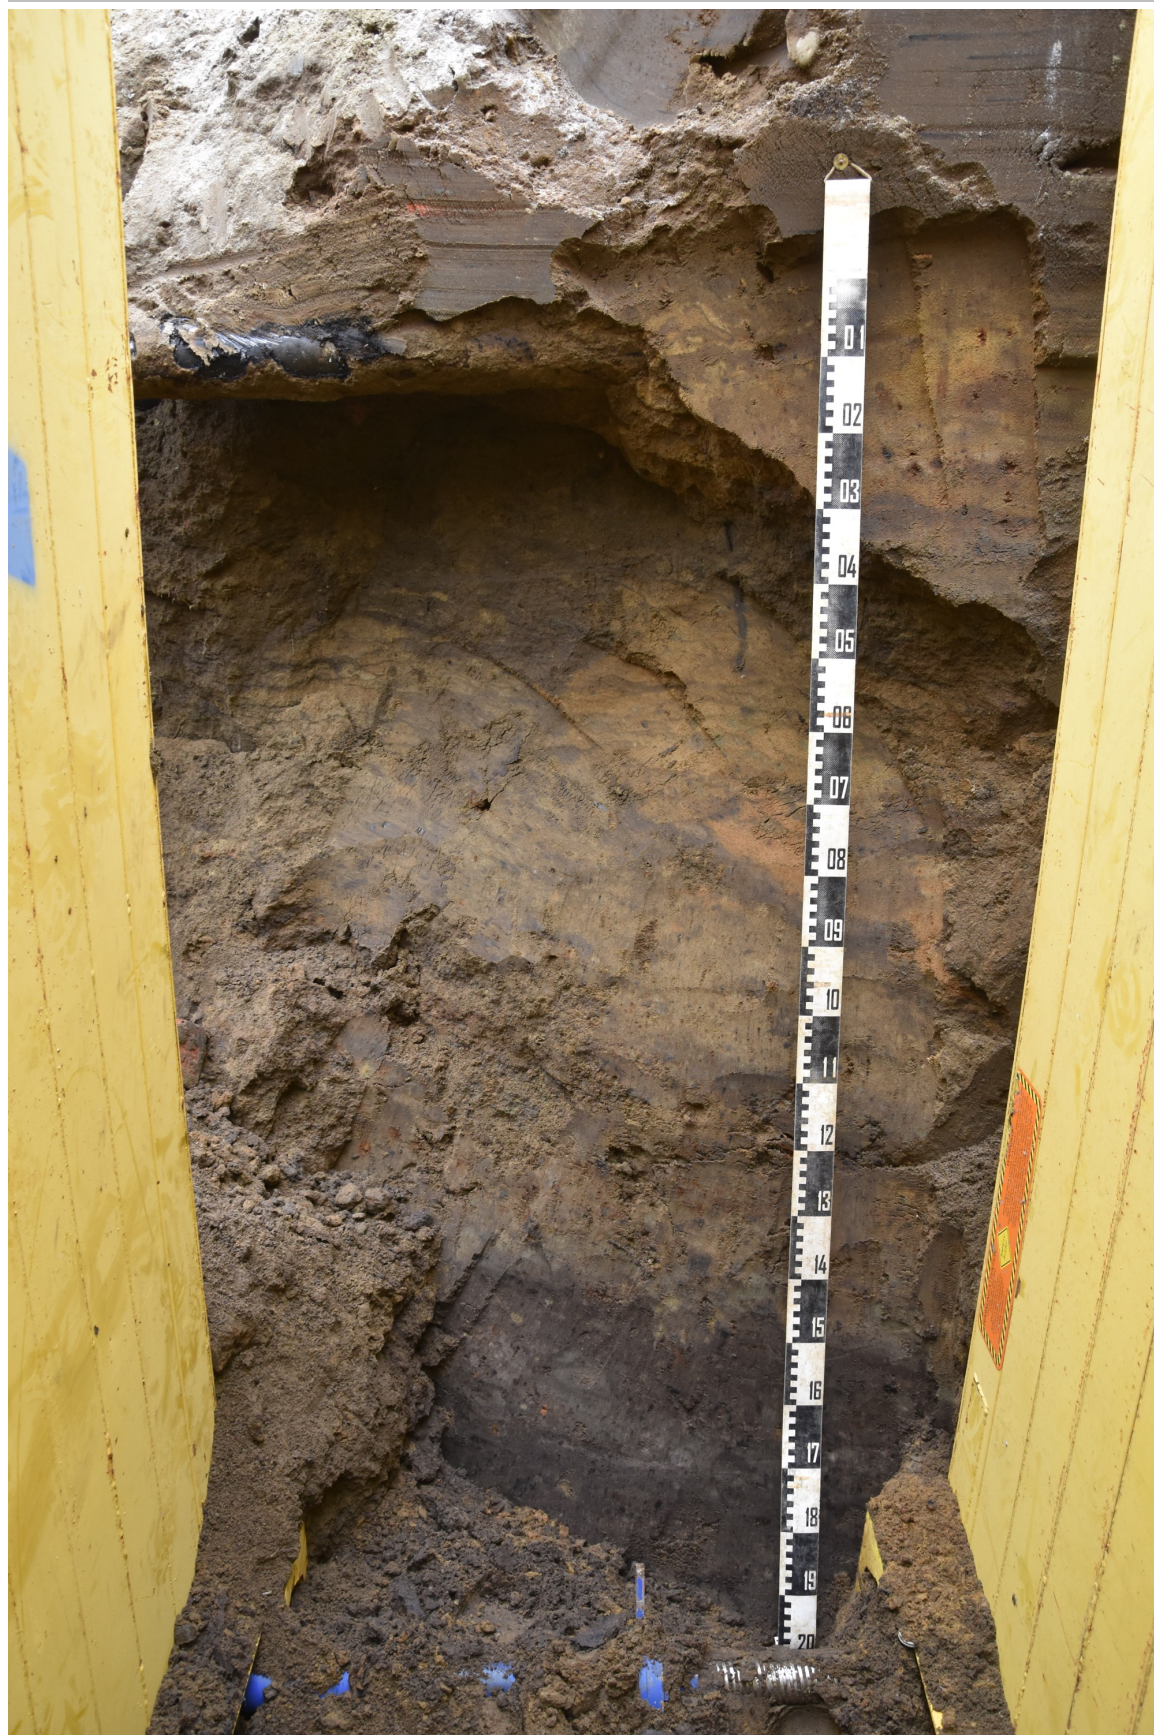
Fig. 3.34: Snelle foto van een profiel zonder nummer in het uiterste zuiden

In het uiterste zuiden van de werken werd in een snel opgeschoond profiel van 3m diep nog steeds geroerde grond aangetroffen (fig. 3.34). Onderaan was deze wel duidelijk humeus. Gelet op de locatie nabij een gemetst mangat is het echter niet duidelijk of de geroerde grond grachtvulling was of een uitgraving voor het mangat. Het humeuze pakket lijkt de onderkant van de gracht te zijn aangezien hier bij het dieper uitgraven tertiaire grond werd aangetroffen. De onderkant van het mangat zit echter op ongeveer dezelfde diepte. Het humeus voorkomen is een gevolg van het grondwater. Grondwater dat nooit werd bereikt tijdens het graven van de sleuf in de Begijnenvest vanaf profiel 5. De aangetroffen structuur van de Koepoort rust op in situ tertiair zand op 13,88m TAW. De onderkant van het profiel in het uiterste zuiden is op ongeveer 13,5m TAW te situeren. Hoewel er een verschil is, werd tijdens de werken duidelijk dat er geen gracht meer was naar het oosten toe. Omwille van enorm veel leidingen hier kon dat niet archeologisch geregistreerd worden. Ter hoogte van het profiel werd via een smalle dwarsleuf de Koepoort aangetroffen (fig. 3.35)<sup>43</sup>, maar deze kon onmogelijk veilig dieper aangelegd worden om te weten op welke diepte deze rust op al dan niet in situ grond.

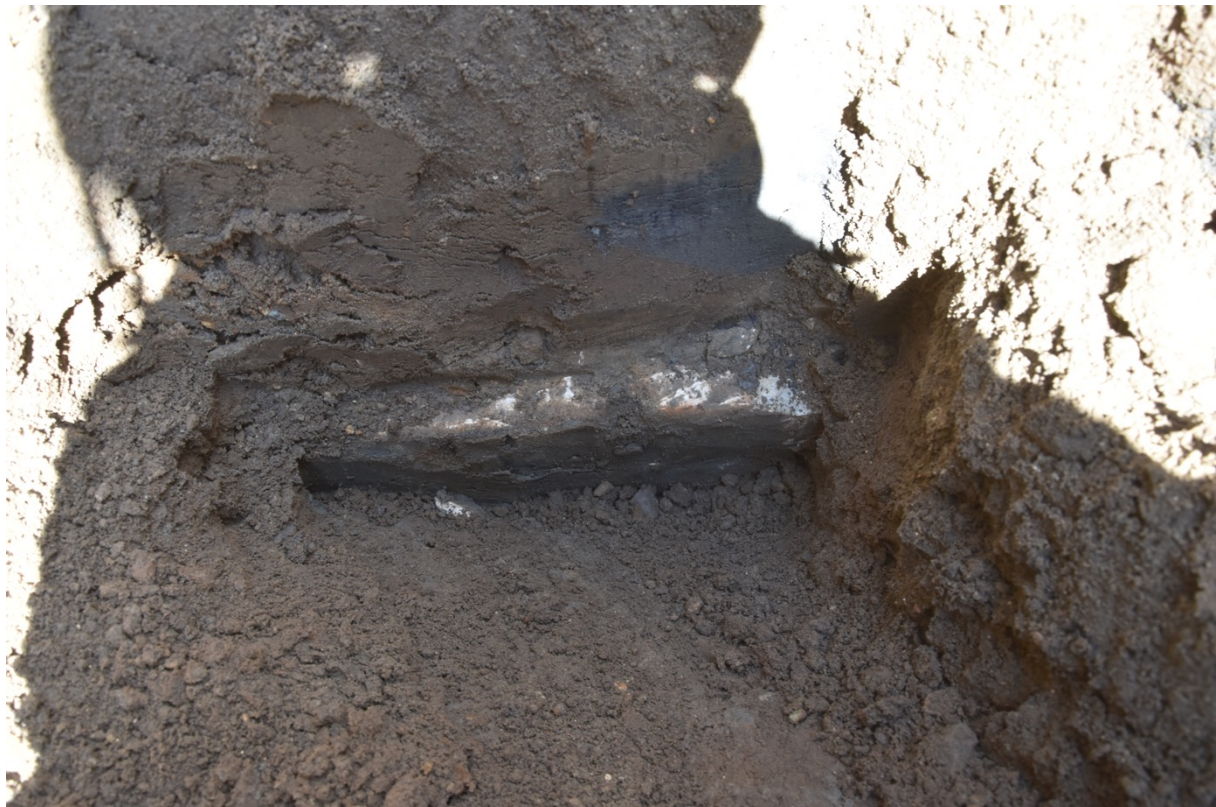
Fig. 3.35: Aangetroffen deel van de Koepoort in de smalle controlesleuf.

Als de aangetroffen sporen van de Koepoort (Spoor 3) vergeleken worden met die van de Zandpoort (fig. 3.14) is duidelijk dat de Koepoort zelf niet werd aangetroffen. Wat wel werd aangetroffen is het stenen landhoofd dat aan de overkant van gracht te situeren was. Dit wilt zeggen dat de reconstructie van de Koepoort uit 1948 (fig. 2.12) wel degelijk kan kloppen. Dit wil ook zeggen dat de gracht van de omwalling niet werd aangetroffen, en dat deze meer westelijk is te situeren. Het is onduidelijk of dat het gaat om een stenen brug (er werden geen bogen aangetroffen, maar de constructie kon niet geheel onderzocht worden) of een landhoofd voor een ophaalbrug. Op basis van en in combinatie met de vaststellingen aan de Zandpoort lijkt het erop dat het gaat om een typische stenen brug met een smallere doorgang op de landhoofden en een breder doorgang op de eigenlijke brug. Zoals duidelijk op plan aanwezig. Op de Ferrariskaart (fig. 3.36) komt het aangetroffen landhoofd overeen de constructie op de kaart. Hier blijft echter de vraag of het gaat om twee gebouwen dwars op de gracht die samen de eigenlijke Koepoort vormen (zoals de zandpoort) of om een stenen brug. Gelet op de kaart van Lepoime rond 1600 is er geen gracht meer om een brug over te leggen maar werd deze gedempt (fig. 3.37). De vraag is dan waarom er voor de toegang tot de Koepoort een dergelijk omvangrijke fundering nodig is voor de toegangsweg. Het lijkt er dus op dat het landhoofd dat werd aangetroffen te dateren is in de late middeleeuwen (14<sup>de</sup> eeuw) en effectief diende als landhoofd van een (initieel houten?) brug over de gracht. Nadien (midden 17<sup>de</sup> eeuw) werd de gracht gedempt, maar was de gehele constructie nog steeds in gebruik als deel van de toegangsweg.
