# EEN MIDDELEEUWSE WOONTOREN OF EERDER EEN LAATMIDDELEEUWS STATUSSYMBOOL?

## ARCHEOLOGISCH EN MUURWERK-ARCHEOLOGISCH ONDERZOEK OP DE HISTORISCHE SITE HOF TEN STEENE LANGS DE OPPEMSTRAAT TE MEISE (VLAAMS-BRABANT)

### EINDVERSLAG

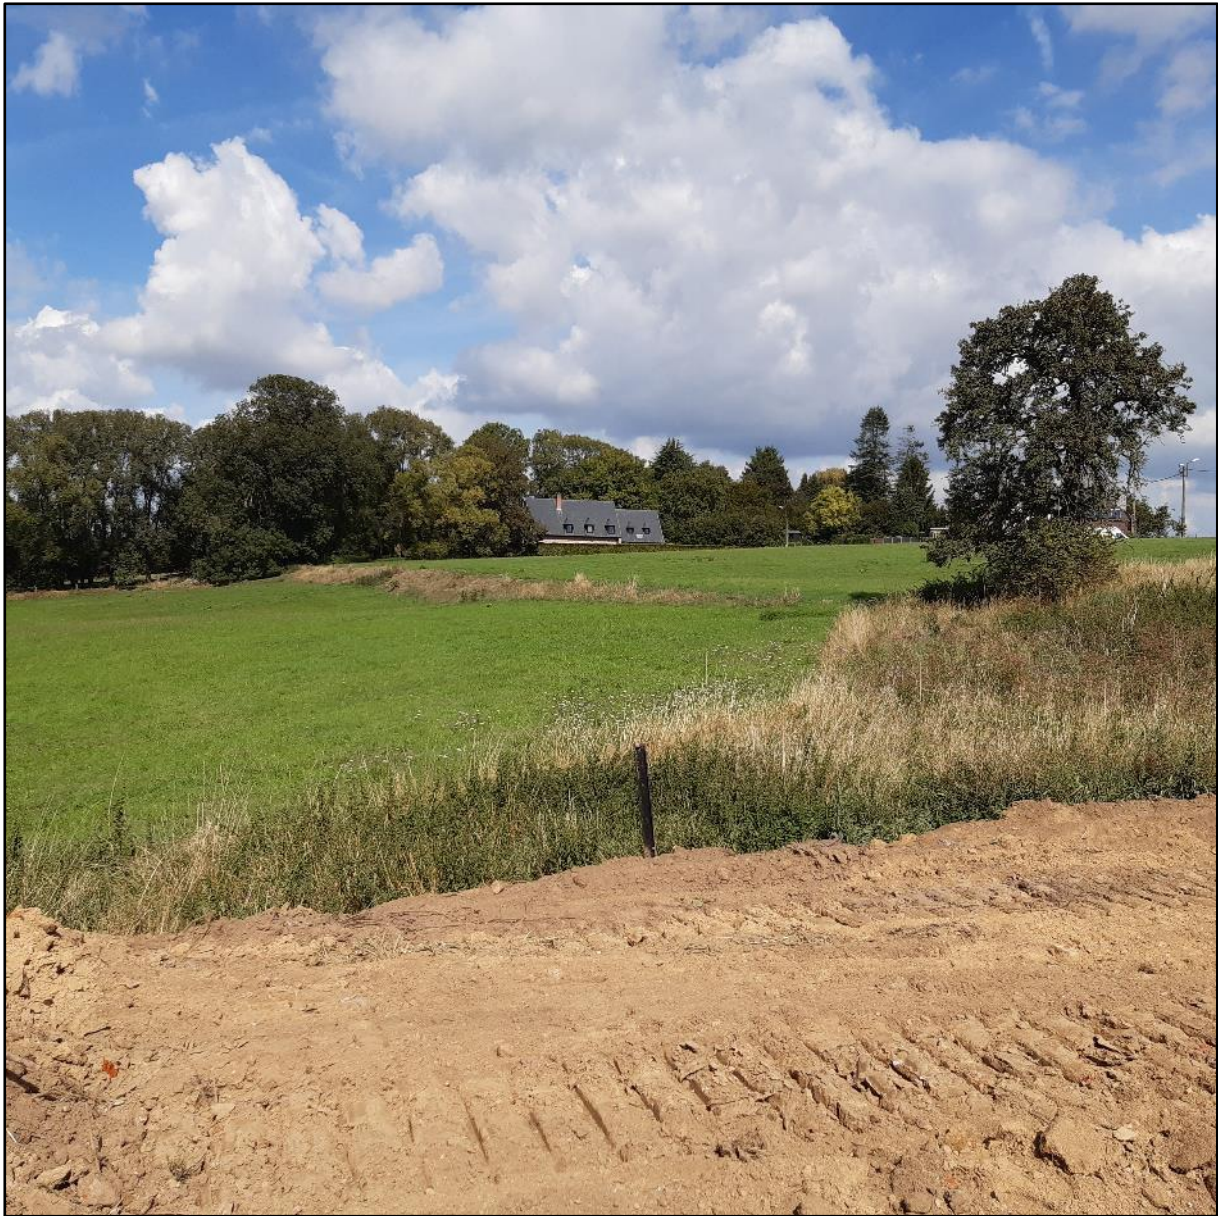
**Figuur 4: Algemeen zicht op de overgang van de vallei naar de heuvelrug vanuit het noorden (ABO nv 2020)**

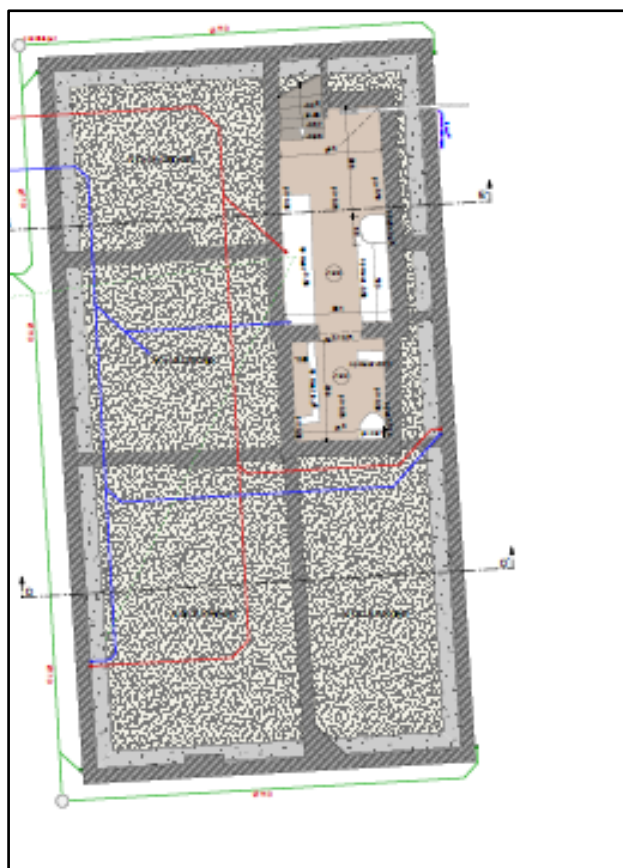
**Figuur 9: Detailsnede plan fundering hofstee met afbakening opvolging (Geeroms 2019)**

De hofstee is beschermd als monument. Het eigenlijke woonhuis wordt voorzien van een nieuwe vloerplaat in beton tot 0,5m-mv (figuur 15). Gezien de geschiedenis van het hoevecomplex (hfst. 3) is het mogelijk dat er zich oudere archeologische resten onder de huidige vloer bevinden. Een opvolging van het verwijderen van de vloerplaat is belangrijk (185m<sup>2</sup>). De huidige kelder in het noordwesten van de hoeve blijft behouden (45m<sup>2</sup>).

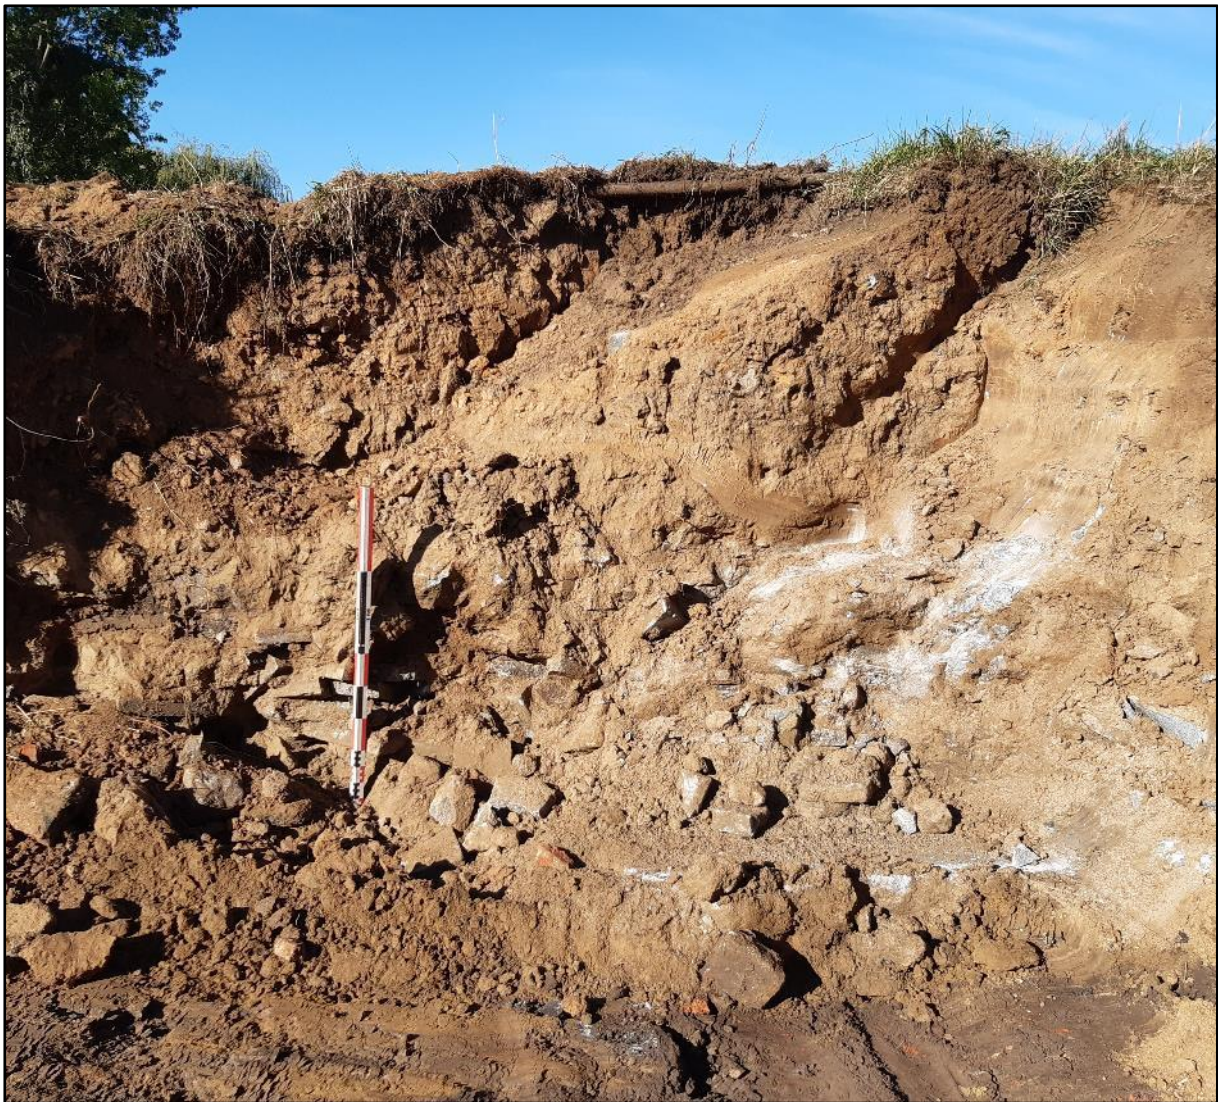
**Figuur 15: Kunstmatige accumulatie van afbraakpuin langs de westrand van Zone 1 (ABO nv 2020)**

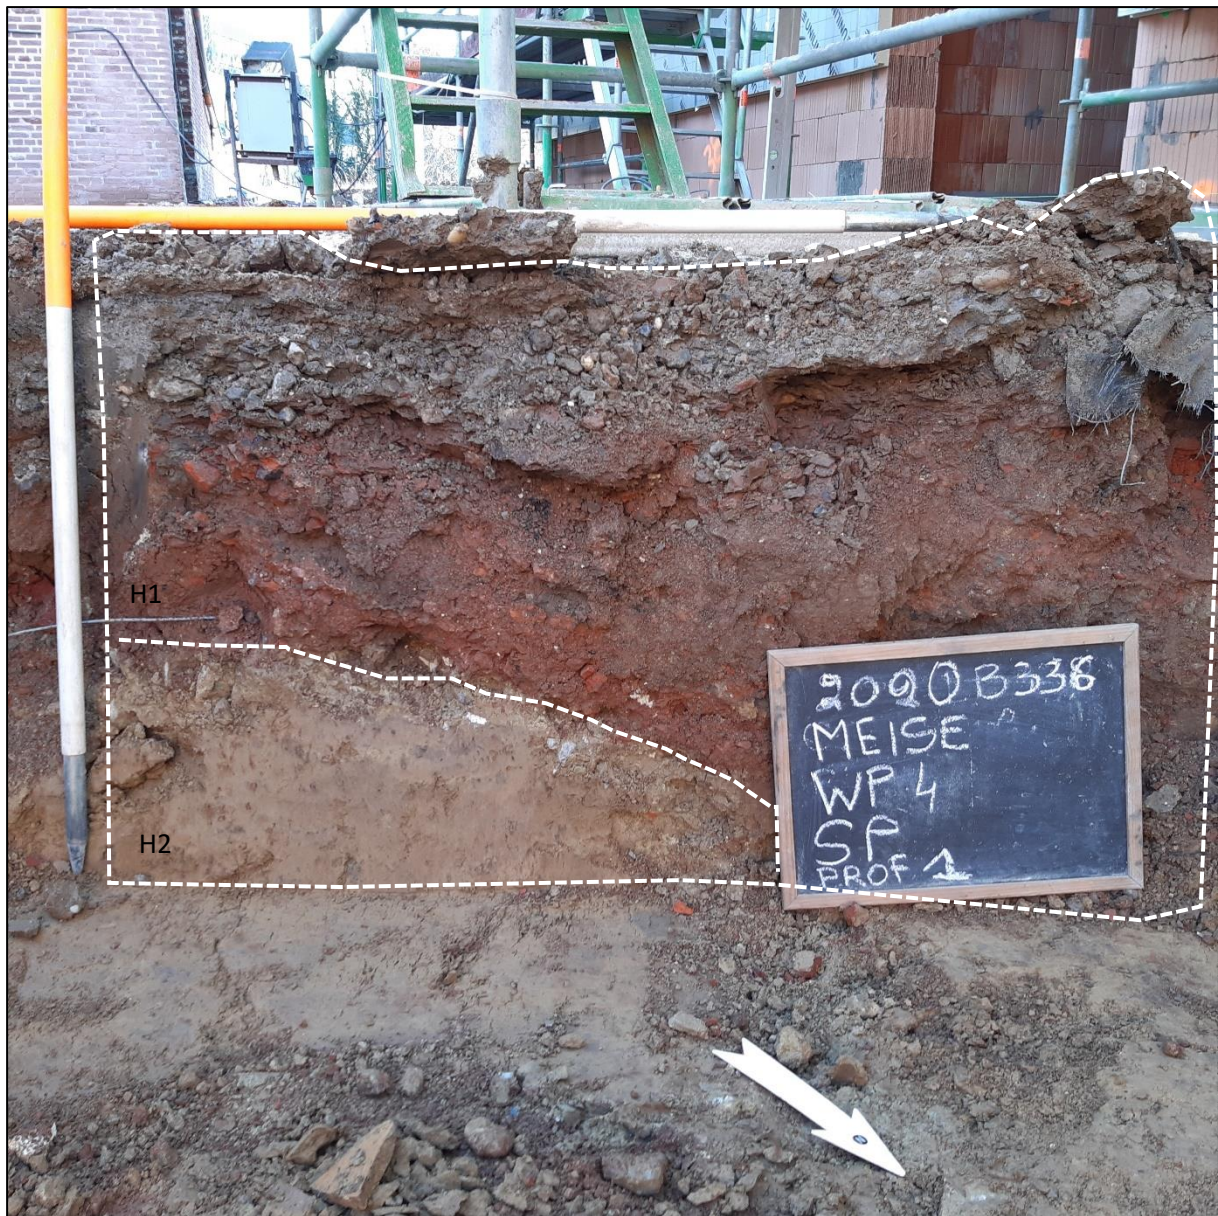
Er werd in werkput 4 een bodemkundig profiel aangelegd (Profiel 1, Figuur 16). De stratigrafische opbouw ter hoogte van het binnenplein wordt gekenmerkt door een ca. 0,50m dik pakket bestaande uit recent afbraakpuin aangebracht als onderlaag van de betonverharding (H2). Het puinpakket rust onmiddellijk op de natuurlijke leembodem (H2). Plaatselijk zijn wel wat fluctuaties qua diepte van de verstoring tot in de moederbodem

Figuur 16: Profiel 1 in werkput 4 (ABO nv 2021)

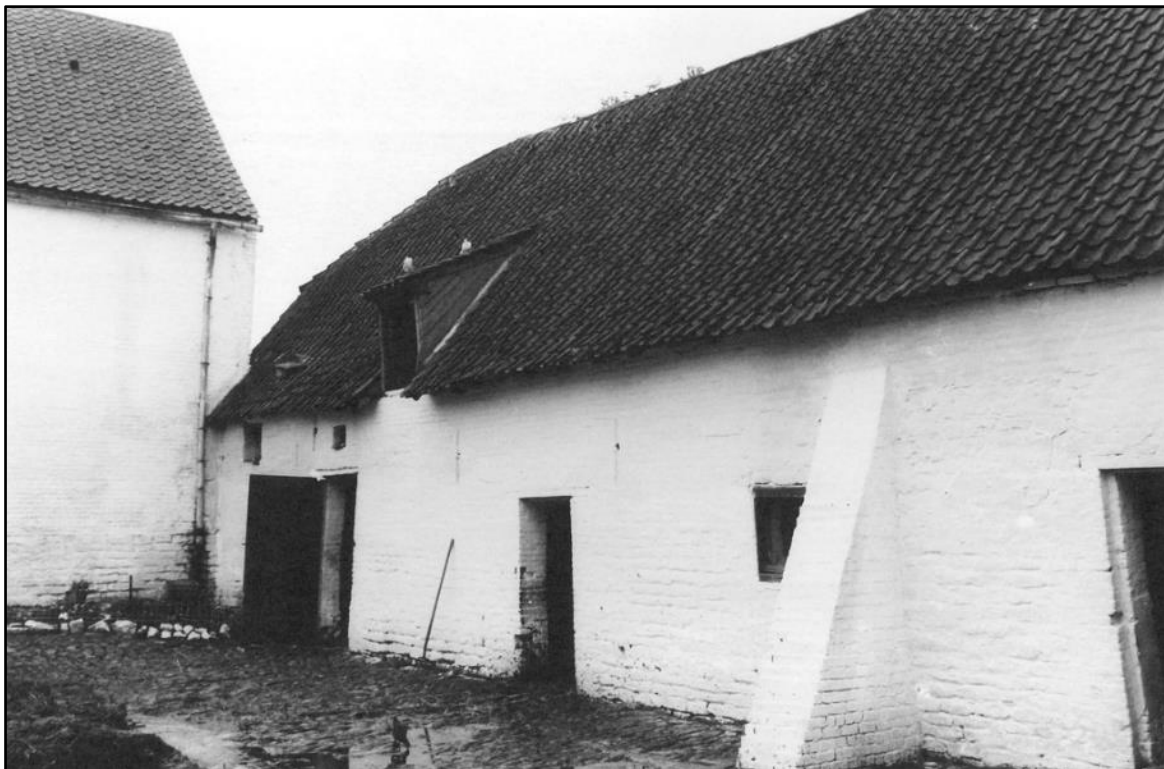
**Figuur 18: Historische opname van de voormalige vleugel vanuit het noordoosten met links de schuur (Opdrachtgever)**

De enige sporen die aan het licht kwamen betreffen de resten van de funderingen van de voormalige gebouwvleugel uit de 19<sup>de</sup> eeuw (Werkput 8; Figuur 18). Deze funderingen werden geregistreerd als spoor 1 en 2. Er was slechts 1 laag bakstenen bewaard (19,5x10x6cm).

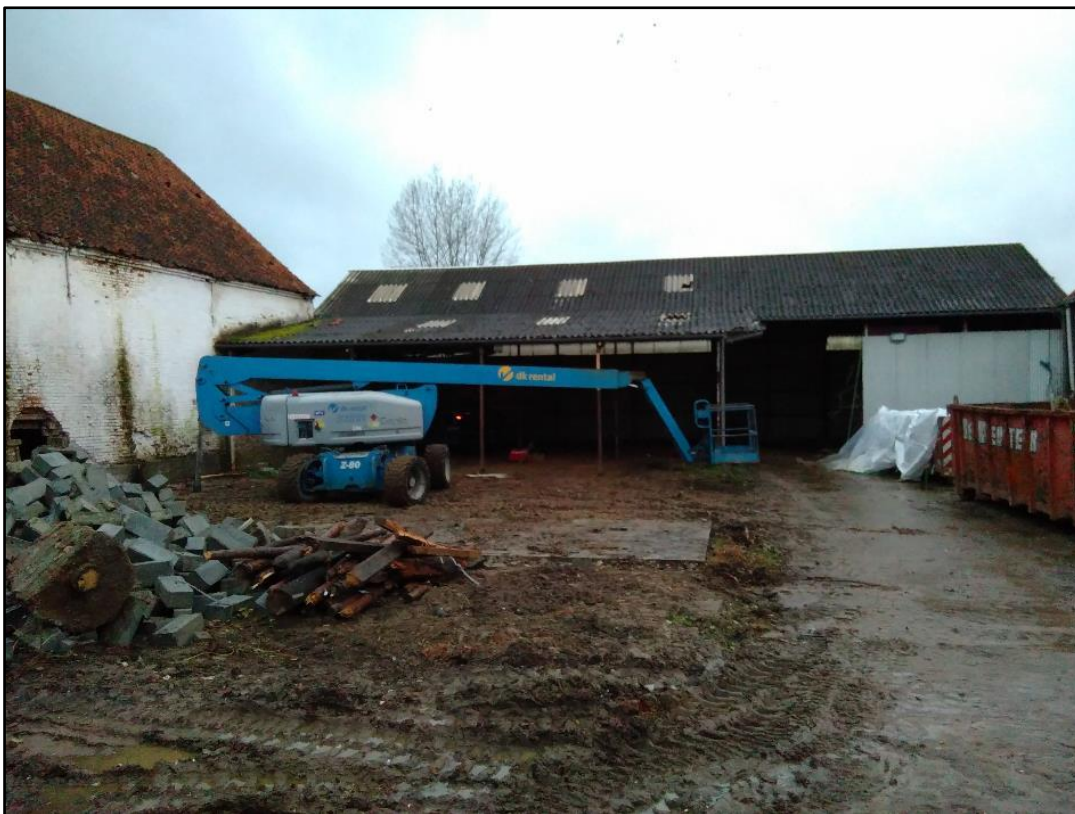
**Figuur 19: Recente opname van de nieuwe loods tijdens de sloop in 2019 ter hoogte van de voormalige vleugel vanuit het oosten (ABO nv 2019)**

De vleugel werd in de jaren '70 afgebroken om plaats ruimen voor een nieuwe loods. Deze loods werd in 2019 afgebroken (Figuur 19; Figuur 20).

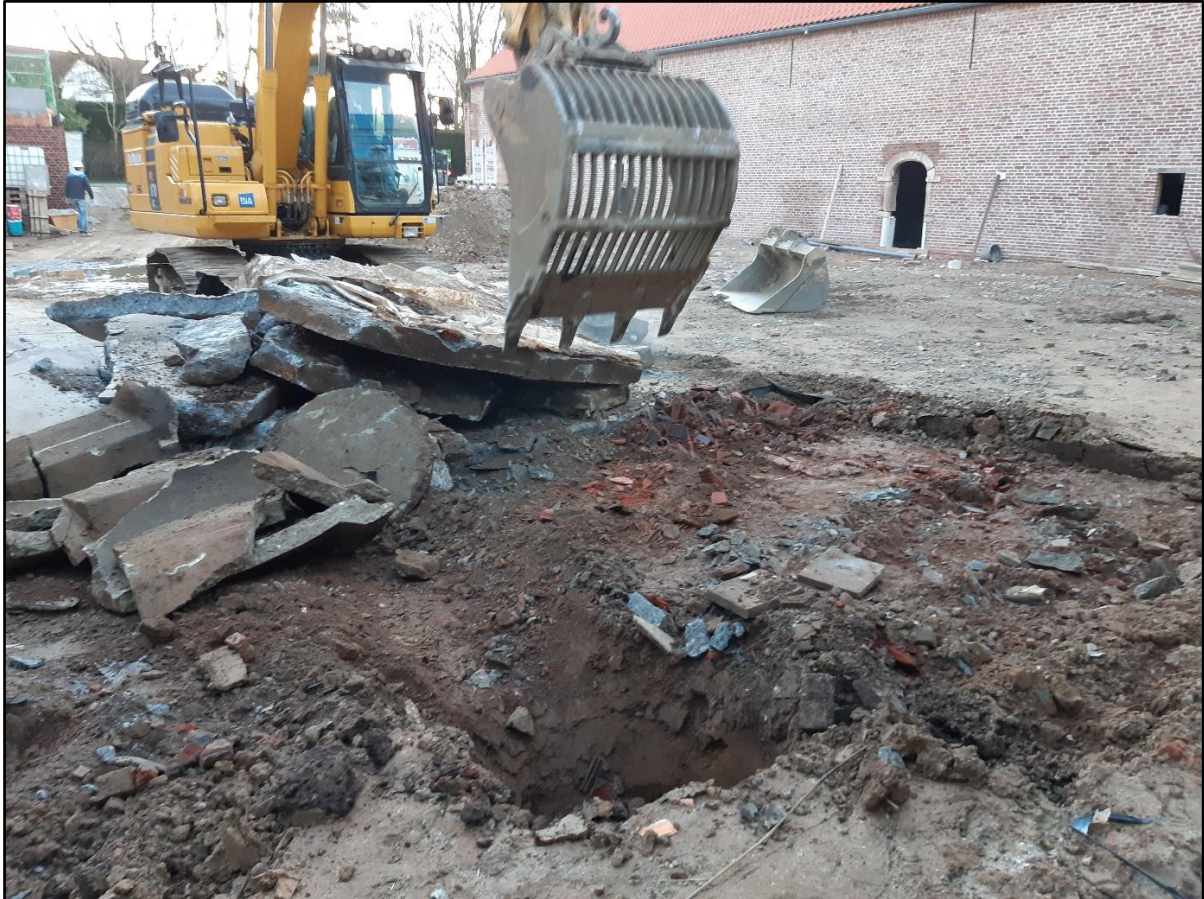
Figuur 21: Aanvang verwijderen betonverharding van de voormalige loods (ABO nv 2021)

Er werden tijdens de opgraving geen archeologische sporen aangetroffen op het binnenplein. Het binnenplein werd wel gekenmerkt door de aanwezigheid van recente uitbraaksporen die tot diep in de natuurlijke leembodem reikten (Figuur 21; Figuur 22). Er was ook geen mestkuil aanwezig. Buiten recent afval, vaak ijzer en beton, gerelateerd aan het recente gebruik als landbouwbedrijf, werden er geen vondsten aangetroffen.

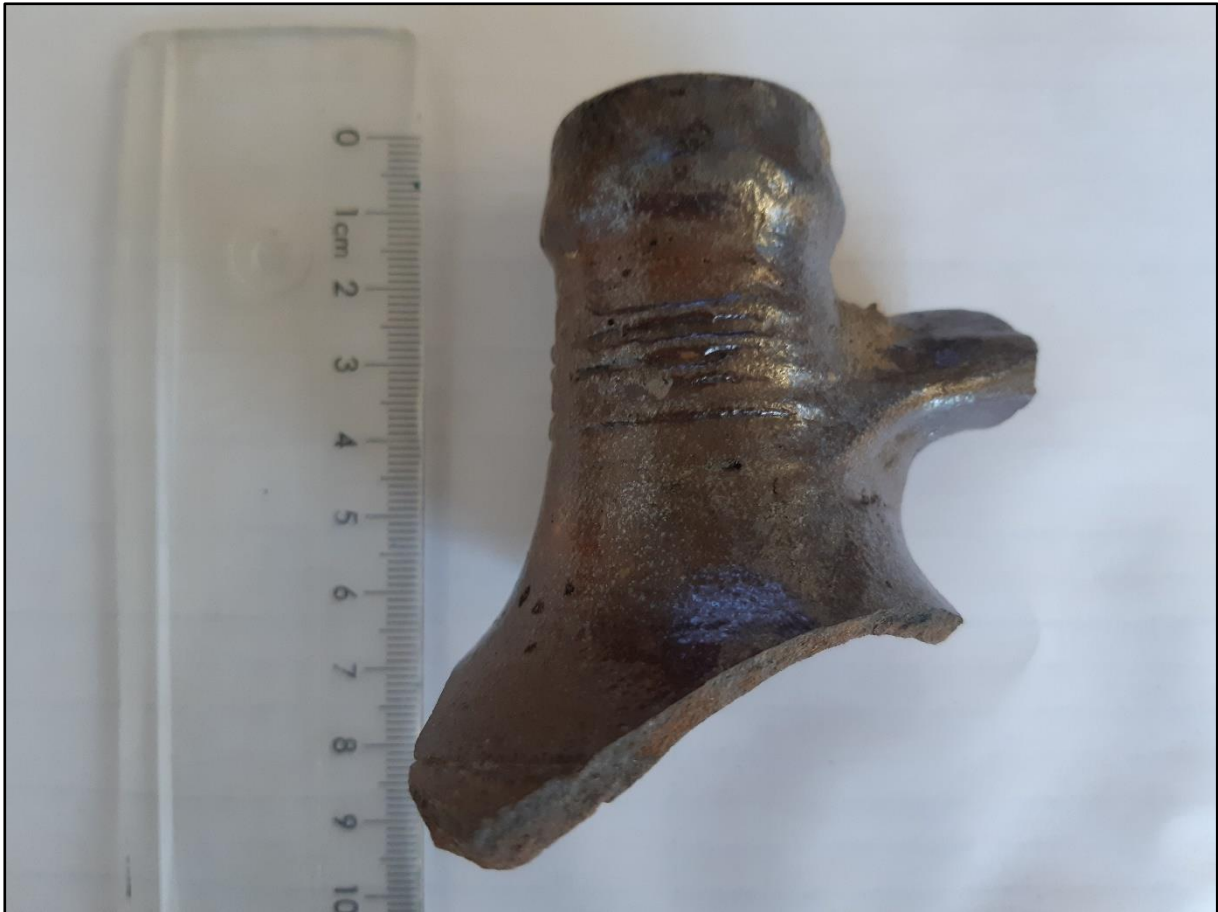
**Figuur 23: Halsfragment van een waterkruik in Bouffioulx-steengoed (ABO nv 2020)**

In het alluviale accumulatiepakket van werkput 8 werden slechts een viertal aardewerkfragmenten aangetroffen. Het betreft een halsfragment van een waterkruik in Bouffioulx-steengoed (Figuur 23), een wandfragment in industrieel wit en een tweetal wandfragmenten in lokaal/regionaal vervaardigd roodgebakken aardewerk. In hoofdstuk 11 worden de vondsten verder besproken.

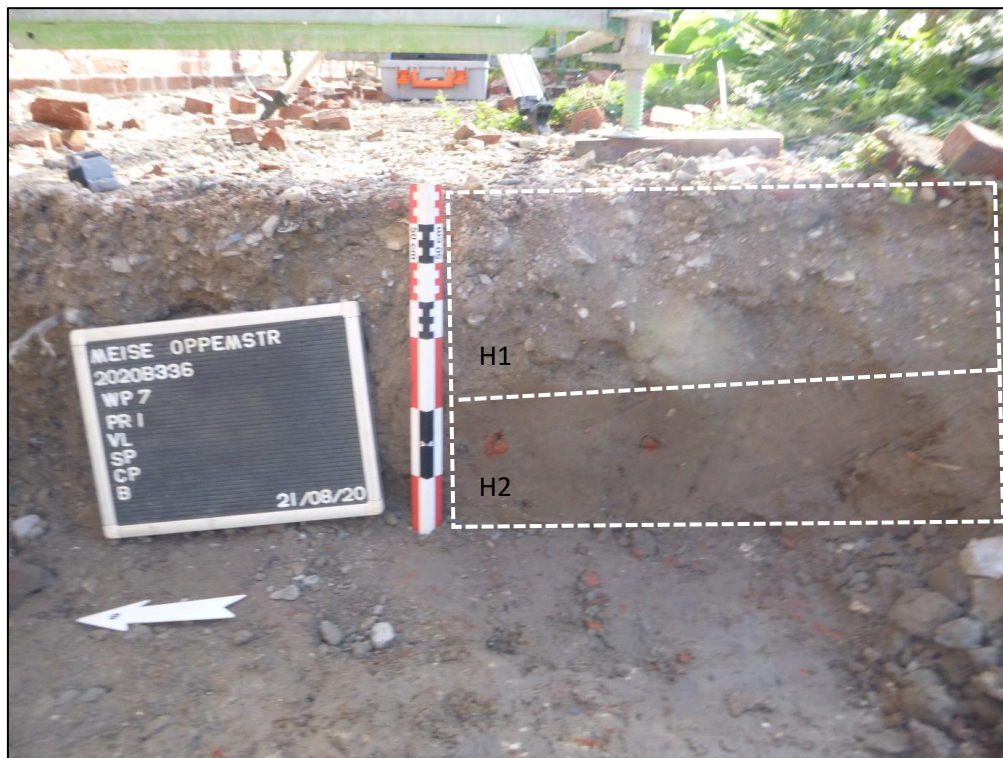
Figuur 28: Bodemopbouw ter hoogte van de zuidgevel van de schuur (ABO nv 2020)

Ter hoogte van de zuidelijke langsgevel kon tijdens de aanleg van de funderingsput inzicht bekomen worden in de stratigrafie (Figuur 28). De bodemopbouw wordt gekenmerkt door een ca. 0,30m dik puinpakket van gemalen baksteen en betonschilfers (H1) onmiddellijk aangelegd op de natuurlijke zandleembodem (H2). Het profiel is gelijkaardig aan het profiel genomen op het binnenplein en vertoont dezelfde stratigrafische opbouw (Figuur 16). Oudere sporen lijkt door aanleg van modern gebruik reeds verdwenen.

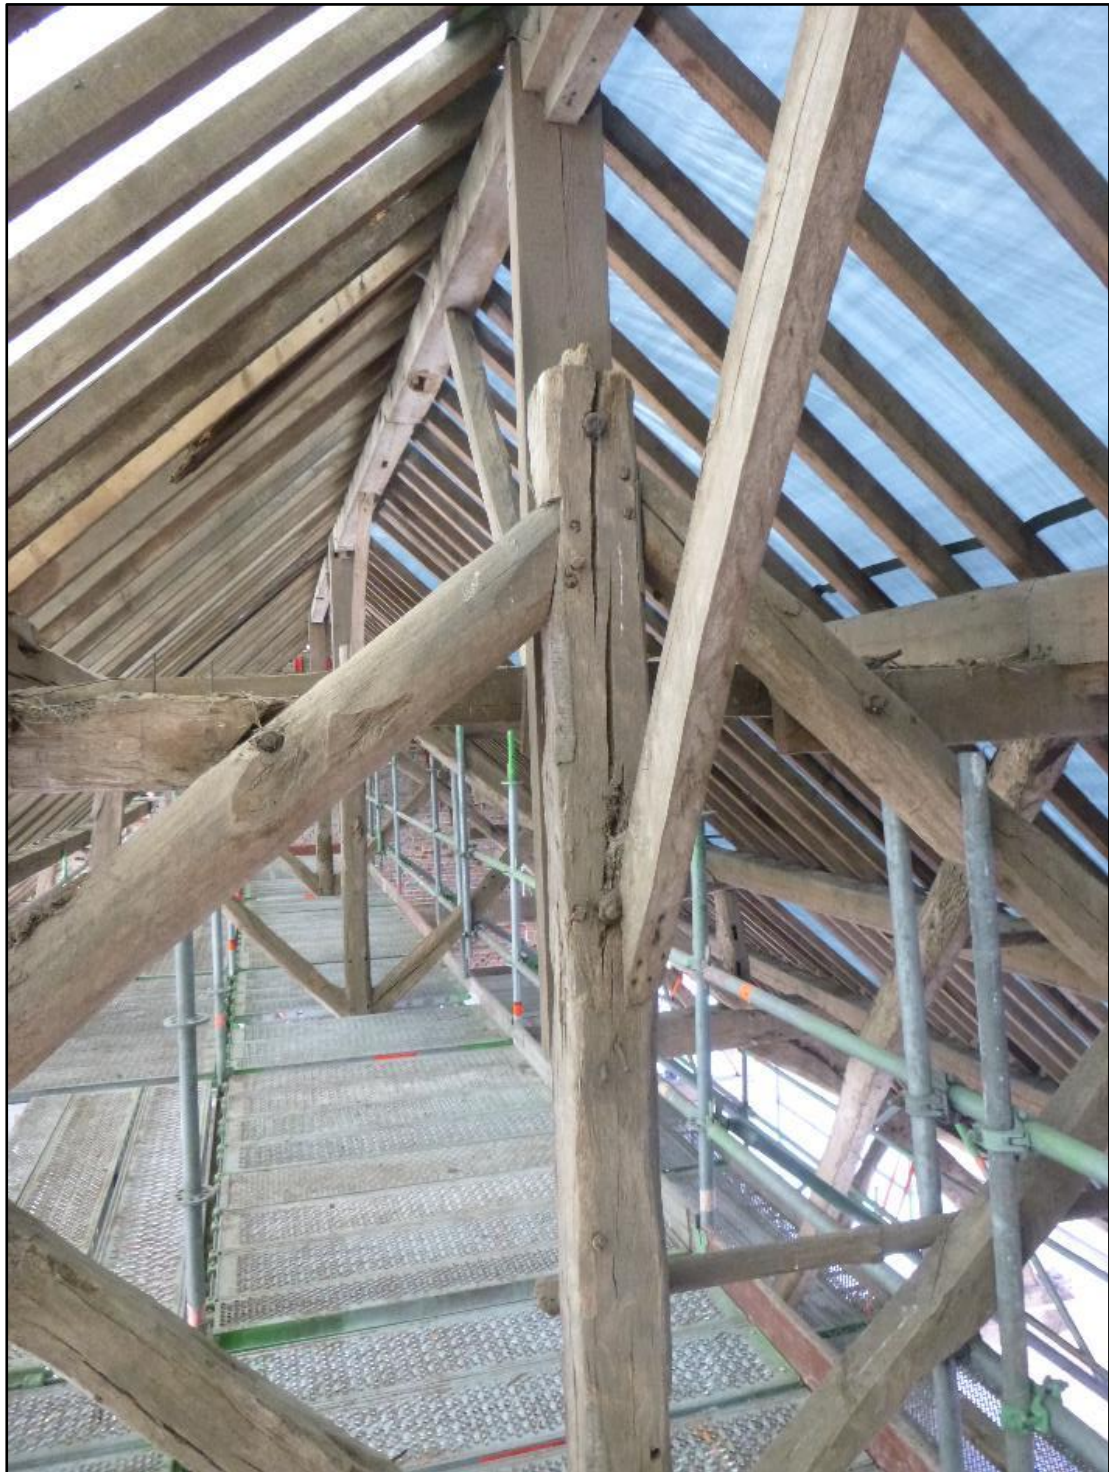
**Figuur 31: Bouwsporen ter hoogte van het kagebint in functie van aanpassingen aan de dakhelling: het verlengen van de makelaar in functie van het verhogen van de nok (ABO nv 2020)**

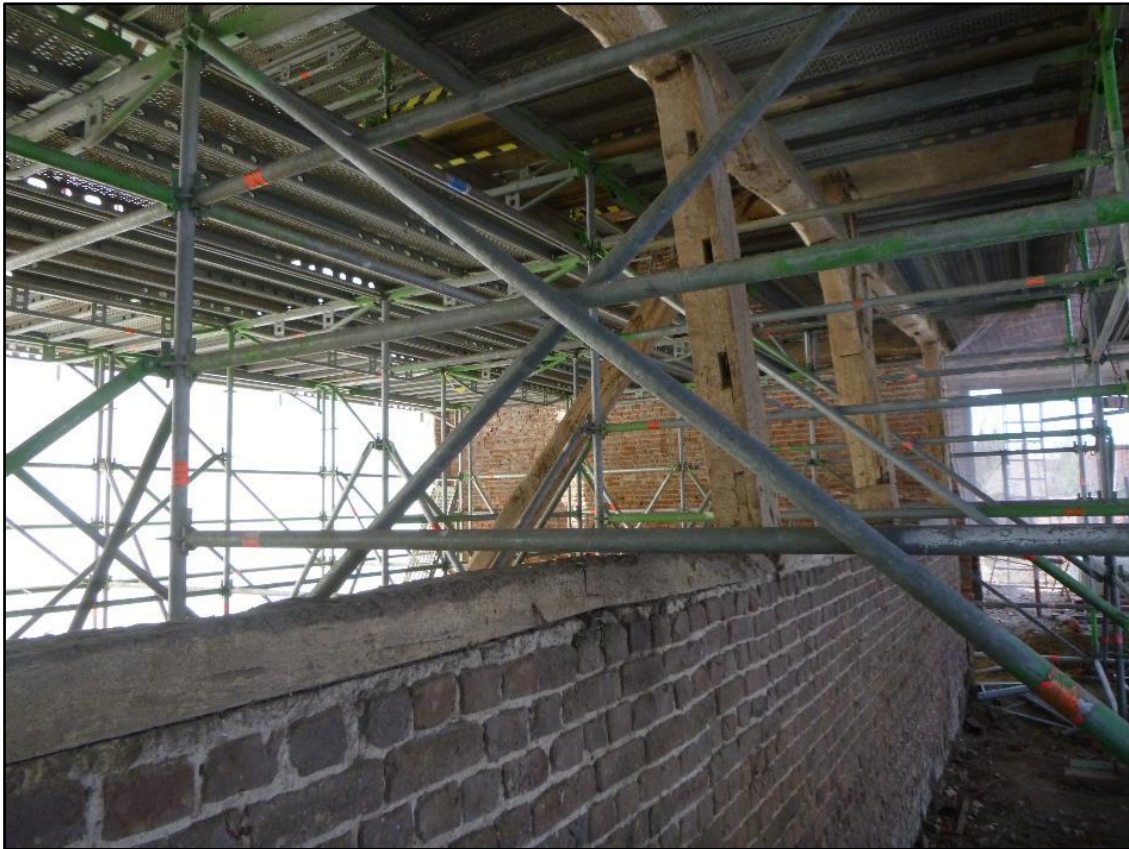
**Figuur 32: Scheidingsmuur tussen “deel” en stapelruimte met opstaande gebintstijlen (ABO nv 2020)**

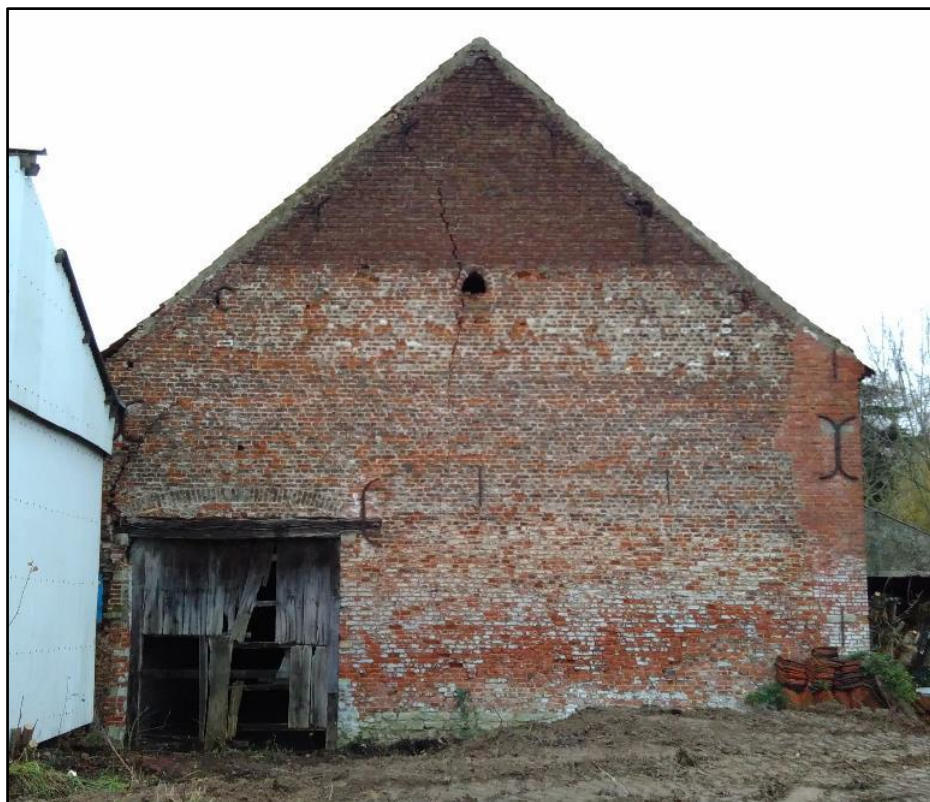
**Figuur 33: Bouwsporen ter hoogte van de eindgevel in functie van aanpassingen aan de dakhelling (ABO nv 2020)**

Dat er in een latere fase aanpassingen werden uitgevoerd in functie van het vernieuwen en/off verhog van de kap, is duidelijk af te lezen in de uitgevoerde aanpassingen aan het kapegbint maar ook in de eindgevels (Figuur 33).

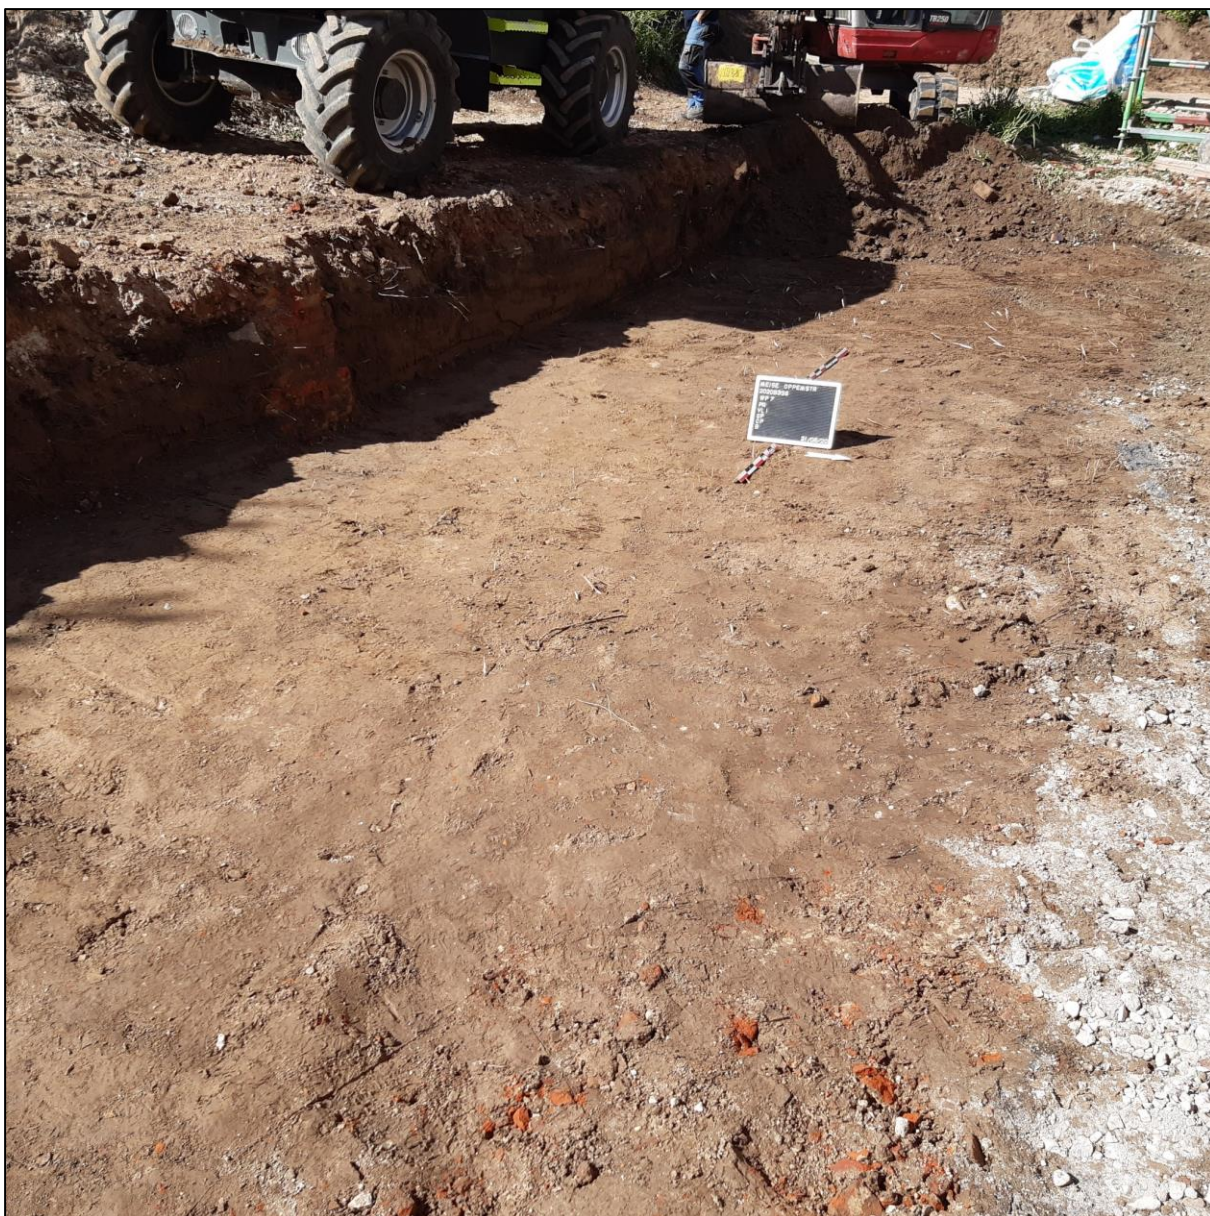
Beide poeren hebben een vierkante doorsnede met een zijde van 2,5 bakstenen en zijn opgebouwd in een orangerode eerder industrieel gemaakte baksteen van 18,5-19x8x5,5cm met een beige kalkmortel (Figuur 36). De opbouw, mortel en baksteentype doen een datering in de 19<sup>de</sup> eeuw vermoeden, zeker in analogie met andere historische bronnen.

**Figuur 35: Algemeen zicht op de bouwput met geheel achteraan rechts de beide bakstenen poeren (ABO nv 2020)**

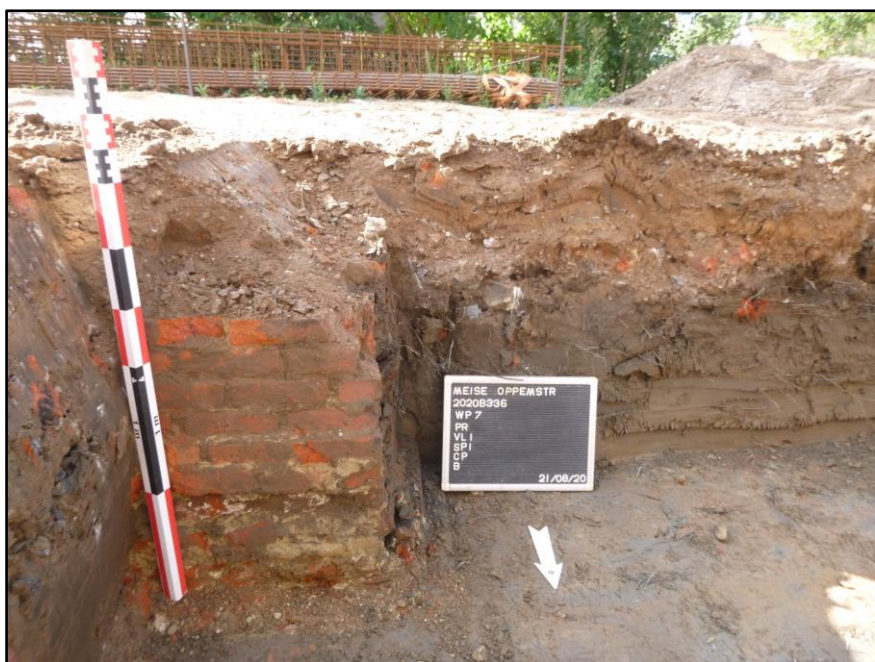
**Figuur 36: Detail van één van de bakstenen poeren (ABO nv 2020)**

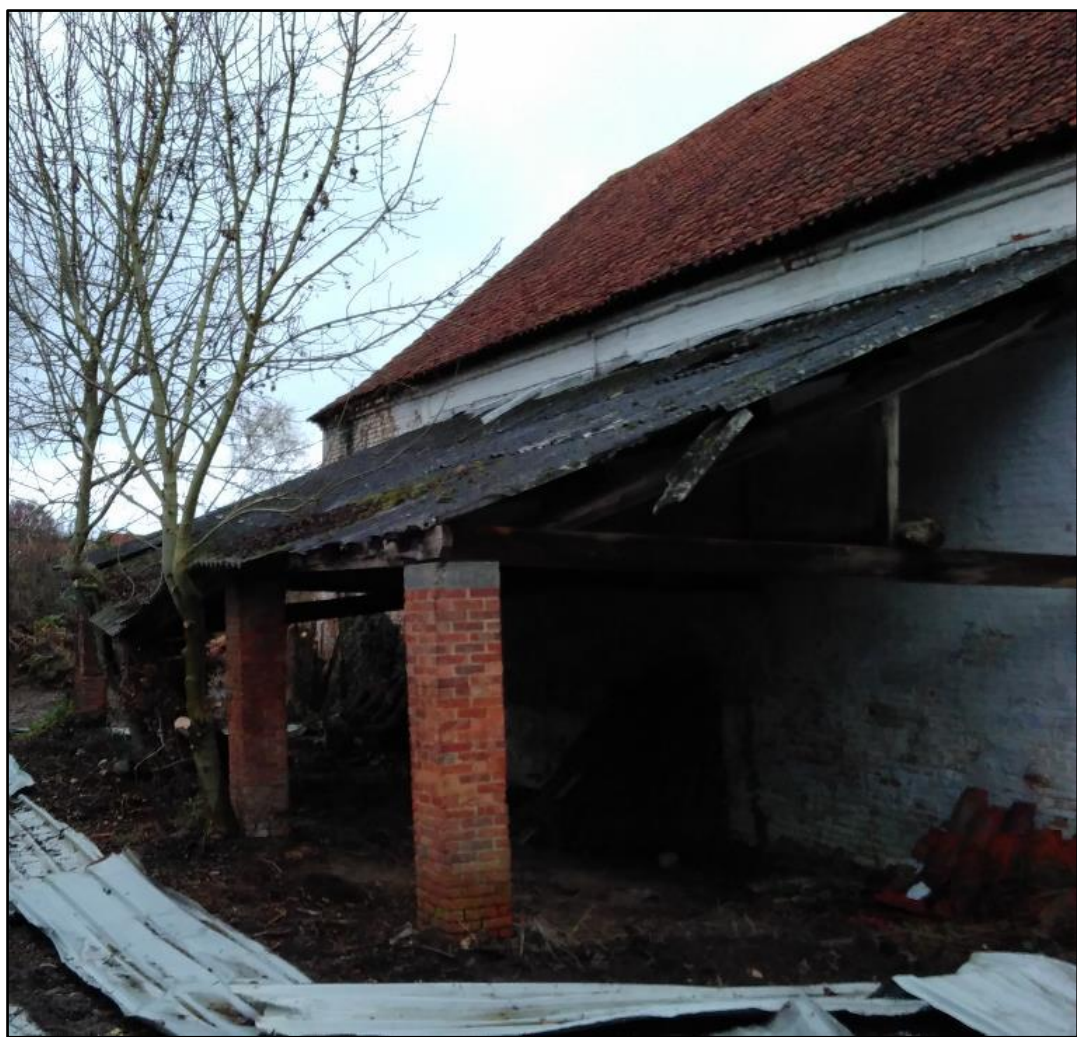
Ter hoogte van de zuidgevel werden tijdens de begeleiding van de aanleg van de funderingen twee recente bakstenen poeren aangetroffen die afkomstig zijn het in 2019 afgebroken afdak (Figuur 35; Figuur 37).

**Figuur 37: Fotografische opname van het afdak op bakstenen poeren tijdens de sloop in 2019 (ABO nv 2020)**

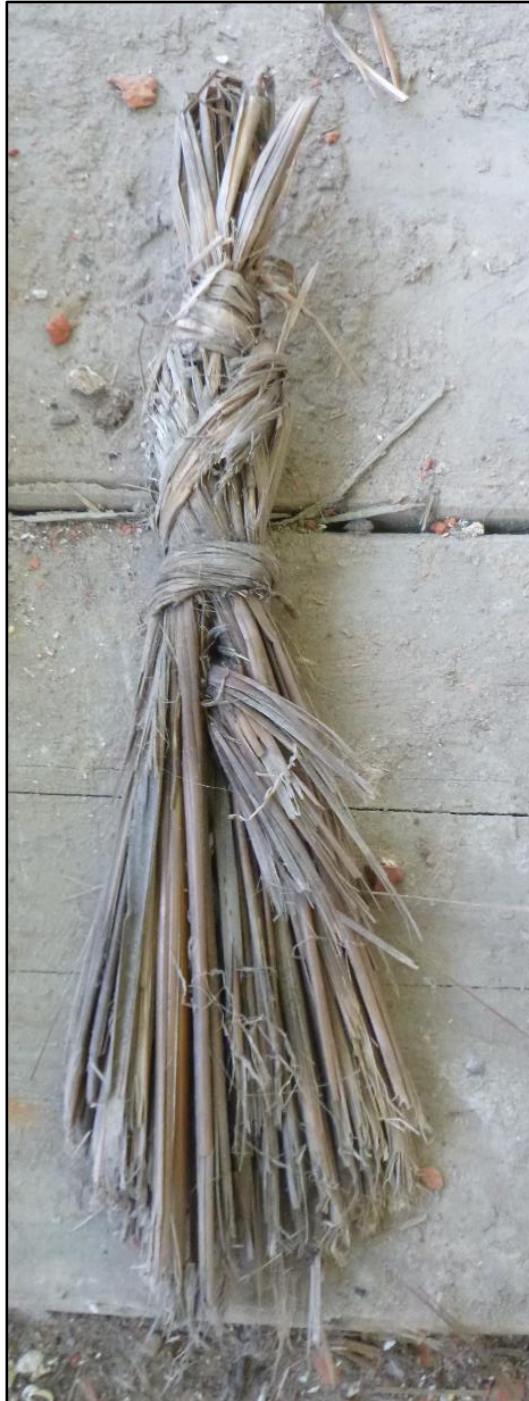
Figuur 38: “Stropop/ strodok” afkomstig van de kap van de schuur (ABO nv 2020)

De vondst van een zogenaamde “stropop” (Figuur 38) in de schuur wijst op het gebruik van gevlochten bundeltjes (rogge?)stro tot “stropoppen” of “strodokken” en werden tussen de Boomse dakpannen en de panlatten aangebracht voor een betere winddichting (Haslinghuis-Janse 2005, p. 150; Figuur 39).

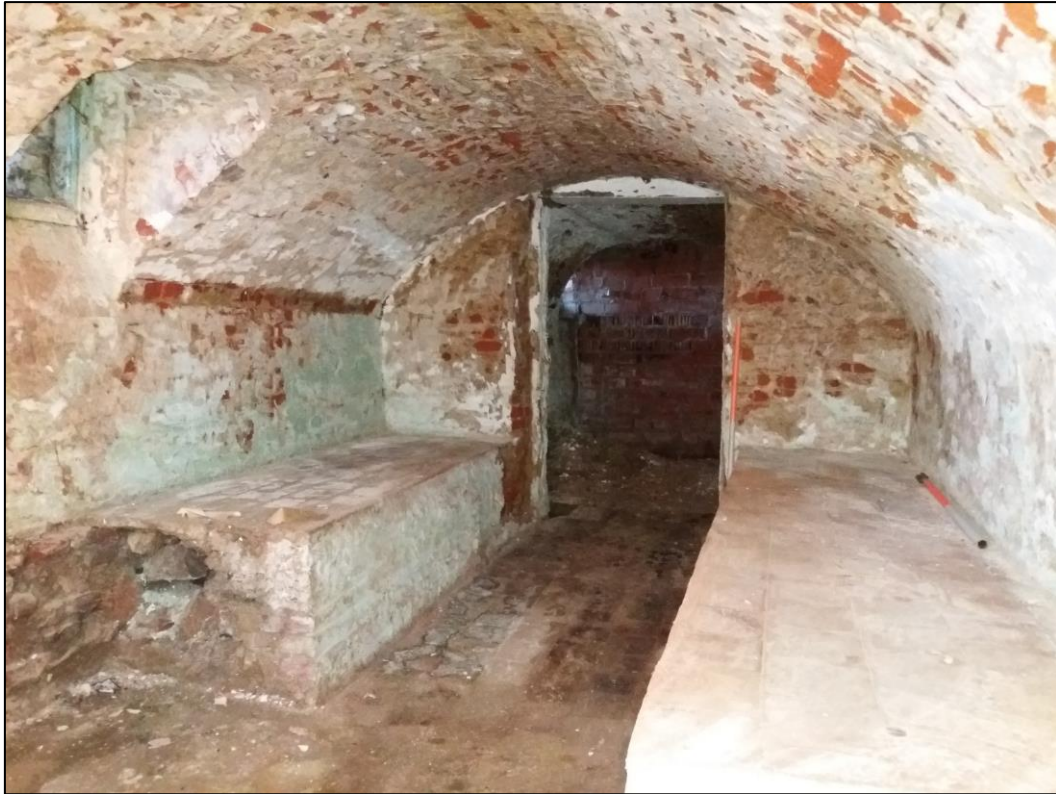
Figuur 44: Overwelfde huiskelder in het noordwestelijke deel van het woonhuis (ABO nv 2020)

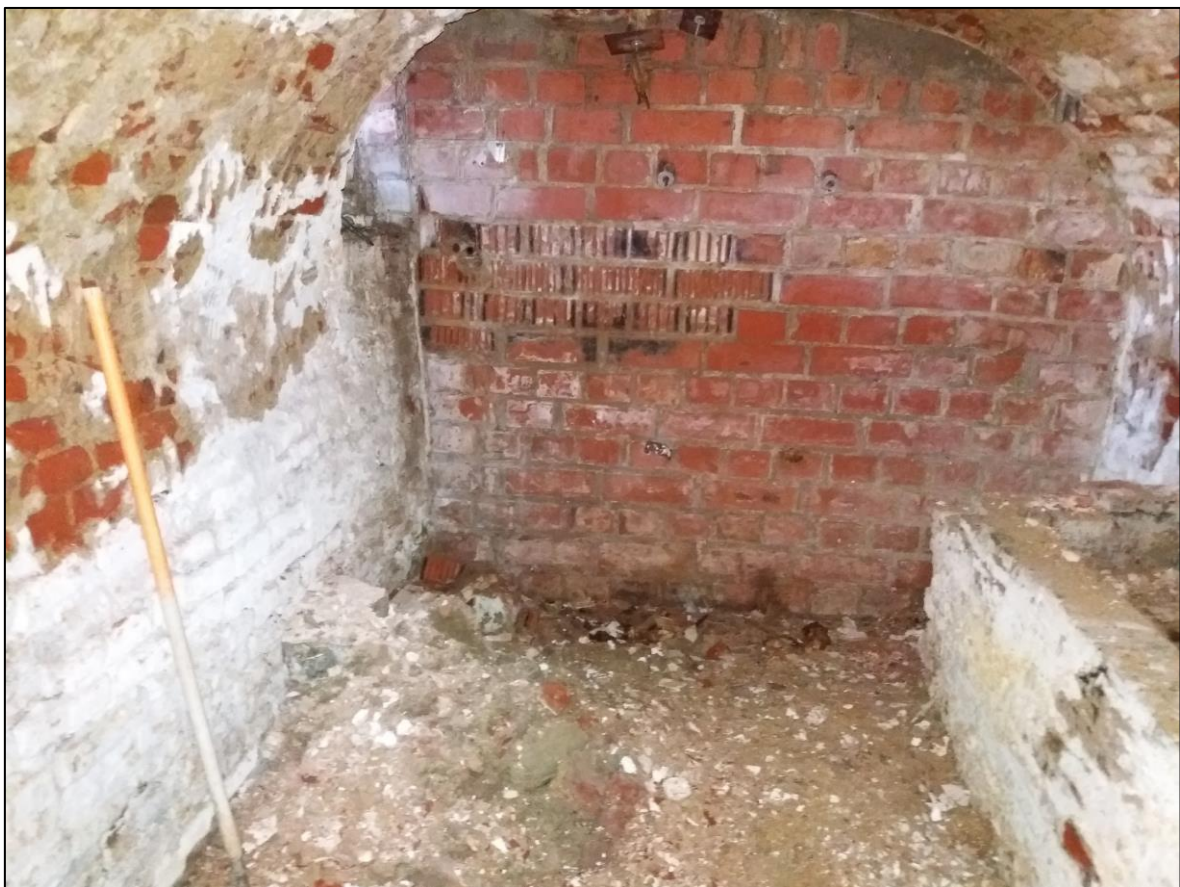
Figuur 45: Dichtgemetselde doorgang in oostelijke richting van de overwelfde huiskelder (ABO nv 2020)

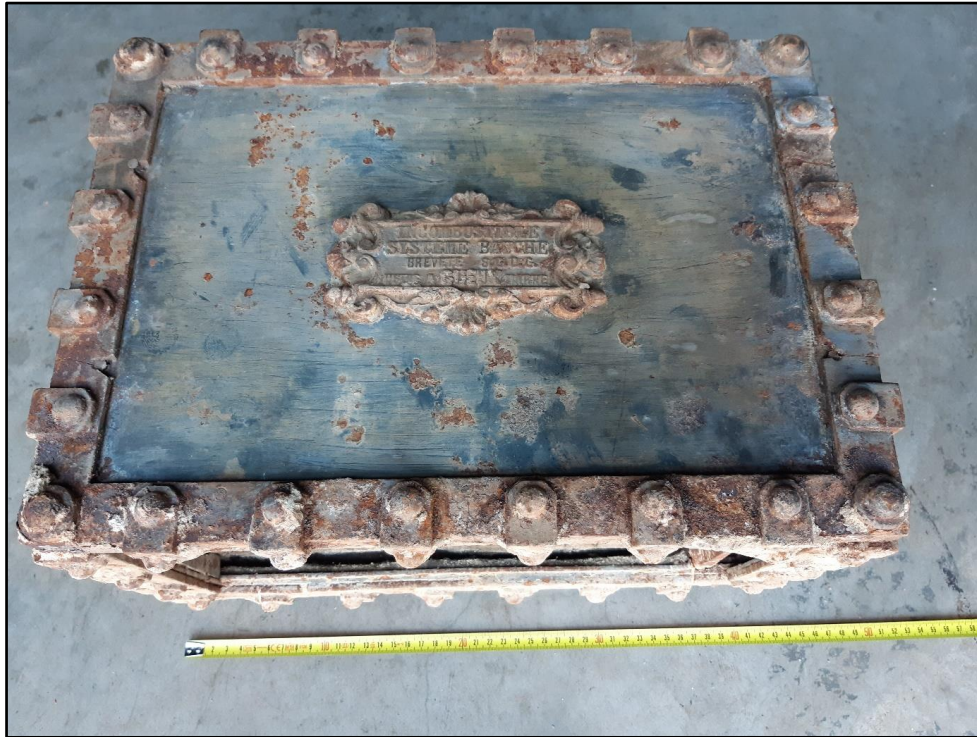
Figuur 49: Bovenaanzicht geld/documentenkoffer aangetroffen tussen de puinvulling van de gedempte kelder (ABO nv 2021)

De koffer heeft een lengte van 42cm, een diepte van 30 cm en een hoogte van 25cm.

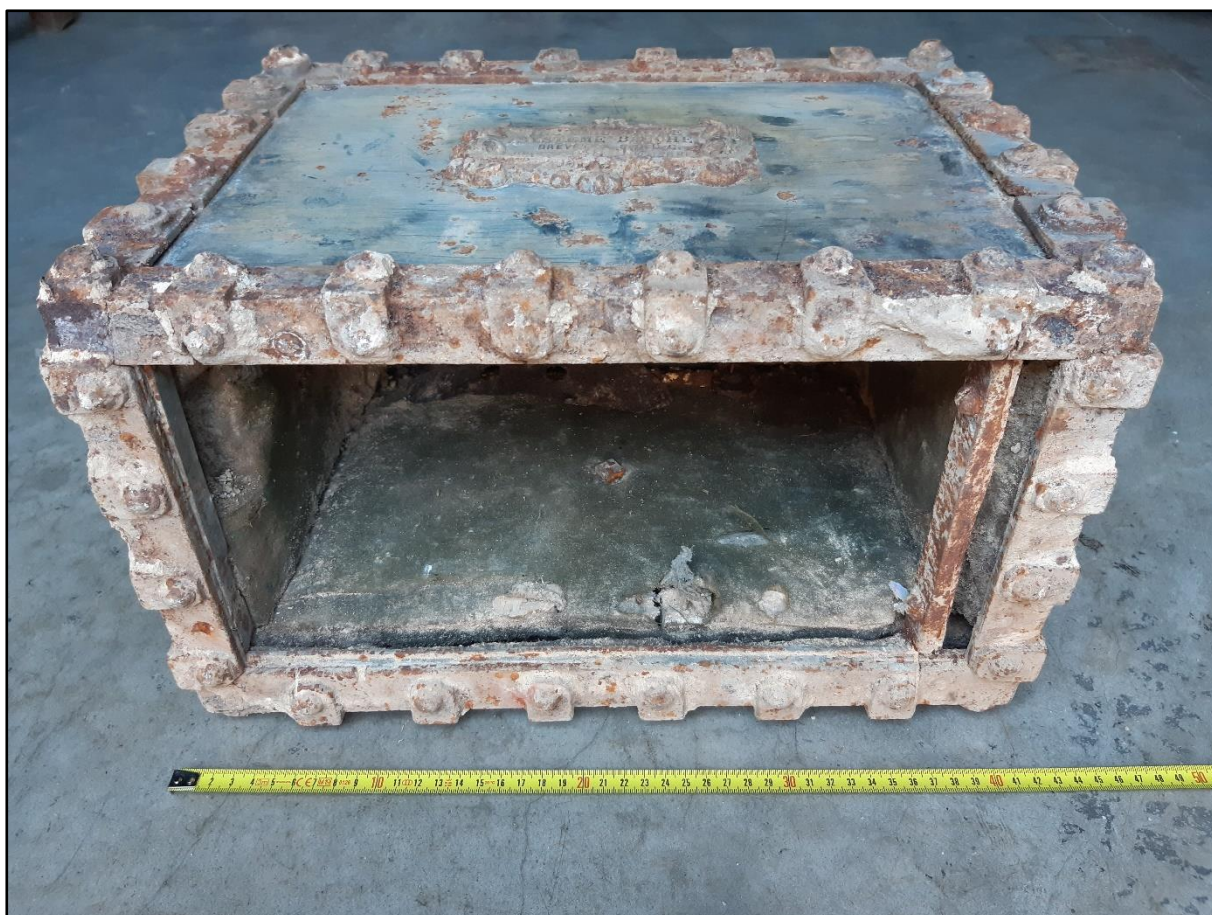
**Figuur 51: Vooraanzicht geld/documentenkoffer (ABO nv 2021)**

Aan de voorzijde zat oorspronkelijk een draaideur met slot (verdwenen), alleen de scharnierspil is overgebleven. Beide zijden zijn voorzien van een gietijzeren hengsel. De binnenzijde is bekleed met een donkergroene velours-textiel (Figuur 51).
