# EEN MIDDELEEUWSE WOONTOREN OF EERDER EEN LAATMIDDELEEUWS STATUSSYMBOOL?

## ARCHEOLOGISCH EN MUURWERK-ARCHEOLOGISCH ONDERZOEK OP DE HISTORISCHE SITE HOF TEN STEENE LANGS DE OPPEMSTRAAT TE MEISE (VLAAMS-BRABANT)

### EINDVERSLAG

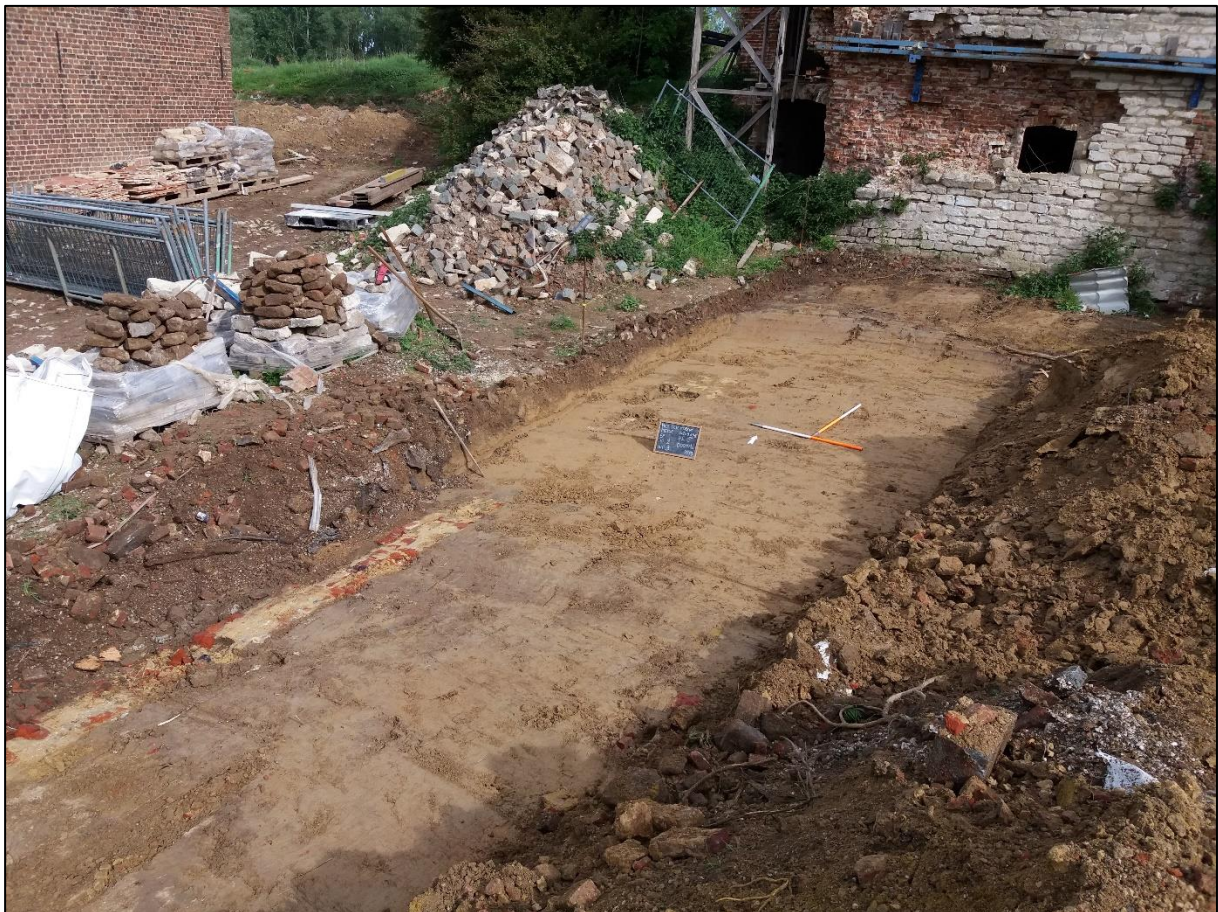
Figuur 53: Algemeen zicht op het westelijke vlak in zone 4 (ABO nv 2020)

Op 5 mei 2020 werd het areaal ter hoogte van de voormalige oostvleugel vlakdekkend onderzocht door erkende archeologen Jan Coenaerts en Pedro Pype. Het vlak werd in twee parallelle stroken, nl. een westelijke en oostelijke, aangelegd in functie van grondstockage (Figuur 53; Figuur 54).

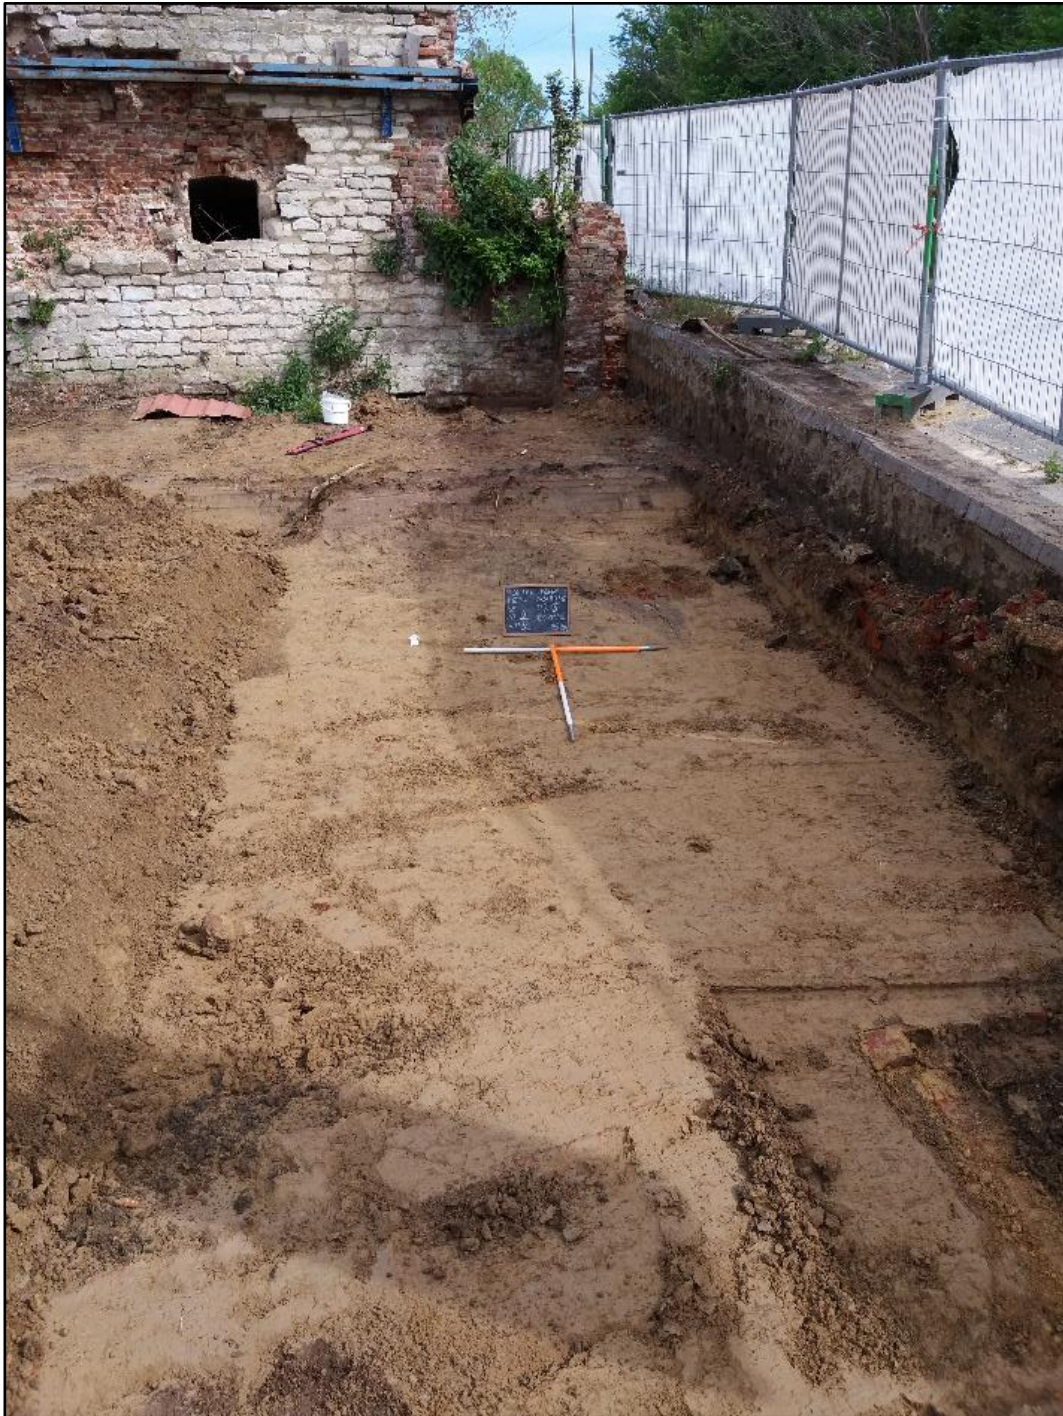
**Figuur 54: Algemeen zicht op het oostelijke vlak in zone 4 (ABO nv 2020)**

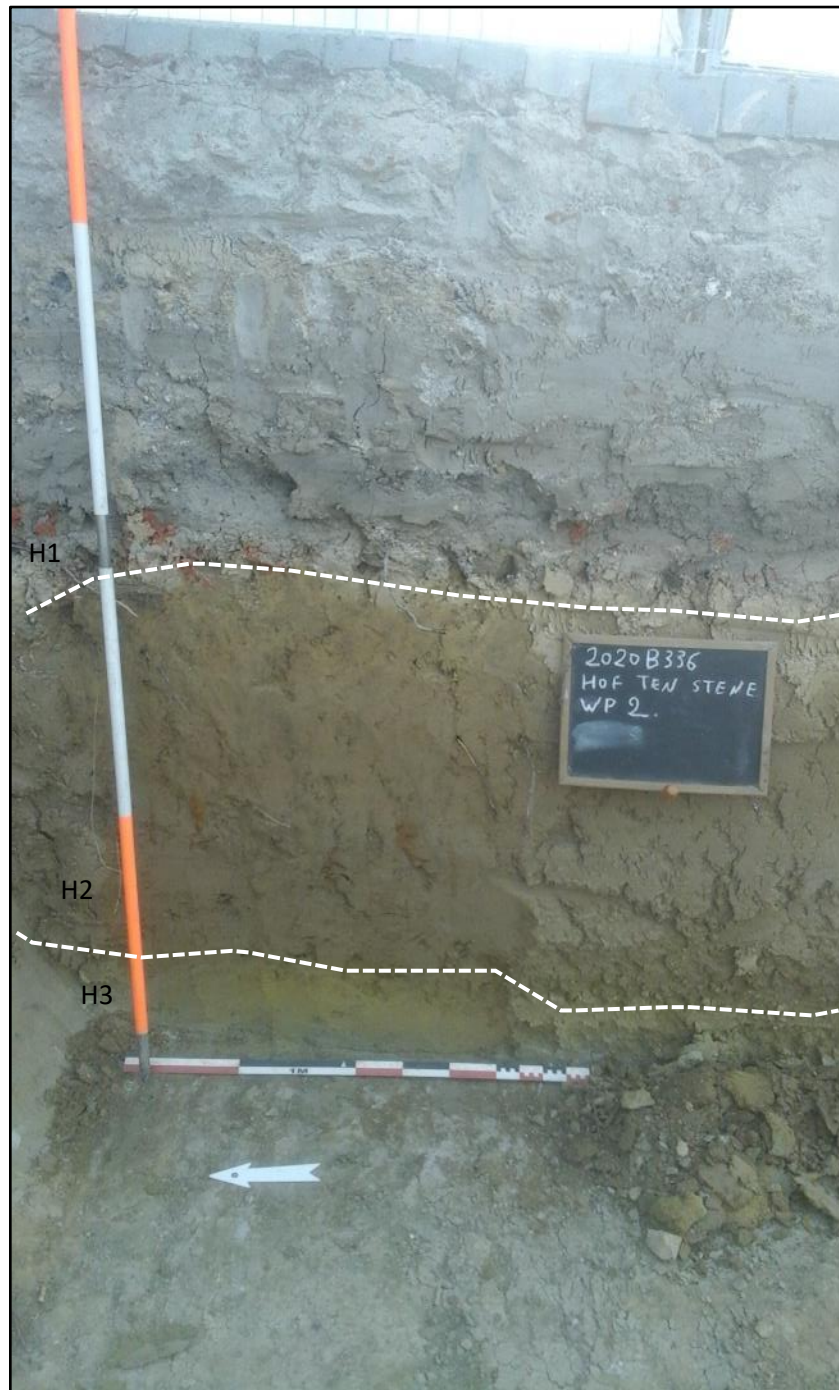
De stratigrafische opbouw werd gekenmerkt door de aanwezigheid van een teellaag vermengd met baksteenpuin H1)afkomstig van de ingestorte gebouwvleugel onmiddellijk rustend op de natuurlijke leembodem (H2).

Het pakket neemt beduidend af in dikte in zuidelijke richting met een dikte van ca. 0,70m ter hoogte van de woontoren en ca. 0,30m richting de schuur in het zuiden. Dit doet veronderstellen dat voorafgaand de bouw van de gebouwvleugel het de natuurlijke afhelling ten dele werd afgegraven in functie van het bekomen van een min of meer vlakke bouwput voor het optrekken van de 19-20<sup>ste</sup> eeuwse oostvleugel. Het onderliggende pakket wordt gekenmerkt door een zeer compacte donkerbruine leembodem met een dikte van ca. 0,80m, rustend op het glauconiethoudend tertiaire substraat (H3).

Figuur 56: Bodemopbouw in Zone 4 (ABO nv 2020)

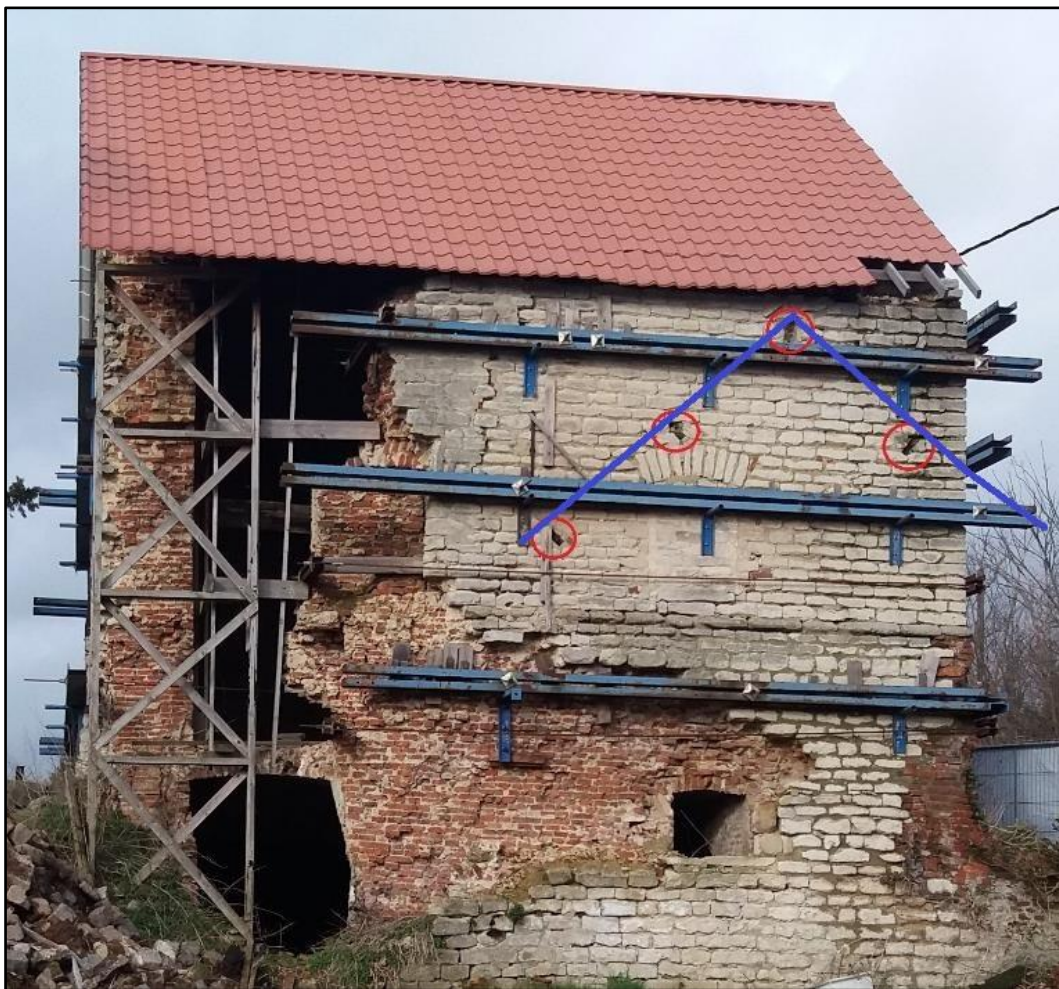
Figuur 57: zicht op toestand donjon 2020 voor restauratie (ABO nv 2020)

Het overgebleven restant van de voormalige woontoren verkeerde in een zeer slechte conditie en diende in zijn geheel geconsolideerd en nadien gerestaureerd te worden. Enkele jaren geleden werd een constructie door middel van ijzeren I-profielen en een noodkap aangebracht om het geheel voorlopig te consolideren (Figuur 57; Figuur 60; Figuur 61). Uit oude foto's blijkt dat tot zeker in de jaren '70 van vorige eeuw het donjon-restant voorzien van een zadeldak met Boomse pannen (Figuur 58; Figuur 59).

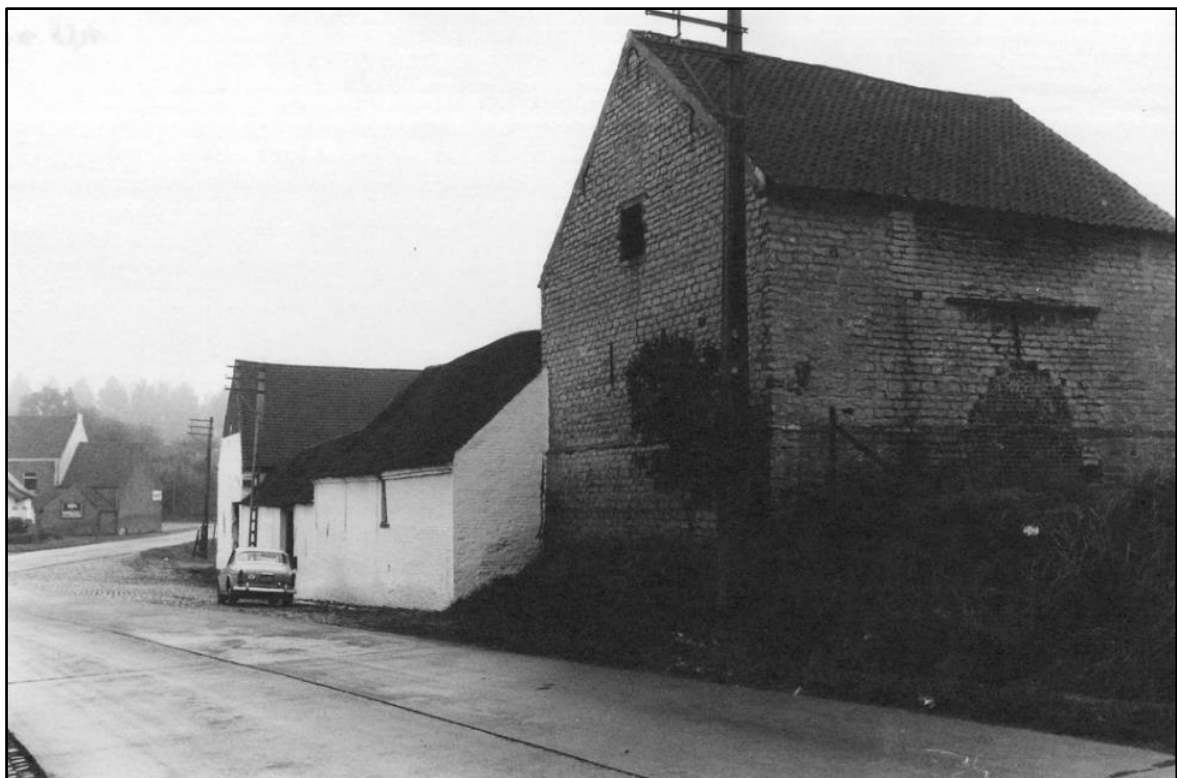
**Figuur 59: Het Hof Ten Steene in 1971 met de donjon op de voorgrond met zadeldak (Agentschap Onroerend Erfgoed)**

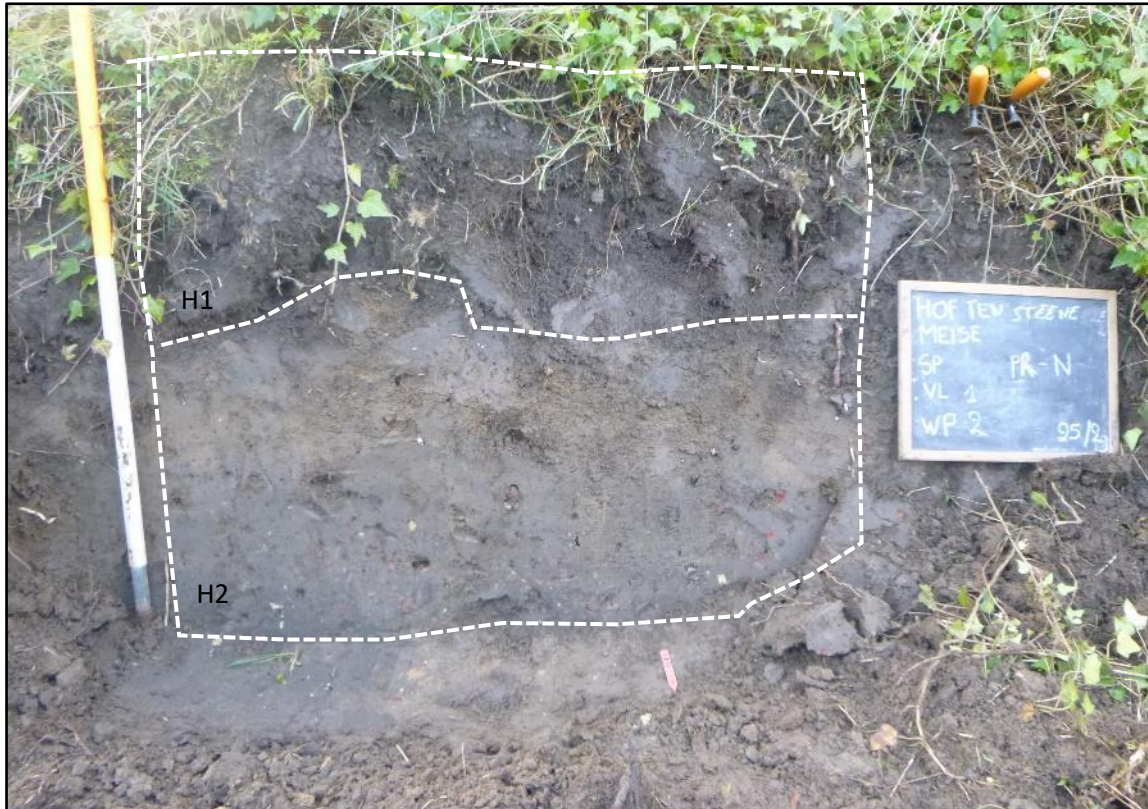
**Figuur 63: Detail noordprofiel ten noorden van de donjon (ABO nv 2020)**

In eerste instantie werd langsheen de rand van de accumulatie en de landweg een bodemprofiel geregistreerd in functie van inzicht in de stratigrafische opbouw van de ophoging (Figuur 62; Figuur 63). Een tweede profiel (Figuur 64) werd bekomen tijdens de aanleg van de proefput ter hoogte van de noordwestelijke hoek van de toren.

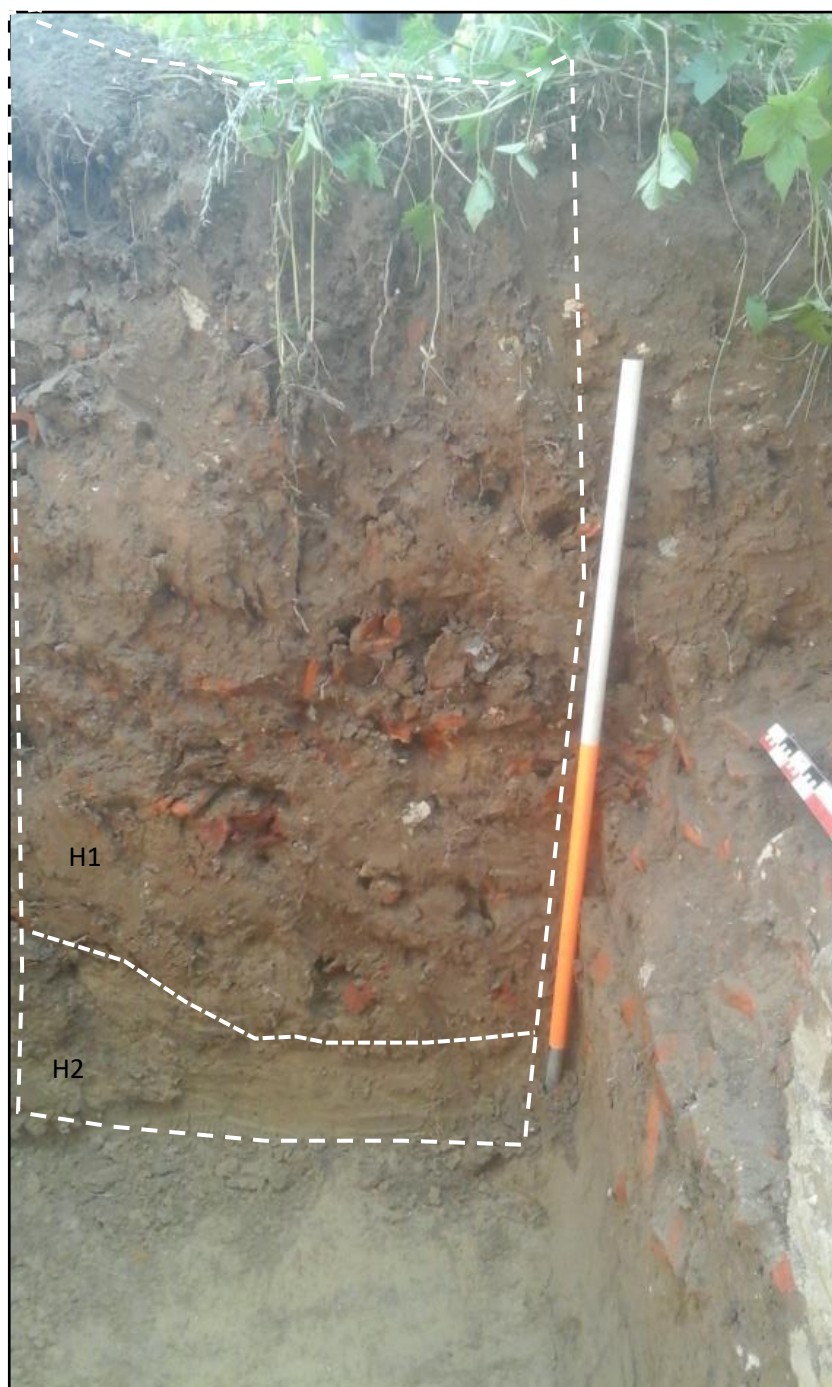
Ook ter hoogte van de noordwestelijke hoek van de constructie (Figuur 64) bleek de aanaarding gekenmerkt door een accumulatiepakket met een dikte van ca. 1,50m (H1) aangebracht bovenop de natuurlijke leembodem (H2). Het pakket wordt gekenmerkt door de aanwezigheid van afbraakmateriaal zoals baksteenfragmenten, daktegelfragmenten, gebrandschilderd aardewerk, glas, endm. Op basis van het jongste aardewerk en glas kan een totstandkoming in de 19<sup>de</sup> eeuw vooropgesteld worden.

**Figuur 64: Profiel ter hoogte van de noordwestelijke hoek van de toren (ABO nv 2020)**

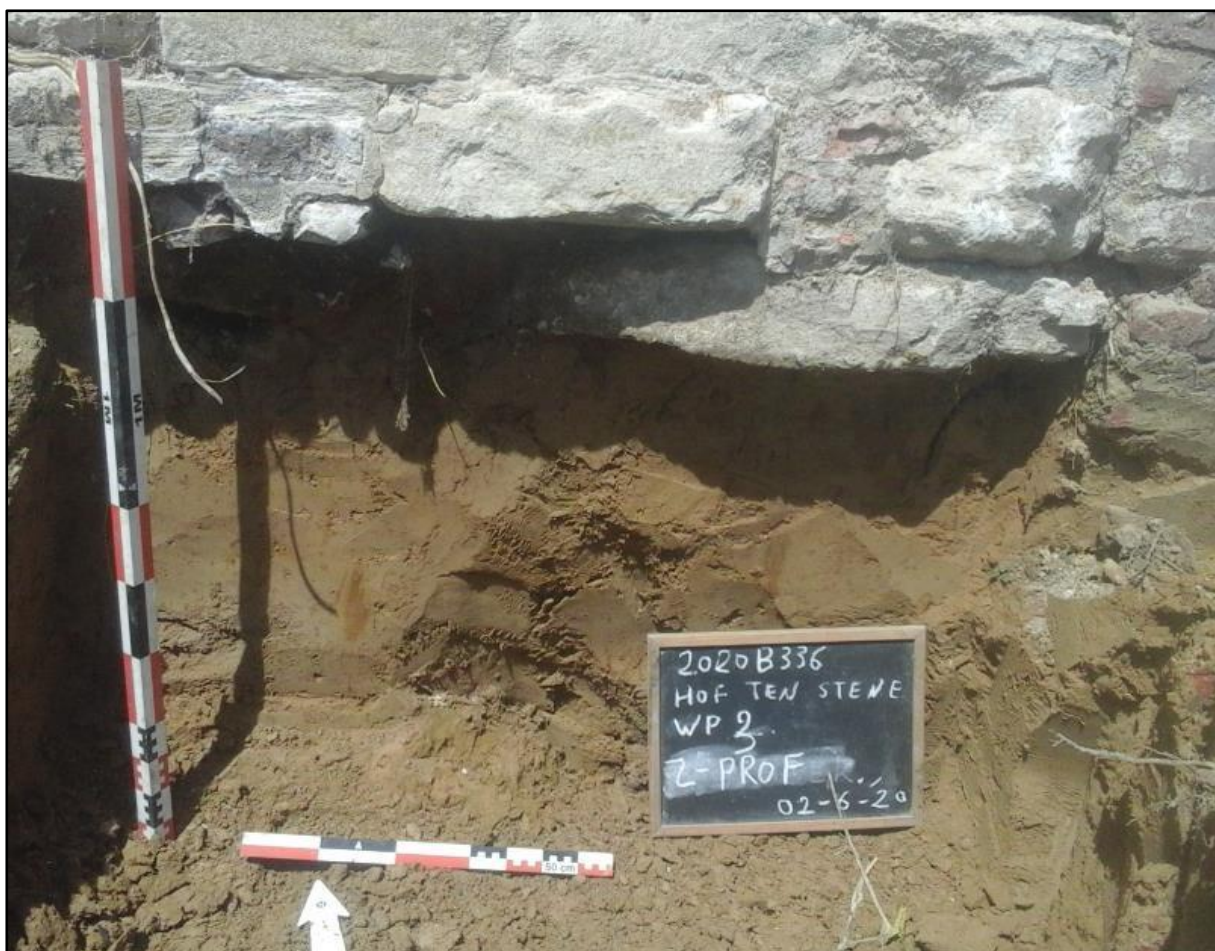
Figuur 66: Fundering ter hoogte van de buitenzijde van de zuidgevel van de woontoren (ABO nv 2020)

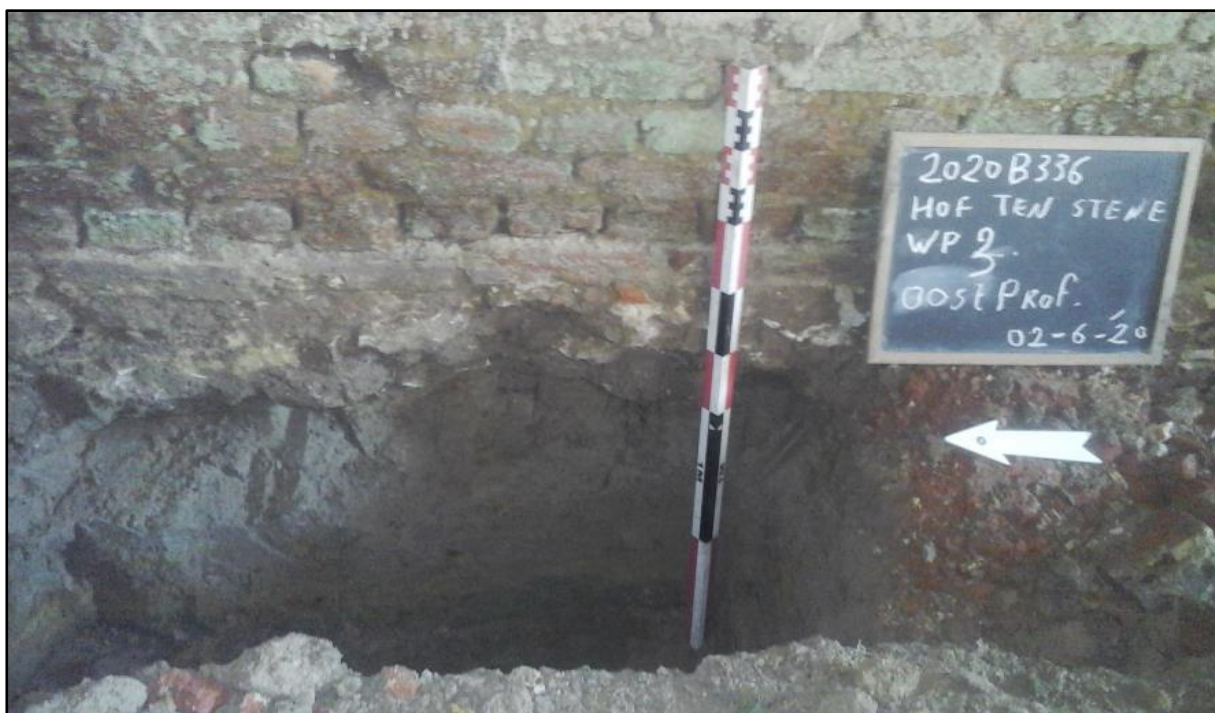
Figuur 67: Fundering ter hoogte van de binnenzijde van de oostgevel van de woontoren (ABO nv 2020)

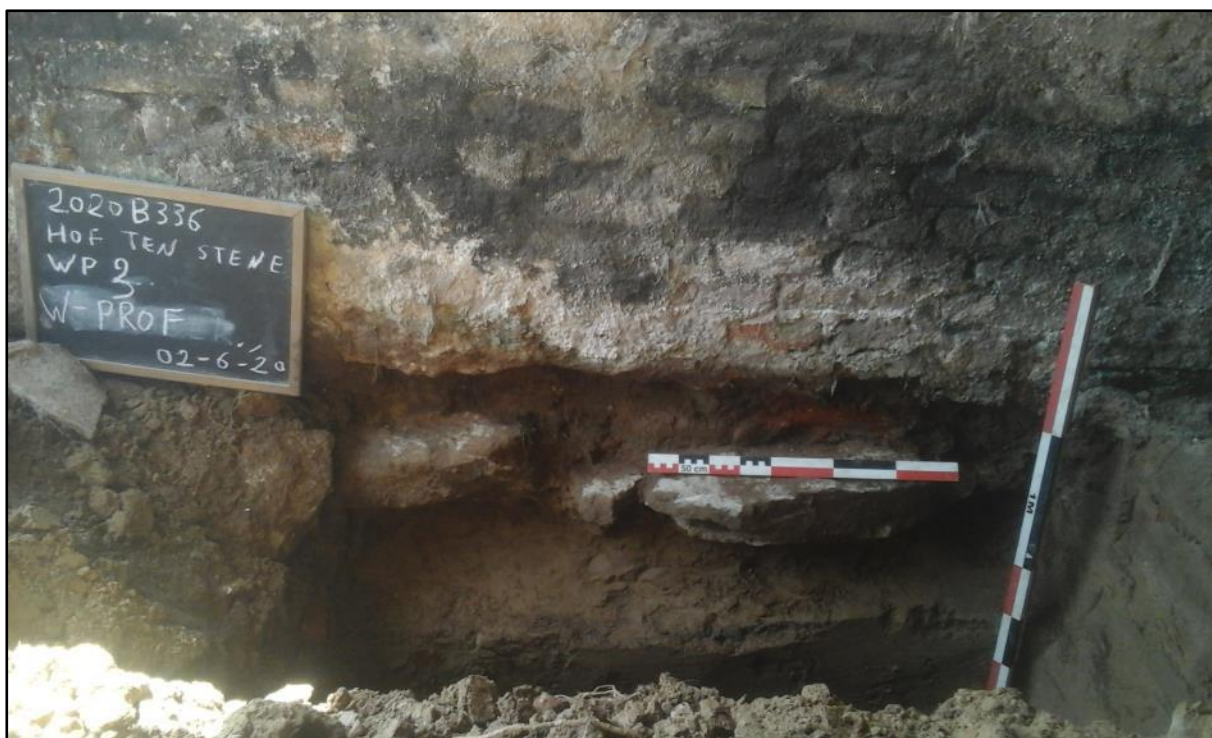
Figuur 68: Fundering ter hoogte van de binnenzijde van de westgevel van de woontoren (ABO nv 2020)

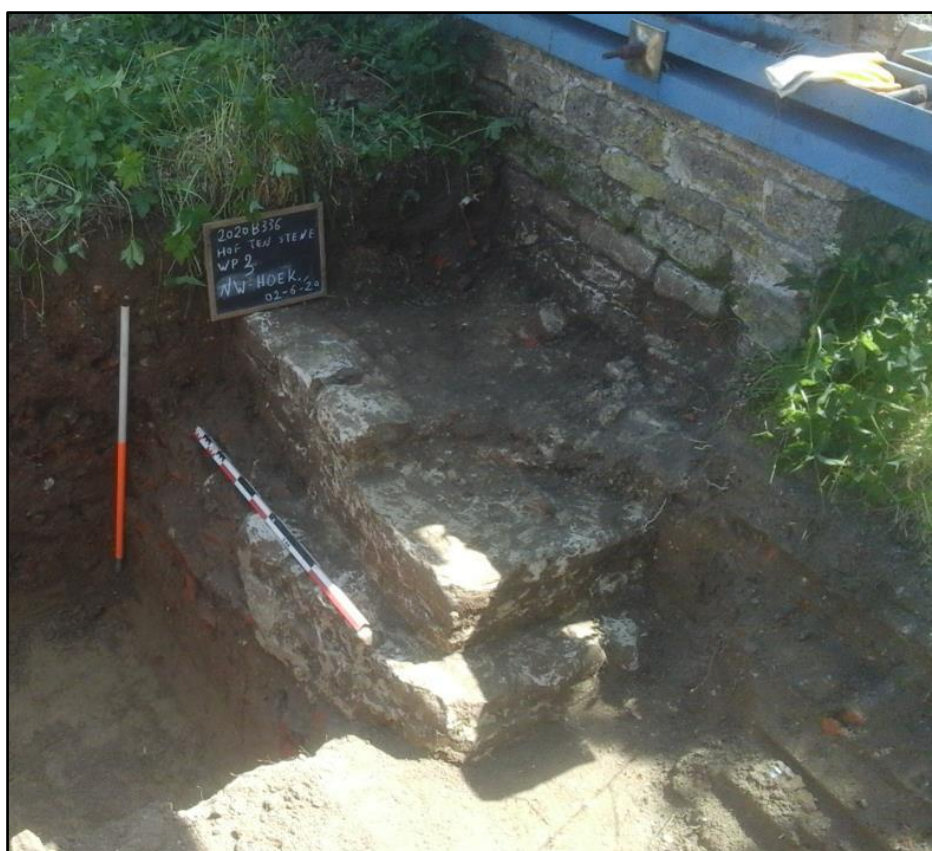
Figuur 69: Hoekversteving ingewerkt ter hoogte van de noordwestelijke hoek van de woontoren (ABO nv 2020)

In functie van de nieuwe uit te voeren onderschoeiing diende, omwille van het aanwezig massief van de hoekversteving, de geplande onderschoeiing verplaatst te worden naar de westzijde van de noordwestelijke hoek (Figuur 69). Tijdens de aanleg van de sonderingsput kon bijkomende informatie bekomen worden omtrent de toegepaste funderingstechniek. Ook hier bleek het muurwerk van de bakstenen kernmuur als van het natuurstenen parement aangelegd op een fundering bestaande uit twee lagen baksteen vermengd met stukken Lediaanse steen gebonden met kalkmortel. De gebruikte baksteen is een opnieuw een orangerode veldovensteen van 26,5x12,5x5,5cm (Figuur 70).

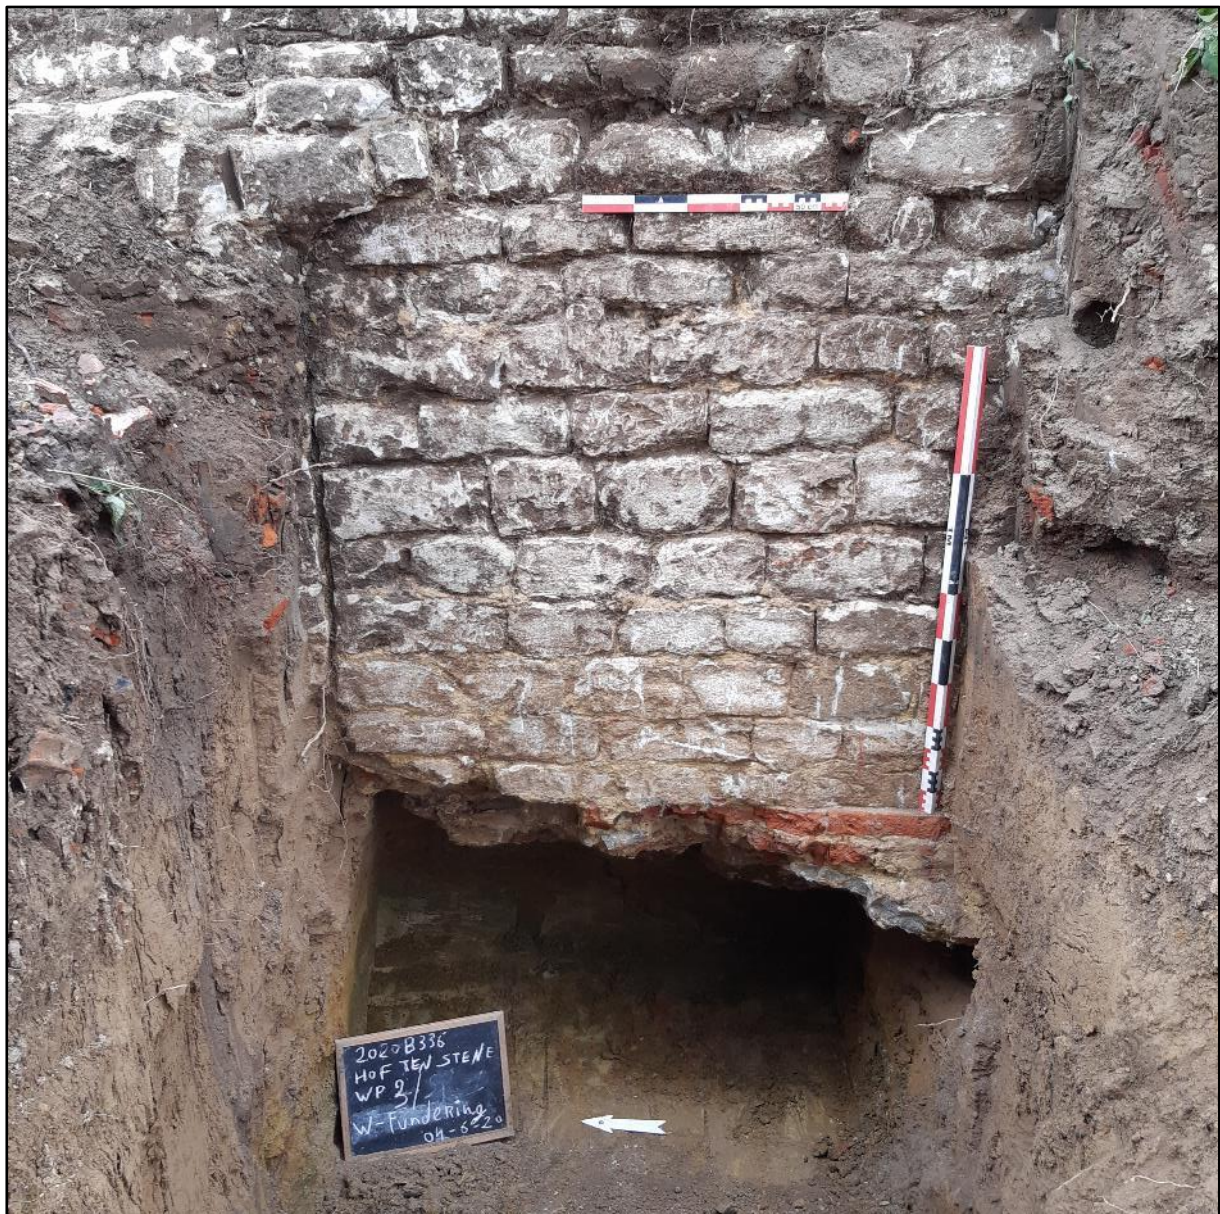
Figuur 70: Fundering aan de westzijde van de noordwestelijke hoek (ABO nv 2020)

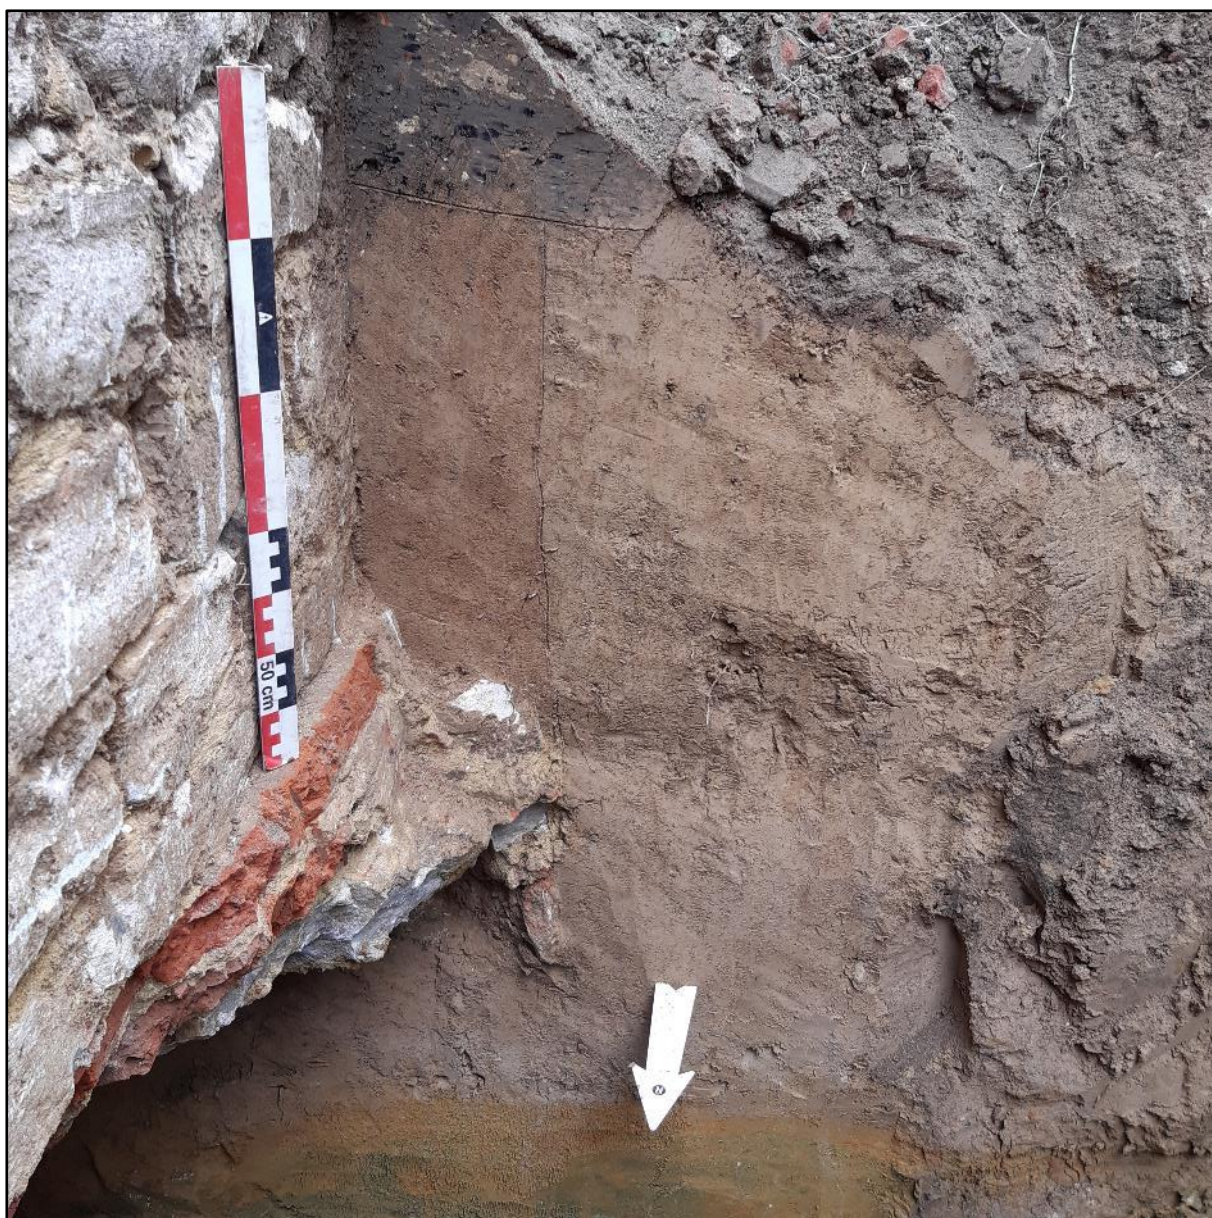
**Figuur 71: Aanleg sleuf voor de aanleg van de fundering westgevel (ABO nv 2020)**

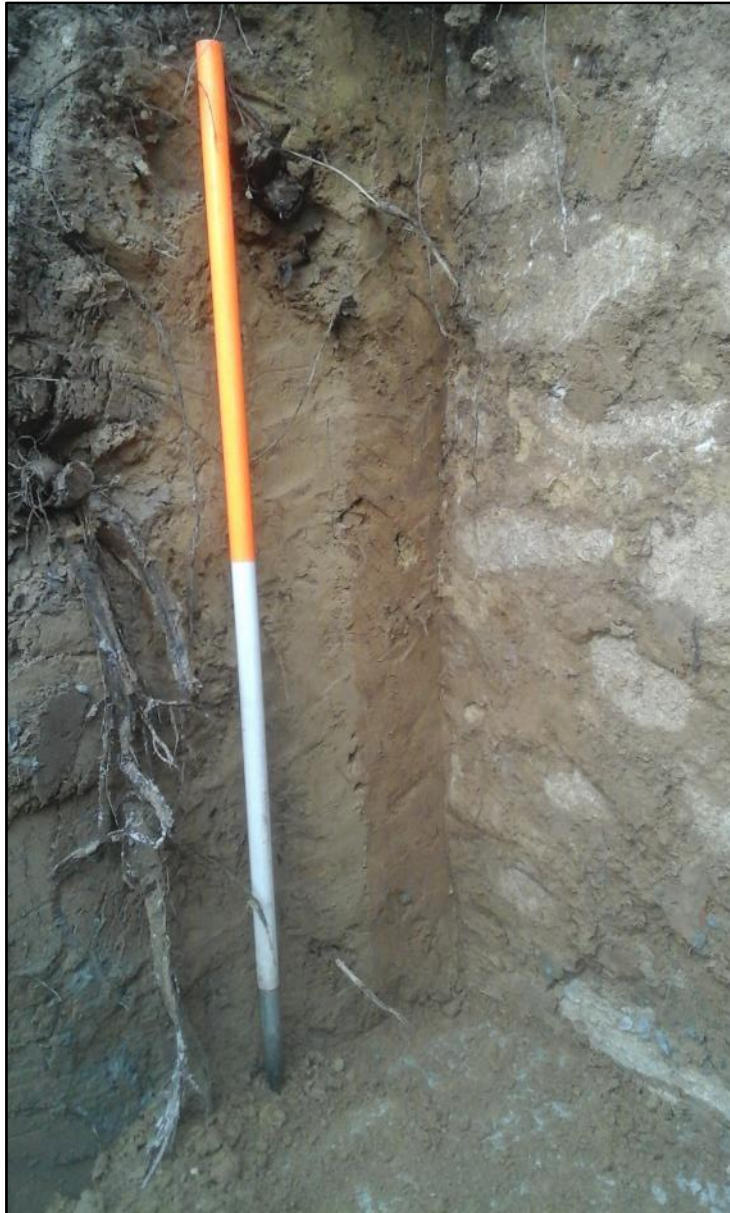
**Figuur 72: Aanleg sleuf voor de aanleg van de noordelijke gevel (ABO nv 2020)**

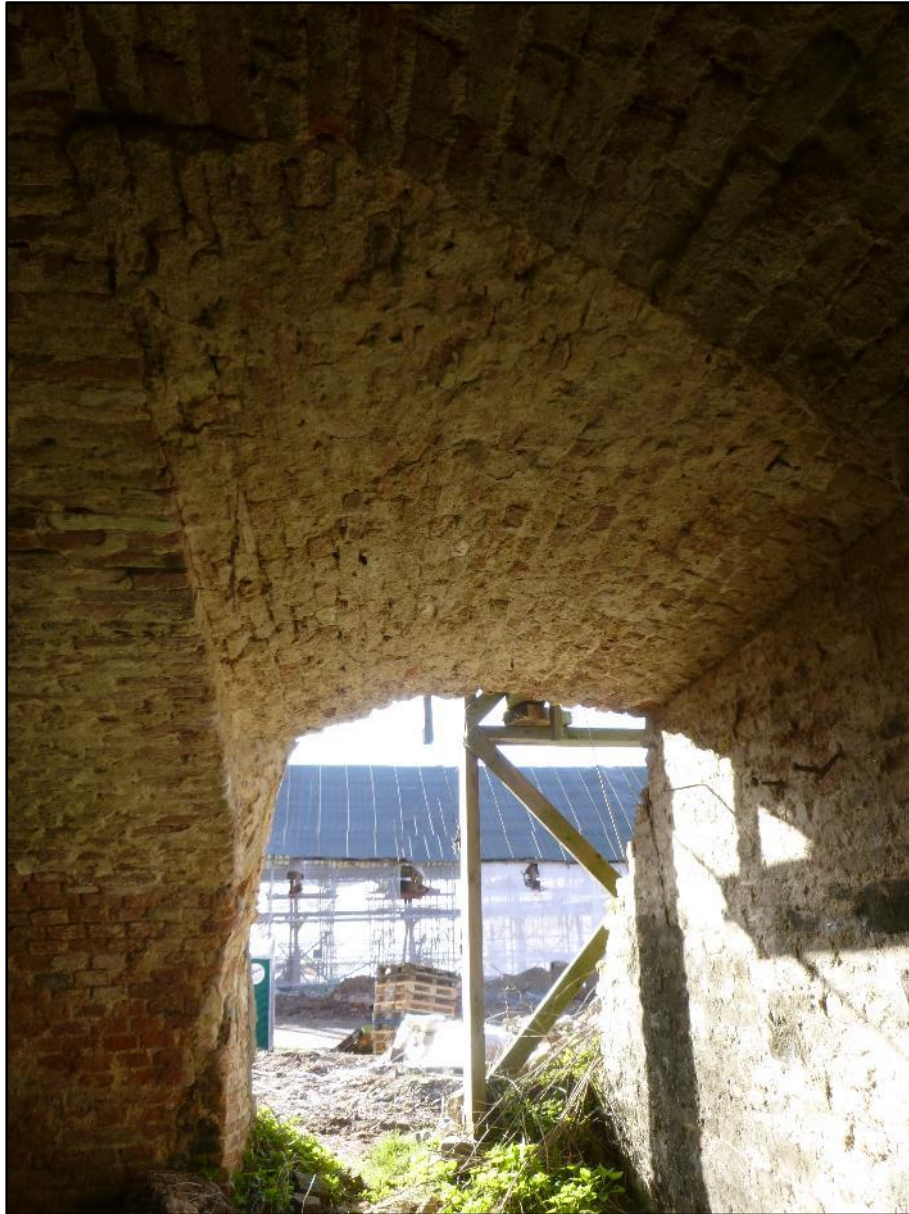
**Figuur 73: Dichtgemetselde “val” in de kelder (ABO nv 2020)**

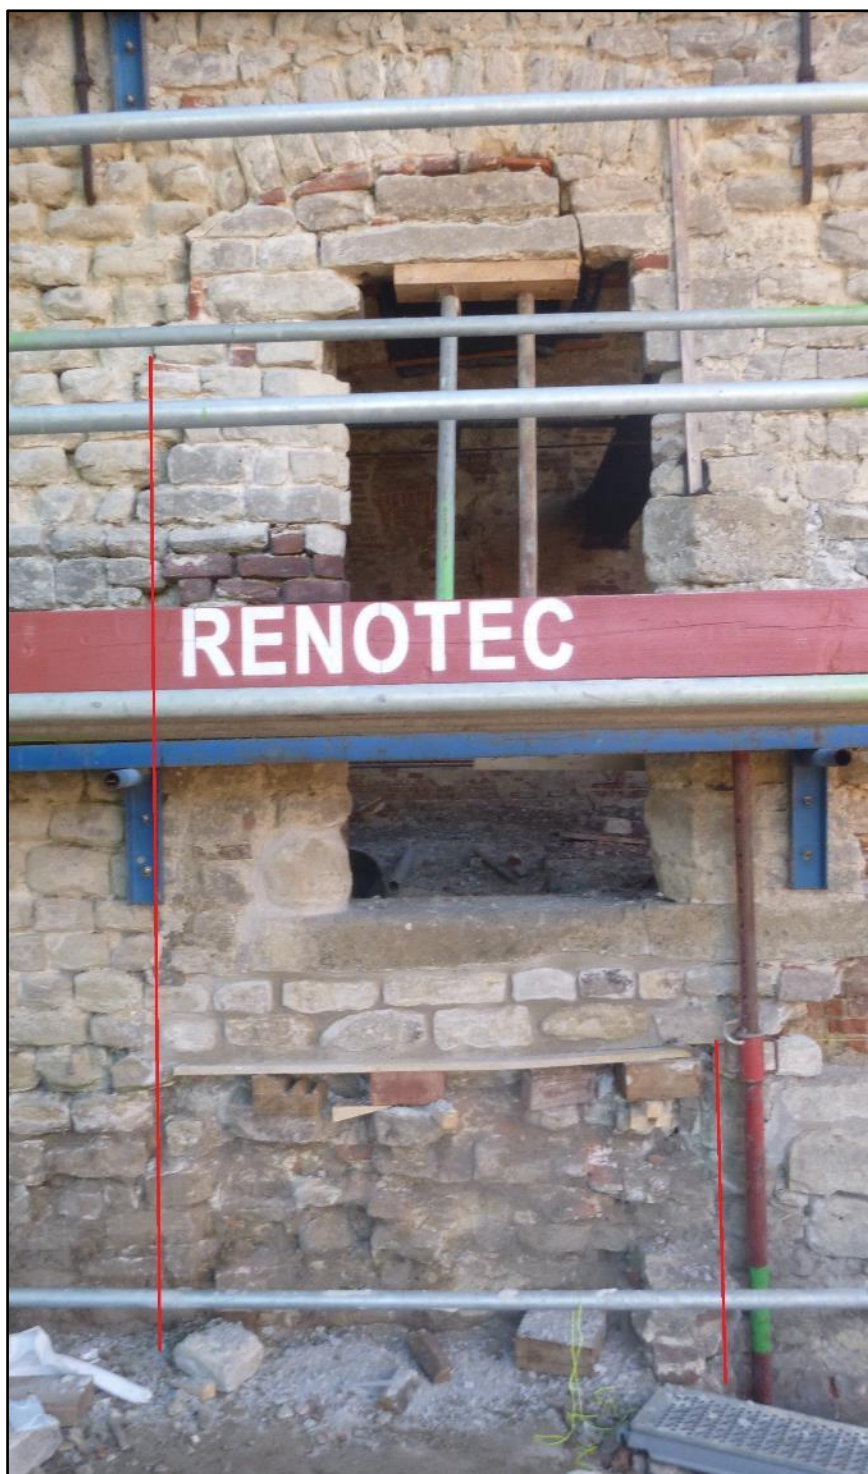
**Figuur 74: Huidige toegang tot het gelijkvloers met aanduiding van de bouwnaad (rood) (ABO nv 2020)**

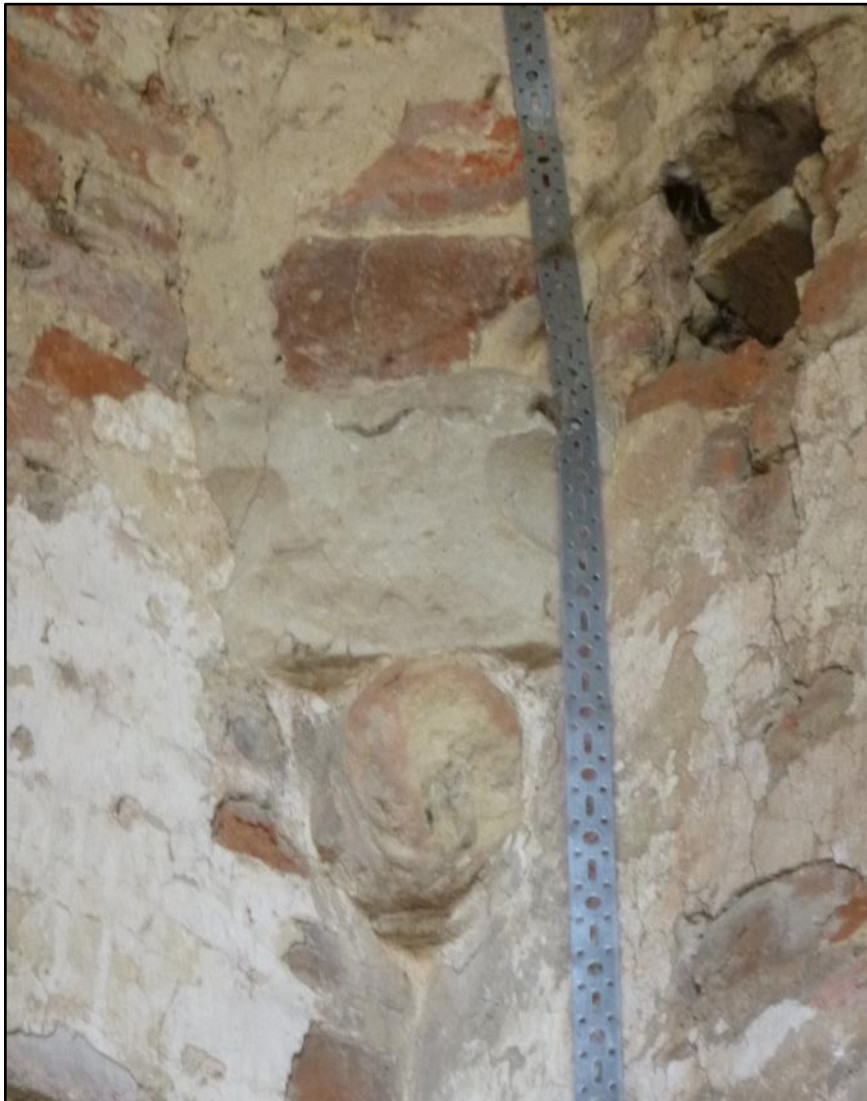
**Figuur 75: Restant aanzet kruisribgewelf (ABO nv 2020)**

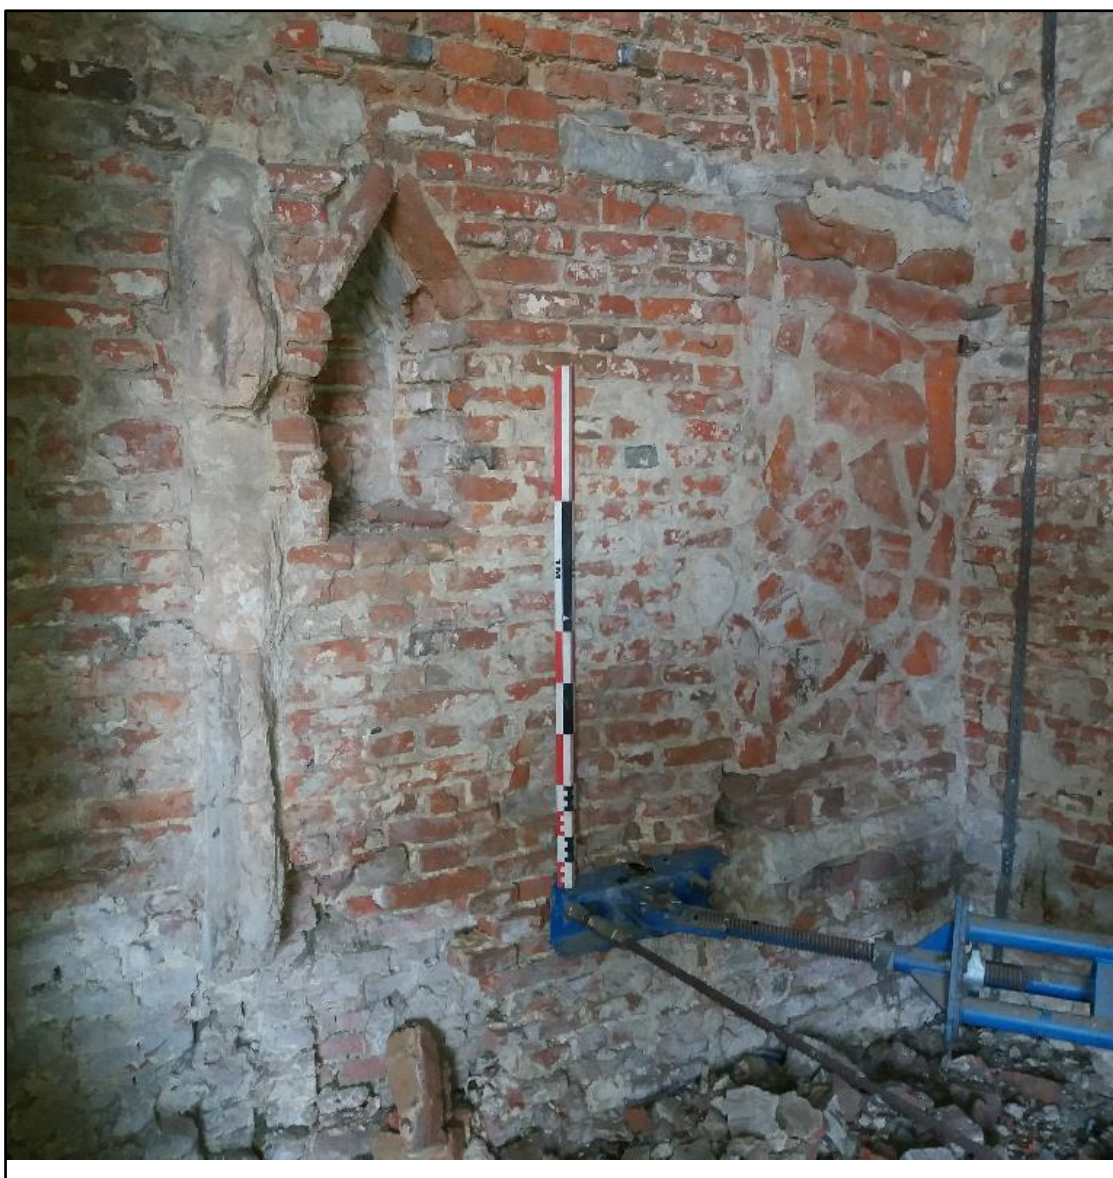
Figuur 76: Restant haardwang, kaarsnis met keperboog en dichtgemetselde raamopening (ABO nv 2020)

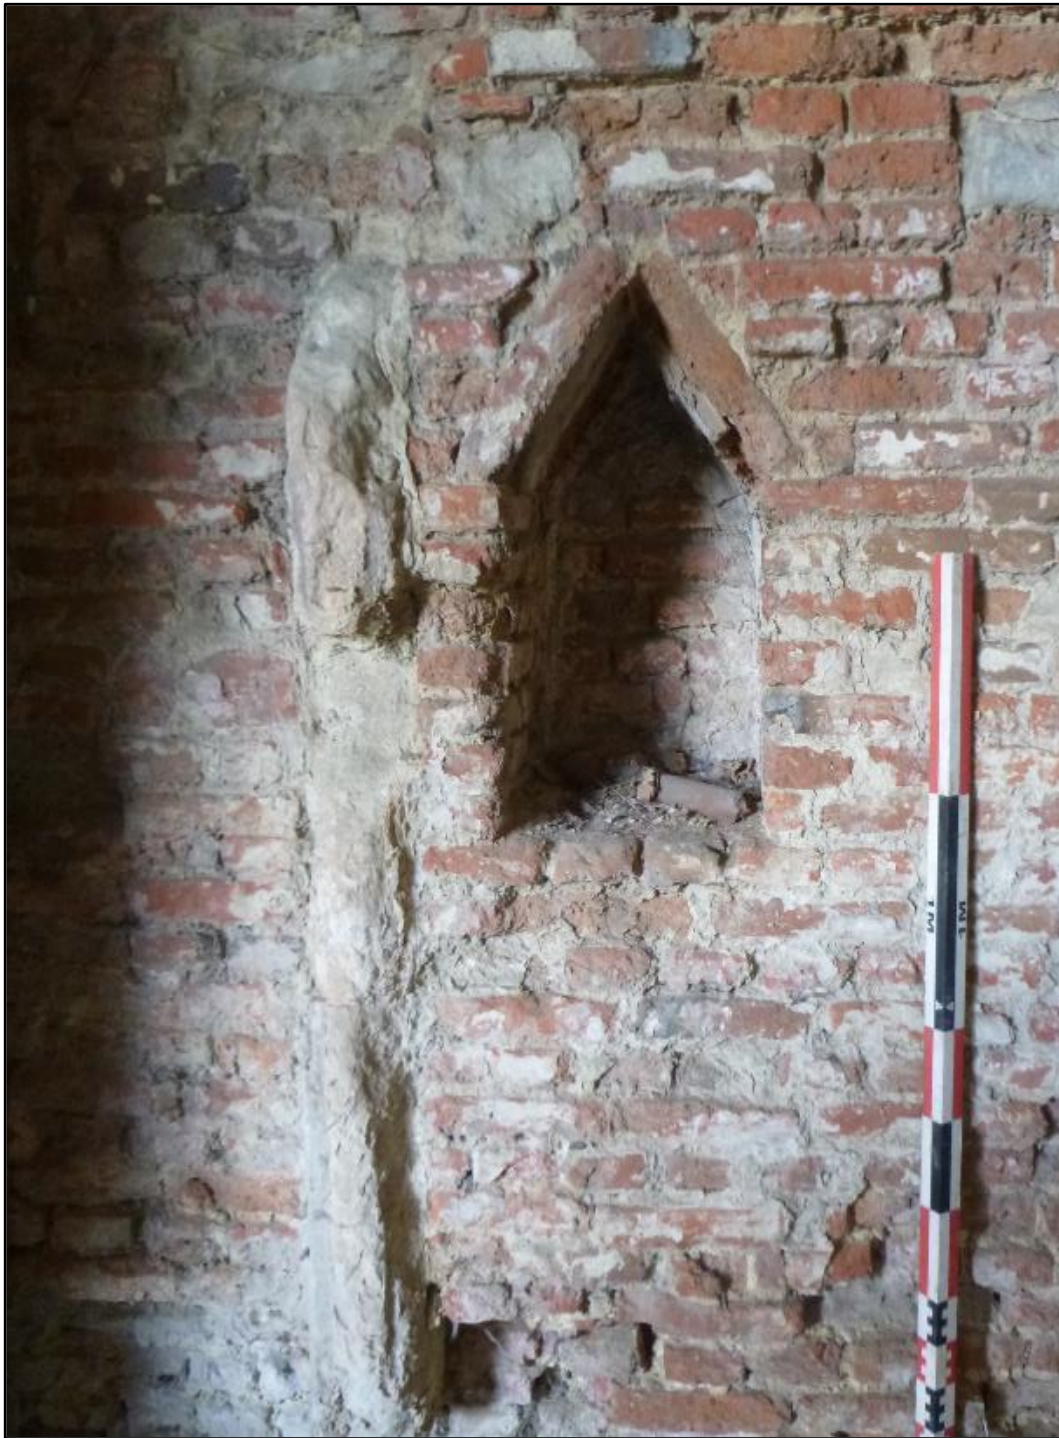
Figuur 77: Detail kaarsnis naast de voormalige haard (ABO nv 2020)
