# EEN MIDDELEEUWSE WOONTOREN OF EERDER EEN LAATMIDDELEEUWS STATUSSYMBOOL?

## ARCHEOLOGISCH EN MUURWERK-ARCHEOLOGISCH ONDERZOEK OP DE HISTORISCHE SITE HOF TEN STEENE LANGS DE OPPEMSTRAAT TE MEISE (VLAAMS-BRABANT)

### EINDVERSLAG

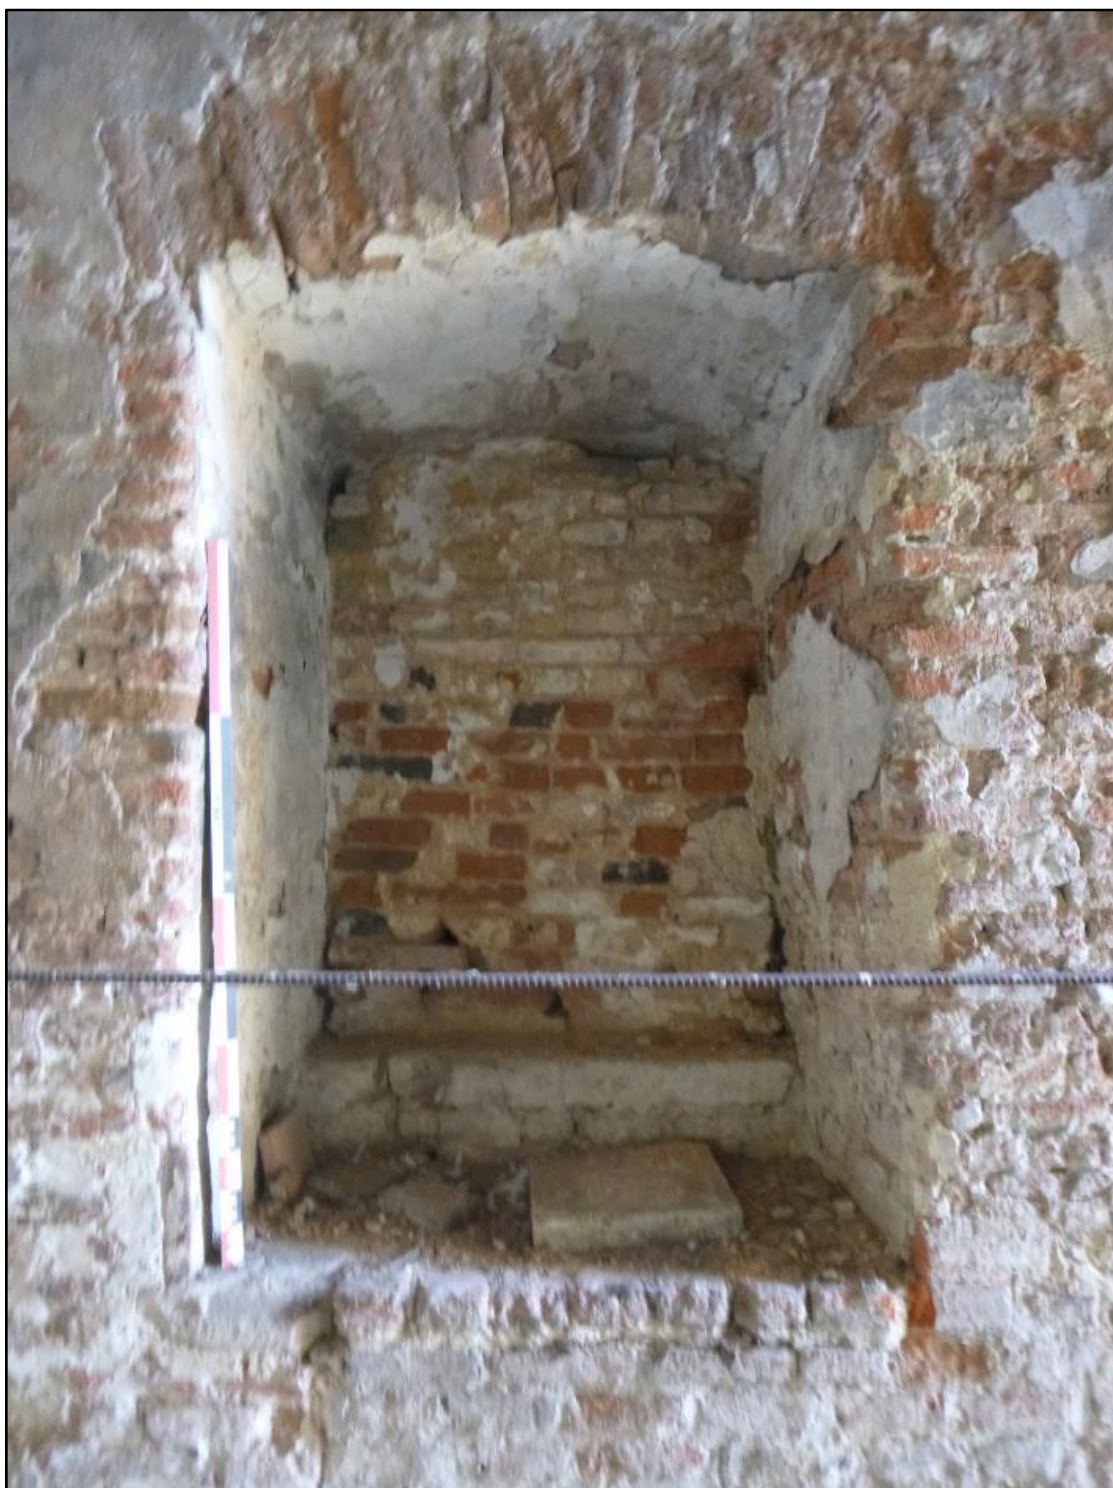
**Figuur 78: Raamopening in de oostelijke muur (ABO nv 2020)**

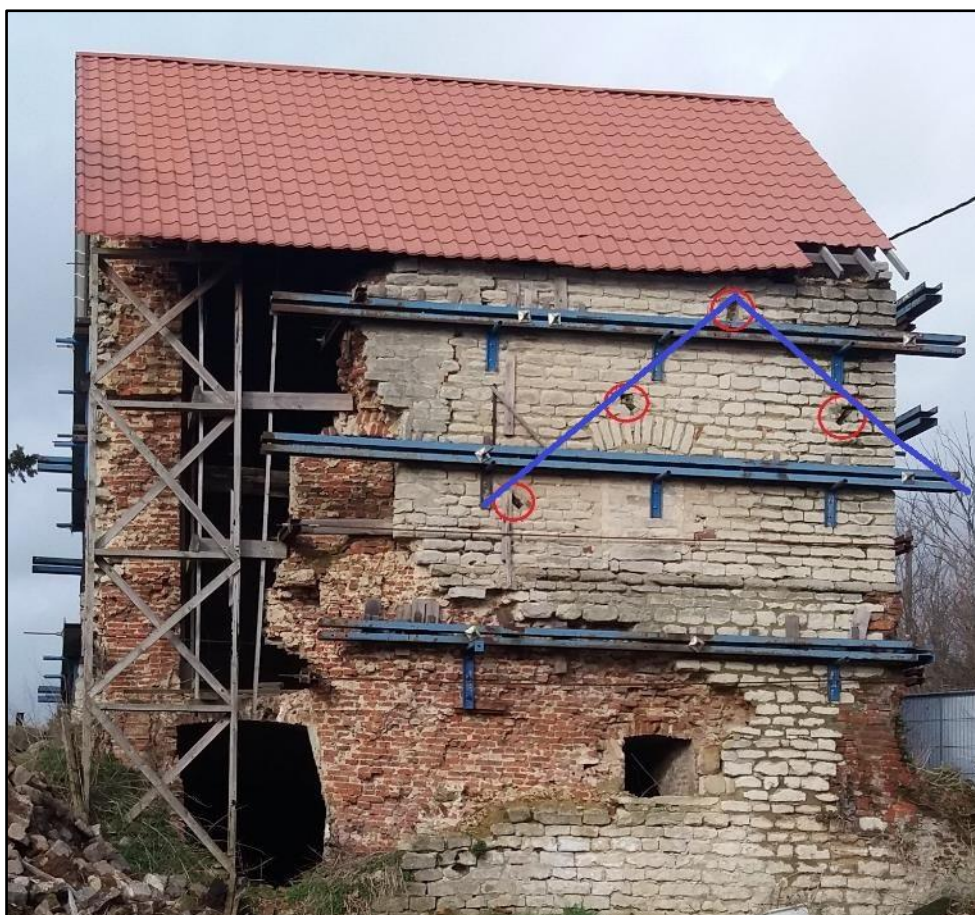
**Figuur 79: Dichtgemetselde raamopening aan de buitenzijde van de oostgevel en sporen van het inwerken van de kapgordingen (rood en paars) (ABO nv 2020)**

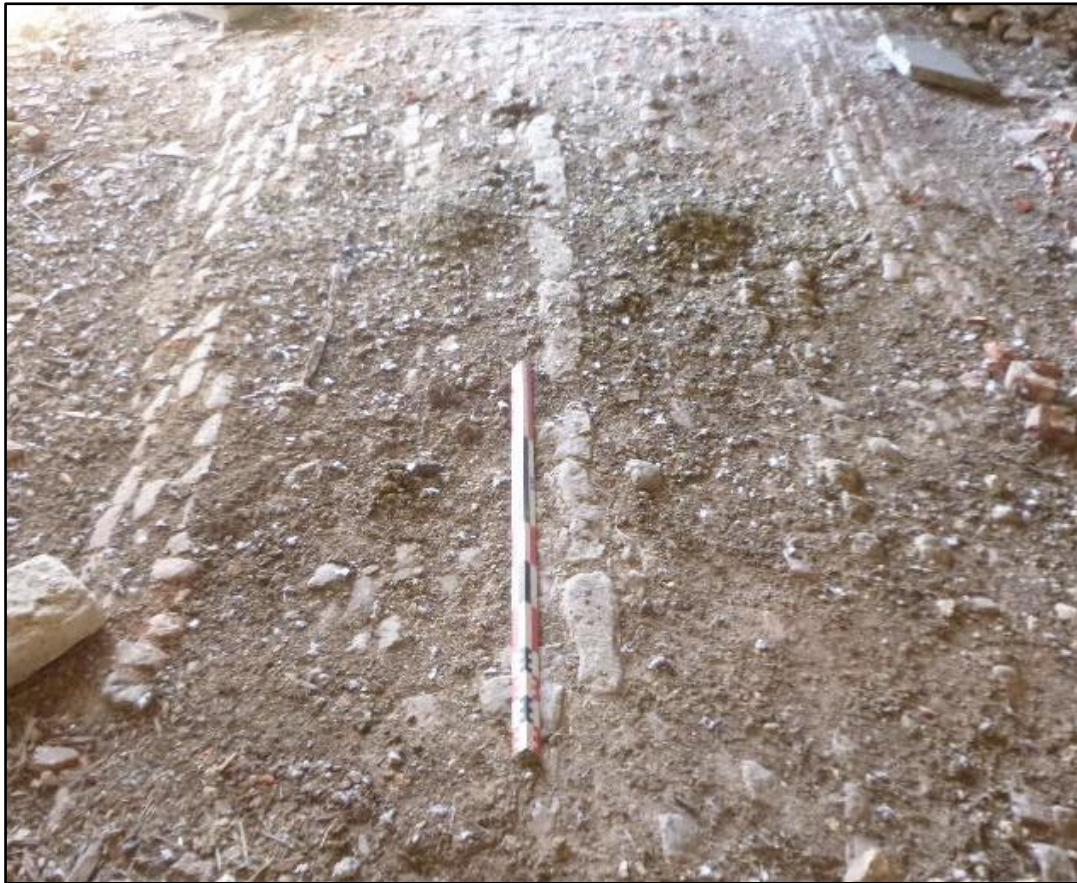
Figuur 80: Bovenaanzicht gewelf met natuurstenen sluitsteenrij (ABO nv 2020)

Er werden nergens nog aanwijzingen aangetroffen voor de aanwezigheid van een vloerniveau. Het huidige “vloerniveau” is het bovenzvlak van het bakstenen gewelf van de onderliggende kelderverdieping. De gewelfsluiting wordt gekenmerkt door de aanwezigheid van een rij sluitstenen in Ledische kalksteen (Figuur 80). Een gelijkaardige constructieprincipe werd ook waargenomen tijdens archeologisch onderzoek op de site van de priorij van Groenendaal waar deze ook algemeen in de 15<sup>de</sup> of 16<sup>de</sup> eeuw kan gedateerd worden (Pype, Coenaerts & Nijssen 2017, p. 77).

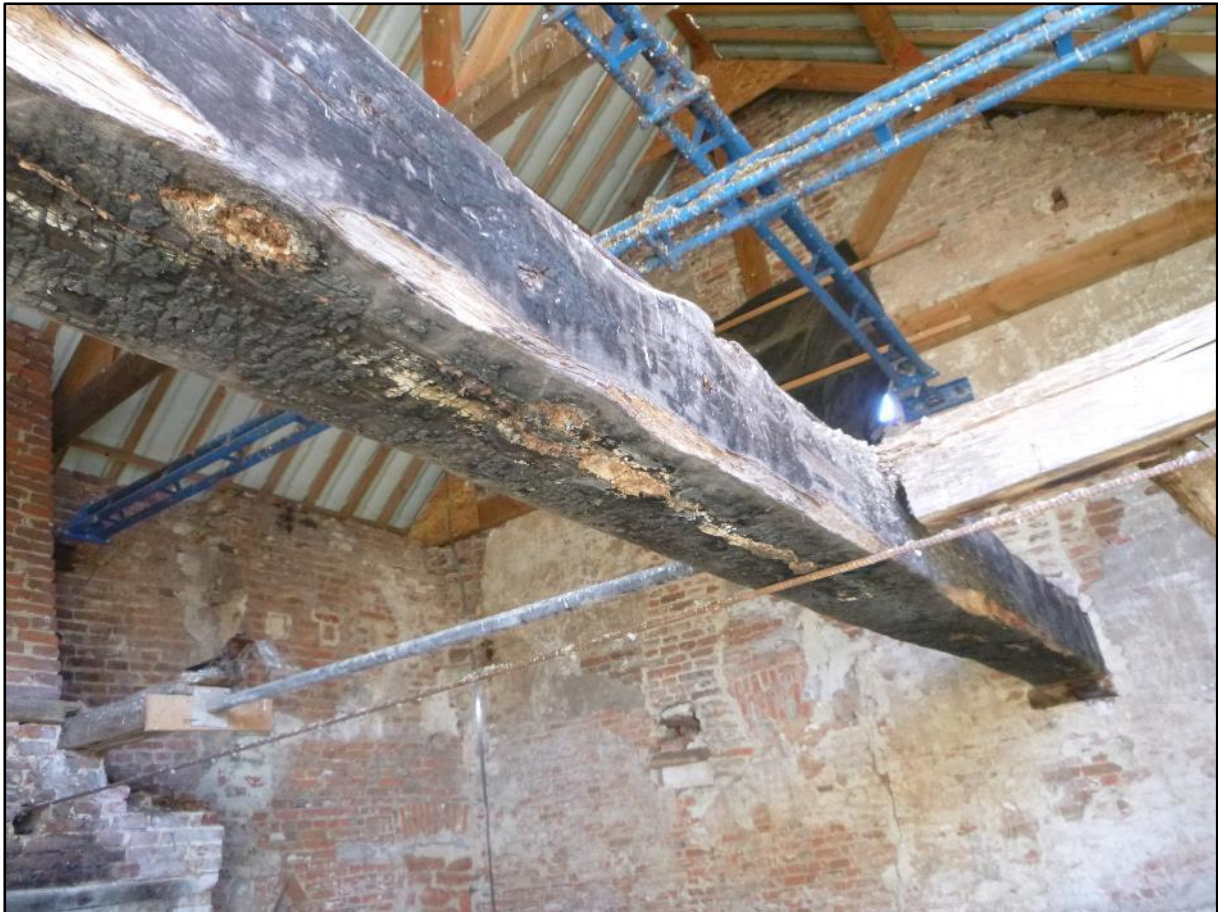
**Figuur 81: Bewaarde moerbalk in de ontvangst-/keukenruimte (ABO nv 2020)**

Er werd een verlaagd houten plafond aangebracht, geschraagd door een roostering bestaande uit twee moerbalken (waarvan nog één bewaard) en ingekeepte kinderbalken (Figuur 81). De bewaarde moerbalk vertoont onderaan duidelijke sporen van verkoling als gevolg van een brand.

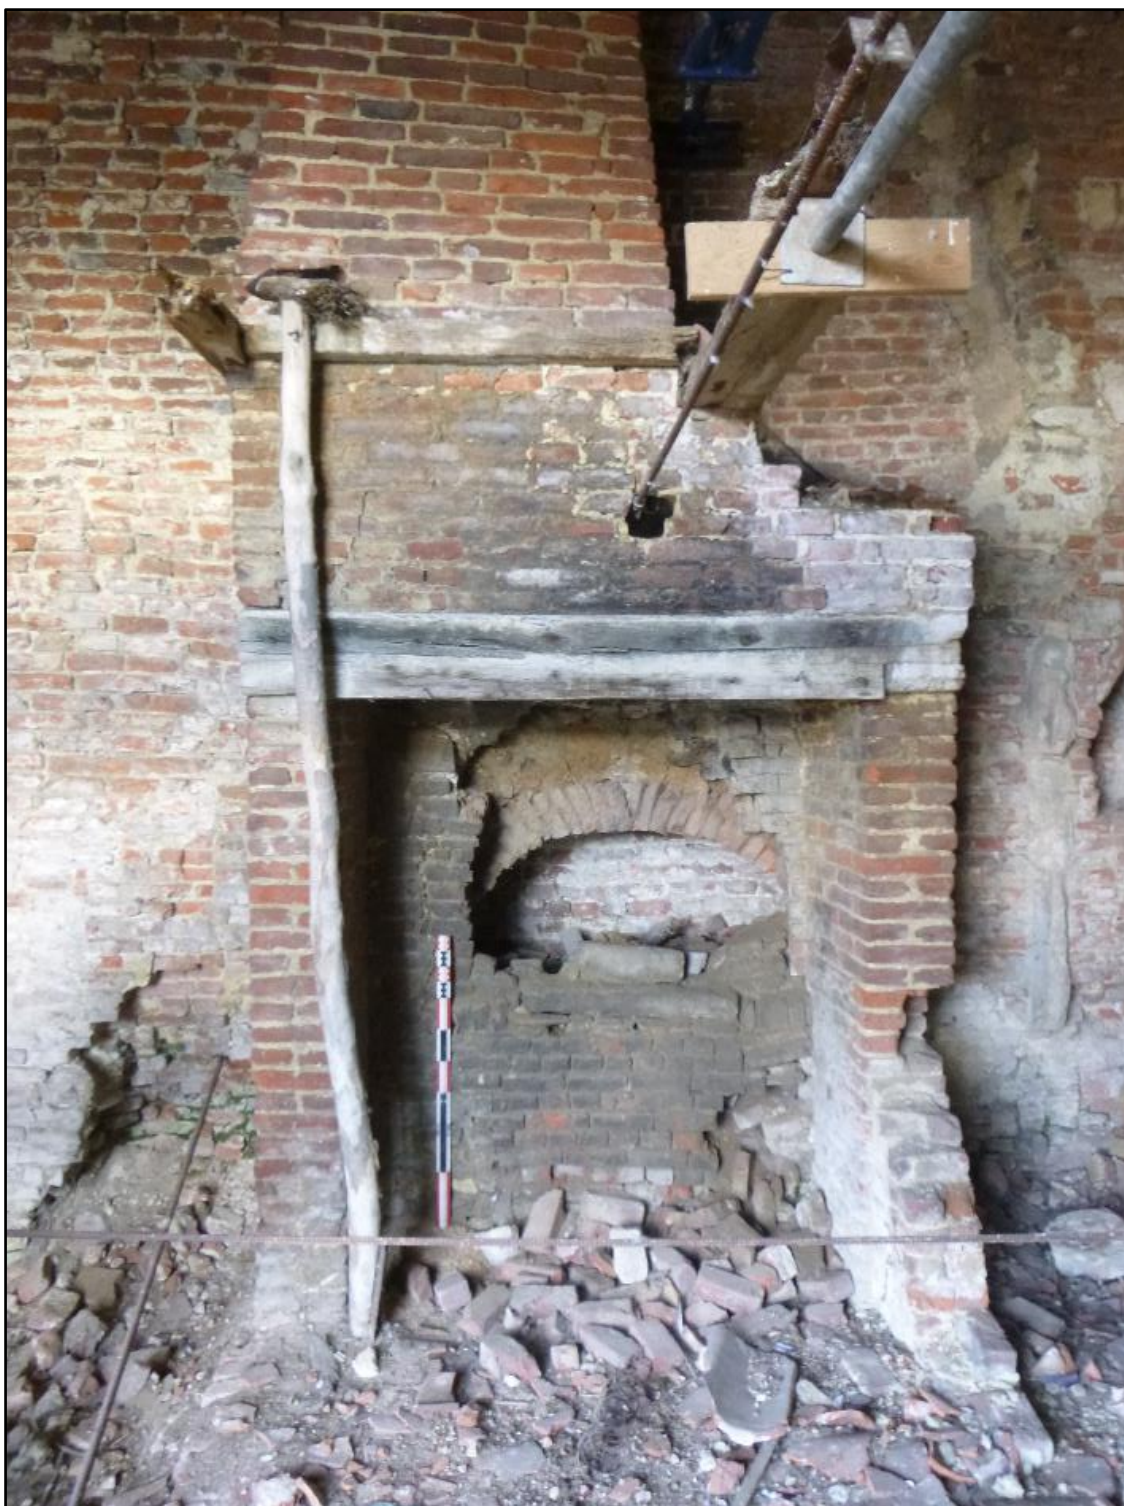
Figuur 82: Algemeen vooraanzicht op de jonger toegevoegde bakoven met rookvang en schouwboezem (ABO nv 2020)

Ter hoogte van de noordmuur van de ontvangst-/keukenruimte werd de bestaande laatmiddeleeuwse open haard klaarblijkelijk opgegeven en dichtgemetseld (Figuur 82).

In de plaats daarvan werd tegenaan de dichtgemetselde haard een traditionele broodbakoven opgetrokken met rookvang met schouwboezem en taps toelopende rookkanaal. Hiervoor werd duidelijk recuperatiebaksteen van de donjon herbruikt. De in de rugwand van de schouw ingewerkte oven is bestaande uit een in baksteen opgetrokken koepel (staande strek) met toepassing van een leemmortel. Op de koepel werd een dikke stro-leemlaag aangebracht in functie van isolatie.

Op recente foto's is de balk nog aanwezig (figuur 82). Deze werd wellicht weggenomen tijdens de instandhoudingswerken aan de donjon. De twee smeedijzeren muurhaken die de balk hielden zijn nog steeds in situ bewaard.

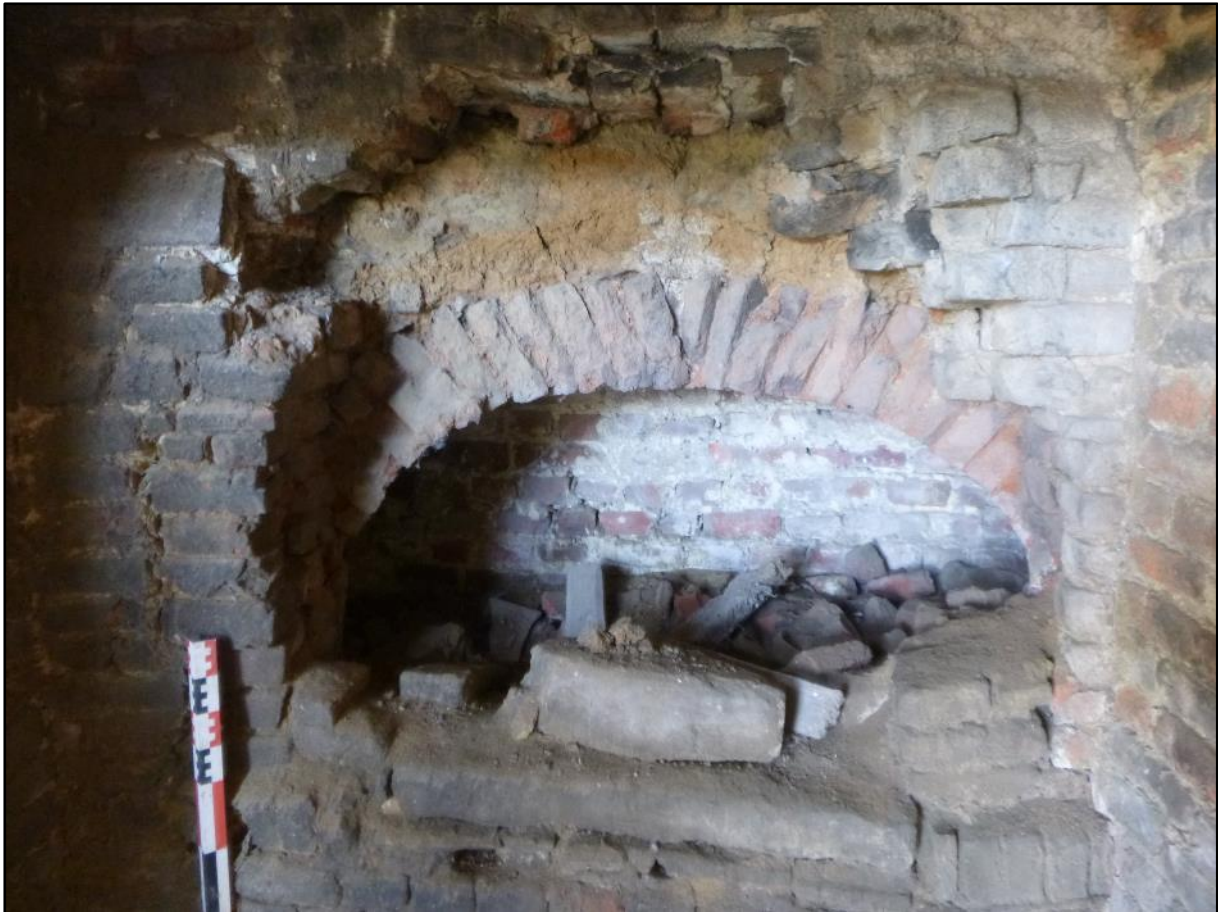
**Figuur 83: Detail restant bakoven met gewelf en stro-leem isolatielaag en dichtgemetselde rugwand (ABO nv 2020)**

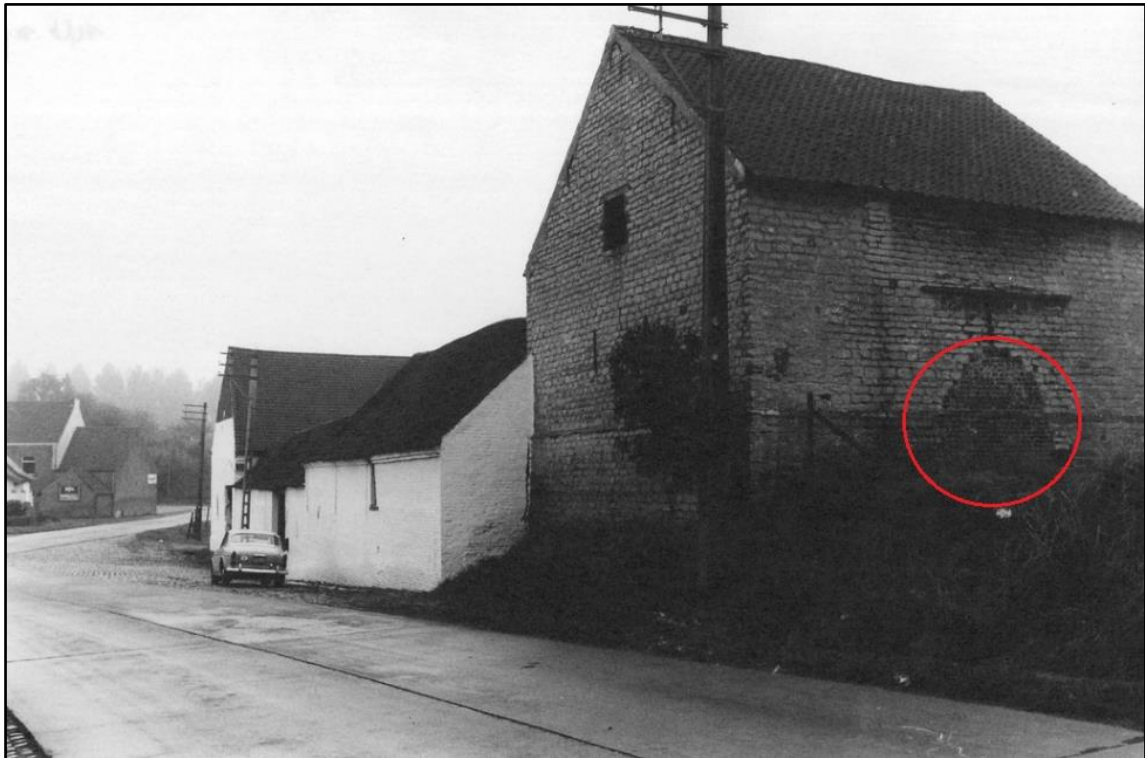
**Figuur 84: Het Hof ten Steene in 1971 met de woontoren met aanduiding van de dichtgemetselde opening in de noordgevel in functie van de bouw van een bakoven (Agentschap Onroerend Erfgoed)**

Op de foto van 1971 is de dichtgemetselde boogvormige opening duidelijk zichtbaar. De horizontale balk aangebracht boven de dichtgemaakte opening is wellicht een restant van de afgebroken dakconstructie van de oven.

In een latere fase werd de oven klaarblijkelijk afgebroken en werd de opening in de noordgevel opnieuw dichtgemetseld met baksteen in plaats van natuursteen (Figuur 84, Figuur 85).

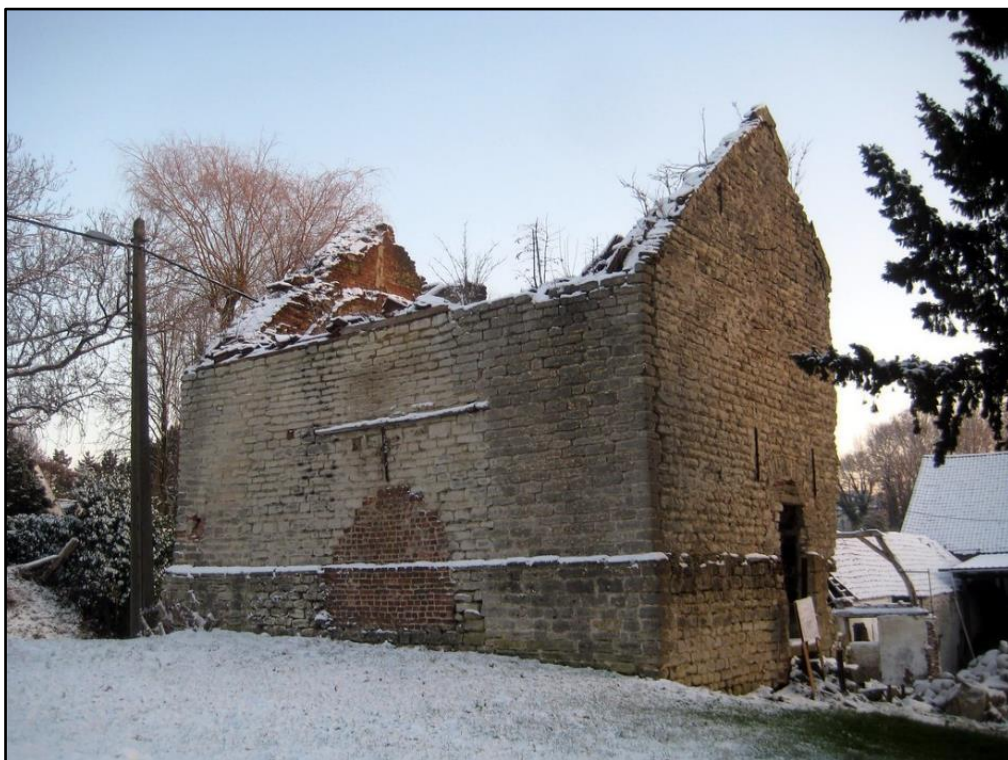
**Figuur 85: Recente winteropname van de noordzijde van de donjon met duidelijk zichtbaar de dichtgemetselde opening en de horizontale houten balk (Flickr.com)**

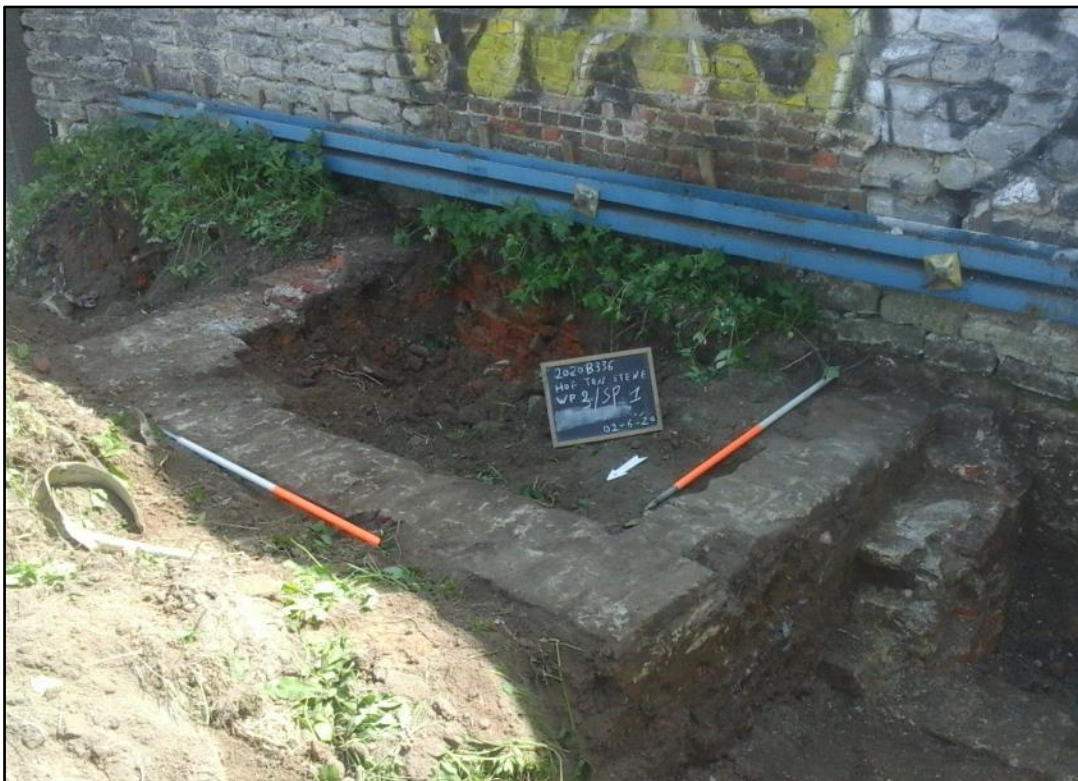
**Figuur 86: Algemeen zicht op de fundering van de bakstenen onderbouw van de oven (ABO nv 2020)**

Tijdens het funderingsonderzoek ter hoogte van de noordgevel kwamen de bakstenen muurresten van de later aangebracht onderbouw in functie van de oven aan het licht (Figuur 86; **Figuur 87**). Het betreft een U-vormige constructie met een buitenwerkse breedte van 2,80m (binnenwerks 2m) en een buitenwerkse lengte van 2m (binnenwerks 1,70m). De beide zijmuren, haaks aangelegd op de noordgevel, hebben een breedte van anderhalve baksteen (ca. 31cm). De kopse noordmuur heeft een breedte van één steen (ca. 21cm).

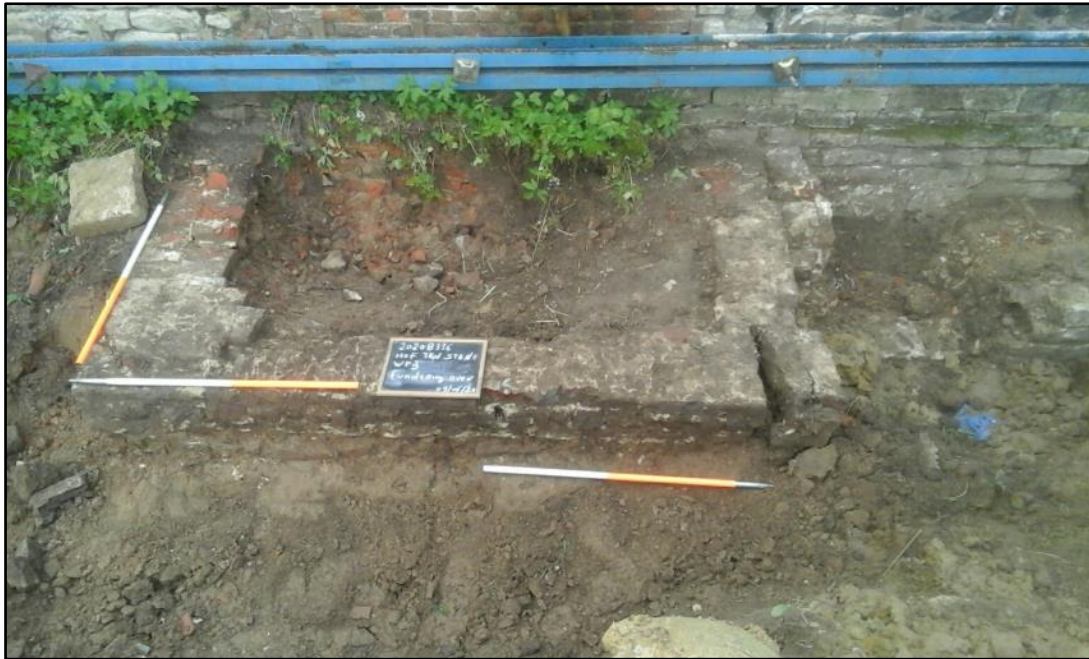
Figuur 87: Algemeen zicht op de fundering van de bakstenen onderbouw van de oven (ABO nv 2020)

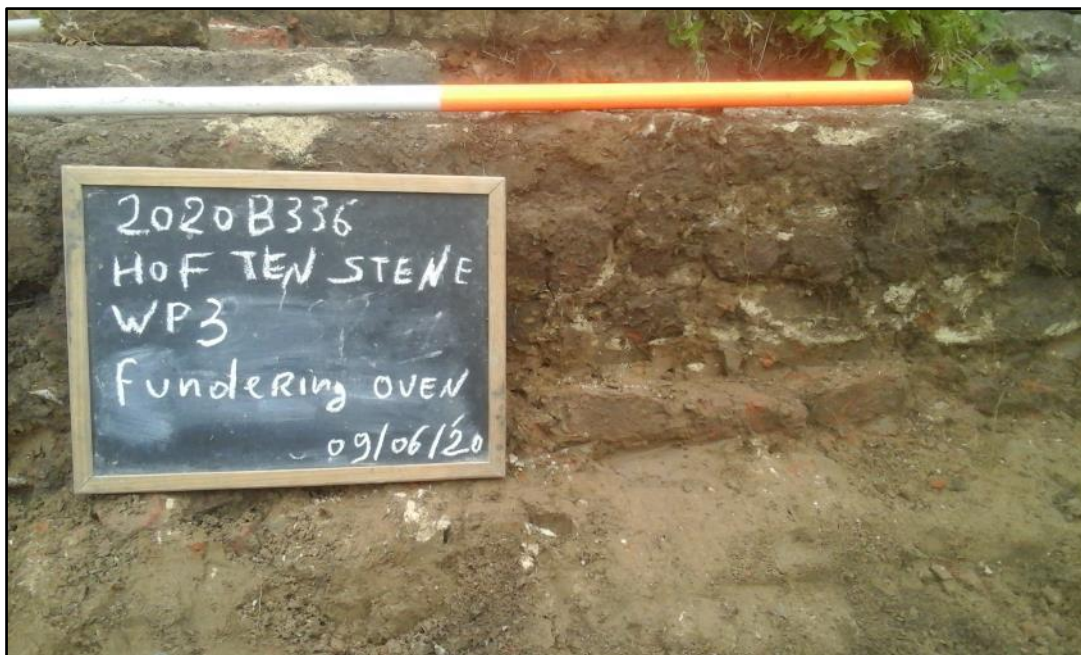
Figuur 88: Detail muurwerk en fundering onderbouw oven (ABO nv 2020)

Van de onderbouw bleven nog maximaal vier steenlagen bewaard en is voorzien van een fundering bestaande uit één baksteenlaag met versnijding, aangelegd op een puinlaag. De constructie is opgetrokken uit een veldovensteen van 21x9,5-10x5,5-6cm en is gemetseld met een witte kalkmortel (Figuur 88; **Figuur 89**).

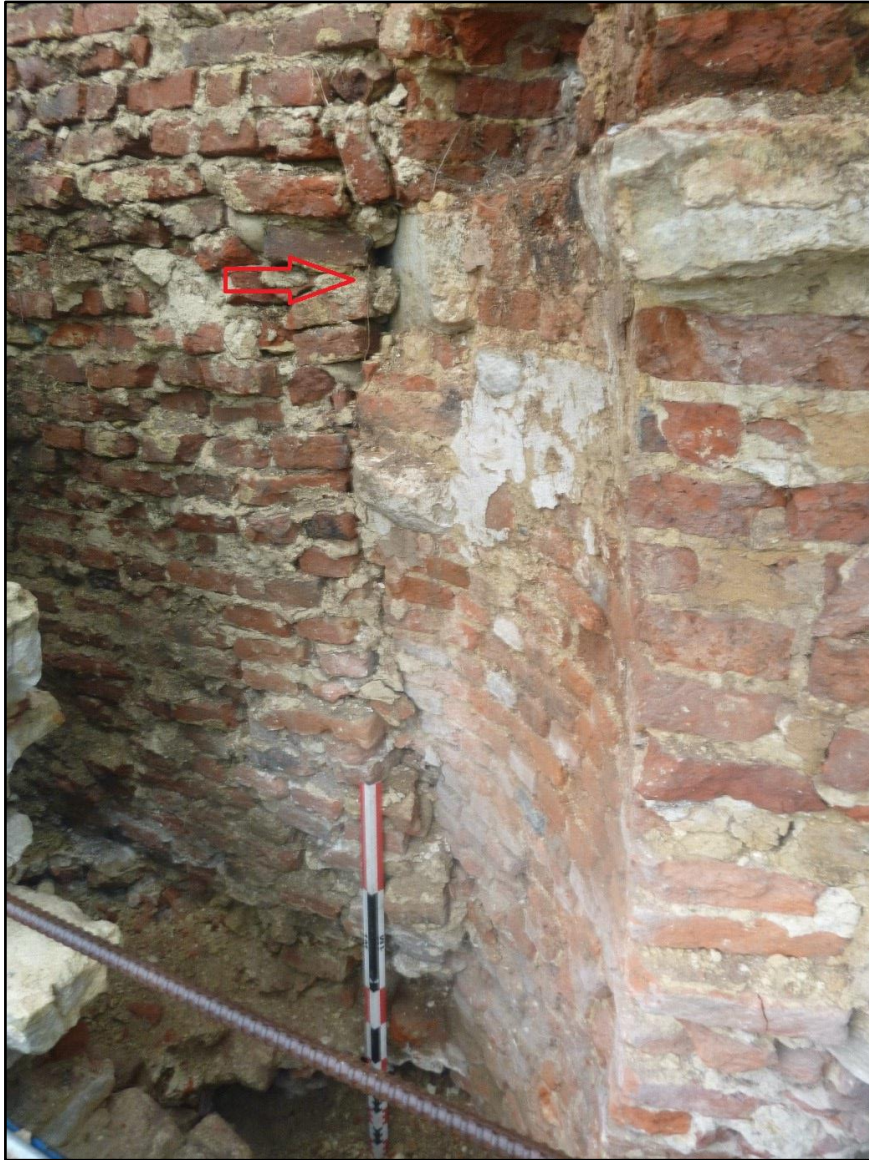
**Figuur 91: Algemeen zicht op de binnenzijde trapkoker-restant verborgen achter parement van de noordelijke gevel, later opvulmetselwerk na afbraak van de trapkoker én restant traptrede (rode pijl) (ABO nv 2020)**

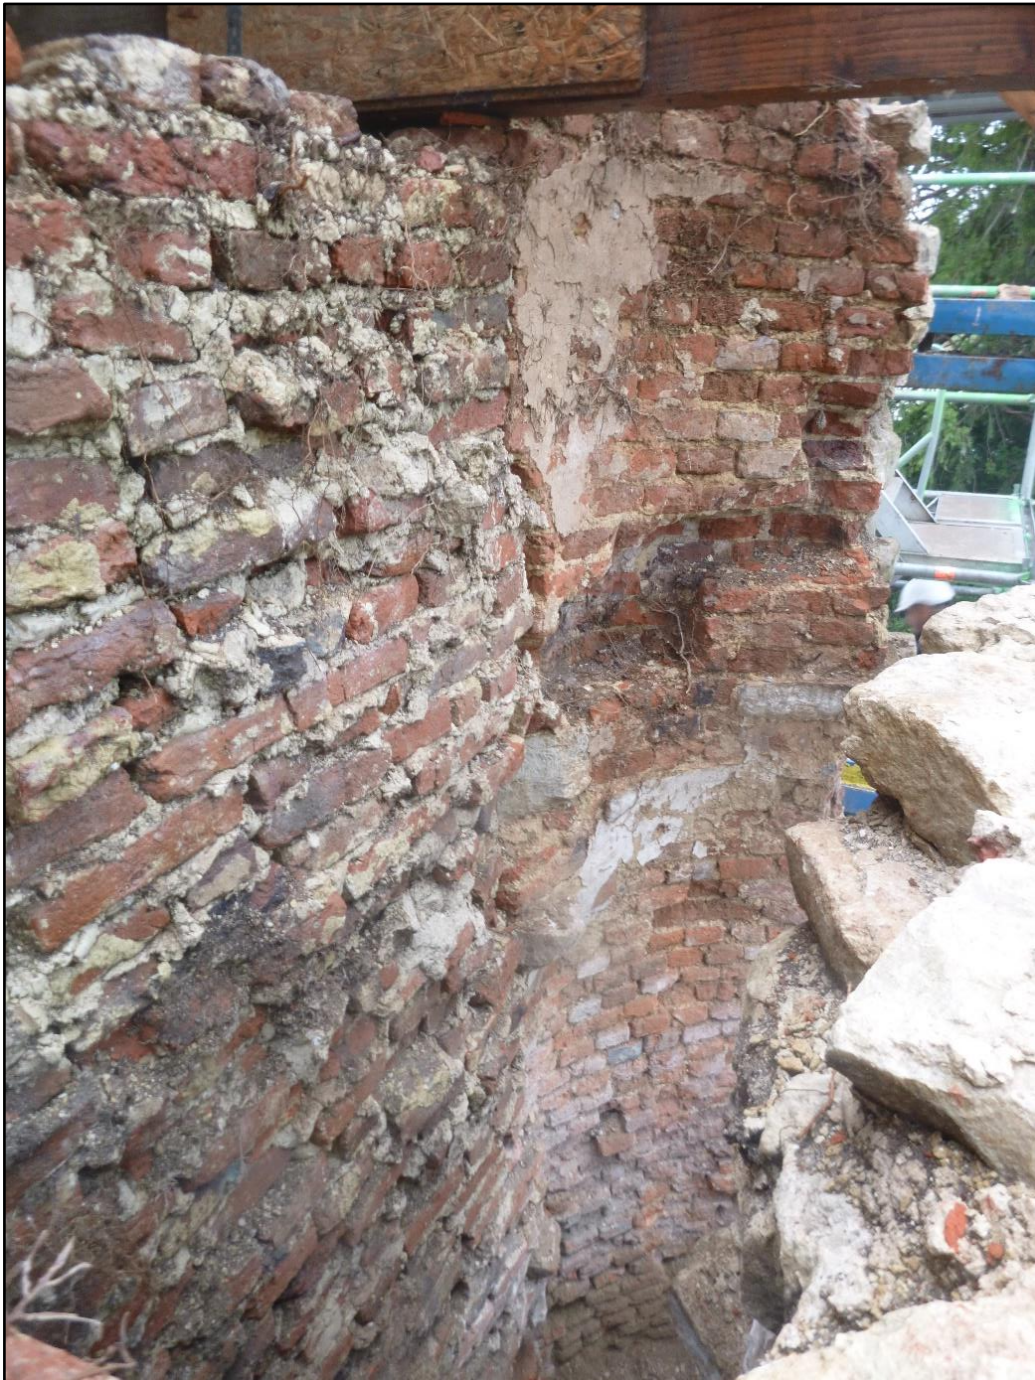
Figuur 92: Algemeen zicht op de binnenzijde van het trapkoker-restant gezien vanuit het oosten (ABO nv 2020)

Tijdens de ontmanteling van het muurwerk ter hoogte van de noordwestelijke hoek in functie van consolidatie/restauratie kwam, ter hoogte van de tijdens het archeologisch vooronderzoek aangetroffen hoekversteving, een restant van een afgebroken ronde trapkoker met spiltrap-restant aan het licht (Figuur 92).

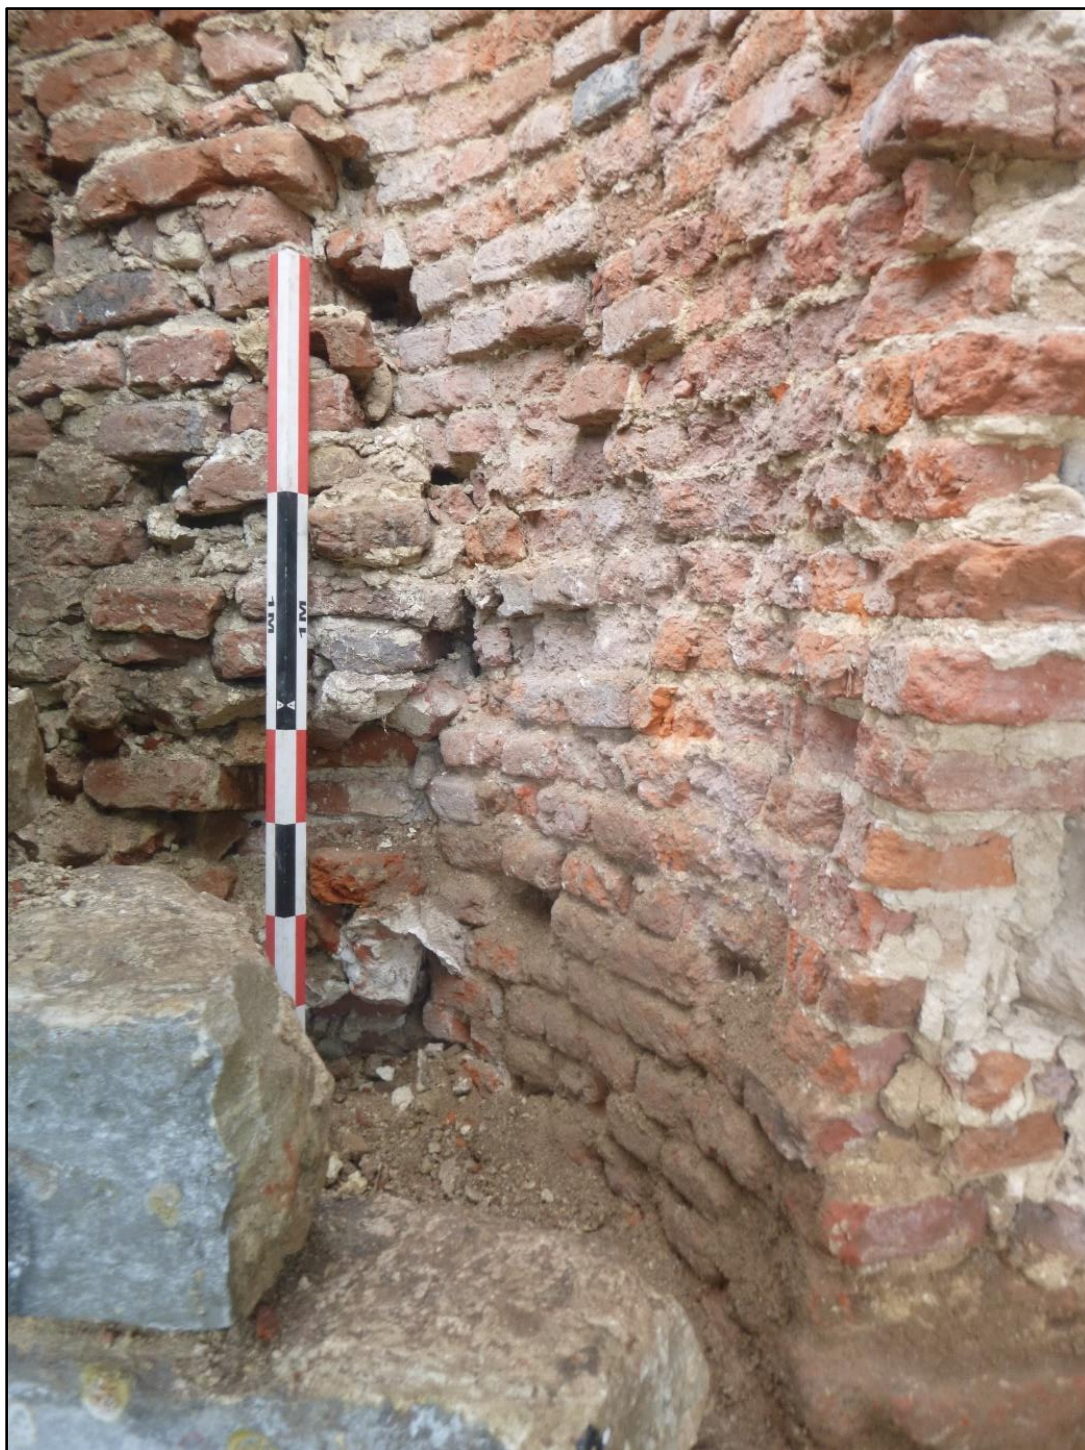
**Figuur 93: Detail binnenzijde trapkoker-restant (ABO nv 2020)**

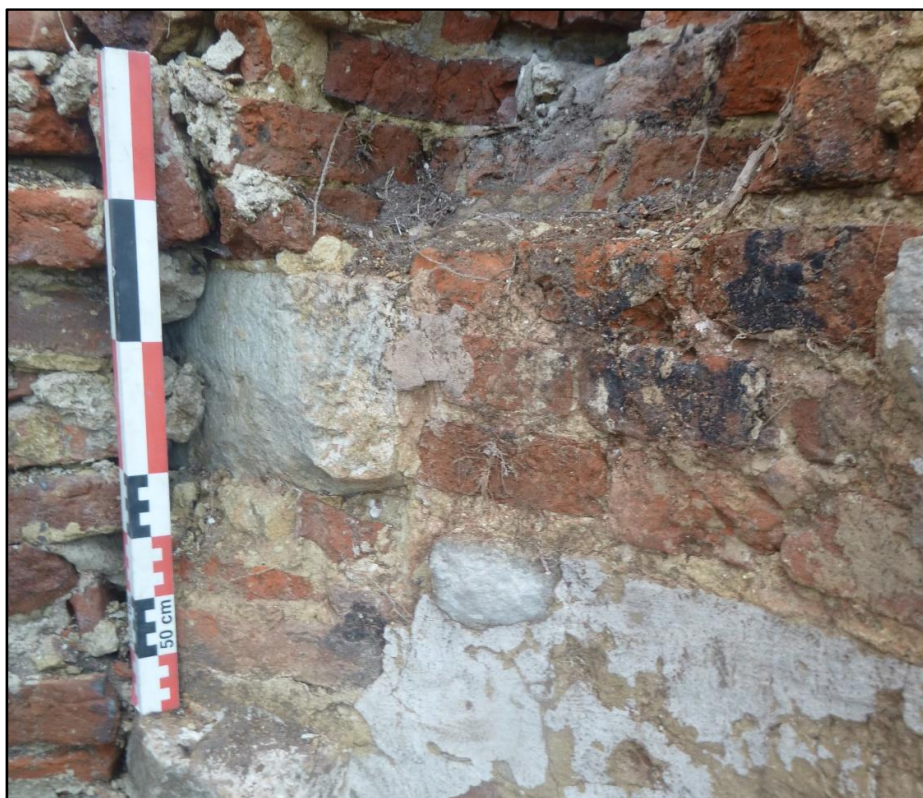
**Figuur 94: Detail fragment traprede (ABO nv 2020)**

Lokaal bleef een restant van een traprede in kalkzandsteen bewaard in het metselwerk (Figuur 94).

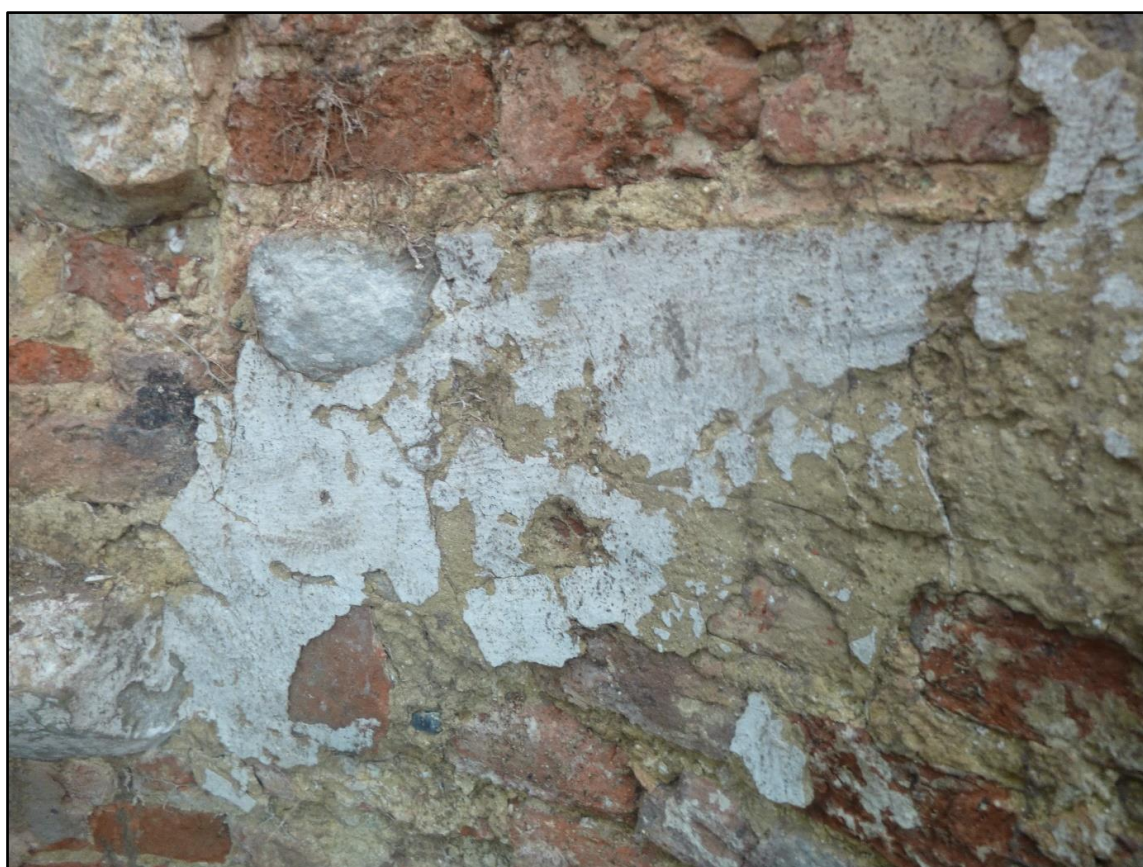
**Figuur 95: Detail bewaarde kalkmortelpleister met kalkwitsel-afwerking aan de binnenzijde trapkoker-restant (ABO nv 2020)**

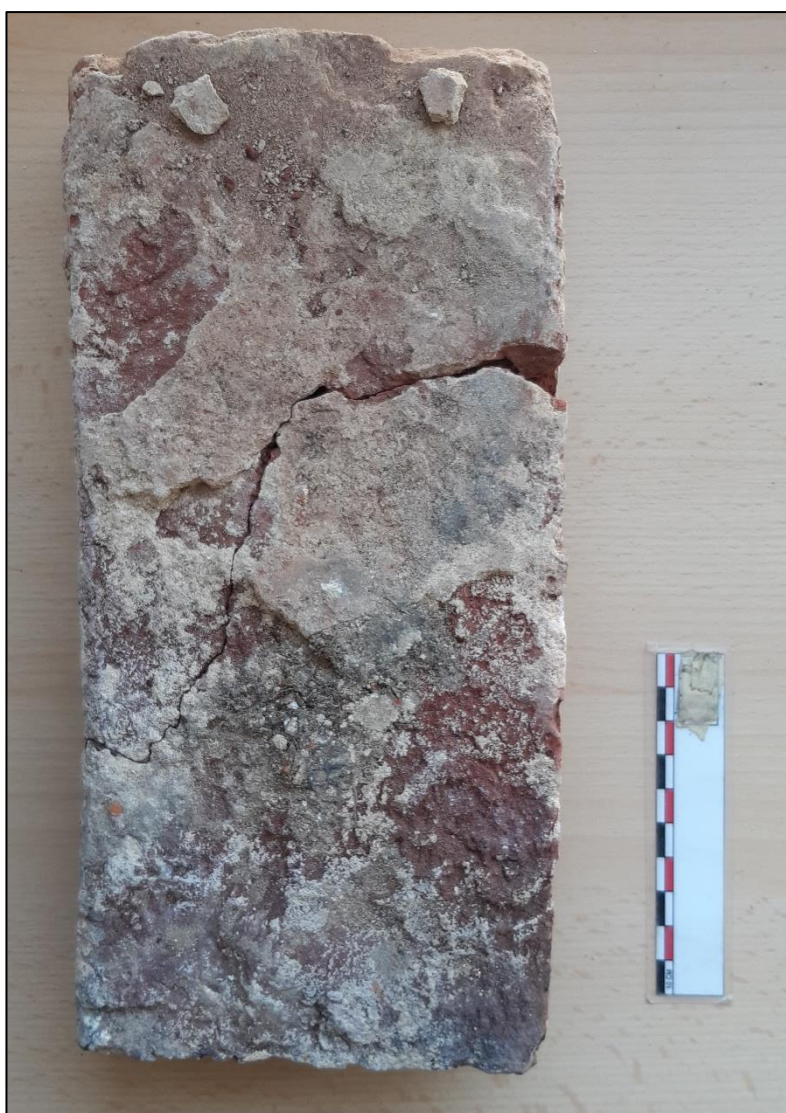
Figuur 98: Staal 2, baksteen uit de kern van de donjon (ABO nv 2021)
